Nr zlecenia DEKRA: PKOL(W)/LODZ/74678/25/10/01  
Nr zlecenia/szkody: 20/024475  
Data zlecenia: 01-10-2025

| Producent | MERCEDES-BENZ |
| Model | AMG GT 18-21 |
| VIN | WDD2906591A015680 |

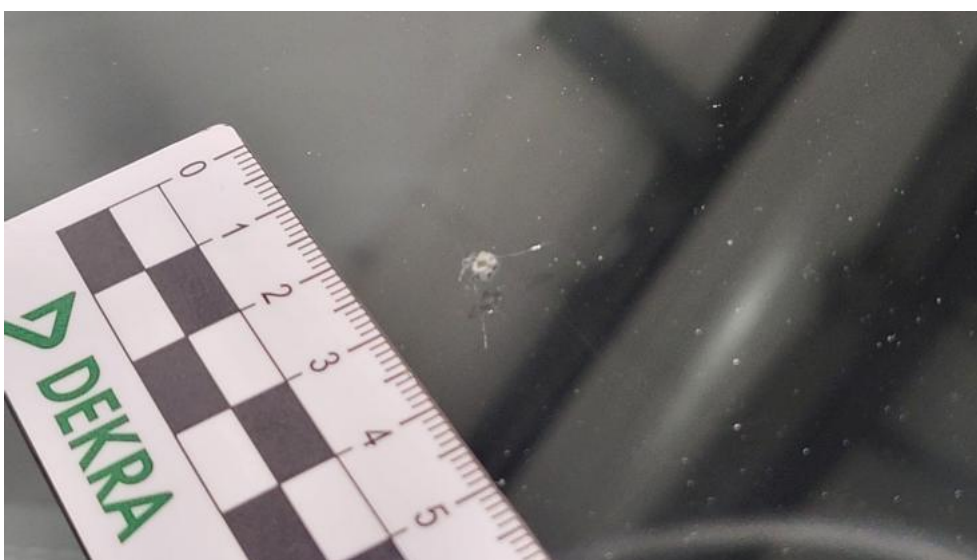
**Fot. 46.**

Szyba czołowa - Pęknięcie/rozerwanie 1

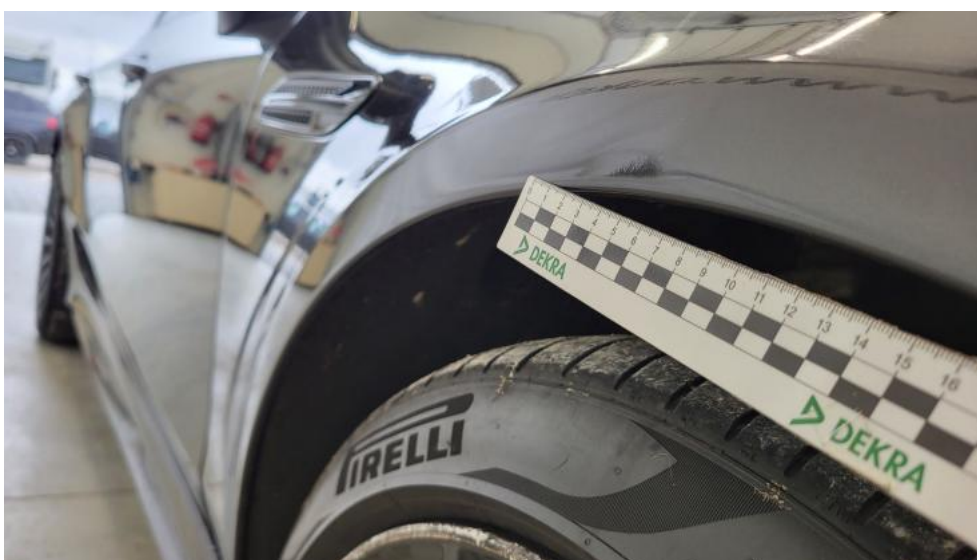
**Fot. 48.**

| Nr punktu kontroli | Kontrolowany element | Zmierzony przedział grubości powłoki lakierowej [ $\mu\text{m}$ ] |
|---|---|---|
| 17 | Łotnik przedni prawy | 150 - 1000 |

Błotnik przedni P - Wgniecenie/odkształcenie 1

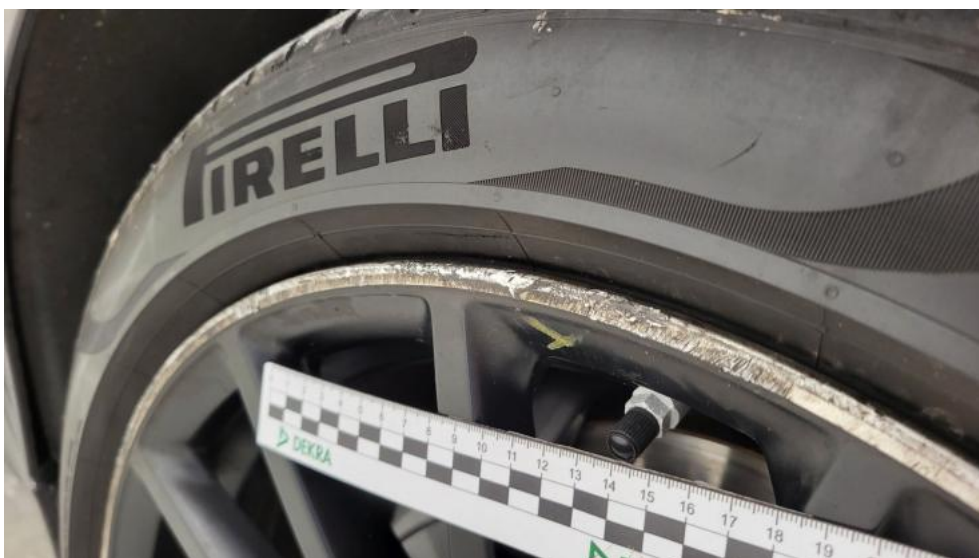
**Fot. 50.**

Felga aluminiowa przednia P - Rysa/odprysk 1

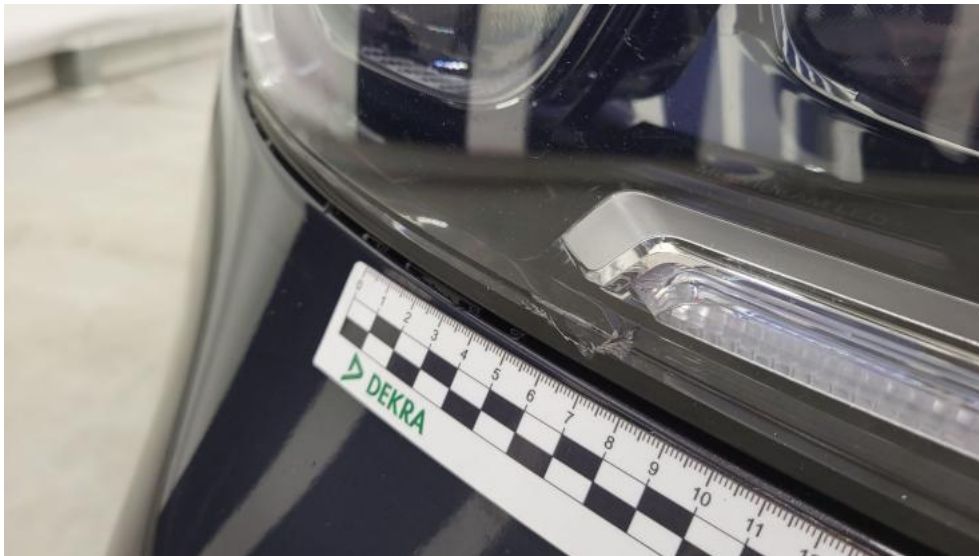
**Fot. 51.**

Reflektor P - Pęknięcie/rozerwanie 1

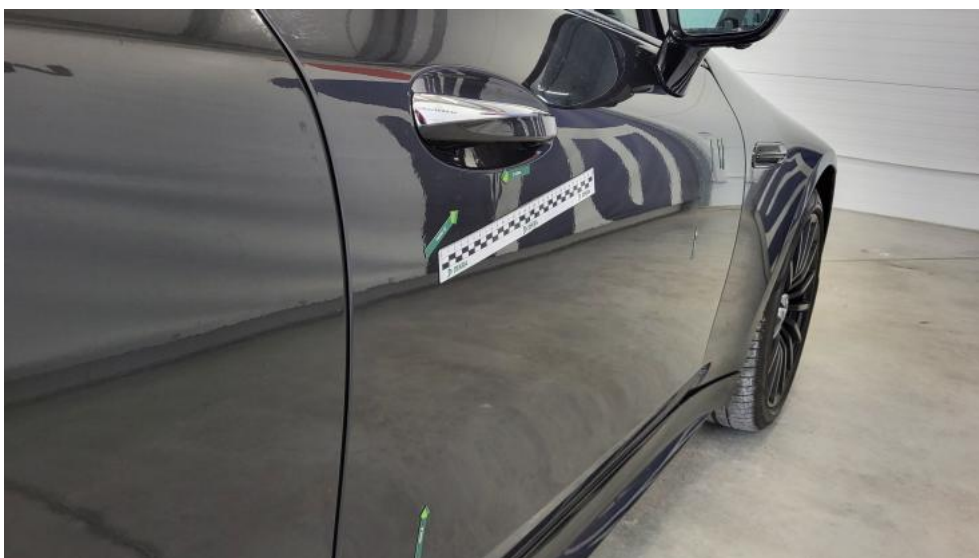
**Fot. 52.**

| Nr punktu kontroli | Kontrolowany element | Zmierzony przedział grubości powłoki lakierowej [ $\mu\text{m}$ ] |
|---|---|---|
| 15 | Drzwi przednie prawe | 150 - 200 |

Drzwi przednie P - Wgniecenie/odkształcenie 1

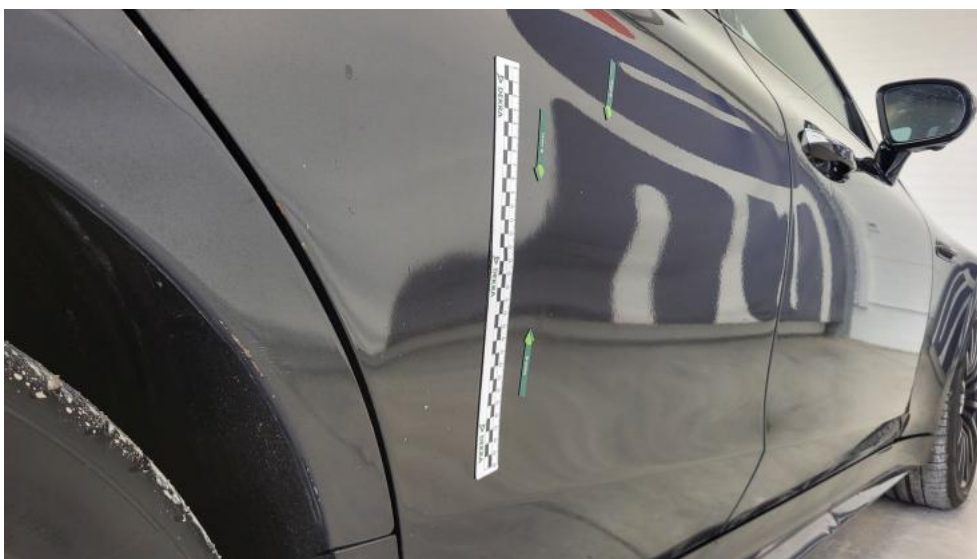
**Fot. 53.**

| Nr punktu kontroli | Kontrolowany element | Zmierzony przedział grubości powłoki lakierowej [ $\mu\text{m}$ ] |
|---|---|---|
| 12 | Drzwi tylne prawe | 150 - 2000 |

Drzwi tylne P - Wgniecenie/odkształcenie 1

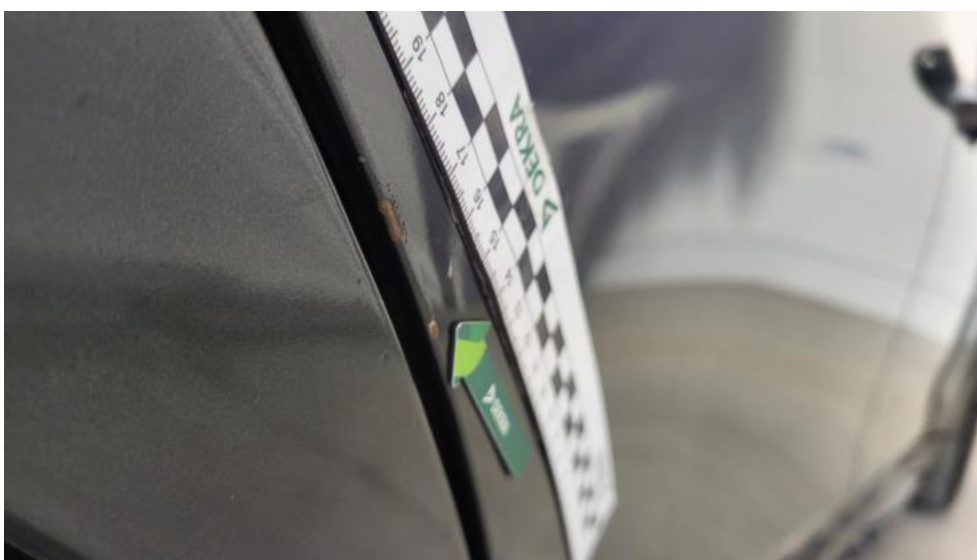
**Fot. 54.**

Drzwi tylne P - Inne 1

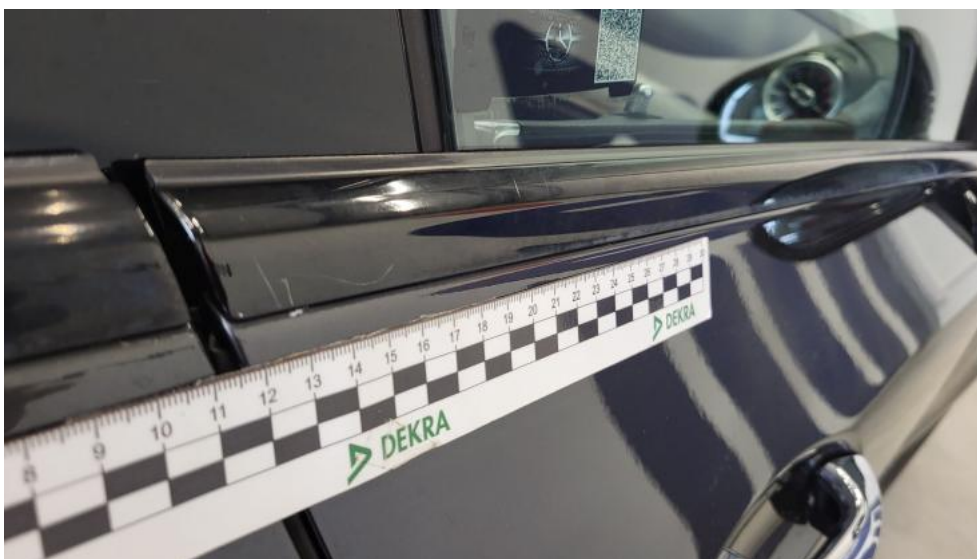
**Fot. 55.**

Listwa drzwi przednich P - Rysa/odprysk 1

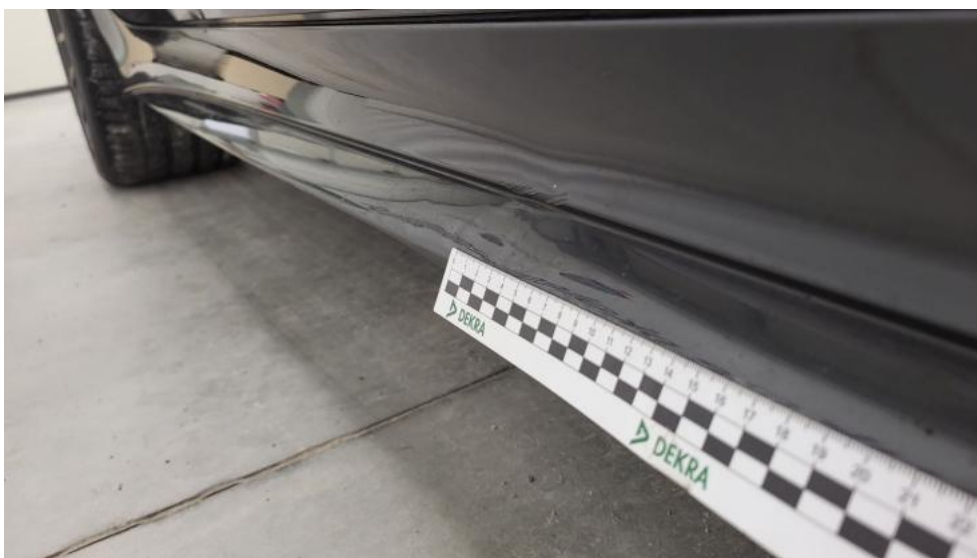
**Fot. 56.**

Próg P - Wgniecenie/odkształcenie 1

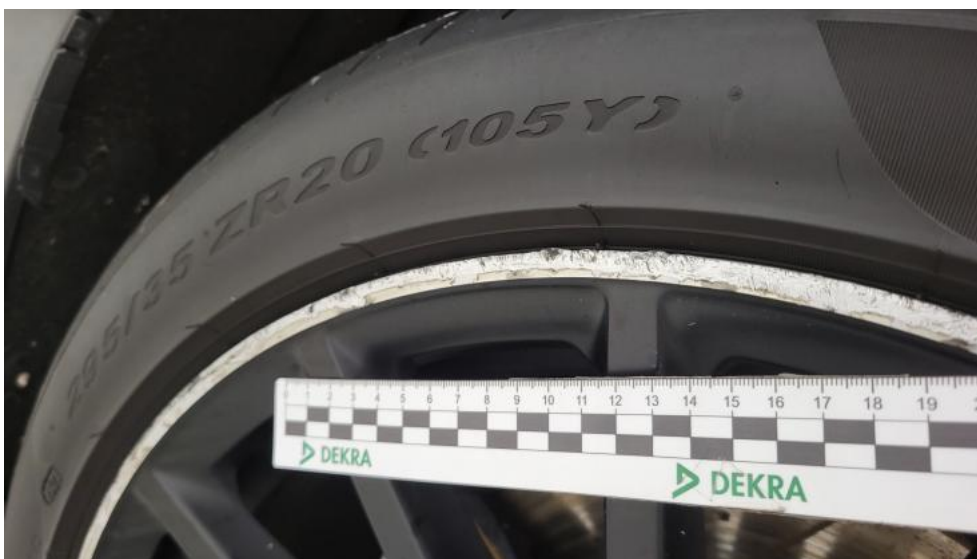
**Fot. 61.**

Felga aluminiowa tylna P - Rysa/odprysk 1

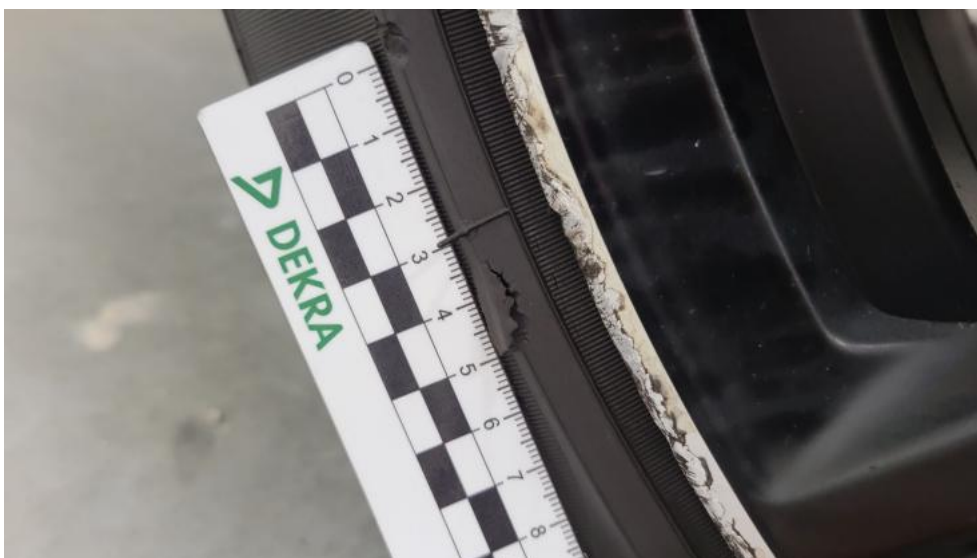
**Fot. 62.**

Opona tylna P - Pęknięcie/rozerwanie 1

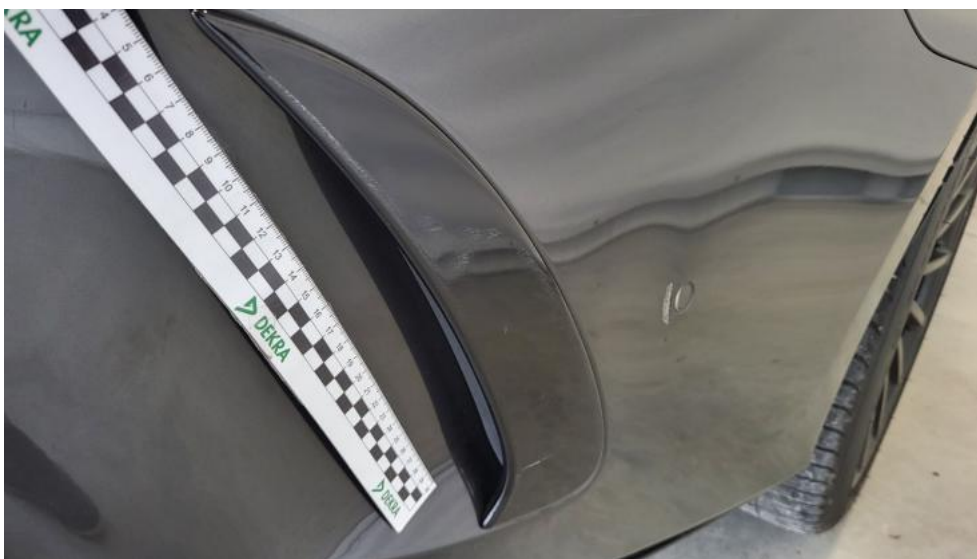
**Fot. 63.**

Listwa śr zderzaka tylnego - Rysa/odprysk 1

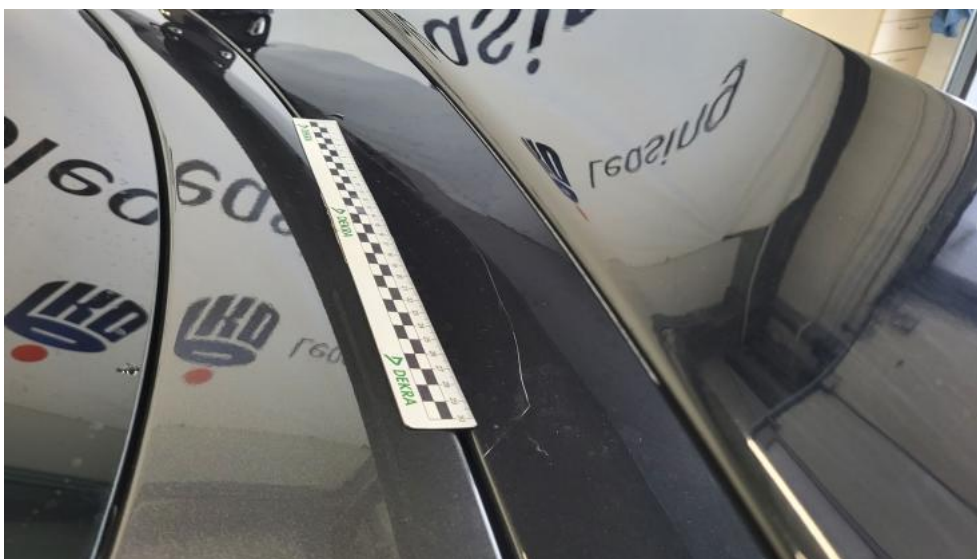
**Fot. 65.**

Pokrywy bagażnika - Rysa/odprysk 1

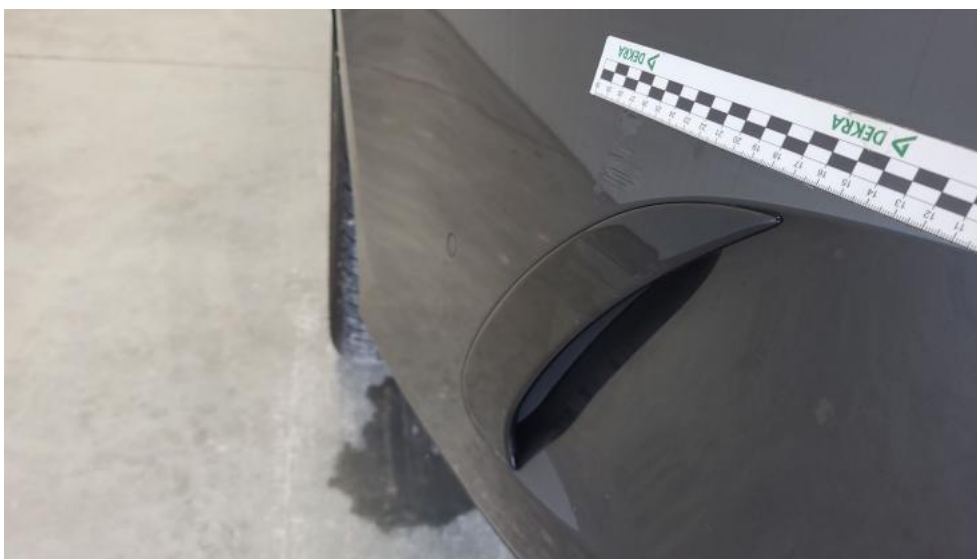
**Fot. 67.**

Zderzak tylny - Rysa/odprysk 2

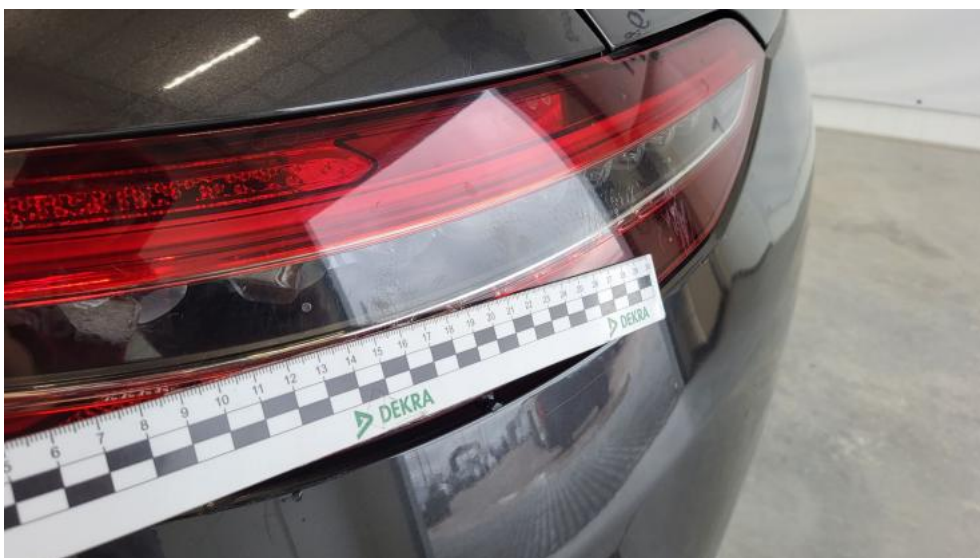
**Fot. 72.**

Lampa zespolona tylna L - Rysa/odprysk 1

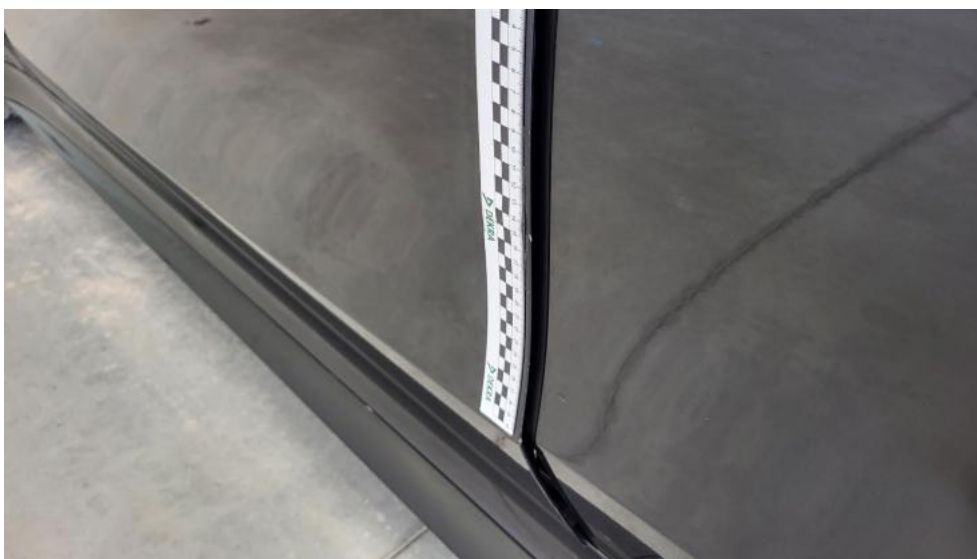
**Fot. 73.**

Drzwi przed L - Rysa/odprysk 1

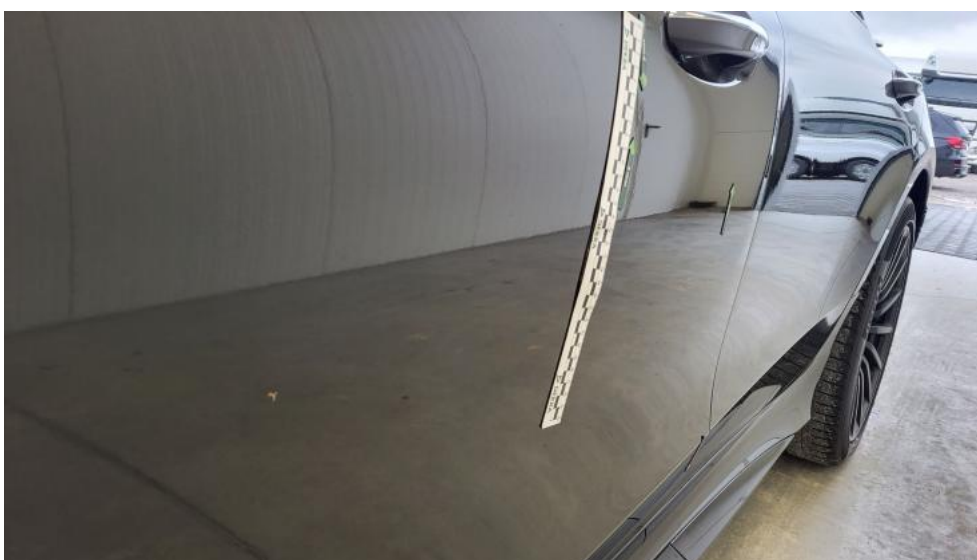
**Fot. 74.**

Drzwi przed L - Wgniecenie/odkształcenie 1

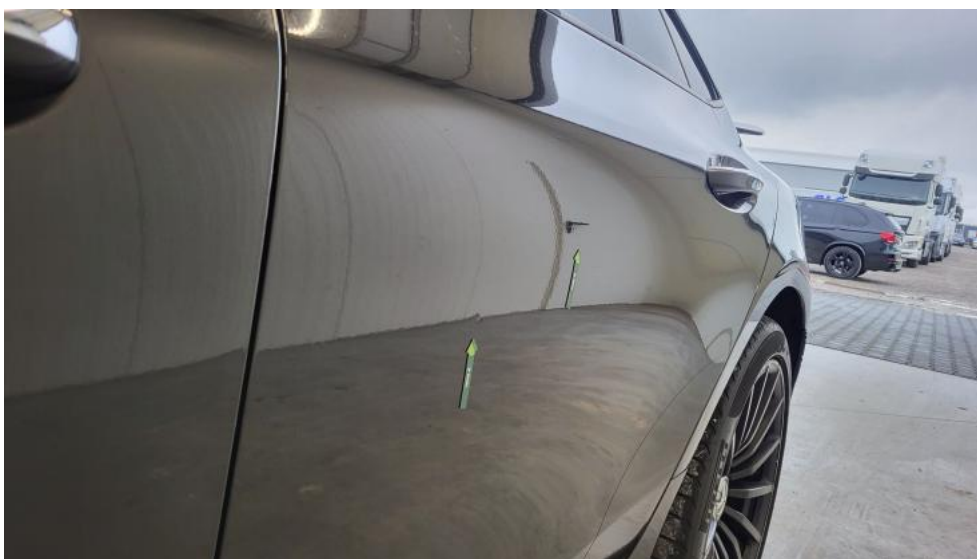
**Fot. 75.**

Drzwi tylne L - Wgniecenie/odkształcenie 1

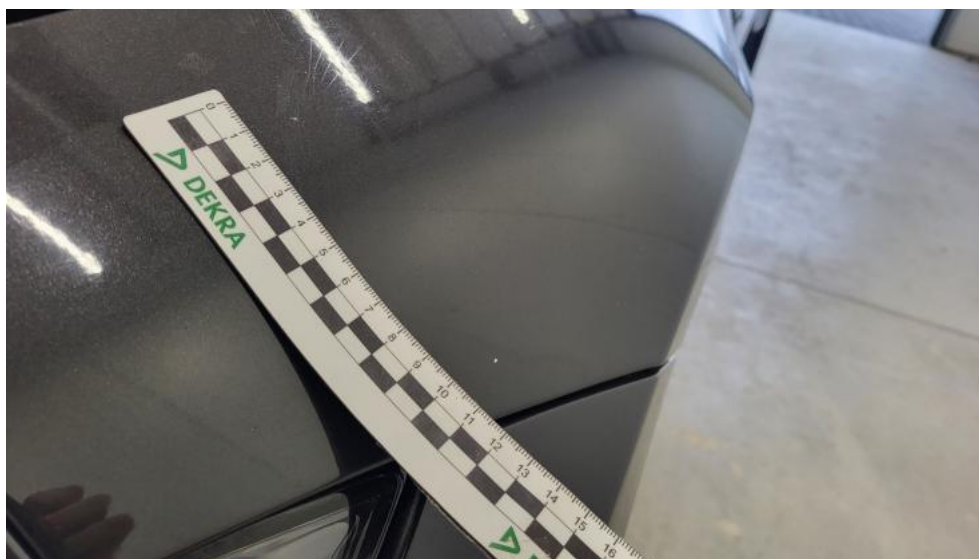
**Fot. 79.**

Błotnik przedni L - Rysa/odprysk 1

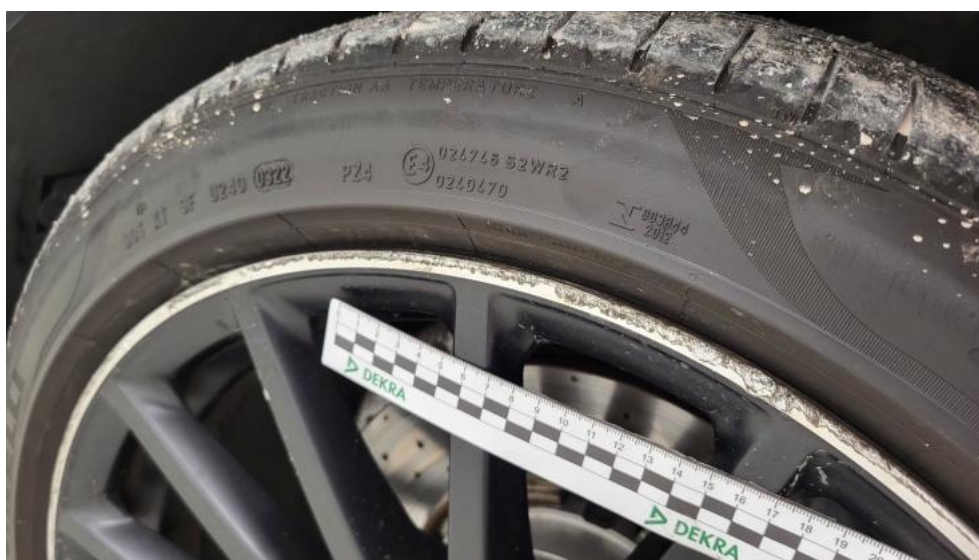
**Fot. 80.**

Felga Aluminiowa przednia L - Rysa/odprysk 1

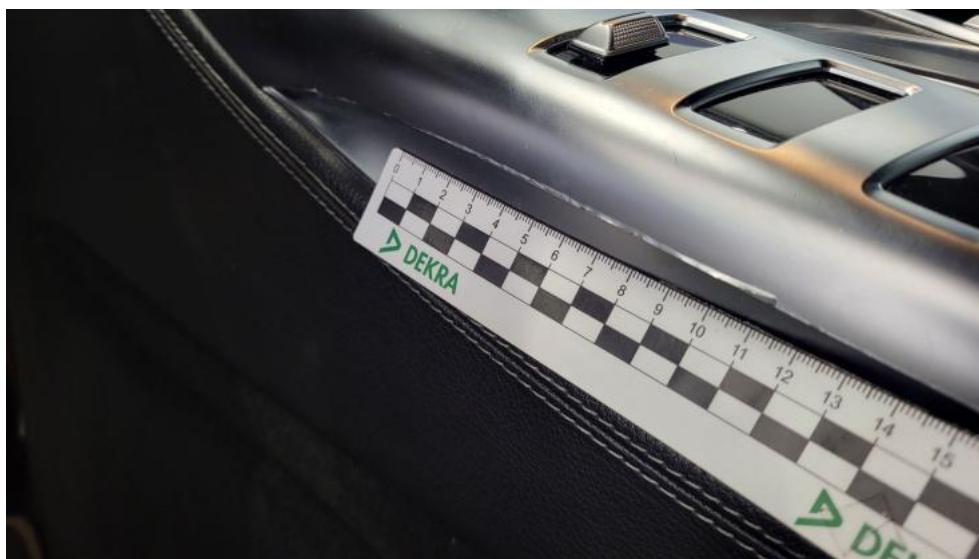
**Fot. 81.**

Konsola tunelu śr. - Rysa/odprysk 1

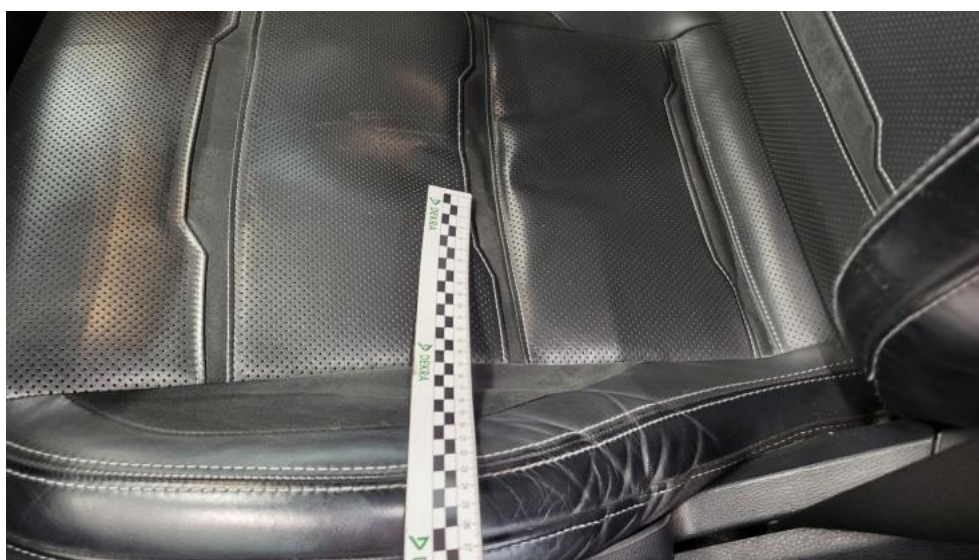
**Fot. 82.**

Fotel prz. lew. - Wgniecenie/odkształcenie 1

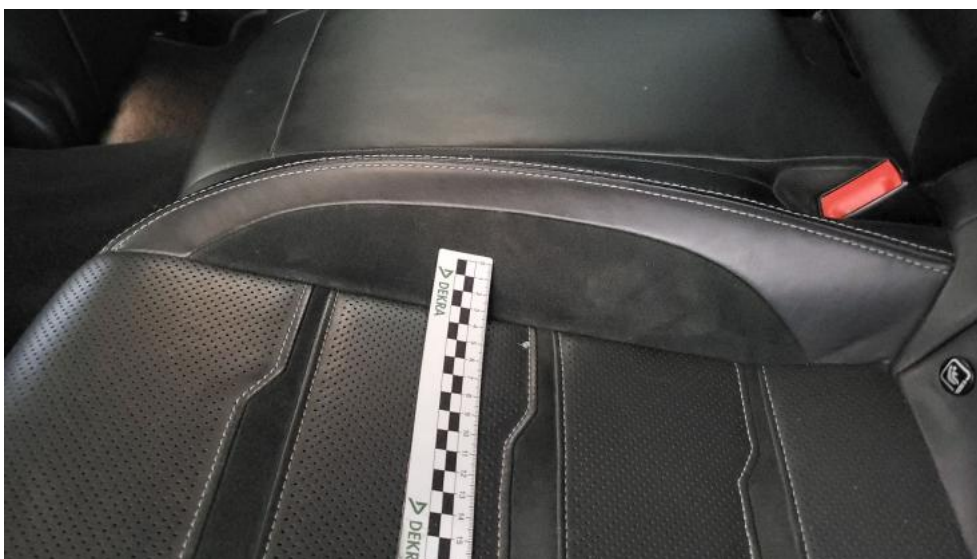
**Fot. 83.**  
Kanapa tyl. - Inne 1

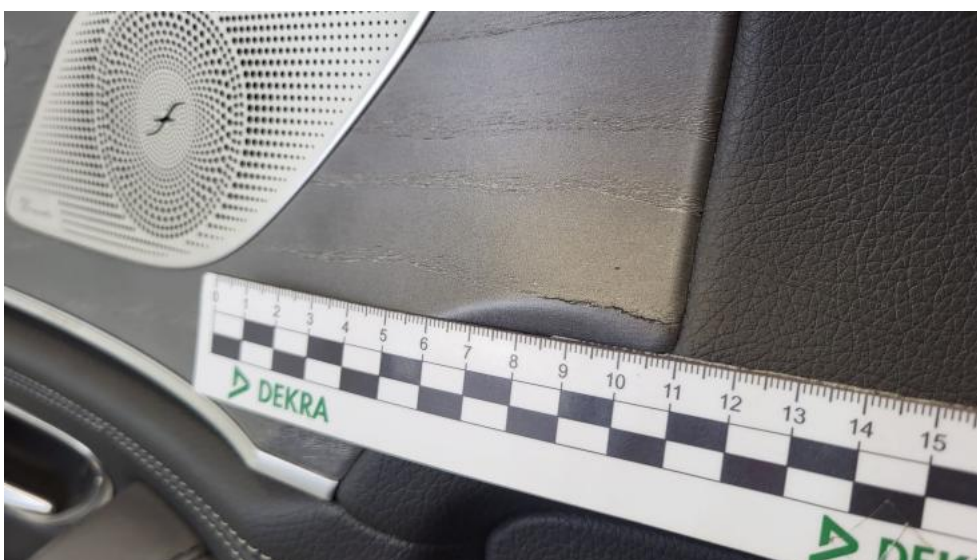
**Fot. 84.**  
Tapicerka drzwi przednich L - Pęknięcie/rozerwanie 1

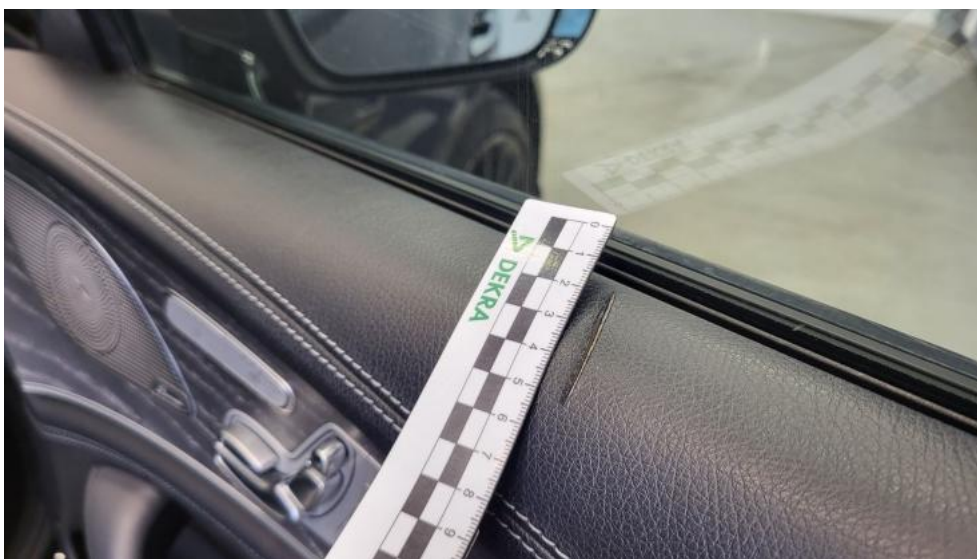
**Fot. 85.**

Tapicerka drzwi przednich P - Pęknięcie/rozerwanie 1

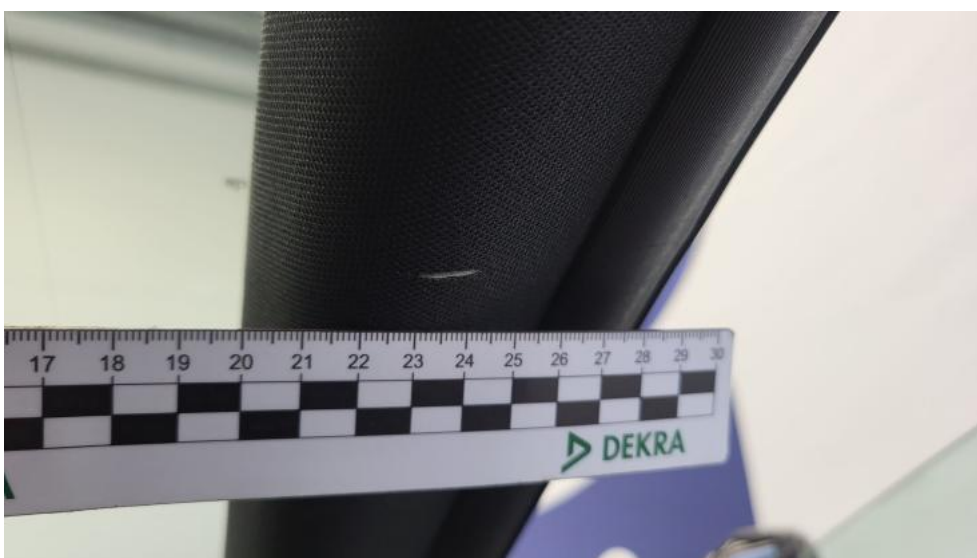
**Fot. 86.**

Wykładzina(y) słupka przedniego P - Pęknięcie/rozerwanie 1
