DEKRA's commission No. : PKOL(W)/LODZ/63178/25/08/26  
commission/ damage No. : 23/007770  
Date of commission: 26-08-2025

**DEKRA Poland - Headquarters**  
02-673 Warszawa, ul. Konstruktorska 12A

| Model | Proace City Verso 19-24 |
| Type / version | Proace City Verso 1.2 D-4T Family |

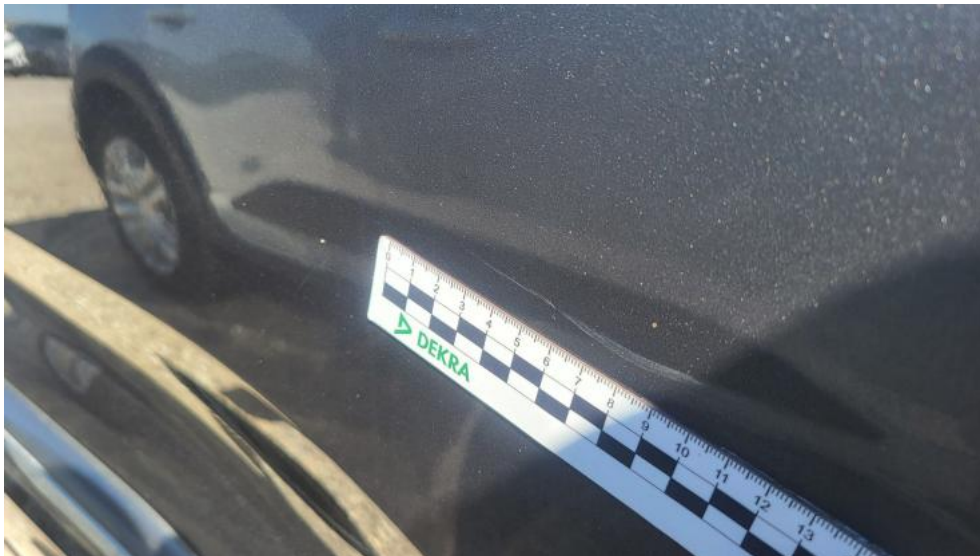
**Photo 45.**

Drzwi przednie P - Rysa/odprysk 1

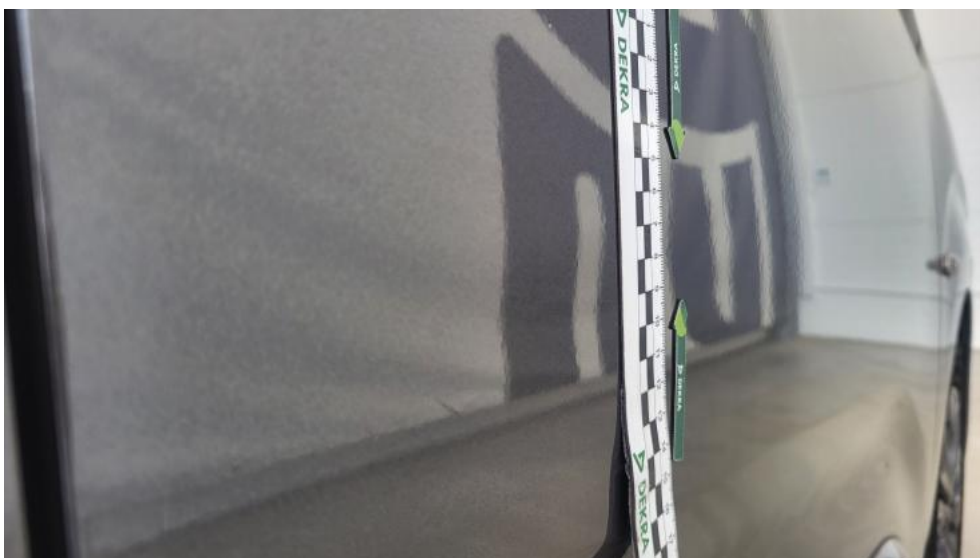
**Photo 46.**

Drzwi przednie P - Wgniecenie/odkształcenie 1

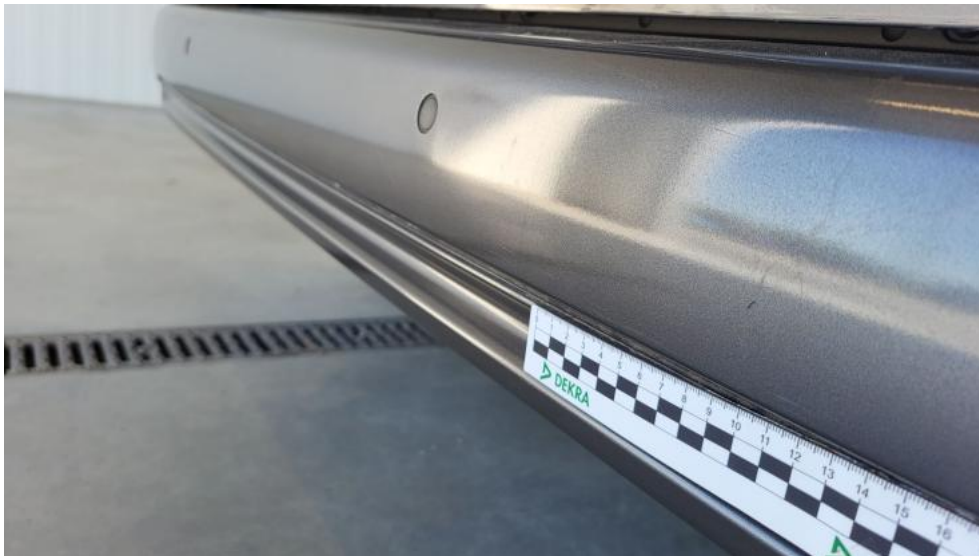
**Photo 51.**

Zderzak tylny - Rysa/odprysk 1

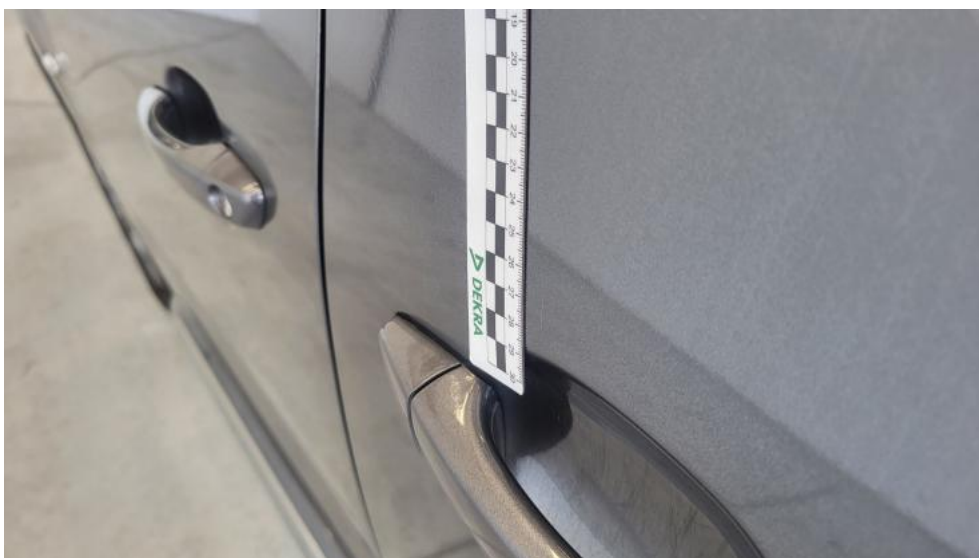
**Photo 52.**

Drzwi tylne L - Rysa/odprysk 1

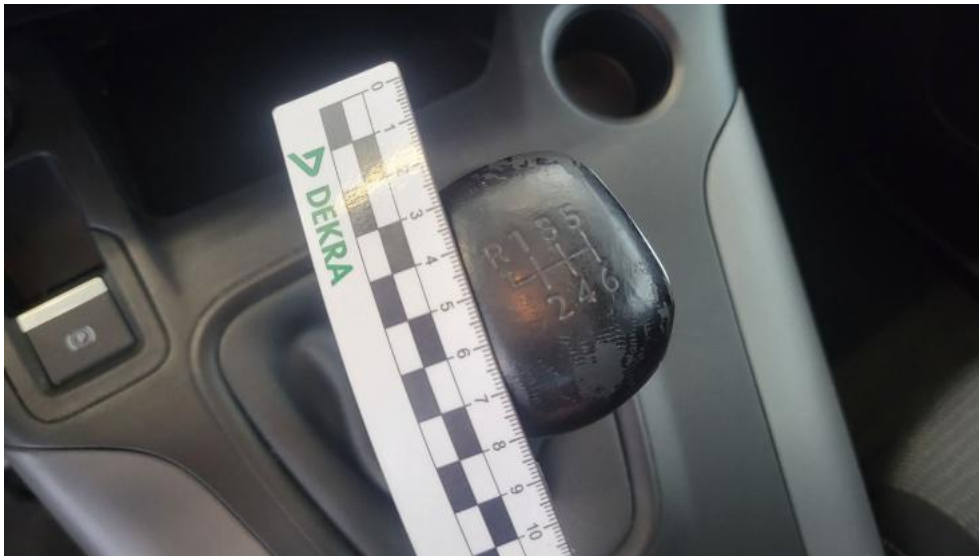
**Photo 55.**

Gałka dźwigni zmiany biegów - Inne 1

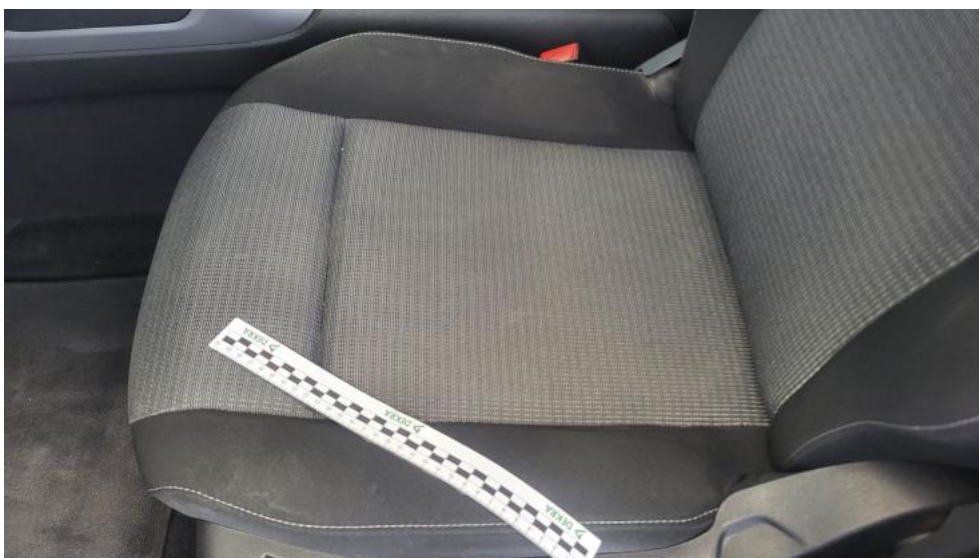
**Photo 56.**

Fotel prz. lew. - Inne 1

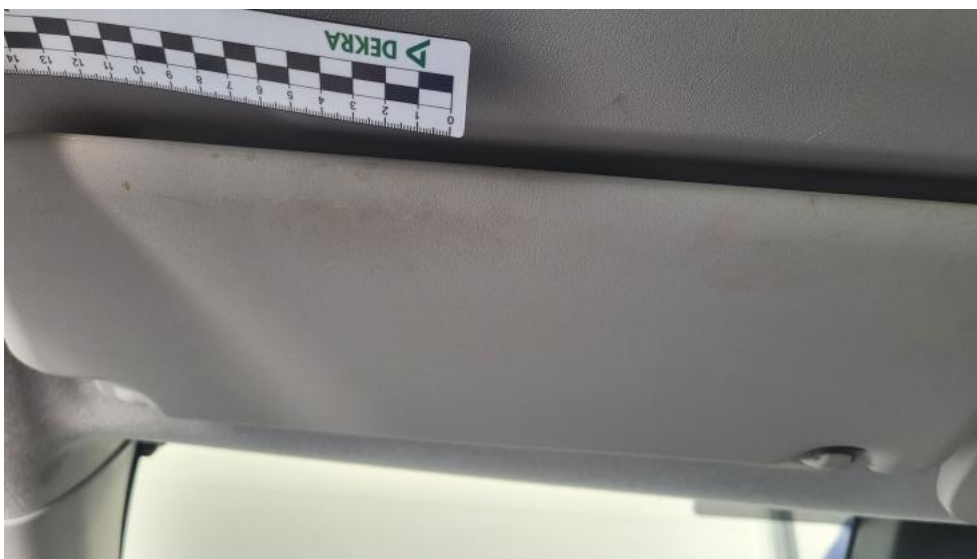
**Photo 59.**

Osłona p/słoneczna lewa - Inne 1

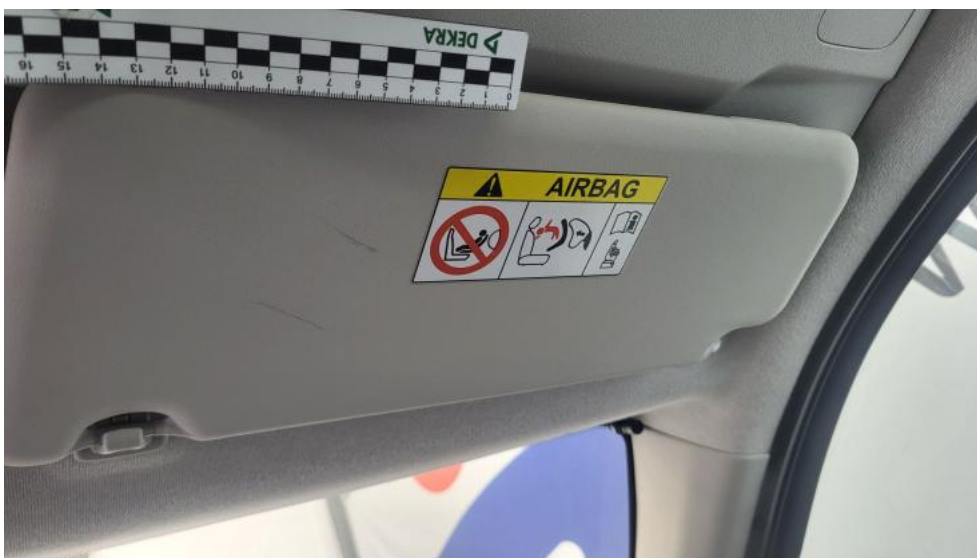
**Photo 60.**

Osłona p/słoneczna prawa - Inne 1

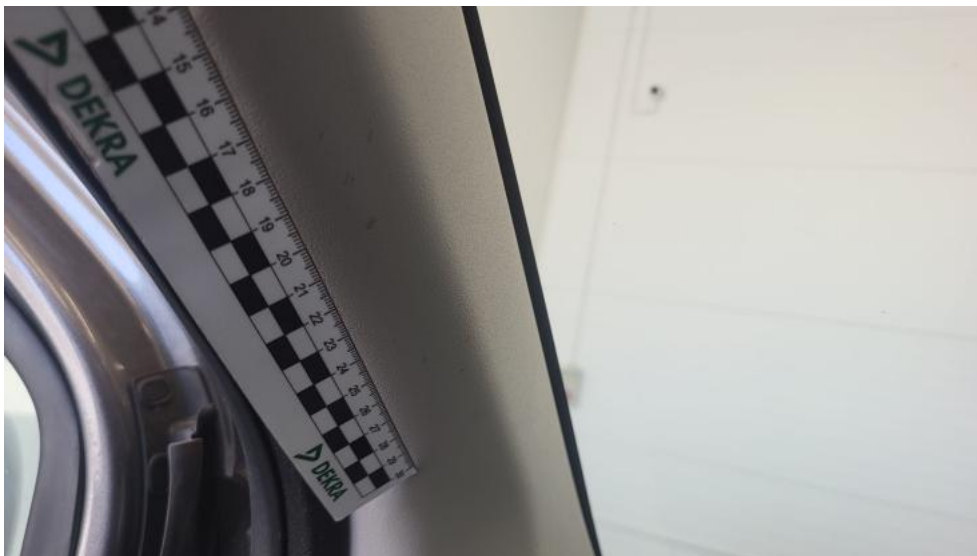
**Photo 63.**

Wykładzina(y) słupka przedniego L - Rysa/odprysk 1
