DEKRA's commission No. : PKOL(W)/LODZ/73423/25/09/29  
commission/ damage No. : 24/043303  
Date of commission: 29-09-2025

| Manufacturer | AUDI |
| Model | A4 Avant [8W] 19-24 |
| Registration /record No. | KK2075K |

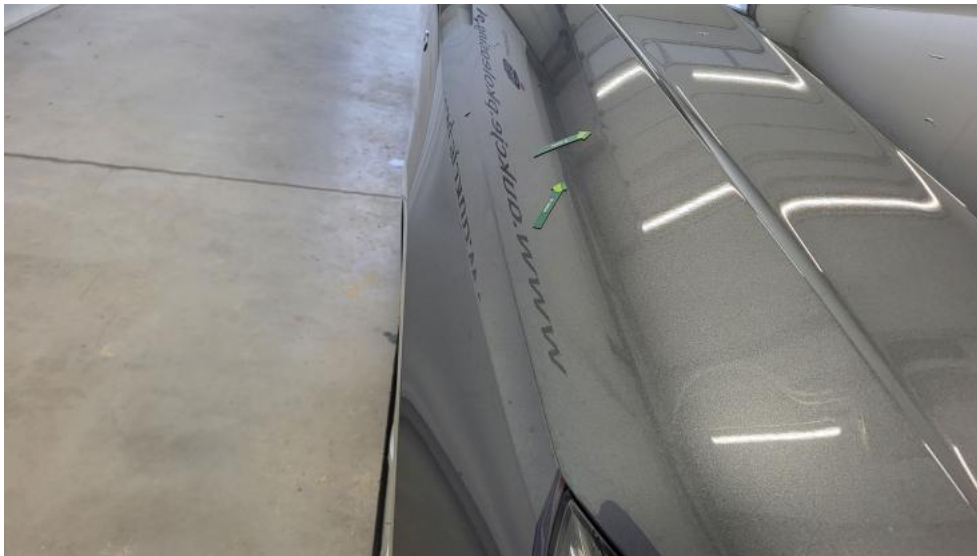
**Photo 39.**

Pokrywa komory silnika - Wgniecenie/odkształcenie 1

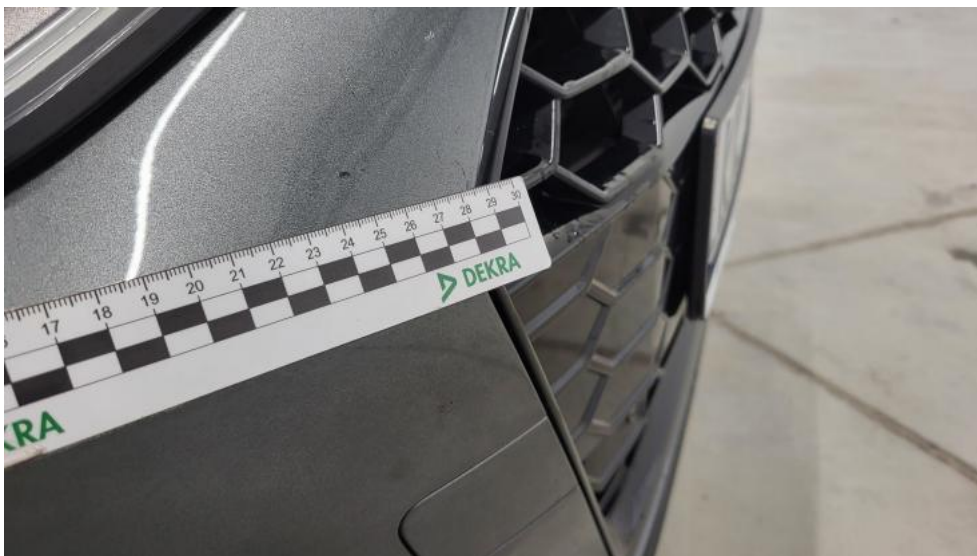
**Photo 40.**

Zderzak - Rysa/odprysk 1

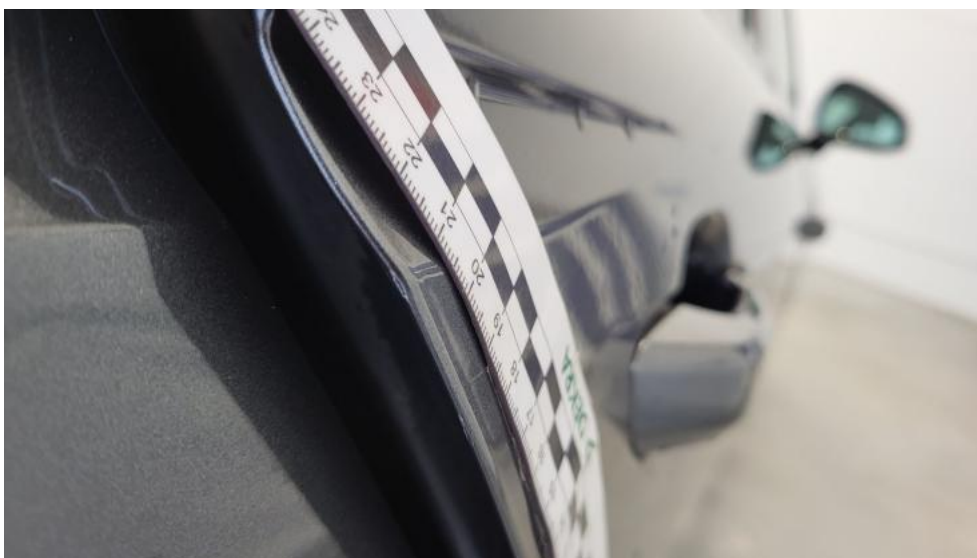
**Photo 42.**

Drzwi tylne P - Rysa/odprysk 1

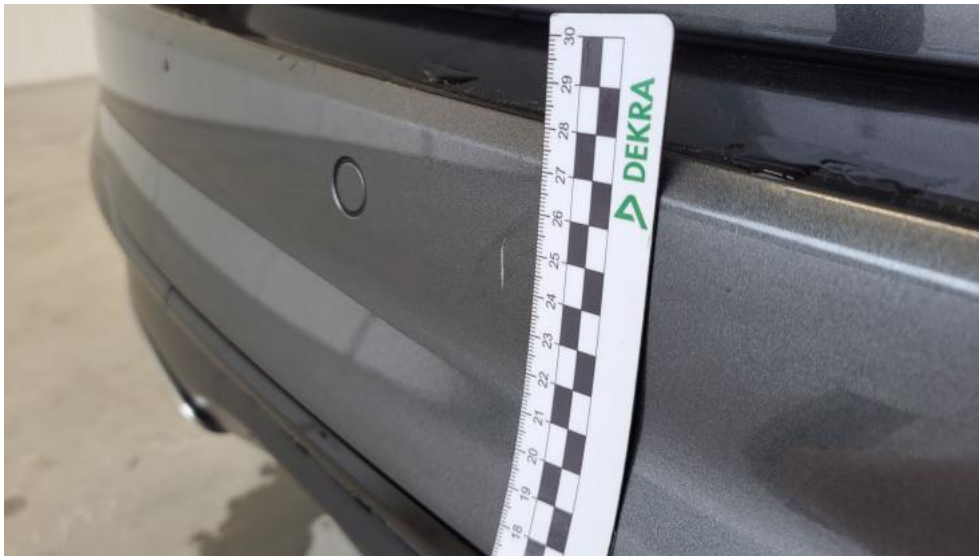
**Photo 43.**

Zderzak tylny - Rysa/odprysk 1

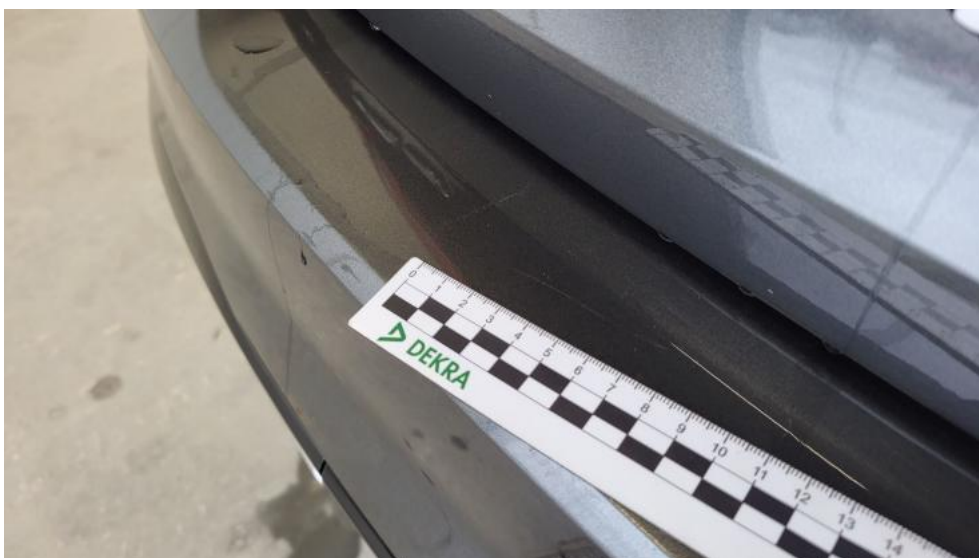
**Photo 44.**

Zderzak tylny - Rysa/odprysk 2

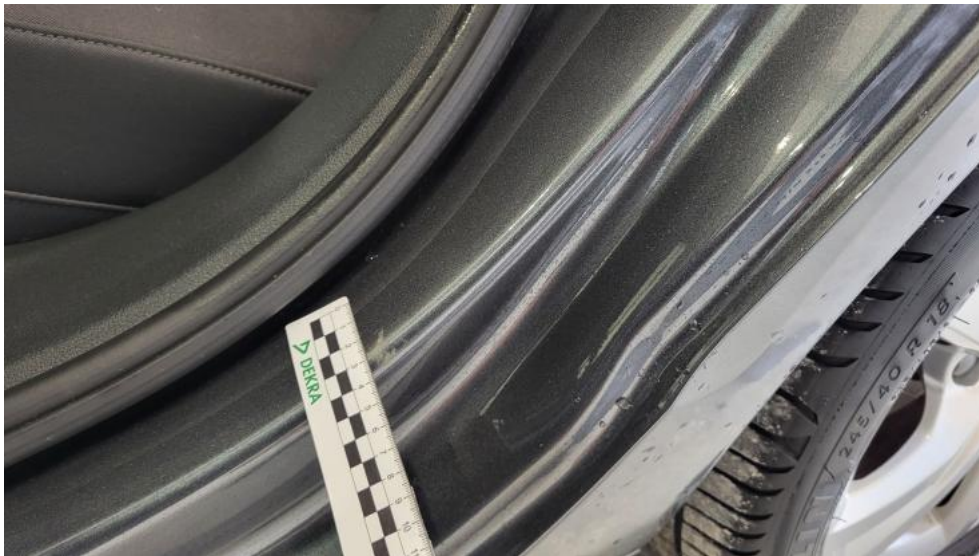
**Photo 45.**

Błotnik tylny L / Ściana boczna L - Rysa/odprysk 1

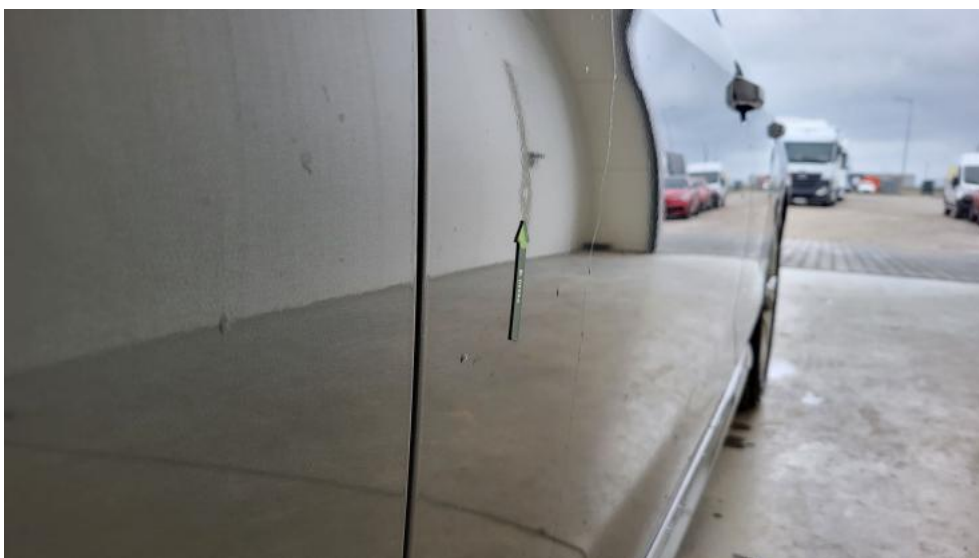
**Photo 46.**

Drzwi przed L - Wgniecenie/odkształcenie 1

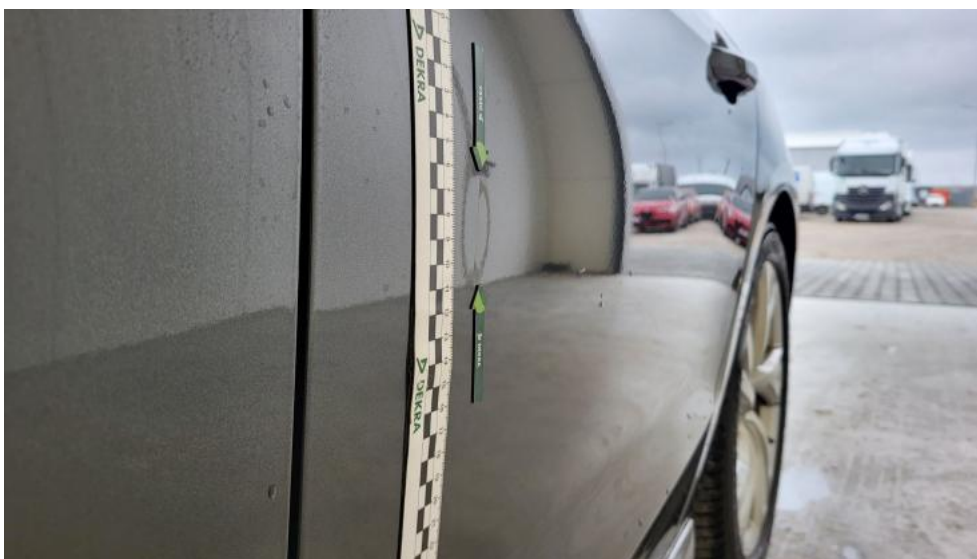
**Photo 47.**

Drzwi tylne L - Wgniecenie/odkształcenie 1

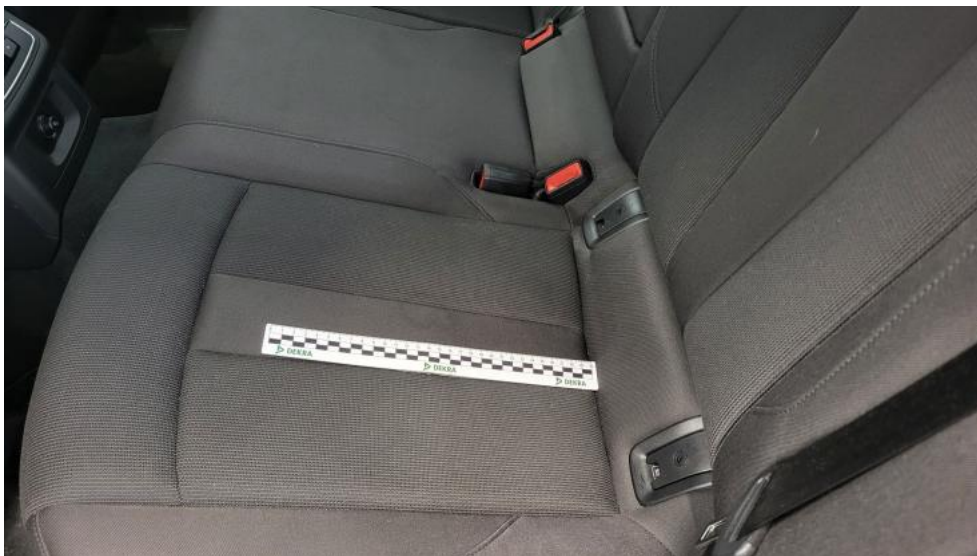
**Photo 49.**

Kanapa tyl. - Inne 1
