Nr zlecenia DEKRA: PKOL(W)/LODZ/76990/25/10/08  
Nr zlecenia/szkody: 22/K00181  
Data zlecenia: 08-10-2025

| Producent | SKODA |
| Typ/wersja | Kamiq 1.5 TSI Style |
| Nr rejestracyjny | WZ112FL |

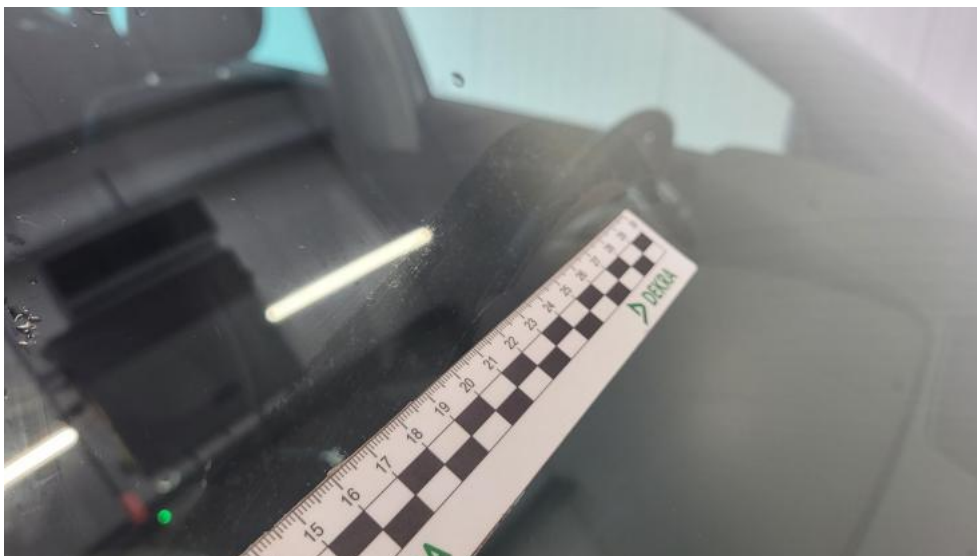
**Fot. 37.**  
Zdjęcie do protokołu

**Fot. 38.**  
Szyba czołowa - Rysa/odprysk 1

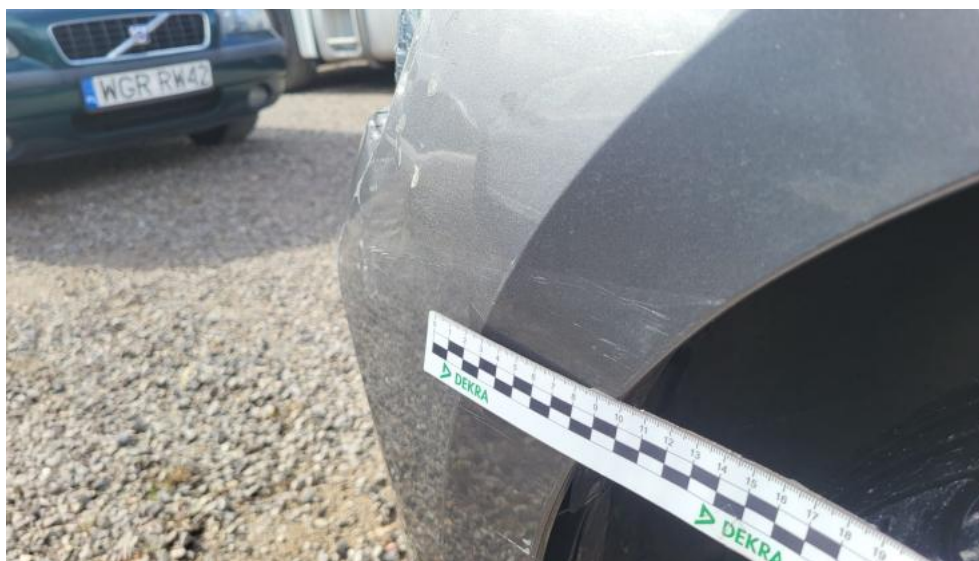
**Fot. 41.**

Zderzak - Wgniecenie/odkształcenie 1

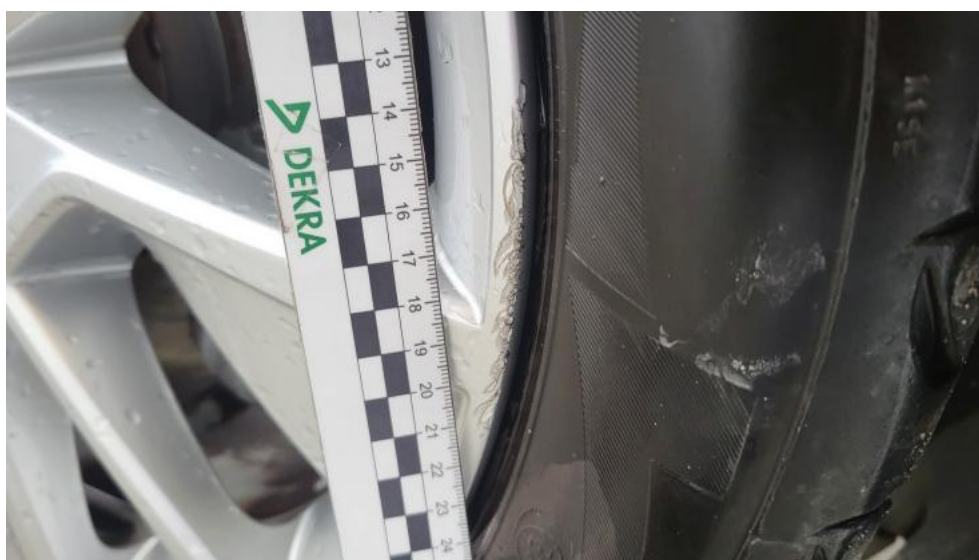
**Fot. 42.**

Felga aluminiowa przednia P - Rysa/odprysk 1

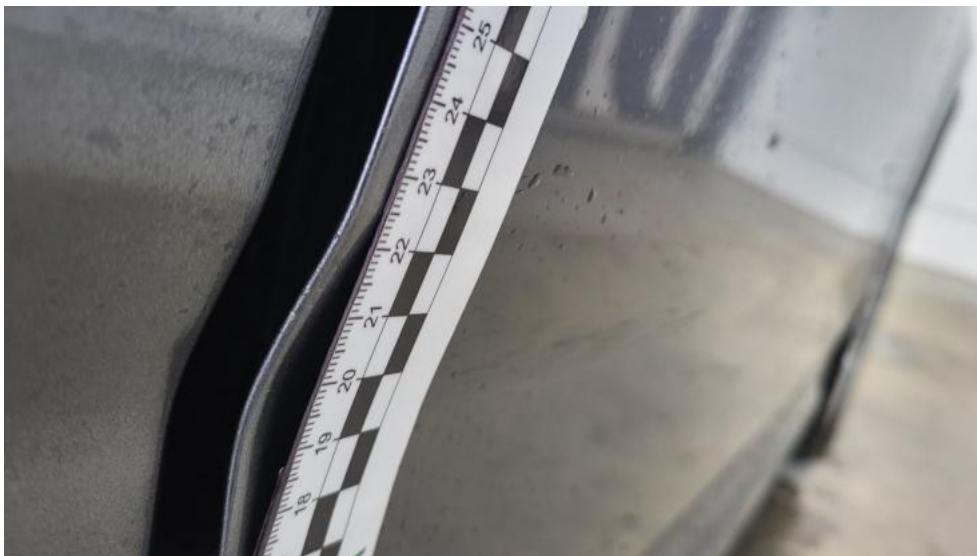
**Fot. 43.**

Drzwi przednie P - Rysa/odprysk 1

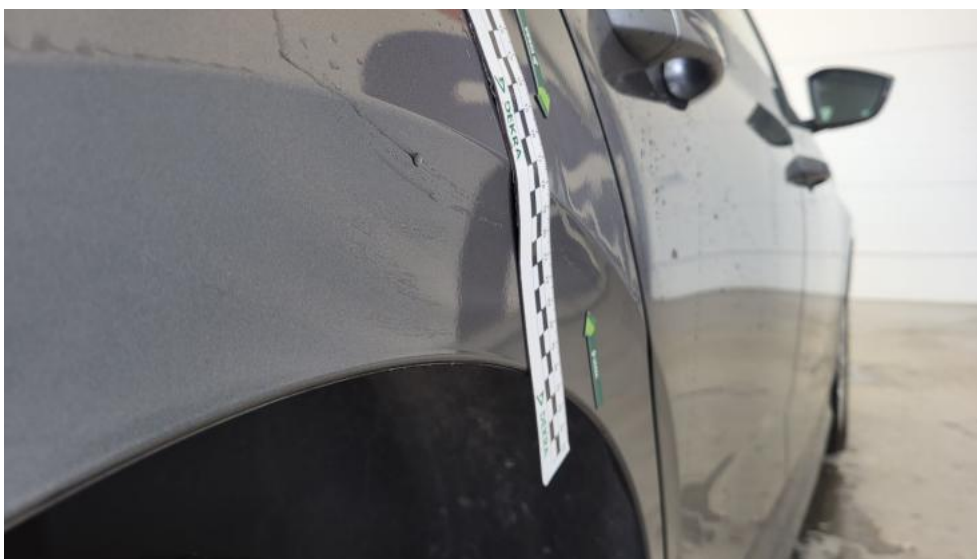
**Fot. 45.**

Błotnik tylny P / Ściana boczna P - Wgniecenie/odkształcenie 1

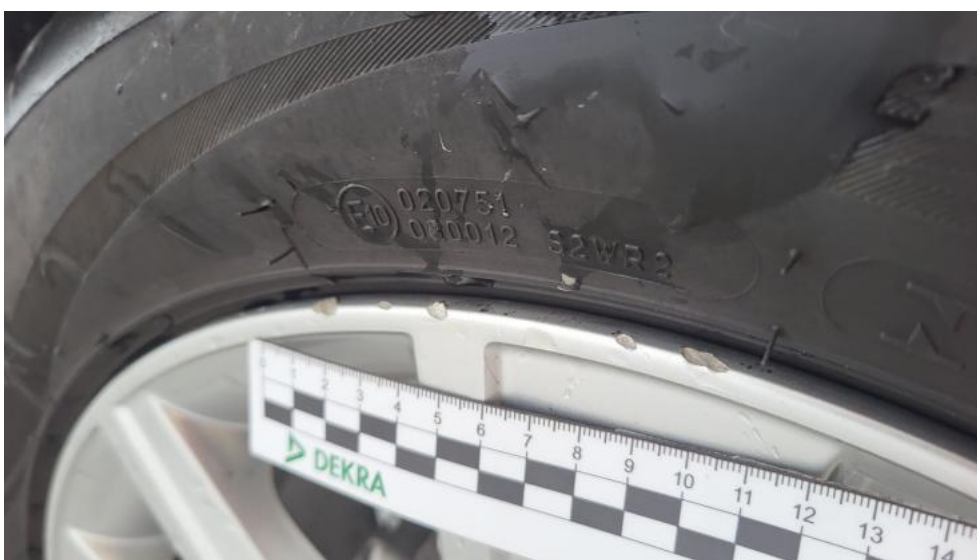
**Fot. 46.**

Felga aluminiowa tylna P - Rysa/odprysk 1

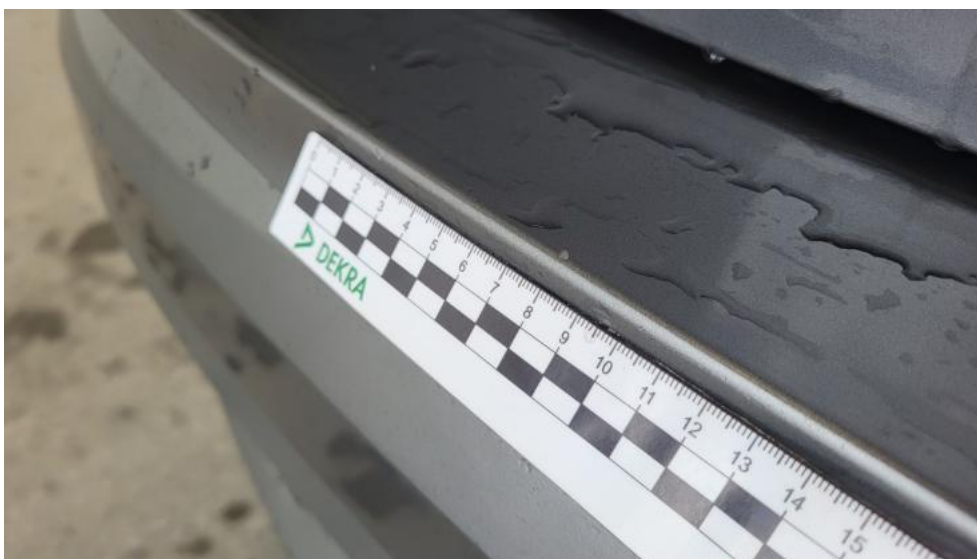
**Fot. 47.**

Zderzak tylny - Rysa/odprysk 1

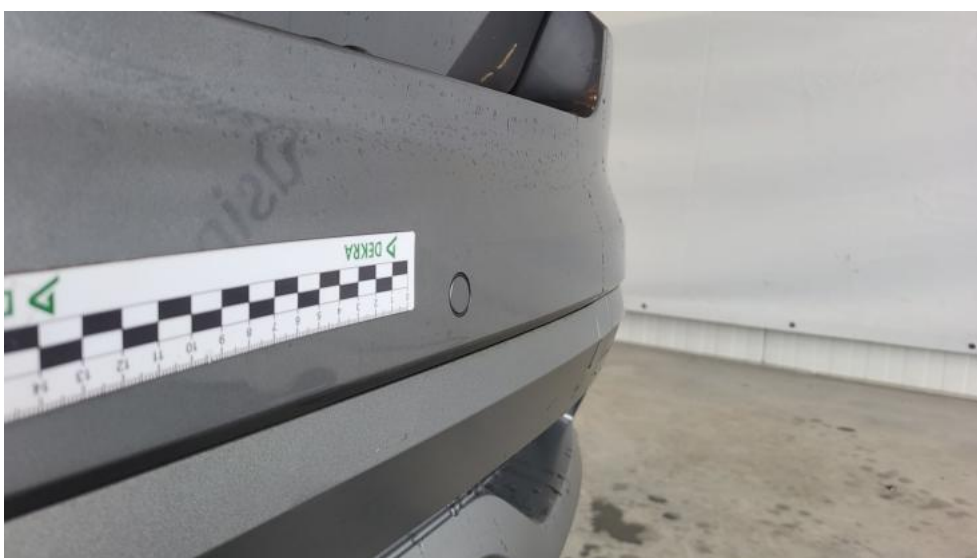
**Fot. 48.**

Zderzak tylny - Wgniecenie/odkształcenie 1

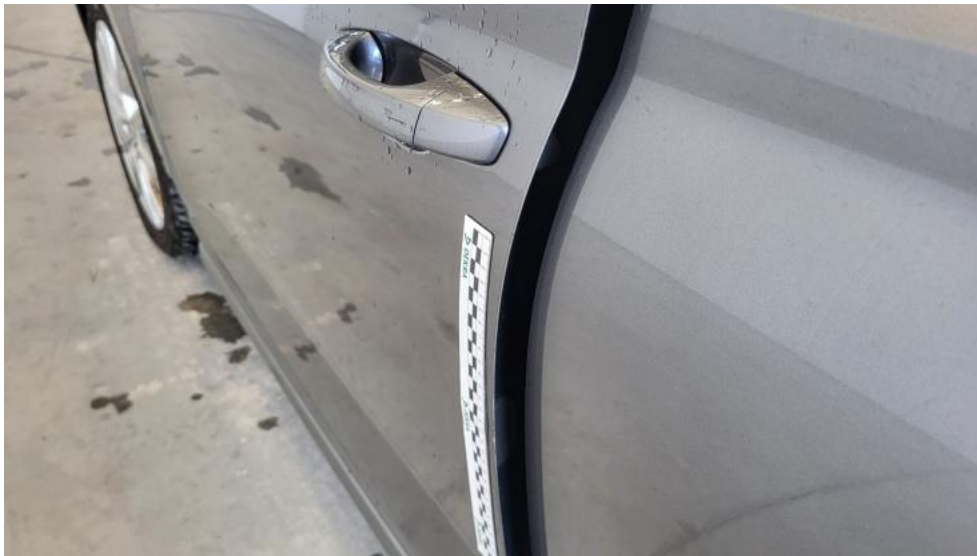
**Fot. 51.**

Drzwi przed L - Rysa/odprysk 1

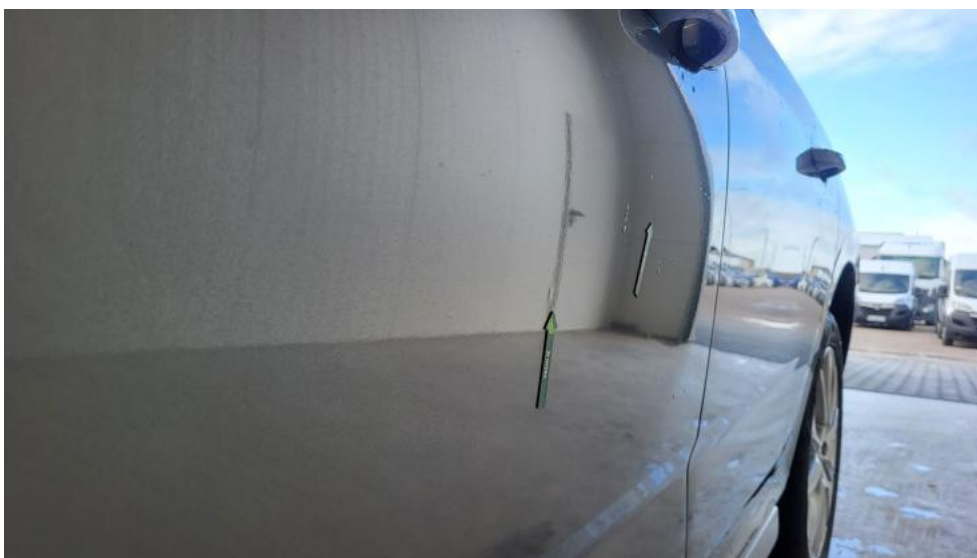
**Fot. 52.**

Drzwi przed L - Wgniecenie/odkształcenie 1

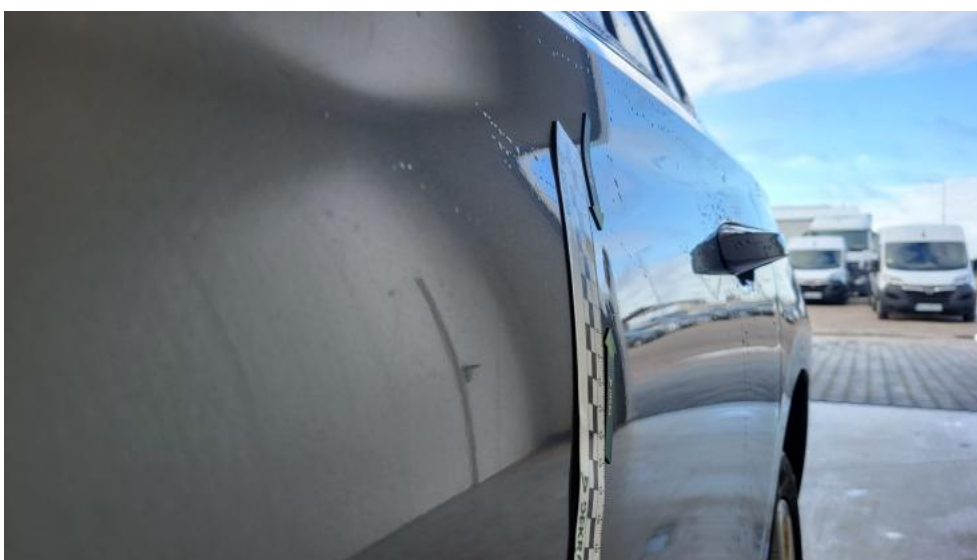
**Fot. 54.**

Drzwi tylne L - Wgniecenie/odkształcenie 1

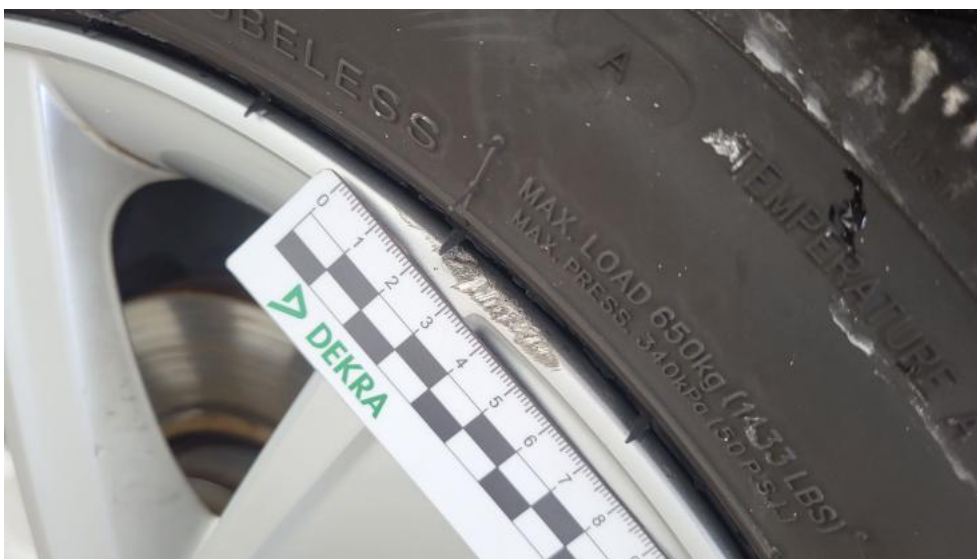
**Fot. 55.**

Felga Aluminiowa przednia L - Rysa/odprysk 1

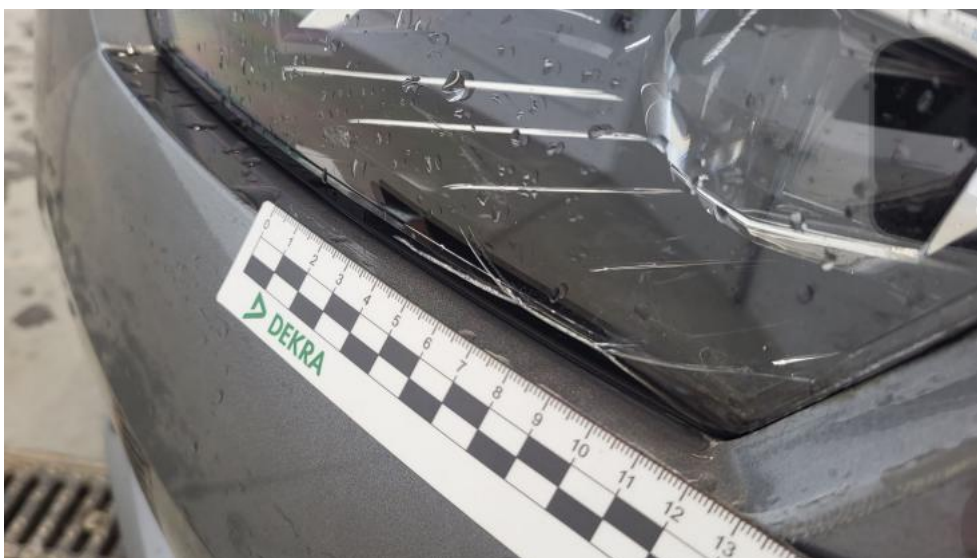
**Fot. 56.**

Reflektor L - Pęknięcie/rozerwanie 1

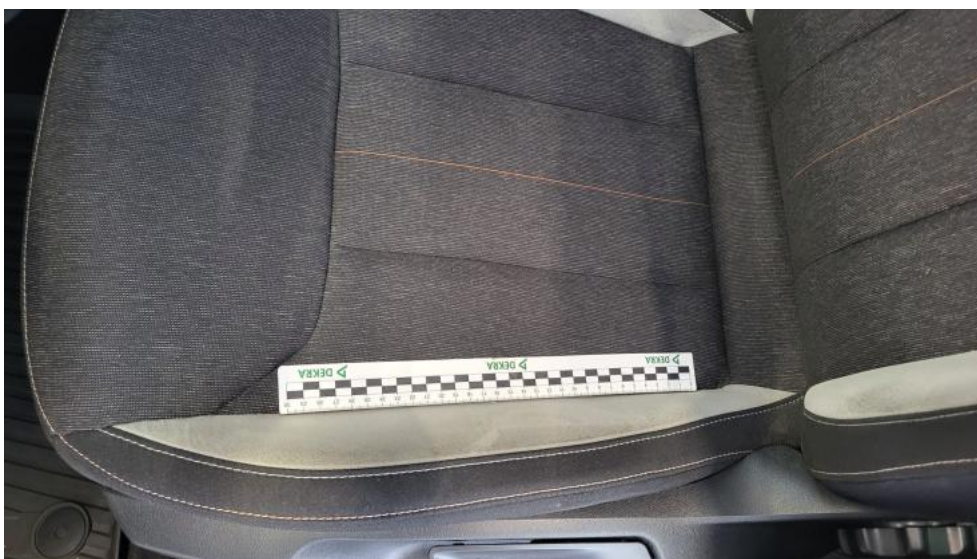
**Fot. 57.**

Fotel prz. lew. - Inne 1
