Nr zlecenia DEKRA: PKOL(W)/LODZ/72289/25/09/24  
Nr zlecenia/szkody: 20/042657  
Data zlecenia: 24-09-2025

| Producent | KIA |
| Typ/wersja | Sorento 2.0 CRDI Business Line aut |
| Nr rejestracyjny | TK2925Y |

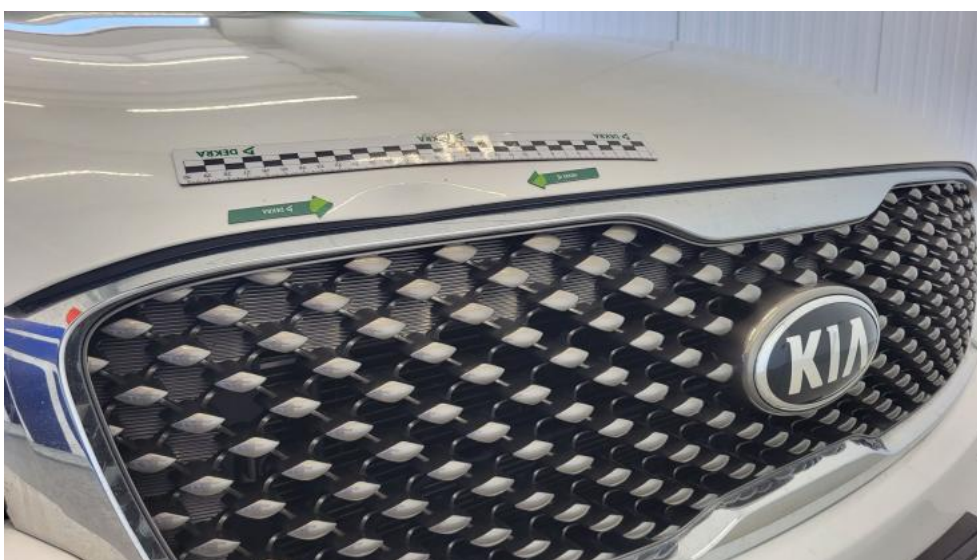
**Fot. 46.**

Pokrywa komory silnika - Wgniecenie/odkształcenie 1

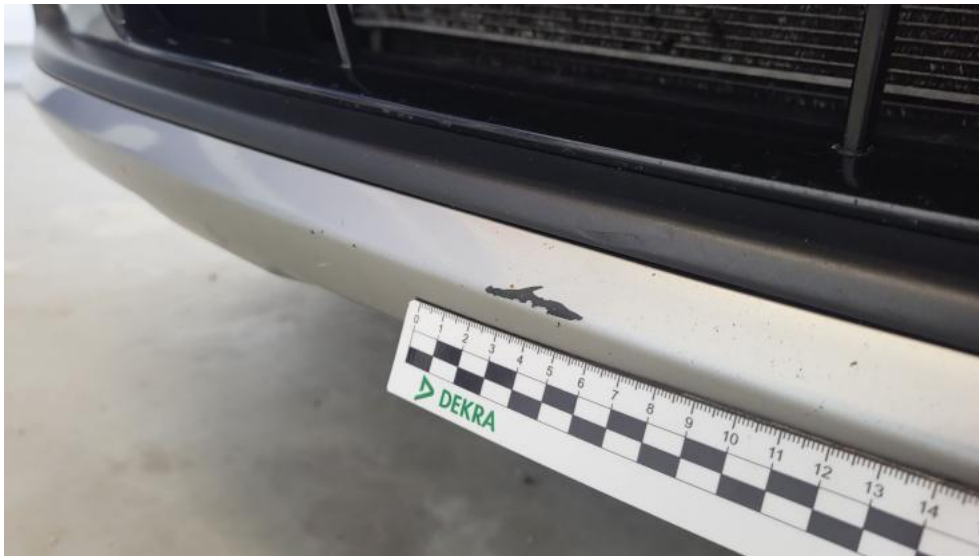
**Fot. 49.**

Spoiler zderzaka przedniego - Rysa/odprysk 1

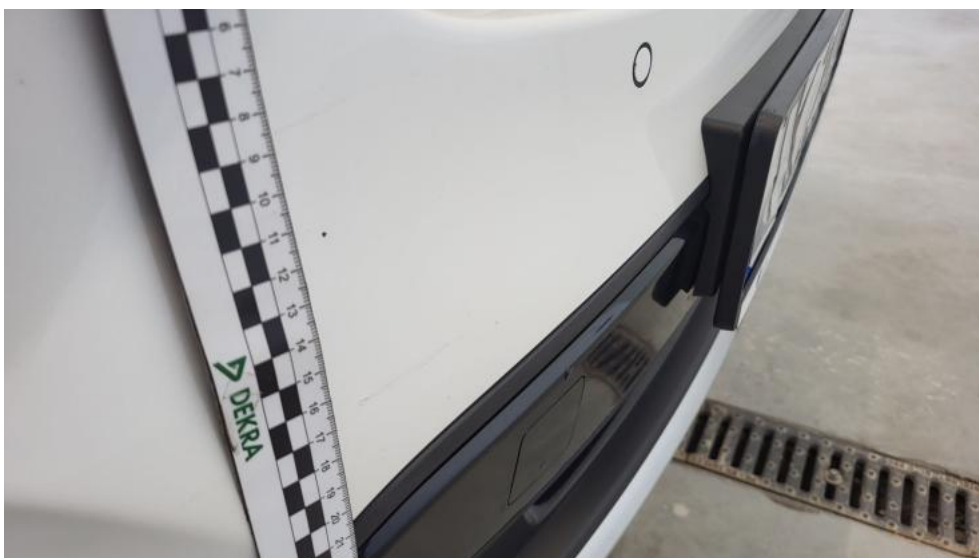
**Fot. 50.**

Zderzak przedni cz dolna - Rysa/odprysk 1

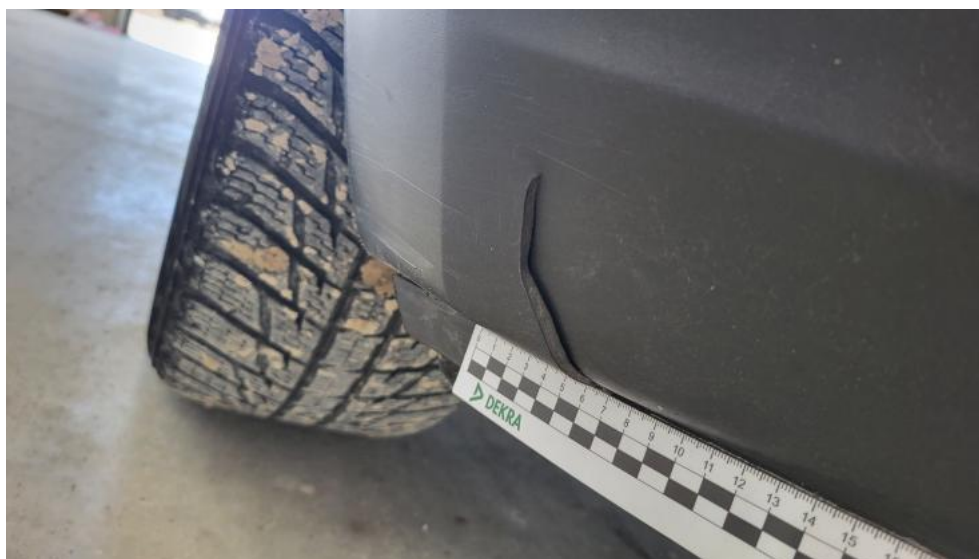
**Fot. 51.**

Zderzak przedni cz dolna - Pęknięcie/rozerwanie 1

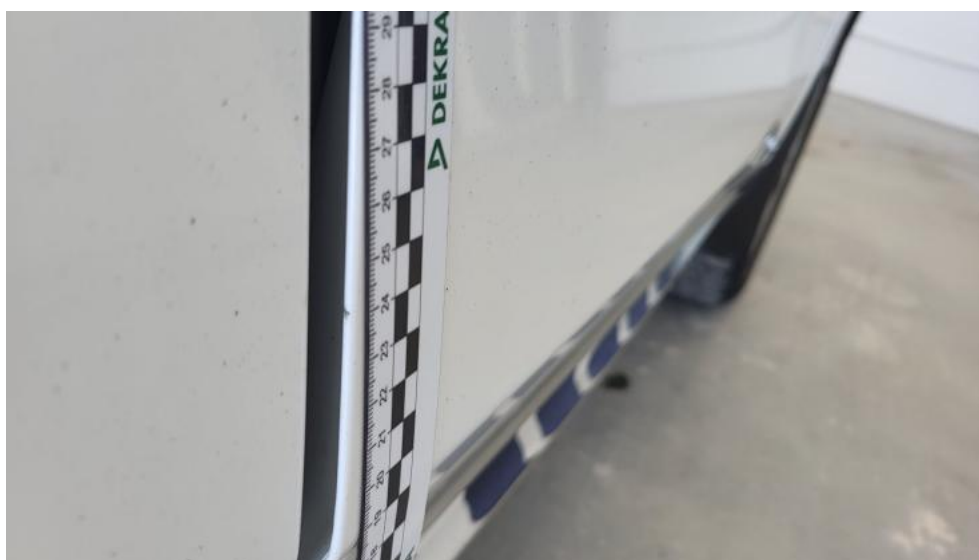
**Fot. 52.**

Drzwi przednie P - Rysa/odprysk 1

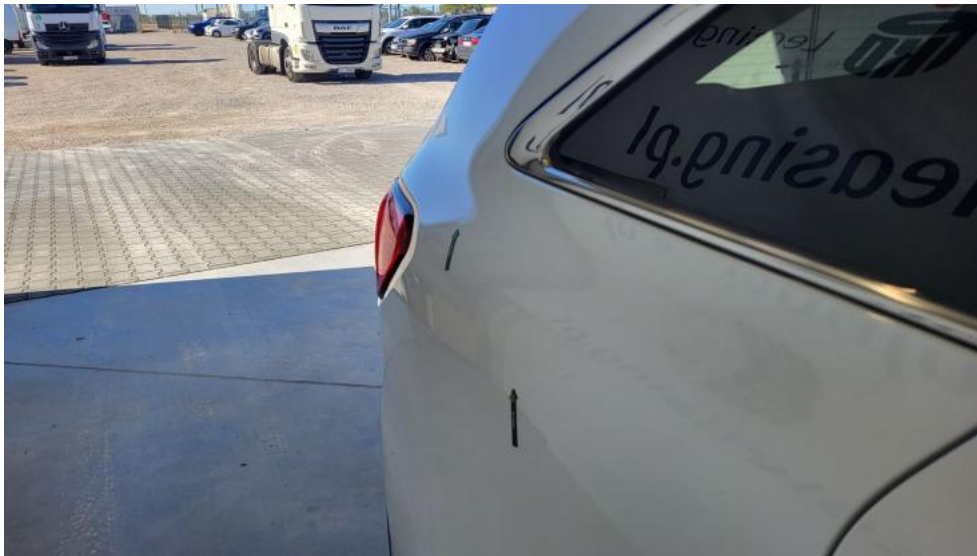
**Fot. 55.**

Błotnik tylny P / Ściana boczna P - Wgniecenie/odkształcenie 1

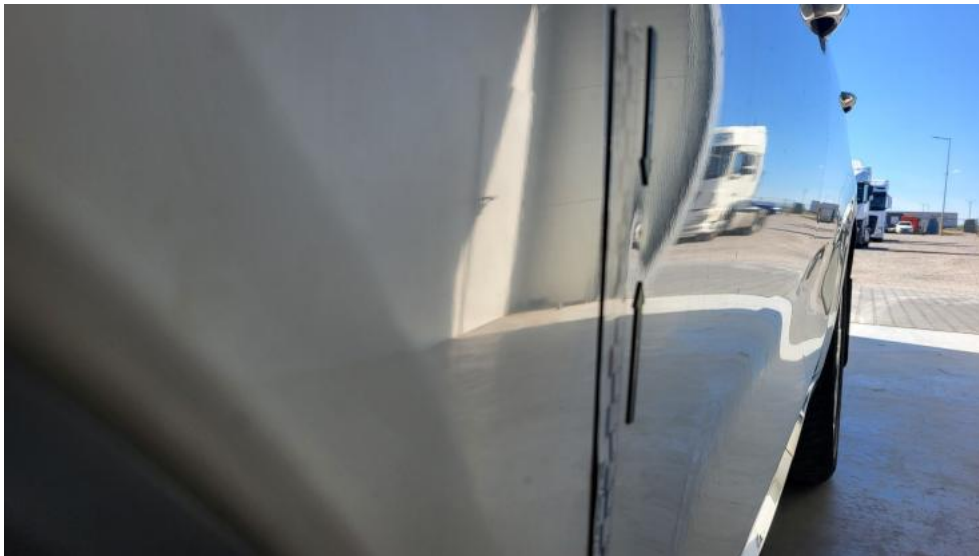
**Fot. 59.**

Drzwi przed L - Wgniecenie/odkształcenie 1

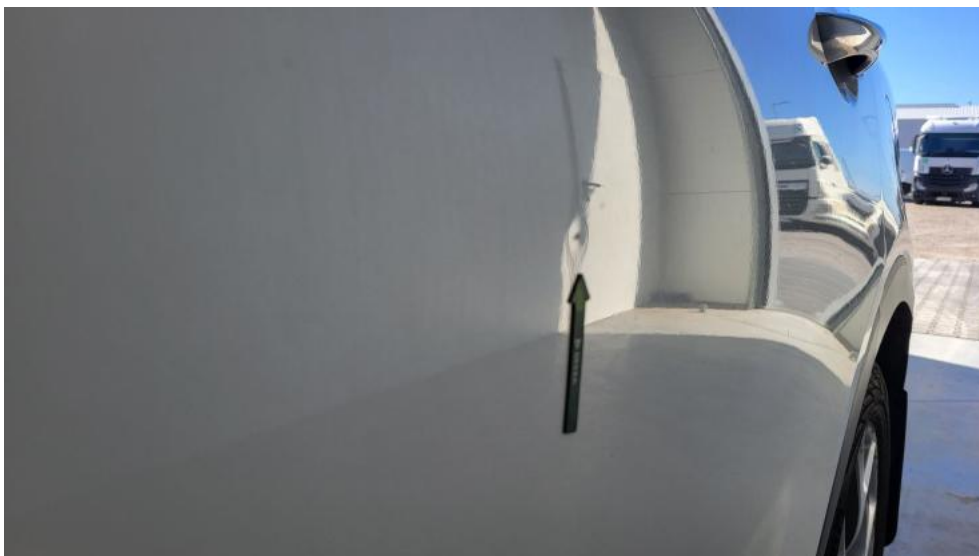
**Fot. 60.**

Drzwi tylne L - Wgniecenie/odkształcenie 1
