Nr zlecenia DEKRA: PKOL(W)/LODZ/95836/25/12/05  
Nr zlecenia/szkody: 22/023205  
Data zlecenia: 05-12-2025

**DEKRA Polska - Centrala**  
02-673 Warszawa, ul. Konstruktorska 12A

| Producent | HYUNDAI |
| Typ/wersja | i30 1.4 T-GDI GPF Comfort DCT |

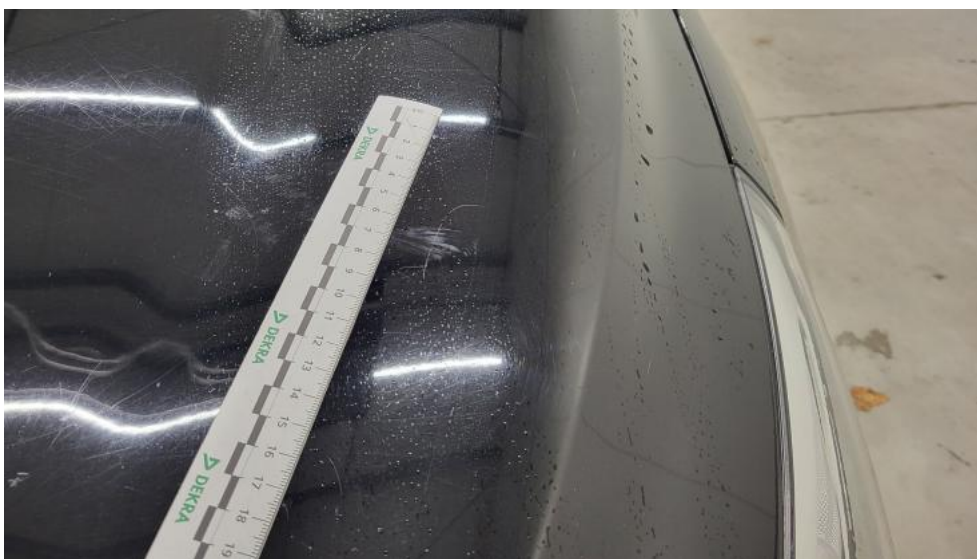
**Fot. 37.**

Pokrywa komory silnika - Rysa/odprysk 1

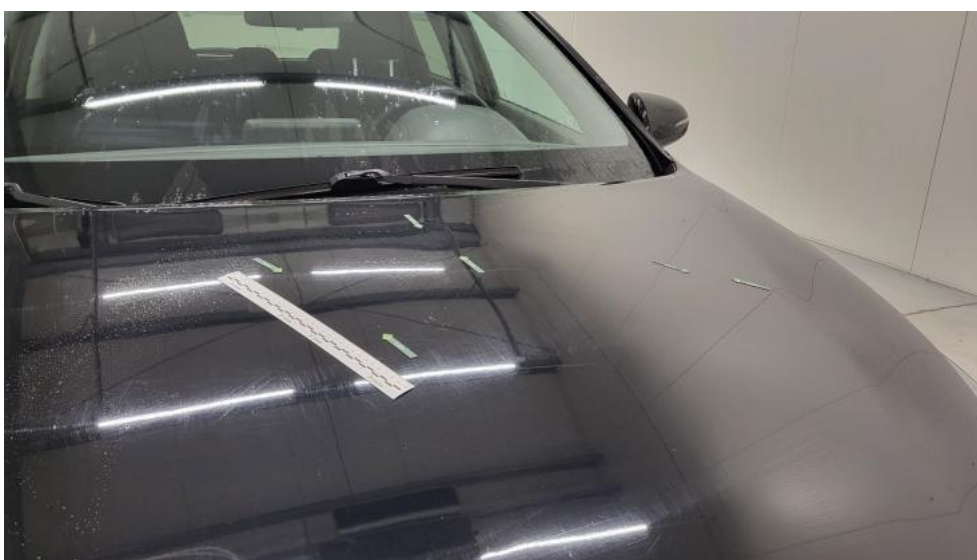
**Fot. 38.**

Pokrywa komory silnika - Wgniecenie/odkształcenie 1

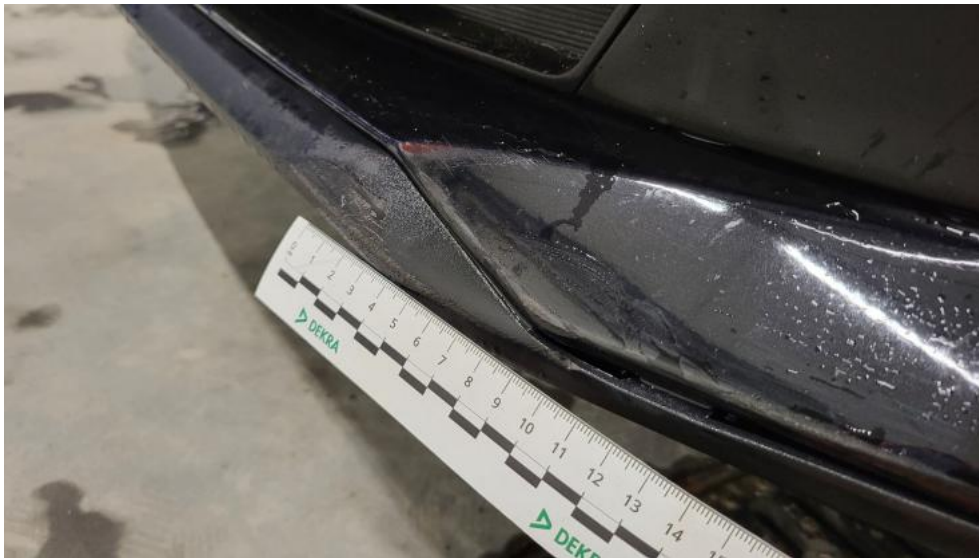
**Fot. 39.**

Spoiler zderzaka przedniego - Rysa/odprysk 1

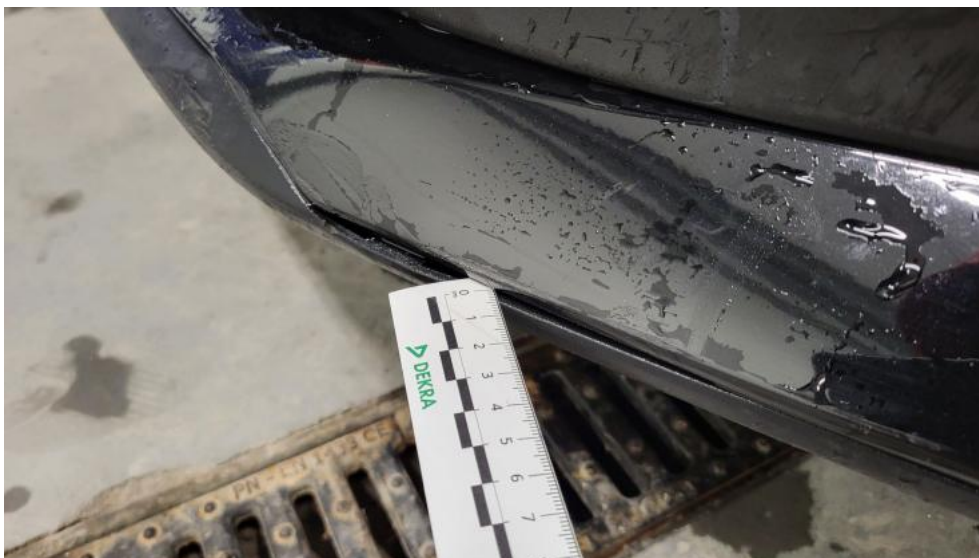
**Fot. 40.**

Spoiler zderzaka przedniego - Inne 1

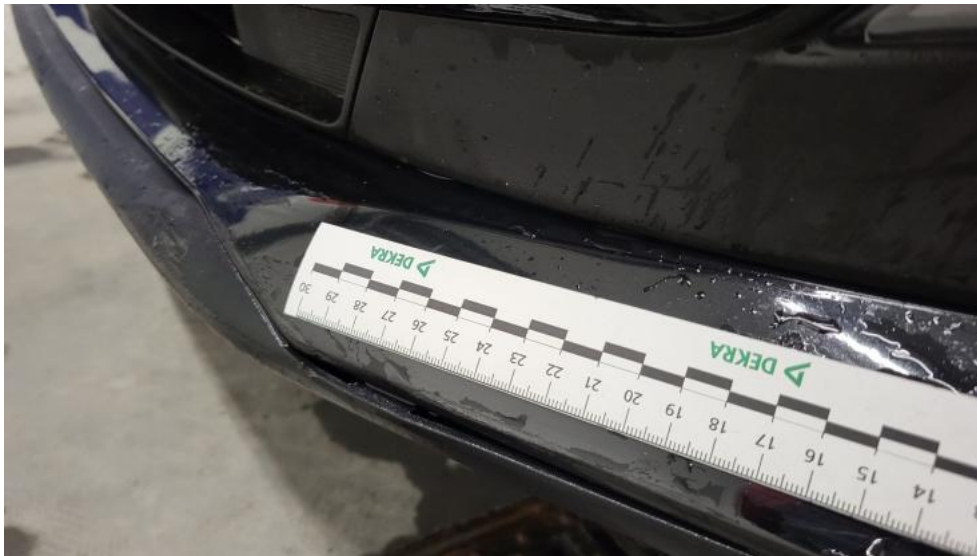
**Fot. 41.**  
Zderzak - Rysa/odprysk 1

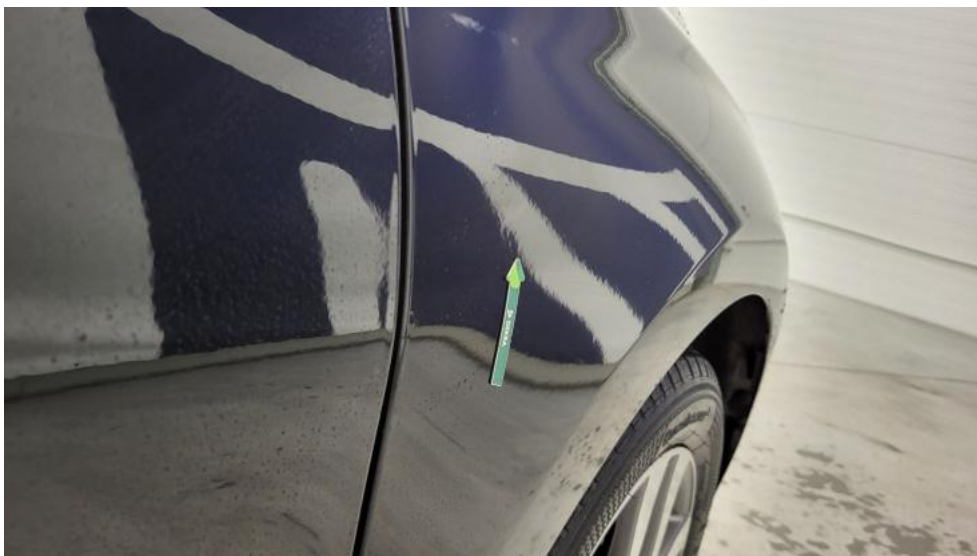
**Fot. 42.**  
Błotnik przedni P - Wgniecenie/odkształcenie 1

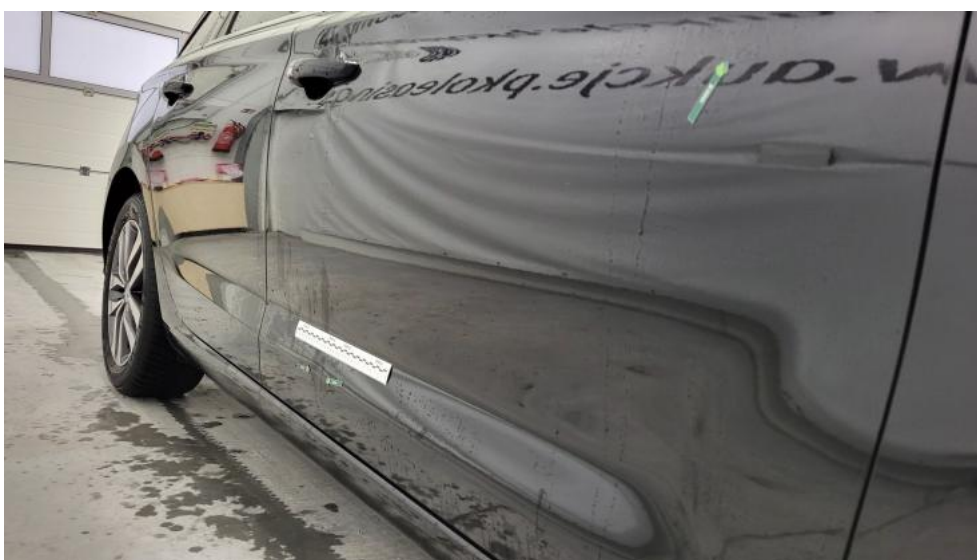
**Fot. 44.**

Drzwi przednie P - Wgniecenie/odkształcenie 1

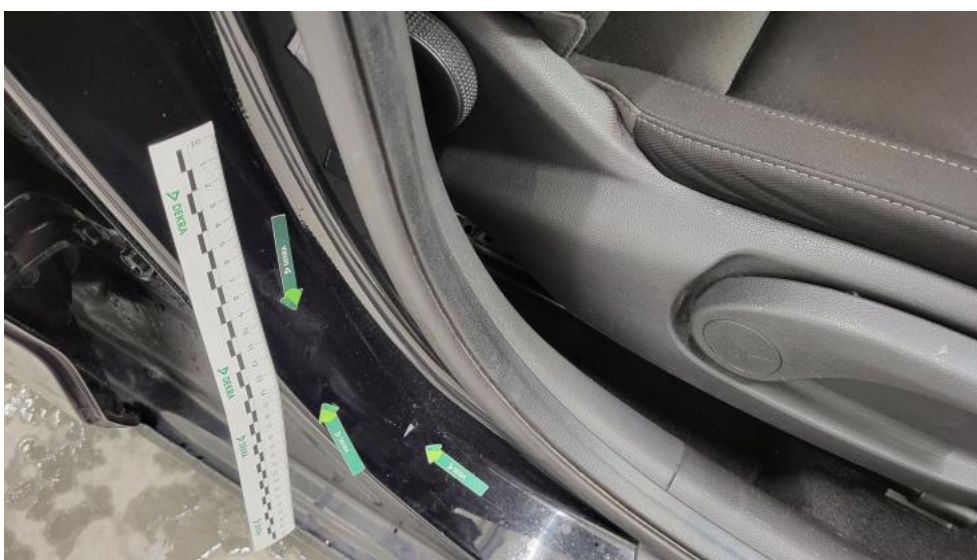
**Fot. 46.**

Słupek środkowy P - Wgniecenie/odkształcenie 1

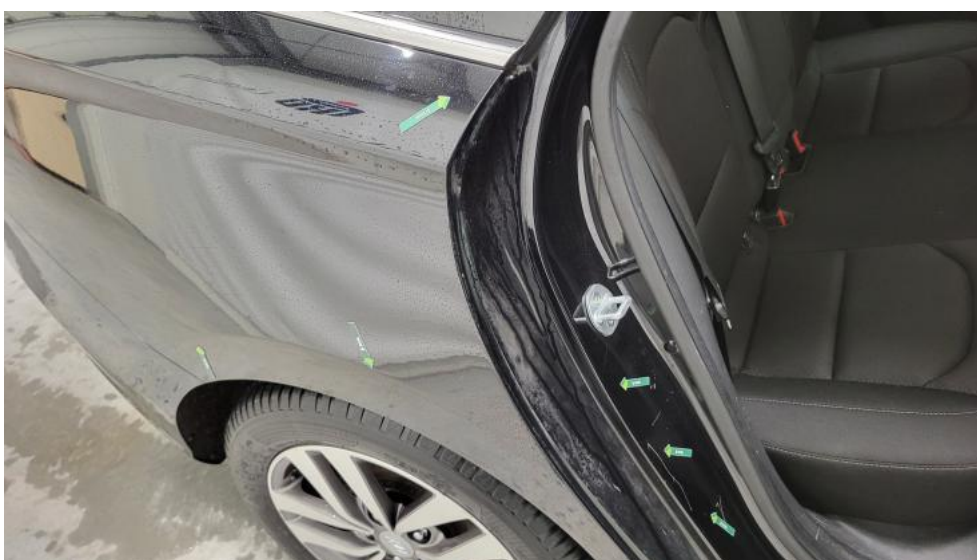
**Fot. 48.**

Błotnik tylny P / Ściana boczna P - Wgniecenie/odkształcenie 1

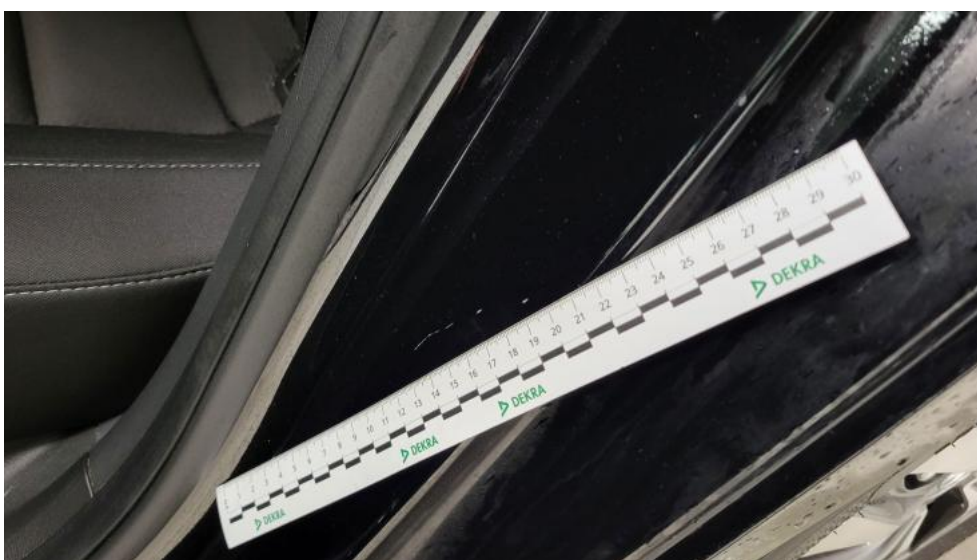
**Fot. 50.**

Łotnik tylny L / Ściana boczna L - Rysa/odprysk 1

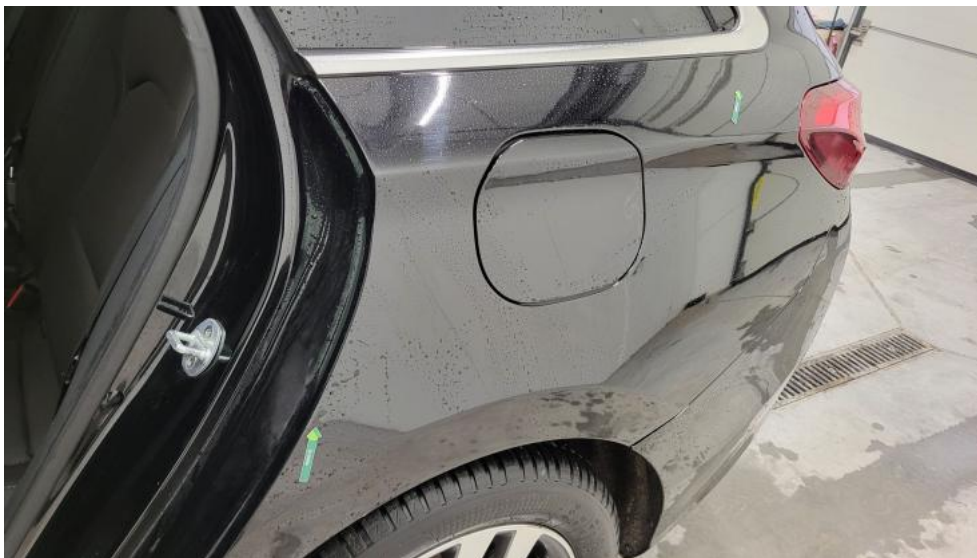
**Fot. 51.**

Błotnik tylny L / Ściana boczna L - Wgniecenie/odkształcenie 1

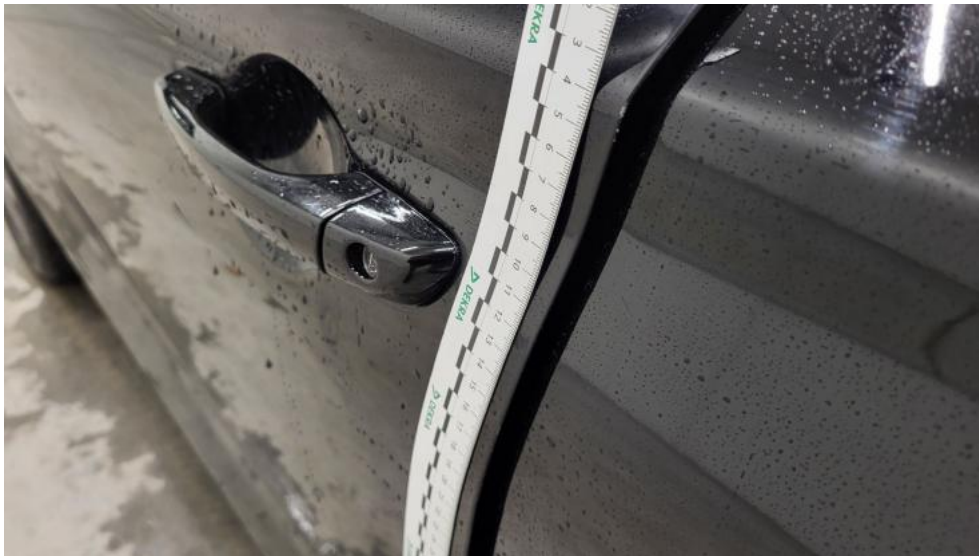
**Fot. 53.**

Drzwi przed L - Rysa/odprysk 1

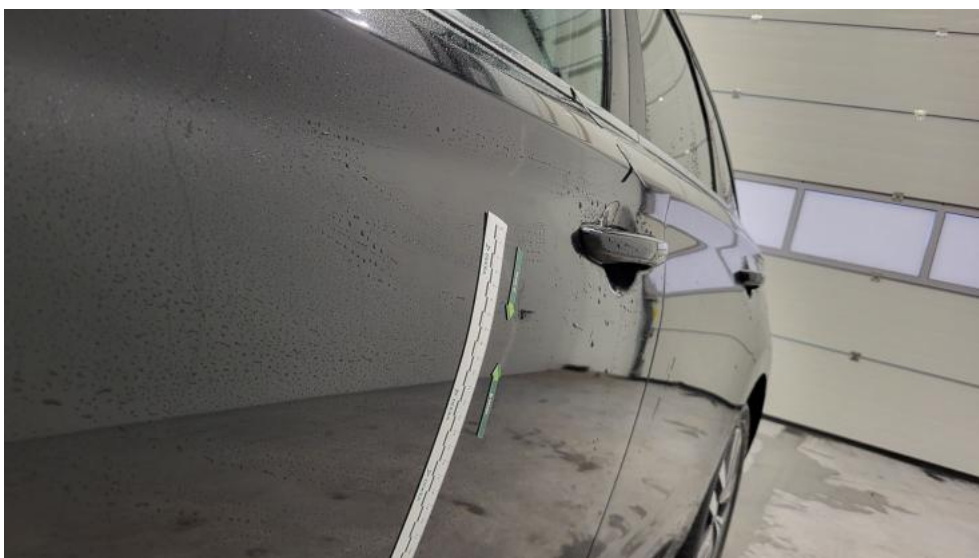
**Fot. 54.**

Drzwi przed L - Wgniecenie/odkształcenie 1

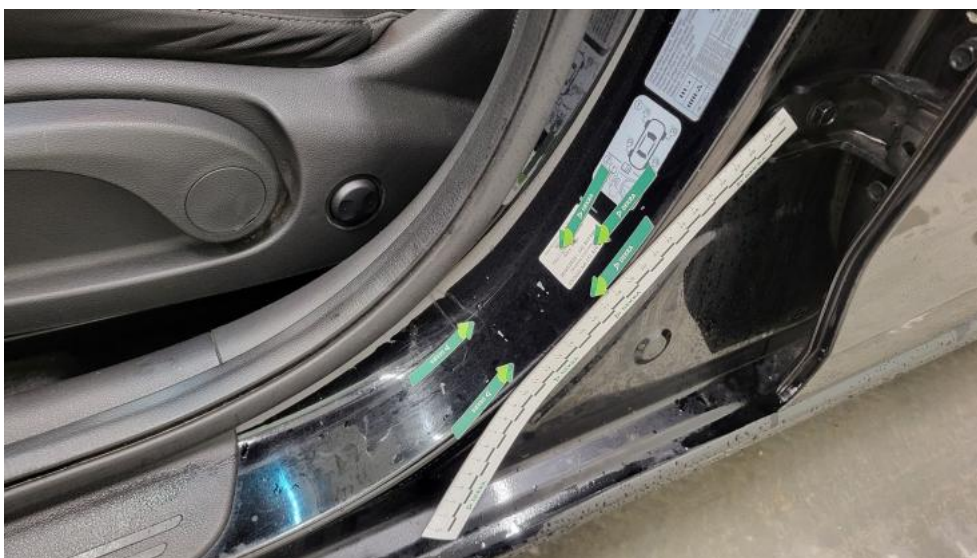
**Fot. 58.**

Słupek środkowy L - Wgniecenie/odkształcenie 1

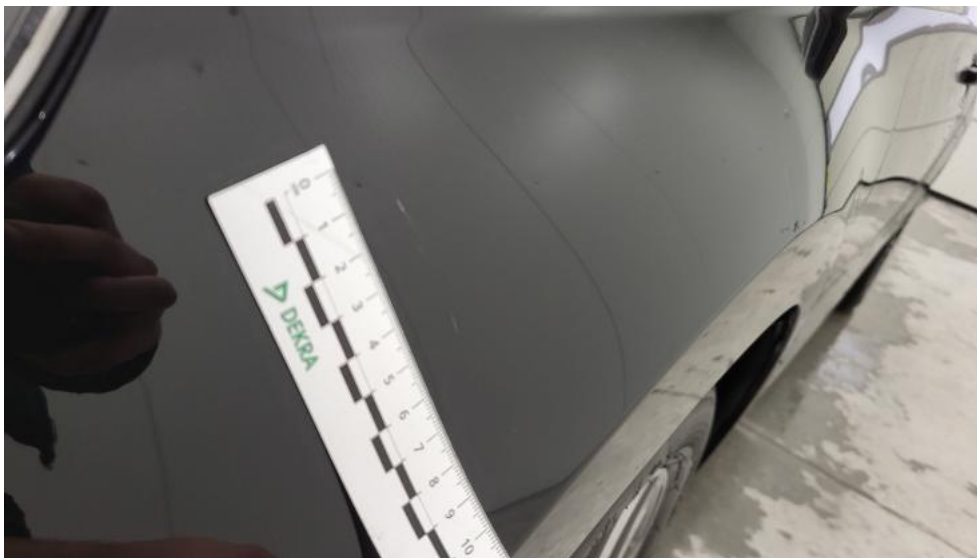
**Fot. 59.**

Łotnik przedni L - Rysa/odprysk 1

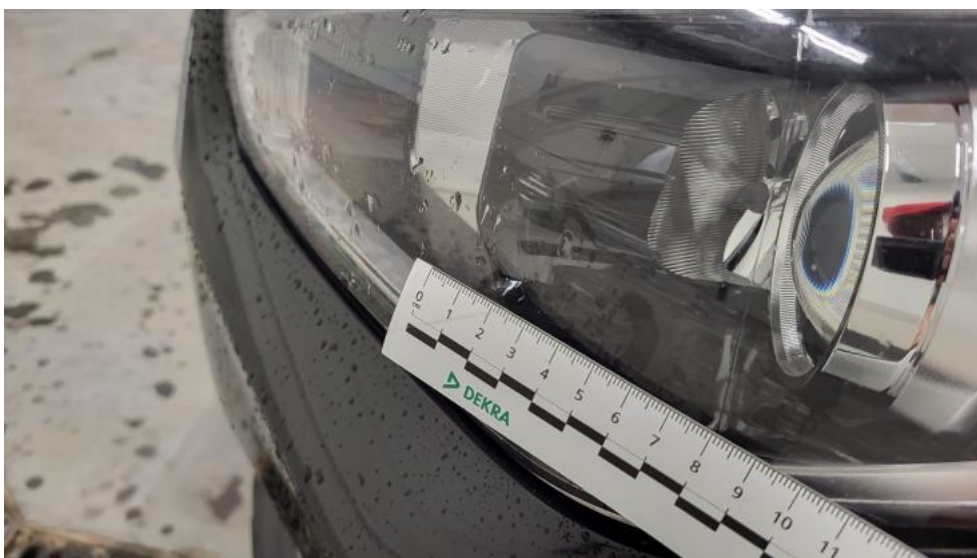
**Fot. 60.**

Reflektor L - Rysa/odprysk 1

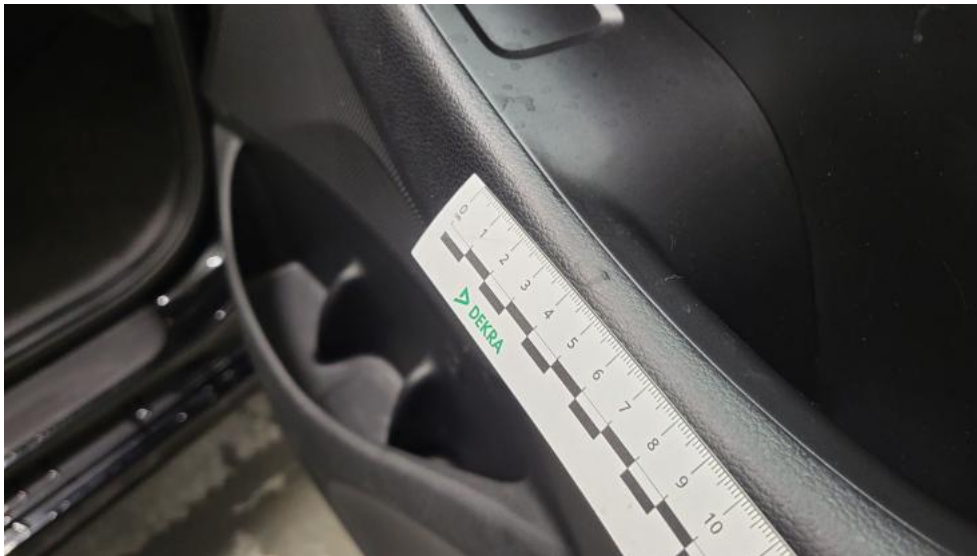
**Fot. 61.**

Tapicerka drzwi przednich P - Wgniecenie/odkształcenie 1

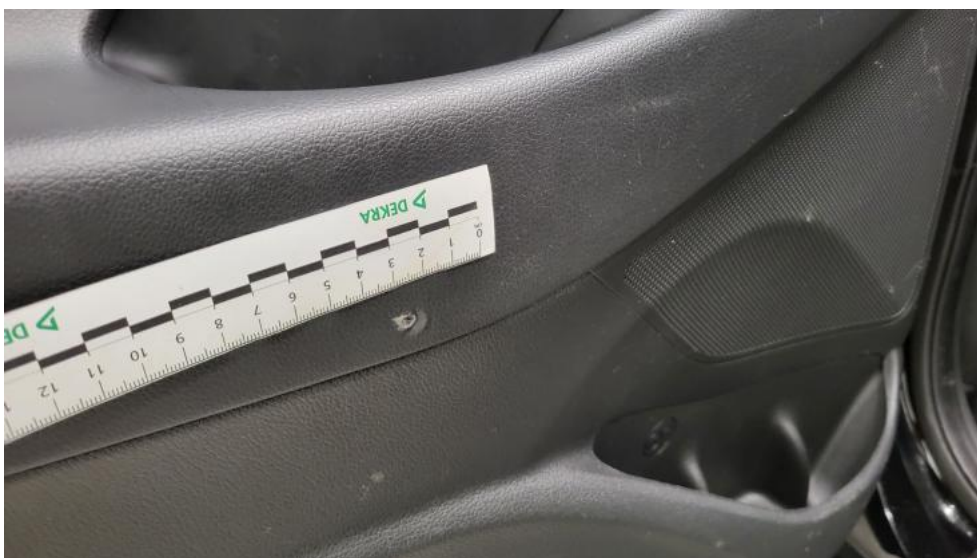
**Fot. 62.**

Tapicerka drzwi tylnych L - Pęknięcie/rozerwanie 1

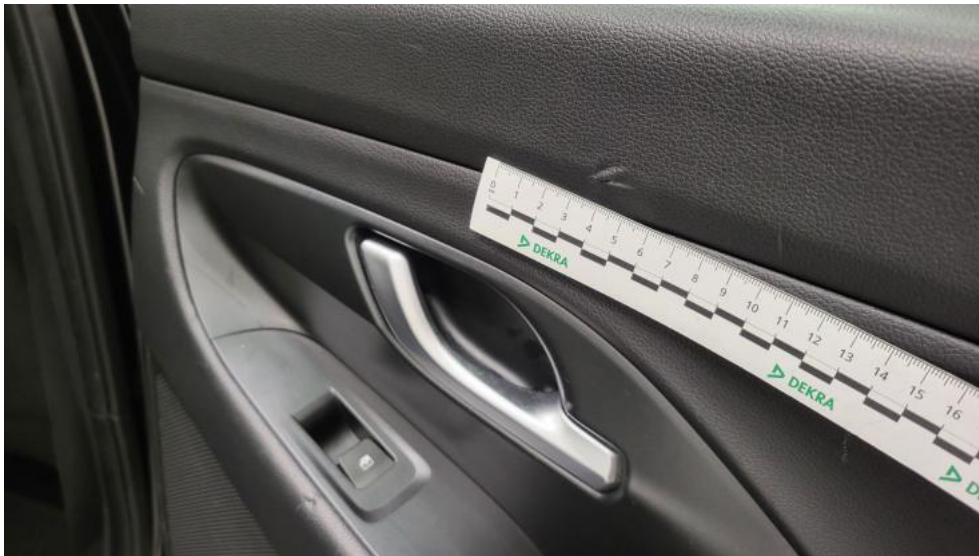
**Fot. 63.**

Tapicerka drzwi tylnych P - Pęknięcie/rozerwanie 1

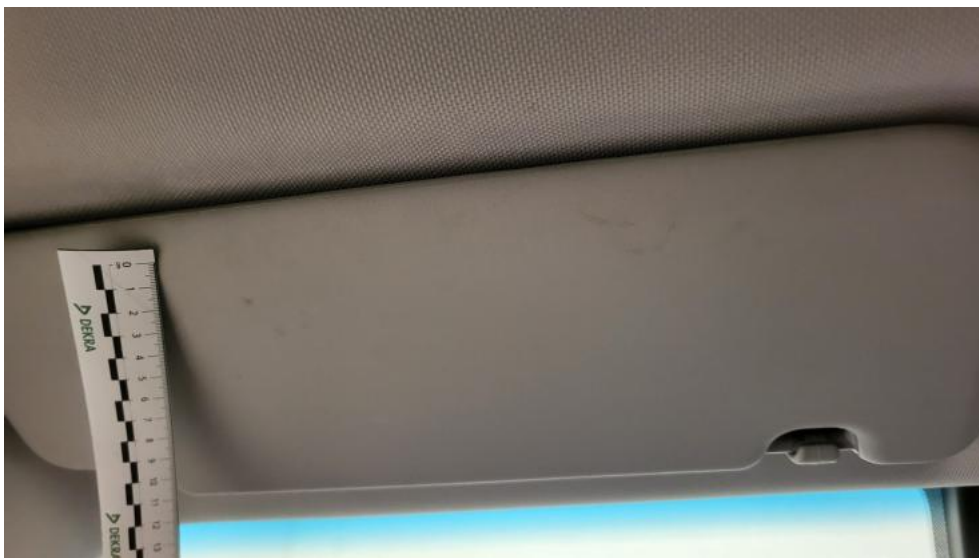
**Fot. 64.**

Osłona p/słoneczna lewa - Inne 1

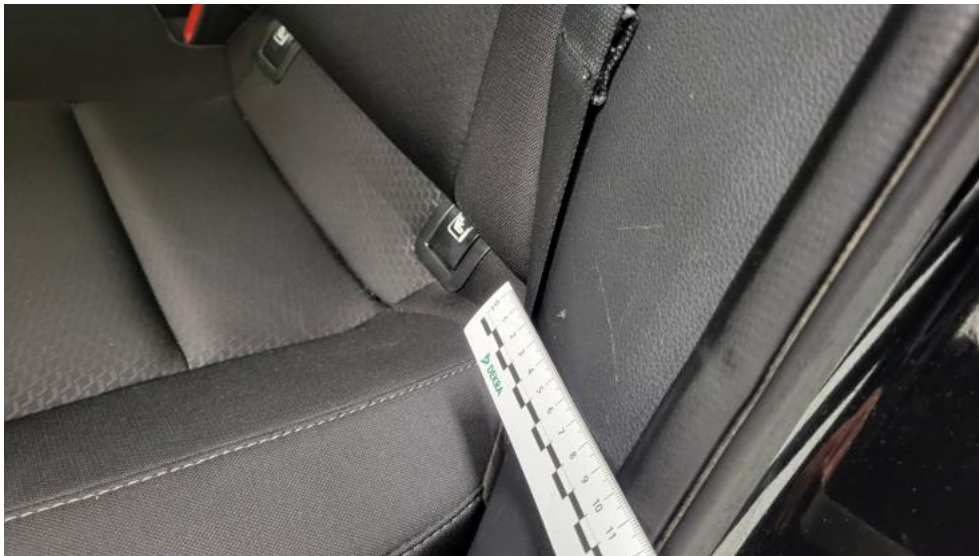
**Fot. 65.**

Wykładzina(y) słupka tylnego L - Rysa/odprysk 1

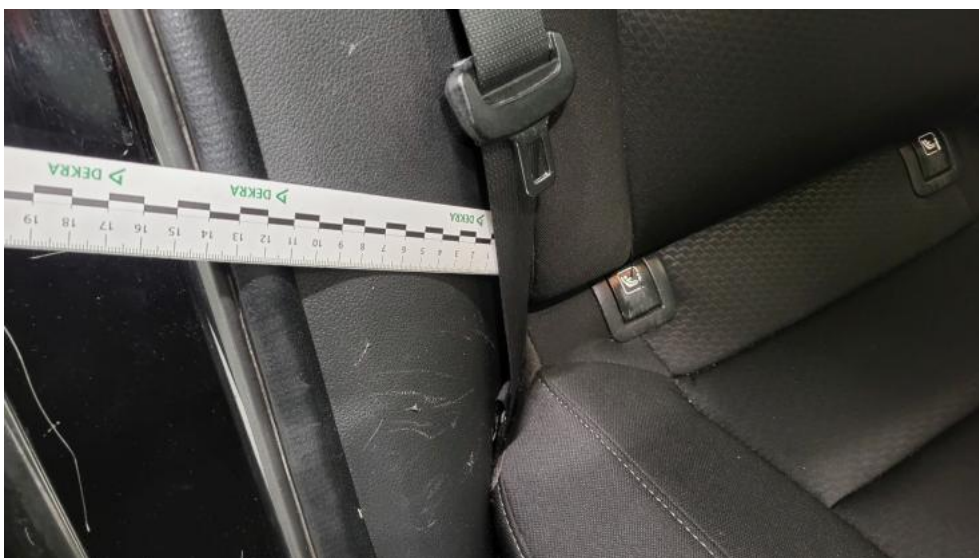
**Fot. 66.**

Wykładzina(y) słupka tylnego P - Rysa/odprysk 1
