Nr zlecenia DEKRA: PKOL(W)/LODZ/92961/25/11/28  
Nr zlecenia/szkody: 20/052783  
Data zlecenia: 28-11-2025

| Producent | FORD |
| Model | Focus Kombi 18-21 |
| Nr rejestracyjny | WZ466CC |

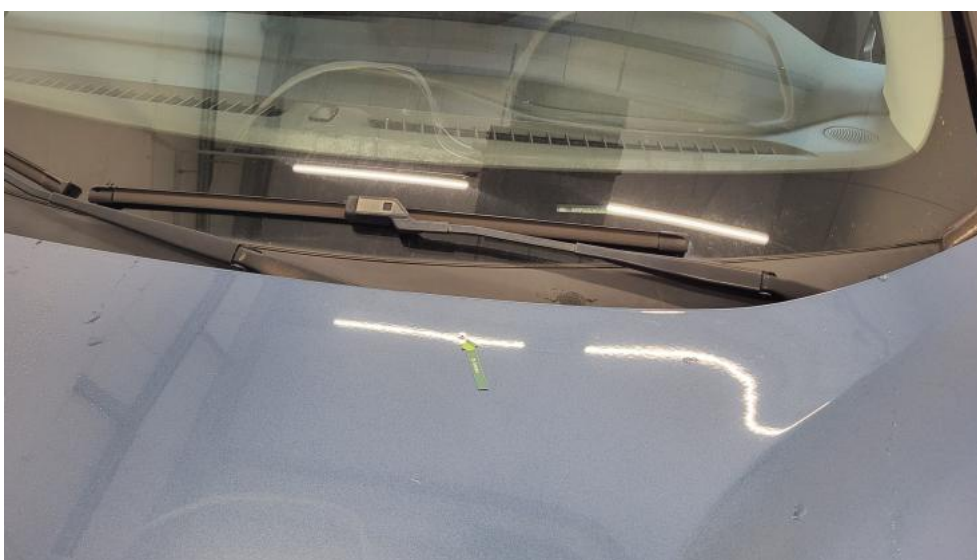
Pokrywa komory silnika - Wgniecenie/odkształcenie 1

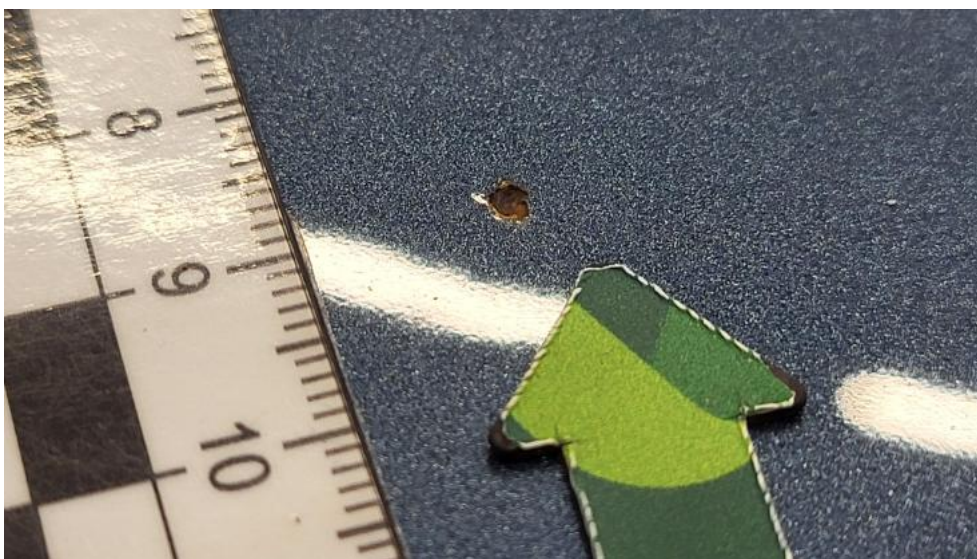
**Fot. 39.**

Pokrywa komory silnika - Inne 1

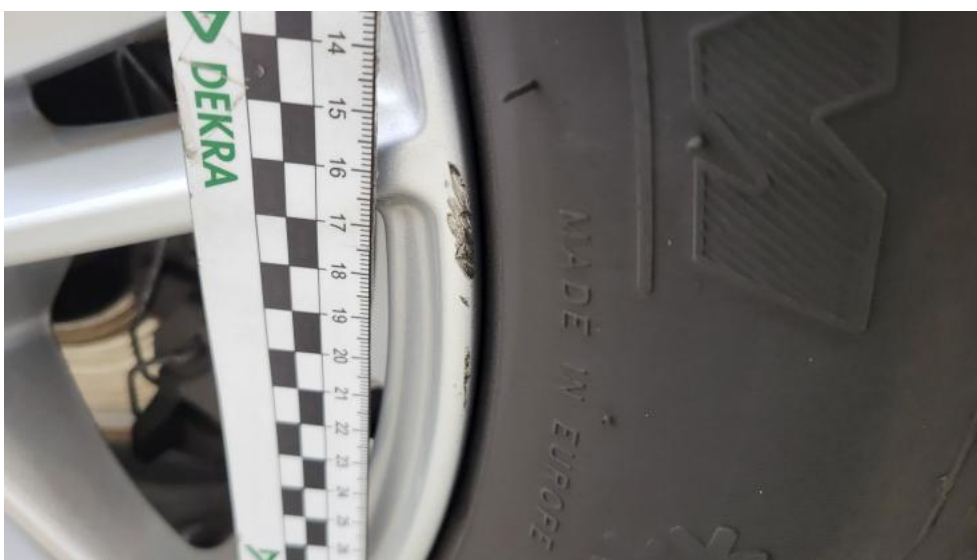
**Fot. 40.**

Felga aluminiowa przednia P - Rysa/odprysk 1

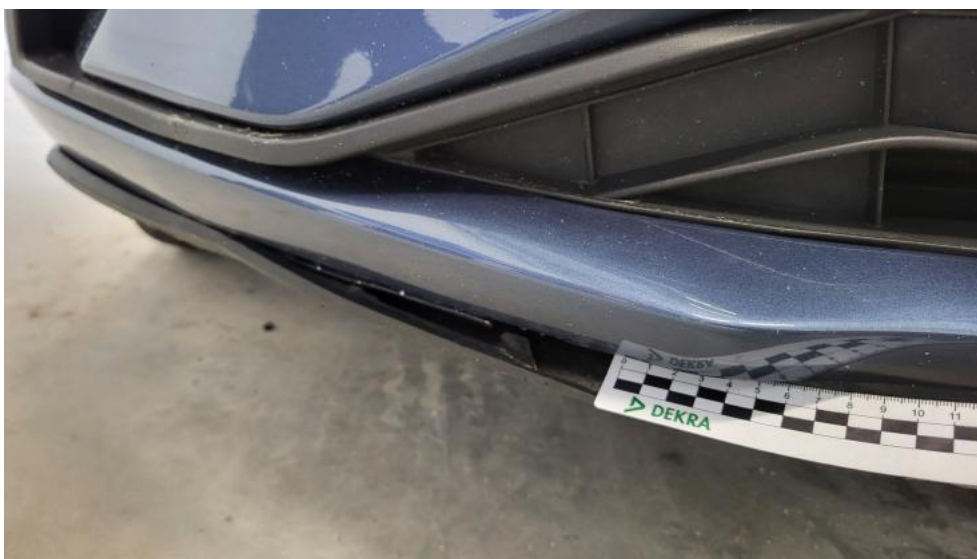
**Fot. 41.**

Listwa zderzaka prz P - Inne 1

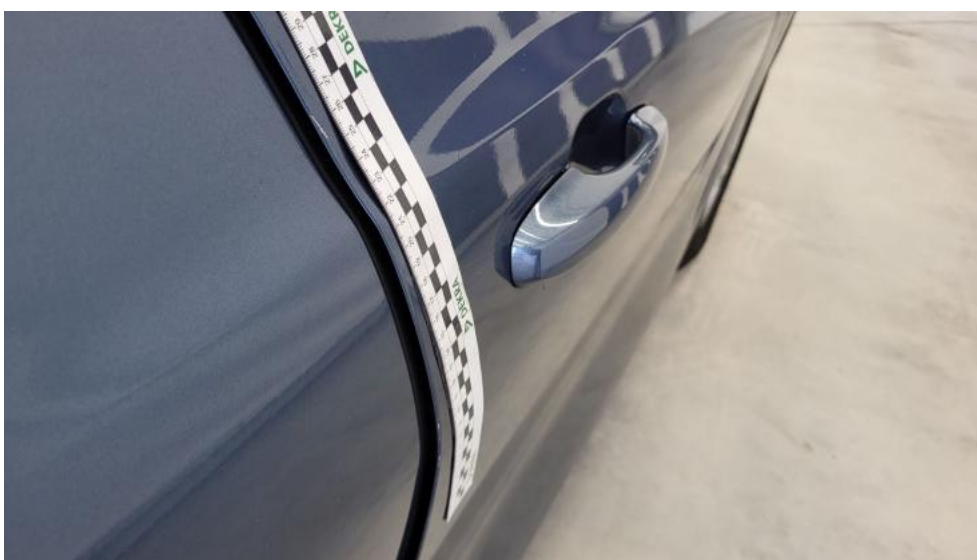
**Fot. 42.**

Drzwi przednie P - Rysa/odprysk 1

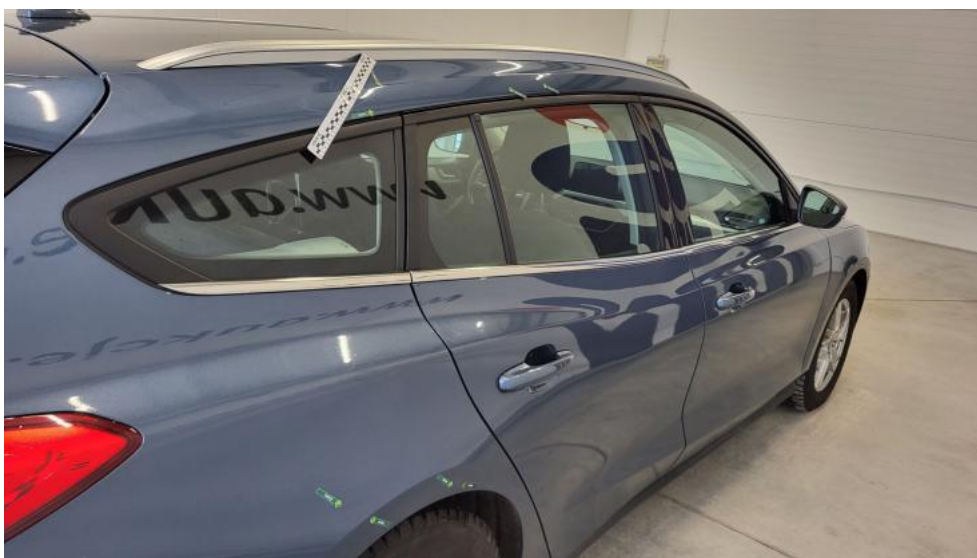
**Fot. 46.**

Błotnik tylny P / Ściana boczna P - Wgniecenie/odkształcenie 1

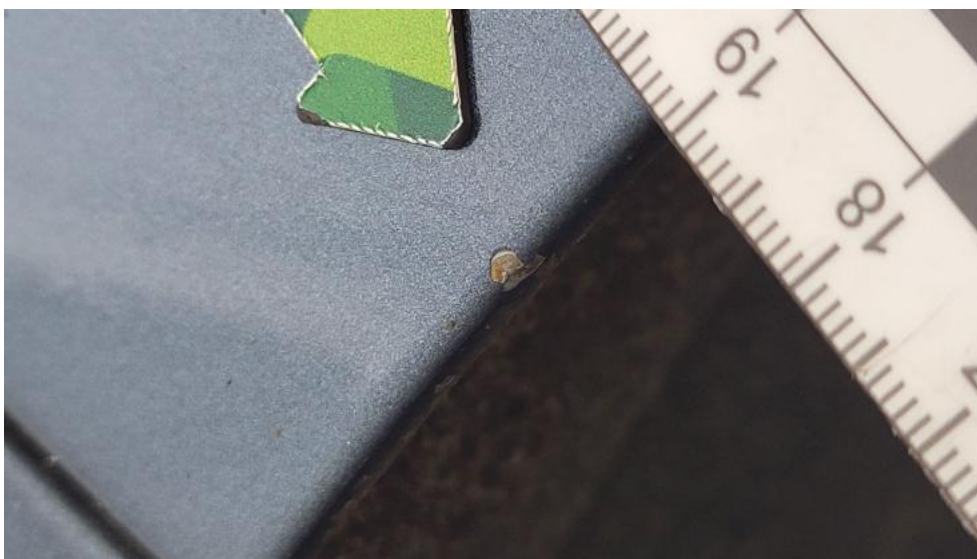
**Fot. 47.**

Błotnik tylny P / Ściana boczna P - Inne 1

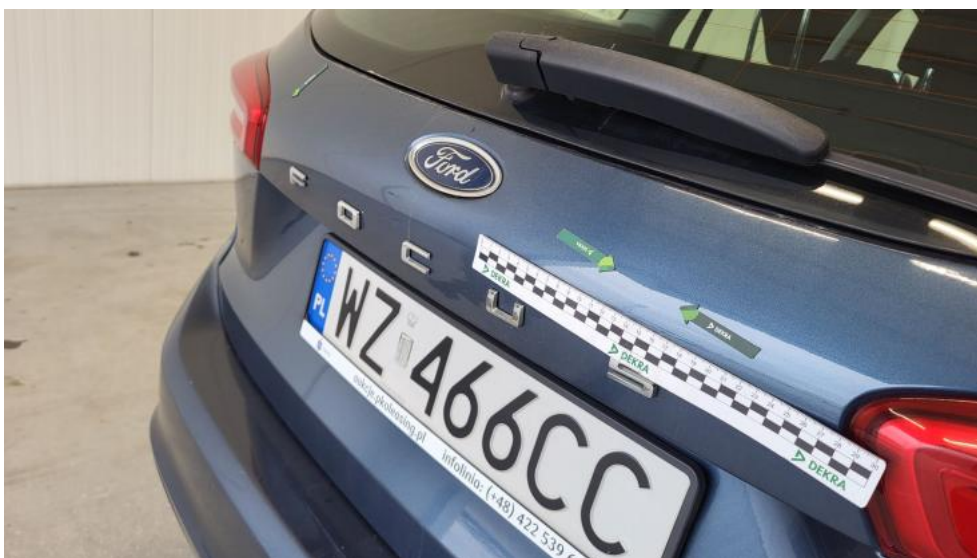
**Fot. 48.**

Pokrywy bagażnika - Wgniecenie/odkształcenie 1

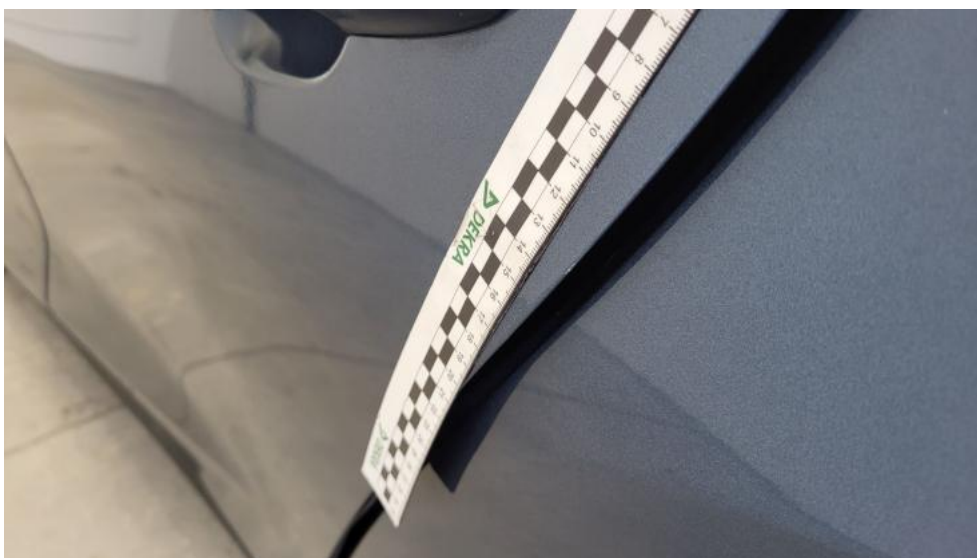
**Fot. 54.**

| Nr punktu kontroli | Kontrolowany element | Zmierzony przedział grubości powłoki lakierowej [μm] |
|---|---|---|
| 8 | Drzwi tylne lewe | 150 - 500 |

Drzwi tylne L - Rysa/odprysk 1

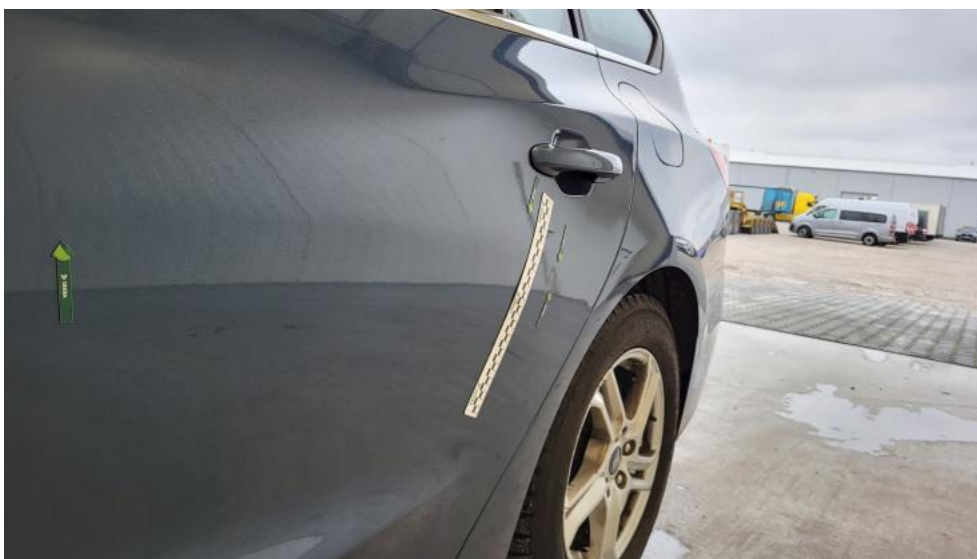
**Fot. 55.**

Drzwi tylne L - Wgniecenie/odkształcenie 1

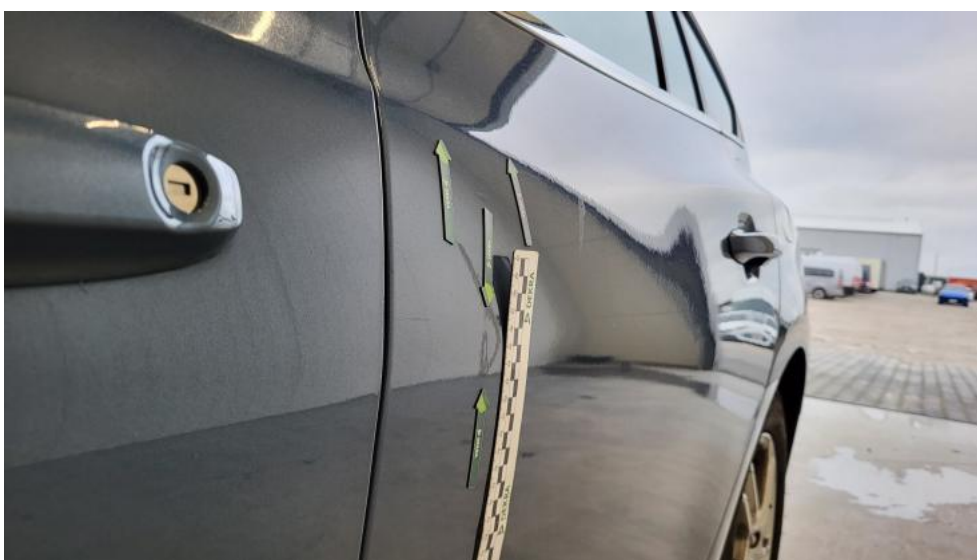
**Fot. 56.**

Drzwi tylne L - Wgniecenie/odkształcenie 2

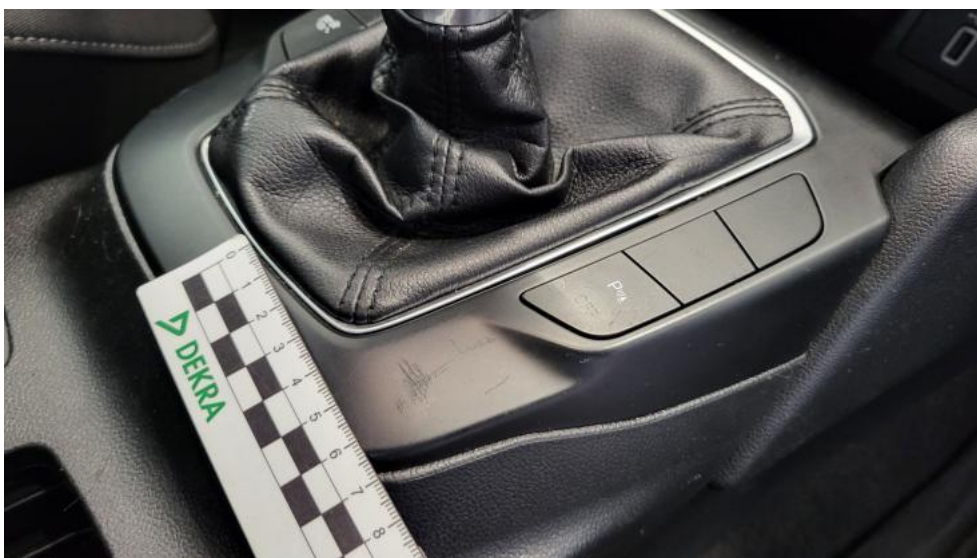
**Fot. 58.**  
Konsola tunelu śr. - Rysa/odprysk 1

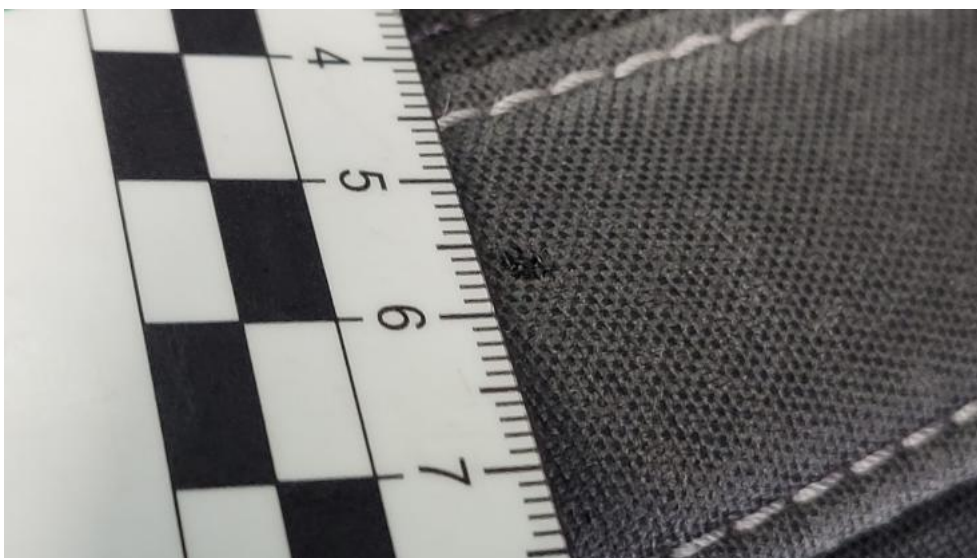
**Fot. 60.**

Fotel prz. lew. - Inne 1

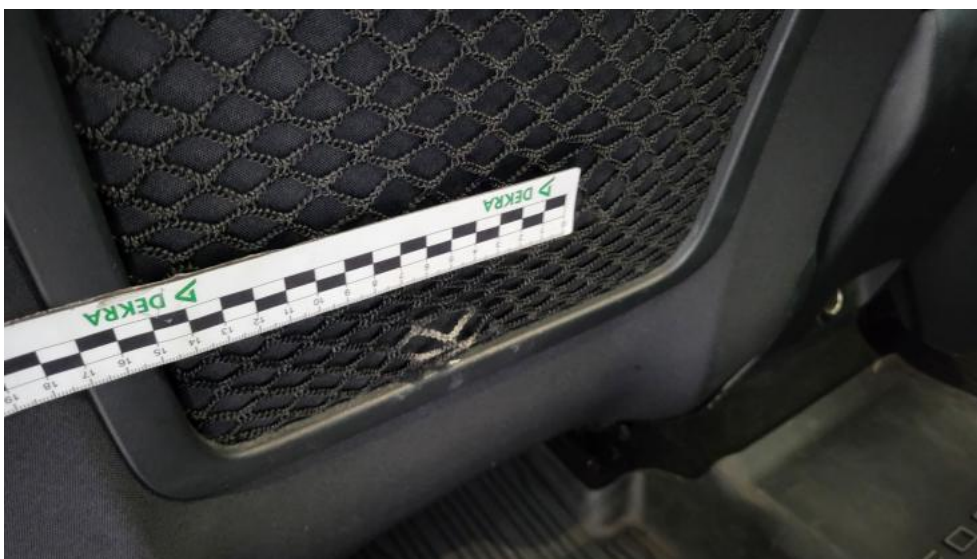
**Fot. 61.**

Fotel prz. lew. - Inne 2

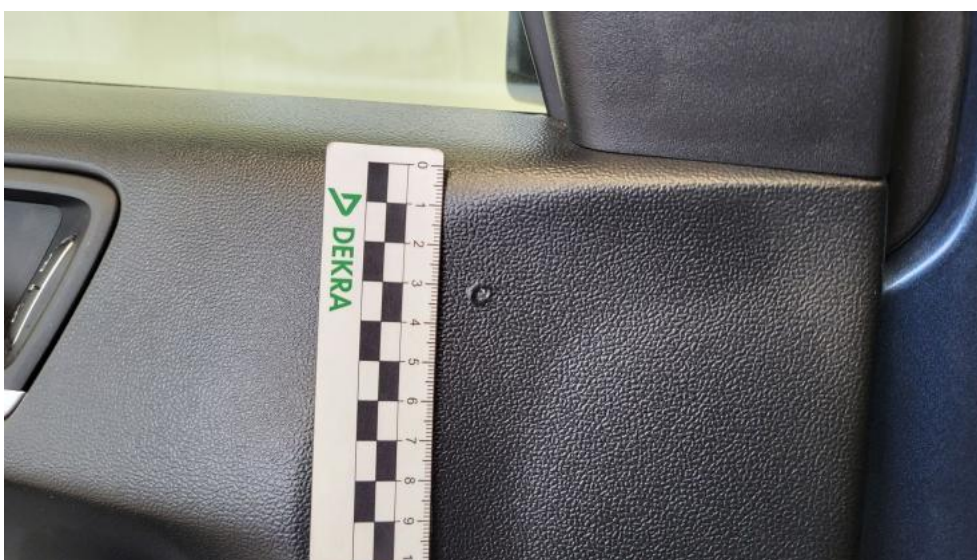
**Fot. 66.**

Tapicerka drzwi przednich L - Inne 2

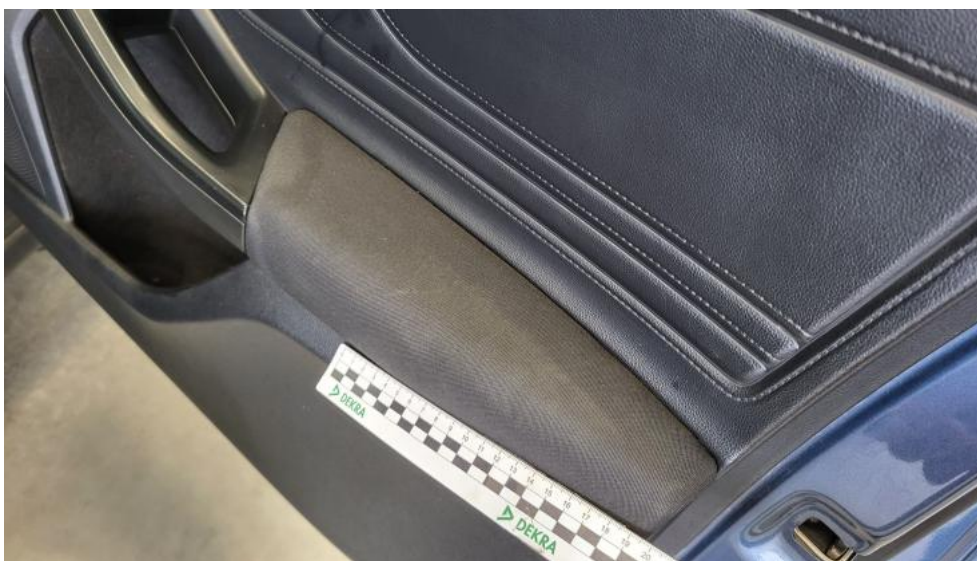
**Fot. 67.**

Tapicerka drzwi przednich P - Inne 1

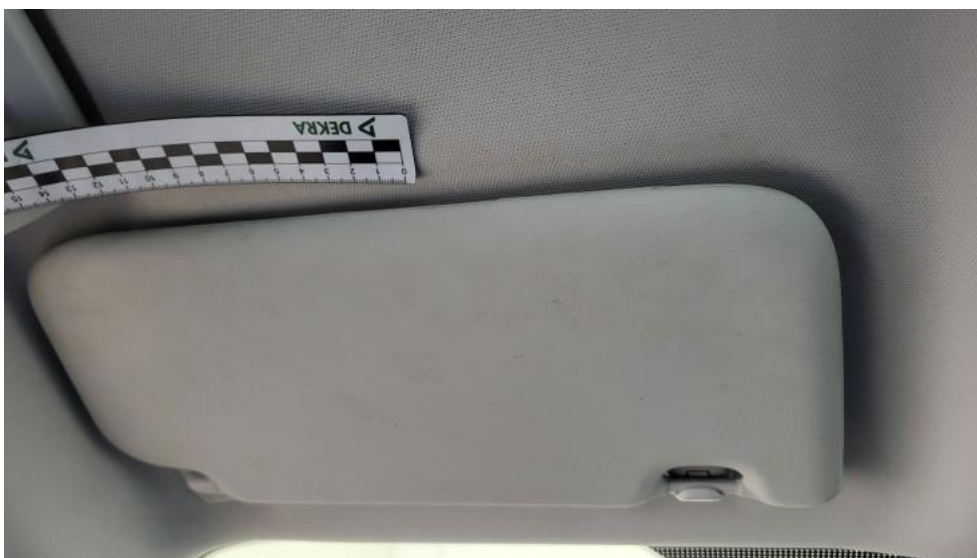
**Fot. 68.**

Osłona p/słoneczna lewa - Inne 1

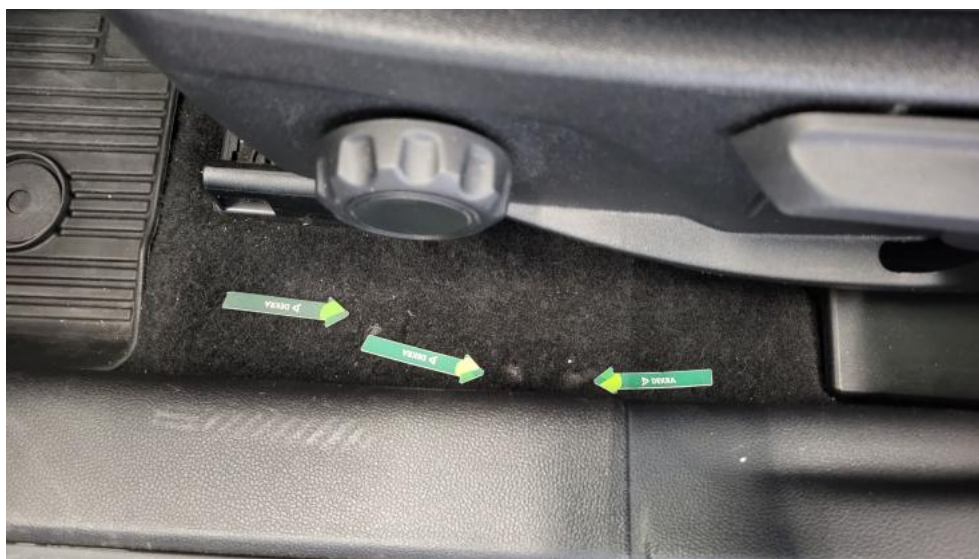
**Fot. 73.**

Wykładzina podłogi - Inne 1

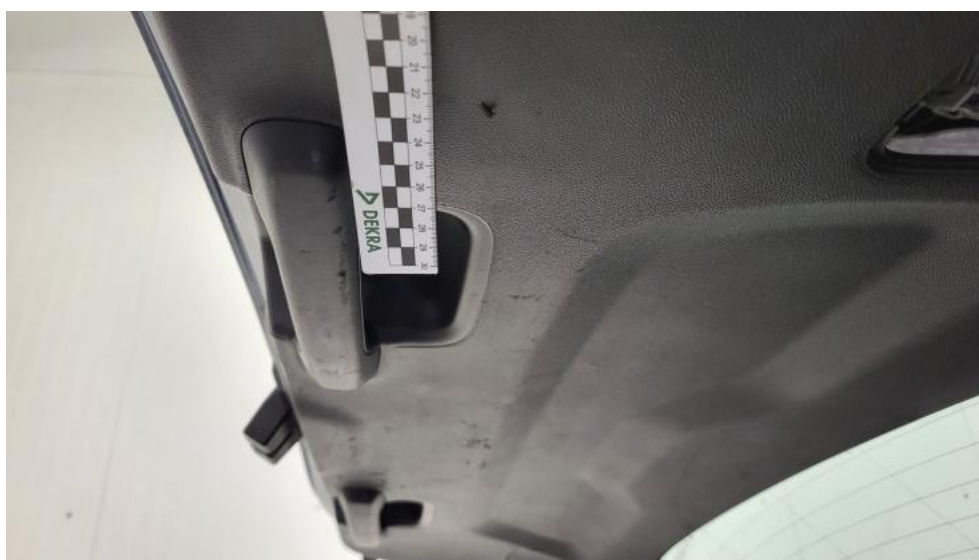
**Fot. 74.**

Wykładzina pokrywy tylnej - Rysa/odprysk 1

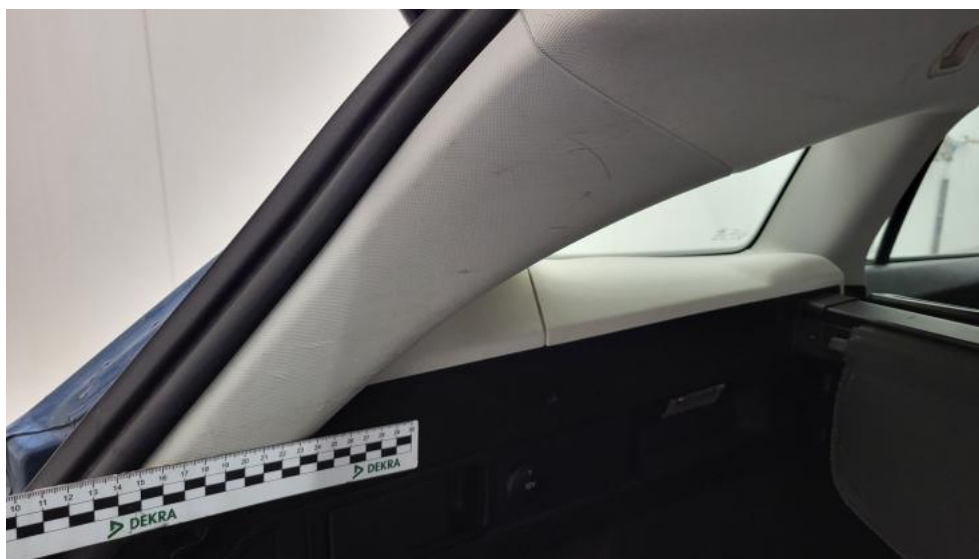
**Fot. 77.**

Wykładzina przestrzeni bagażowej - Inne 2
