Nr zlecenia DEKRA: PKOL(W)/LODZ/79172/25/10/15  
Nr zlecenia/szkody: 22/031457  
Data zlecenia: 15-10-2025

| Producent | VOLVO |
| Typ/wersja | V40 CC T3 Drive-E Summum aut |
| Nr rejestracyjny | WZ584FN |

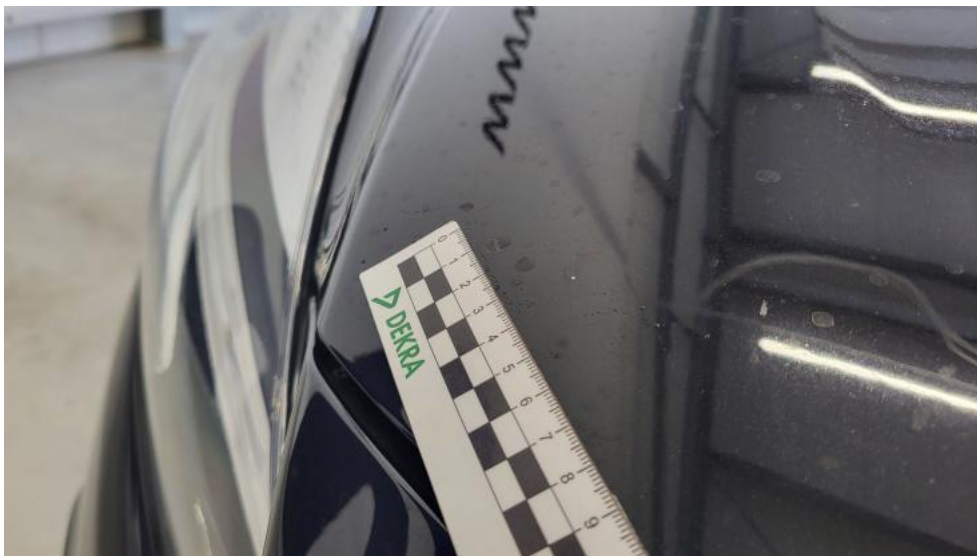
**Fot. 39.**

Pokrywa komory silnika - Rysa/odprysk 1

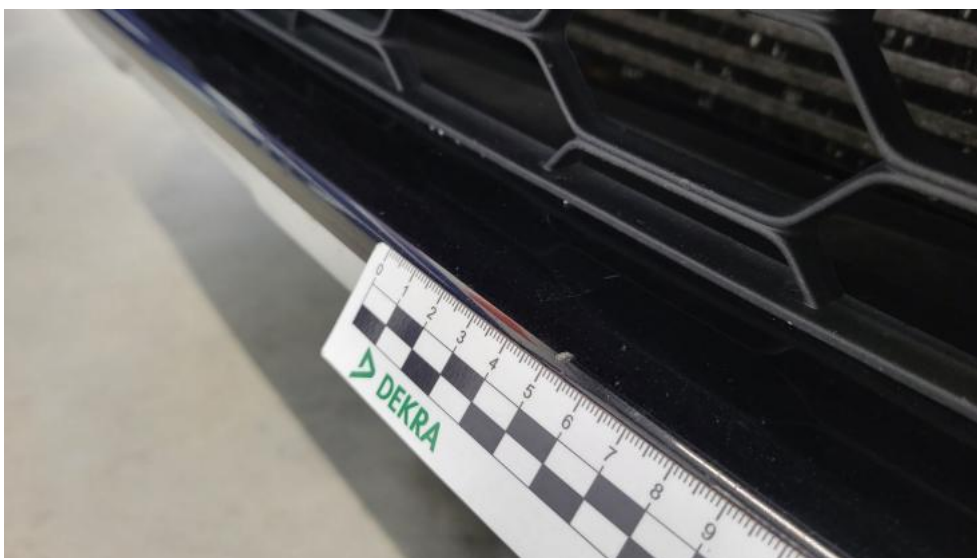
**Fot. 40.**

Spoiler zderzaka przedniego - Rysa/odprysk 1

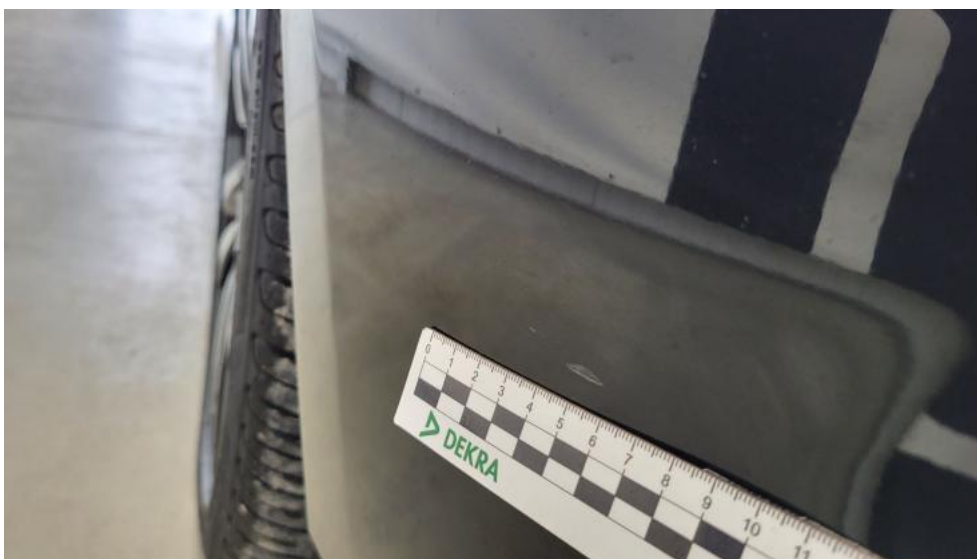
**Fot. 41.**

Zderzak - Rysa/odprysk 1

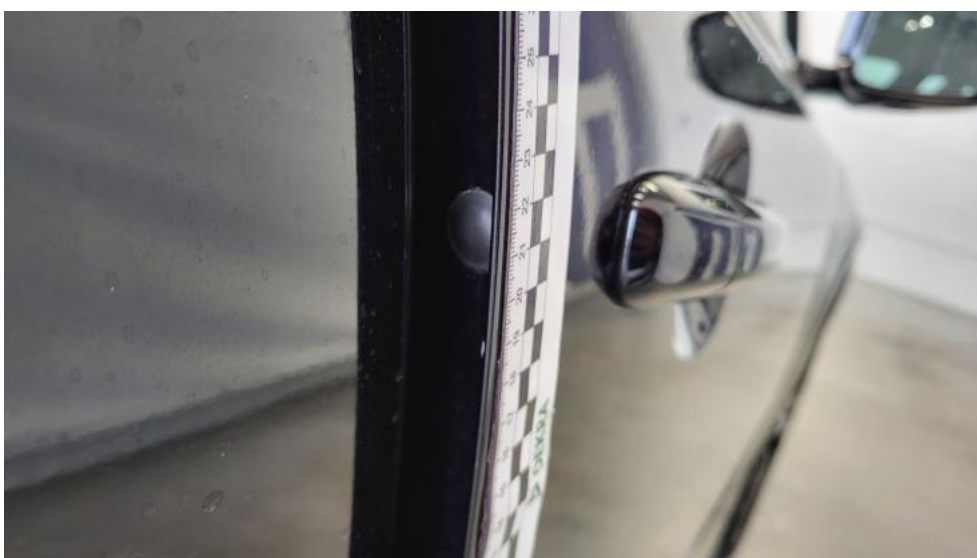
**Fot. 42.**

Drzwi przednie P - Rysa/odprysk 1

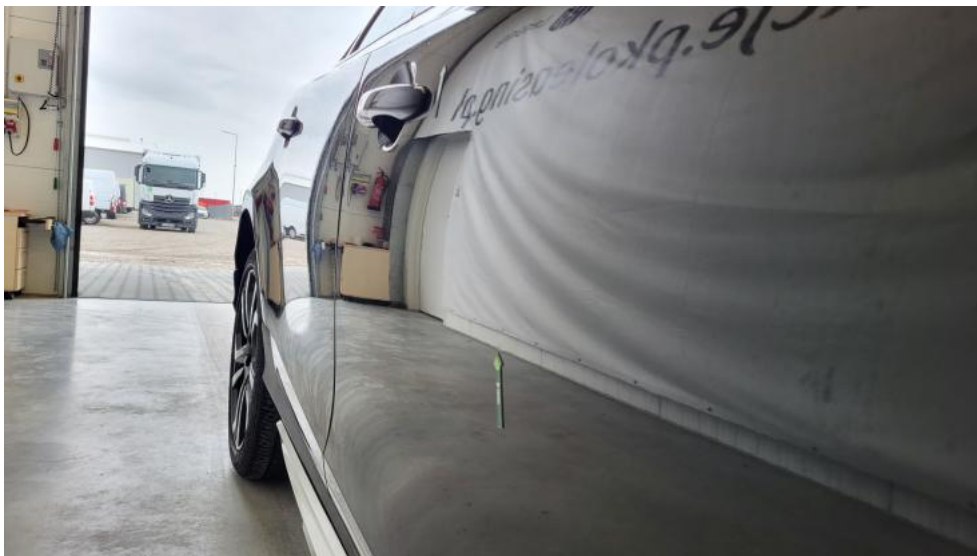
**Fot. 43.**

Drzwi przednie P - Wgniecenie/odkształcenie 1

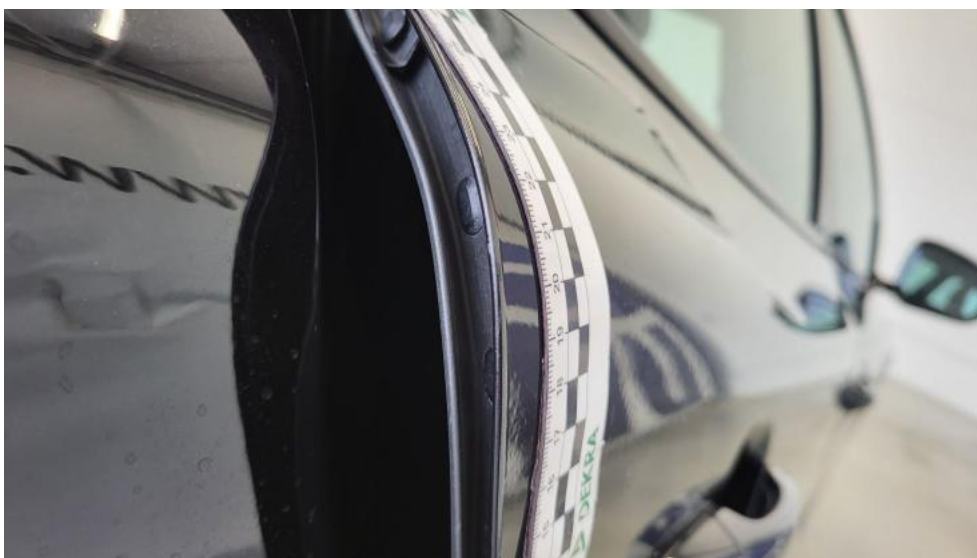
**Fot. 44.**

Drzwi tylne P - Rysa/odprysk 1

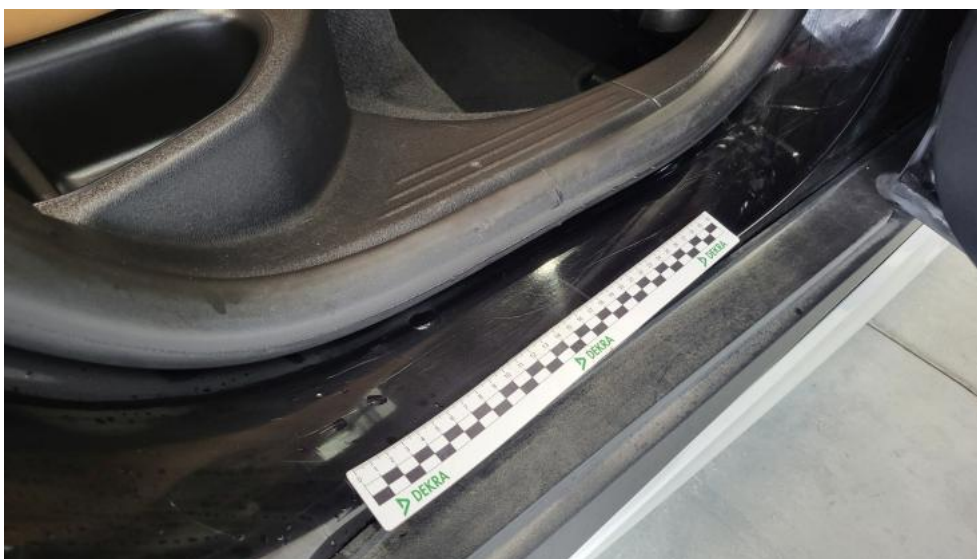
**Fot. 45.**  
Próg P - Rysa/odprysk 1

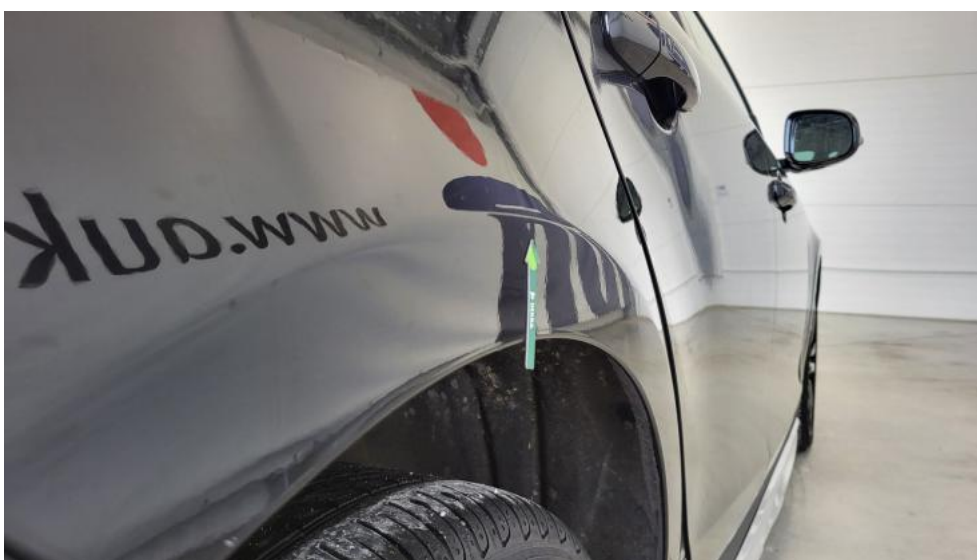
**Fot. 46.**  
Błotnik tylny P / Ściana boczna P - Wgniecenie/odkształcenie 1

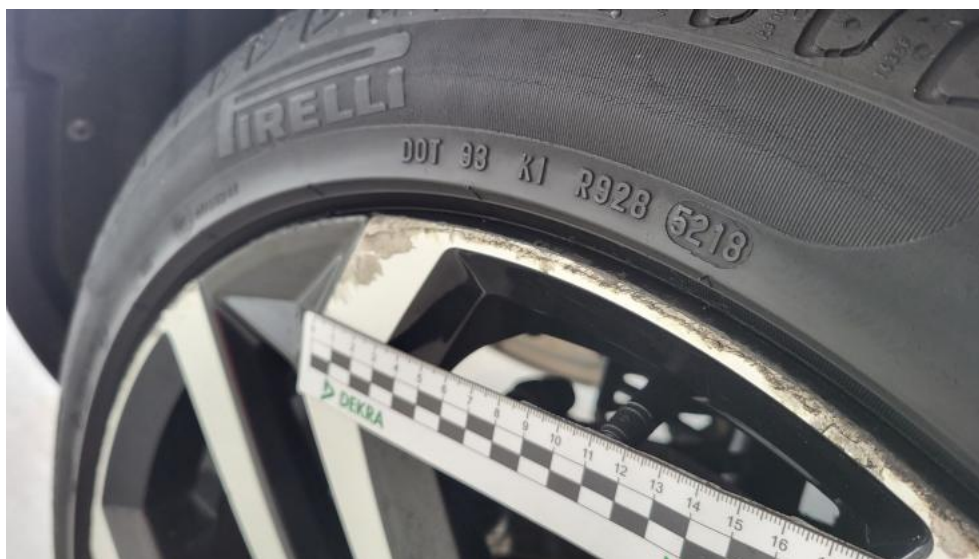
**Fot. 47.**

Felga aluminiowa tylna P - Rysa/odprysk 1

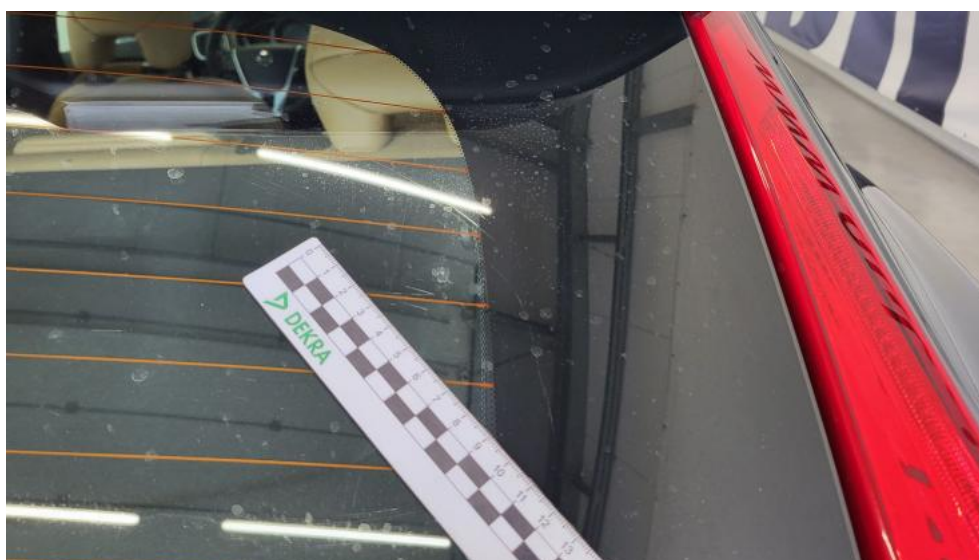
**Fot. 48.**

Szyba tylna - Rysa/odprysk 1

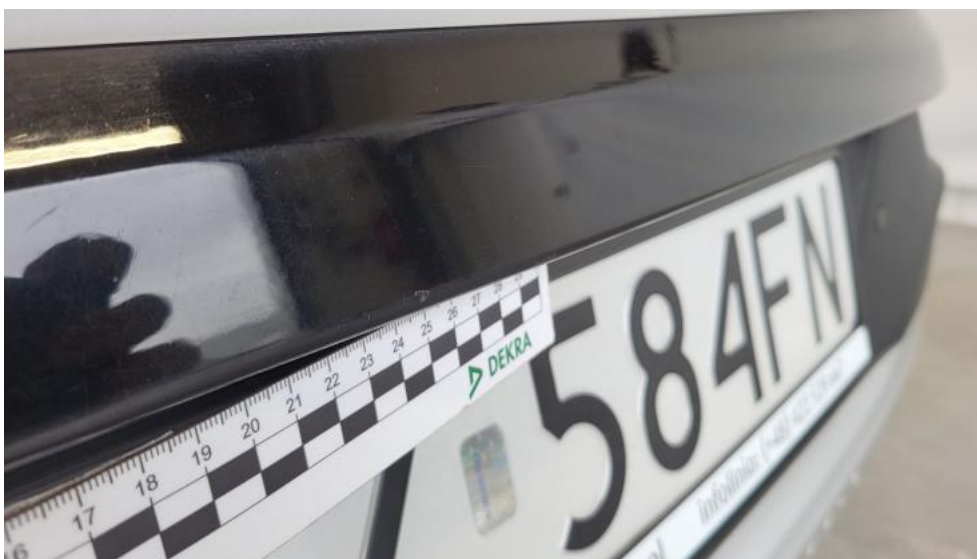
**Fot. 49.**

Zderzak tylny - Rysa/odprysk 1

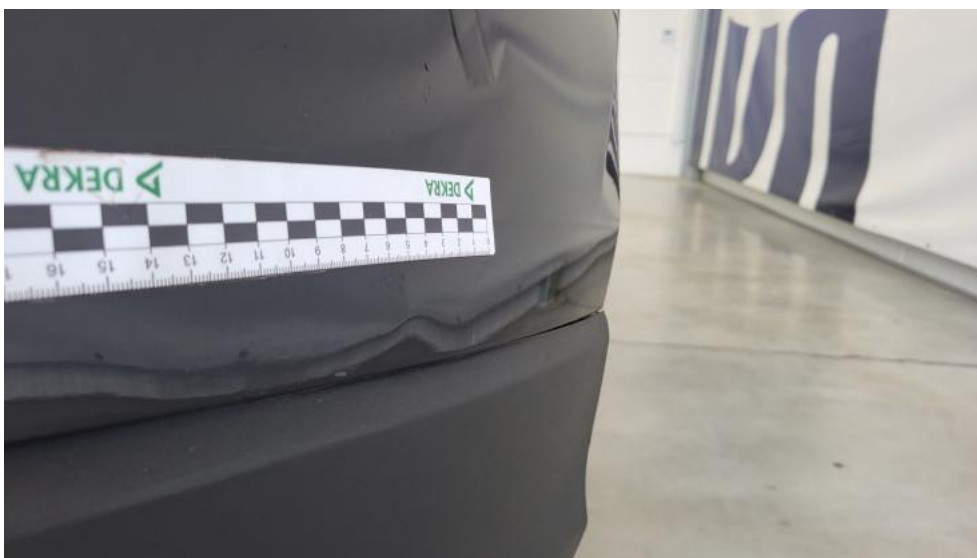
**Fot. 50.**

Zderzak tylny - Wgniecenie/odkształcenie 1

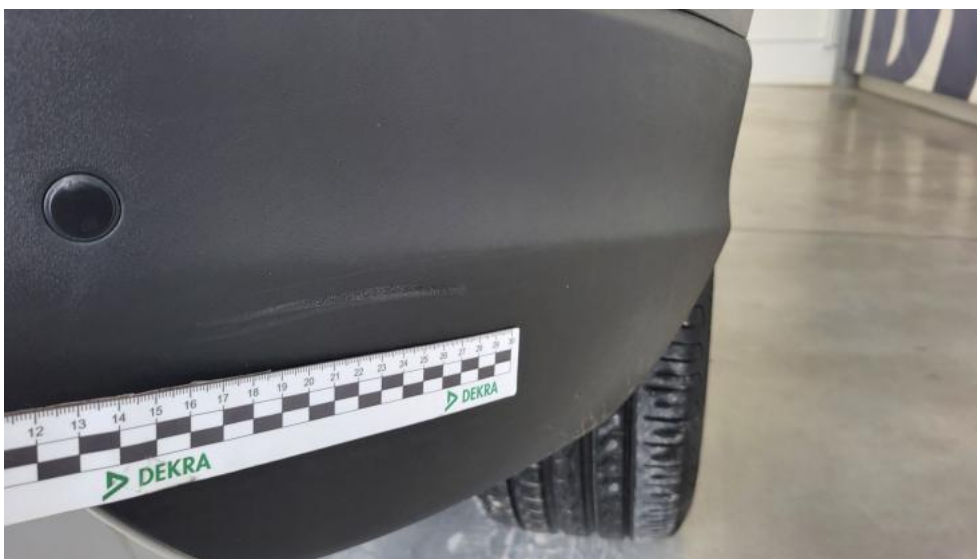
**Fot. 51.**

Zderzak tylny cz dolna - Rysa/odprysk 1

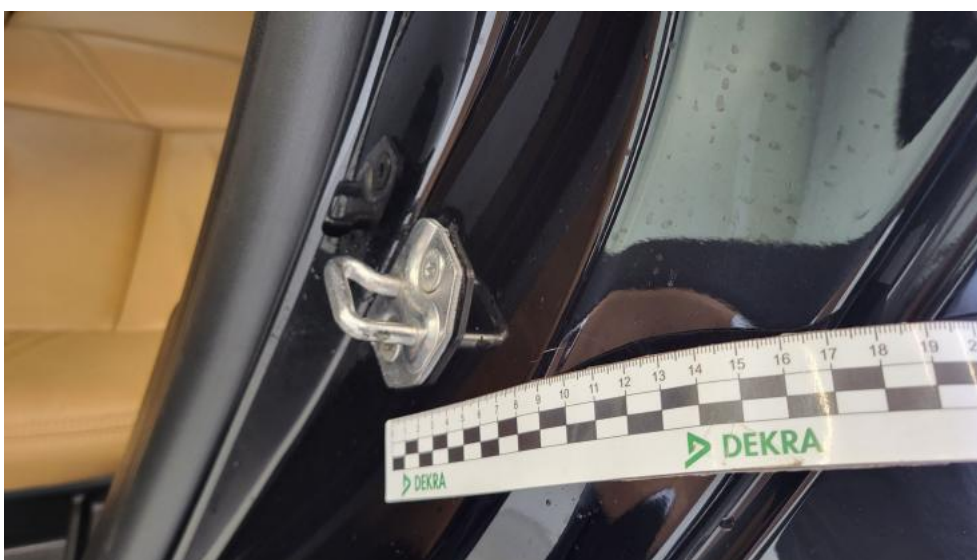
**Fot. 52.**

Łotnik tylny L / Ściana boczna L - Rysa/odprysk 1

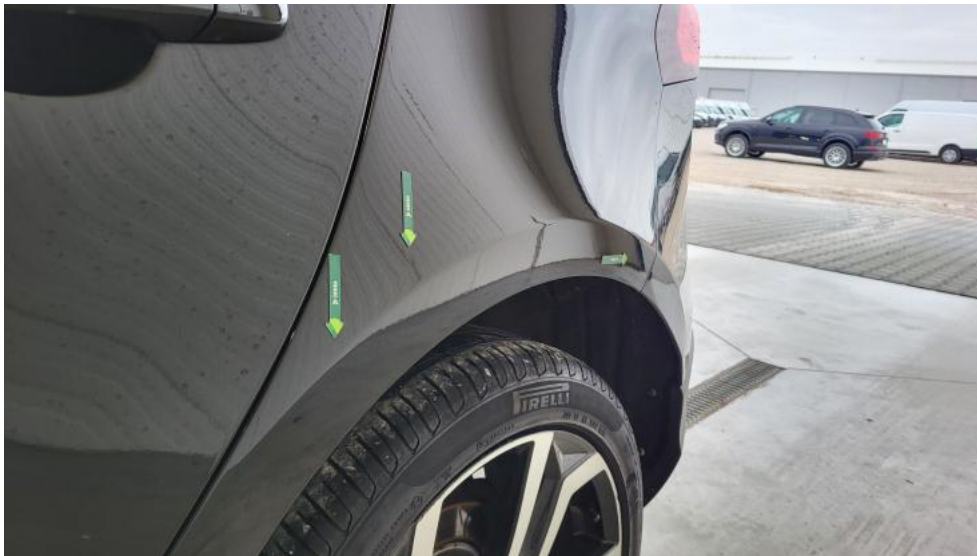
**Fot. 53.**

Błotnik tylny L / Ściana boczna L - Wgniecenie/odkształcenie 1

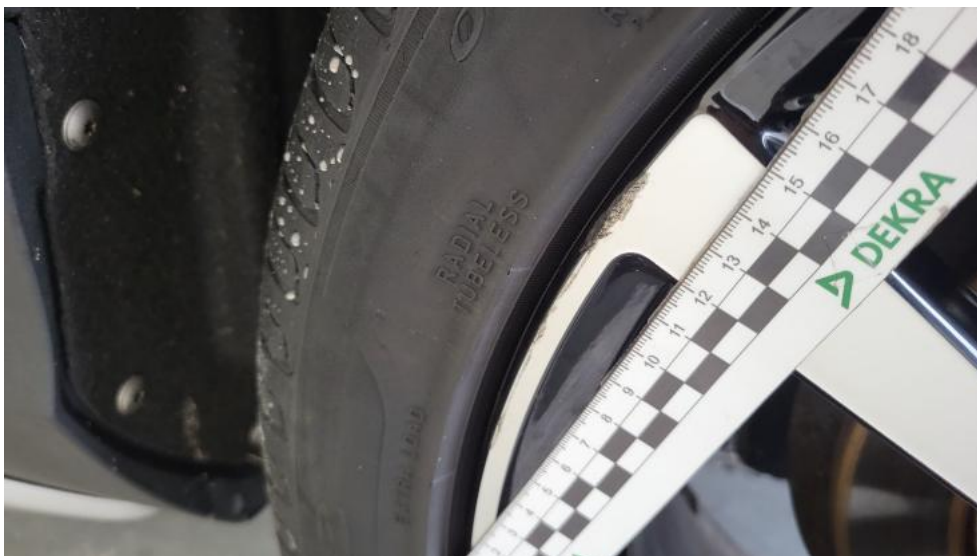
**Fot. 54.**

Felga aluminiowa tylna L - Rysa/odprysk 1

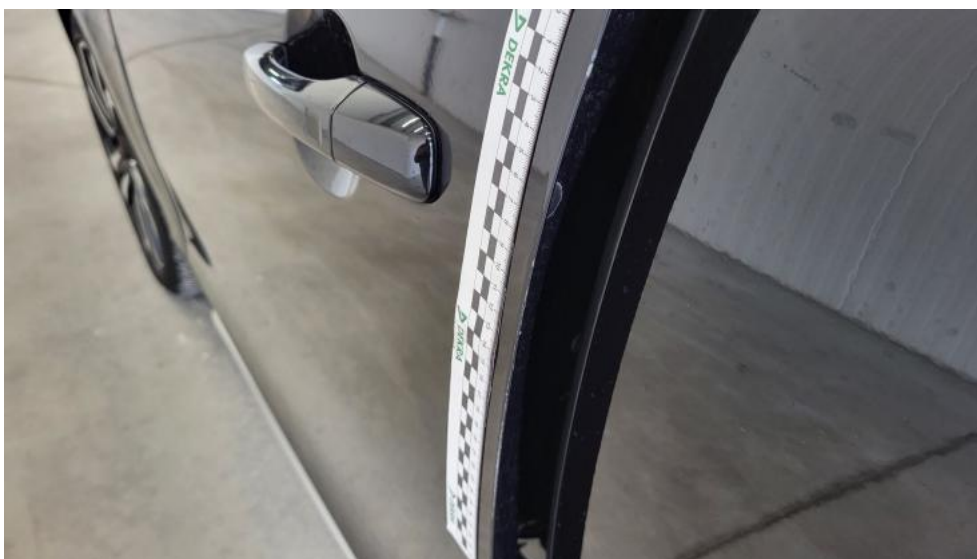
**Fot. 55.**

Drzwi przed L - Rysa/odprysk 1

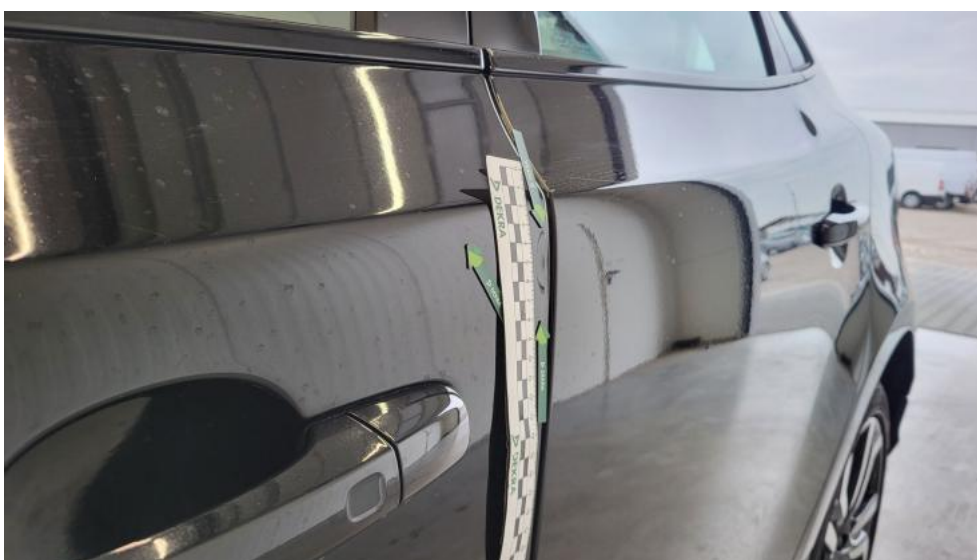
**Fot. 56.**

Drzwi przed L - Wgniecenie/odkształcenie 1

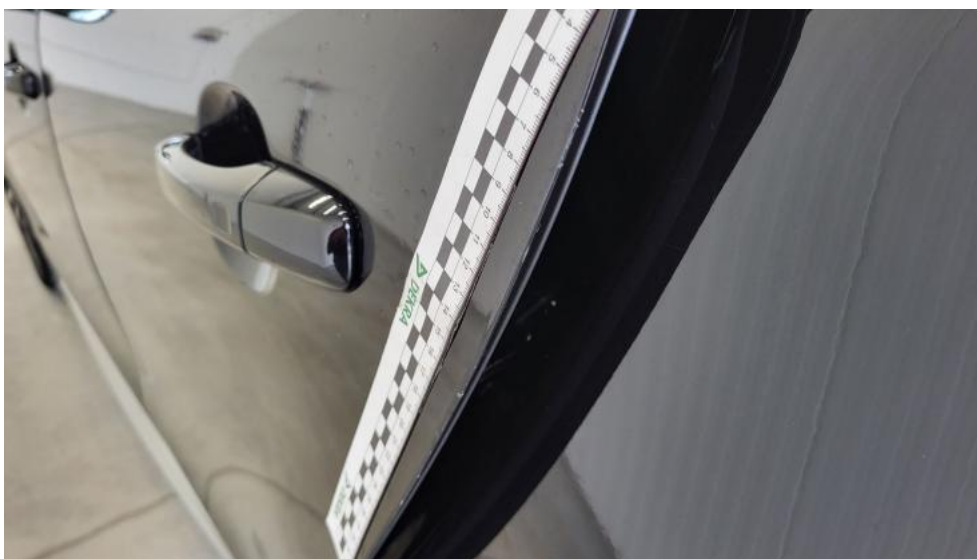
**Fot. 57.**

Drzwi tylne L - Rysa/odprysk 1

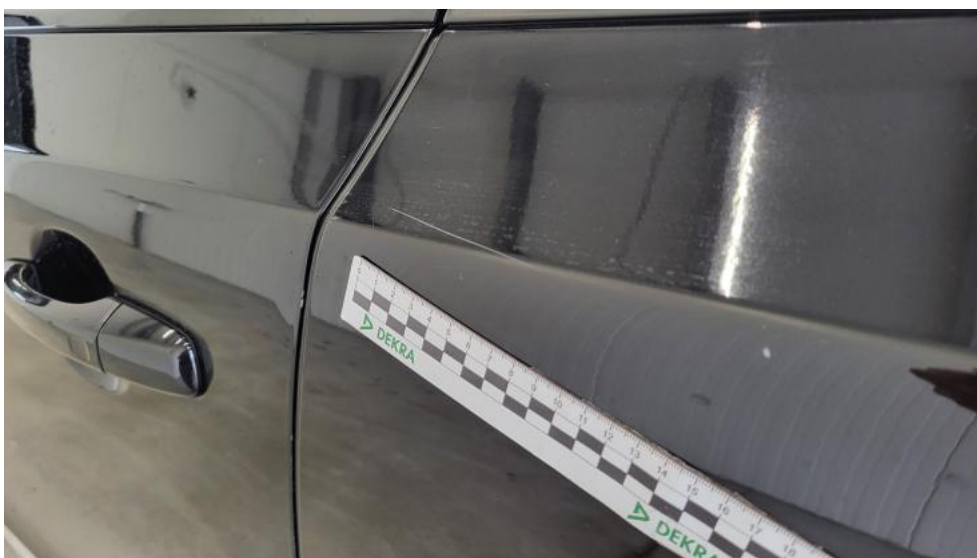
**Fot. 58.**

Drzwi tylne L - Rysa/odprysk 2

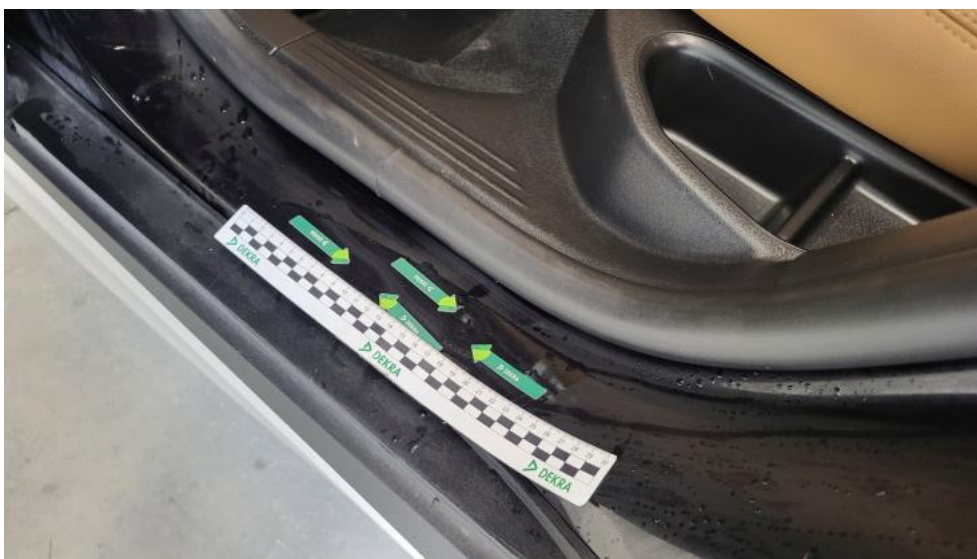
**Fot. 59.**  
Próg L - Wgniecenie/odkształcenie 1

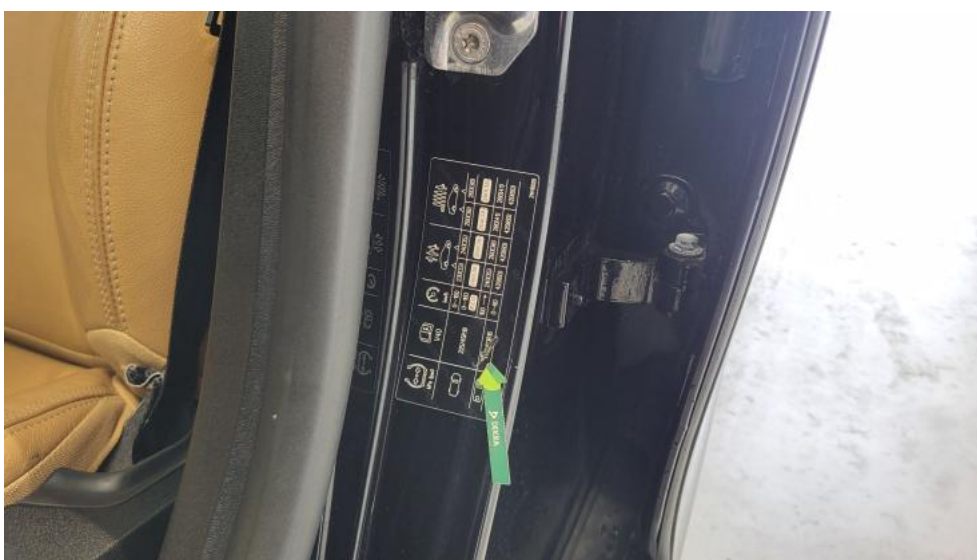
**Fot. 60.**  
Słupek środkowy L - Wgniecenie/odkształcenie 1

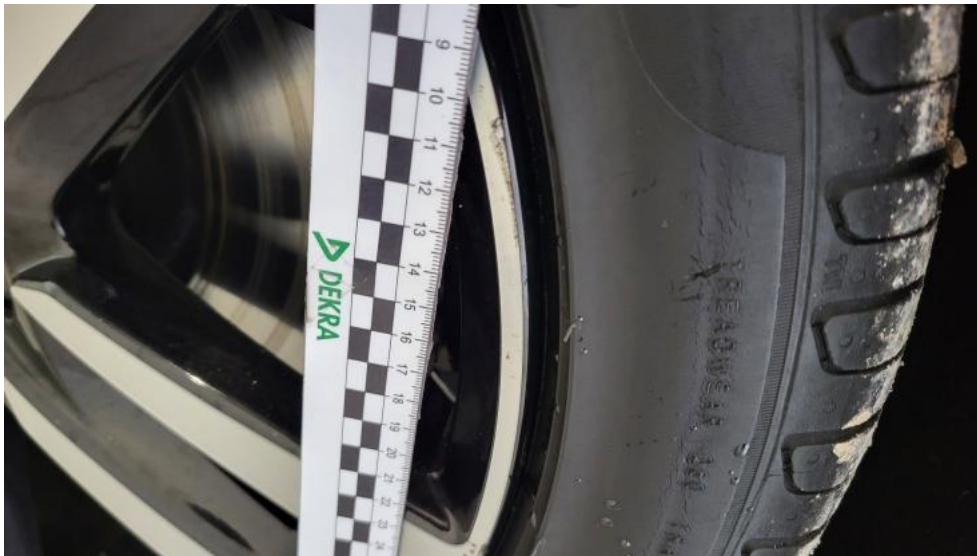
**Fot. 61.**

Felga Aluminiowa przednia L - Rysa/odprysk 1

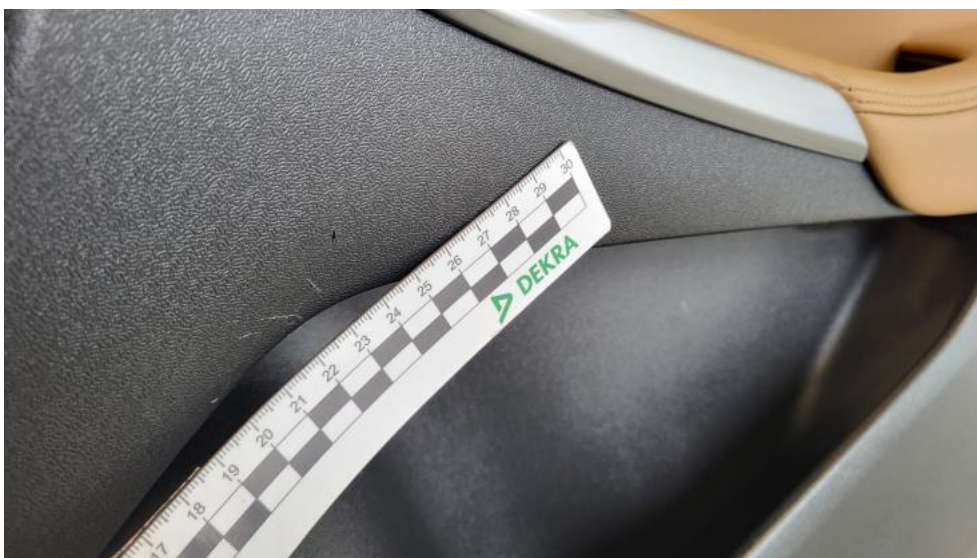
**Fot. 62.**

Tapicerka drzwi przednich P - Rysa/odprysk 1

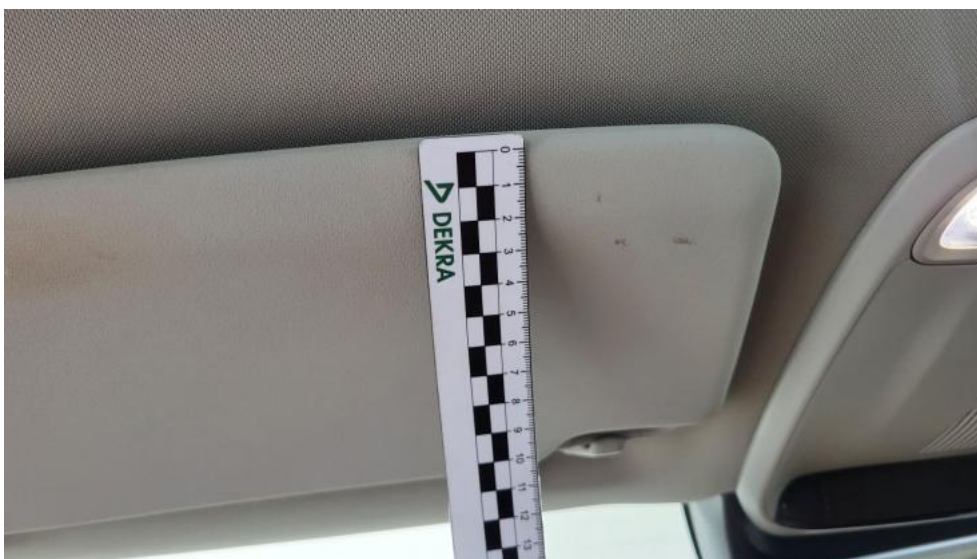
**Fot. 63.**

Osłona p/słoneczna lewa - Inne 1

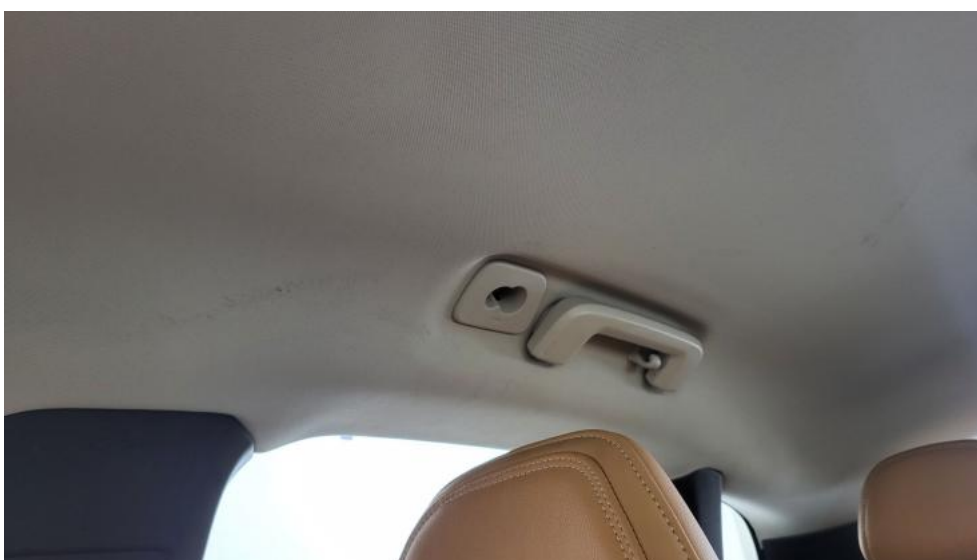
**Fot. 64.**

Podsufitka - Inne 1
