DEKRA's commission No. : PKOL(W)/LODZ/55299/26/06/16  
commission/ damage No. : PS23/02163  
Date of commission: 16-06-2026

| Model | Sportage 21-25 |
| Type / version | Sportage 1.6 T-GDI mHEV Business Line 2WD DCT |
| Registration /record No. | WU0351R |

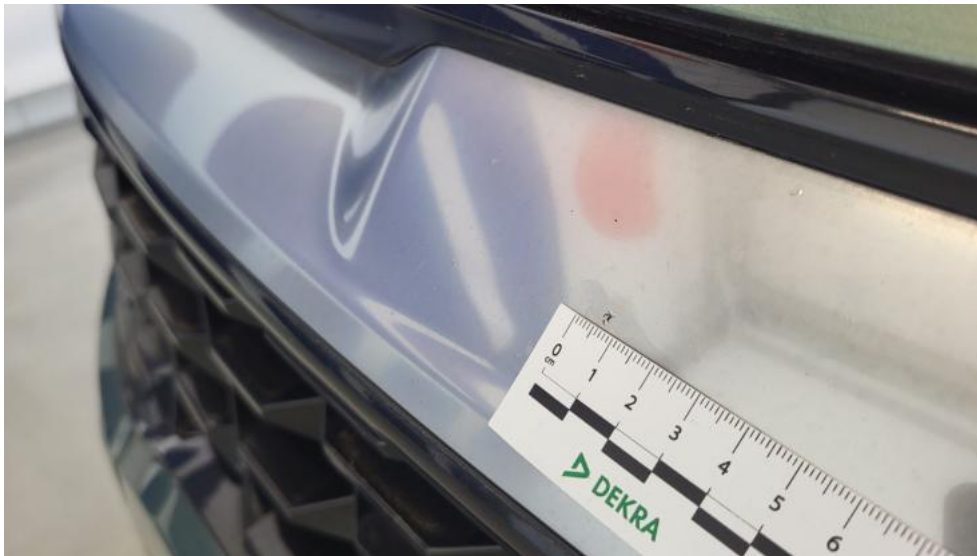
**Photo 43.**

Atrapa przednia - Rysa/odprysk 1

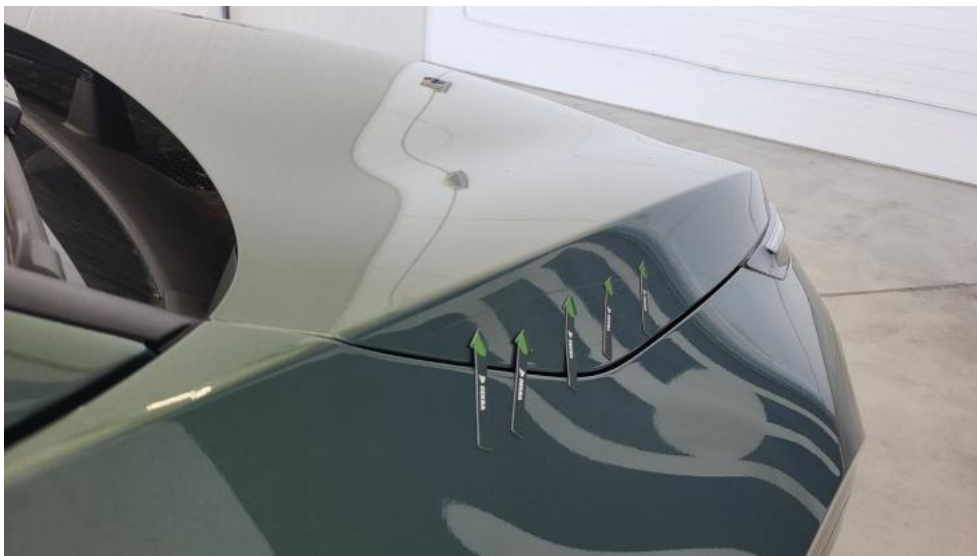
**Photo 45.**

Pokrywa komory silnika - Wgniecenie/odkształcenie 1

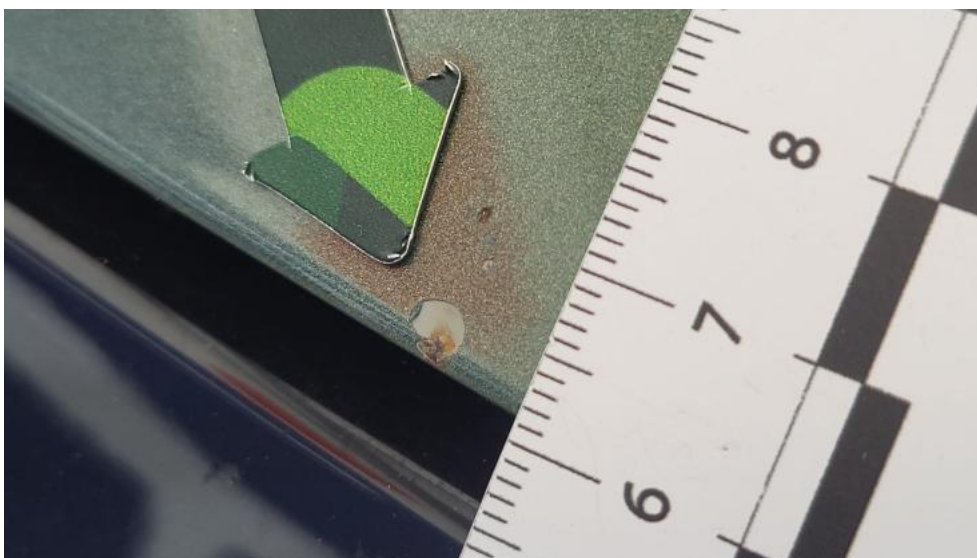
**Photo 46.**

Pokrywa komory silnika - Inne 1

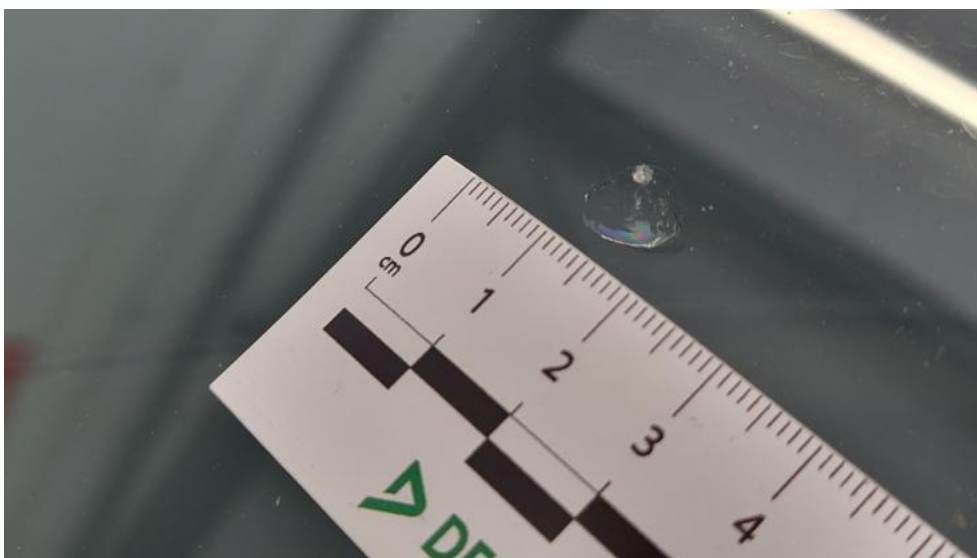
**Photo 48.**

Szyba czołowa - Pęknięcie/rozerwanie 1

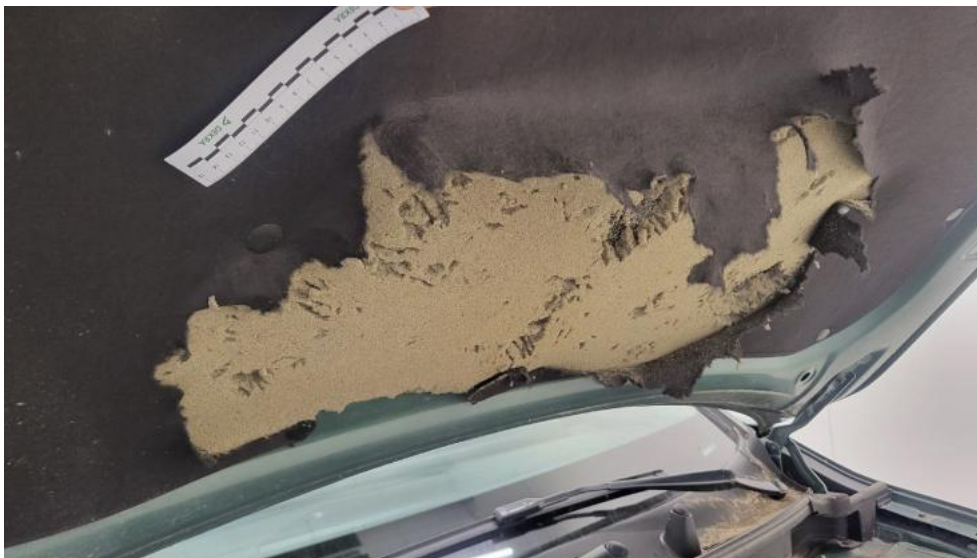
**Photo 49.**

Wykładzina pokrywy komory silnika - Pęknięcie/rozerwanie 1

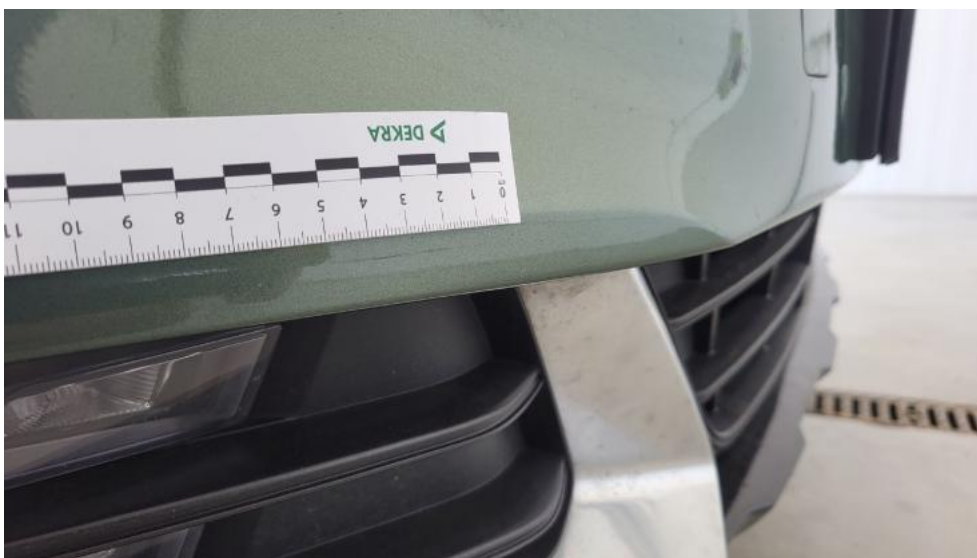
**Photo 50.**

Zderzak - Rysa/odprysk 1

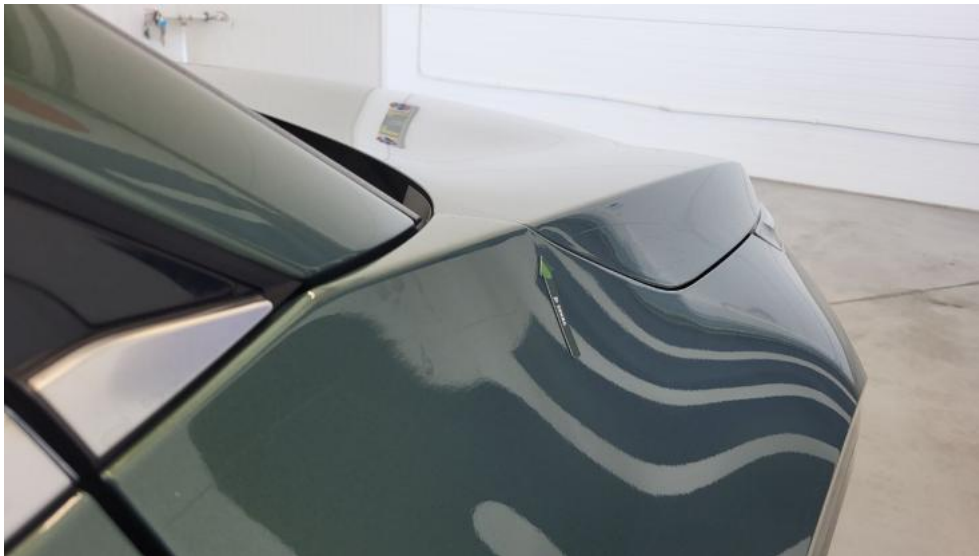
**Photo 51.**

Błotnik przedni P - Wgniecenie/odkształcenie 1

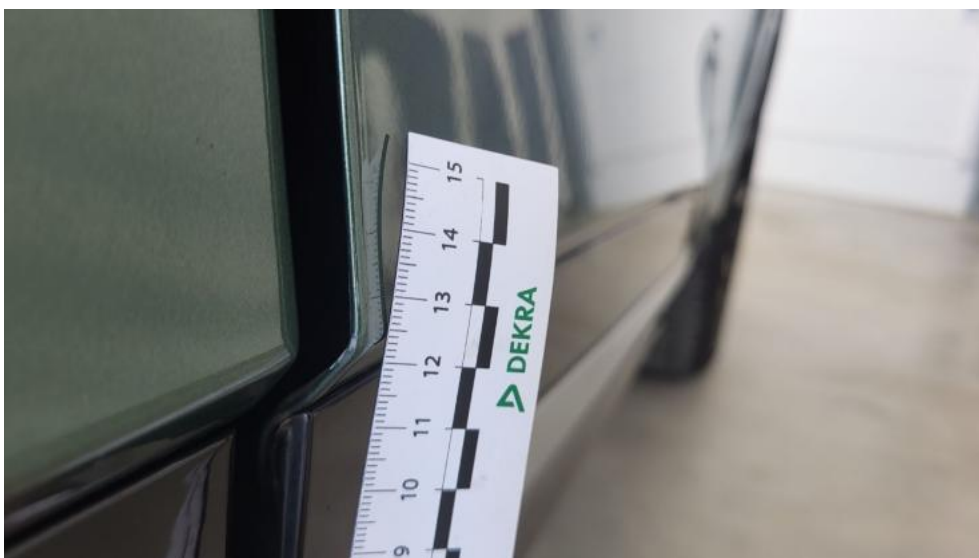
**Photo 52.**

Drzwi przednie P - Rysa/odprysk 1

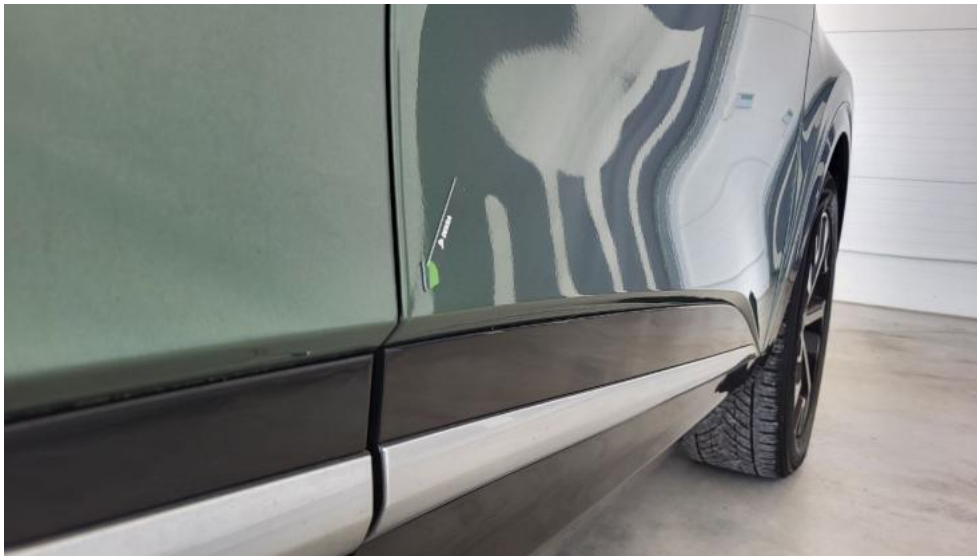
**Photo 53.**

Drzwi przednie P - Wgniecenie/odkształcenie 1

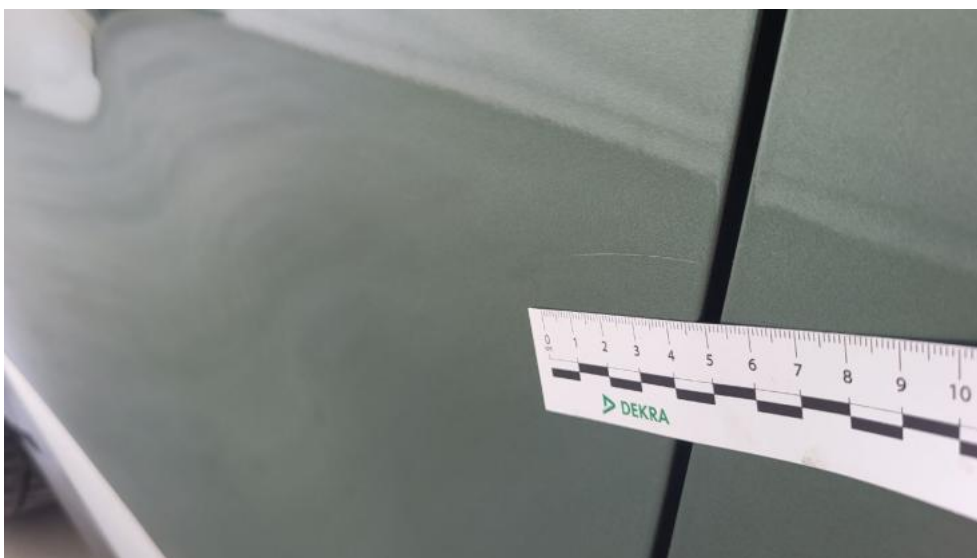
**Photo 54.**

Drzwi tylne P - Rysa/odprysk 1

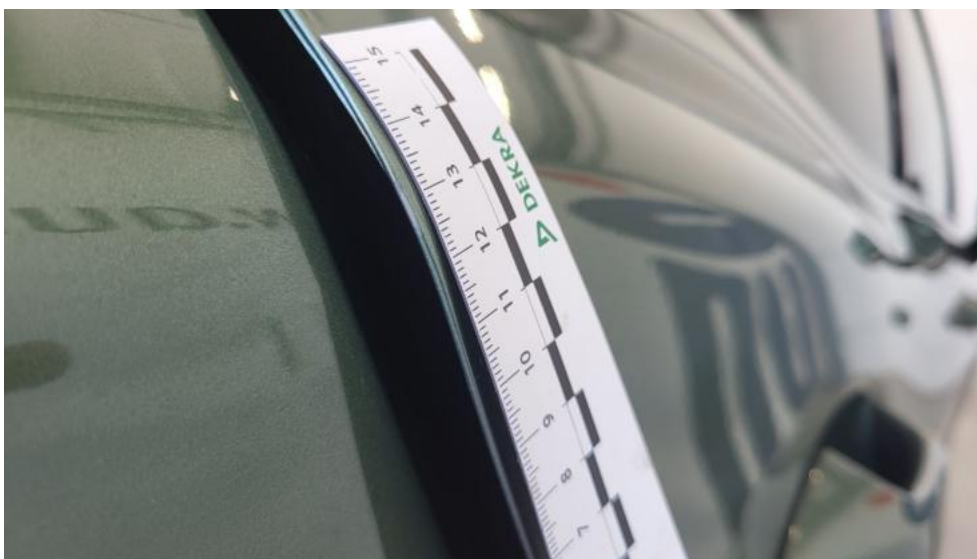
**Photo 55.**

Drzwi tylne P - Rysa/odprysk 2

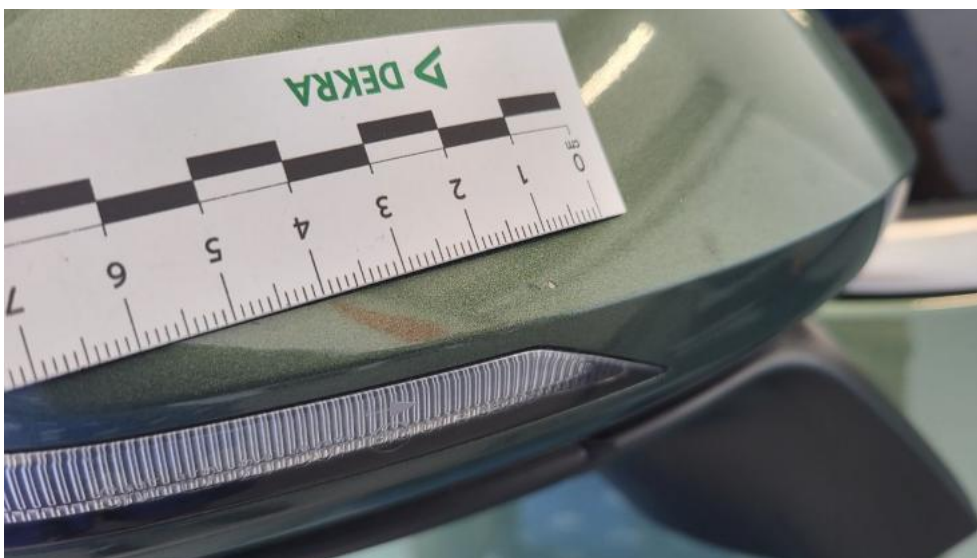
**Photo 56.**

Lusterko zew P - Rysa/odprysk 1

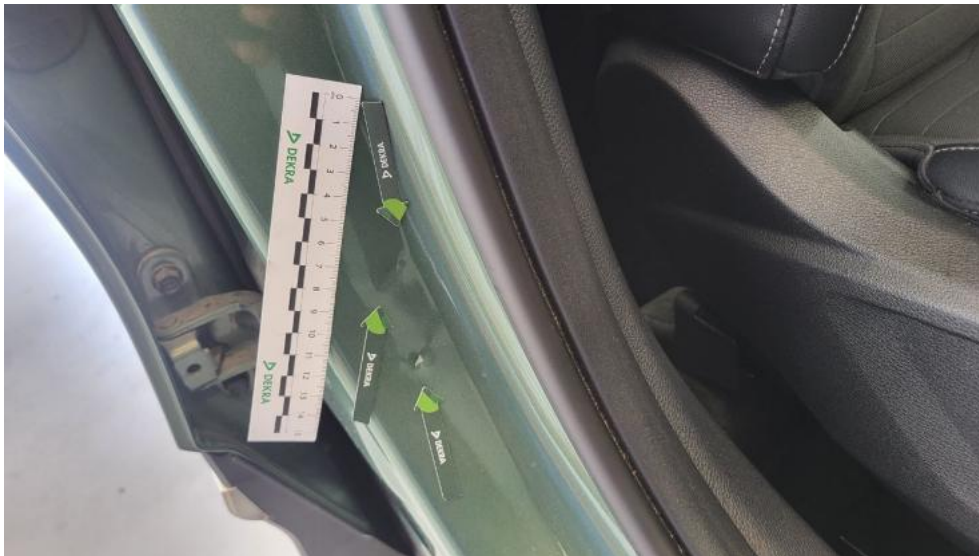
**Photo 57.**

Słupek środkowy P - Wgniecenie/odkształcenie 1

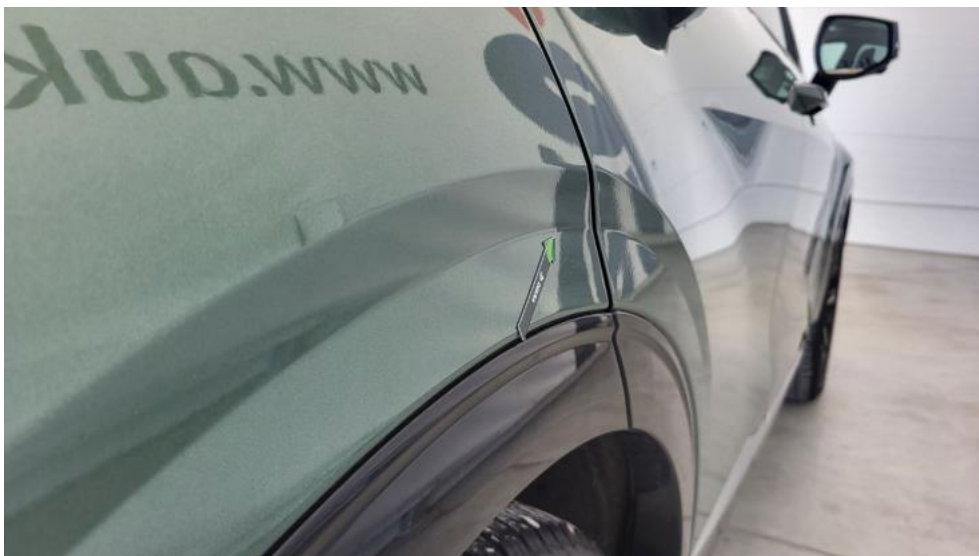
**Photo 58.**

Łotnik tylny P / Ściana boczna P - Wgniecenie/odkształcenie 1

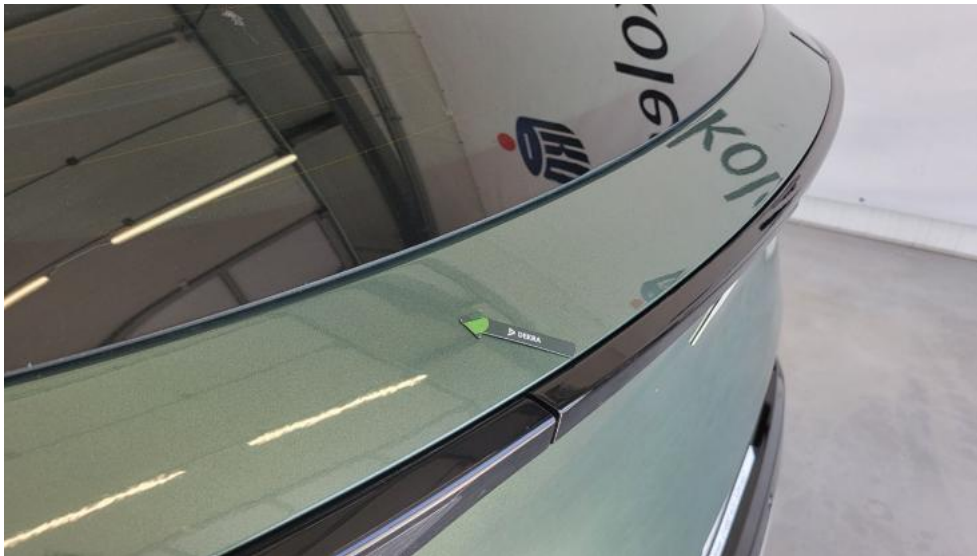
**Photo 59.**

Pokrywy bagażnika - Wgniecenie/odkształcenie 1

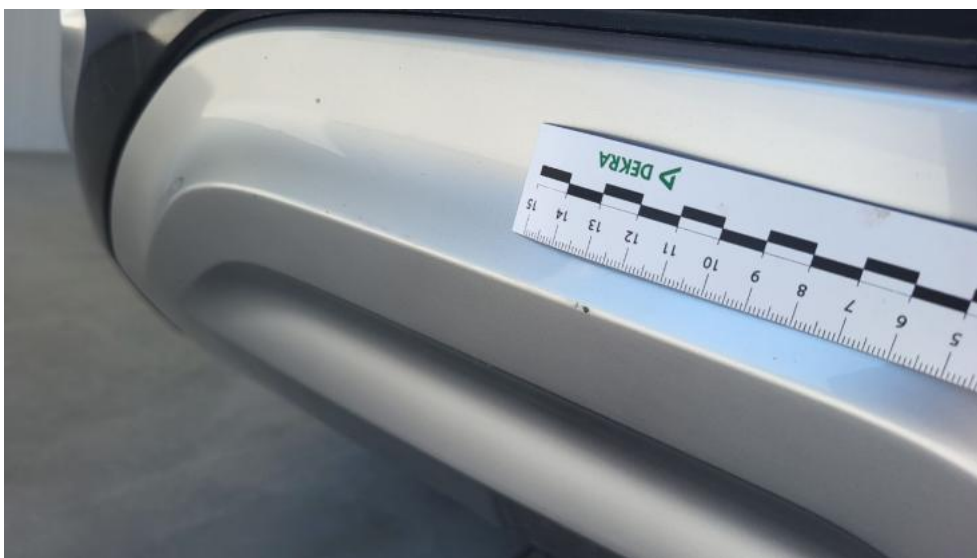
**Photo 60.**

Zderzak tylny cz dolna - Rysa/odprysk 1

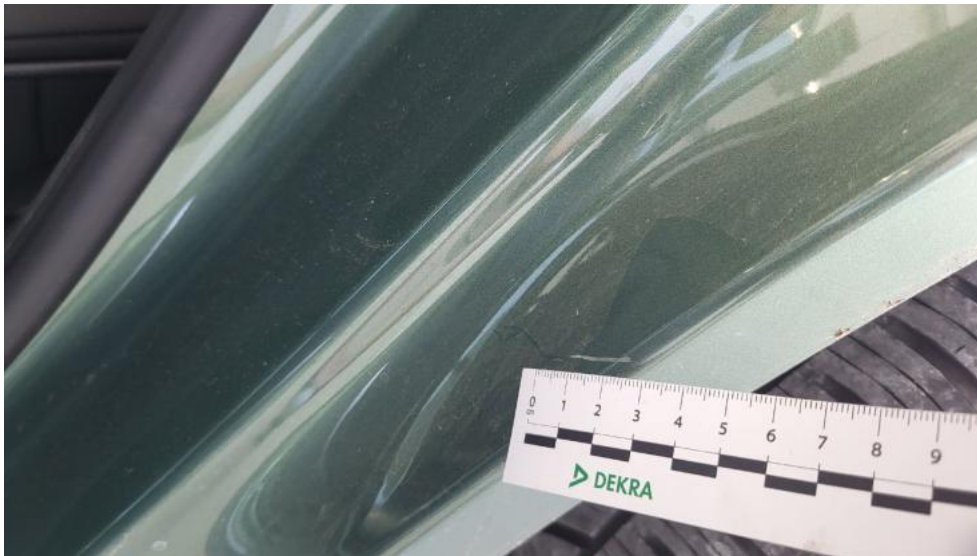
**Photo 61.**

Błotnik tylny L / Ściana boczna L - Rysa/odprysk 1

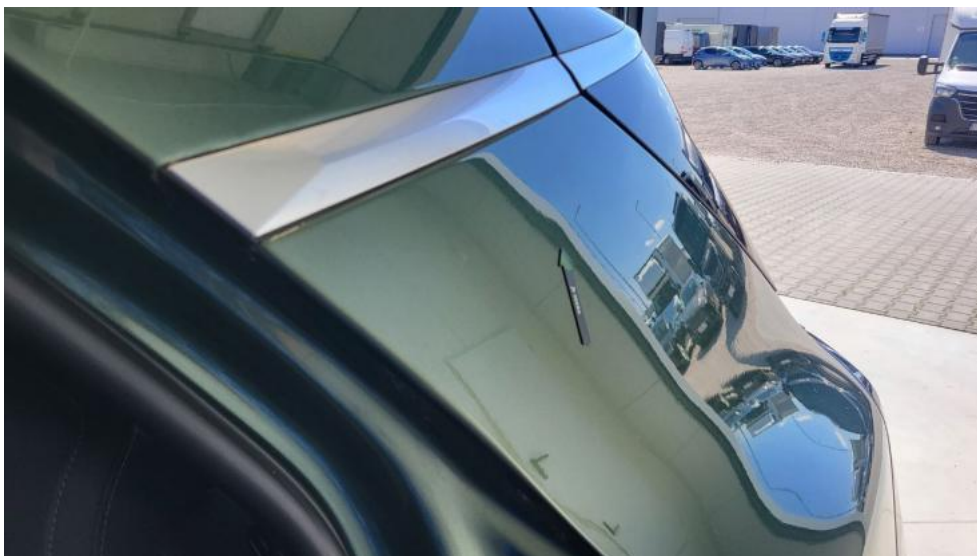
**Photo 62.**

Błotnik tylny L / Ściana boczna L - Wgniecenie/odkształcenie 1

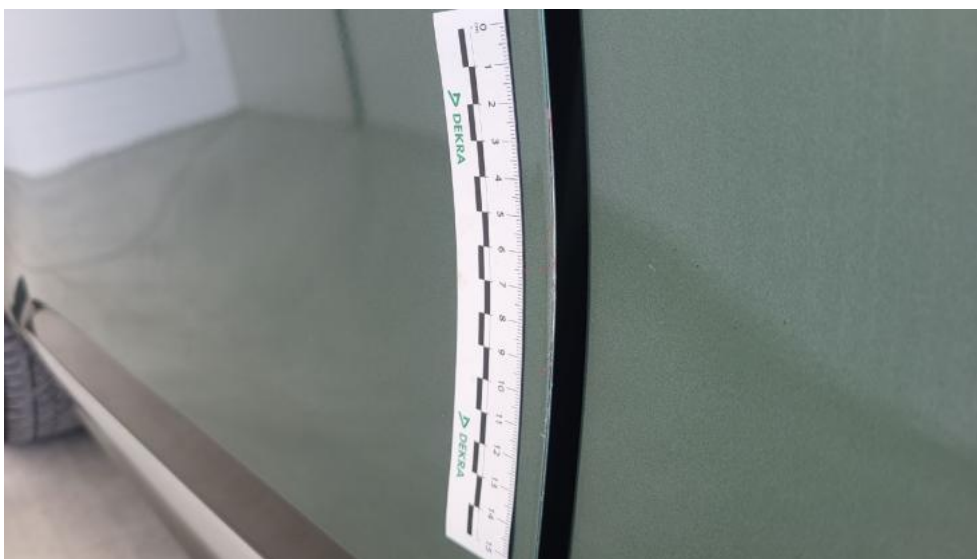
**Photo 63.**

Drzwi przed L - Rysa/odprysk 1

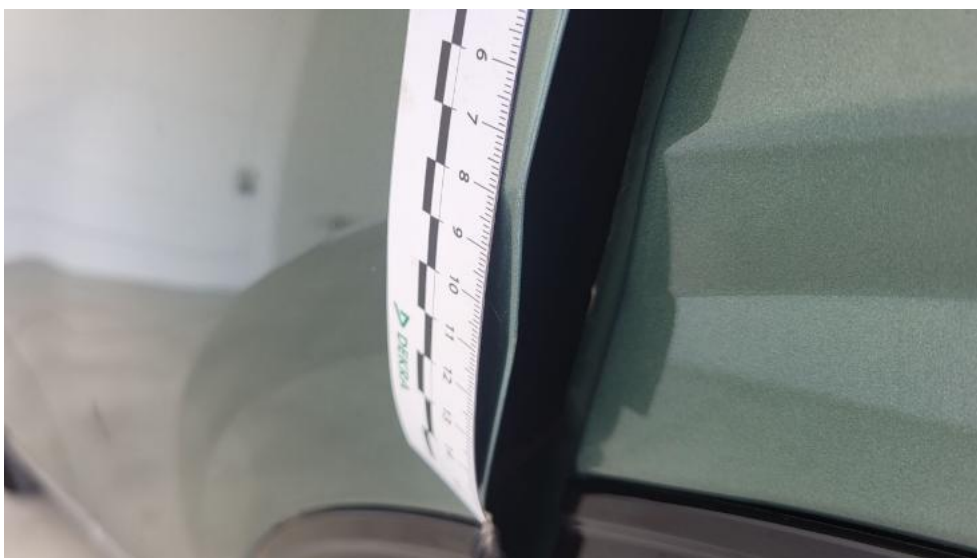
**Photo 64.**

Drzwi tylne L - Rysa/odprysk 1

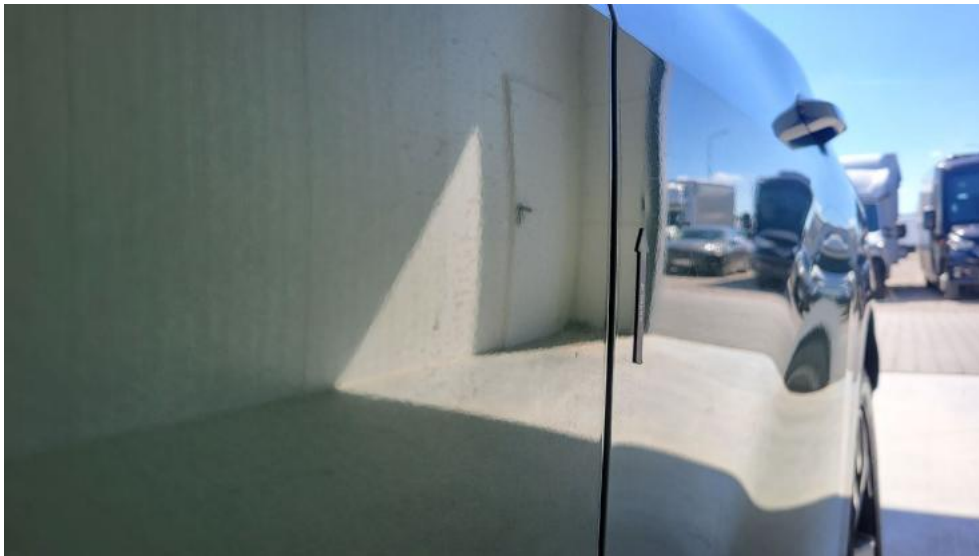
**Photo 65.**

Drzwi tylne L - Wgniecenie/odkształcenie 1

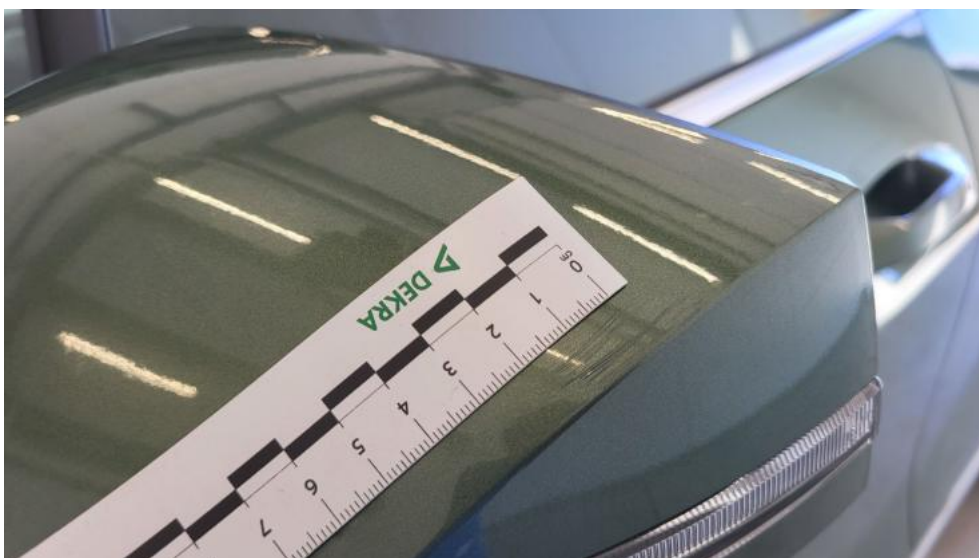
**Photo 66.**

Lusterko zew L - Rysa/odprysk 1

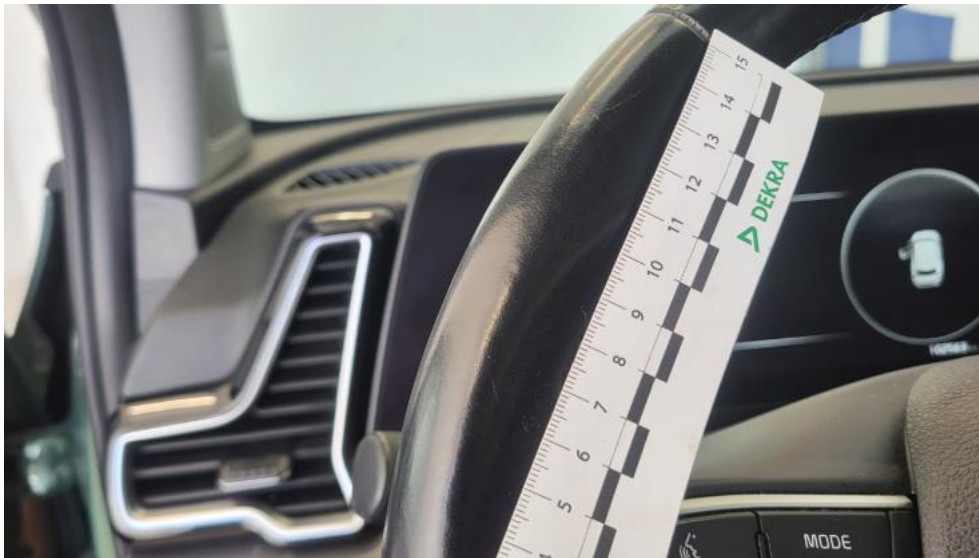
**Photo 67.**

Koło kierownicy - Rysa/odprysk 1

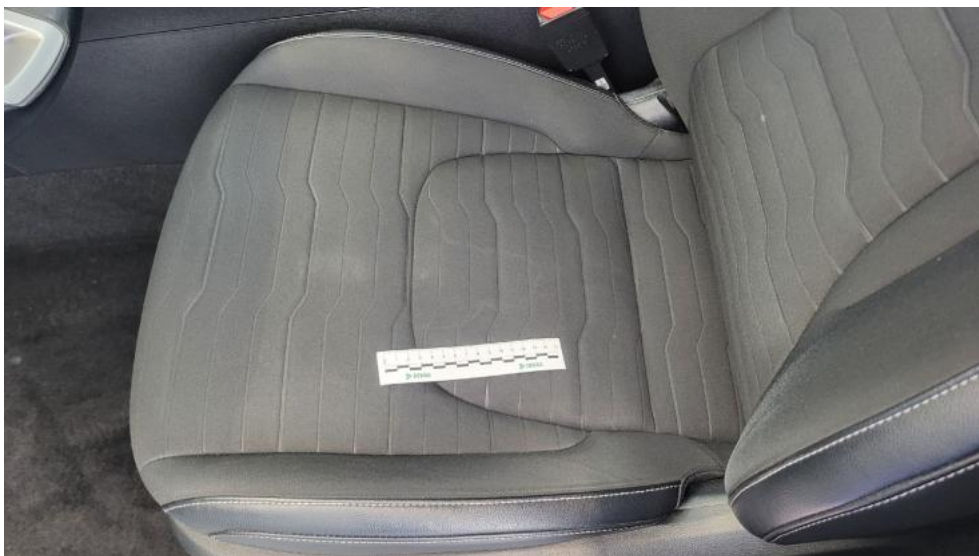
**Photo 68.**

Fotel prz. lew. - Inne 1

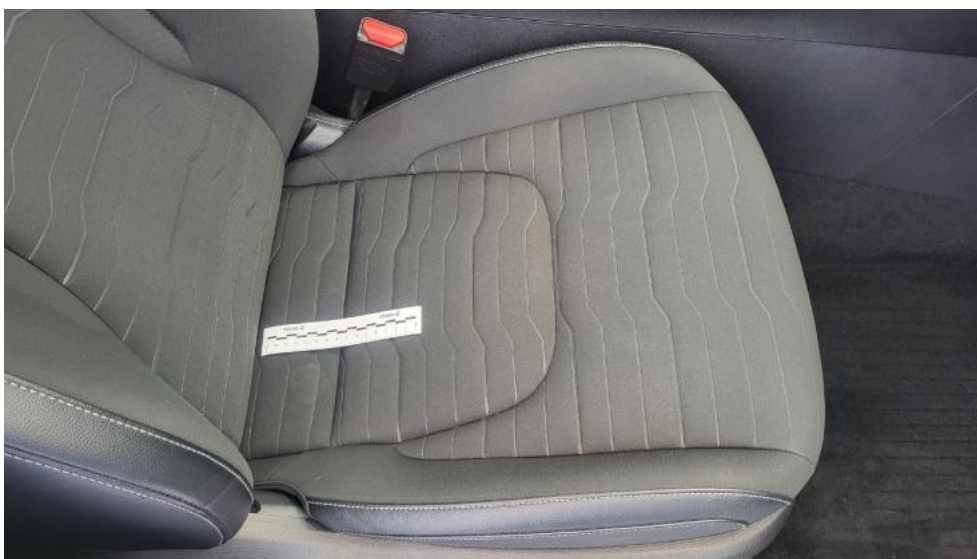
**Photo 69.**

Fotel prz. praw. - Inne 1

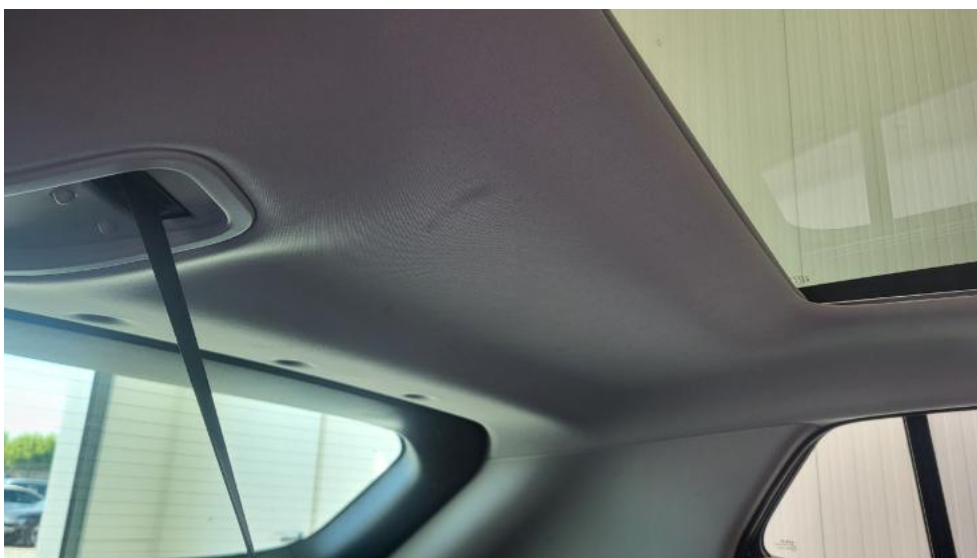
**Photo 70.**

Podsufitka - Inne 1
