Nr zlecenia DEKRA: PKOL(W)/LODZ/80270/26/08/27  
Nr zlecenia/szkody: 23/014881  
Data zlecenia: 27-08-2026

**DEKRA Polska - Centrala**  
02-673 Warszawa, ul. Konstruktorska 12A

| Model | Q5 16-20 |
| Typ/wersja | Q5 45 TFSI mHEV Quattro Sport |

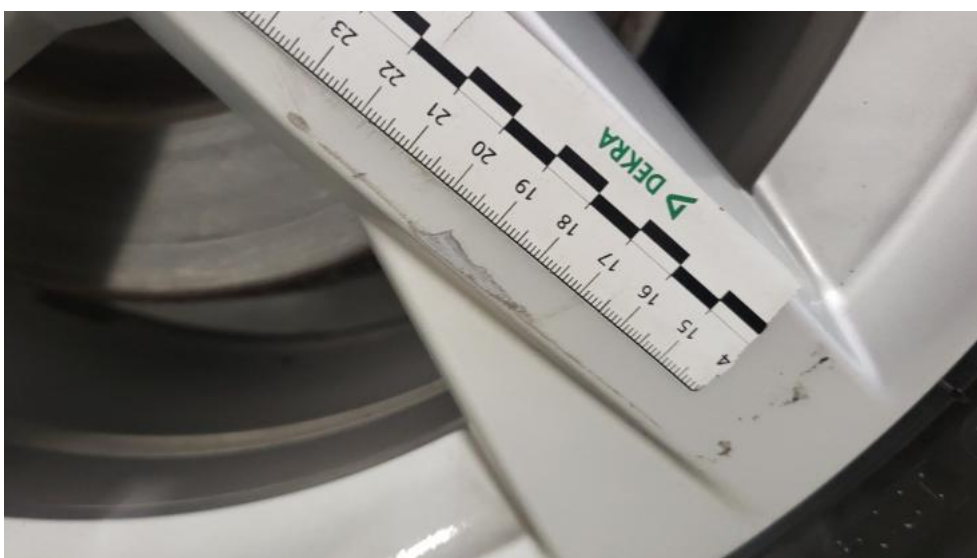
**Fot. 44.**

Felga aluminiowa przednia P - Rysa/odprysk 1

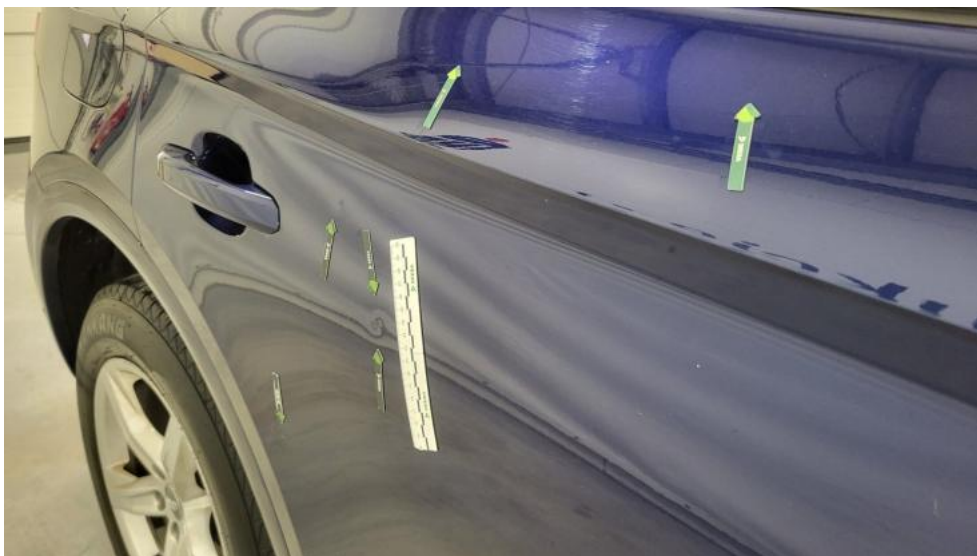
**Fot. 47.**

Drzwi tylne P - Wgniecenie/odkształcenie 1

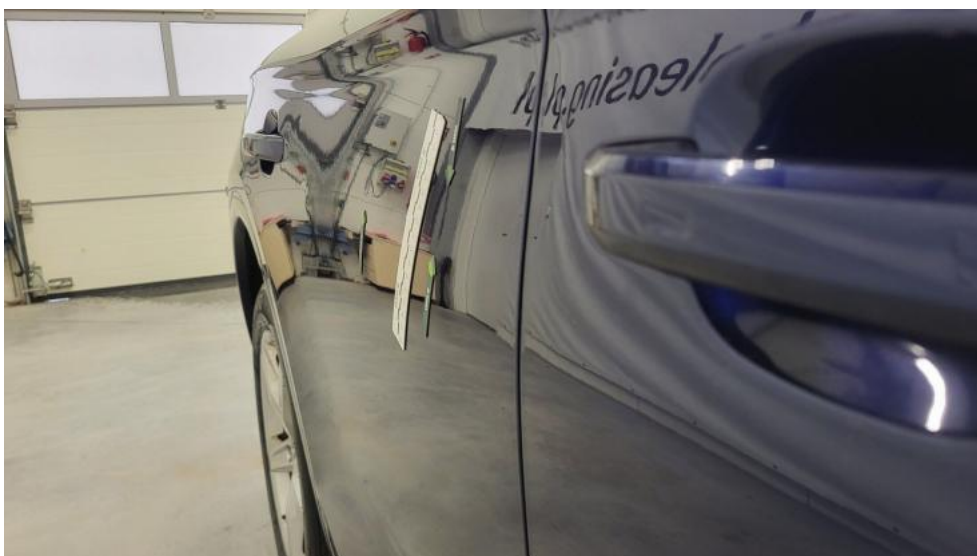
**Fot. 48.**

Drzwi tylne P - Wgniecenie/odkształcenie 2

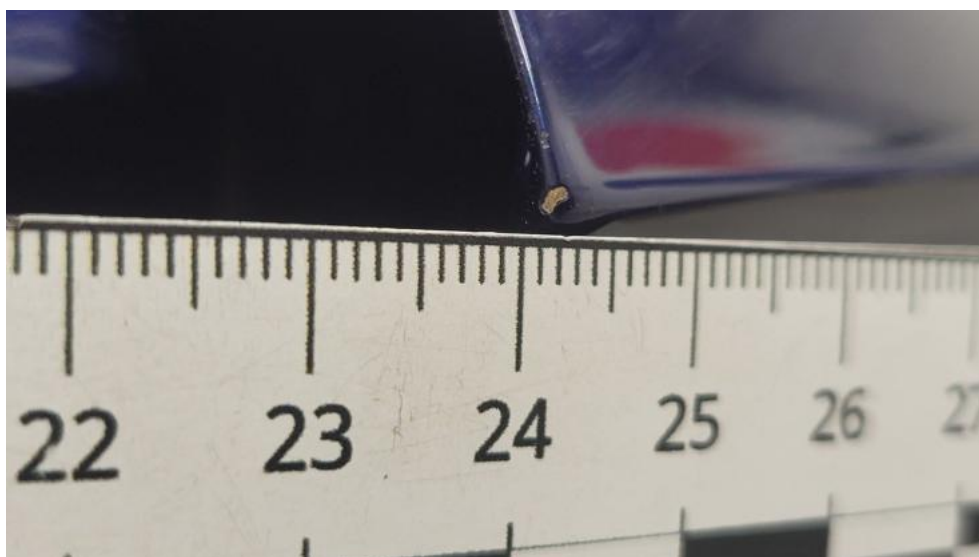
**Fot. 49.**  
Drzwi tylne P - Inne 1

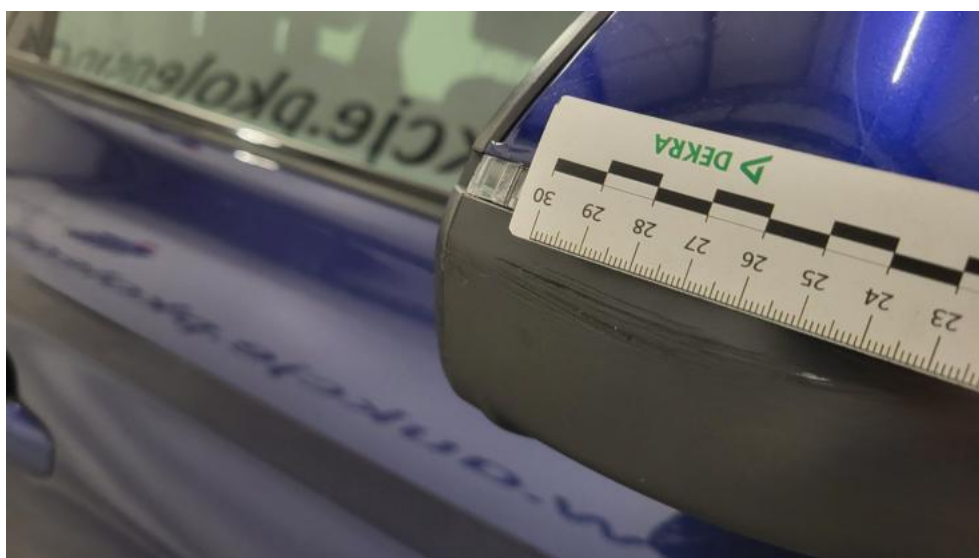
**Fot. 50.**  
Lusterko zew P - Rysa/odprysk 1

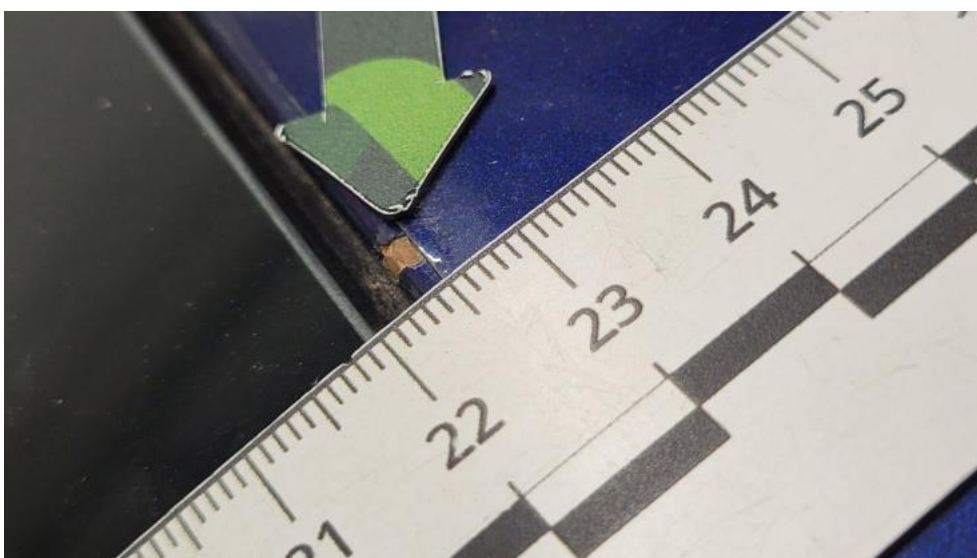
**Fot. 56.**

Dach - Inne 1

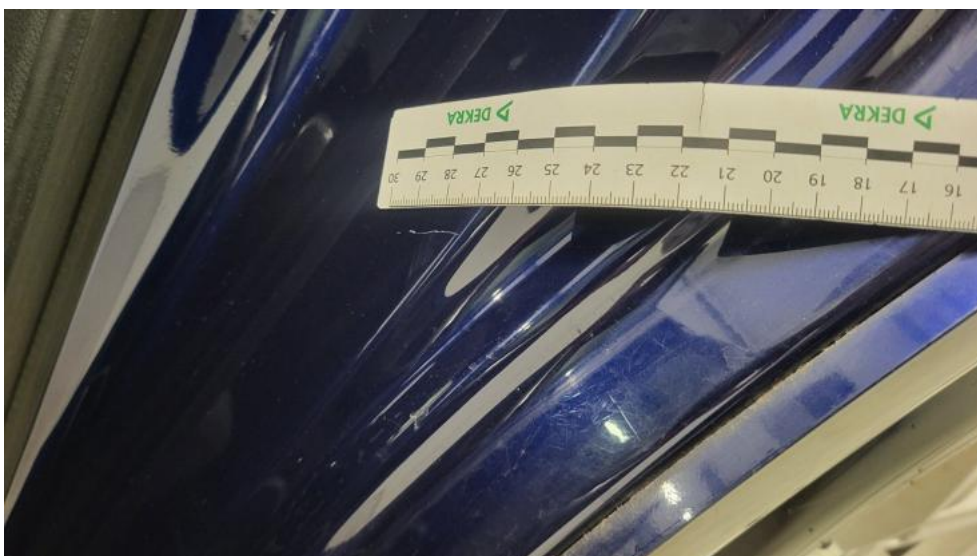
**Fot. 58.**

Błotnik tylny L / Ściana boczna L - Rysa/odprysk 1

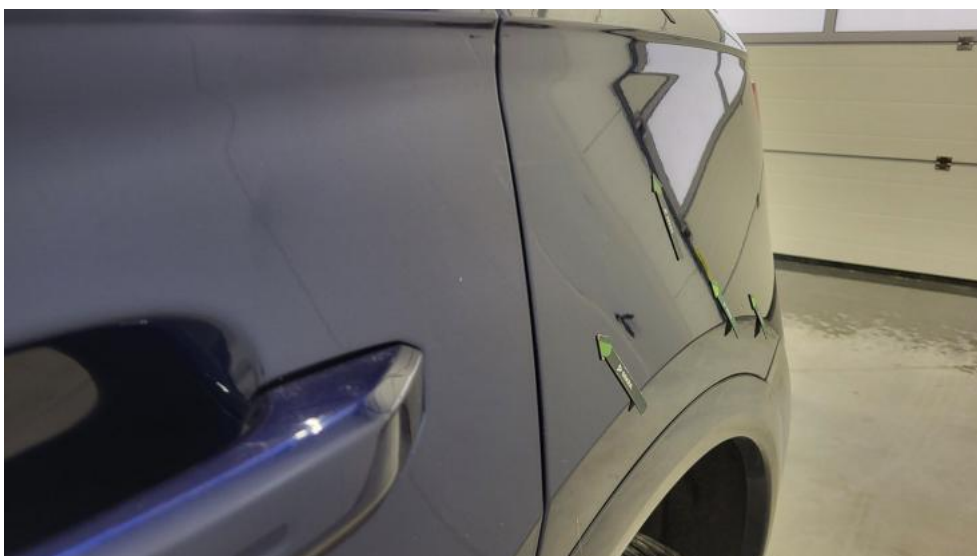
**Fot. 60.**

Błotnik tylny L / Ściana boczna L - Wgniecenie/odkształcenie 1

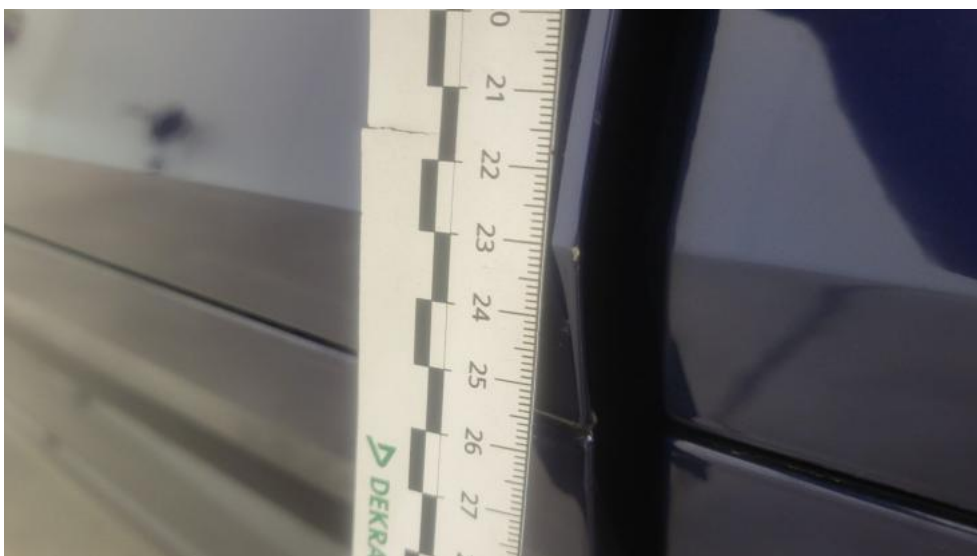
**Fot. 62.**

Drzwi przed L - Rysa/odprysk 1

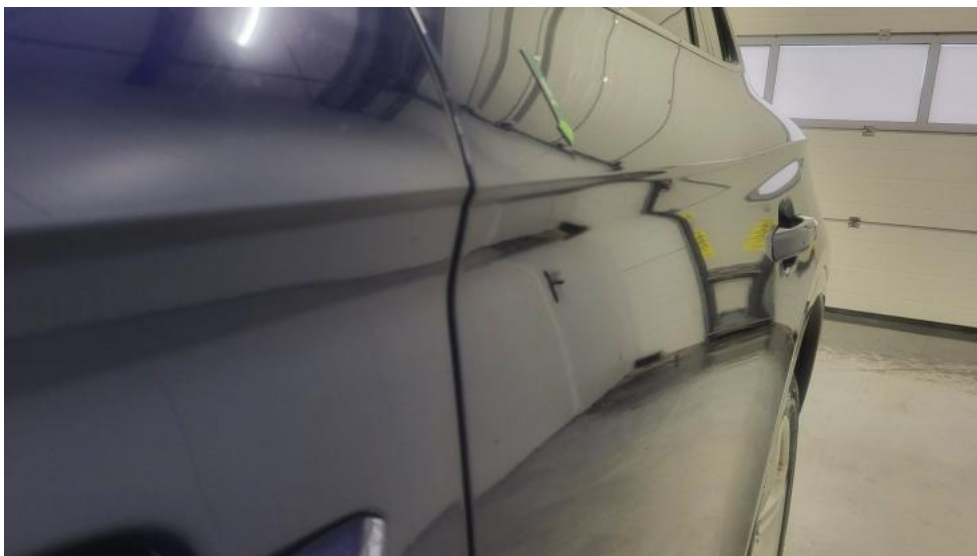
**Fot. 67.**

Drzwi tylne L() - Wgniecenie/odkształcenie 3

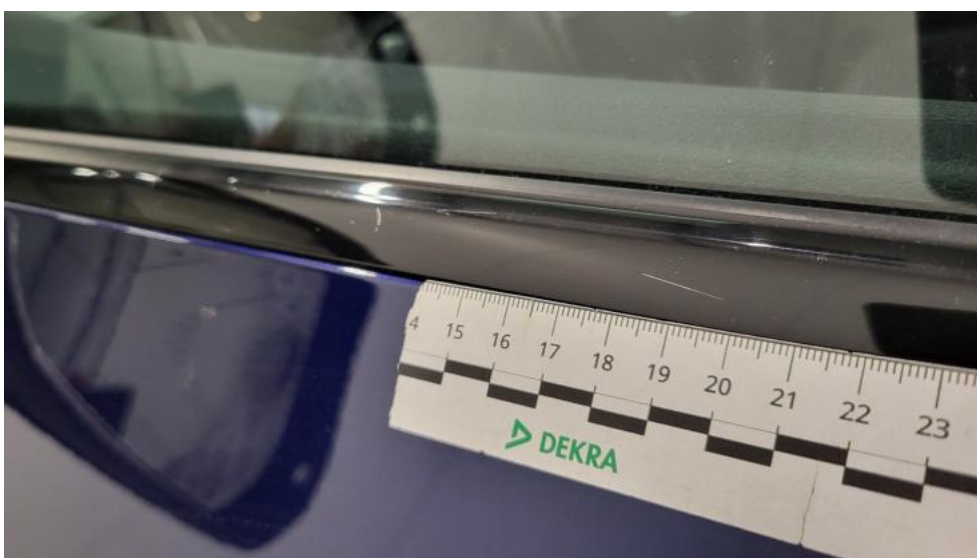
**Fot. 68.**

Listwa drzwi przednich L - Rysa/odprysk 1

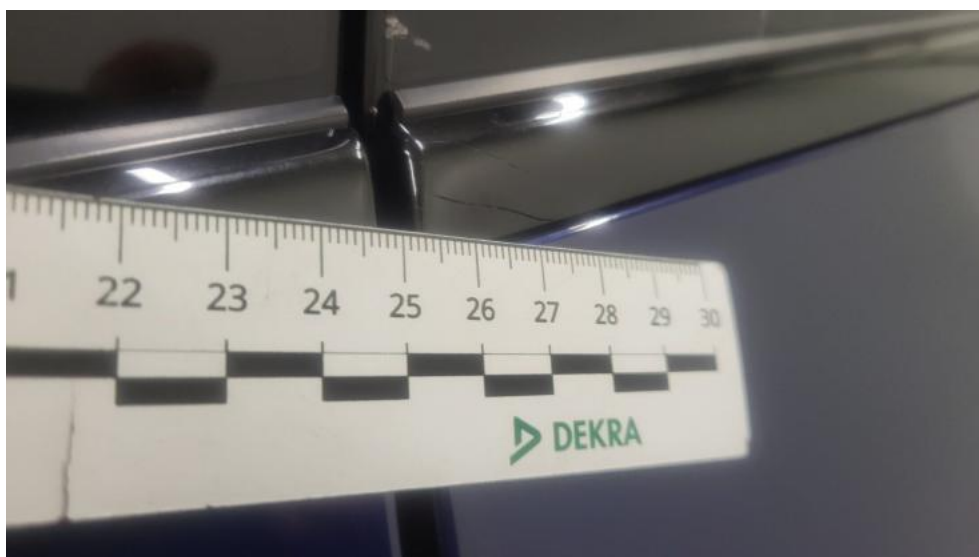
**Fot. 69.**

Listwa drzwi tylnych L - Rysa/odprysk 1

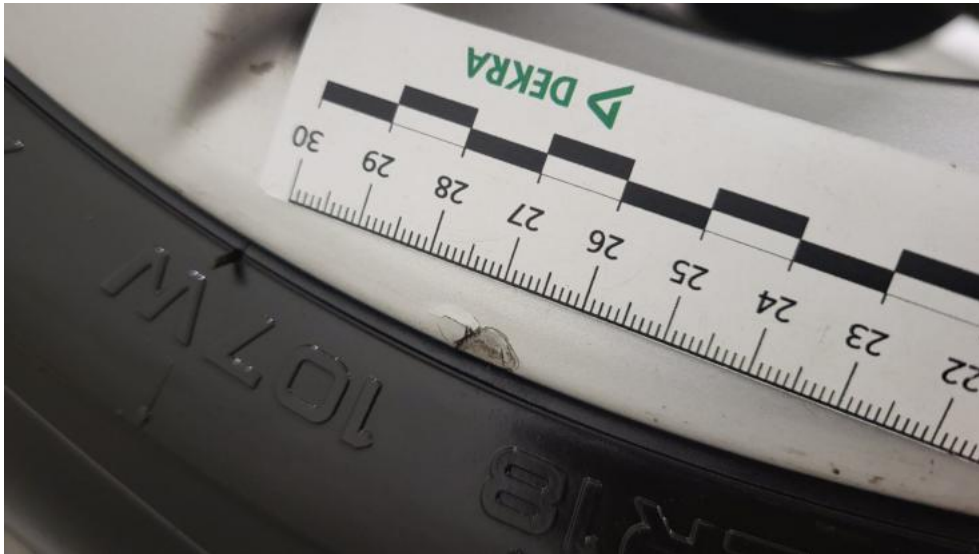
**Fot. 73.**

Felga Aluminiowa przednia L - Rysa/odprysk 1

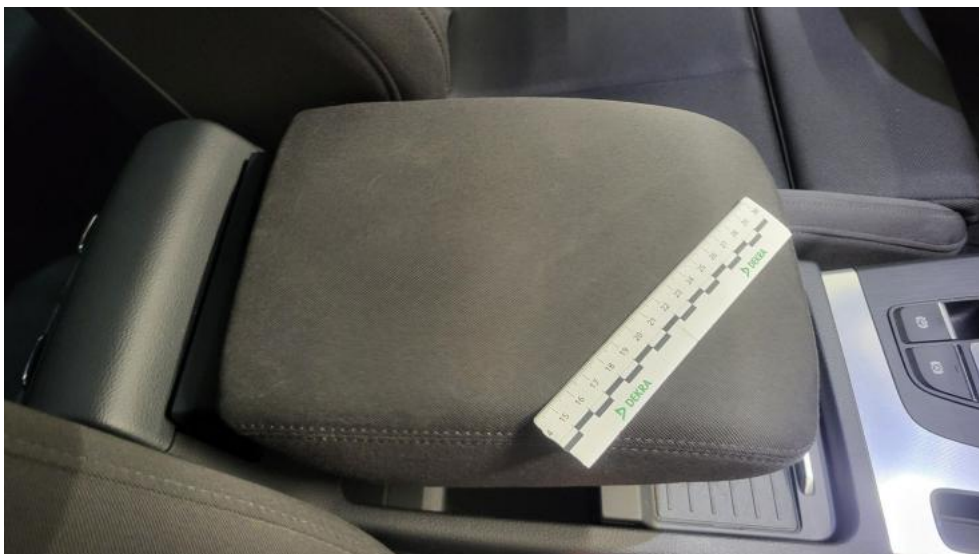
**Fot. 74.**

Podłokietnik środkowy przedni - Inne 1

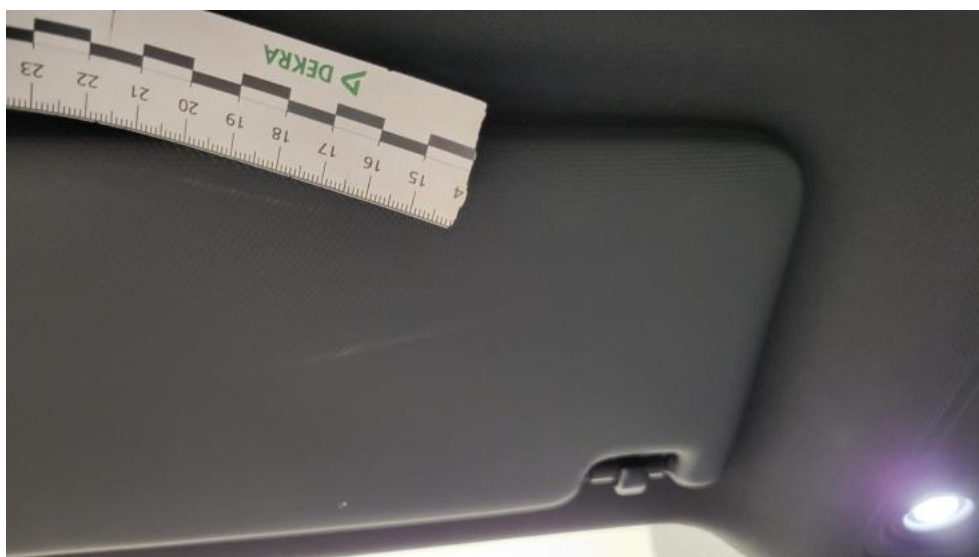
**Fot. 75.**

Osłona p/słoneczna lewa - Inne 1
