Nr zlecenia DEKRA: PKOL(W)/LODZ/87915/26/09/18  
Nr zlecenia/szkody: 19/035160  
Data zlecenia: 18-09-2026

**DEKRA Polska - Centrala**  
02-673 Warszawa, ul. Konstruktorska 12A

| Producent | MITSUBISHI |
| Typ/wersja | Outlander 2.0 Intense Comfort 4WD CVT |

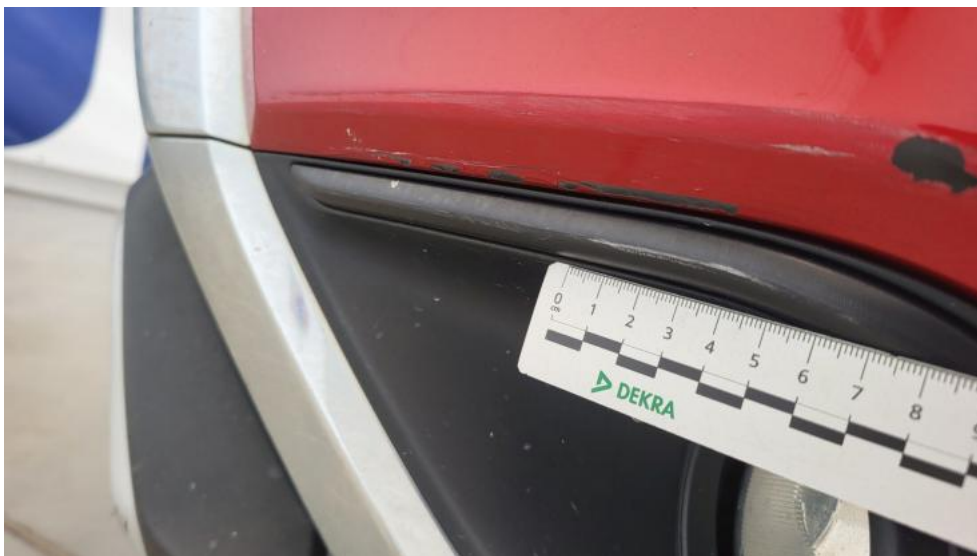
**Fot. 40.**  
Kratka/zaślepka halogenu L - Rysa/odprysk 1

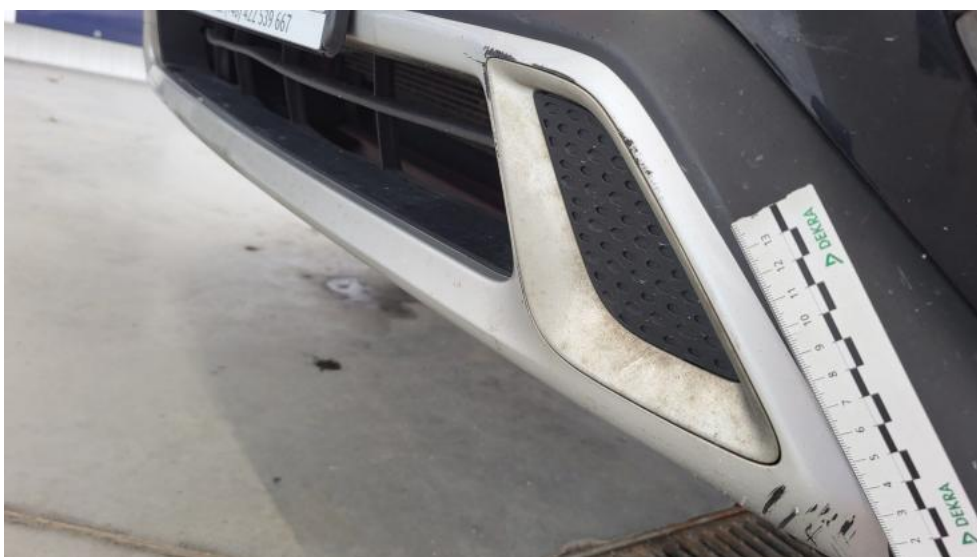
Spoiler zderzaka przedniego - Rysa/odprysk 1

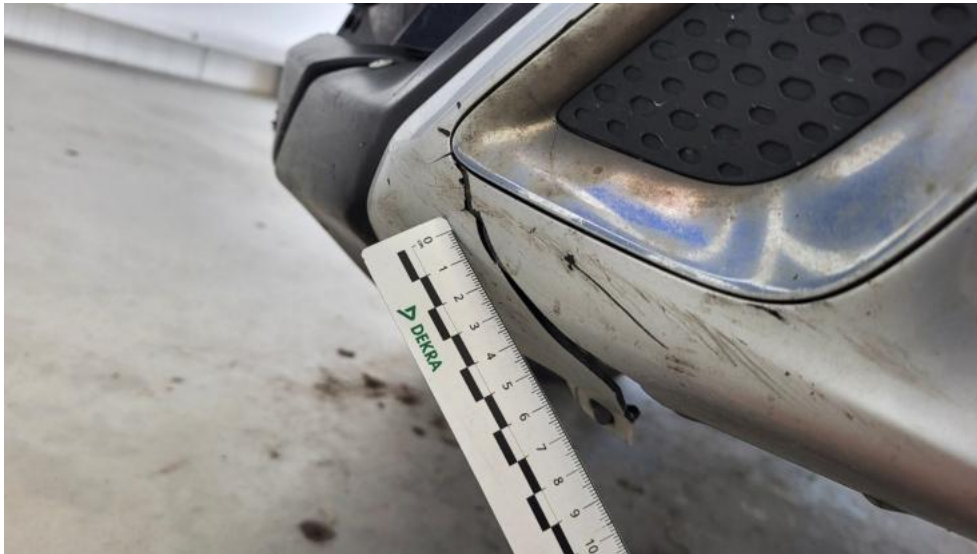
Spoiler zderzaka przedniego - Pęknięcie/rozerwanie 1

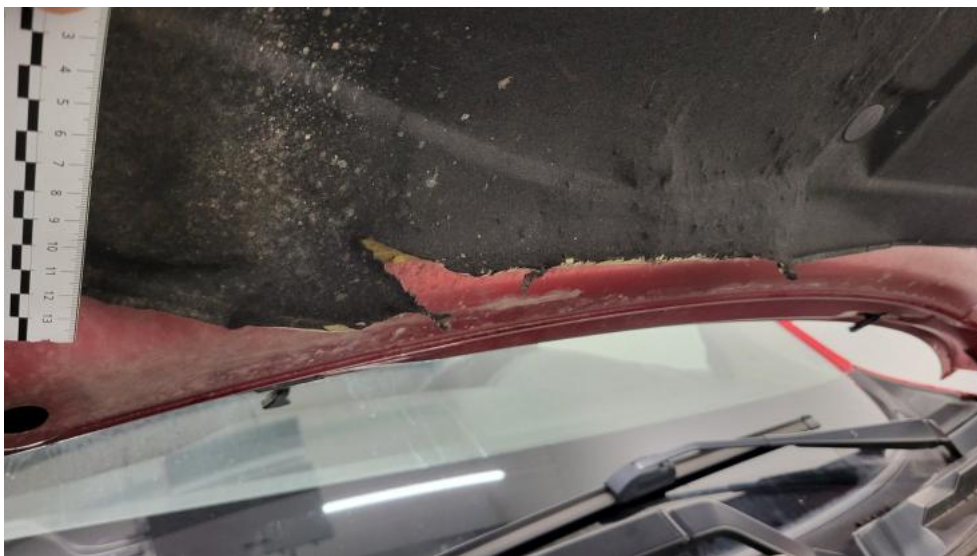
Wykładzina pokrywy komory silnika - Pęknięcie/rozerwanie 1

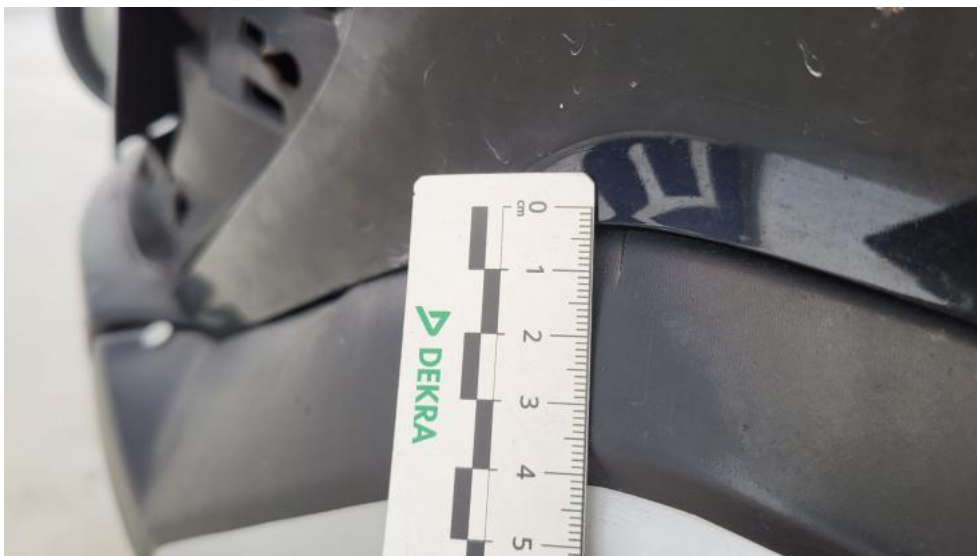
Zderzak przedni cz dolna - Pęknięcie/rozerwanie 1

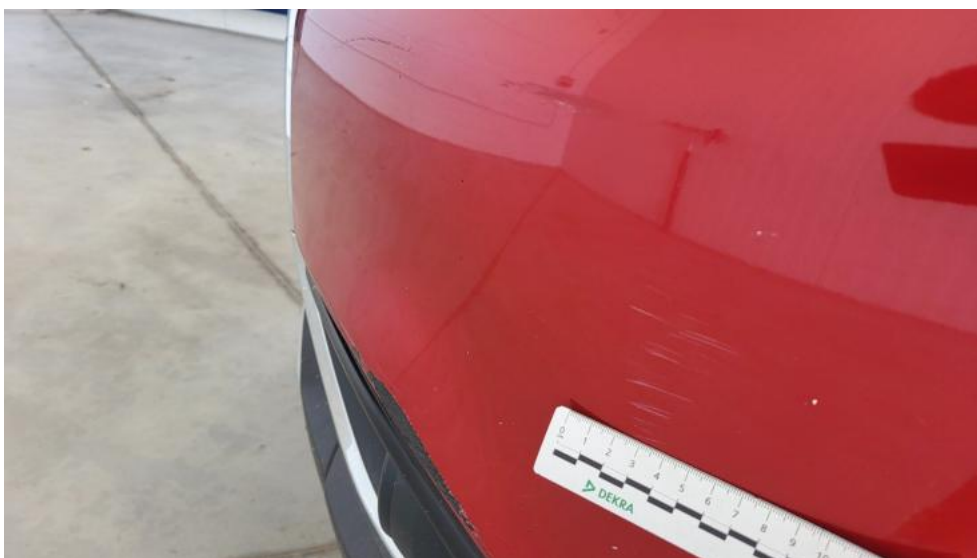
Zderzak przedni cz L - Rysa/odprysk 1

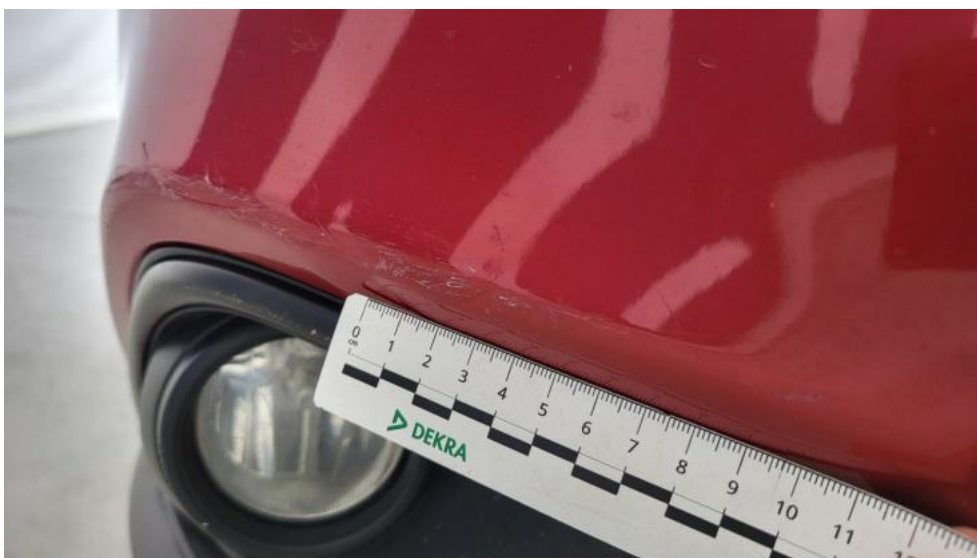
**Fot. 56.**  
Zderzak przedni cz P - Rysa/odprysk 1

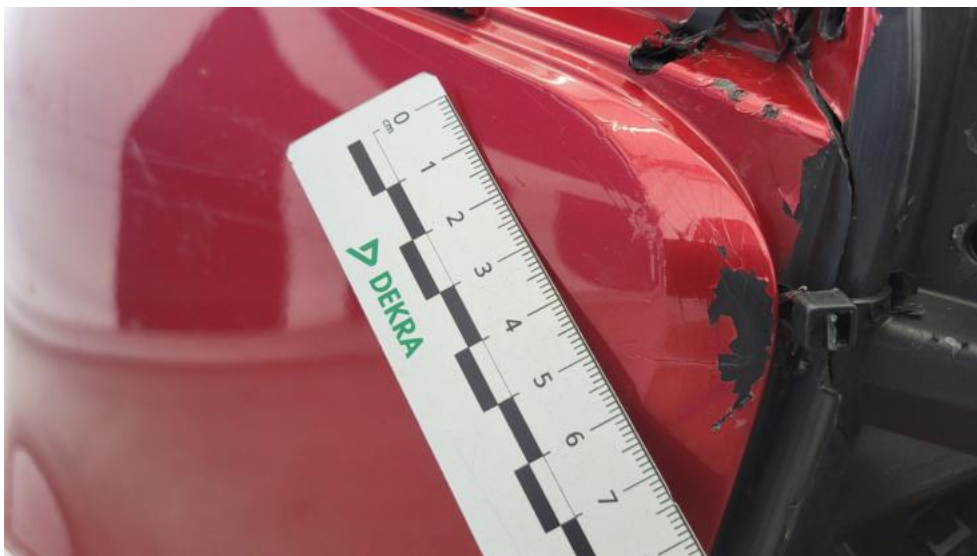
Zderzak przedni cz P - Pęknięcie/rozerwanie 1

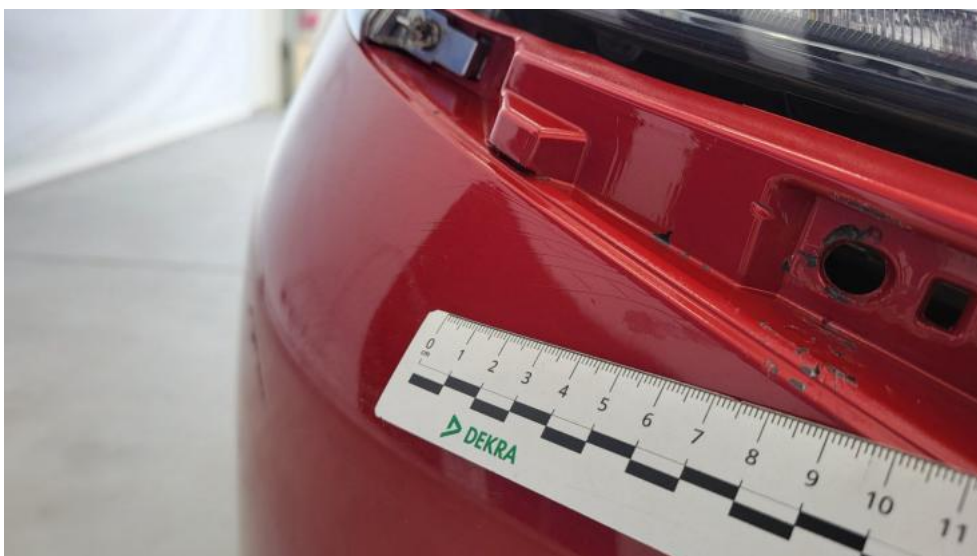
Zderzak przedni cz P - Pęknięcie/rozerwanie 2

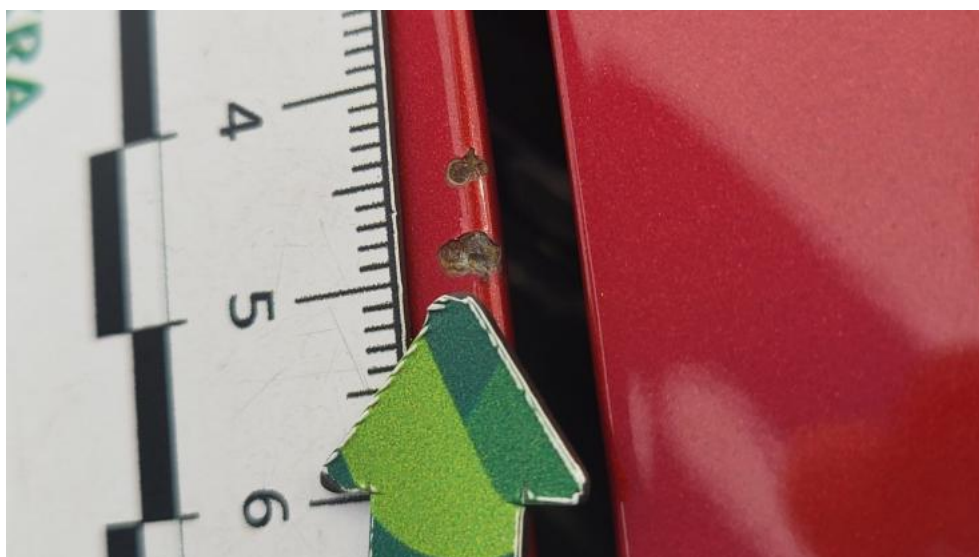
Błotnik przedni P - Inne 2

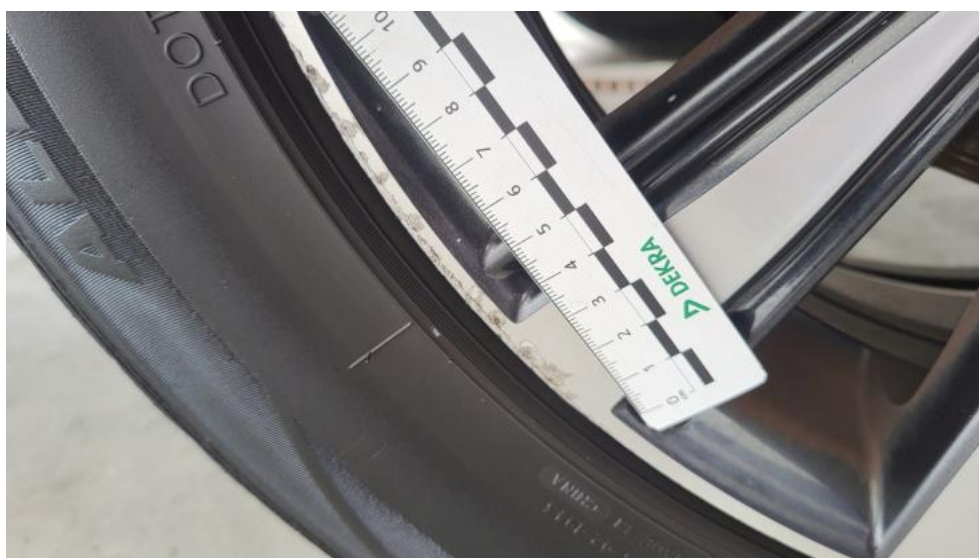
Felga aluminiowa przednia P - Rysa/odprysk 1

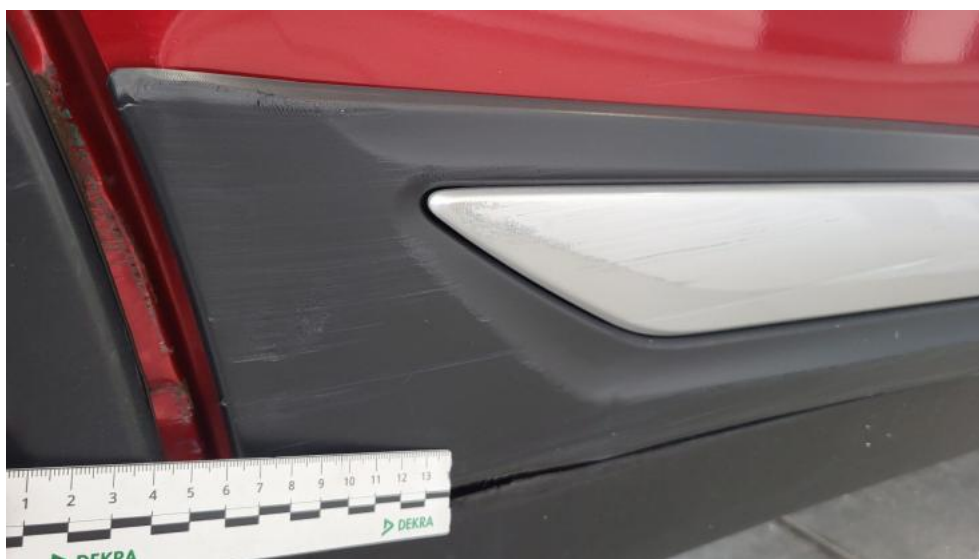
Listwa drzwi tylnych P - Rysa/odprysk 1

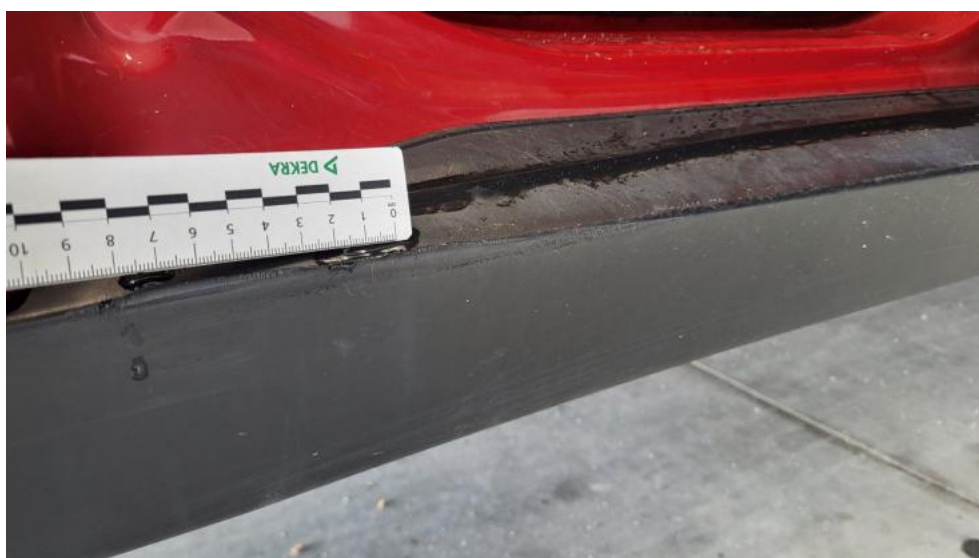
Próg P - Rysa/odprysk 1

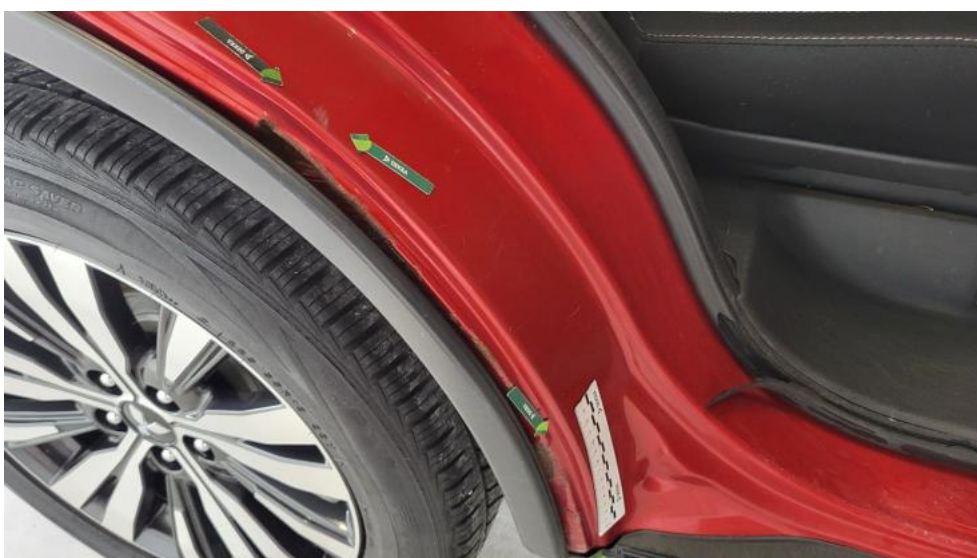
Błotnik tylny P / Ściana boczna P - Wgniecenie/odkształcenie 1

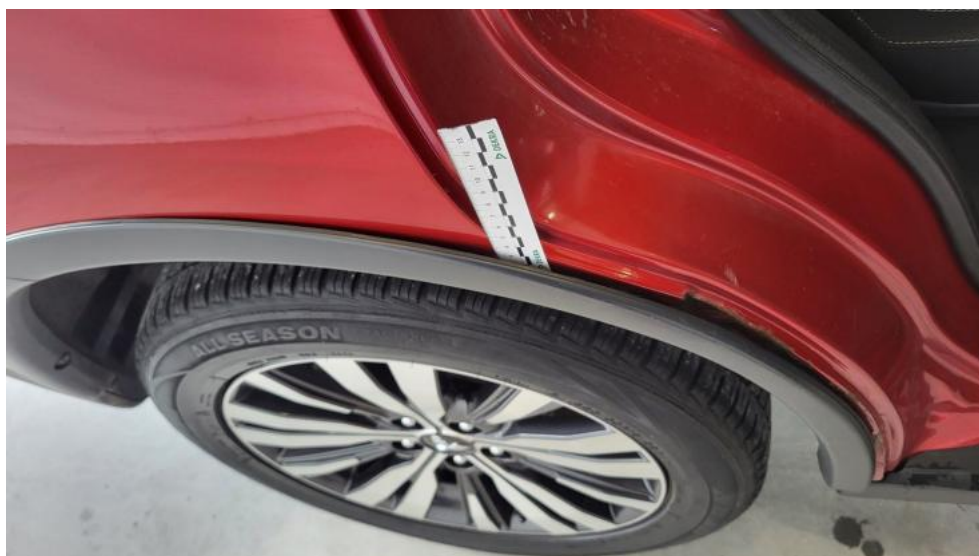
Listwa krawędzi błotnika tyl P - Inne 1

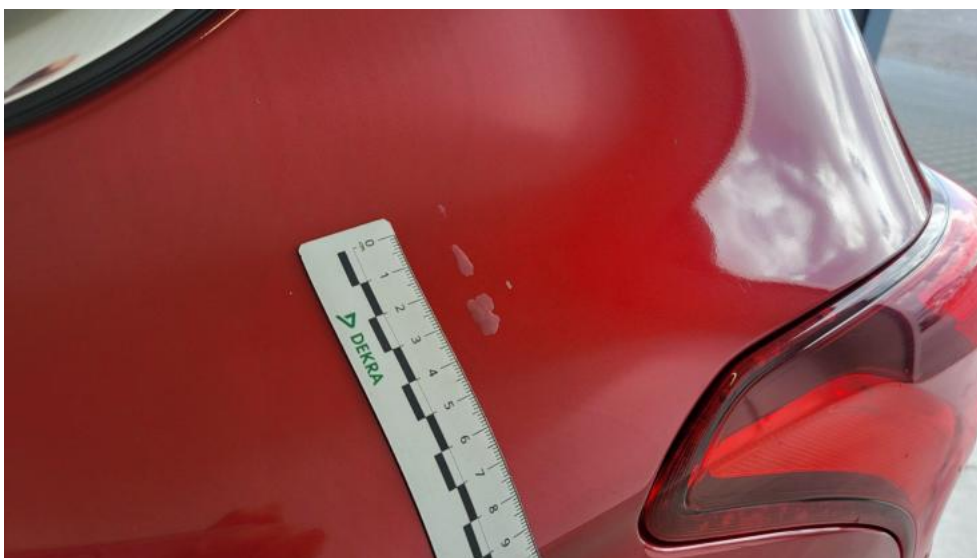
Błotnik tylny L / Ściana boczna L - Inne 1

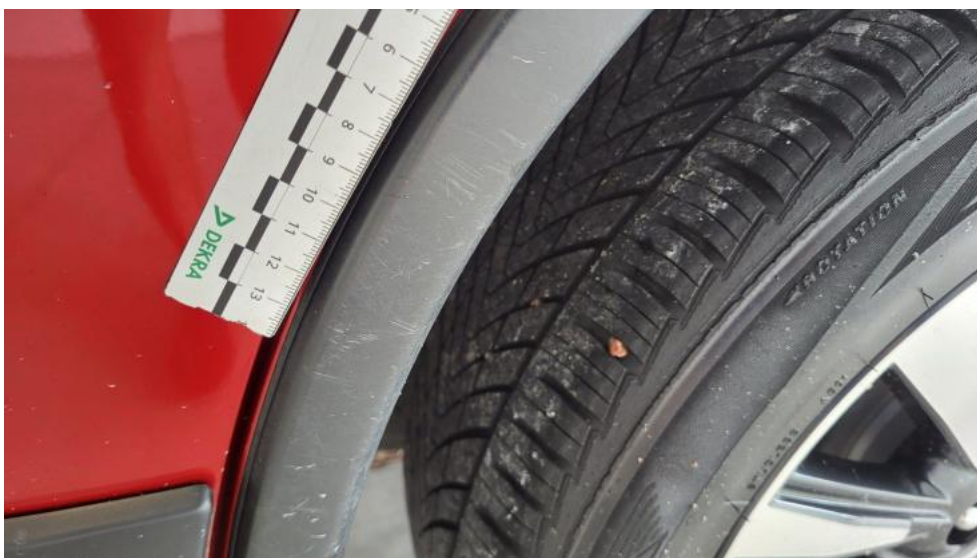
Listwa krawędzi błotnika tył L - Rysa/odprysk 1

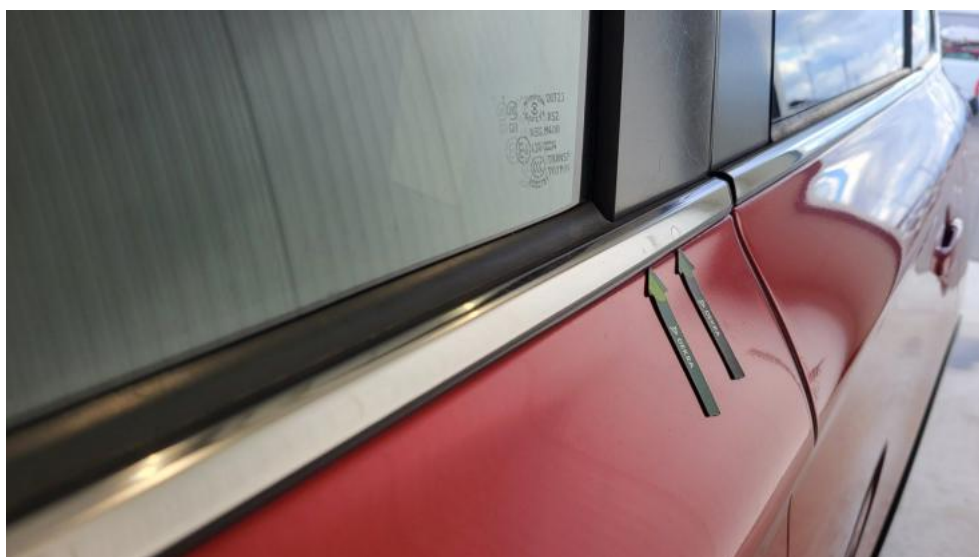
Listwa drzwi przednich L - Wgniecenie/odkształcenie 1

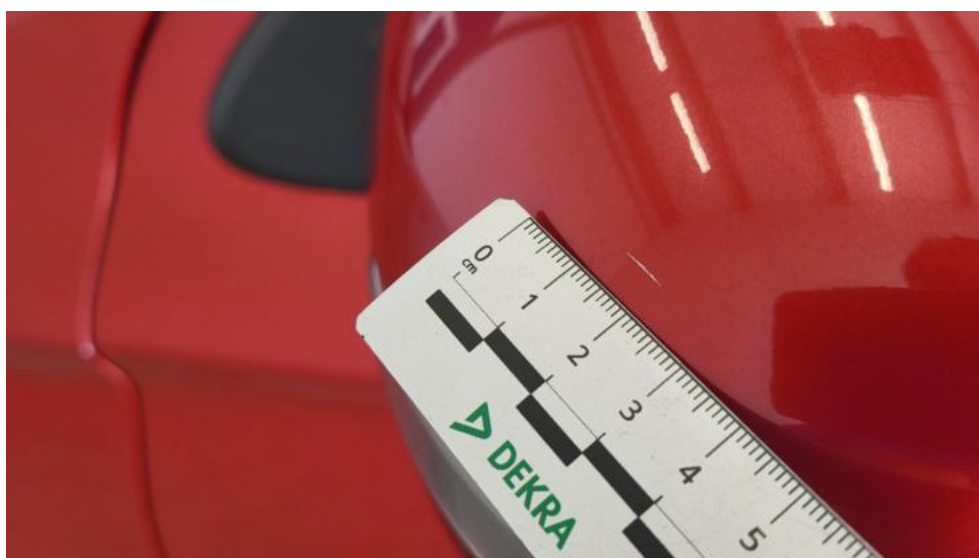
Lusterko zew L - Rysa/odprysk 1

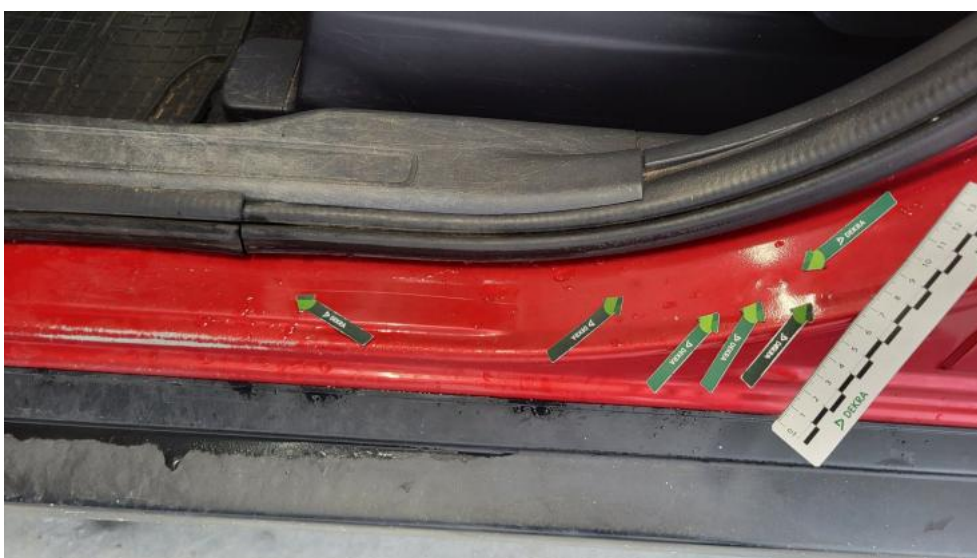
**Fot. 118.**  
Próg L - Wgniecenie/odkształcenie 1

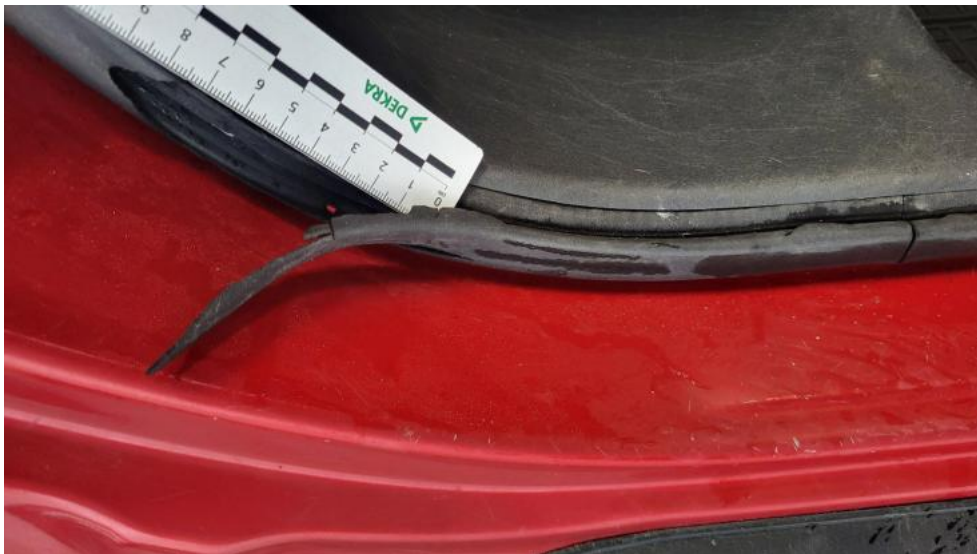
Uszczelka drzwi tylnych P - Pęknięcie/rozerwanie 1

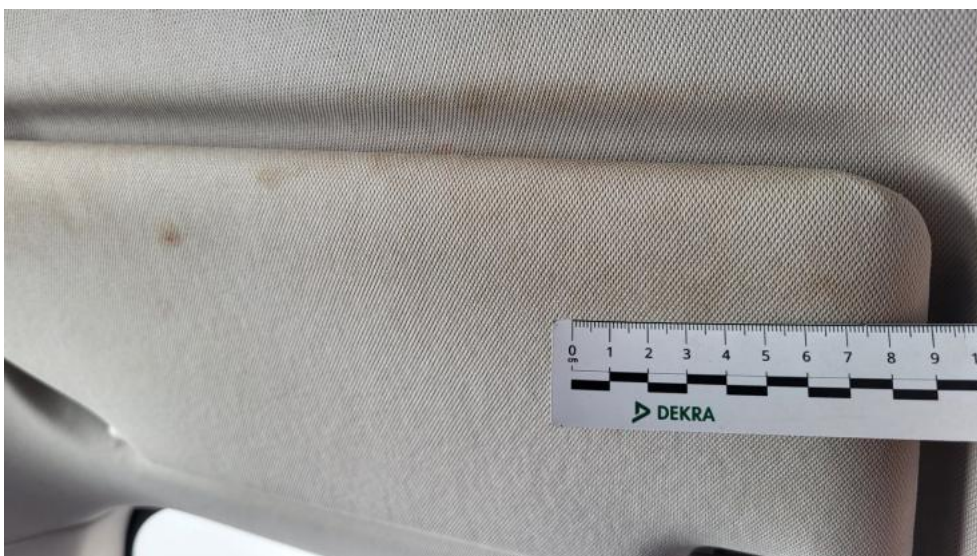
Osłona p/słoneczna lewa - Inne 1

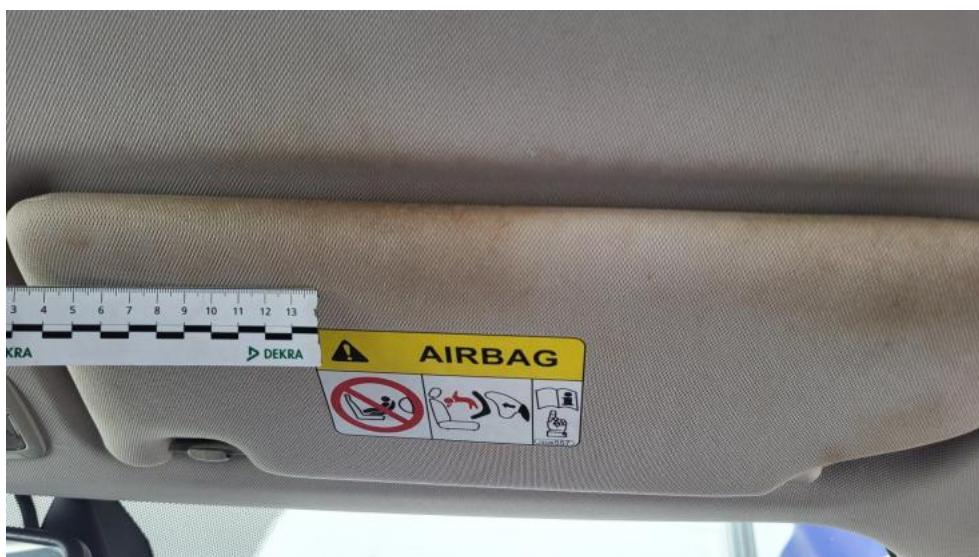
Osłona p/słoneczna prawa - Inne 1

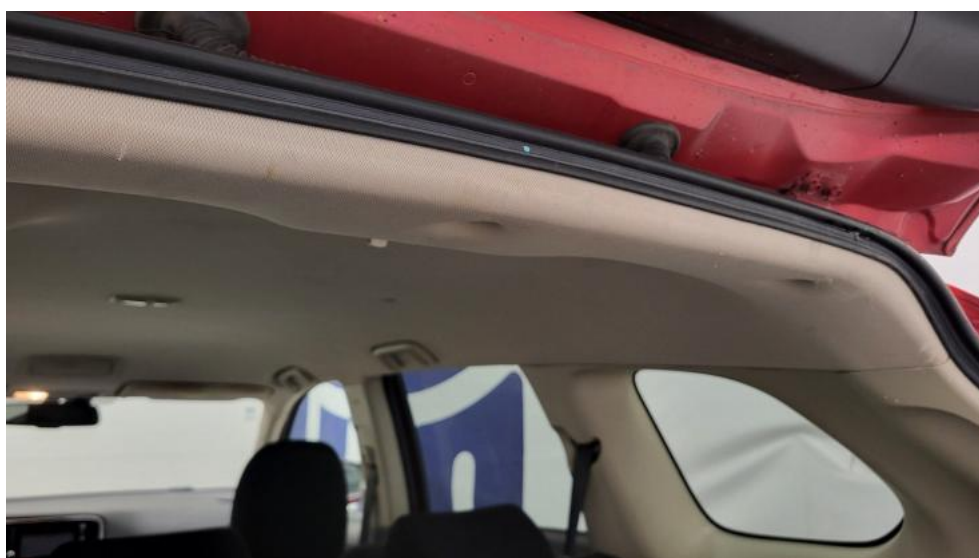
Podsufitka - Inne 1

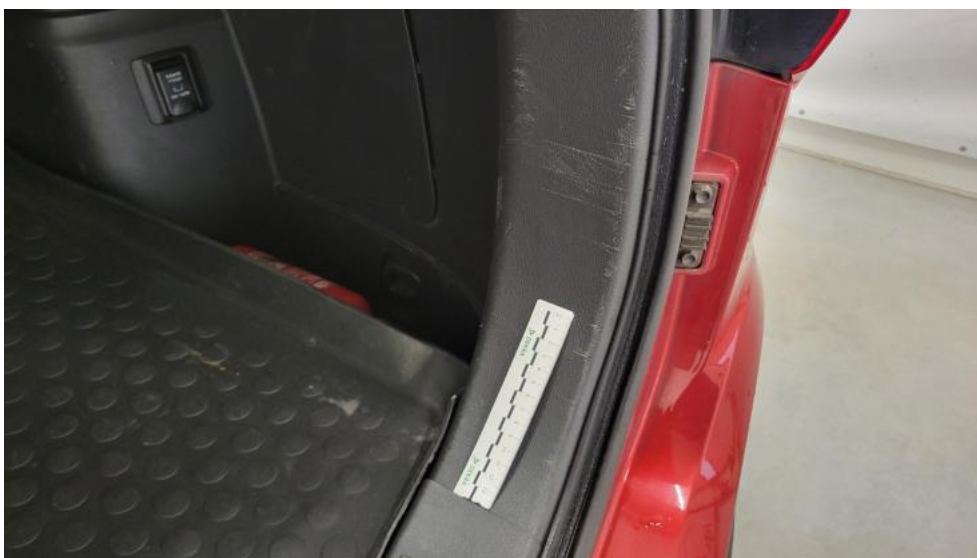
Wykładzina przestrzeni bagażowej - Rysa/odprysk 1
