DEKRA's commission No. : PKOL(W)/LODZ/88599/26/09/21  
commission/ damage No. : 24/034710  
Date of commission: 21-09-2026

**DEKRA Poland - Headquarters**  
02-673 Warszawa, ul. Konstruktorska 12A

PKO Leasing SA  
Świętokrzyska 36  
00-116 Warszawa

| Model | Astra VI Sports Tourer 22-26 |

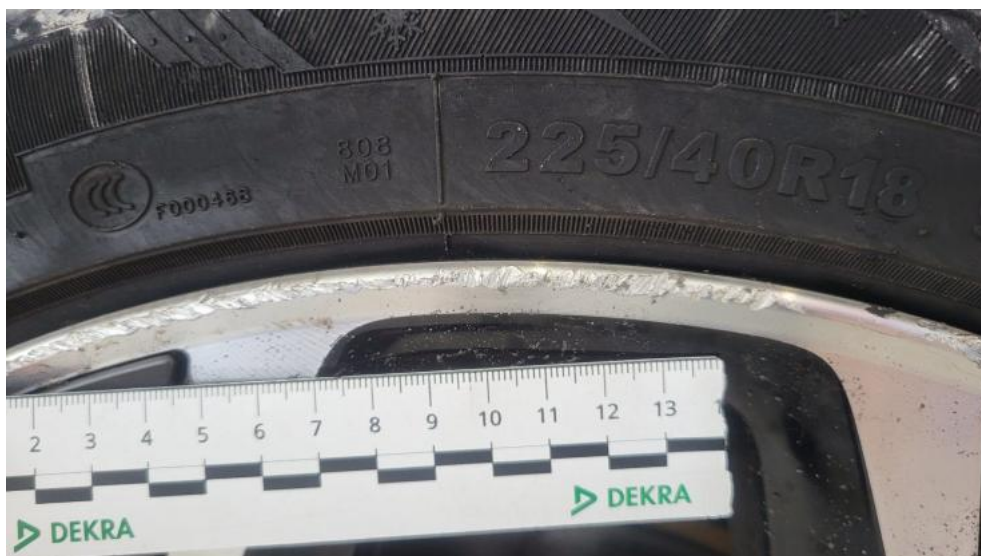
**Photo 46.**

Felga aluminiowa przednia P - Rysa/odprysk 1

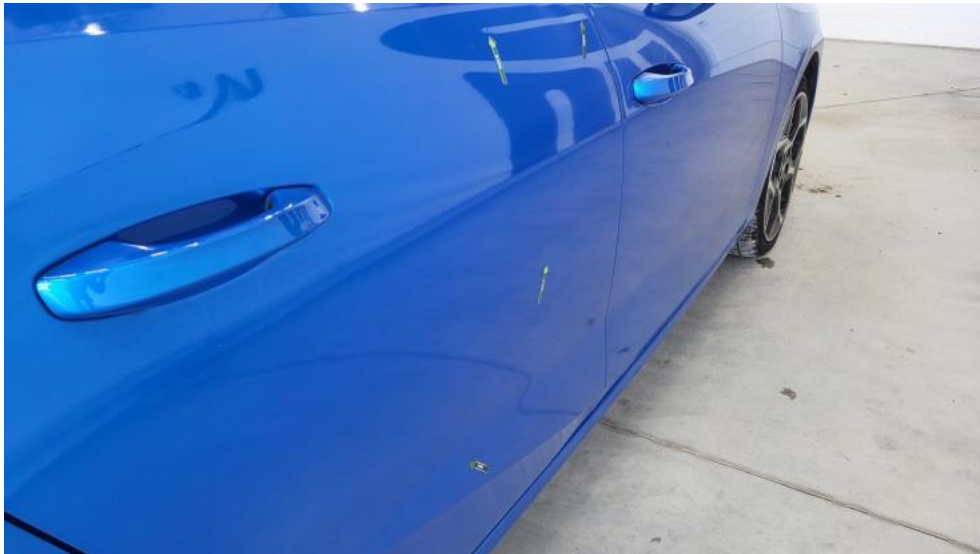
**Photo 49.**

Drzwi tylne P - Wgniecenie/odkształcenie 1

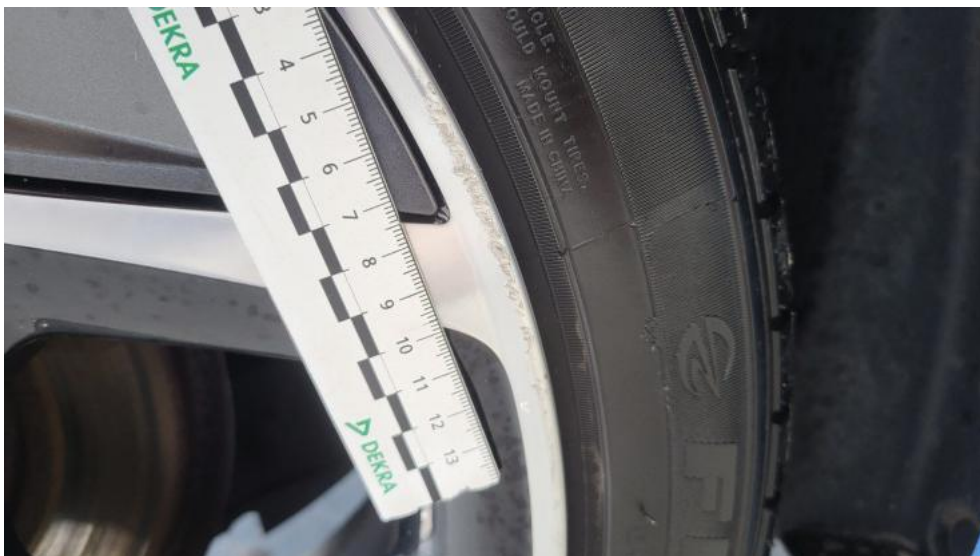
**Photo 50.**

Felga aluminiowa tylna P - Rysa/odprysk 1

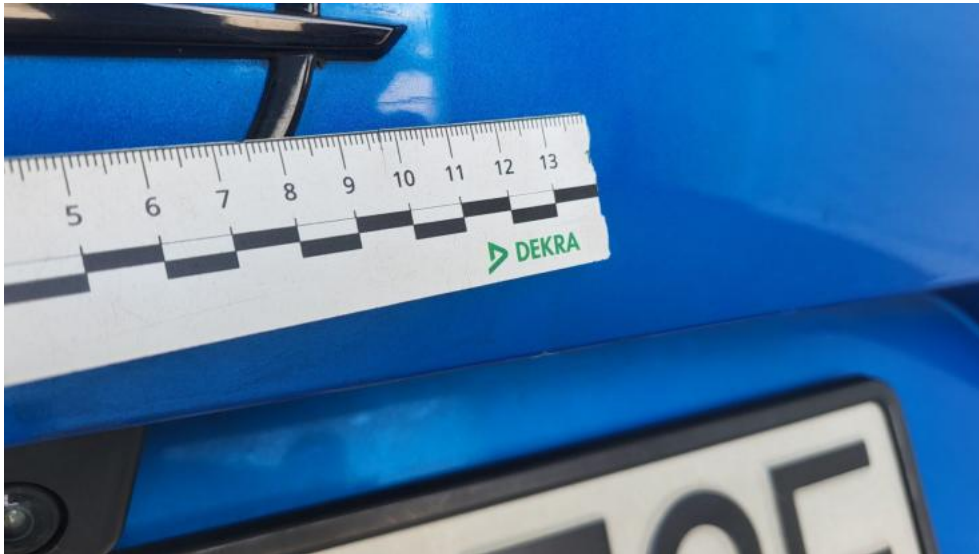
**Photo 51.**

Pokrywy bagażnika - Rysa/odprysk 1

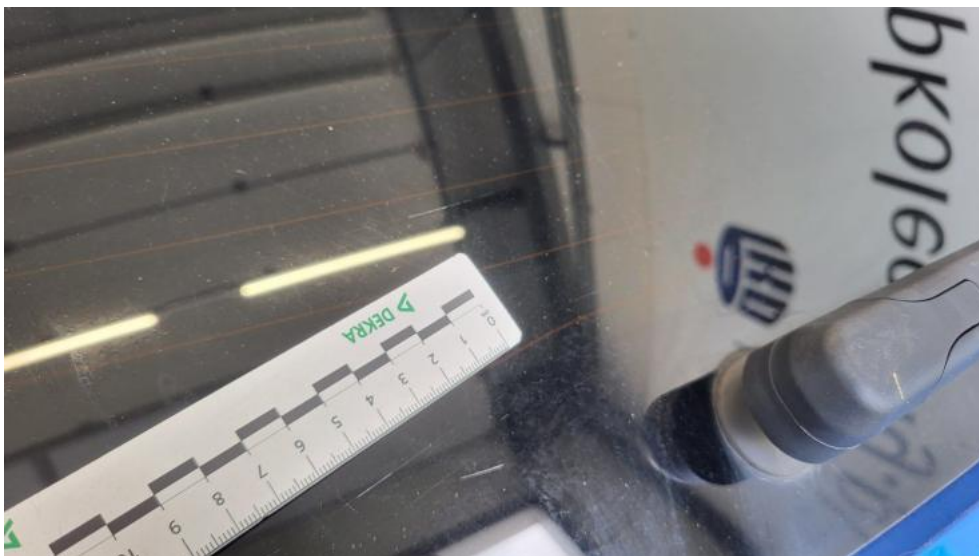
**Photo 52.**

Szyba tylna - Rysa/odprysk 1

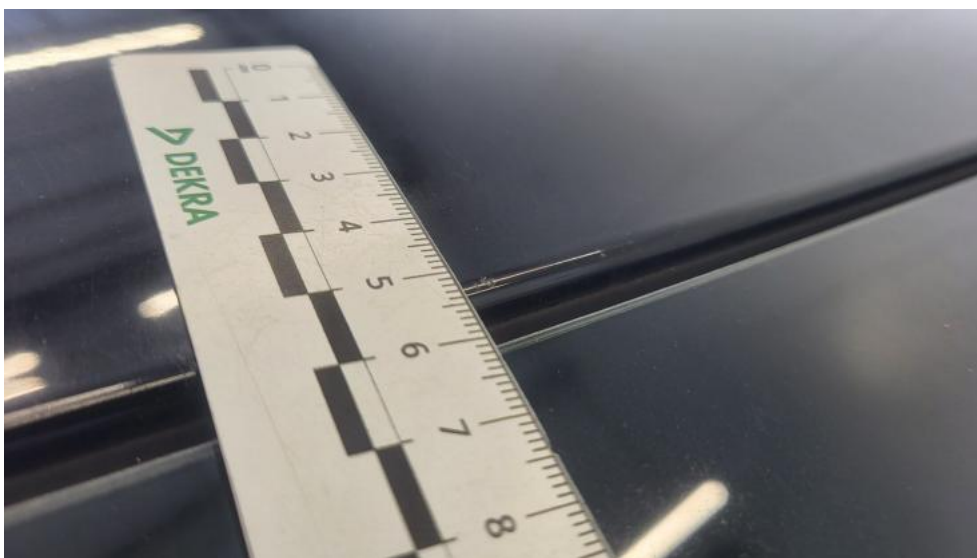
**Photo 56.**

Dach - Rysa/odprysk 1

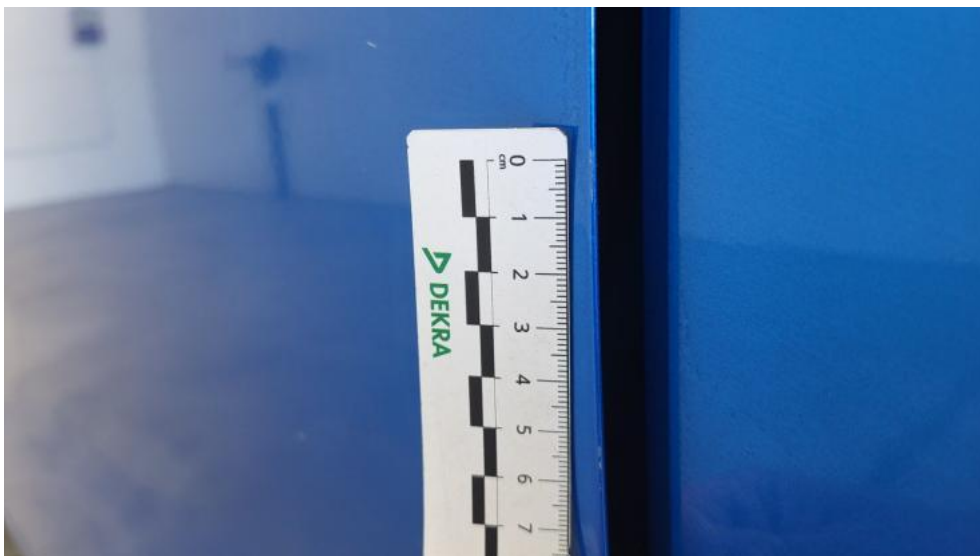
**Photo 62.**

Drzwi przed L - Rysa/odprysk 1

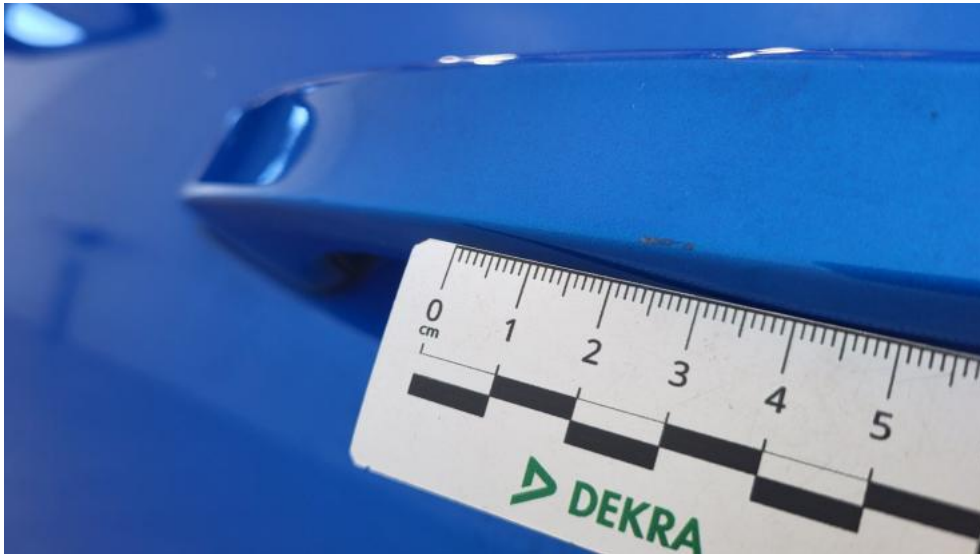
**Photo 65.**

Klamka drzwi prz L - Rysa/odprysk 1

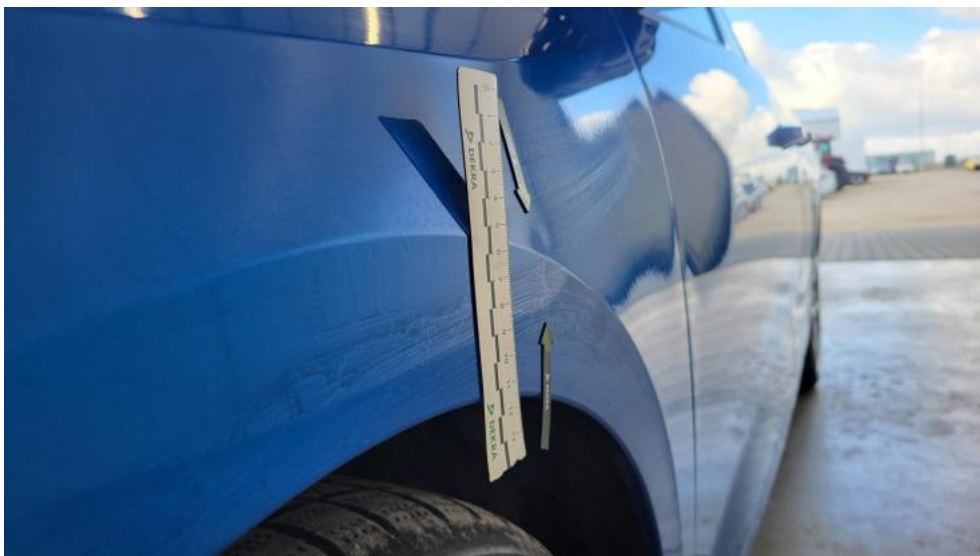
**Photo 66.**

Łotnik przedni L - Wgniecenie/odkształcenie 1

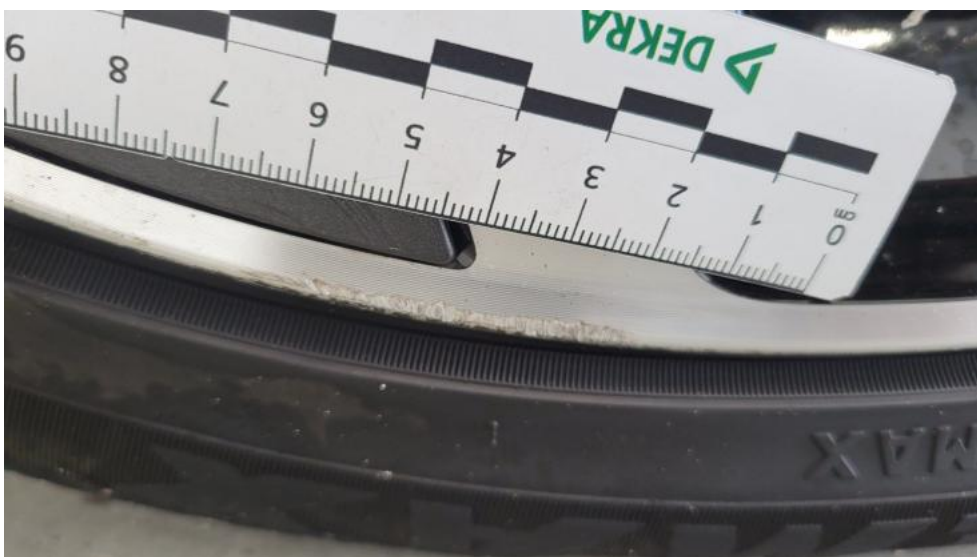
**Photo 67.**

Felga Aluminiowa przednia L - Rysa/odprysk 1

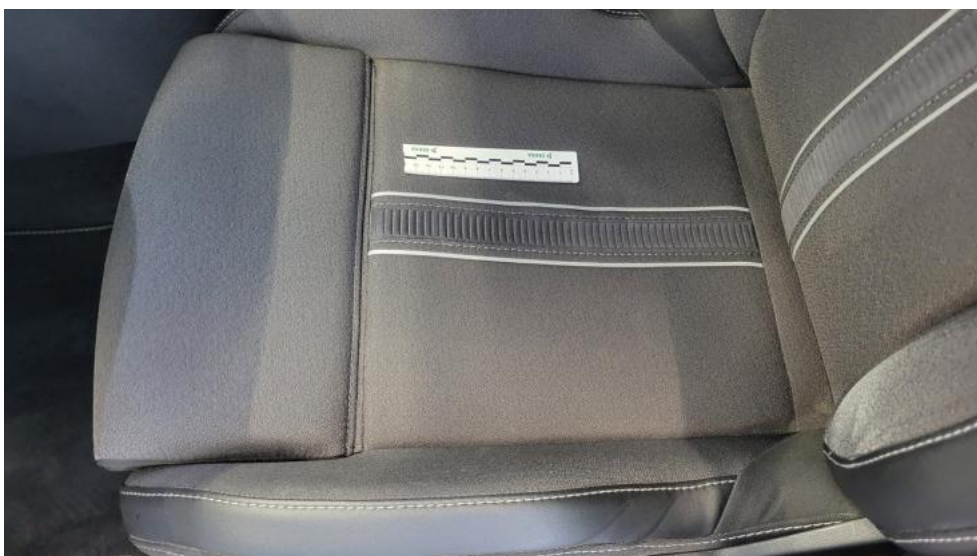
**Photo 68.**

Fotel prz. lew. - Inne 1

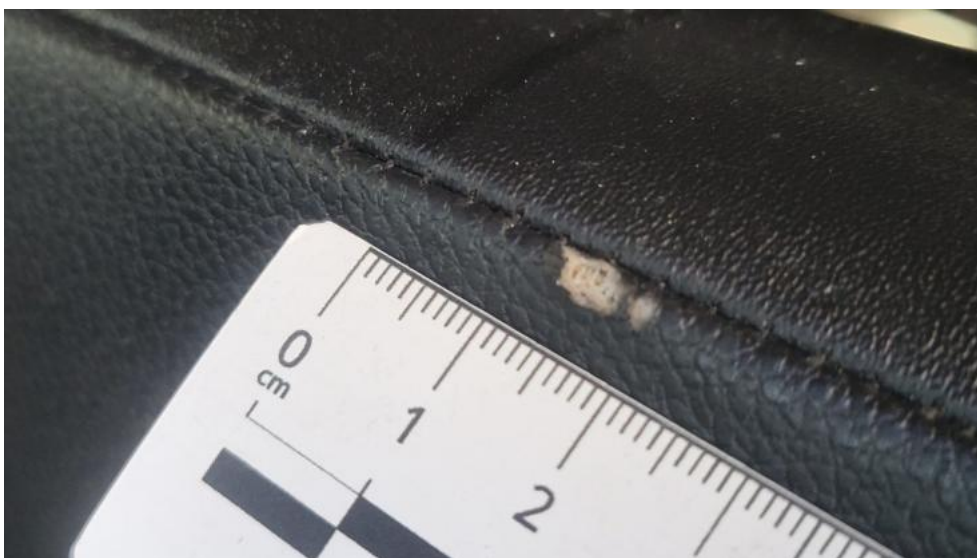
**Photo 70.**

Fotel prz. praw. - Pęknięcie/rozerwanie 1

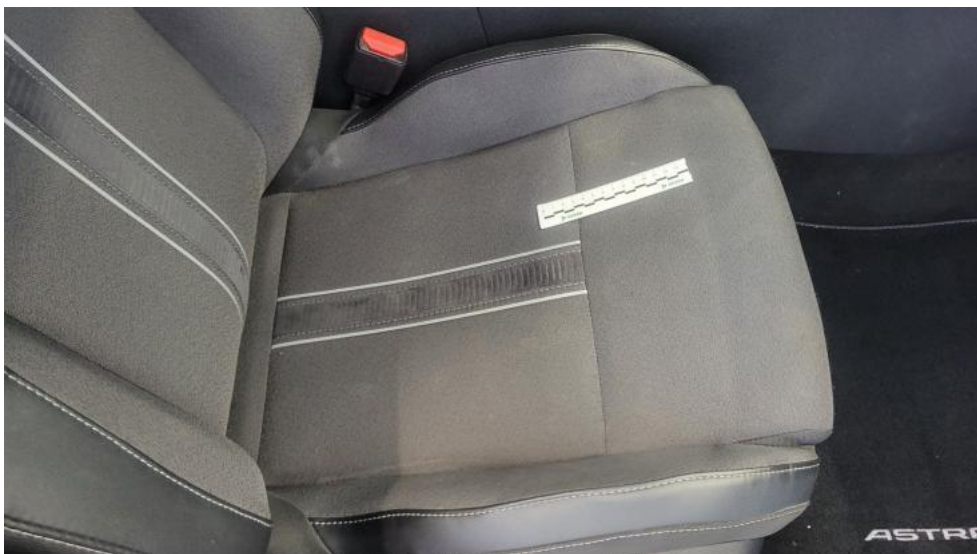
**Photo 71.**

Fotel prz. praw. - Inne 1

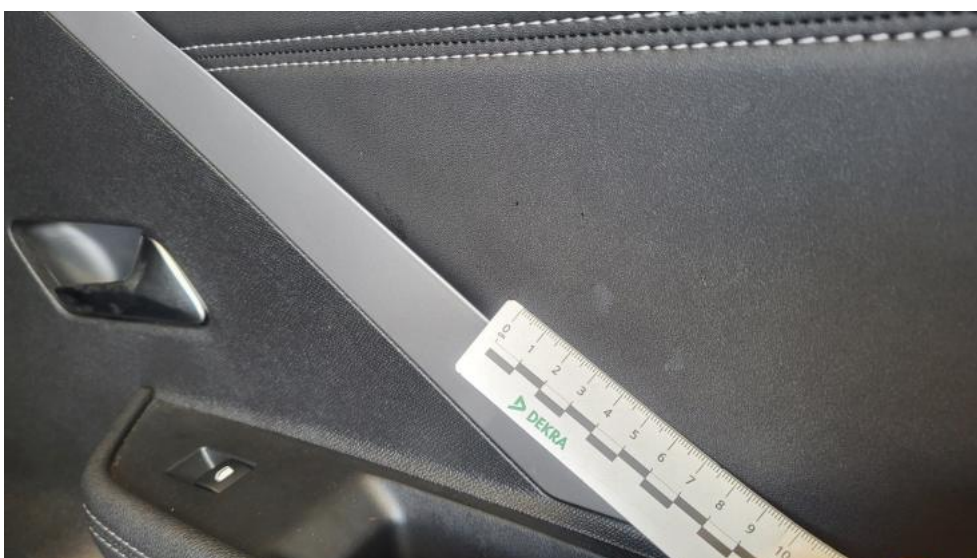
**Photo 72.**

Tapicerka drzwi tylnych P - Inne 1
