DEKRA's commission No. : PKOL(W)/LODZ/55774/26/06/17  
commission/ damage No. : 22/014624  
Date of commission: 17-06-2026

**Vehicle data**

| Manufacturer | BMW |
| Model | Seria 5 [G30/F90] 20-23 |

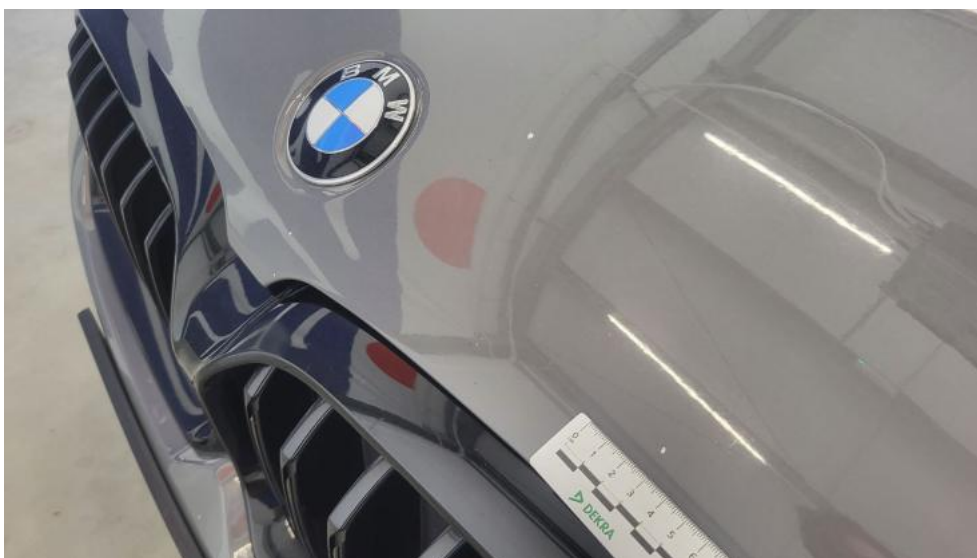
**Photo 40.**

Pokrywa komory silnika - Rysa/odprysk 1

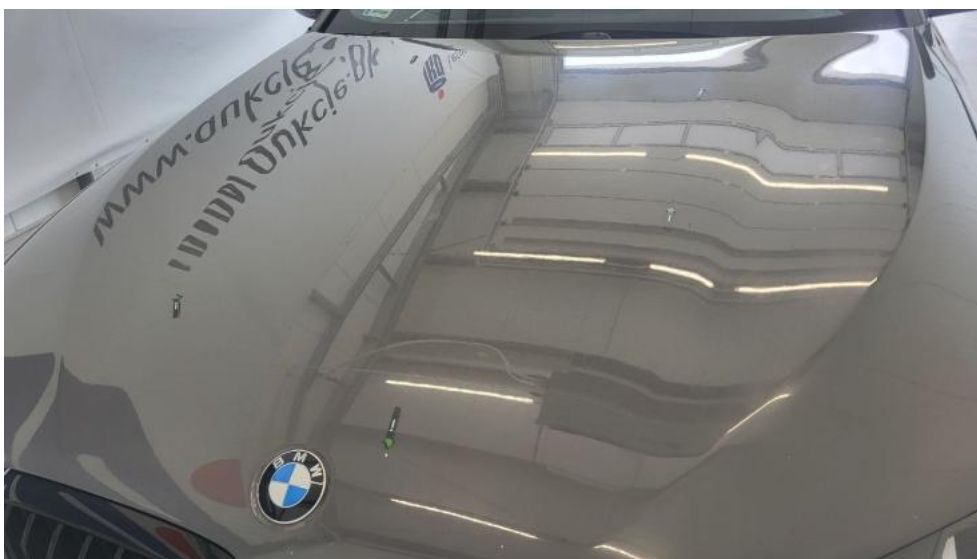
**Photo 41.**

Pokrywa komory silnika - Wgniecenie/odkształcenie 1

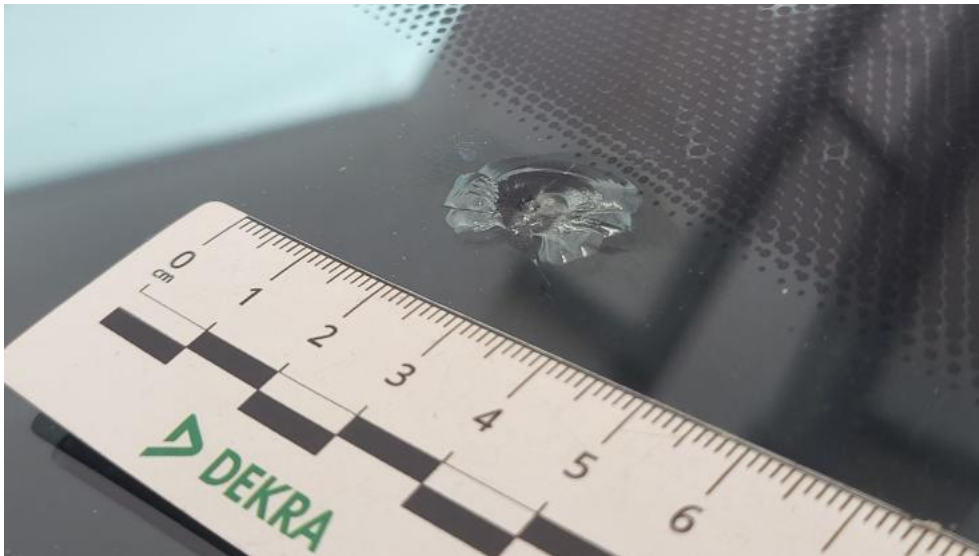
**Photo 43.**

Szyba czołowa - Pęknięcie/rozerwanie 1

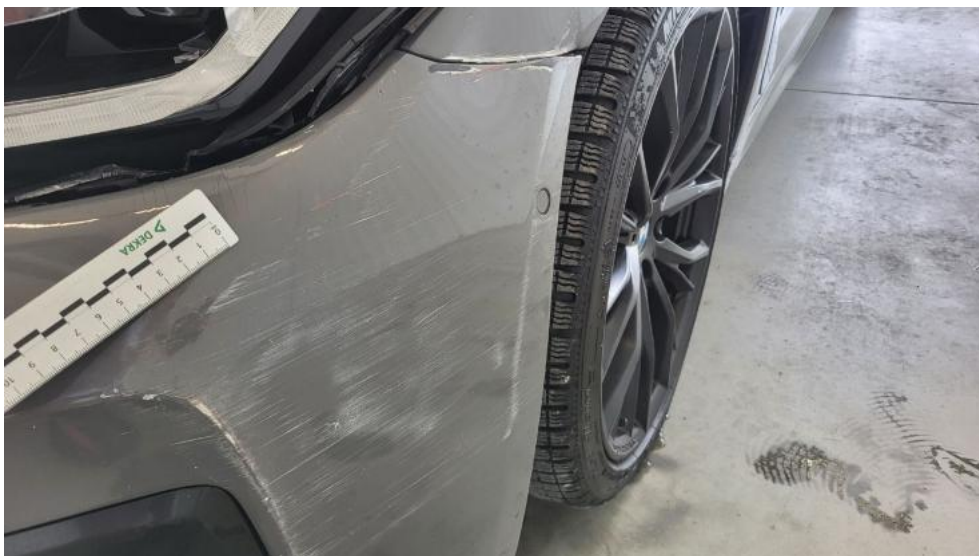
**Photo 44.**

Zderzak - Rysa/odprysk 1

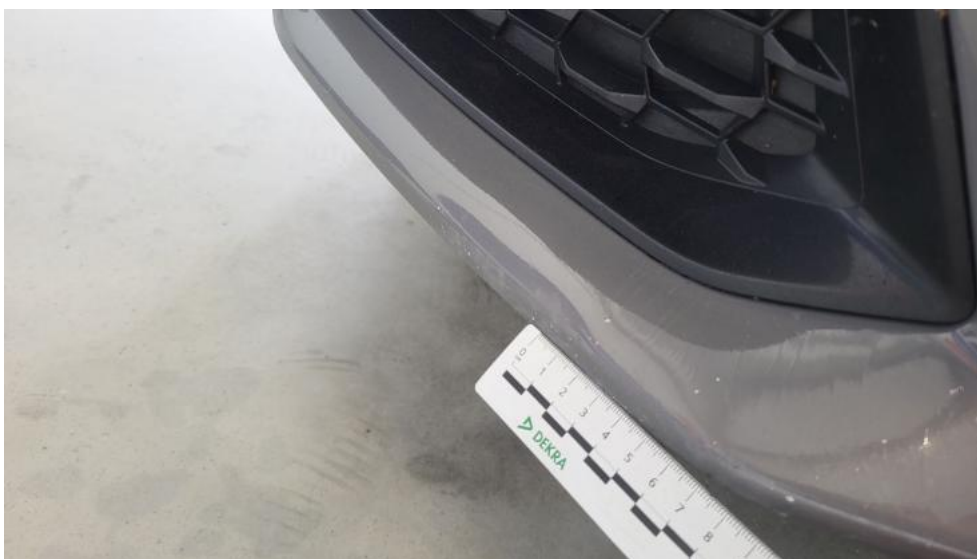
**Photo 47.**

Zderzak - Wgniecenie/odkształcenie 2

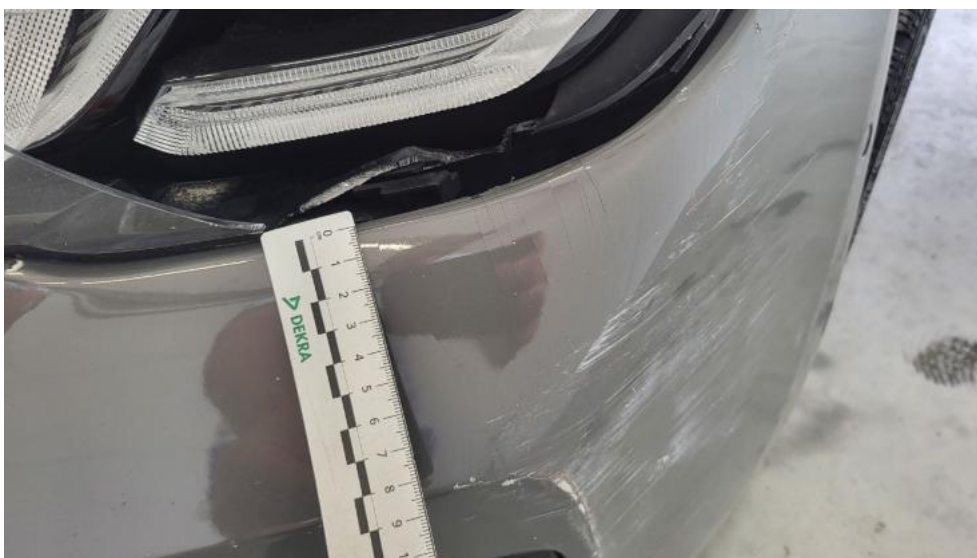
**Photo 48.**

Zderzak - Pęknięcie/rozerwanie 1

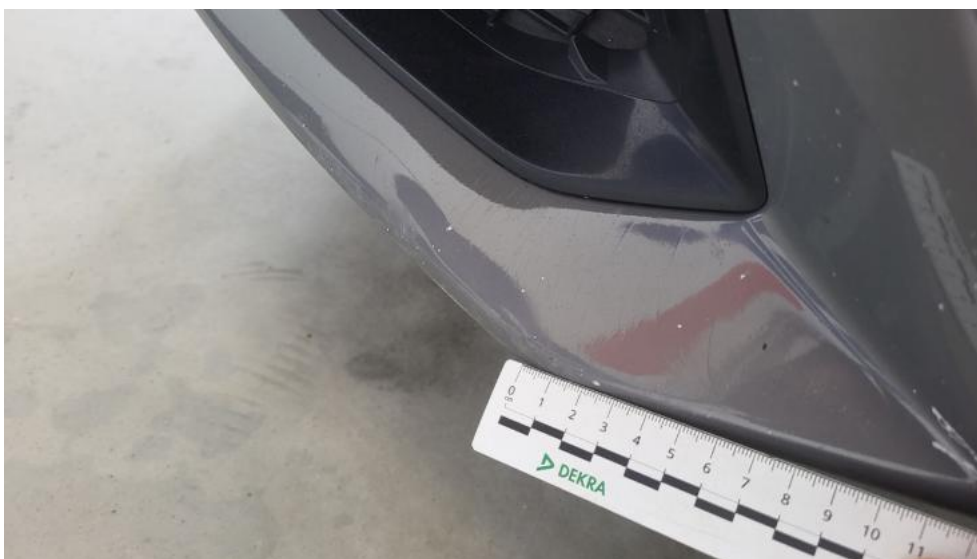
**Photo 49.**

Zderzak - Pęknięcie/rozerwanie 2

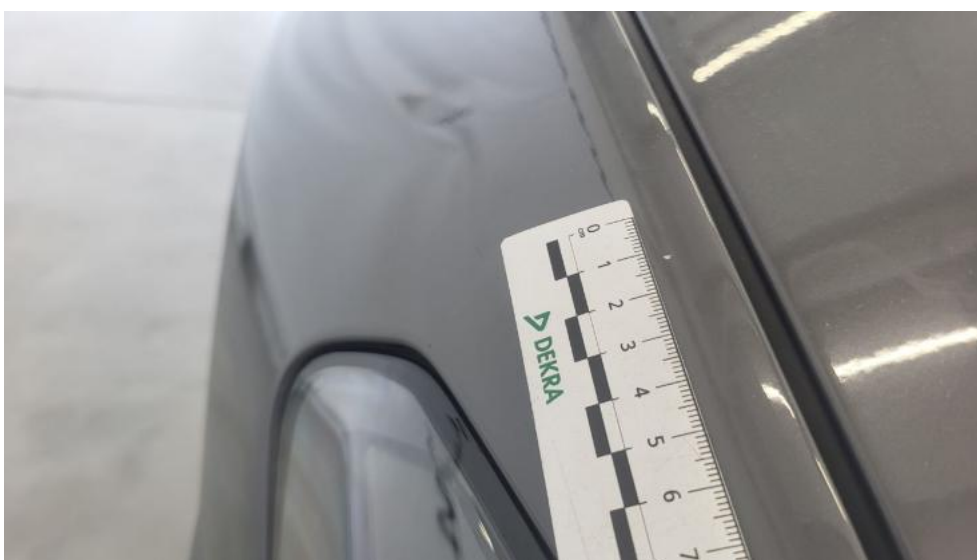
**Photo 50.**

Błotnik przedni P - Rysa/odprysk 1

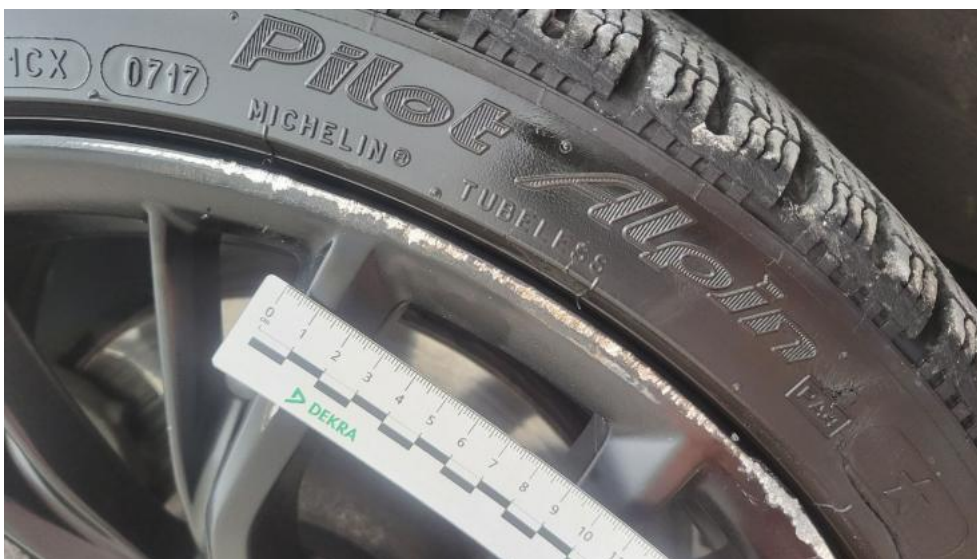
**Photo 51.**

Felga aluminiowa przednia P - Rysa/odprysk 1

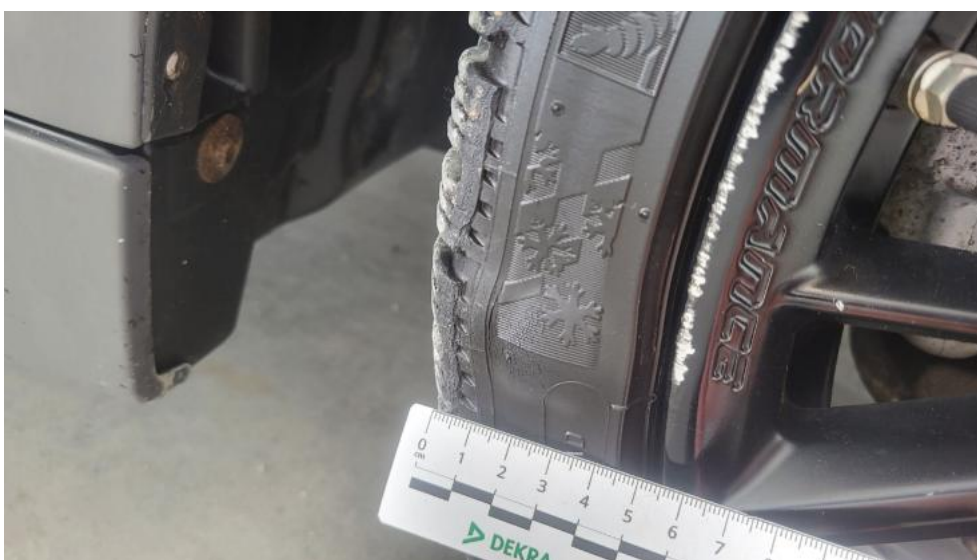
**Photo 52.**

Opona przednia P - Wgniecenie/odkształcenie 1

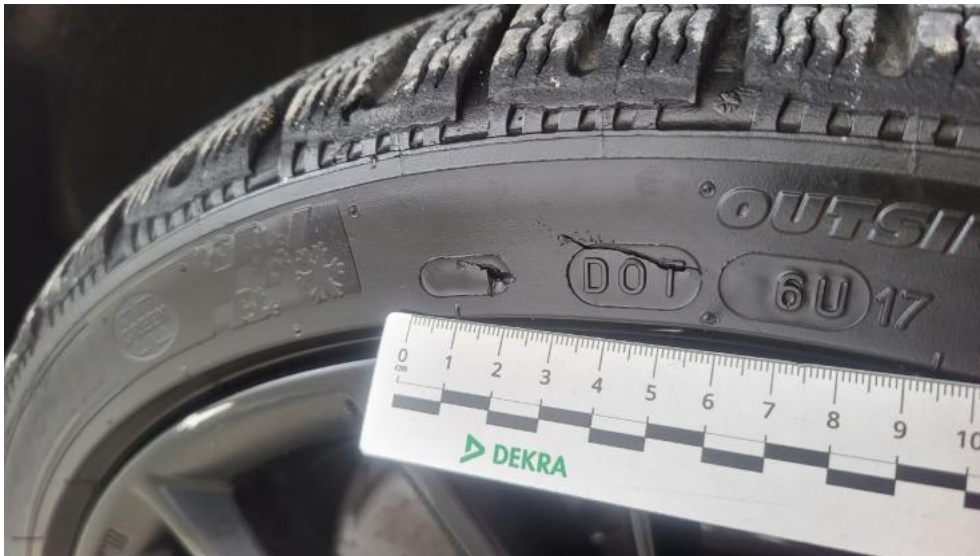
**Photo 53.**

Opona przednia P - Pęknięcie/rozerwanie 1

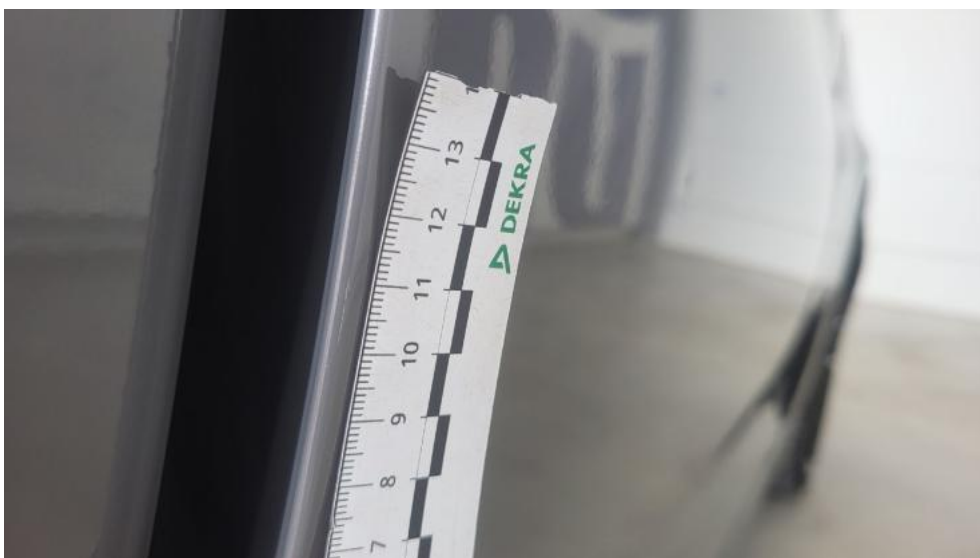
**Photo 54.**

Drzwi przednie P - Rysa/odprysk 1

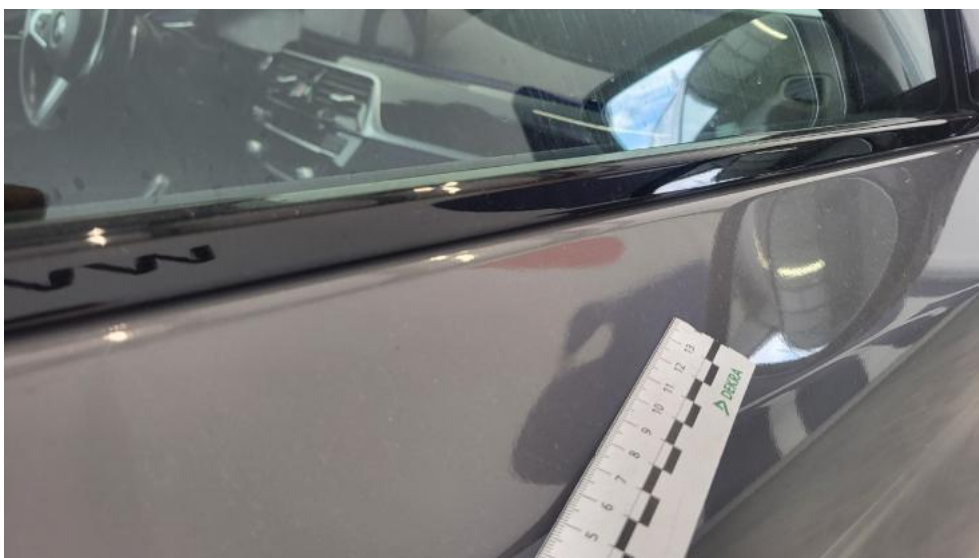
**Photo 56.**

Drzwi przednie P - Wgniecenie/odkształcenie 2

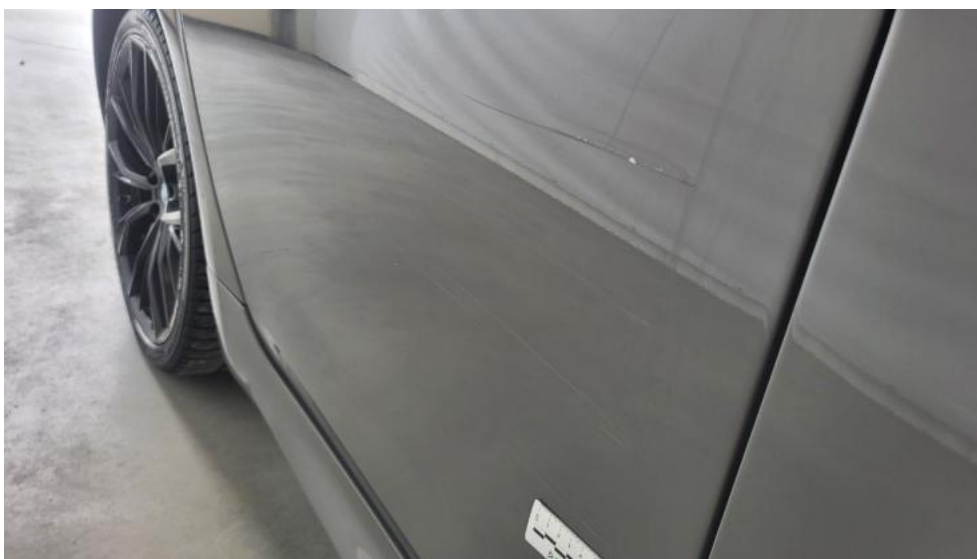
**Photo 57.**

Drzwi tylne P - Rysa/odprysk 1

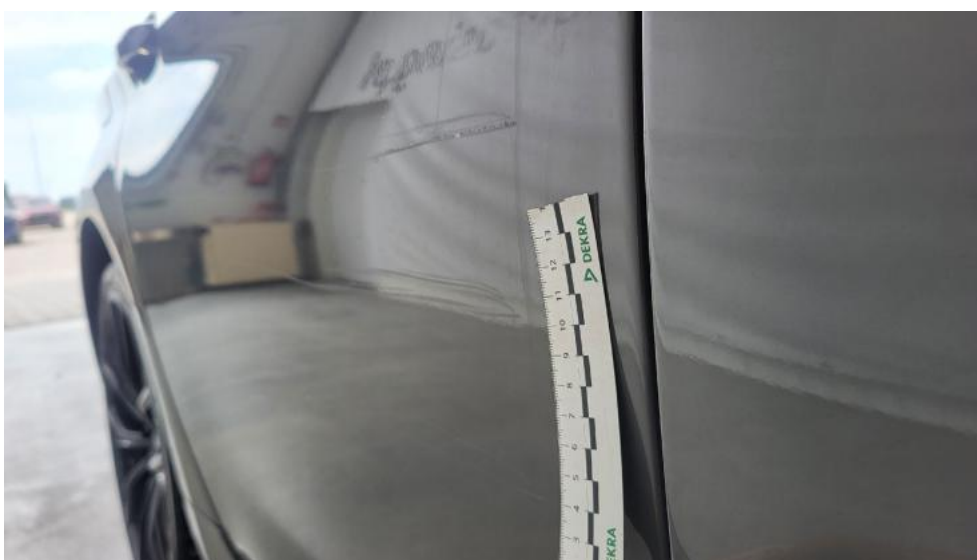
**Photo 58.**

Drzwi tylne P - Wgniecenie/odkształcenie 1

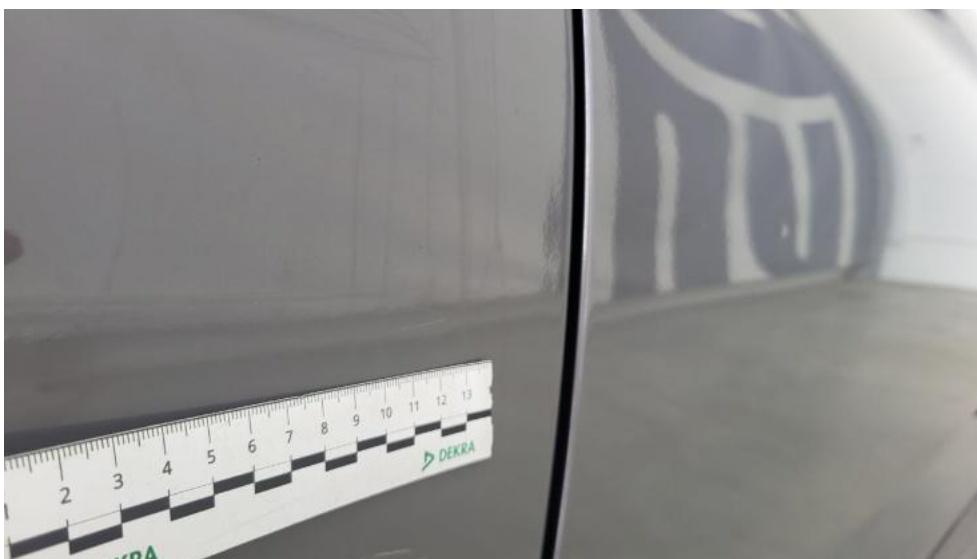
**Photo 59.**

Drzwi tylne P - Wgniecenie/odkształcenie 2

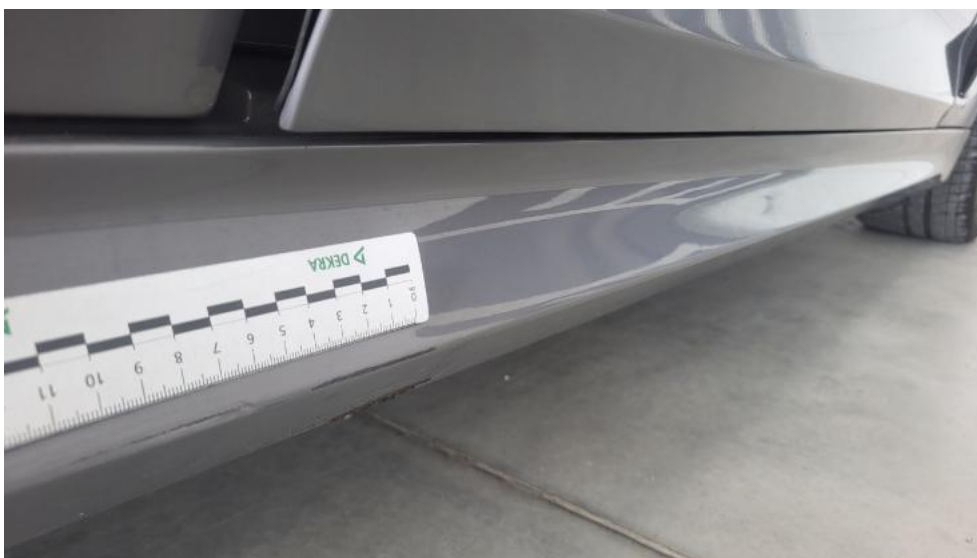
**Photo 60.**

Próg P - Rysa/odprysk 1

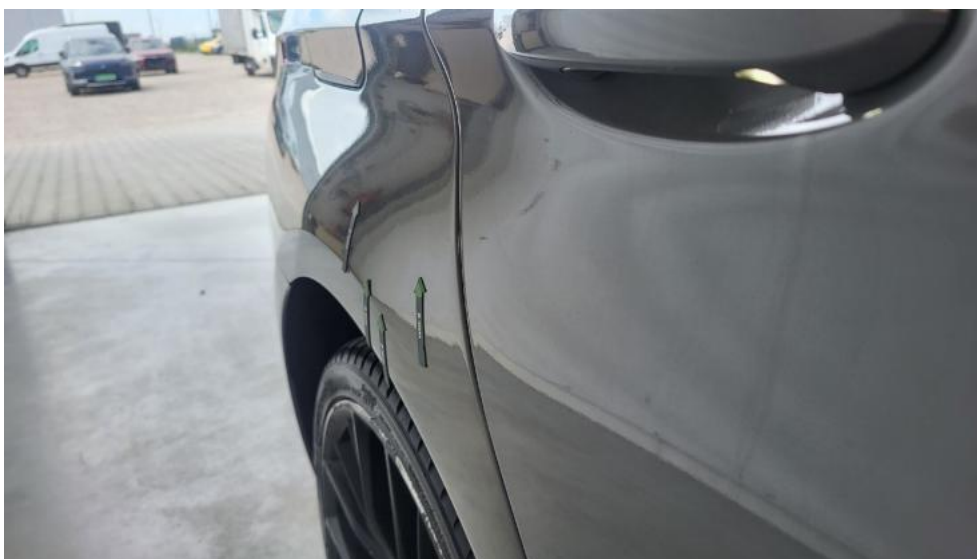
**Photo 63.**

| No. of controlled item | Controlled item | Measured range of thickness of the lacquer coat [ $\mu\text{m}$ ] |
|---|---|---|
| 11 | Right rear fender | 150 - 2000 |

Błotnik tylny P / Ściana boczna P - Wgniecenie/odkształcenie 2

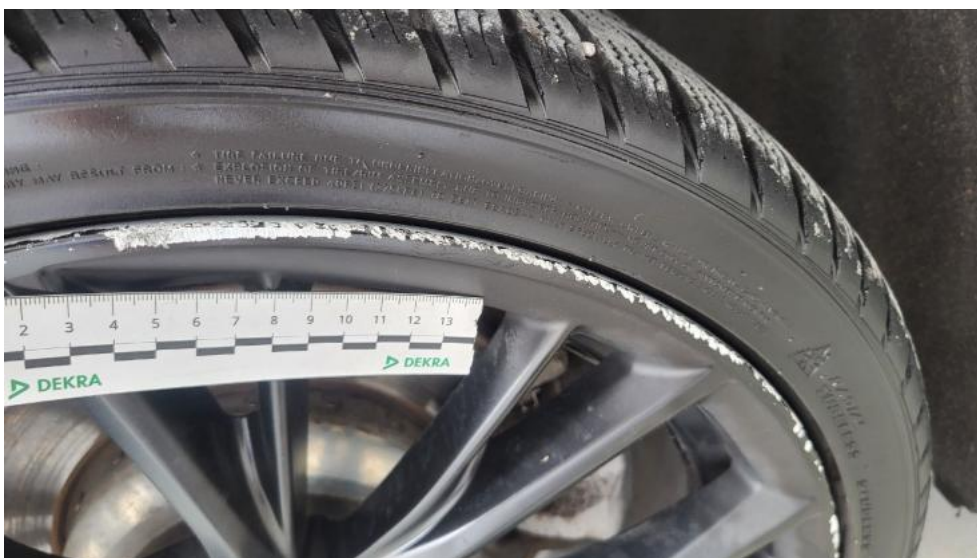
**Photo 64.**

Felga aluminiowa tylna P - Rysa/odprysk 1

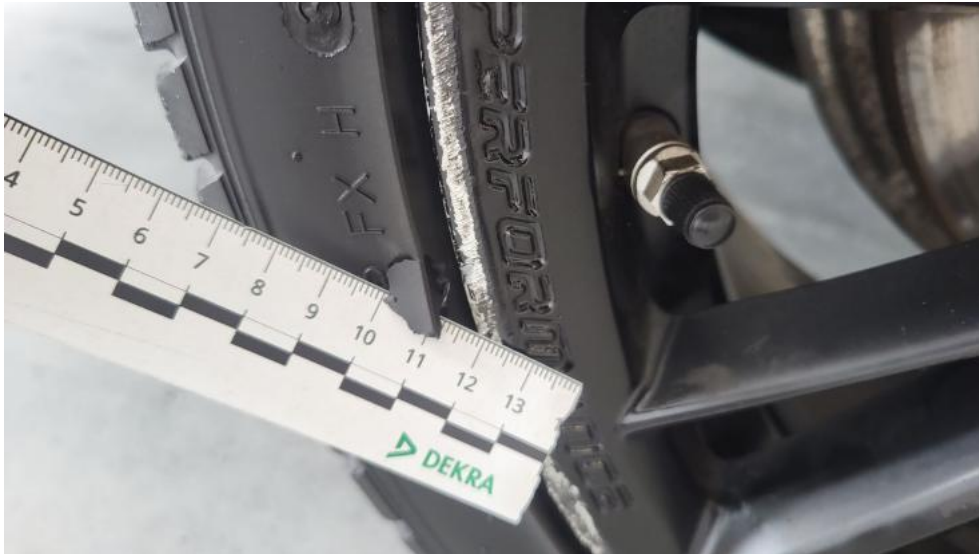
**Photo 65.**

Opona tylna P - Pęknięcie/rozerwanie 1

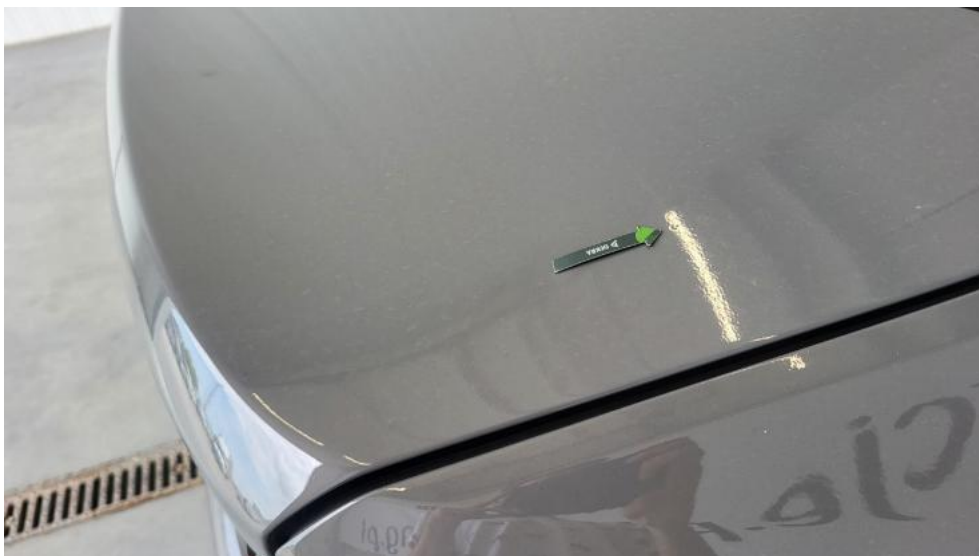
**Photo 66.**

Pokrywy bagażnika - Wgniecenie/odkształcenie 1

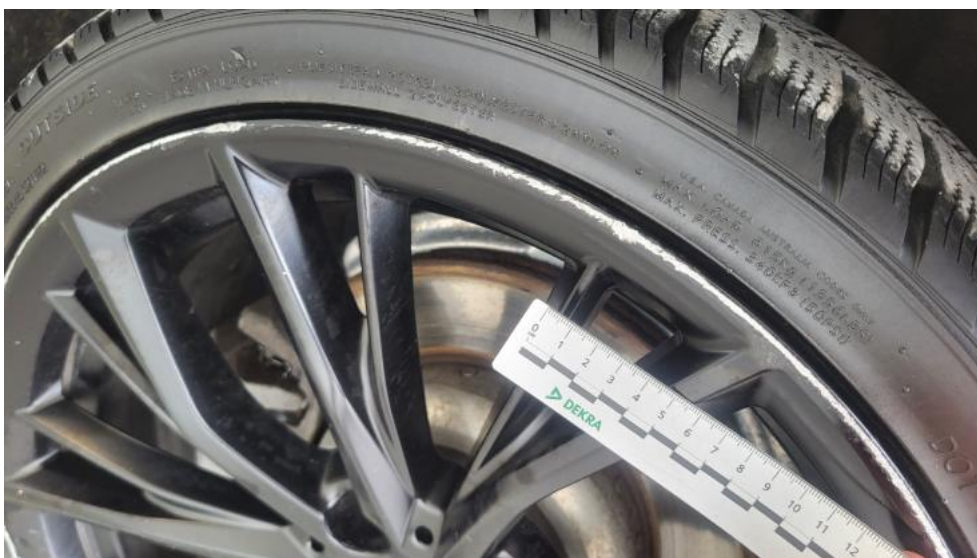
**Photo 68.**

Felga aluminiowa tylna L - Rysa/odprysk 1

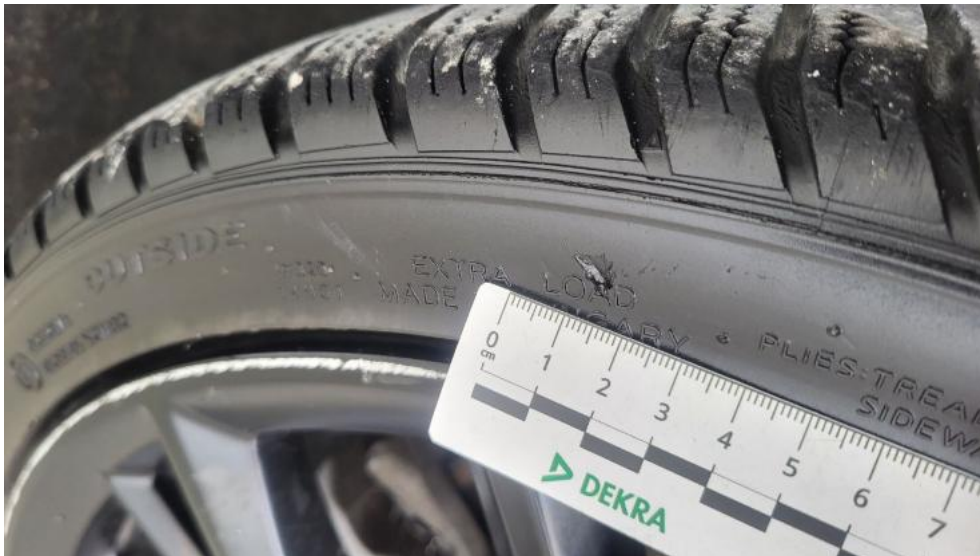
**Photo 69.**

Opona tylna L - Pęknięcie/rozerwanie 1

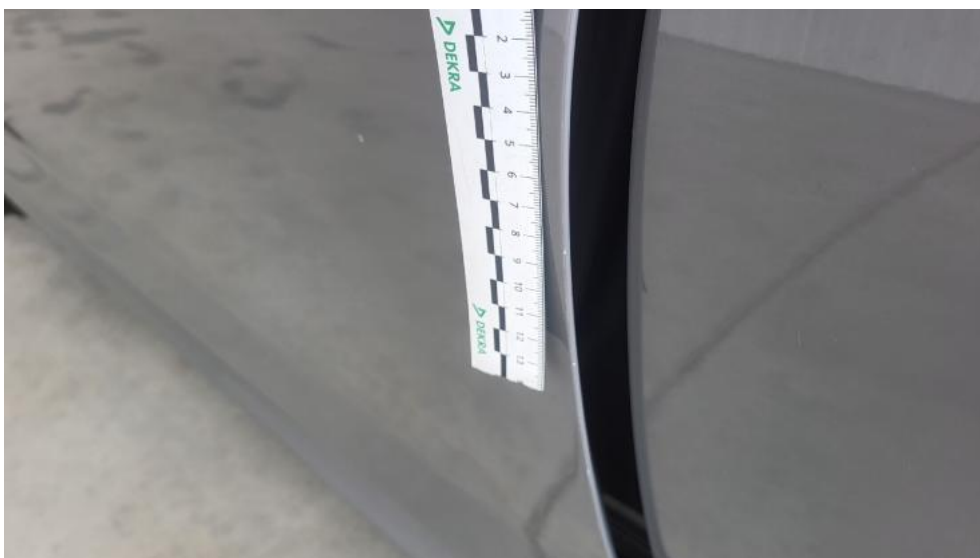
**Photo 70.**

Drzwi przed L - Rysa/odprysk 1

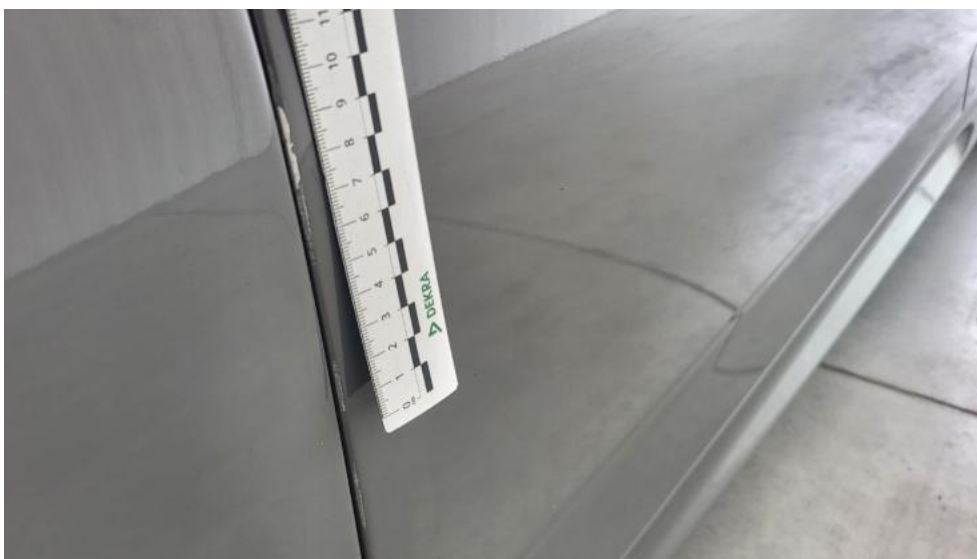
**Photo 71.**

Drzwi przed L - Rysa/odprysk 2

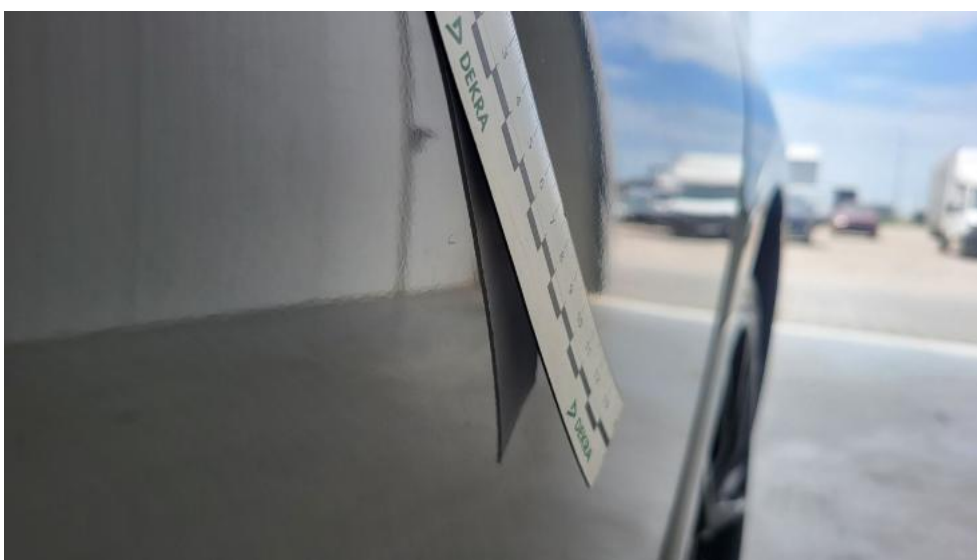
**Photo 72.**

Drzwi tylne L - Wgniecenie/odkształcenie 1

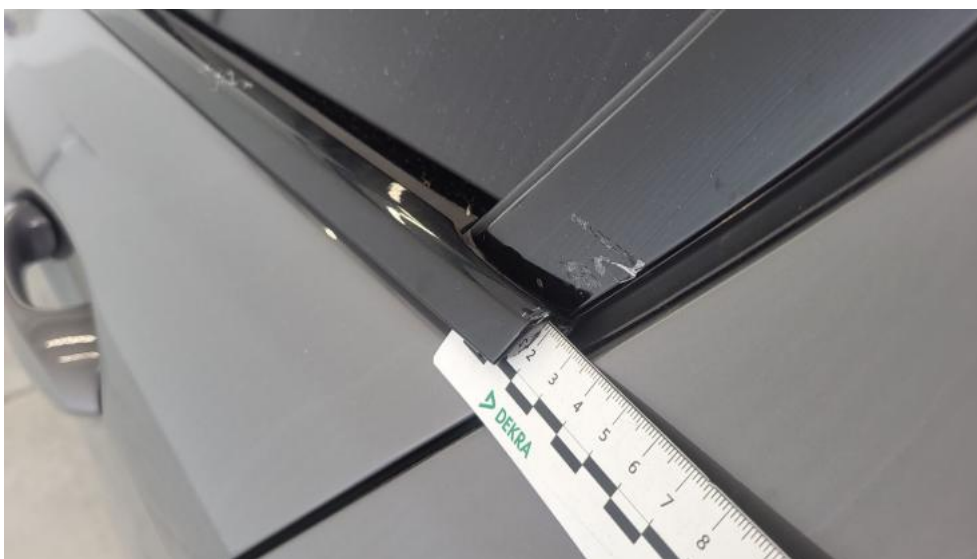
**Photo 73.**

Listwa drzwi tylnych L - Inne 1

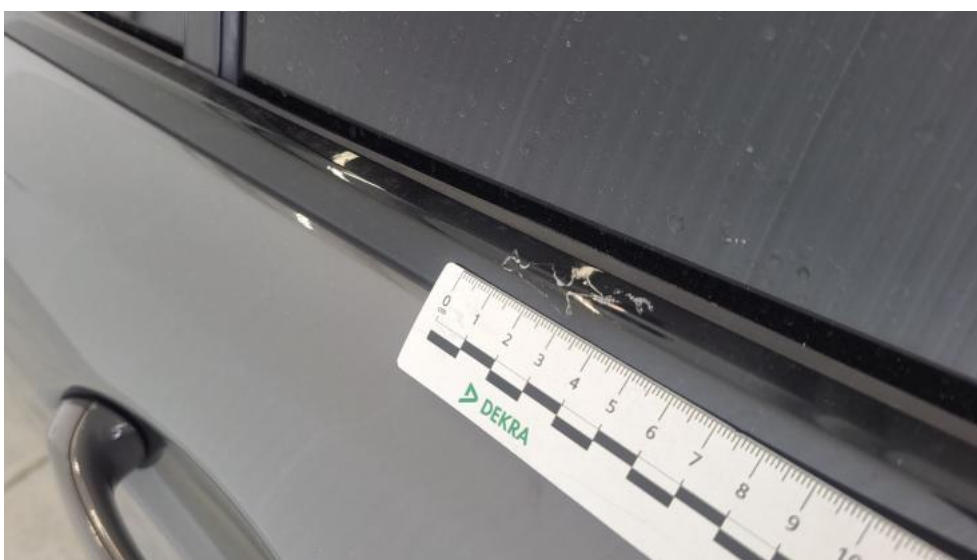
**Photo 74.**

Listwa drzwi tylnych L - Inne 2

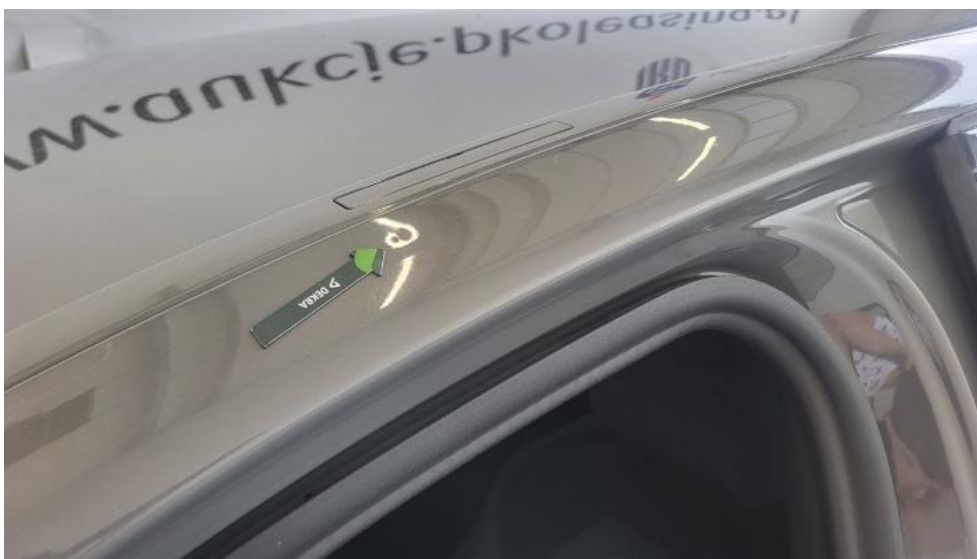
**Photo 75.**

Słupek przedni L - Wgniecenie/odkształcenie 1

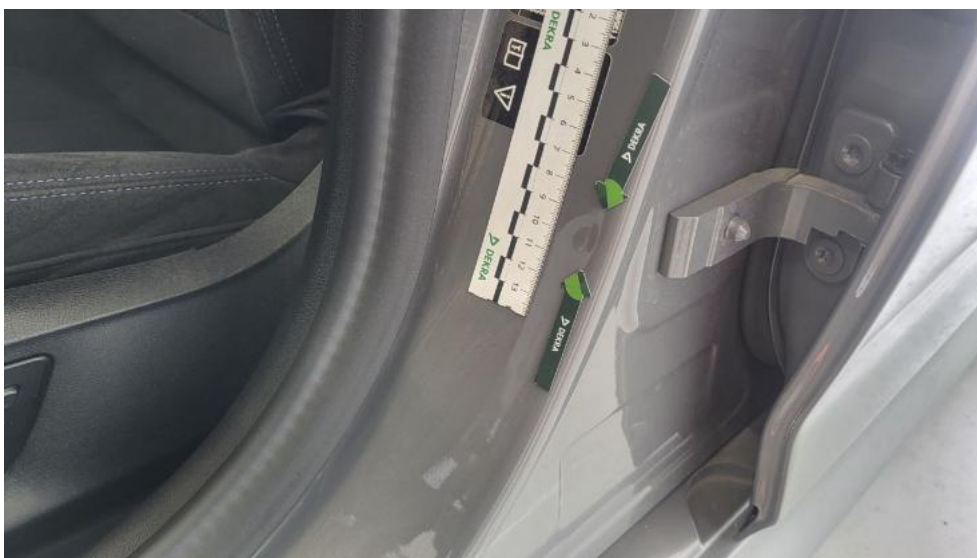
**Photo 76.**

Słupek środkowy L - Wgniecenie/odkształcenie 1

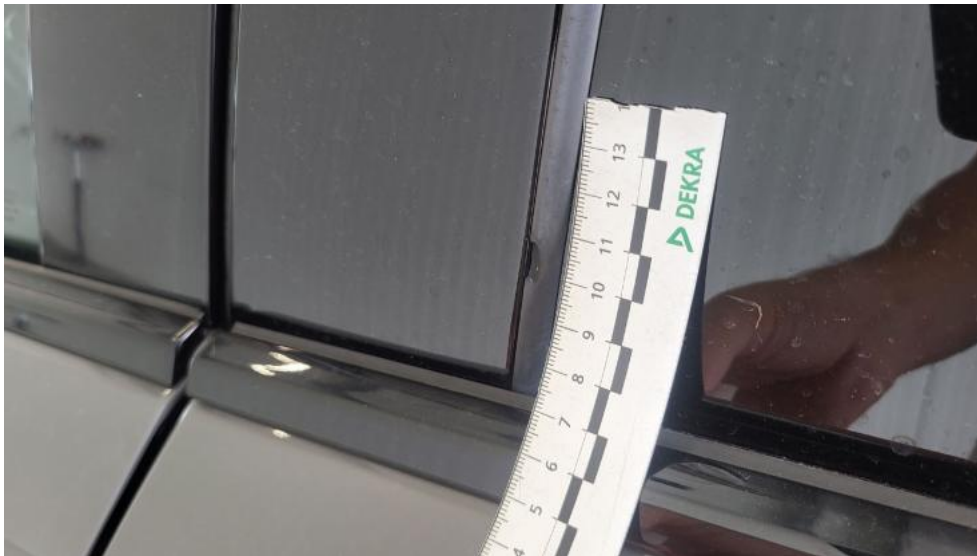
**Photo 77.**

Uszczelka szyby drzwi tyl L - Pęknięcie/rozerwanie 1

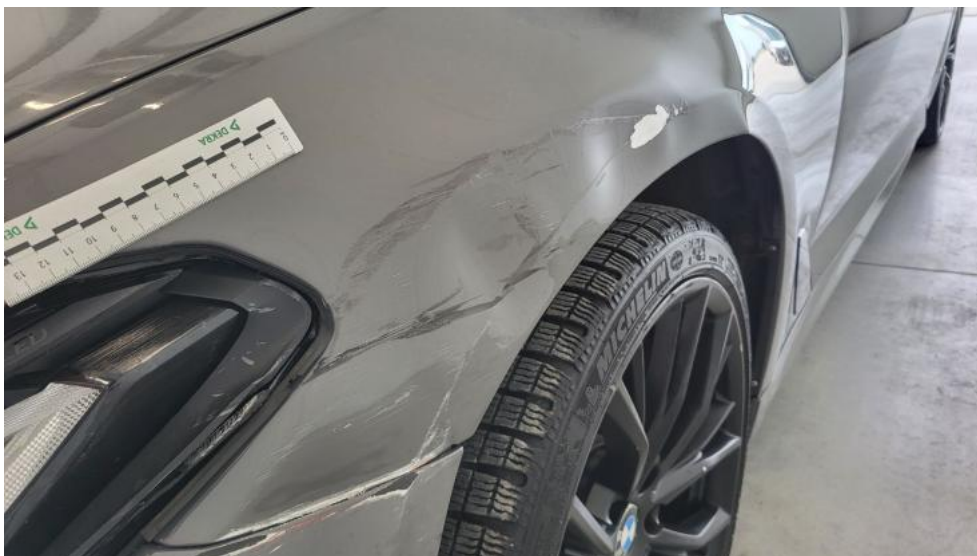
**Photo 78.**

Błotnik przedni L - Wgniecenie/odkształcenie 1

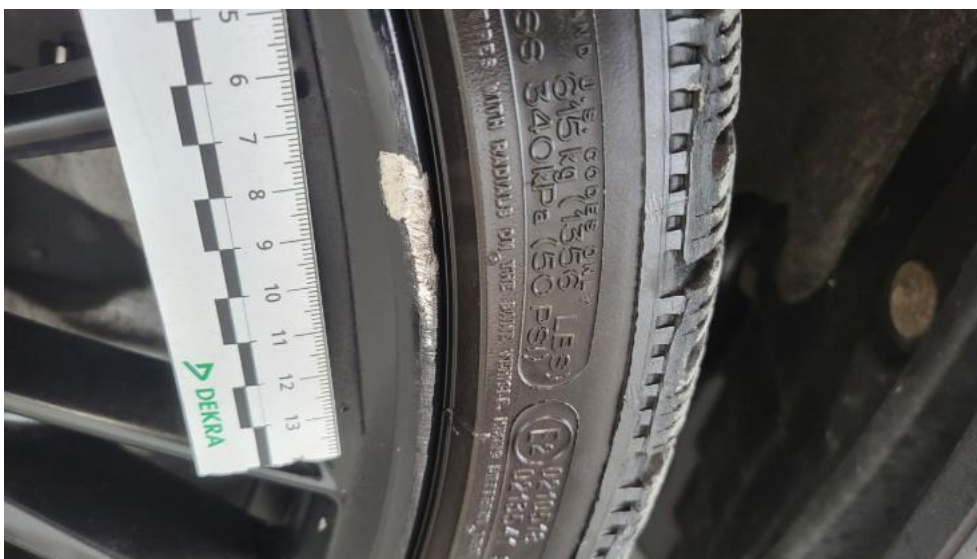
**Photo 79.**

Felga Aluminiowa przednia L - Rysa/odprysk 1

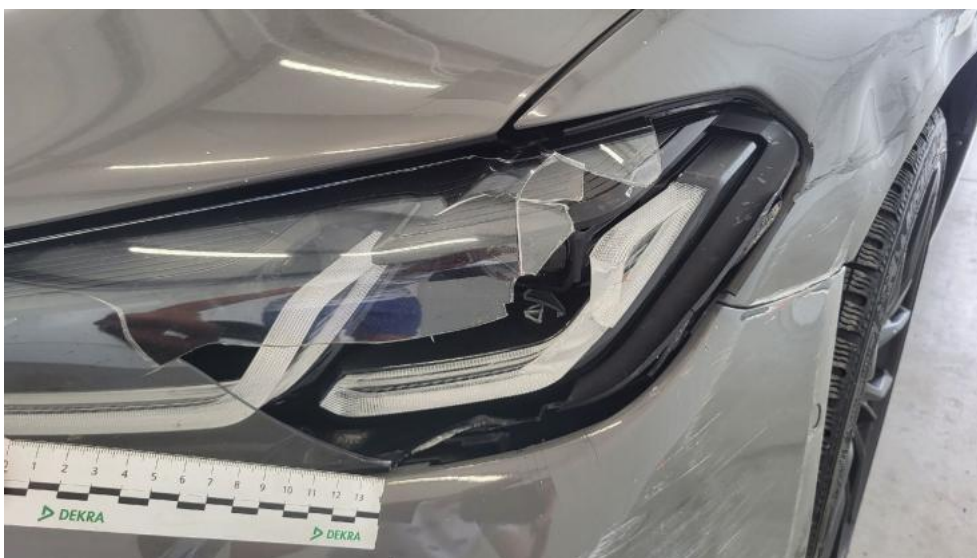
**Photo 80.**

Reflektor L - Pęknięcie/rozerwanie 1

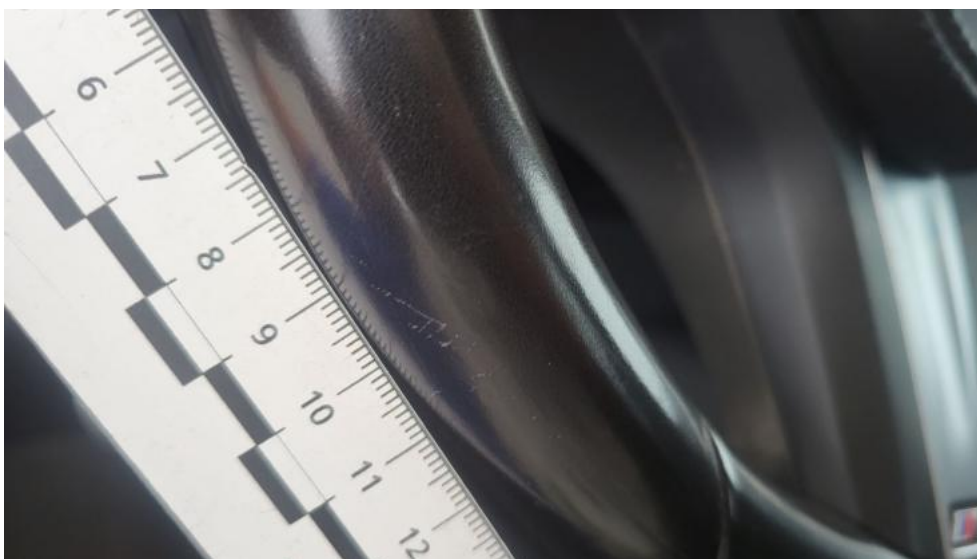
**Photo 81.**

Koło kierownicy - Rysa/odprysk 1

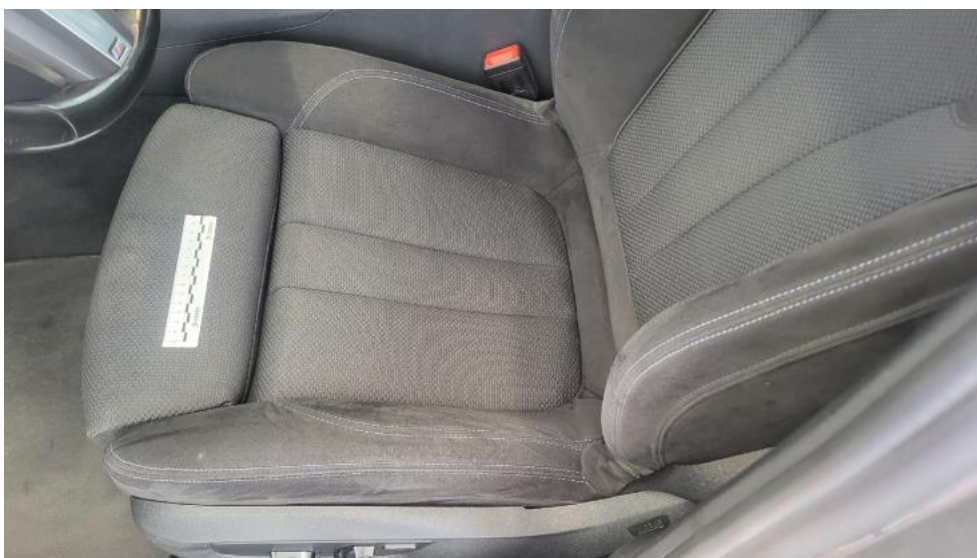
**Photo 82.**

Fotel prz. lew. - Inne 1

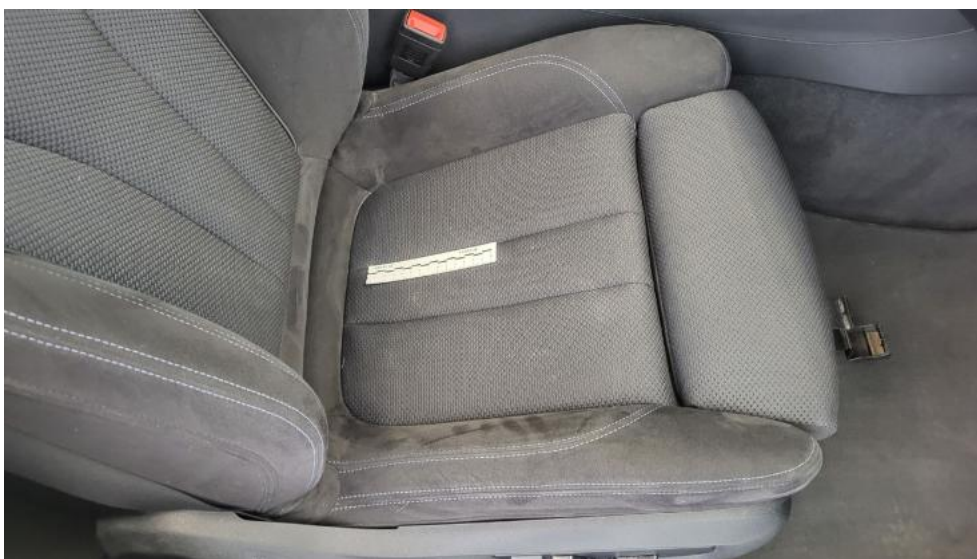
**Photo 83.**

Fotel prz. praw. - Inne 1

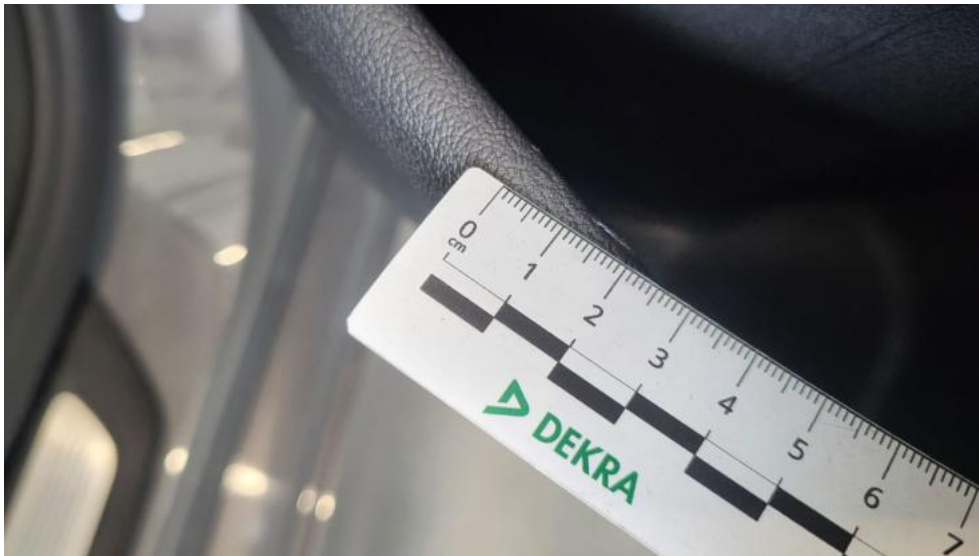
**Photo 85.**

Tapicerka drzwi przednich P - Pęknięcie/rozerwanie 1

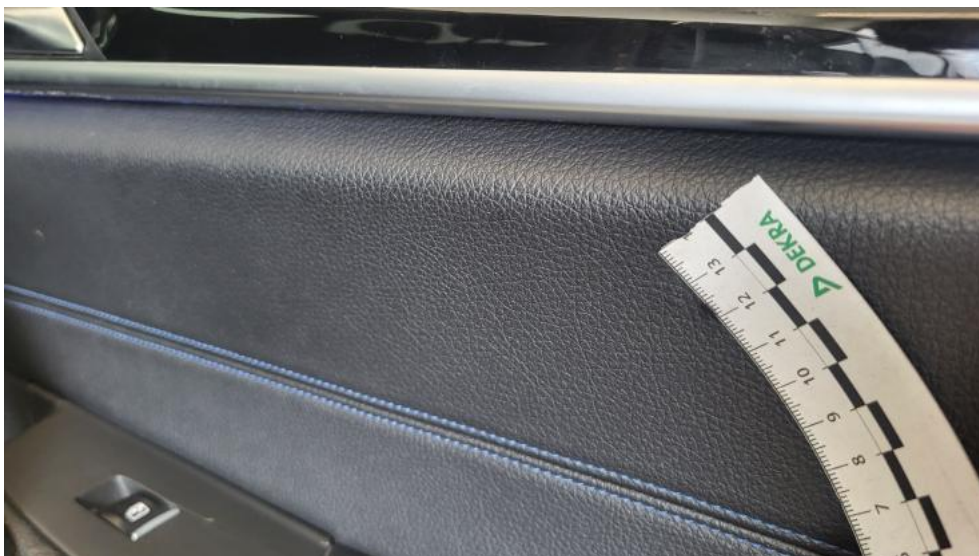
**Photo 86.**

Tapicerka drzwi przednich P - Pęknięcie/rozerwanie 2

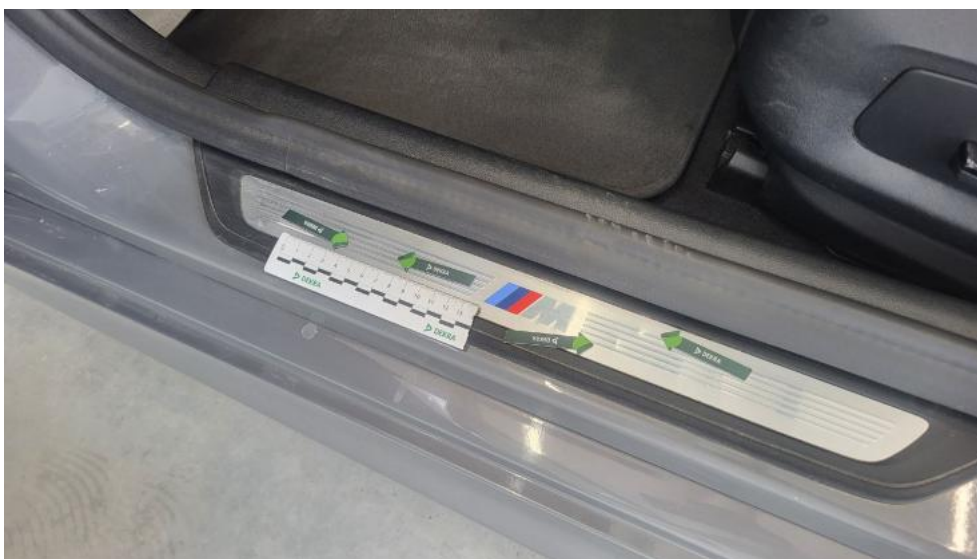
**Photo 87.**

Listwy progowe lew. - Wgniecenie/odkształcenie 1
