Nr zlecenia DEKRA: PKOL(W)/LODZ/56207/26/06/18  
Nr zlecenia/szkody: 25/000517  
Data zlecenia: 18-06-2026

**DEKRA Polska - Centrala**  
02-673 Warszawa, ul. Konstruktorska 12A

| Producent | VOLKSWAGEN |
| Typ/wersja | Passat Alltrack 2.0 TDI 4Mot. DSG |

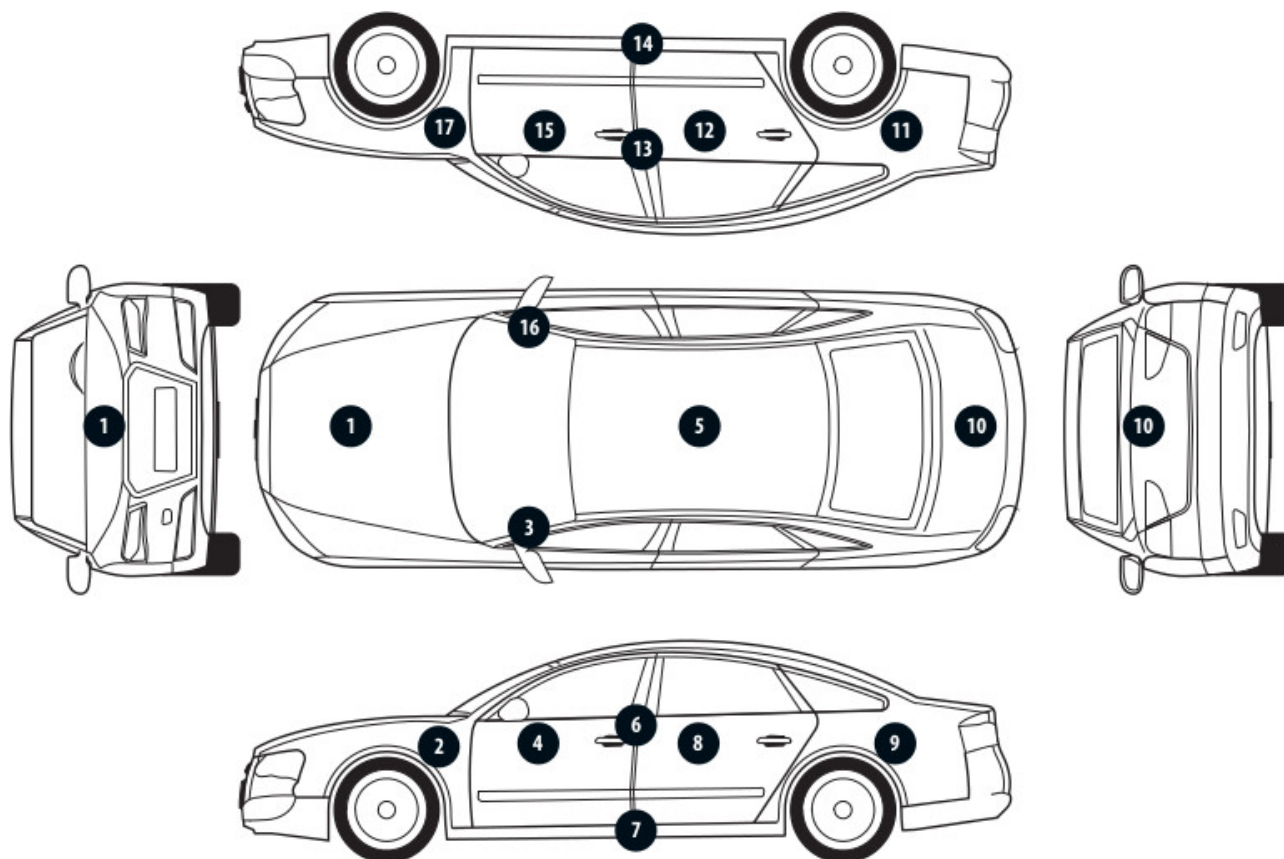
Pomiar grubości powłoki lakierowej poj.

| Nr punktu kontroli | Kontrolowany element | Zmierzony przedział grubości powłoki lakierowej [µm] |
| 1 | Pokrywa przednia | 150 - 500 |
| 4 | Drzwi przednie lewe | 150 - 1000 |
| 8 | Drzwi tylne lewe | 150 - 2000 |
| 9 | Światła tylne lewe | 150 - 1000 |
| 11 | Światła tylne prawe | 150 - 1000 |
| 12 | Drzwi tylne prawe | 150 - 1000 |
| 15 | Drzwi przednie prawe | 150 - 1000 |

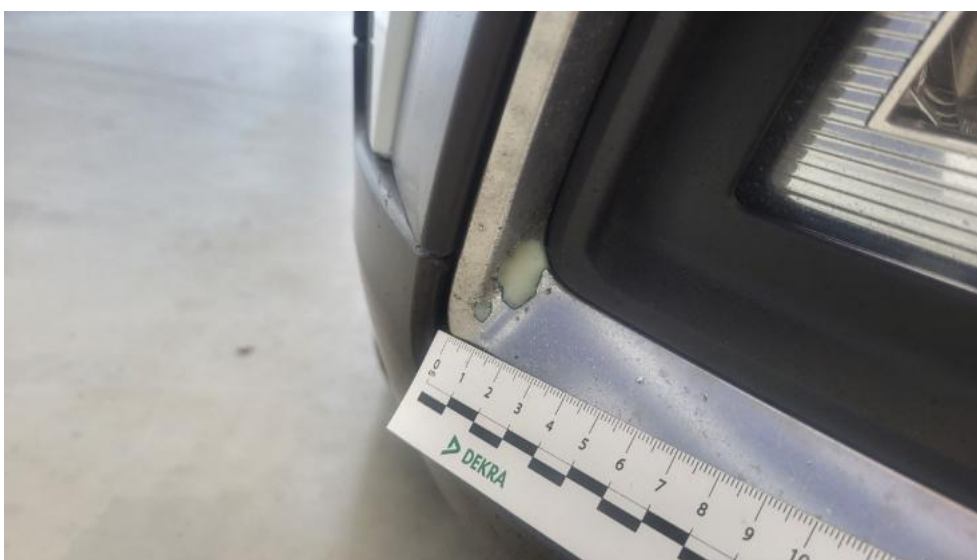
**Fot. 40.**  
Listwa śr zderzaka przedniego - Rysa/odprysk 1

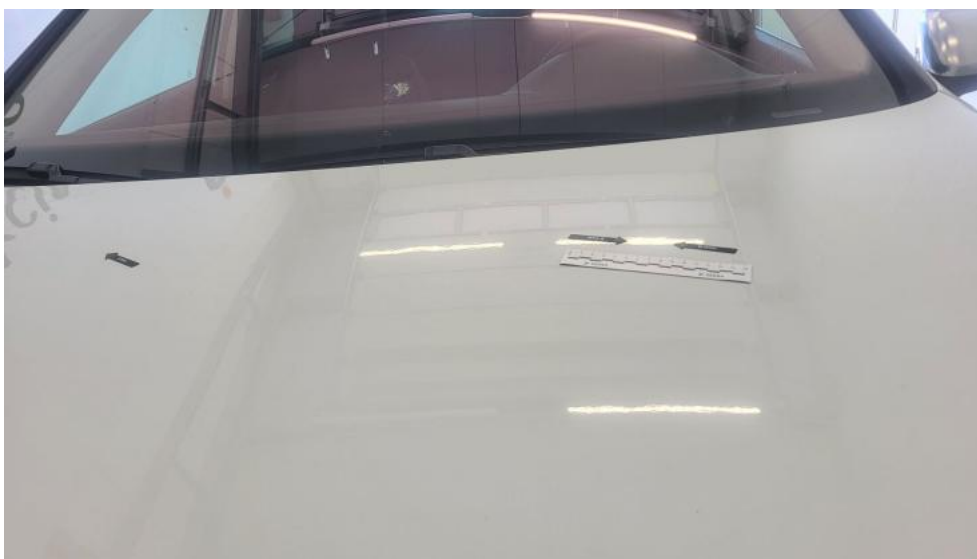
**Fot. 41.**

Pokrywa komory silnika - Wgniecenie/odkształcenie 1

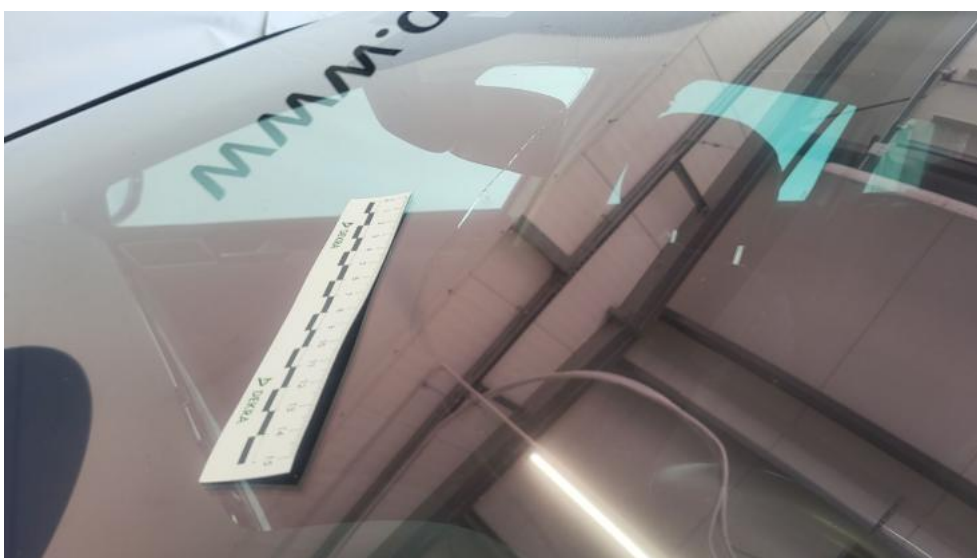
**Fot. 44.**

Szyba czołowa - Pęknięcie/rozerwanie 1

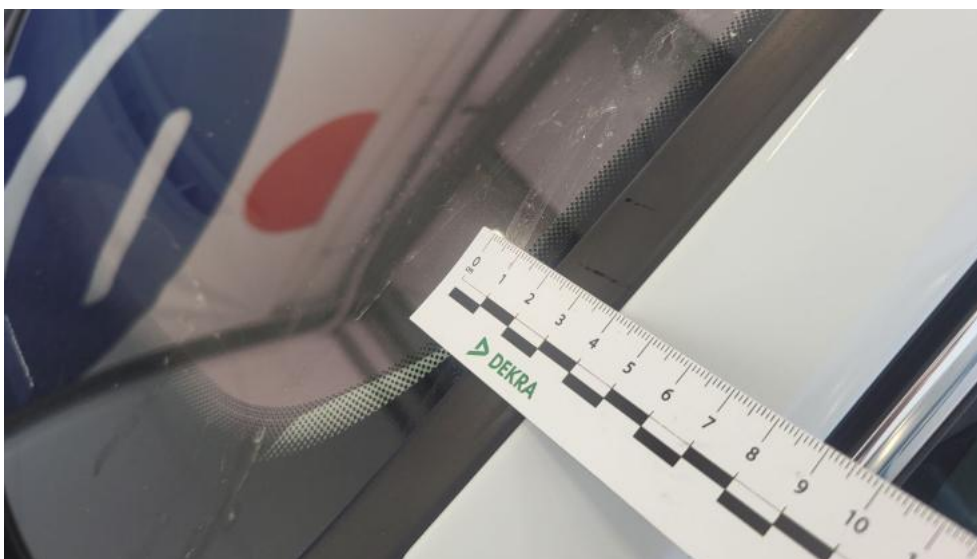
**Fot. 45.**

Uszczelka/listwa szyby czołowej - Rysa/odprysk 1

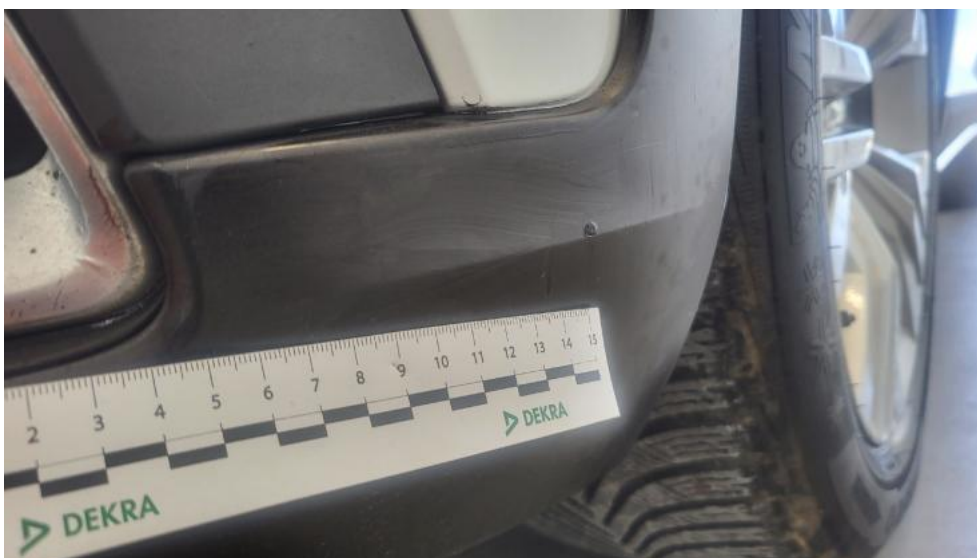
**Fot. 46.**

Zderzak przedni cz L - Inne 1

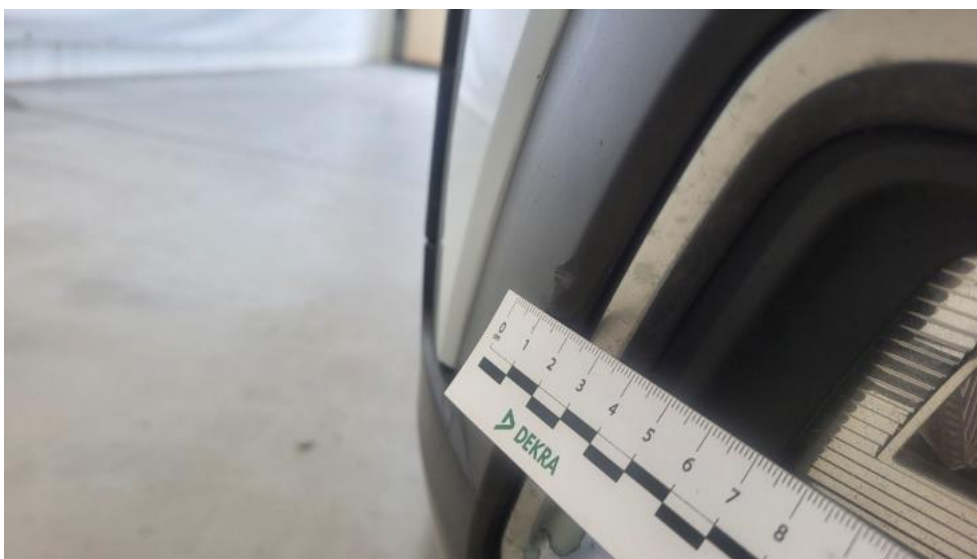
**Fot. 47.**

Zderzak przedni cz P - Wgniecenie/odkształcenie 1

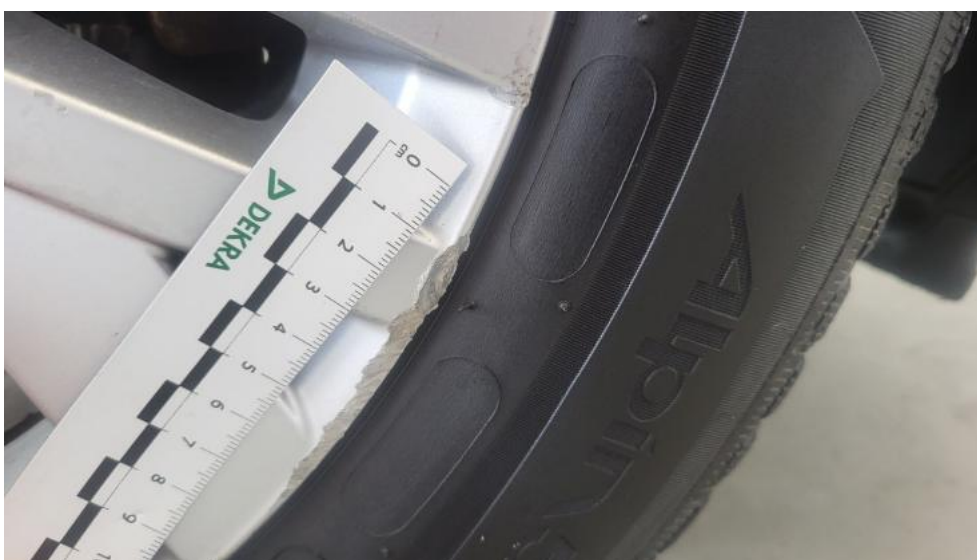
**Fot. 48.**

Felga aluminiowa przednia P - Rysa/odprysk 1

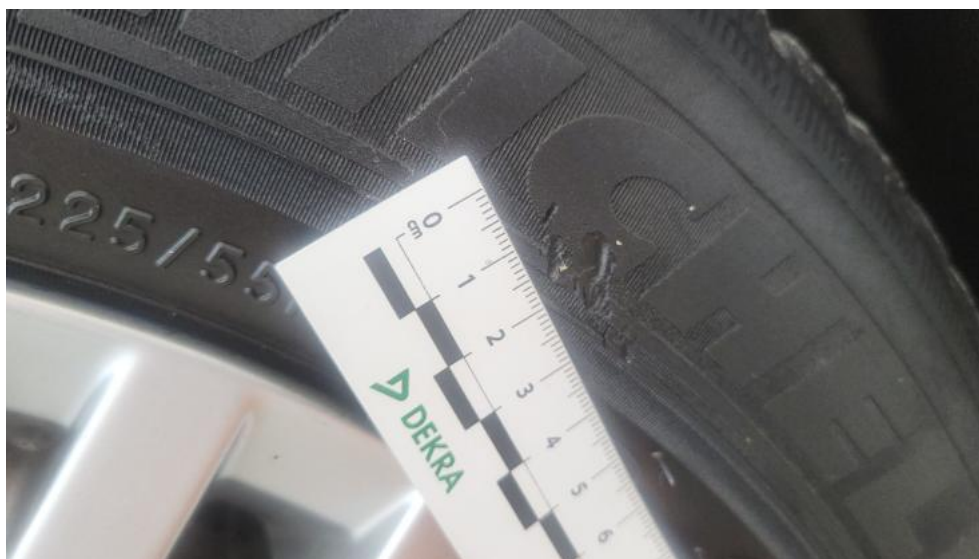
**Fot. 49.**

Opona przednia P - Pęknięcie/rozerwanie 1

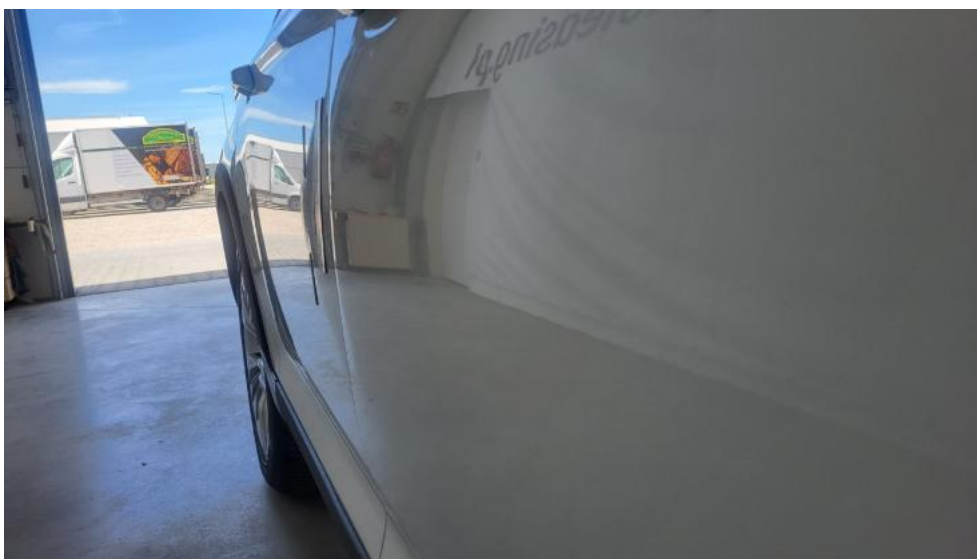
**Fot. 51.**

Drzwi przednie P - Wgniecenie/odkształcenie 1

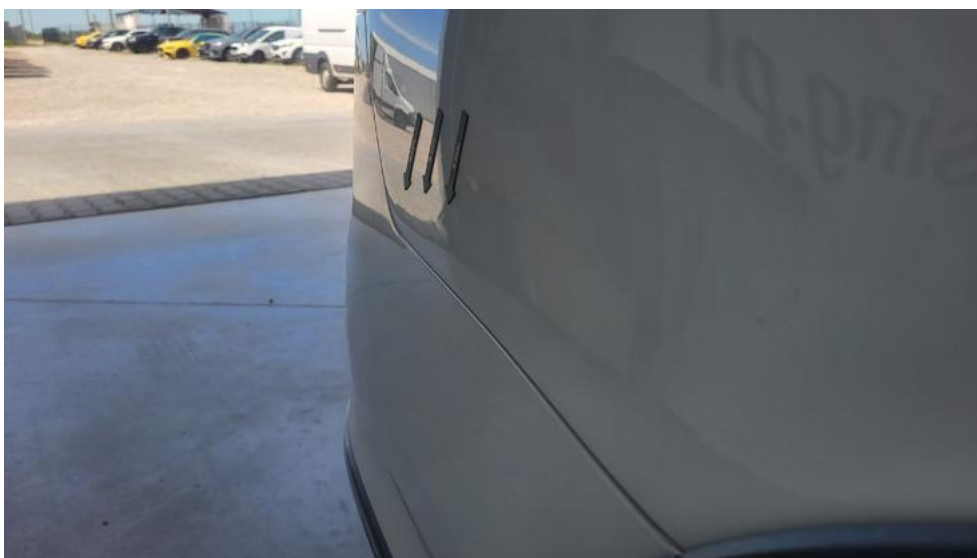
**Fot. 52.**

Łotnik tylny P / Ściana boczna P - Wgniecenie/odkształcenie 1

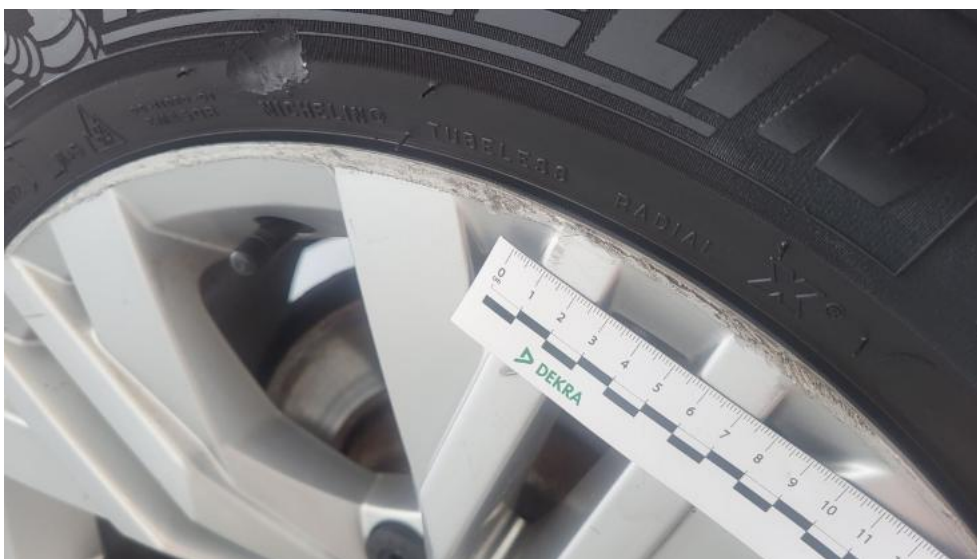
**Fot. 53.**

Felga aluminiowa tylna P - Rysa/odprysk 1

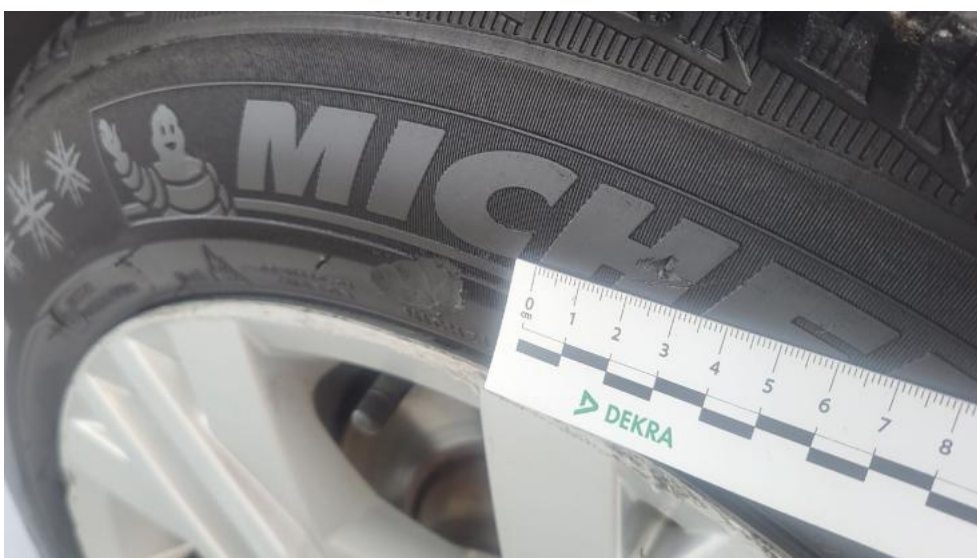
**Fot. 54.**

Opona tylna P - Pęknięcie/rozerwanie 1

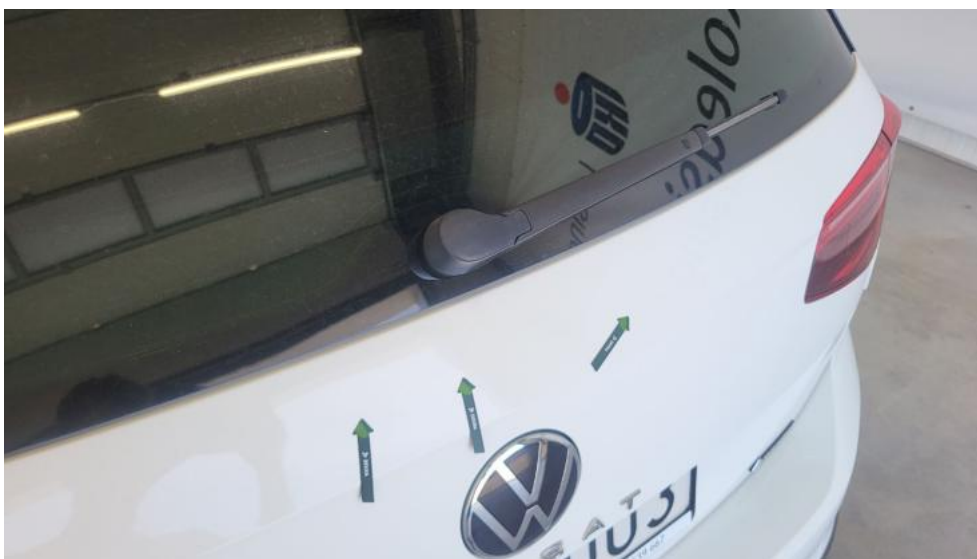
**Fot. 55.**

Pokrywy bagażnika - Wgniecenie/odkształcenie 1

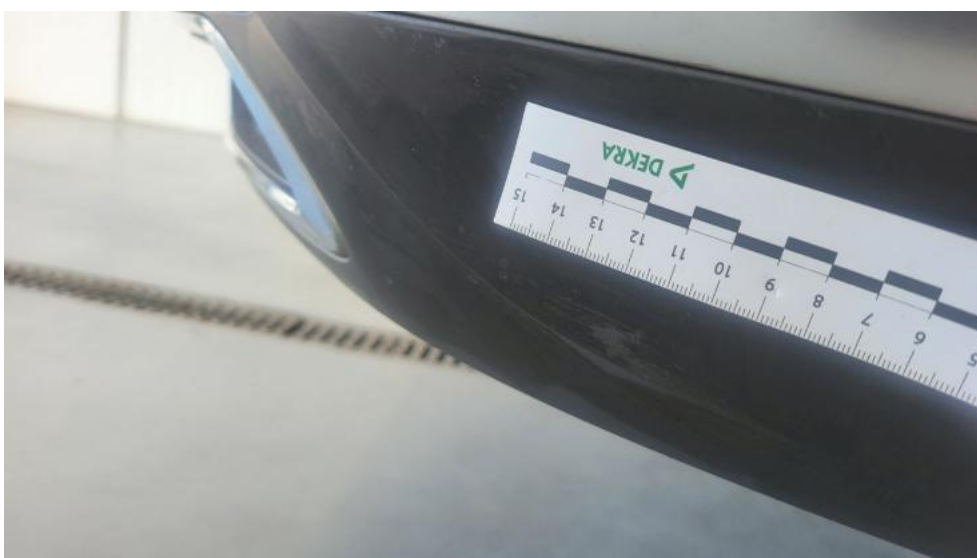
**Fot. 56.**

Zderzak tylny cz dolna - Rysa/odprysk 1

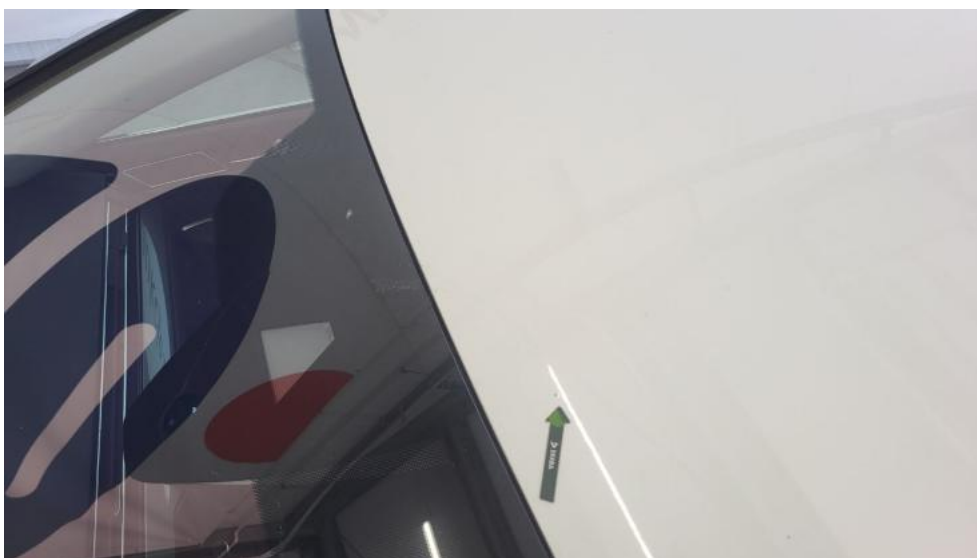
**Fot. 58.**

Dach - Wgniecenie/odkształcenie 1

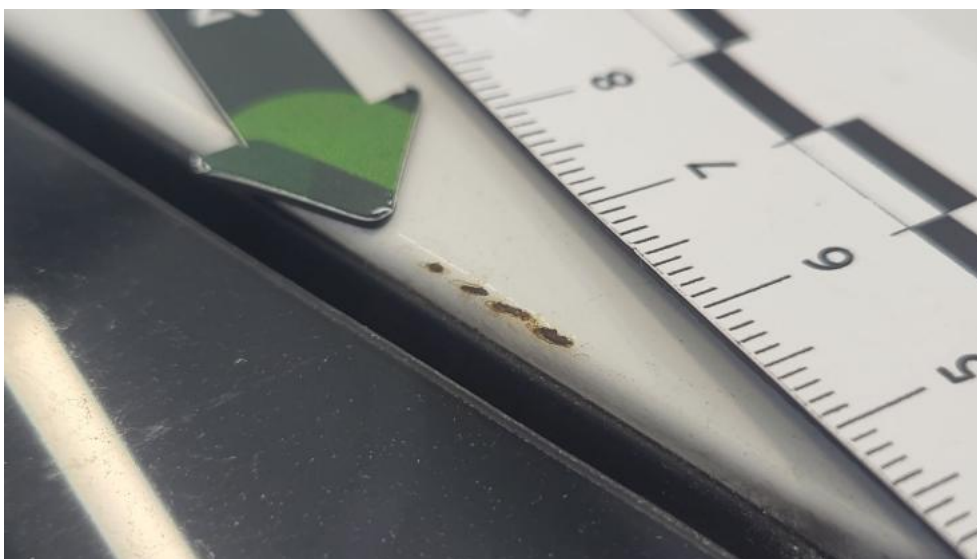
**Fot. 59.**

Dach - Inne 1

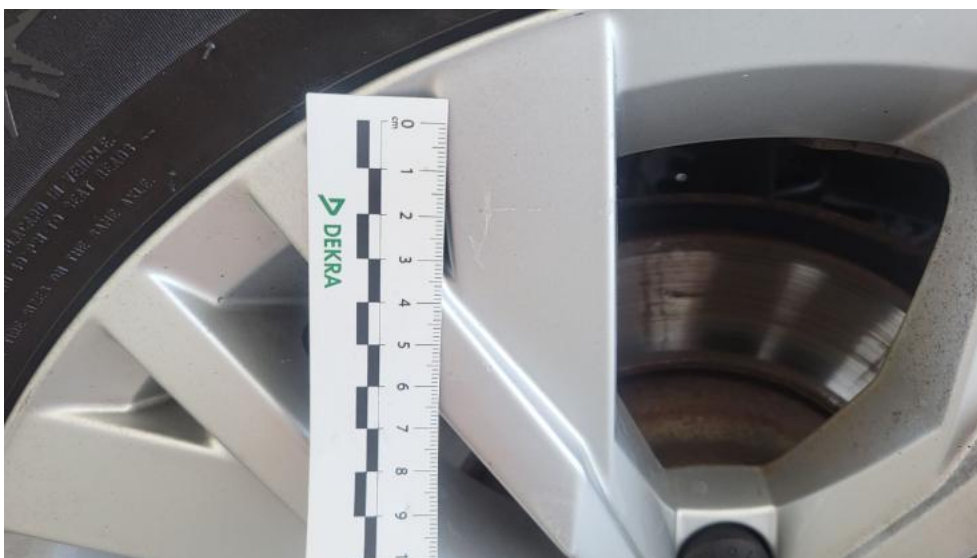
**Fot. 60.**

Felga aluminiowa tylna L - Rysa/odprysk 1

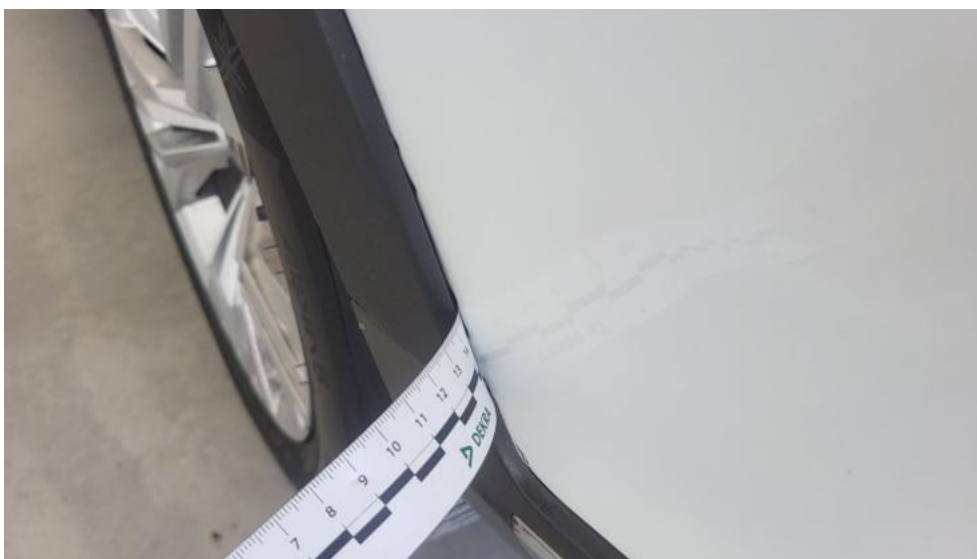
**Fot. 61.**

Listwa zderzaka tylnego L - Inne 1

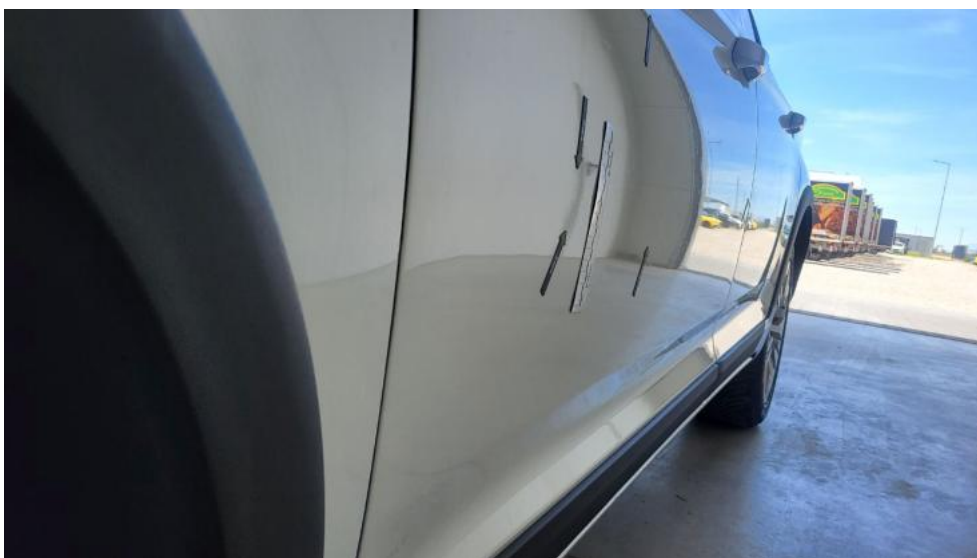
**Fot. 62.**

Drzwi przed L - Wgniecenie/odkształcenie 1

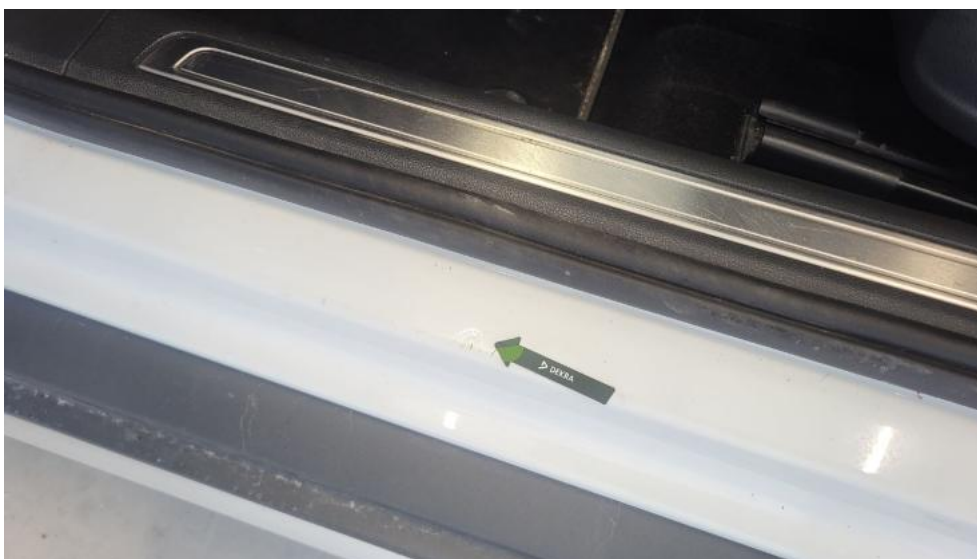
**Fot. 63.**

Próg L - Wgniecenie/odkształcenie 1

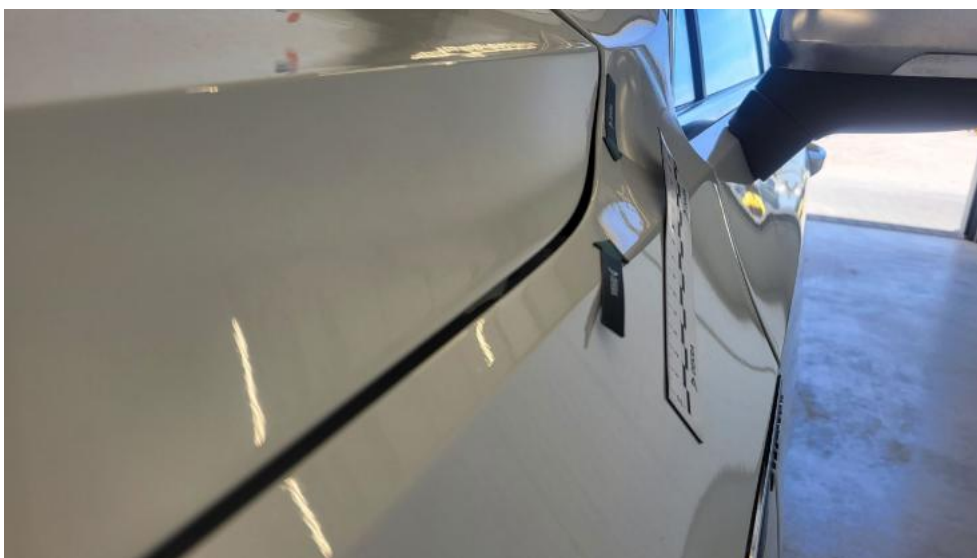
**Fot. 64.**

Łotnik przedni L - Wgniecenie/odkształcenie 1

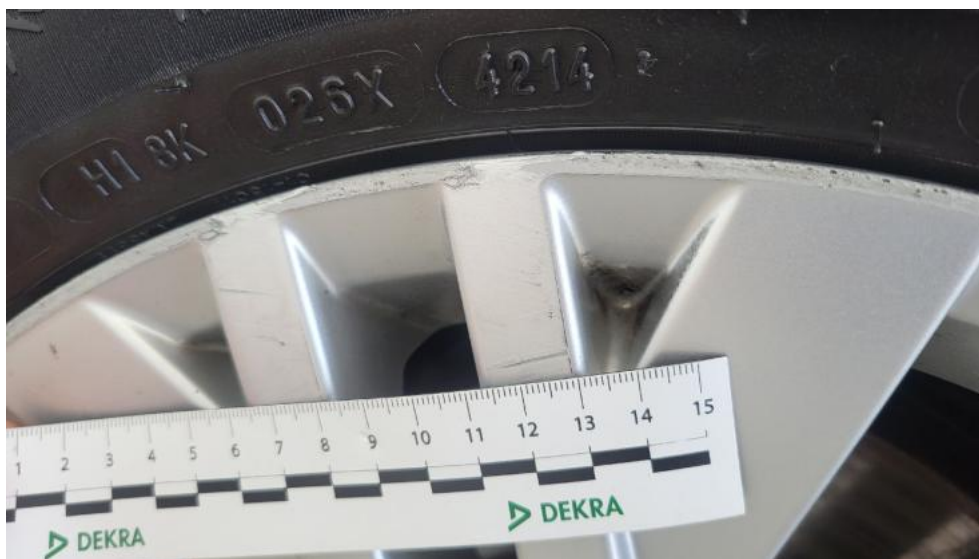
**Fot. 65.**

Felga Aluminiowa przednia L - Rysa/odprysk 1

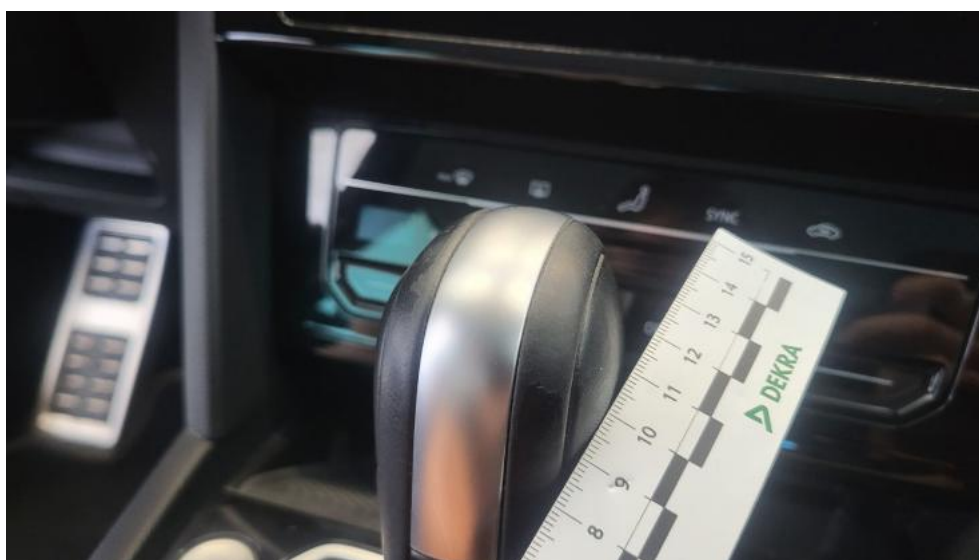
**Fot. 66.**

Gałka dźwigni zmiany biegów - Rysa/odprysk 1

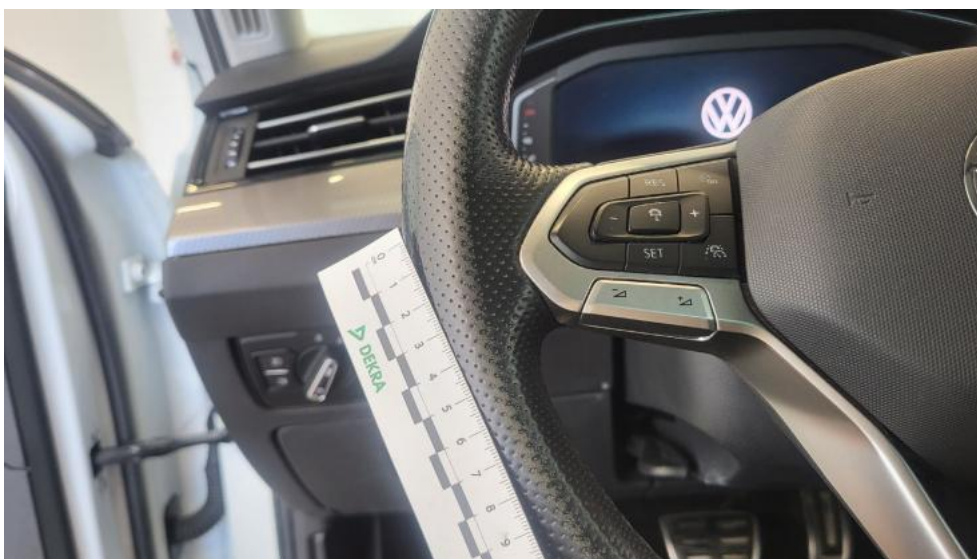
**Fot. 67.**

Koło kierownicy - Rysa/odprysk 1

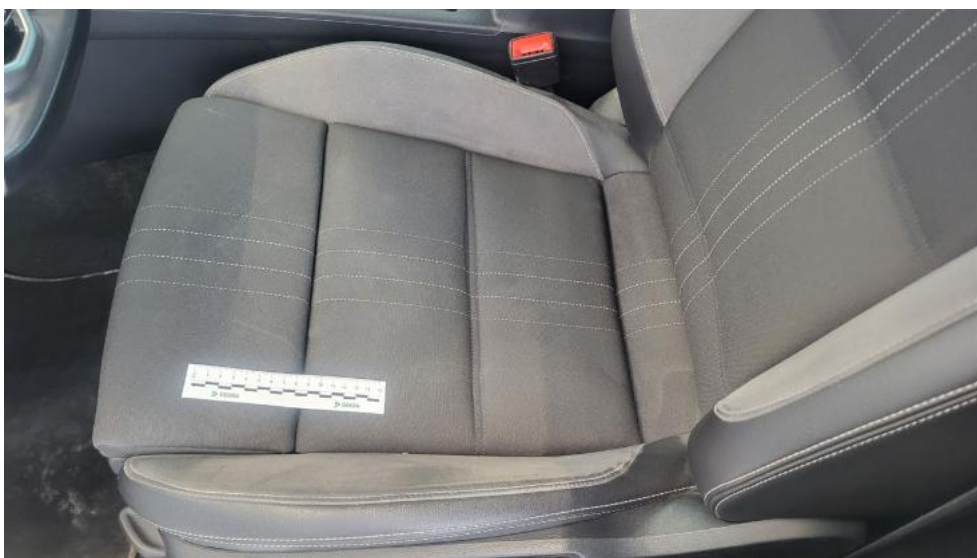
**Fot. 68.**

Fotel prz. lew. - Inne 1

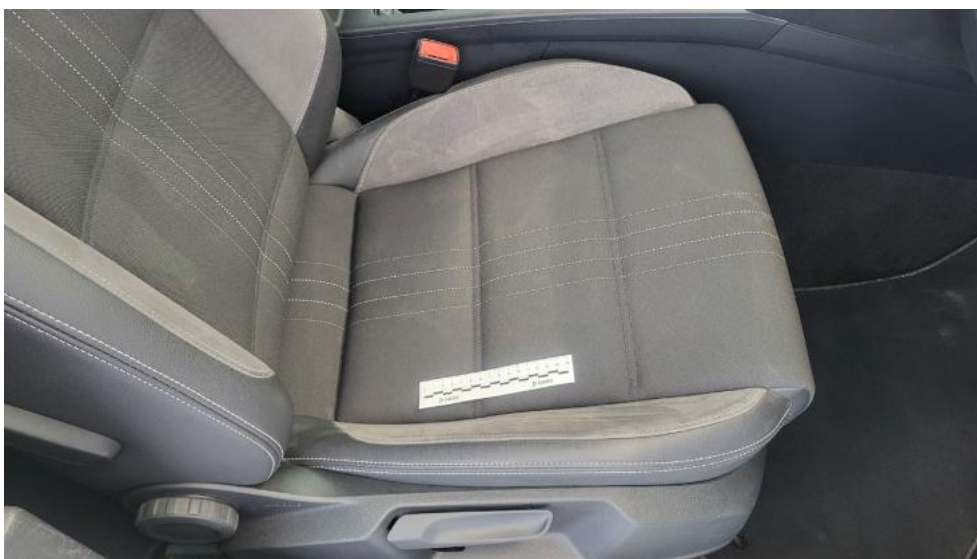
**Fot. 69.**  
Fotel prz. praw. - Inne 1

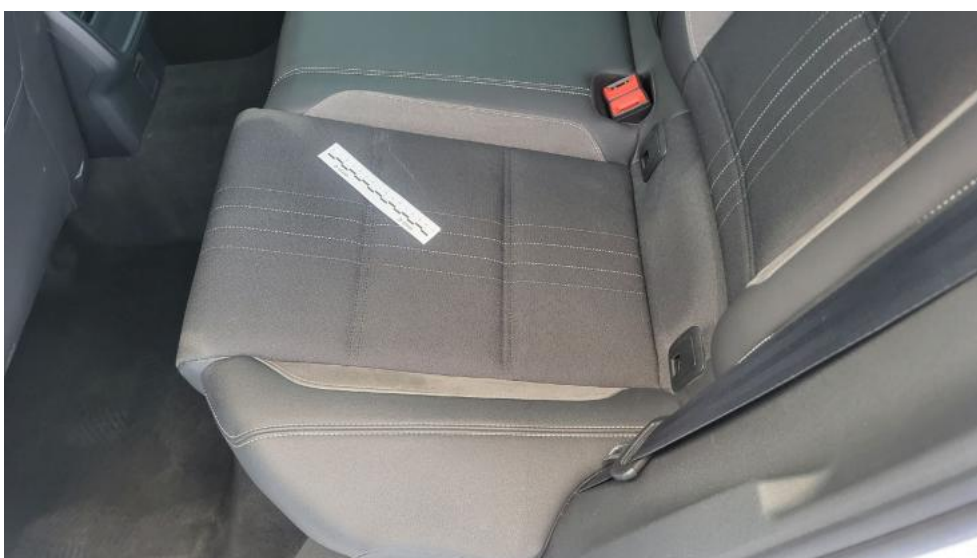
**Fot. 70.**  
Kanapa tyl. - Inne 1

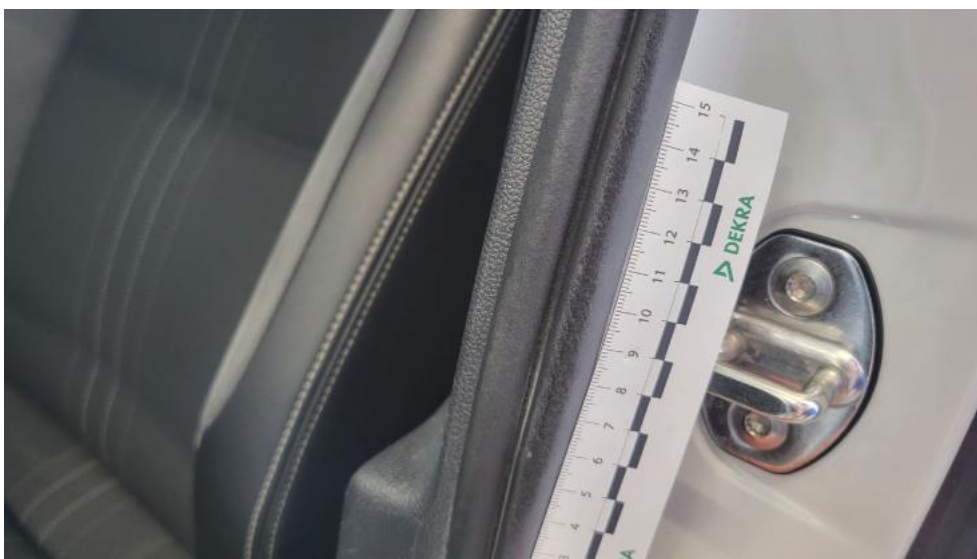
**Fot. 71.**

Uszczelka drzwi przednich L - Rysa/odprysk 1

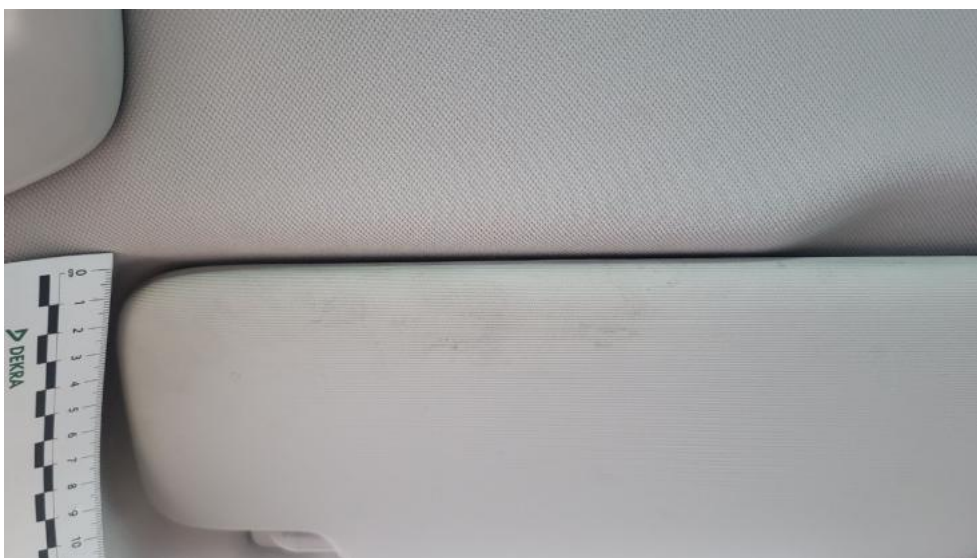
**Fot. 72.**

Osłona p/słoneczna lewa - Inne 1

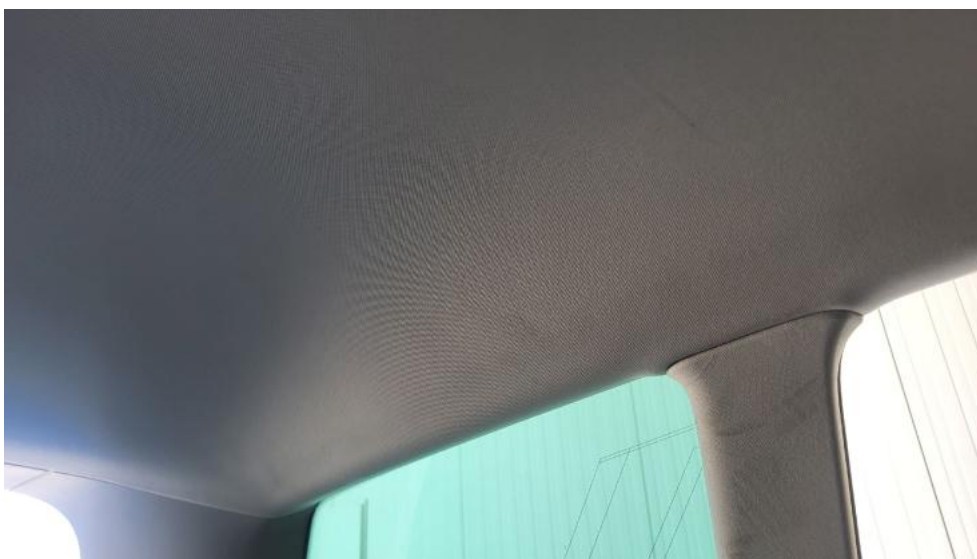
**Fot. 73.**  
Podsufitka - Inne 1

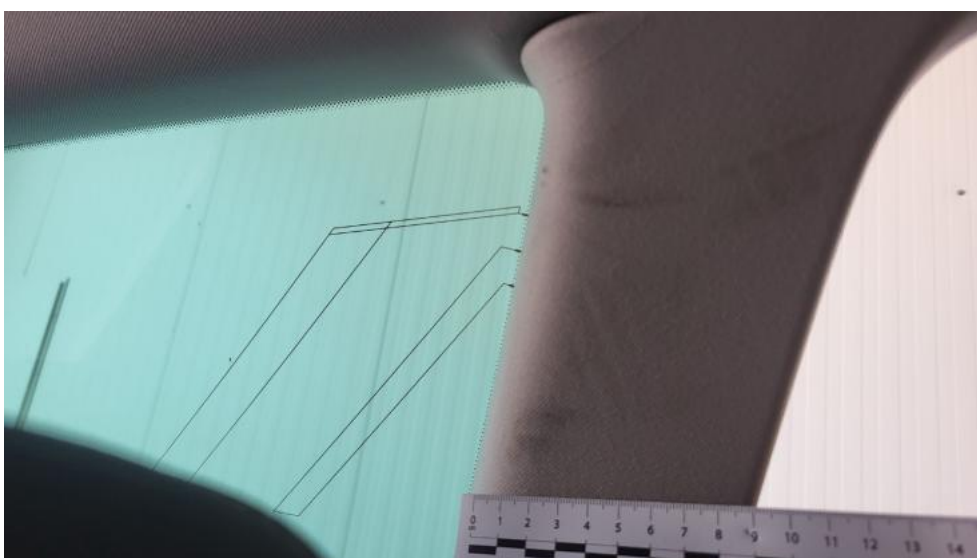
**Fot. 74.**  
Wykładzina(y) słupka tylnego L - Inne 1

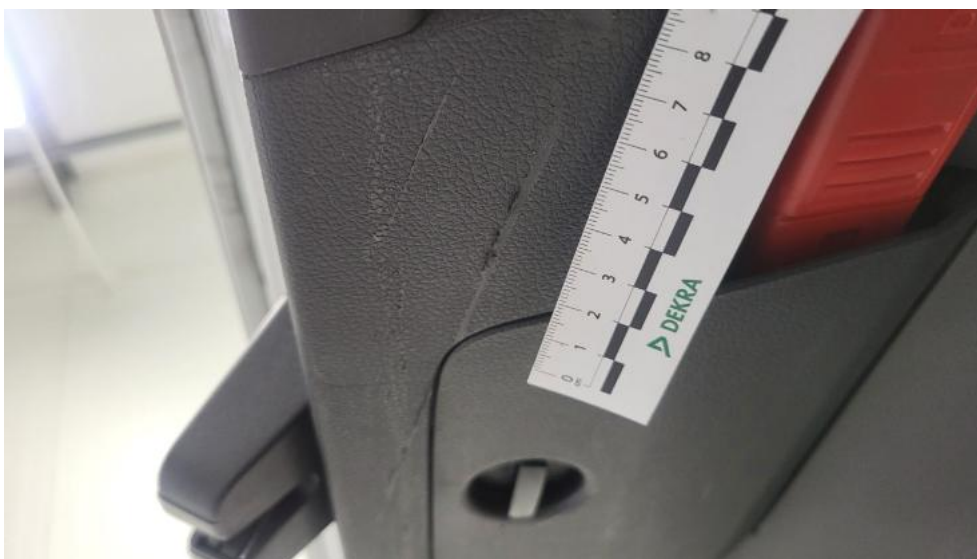
**Fot. 75.**

Wykładzina pokrywy tylnej - Rysa/odprysk 1

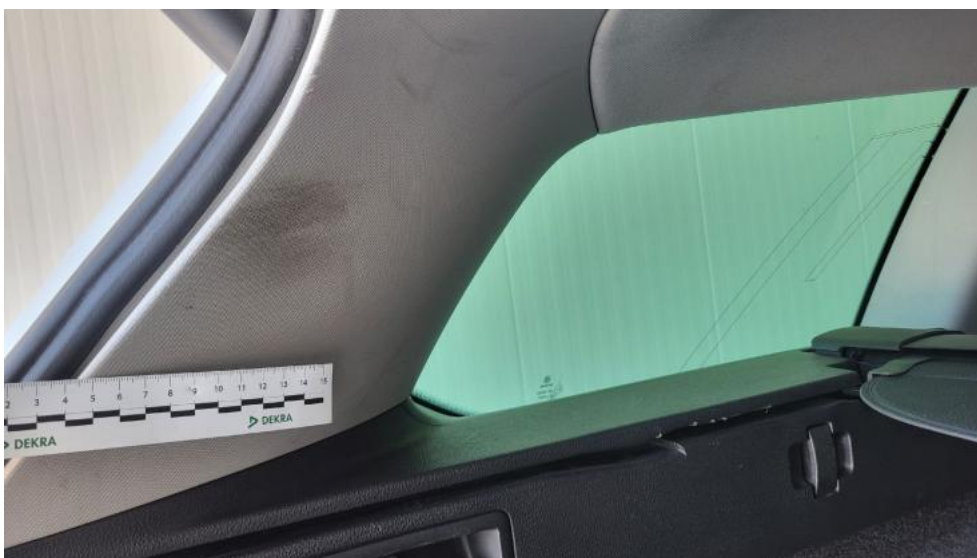
**Fot. 76.**

Wykładzina przestrzeni bagażowej - Inne 1
