DEKRA's commission No. : PKOL(W)/LODZ/64962/26/07/14  
commission/ damage No. : 21/029011  
Date of commission: 14-07-2026

**DEKRA Poland - Headquarters**  
02-673 Warszawa, ul. Konstruktorska 12A

| Manufacturer | RENAULT |
| Type / version | Talisman 2.0 Blue dCi Initiale Paris EDC |

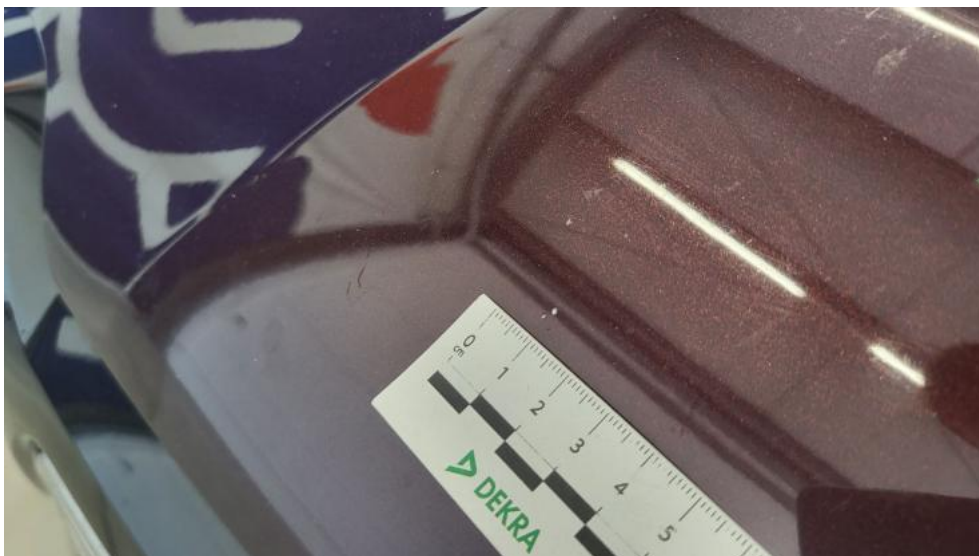
**Photo 40.**

Pokrywa komory silnika - Rysa/odprysk 1

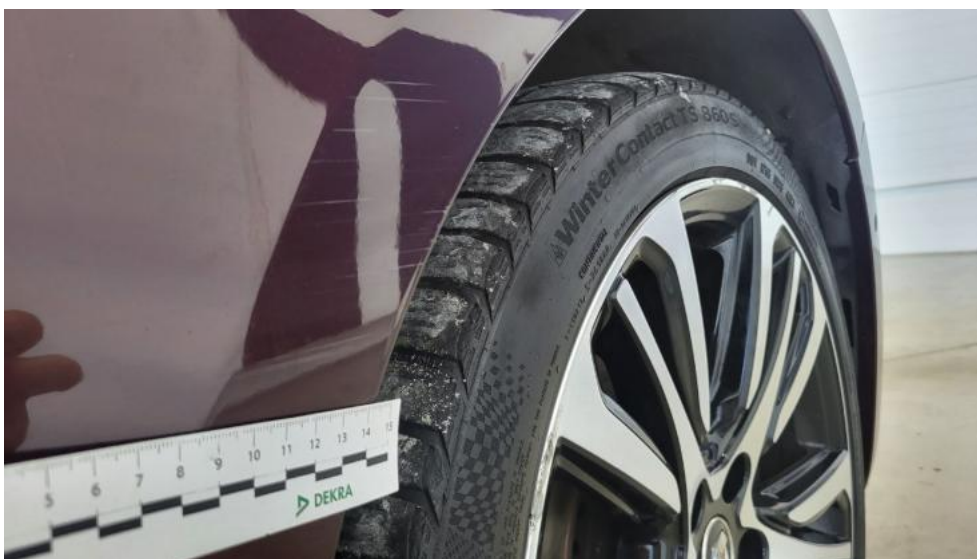
**Photo 41.**

Błotnik przedni P - Rysa/odprysk 1

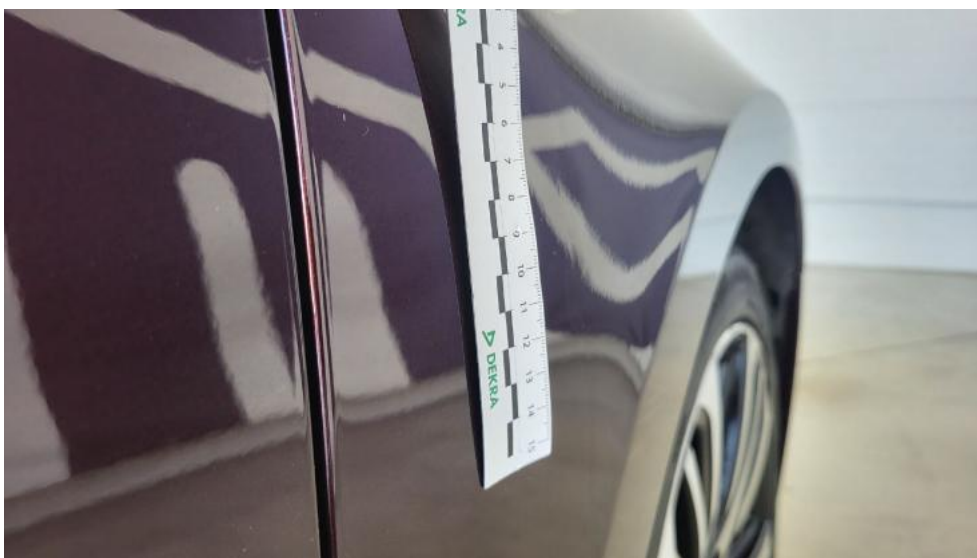
**Photo 42.**

Błotnik przedni P - Wgniecenie/odkształcenie 1

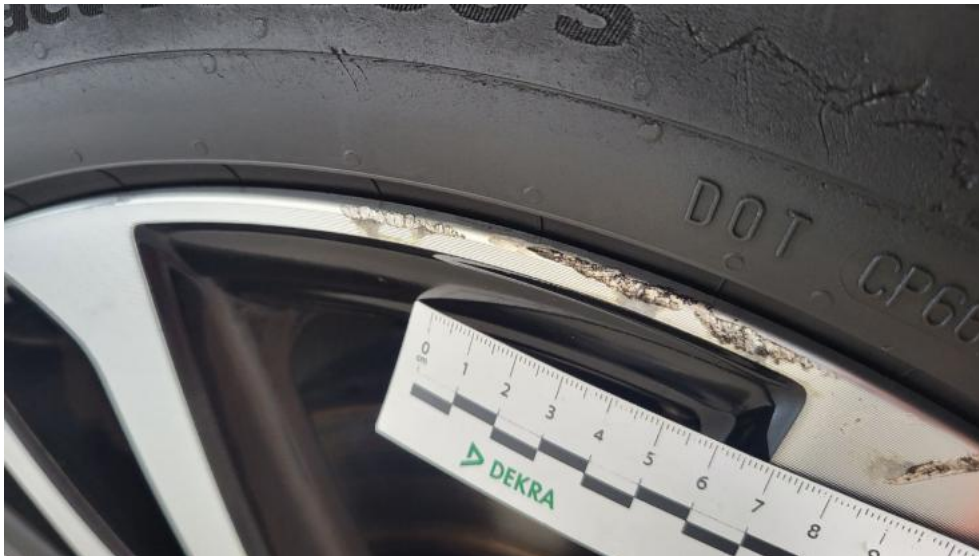
**Photo 43.**

Felga aluminiowa przednia P - Rysa/odprysk 1

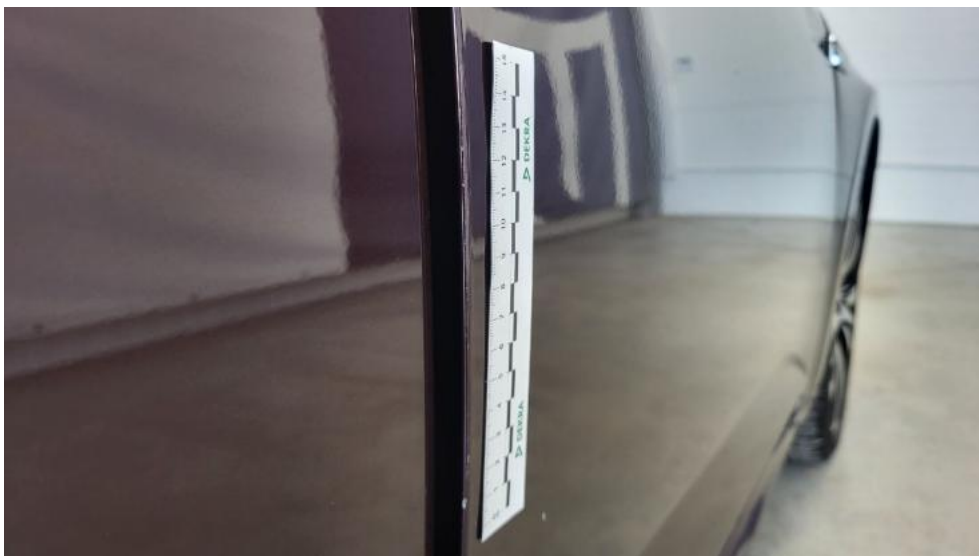
**Photo 44.**

Drzwi przednie P - Rysa/odprysk 1

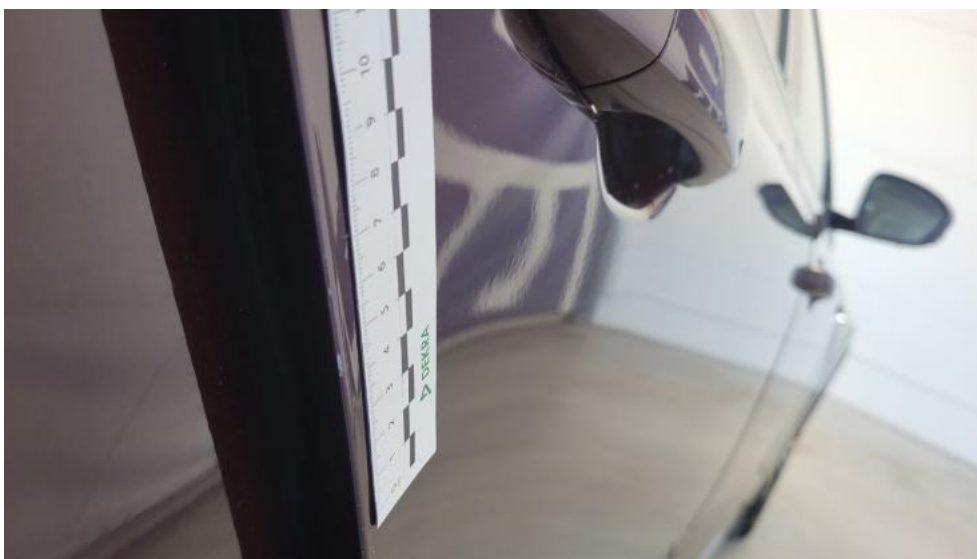
**Photo 45.**

Drzwi tylne P - Rysa/odprysk 1

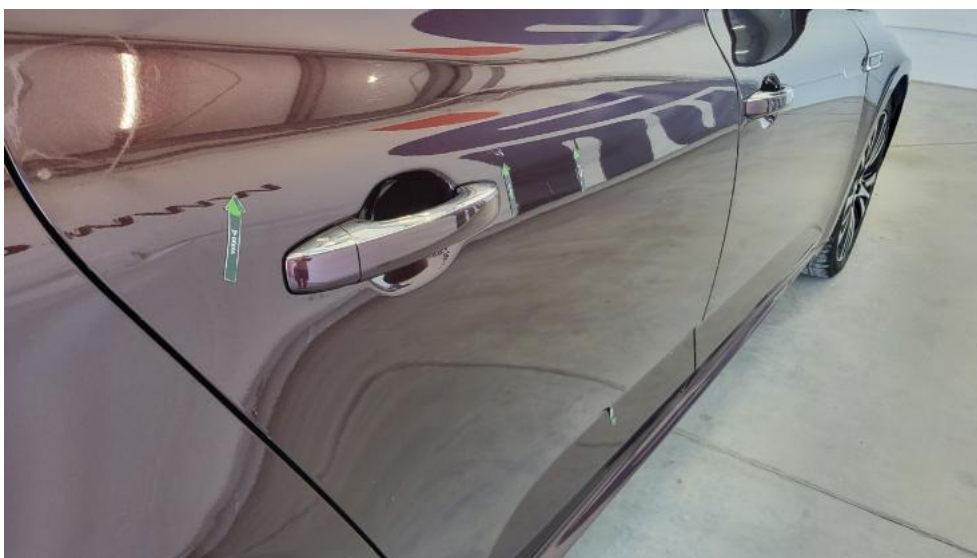
**Photo 46.**

Drzwi tylne P - Wgniecenie/odkształcenie 1

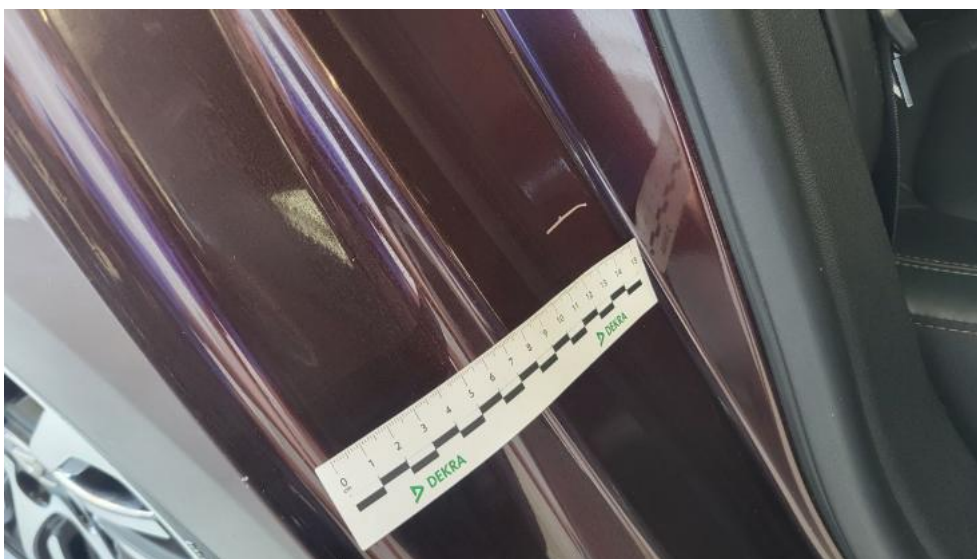
**Photo 47.**

Błotnik tylny P / Ściana boczna P - Rysa/odprysk 1

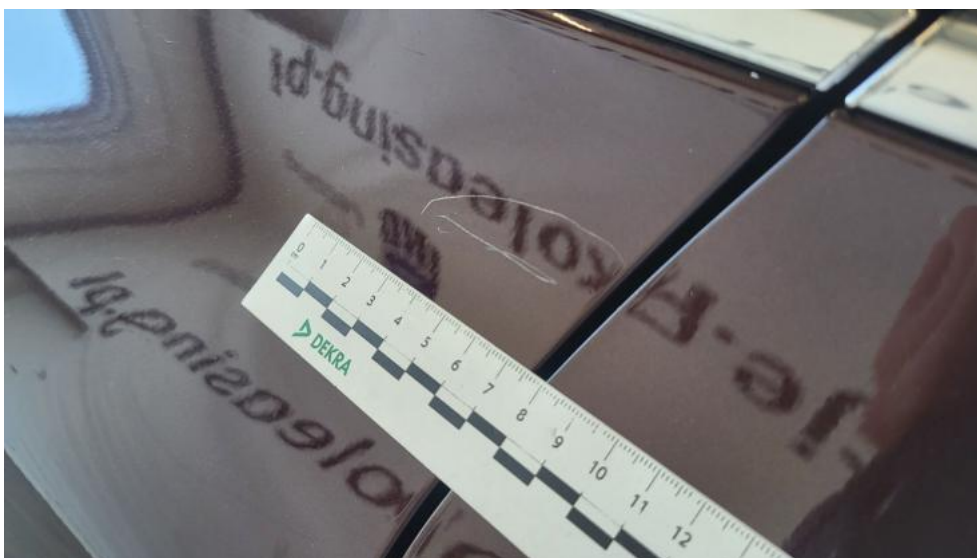
**Photo 48.**

Błotnik tylny P / Ściana boczna P - Rysa/odprysk 2

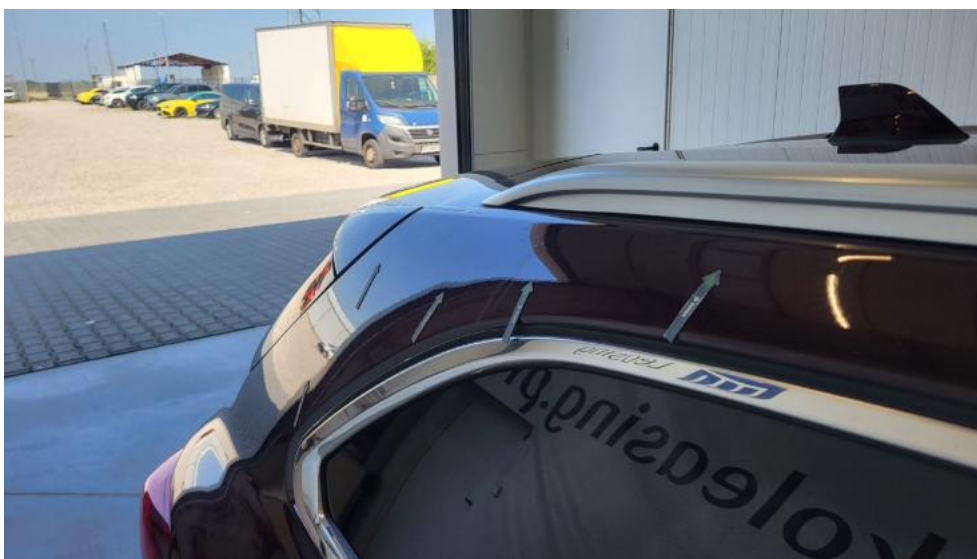
**Photo 49.**

Błotnik tylny P / Ściana boczna P - Wgniecenie/odkształcenie 1

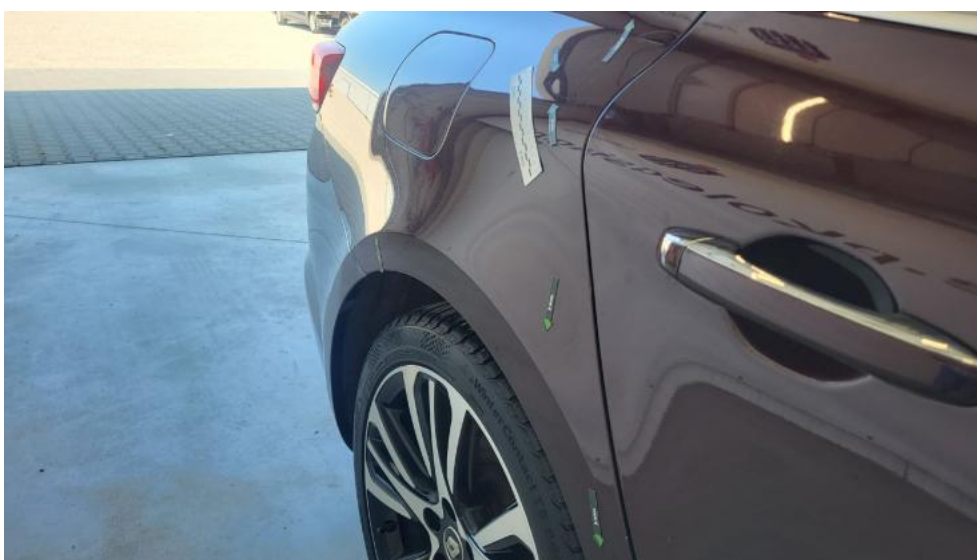
**Photo 50.**

Błotnik tylny P / Ściana boczna P - Wgniecenie/odkształcenie 2

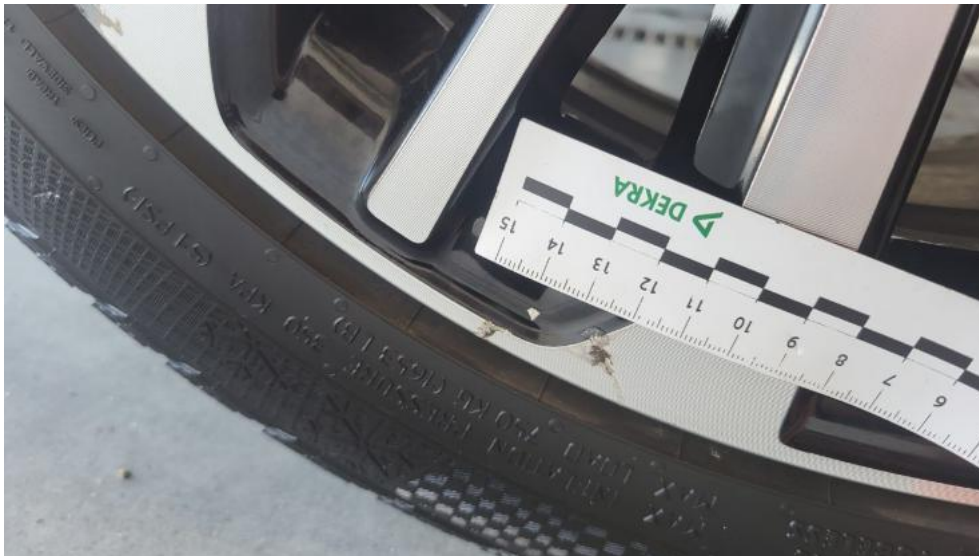
**Photo 51.**

Felga aluminiowa tylna P - Rysa/odprysk 1

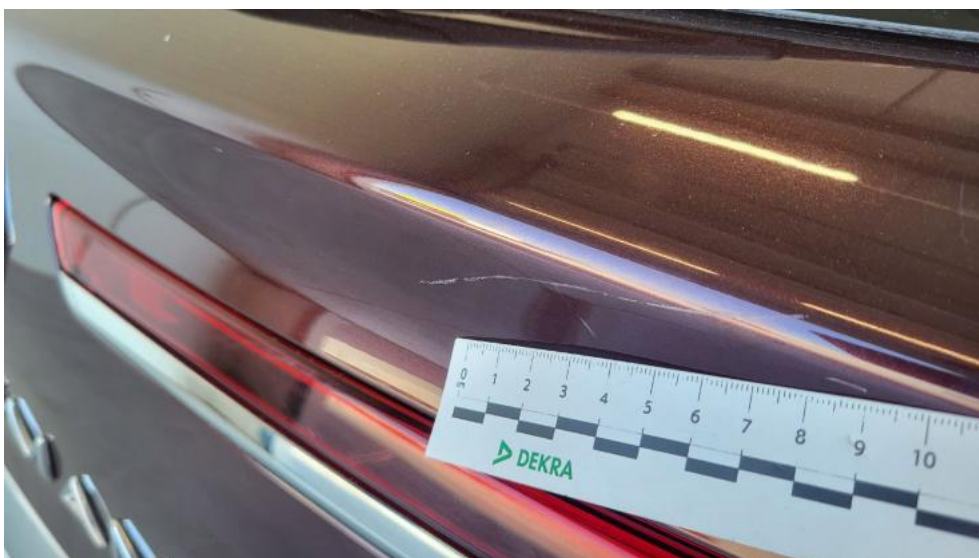
**Photo 52.**

Pokrywy bagażnika - Rysa/odprysk 1

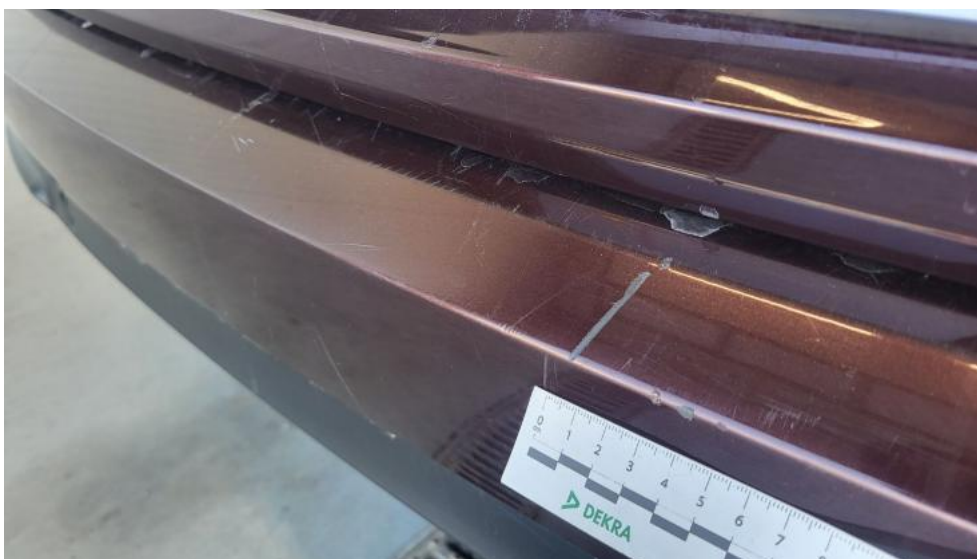
**Photo 53.**

Zderzak tylny - Rysa/odprysk 1

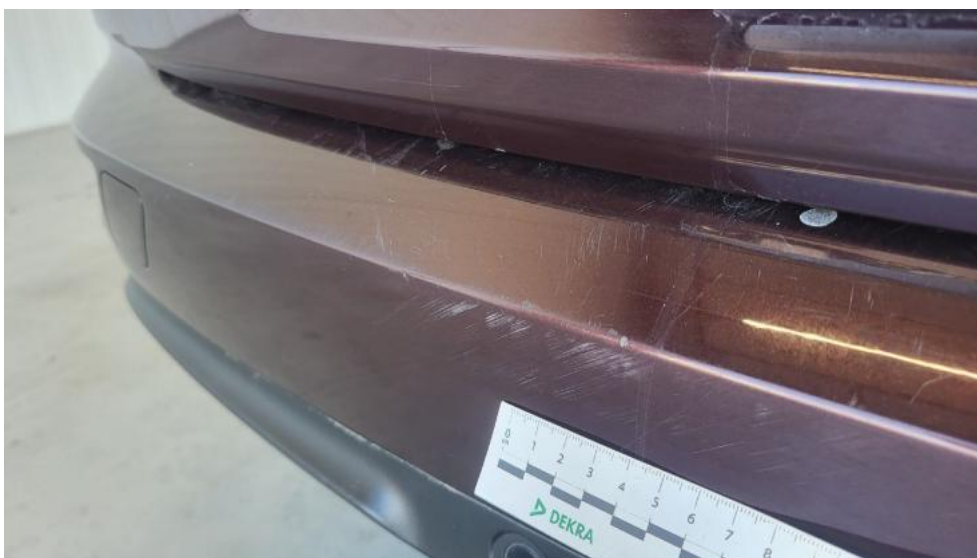
**Photo 54.**

Zderzak tylny - Rysa/odprysk 2

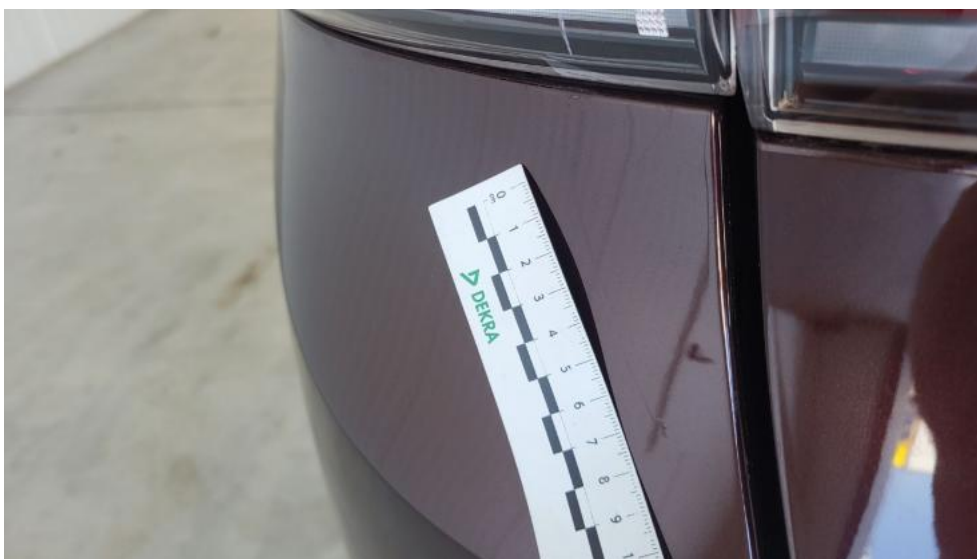
**Photo 55.**

Zderzak tylny() - Rysa/odprysk 3

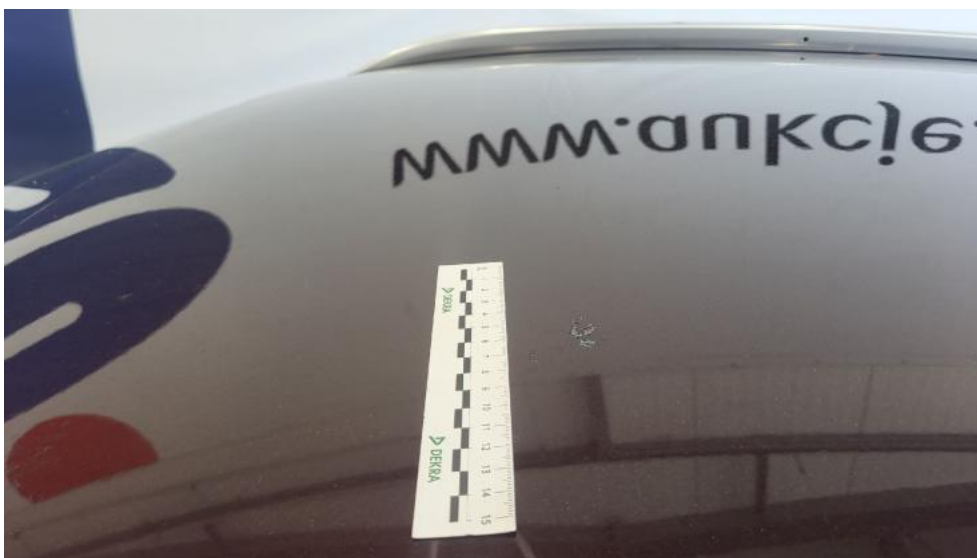
**Photo 56.**

Dach - Rysa/odprysk 1

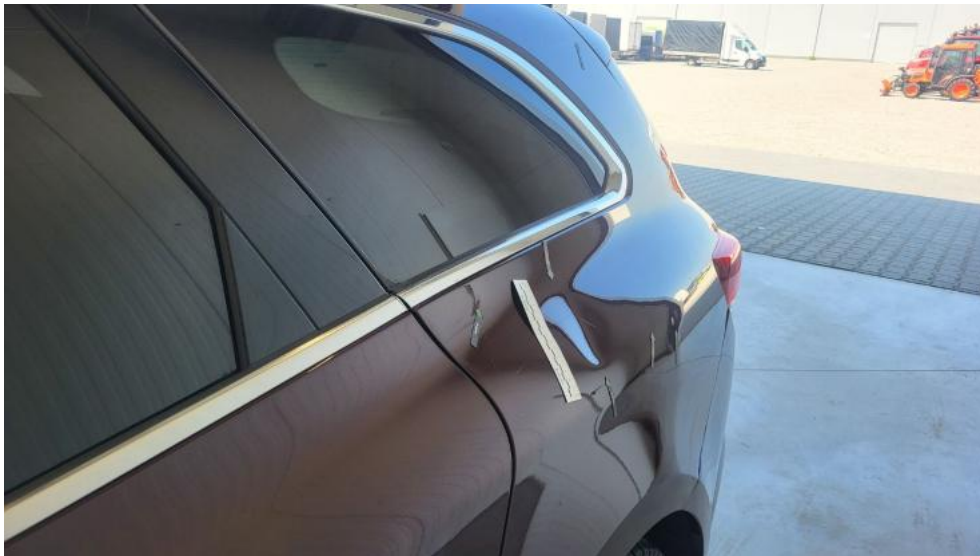
**Photo 57.**

Błotnik tylny L / Ściana boczna L - Wgniecenie/odkształcenie 1

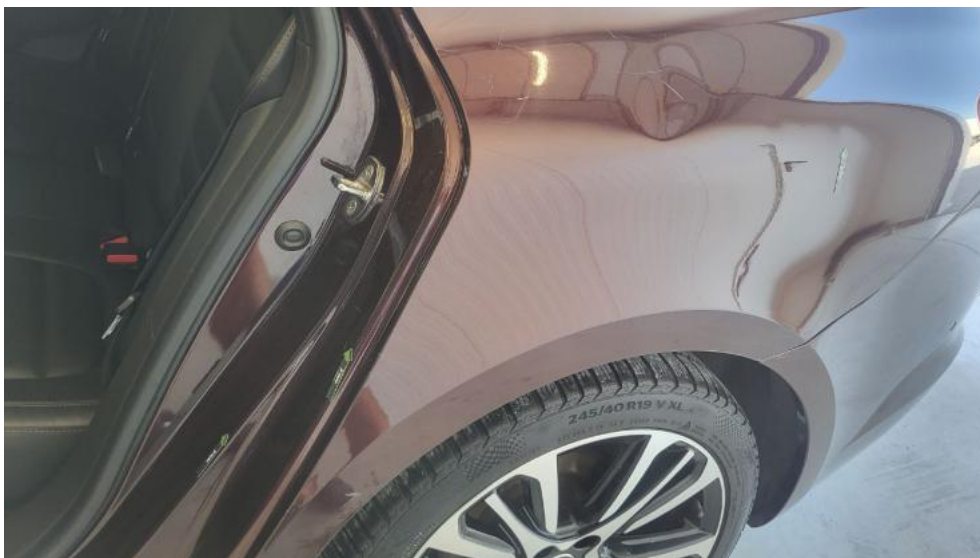
**Photo 58.**

Błotnik tylny L / Ściana boczna L - Wgniecenie/odkształcenie 2

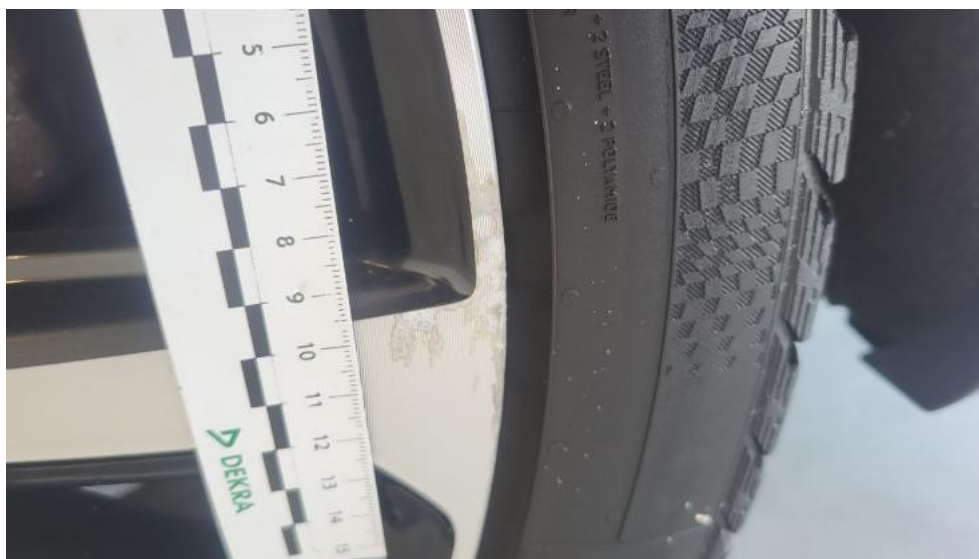
**Photo 59.**

Felga aluminiowa tylna L - Rysa/odprysk 1

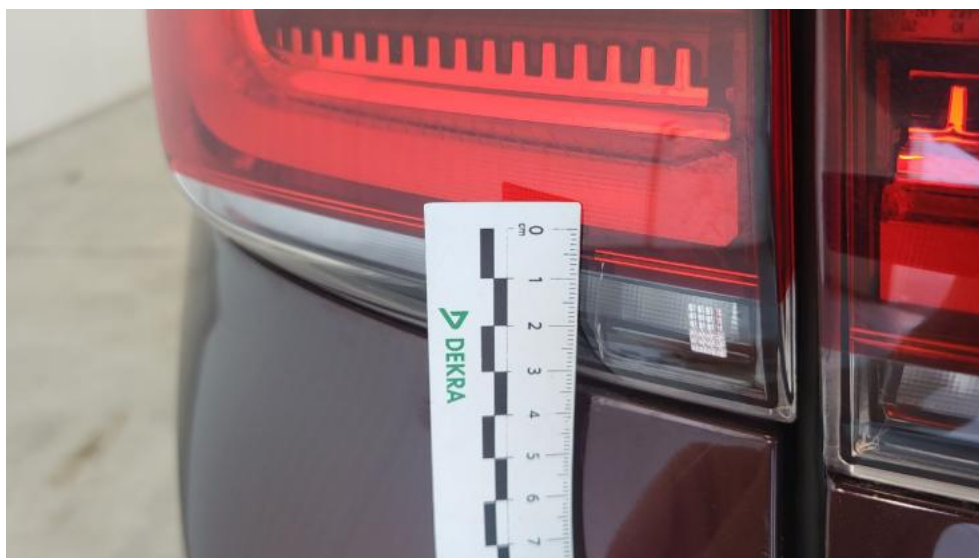
**Photo 60.**

Lampa tylna zew L - Rysa/odprysk 1

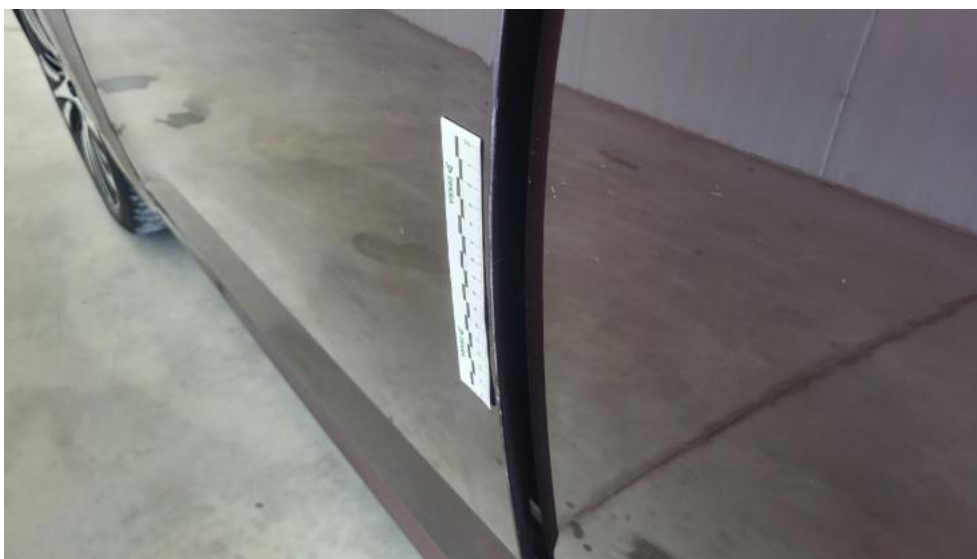
**Photo 61.**

Drzwi przed L - Rysa/odprysk 1

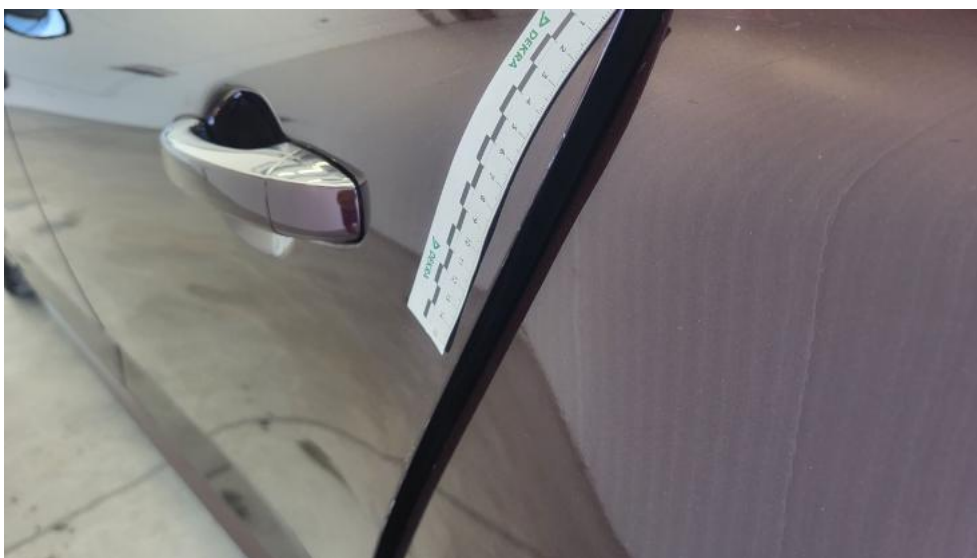
**Photo 62.**

Drzwi tylne L - Rysa/odprysk 1

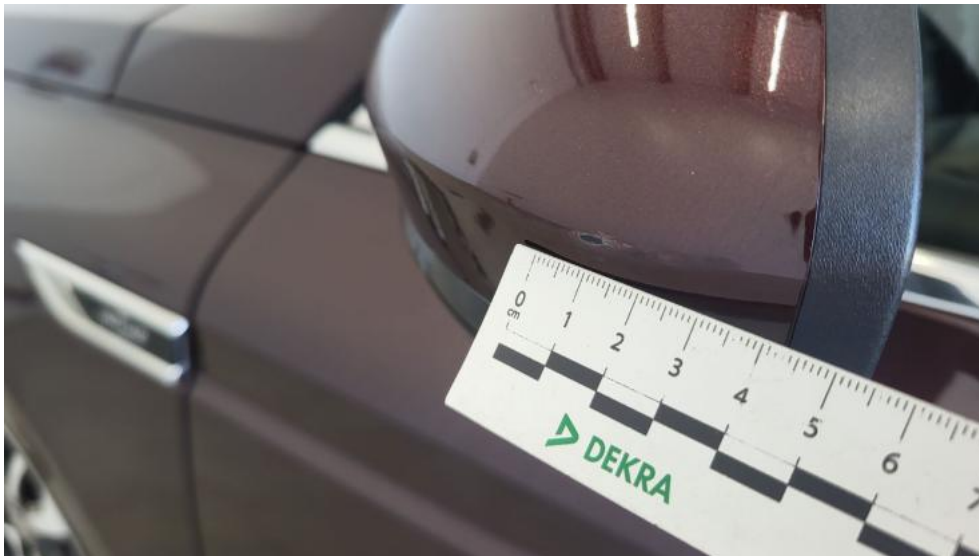
**Photo 63.**

Lusterko zew L - Rysa/odprysk 1

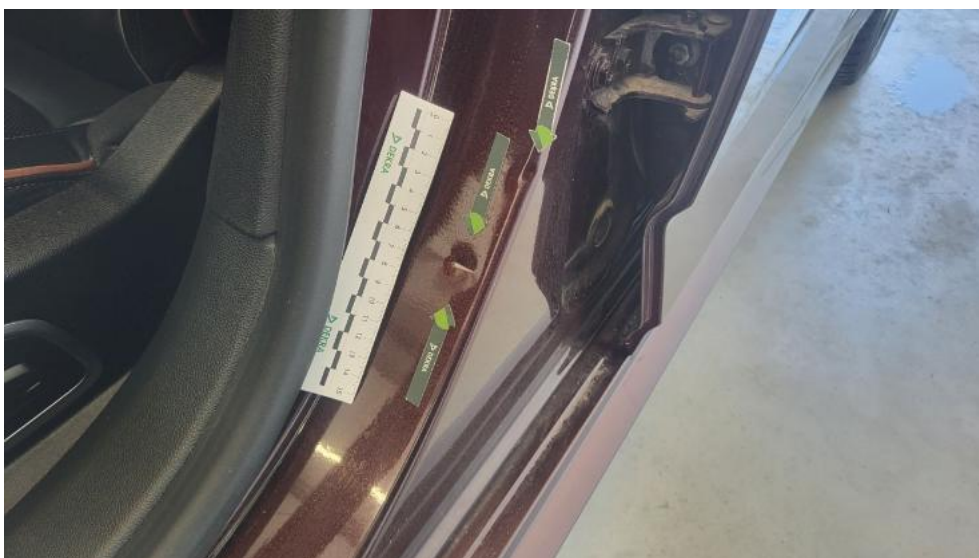
**Photo 64.**

Słupek środkowy L - Wgniecenie/odkształcenie 1

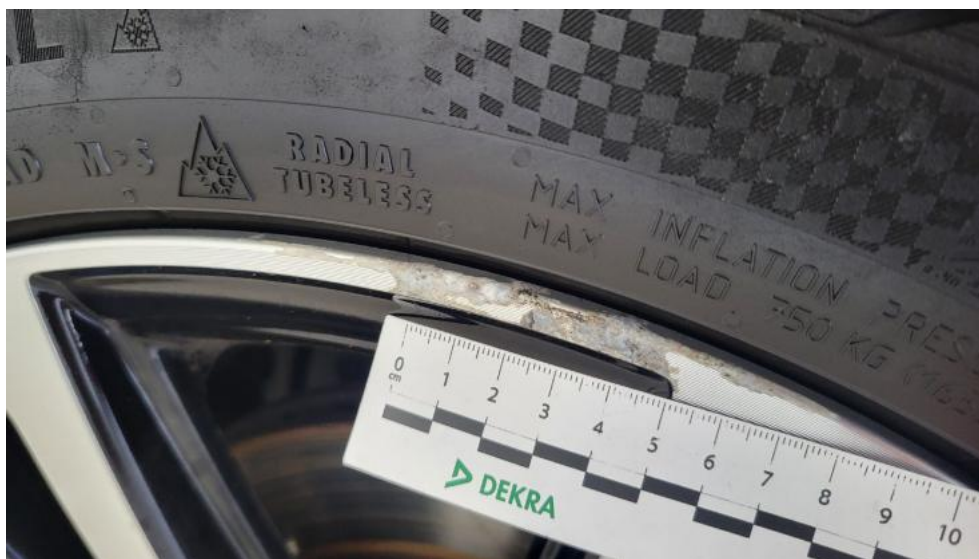
**Photo 65.**

Felga Aluminiowa przednia L - Rysa/odprysk 1

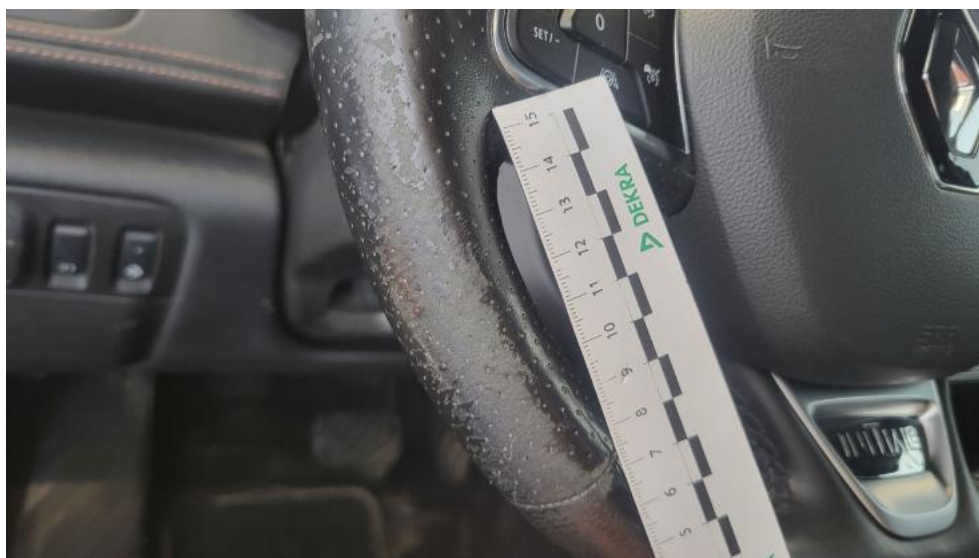
**Photo 66.**

Koło kierownicy - Rysa/odprysk 1

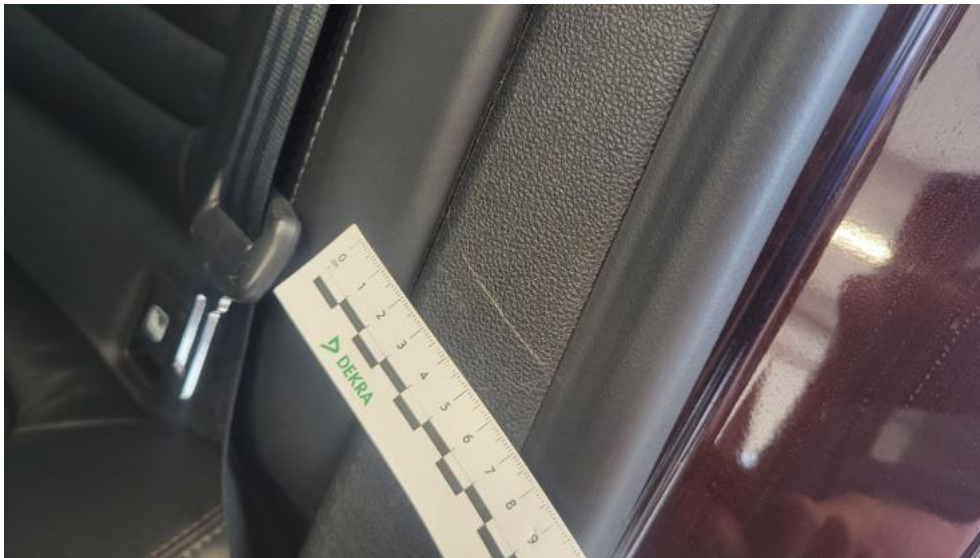
**Photo 67.**

Wykładzina(y) słupka tylnego L - Rysa/odprysk 1

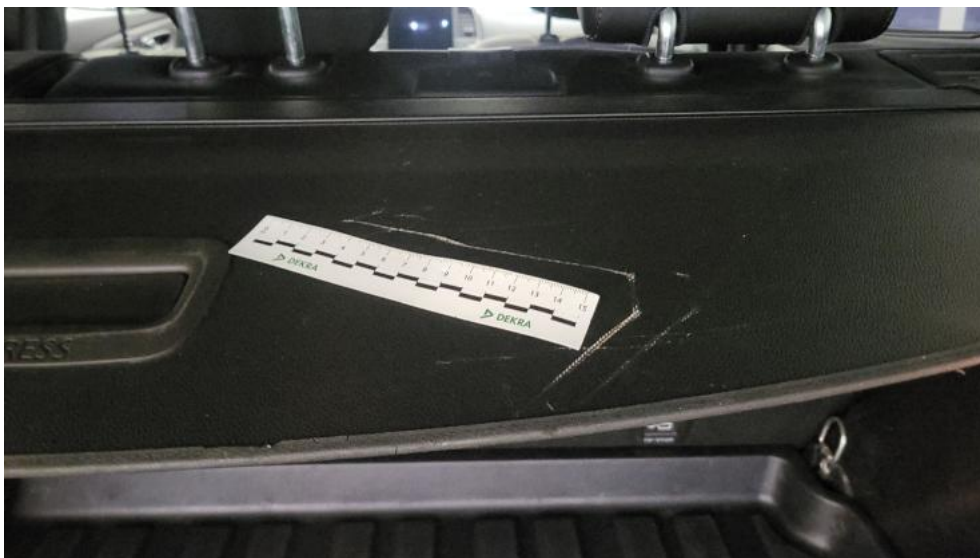
**Photo 68.**

Półka/roleta tylna - Rysa/odprysk 1

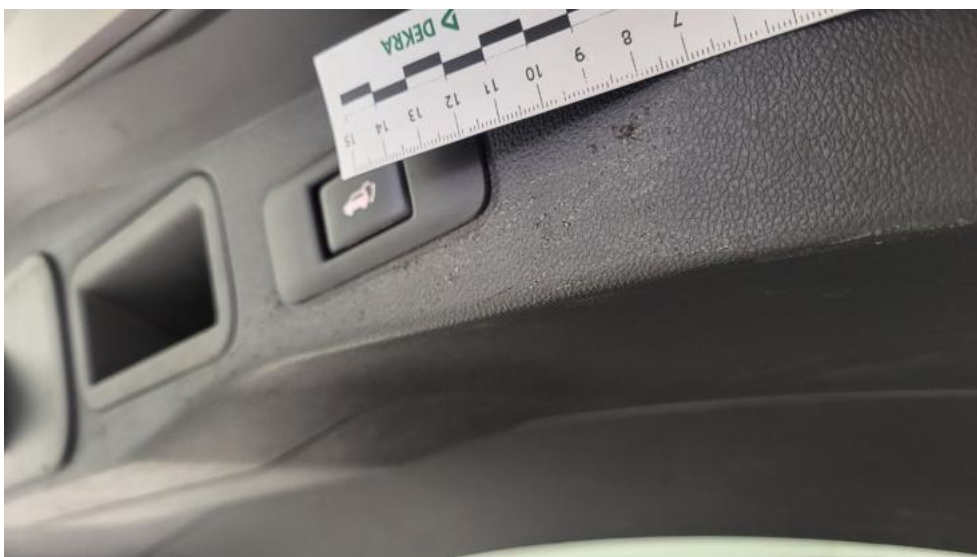
**Photo 69.**

Wykładzina pokrywy tylnej - Rysa/odprysk 1
