DEKRA's commission No. : PKOL(W)/LODZ/54348/26/06/12
 commission/ damage No. : 20/038969
 Date of commission: 12-06-2026

Group of objects (Eurotax)	cars
EC code (Eurotax)	0135107
Manufacturer	TOYOTA
Model	Corolla Sedan 18-22
Type / version	Corolla 1.6 Comfort
Body type	sedan
Number of doors / seats	4/5
Curb weight [kg]	1323
Gross vehicle weight [kg]	1815
Wheelbase 1/2	2700
Engine type	spark ignition
Pollution reduction system	three-way catalytic converter
Engine capacity [ccm]	1598
Engine Power [hp/kW]	132/97
Gearbox	manual 6- gear
Registration /record No.	GA796GG
VIN / serial number	NMTBE3BE80R007455
Date of first registration	04-04-2019
Date of next. tech. test	04-04-2022
Year of manufacture	2019 (year has been verified with the manufacturer's base)
Readout [km]	214 150 (read)
Body color / type of coating	silver/double-layered, metallized

Measurement of thickness of the vehicle lacquer coating

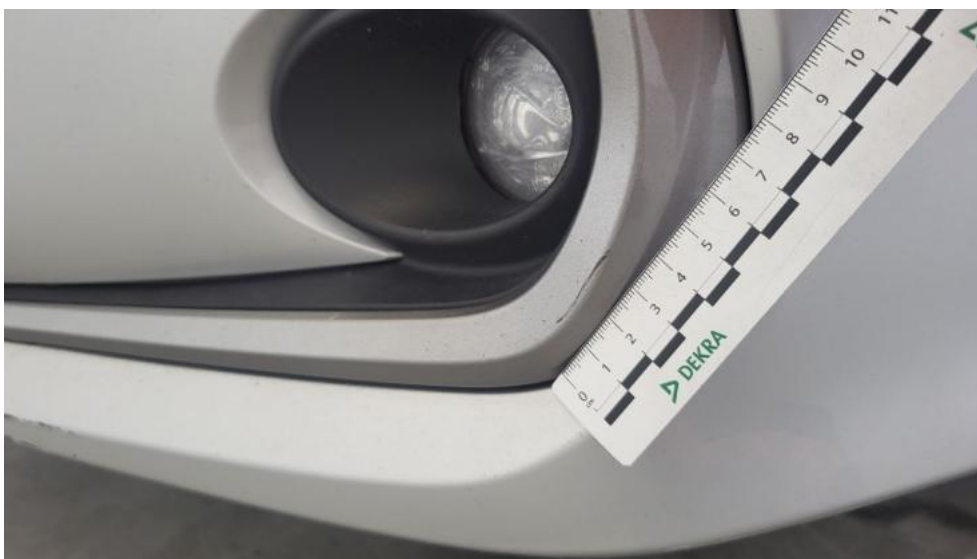
Photo 37.
Kratka/zaślepka halogenu L - Rysa/odprysk 1

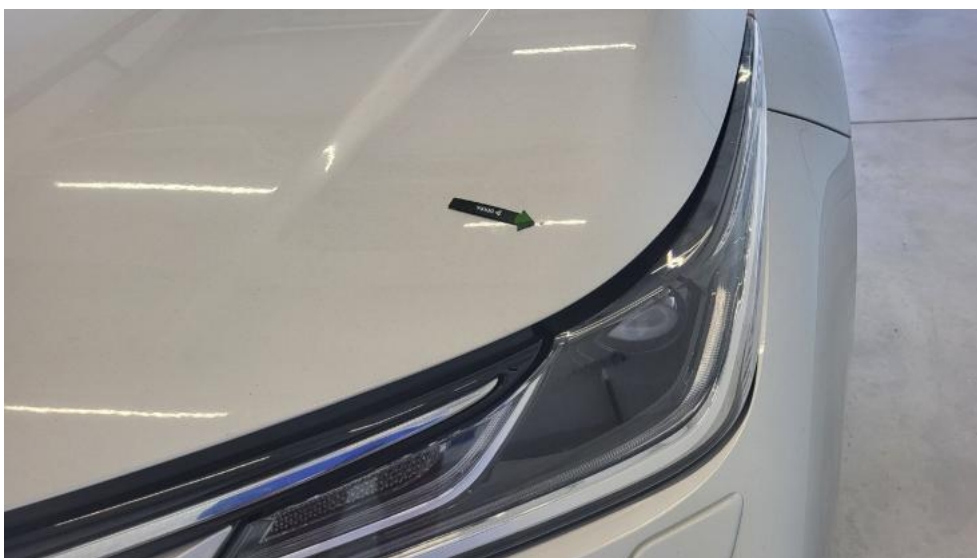
Photo 38.
Pokrywa komory silnika - Wgniecenie/odkształcenie 1

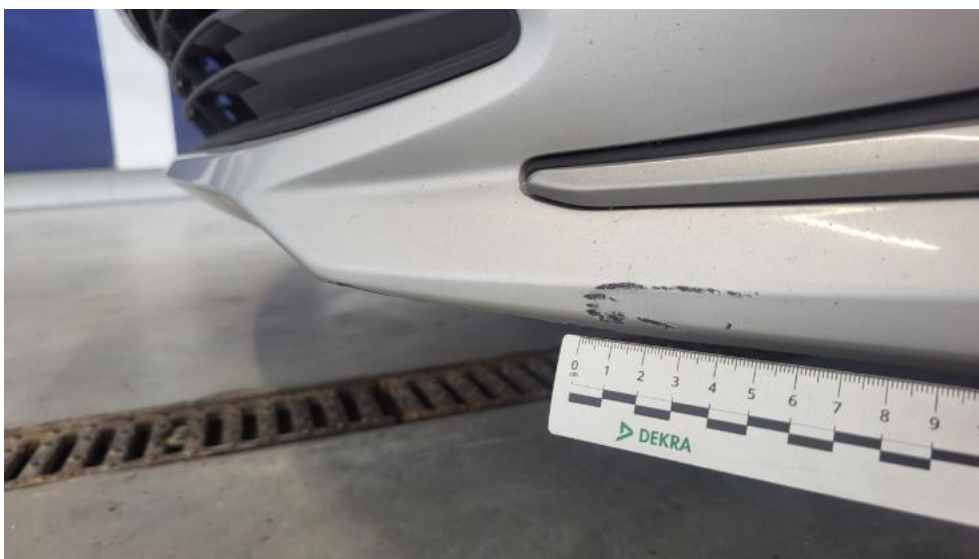
Photo 39.
Zderzak - Rysa/odprysk 1

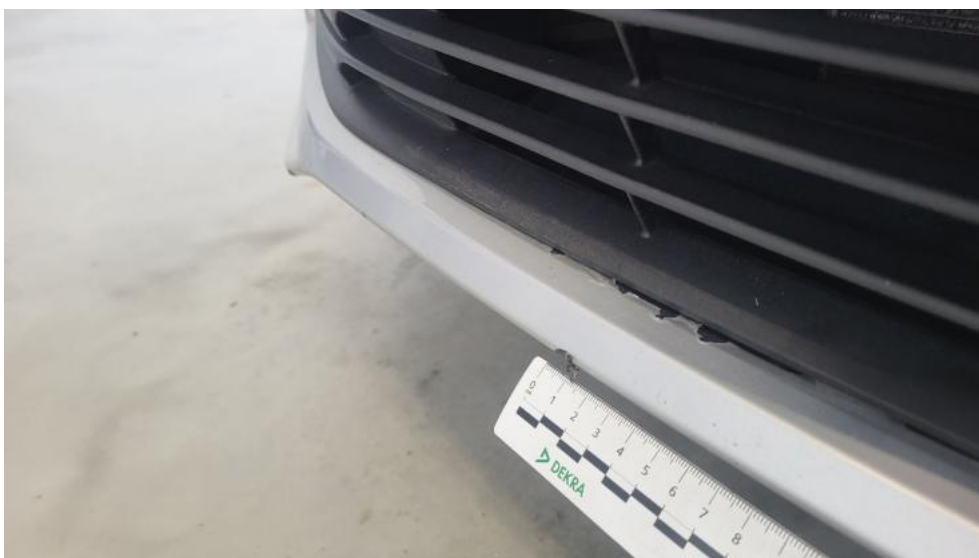
Photo 40.
Zderzak - Wgniecenie/odkształcenie 1

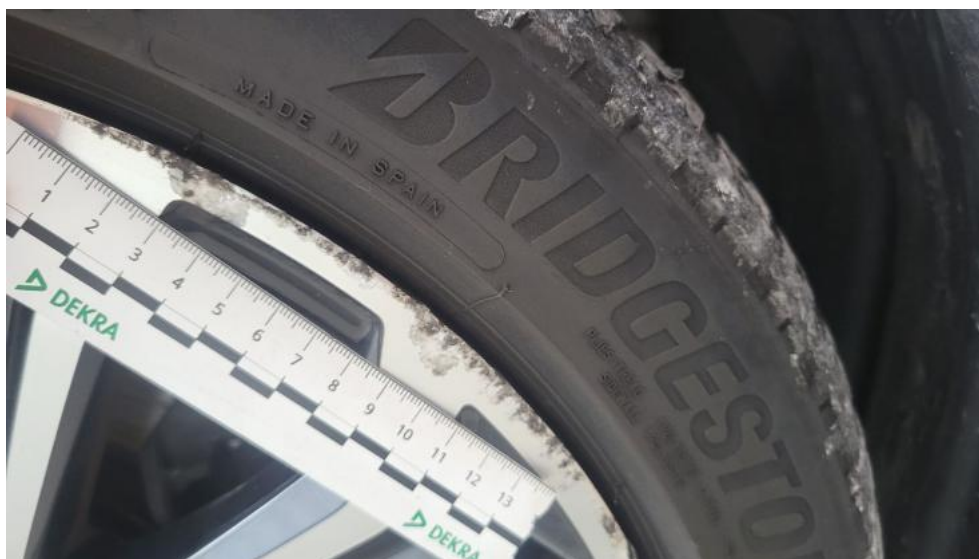
Photo 41.

Felga aluminiowa przednia P - Rysa/odprysk 1

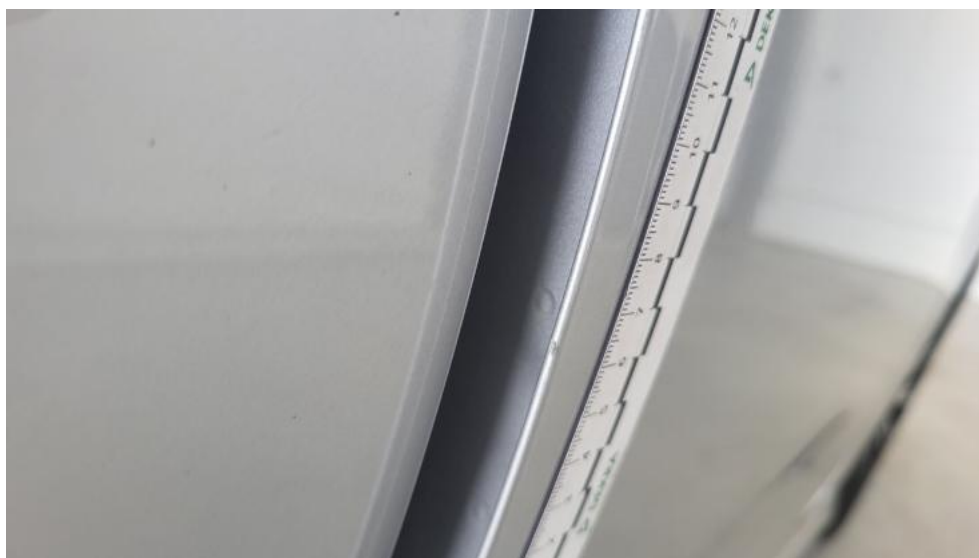
Photo 42.

Drzwi przednie P - Rysa/odprysk 1

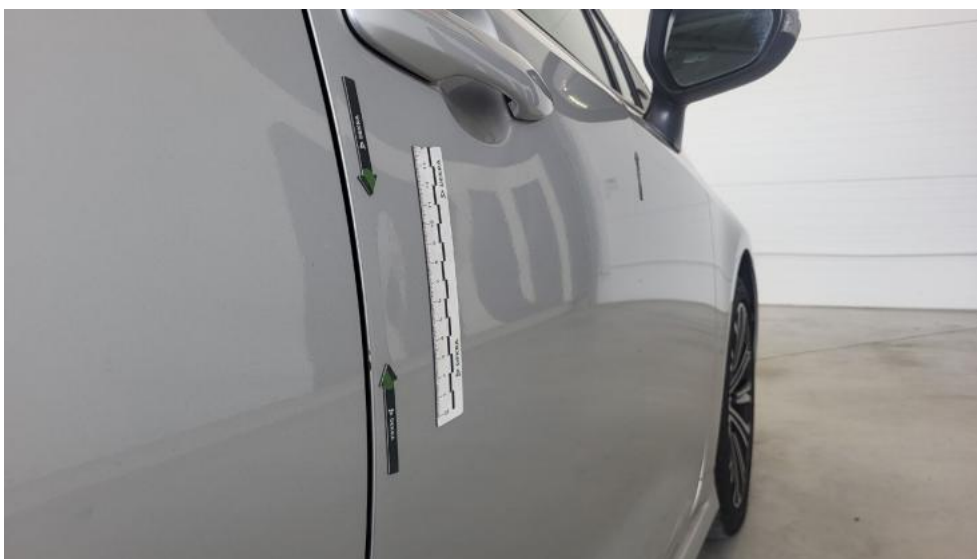
Photo 43.

Drzwi przednie P - Wgniecenie/odkształcenie 1

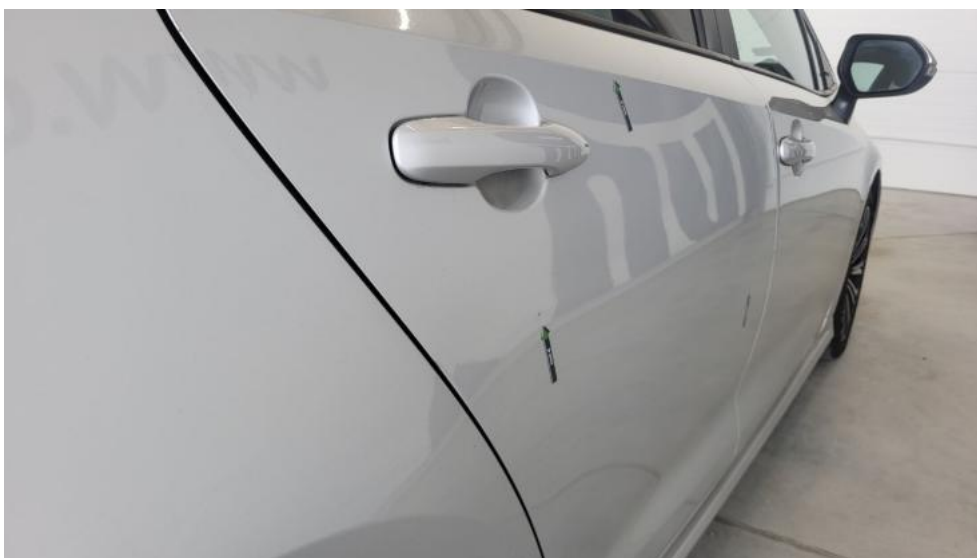
Photo 44.

Drzwi tylne P - Wgniecenie/odkształcenie 1

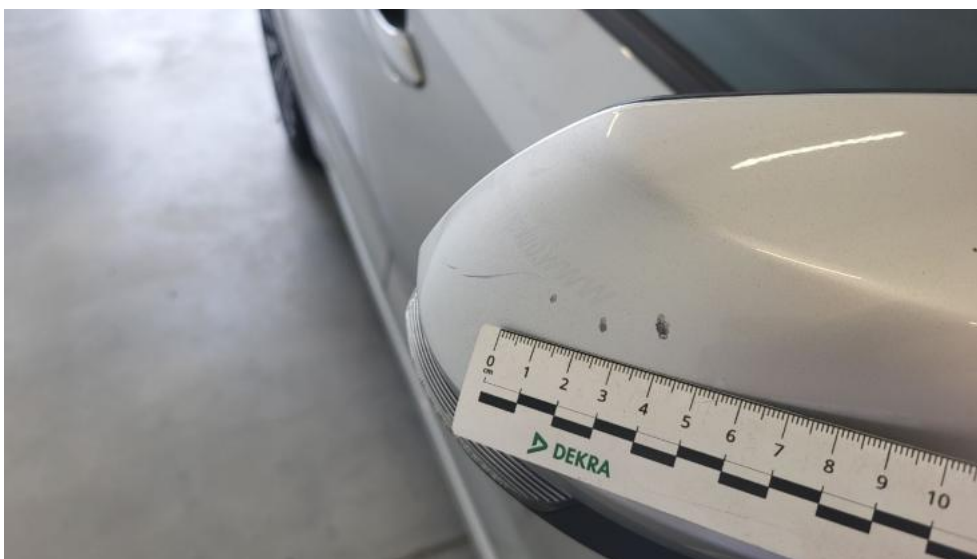
Photo 45.

Lusterko zew P - Rysa/odprysk 1

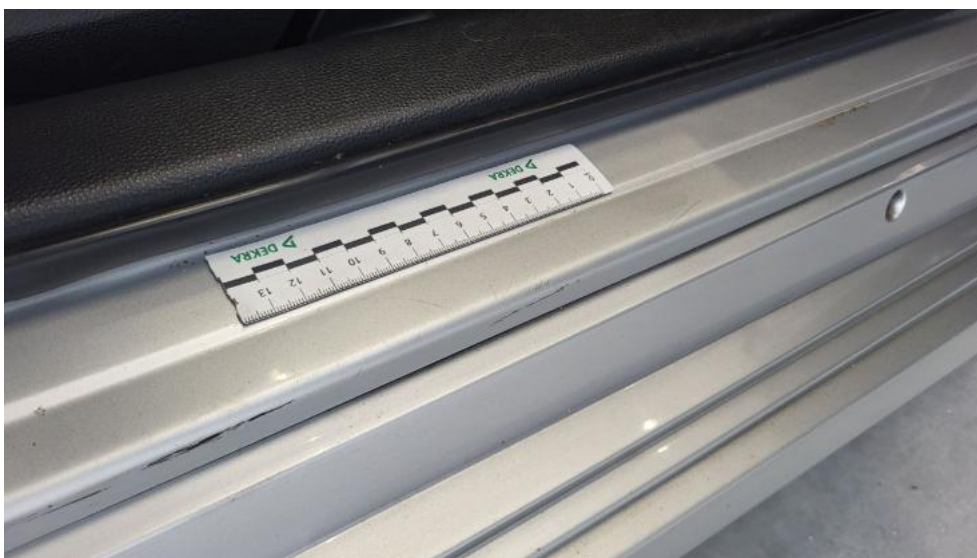
Photo 46.

Próg P - Rysa/odprysk 1

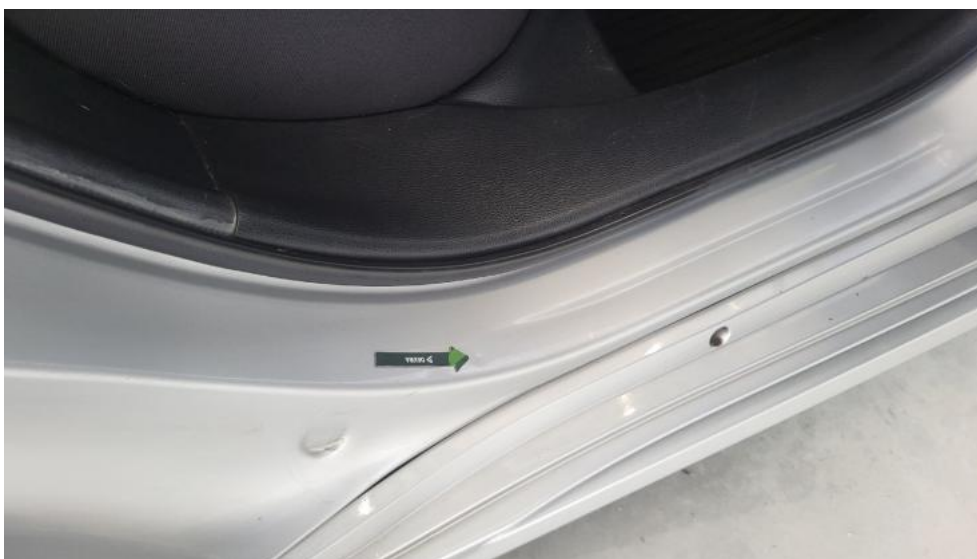
Photo 47.
Próg P - Wgniecenie/odkształcenie 1

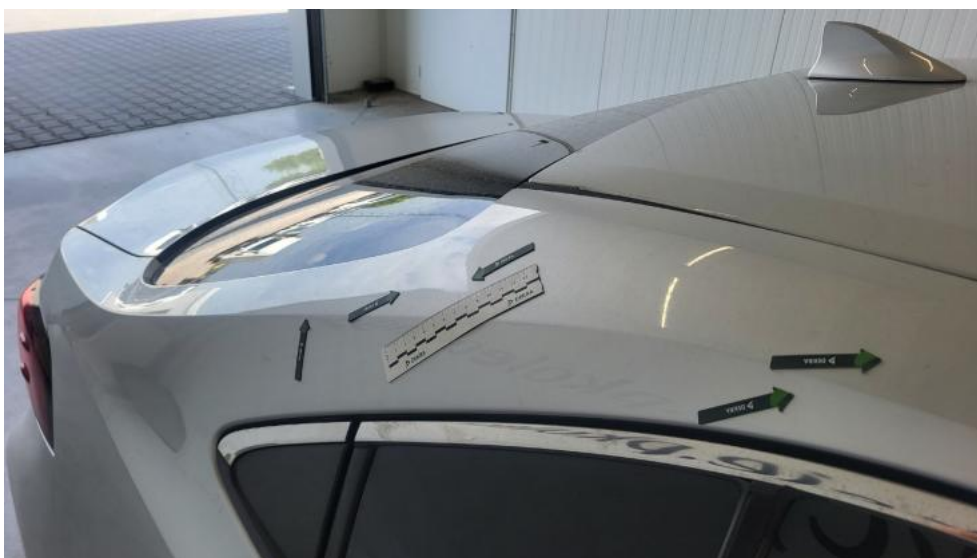
Photo 48.
Błotnik tylny P / Ściana boczna P - Wgniecenie/odkształcenie 1

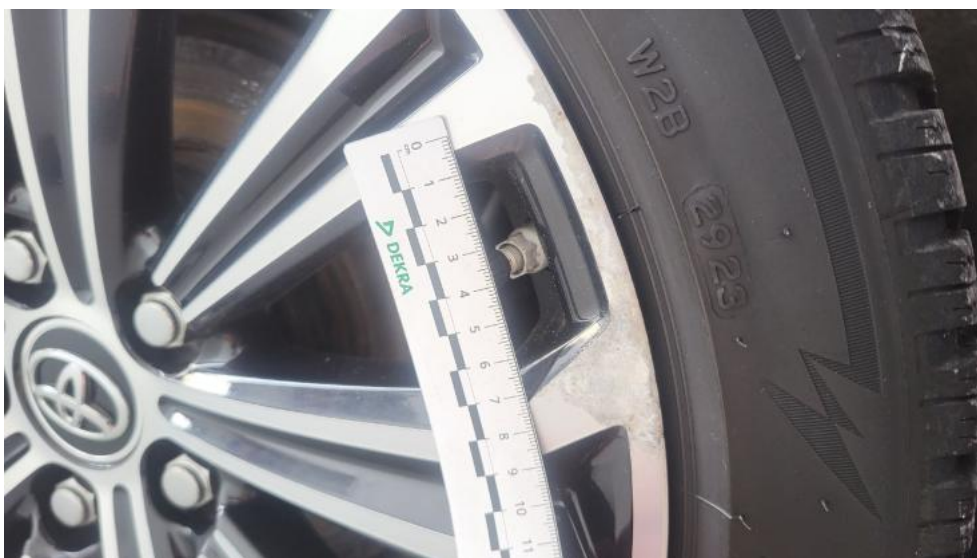
Photo 50.

Felga aluminiowa tylna P - Rysa/odprysk 1

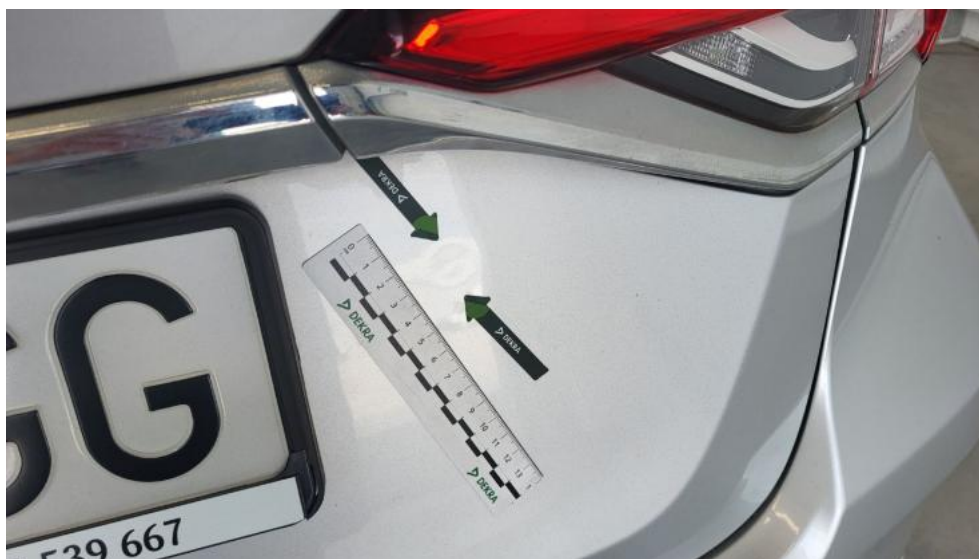
Photo 51.
Pokrywy bagażnika - Wgniecenie/odkształcenie 1

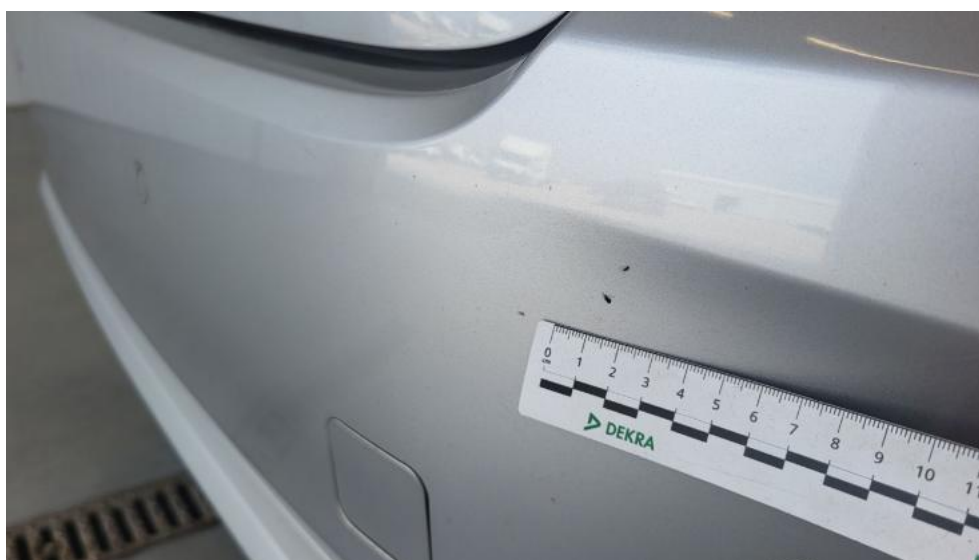
Photo 52.
Zderzak tylny - Rysa/odprysk 1

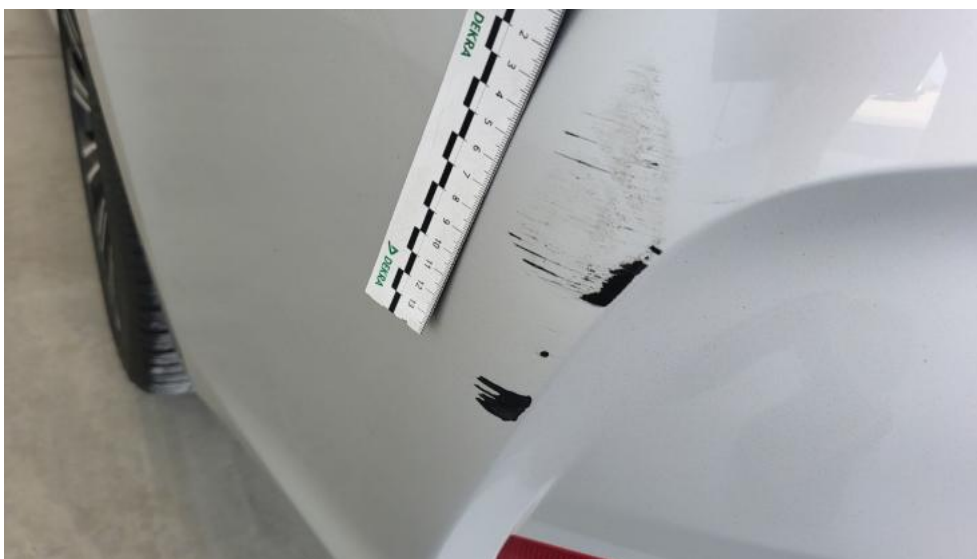
Photo 53.
Zderzak tylny - Rysa/odprysk 2

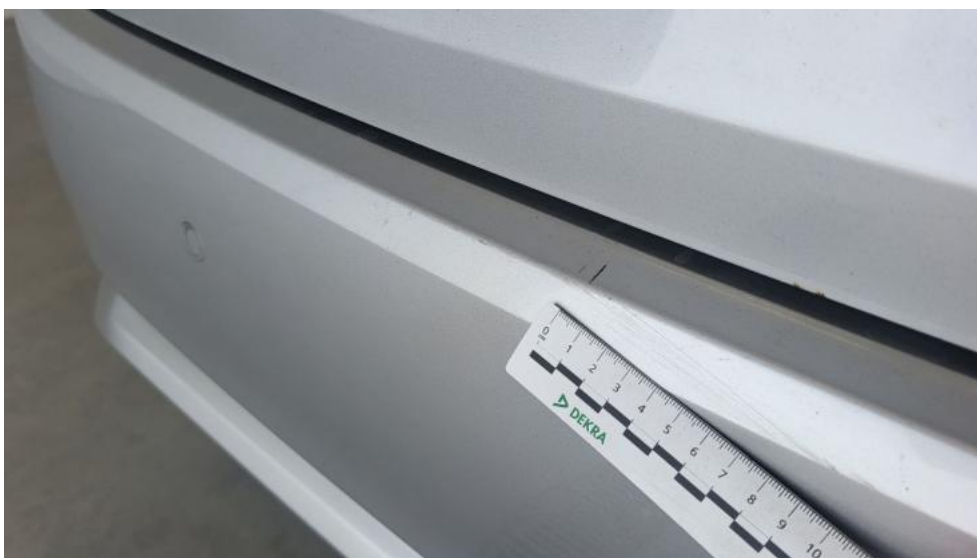
Photo 54.
Zderzak tylny() - Rysa/odprysk 3

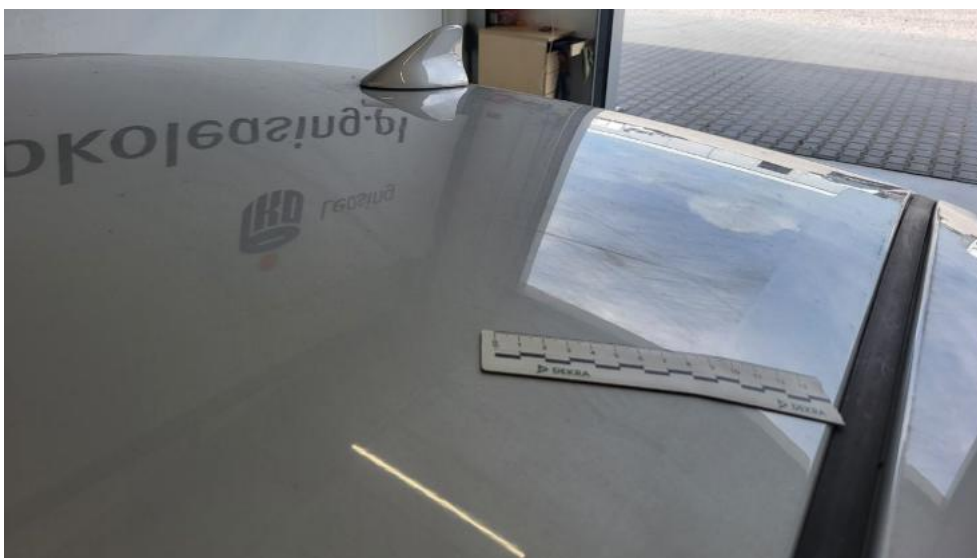
Photo 56.
Dach - Rysa/odprysk 1

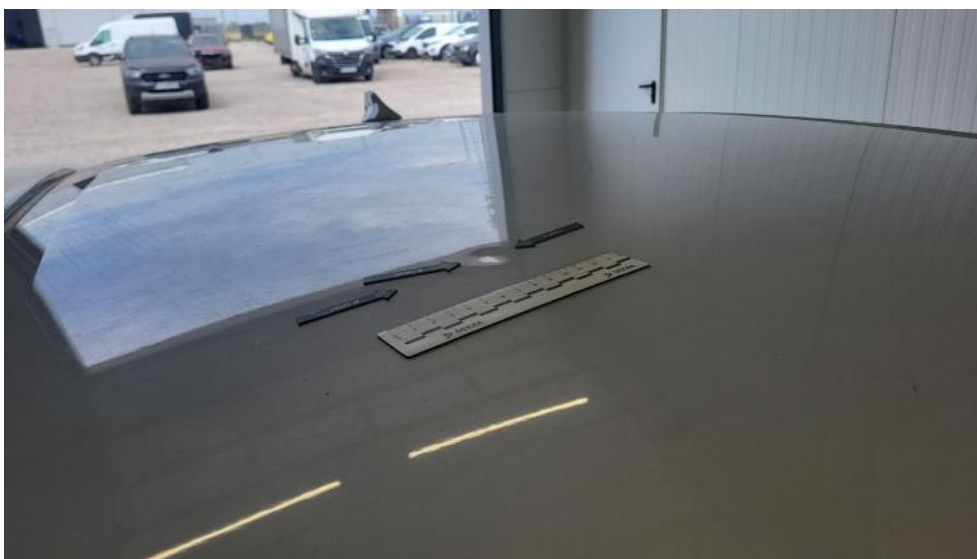
Photo 57.
Dach - Wgniecenie/odkształcenie 1

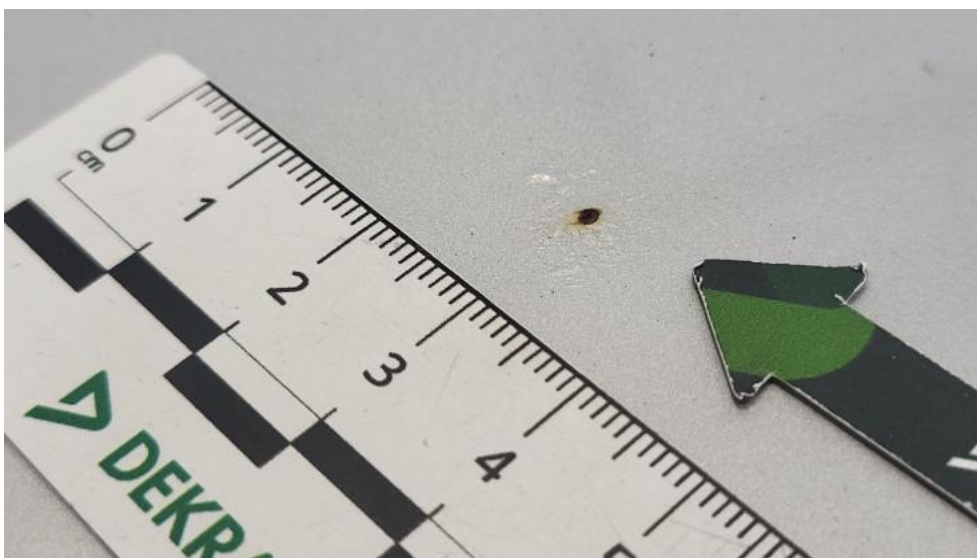
Photo 58.
Dach - Inne 1

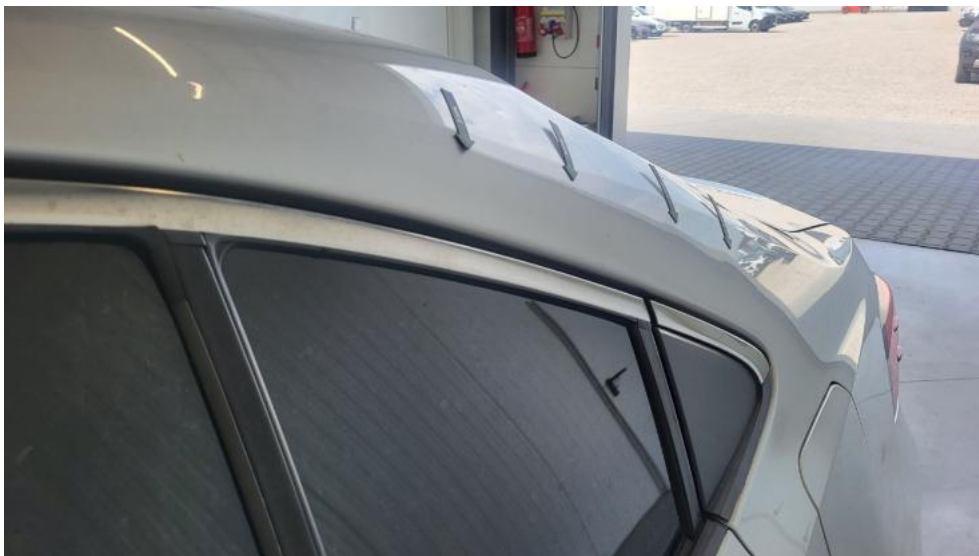
Photo 59.
Błotnik tylny L / Ściana boczna L - Wgniecenie/odkształcenie 1

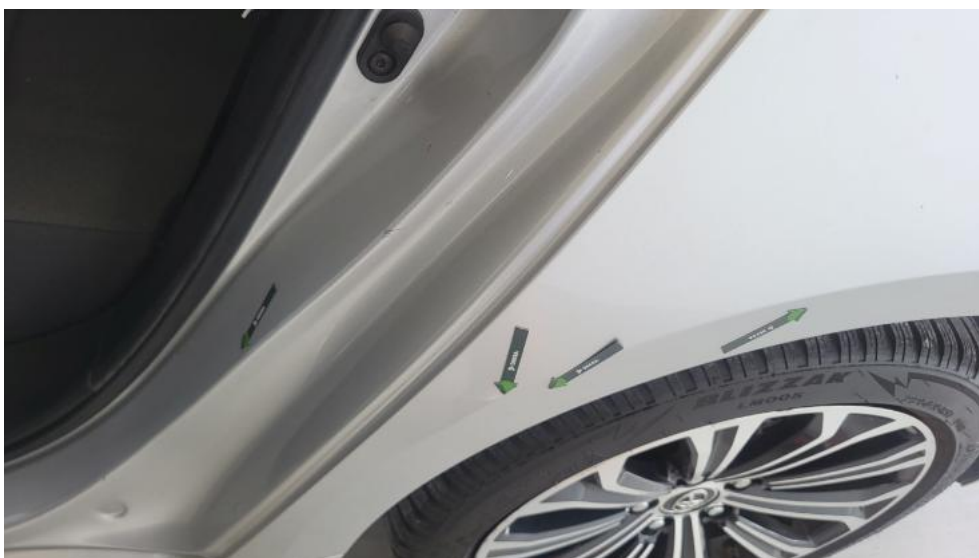
Photo 60.
Błotnik tylny L / Ściana boczna L - Wgniecenie/odkształcenie 2

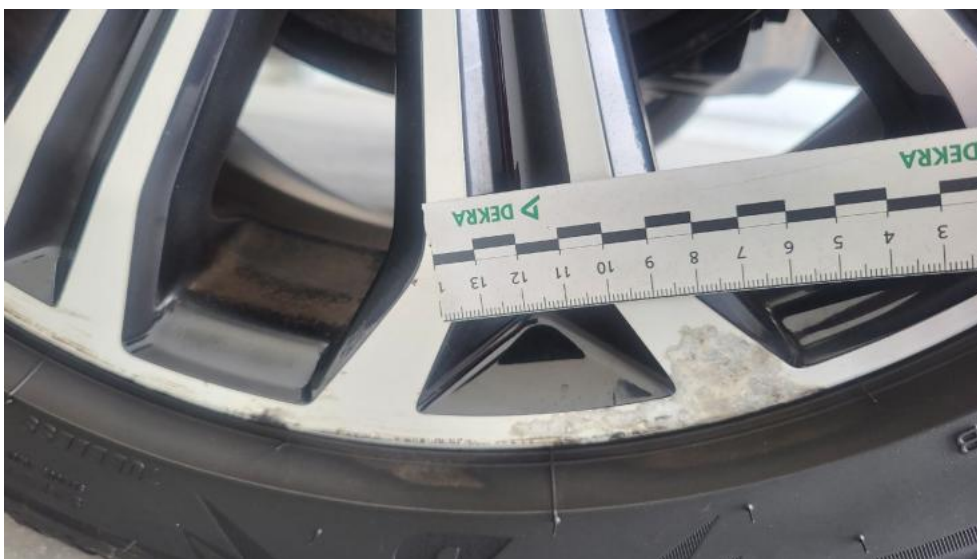
Photo 61.
Felga aluminiowa tylna L - Rysa/odprysk 1

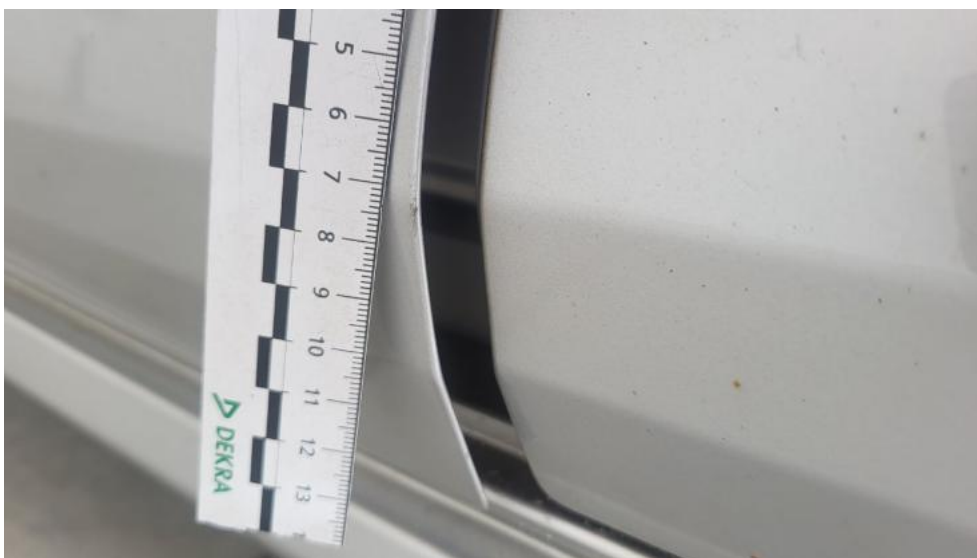
Photo 62.
Drzwi przed L - Rysa/odprysk 1

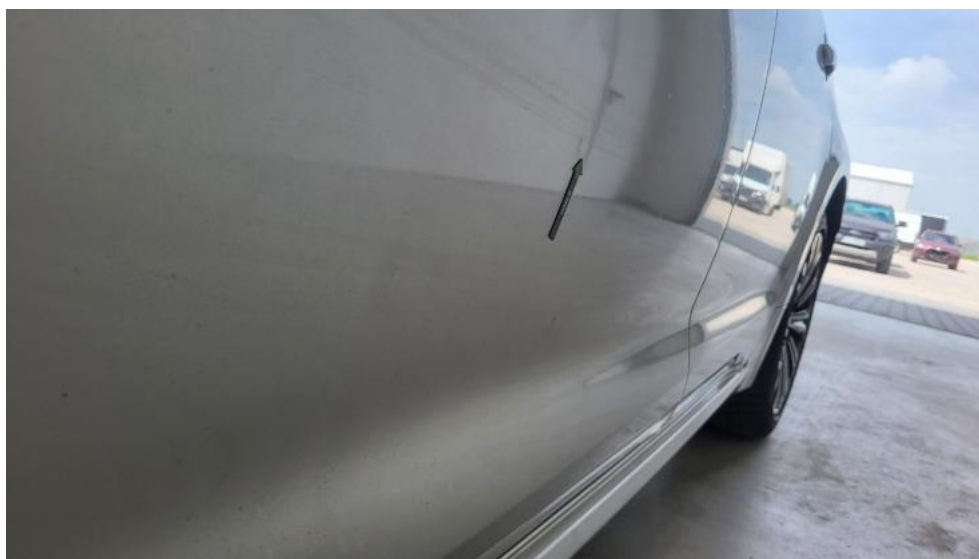
Photo 63.
Drzwi przed L - Wgniecenie/odkształcenie 1

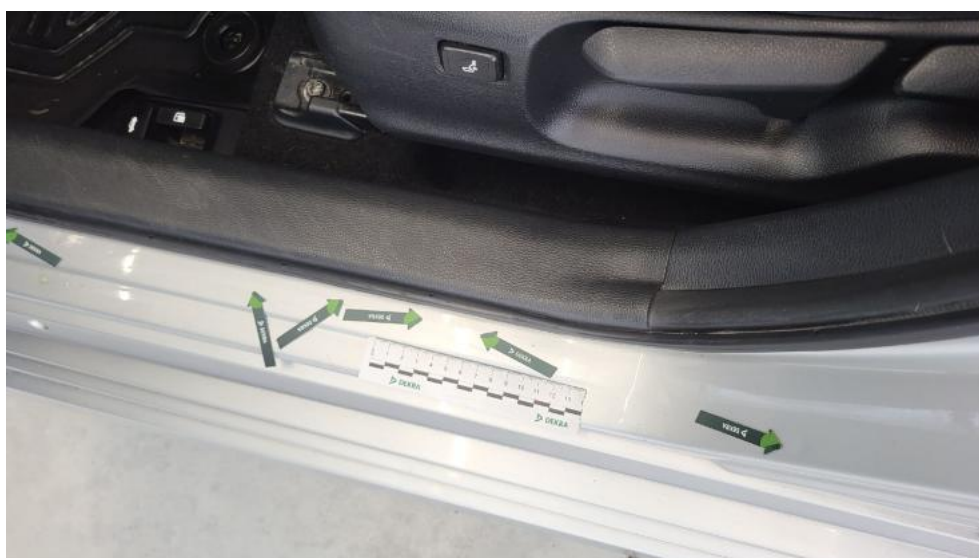
Photo 64.
Próg L - Wgniecenie/odkształcenie 1

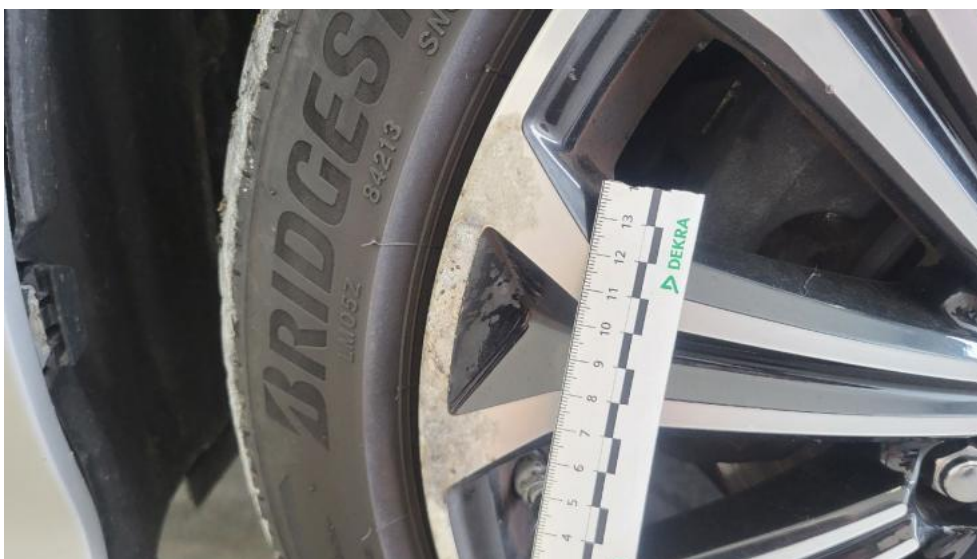
Photo 65.
Felga Aluminiowa przednia L - Rysa/odprysk 1

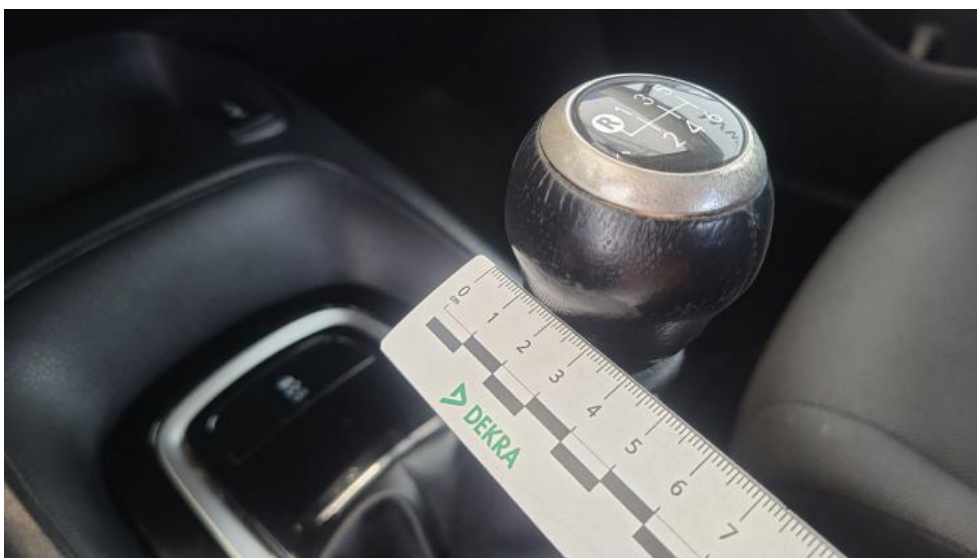
Photo 66.
Gałka dźwigni zmiany biegów - Rysa/odprysk 1

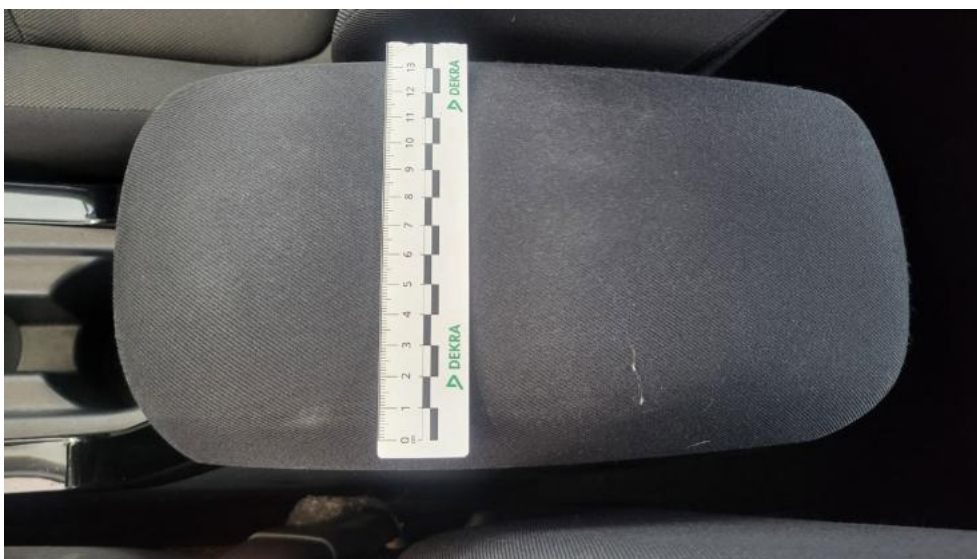
Photo 67.
Podłokietnik środkowy przedni - Inne 1

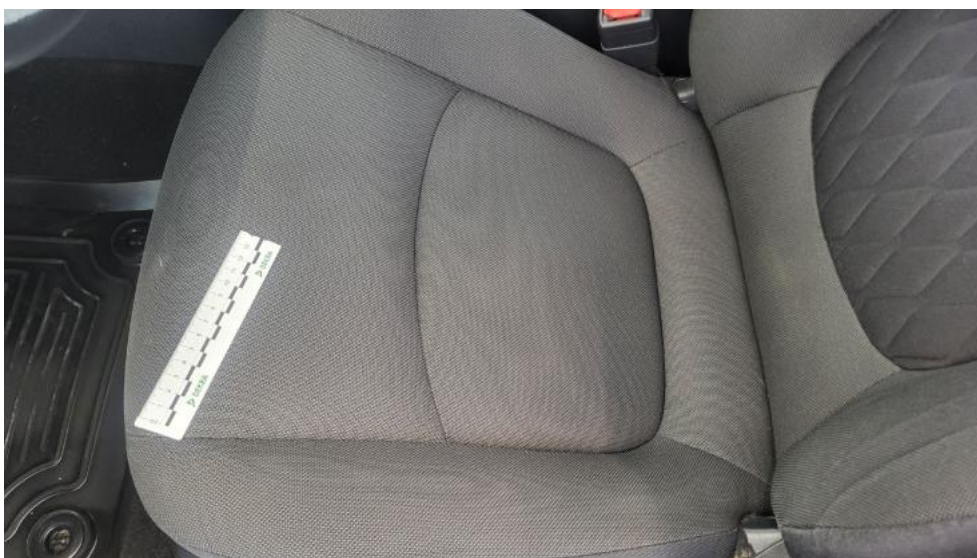
Photo 68.
Fotel prz. lew. - Inne 1

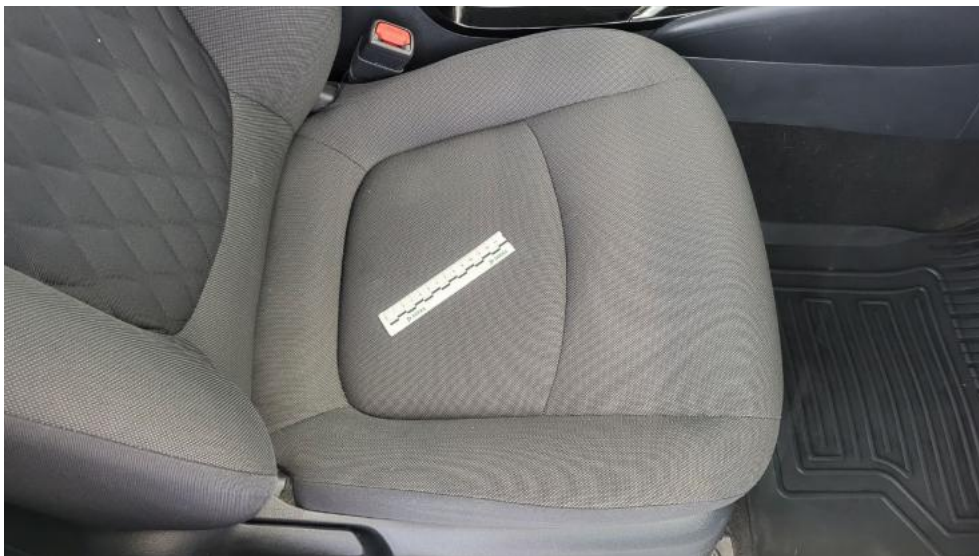
Photo 69.
Fotel prz. praw. - Inne 1

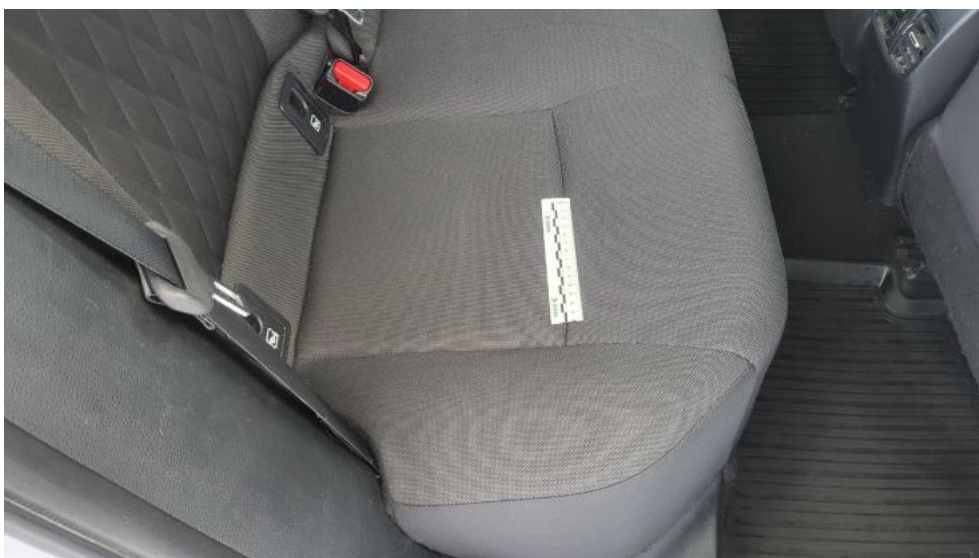
Photo 70.
Kanapa tyl. - Inne 1

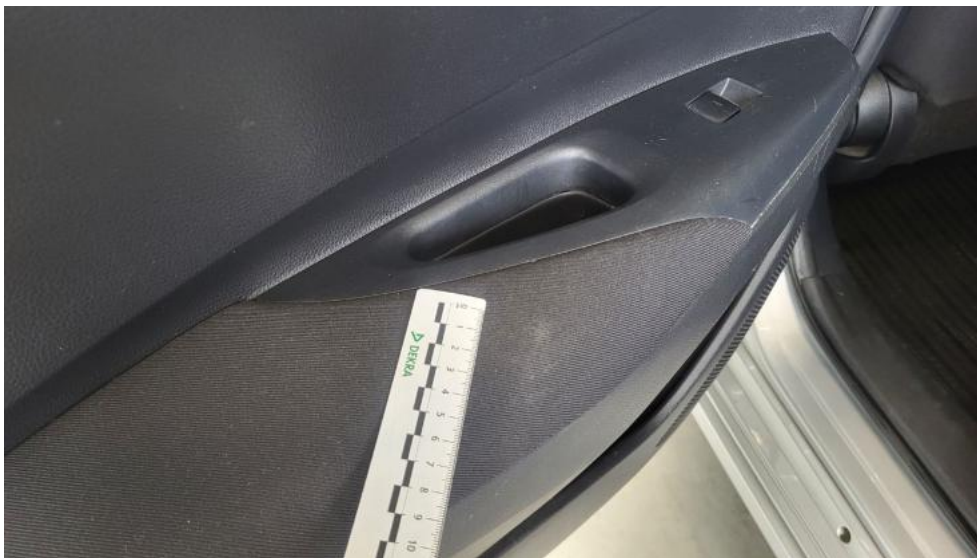
Photo 71.
Tapicerka drzwi tylnych L - Inne 1

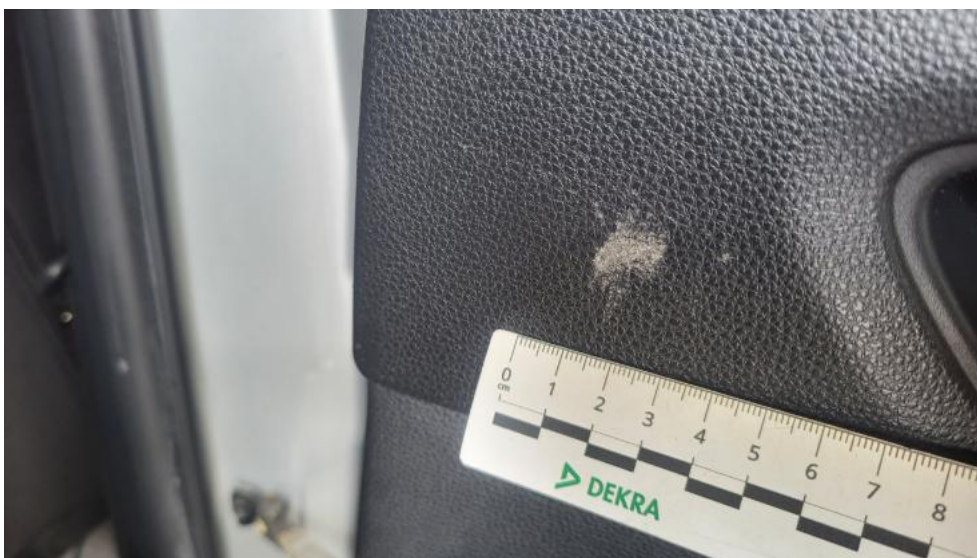
Photo 72.
Tapicerka drzwi tylnych P - Rysa/odprysk 1

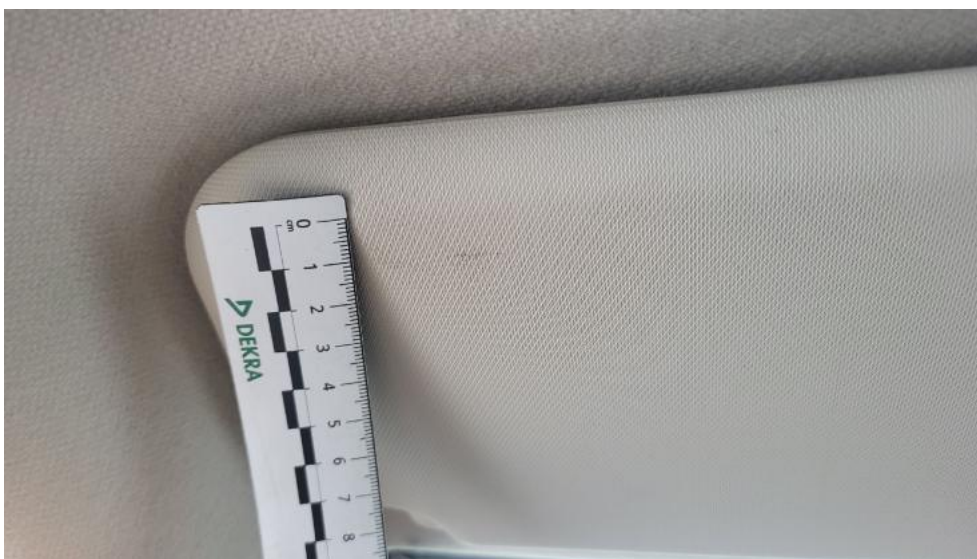
Photo 73.

Osłona p/słoneczna lewa - Inne 1

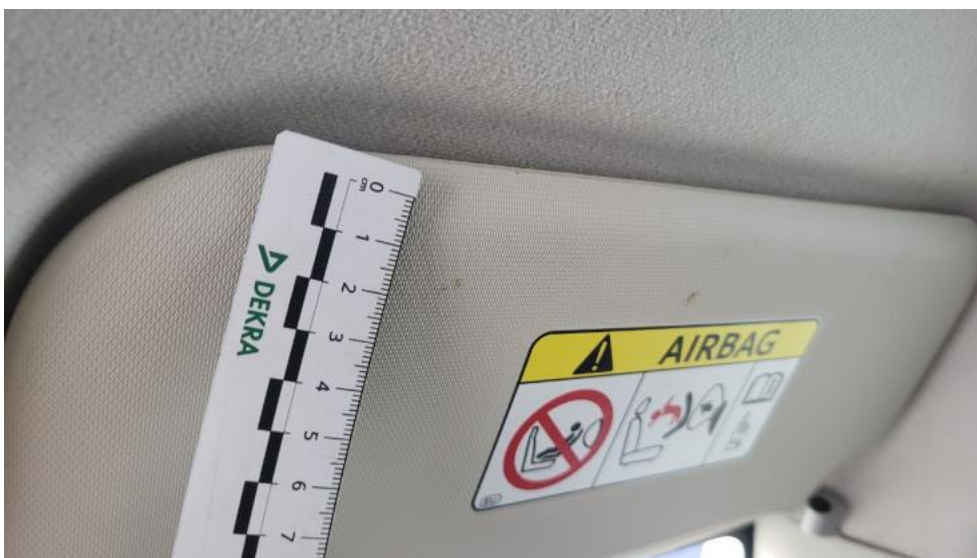
Photo 74.

Osłona p/słoneczna prawa - Inne 1

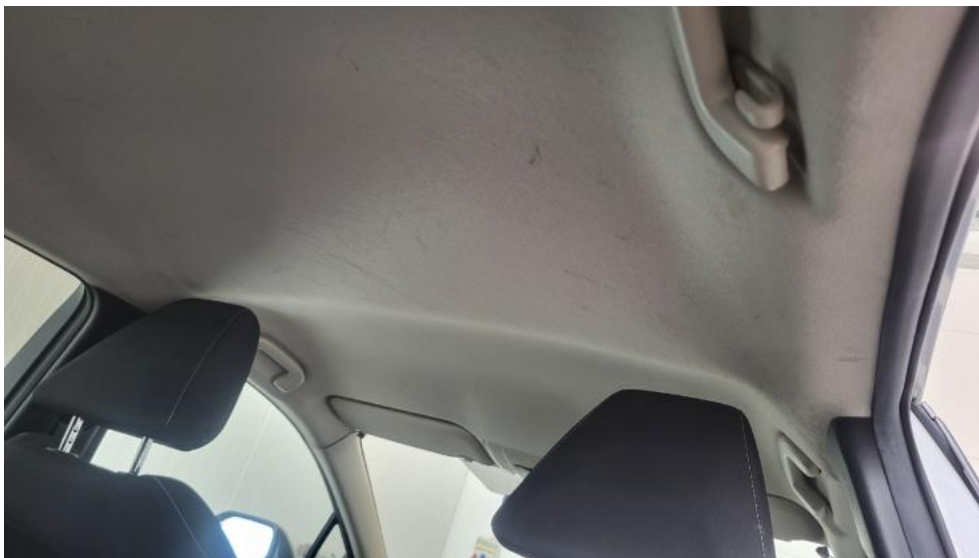
Photo 75.

Podsufitka - Inne 1
