DEKRA's commission No. : PKOL(W)/LODZ/87502/26/09/17  
commission/ damage No. : 26/001424  
Date of commission: 17-09-2026

PKO Leasing SA  
Świętokrzyska 36  
00-116 Warszawa

| Manufacturer | VOLVO |
| Type / version | XC90 B5 D AWD Core 7os aut |

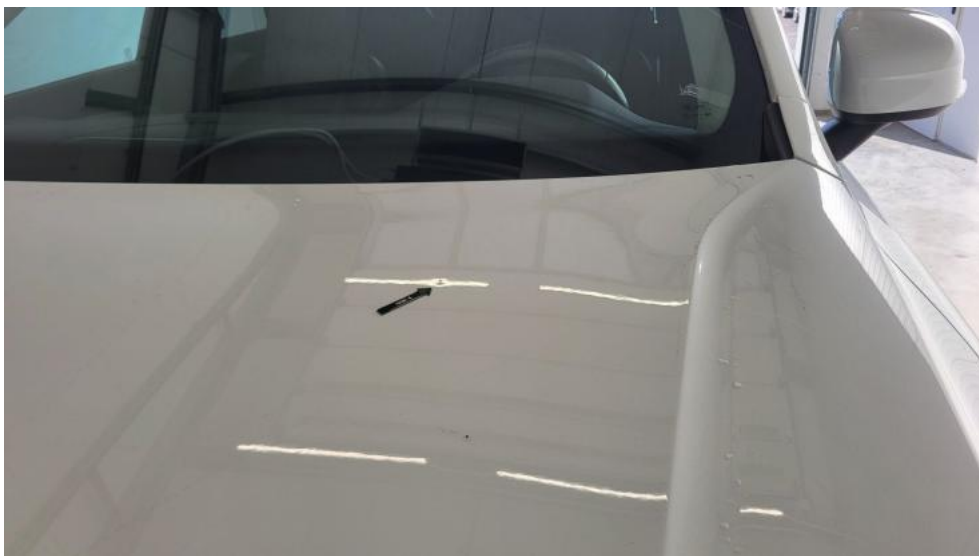
Pokrywa komory silnika - Wgniecenie/odkształcenie 1

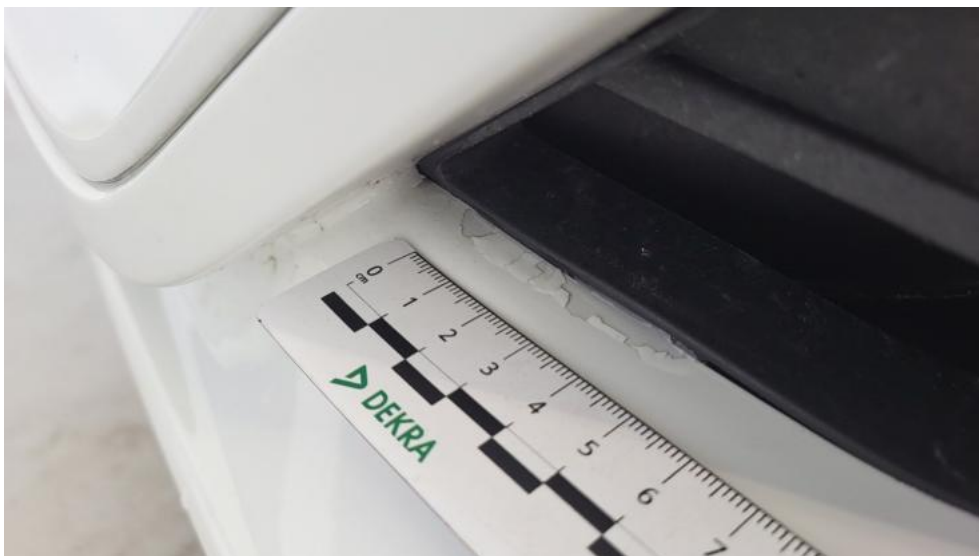
Spoiler zderzaka przedniego - Pęknięcie/rozerwanie 1

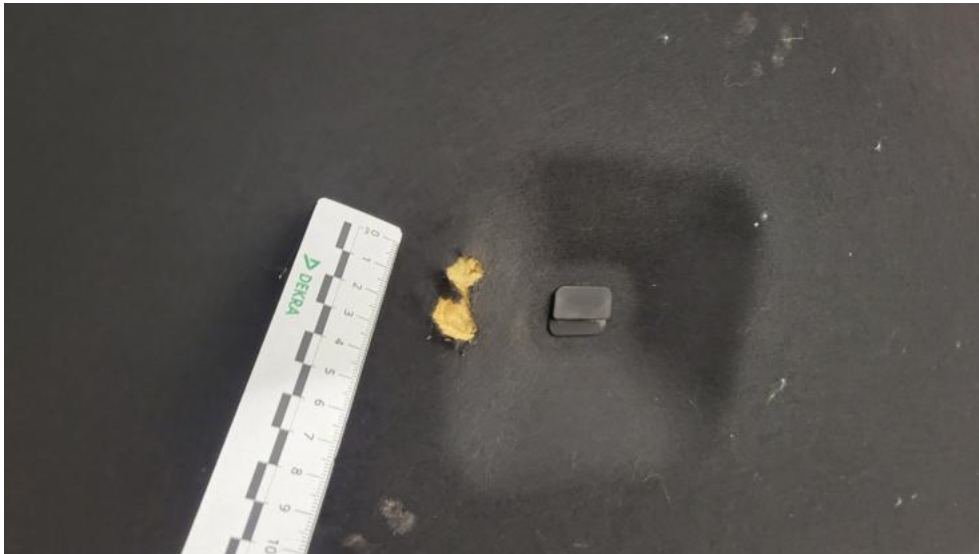
Wykładzina pokrywy komory silnika - Pęknięcie/rozerwanie 1

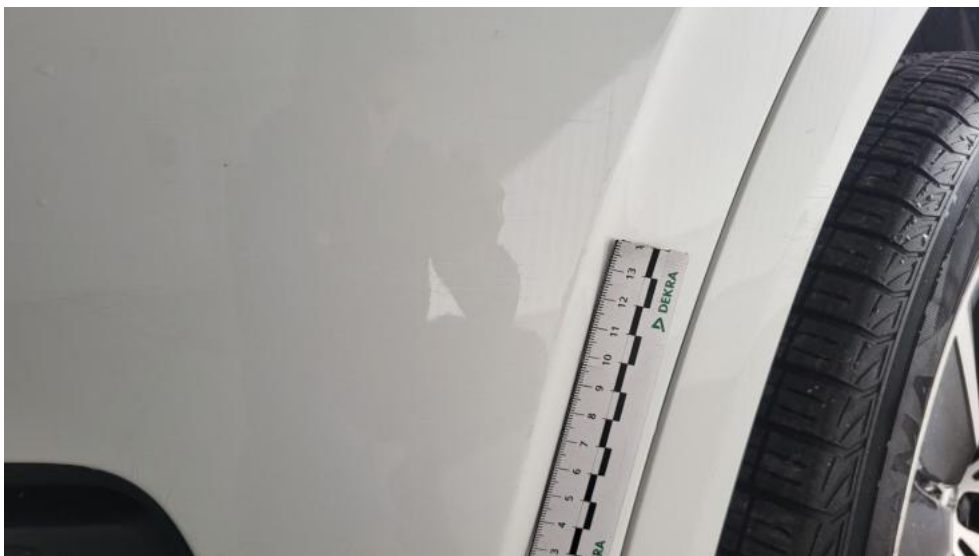
Zderzak - Rysa/odprysk 1

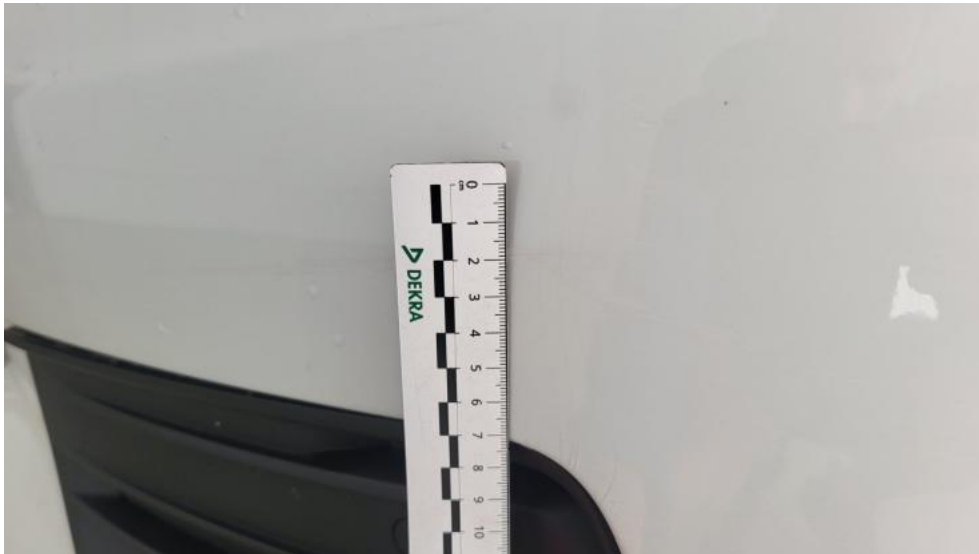
Zderzak - Pęknięcie/rozerwanie 1

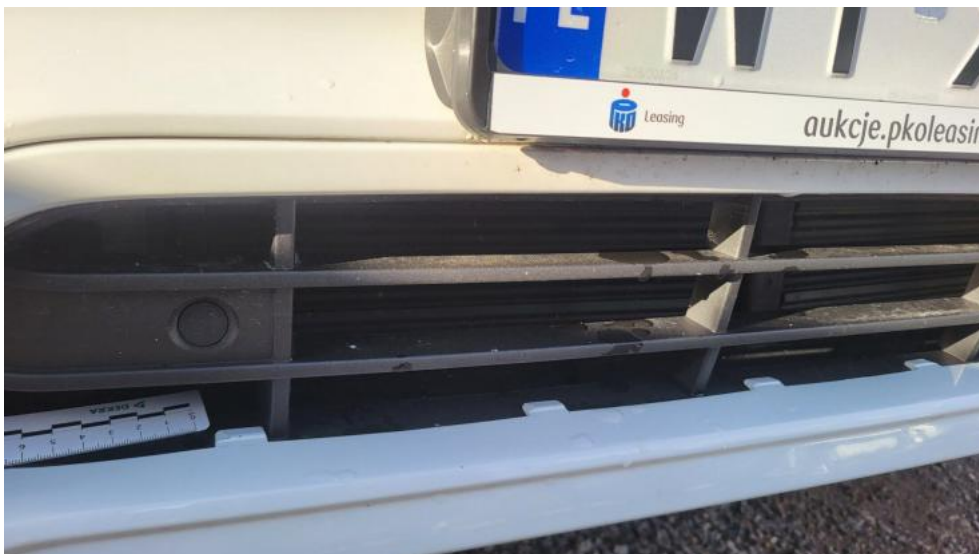
Zderzak - Inne 1

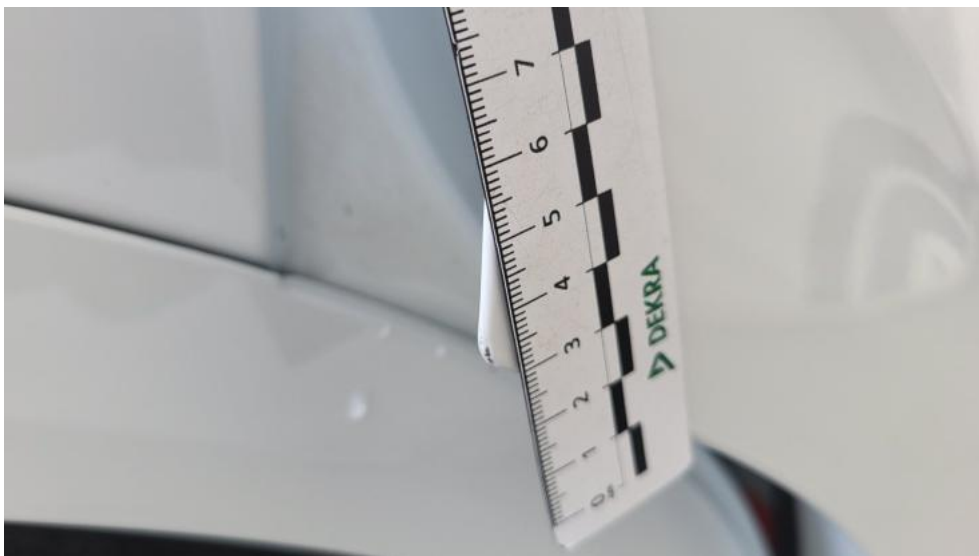
Drzwi tylne P - Rysa/odprysk 1

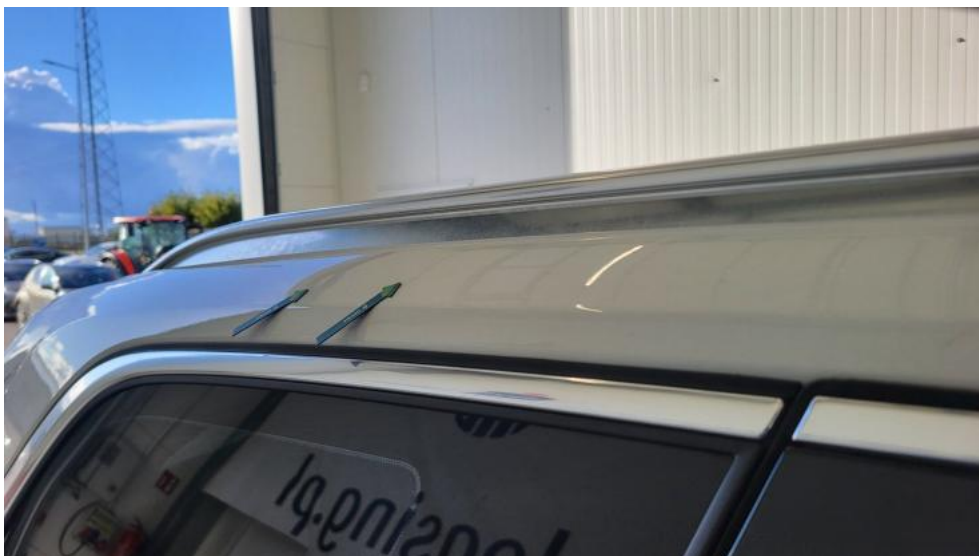
Błotnik tylny P / Ściana boczna P - Wgniecenie/odkształcenie 1

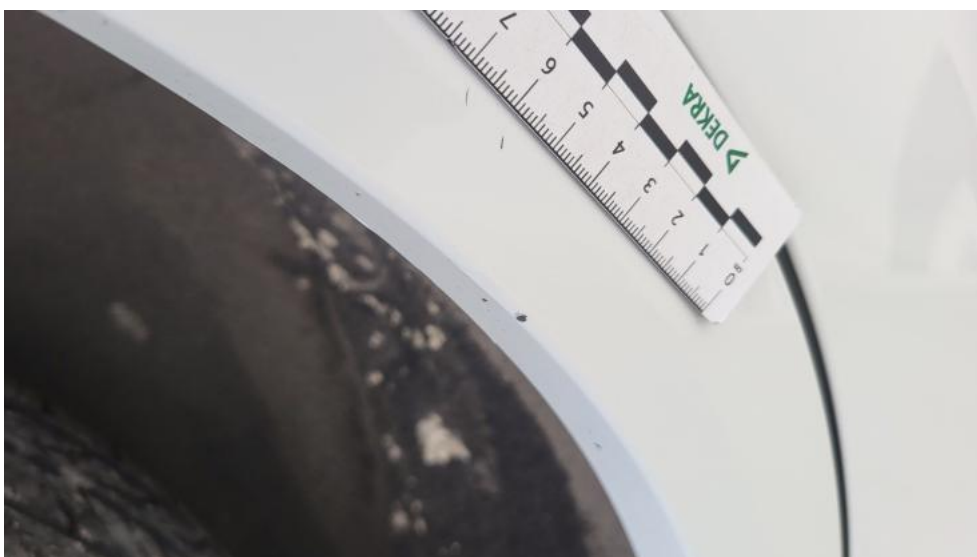
Listwa krawędzi błotnika tyl P - Rysa/odprysk 1

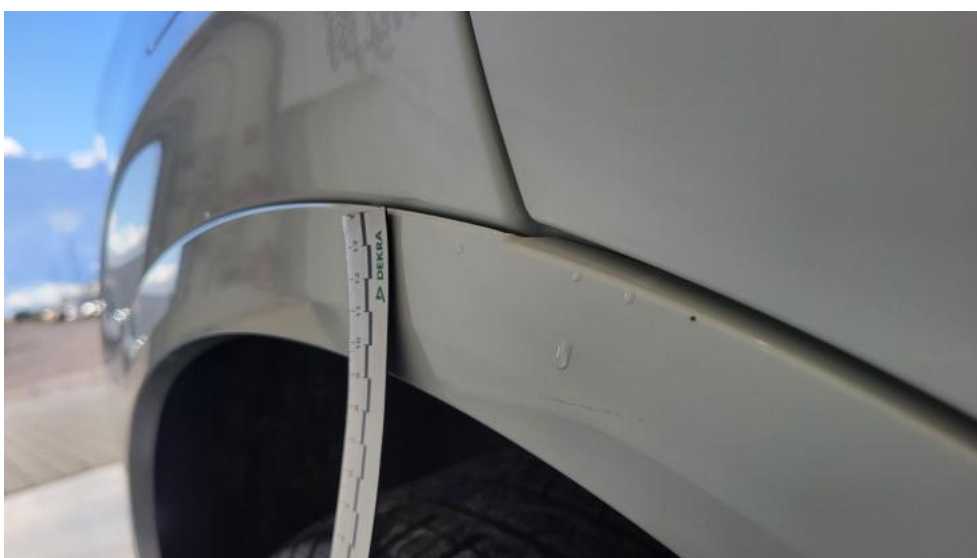
Listwa krawędzi błotnika tyl P - Wgniecenie/odkształcenie 1

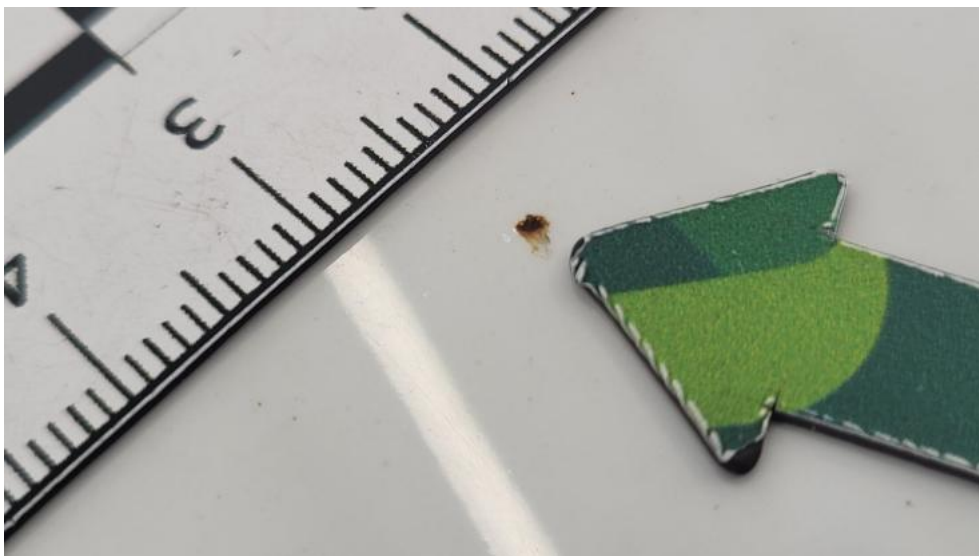
Dach - Rysa/odprysk 1

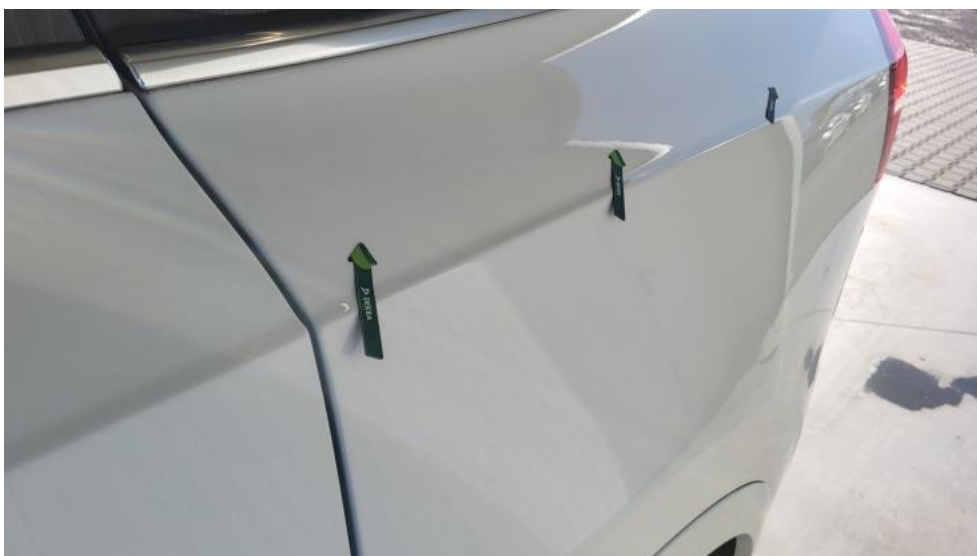
Błotnik tylny L / Ściana boczna L - Wgniecenie/odkształcenie 1

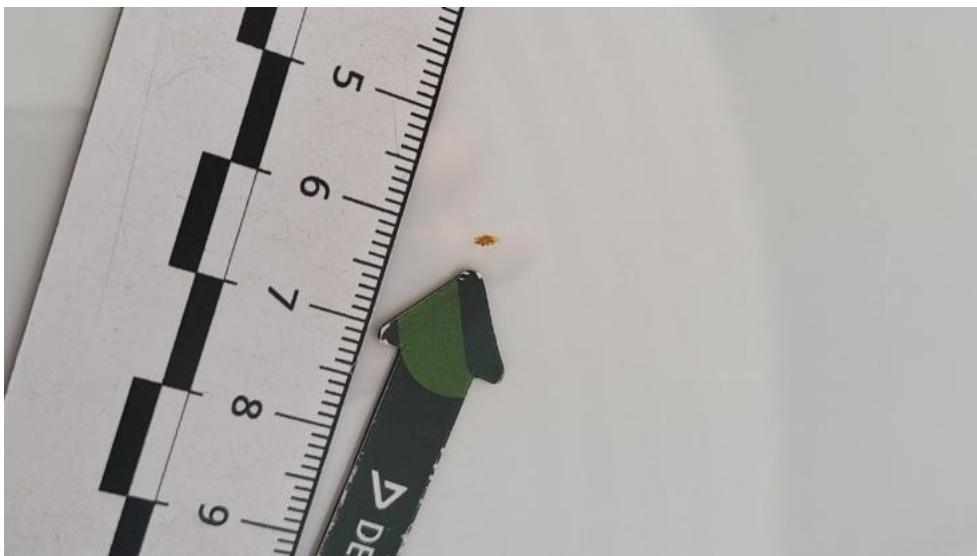
Błotnik tylny L / Ściana boczna L - Inne 1

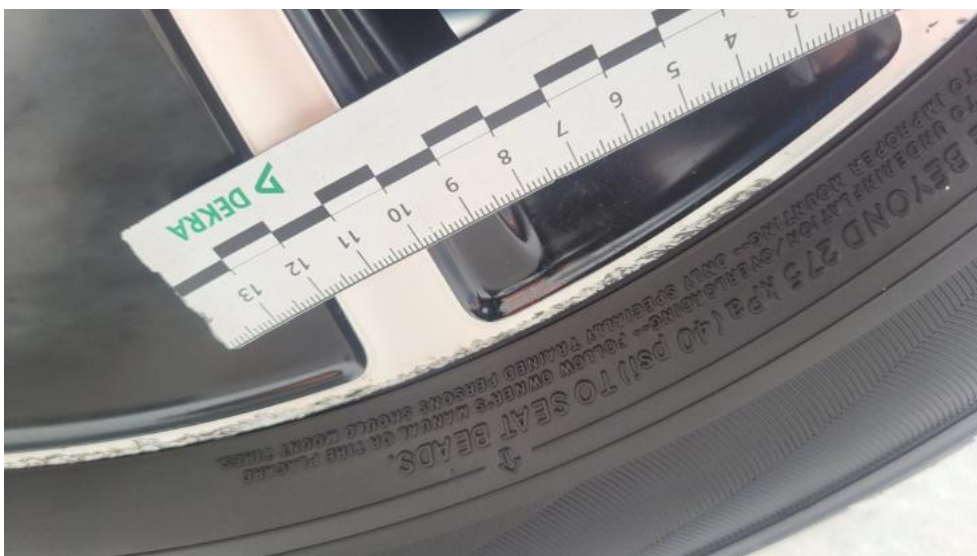
Felga aluminiowa tylna L - Rysa/odprysk 1

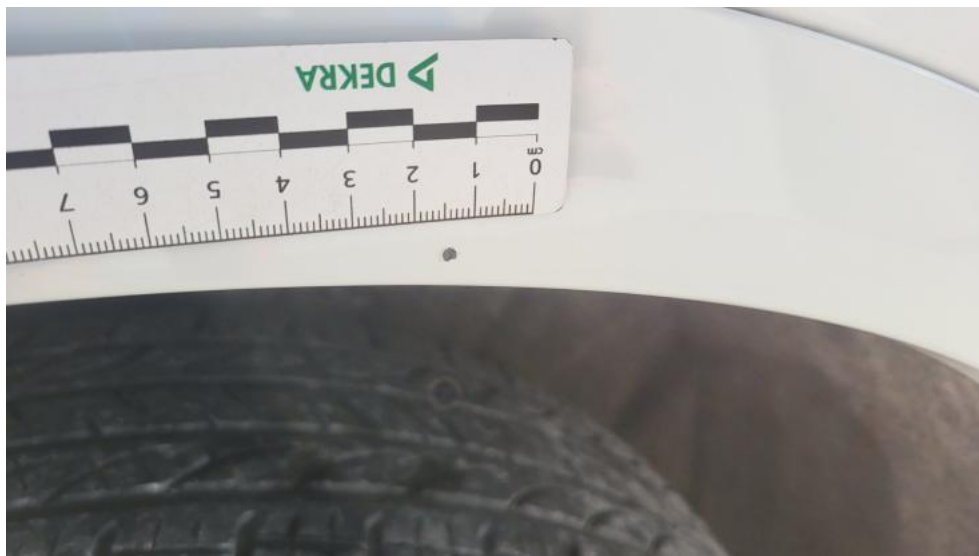
Listwa krawędzi błotnika tyl L - Rysa/odprysk 1

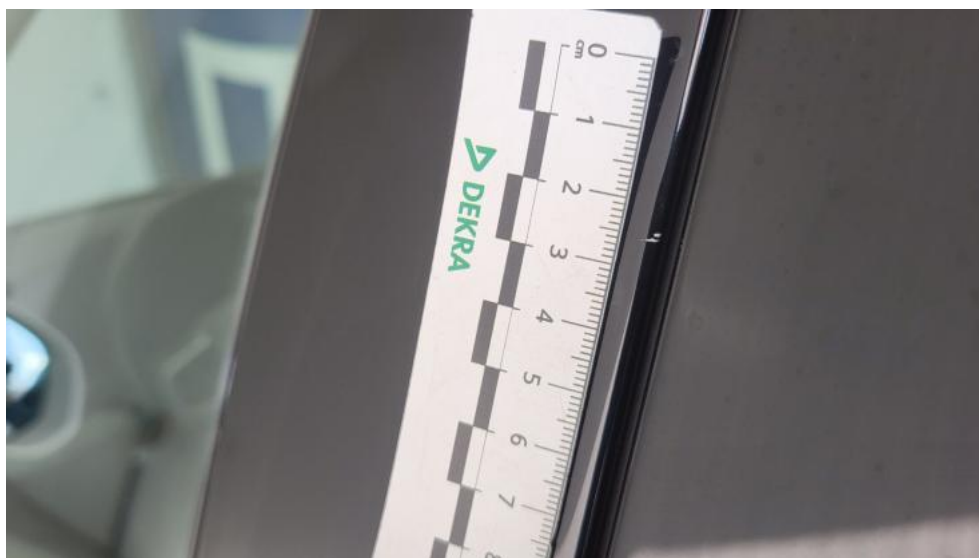
Drzwi przed L - Rysa/odprysk 1

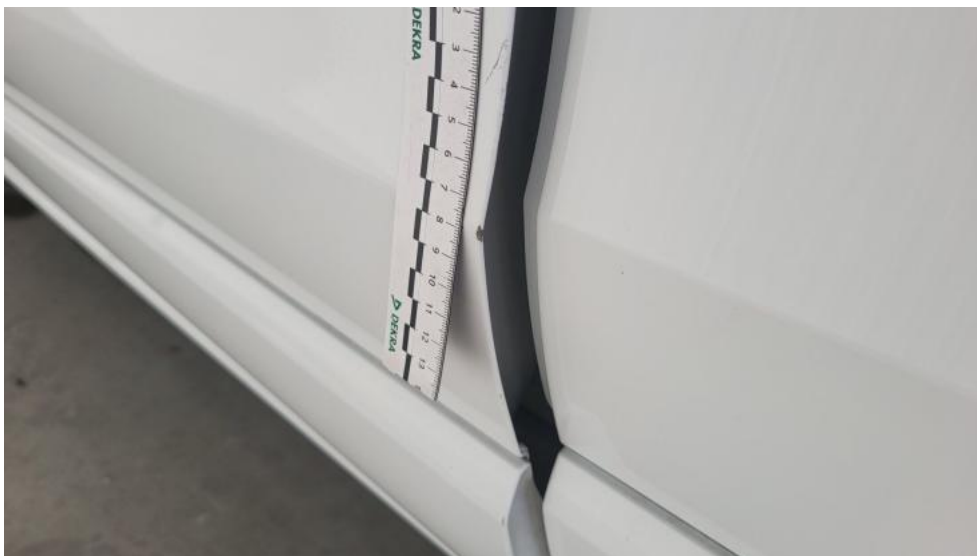
Drzwi przed L - Rysa/odprysk 2

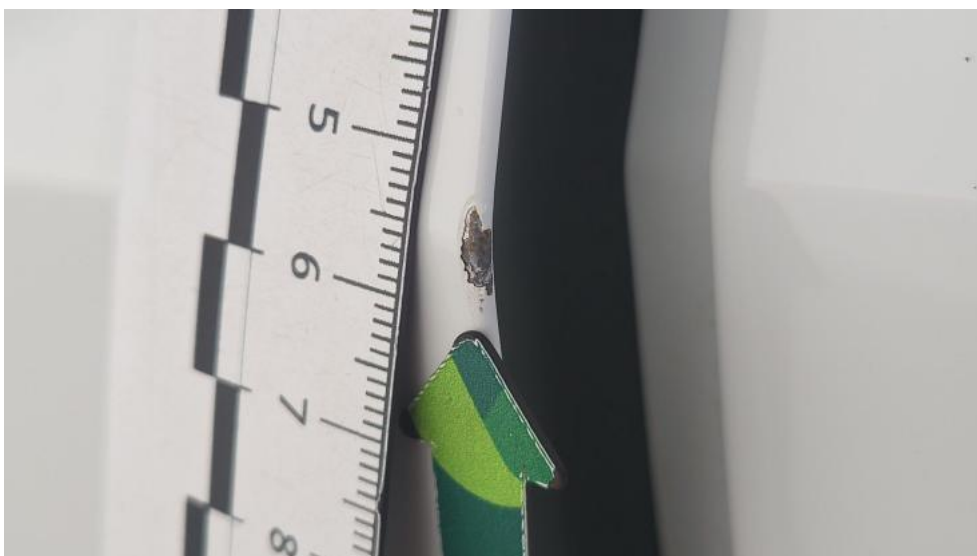
Drzwi przed L - Inne 1

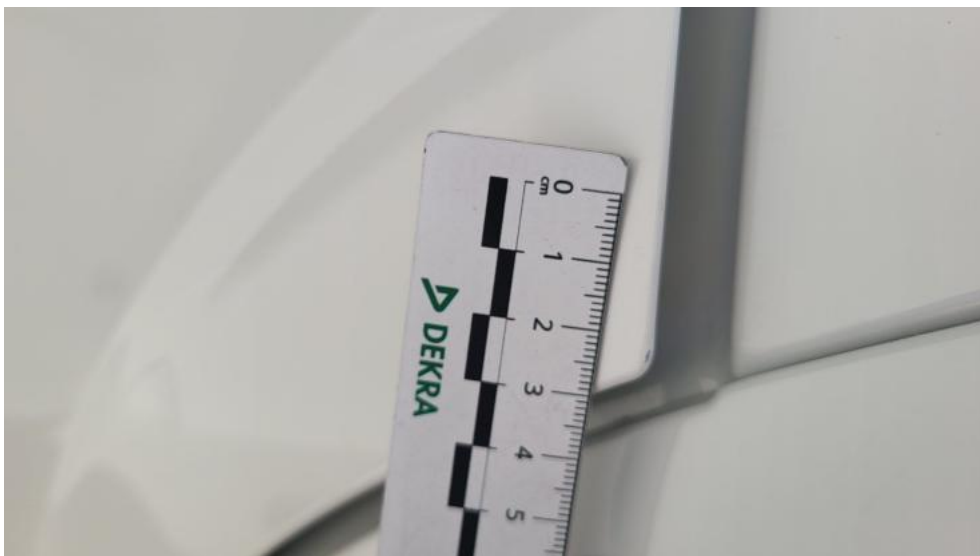
Drzwi tylne L - Rysa/odprysk 1

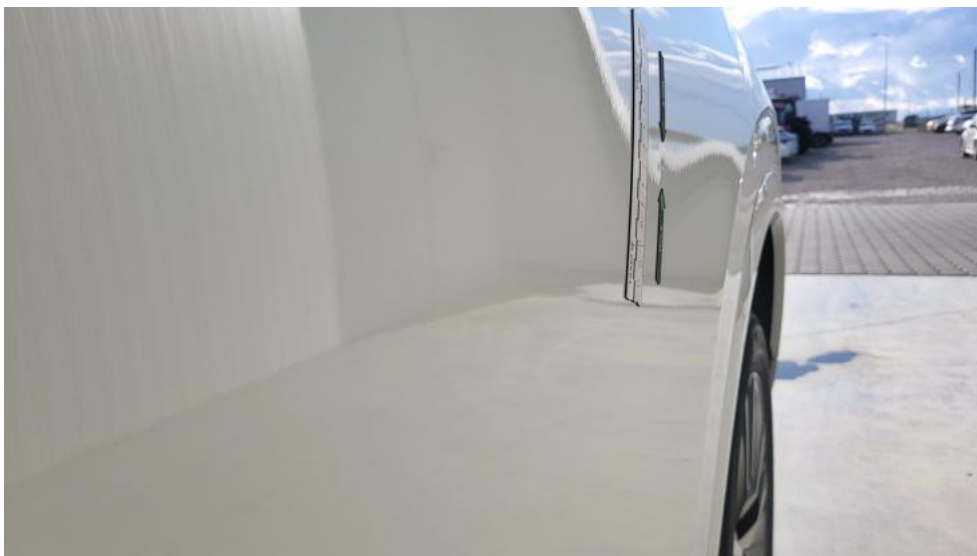
Drzwi tylne L - Wgniecenie/odkształcenie 1

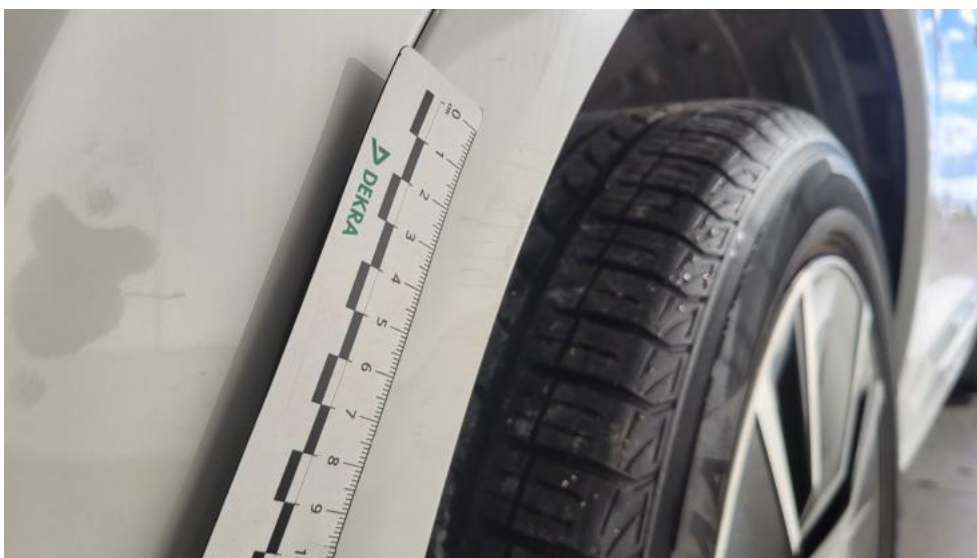
Listwa błotnika przedniego L - Rysa/odprysk 1

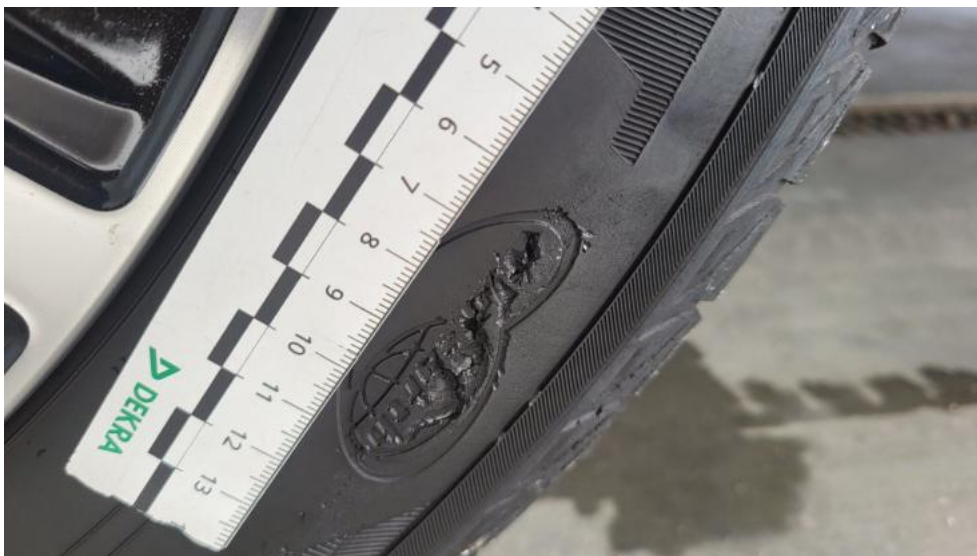
Opona przednia L - Pęknięcie/rozerwanie 1

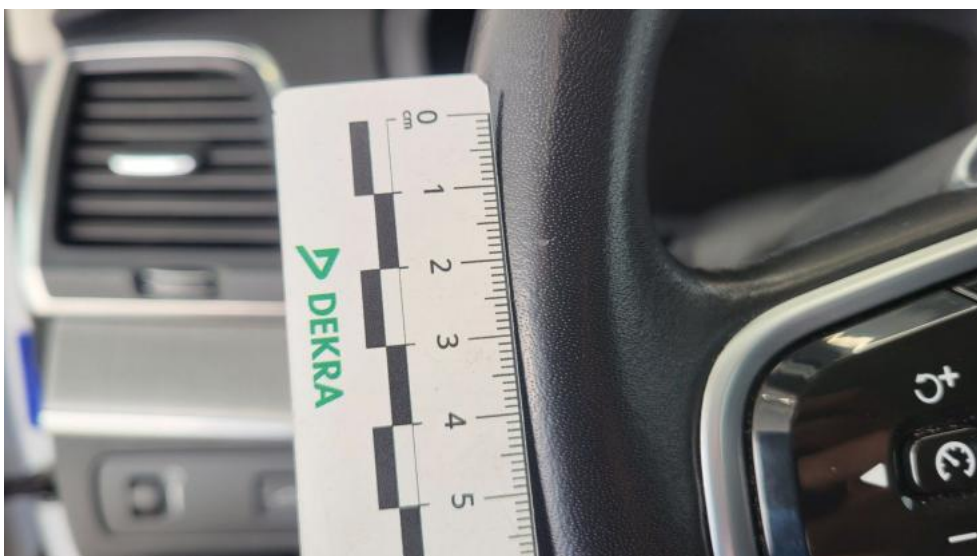
Koło kierownicy - Rysa/odprysk 1

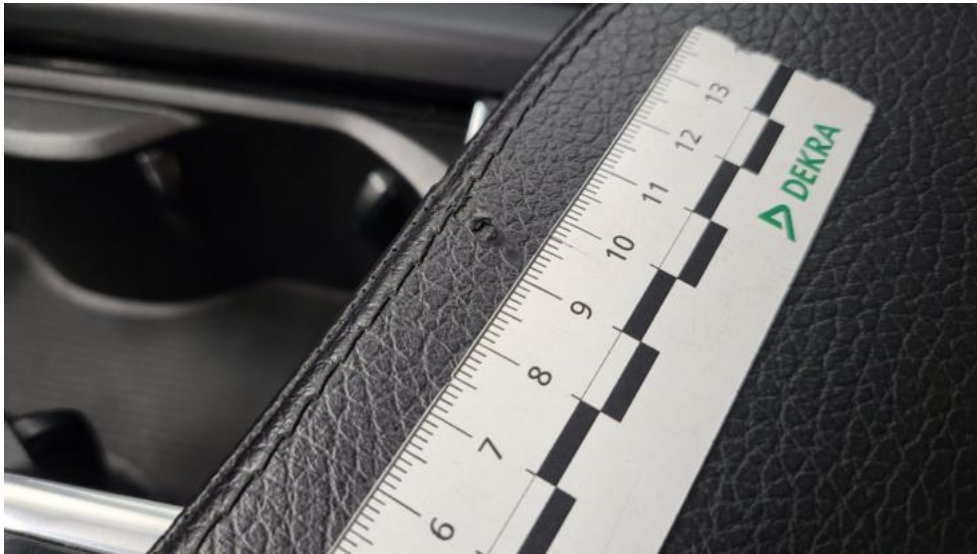
Podłokietnik środkowy przedni - Pęknięcie/rozerwanie 1

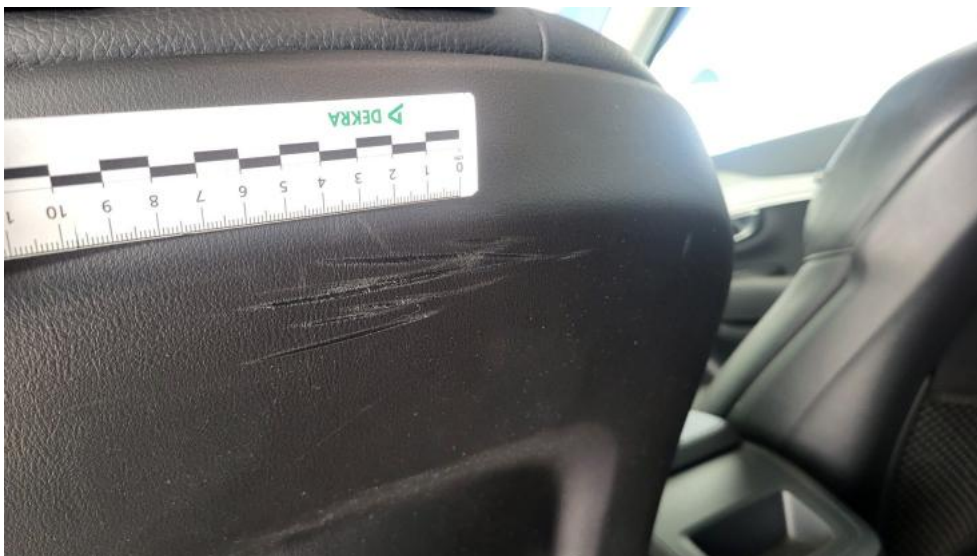
Fotel prz. lew. - Rysa/odprysk 1

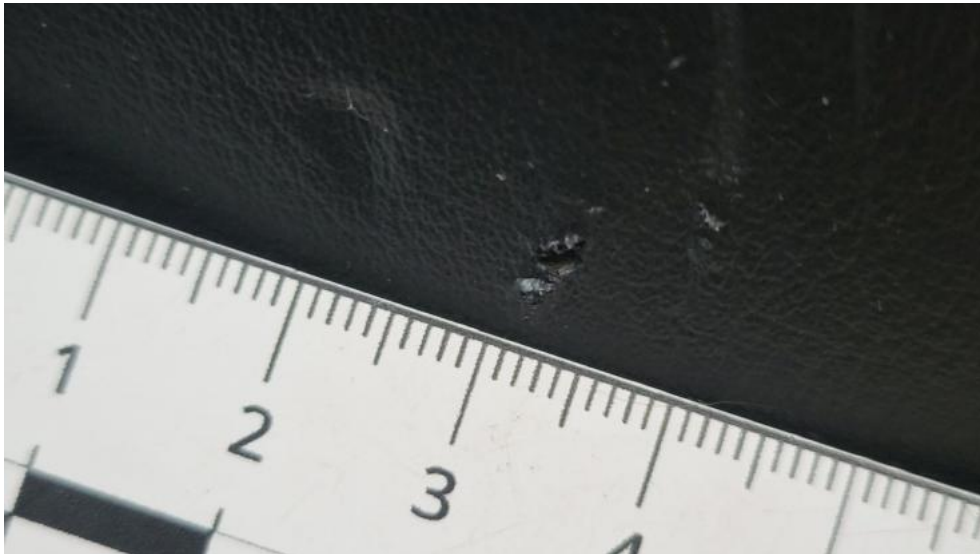
Fotel prz. praw. - Pęknięcie/rozerwanie 1

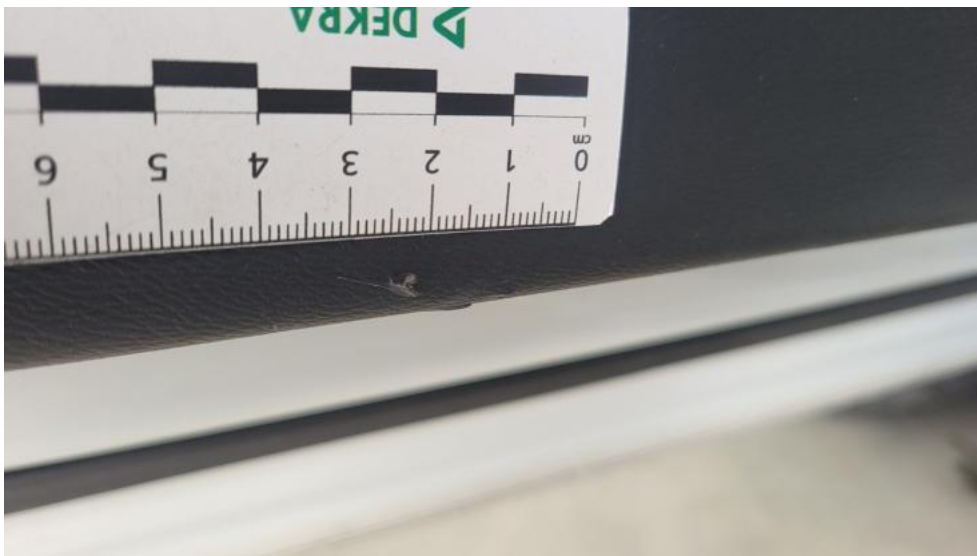
Tapicerka drzwi przednich L - Pęknięcie/rozerwanie 1

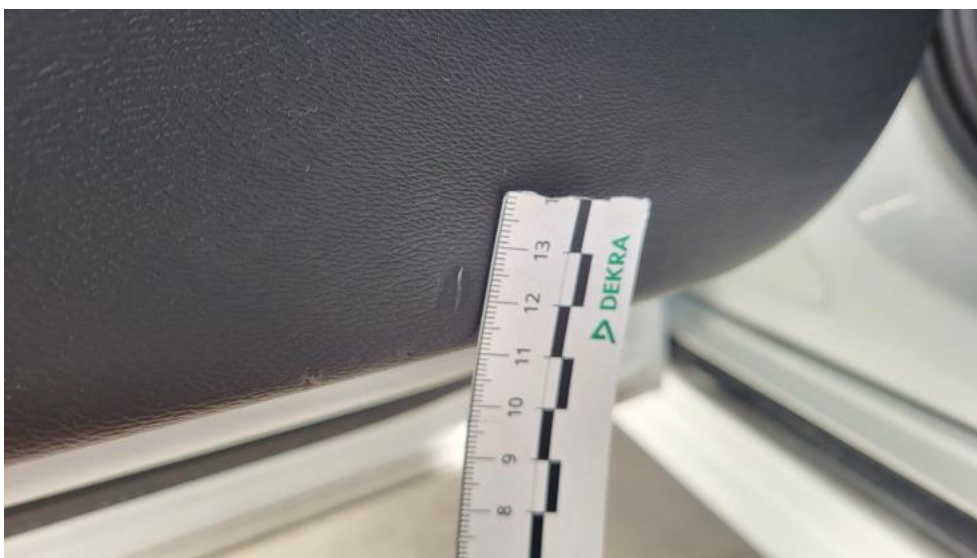
Tapicerka drzwi tylnych L - Wgniecenie/odkształcenie 1

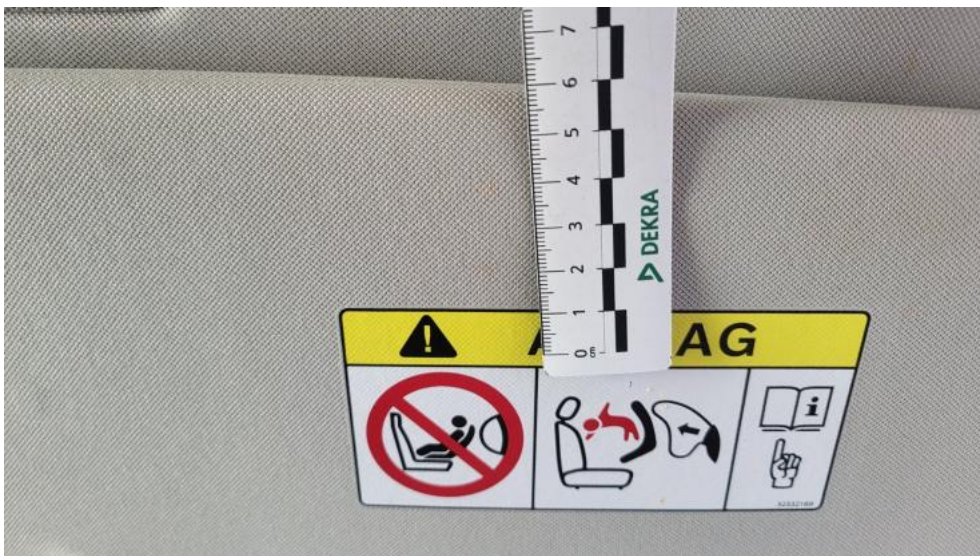
Osłona p/słoneczna prawa - Inne 1

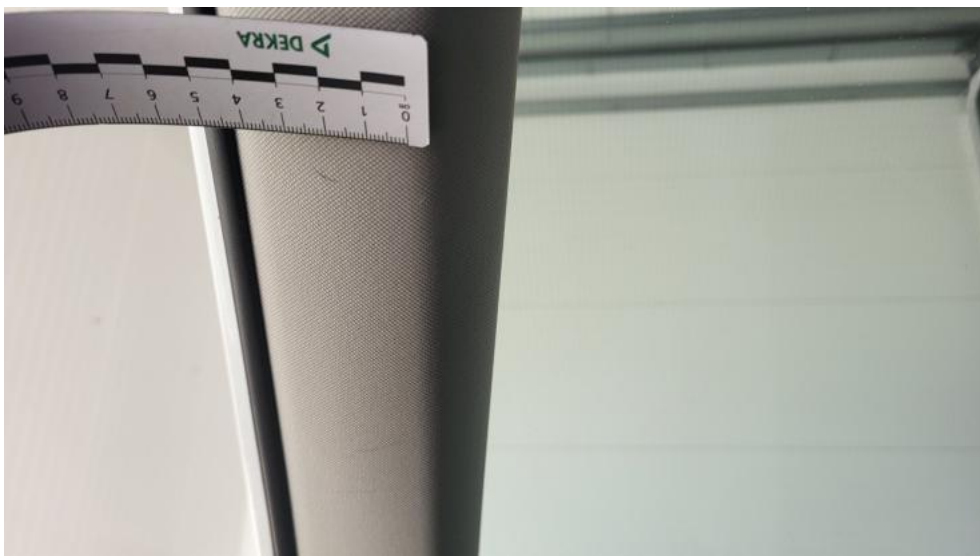
Wykładzina(y) słupka przedniego L - Inne 1

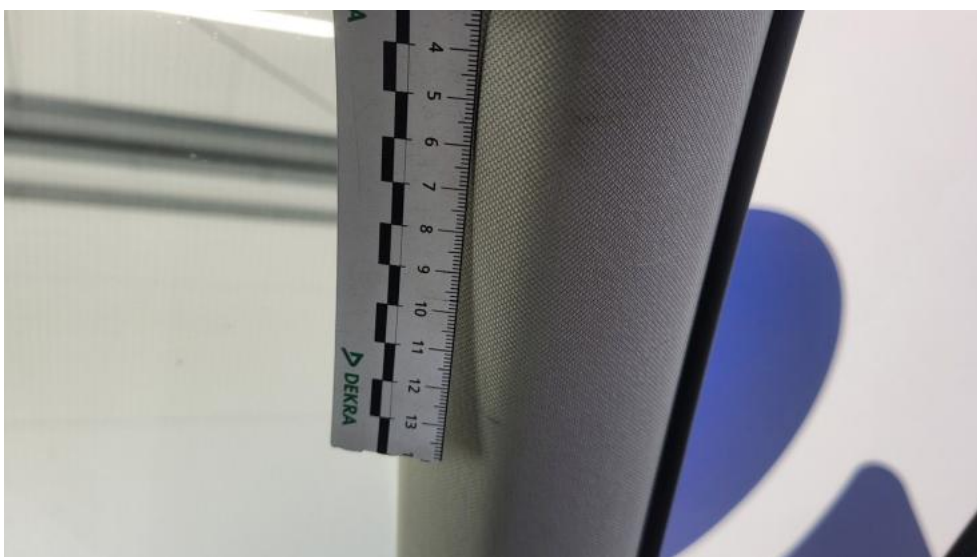
Wykładzina(y) słupka przedniego P - Inne 1

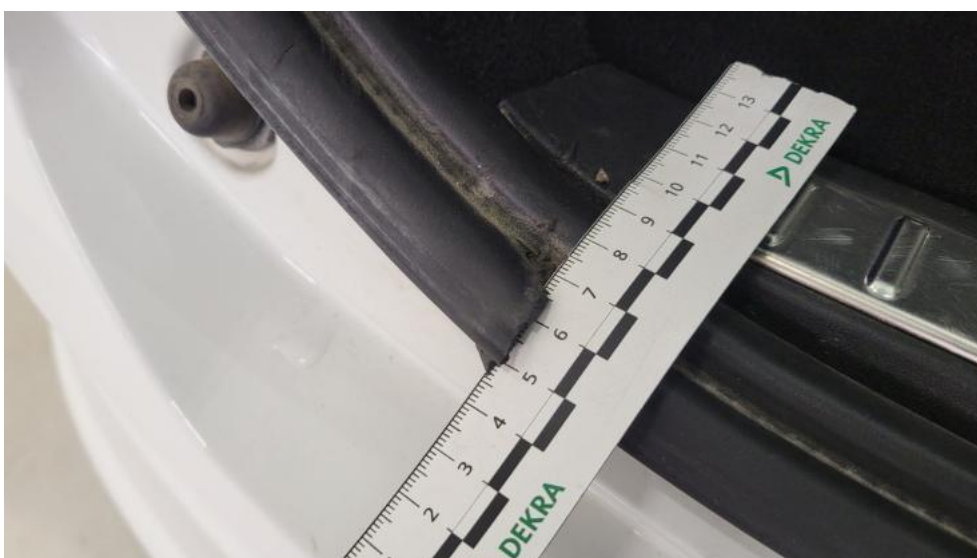
Uszczelka pokrywy tylnej - Pęknięcie/rozerwanie 1

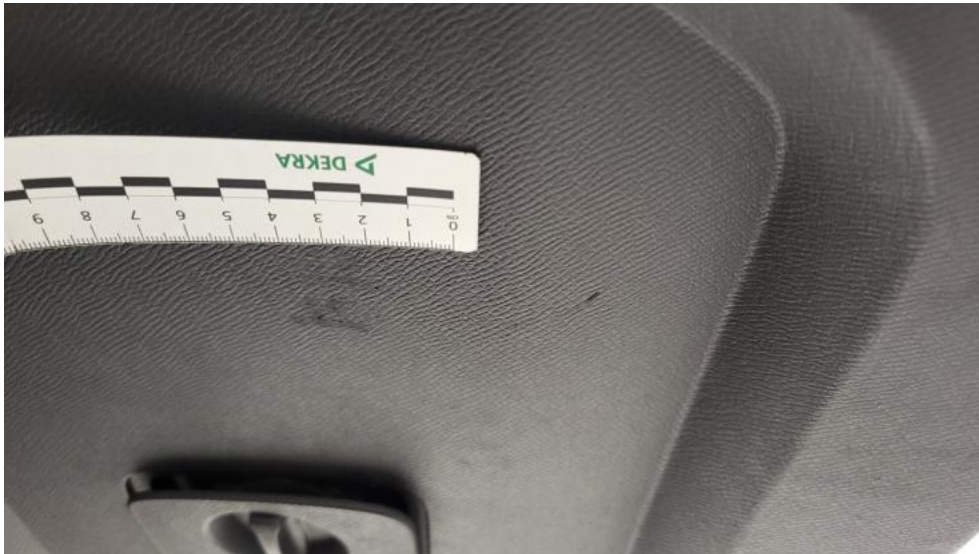
Wykładzina pokrywy tylnej - Rysa/odprysk 1

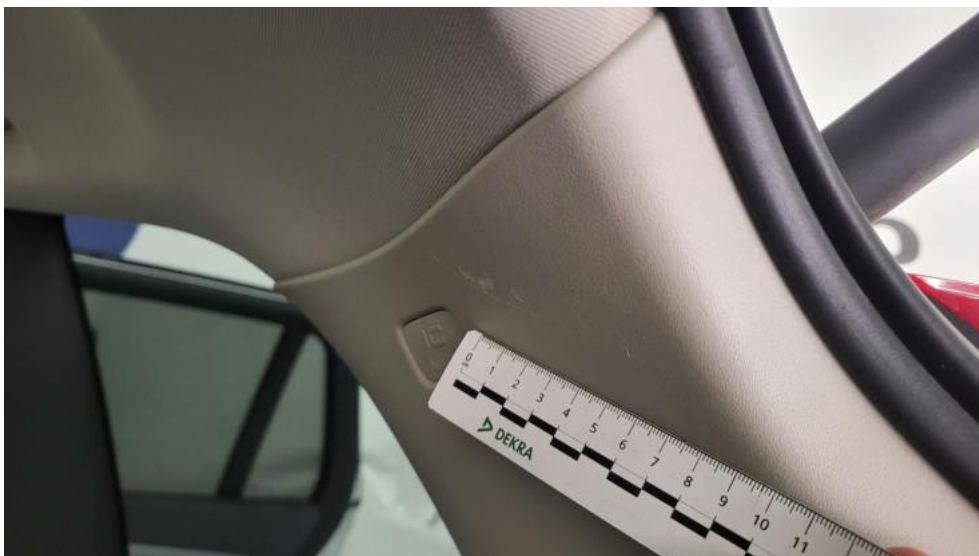
Wykładzina przestrzeni bagażowej - Rysa/odprysk 1
