Nr zlecenia DEKRA: PKOL(W)/LODZ/90667/26/09/28  
Nr zlecenia/szkody: 24/038335  
Data zlecenia: 28-09-2026

**DEKRA Polska - Centrala**  
02-673 Warszawa, ul. Konstruktorska 12A

| Model | Defender 90 19- |
| Typ/wersja | Defender 90 3.0 D300 mHEV X-Dynamic HSE |

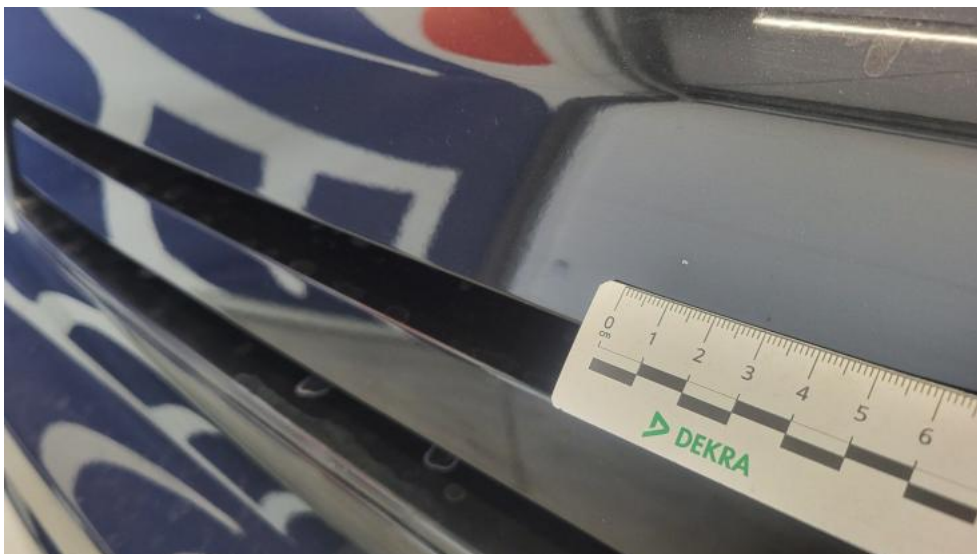
**Fot. 48.**  
Pokrywa komory silnika - Rysa/odprysk 1

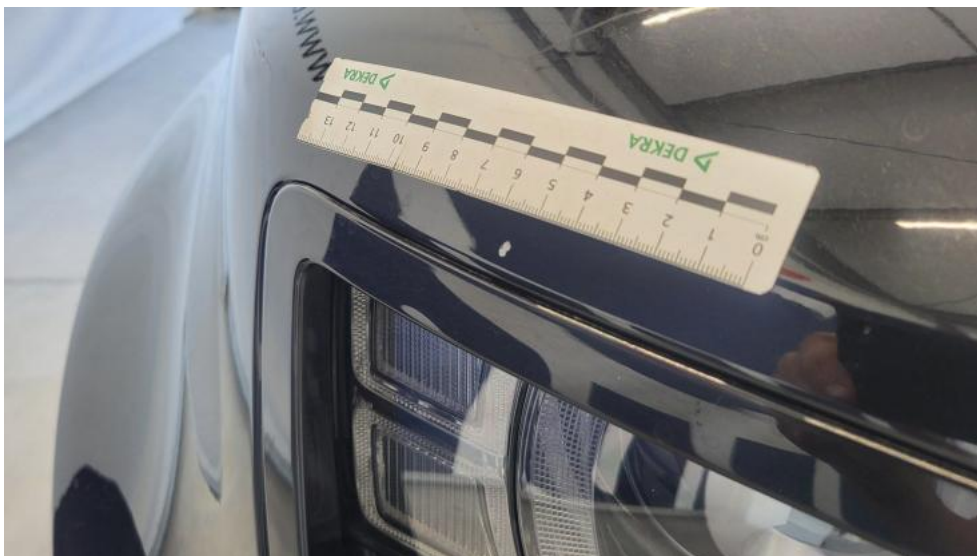
**Fot. 49.**

Błotnik przedni P - Rysa/odprysk 1

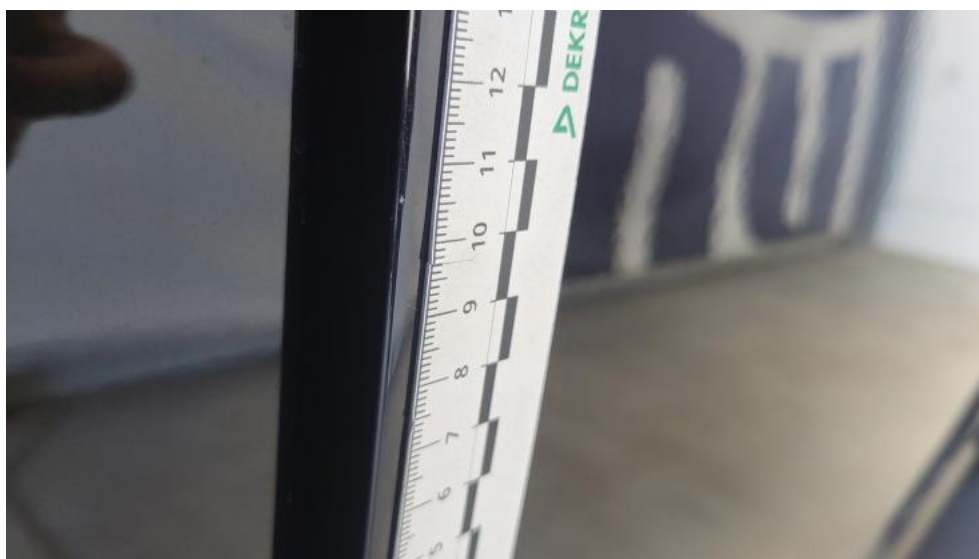
**Fot. 51.**

Drzwi przednie P - Rysa/odprysk 1

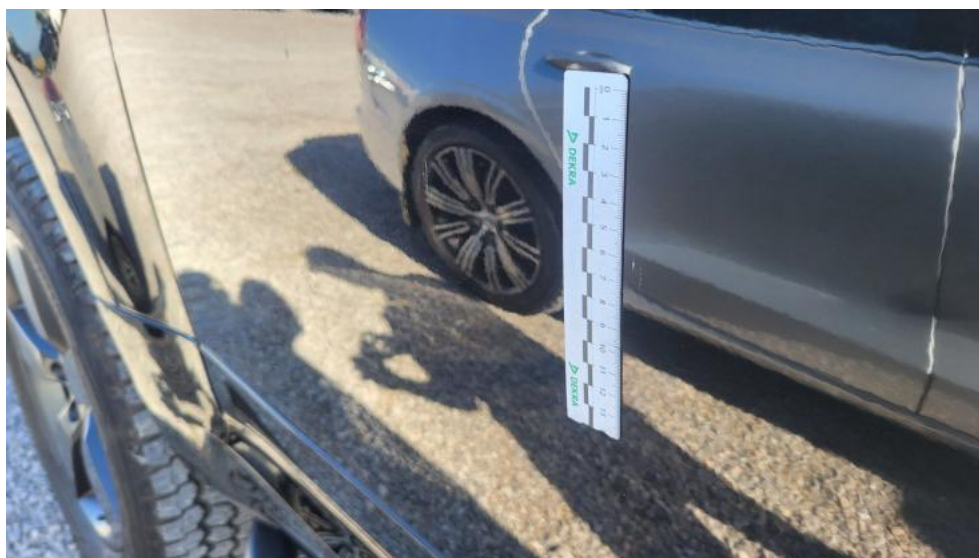
**Fot. 52.**

Drzwi przednie P - Rysa/odprysk 2

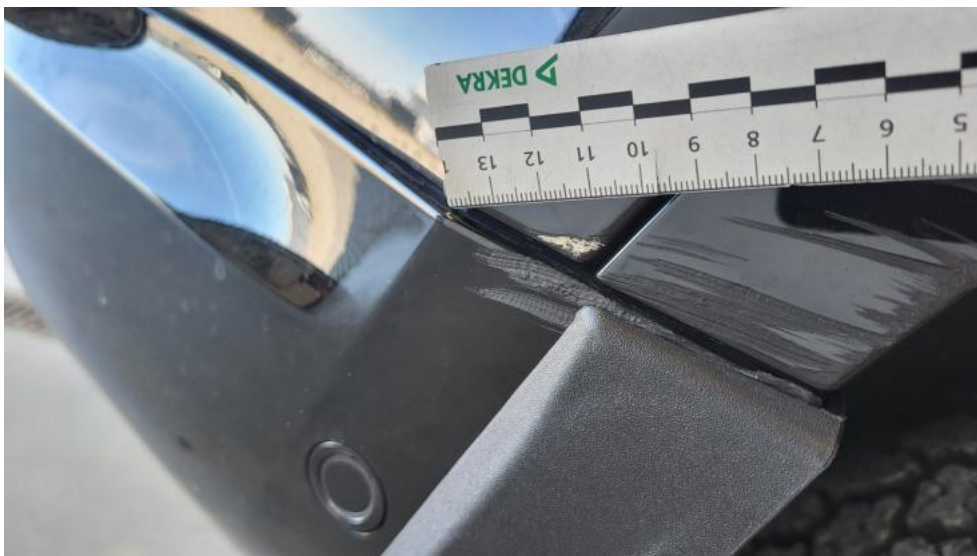
**Fot. 53.**

Błotnik tylny P / Ściana boczna P - Rysa/odprysk 1

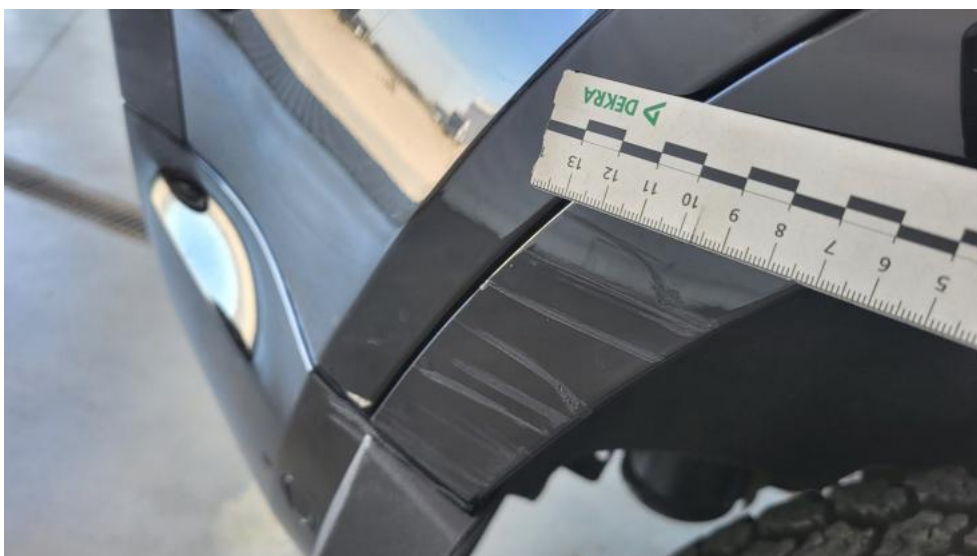
**Fot. 54.**

Listwa krawędzi błotnika tyl P - Rysa/odprysk 1

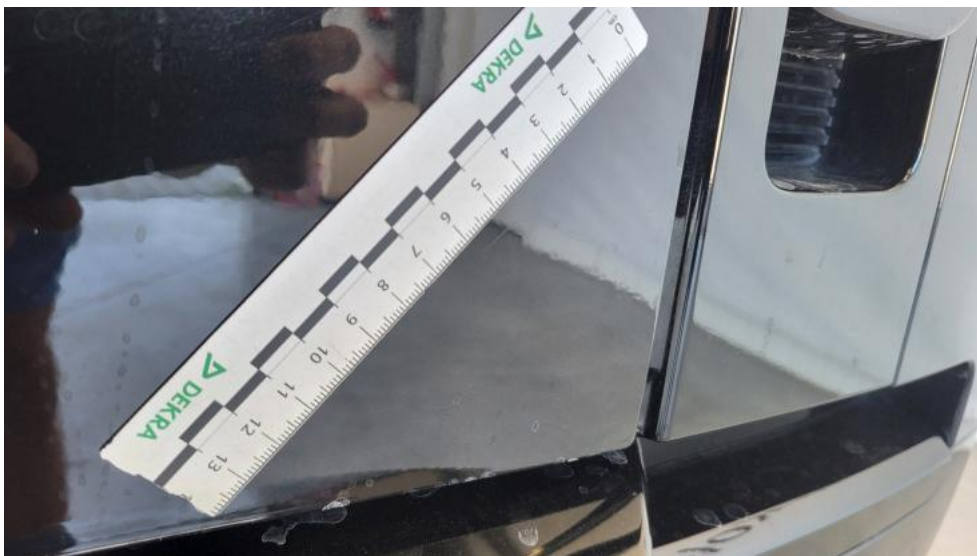
**Fot. 55.**  
Pokrywy bagażnika - Rysa/odprysk 1

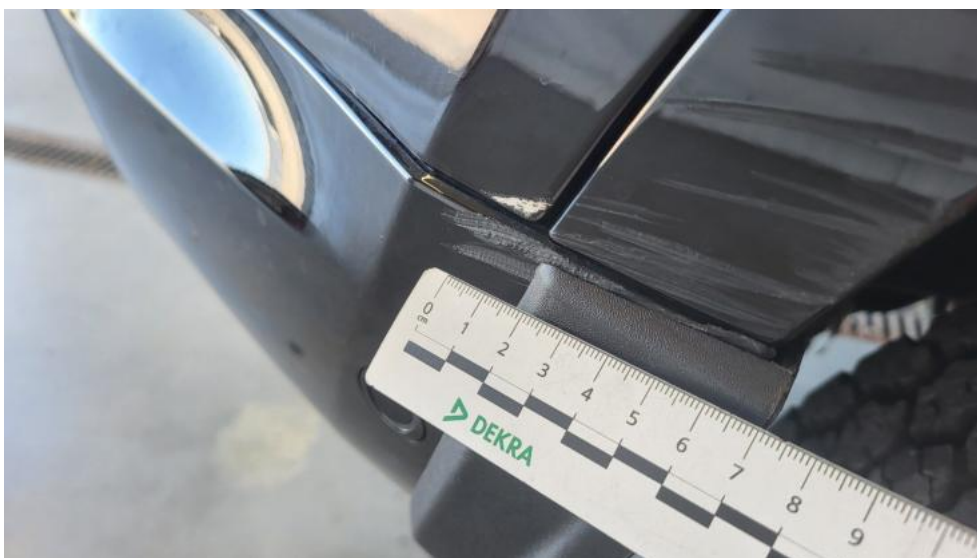
**Fot. 56.**  
Zderzak tylny cz P - Rysa/odprysk 1

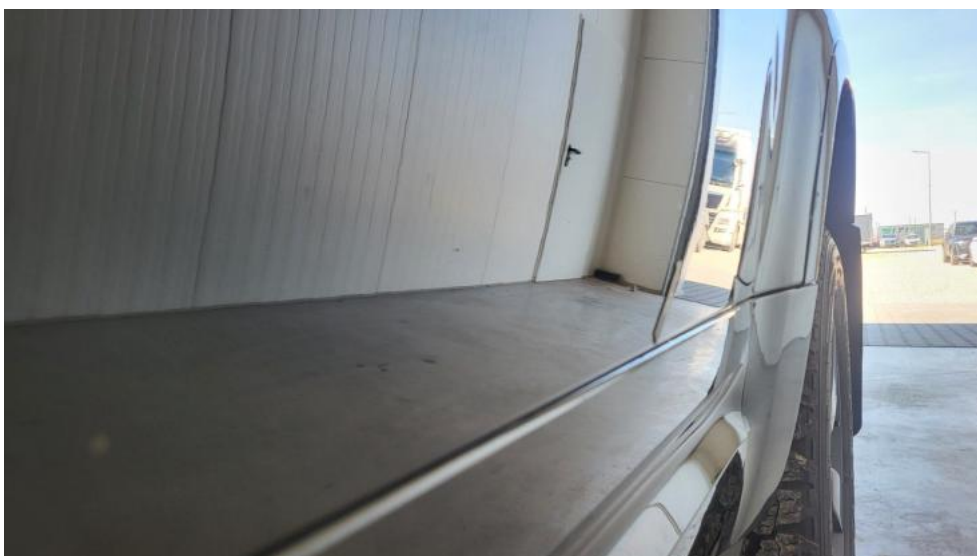
**Fot. 60.**

Drzwi przed L - Wgniecenie/odkształcenie 1

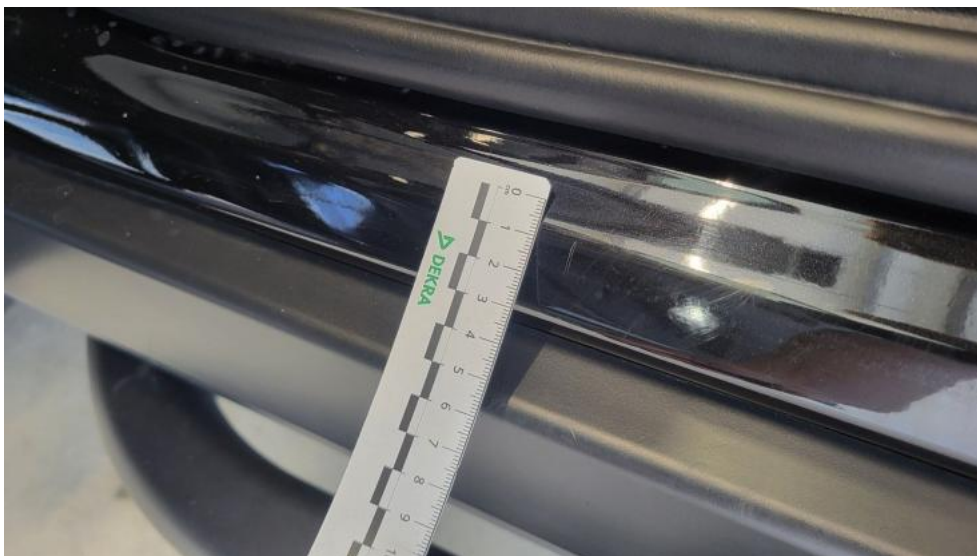
**Fot. 61.**  
Próg L - Rysa/odprysk 1

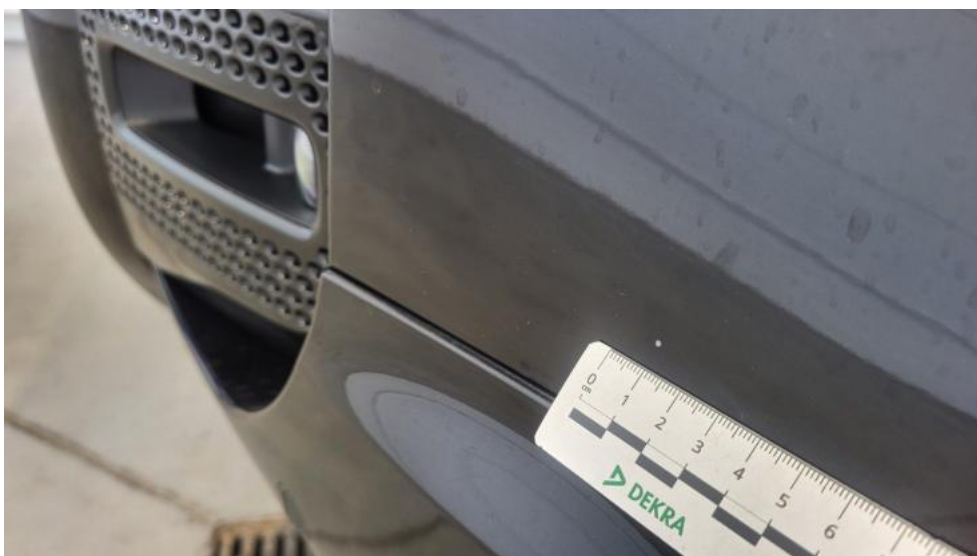
**Fot. 62.**  
Błotnik przedni L - Rysa/odprysk 1
