DEKRA's commission No. : PKOL(W)/LODZ/74678/25/10/01  
commission/ damage No. : 20/024475  
Date of commission: 01-10-2025

| Manufacturer | MERCEDES-BENZ |
| Type / version | Mercedes AMG GT 43 4-Matic+ |
| Registration /record No. | WU0648P |

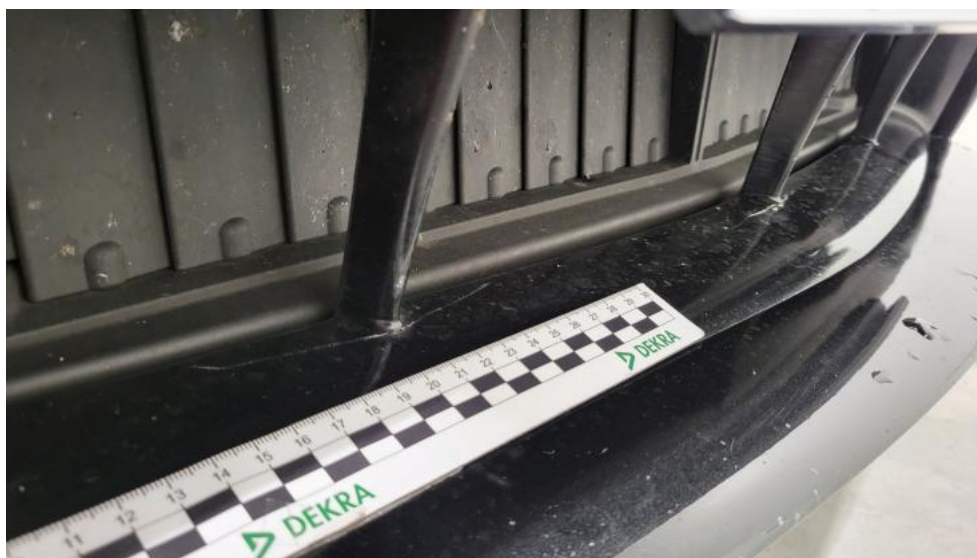
**Photo 40.**

Krata zderzaka prz. - Pęknięcie/rozerwanie 1

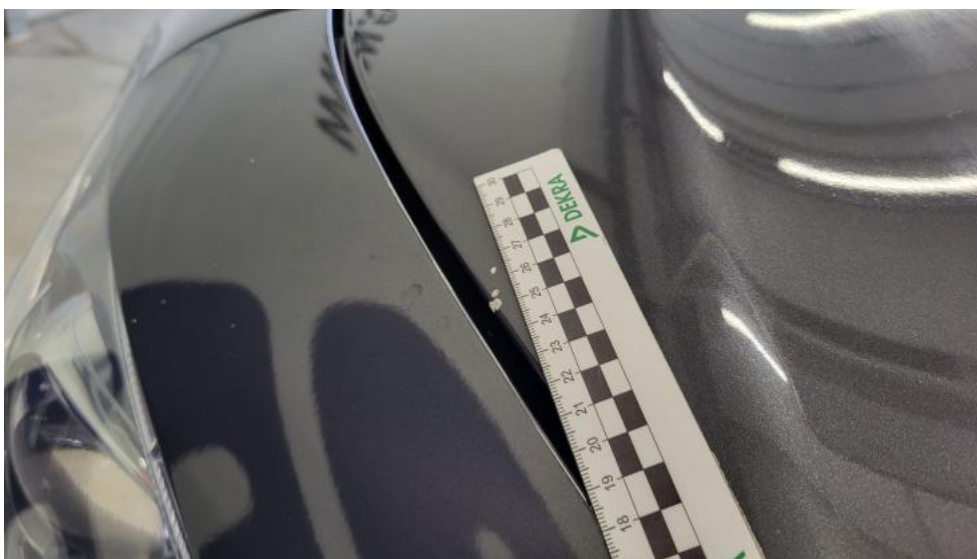
**Photo 41.**

Pokrywa komory silnika - Rysa/odprysk 1

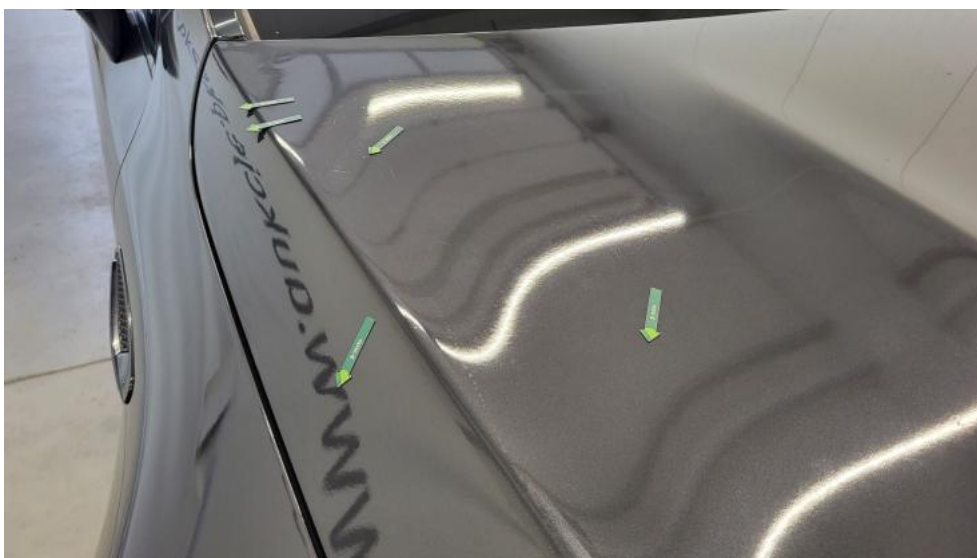
**Photo 42.**

Pokrywa komory silnika - Wgniecenie/odkształcenie 1

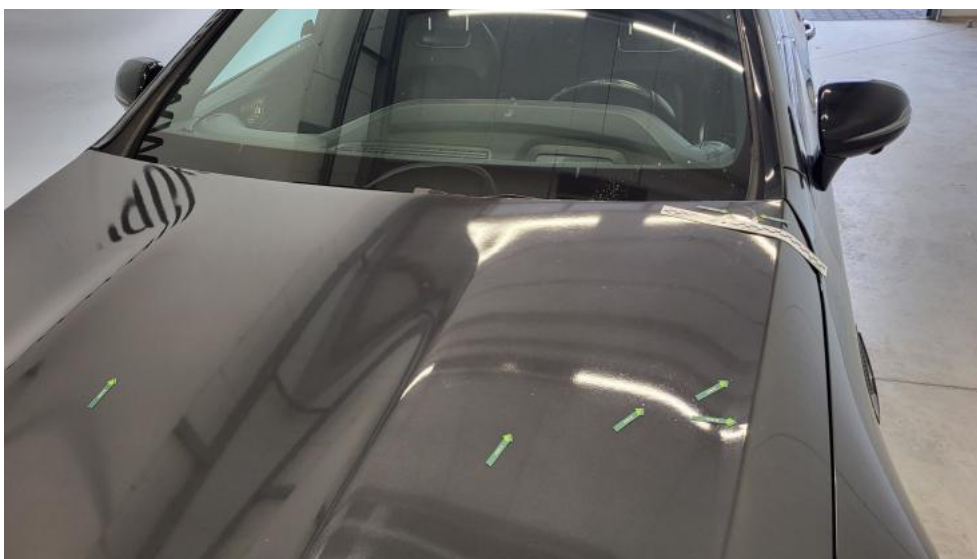
**Photo 43.**

Pokrywa komory silnika - Wgniecenie/odkształcenie 2

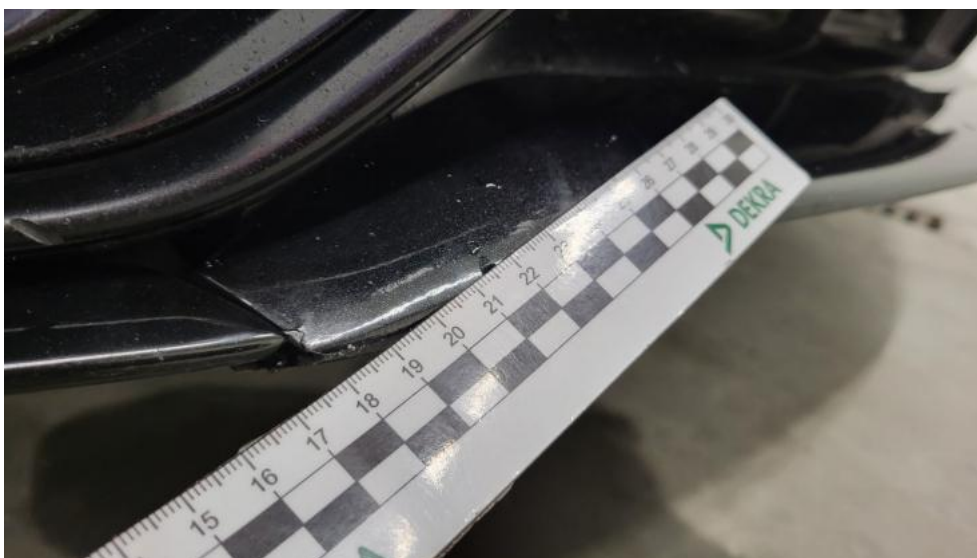
**Photo 44.**

Spoiler zderzaka przedniego - Pęknięcie/rozerwanie 1

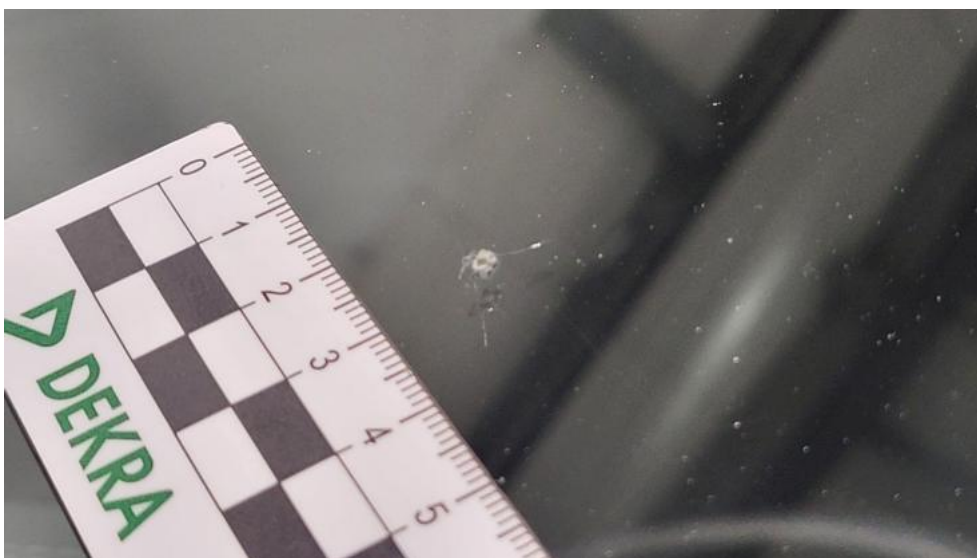
**Photo 46.**

Szyba czołowa - Pęknięcie/rozerwanie 1

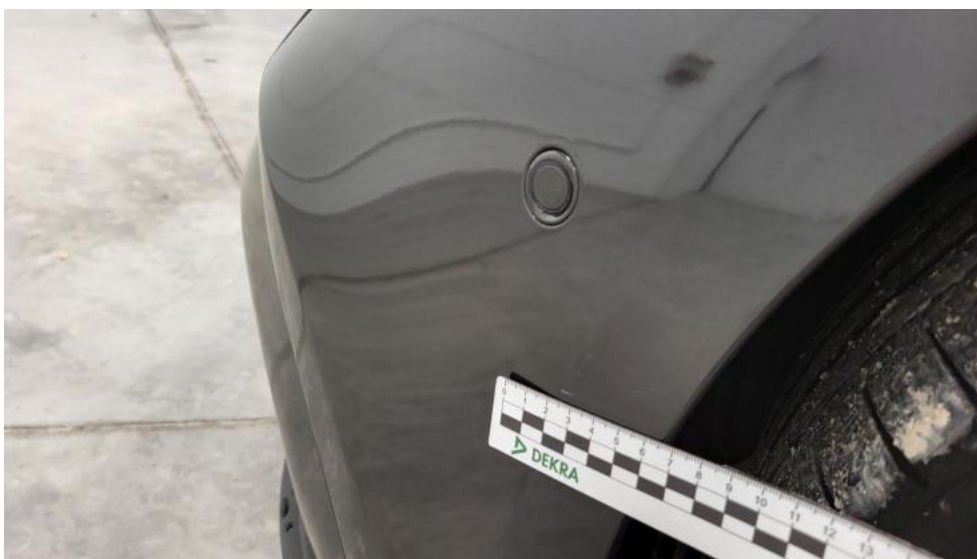
**Photo 47.**

Zderzak - Rysa/odprysk 1

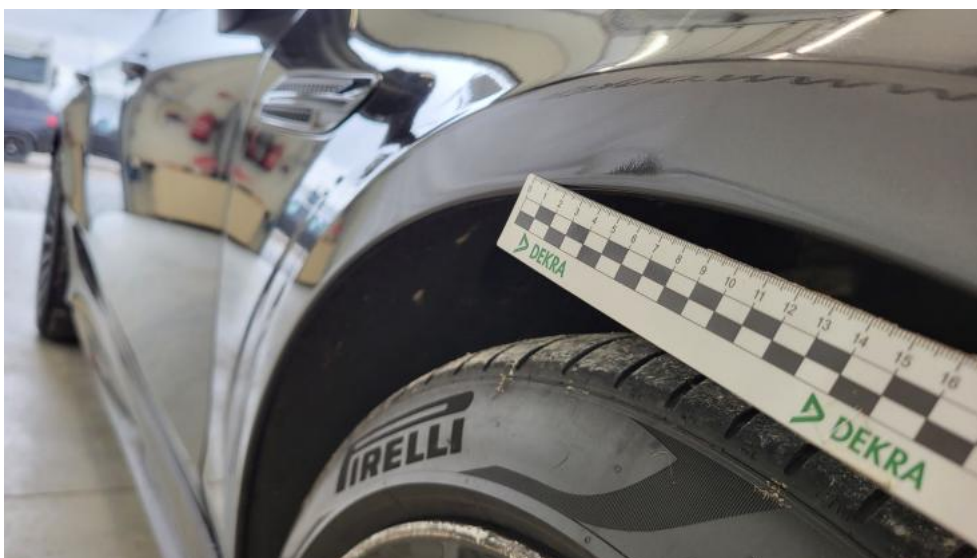
**Photo 48.**

Łotnik przedni P - Wgniecenie/odkształcenie 1

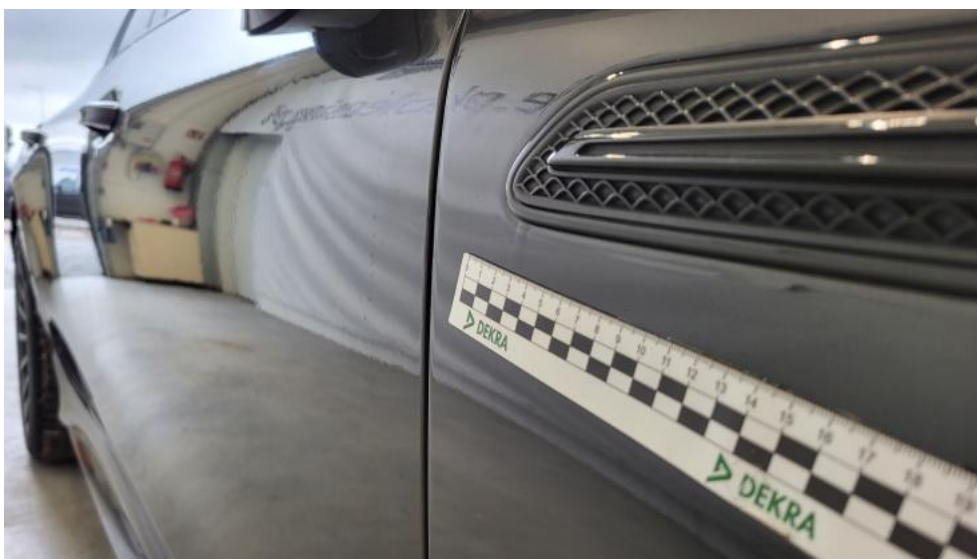
**Photo 49.**

Błotnik przedni P - Wgniecenie/odkształcenie 2

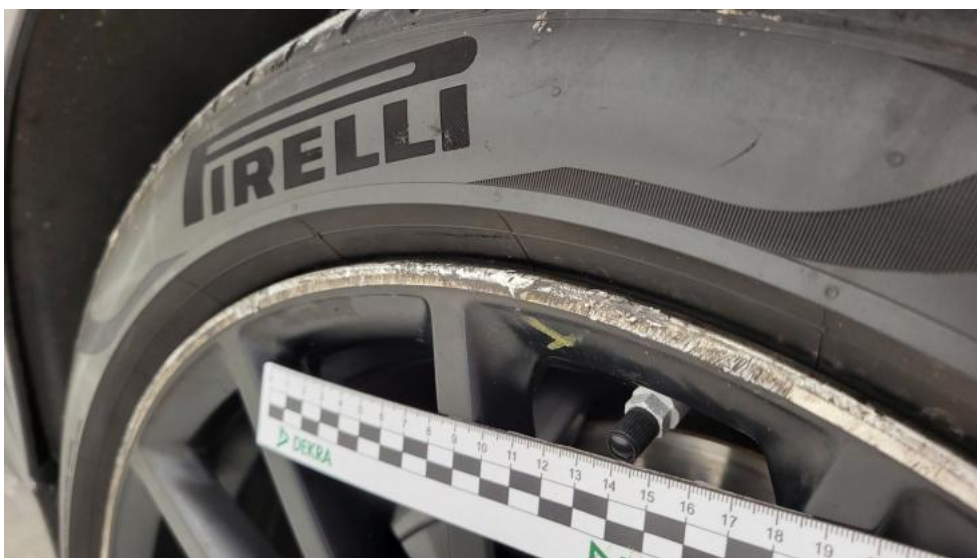
**Photo 50.**

Felga aluminiowa przednia P - Rysa/odprysk 1

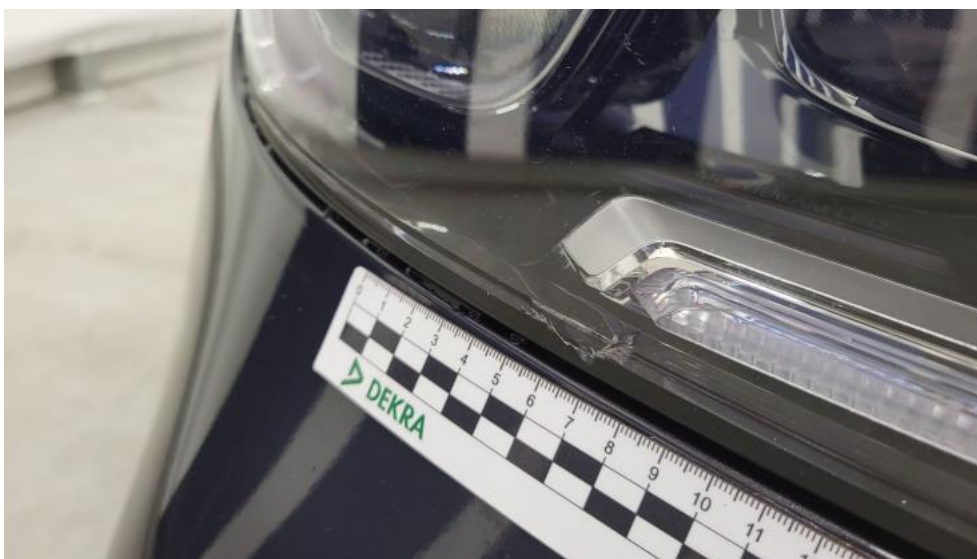
**Photo 51.**

Reflektor P - Pęknięcie/rozerwanie 1

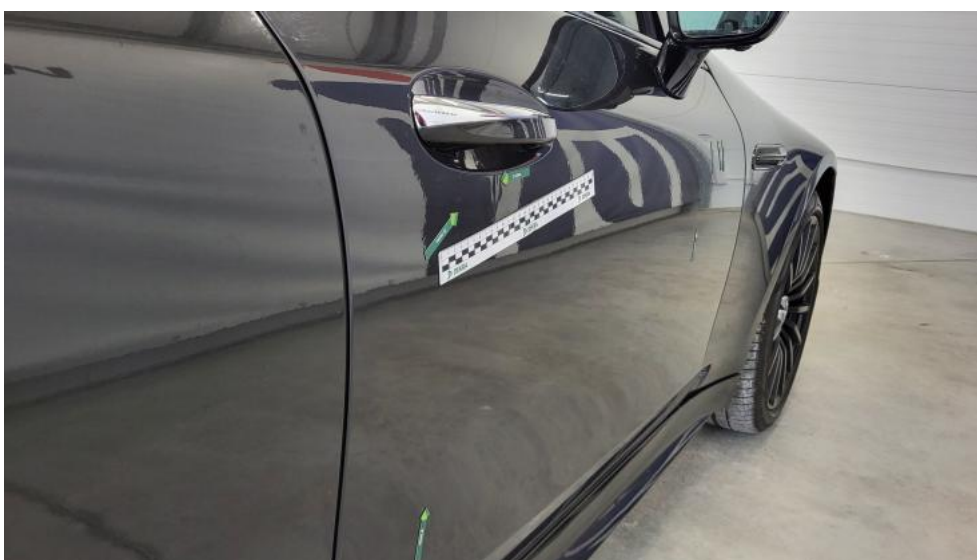
**Photo 52.**

Drzwi przednie P - Wgniecenie/odkształcenie 1

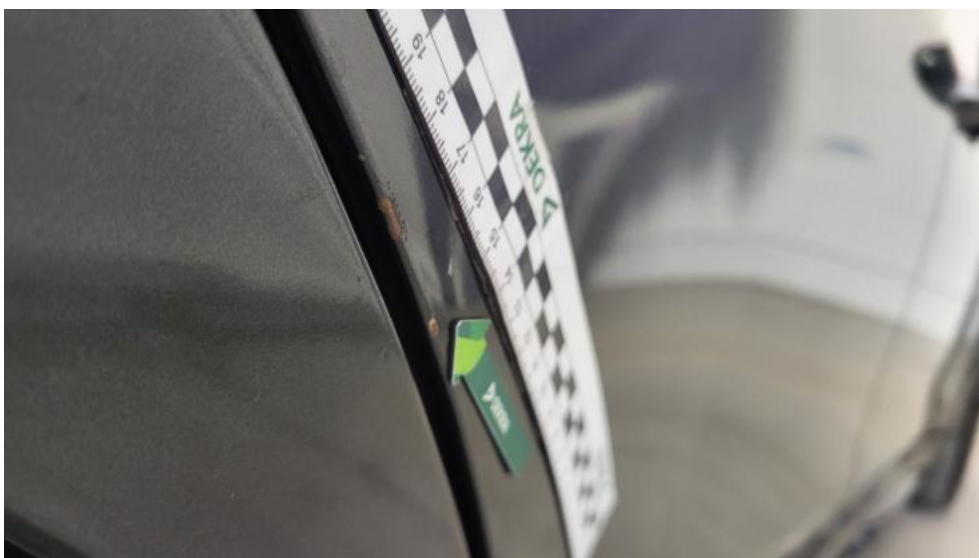
**Photo 54.**

Drzwi tylne P - Inne 1

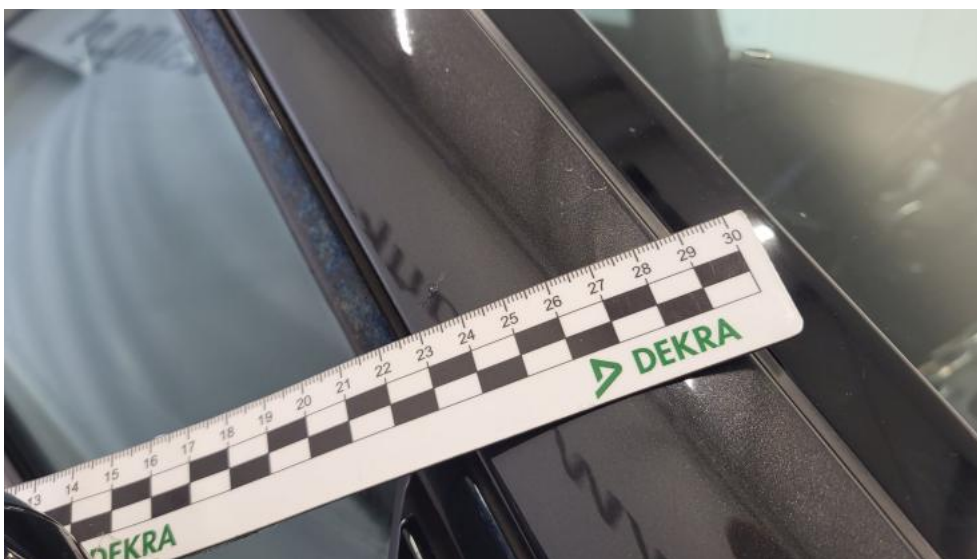
**Photo 57.**

Stupek przedni P - Rysa/odprysk 1

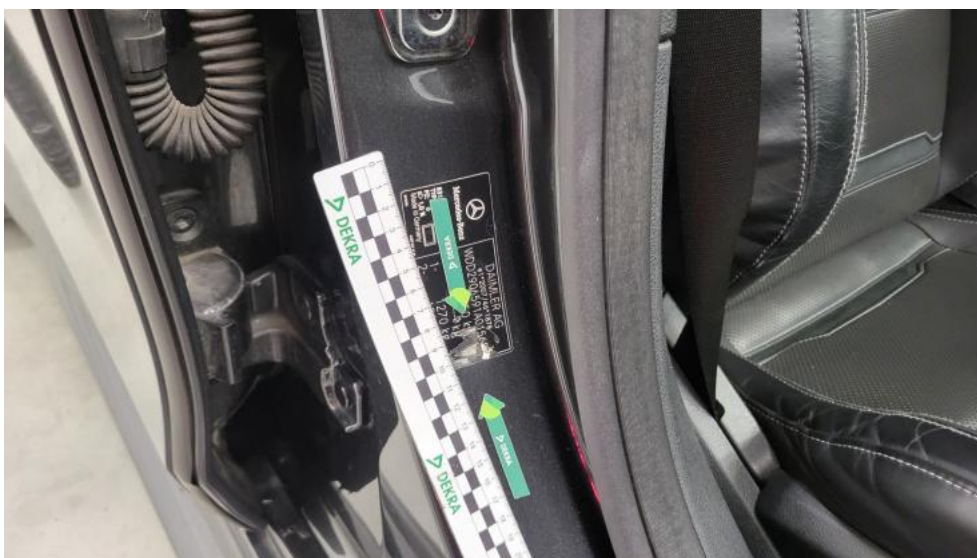
**Photo 58.**

Stupek środkowy P - Wgniecenie/odkształcenie 1

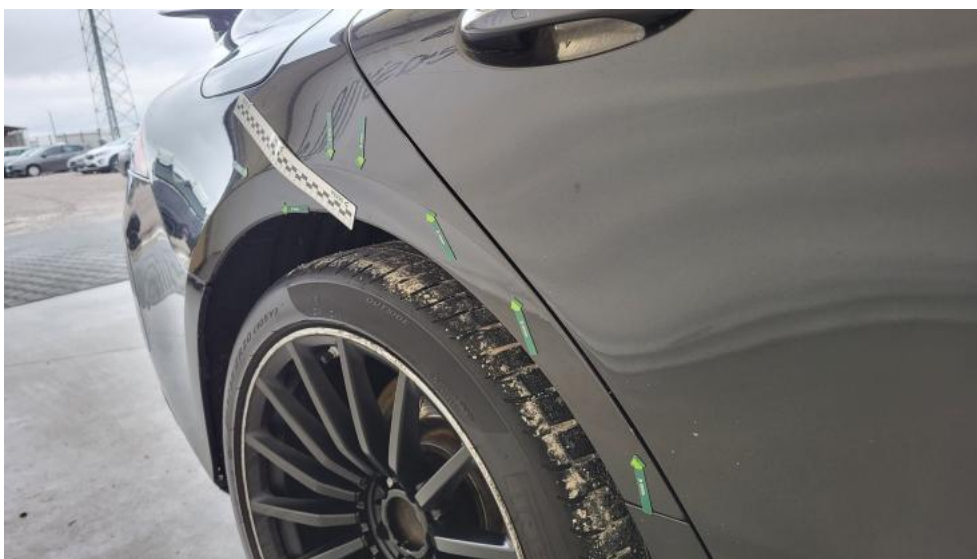
**Photo 59.**

Błotnik tylny P / Ściana boczna P - Wgniecenie/odkształcenie 1

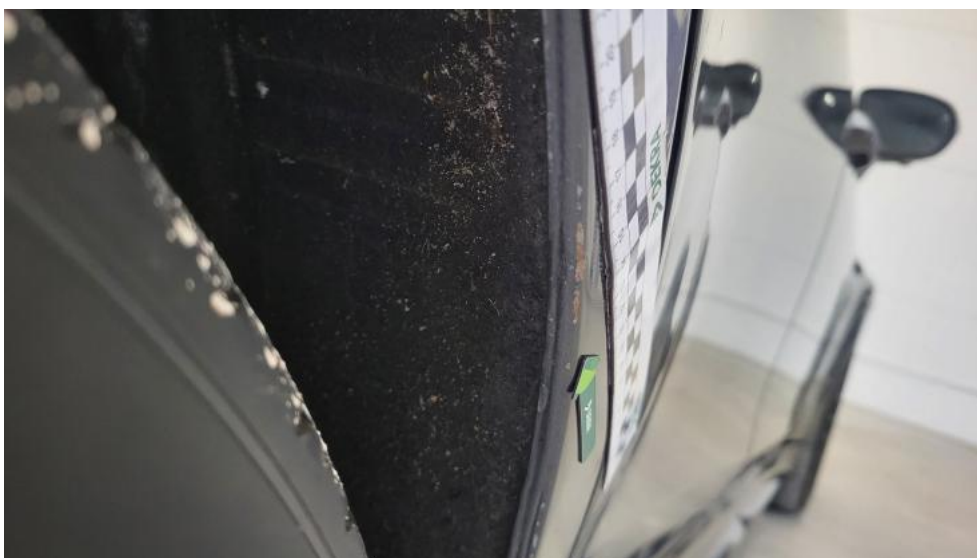
**Photo 60.**

Błotnik tylny P / Ściana boczna P - Inne 1

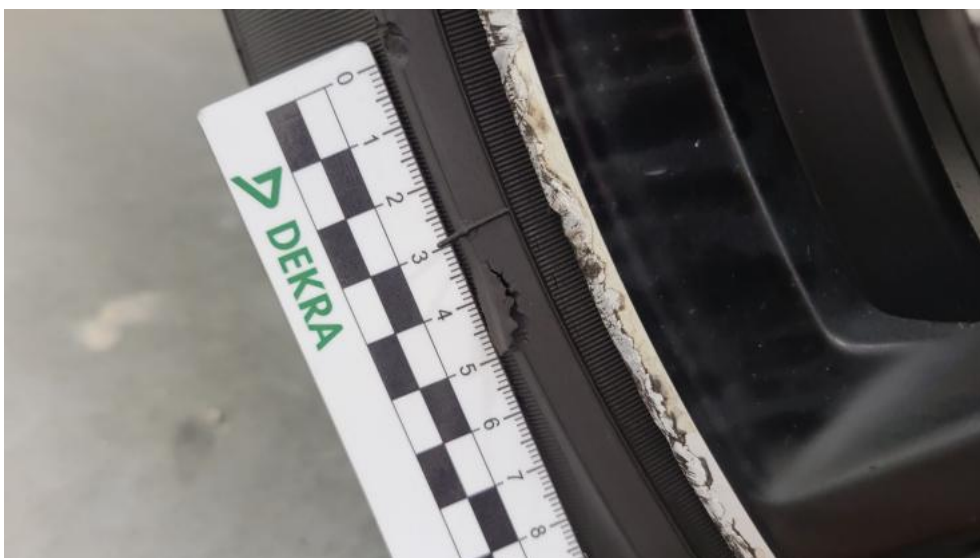
**Photo 62.**

Opona tylna P - Pęknięcie/rozerwanie 1

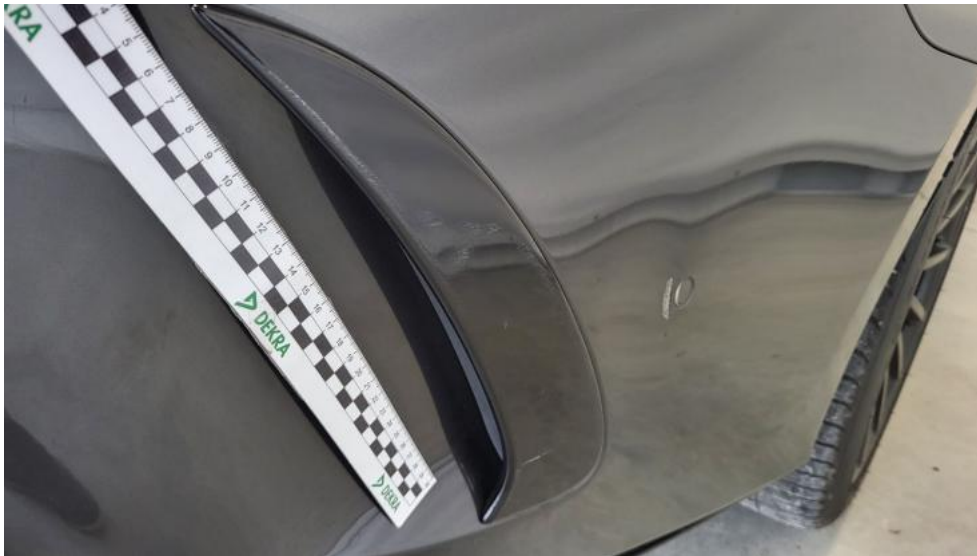
**Photo 63.**

Listwa śr zderzaka tylnego - Rysa/odprysk 1

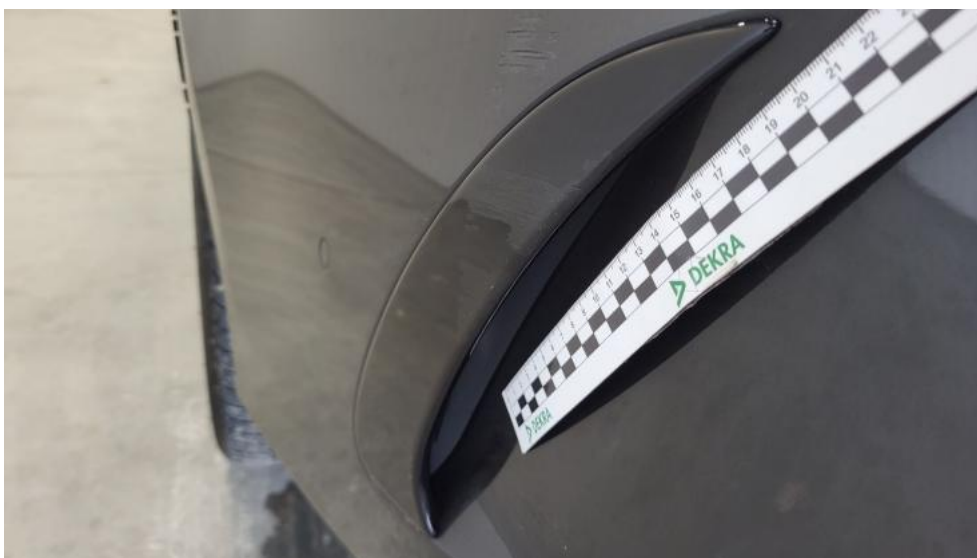
**Photo 64.**

Listwa śr zderzaka tylnego - Rysa/odprysk 2

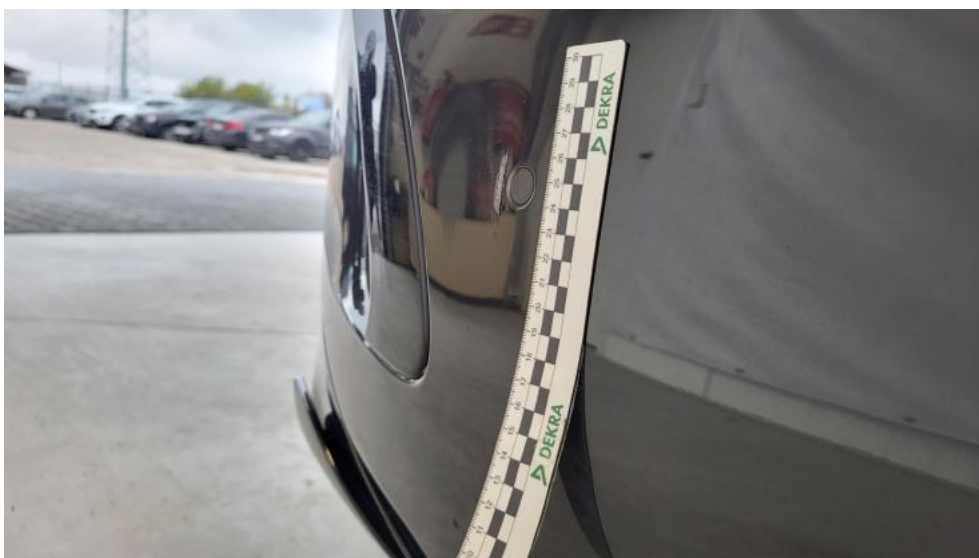
**Photo 68.**

Zderzak tylny - Wgniecenie/odkształcenie 1

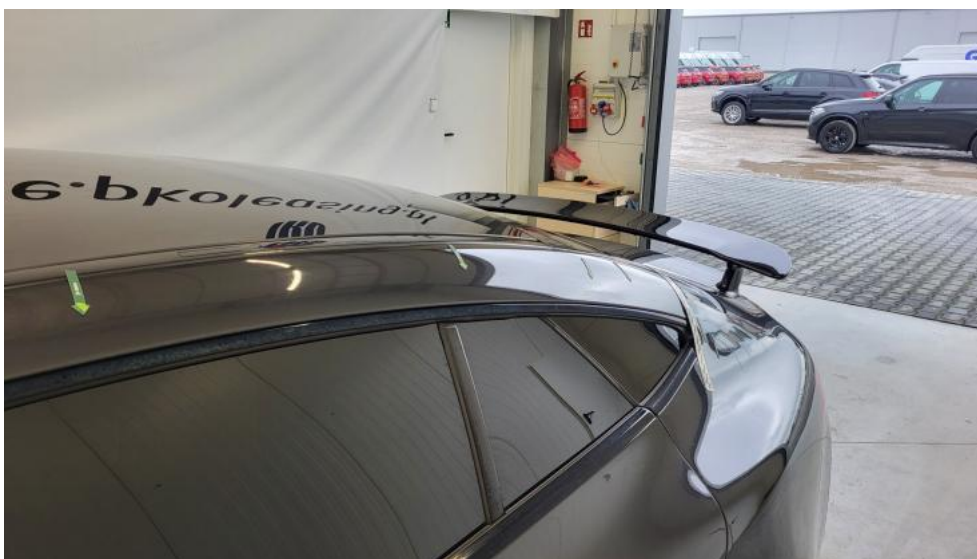
**Photo 69.**

Błotnik tylny L / Ściana boczna L - Wgniecenie/odkształcenie 1

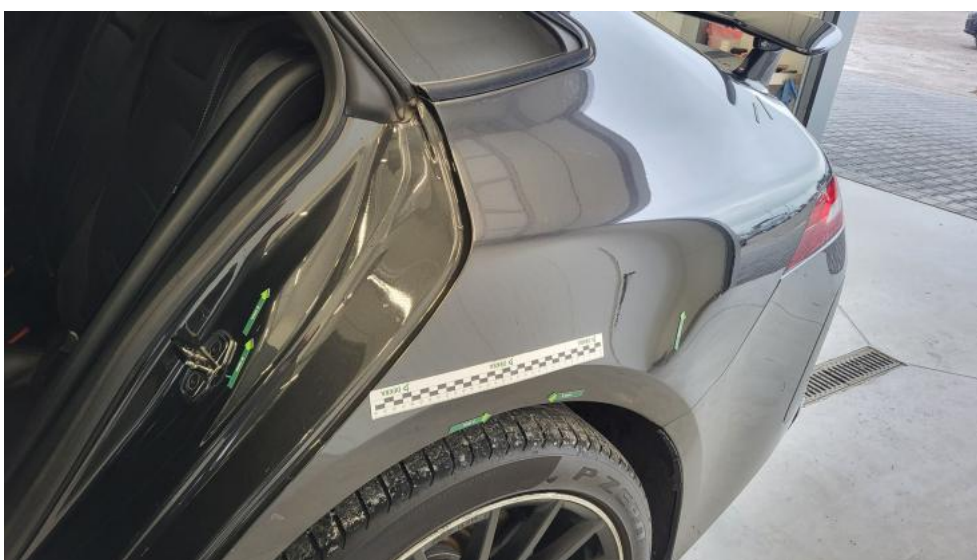
**Photo 70.**

Błotnik tylny L / Ściana boczna L - Wgniecenie/odkształcenie 2

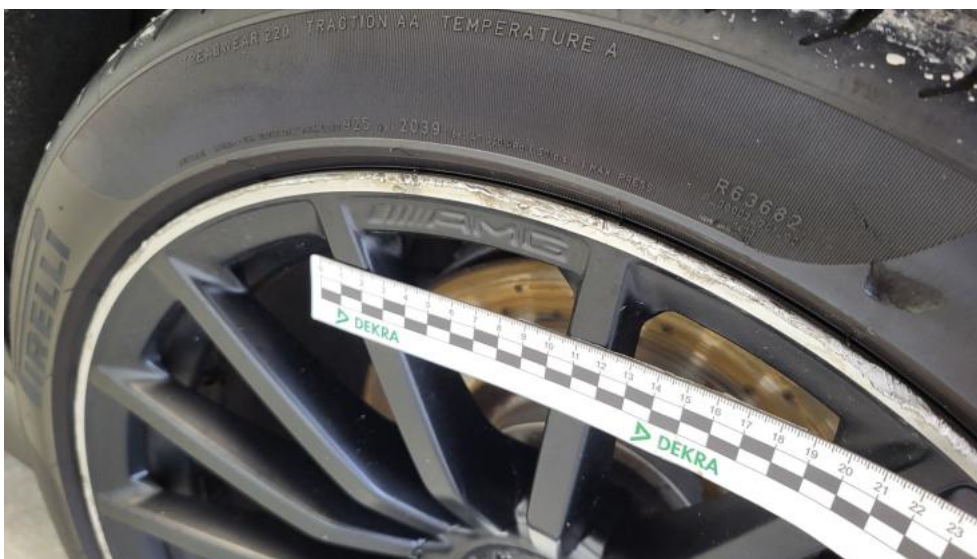
**Photo 71.**

Felga aluminiowa tylna L - Rysa/odprysk 1

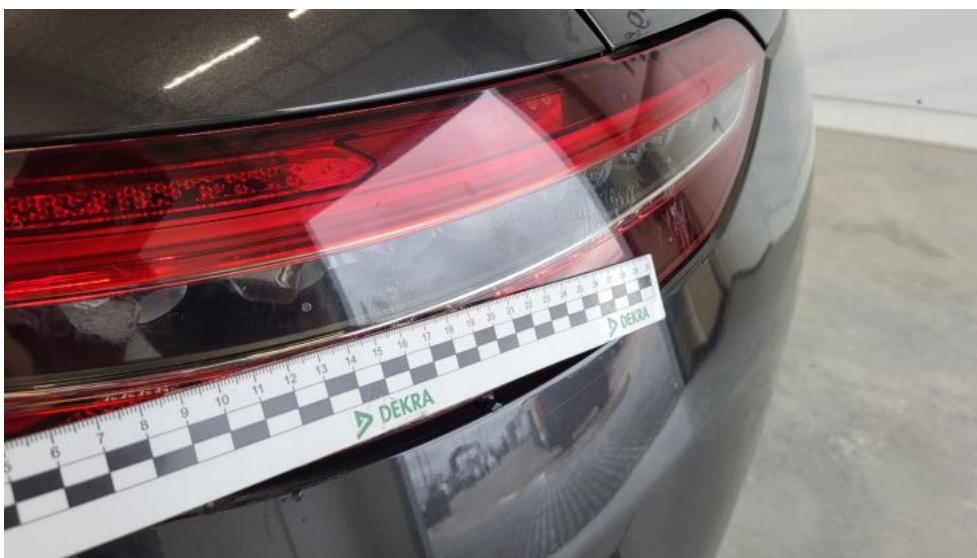
**Photo 72.**

Lampa zespolona tylna L - Rysa/odprysk 1

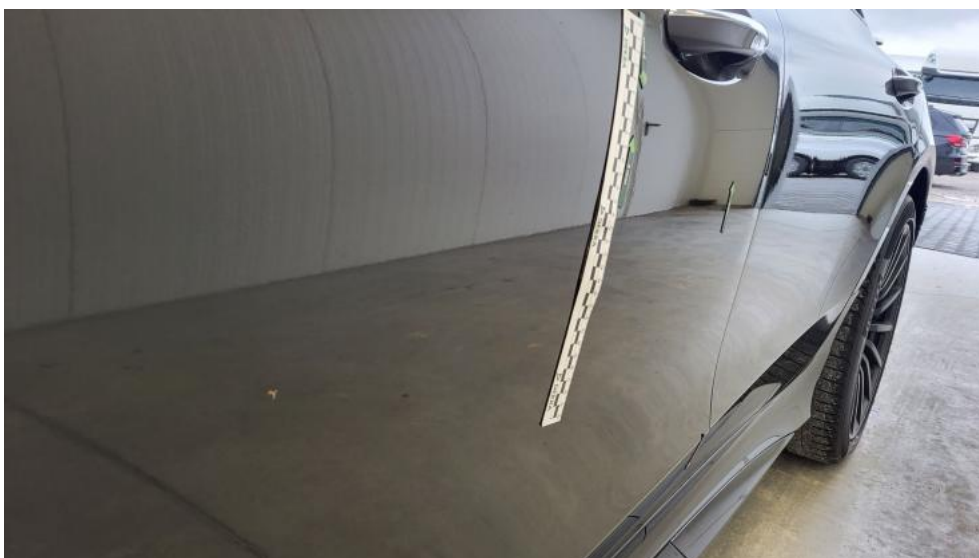
**Photo 74.**

Drzwi przed L - Wgniecenie/odkształcenie 1

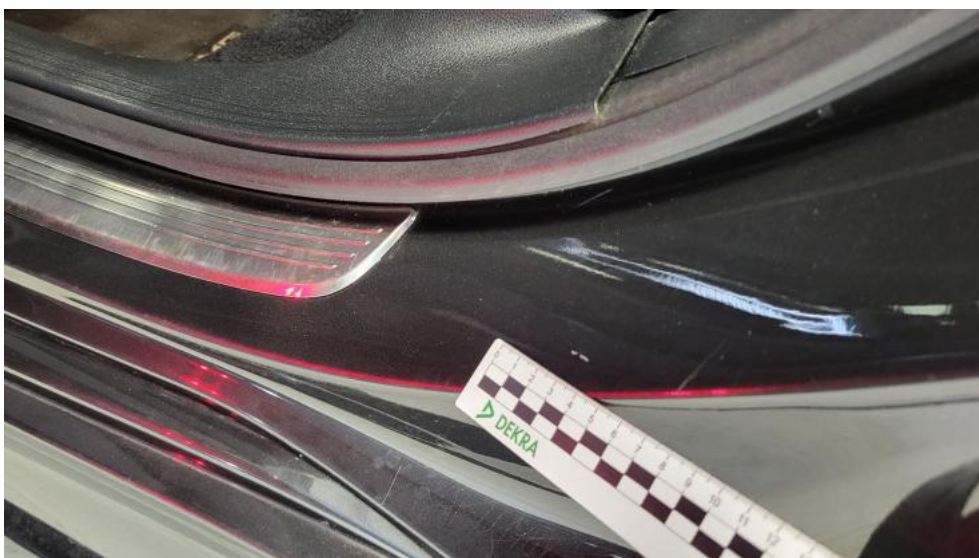
**Photo 76.**

Próg L - Rysa/odprysk 1

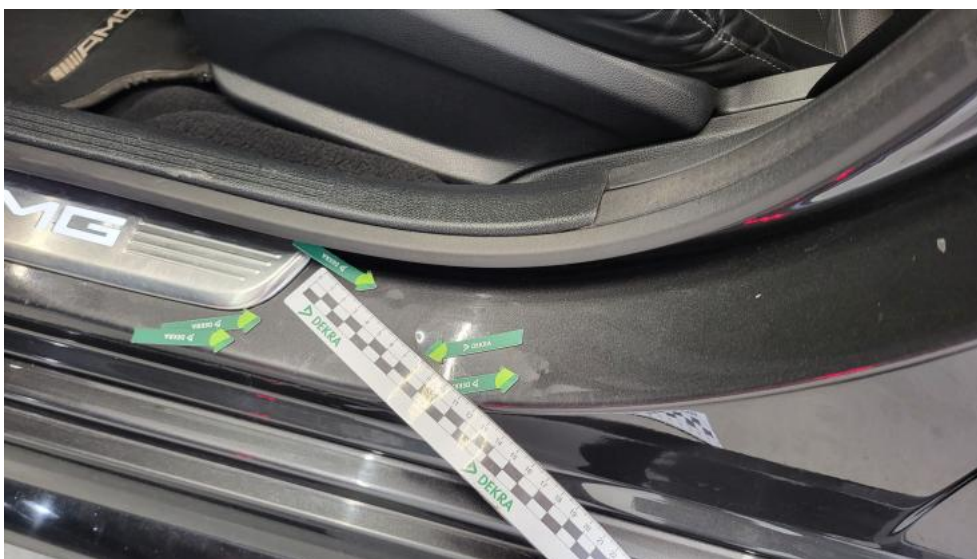
**Photo 77.**

Próg L - Wgniecenie/odkształcenie 1

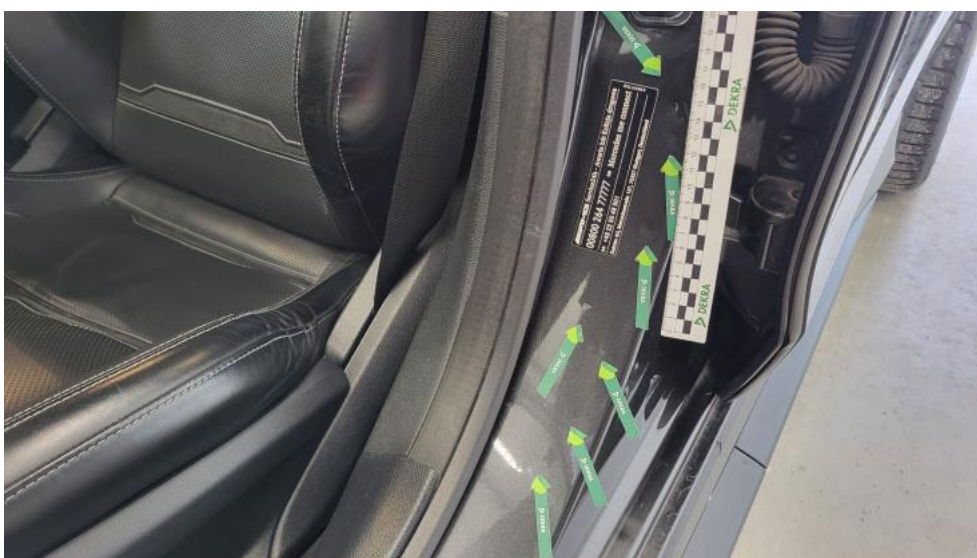
**Photo 78.**

Słupek środkowy L - Wgniecenie/odkształcenie 1

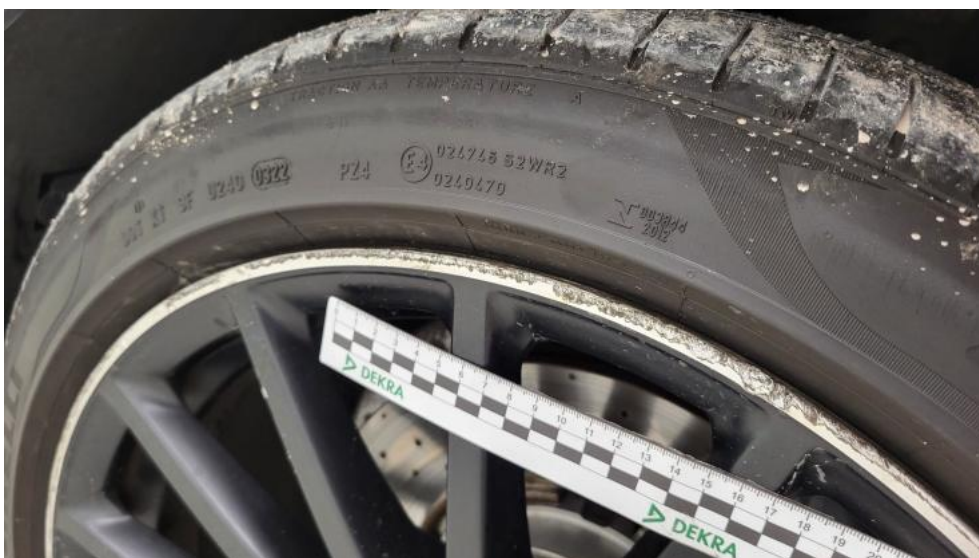
**Photo 80.**

Felga Aluminiowa przednia L - Rysa/odprysk 1

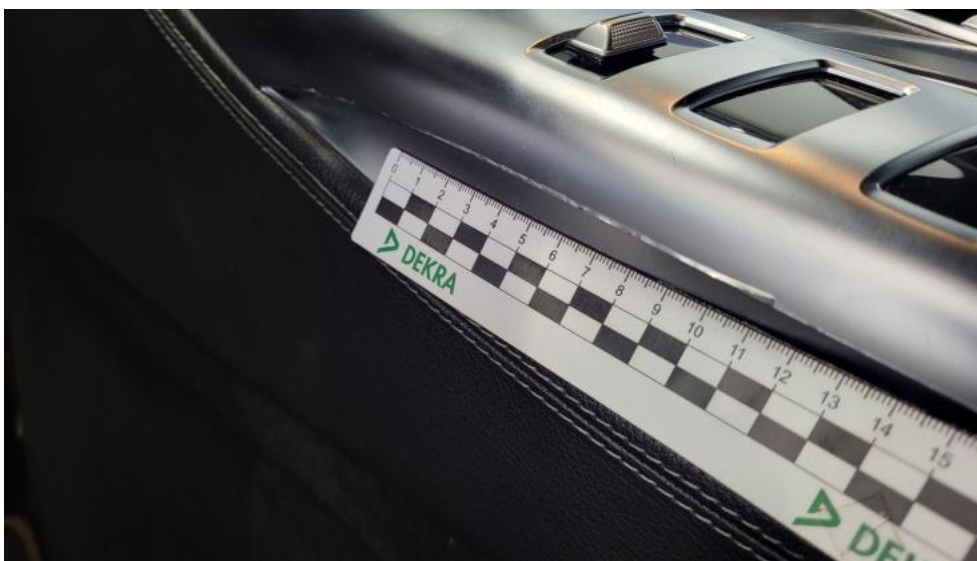
**Photo 81.**

Konsola tunelu śr. - Rysa/odprysk 1

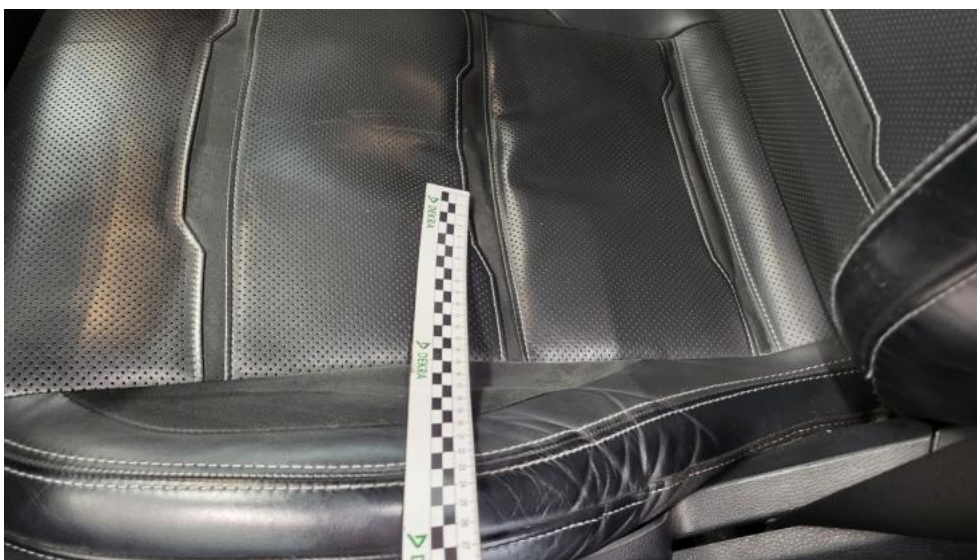
**Photo 82.**

Fotel prz. lew. - Wgniecenie/odkształcenie 1

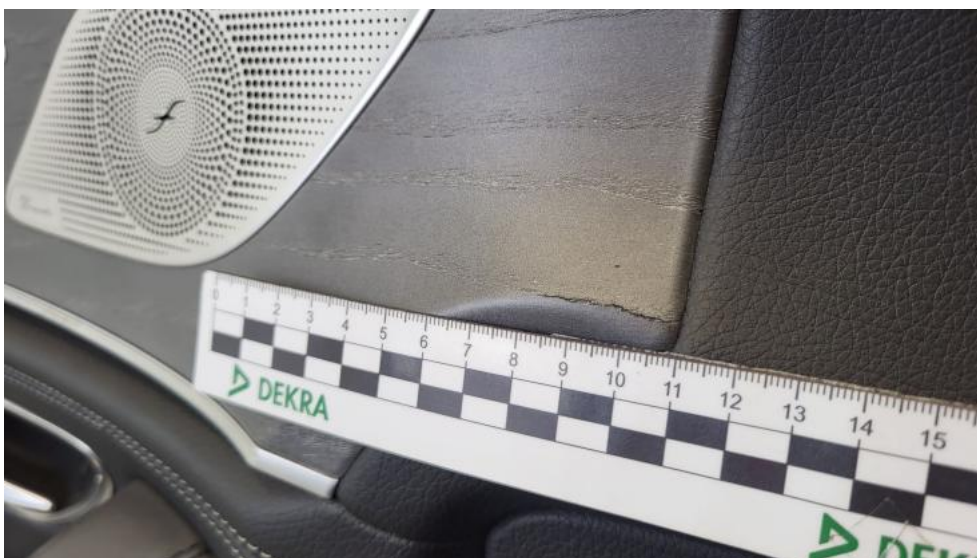
**Photo 84.**  
Tapicerka drzwi przednich L - Pęknięcie/rozerwanie 1

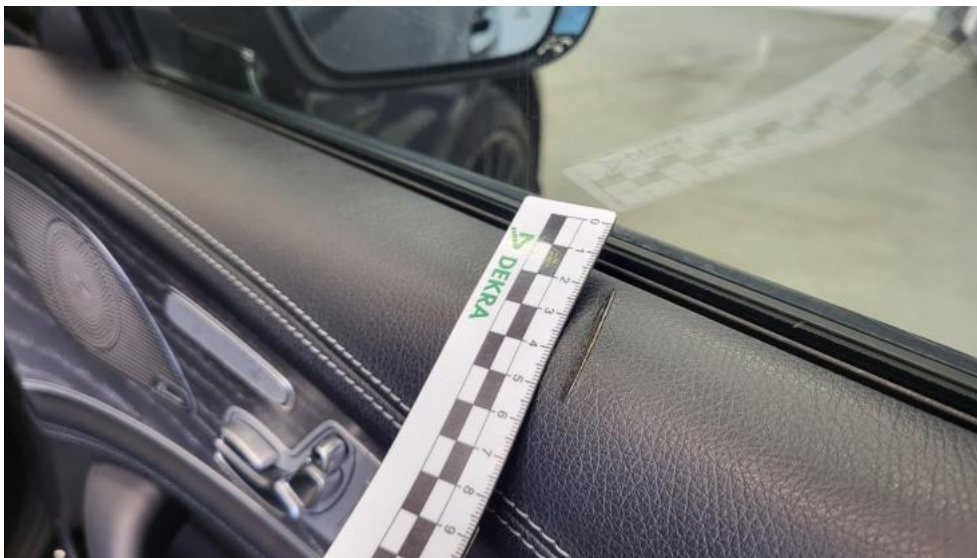
**Photo 85.**

Tapicerka drzwi przednich P - Pęknięcie/rozerwanie 1

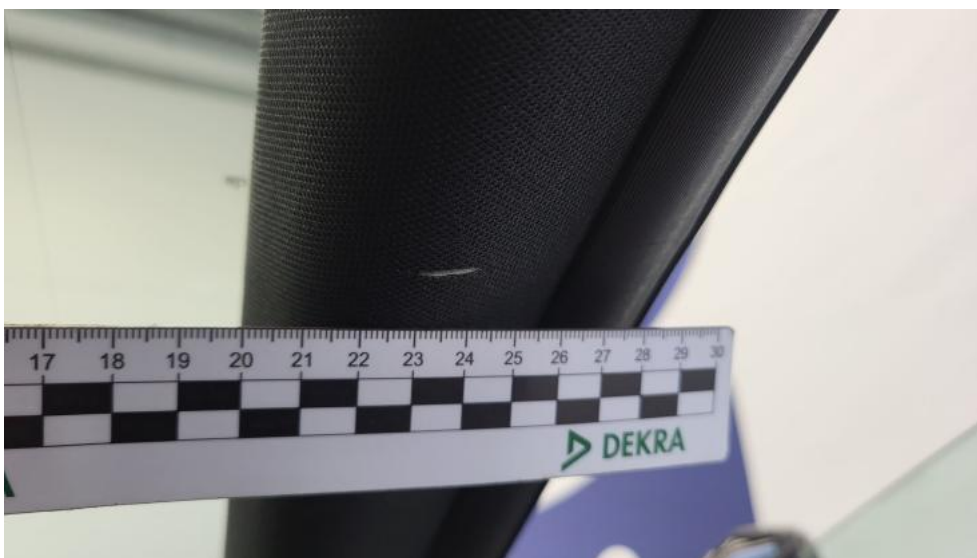
**Photo 86.**

Wykładzina(y) słupka przedniego P - Pęknięcie/rozerwanie 1

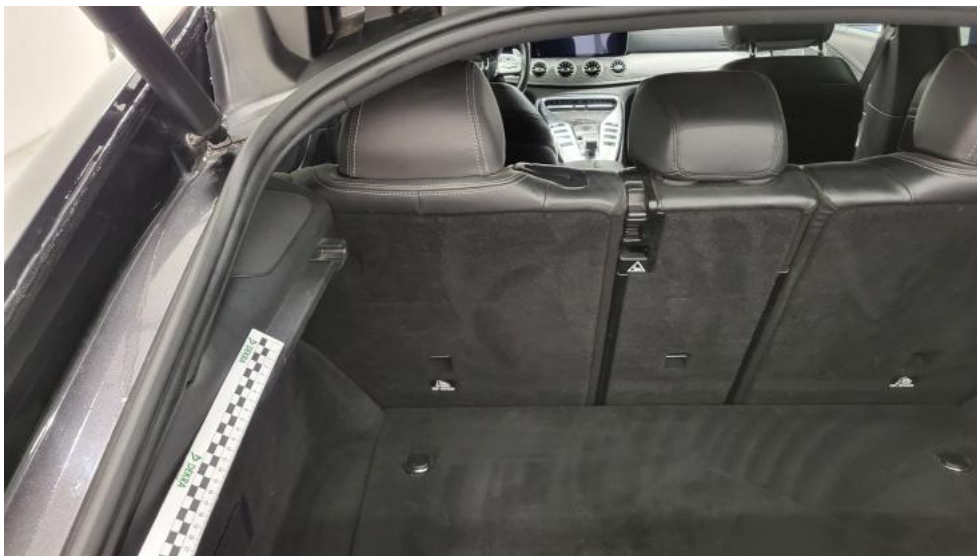
**Photo 87.**

Brak aktualnych badań technicznych. Braki półki bagażnika. Informacja sprawdzić okładziny hamulcowe. Rysy na samochodzie. Widoczne wady lakiernicze. Brak możliwości otworzenia pokrywy silnika. Uszkodzona tabliczka znamionowa wycena hipotetyczna do momentu uzupełnienia tabliczki.

Półka/roleta tylna - Inne 1

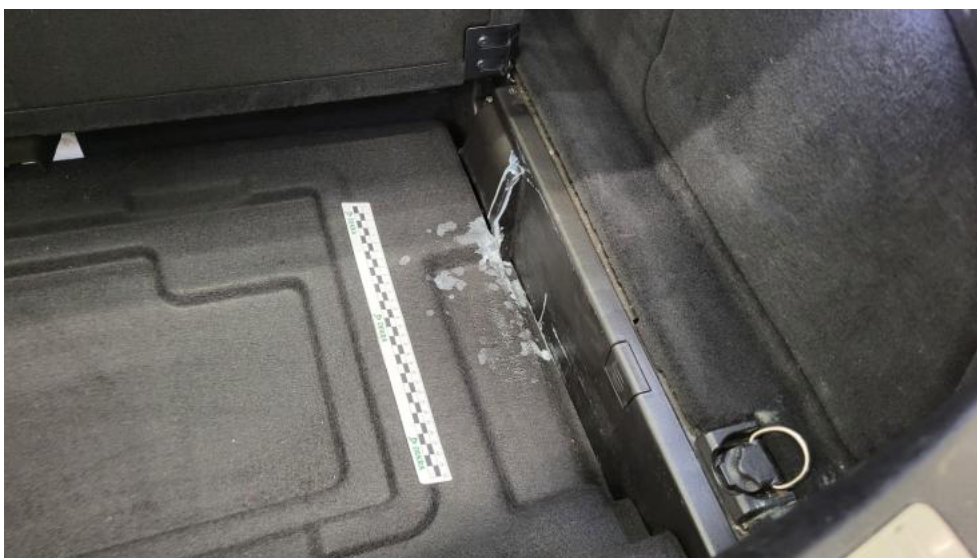
**Photo 88.**

Wykładzina przestrzeni bagażowej - Inne 1
