Nr zlecenia DEKRA: PKOL(W)/LODZ/62366/25/08/22  
Nr zlecenia/szkody: 24/000680  
Data zlecenia: 22-08-2025

**DEKRA Polska - Centrala**  
02-673 Warszawa, ul. Konstruktorska 12A

**Dane pojazdu**

| Typ/wersja | Sandero Stepway 1.0 TCe Expression LPG |

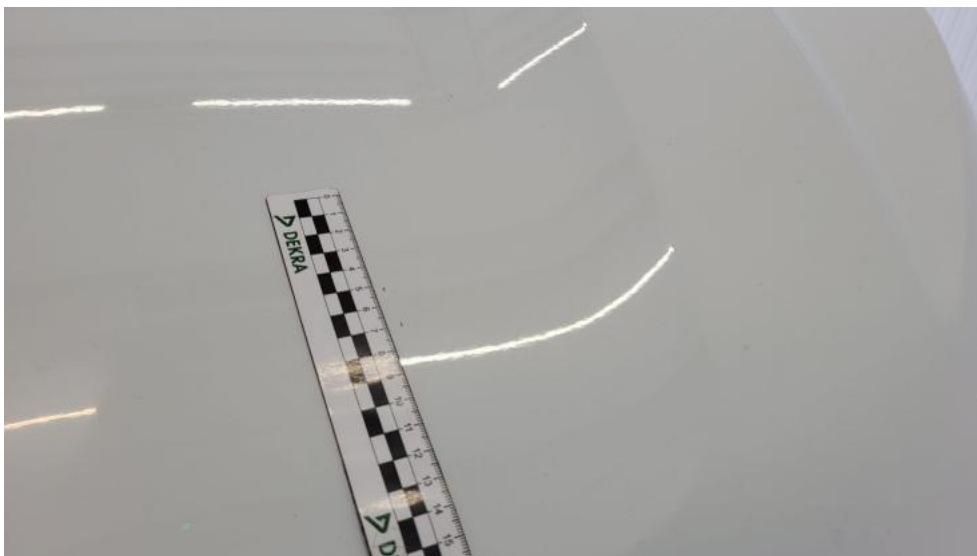
**Fot. 34.**  
Pokrywa komory silnika - Rysa/odprysk 1

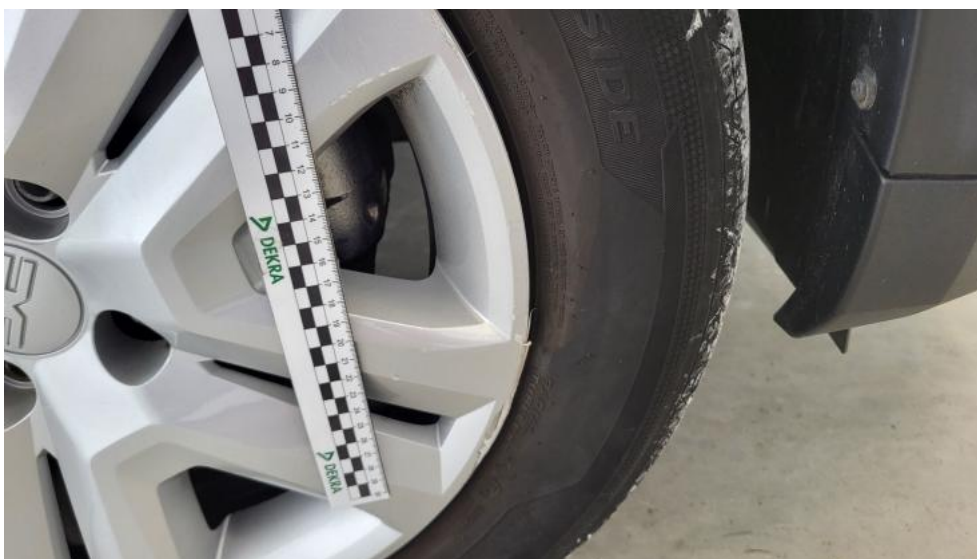
**Fot. 35.**

Kołpak przedni P - Rysa/odprysk 1

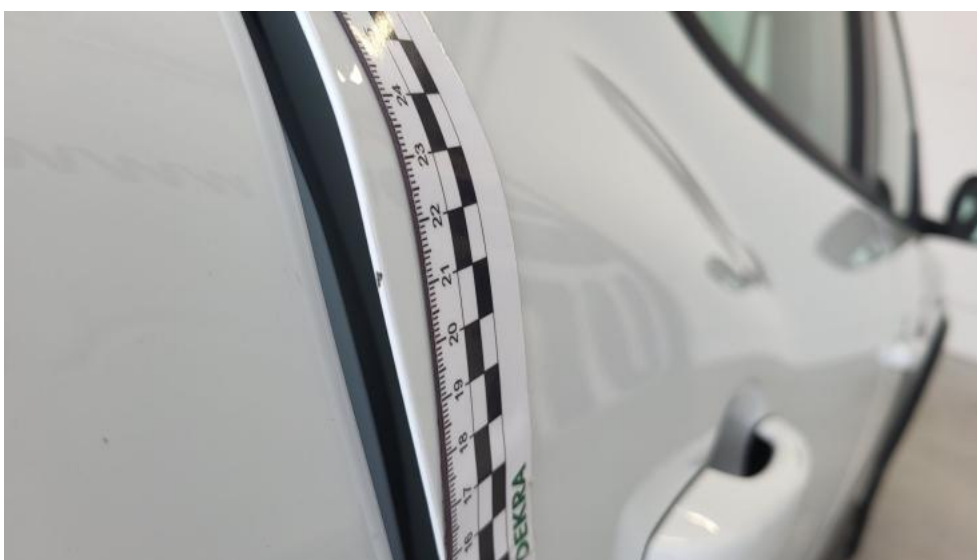
**Fot. 36.**

Drzwi tylne P - Rysa/odprysk 1

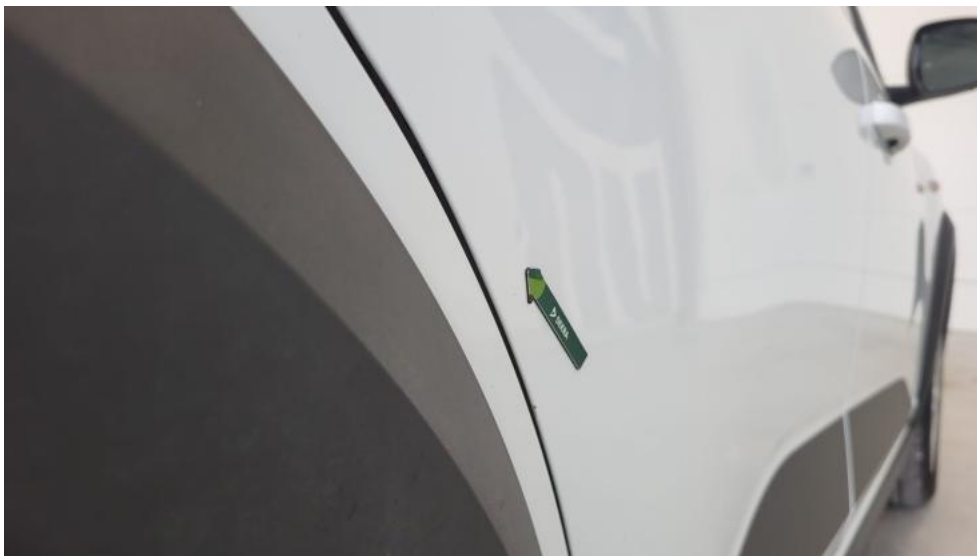
**Fot. 37.**

Drzwi tylne P - Wgniecenie/odkształcenie 1

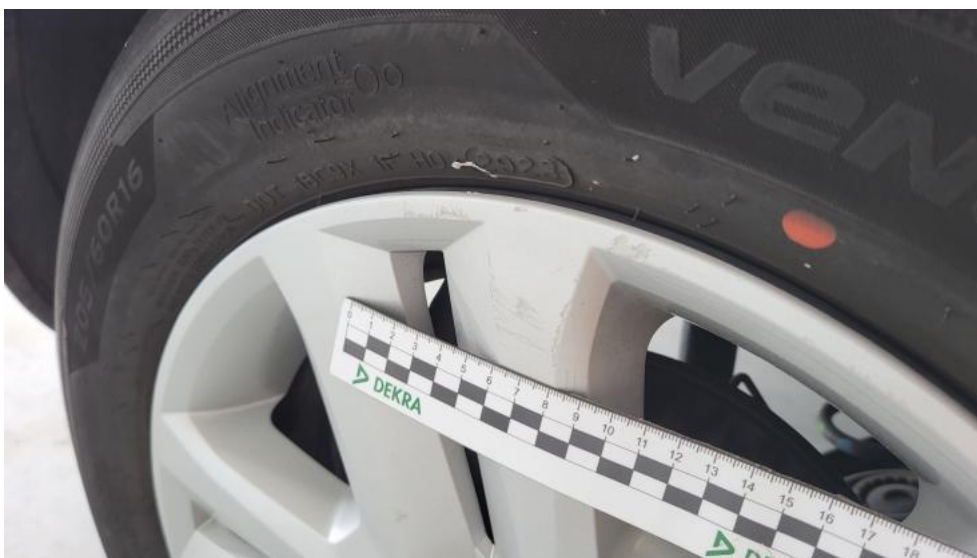
**Fot. 38.**

Kołpak tylny P - Rysa/odprysk 1

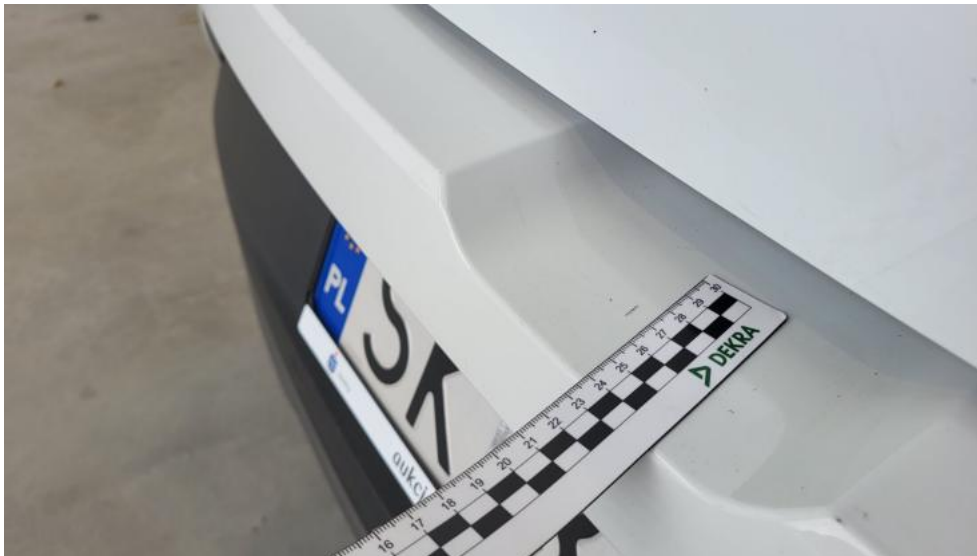
**Fot. 39.**

Zderzak tylny - Rysa/odprysk 1

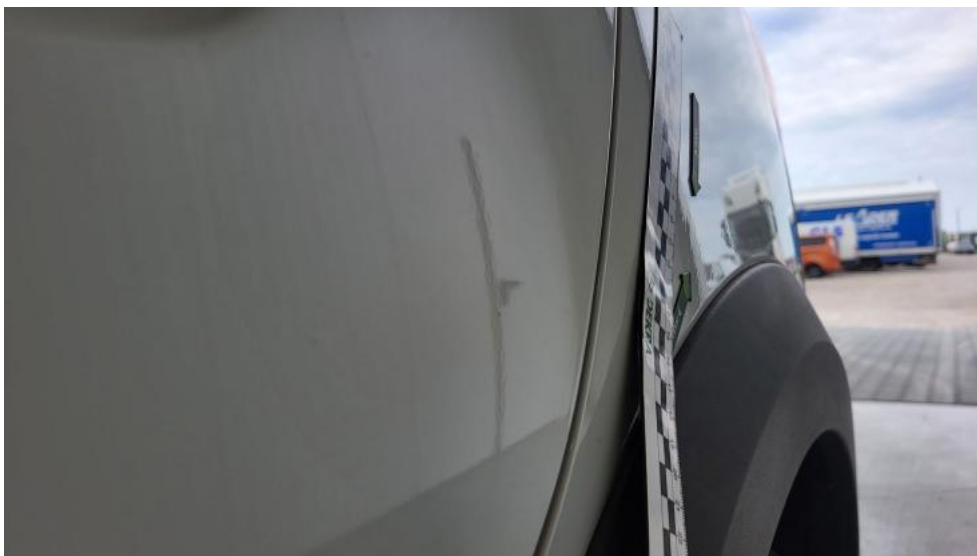
**Fot. 40.**

Błotnik tylny L / Ściana boczna L - Wgniecenie/odkształcenie 1

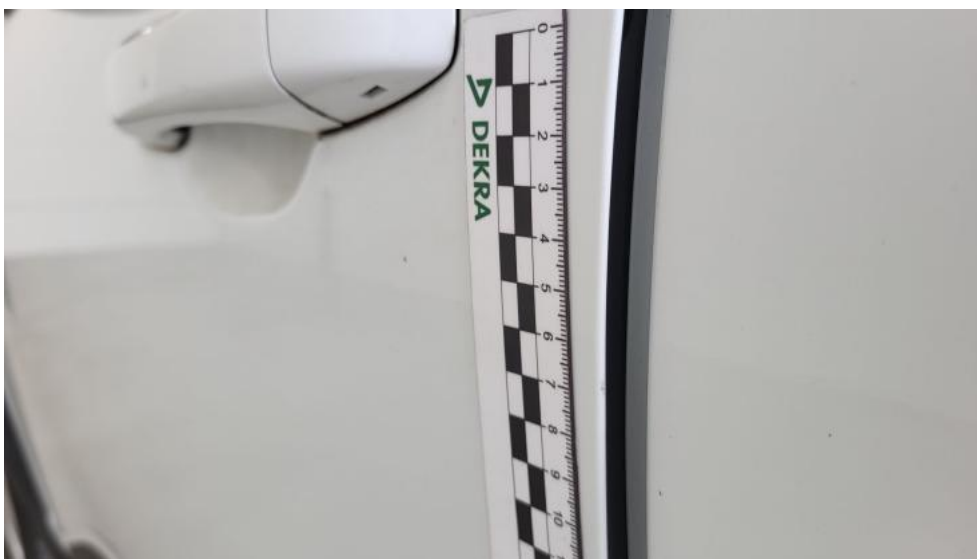
**Fot. 41.**

Drzwi przed L - Rysa/odprysk 1

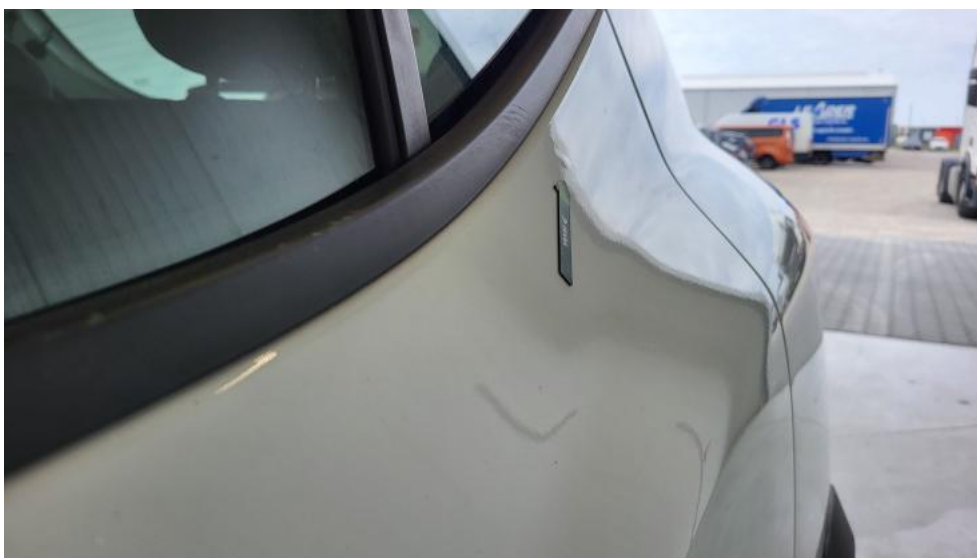
**Fot. 42.**

Drzwi tylne L - Wgniecenie/odkształcenie 1

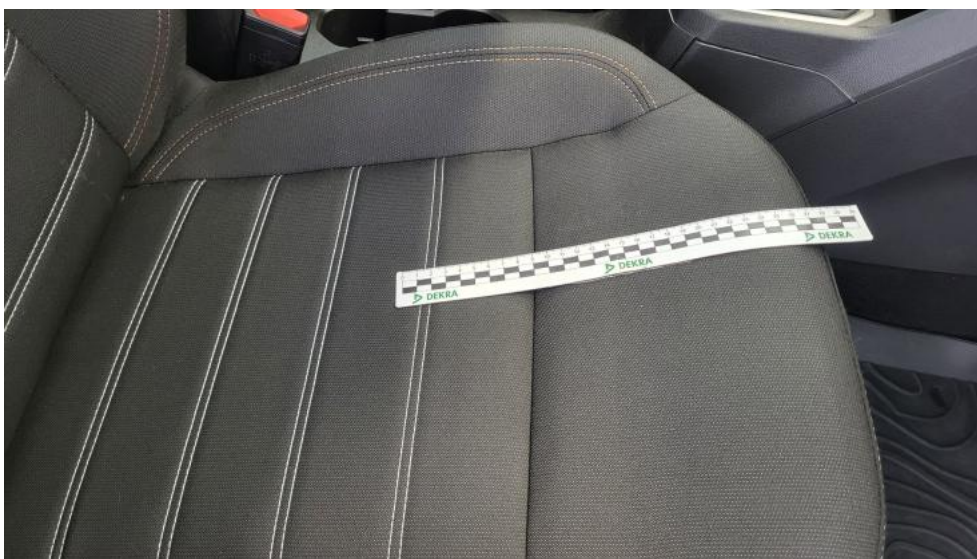
**Fot. 43.**  
Fotel prz. praw. - Inne 1

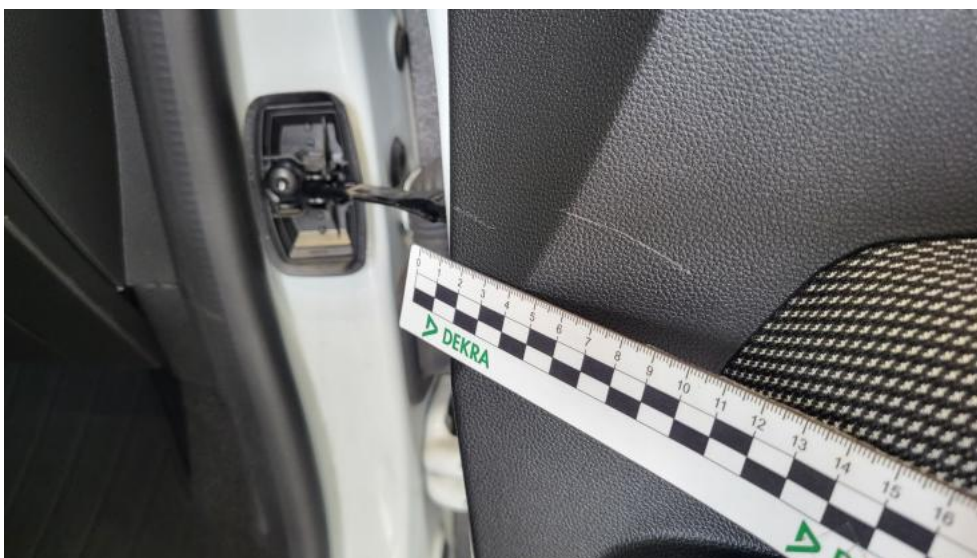
**Fot. 44.**  
Tapicerka drzwi przednich P - Rysa/odprysk 1

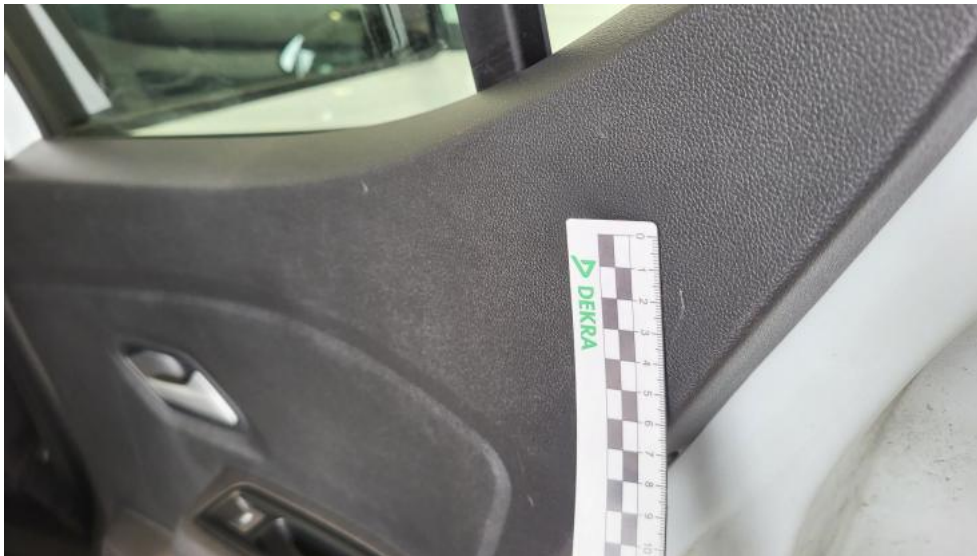
**Fot. 45.**

Tapicerka drzwi tylnych P - Rysa/odprysk 1

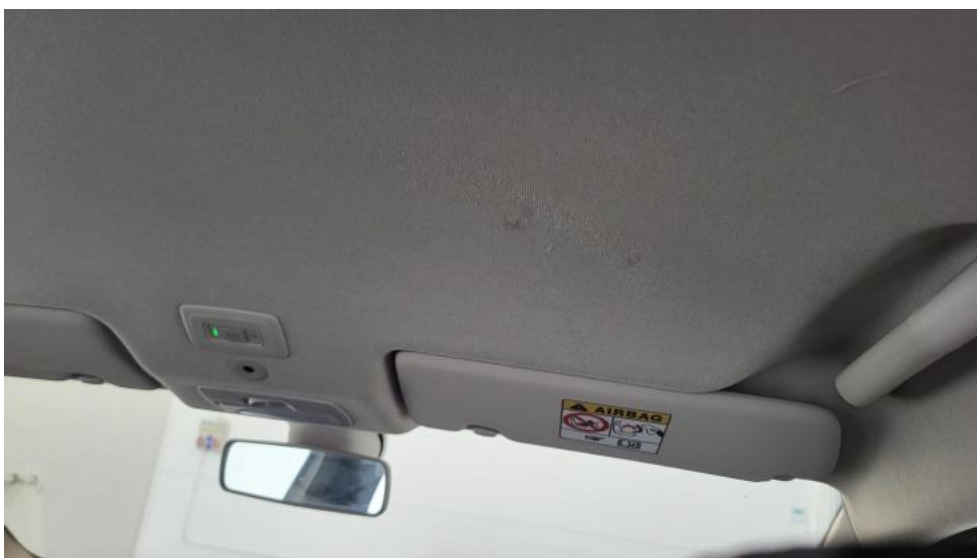
**Fot. 46.**

Podsufitka - Inne 1
