Nr zlecenia DEKRA: PKOL(W)/LODZ/69129/25/09/15  
Nr zlecenia/szkody: 23/027162  
Data zlecenia: 15-09-2025

| Producent | TOYOTA |
| Model | Corolla TS Kombi 22- |
| Nr rejestracyjny | GD3L738 |

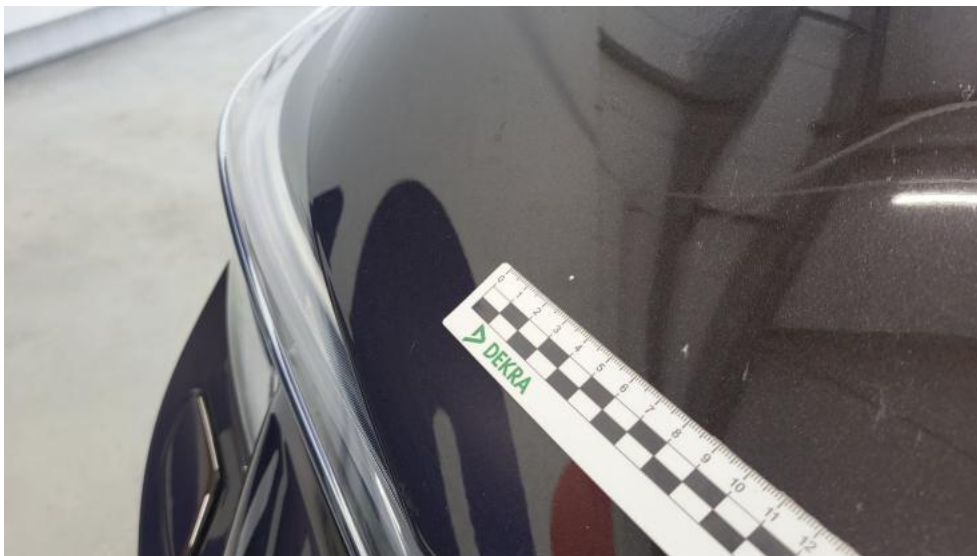
**Fot. 35.**

Pokrywa komory silnika - Rysa/odprysk 1

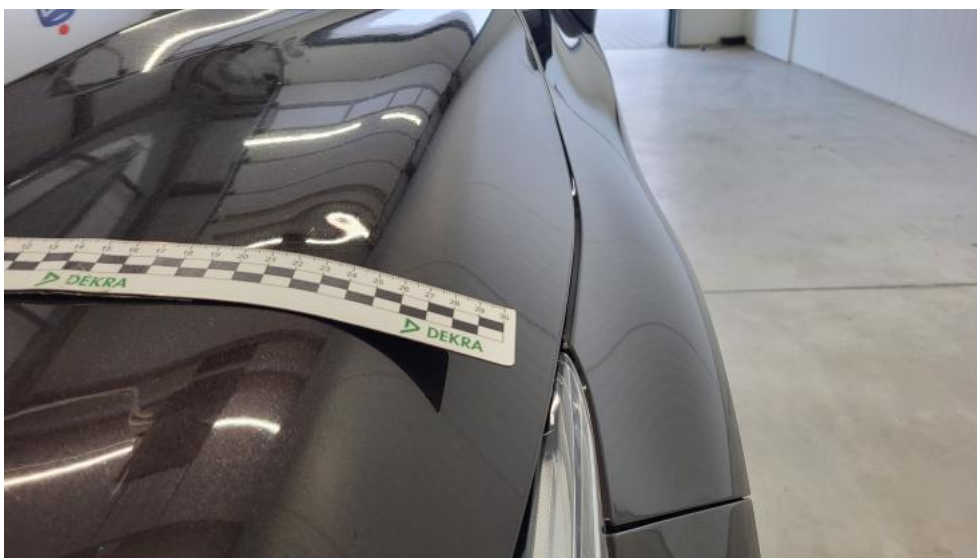
**Fot. 36.**

Pokrywa komory silnika - Wgniecenie/odkształcenie 1

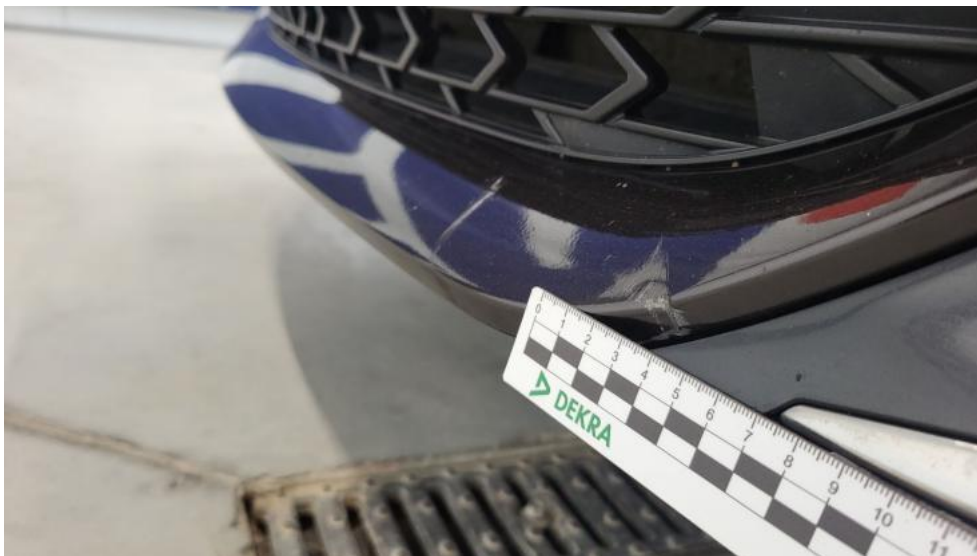
**Fot. 37.**

Spoiler zderzaka przedniego - Wgniecenie/odkształcenie 1

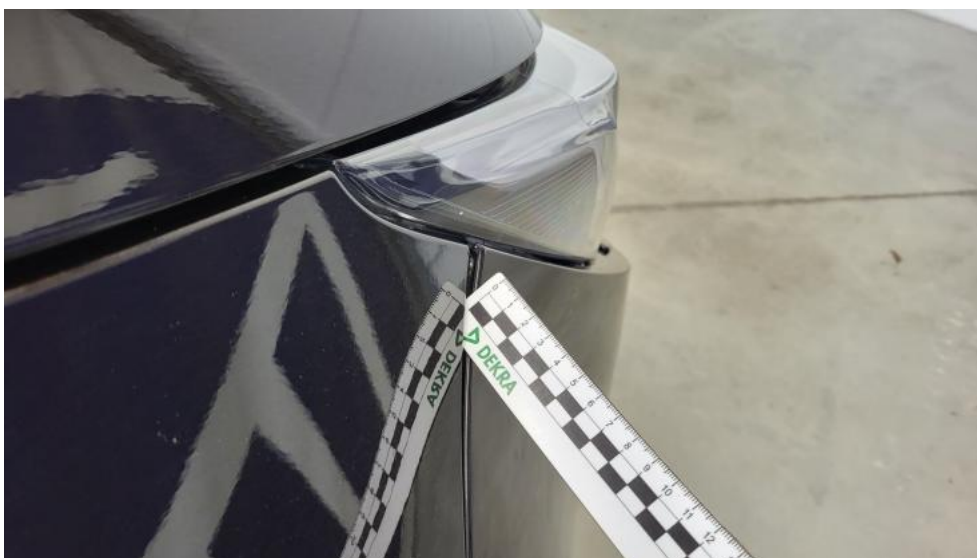
**Fot. 38.**

Zderzak - Inne 1

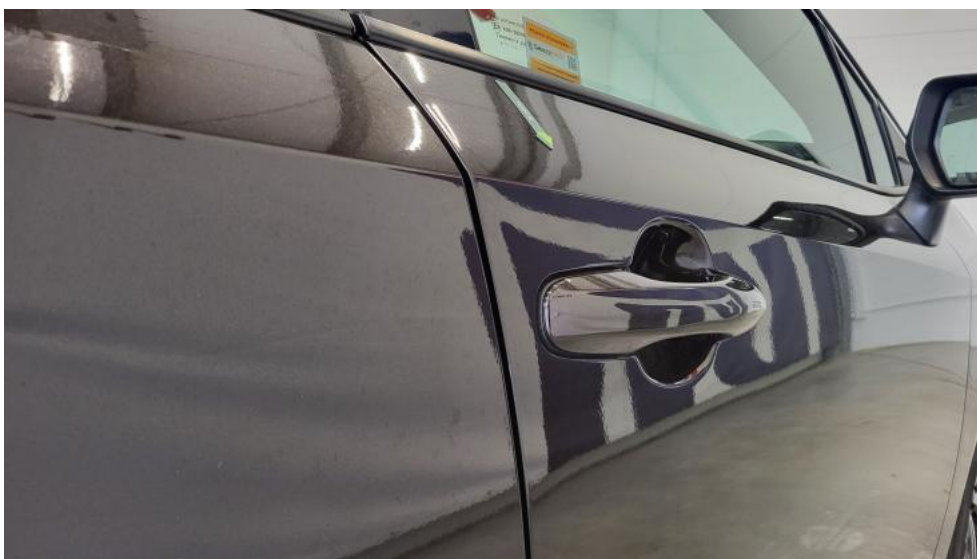
**Fot. 39.**

Drzwi przednie P - Wgniecenie/odkształcenie 1

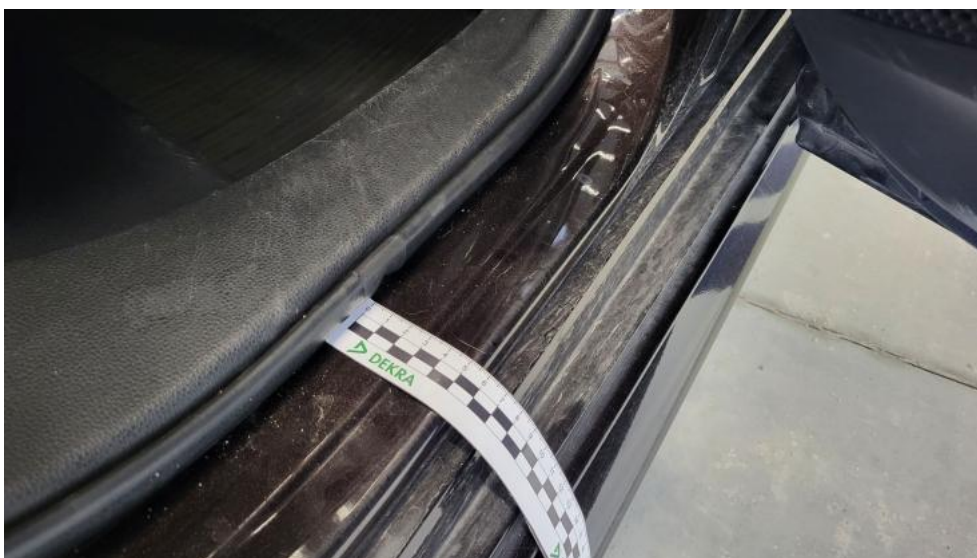
**Fot. 40.**

Próg P - Rysa/odprysk 1

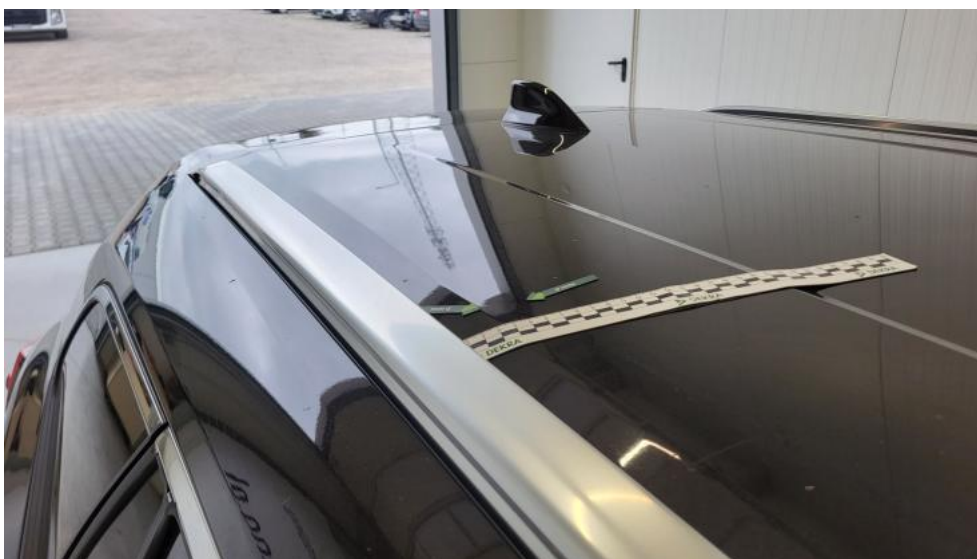
**Fot. 43.**

Dach - Wgniecenie/odkształcenie 1

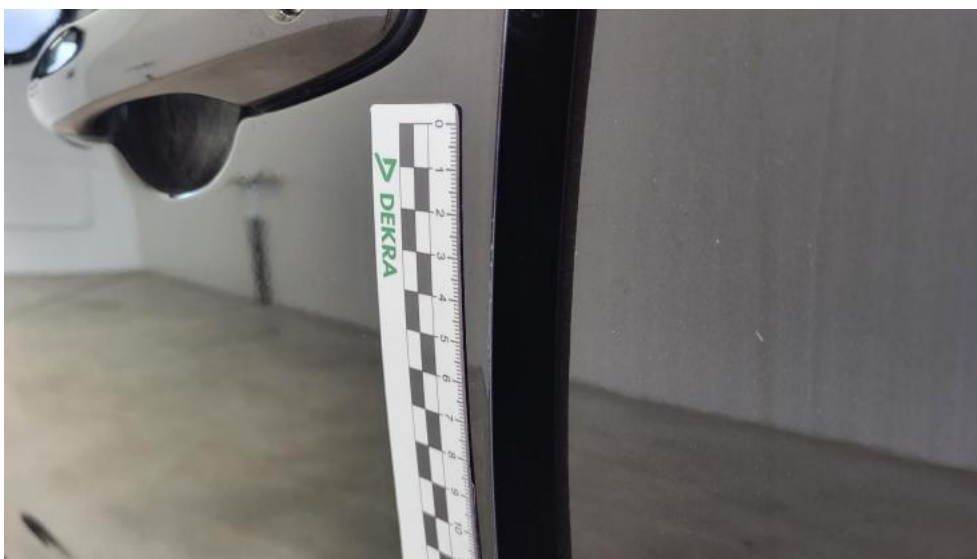
**Fot. 45.**

Drzwi przed L - Rysa/odprysk 1

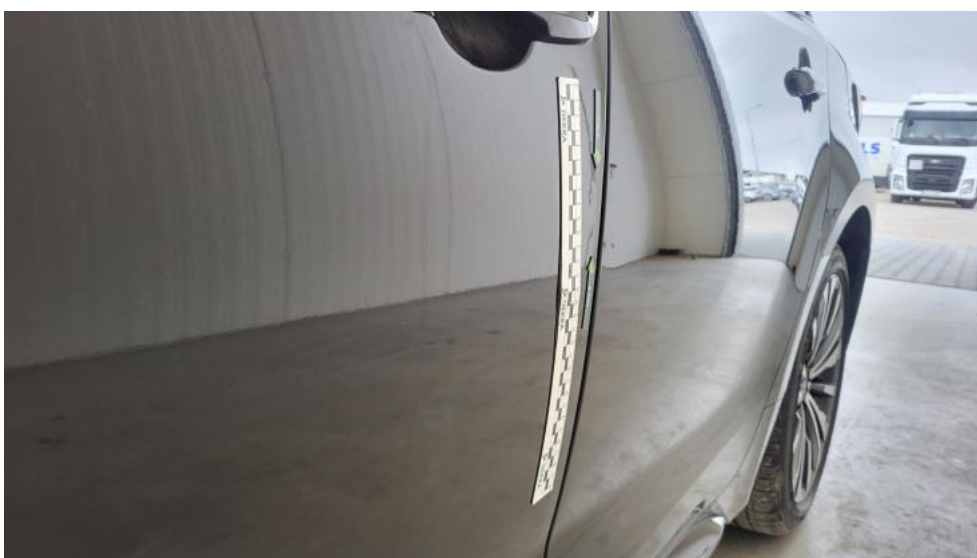
**Fot. 46.**

Drzwi przed L - Wgniecenie/odkształcenie 1

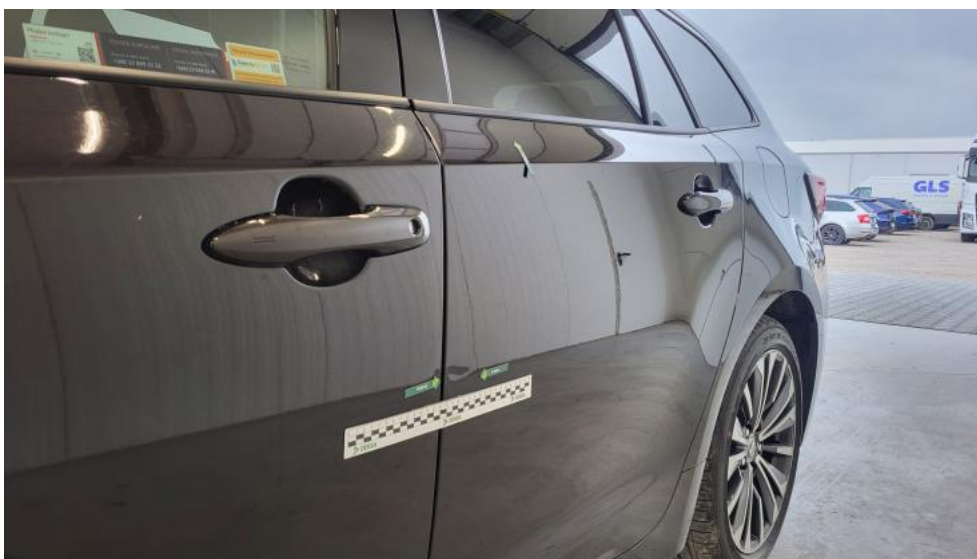
**Fot. 47.**

Drzwi tylne L - Wgniecenie/odkształcenie 1

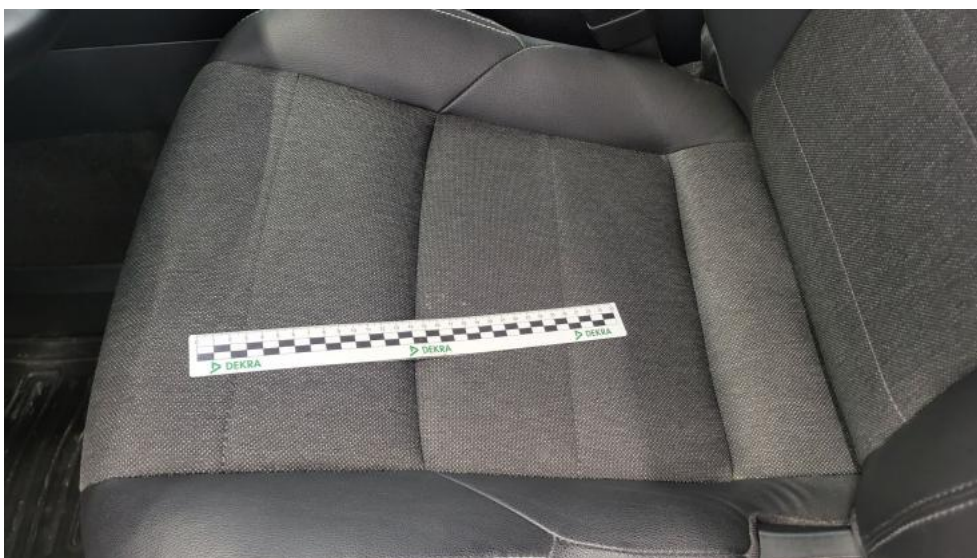
**Fot. 48.**

Fotel prz. lew. - Inne 1
