Nr zlecenia DEKRA: PKOL(W)/LODZ/23499/26/03/17
Nr zlecenia/szkody: 23/006017
Data zlecenia: 17-03-2026

Grupa obiektów (Eurotax)	samochody osobowe
Kod EC (Eurotax)	0155684
Producent	RENAULT
Model	Clio V 19-23
Typ/wersja	Clio 1.0 TCe Equilibre LPG
Rodzaj nadwozia	hatchback
Liczba drzwi/liczba miejsc	5/5
Masa własna [kg]	1157
Dopuszczalna masa całkowita [kg]	1629
Rozstaw osi 1/2	2583
Rodzaj silnika	G
Układ oczyszczana spalin	GPF
Pojemność silnika [ccm]	999
Moc silnika [KM/kW]	90/67
Skrzynia biegów	manualna
Nr rejestracyjny	KN0362H
VIN	VF1RJA00470553849
Data 1. rejestracji	15-03-2023
Data nast. bad. techn.	15-03-2024
Rok produkcji	2023 (rok produkcji został zweryfikowany z zewnętrzną bazą danych)
Stan licznika [km]	176 580 (odczytany)
Kolor nadwozia/rodzaj powłoki	biały/UNI

Pomiar grubości powłoki lakierowej poj.

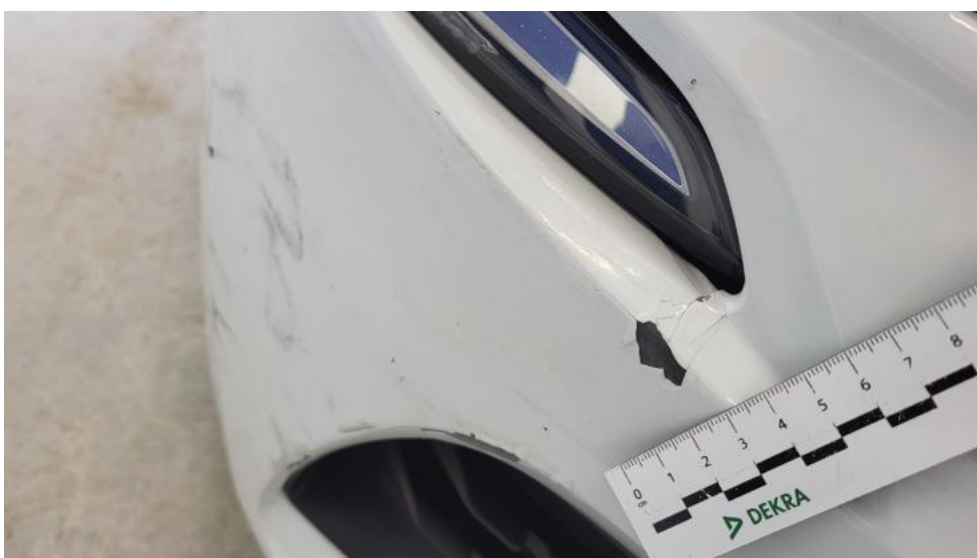
Fot. 46.
Zderzak - Pęknięcie/rozerwanie 2

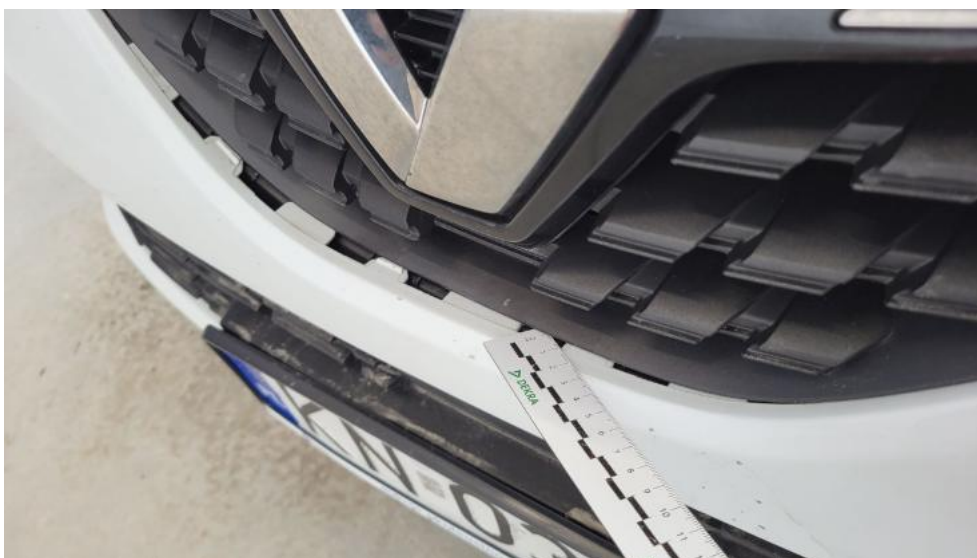
Fot. 48.
Zderzak - Inne 1

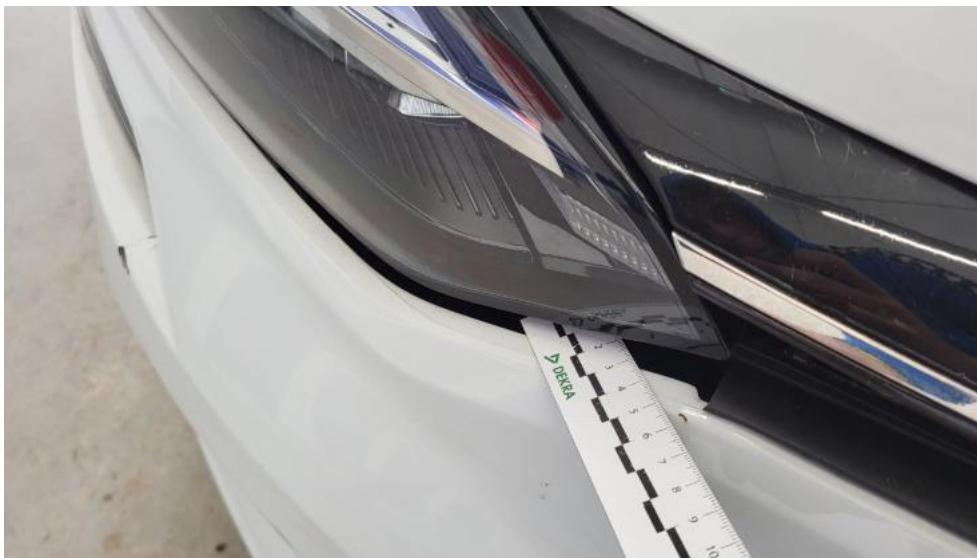
Fot. 49.
Zderzak - Inne 2

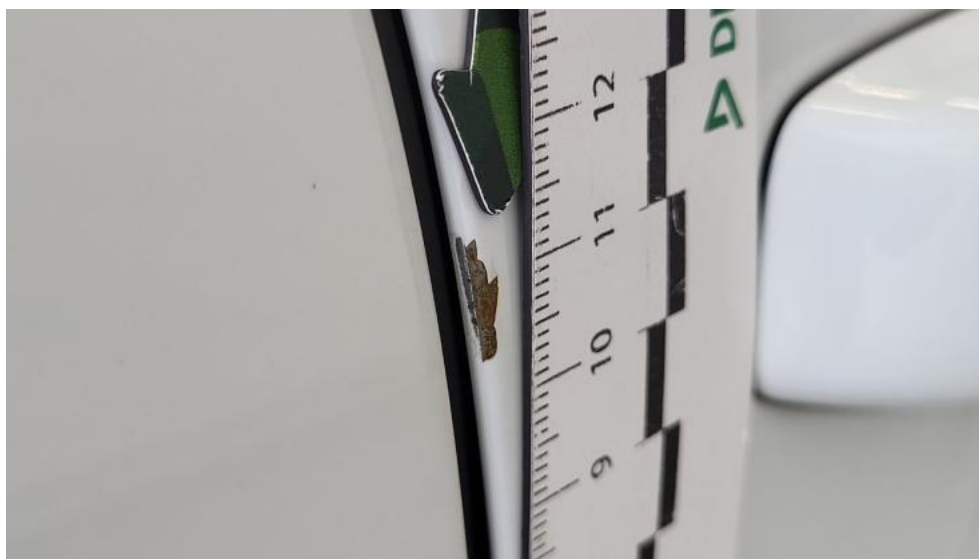
Fot. 57.
Drzwi przednie P - Inne 2

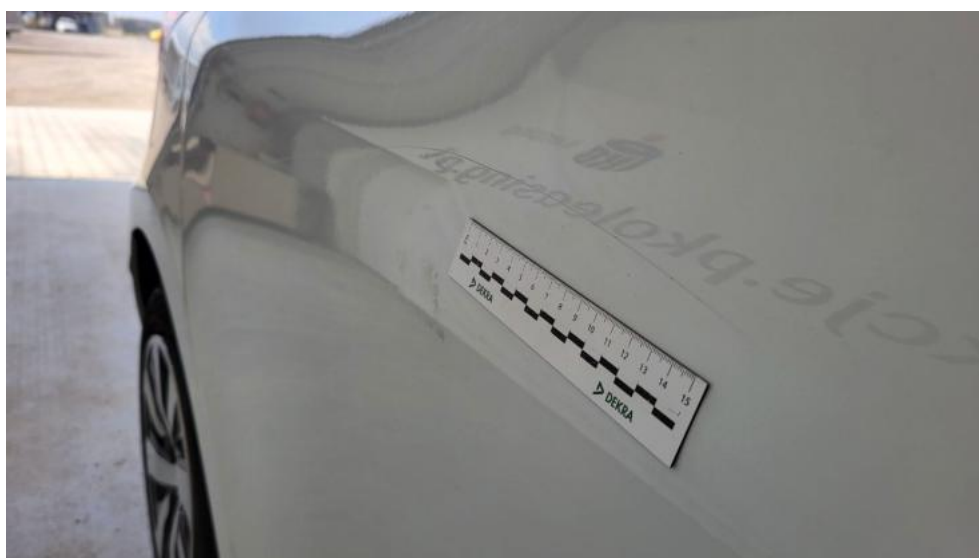
Fot. 58.
Drzwi tylne P - Rysa/odprysk 1

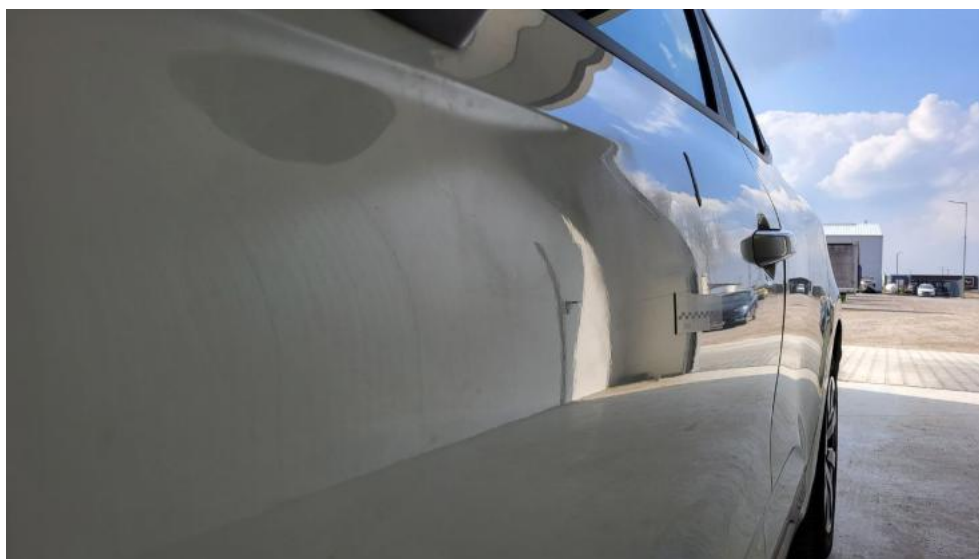
Fot. 69.
Drzwi przed L - Inne 1

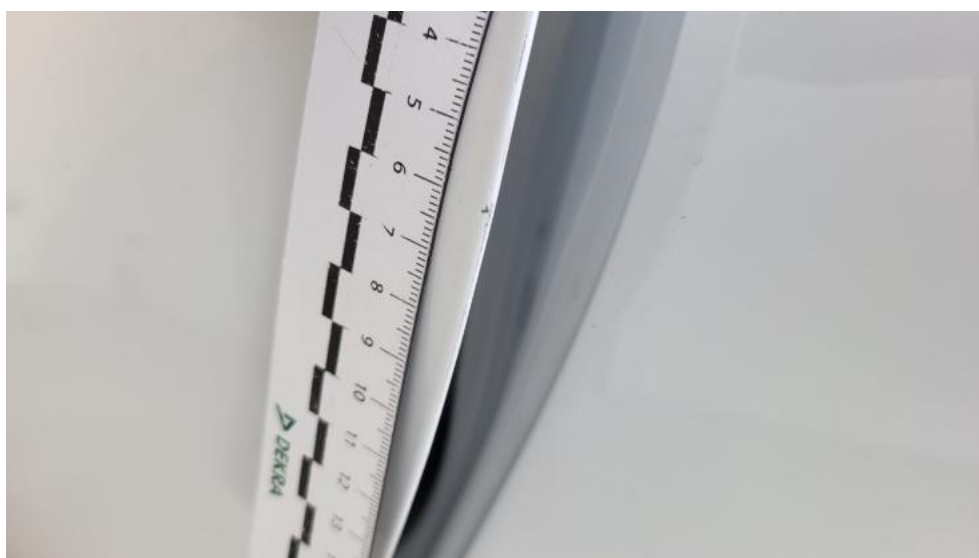
Fot. 70.
Drzwi tylne L - Rysa/odprysk 1

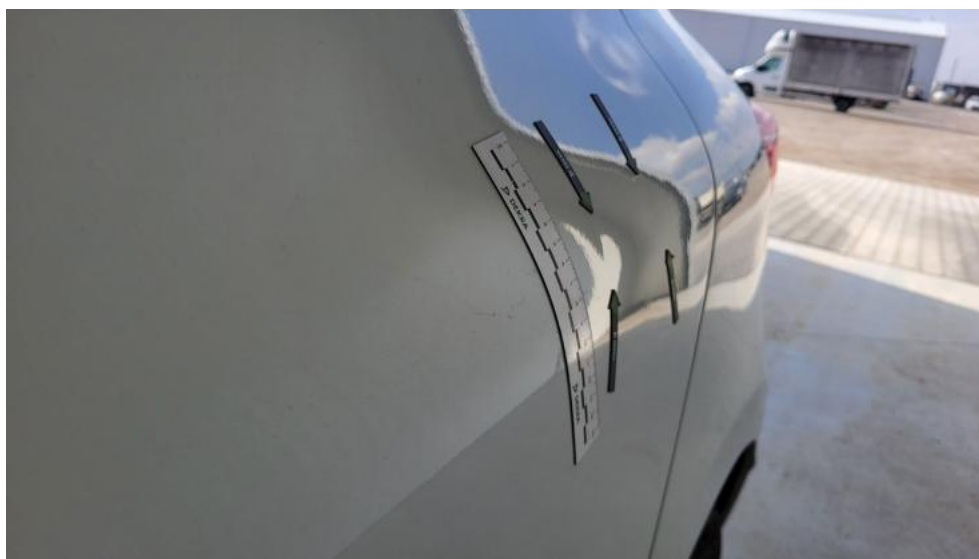
Fot. 71.
Drzwi tylne L - Wgniecenie/odkształcenie 1

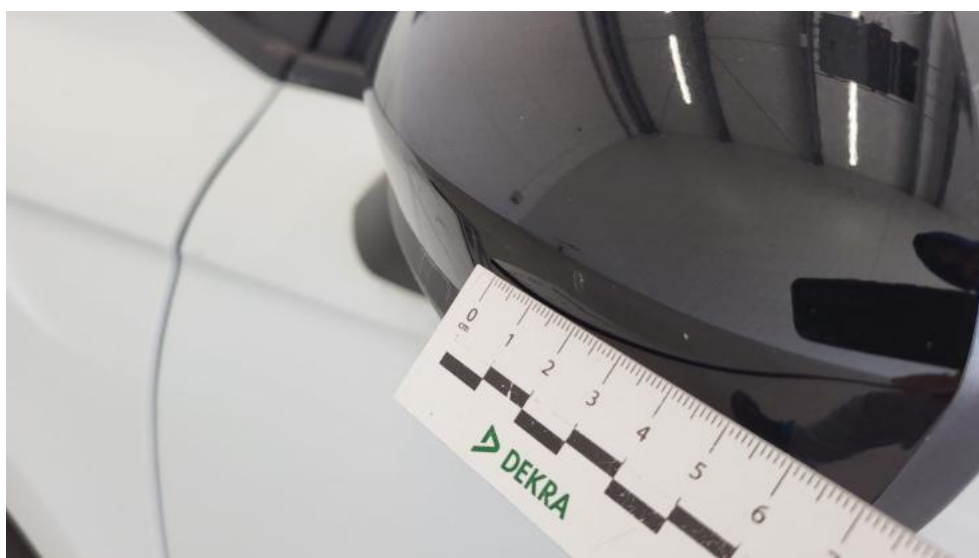
Fot. 72.
Lusterko zew L - Rysa/odprysk 1

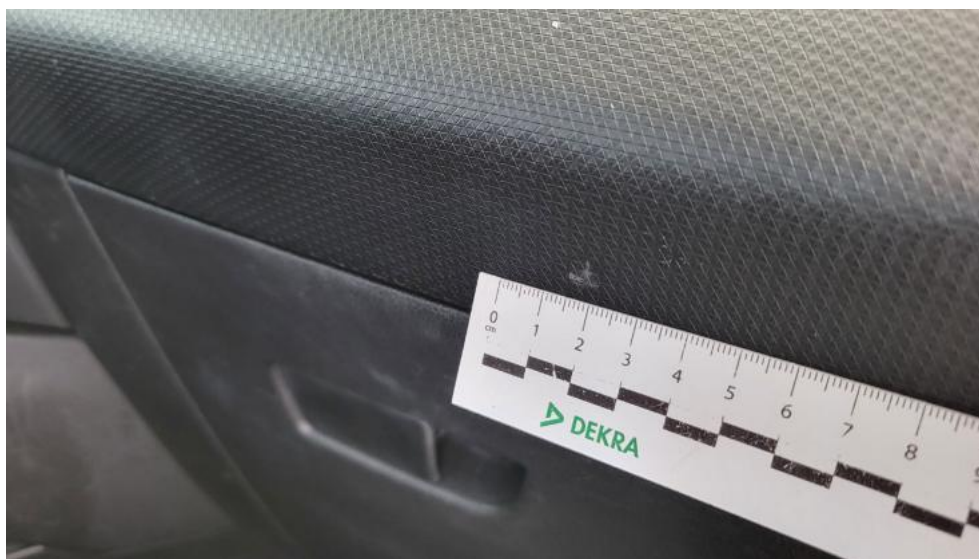
Fot. 75.
Deska rozdzielcza - Rysa/odprysk 1

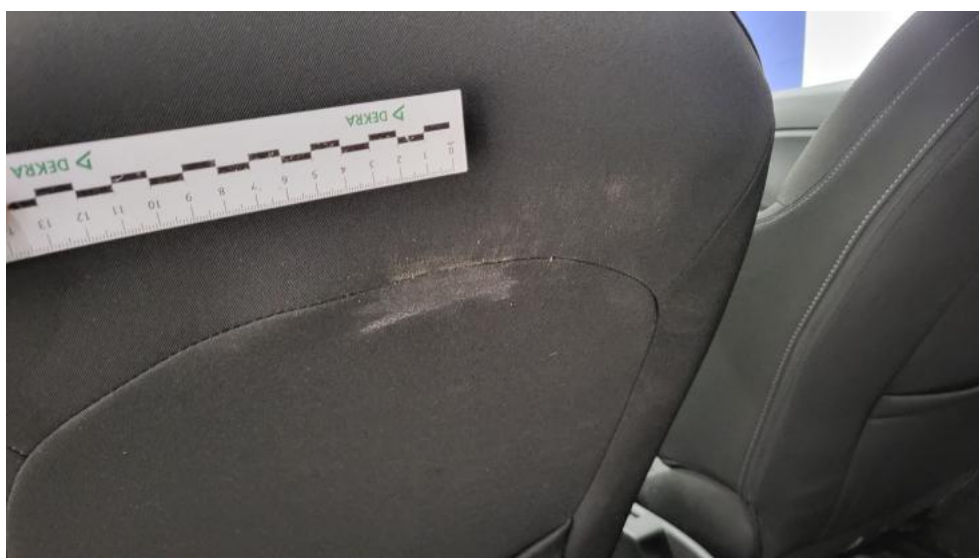
Fot. 76.
Fotel prz. lew. - Inne 1

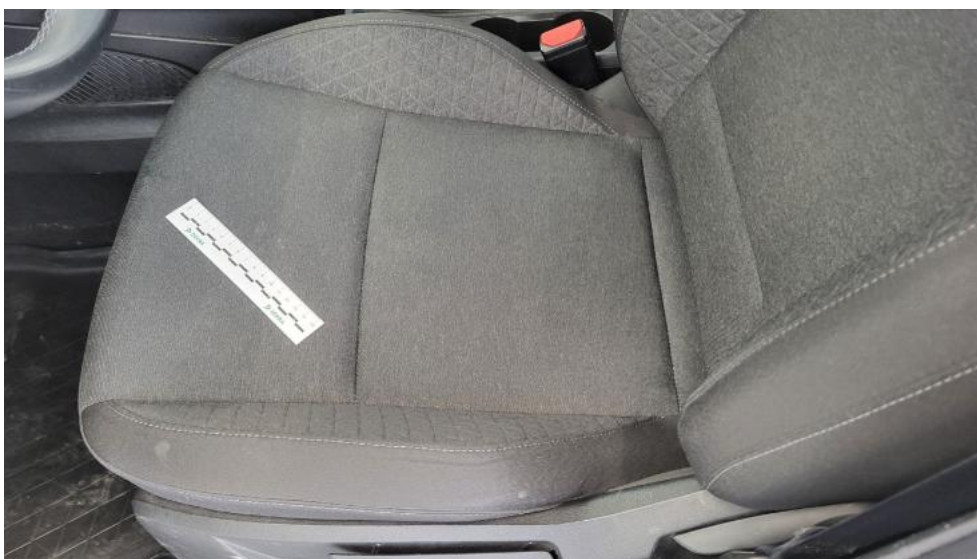
Fot. 77.
Fotel prz. lew. - Inne 2

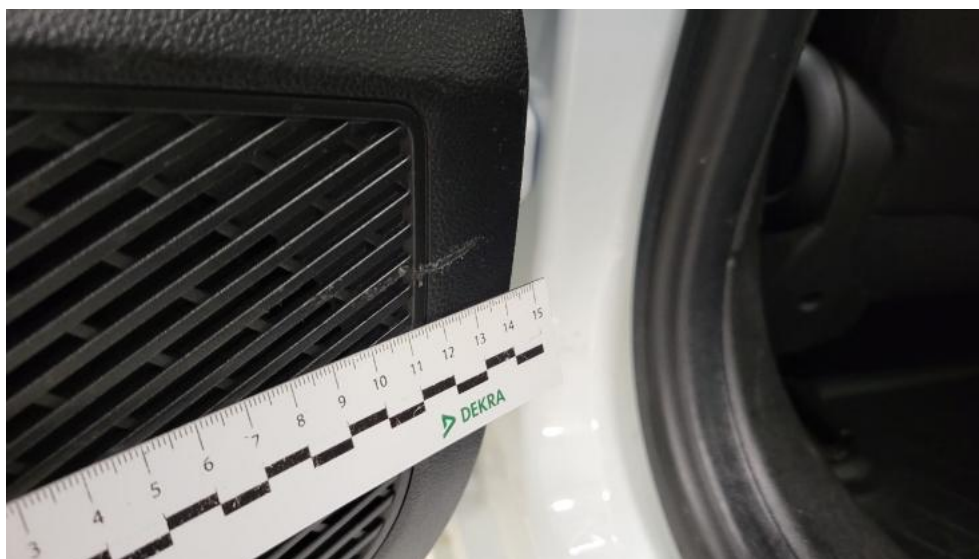
Fot. 81.
Tapicerka drzwi tylnych L - Rysa/odprysk 1

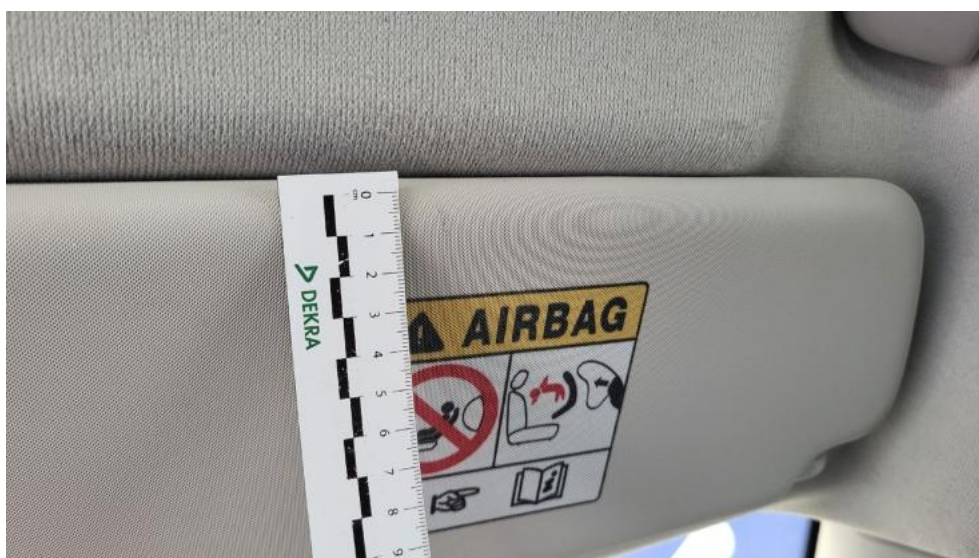
Fot. 82.
Osłona p/słoneczna prawa - Inne 1

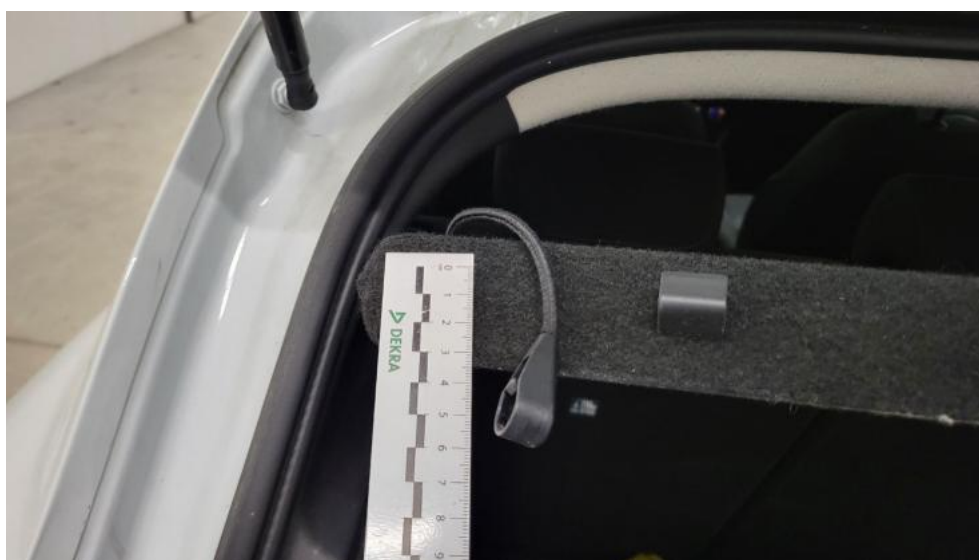
Fot. 84.
Półka/roleta tylna - Inne 1

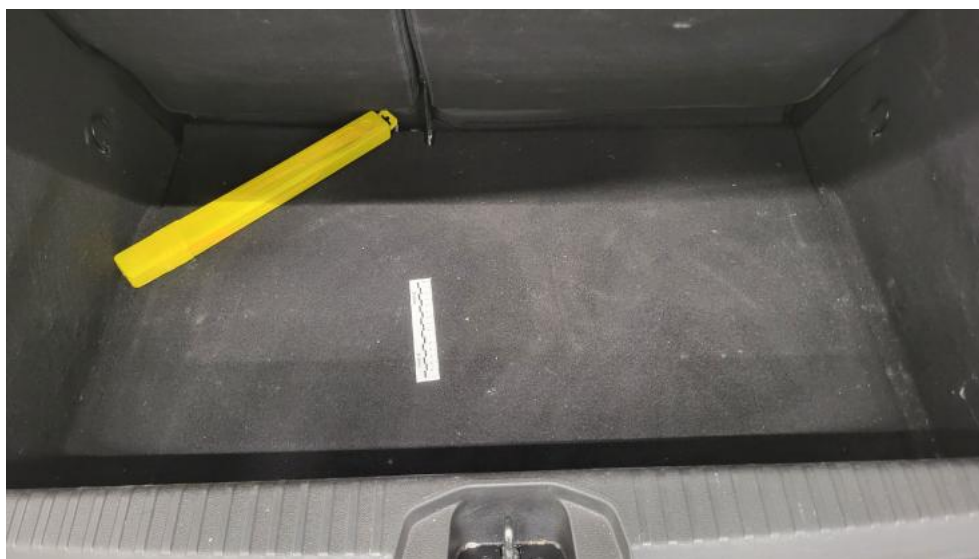
Fot. 85.

Wykładzina podłogi bagażnika - Inne 1
