Nr zlecenia DEKRA: PKOL(W)/LODZ/23472/26/03/17  
Nr zlecenia/szkody: 22/035007  
Data zlecenia: 17-03-2026

**Dane pojazdu**

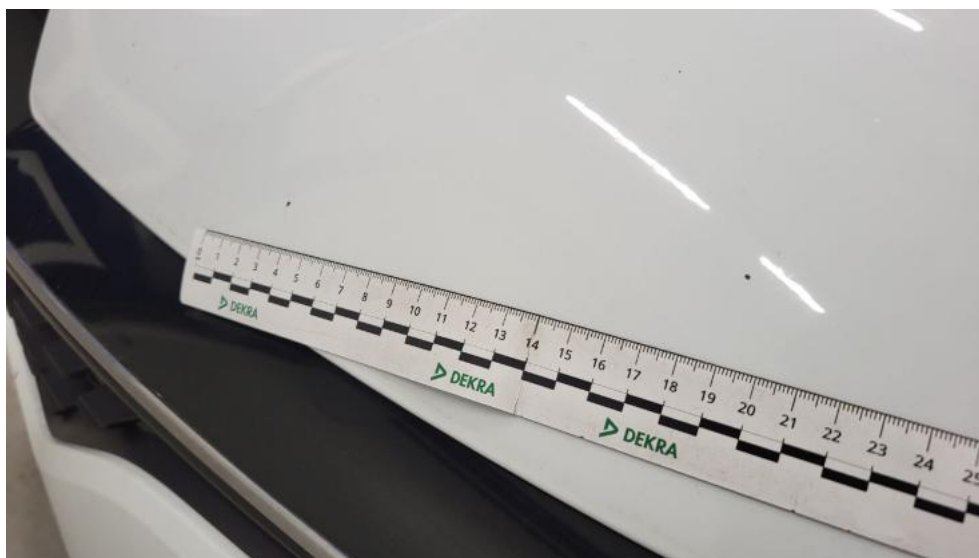
**Fot. 40.**  
Pokrywa komory silnika - Rysa/odprysk 1

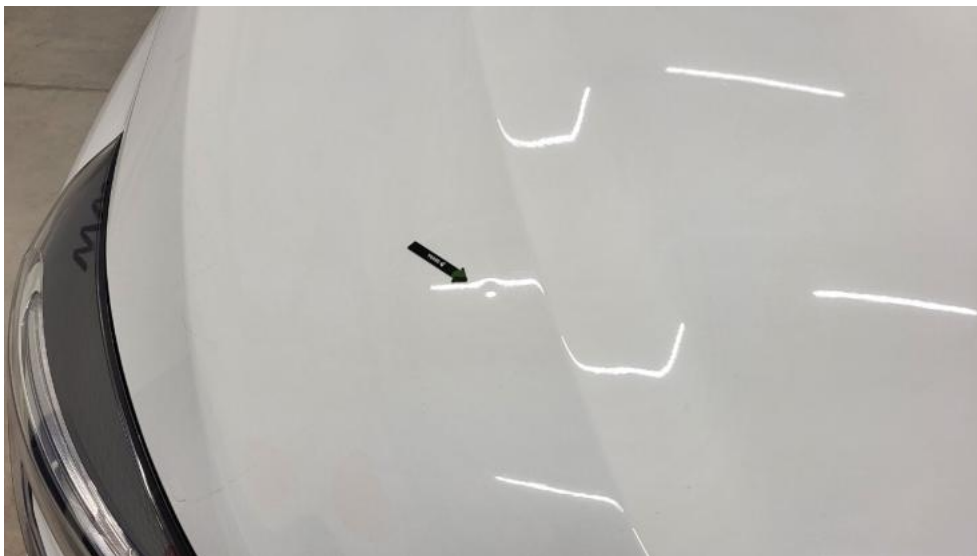
**Fot. 41.**  
Pokrywa komory silnika - Wgniecenie/odkształcenie 1

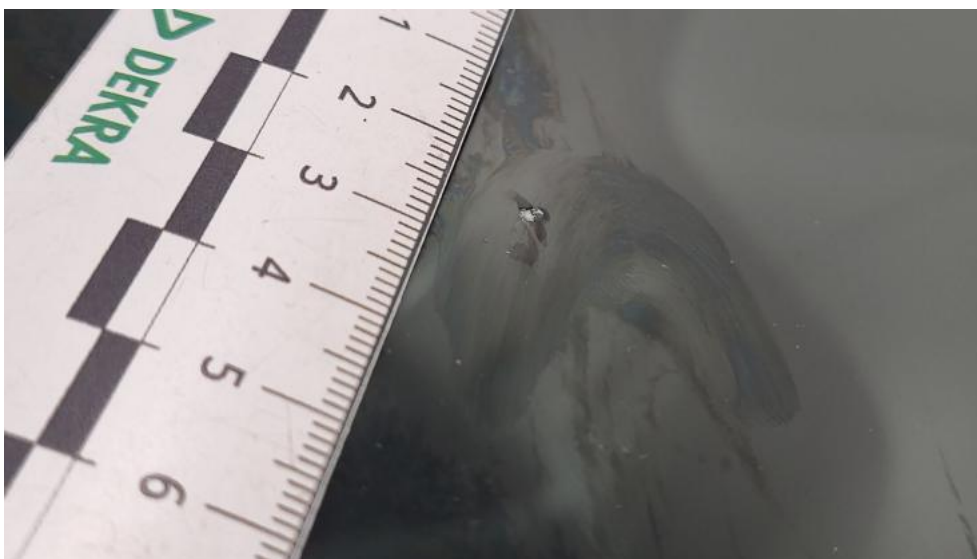
Brak aktualnych badań technicznych. Pojazd zasilany gazem. Rysy na samochodzie. Cztery opony w bagażniku CONTINENTAL ecocontact6 letnie 185/65 R15 88H 2x2.0mm, 2x3.5mm. Brak dokumentacji instalacji gazowej. Aktywna kontrolka ciśnienia w kołach. Aktywna kontrolka serwisu. Informacja skontroluj TPW. Brak półki bagażnika. Odpryski na szybie czołowej. Widoczne ślady polerowania.

**Fot. 43.**  
Szyba czołowa - Pęknięcie/rozerwanie 1

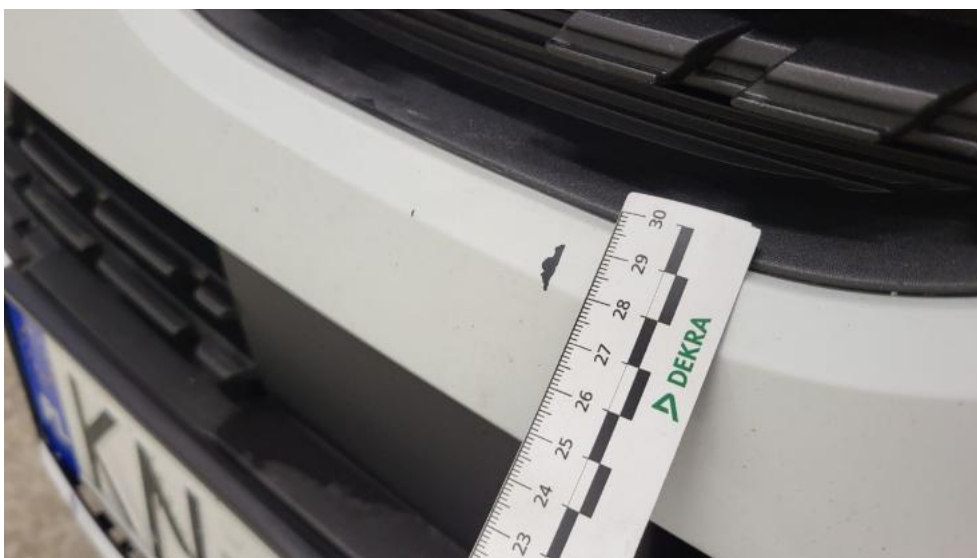
**Fot. 44.**  
Zderzak - Rysa/odprysk 1

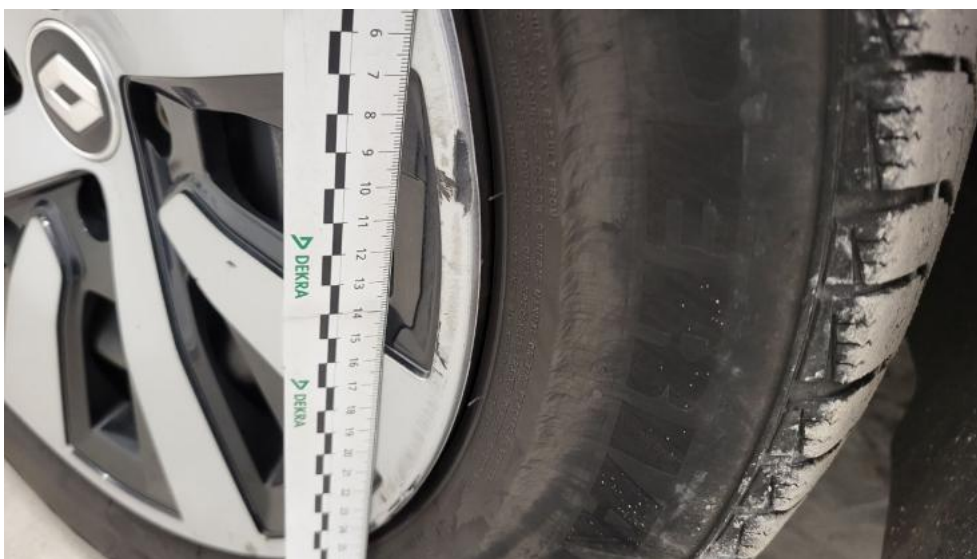
**Fot. 45.**  
Kołpak przedni P - Rysa/odprysk 1

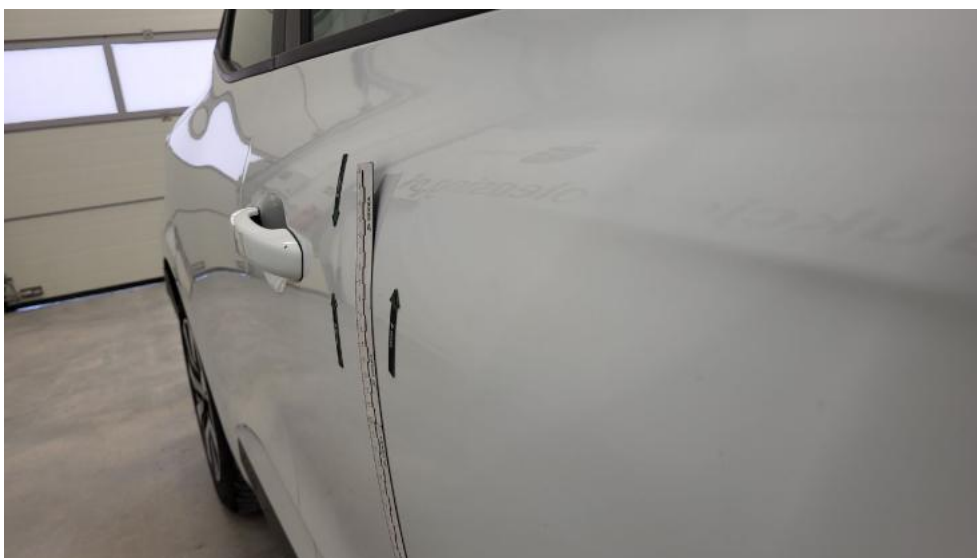
**Fot. 46.**  
Drzwi przednie P - Wgniecenie/odkształcenie 1

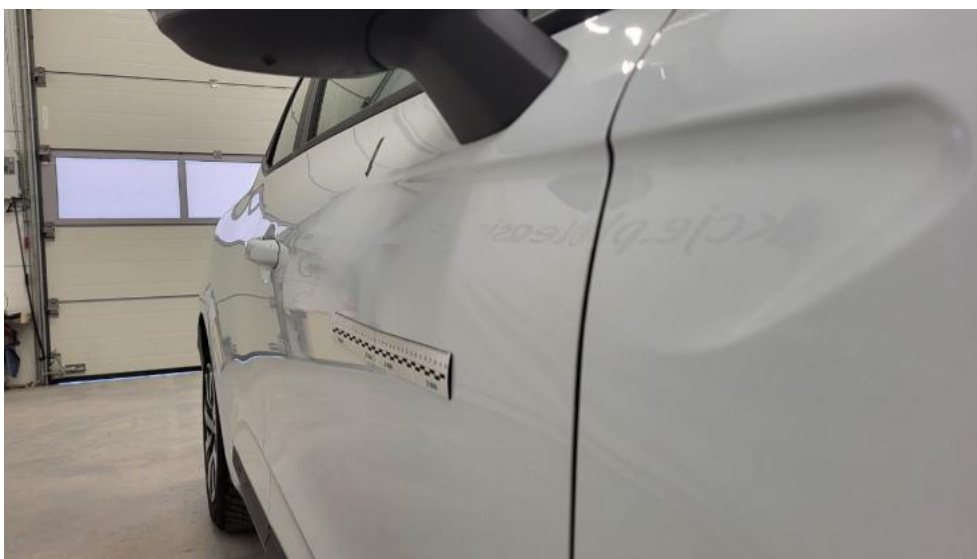
**Fot. 47.**

Drzwi przednie P - Inne 1

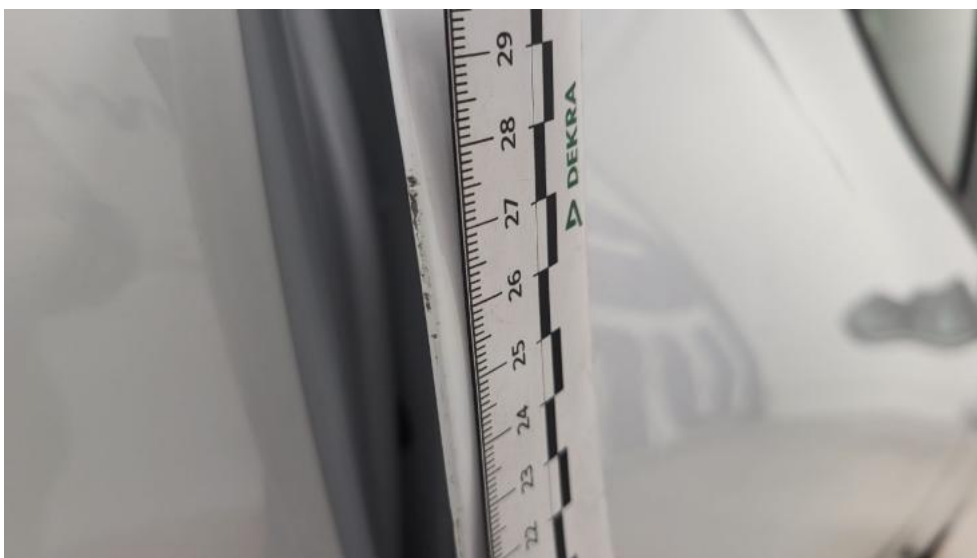
**Fot. 48.**

Drzwi tylne P - Rysa/odprysk 1

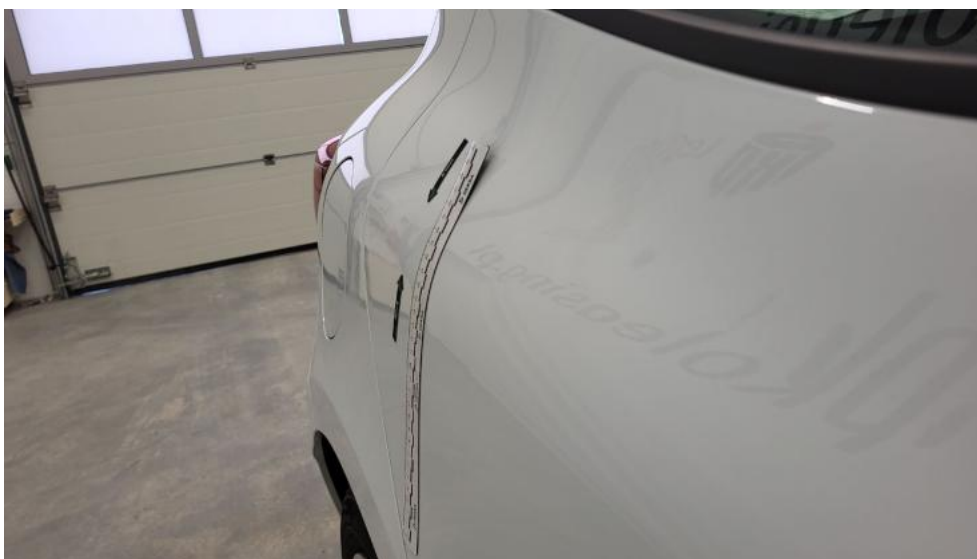
**Fot. 49.**  
Drzwi tylne P - Wgniecenie/odkształcenie 1

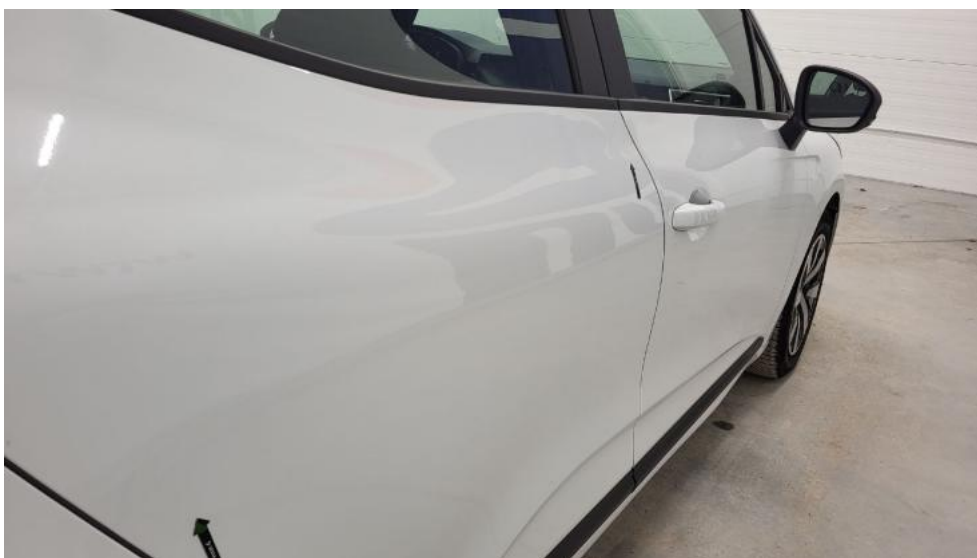
**Fot. 50.**  
Drzwi tylne P - Wgniecenie/odkształcenie 2

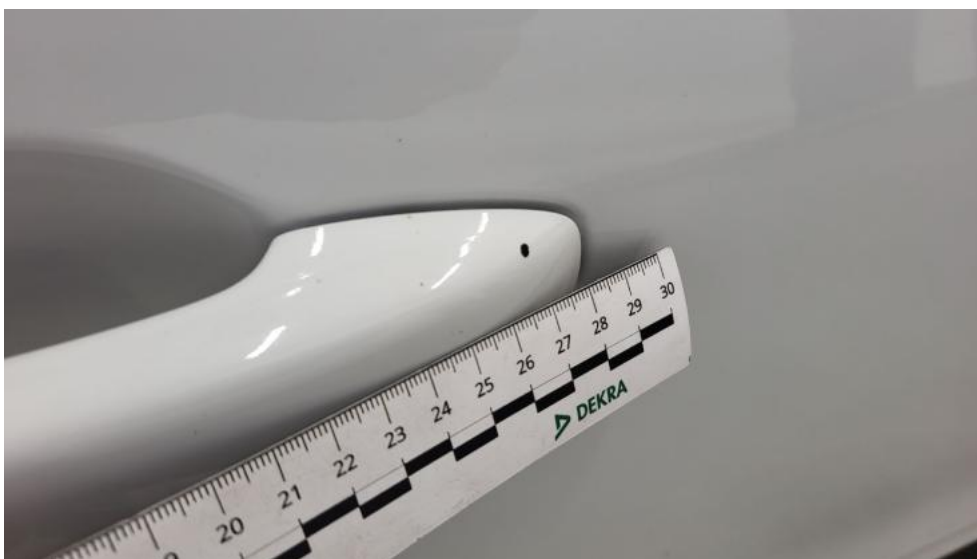
**Fot. 51.**  
Klamka drzwi prz P - Rysa/odprysk 1

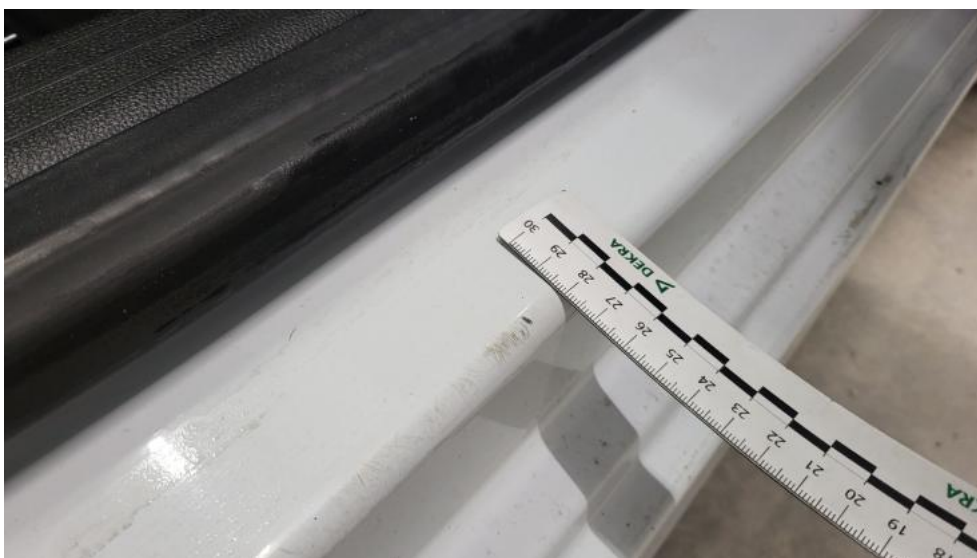
**Fot. 52.**  
Próg P - Rysa/odprysk 1

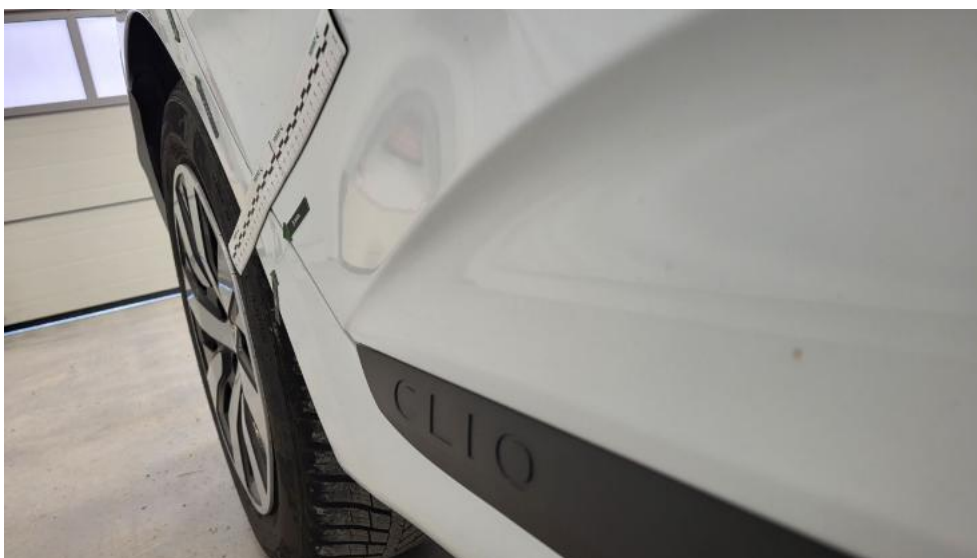
**Fot. 54.**

Błotnik tylny P / Ściana boczna P - Wgniecenie/odkształcenie 1

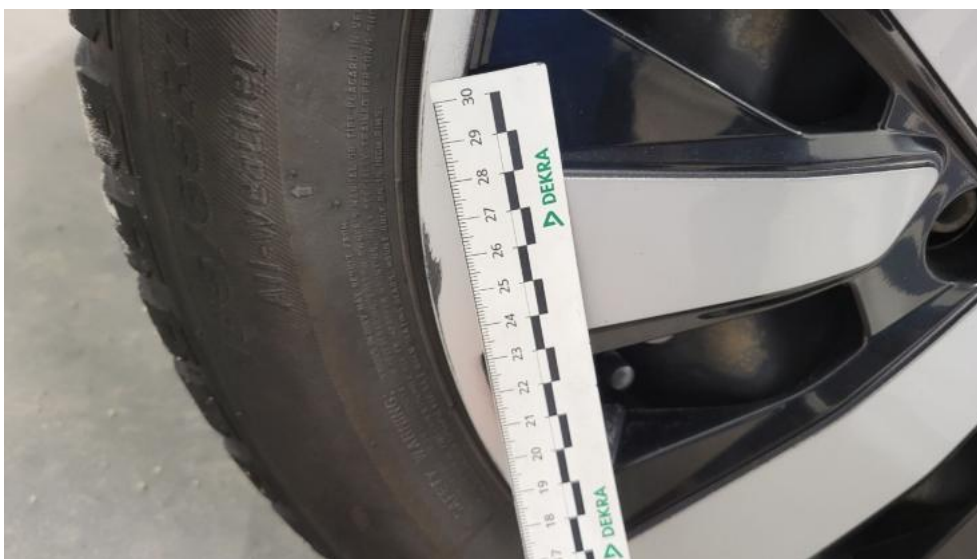
**Fot. 55.**  
Kołpak tylny P - Rysa/odprysk 1

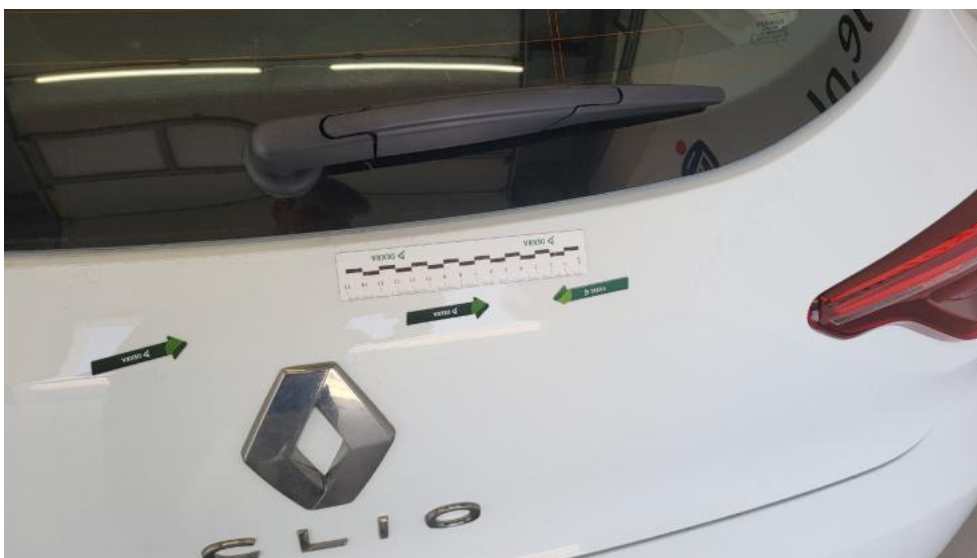
**Fot. 56.**  
Pokrywy bagażnika - Wgniecenie/odkształcenie 1

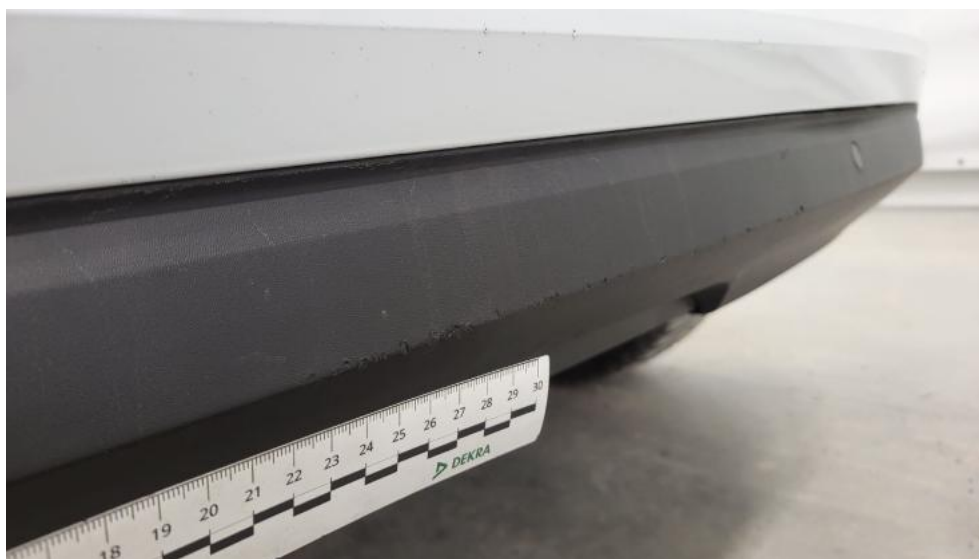
**Fot. 57.**

Spojler zderzaka tylnego - Rysa/odprysk 1

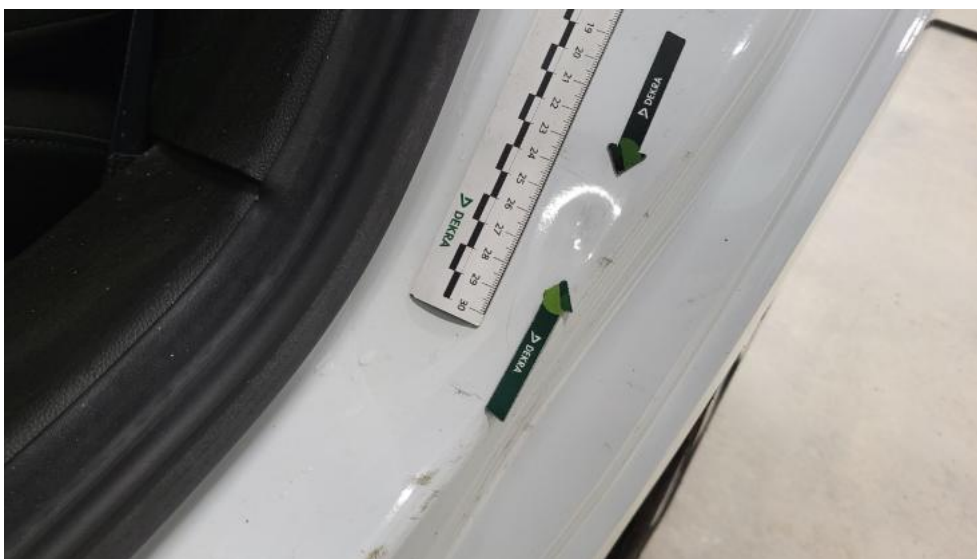
**Fot. 59.**  
Błotnik tylny L / Ściana boczna L - Wgniecenie/odkształcenie 1

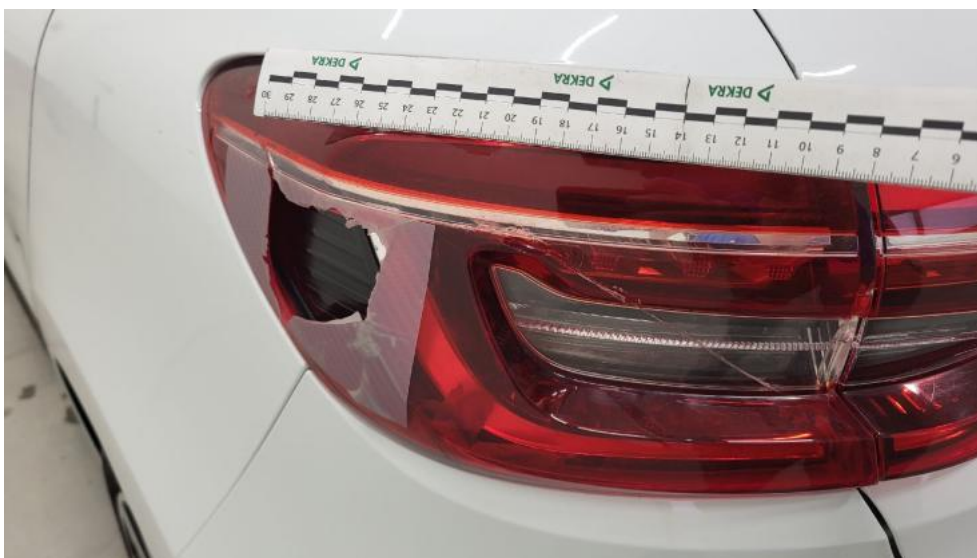
**Fot. 60.**  
Lampa tylna zew L - Pęknięcie/rozerwanie 1

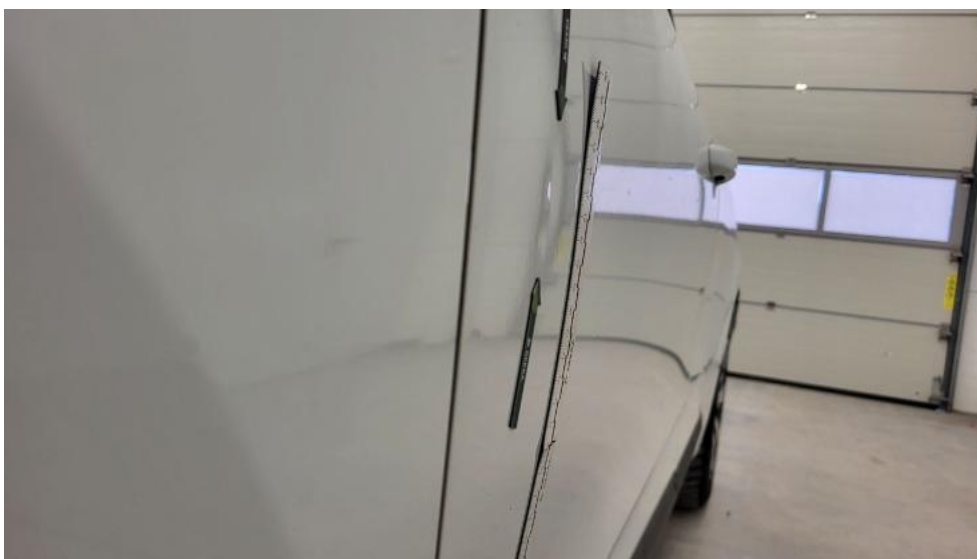
**Fot. 61.**  
Drzwi przed L - Wgniecenie/odkształcenie 1

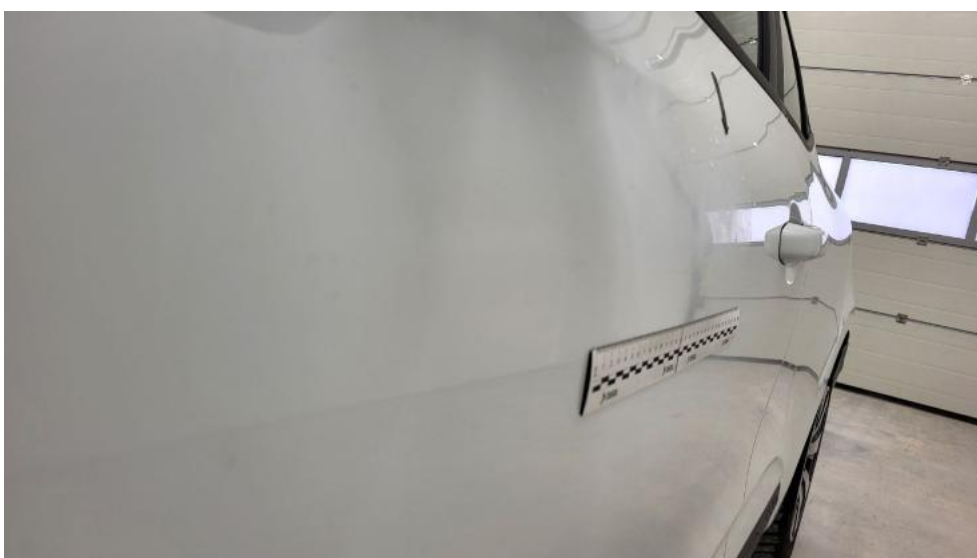
**Fot. 62.**  
Drzwi przed L - Inne 1

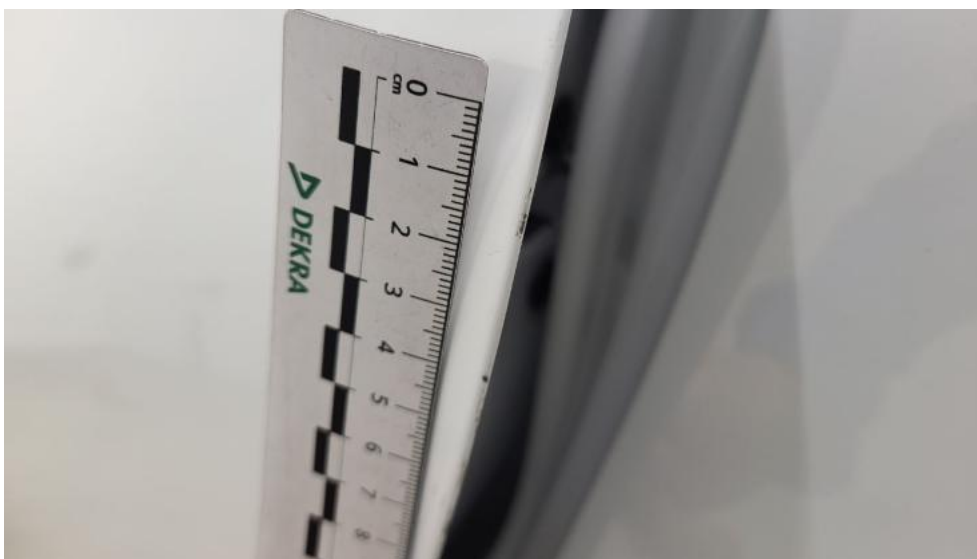
**Fot. 63.**  
Drzwi tylne L - Rysa/odprysk 1

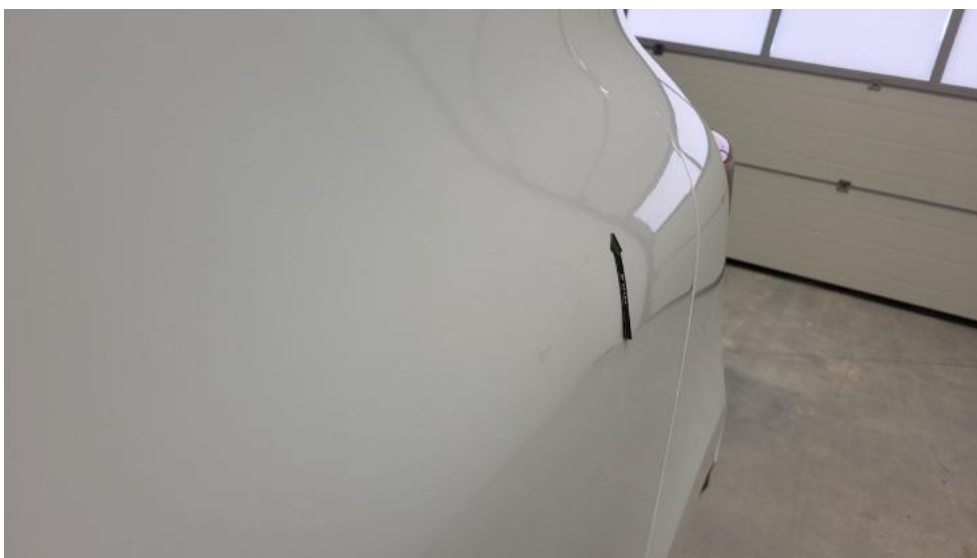
**Fot. 64.**  
Drzwi tylne L - Wgniecenie/odkształcenie 1

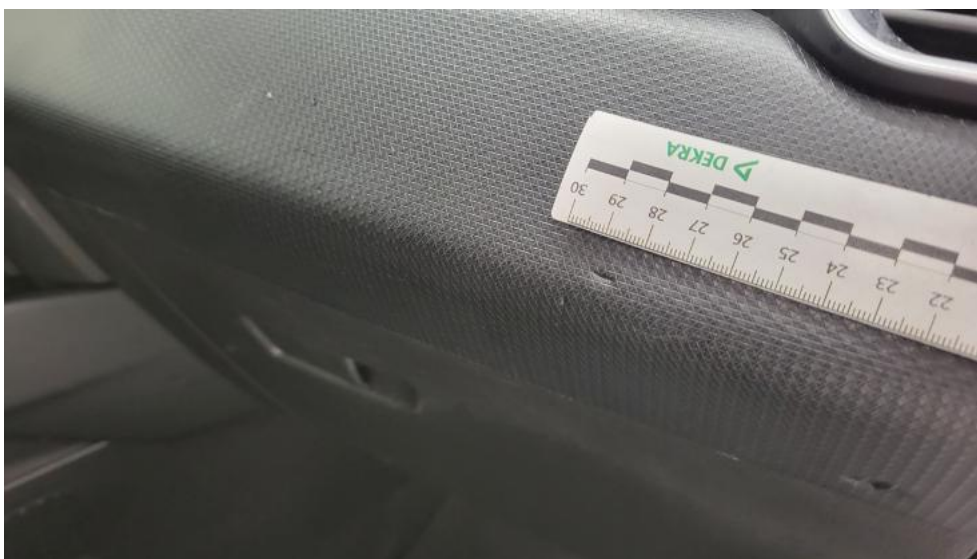
**Fot. 65.**  
Deska rozdzielcza - Wgniecenie/odkształcenie 1

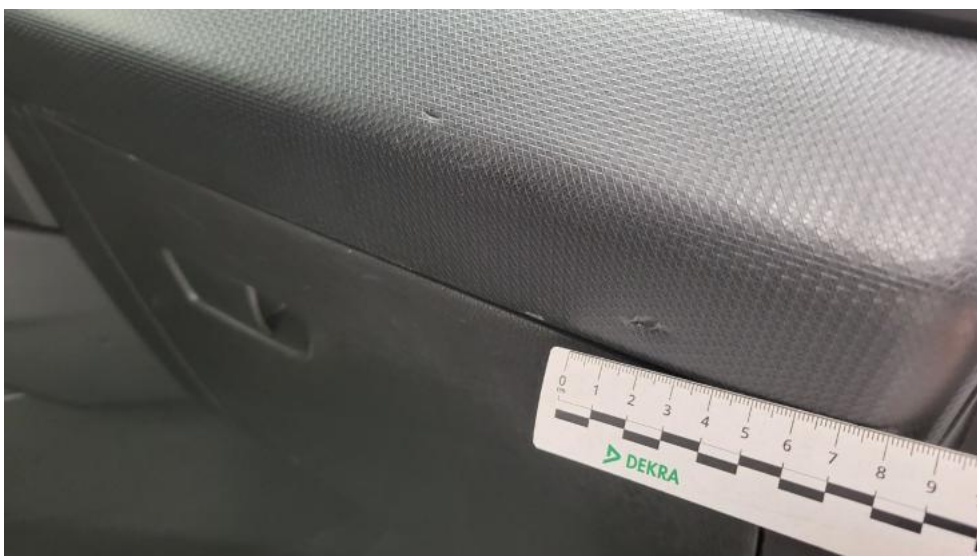
**Fot. 66.**  
Deska rozdzielcza - Wgniecenie/odkształcenie 2

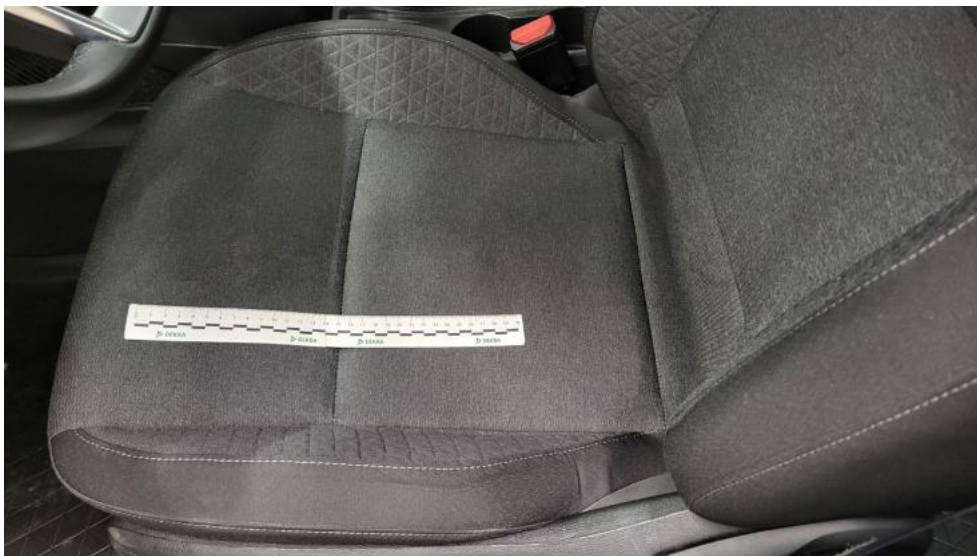
**Fot. 67.**  
Fotel prz. lew. - Inne 1

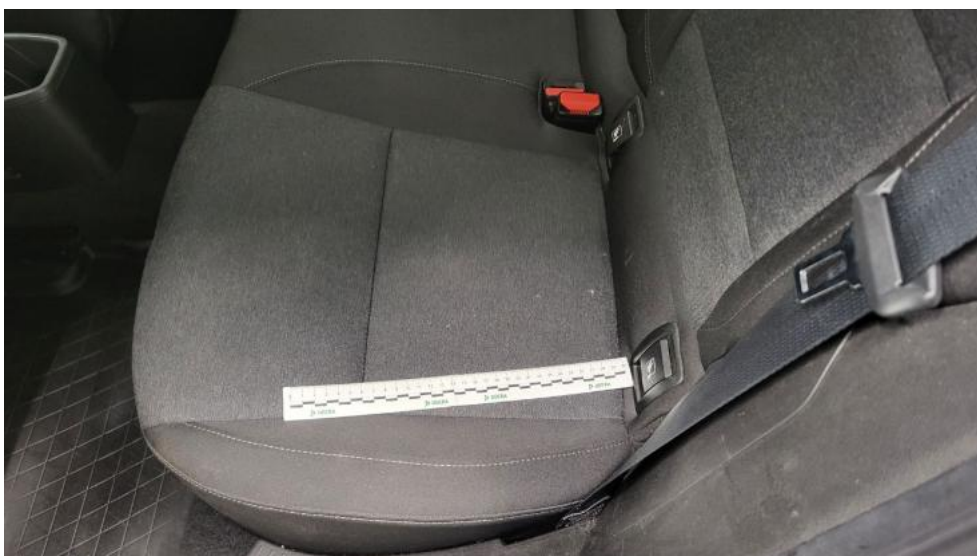
**Fot. 68.**  
Kanapa tyl. - Inne 1

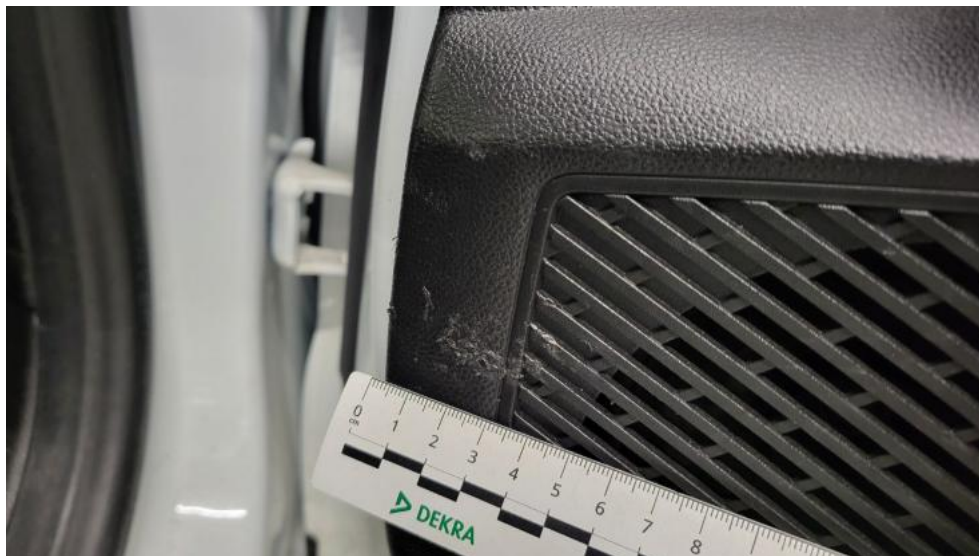
**Fot. 69.**  
Tapicerka drzwi tylnych P - Rysa/odprysk 1

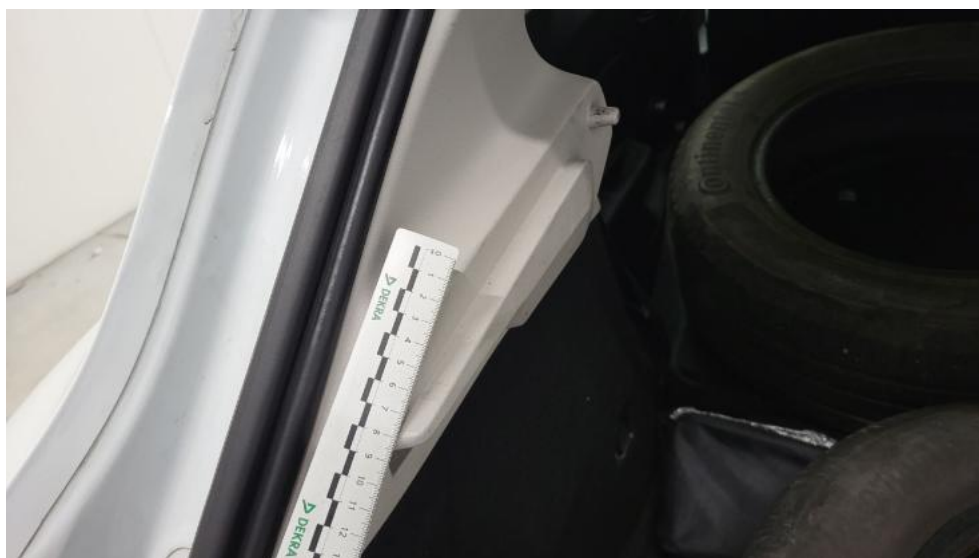
**Fot. 70.**  
Półka/roleta tylna - Inne 1

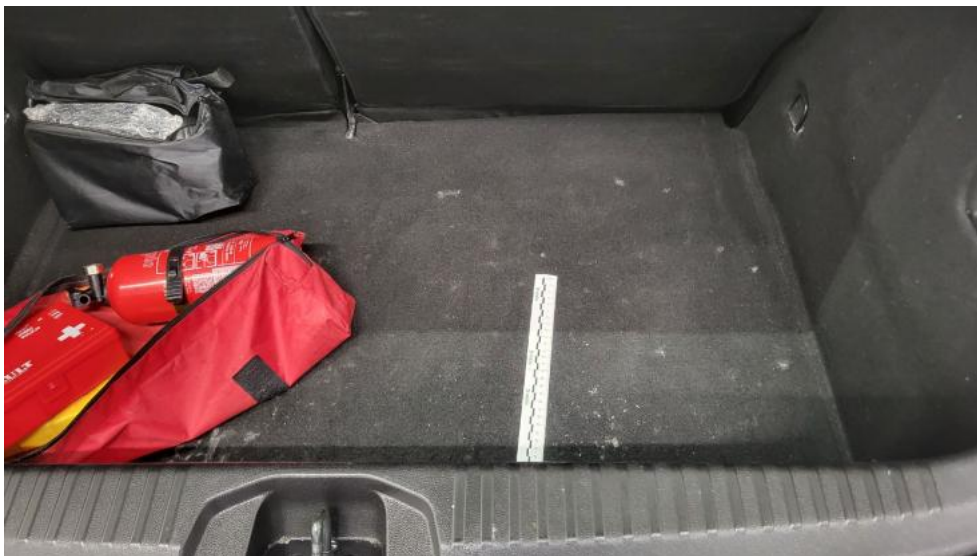
**Fot. 71.**

Wykładzina podłogi bagażnika - Inne 1
