Nr zlecenia DEKRA: PKOL(W)/LODZ/24424/26/03/19  
Nr zlecenia/szkody: 23/037329  
Data zlecenia: 19-03-2026

**DEKRA Polska - Centrala**  
02-673 Warszawa, ul. Konstruktorska 12A

**Dane pojazdu**

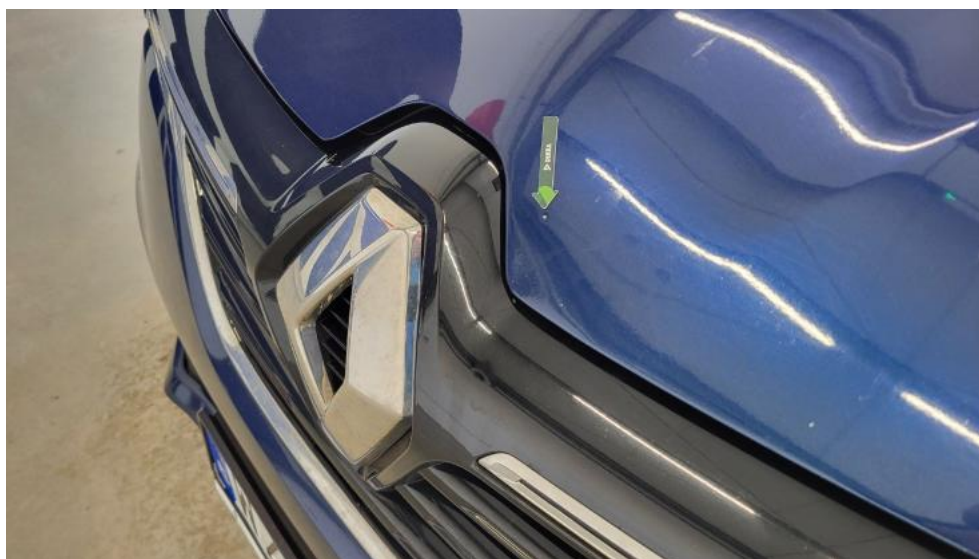
**Fot. 45.**  
Pokrywa komory silnika - Wgniecenie/odkształcenie 1

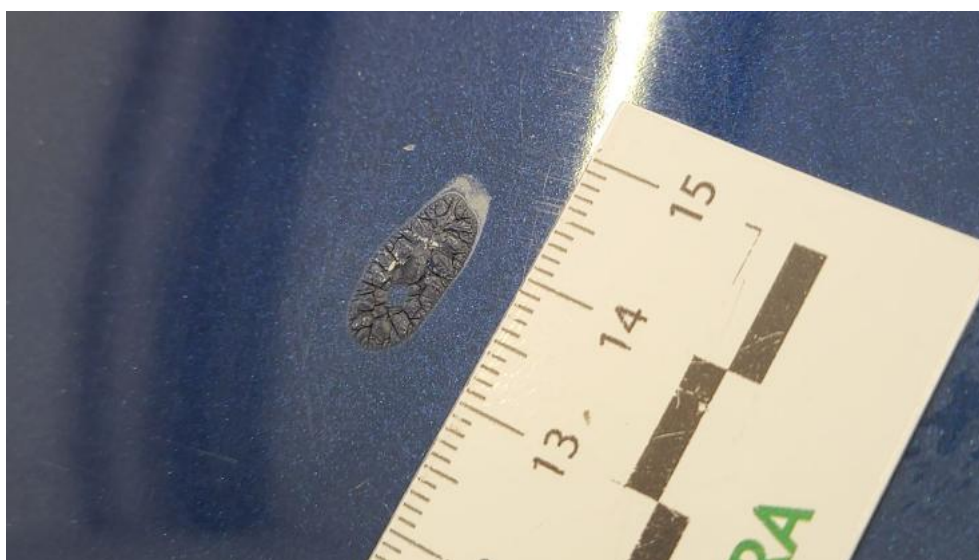
**Fot. 46.**  
Pokrywa komory silnika - Inne 1

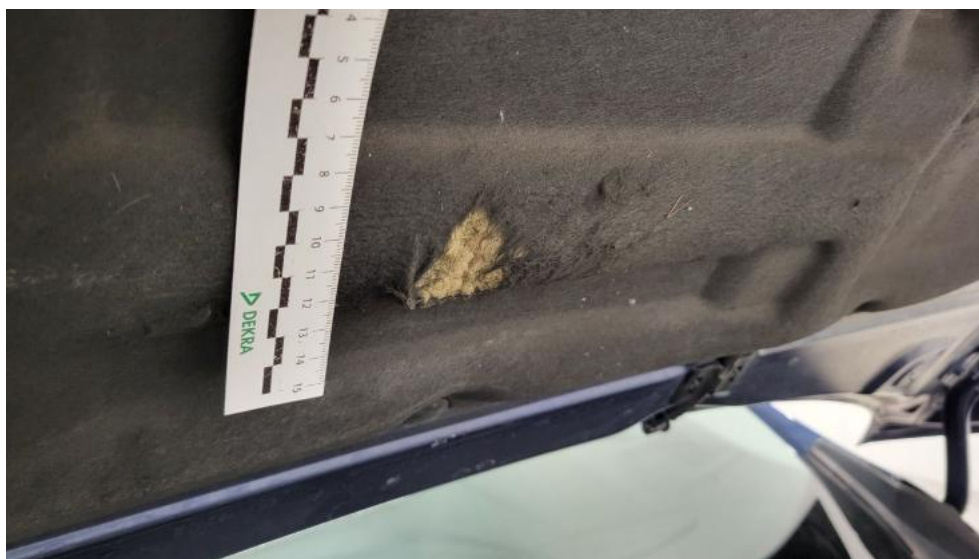
**Fot. 49.**  
Wykładzina pokrywy komory silnika - Pęknięcie/rozerwanie 1

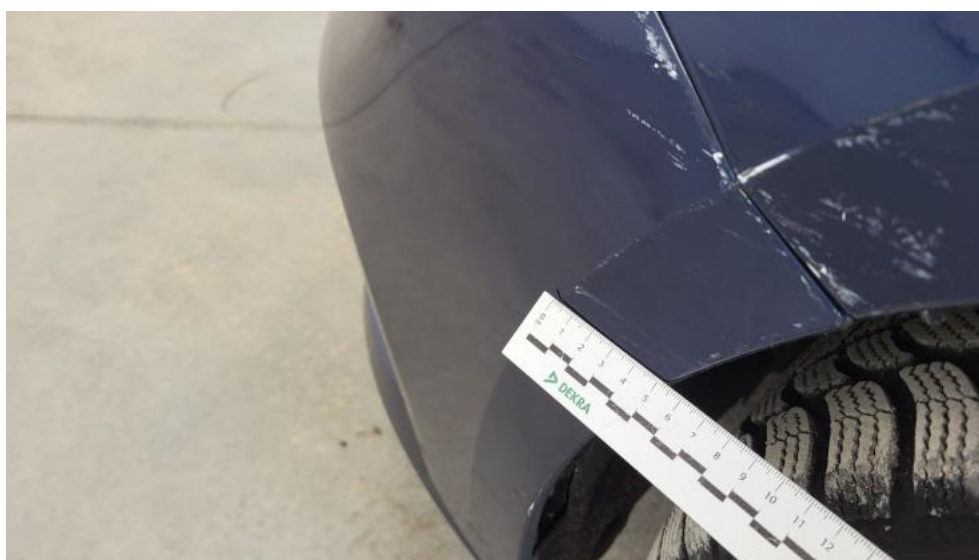
**Fot. 50.**  
Zderzak - Rysa/odprysk 1

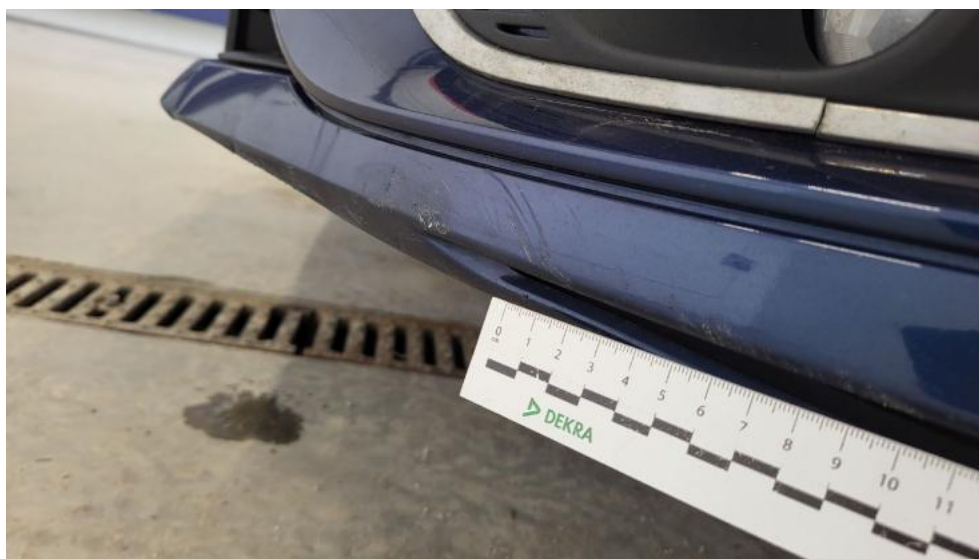
**Fot. 51.**  
Zderzak - Rysa/odprysk 2

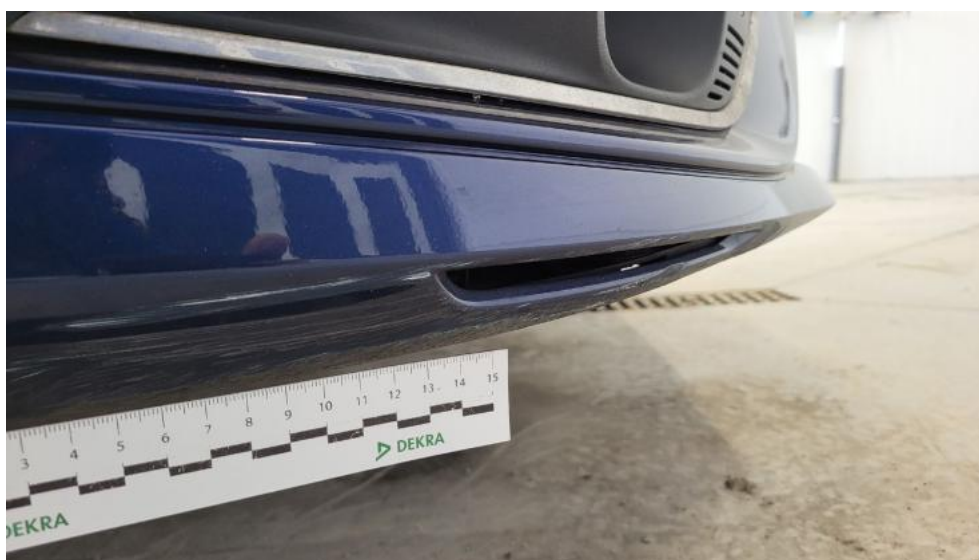
**Fot. 52.**  
Zderzak() - Rysa/odprysk 3

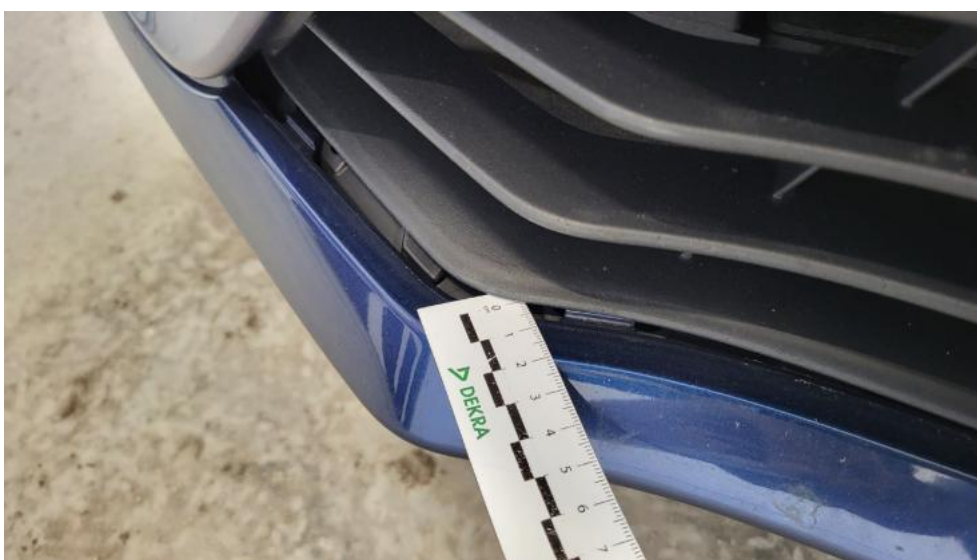
**Fot. 56.**  
Zderzak - Inne 2

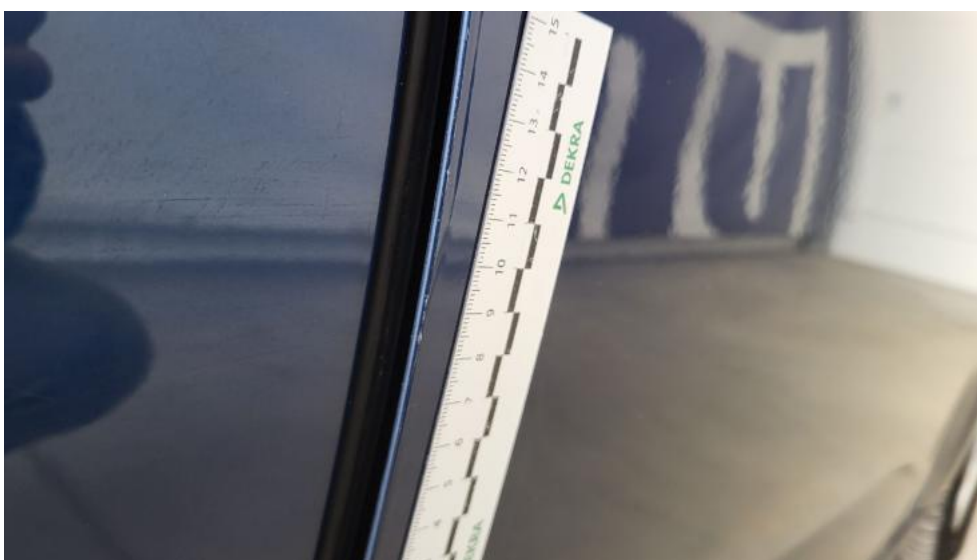
**Fot. 58.**  
Drzwi przednie P - Rysa/odprysk 2

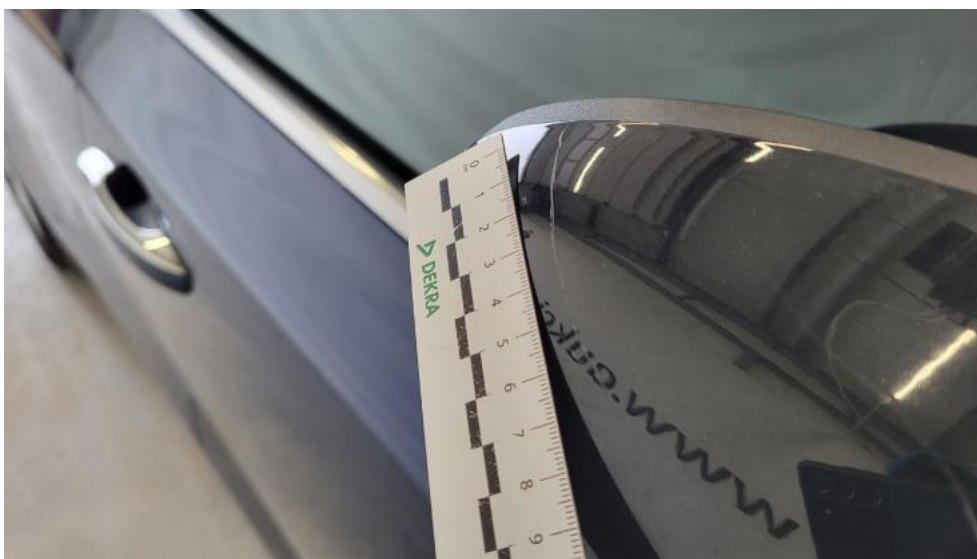
**Fot. 63.**  
Lusterko zew P - Rysa/odprysk 1

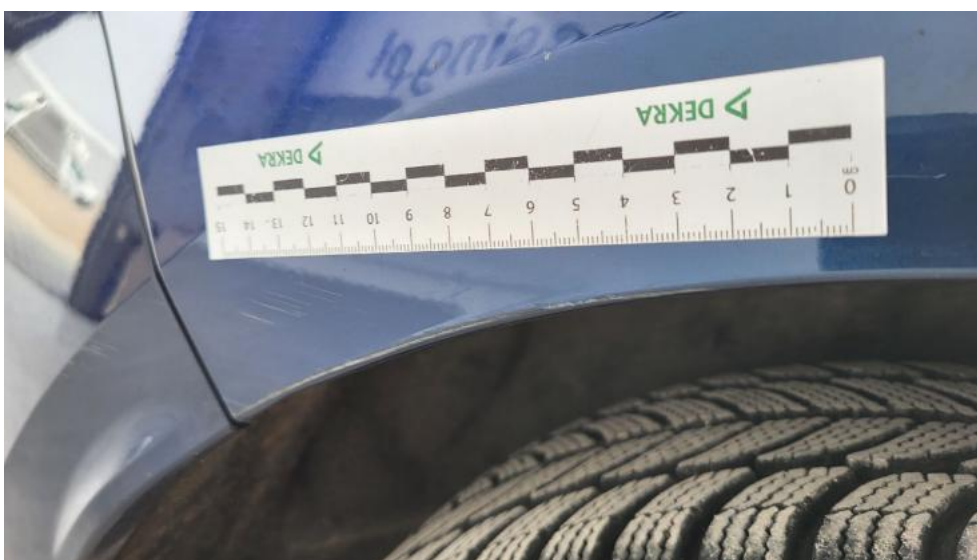
**Fot. 64.**  
Błotnik tylny P / Ściana boczna P - Rysa/odprysk 1

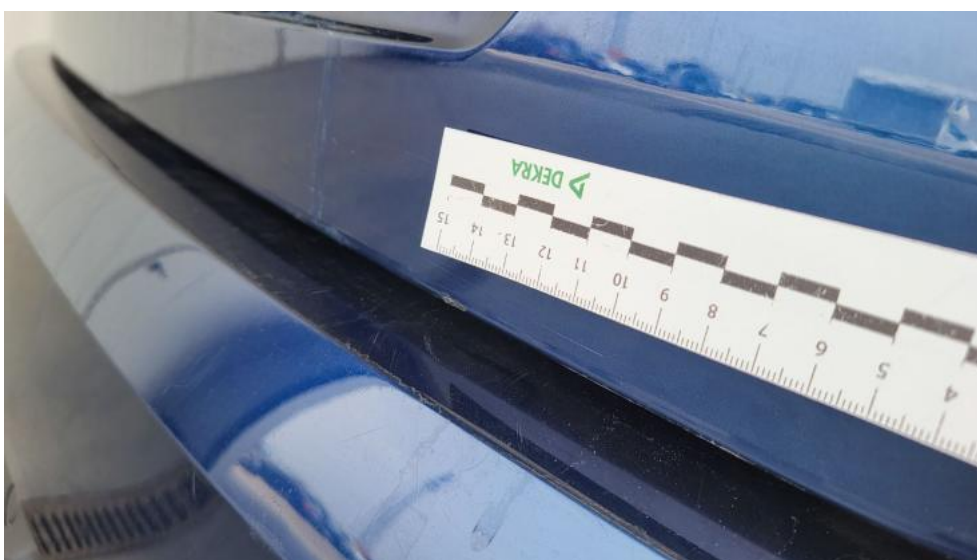
**Fot. 68.**  
Pokrywy bagażnika - Rysa/odprysk 1

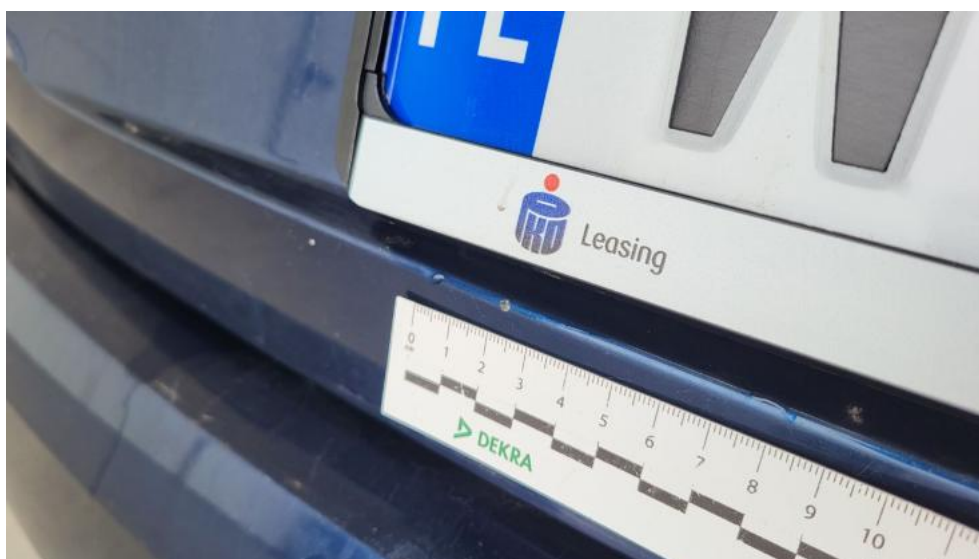
**Fot. 69.**  
Pokrywy bagażnika - Rysa/odprysk 2

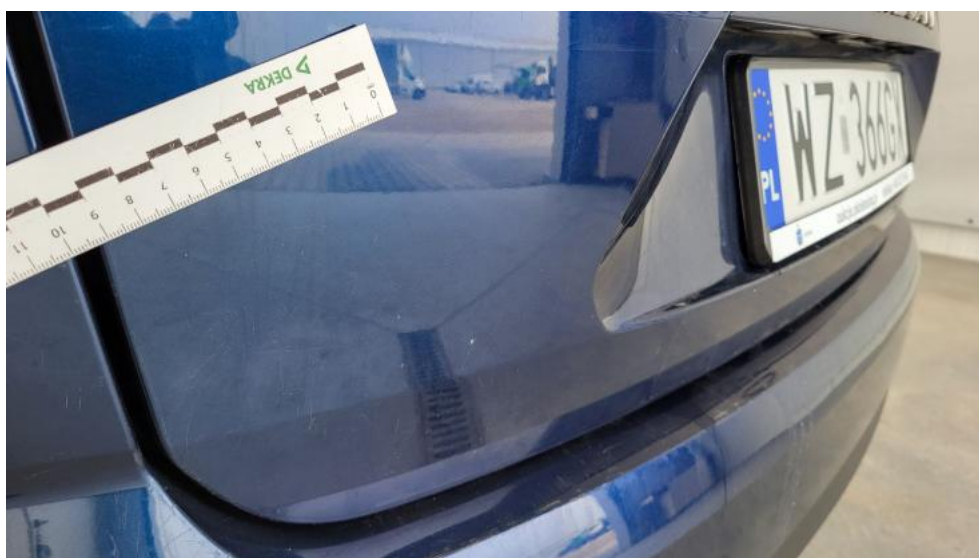
**Fot. 70.**  
Pokrywy bagażnika() - Rysa/odprysk 3

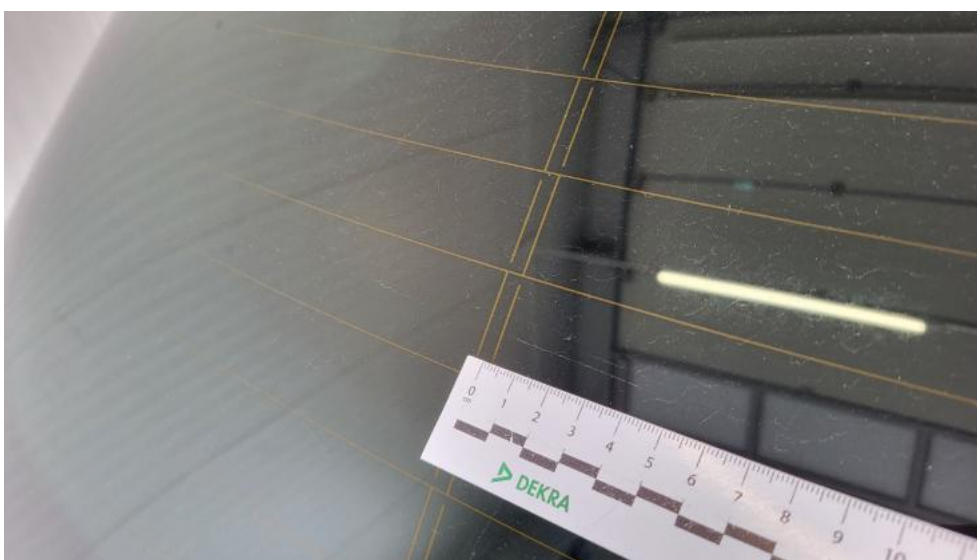
**Fot. 72.**  
Szyba tylna - Rysa/odprysk 1

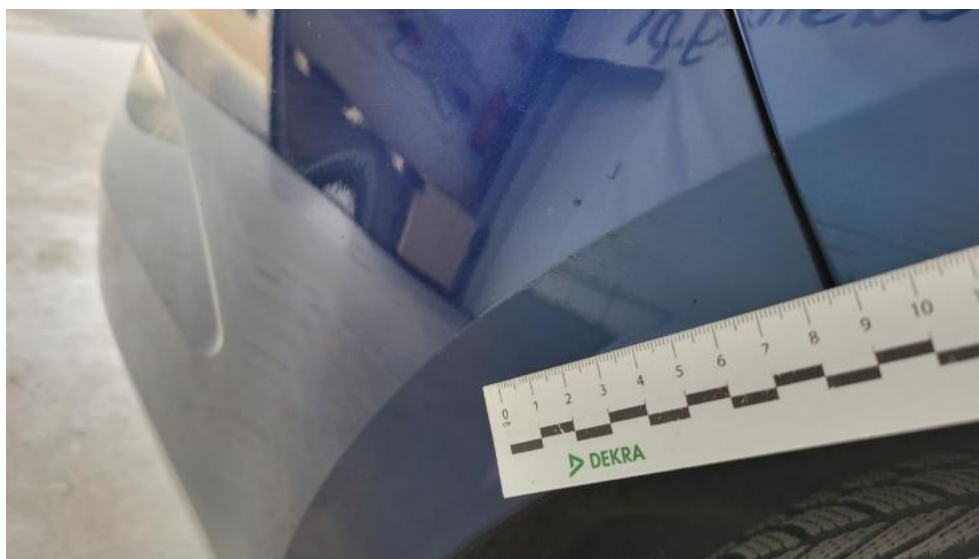
**Fot. 73.**  
Zderzak tylny - Rysa/odprysk 1

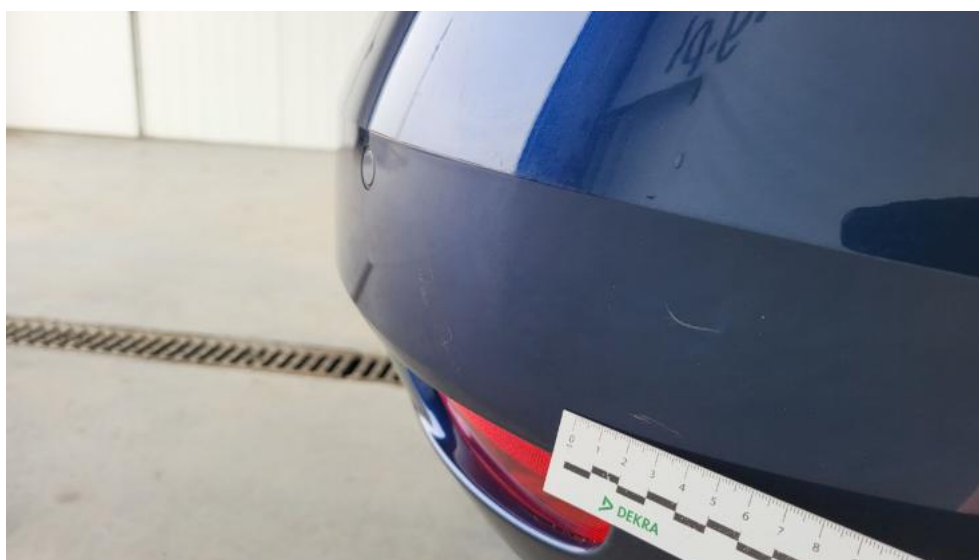
**Fot. 74.**  
Zderzak tylny - Rysa/odprysk 2

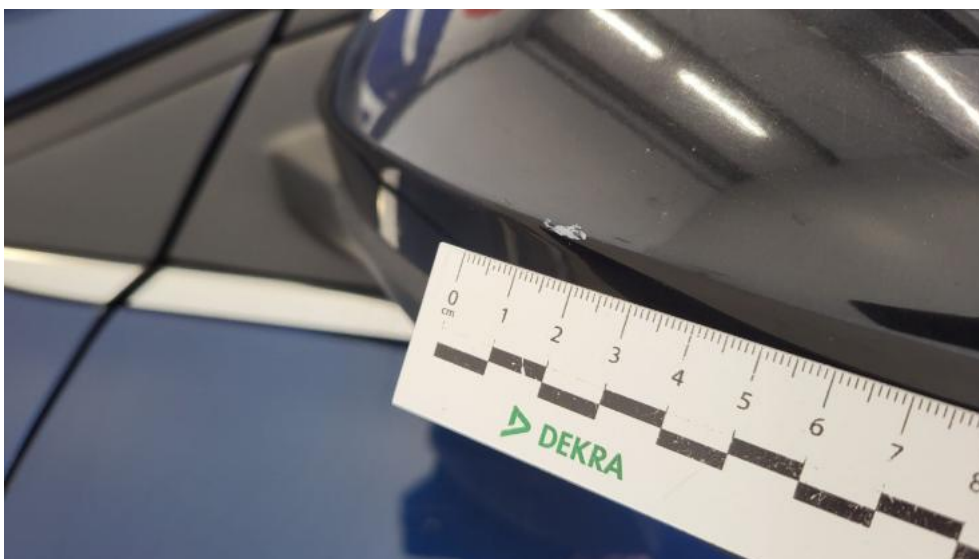
**Fot. 83.**  
Lusterko zew L - Rysa/odprysk 1

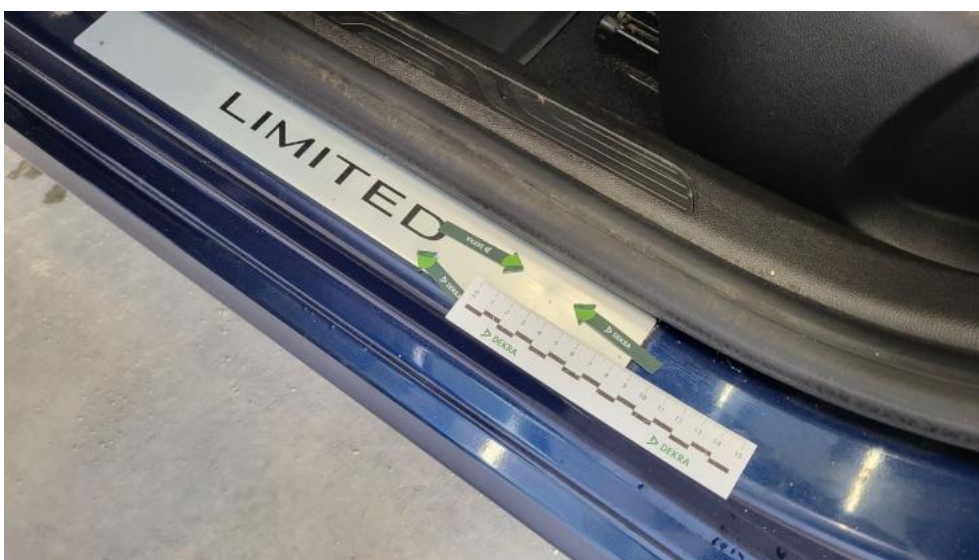
**Fot. 84.**  
Próg L - Wgniecenie/odkształcenie 1

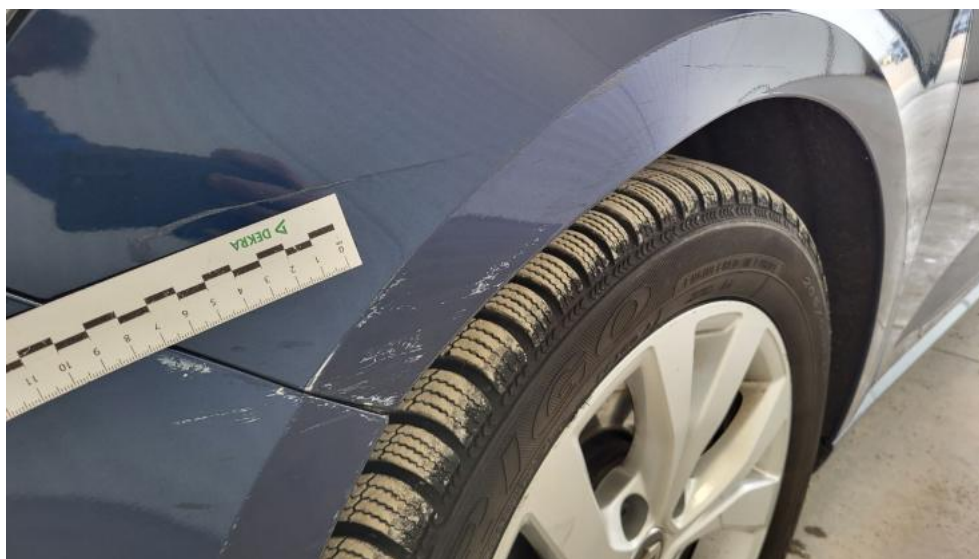
**Fot. 85.**  
Błotnik przedni L - Rysa/odprysk 1

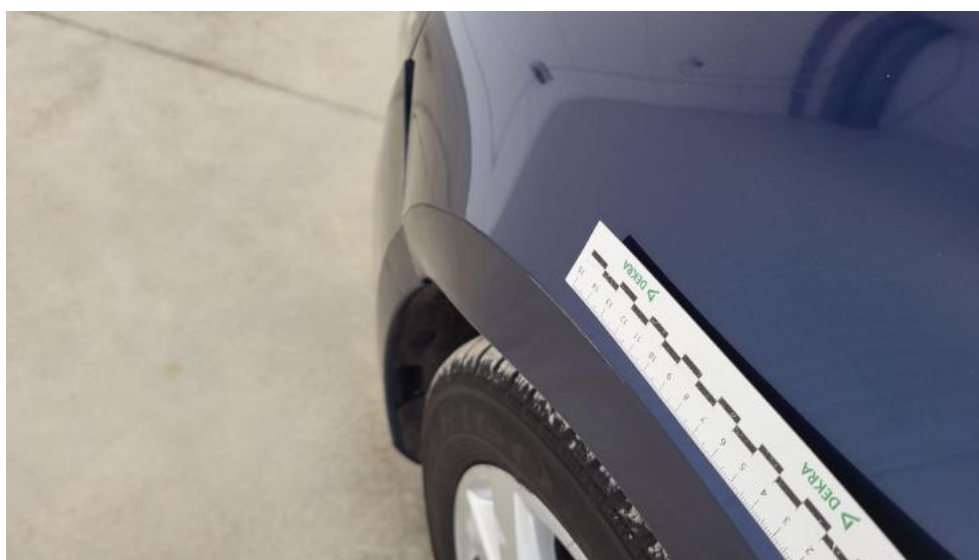
**Fot. 86.**  
Błotnik przedni L - Wgniecenie/odkształcenie 1

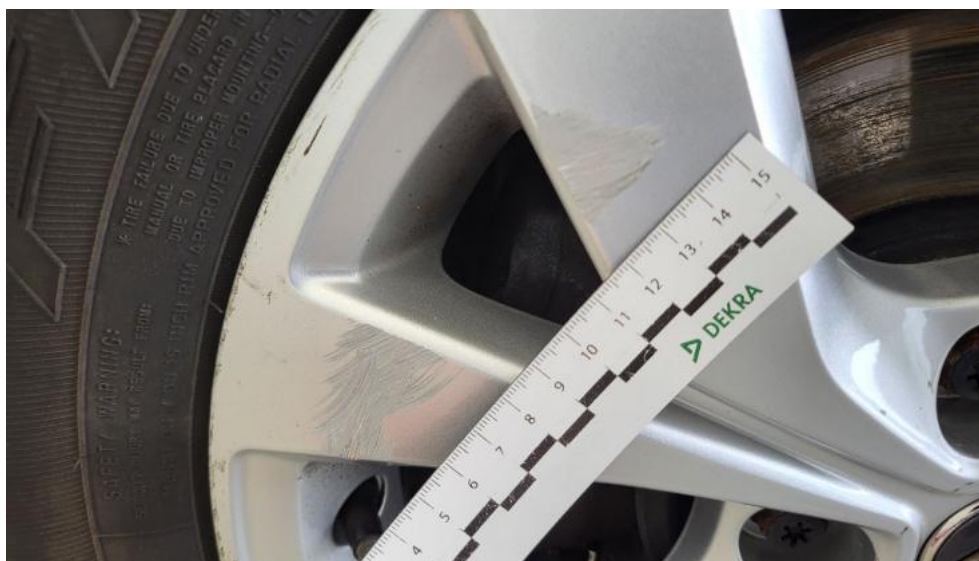
**Fot. 87.**  
Felga Aluminiowa przednia L - Rysa/odprysk 1

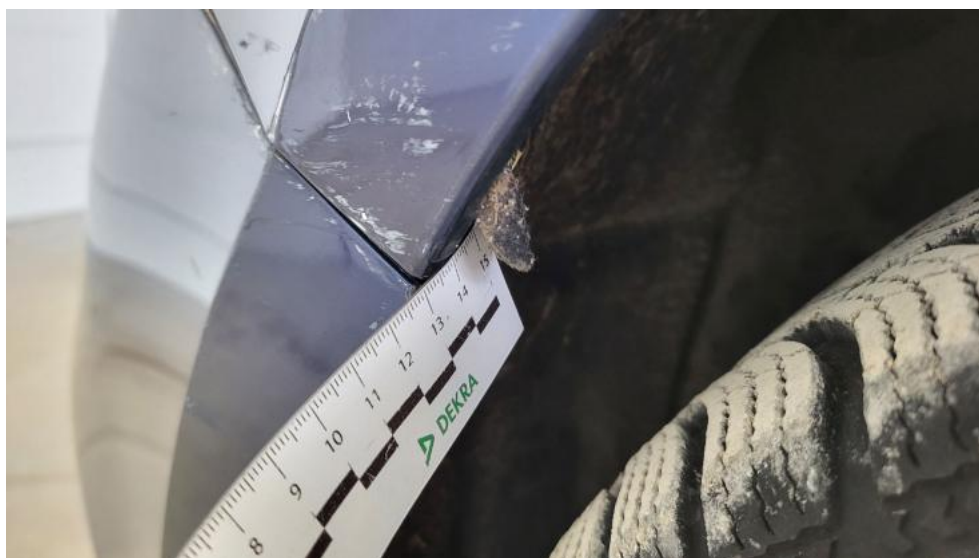
**Fot. 88.**  
Nadkole przednie L - Inne 1

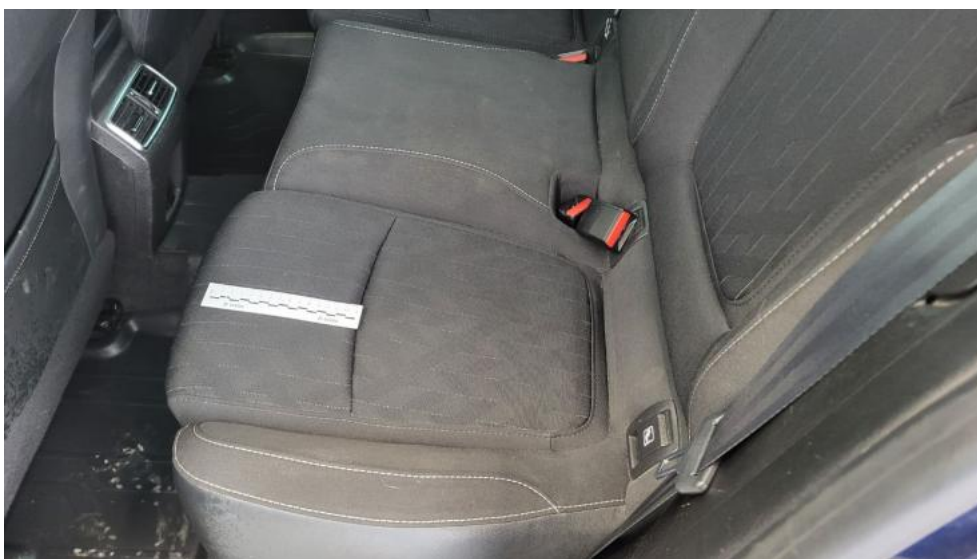
**Fot. 93.**  
Kanapa tyl. - Inne 1

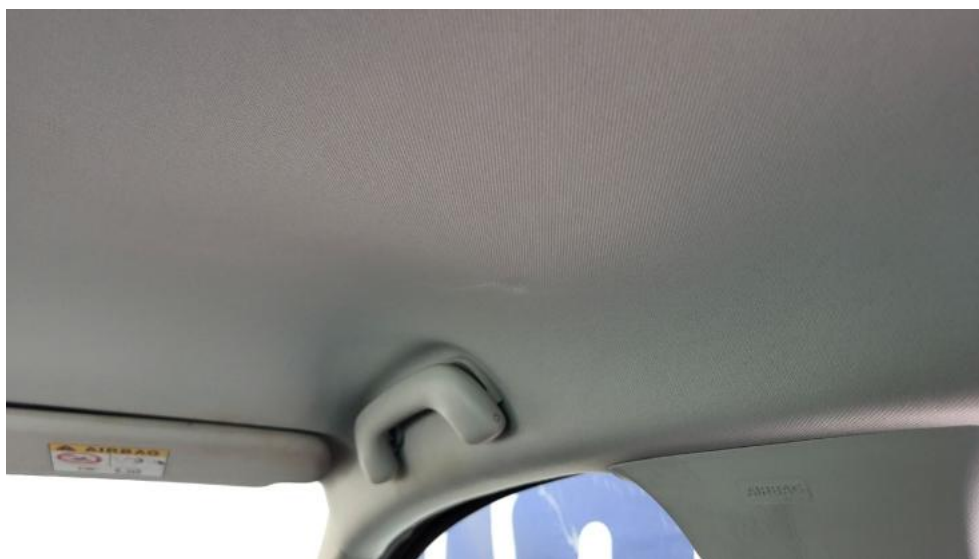
**Fot. 99.**  
Podsufitka - Wgniecenie/odkształcenie 1

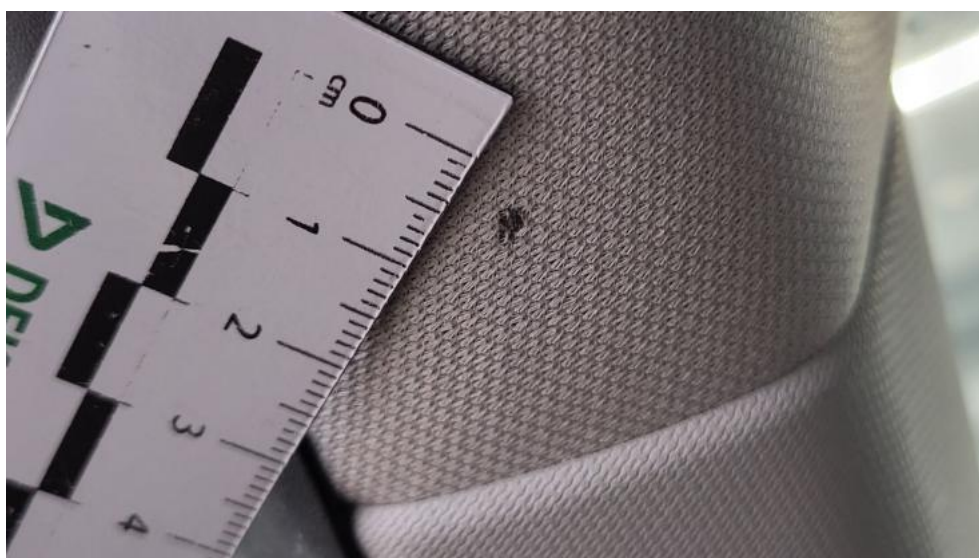
**Fot. 100.**  
Podsufitka - Inne 1

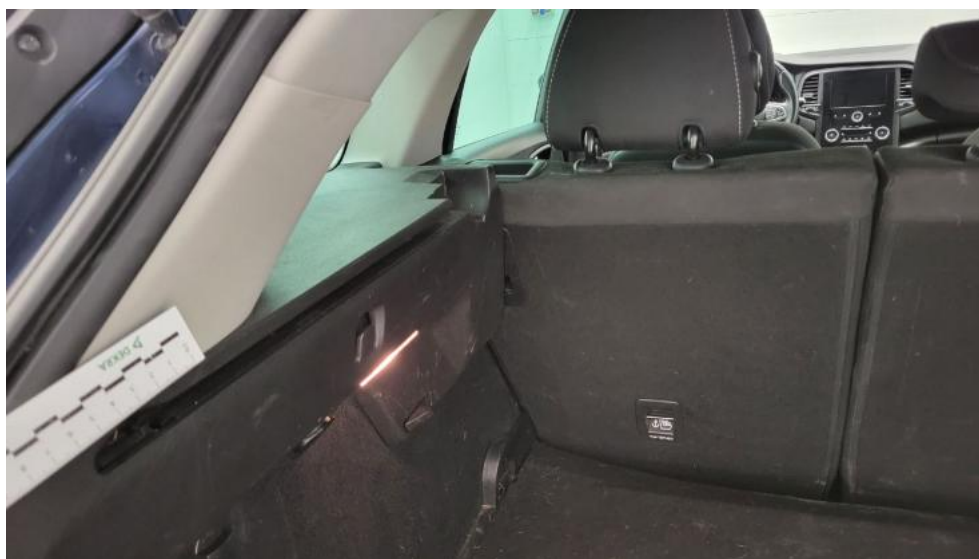
Rysy na samochodzie. Brak półki bagażnika. Informacja bateria karty do wymiany. Aktywna kontrolka ciśnienia w kołach. Aktywna kontrolka serwisu. Informacja wykonaj przegląd. Odpryski na szybie czołowej. Widoczne wady lakiernicze.

**Fot. 101.**  
Półka/roleta tylna - Inne 1

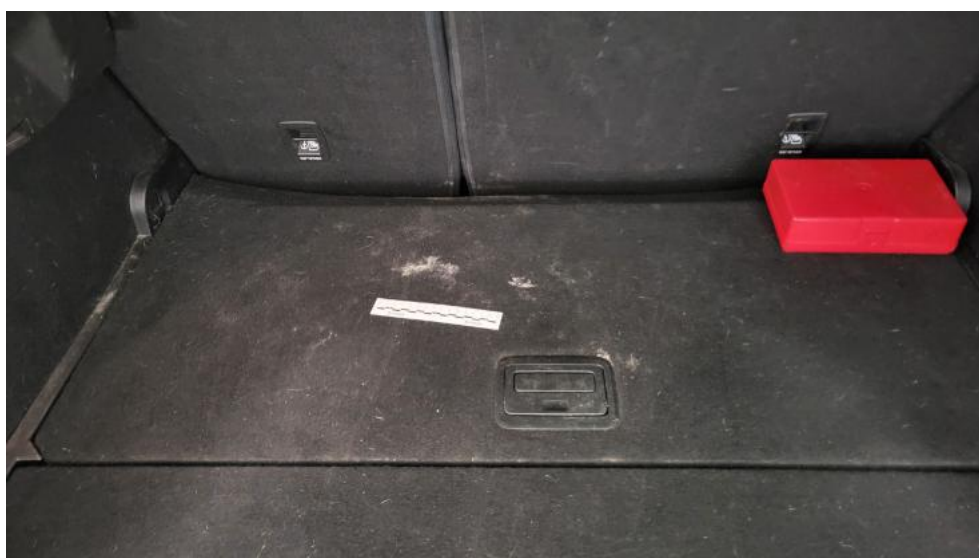
**Fot. 102.**  
Wykładzina podłogi bagażnika - Inne 1
