Nr zlecenia DEKRA: PKOL(W)/LODZ/06717/26/01/27  
Nr zlecenia/szkody: FLOTA  
Data zlecenia: 27-01-2026

| Producent | FORD |
| Typ/wersja | Focus 1.0 EcoBoost mHEV ST-Line X |
| Nr rejestracyjny | WZ066FX |

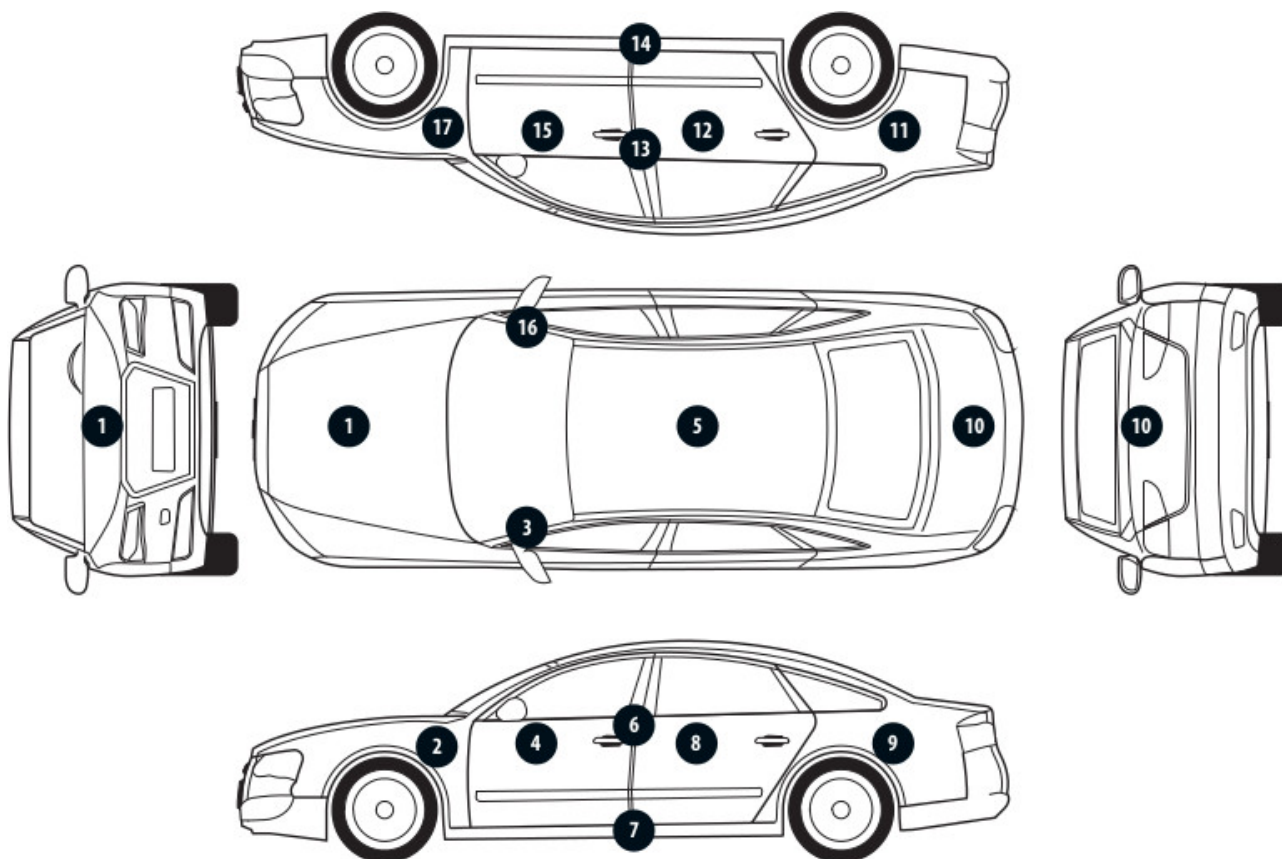
Pomiar grubości powłoki lakierowej poj.

| Nr punktu kontroli | Kontrolowany element | Zmierzony przedział grubości powłoki lakierowej [μm] |
|---|---|---|
| 8 | Drzwi tylne lewe | 150 - 1000 |
| 9 | Łotnik tylny lewy | 150 - 2000 |

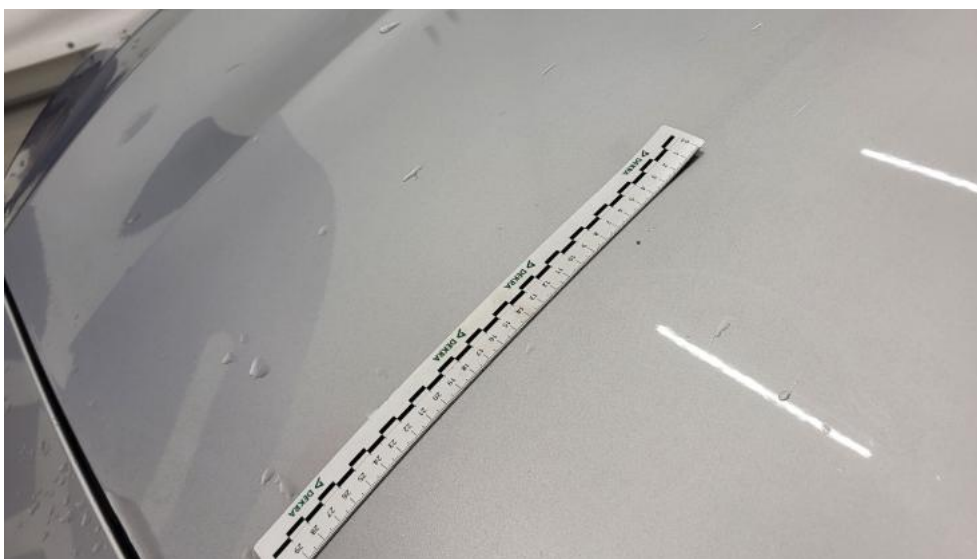
**Fot. 39.**

Pokrywa komory silnika - Rysa/odprysk 1

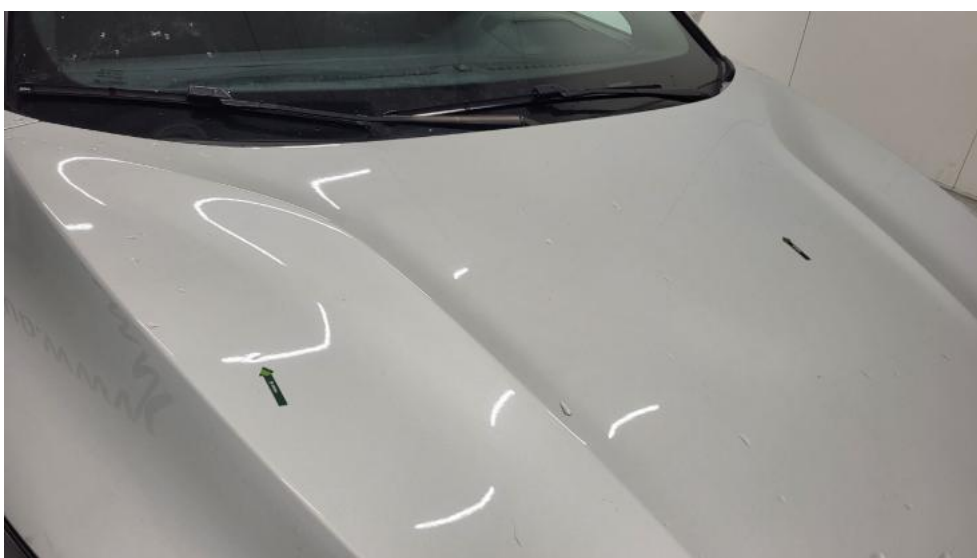
**Fot. 40.**

Pokrywa komory silnika - Wgniecenie/odkształcenie 1

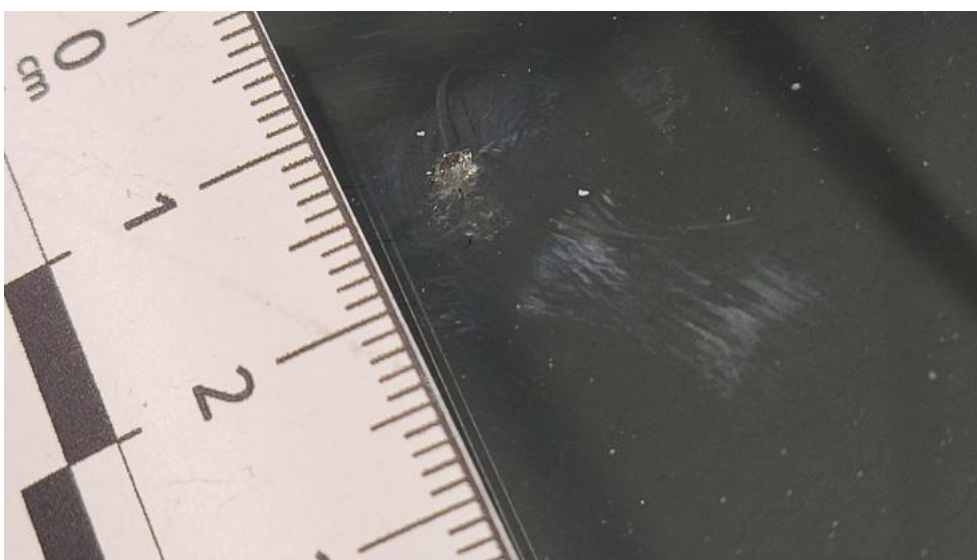
**Fot. 42.**

Szyba czołowa - Pęknięcie/rozerwanie 1

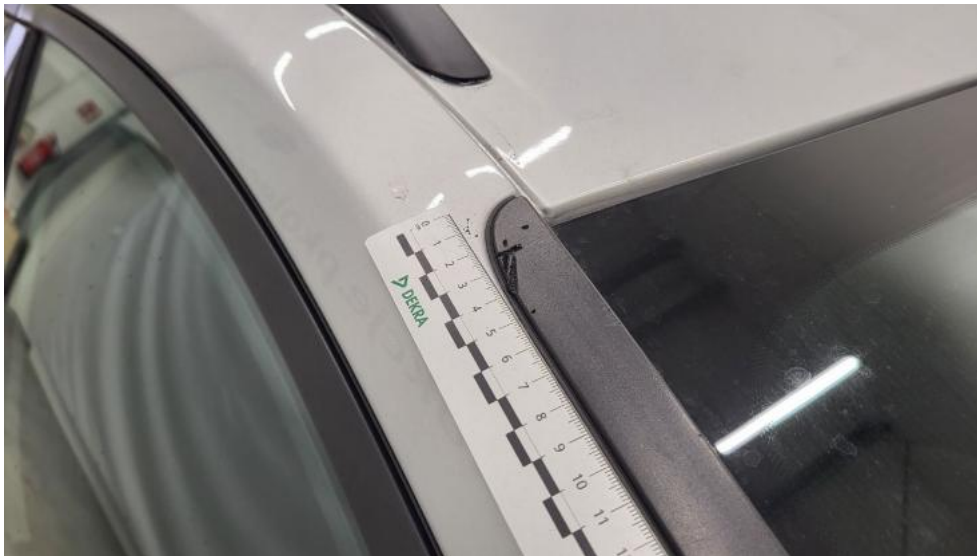
**Fot. 43.**

Uszczelka/listwa szyby czołowej - Rysa/odprysk 1

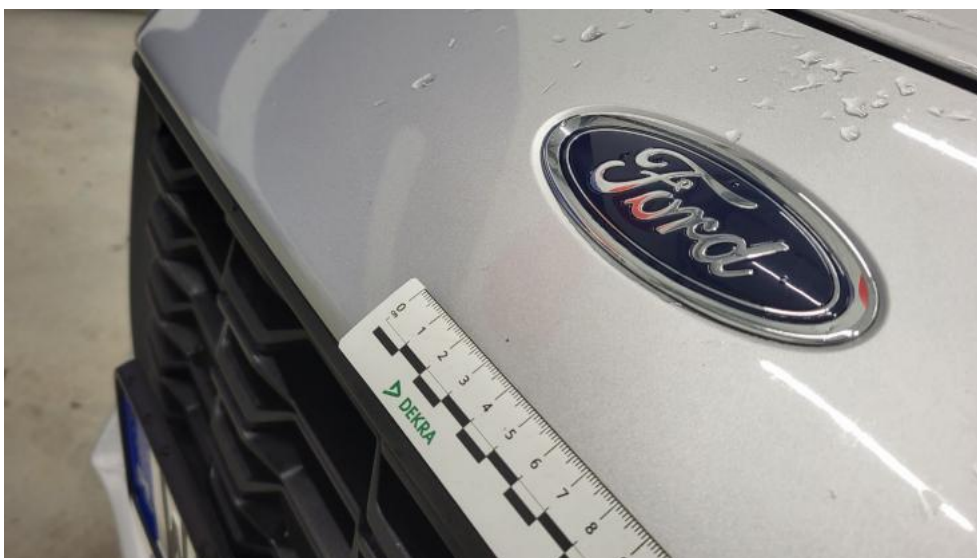
**Fot. 44.**

Zderzak - Rysa/odprysk 1

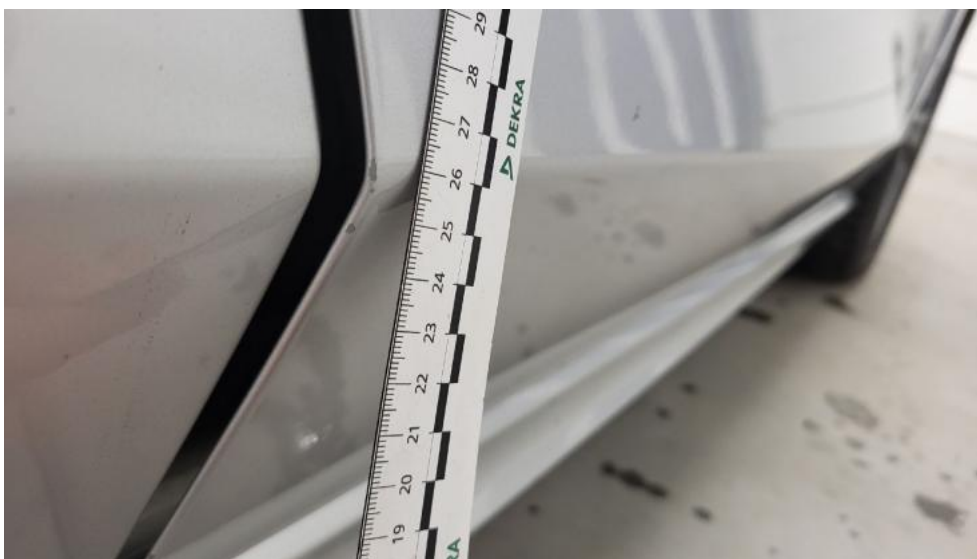
**Fot. 45.**

Drzwi przednie P - Rysa/odprysk 1

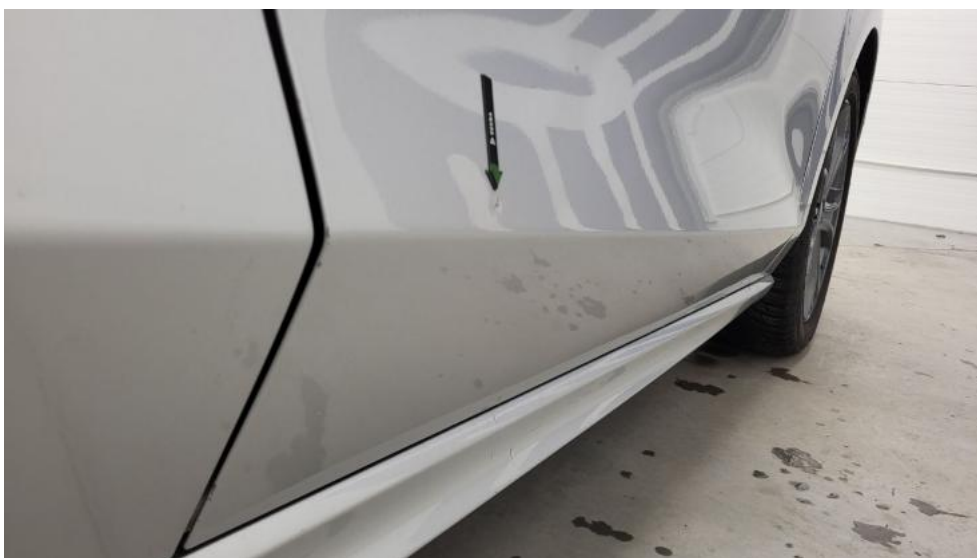
**Fot. 46.**

Drzwi przednie P - Wgniecenie/odkształcenie 1

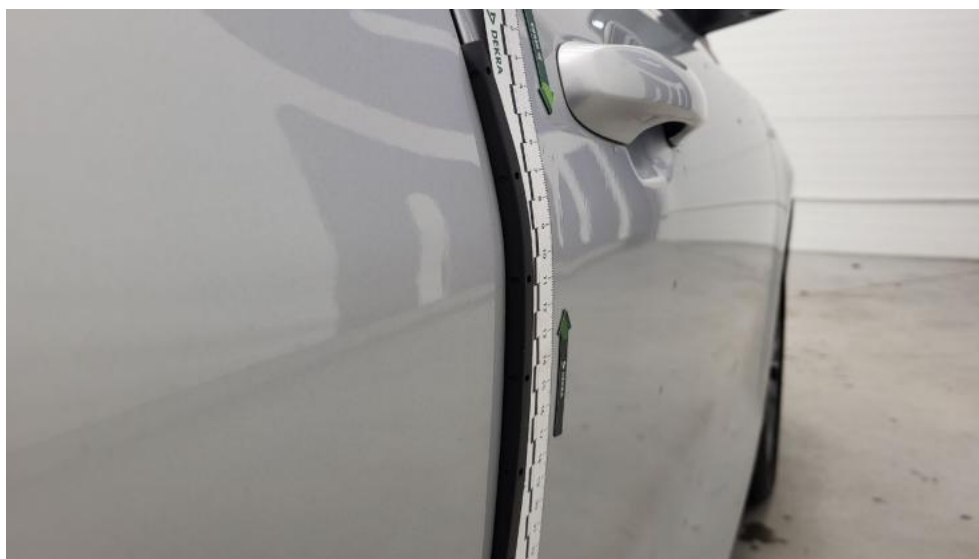
**Fot. 47.**

Drzwi przednie P - Wgniecenie/odkształcenie 2

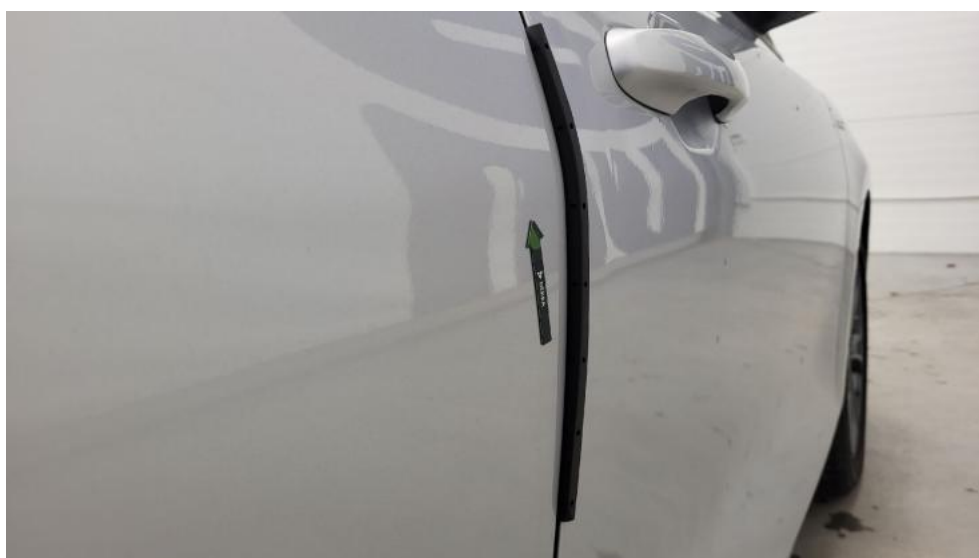
**Fot. 48.**

Drzwi tylne P - Wgniecenie/odkształcenie 1

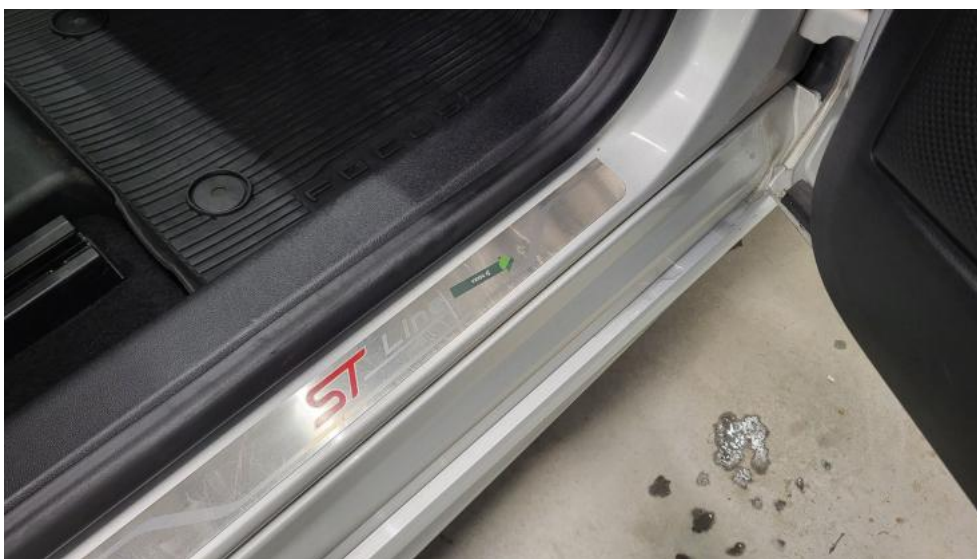
**Fot. 49.**

Próg P - Wgniecenie/odkształcenie 1

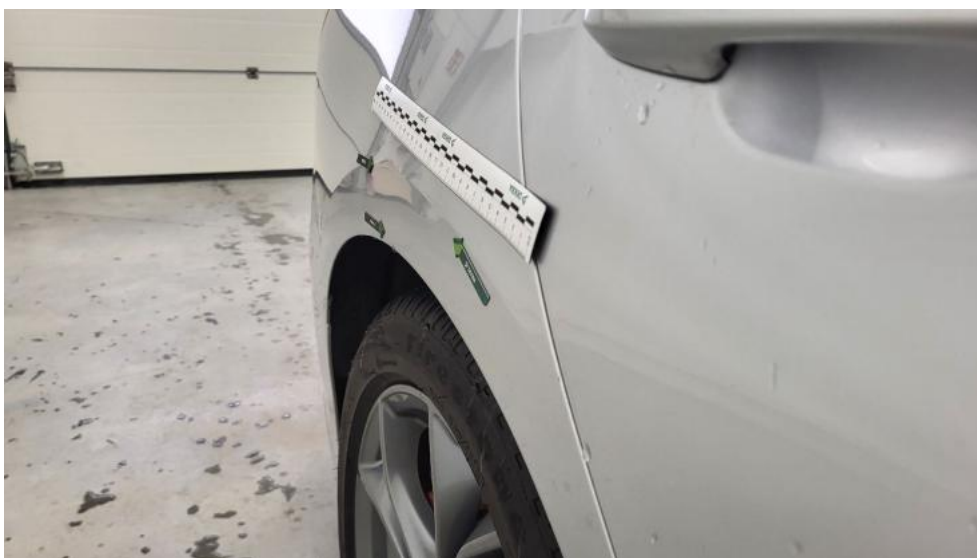
**Fot. 50.**

Ścianka tylna P / Ścianka boczna P - Wgniecenie/odkształcenie 1

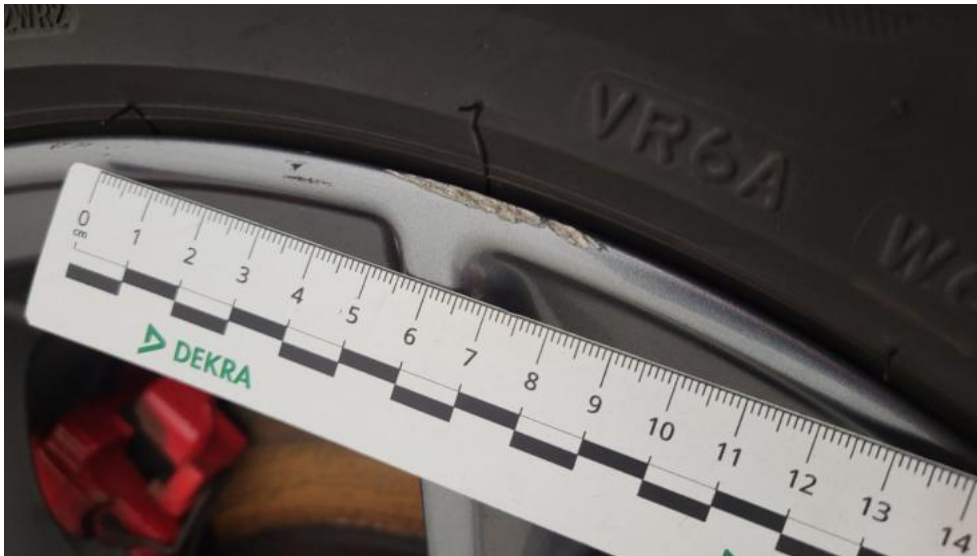
**Fot. 51.**  
Felga aluminiowa tylna P - Rysa/odprysk 1

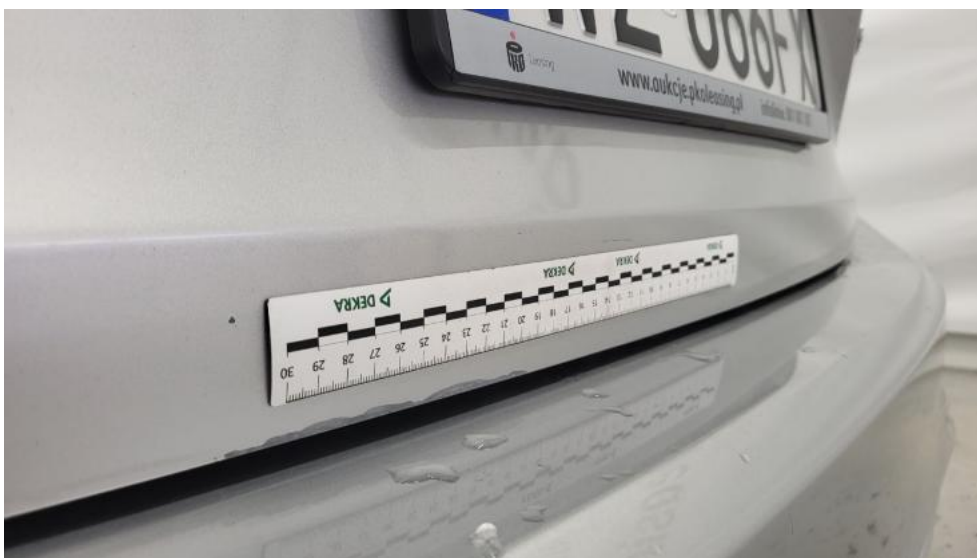
**Fot. 52.**  
Pokrywy bagażnika - Inne 1

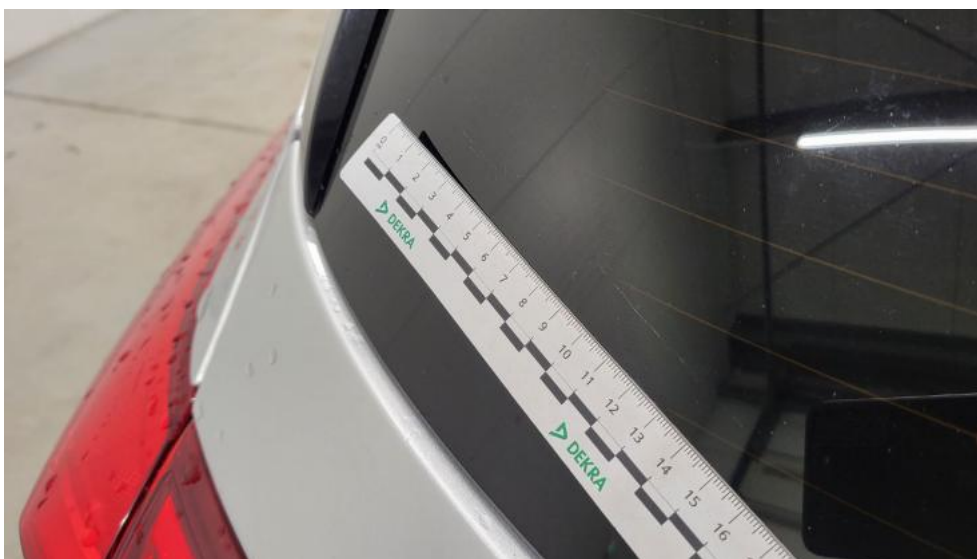
**Fot. 53.**

Szyba tylna - Rysa/odprysk 1

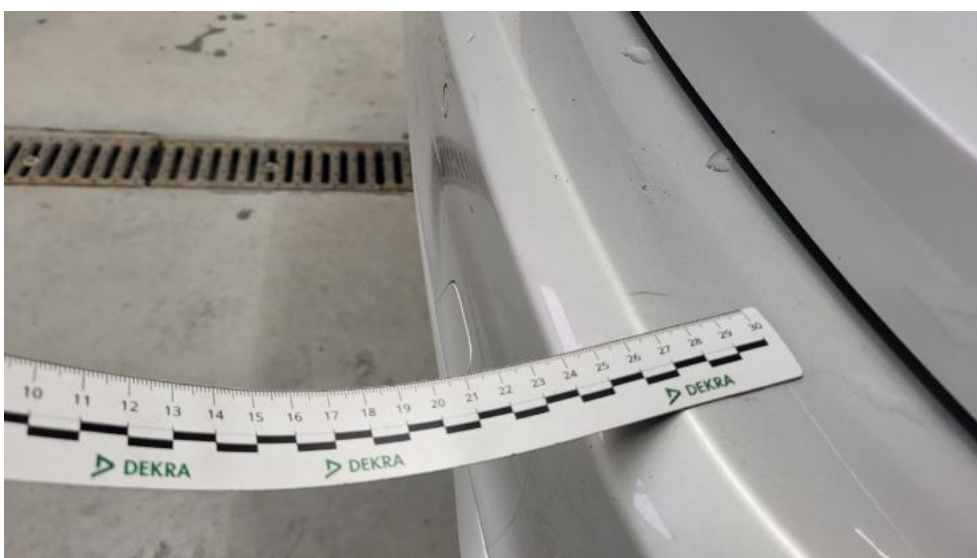
**Fot. 54.**

Zderzak tylny - Rysa/odprysk 1

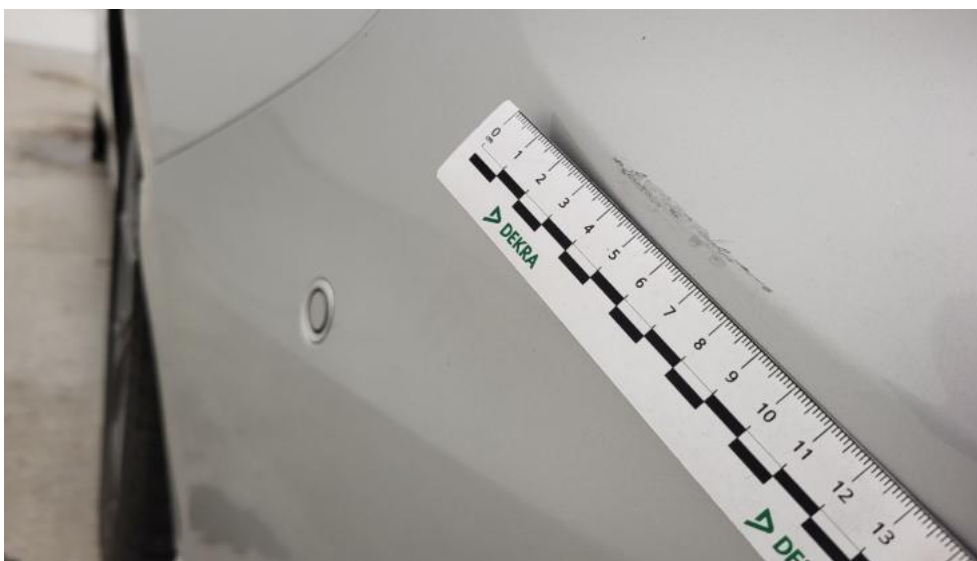
**Fot. 55.**  
Zderzak tylny - Inne 1

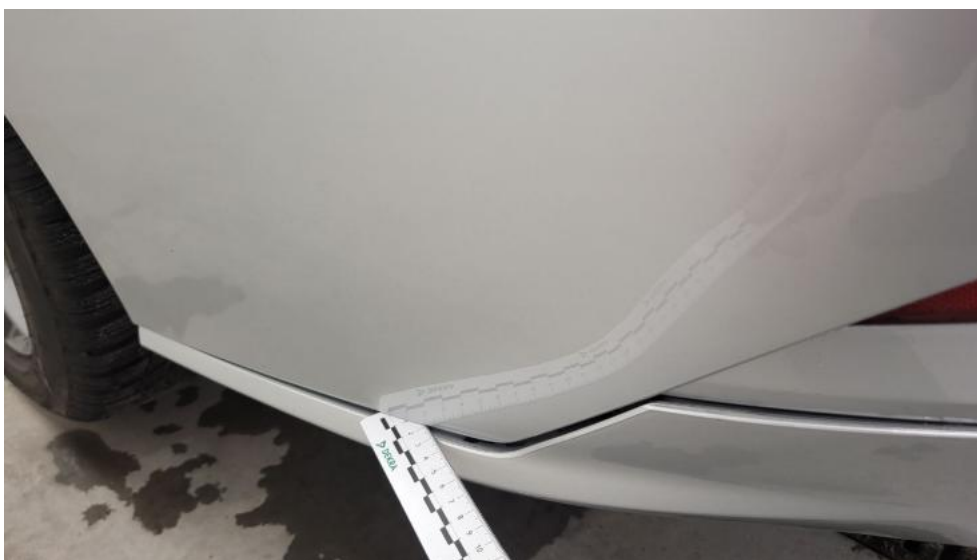
**Fot. 56.**  
Zderzak tylny cz dolna - Inne 1

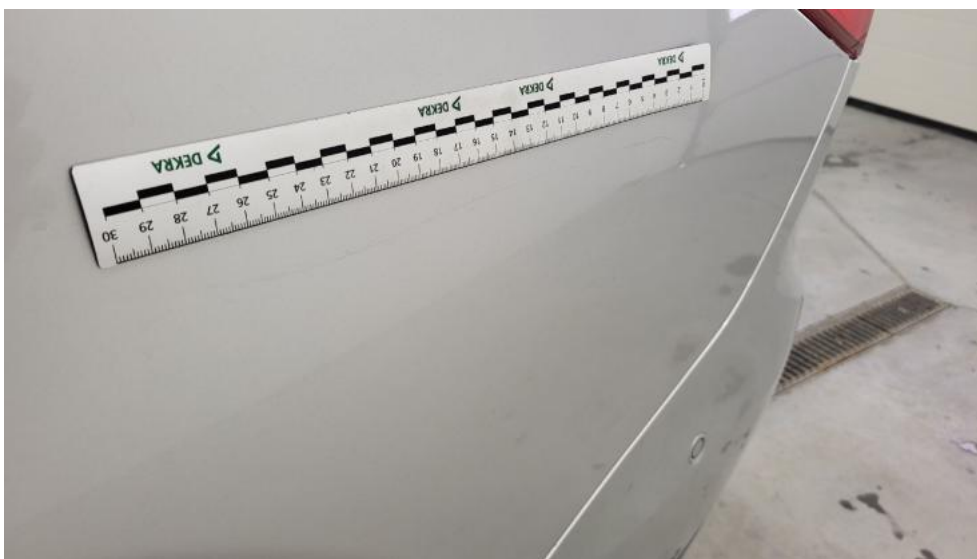
**Fot. 57.**

Błotnik tylny L / Ściana boczna L - Rysa/odprysk 1

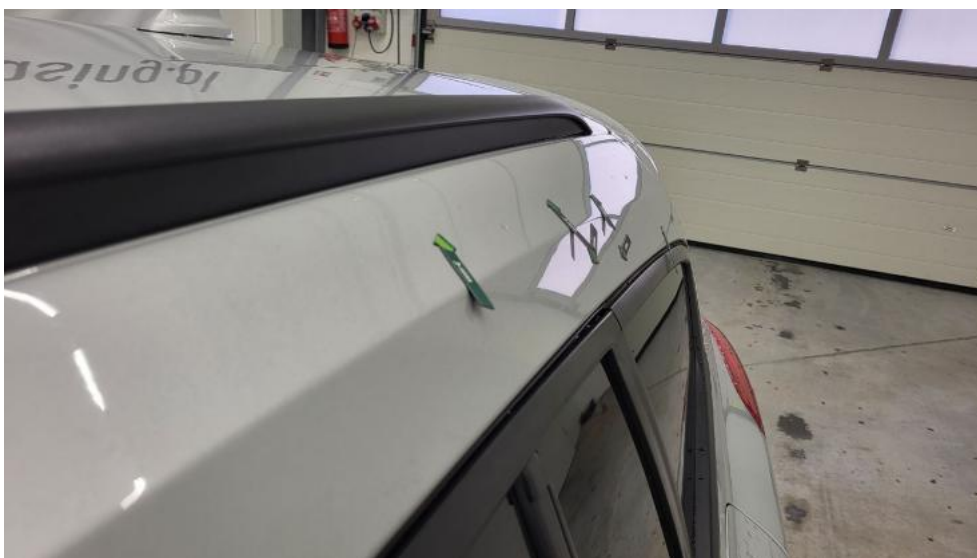
**Fot. 58.**

Błotnik tylny L / Ściana boczna L - Wgniecenie/odkształcenie 1

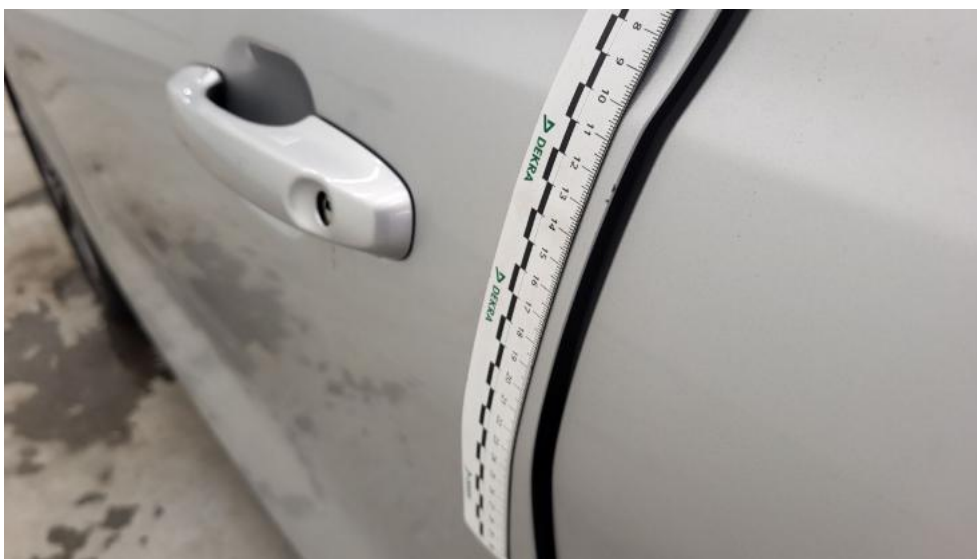
**Fot. 59.**

Drzwi przed L - Rysa/odprysk 1

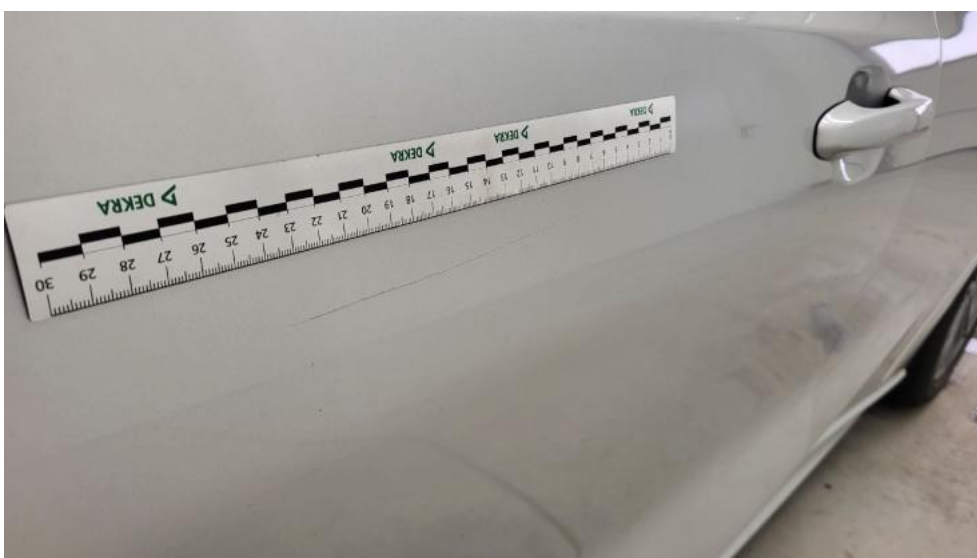
**Fot. 60.**

Drzwi przed L - Rysa/odprysk 2

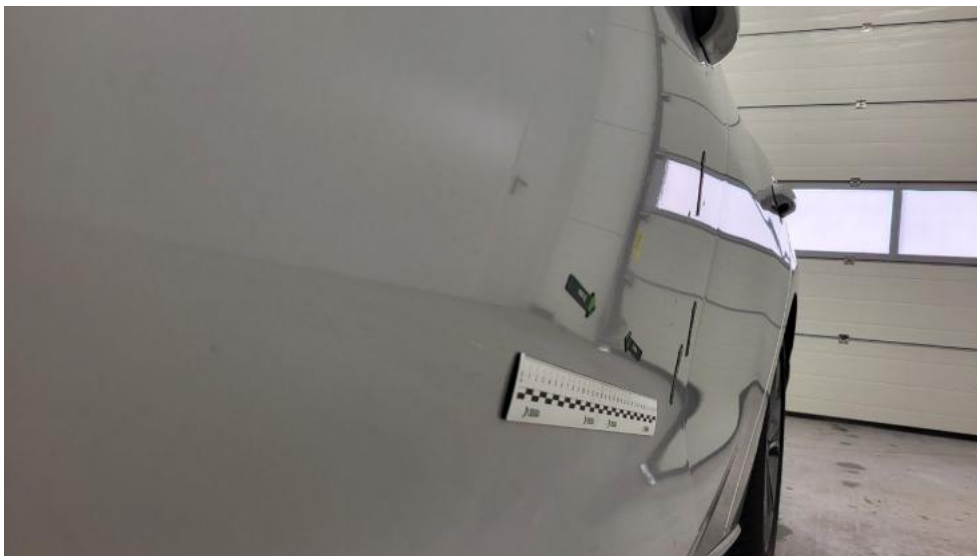
**Fot. 61.**

Drzwi przed L - Wgniecenie/odkształcenie 1

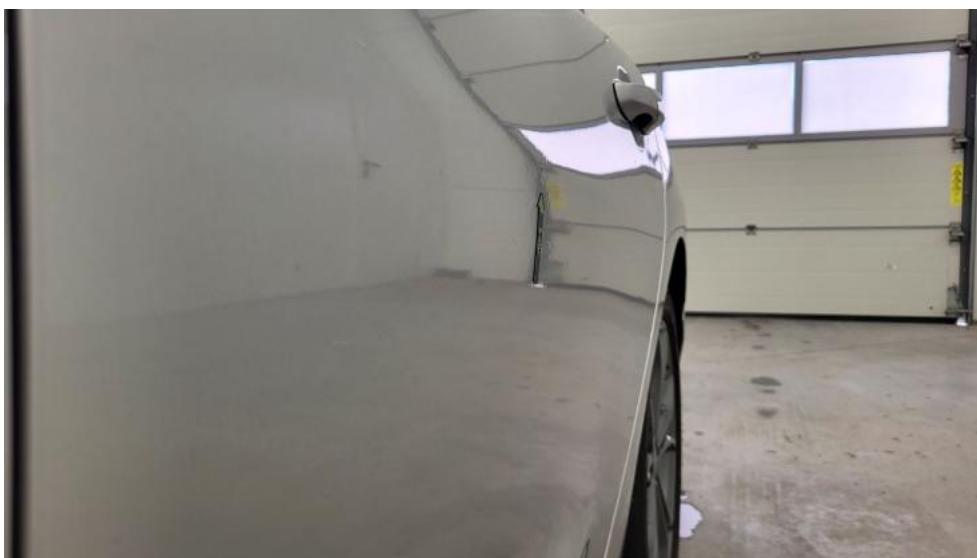
**Fot. 62.**

Drzwi tylne L - Wgniecenie/odkształcenie 1

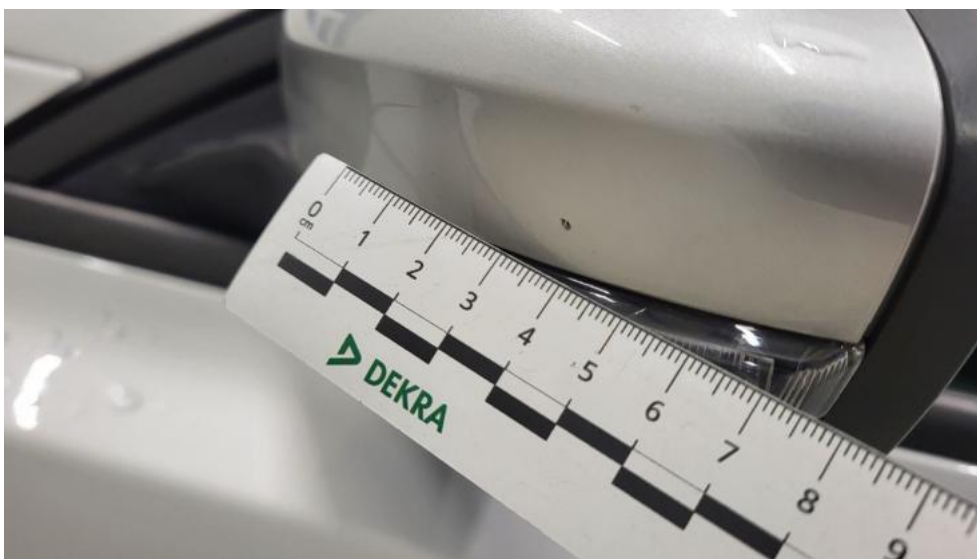
**Fot. 63.**

Lusterko zew L - Rysa/odprysk 1

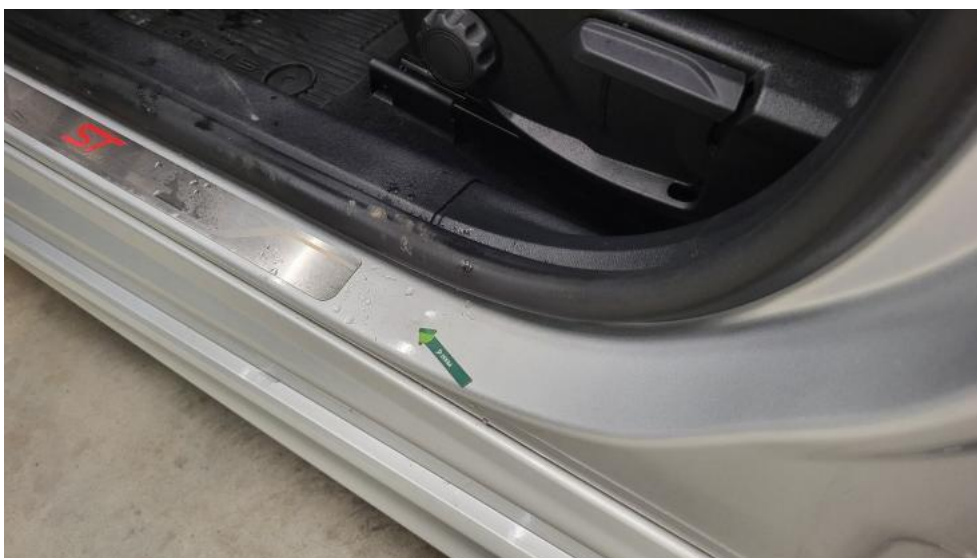
**Fot. 64.**

Próg L - Wgniecenie/odkształcenie 1

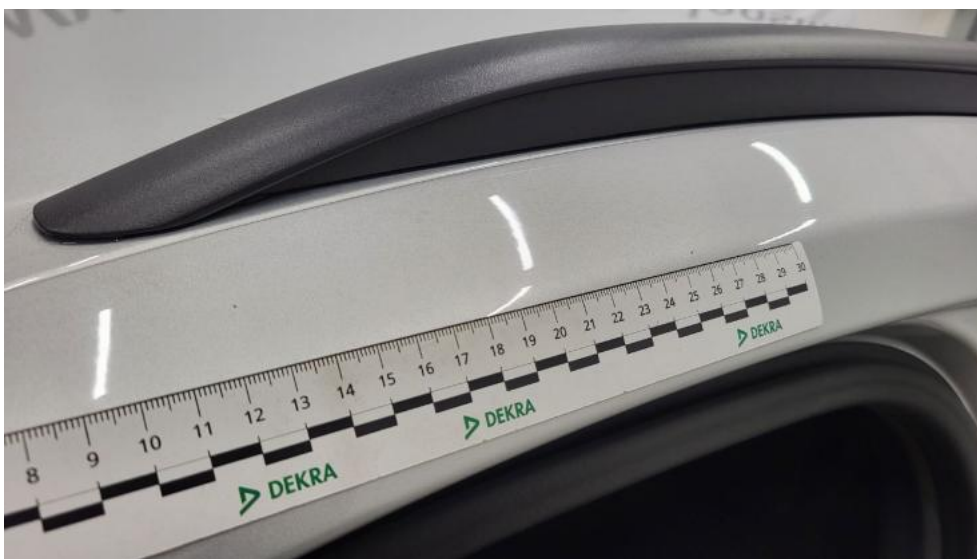
**Fot. 65.**

Słupek przedni L - Rysa/odprysk 1

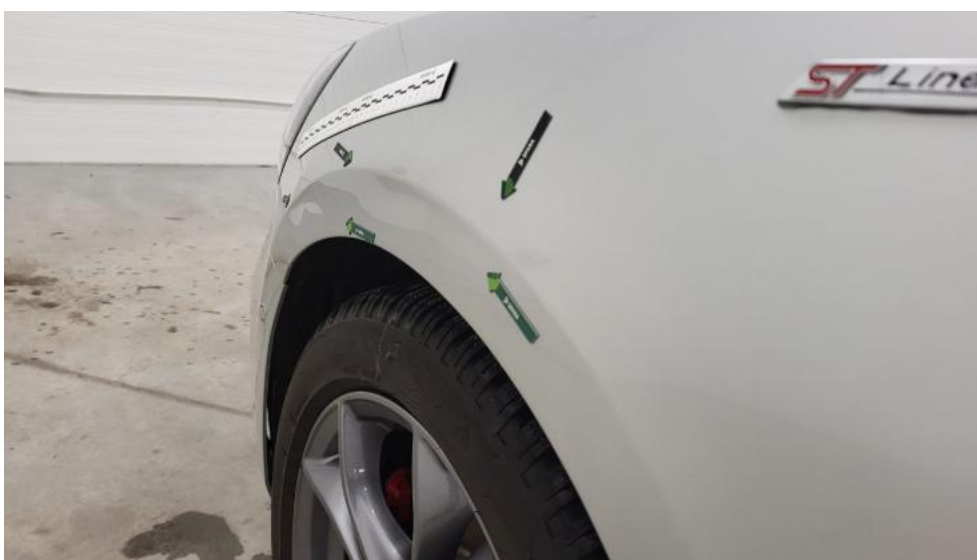
**Fot. 66.**

Błotnik przedni L - Wgniecenie/odkształcenie 1

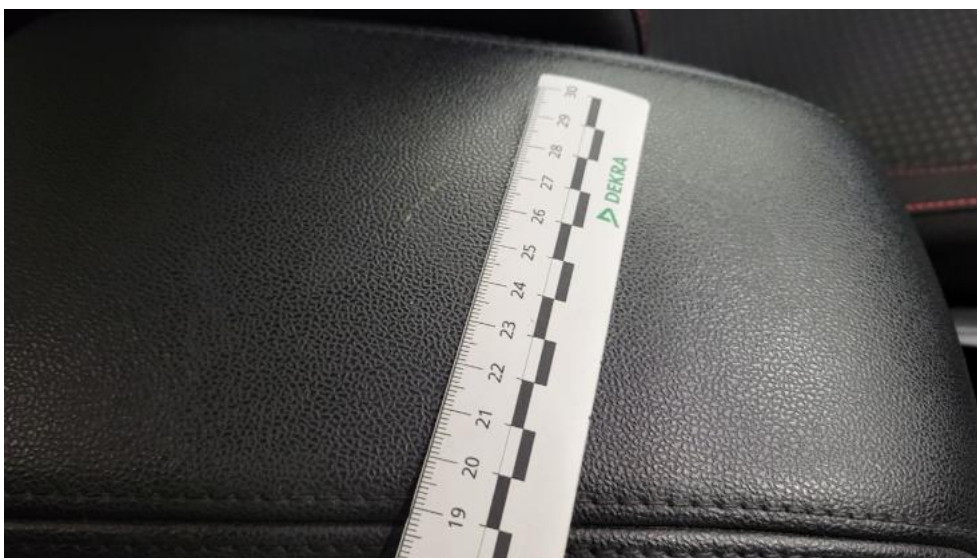
**Fot. 68.**

Podłokietnik środkowy przedni - Rysa/odprysk 1

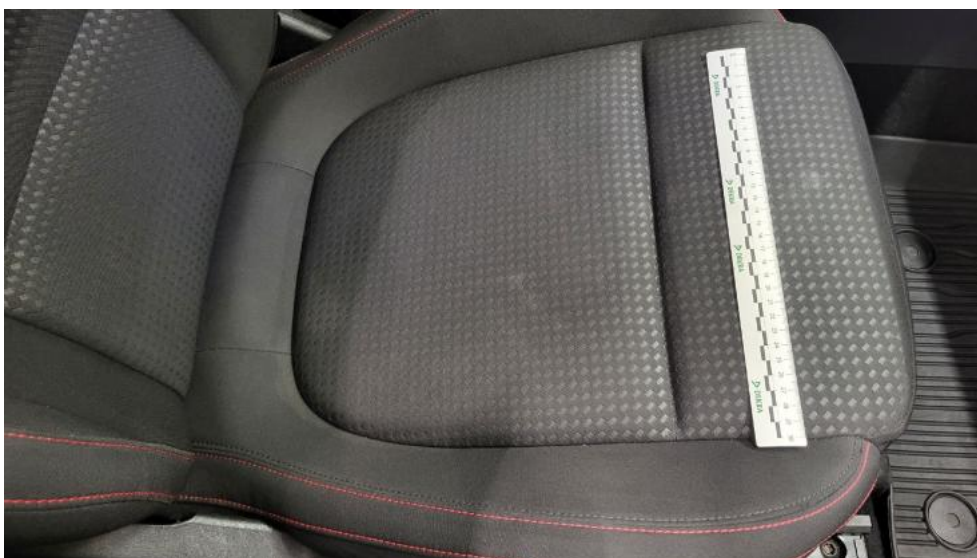
**Fot. 70.**

Fotel prz. praw. - Inne 1

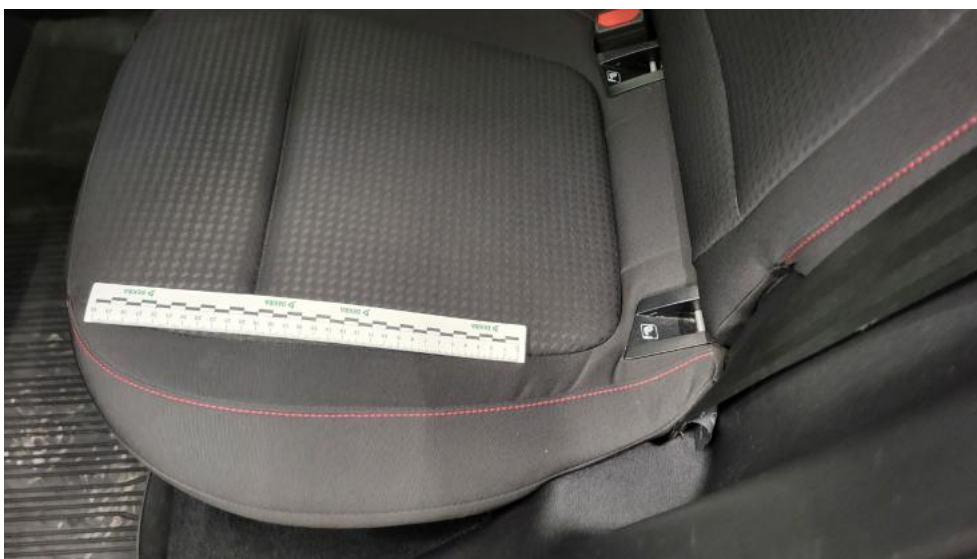
**Fot. 71.**  
Kanapa tyl. - Inne 1

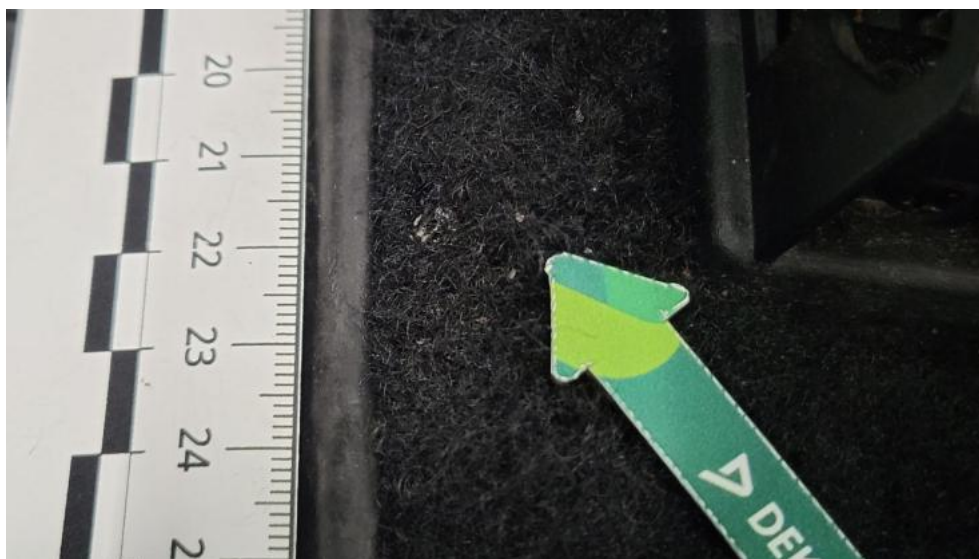
**Fot. 73.**

Wykładzina podłogi - Inne 1
