DEKRA's commission No. : PKOL(W)/LODZ/27291/26/03/26
commission/ damage No. : 21/043574
Date of commission: 26-03-2026

Group of objects (Eurotax)	cars
EC code (Eurotax)	0119197
Manufacturer	MERCEDES-BENZ
Model	CLA [C 117] 16-19
Type / version	CLA 200 7G-DCT AMG Line
Body type	sedan
Number of doors / seats	4/5
Curb weight [kg]	1395
Gross vehicle weight [kg]	1920
Wheelbase 1/2	2699
Engine type	spark ignition
Pollution reduction system	three-way catalytic converter
Engine capacity [ccm]	1595
Engine Power [hp/kW]	156/115
Gearbox	automatic
Registration /record No.	DW8Y699
VIN / serial number	WDD1173431N711716
Date of first registration	28-08-2018
Date of next. tech. test	30-08-2026
Year of manufacture	2018 (year has been verified with the manufacturer's base)
Readout [km]	158 189 (read)
Body color / type of coating	black/double-layered, metallized

Measurement of thickness of the vehicle lacquer coating

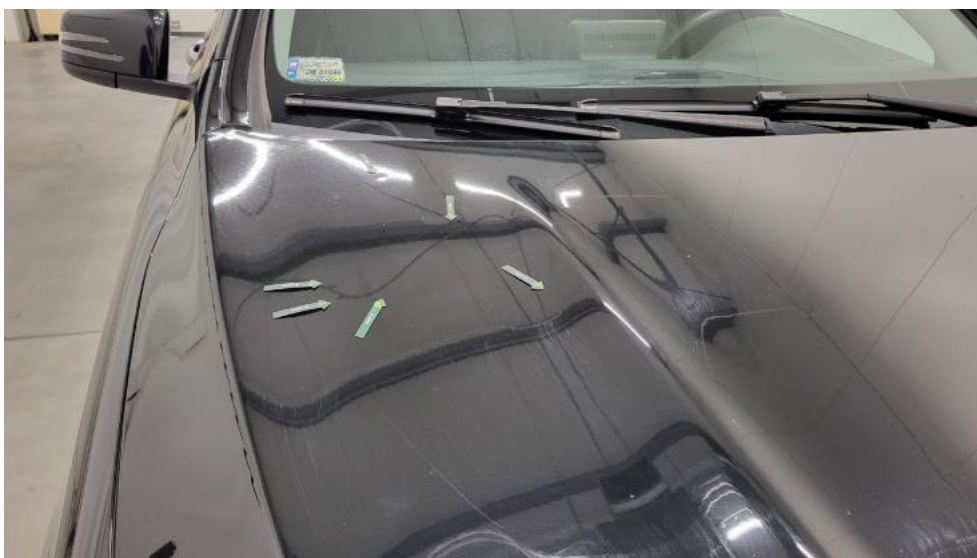
Photo 40.
Pokrywa komory silnika - Wgniecenie/odkształcenie 1

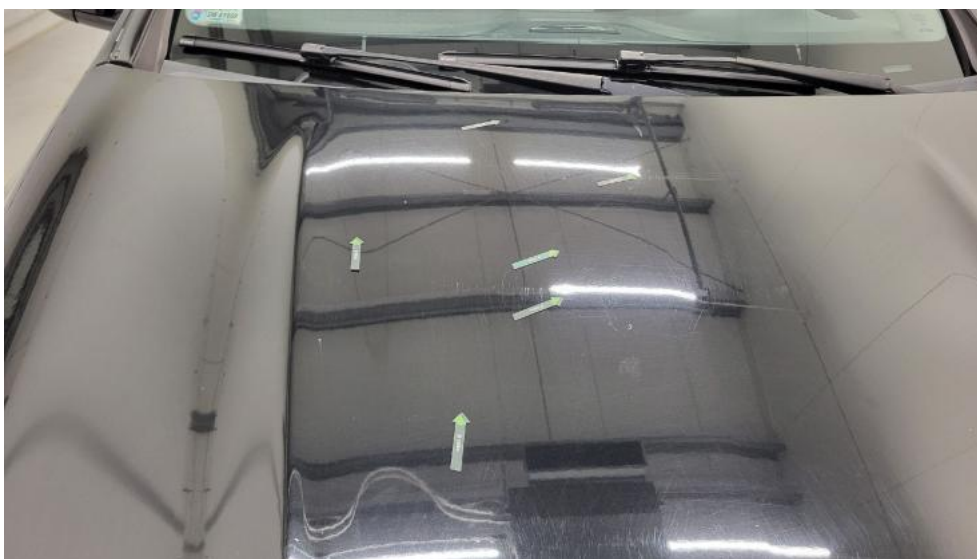
Photo 41.

Pokrywa komory silnika - Wgniecenie/odkształcenie 2

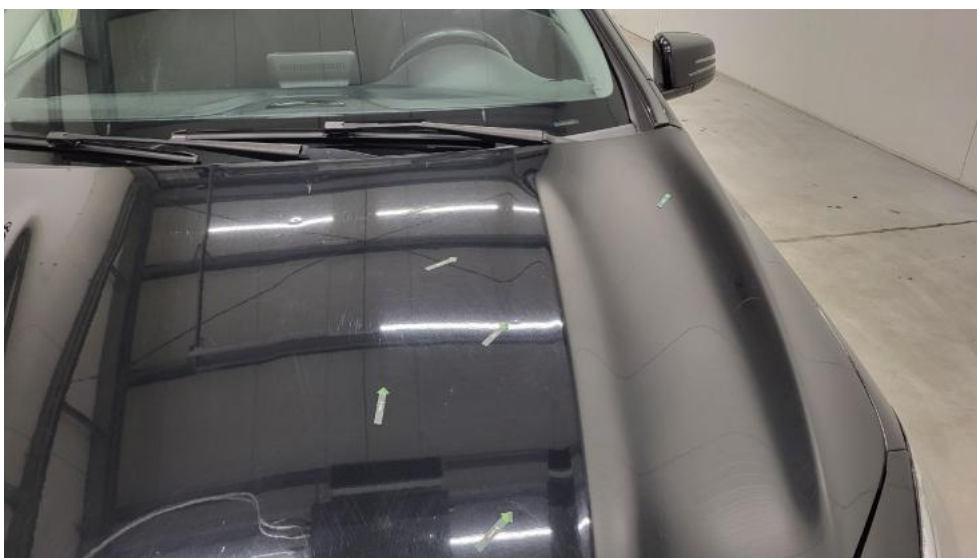
Photo 42.

Pokrywa komory silnika() - Wgniecenie/odkształcenie 3

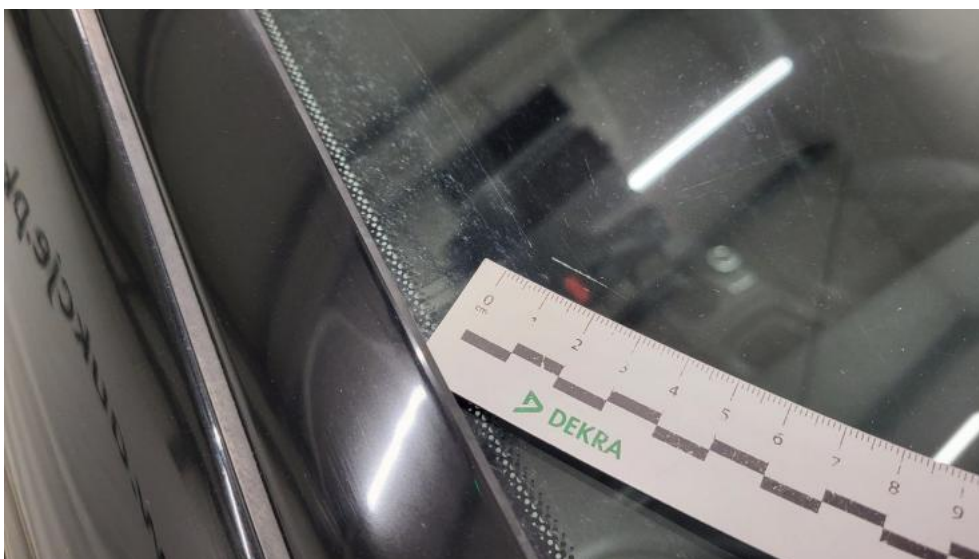
Photo 43.

Rysy na samochodzie. Informacja Mercedes me connect usługi ograniczone. Odpryski na szybie czołowej. Bardzo liczne wgniecenia. Brak zaślepek w tylnej kanapie. Niesprawne przyciski funkcyjne w jednym z kluczyków, grot prawidłowy.

Szyba czołowa - Rysa/odprysk 1

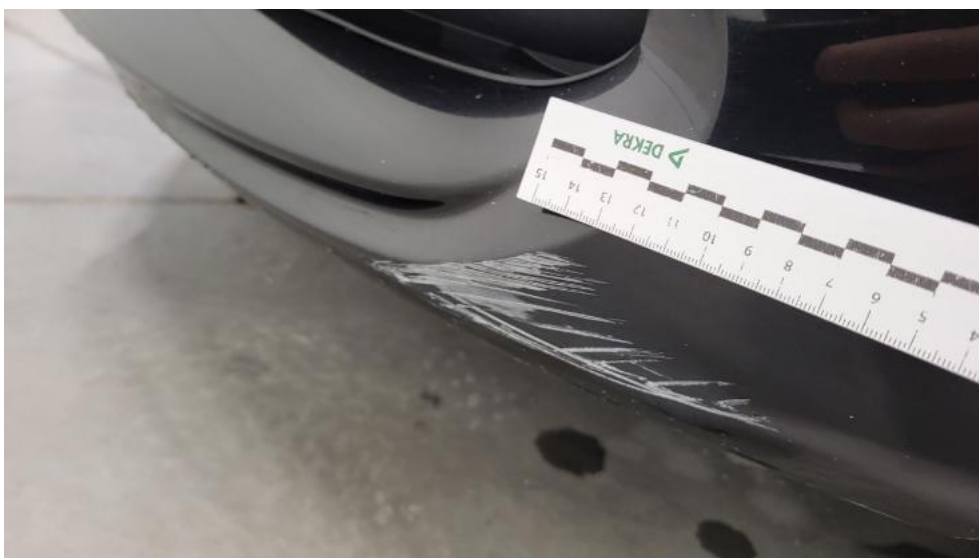
Photo 44.

Zderzak - Rysa/odprysk 1

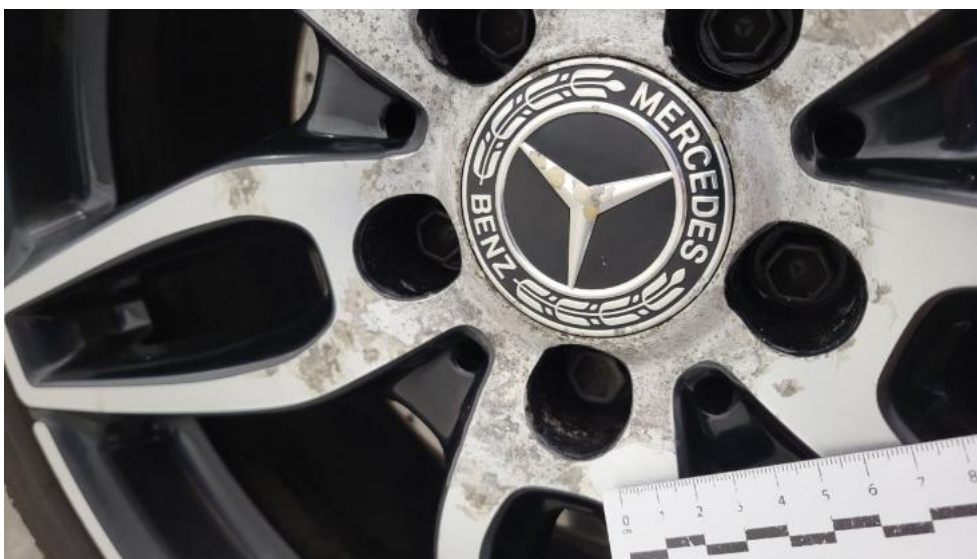
Photo 45.
Felga aluminiowa przednia P - Rysa/odprysk 1

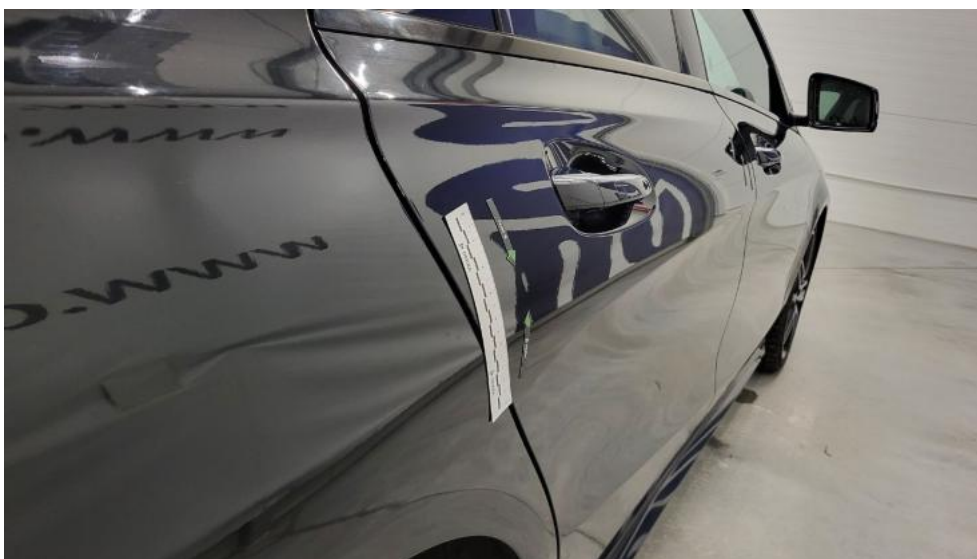
Photo 49.
Drzwi tylne P - Wgniecenie/odkształcenie 1

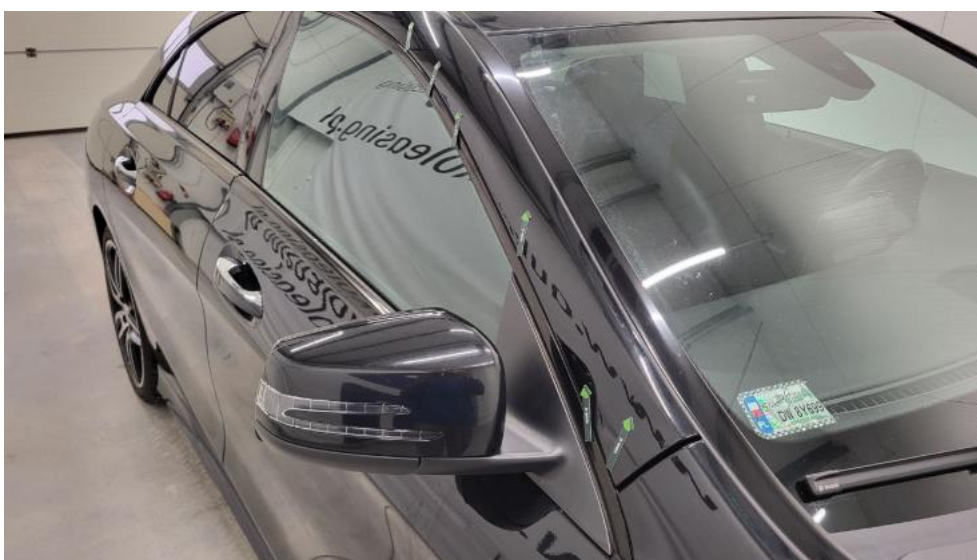
Photo 50.
Słupek przedni P - Wgniecenie/odkształcenie 1

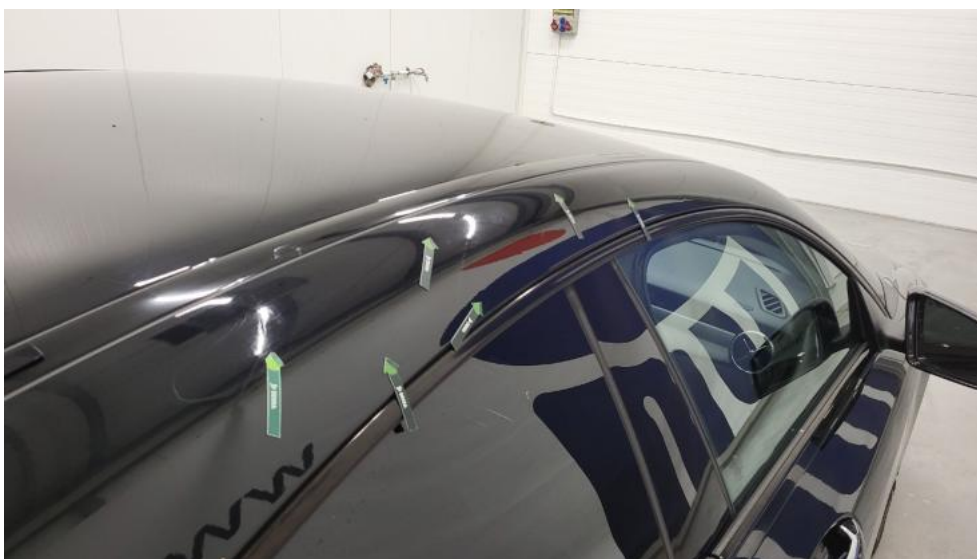
Photo 51.
Błotnik tylny P / Ściana boczna P - Wgniecenie/odkształcenie 1

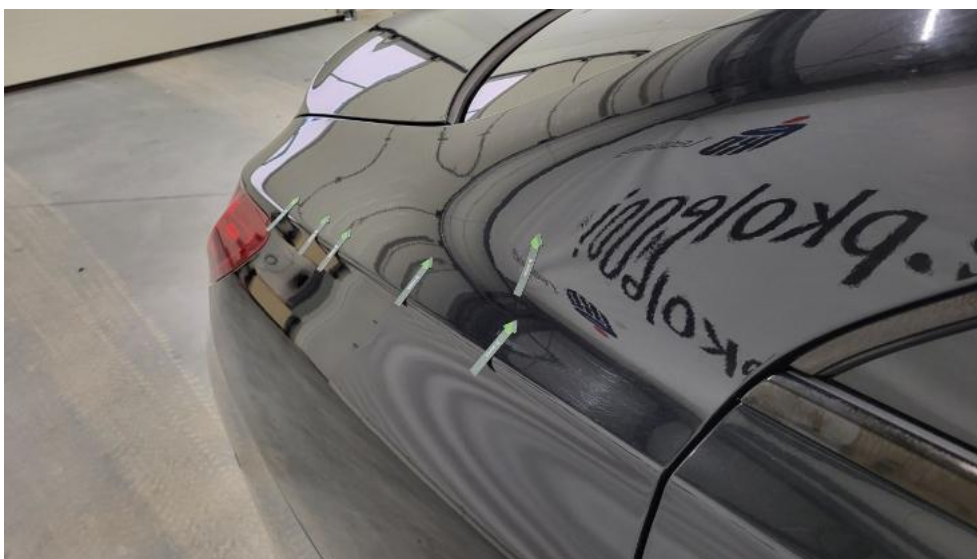
Photo 53.

Błotnik tylny P / Ściana boczna P() - Wgniecenie/odkształcenie 3

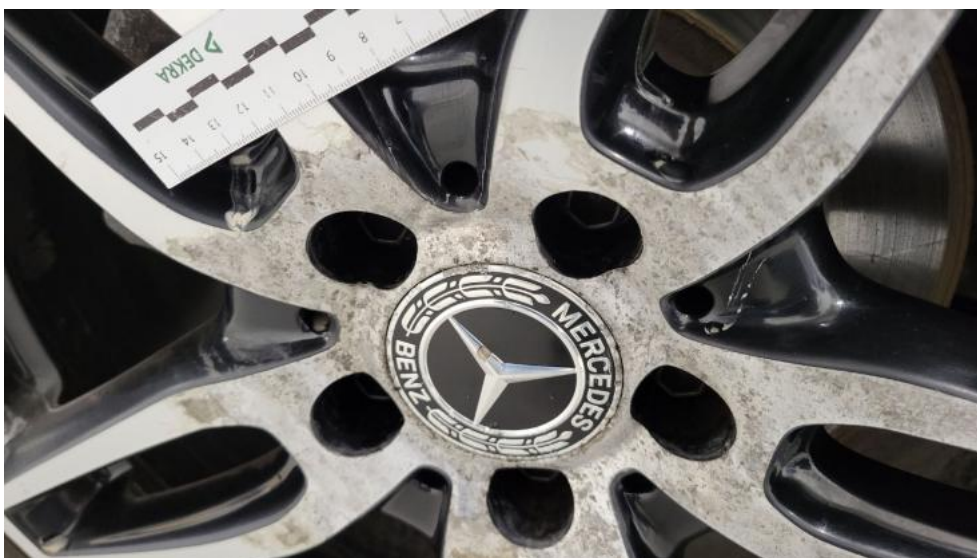
Photo 54.

Felga aluminiowa tylna P - Rysa/odprysk 1

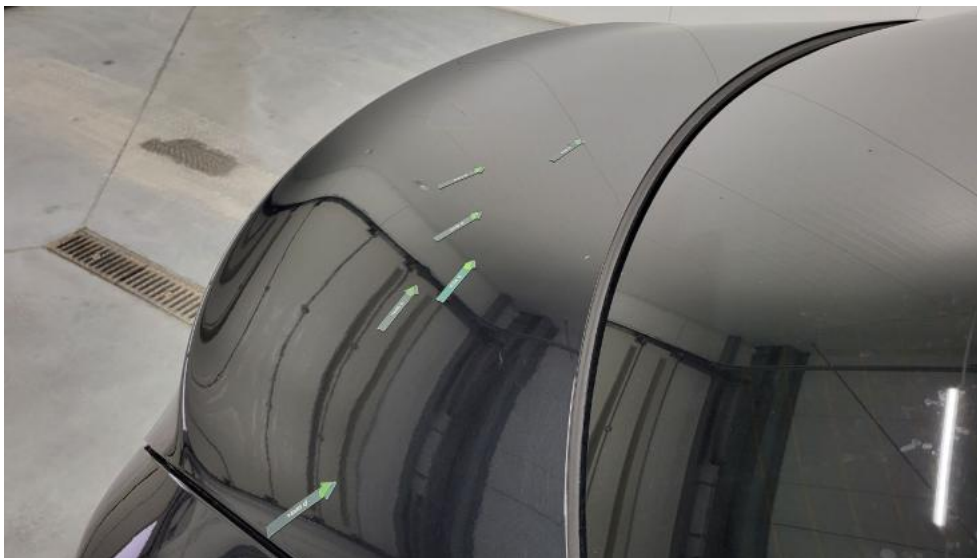
Photo 55.
Pokrywy bagażnika - Wgniecenie/odkształcenie 1

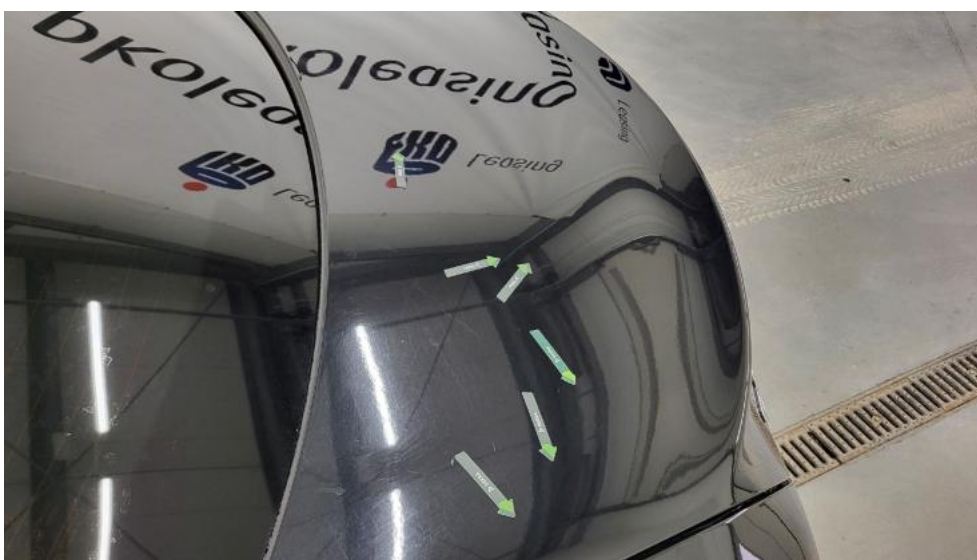
Photo 56.
Pokrywy bagażnika - Wgniecenie/odkształcenie 2

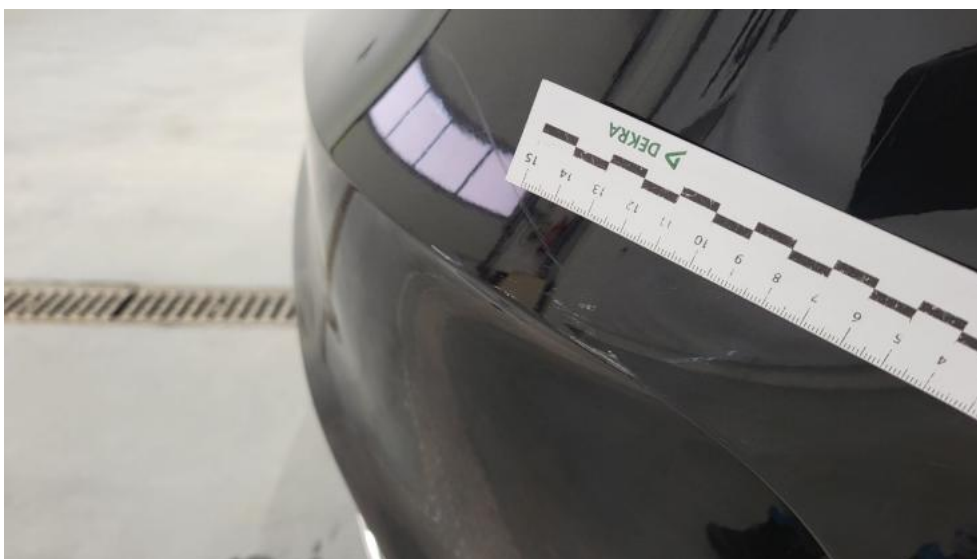
Photo 57.
Zderzak tylny - Rysa/odprysk 1

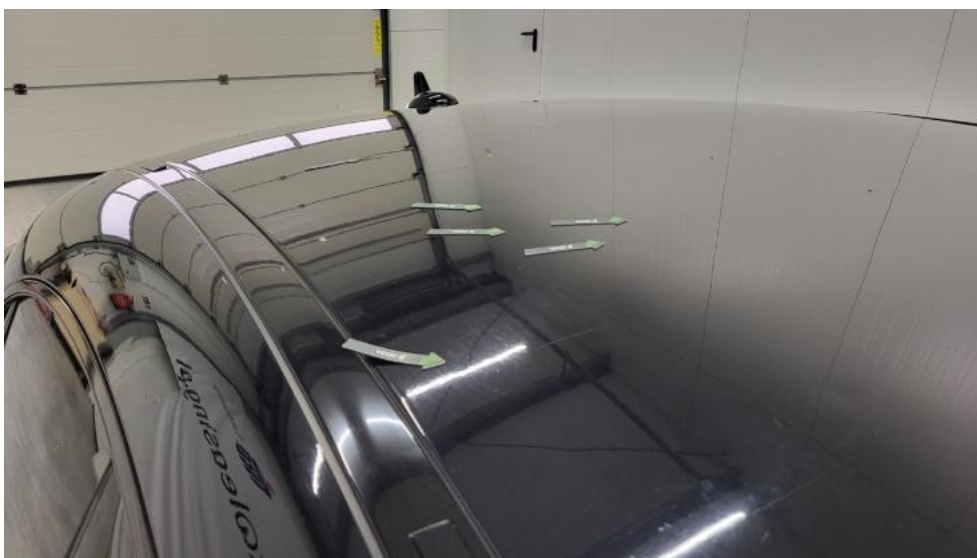
Photo 60.

Dach - Wgniecenie/odkształcenie 2

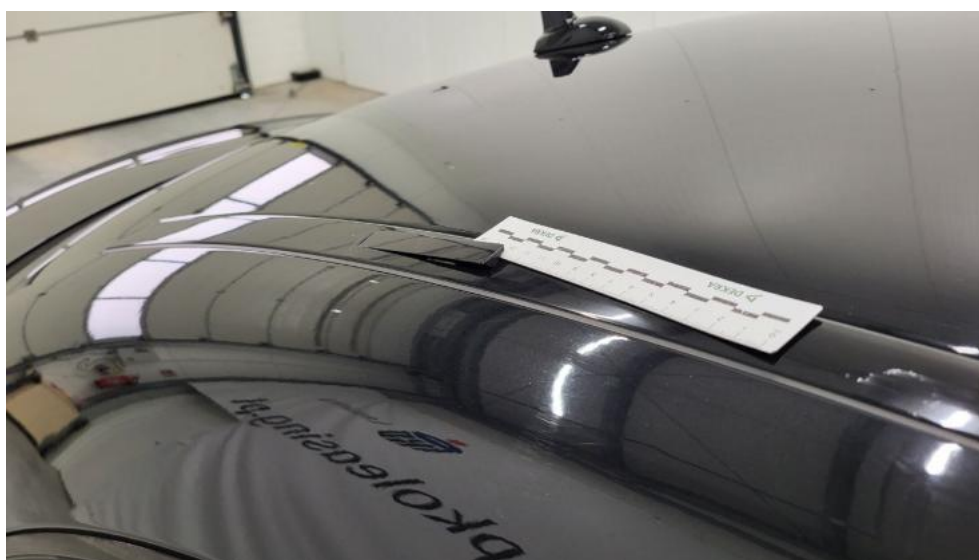
Photo 62.
Listwy dachu praw. - Inne 1

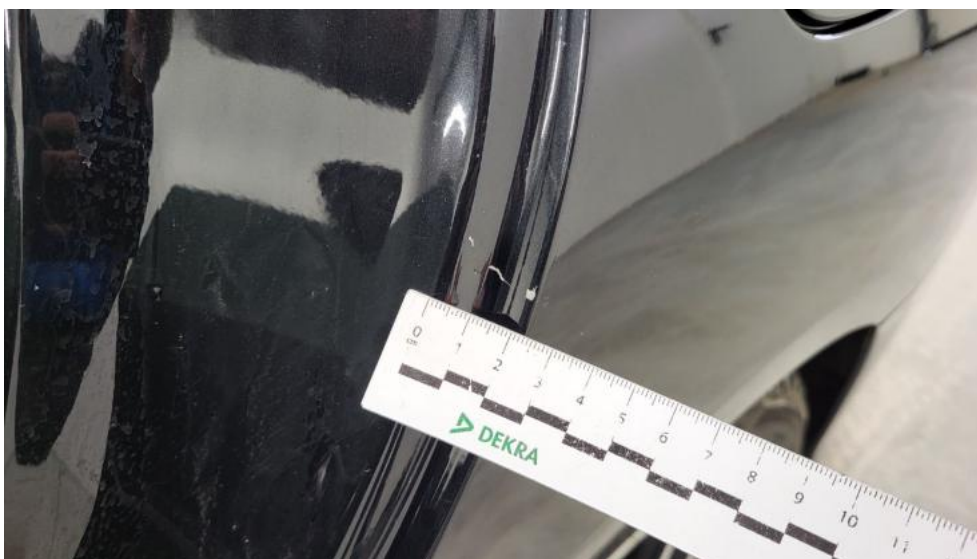
Photo 63.
Błotnik tylny L / Ściana boczna L - Rysa/odprysk 1

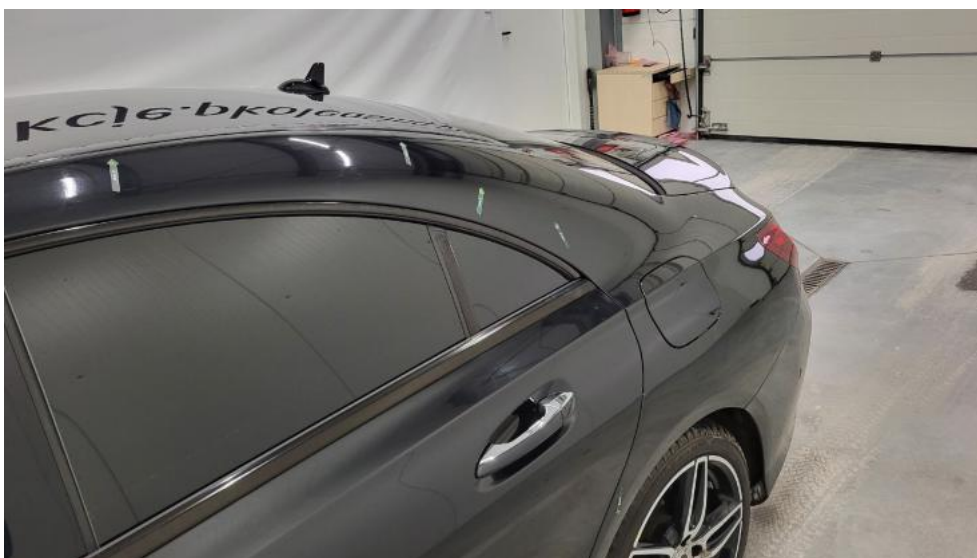
Photo 64.
Błotnik tylny L / Ściana boczna L - Wgniecenie/odkształcenie 1

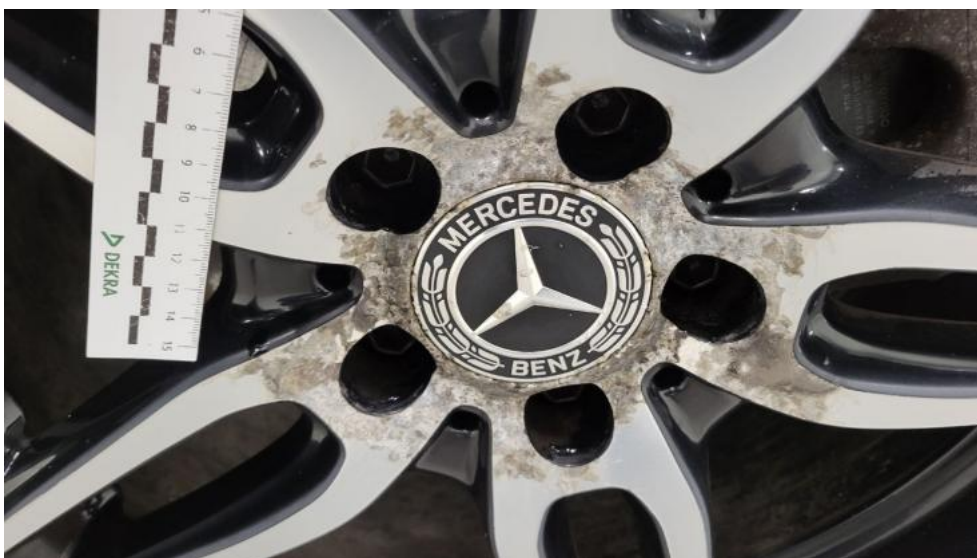
Photo 66.
Felga aluminiowa tylna L - Rysa/odprysk 1

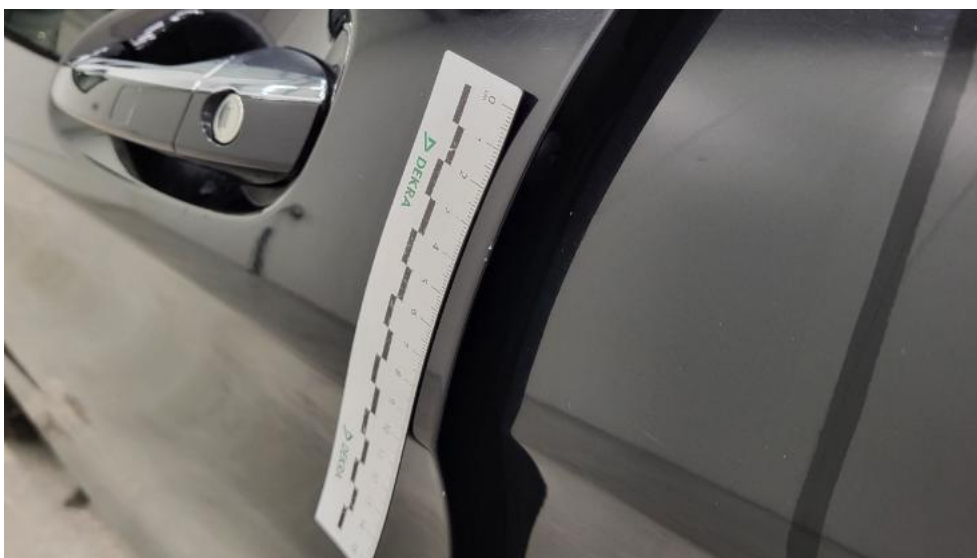
Photo 68.

Drzwi przed L - Rysa/odprysk 1

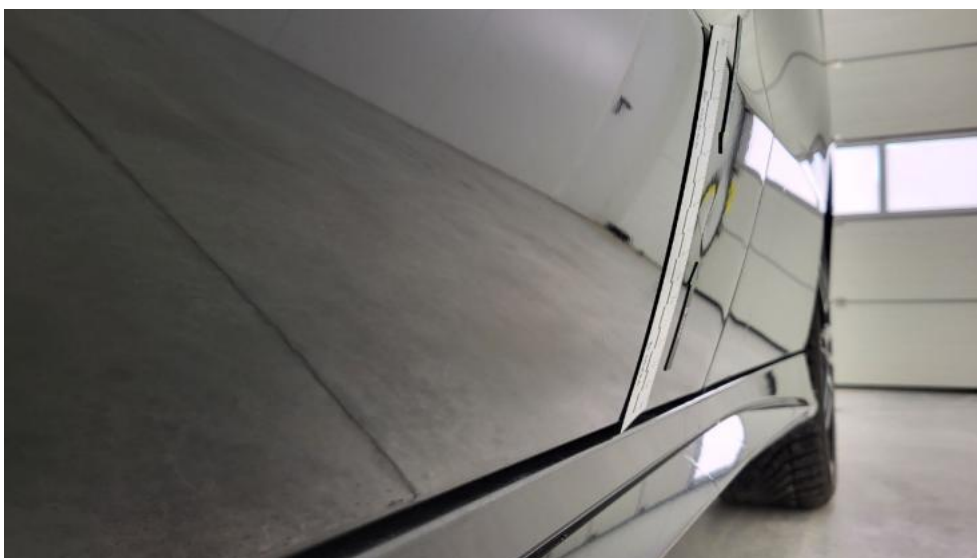
Photo 70.

Drzwi przed L - Wgniecenie/odkształcenie 1

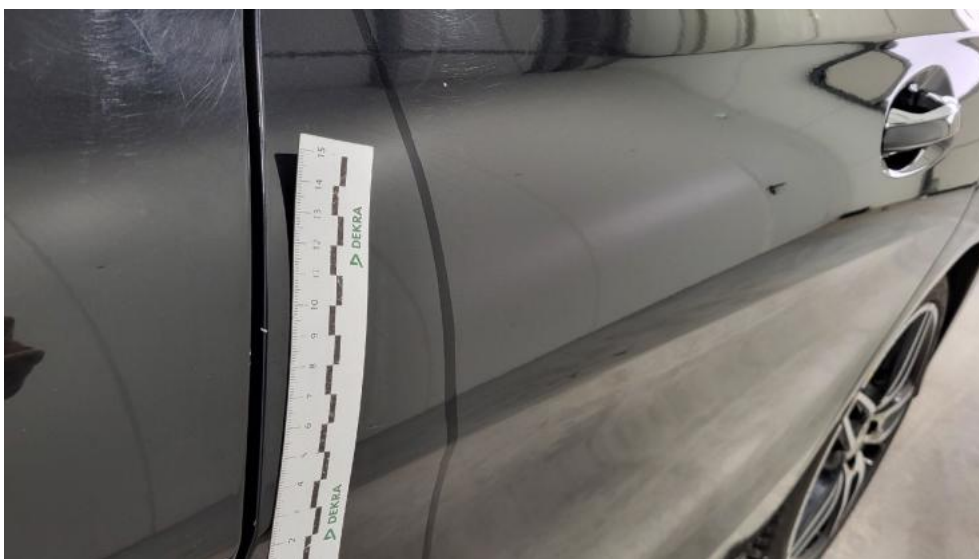
Photo 71.
Drzwi tylne L - Rysa/odprysk 1

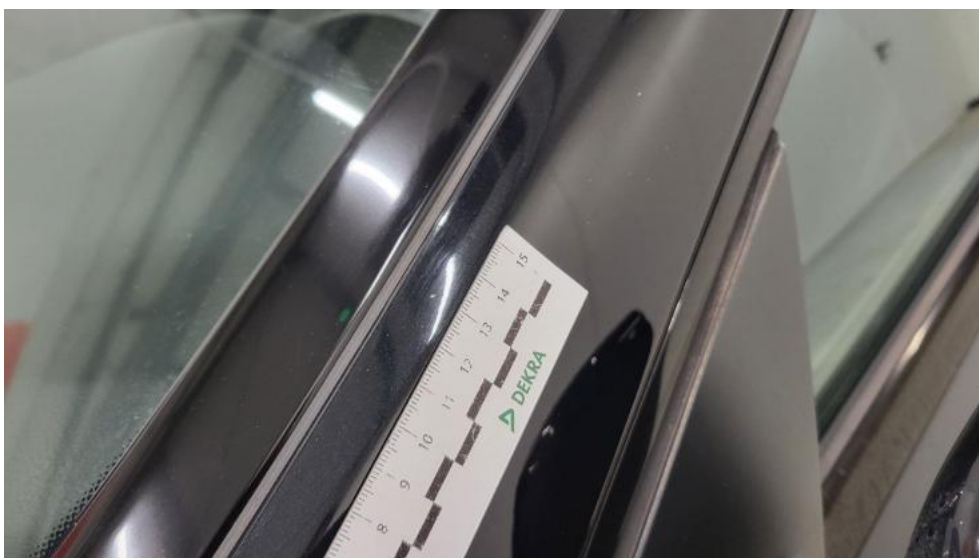
Photo 72.
Słupek przedni L - Rysa/odprysk 1

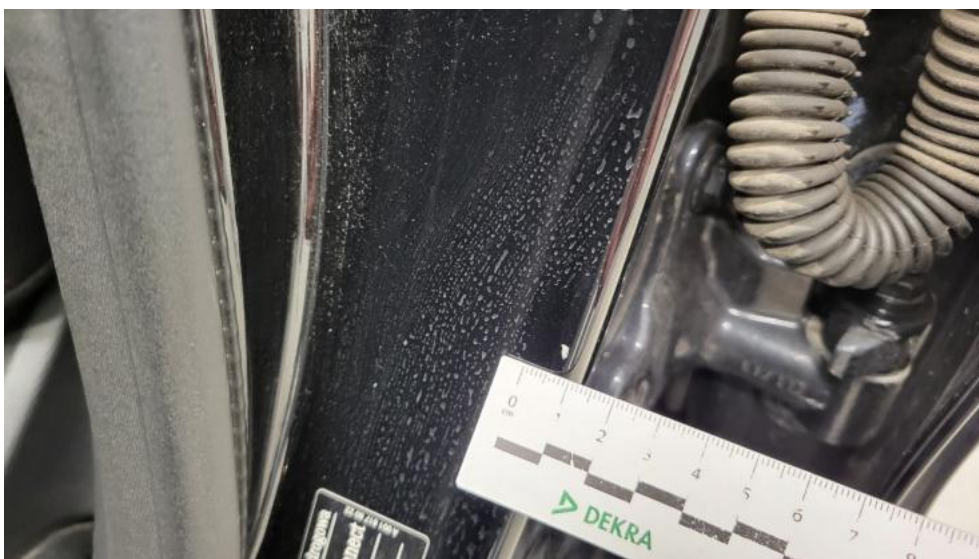
Photo 73.

Stupek środkowy L - Rysa/odprysk 1

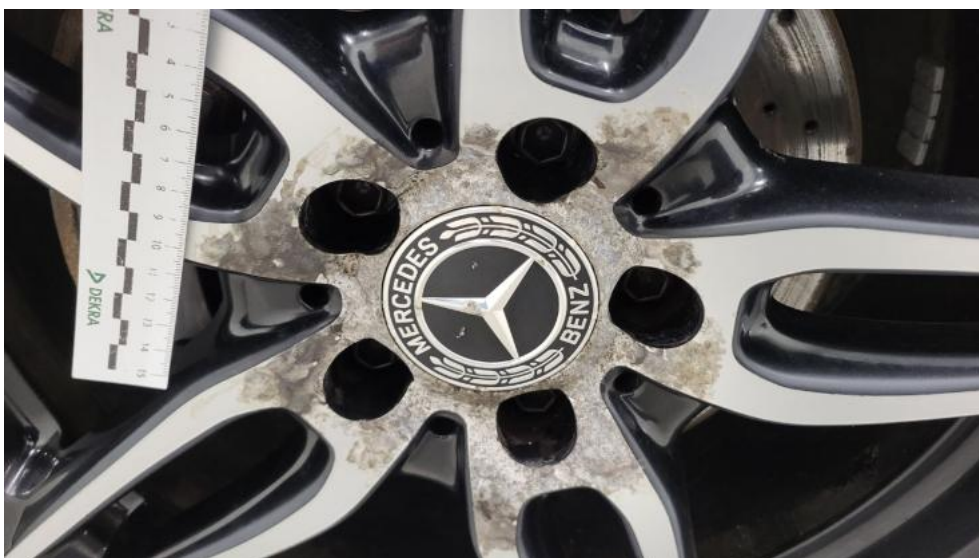
Photo 74.

Felga Aluminiowa przednia L - Rysa/odprysk 1

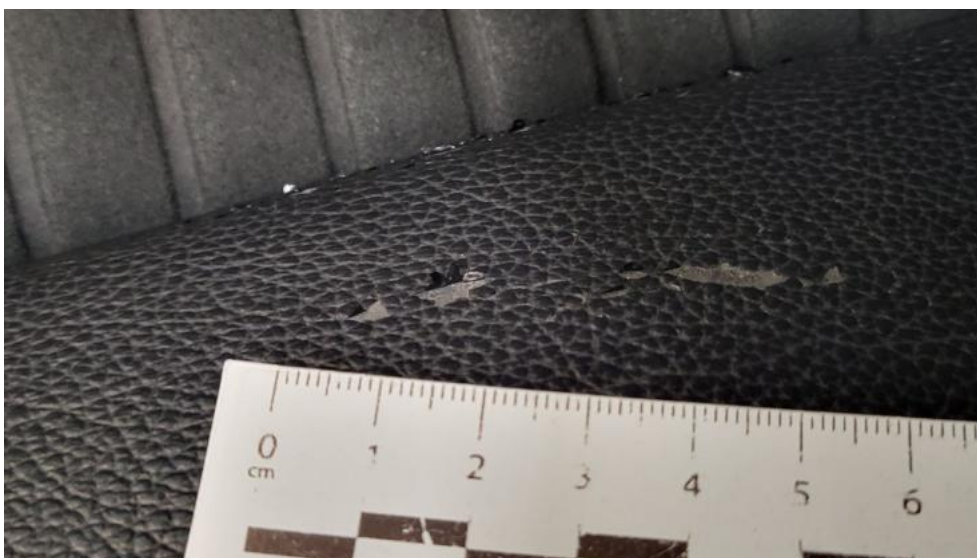
Photo 76.

Fotel prz. lew. - Pęknięcie/rozerwanie 1

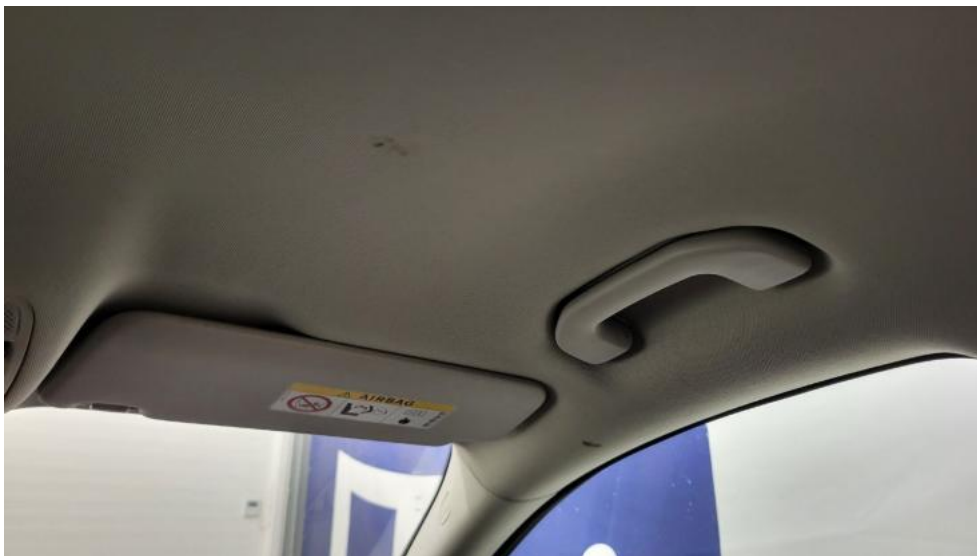
Photo 77.
Podsufitka. - Inne 1
