DEKRA's commission No. : PKOL(W)/LODZ/02857/26/01/14
 commission/ damage No. : 24/045672
 Date of commission: 14-01-2026

PKO Leasing SA
 Świętokrzyska 36
 00-116 Warszawa

Group of objects (Eurotax)	jeeps
EC code (Eurotax)	0122970
Manufacturer	LAND ROVER
Model	Discovery V 16-20
Type / version	Discovery V 2.0 SD4 HSE
Body type	KOM
Number of doors / seats	5/5
Curb weight [kg]	2356
Gross vehicle weight [kg]	2940
Wheelbase 1/2	2923
Engine type	Automatic ignition
Pollution reduction system	DPF
Engine capacity [ccm]	1999
Engine Power [hp/kW]	240/177
Gearbox	automatic
Registration /record No.	WOT9104A
VIN / serial number	SALRA2BN3K2405018
Date of first registration	28-06-2019
Date of next. tech. test	11-10-2025
Year of manufacture	2019
Readout [km]	117 507 (read)
Body color / type of coating	black/UNI

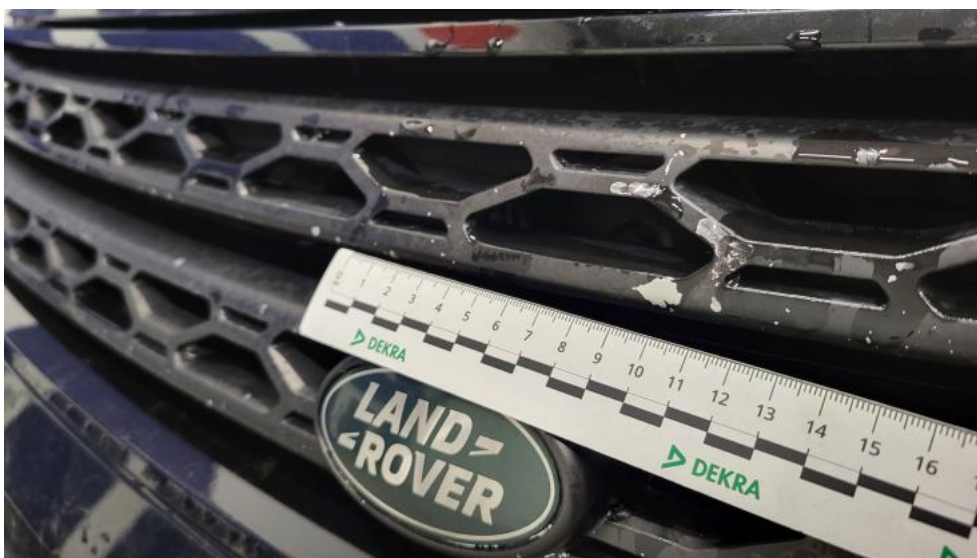
Photo 40.
Atrapa przednia - Rysa/odprysk 1

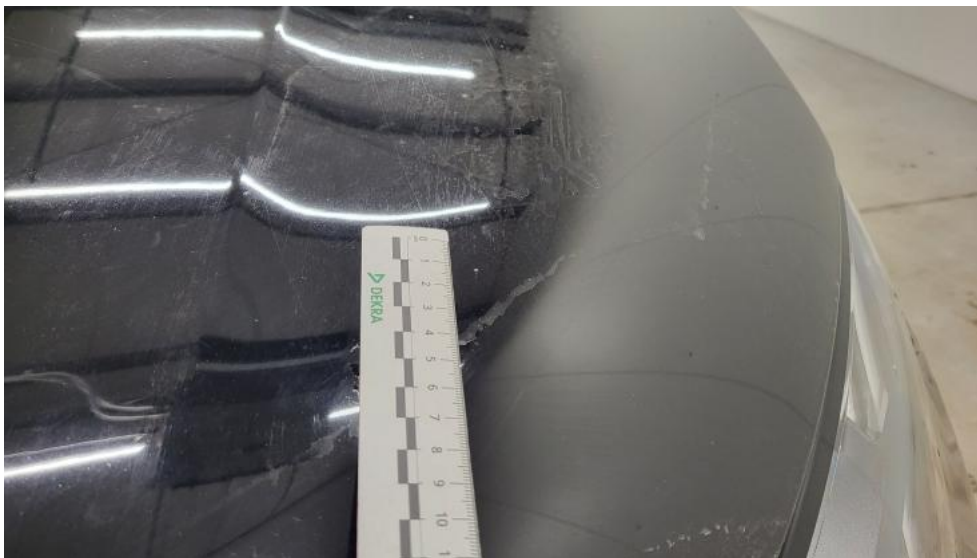
Photo 41.
Pokrywa komory silnika - Rysa/odprysk 1

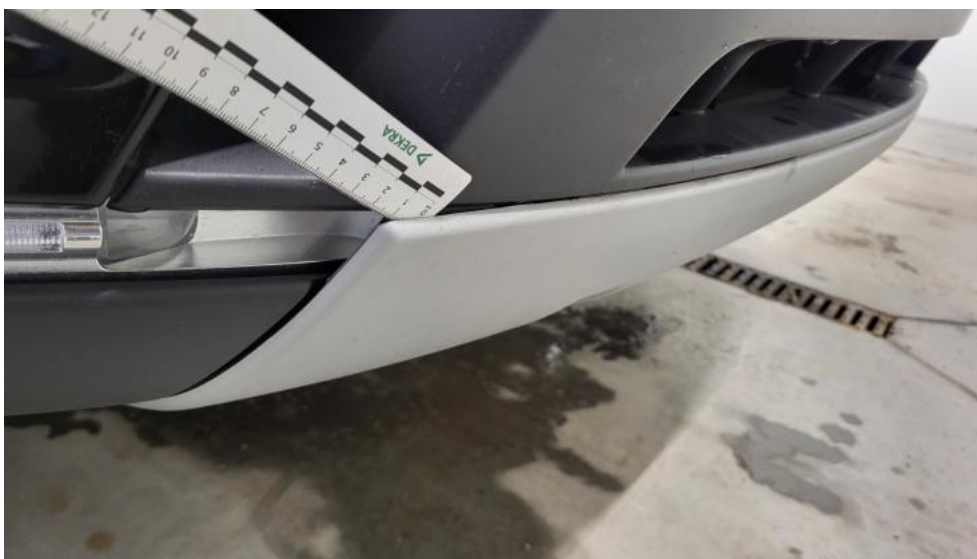
Photo 43.
Spoiler zderzaka przedniego - Inne 1

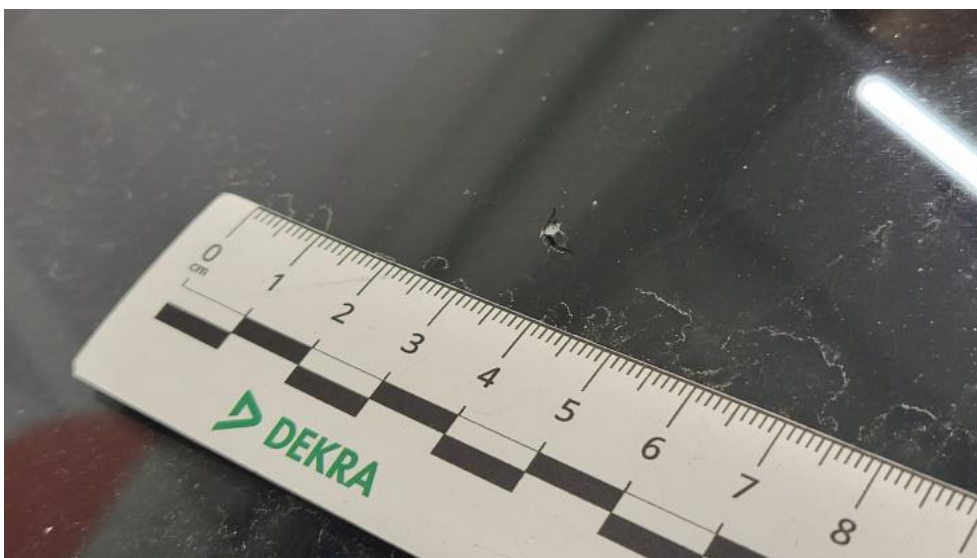
Photo 46.
Szyba czołowa - Pęknięcie/rozerwanie 2

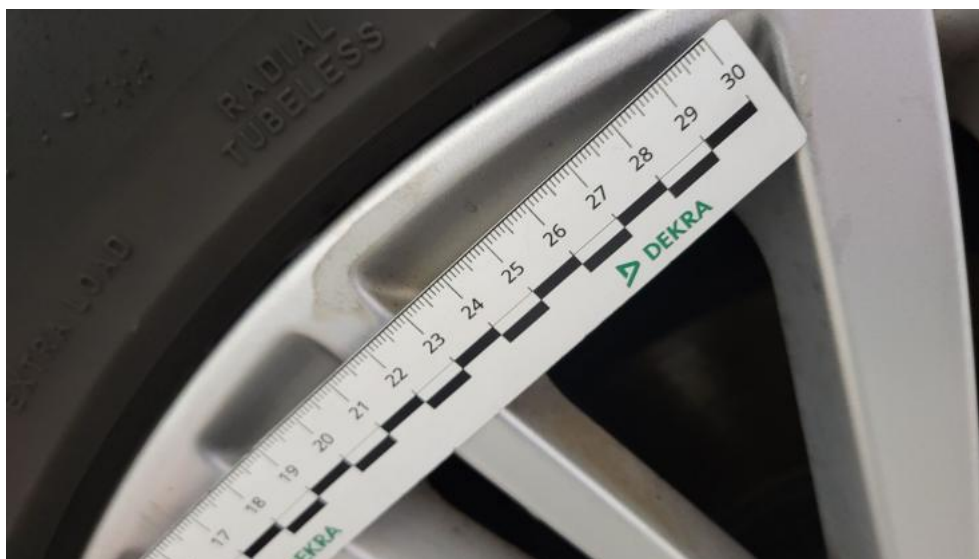
Photo 49.
Felga aluminiowa przednia P - Rysa/odprysk 1

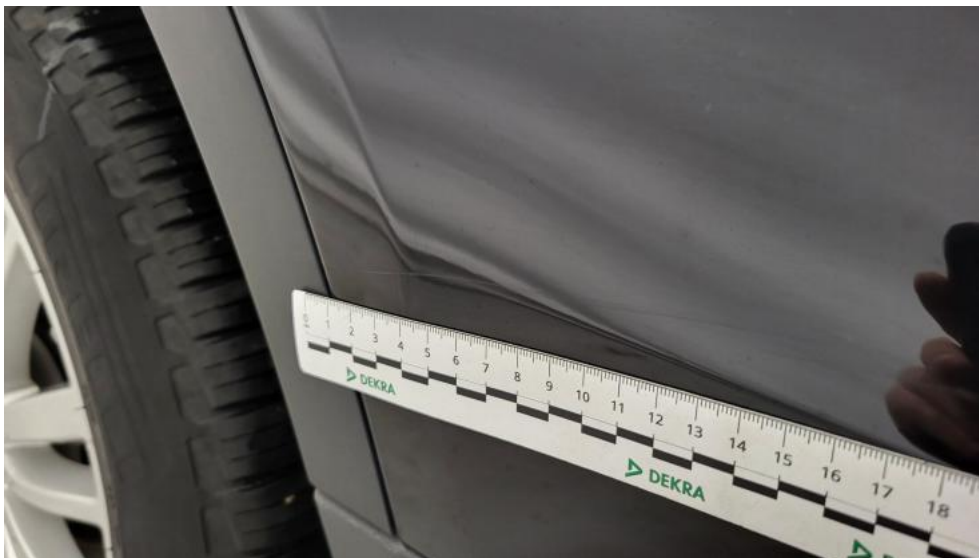
Photo 53.

Drzwi tylne P - Rysa/odprysk 1

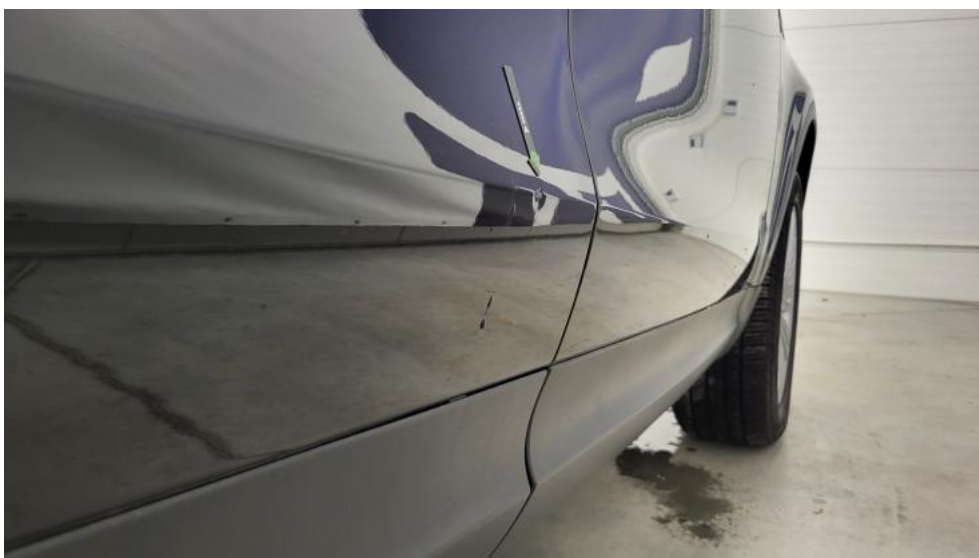
Photo 54.

Drzwi tylne P - Wgniecenie/odkształcenie 1

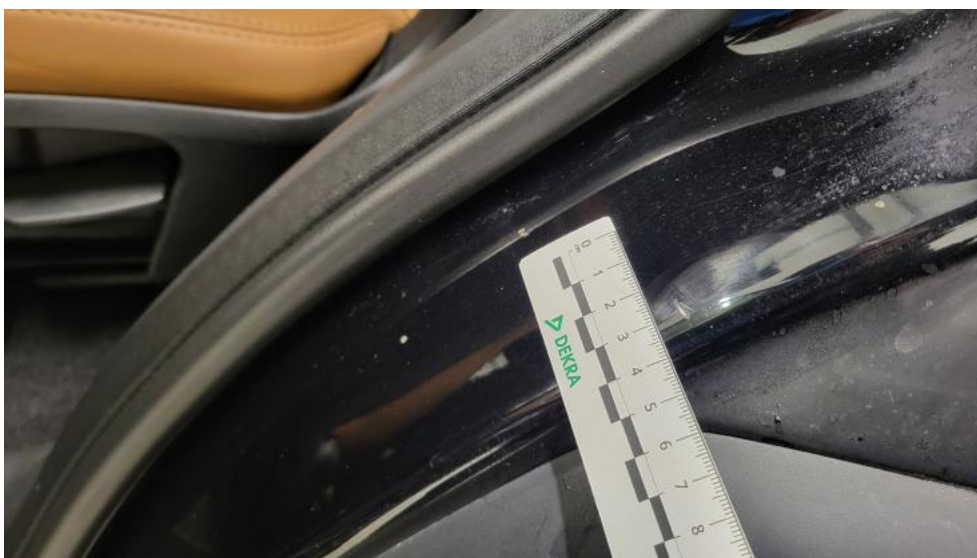
Photo 60.
Błotnik tylny L / Ściana boczna L - Rysa/odprysk 1

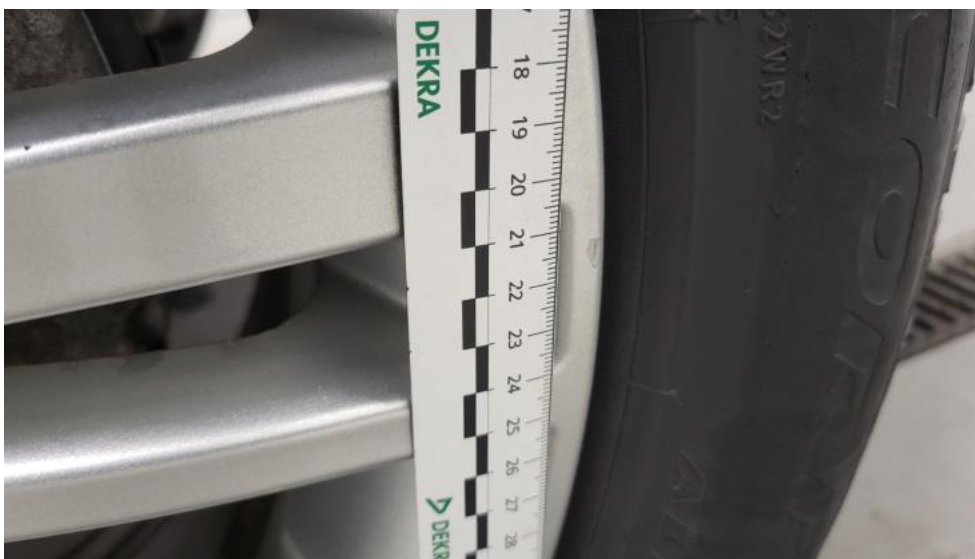
Photo 61.
Felga aluminiowa tylna L - Rysa/odprysk 1
