DEKRA's commission No. : PKOL(W)/LODZ/16416/26/02/23  
 commission/ damage No. : 24/045789  
 Date of commission: 23-02-2026

**Vehicle data**

Measurement of thickness of the vehicle lacquer coating

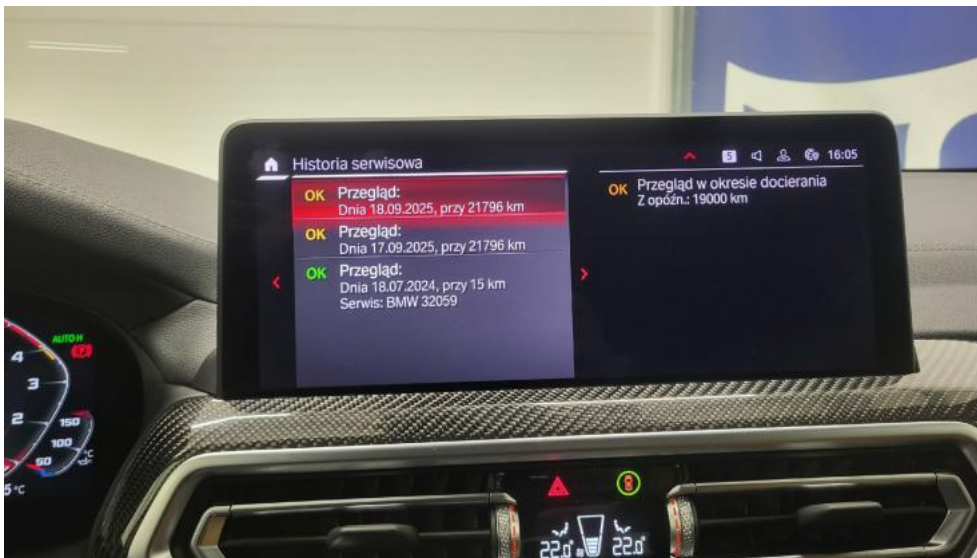
Przekroczono termin przeglądu-okres docierania od 36000km. Mocno zużyte tylne opony. Rysy na samochodzie. Dostarczono ksero pozwolenia czasowego. Odpryski na szybie czołowej.

**Photo 33.**  
Książka serwisowa – ostatni przegląd

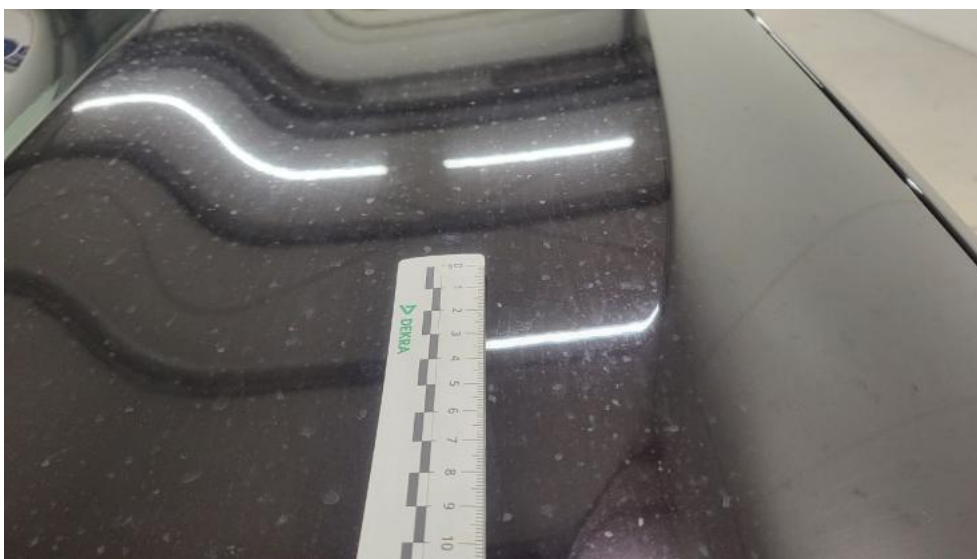
**Photo 47.**

Pokrywa komory silnika - Rysa/odprysk 1

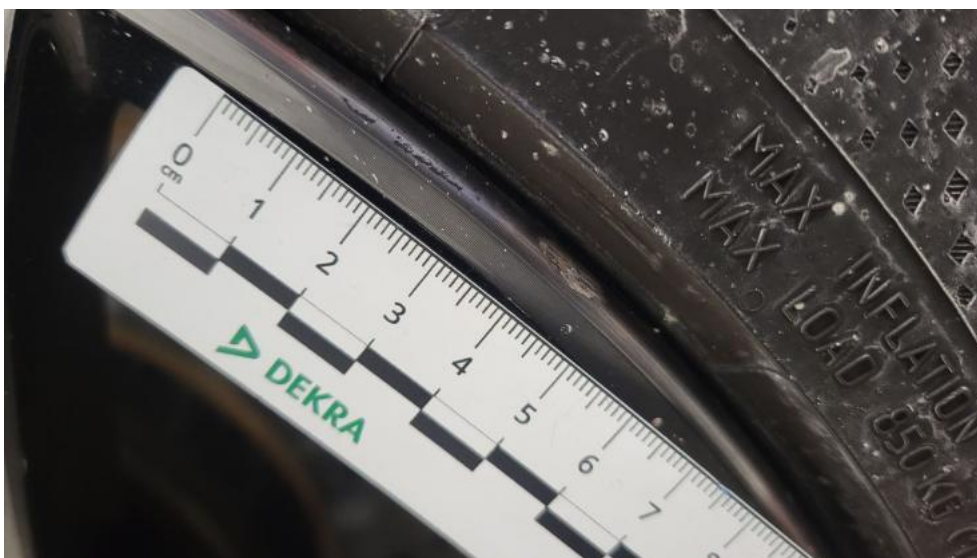
**Photo 48.**

Felga aluminiowa przednia P - Rysa/odprysk 1

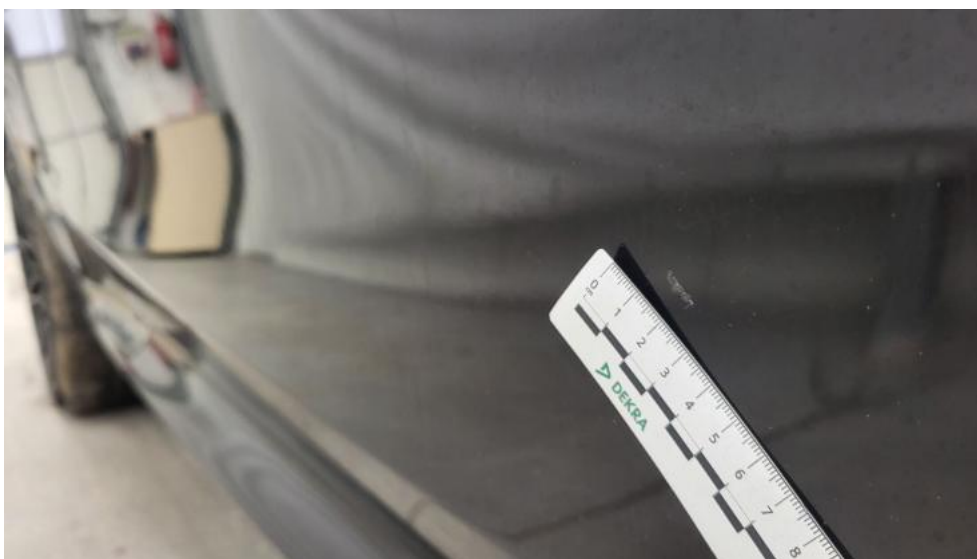
**Photo 49.**

Drzwi przednie P - Rysa/odprysk 1

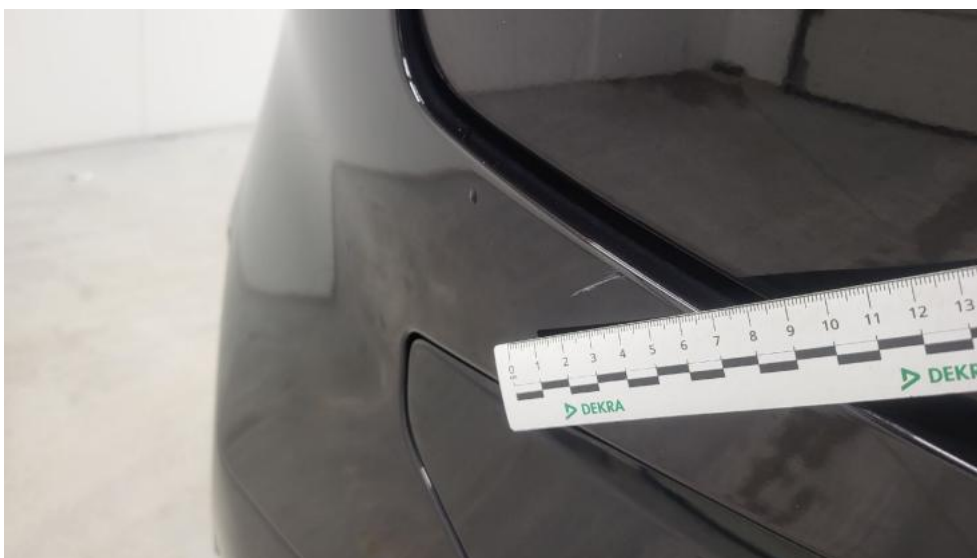
**Photo 50.**

Zderzak tylny - Rysa/odprysk 1

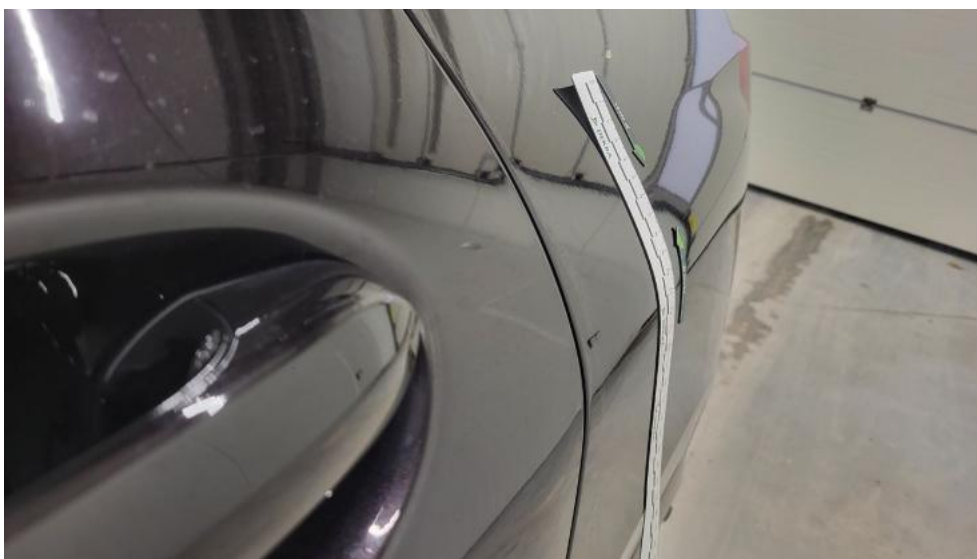
**Photo 51.**  
Błotnik tylny L / Ściana boczna L - Wgniecenie/odkształcenie 1

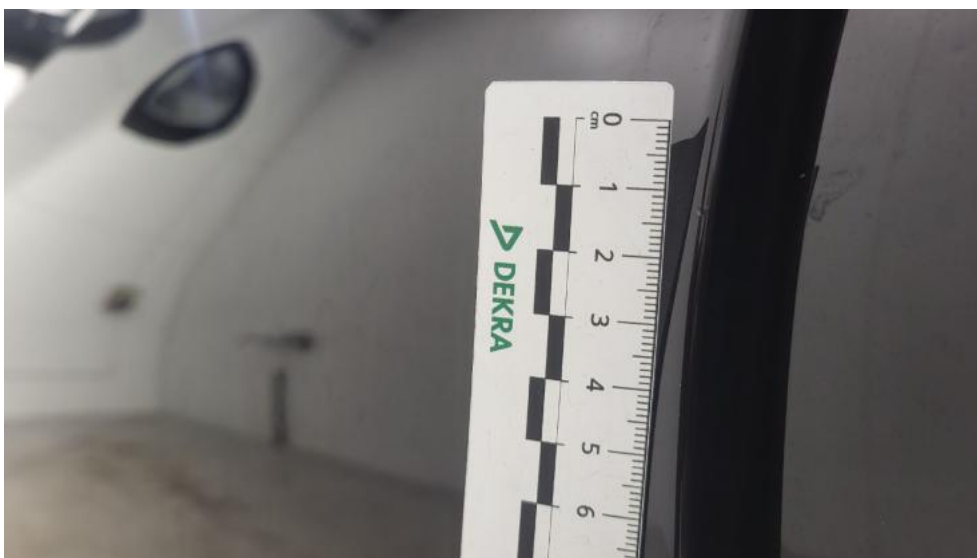
**Photo 52.**  
Drzwi przed L - Rysa/odprysk 1

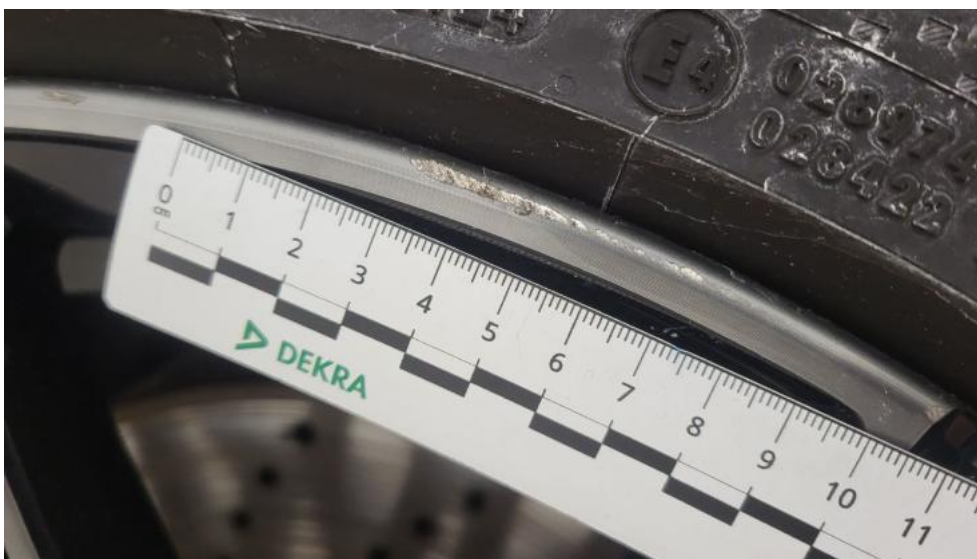
**Photo 53.**  
Felga Aluminiowa przednia L - Rysa/odprysk 1

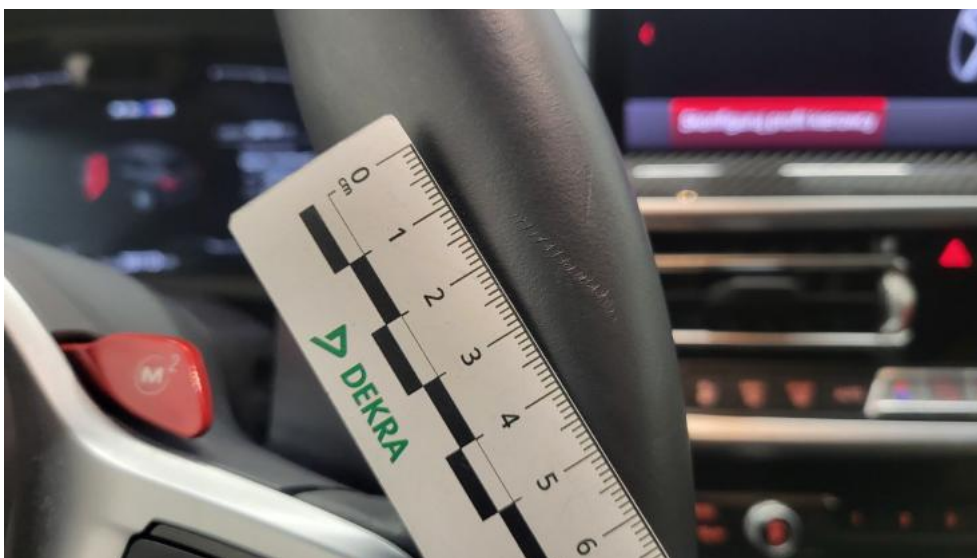
**Photo 54.**  
Koło kierownicy - Rysa/odprysk 1

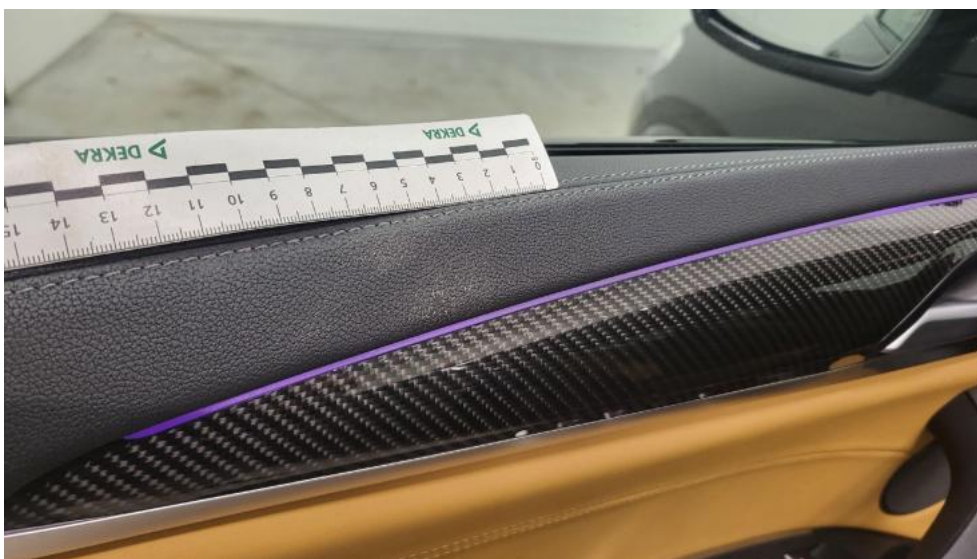
**Photo 55.**

Tapicerka drzwi przednich L - Inne 1
