DEKRA's commission No. : PKOL(W)/LODZ/78323/24/10/09
 commission/ damage No. : 18/023993
 Date of commission: 09-10-2024

PKO Leasing SA
 Świętokrzyska 36
 00-116 Warszawa

Group of objects (Eurotax)	jeeps
EC code (Eurotax)	0110978
Manufacturer	MERCEDES-BENZ
Model	GLE SUV [166] 15-18
Type / version	GLE 250 d 4-Matic
Body type	KOM
Number of doors / seats	5/5
Curb weight [kg]	2170
Gross vehicle weight [kg]	2950
Wheelbase 1/2	2915
Engine type	Automatic ignition
Supercompression	turbocompressor with intercooler
Pollution reduction system	DPF
Emission standard	EURO 6
Engine capacity [ccm]	2143
Engine Power [hp/kW]	204/150
Gearbox	automatic 9- gear
Registration /record No.	PK8003H
VIN / serial number	WDC1660041B135353
Date of first registration	23-08-2018
Date of next. tech. test	24-09-2023
Year of manufacture	2018 (year has been verified with the manufacturer's base)
Readout [km]	241 490 (read)
Body color / type of coating	black/METALIK

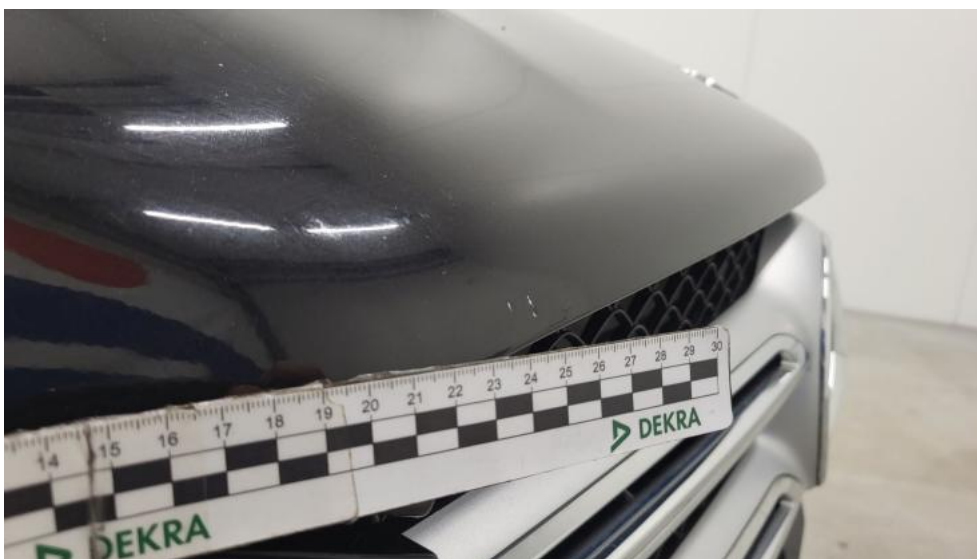
Photo 41.

Pokrywa komory silnika - Rysa/odprysk 1

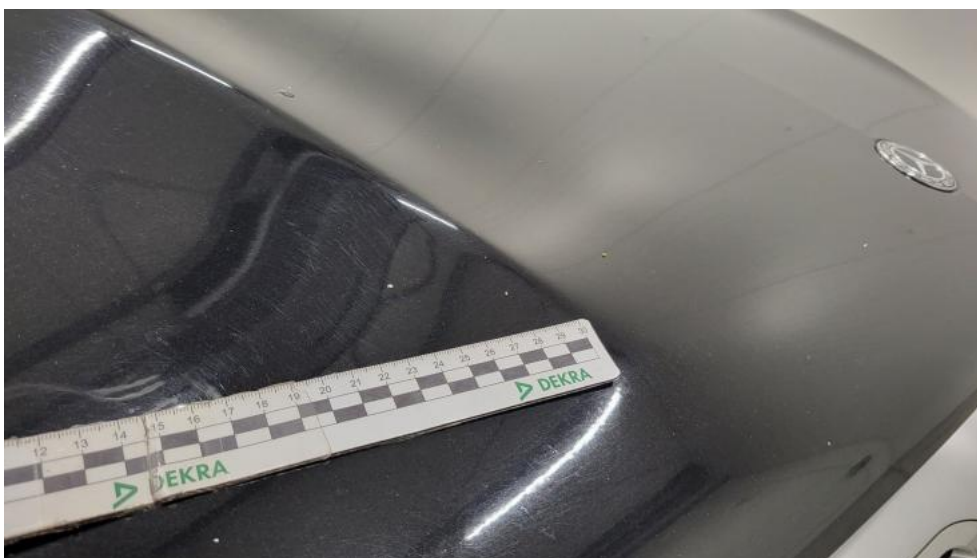
Photo 42.

Pokrywa komory silnika - Rysa/odprysk 2

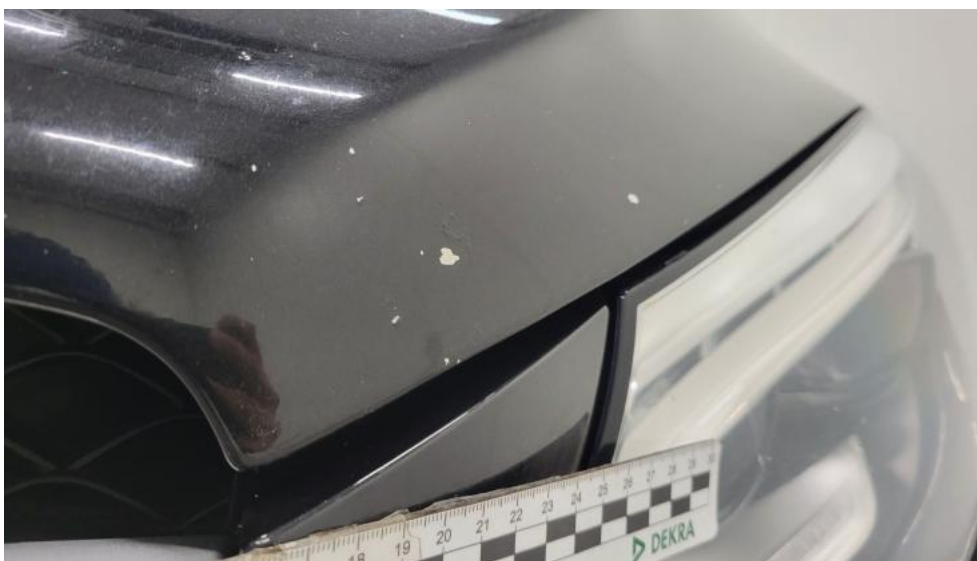
Photo 43.
Pokrywa komory silnika() - Rysa/odprysk 3

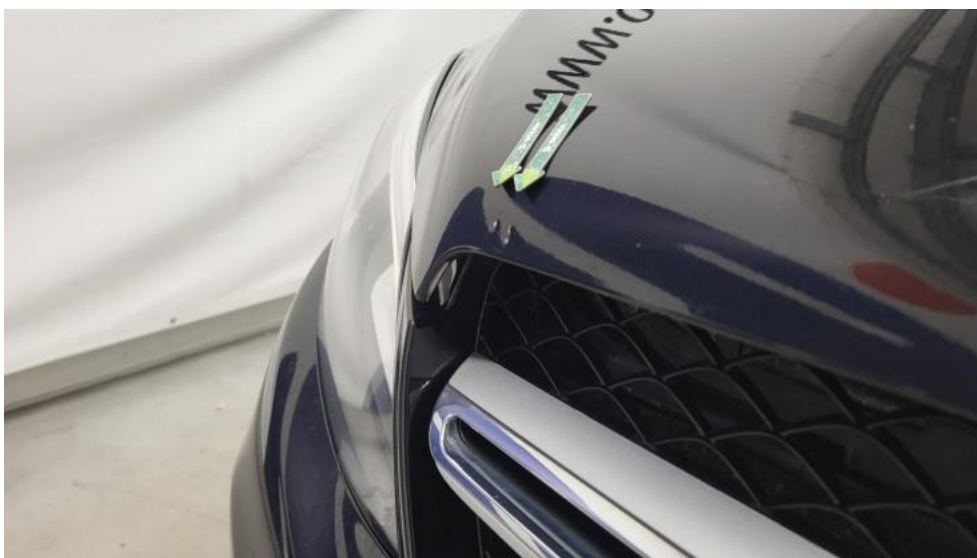
Photo 44.
Pokrywa komory silnika - Wgniecenie/odkształcenie 1

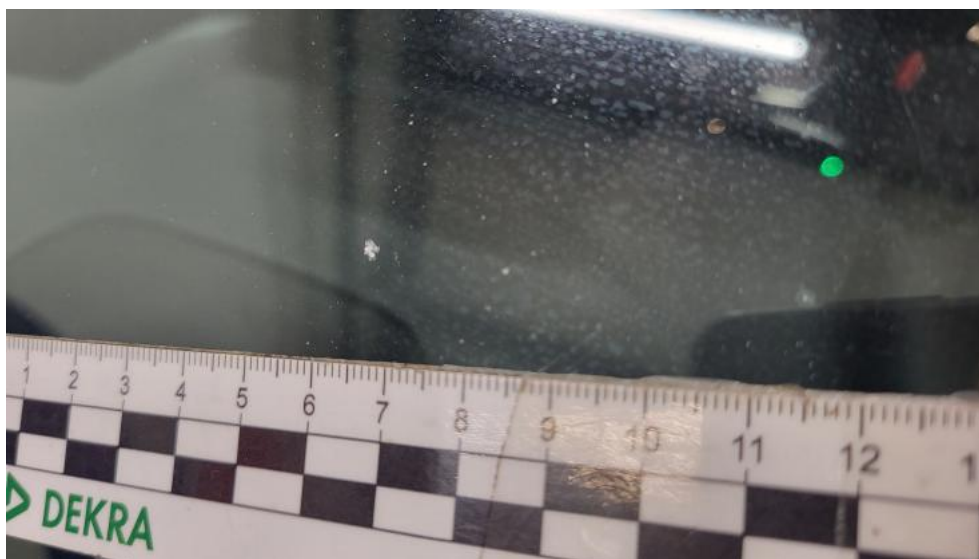
Photo 47.

Szyba czołowa - Rysa/odprysk 1

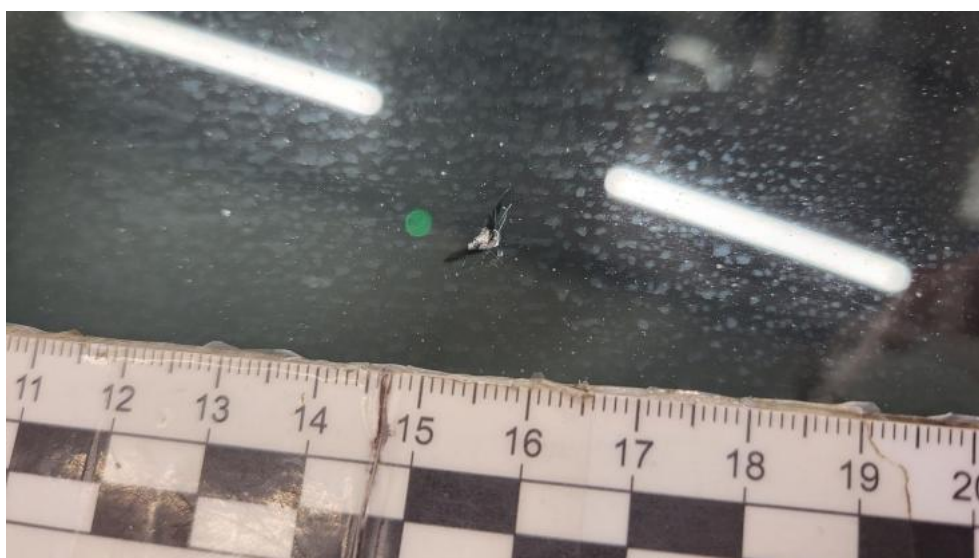
Photo 48.

Szyba czołowa - Rysa/odprysk 2

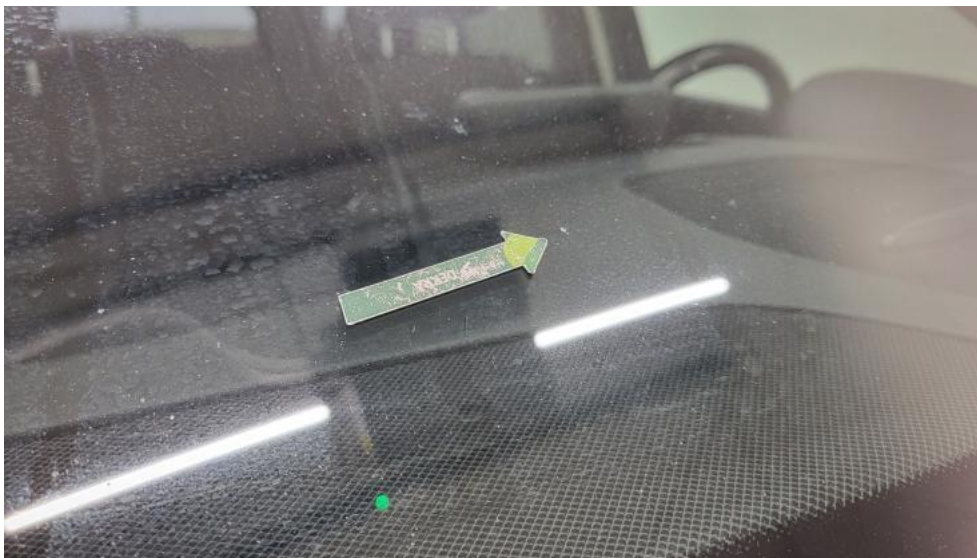
Photo 49.

Szyba czółowa() - Rysa/odprysk 3

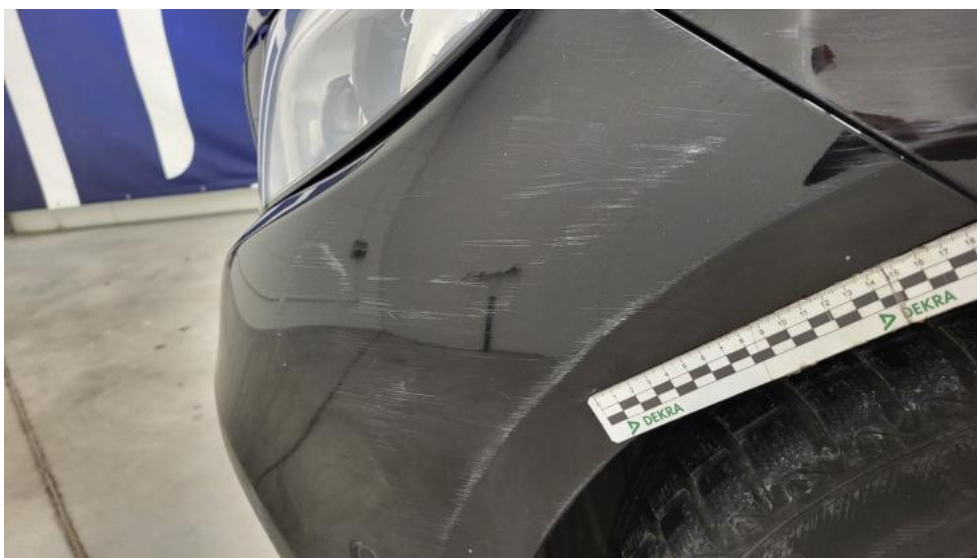
Photo 50.

Zderzak - Rysa/odprysk 1

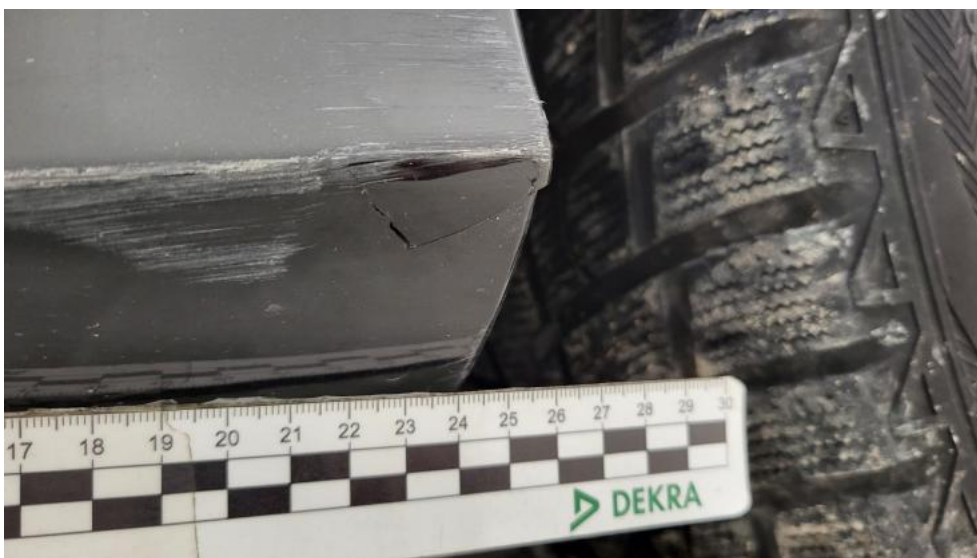
Photo 52.
Zderzak - Pęknięcie/rozerwanie 1

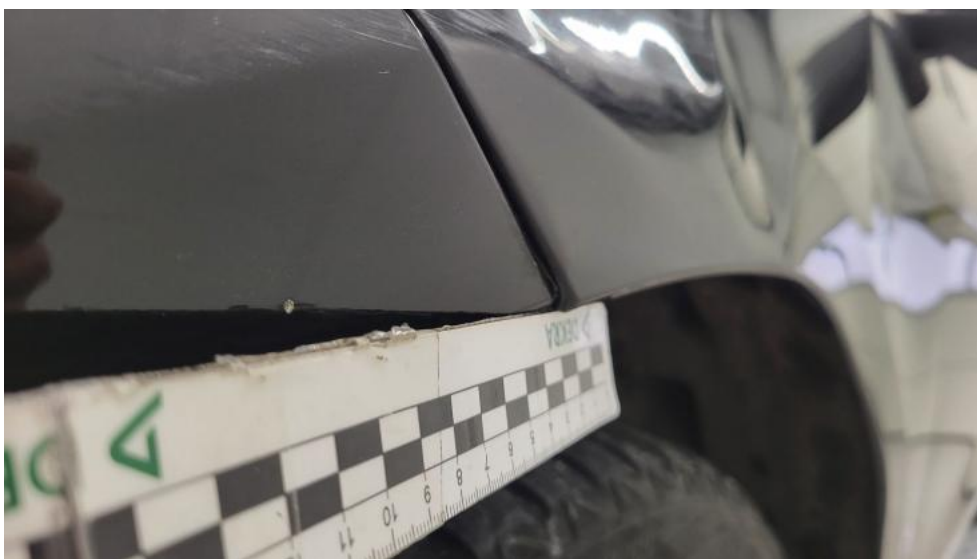
Photo 53.
Zderzak - Inne 1

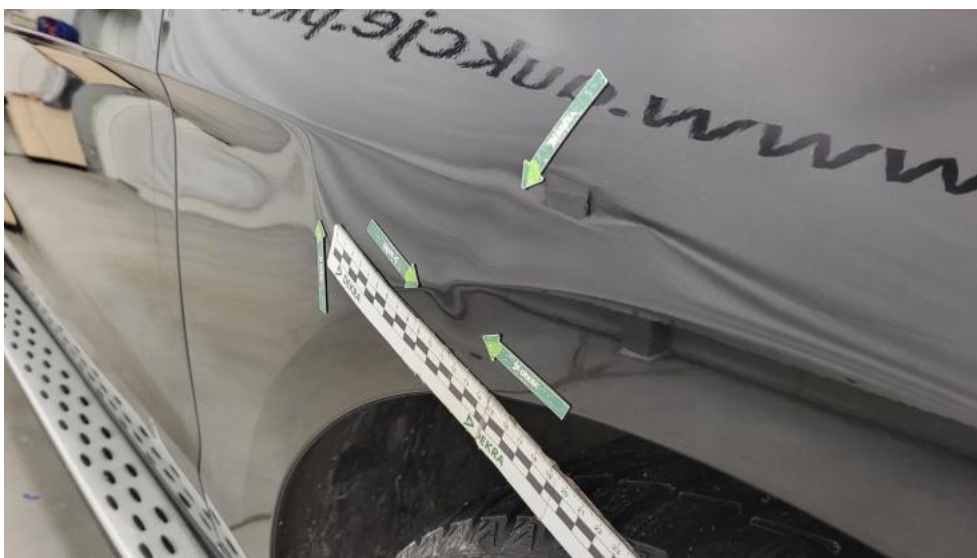
Photo 56.
Błotnik przedni P - Wgniecenie/odkształcenie 2

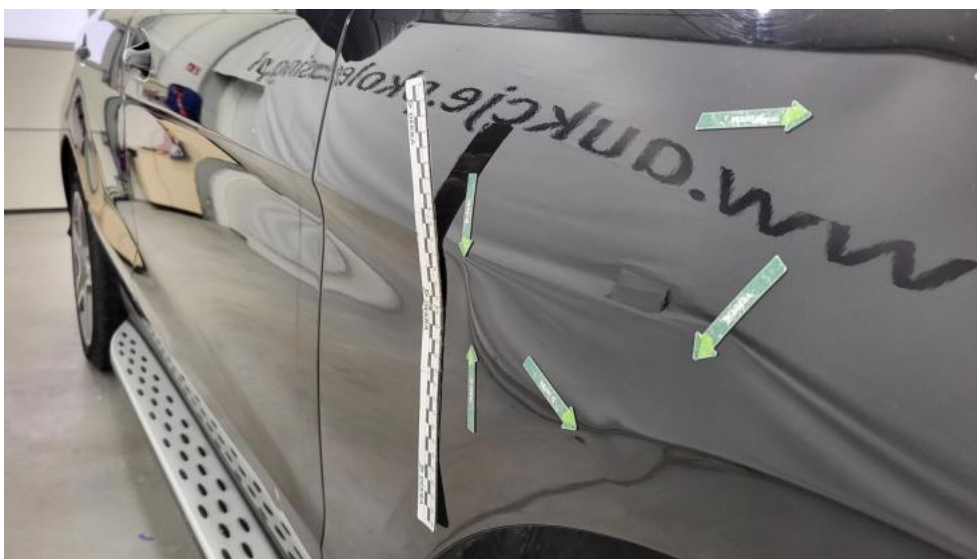
Photo 57.

Błotnik przedni P() - Wgniecenie/odkształcenie 3

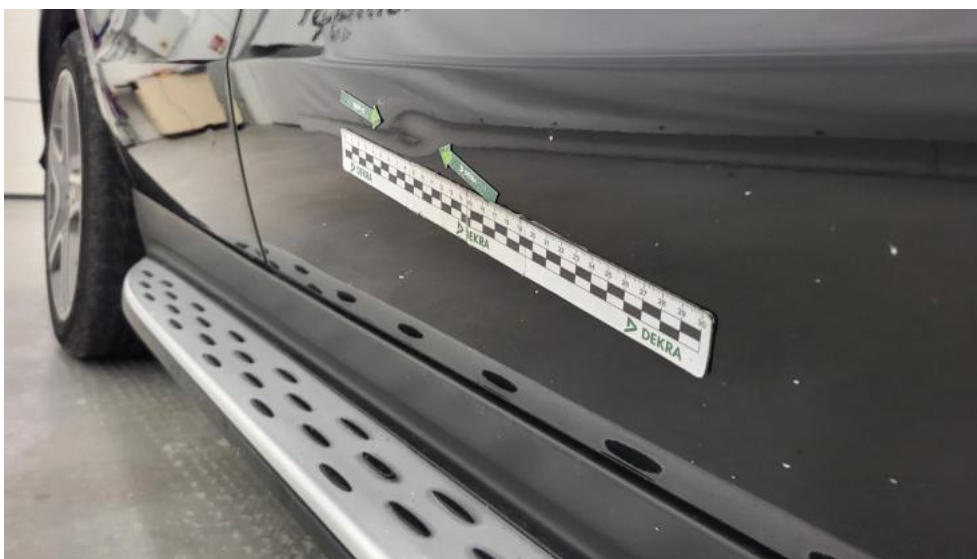
Photo 61.
Drzwi przednie P - Wgniecenie/odkształcenie 1

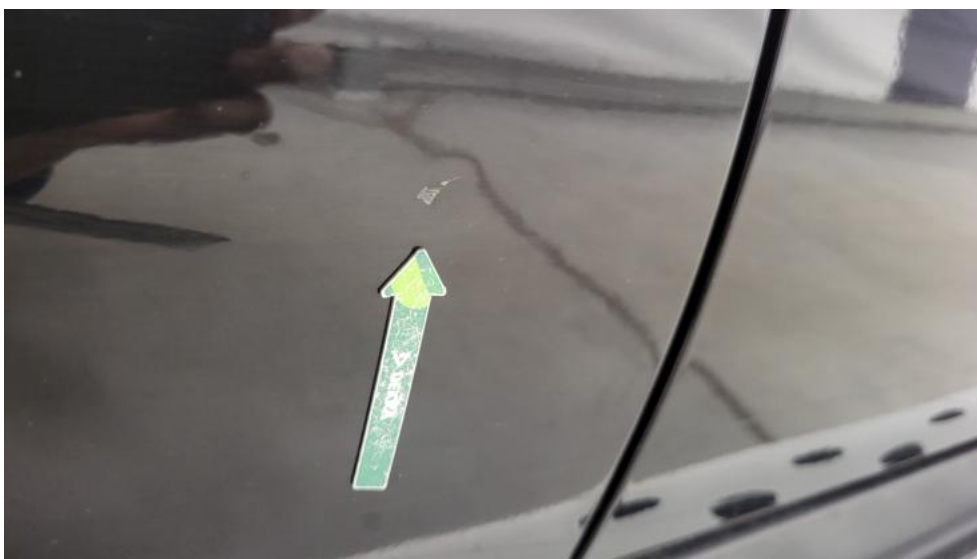
Photo 63.

Drzwi tylne P - Rysa/odprysk 1

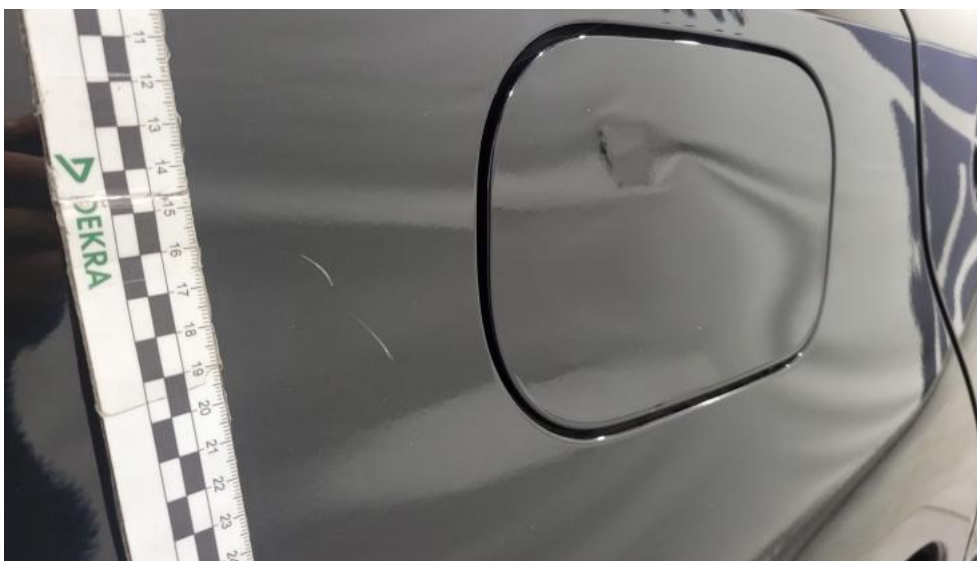
Photo 65.

Błotnik tylny P / Ściana boczna P - Rysa/odprysk 1

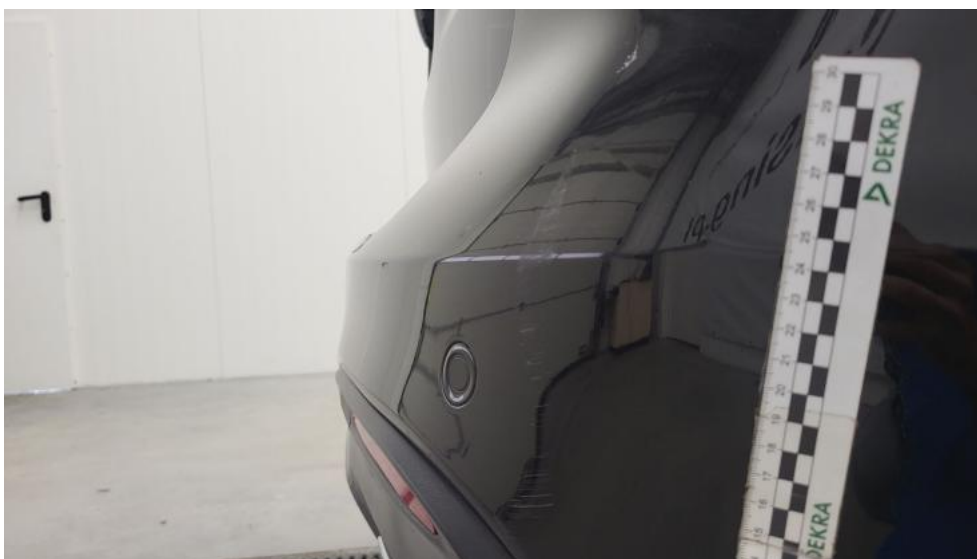
Photo 67.
Zderzak tylny - Rysa/odprysk 1

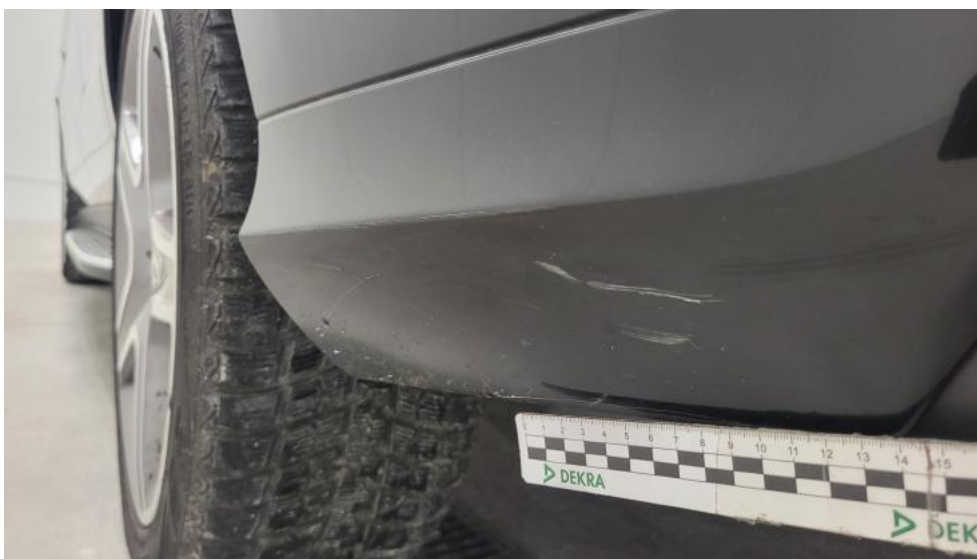
Photo 69.
Zderzak tylny() - Rysa/odprysk 3

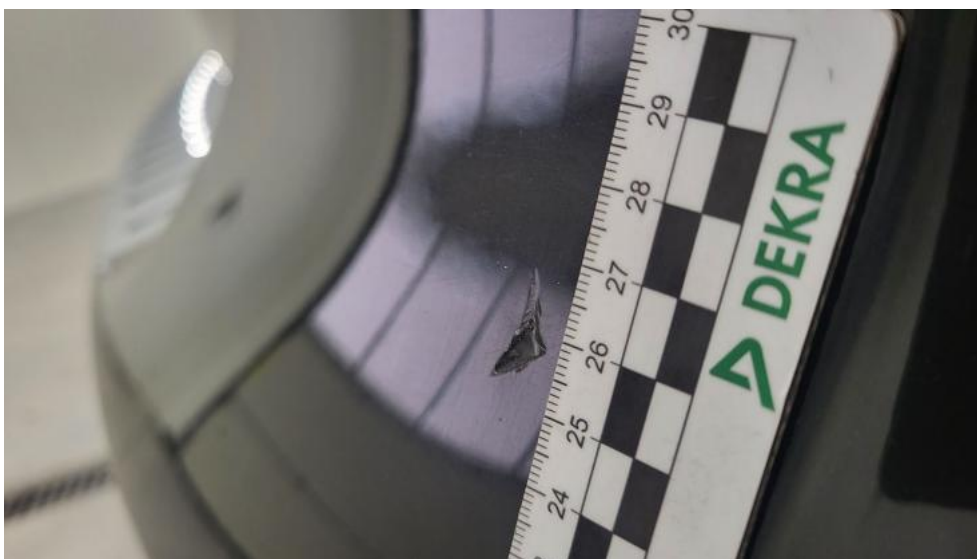
Photo 71.
Zderzak tylny - Wgniecenie/odkształcenie 2

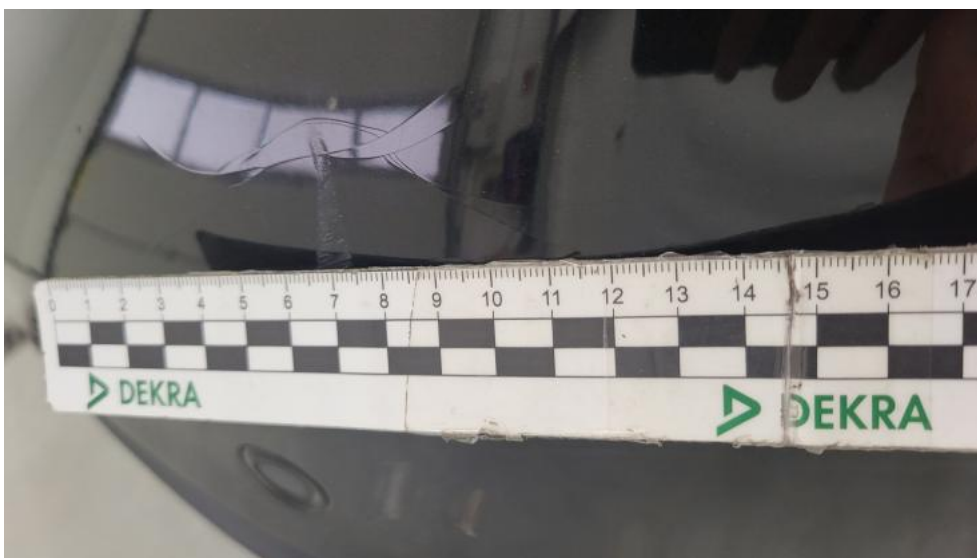
Photo 72.
Zderzak tylny - Pęknięcie/rozerwanie 1

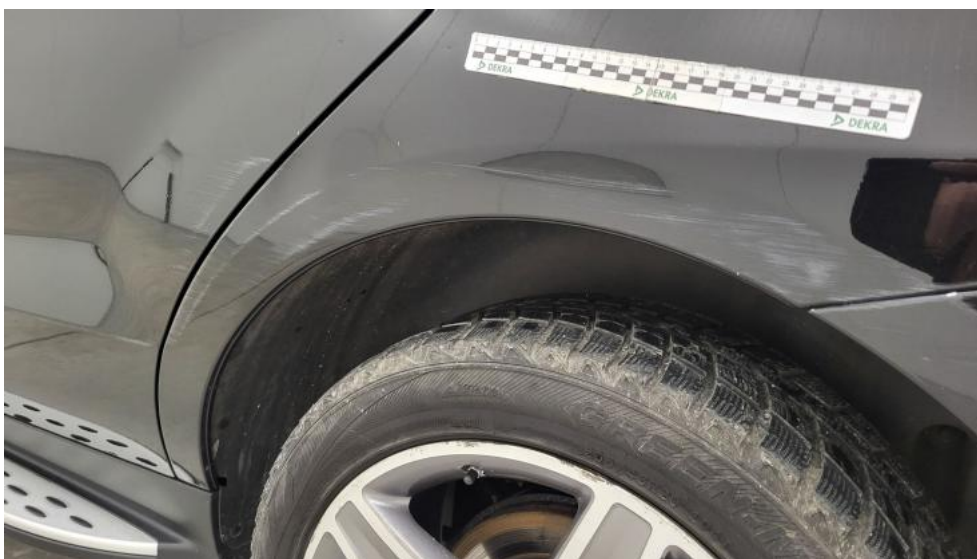
Photo 73.
Błotnik tylny L / Ściana boczna L - Rysa/odprysk 1

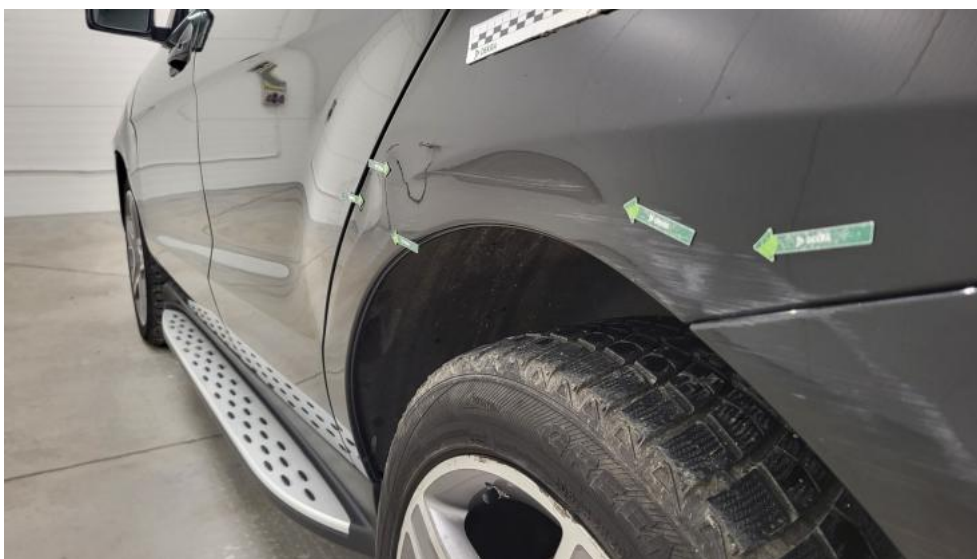
Photo 75.
Błotnik tylny L / Ściana boczna L - Wgniecenie/odkształcenie 1

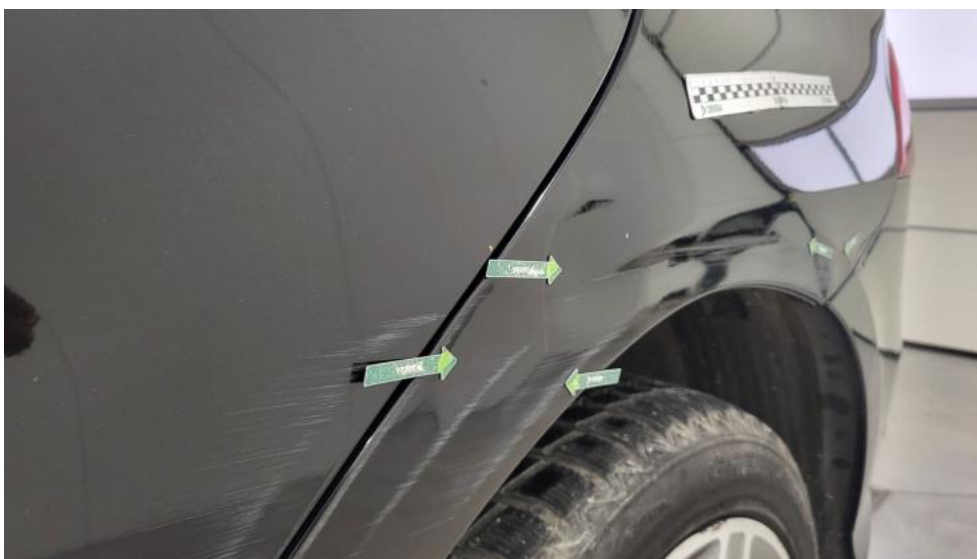
Photo 77.
Błotnik tylny L / Ściana boczna L() - Wgniecenie/odkształcenie 3

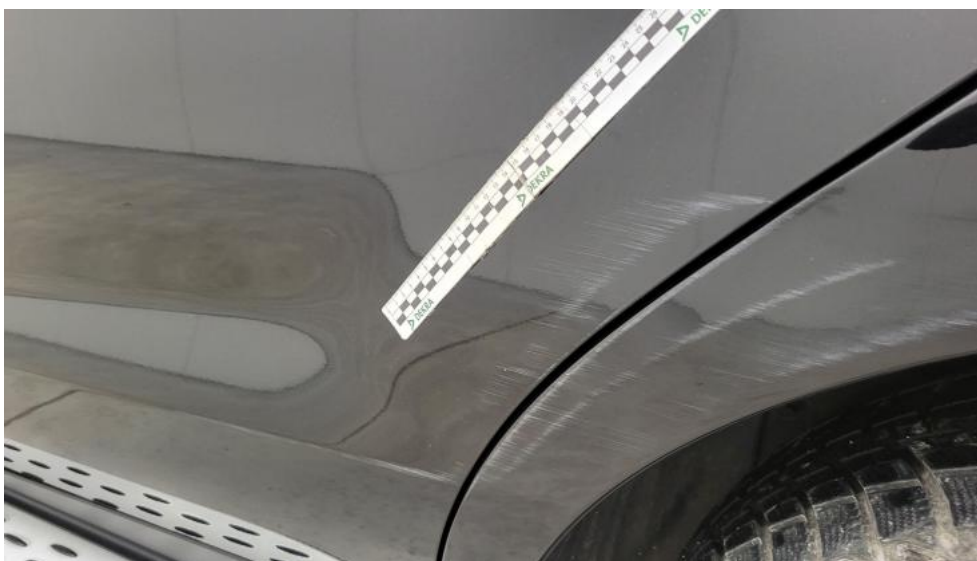
Photo 81.

Drzwi tylne L - Rysa/odprysk 1

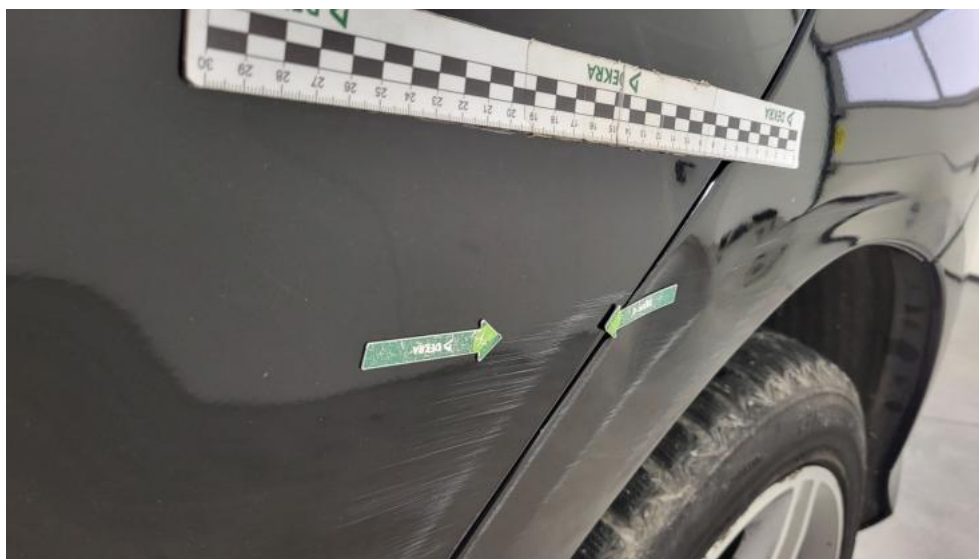
Photo 83.
Drzwi tylne L - Wgniecenie/odkształcenie 1

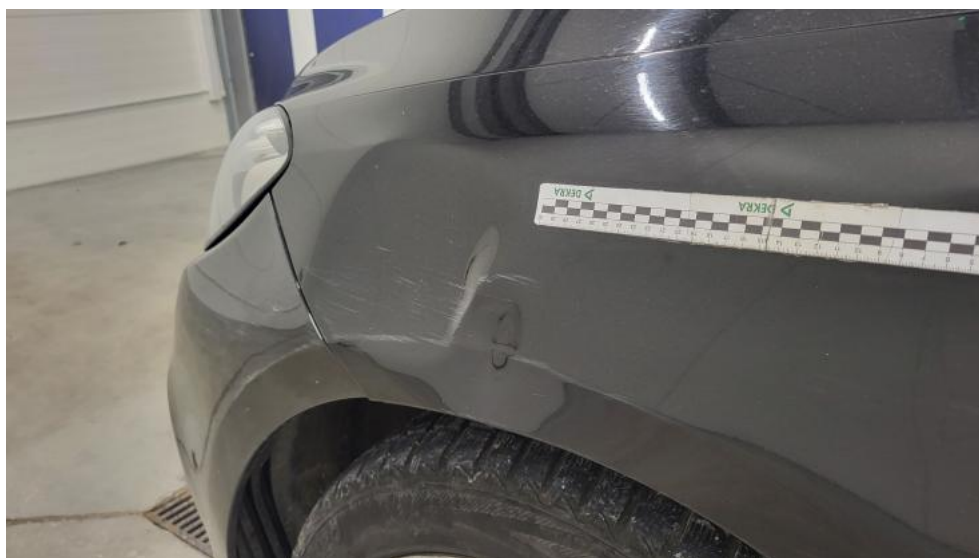
Photo 84.
Błotnik przedni L - Rysa/odprysk 1

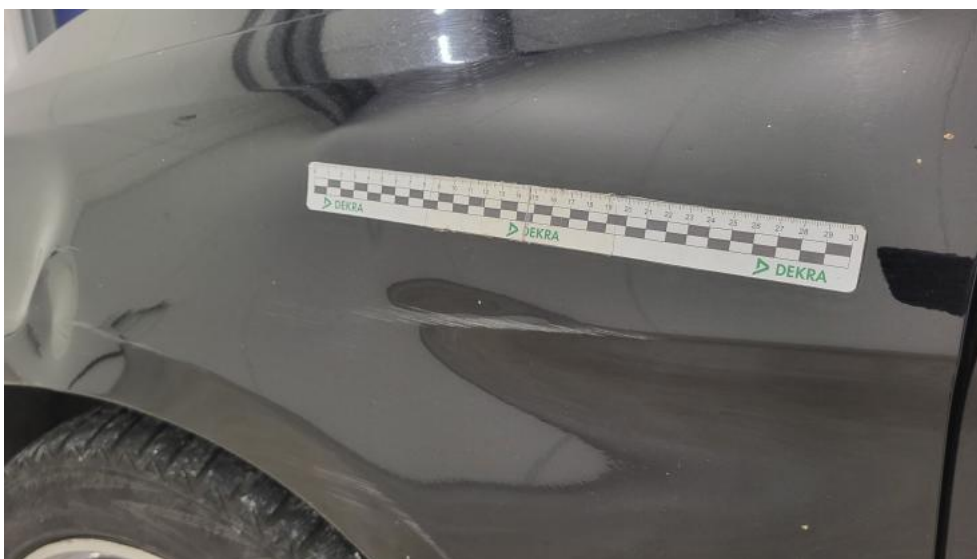
Photo 85.
Błotnik przedni L - Rysa/odprysk 2

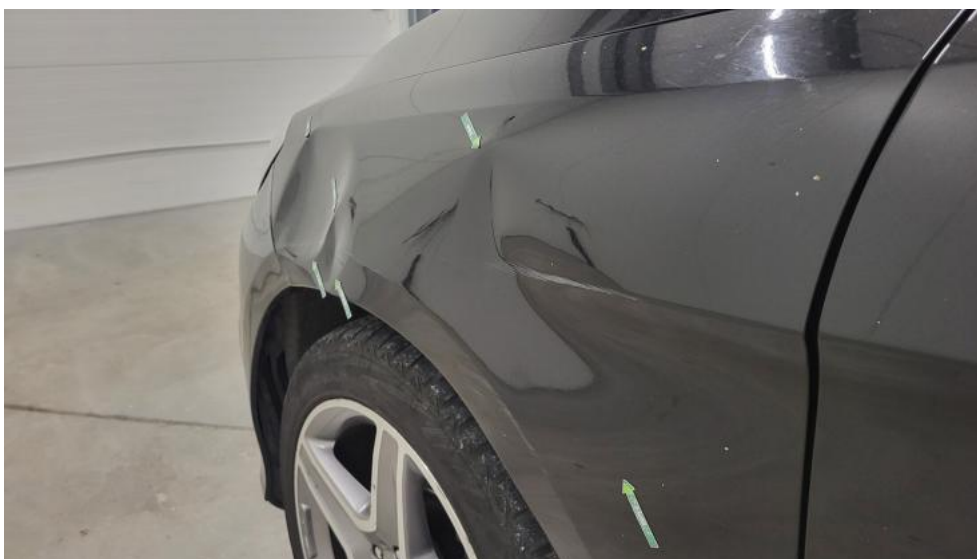
Photo 87.
Błotnik przedni L - Wgniecenie/odkształcenie 1

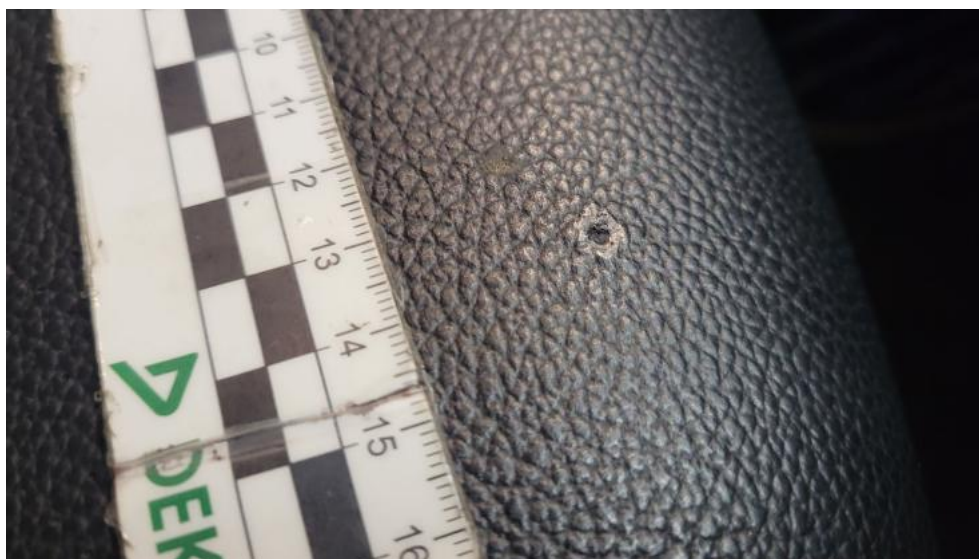
Photo 91.

Fotel prz. praw. - Inne 1

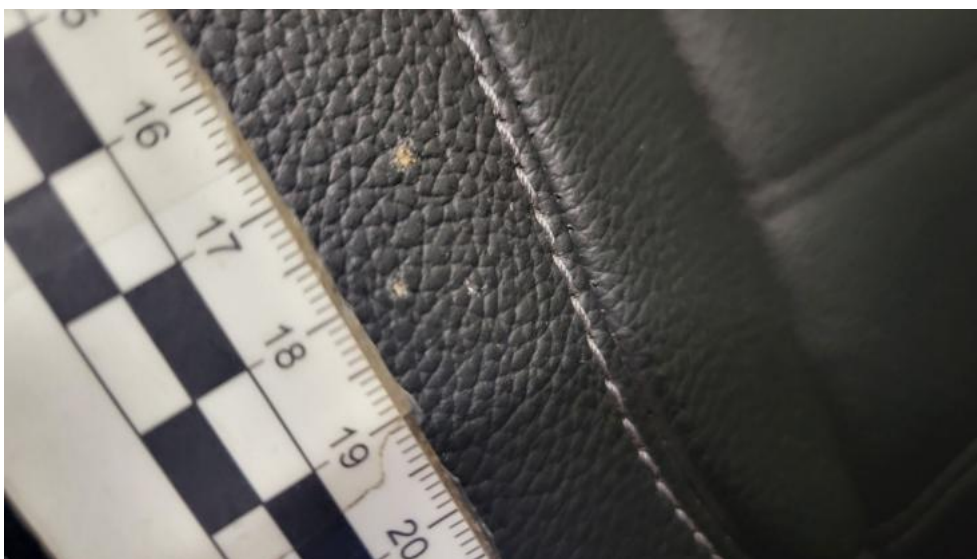
Photo 93.
Kanapa tyl. - Inne 1

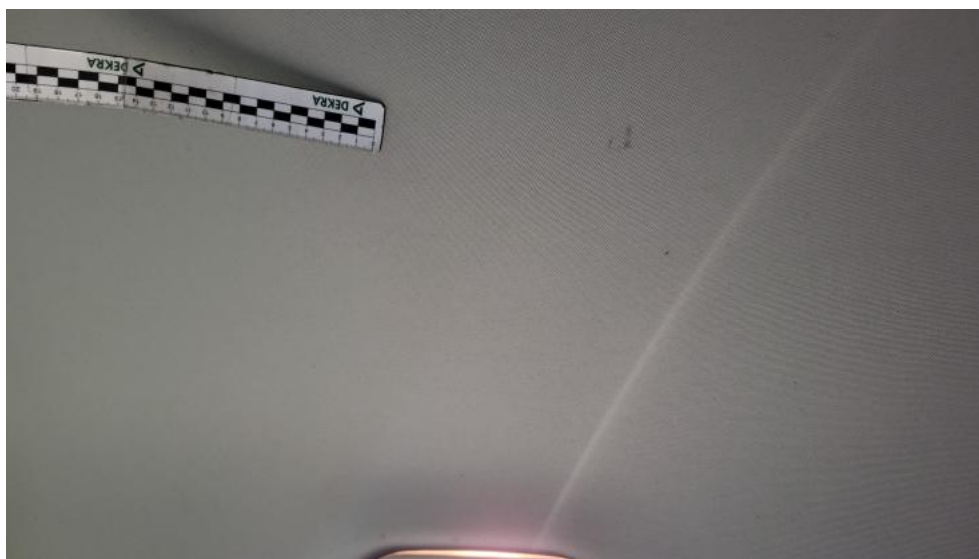
Photo 95.
Podsufitka - Inne 2

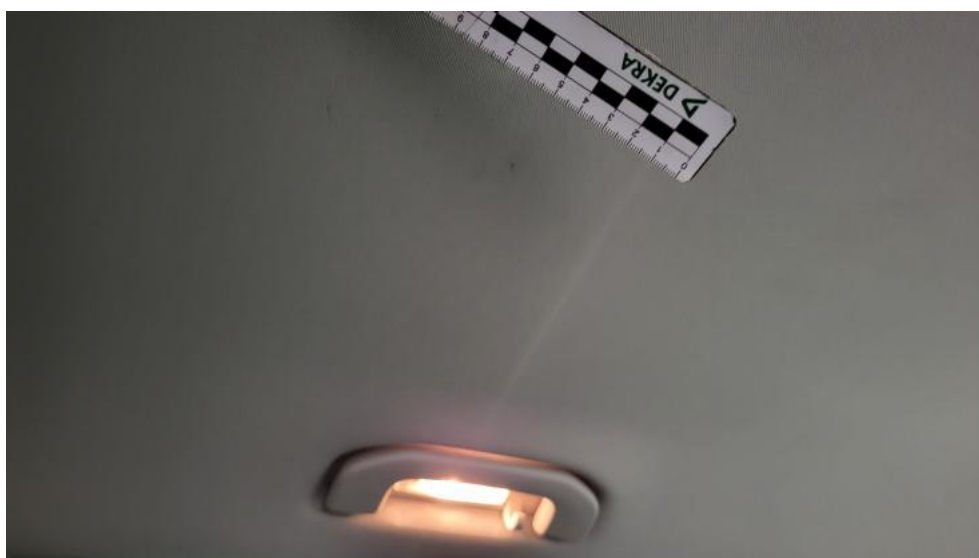
Photo 96.
Podsufitka() - Inne 3
