Nr zlecenia DEKRA: PKOL(W)/LODZ/28797/25/04/22  
Nr zlecenia/szkody: 19/045563  
Data zlecenia: 22-04-2025

| Producent | INFINITI |
| Typ/wersja | Q50 2.0t Sport aut |
| Nr rejestracyjny | WZ1584Y |

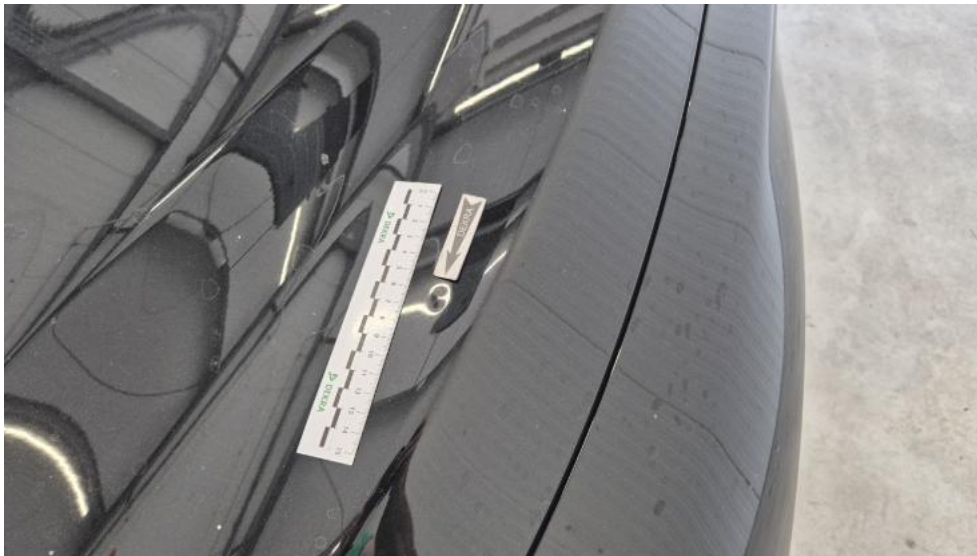
**Fot. 35.**

Pokrywa komory silnika - Wgniecenie/odkształcenie 1

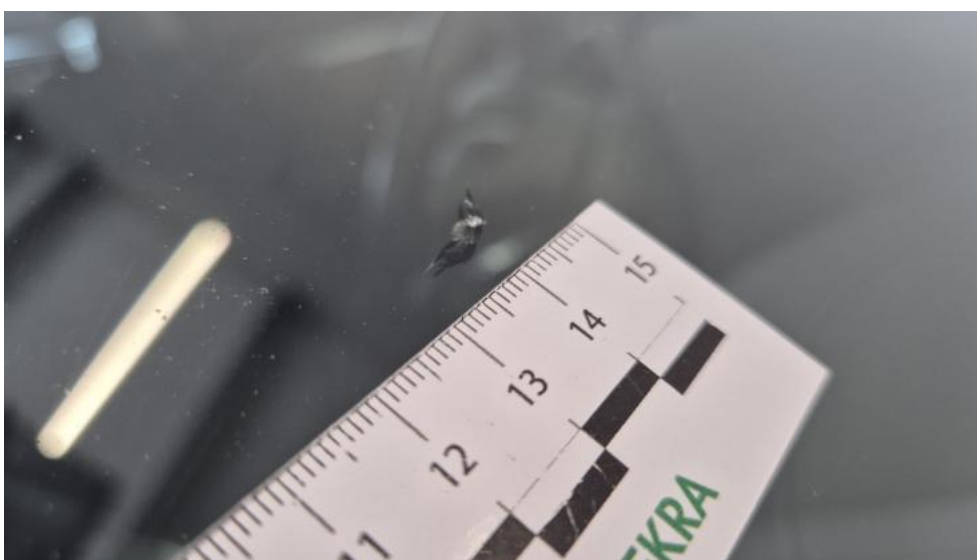
**Fot. 38.**

Szyba czołowa - Pęknięcie/rozerwanie 1

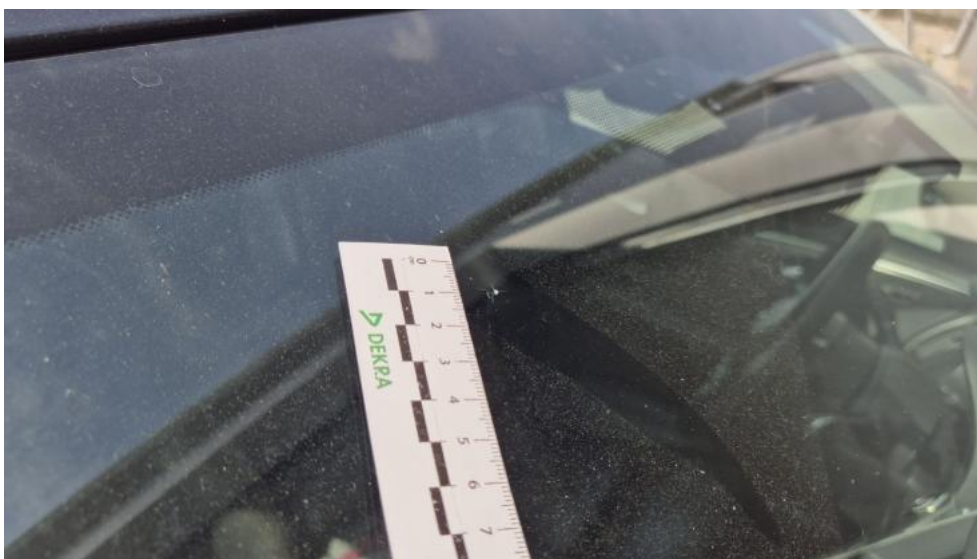
**Fot. 39.**

Szyba czołowa - Pęknięcie/rozerwanie 2

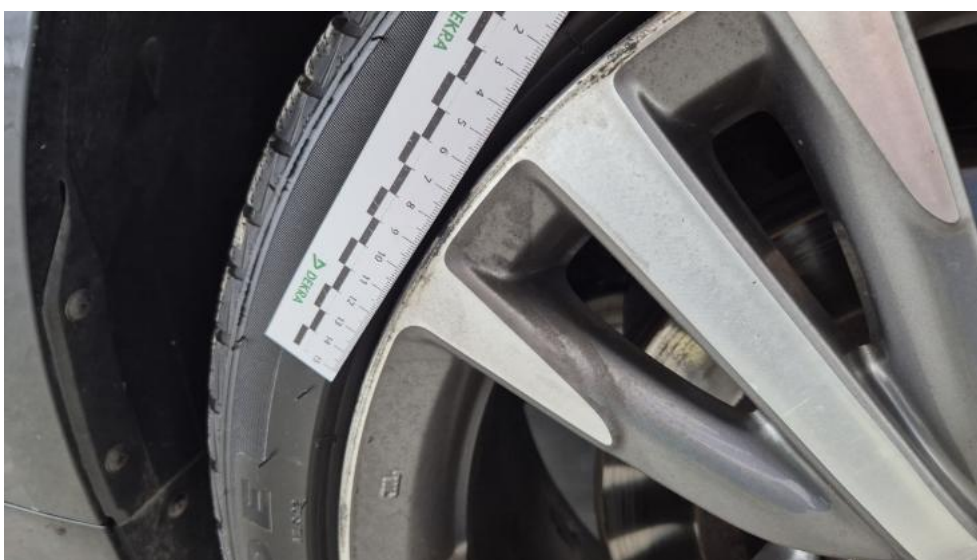
**Fot. 40.**

Felga aluminiowa przednia P - Rysa/odprysk 1

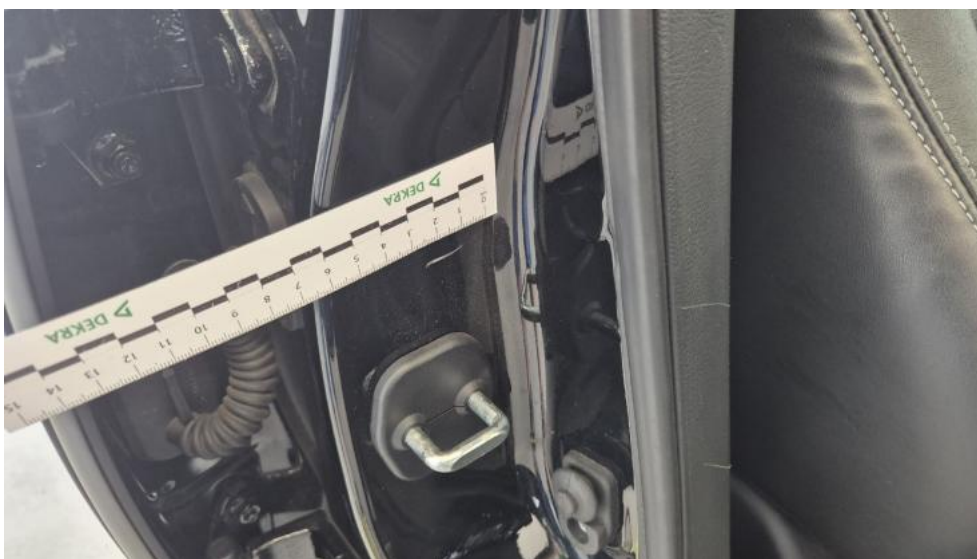
**Fot. 45.**

Słupki środkowy P - Rysa/odprysk 1

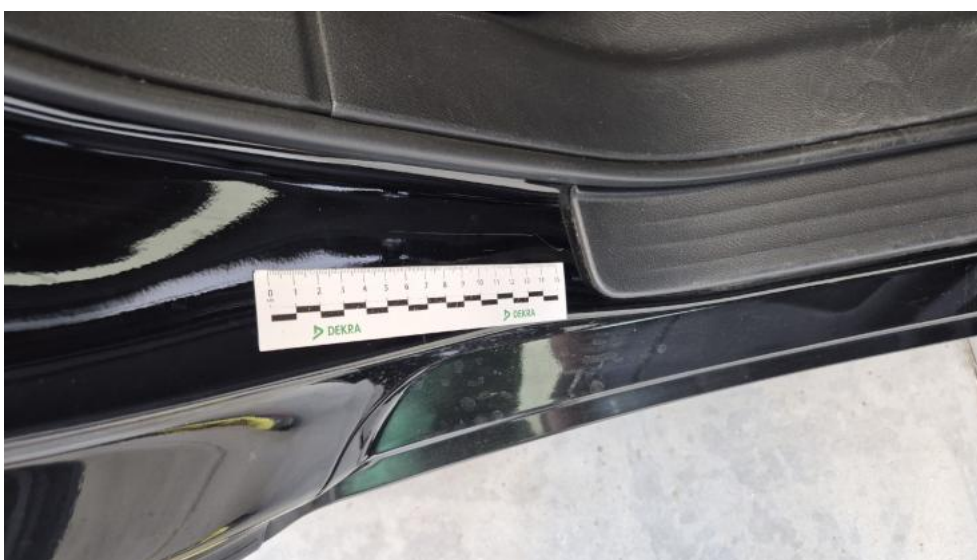
**Fot. 46.**

Błotnik tylny P / Ściana boczna P - Rysa/odprysk 1

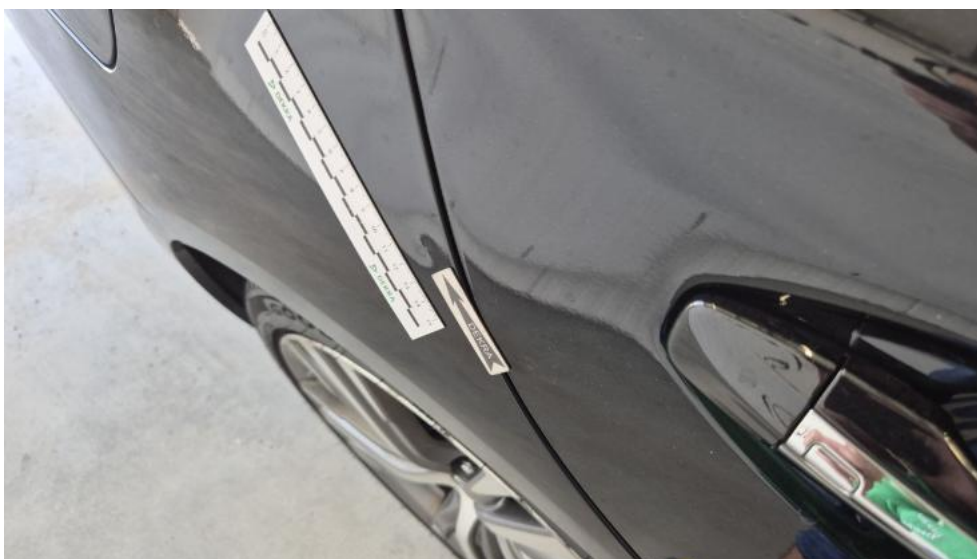
**Fot. 47.**

Błotnik tylny P / Ściana boczna P - Wgniecenie/odkształcenie 1

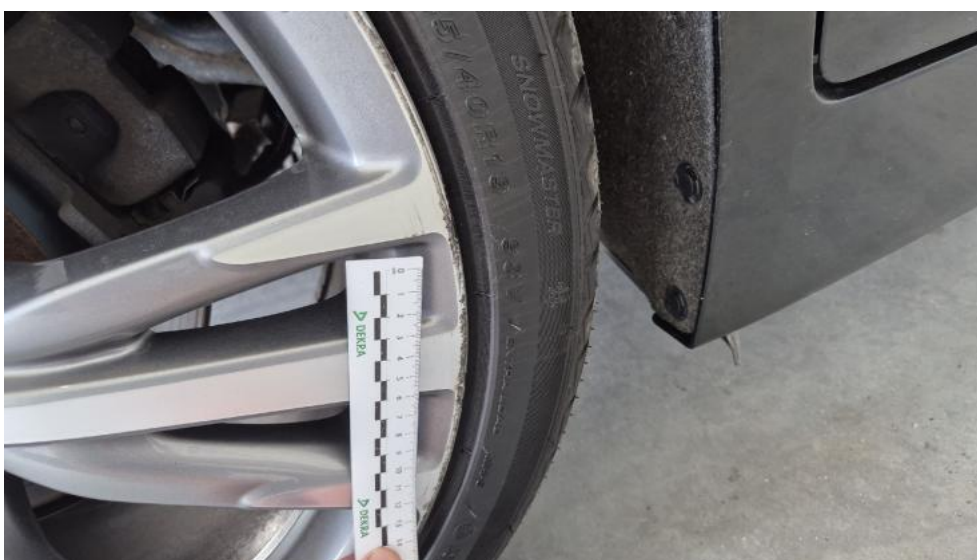
**Fot. 48.**

Felga aluminiowa tylna P - Rysa/odprysk 1

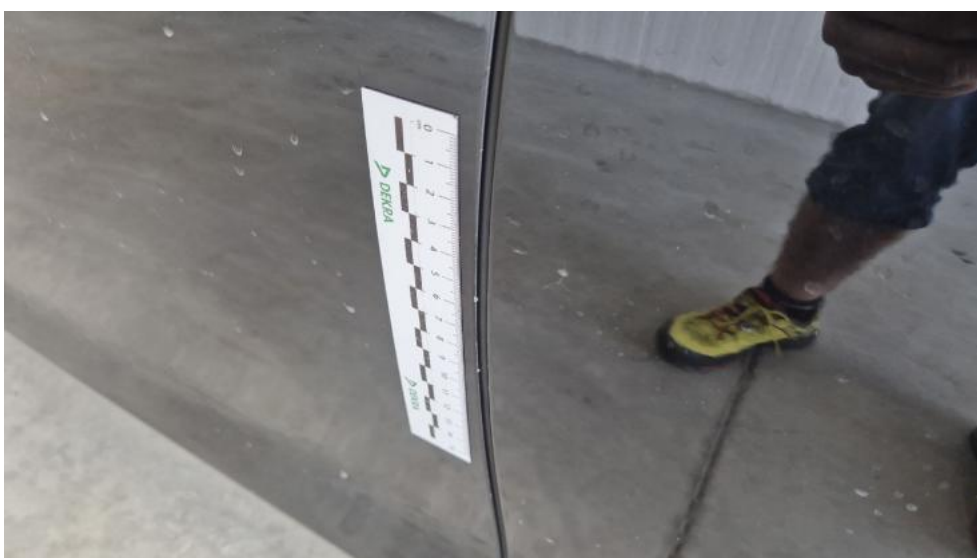
**Fot. 56.**

Drzwi przed L - Rysa/odprysk 1

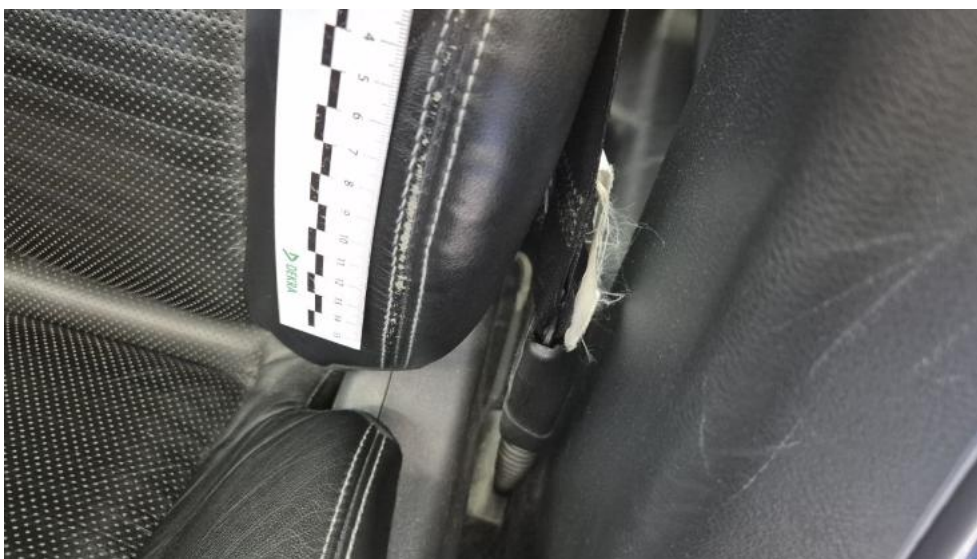
**Fot. 59.**

Fotel prz. lew. - Inne 1
