Nr zlecenia DEKRA: PKOL(W)/LODZ/30385/25/04/28  
Nr zlecenia/szkody: FUTURA  
Data zlecenia: 28-04-2025

| Producent | RENAULT |
| Typ/wersja | Clio 1.0 TCe Equilibre |
| Nr rejestracyjny | WJ5644L |

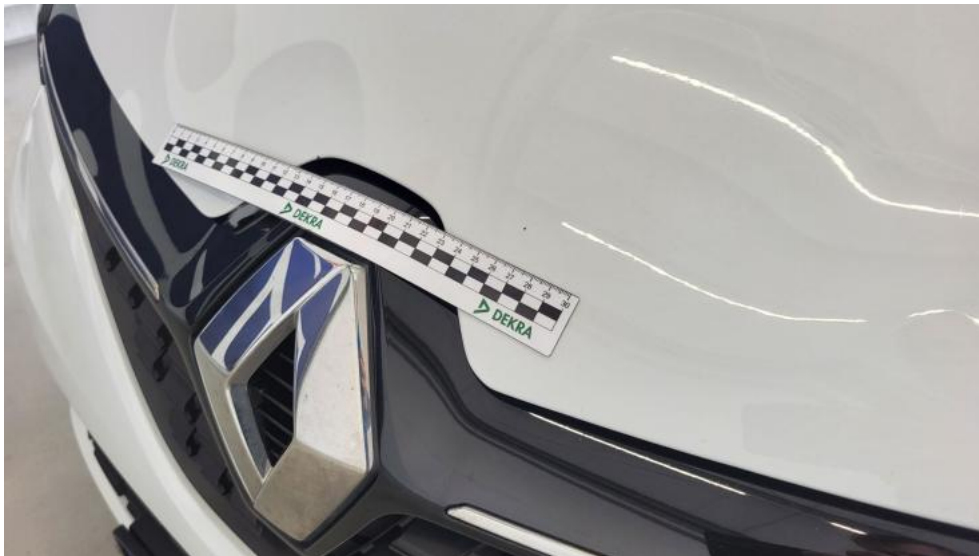
**Fot. 33.**

Pokrywa komory silnika - Rysa/odprysk 1

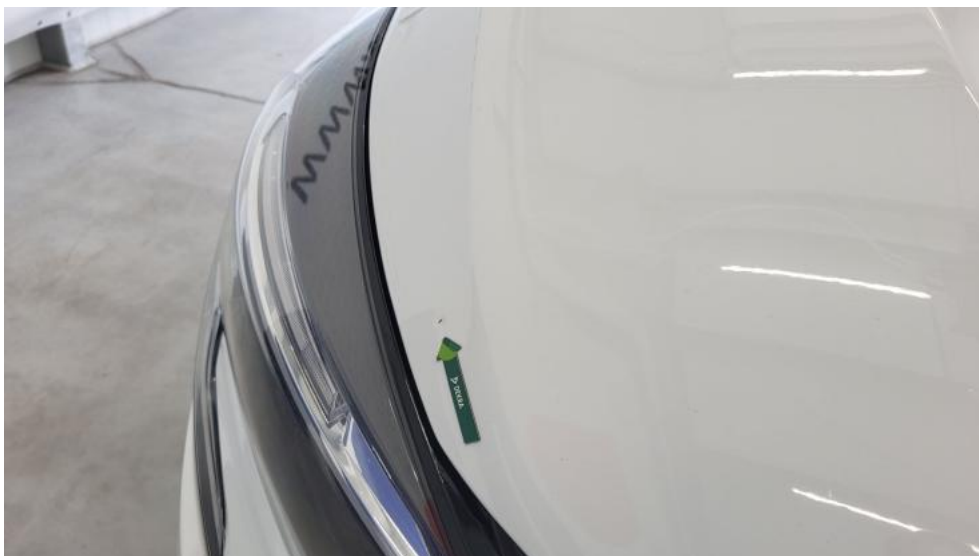
**Fot. 34.**

Pokrywa komory silnika - Wgniecenie/odkształcenie 1

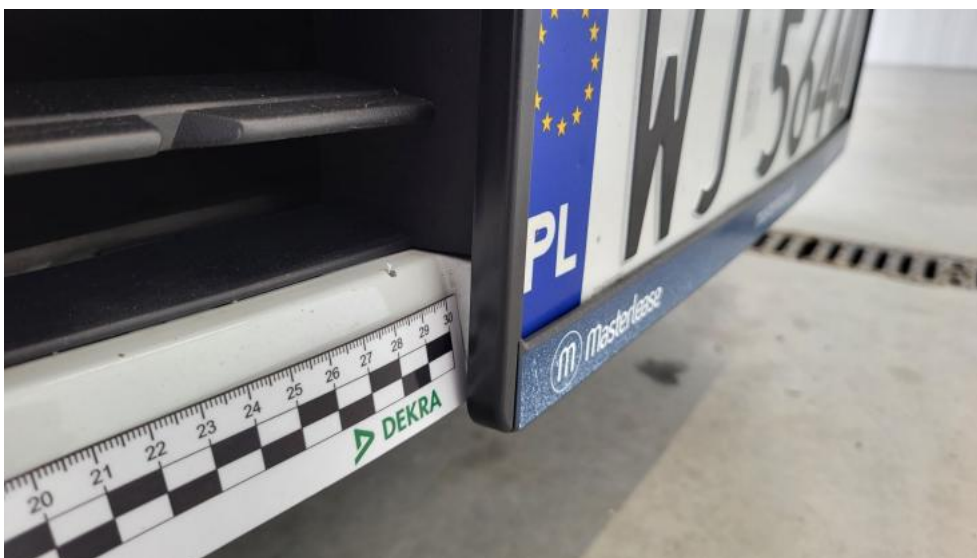
**Fot. 36.**

Zderzak - Rysa/odprysk 2

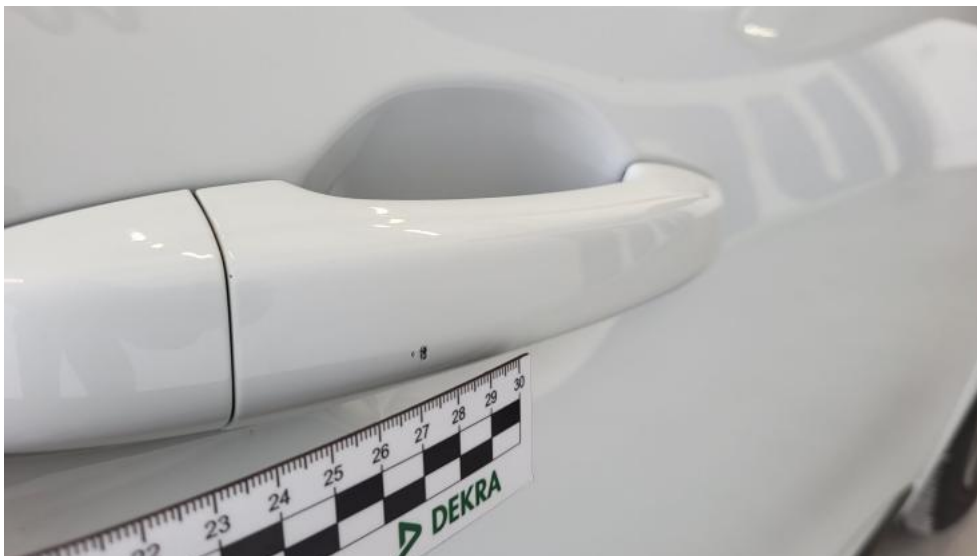
**Fot. 39.**

Klamka drzwi prz P - Rysa/odprysk 1

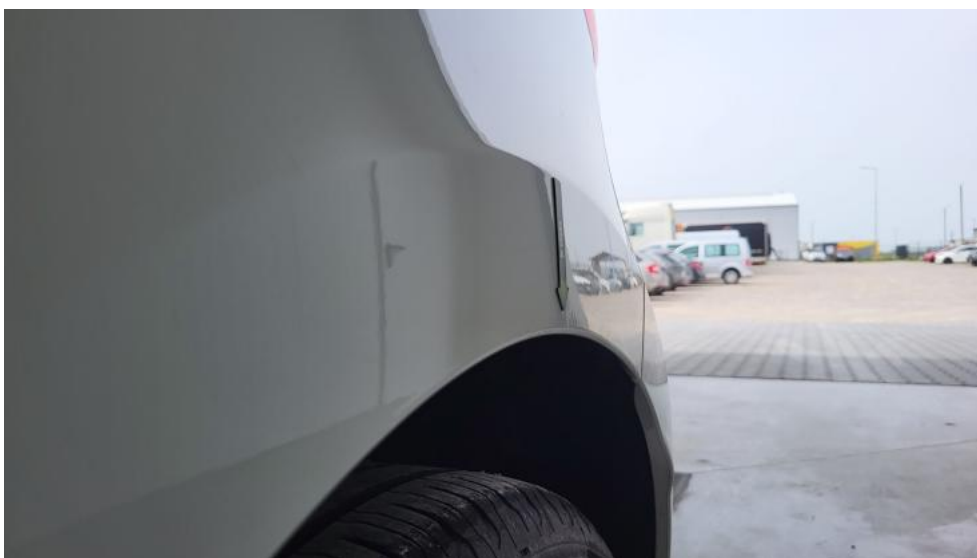
**Fot. 40.**

Błotnik tylny L / Ściana boczna L - Wgniecenie/odkształcenie 1

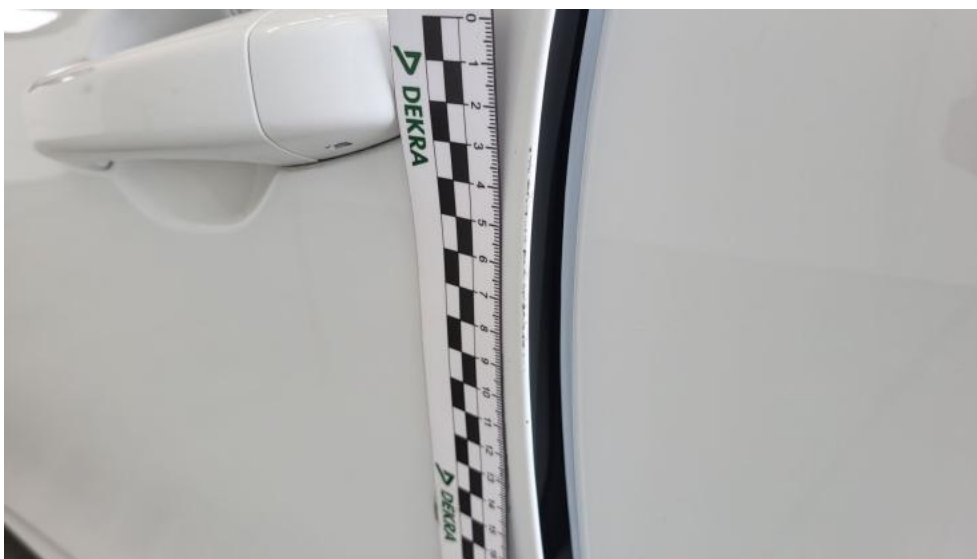
**Fot. 41.**

Drzwi przed L - Rysa/odprysk 1

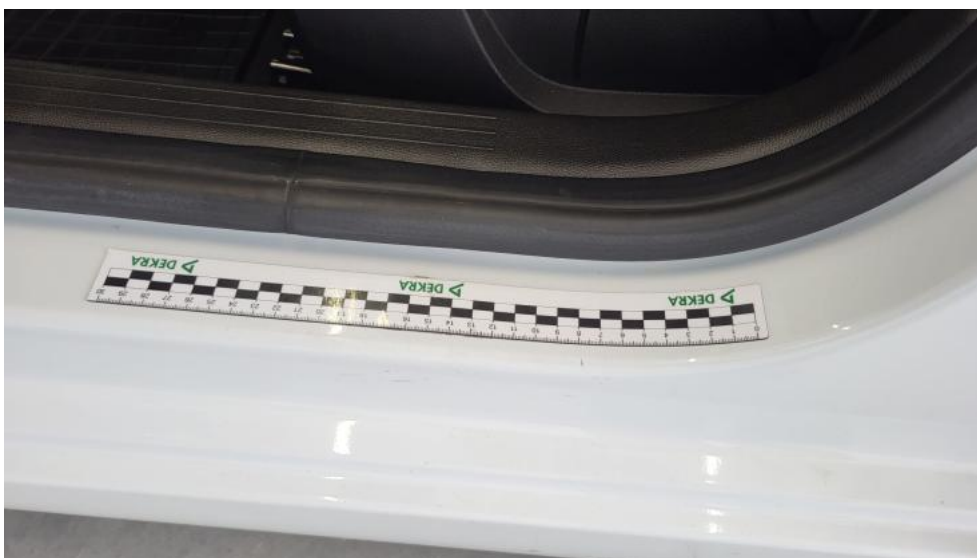
**Fot. 42.**

Próg L - Rysa/odprysk 1

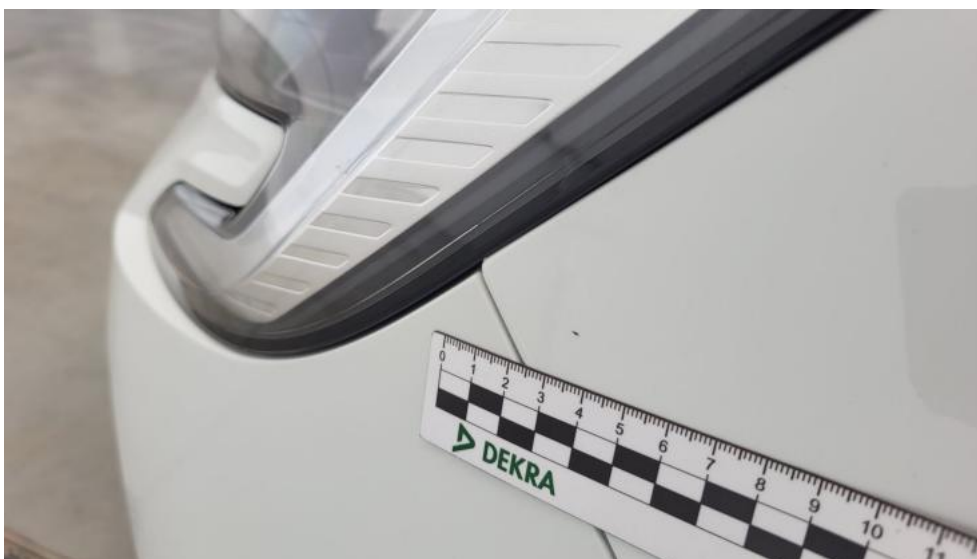
**Fot. 43.**

Błotnik przedni L - Rysa/odprysk 1

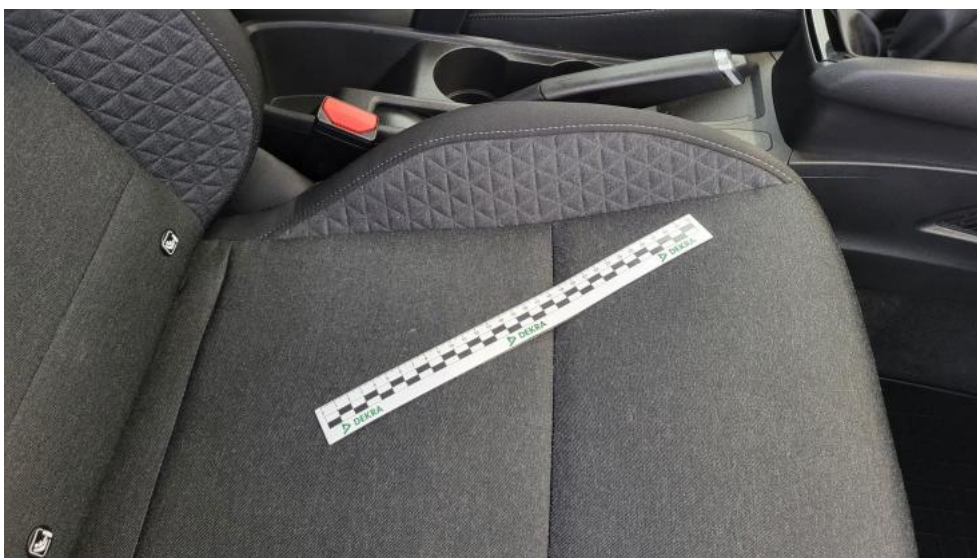
**Fot. 44.**

Fotel prz. praw. - Inne 1

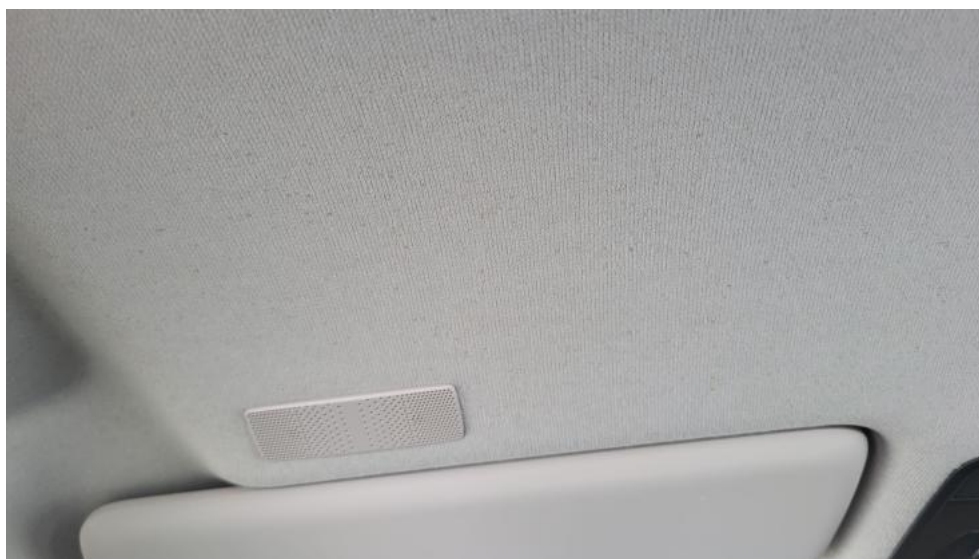
**Fot. 45.**

Podsufitka - Inne 1
