Nr zlecenia DEKRA: PKOL(W)/LODZ/37551/25/05/23  
Nr zlecenia/szkody: 21/047934  
Data zlecenia: 23-05-2025

PKO Leasing SA  
Świętokrzyska 36  
00-116 Warszawa

| Producent | BMW |
| Typ/wersja | M4 Competition M xDrive sport-aut |

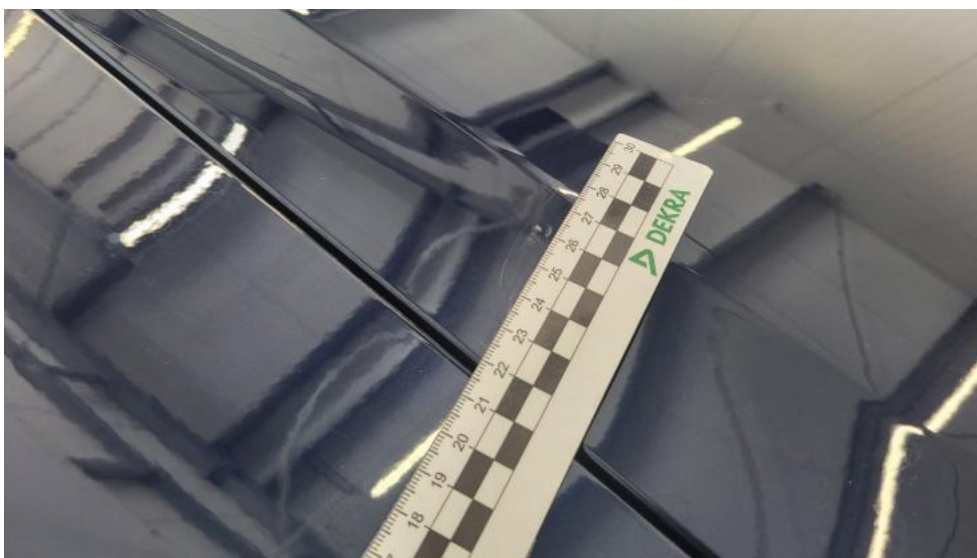
**Fot. 42.**  
Pokrywa komory silnika - Rysa/odprysk 1

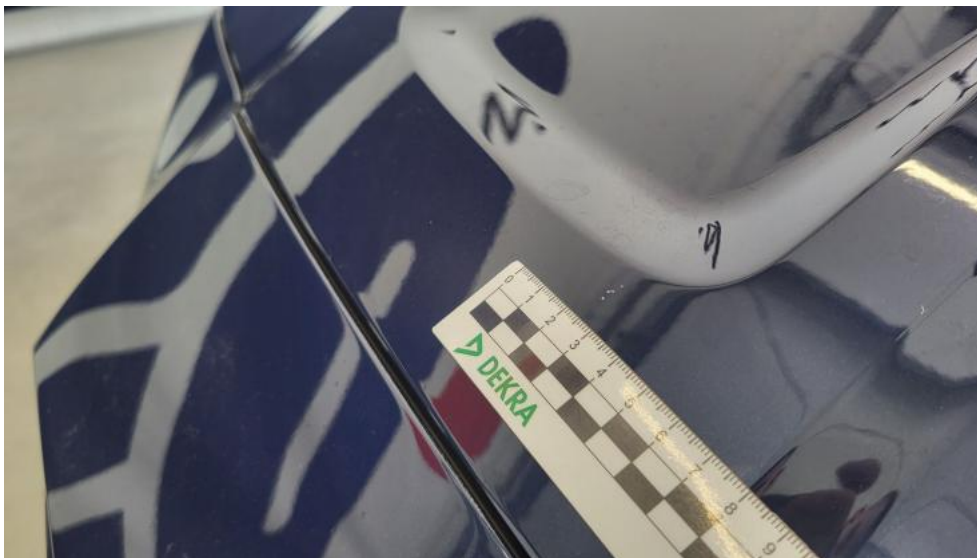
**Fot. 43.**

Pokrywa komory silnika - Rysa/odprysk 2

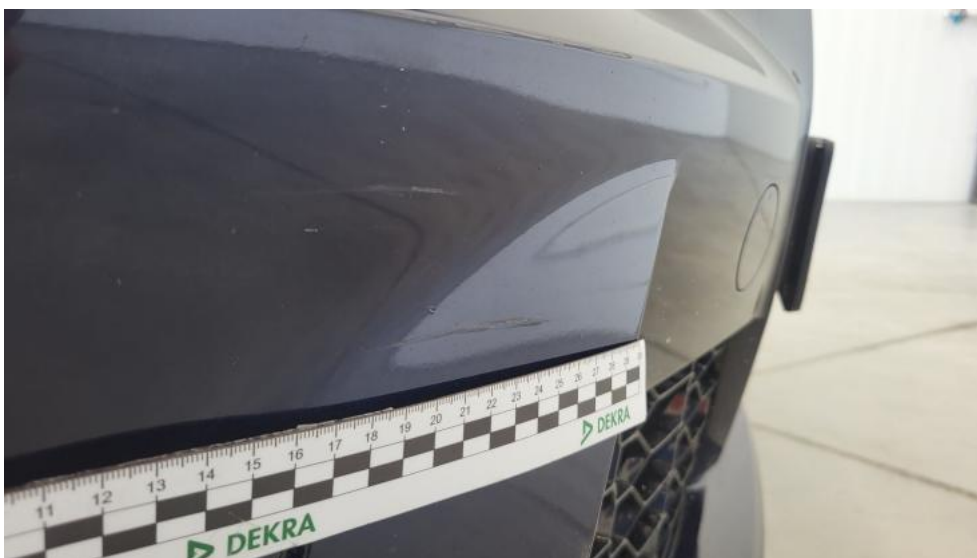
**Fot. 44.**

Zderzak - Rysa/odprysk 1

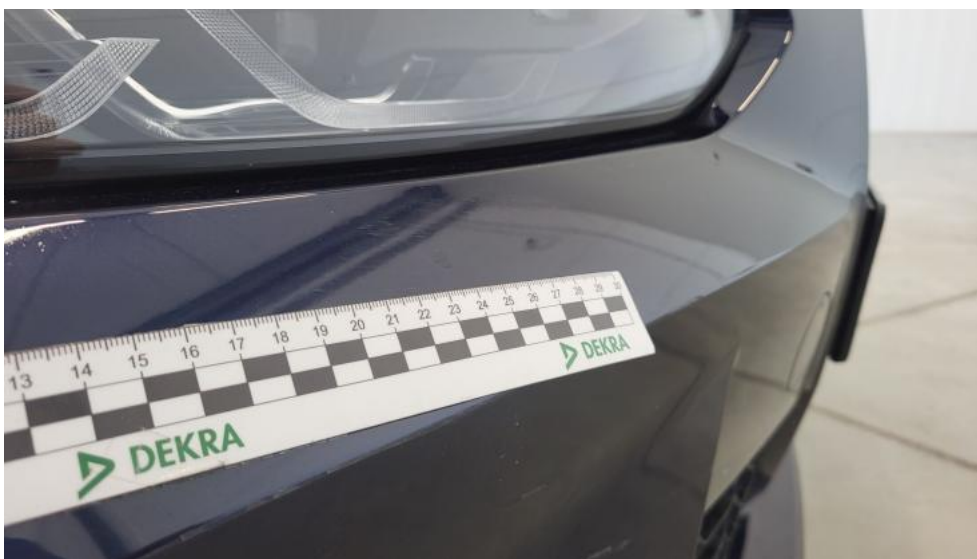
**Fot. 45.**

Zderzak - Rysa/odprysk 2

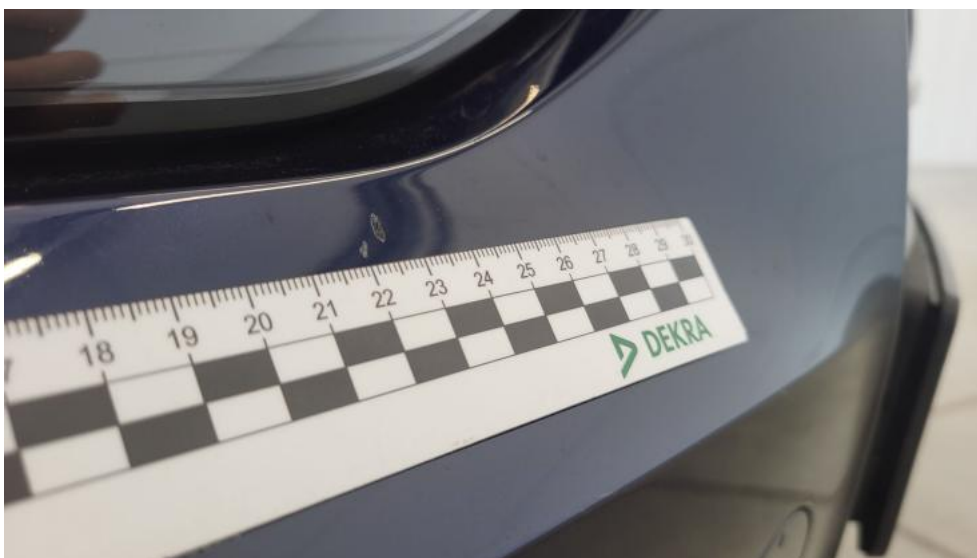
**Fot. 46.**

Zderzak() - Rysa/odprysk 3

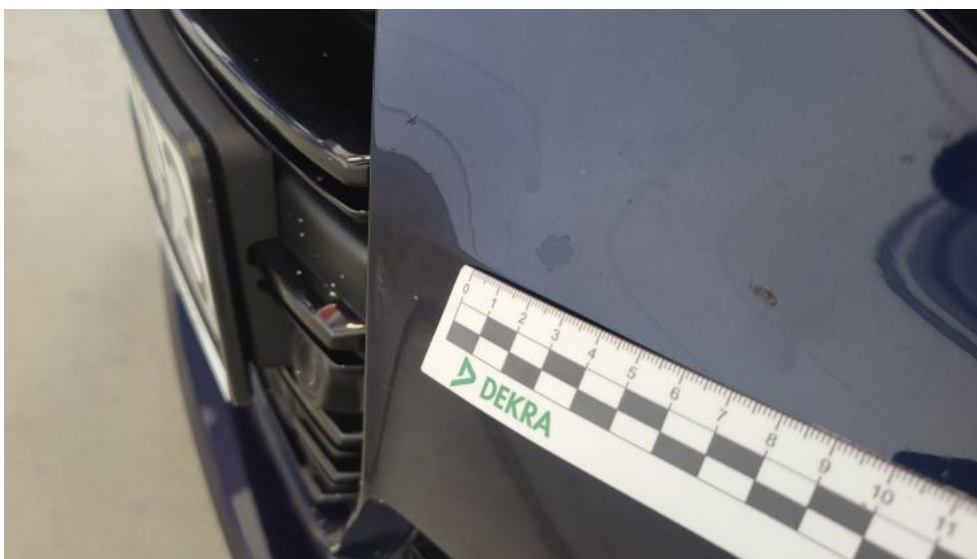
**Fot. 47.**  
Zderzak - Inne 1

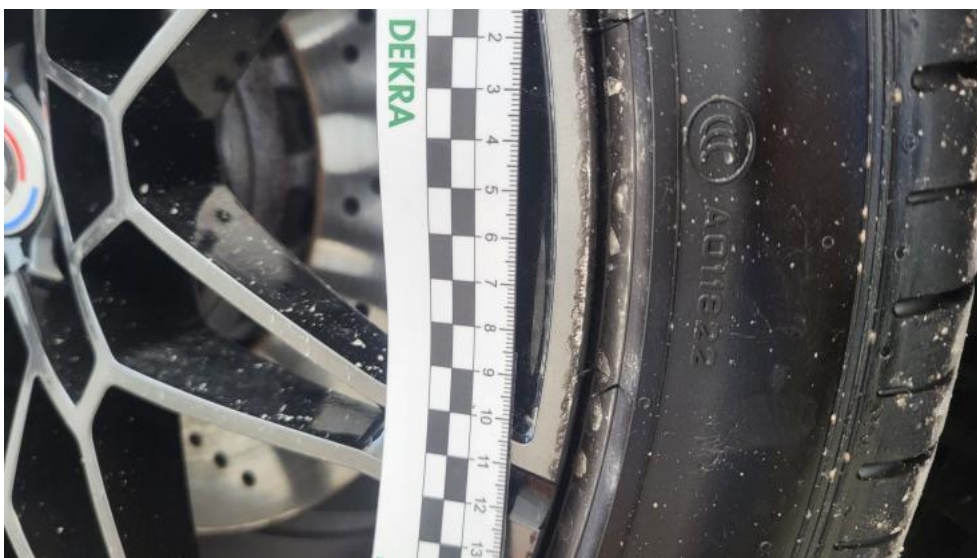
**Fot. 48.**  
Felga aluminiowa przednia P - Rysa/odprysk 1

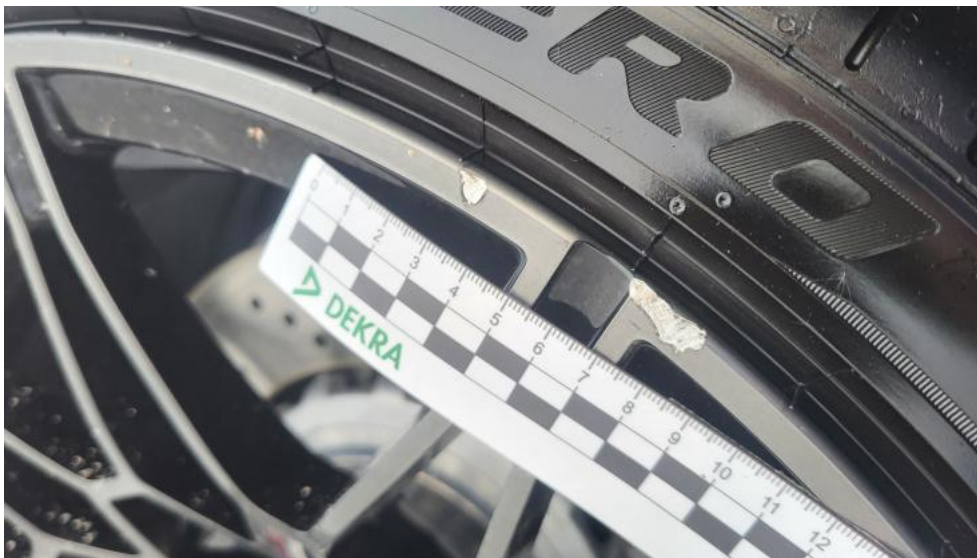
**Fot. 51.**

Felga aluminiowa tylna P - Rysa/odprysk 1

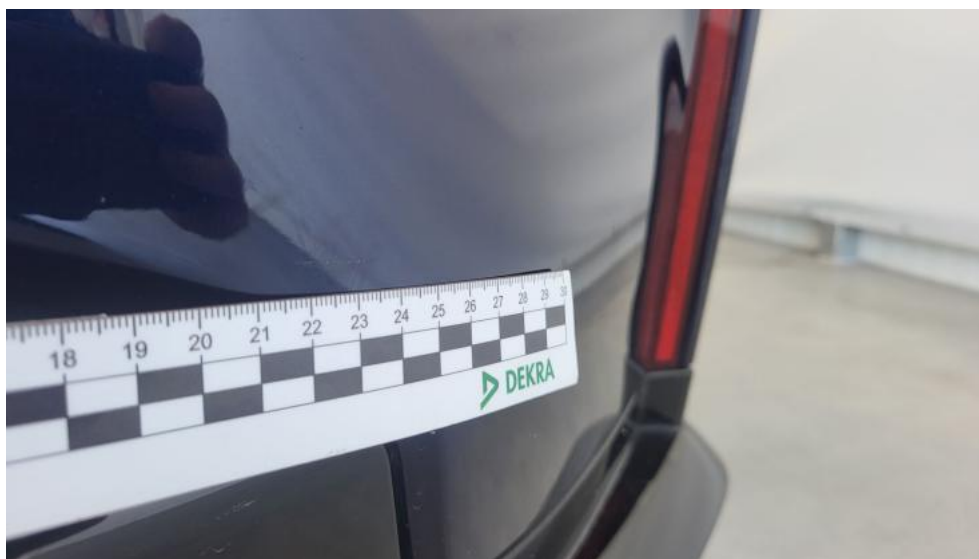
**Fot. 53.**

Zderzak tylny - Rysa/odprysk 1

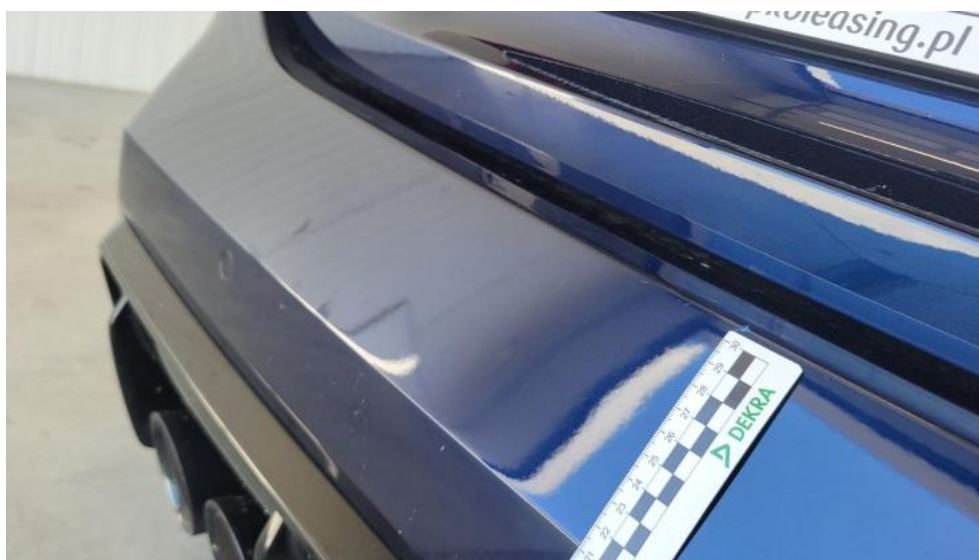
**Fot. 54.**

Zderzak tylny - Wgniecenie/odkształcenie 1

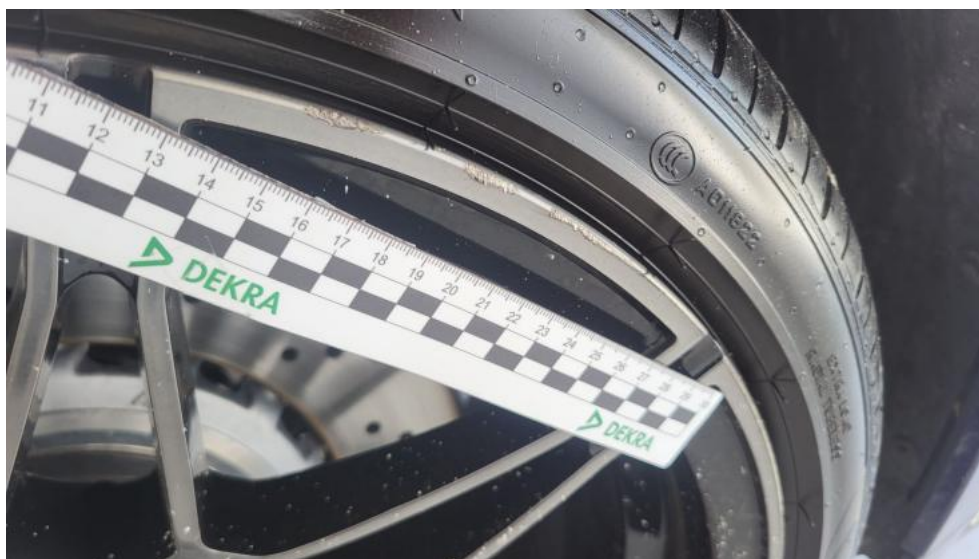
**Fot. 55.**

Felga aluminiowa tylna L - Rysa/odprysk 1

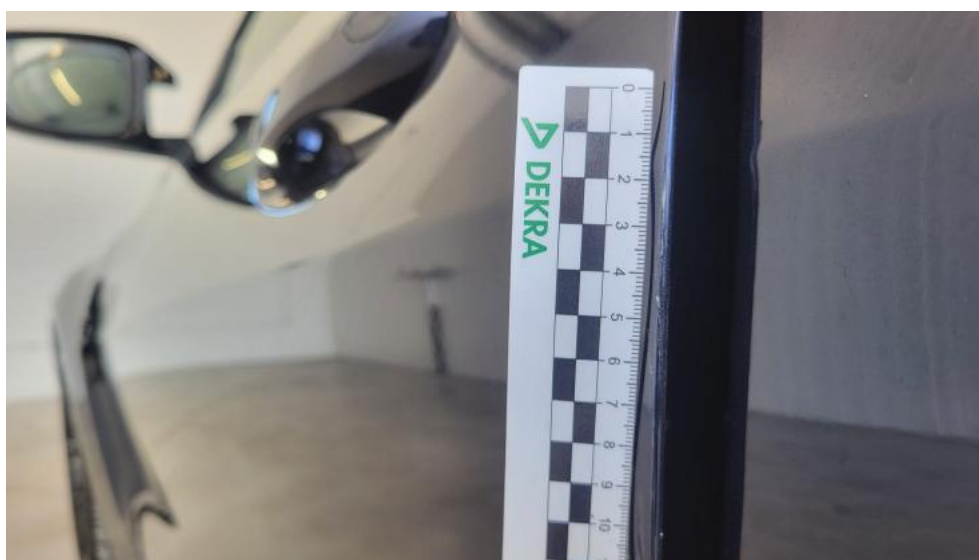
**Fot. 56.**

Drzwi przed L - Rysa/odprysk 1

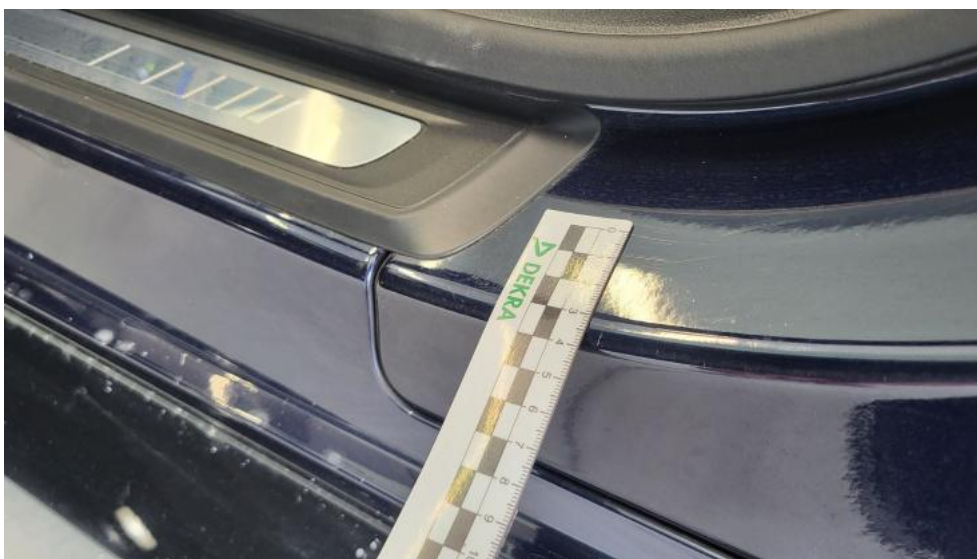
**Fot. 57.**  
Próg L - Rysa/odprysk 1
