Nr zlecenia DEKRA: PKOL(W)/LODZ/19867/25/03/18  
Nr zlecenia/szkody: 20/030827  
Data zlecenia: 18-03-2025

| Producent | VOLVO |
| Typ/wersja | V60 D3 Drive-E Ocean Race aut |
| Nr rejestracyjny | SB966AM |

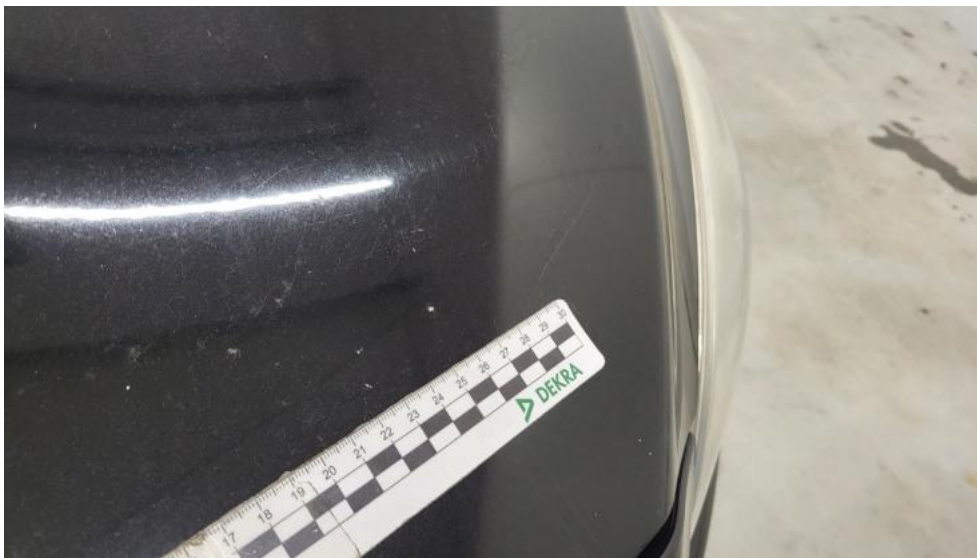
**Fot. 39.**

Pokrywa komory silnika - Rysa/odprysk 1

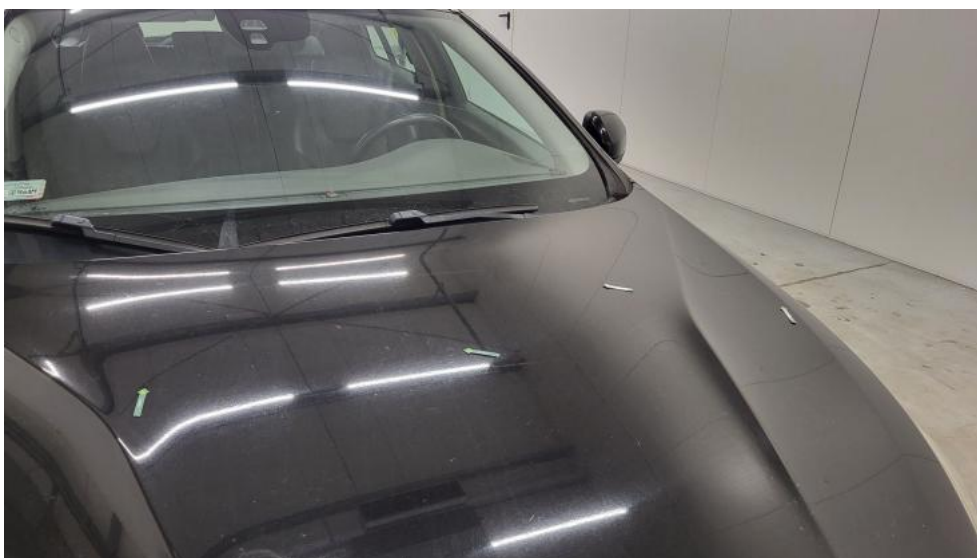
**Fot. 40.**

Pokrywa komory silnika - Wgniecenie/odkształcenie 1

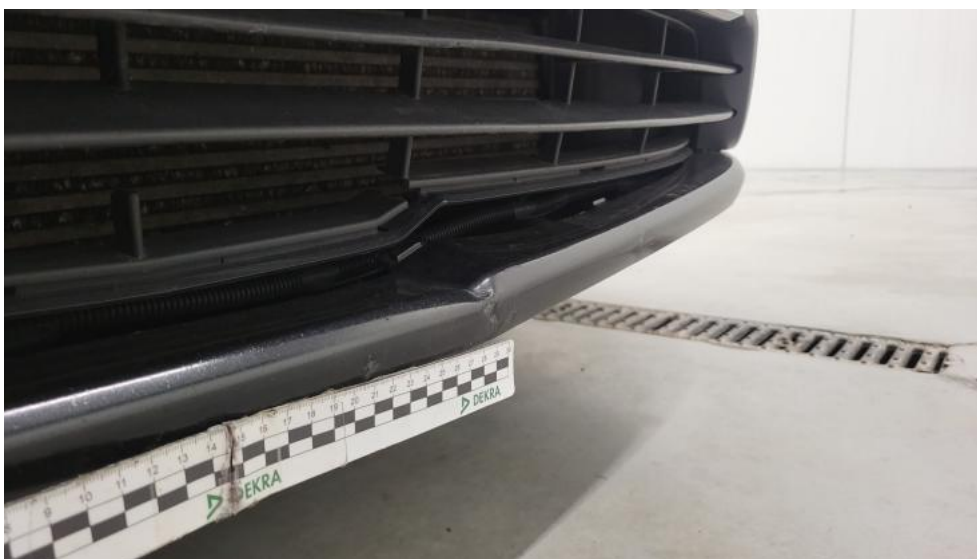
**Fot. 41.**

Zderzak - Wgniecenie/odkształcenie 1

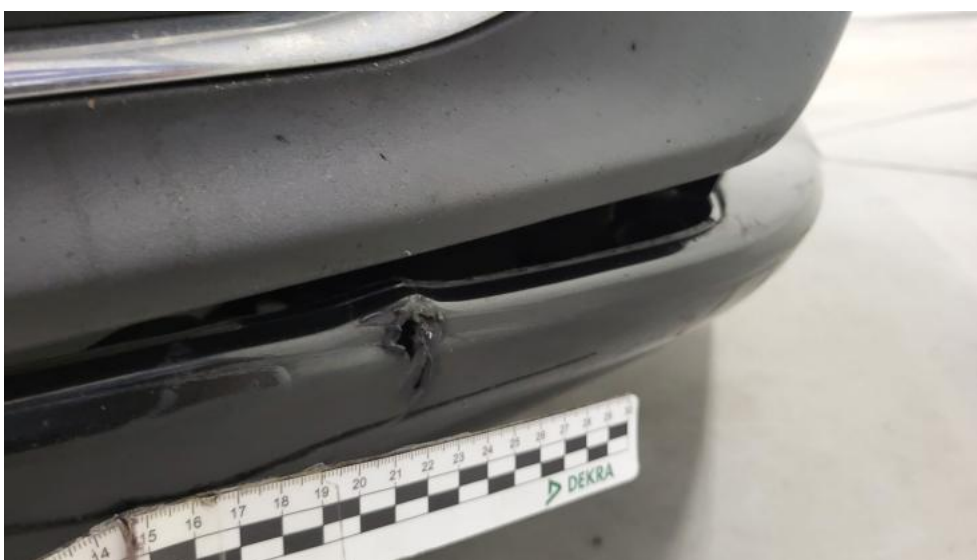
**Fot. 42.**

Zderzak - Pęknięcie/rozerwanie 1

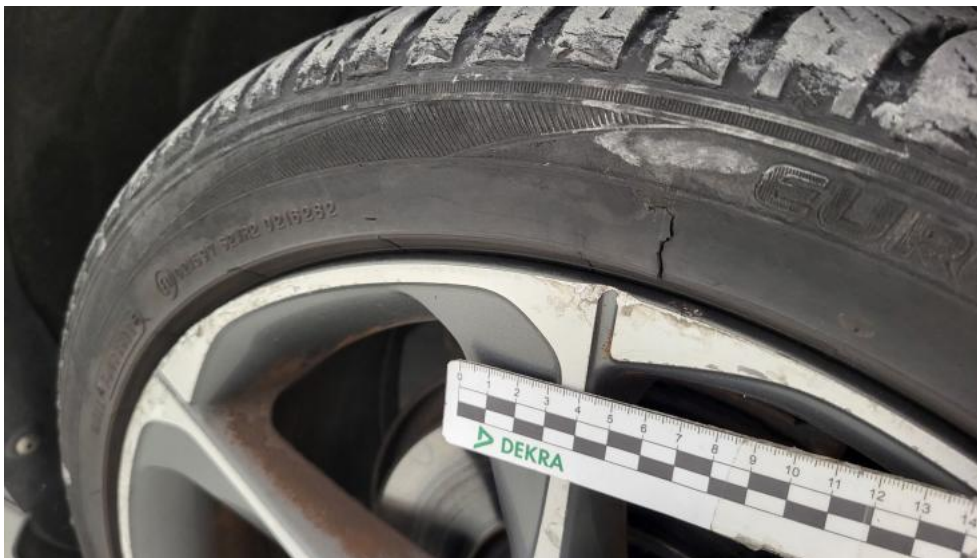
**Fot. 43.**

Felga aluminiowa przednia P - Rysa/odprysk 1

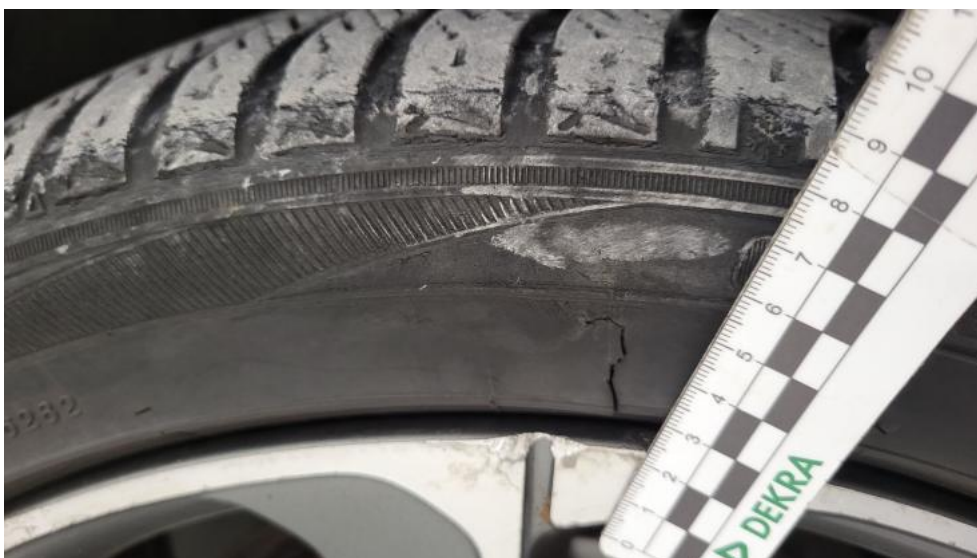
**Fot. 44.**

Opona przednia P - Pęknięcie/rozerwanie 1

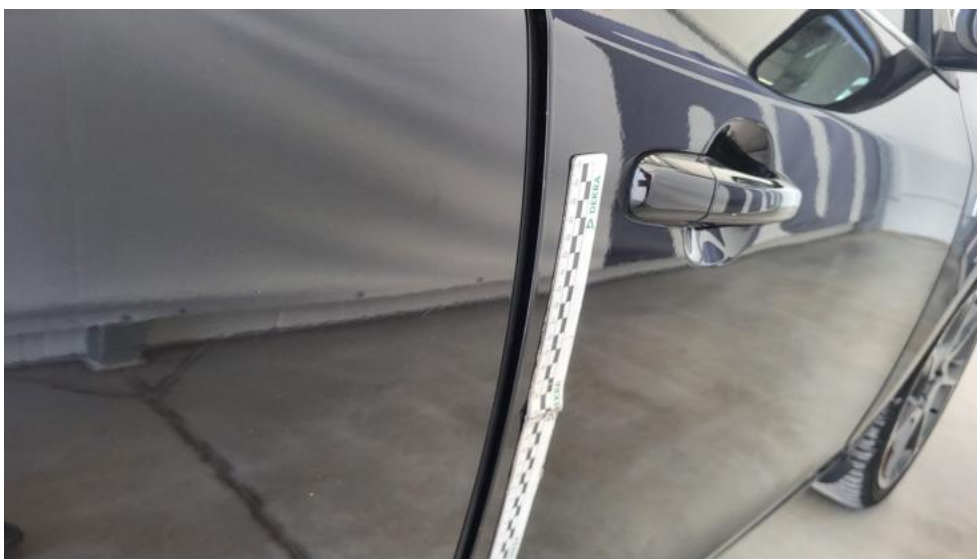
**Fot. 45.**

Drzwi przednie P - Rysa/odprysk 1

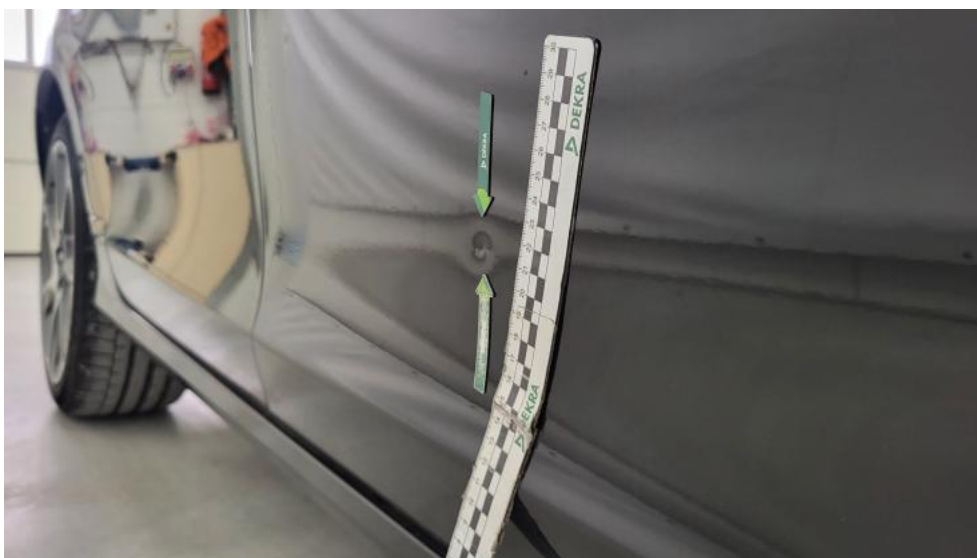
**Fot. 46.**

Drzwi przednie P - Wgniecenie/odkształcenie 1

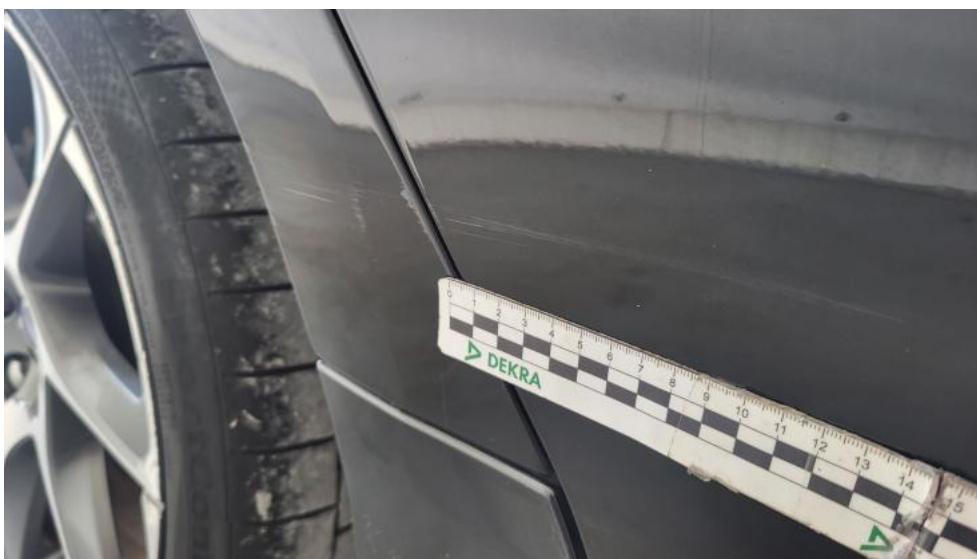
**Fot. 47.**

Drzwi tylne P - Rysa/odprysk 1

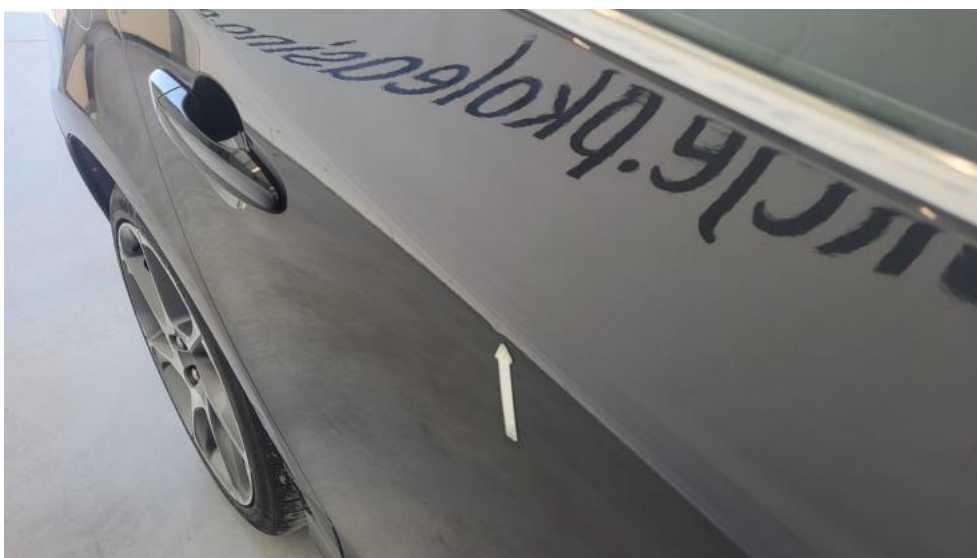
**Fot. 48.**

Drzwi tylne P - Wgniecenie/odkształcenie 1

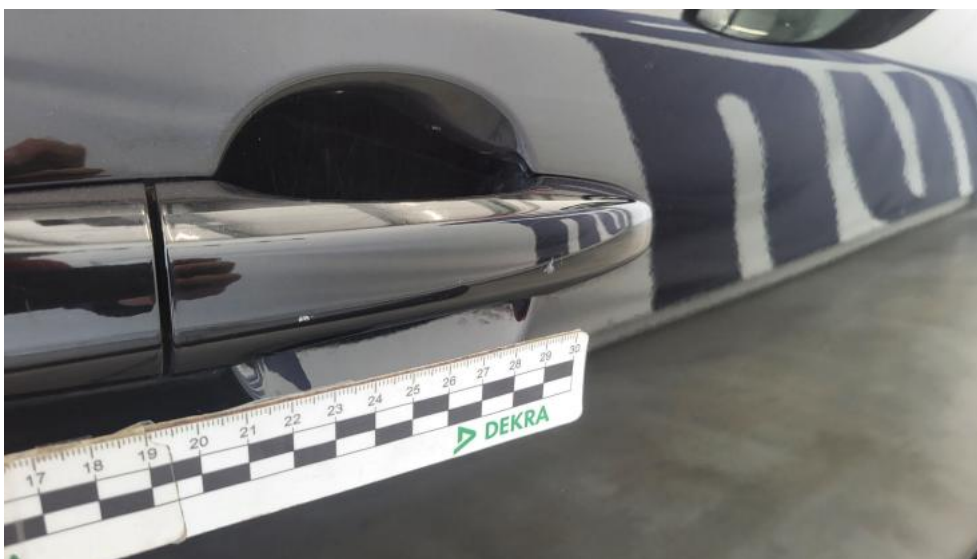
**Fot. 49.**

Klamka drzwi prz P - Rysa/odprysk 1

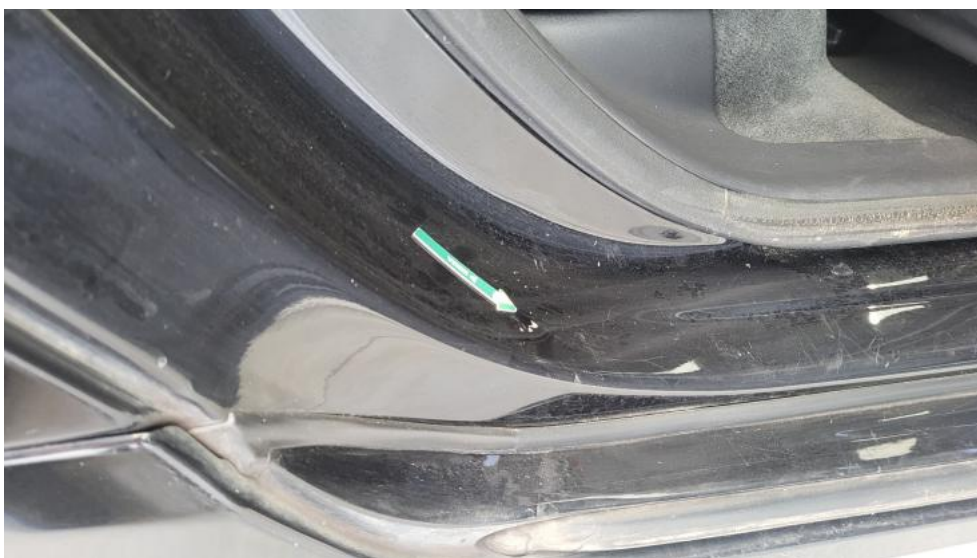
**Fot. 50.**

Próg P - Wgniecenie/odkształcenie 1

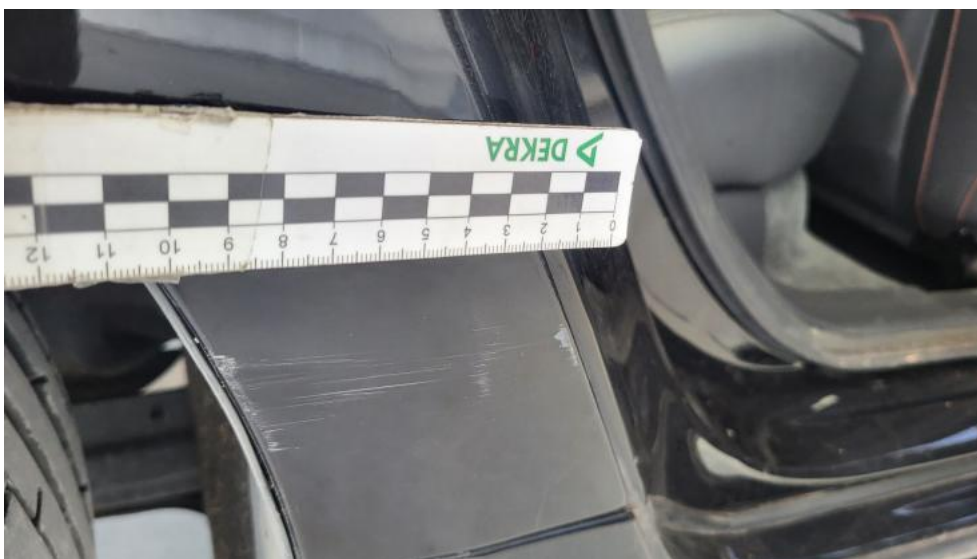
**Fot. 51.**

Błotnik tylny P / Ściana boczna P - Rysa/odprysk 1

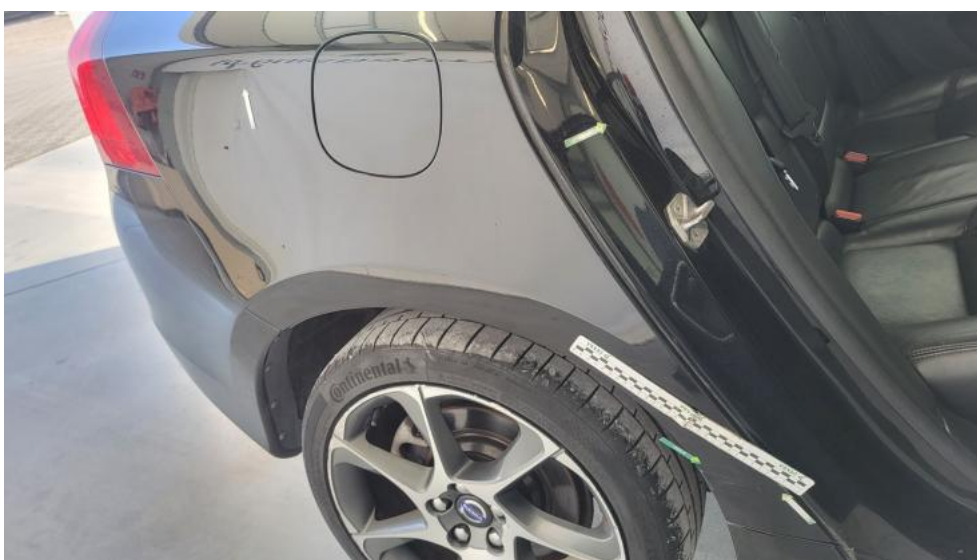
**Fot. 52.**

Błotnik tylny P / Ściana boczna P - Wgniecenie/odkształcenie 1

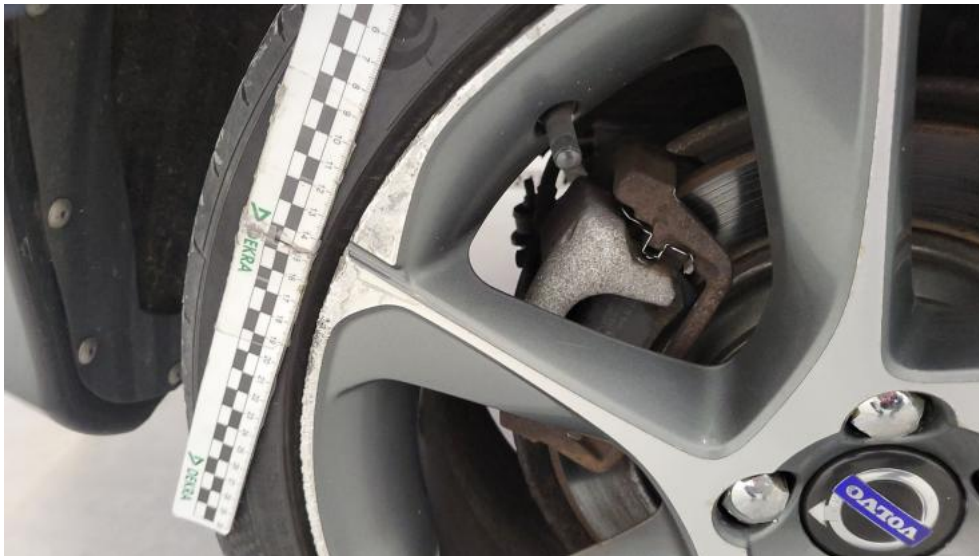
**Fot. 53.**

Felga aluminiowa tylna P - Rysa/odprysk 1

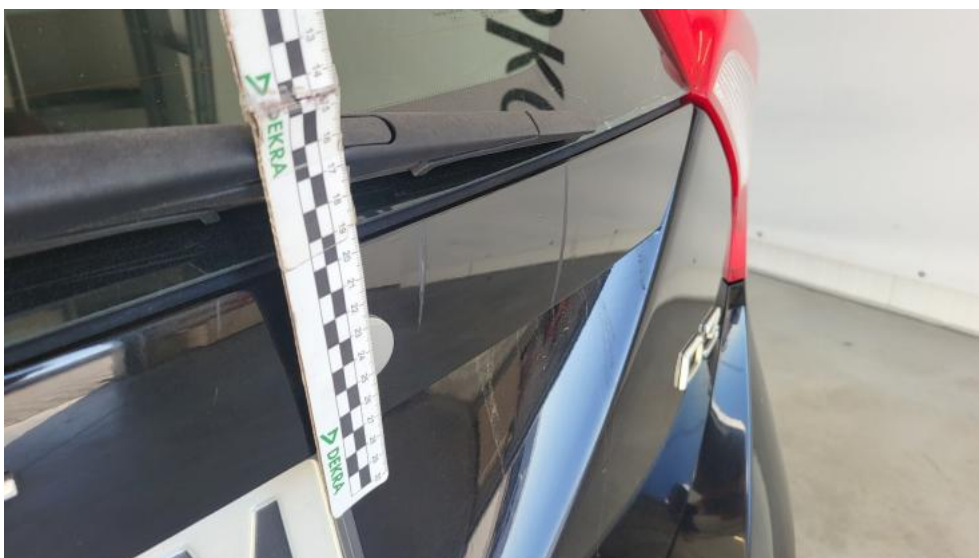
**Fot. 54.**

Pokrywy bagażnika - Rysa/odprysk 1

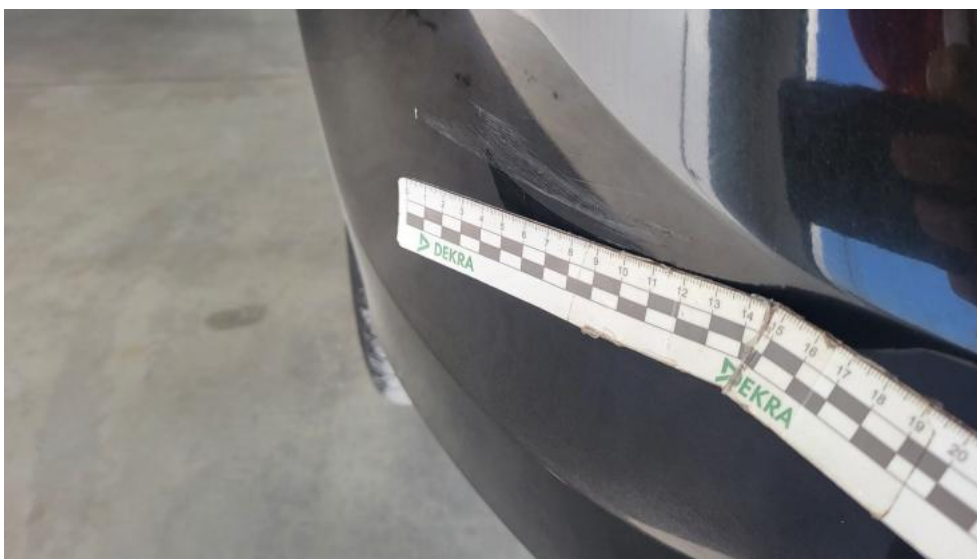
**Fot. 55.**

Zderzak tylny - Rysa/odprysk 1

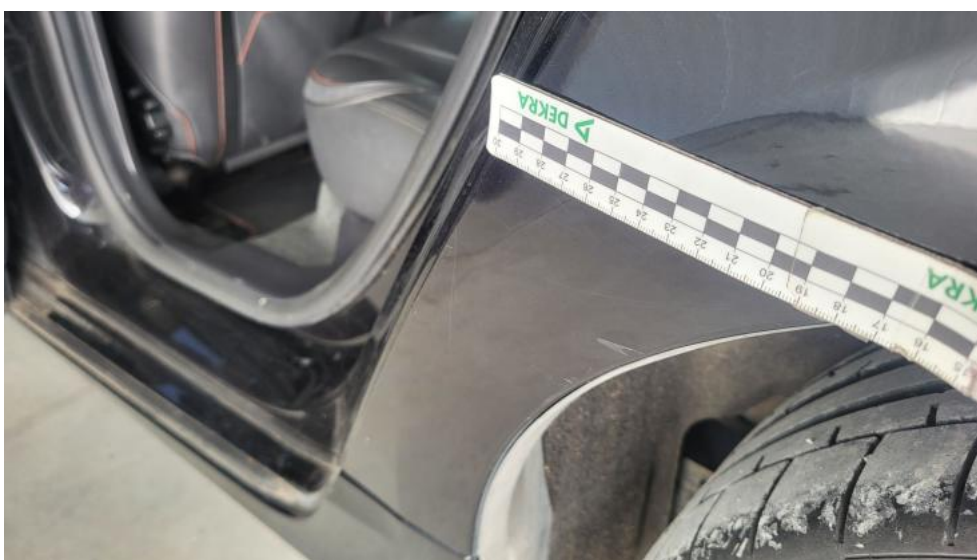
**Fot. 56.**

Łotnik tylny L / Ściana boczna L - Rysa/odprysk 1

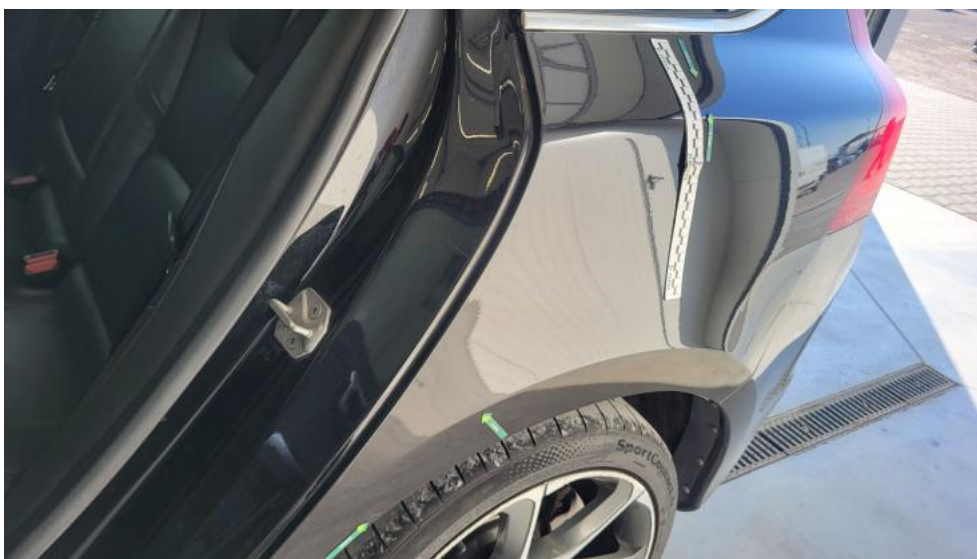
**Fot. 57.**

Ścianka tylna L / Ścianka boczna L - Wgniecenie/odkształcenie 1

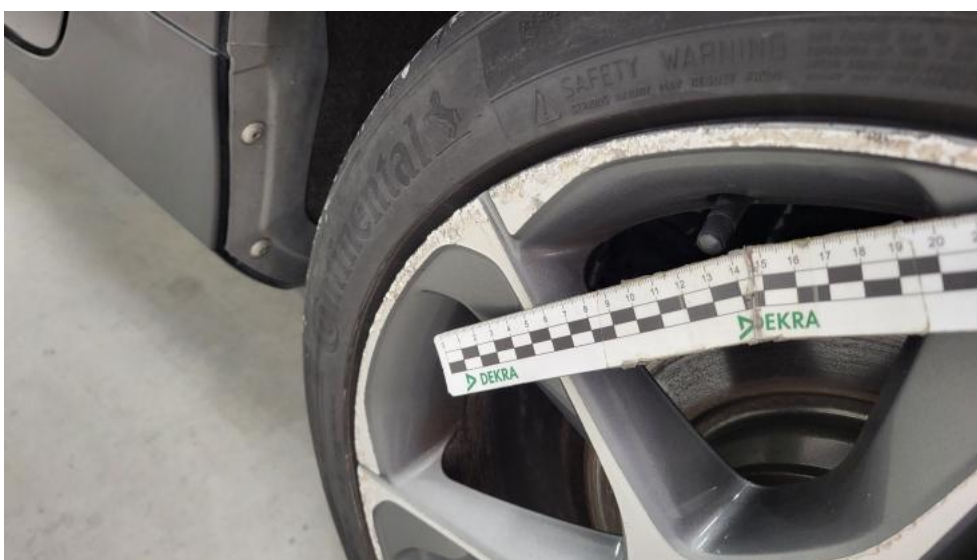
**Fot. 58.**

Felga aluminiowa tylna L - Rysa/odprysk 1

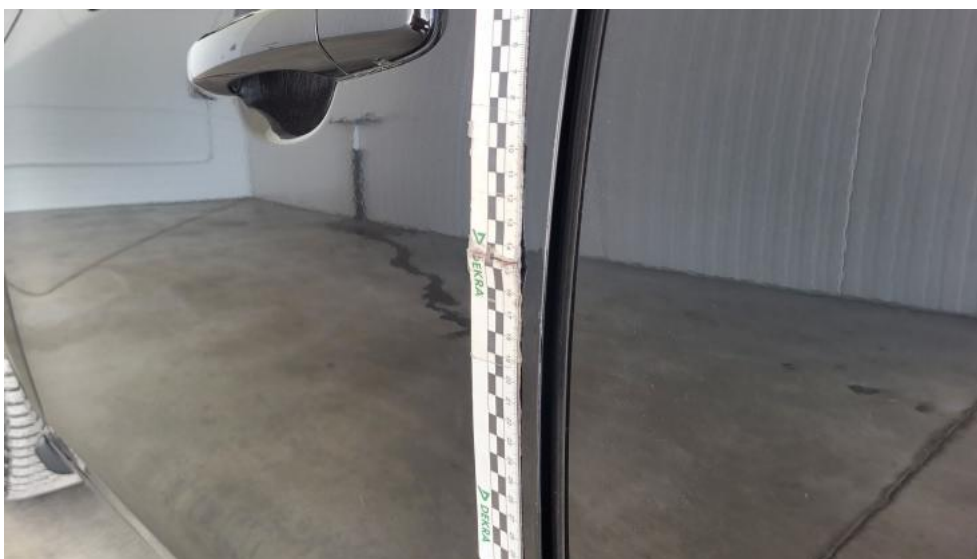
**Fot. 59.**

Drzwi przed L - Rysa/odprysk 1

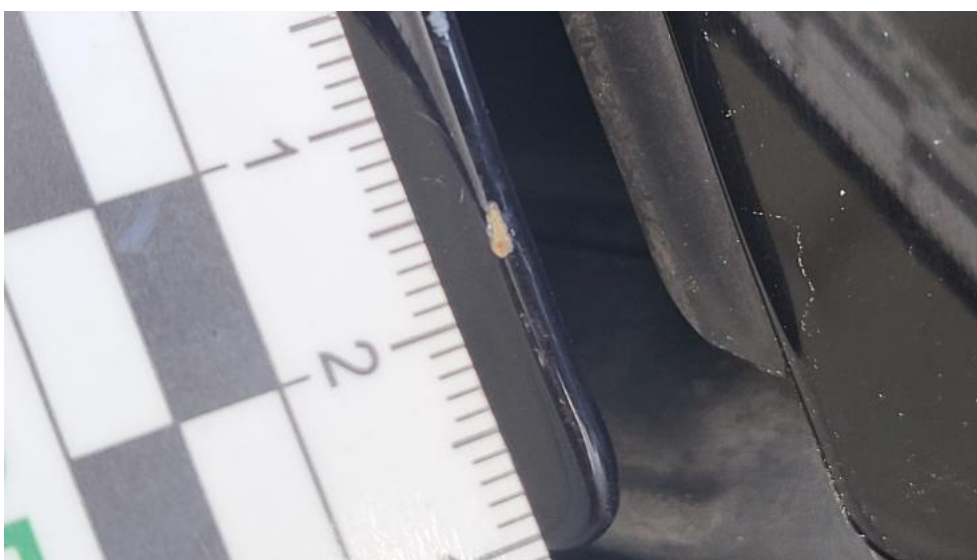
**Fot. 60.**

Drzwi przed L - Inne 1

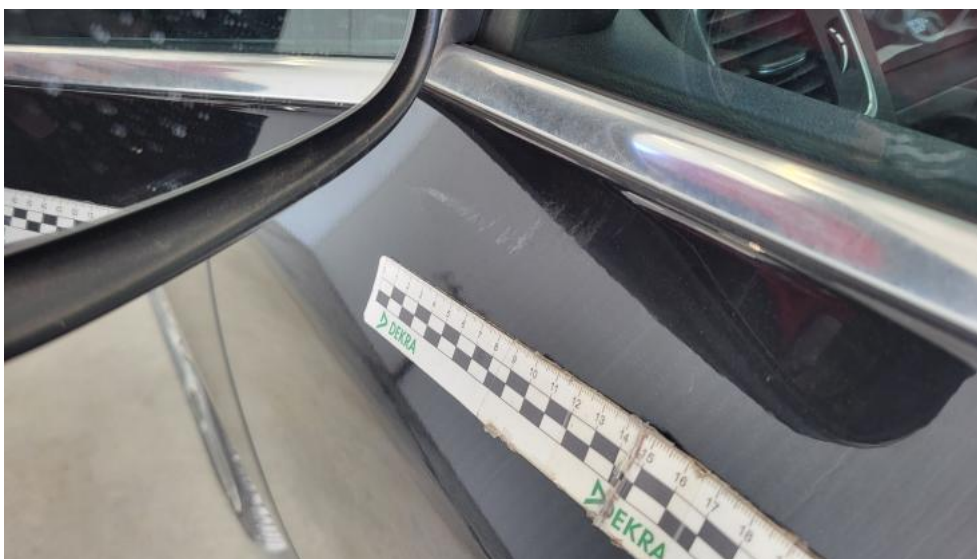
**Fot. 61.**  
Drzwi przed L - Inne 2

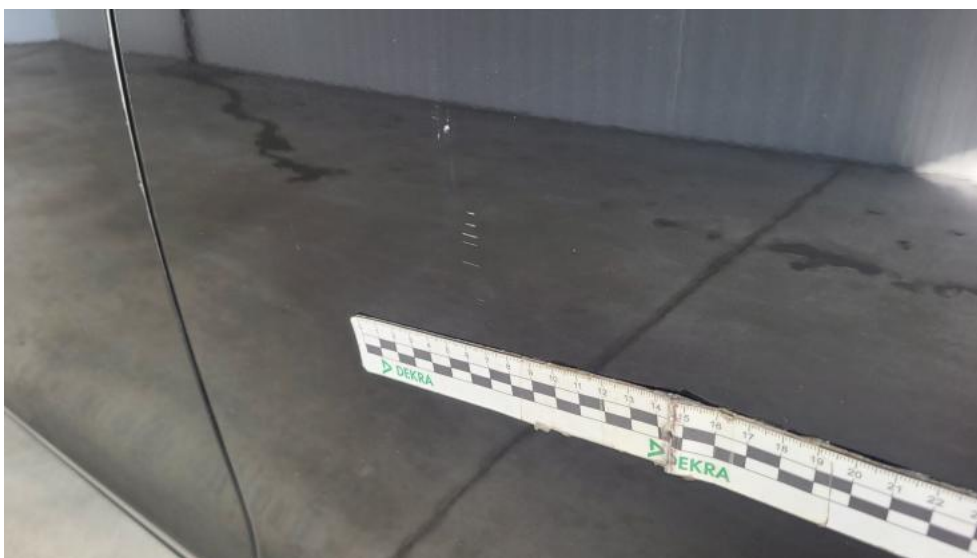
**Fot. 62.**  
Drzwi tylne L - Rysa/odprysk 1

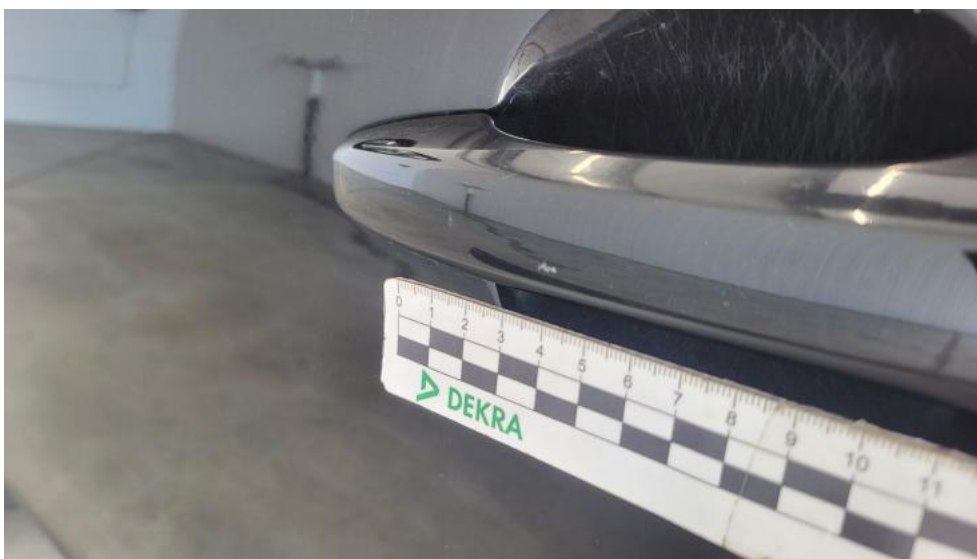
**Fot. 63.**

Klamka drzwi prz L - Rysa/odprysk 1

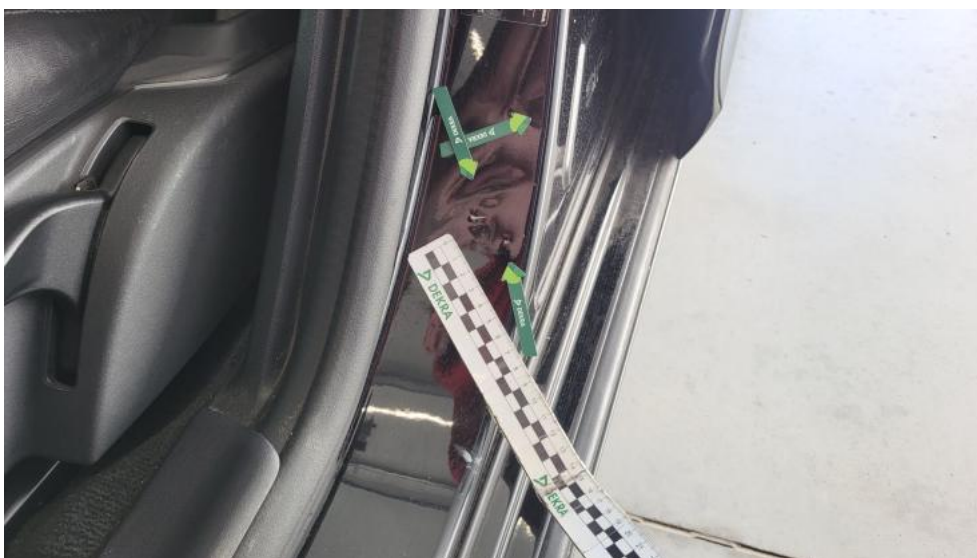
**Fot. 64.**

Próg L - Wgniecenie/odkształcenie 1

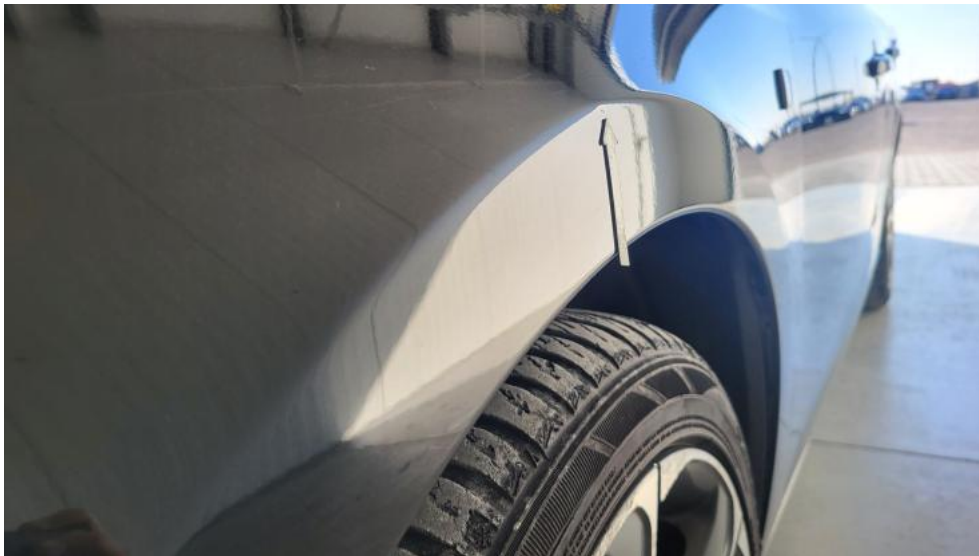
**Fot. 65.**

Błotnik przedni L - Wgniecenie/odkształcenie 1

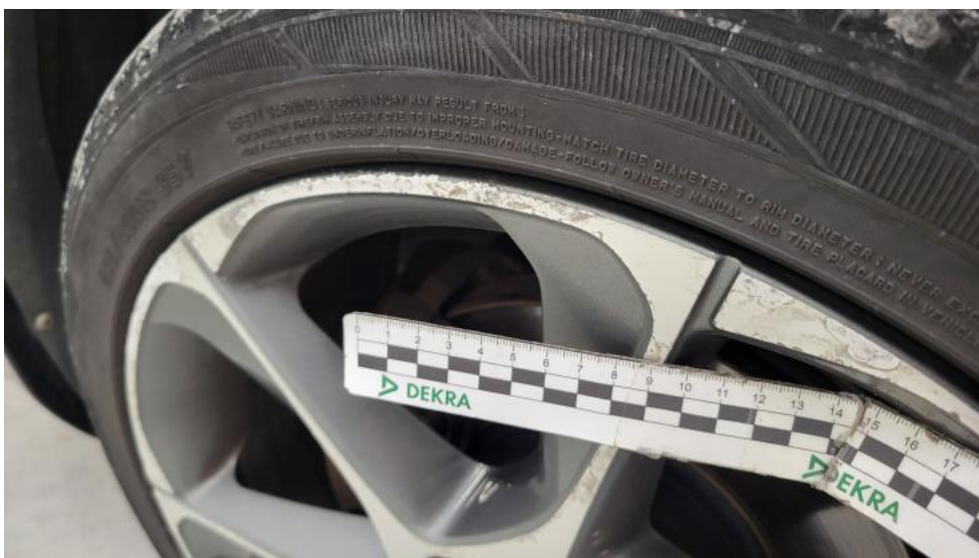
**Fot. 66.**

Felga Aluminiowa przednia L - Rysa/odprysk 1

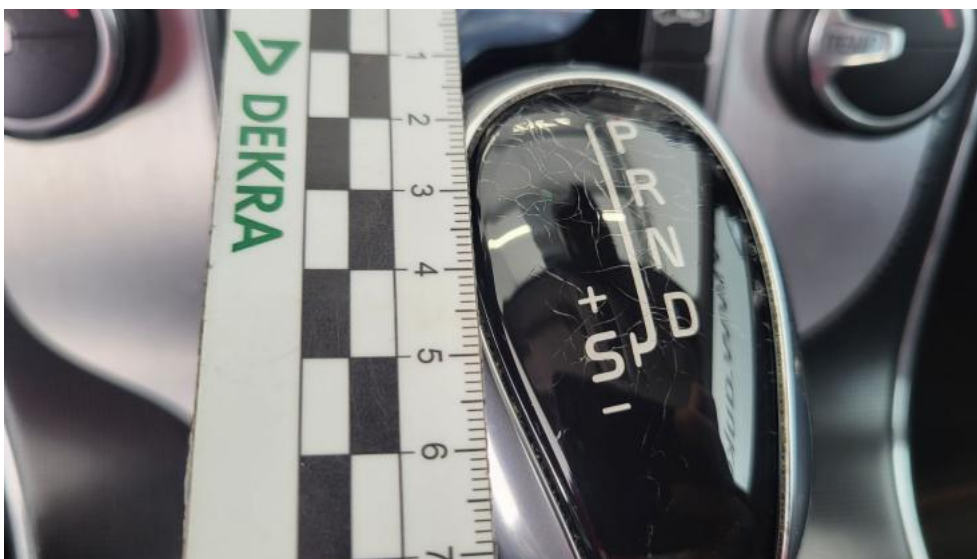
**Fot. 67.**

Gałka dźwigni zmiany biegów - Pęknięcie/rozerwanie 1

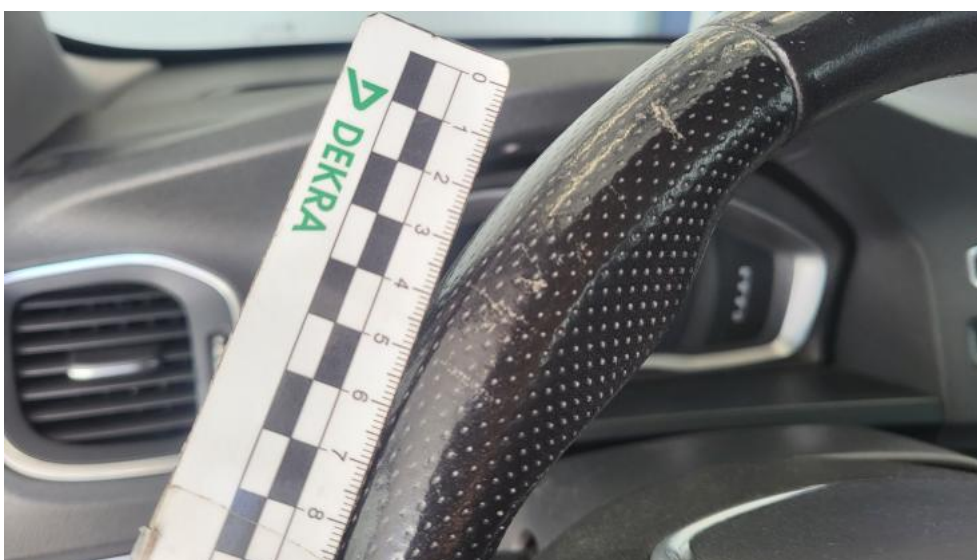
**Fot. 68.**

Koło kierownicy - Rysa/odprysk 1

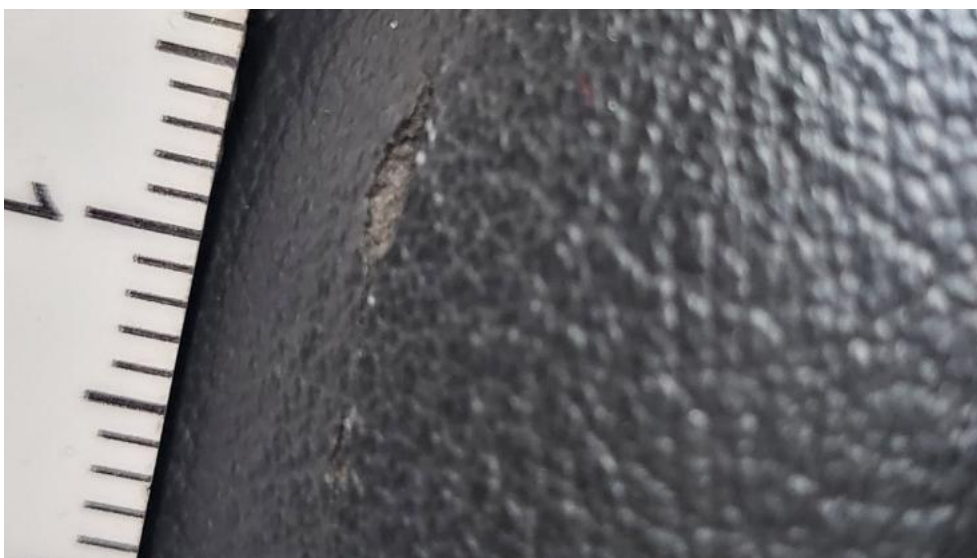
**Fot. 70.**

Fotel prz. lew. - Pęknięcie/rozerwanie 1

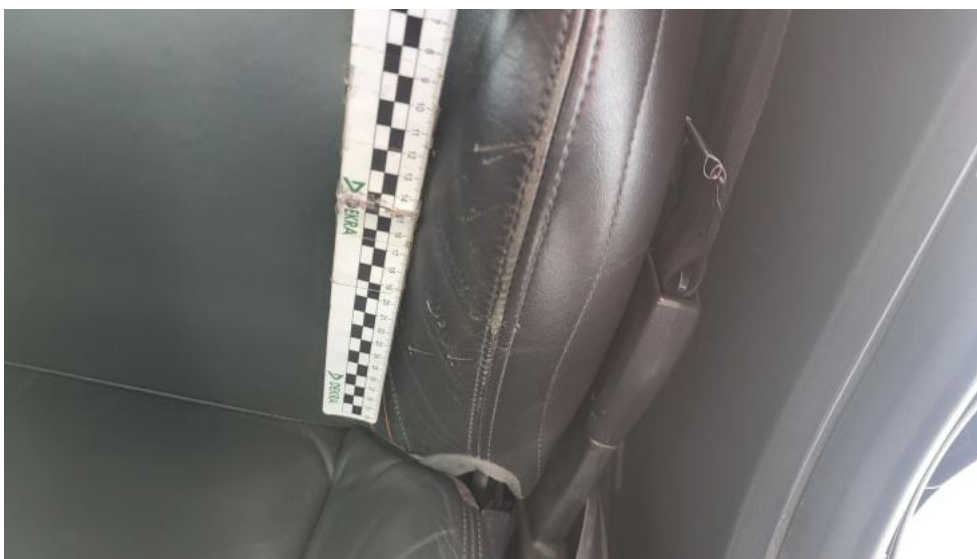
**Fot. 71.**

Fotel prz. lew. - Inne 1

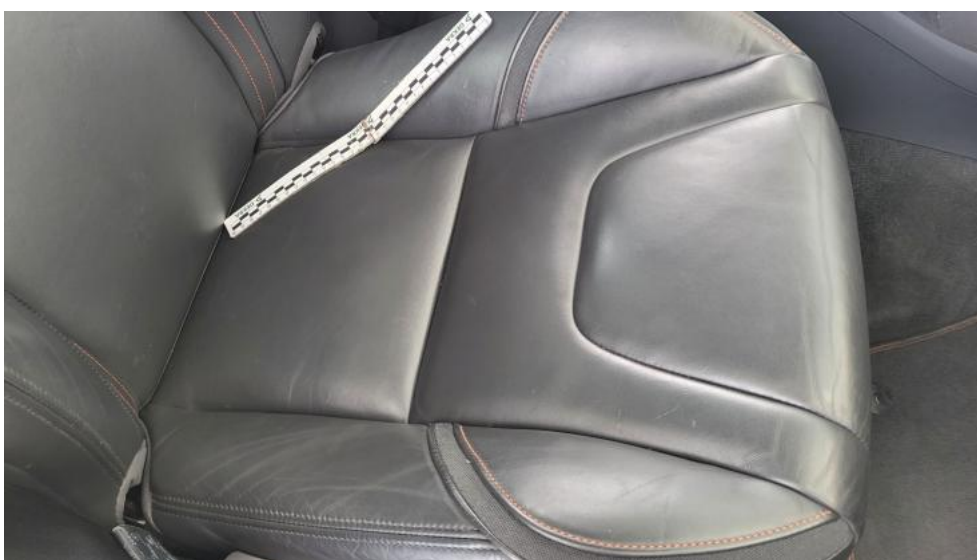
**Fot. 72.**

Fotel prz. praw. - Rysa/odprysk 1

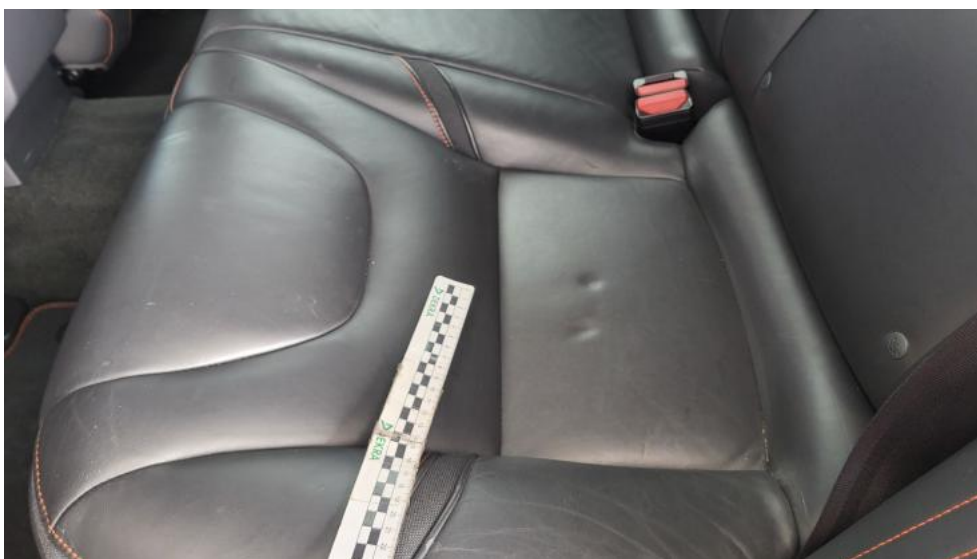
**Fot. 73.**  
Kanapa tyl. - Inne 1

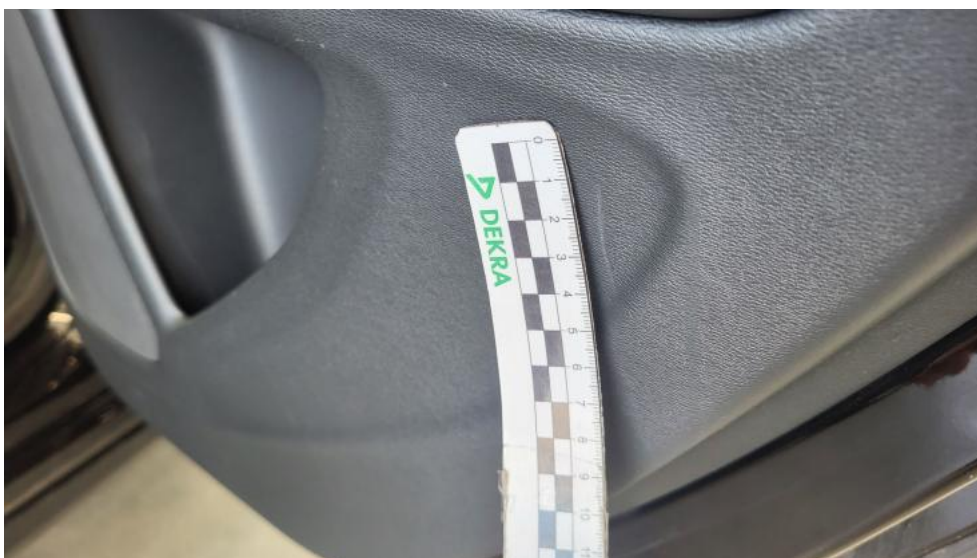
**Fot. 74.**  
Tapicerka drzwi tylnych P - Rysa/odprysk 1

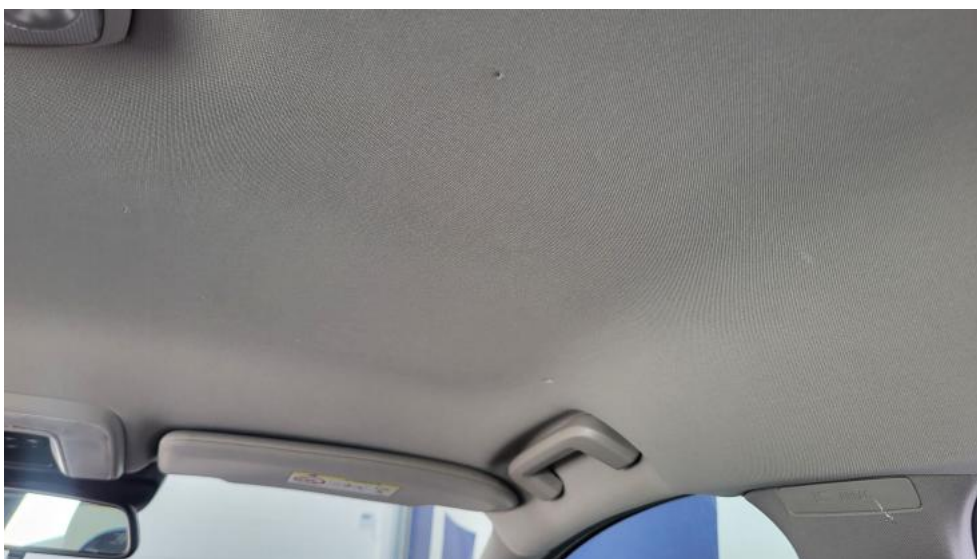
**Fot. 75.**

Podsufitka - Wgniecenie/odkształcenie 1

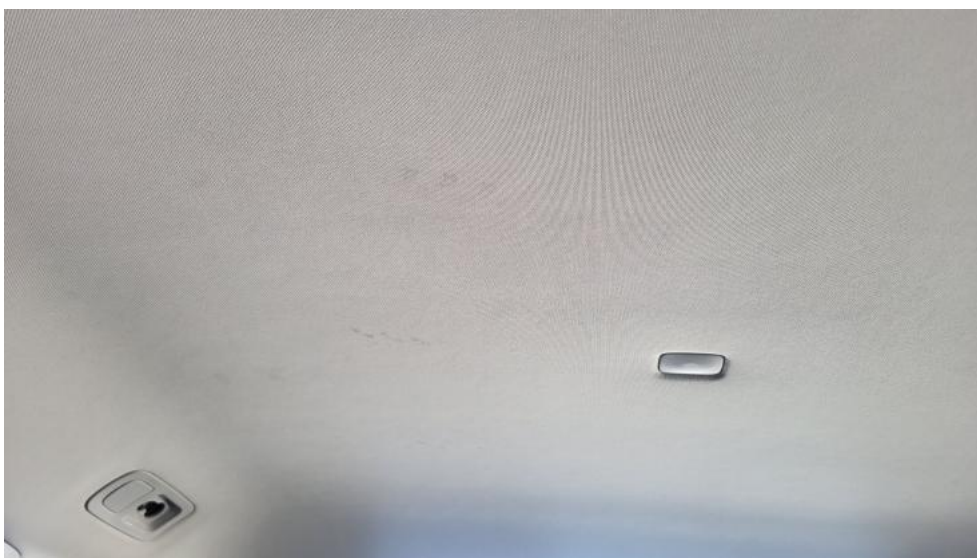
**Fot. 76.**

Podsufitka - Inne 1

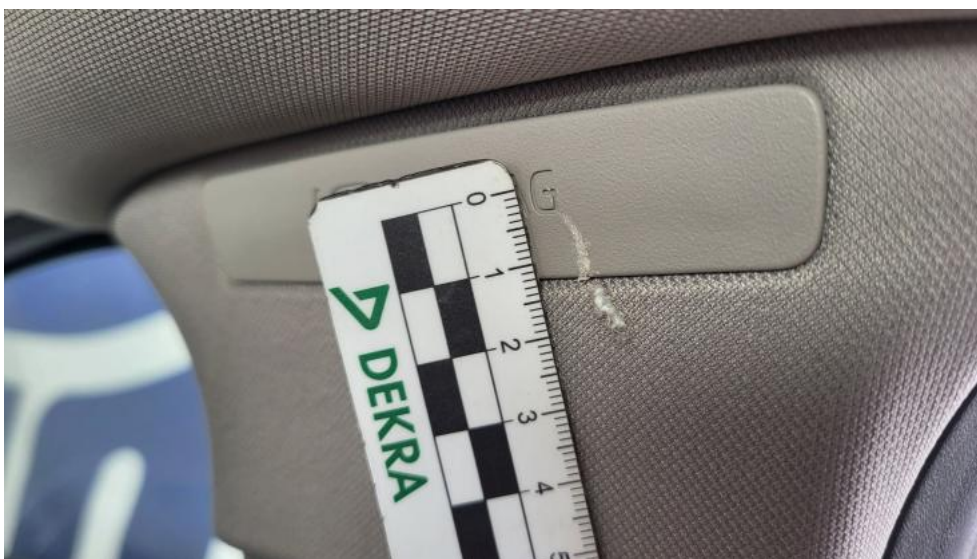
**Fot. 77.**

Wykładzina(y) słupka środkowego P - Pęknięcie/rozerwanie 1

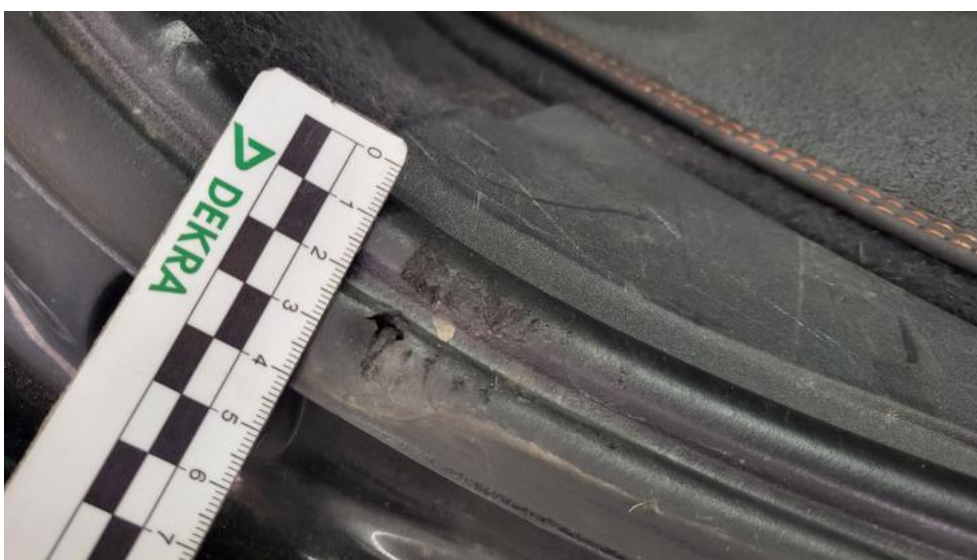
**Fot. 78.**

Uszczelka pokrywy tylnej - Pęknięcie/rozerwanie 1

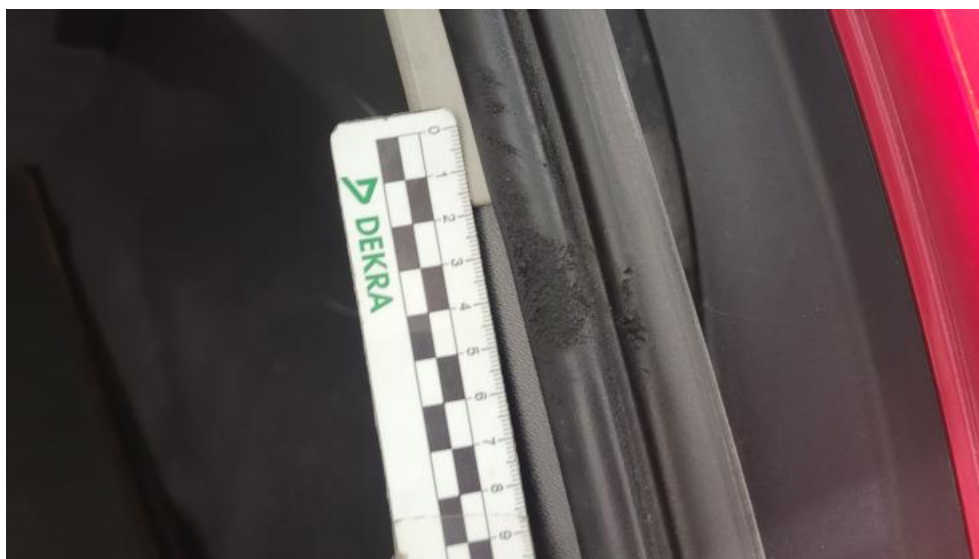
**Fot. 79.**

Uszczelka pokrywy tylnej - Inne 1
