Nr zlecenia DEKRA: PKOL(W)/LODZ/19291/25/03/17
Nr zlecenia/szkody: FUTURA
Data zlecenia: 17-03-2025

Grupa obiektów (Eurotax)	samochody osobowe
Kod EC (Eurotax)	0138282
Producent	VOLKSWAGEN
Model	Passat [B8] 19-22
Typ/wersja	Passat 2.0 TSI 4Mot. Elegance DSG
Rodzaj nadwozia	sedan
Liczba drzwi/liczba miejsc	4/5
Masa własna [kg]	1669
Dopuszczalna masa całkowita [kg]	2200
Rozstaw osi 1/2	2786
Rodzaj silnika	z zapłonem iskrowym
Układ oczyszczana spalin	GPF
Pojemność silnika [ccm]	1984
Moc silnika [KM/kW]	272/200
Skrzynia biegów	automatyczna
Nr rejestracyjny	WD8886N
VIN	WVWZZZ3CZME012421
Data 1. rejestracji	13-10-2020
Data nast. bad. techn.	13-10-2025
Rok produkcji	2020 (rok produkcji został zweryfikowany z zewnętrzną bazą danych)
Stan licznika [km]	194 521 (odczytany)
Kolor nadwozia/rodzaj powłoki	czarny/2-warstwowy metalizowany

Pomiar grubości powłoki lakierowej poj.

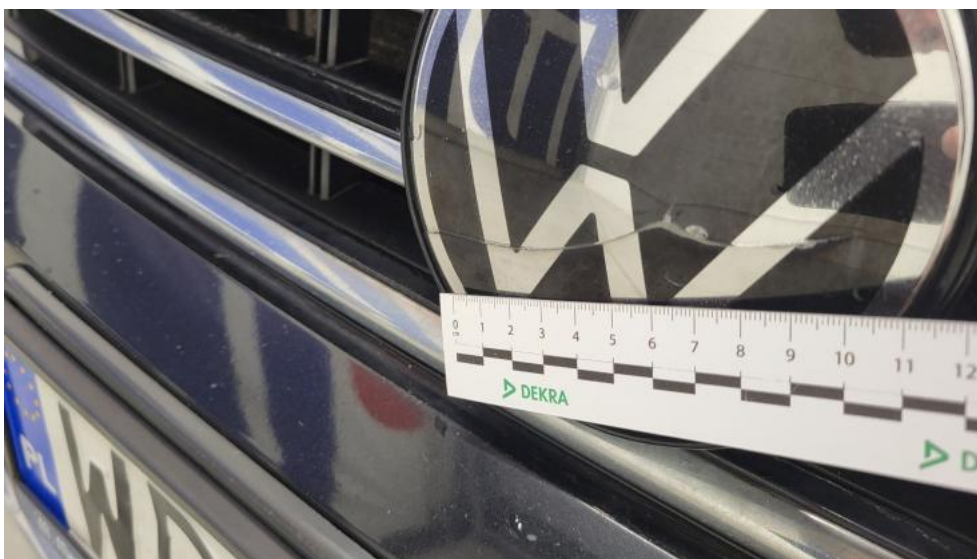
Fot. 39.
Emblemat - Pęknięcie/rozerwanie 1

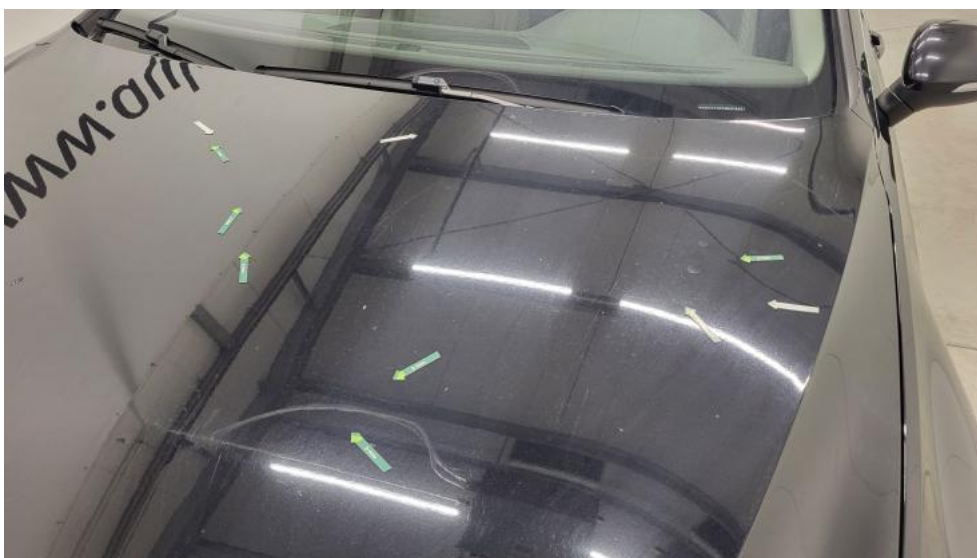
Rysy na samochodzie. Pojazd posiada hak. Niesprawne przyciski funkcyjne w obu kluczykach, groty prawidłowe. Aktywna kontrolka ciśnienia w kołach. Odpryski na szybie czołowej. Liczne wgniecenia.

Fot. 40.
Pokrywa komory silnika - Wgniecenie/odkształcenie 1

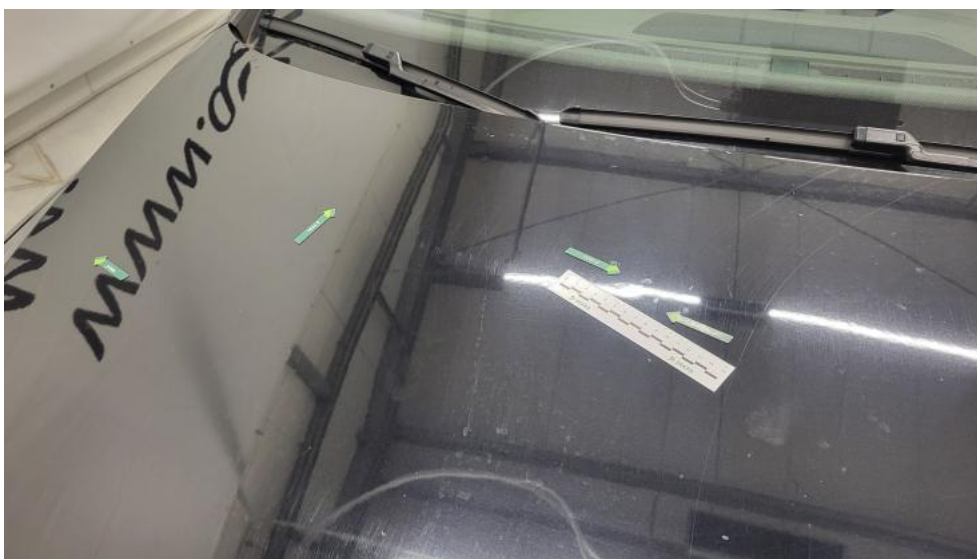
Fot. 41.
Pokrywa komory silnika - Wgniecenie/odkształcenie 2

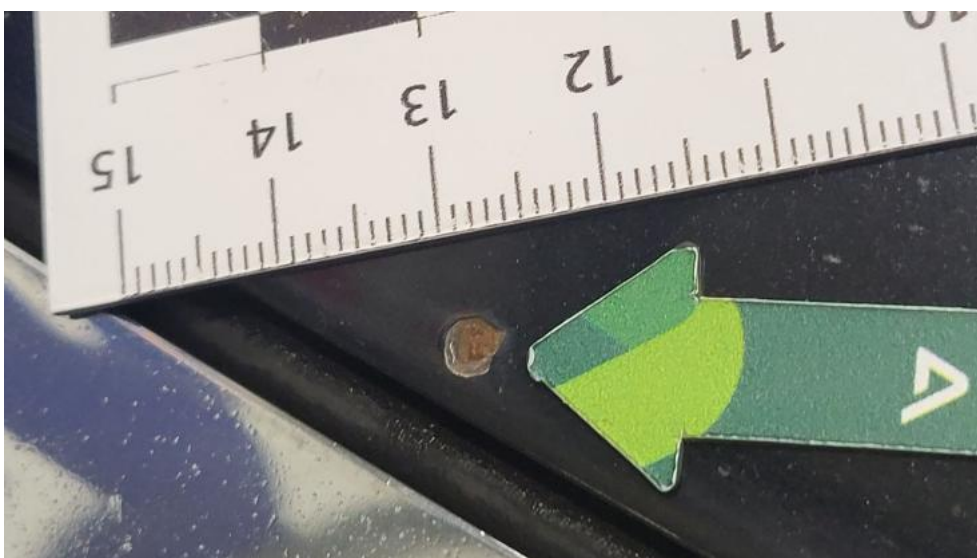
Fot. 42.
Pokrywa komory silnika - Inne 1

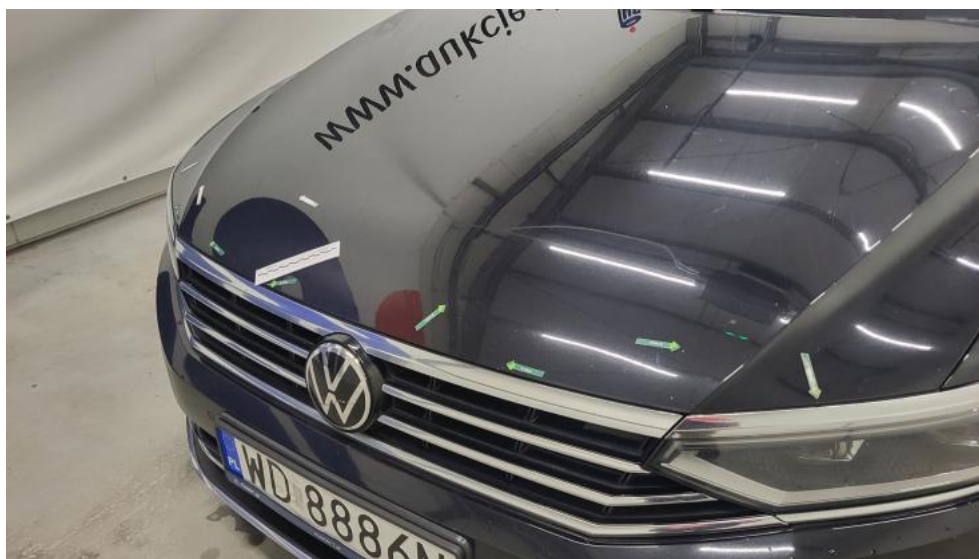
Fot. 43.
Pokrywa komory silnika - Inne 2

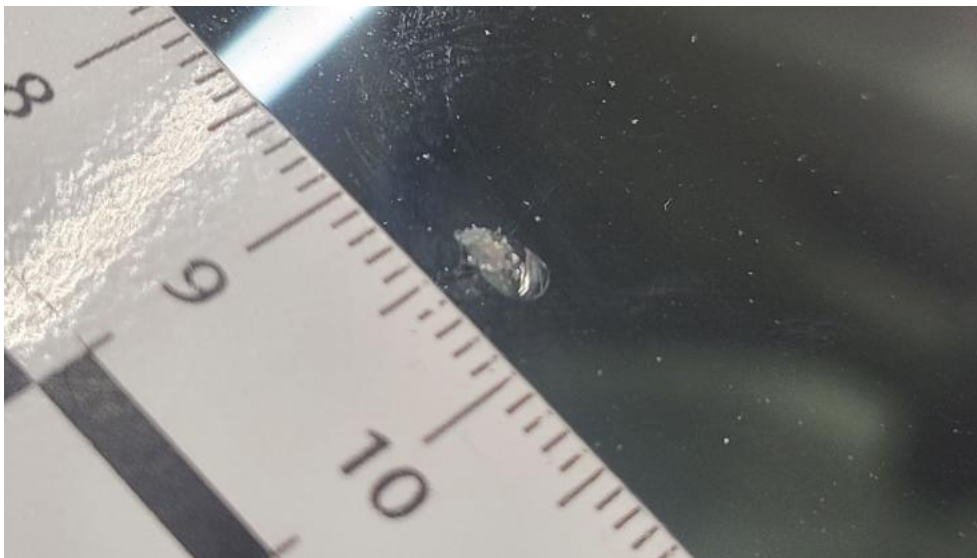
Fot. 45.
Szyba czołowa - Pęknięcie/rozerwanie 1

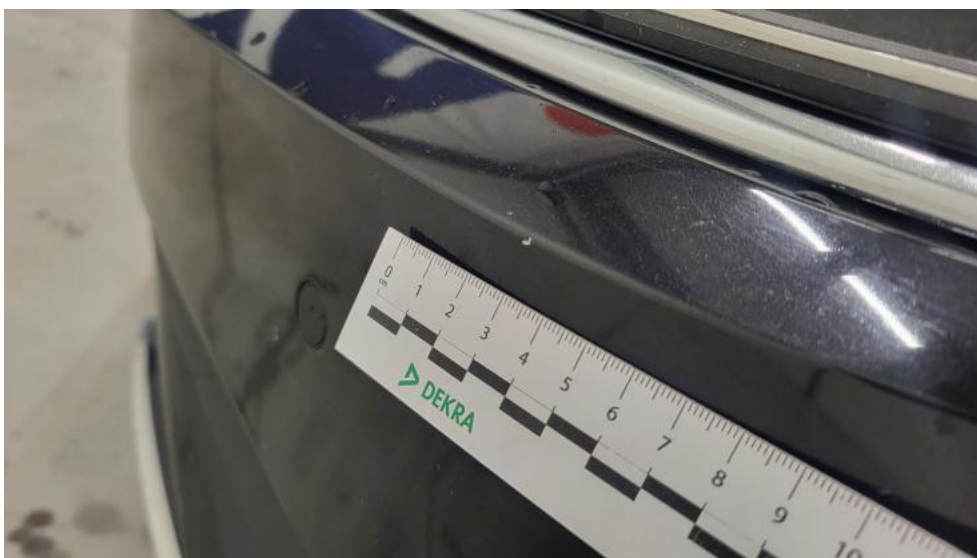
Fot. 46.
Zderzak - Rysa/odprysk 1

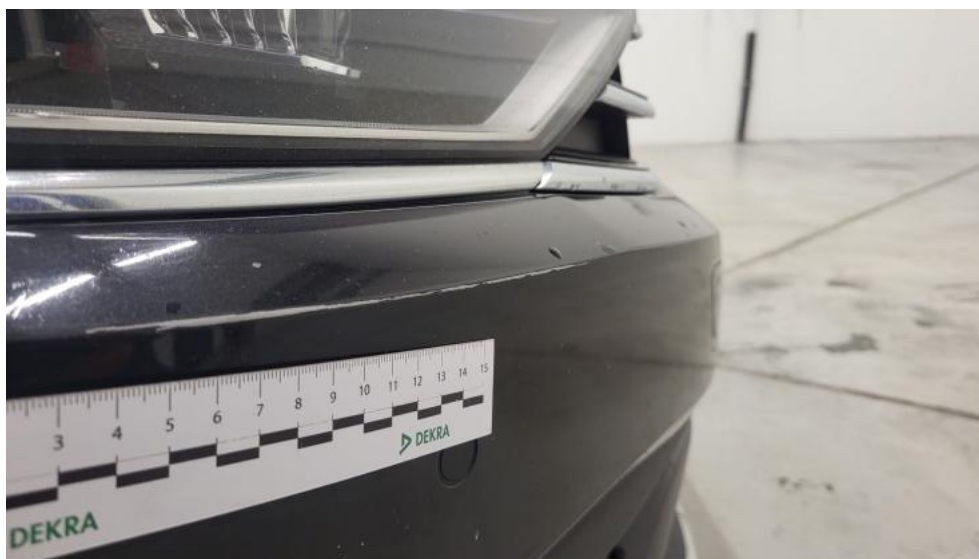
Fot. 47.
Zderzak - Rysa/odprysk 2

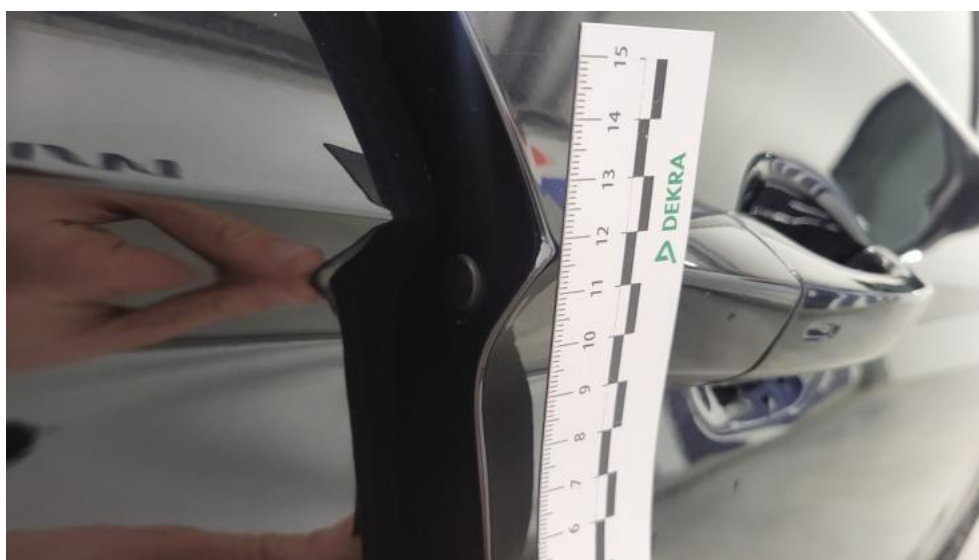
Fot. 48.
Drzwi przednie P - Rysa/odprysk 1

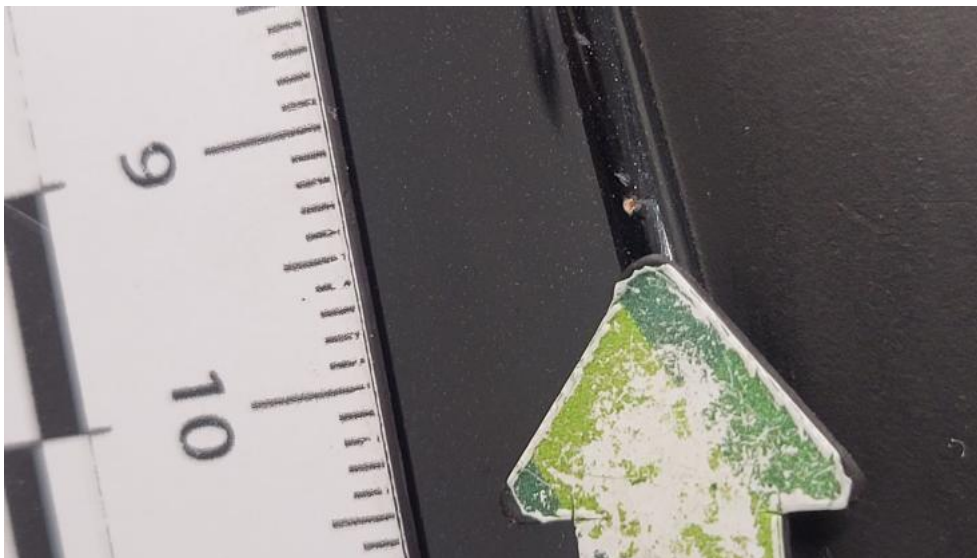
Fot. 51.
Stupek przedni P - Inne 1

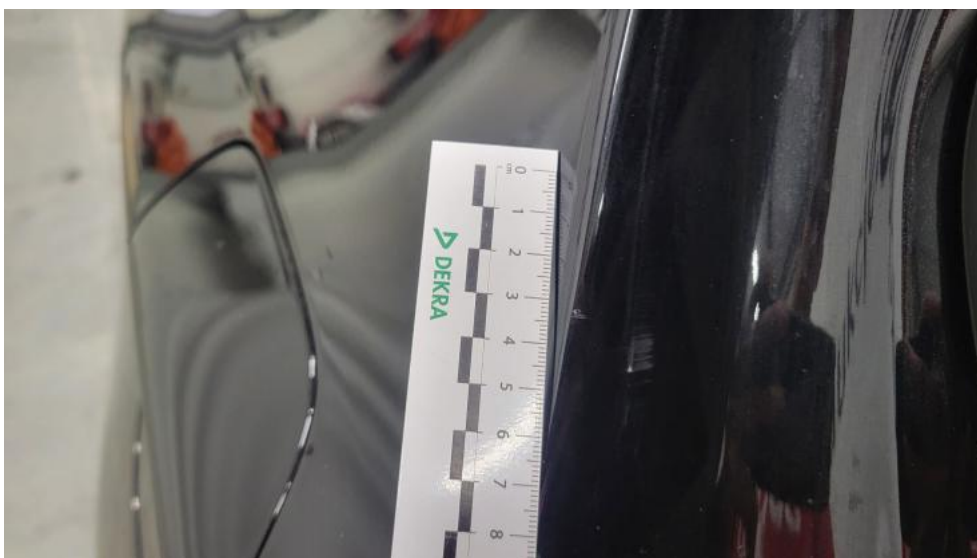
Fot. 52.
Błotnik tylny P / Ściana boczna P - Rysa/odprysk 1

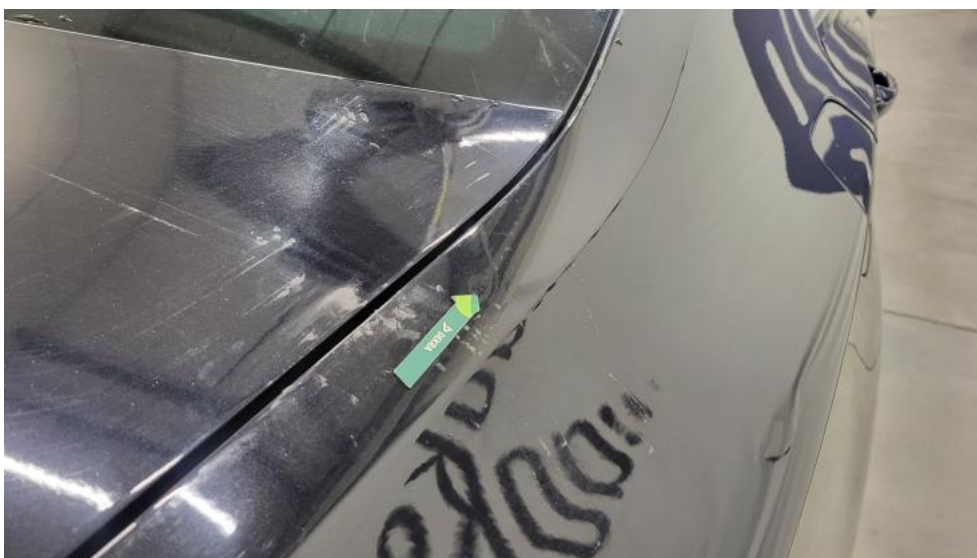
Fot. 54.
Błotnik tylny P / Ściana boczna P - Wgniecenie/odkształcenie 2

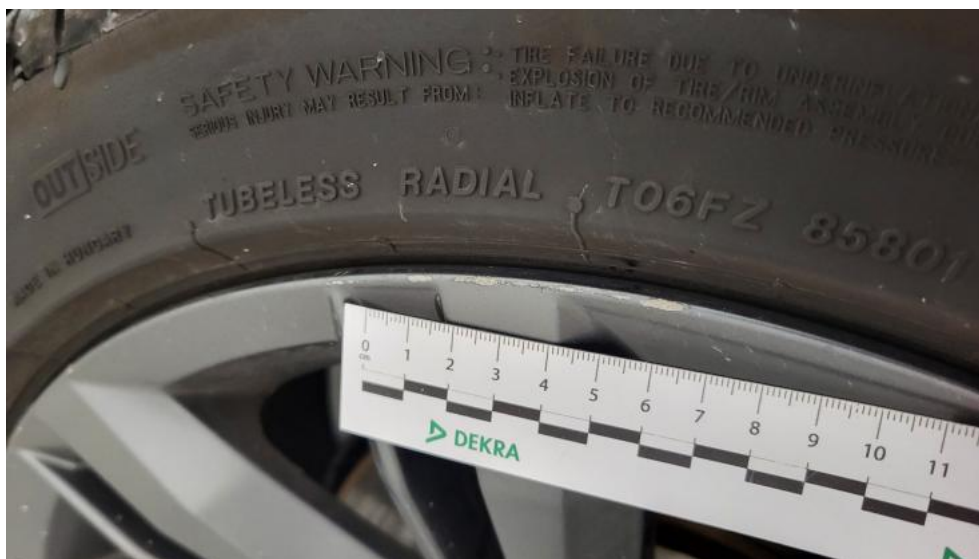
Fot. 55.
Felga aluminiowa tylna P - Rysa/odprysk 1

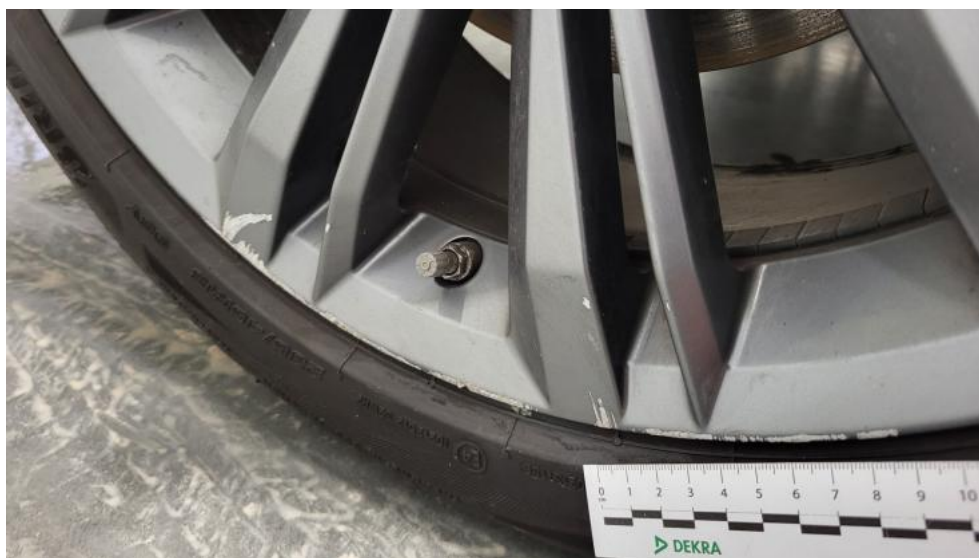
Fot. 56.
Felga aluminiowa tylna P - Rysa/odprysk 2

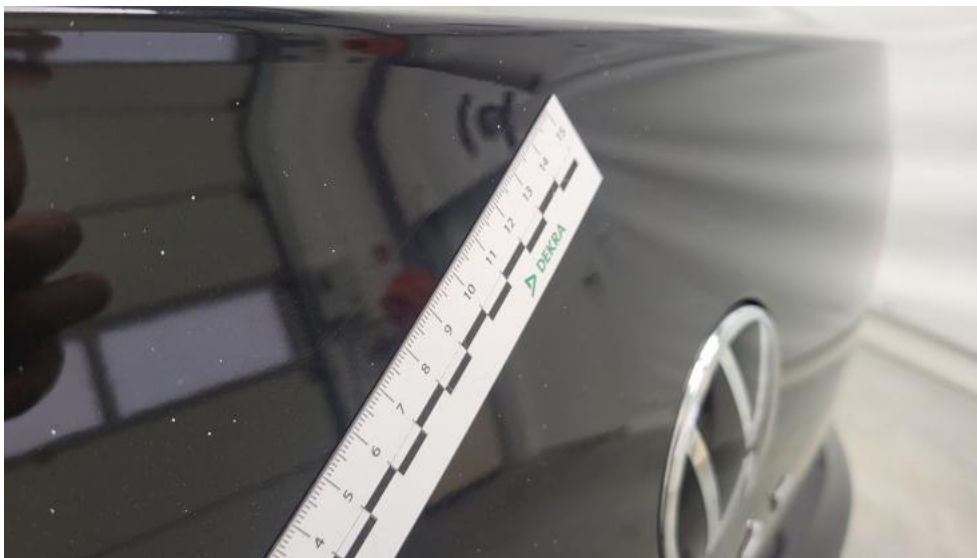
Fot. 57.
Pokrywy bagażnika - Rysa/odprysk 1

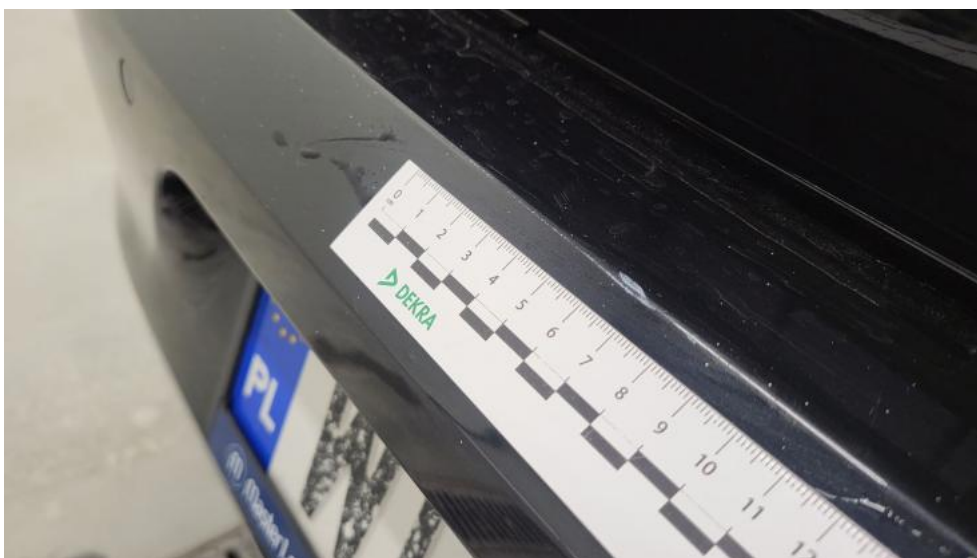
Fot. 58.
Zderzak tylny - Rysa/odprysk 1

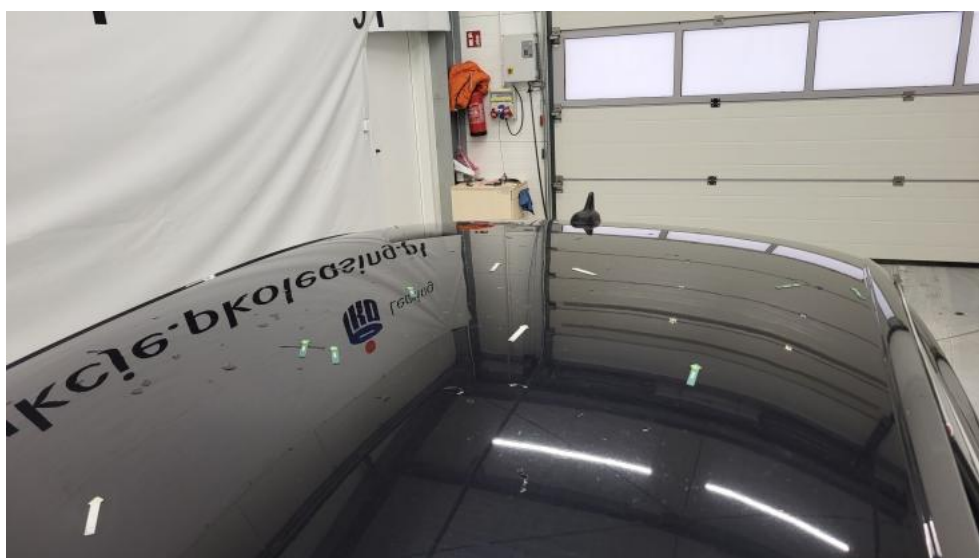
Fot. 60.
Dach - Wgniecenie/odkształcenie 1

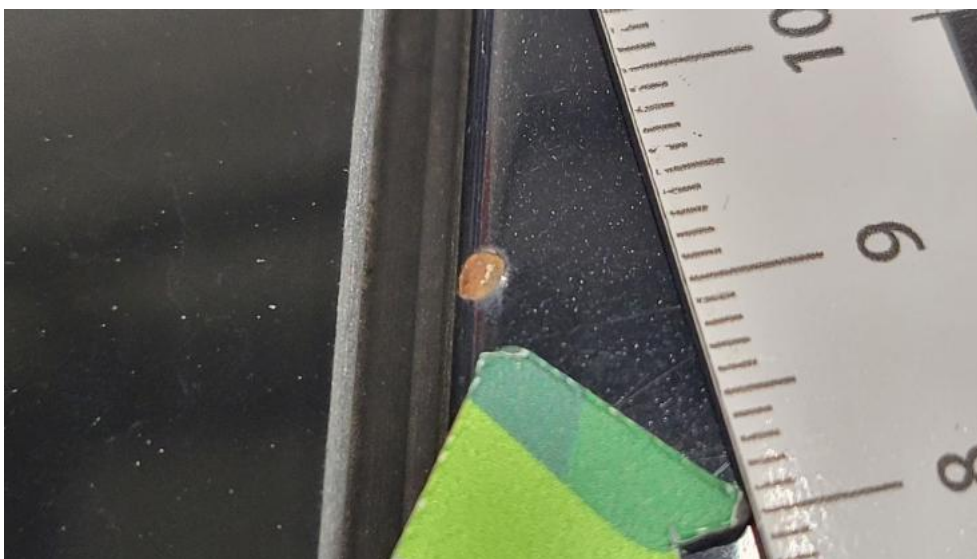
Fot. 61.
Dach - Inne 1

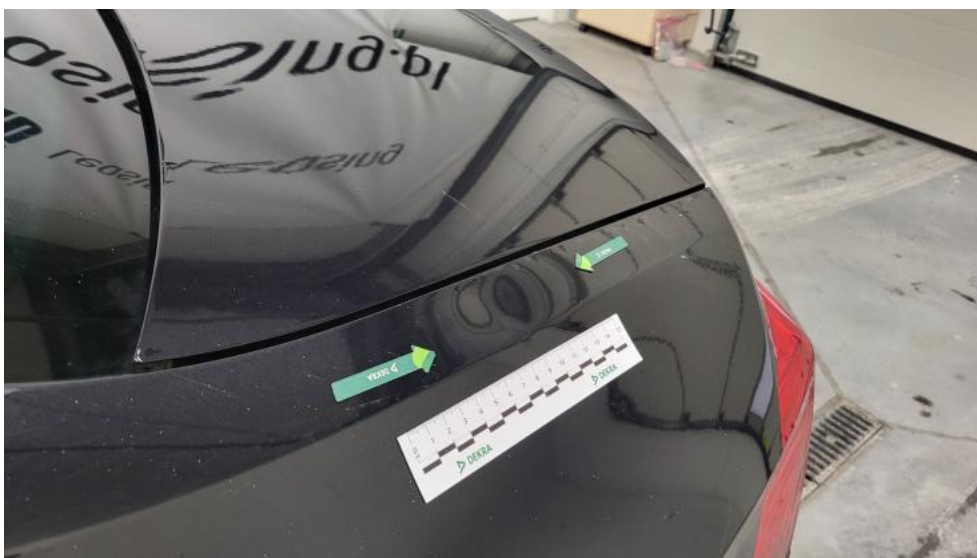
Fot. 62.
Błotnik tylny L / Ściana boczna L - Wgniecenie/odkształcenie 1

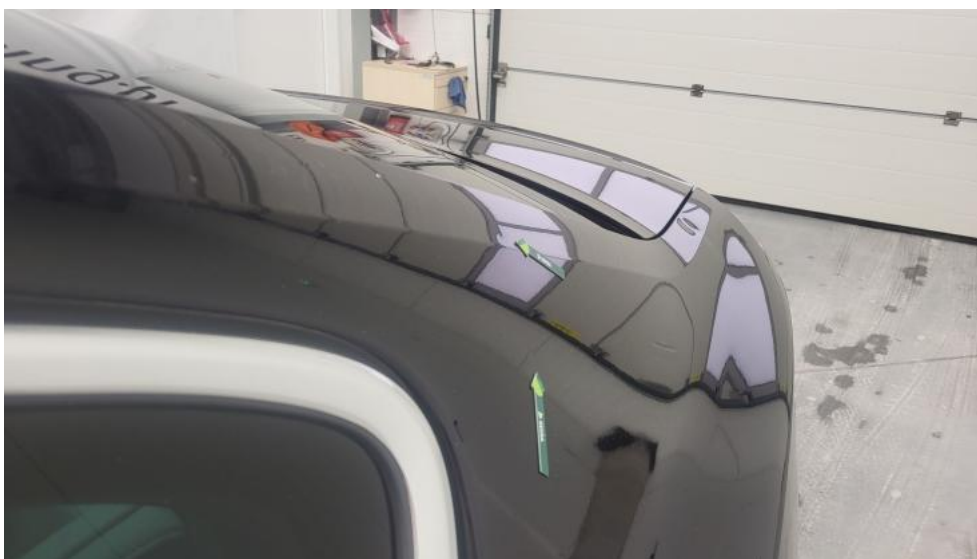
Fot. 63.
Błotnik tylny L / Ściana boczna L - Wgniecenie/odkształcenie 2

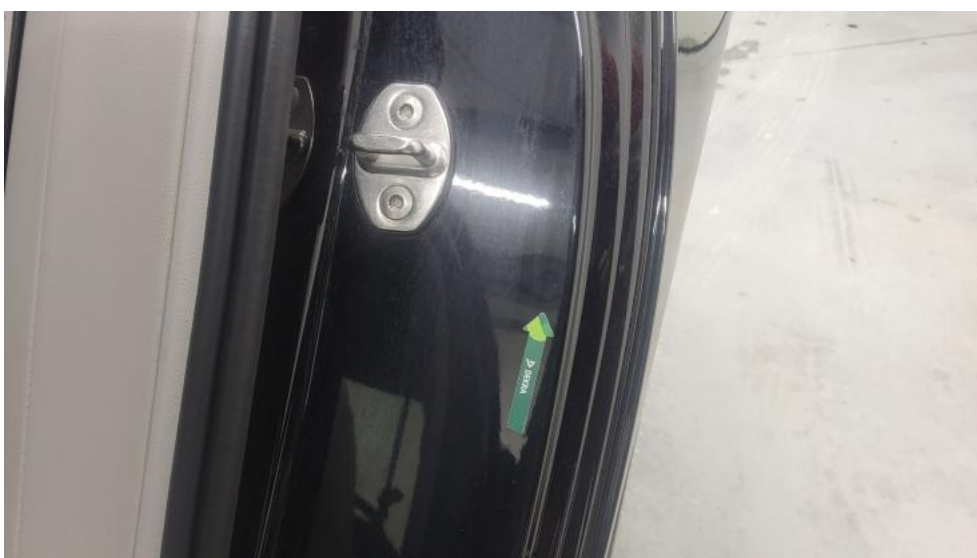
Fot. 64.
Błotnik tylny L / Ściana boczna L() - Wgniecenie/odkształcenie 3

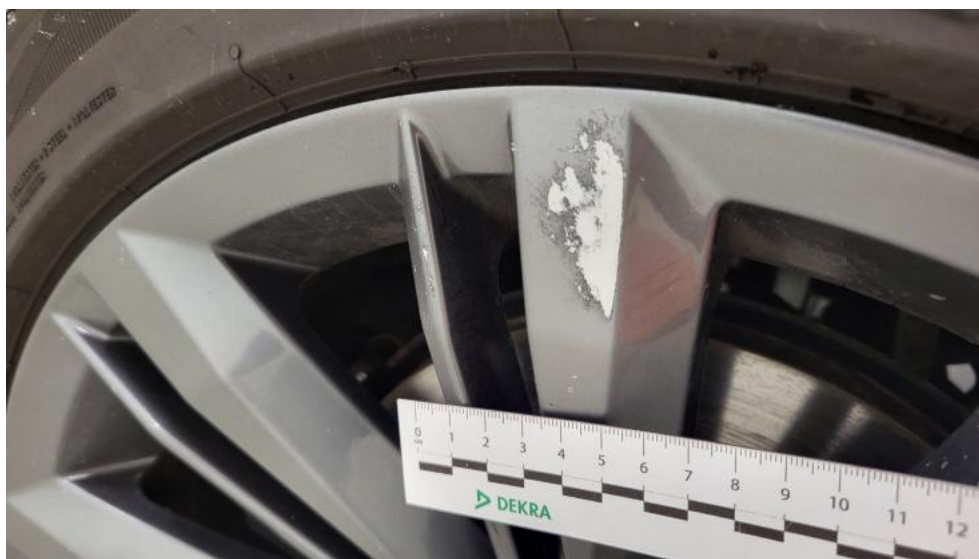
Fot. 65.
Felga aluminiowa tylna L - Rysa/odprysk 1

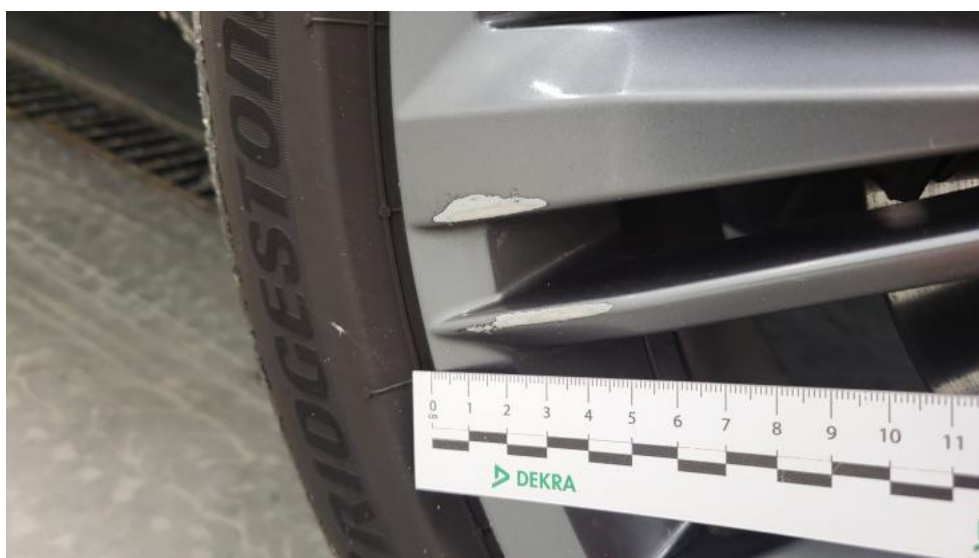
Fot. 66.
Felga aluminiowa tylna L - Rysa/odprysk 2

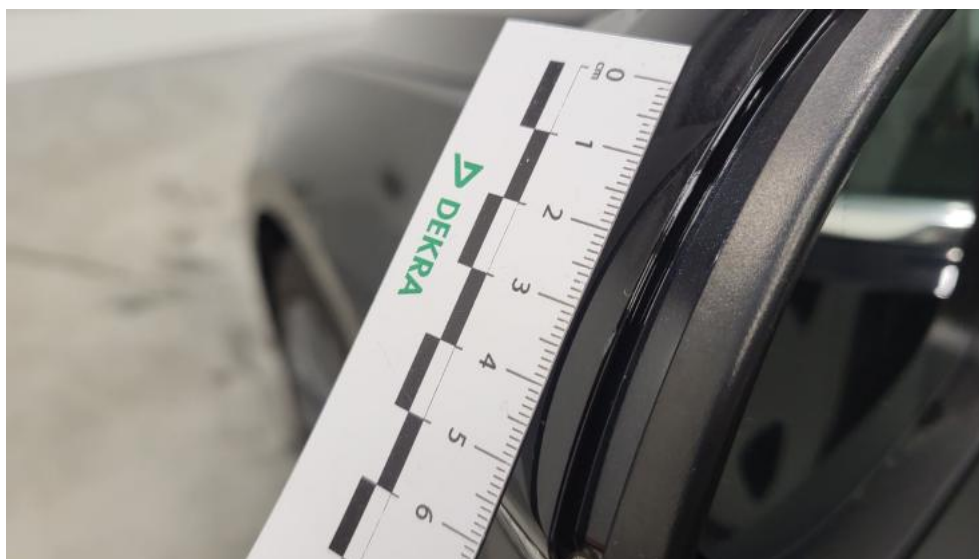
Fot. 67.

Lusterko zew L - Rysa/odprysk 1

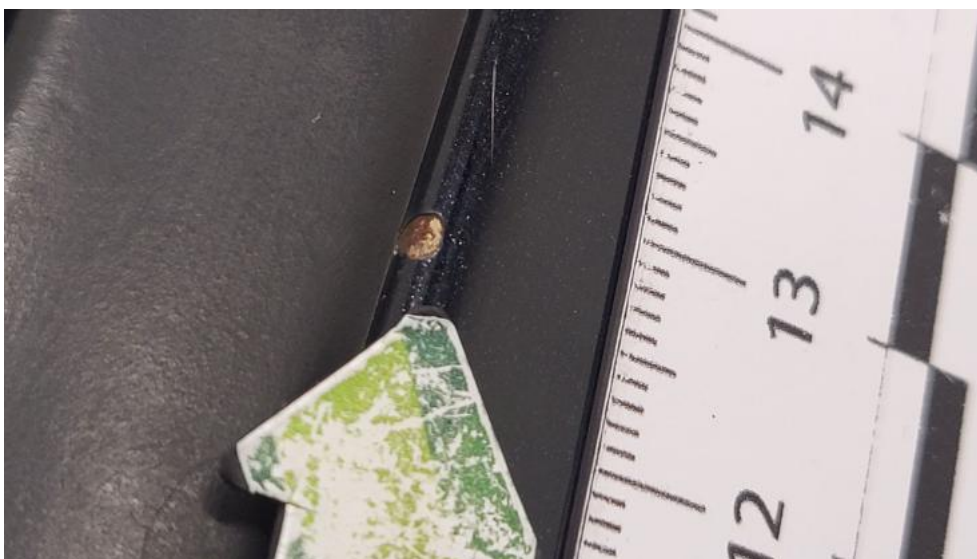
Fot. 69.
Stupek przedni L - Inne 1

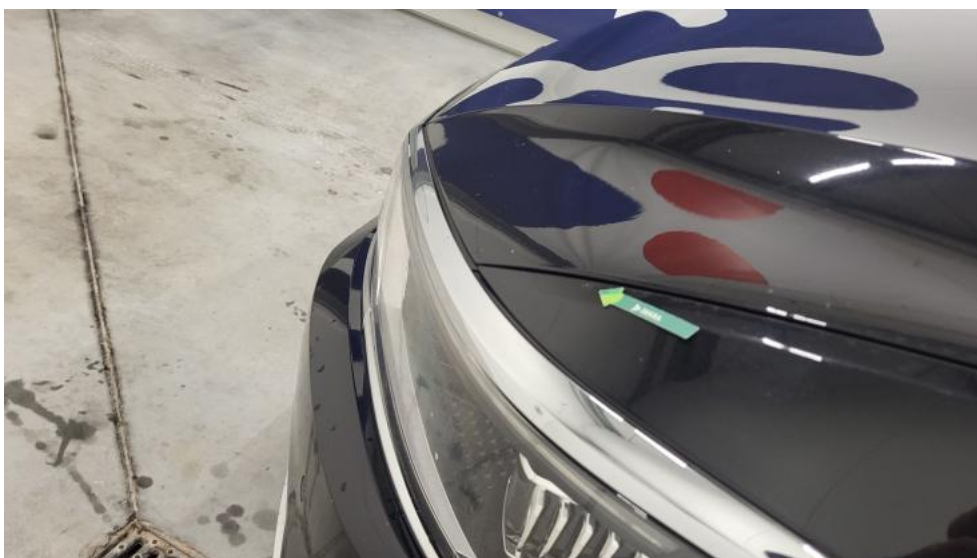
Fot. 70.
Błotnik przedni L - Wgniecenie/odkształcenie 1

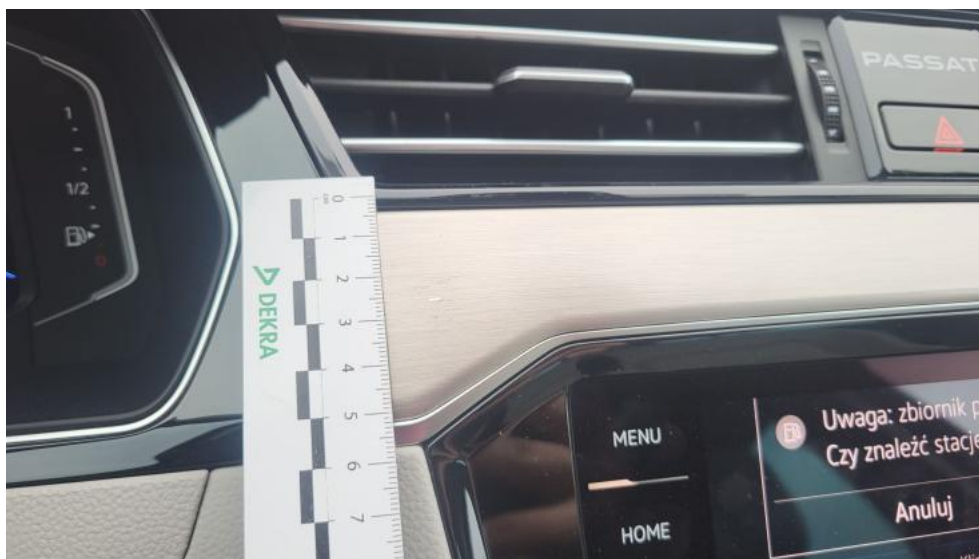
Fot. 71.
Deska rozdzielcza - Rysa/odprysk 1

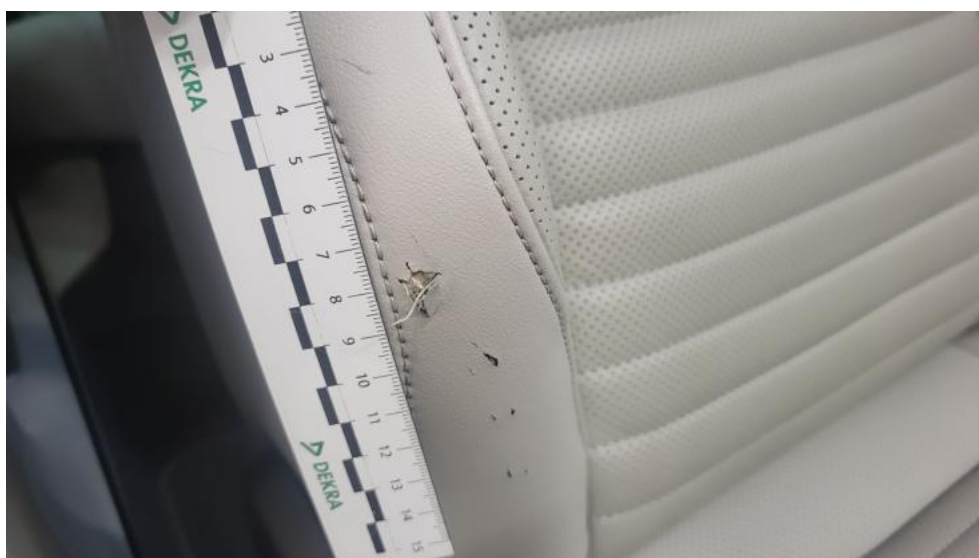
Fot. 72.
Fotel prz. praw. - Pęknięcie/rozerwanie 1

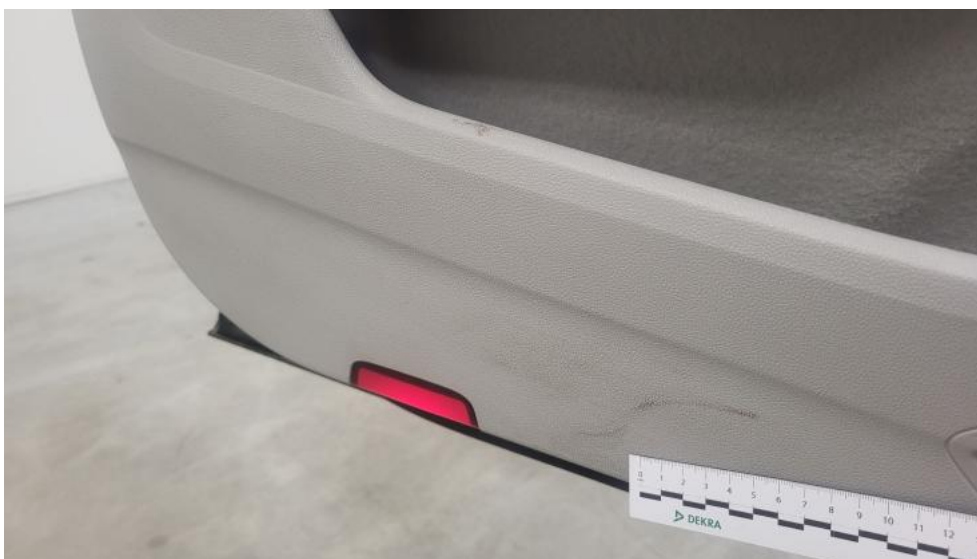
Fot. 73.
Tapicerka drzwi przednich L - Inne 1

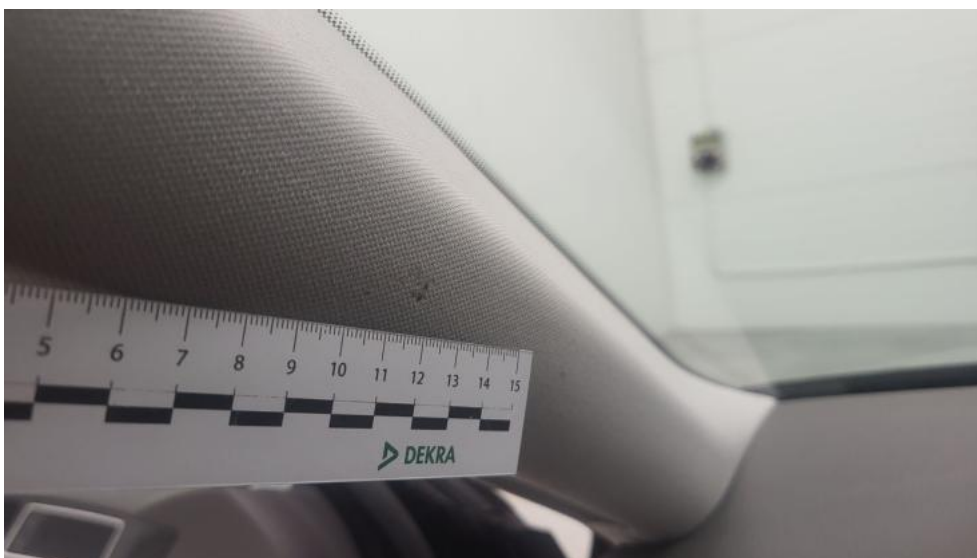
Fot. 74.
Wykładzina(y) słupka przedniego L - Inne 1

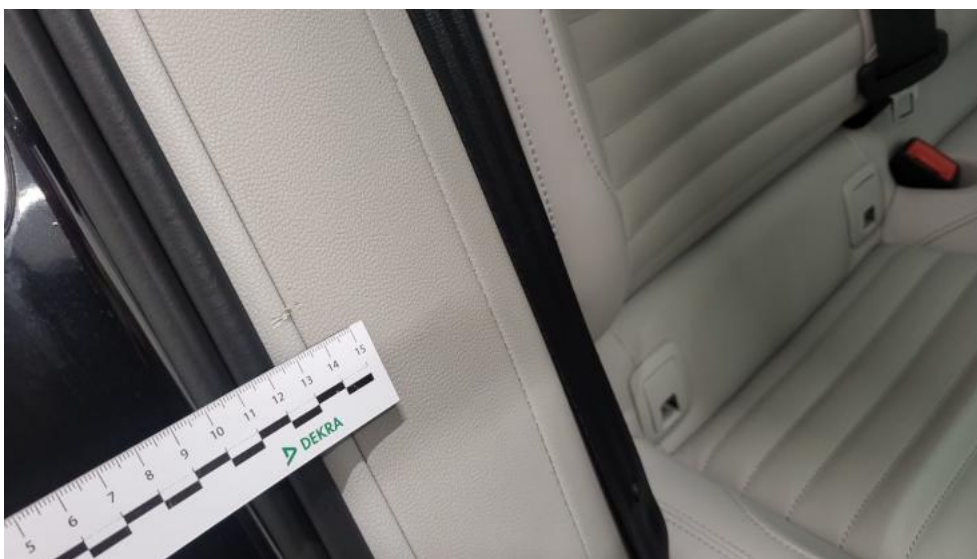
Fot. 75.

Wykładzina(y) słupka tylnego P - Rysa/odprysk 1
