DEKRA's commission No. : PKOL(W)/LODZ/31544/25/04/30  
commission/ damage No. :  
Date of commission: 30-04-2025

**DEKRA Poland - Headquarters**  
02-673 Warszawa, ul. Konstruktorska 12A

| Manufacturer | AUDI |
| Model | A6 Allroad 14-19 |

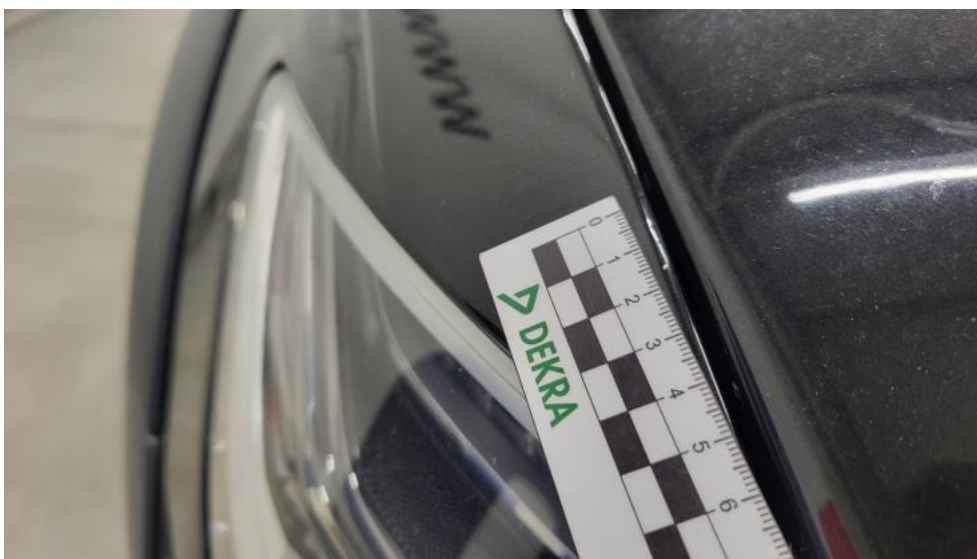
**Photo 43.**

Błotnik przedni P - Rysa/odprysk 1

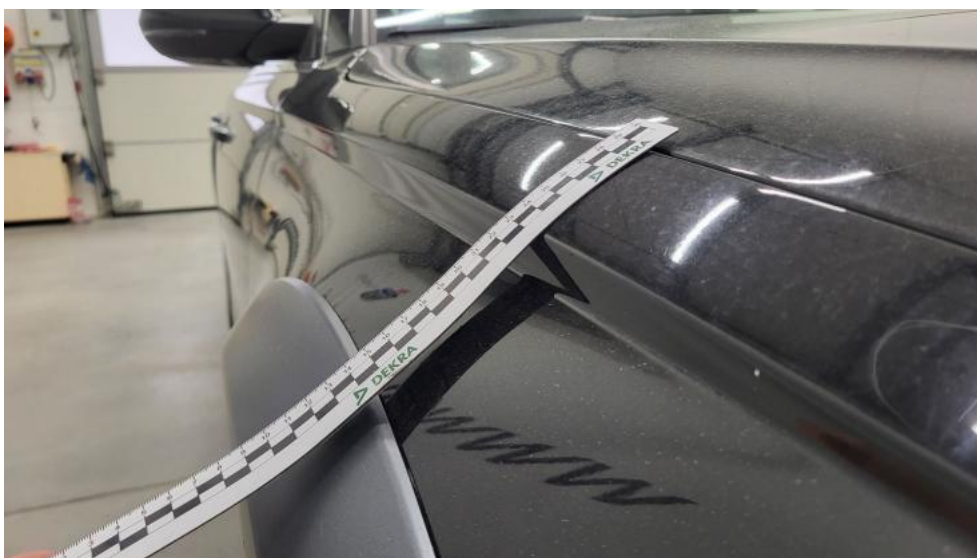
**Photo 44.**

Błotnik przedni P - Wgniecenie/odkształcenie 1

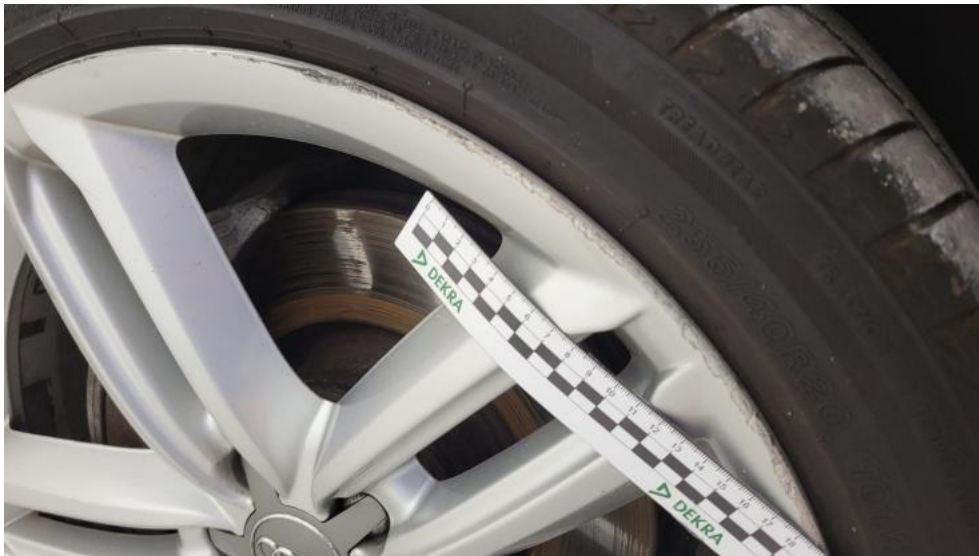
**Photo 45.**

Felga aluminiowa przednia P - Rysa/odprysk 1

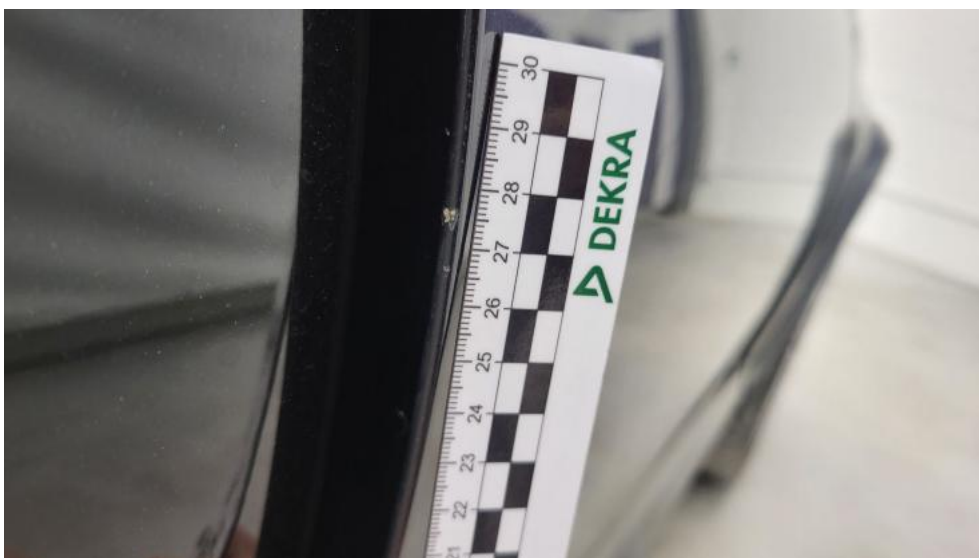
**Photo 46.**

Drzwi przednie P - Rysa/odprysk 1

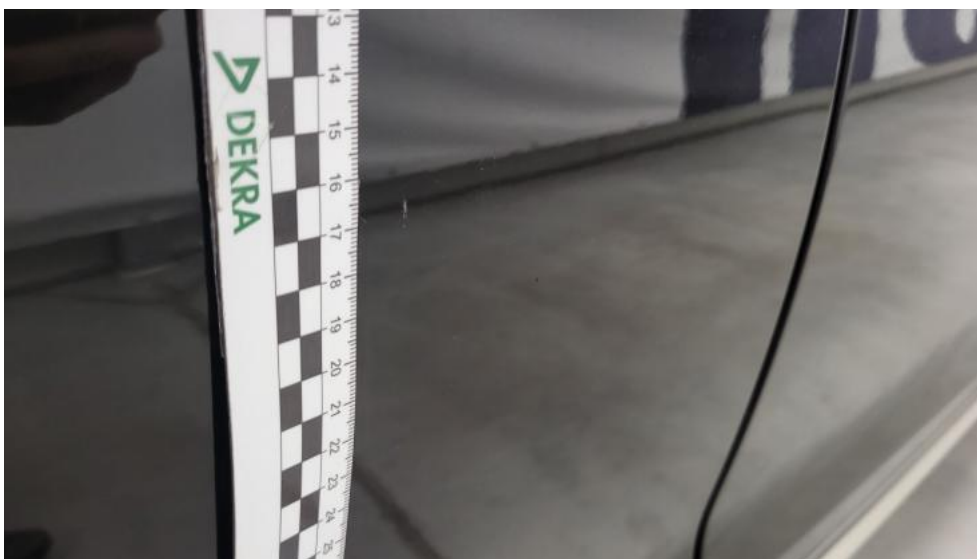
**Photo 47.**

Drzwi tylne P - Rysa/odprysk 1

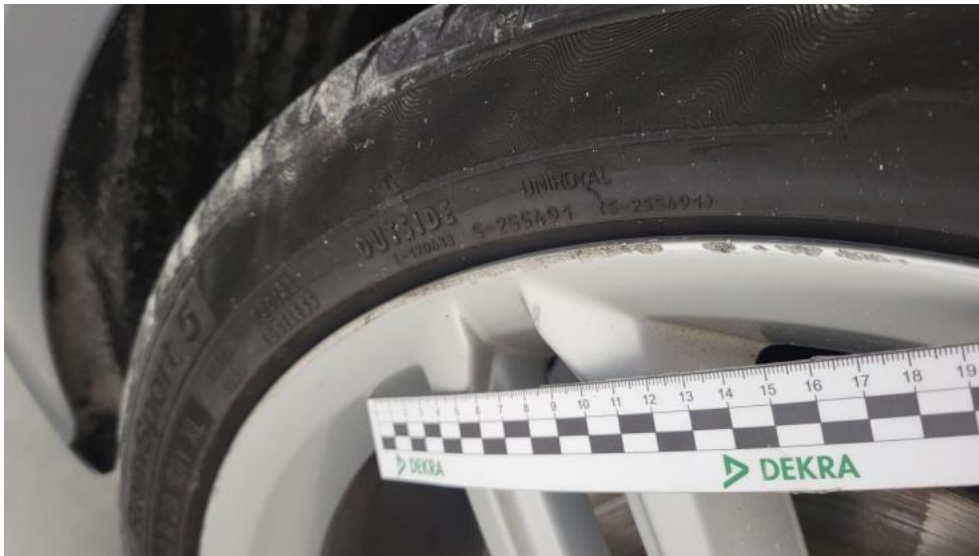
**Photo 53.**

Felga aluminiowa tylna P - Rysa/odprysk 1

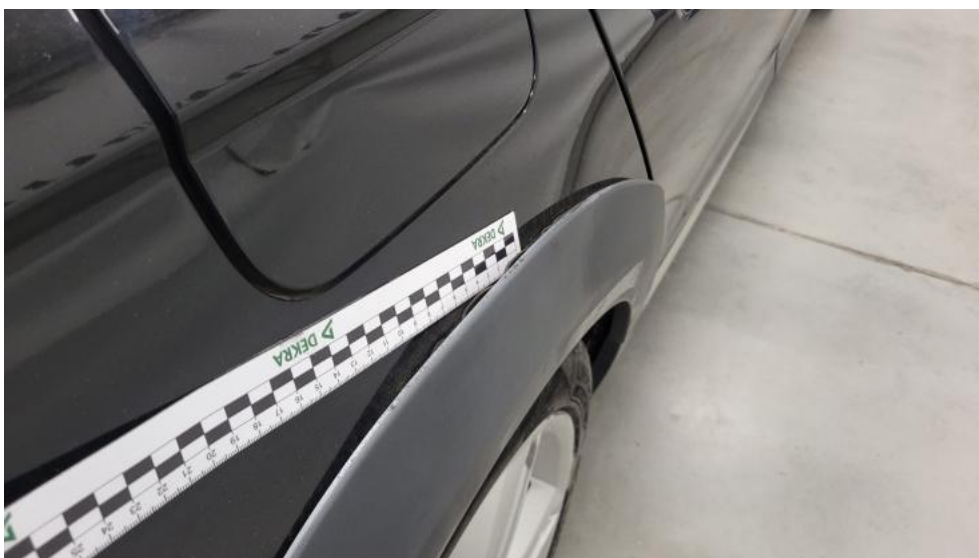
**Photo 54.**

Listwa krawędzi błotnika tyl P - Inne 1

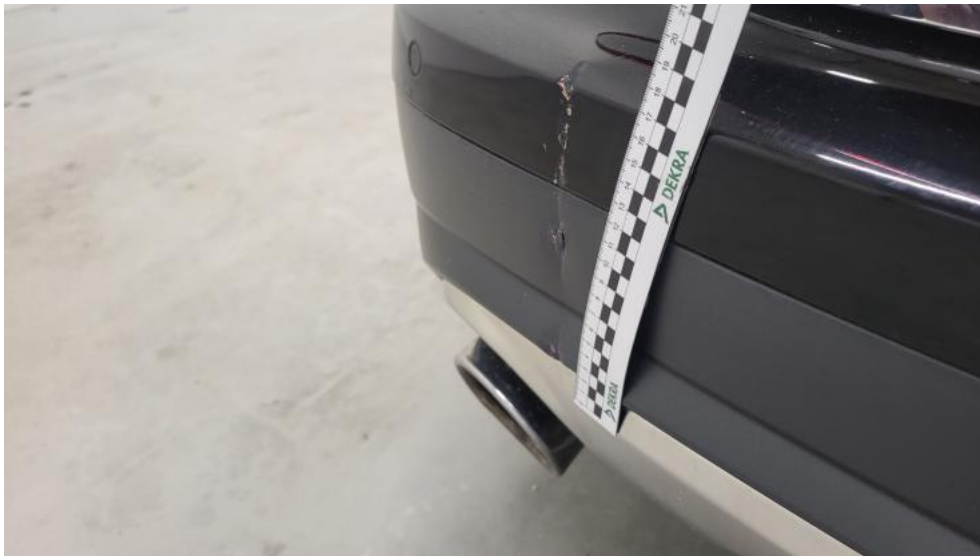
**Photo 55.**

Zderzak tylny - Wgniecenie/odkształcenie 1

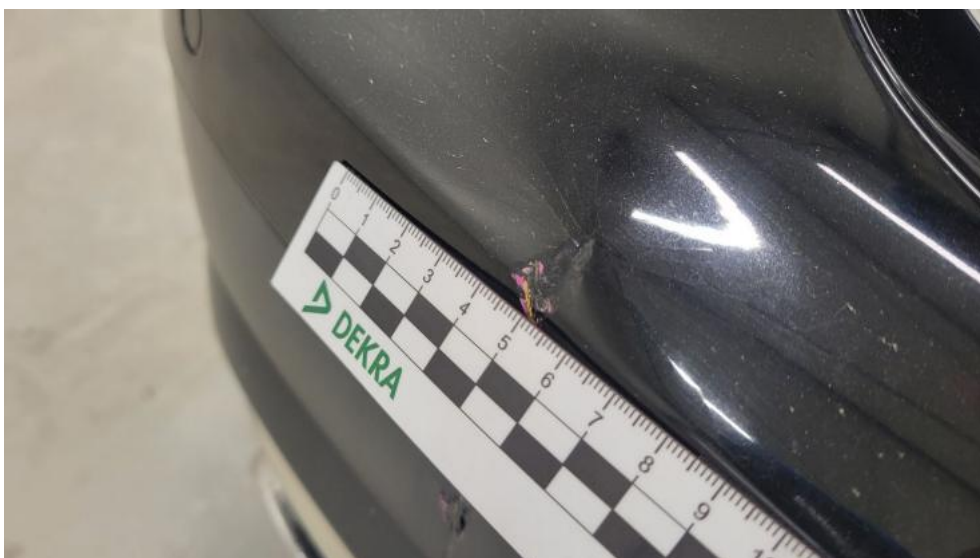
**Photo 56.**

Zderzak tylny - Pęknięcie/rozerwanie 1

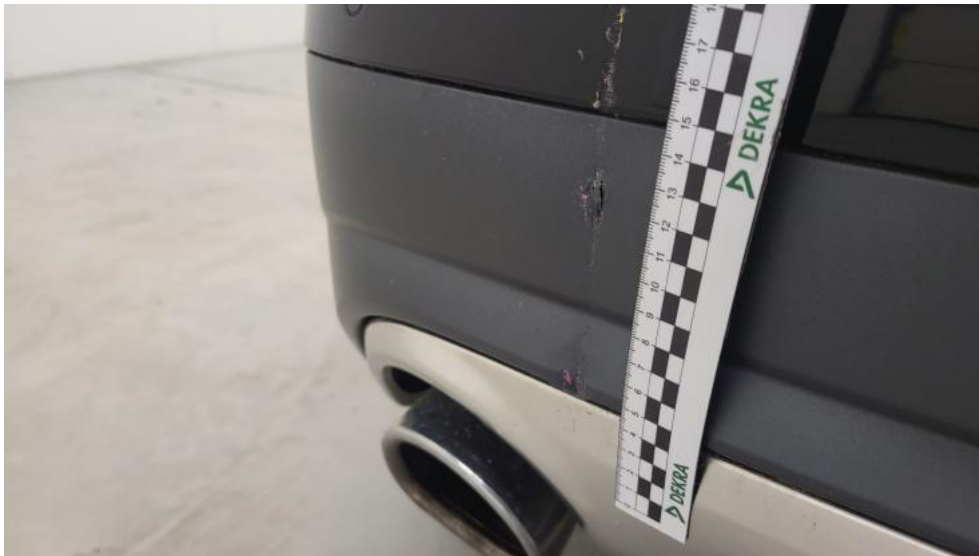
**Photo 57.**

Zderzak tylny cz dolna - Wgniecenie/odkształcenie 1

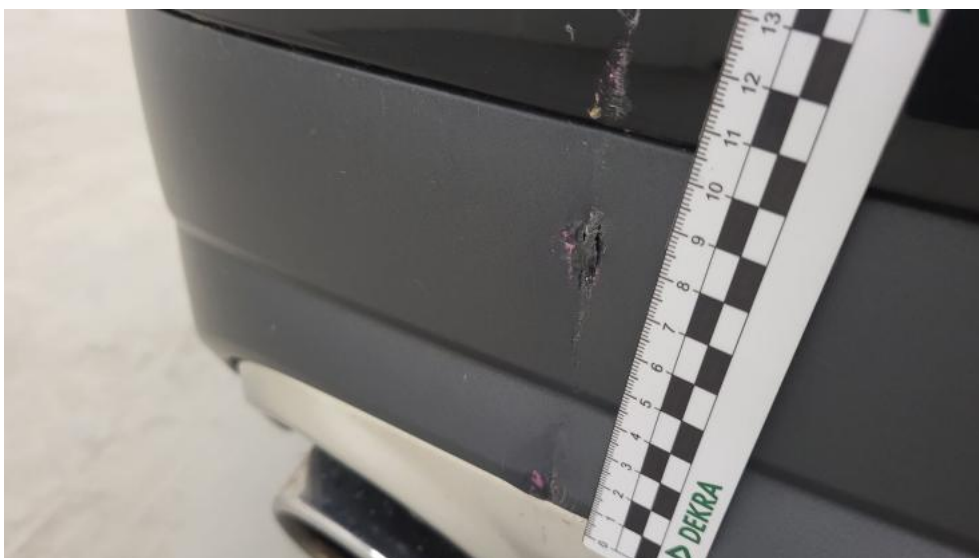
**Photo 58.**

Zderzak tylny cz dolna - Pęknięcie/rozerwanie 1

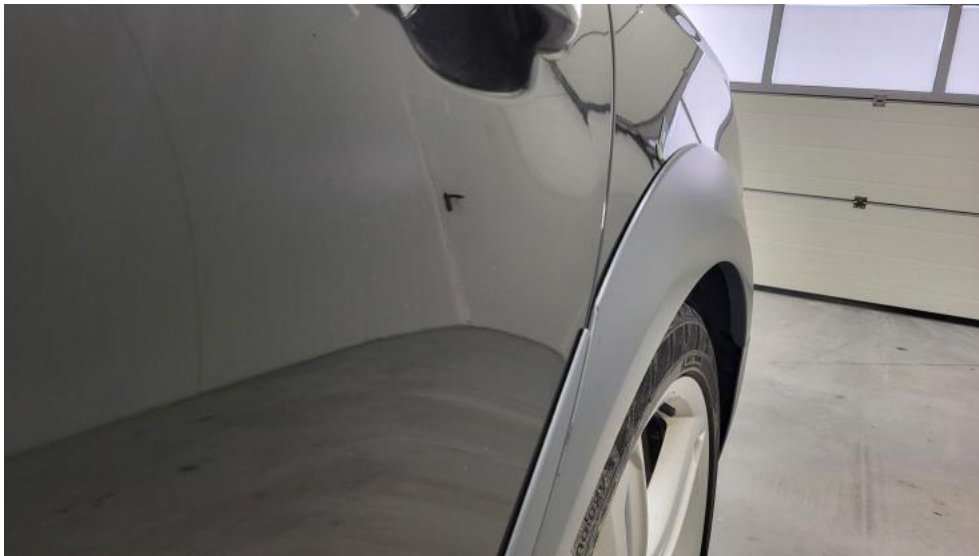
**Photo 59.**

Błotnik tylny L / Ściana boczna L - Wgniecenie/odkształcenie 1

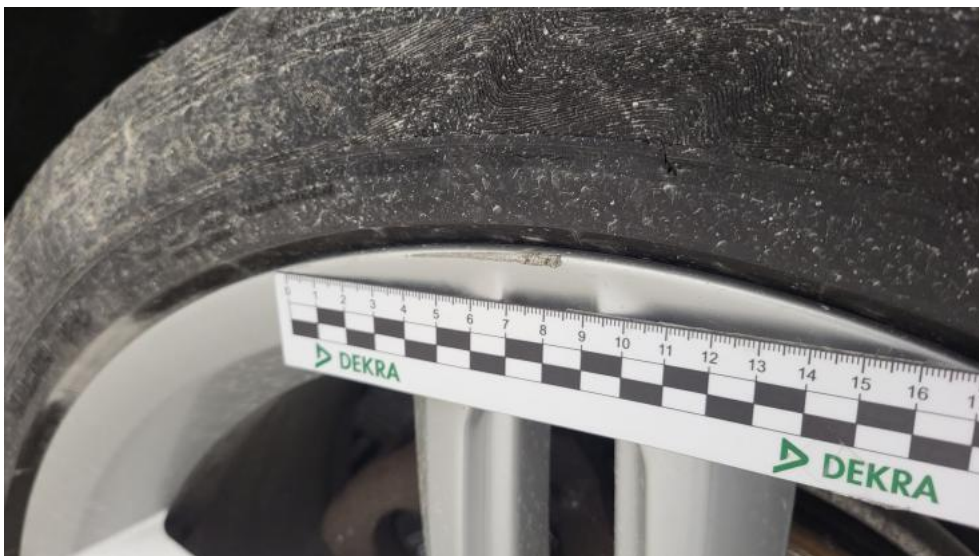
**Photo 60.**

Felga aluminiowa tylna L - Rysa/odprysk 1

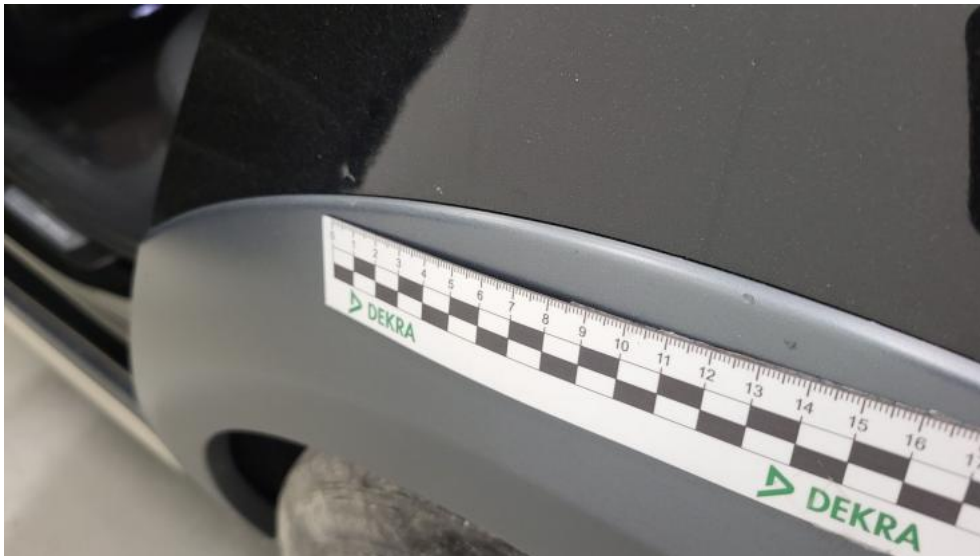
**Photo 61.**

Listwa krawędzi błotnika tyl L - Rysa/odprysk 1

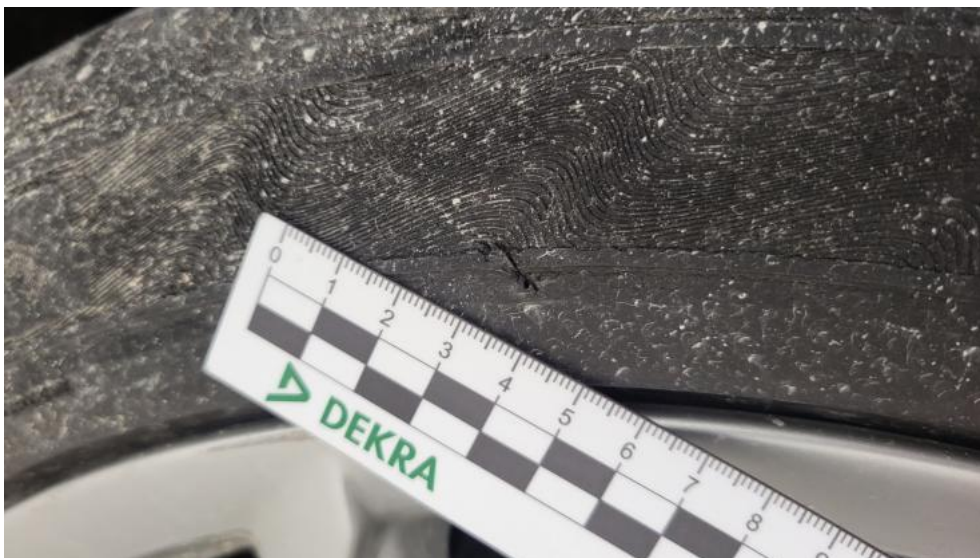
**Photo 62.**

| axle | Wheel | Manufacturer, type | Size | Measured profile |
|---|---|---|---|---|
| | left | Uniroyal, RainSport 5 | 255/40 R20 101Y | 2,0 mm |

Opona tylna L - Pęknięcie/rozerwanie 1

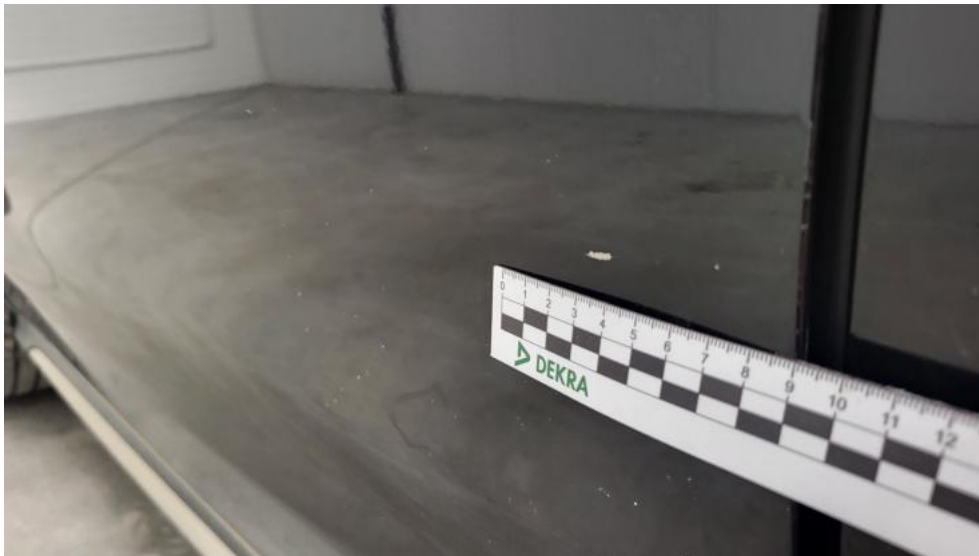
**Photo 63.**

Drzwi przed L - Rysa/odprysk 1

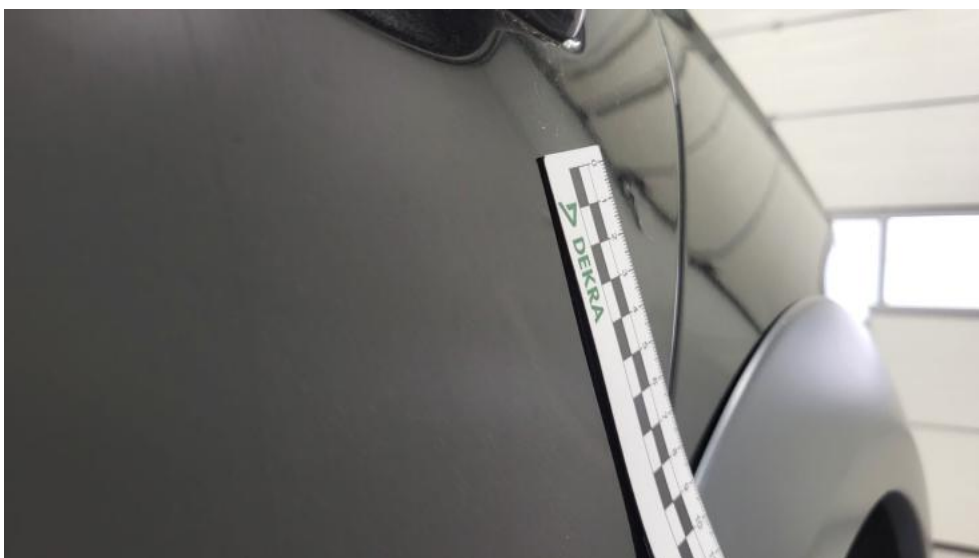
**Photo 64.**

Drzwi tylne L - Wgniecenie/odkształcenie 1

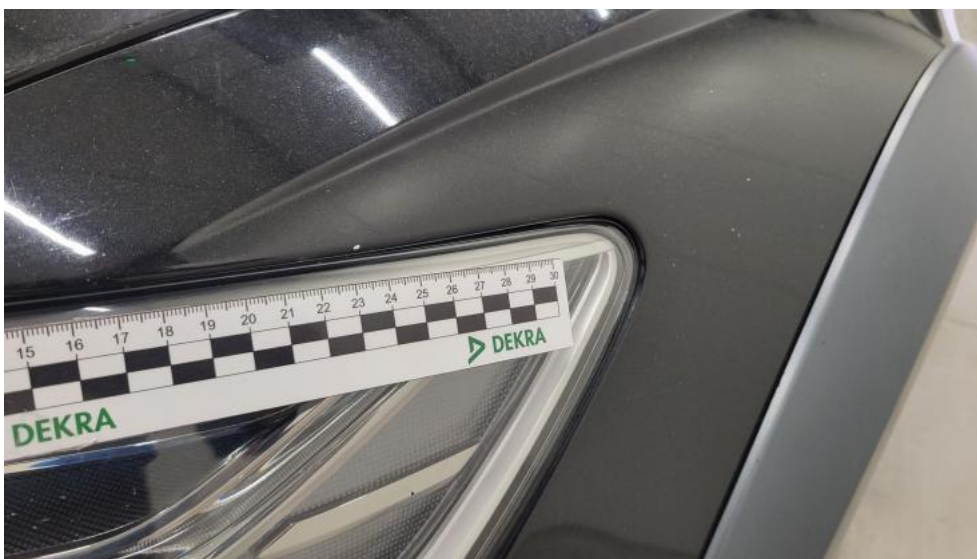
**Photo 65.**

Błotnik przedni L - Rysa/odprysk 1

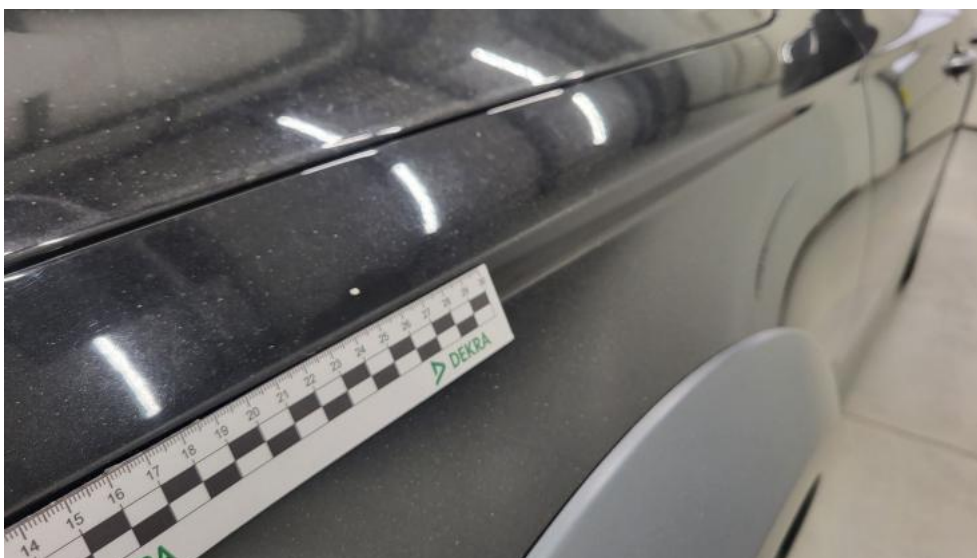
**Photo 66.**

Błotnik przedni L - Rysa/odprysk 2

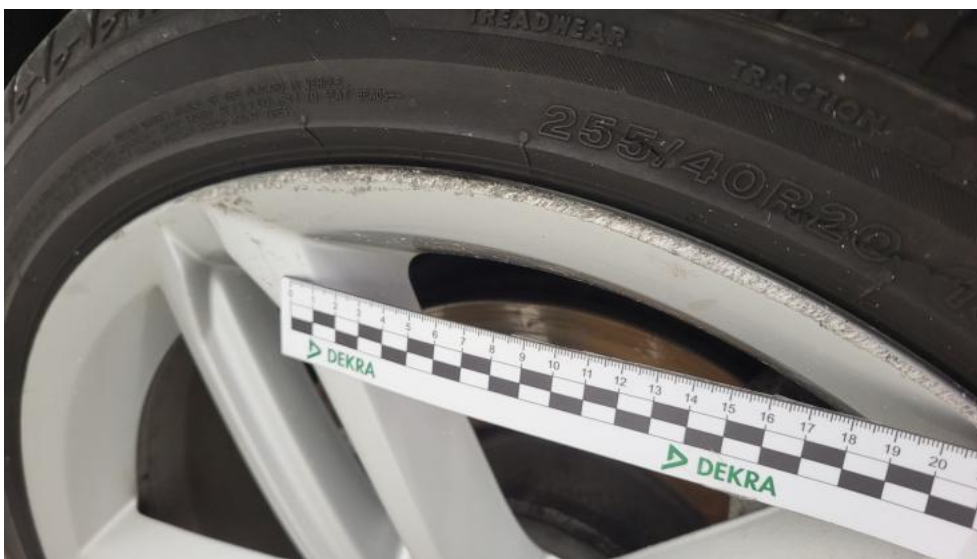
**Photo 67.**

Felga Aluminiowa przednia L - Rysa/odprysk 1

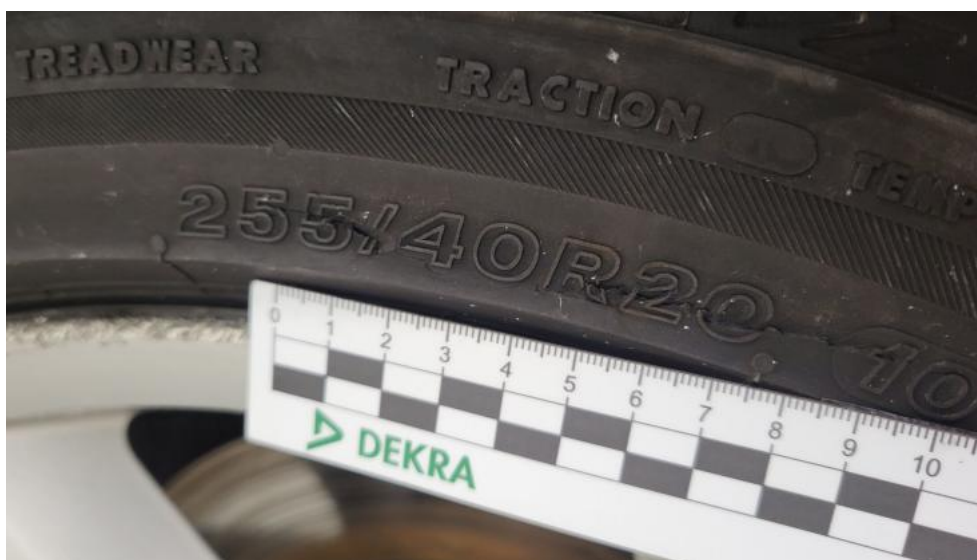
**Photo 68.**

| axle | Wheel | Manufacturer, type | Size | Measured profile |
|---|---|---|---|---|
| | left | FIRESTONE, ROADHAWK 2 | 255/40 20 101W | 3,0 mm |

Opona przednia L - Pęknięcie/rozerwanie 1

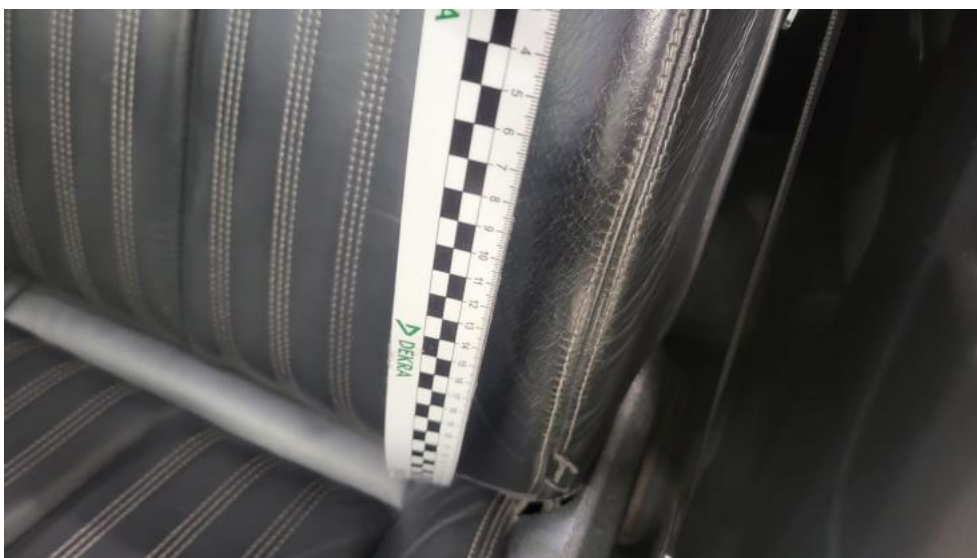
**Photo 70.**

Fotel prz. lew. - Inne 1

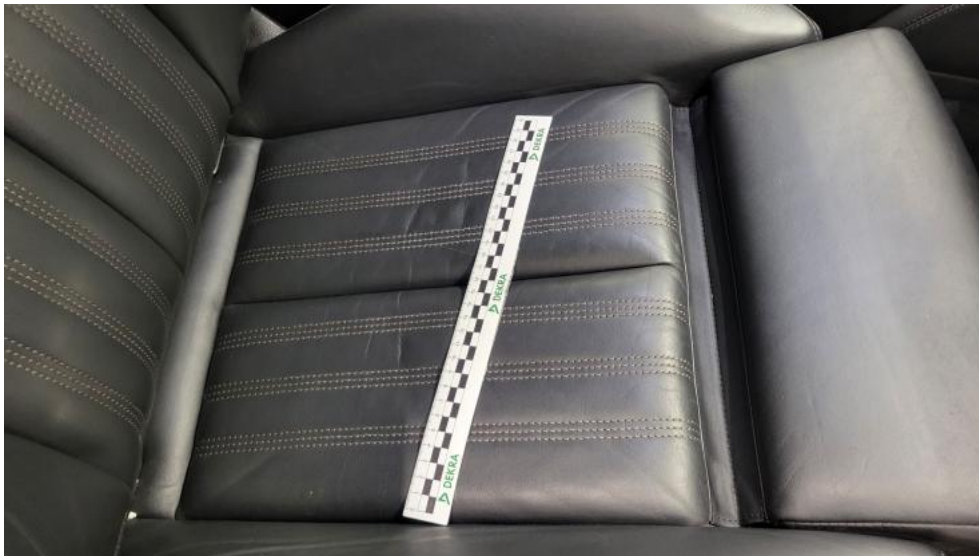
**Photo 71.**

Fotel prz. praw. - Wgniecenie/odkształcenie 1

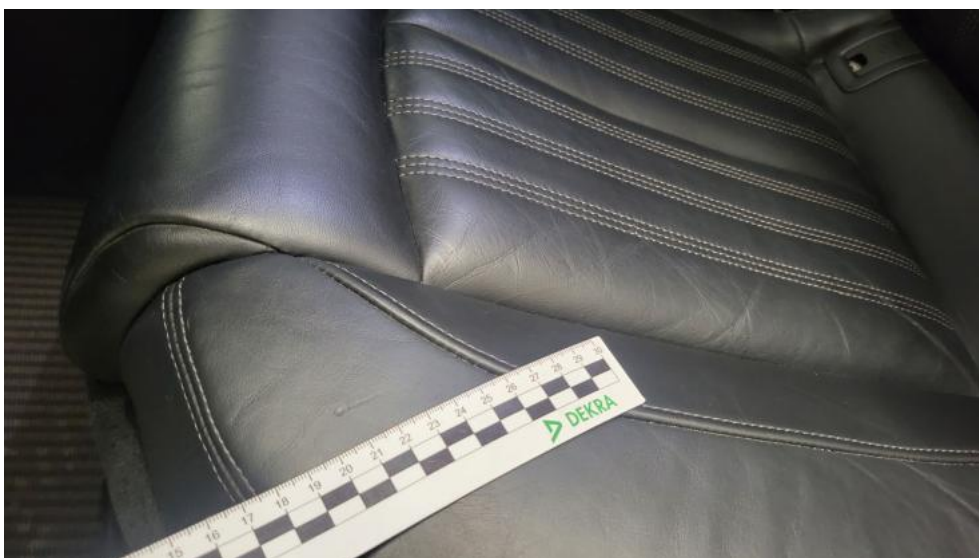
**Photo 72.**

Kanapa tyl. - Rysa/odprysk 1

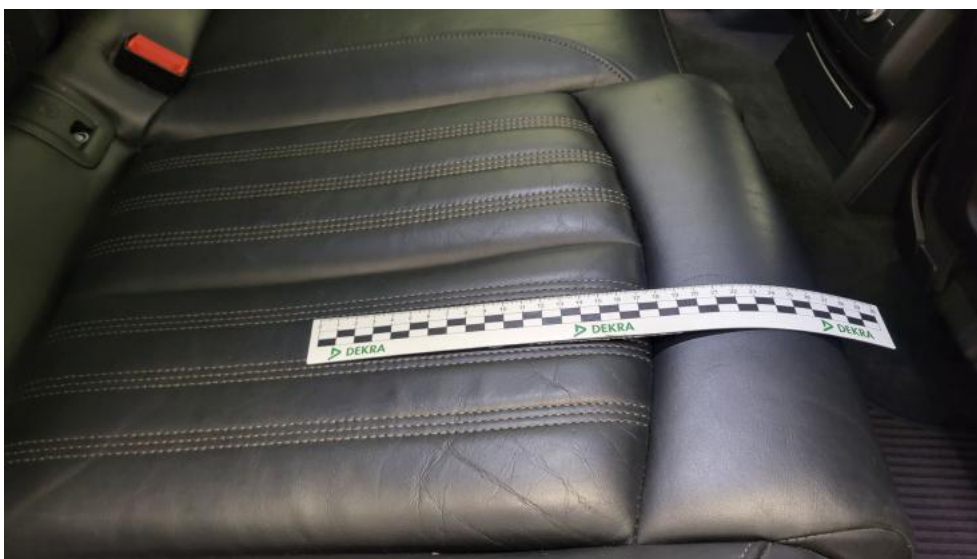
**Photo 73.**

Kanapa tyl. - Rysa/odprysk 2
