DEKRA's commission No. : PKOL(W)/LODZ/21766/25/03/25
 commission/ damage No. : FUTURA
 Date of commission: 25-03-2025

Vehicle data

Measurement of thickness of the vehicle lacquer coating

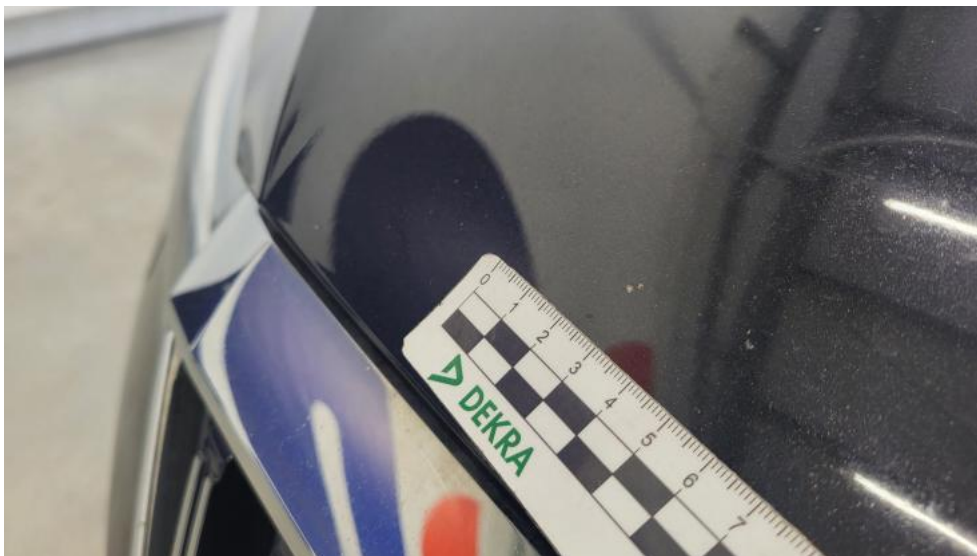
Photo 41.
Pokrywa komory silnika - Rysa/odprysk 1

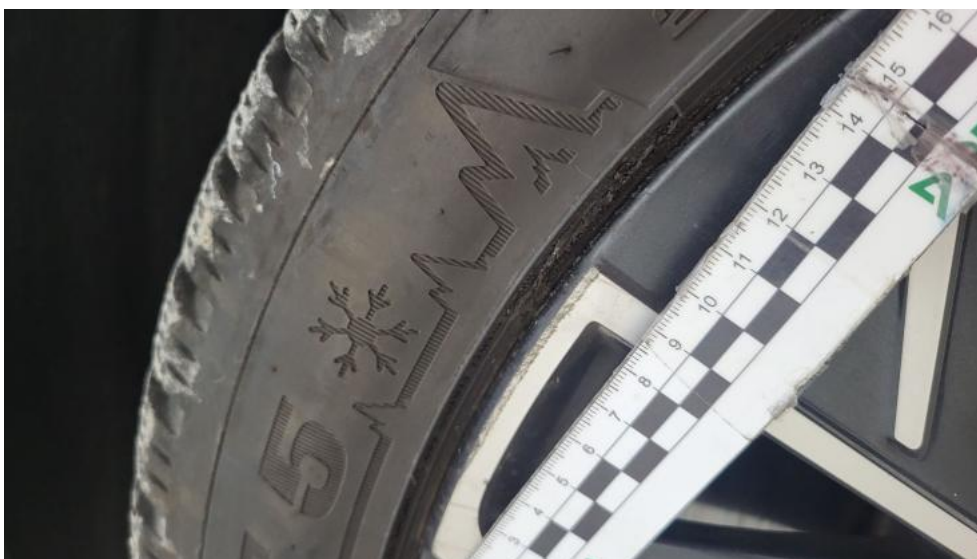
Photo 45.
Felga aluminiowa przednia P - Rysa/odprysk 1

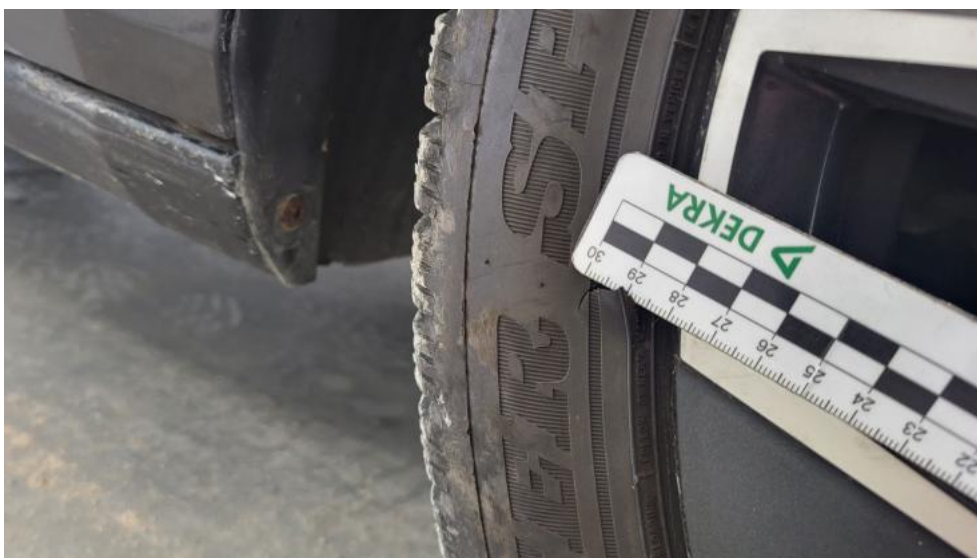
Photo 46.
Opona przednia P - Pęknięcie/rozerwanie 1

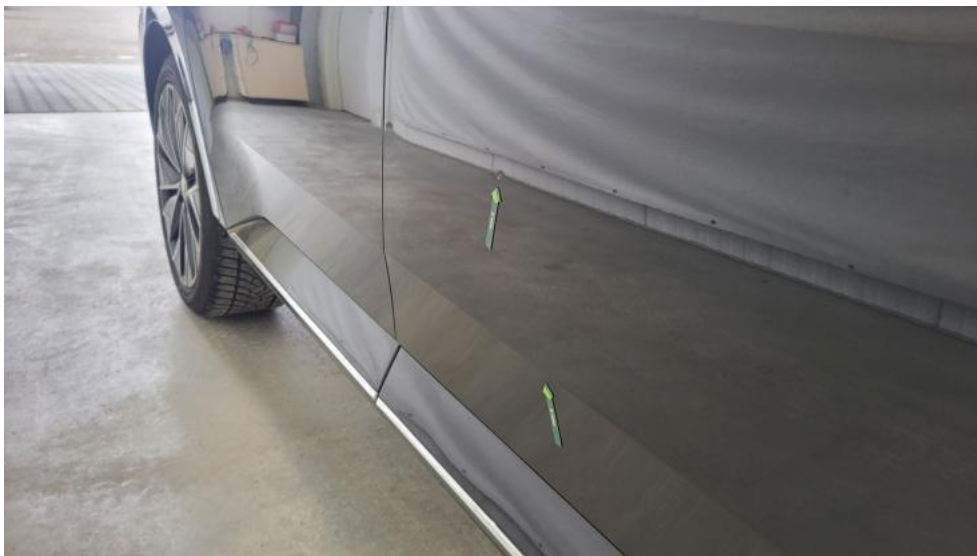
Photo 47.

Drzwi przednie P - Wgniecenie/odkształcenie 1

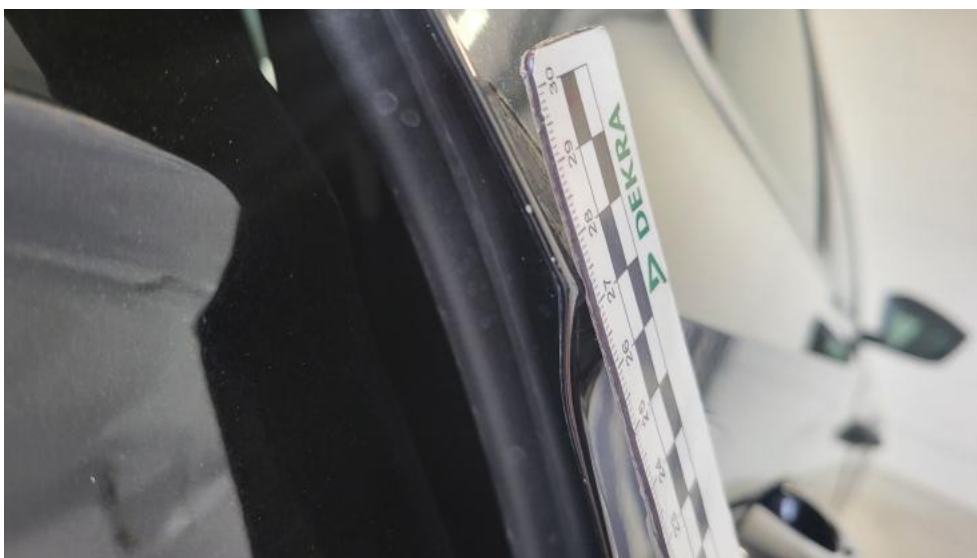
Photo 48.

Drzwi tylne P - Rysa/odprysk 1

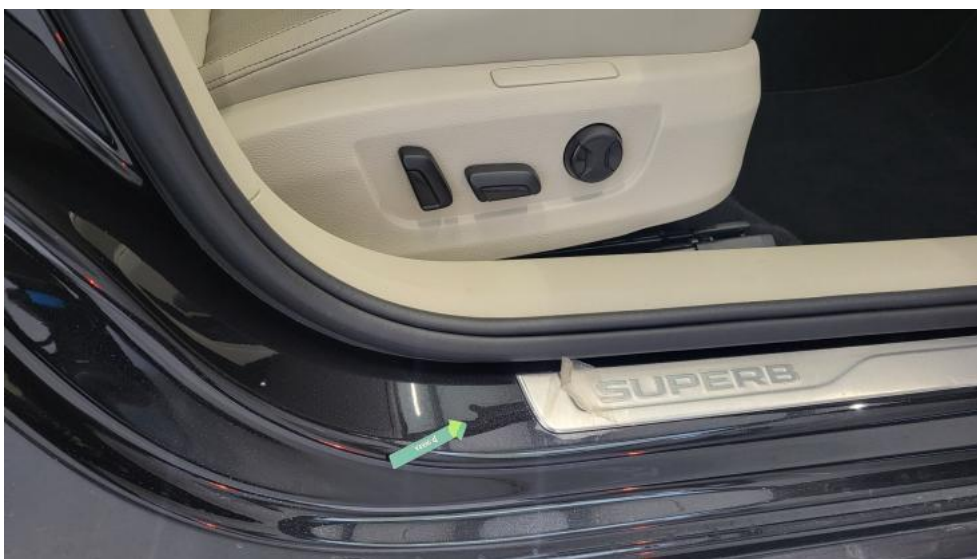
Photo 49.
Próg P - Wgniecenie/odkształcenie 1

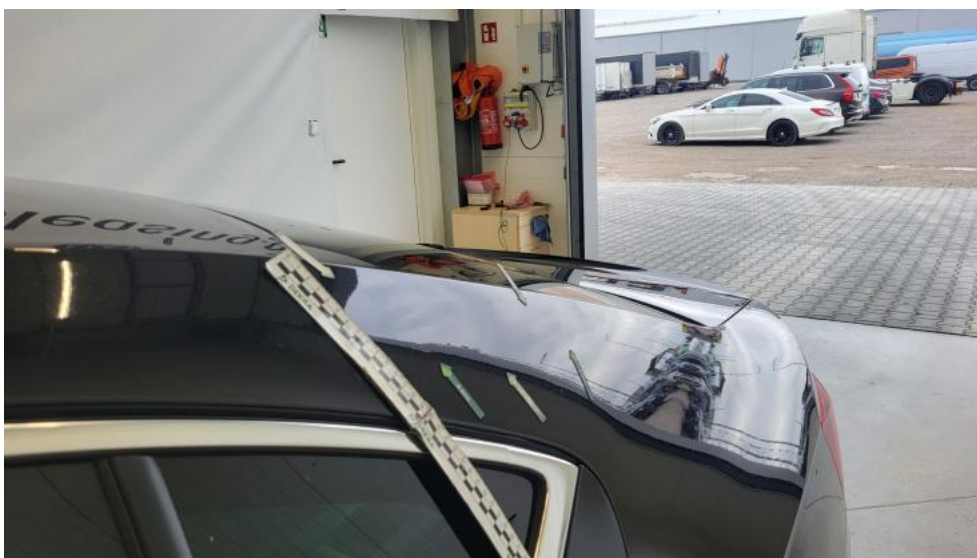
Photo 56.
Błotnik tylny L / Ściana boczna L - Wgniecenie/odkształcenie 1

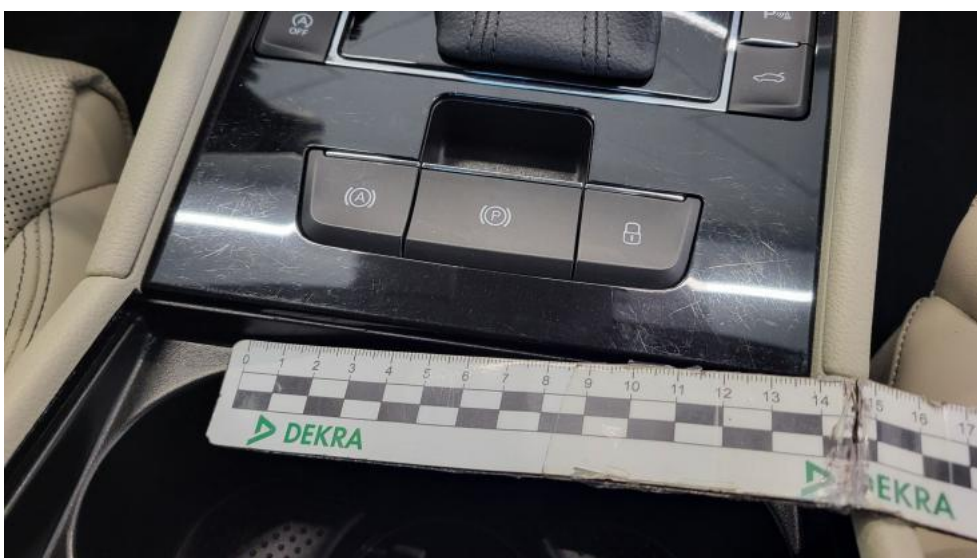
Photo 58.
Konsola tunelu śr. - Rysa/odprysk 1
