DEKRA's commission No. : PKOL(W)/LODZ/84807/24/11/04
commission/ damage No. : 23/012783
Date of commission: 04-11-2024

Vehicle data

Measurement of thickness of the vehicle lacquer coating

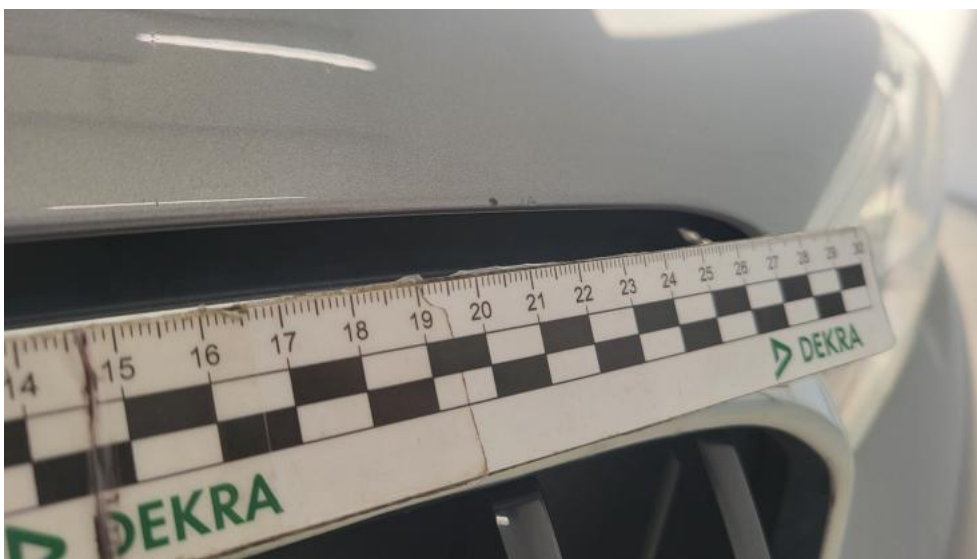
Photo 39.
Pokrywa komory silnika - Rysa/odprysk 1

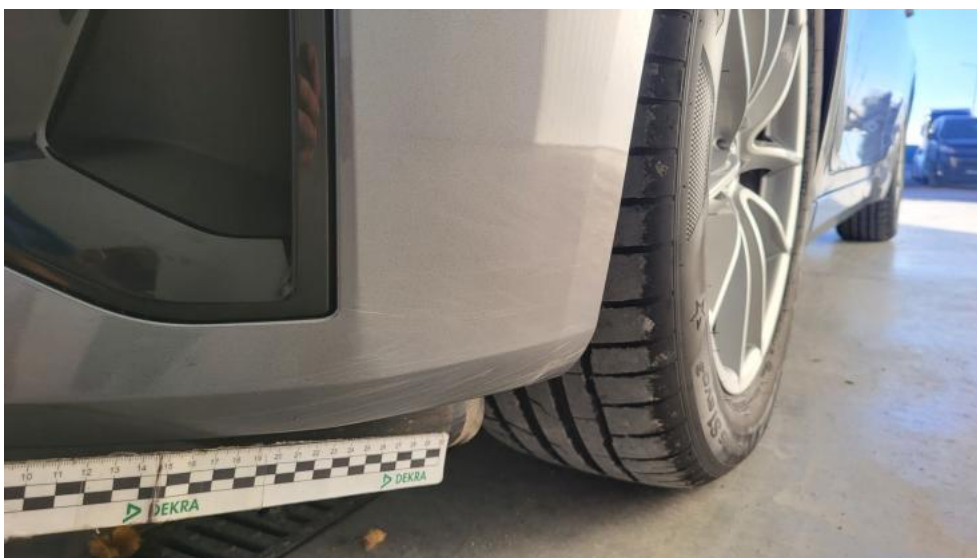
Photo 40.
Zderzak - Rysa/odprysk 1

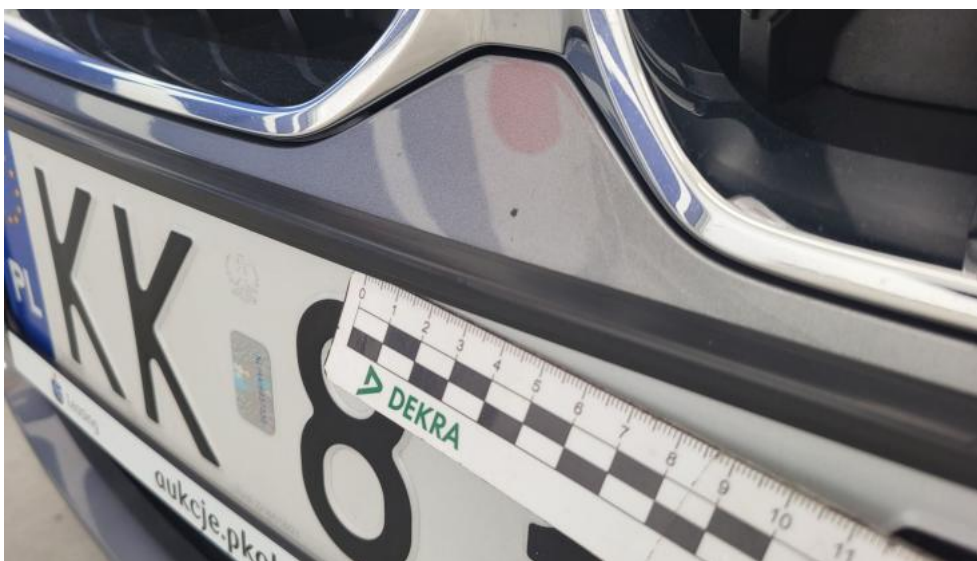
Photo 41.
Zderzak - Rysa/odprysk 2

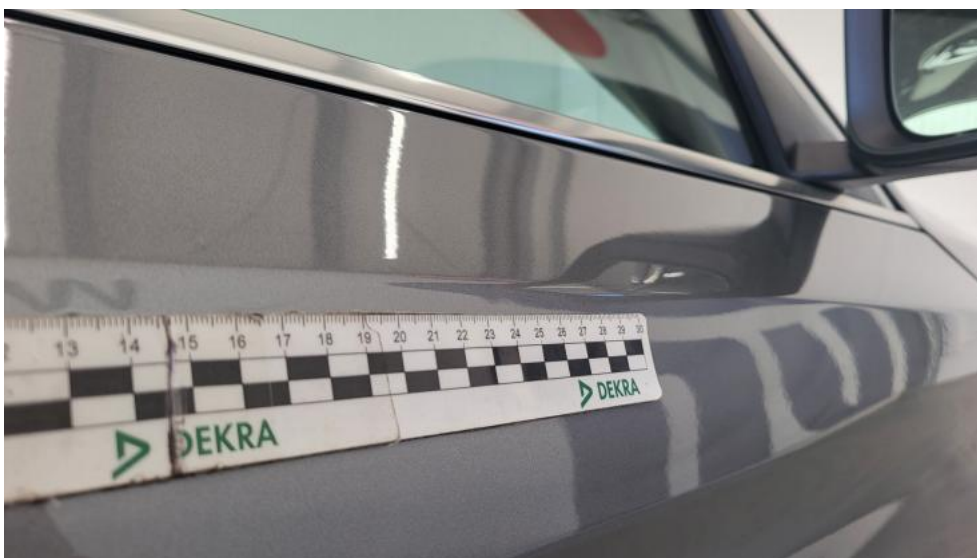
Photo 42.
Drzwi przednie P - Wgniecenie/odkształcenie 1

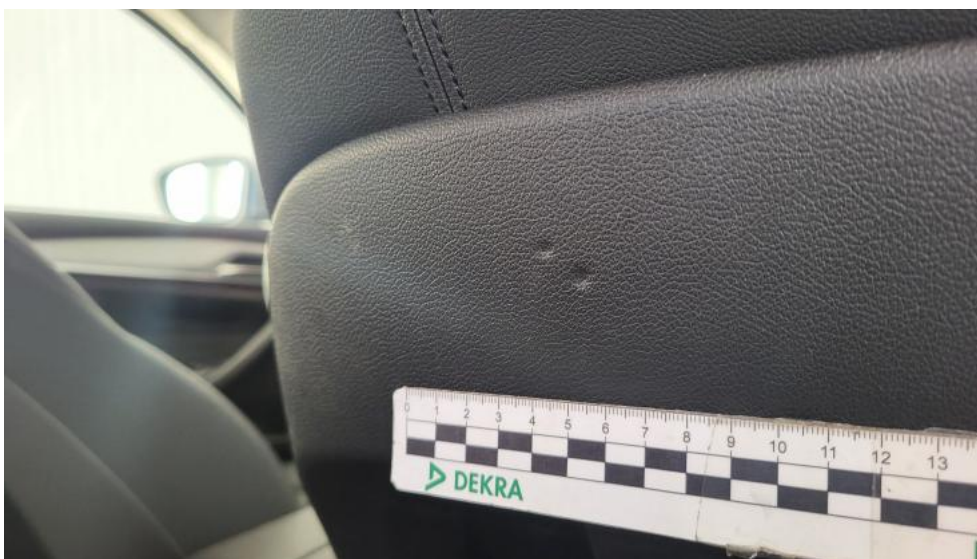
Photo 43.

Fotel prz. praw. - Wgniecenie/odkształcenie 1

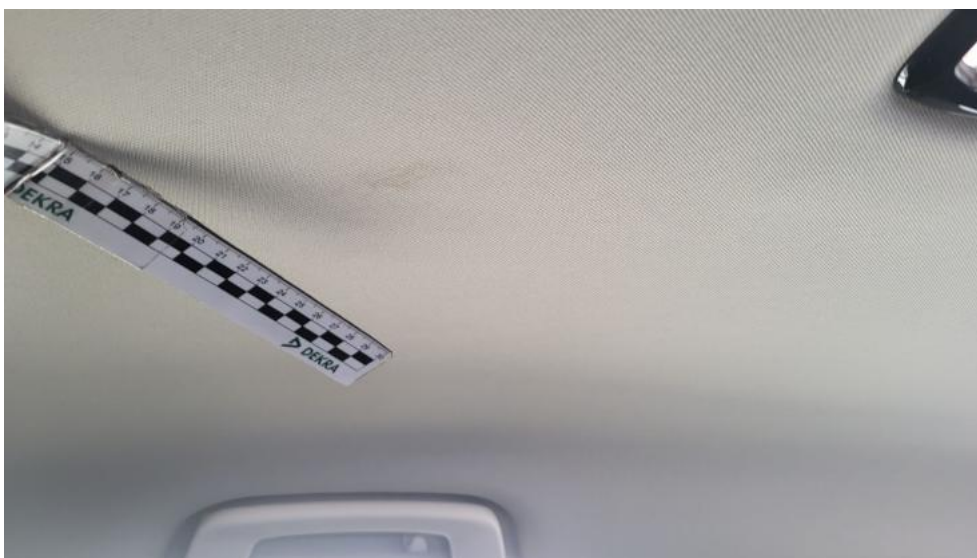
Photo 44.

Podsufitka - Inne 1
