Nr zlecenia DEKRA: PKOL(W)/LODZ/10549/25/02/11
Nr zlecenia/szkody: 22/033999
Data zlecenia: 11-02-2025

Grupa obiektów (Eurotax)	samochody osobowe
Kod EC (Eurotax)	0150372
Producent	BMW
Model	Seria 2 Gran Coupe [F44] 19-
Typ/wersja	220i xDrive Sport Line aut
Rodzaj nadwozia	sedan
Liczba drzwi/liczba miejsc	4/5
Masa własna [kg]	1520
Dopuszczalna masa całkowita [kg]	2060
Rozstaw osi 1/2	2670
Rodzaj silnika	z zapłonem iskrowym
Układ oczyszczania spalin	GPF
Pojemność silnika [ccm]	1998
Moc silnika [KM/kW]	178/131
Skrzynia biegów	automatyczna
Nr rejestracyjny	PY15691
VIN	WBA51AL0807L78754
Data 1. rejestracji	21-11-2022
Data nast. bad. techn.	21-11-2025
Rok produkcji	2022 (rok produkcji został zweryfikowany z zewnętrzną bazą danych)
Stan licznika [km]	54 974 (odczytany)
Kolor nadwozia/rodzaj powłoki	biały/2-warstwowy metalizowany

DOKUMENTACJA FOTOGRAFICZNA

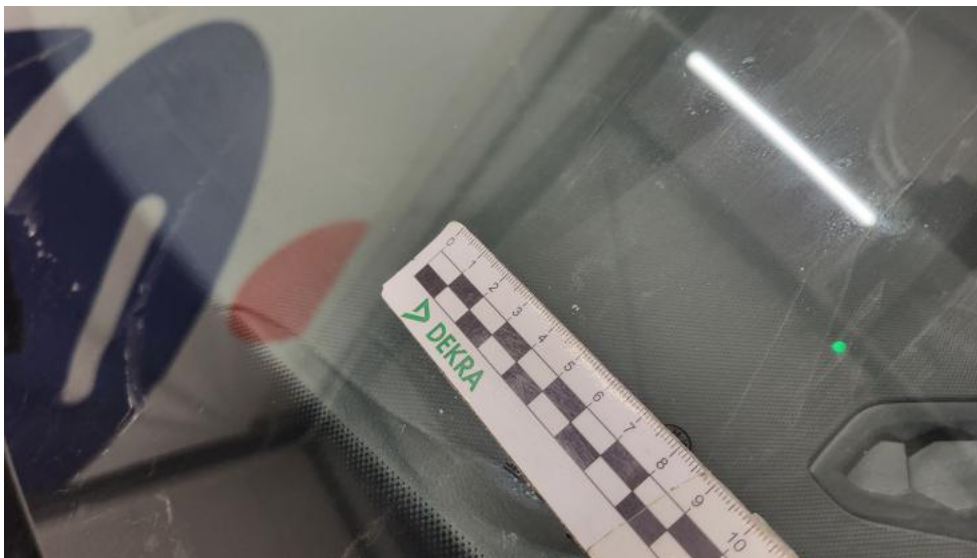
Fot. 39.
Szyba czołowa - Rysa/odprysk 1

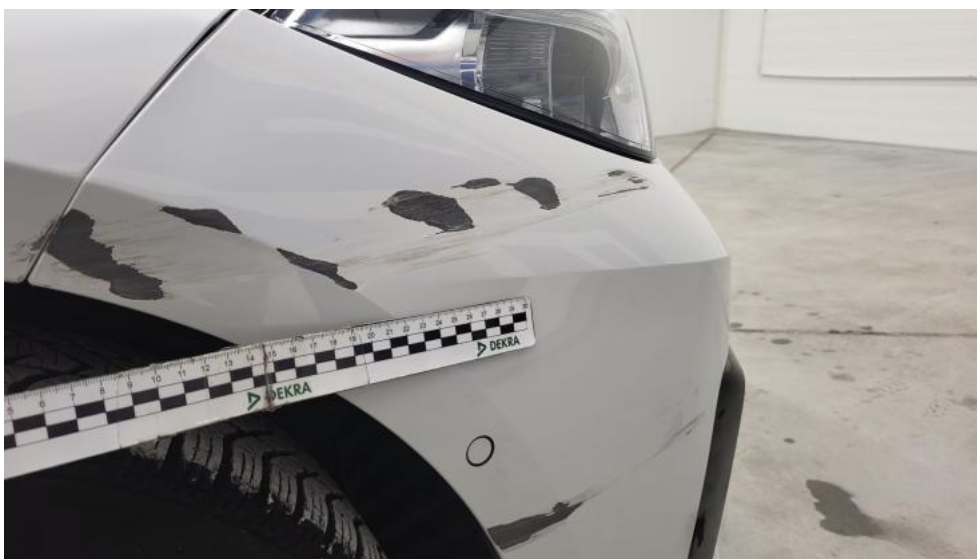
Fot. 41.
Zderzak - Rysa/odprysk 1

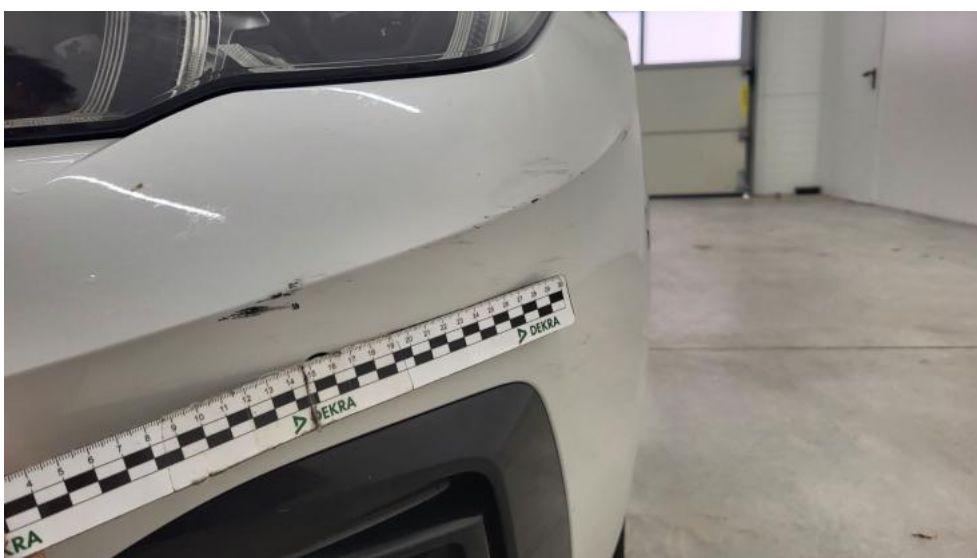
Fot. 42.
Zderzak - Rysa/odprysk 2

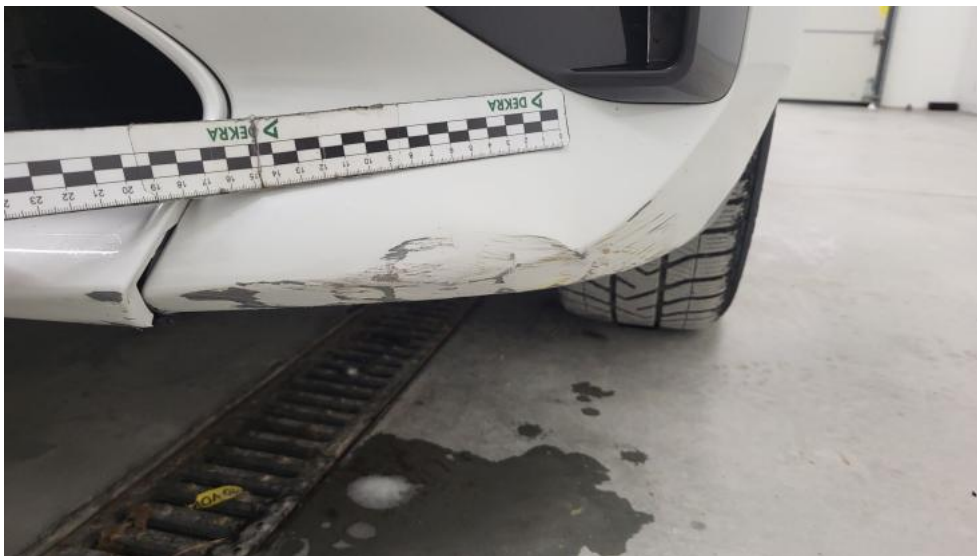
Fot. 43.
Zderzak() - Rysa/odprysk 3

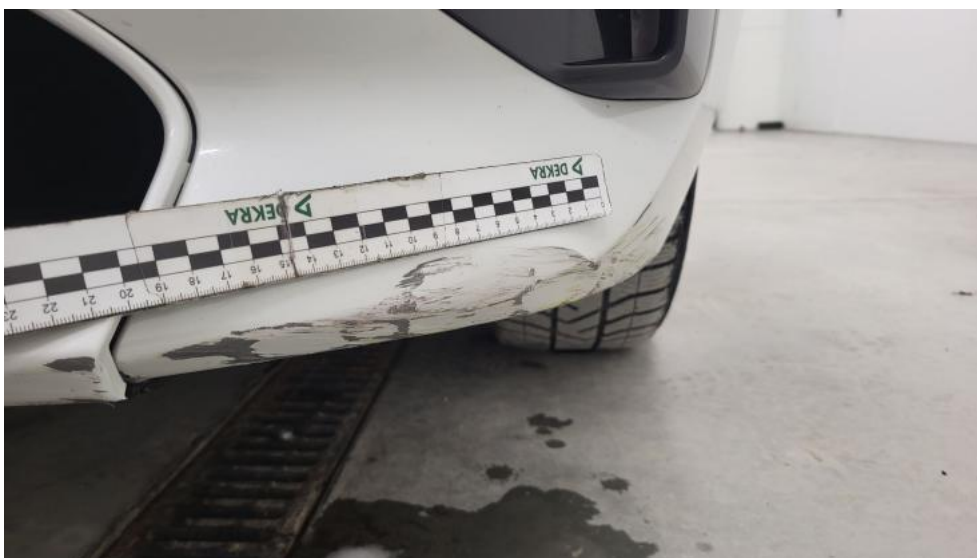
Fot. 44.
Zderzak - Wgniecenie/odkształcenie 1

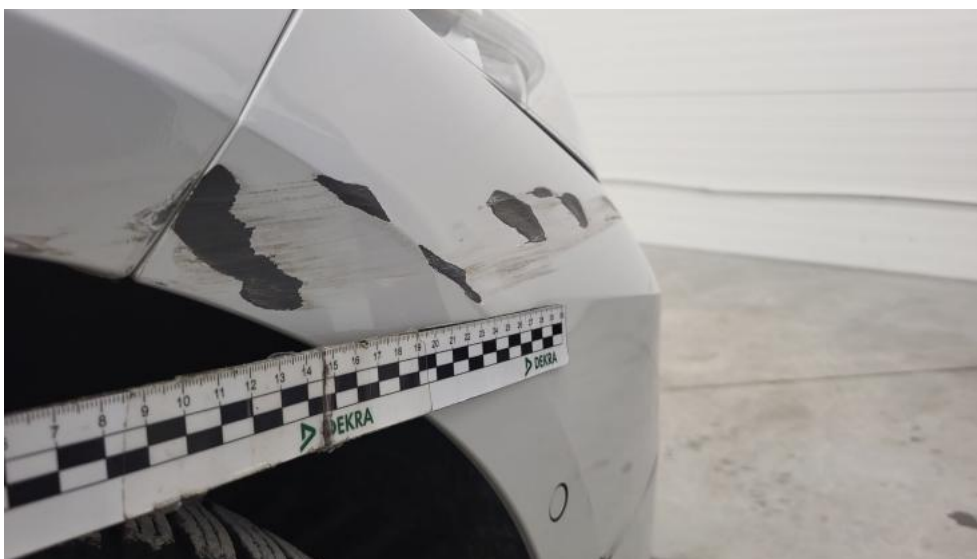
Fot. 45.
Zderzak - Wgniecenie/odkształcenie 2

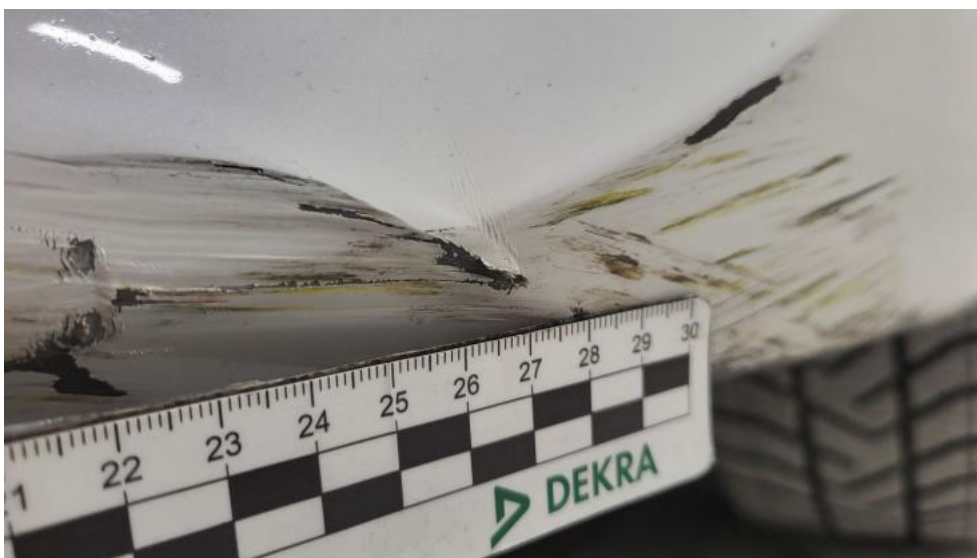
Fot. 46.
Zderzak - Pęknięcie/rozerwanie 1

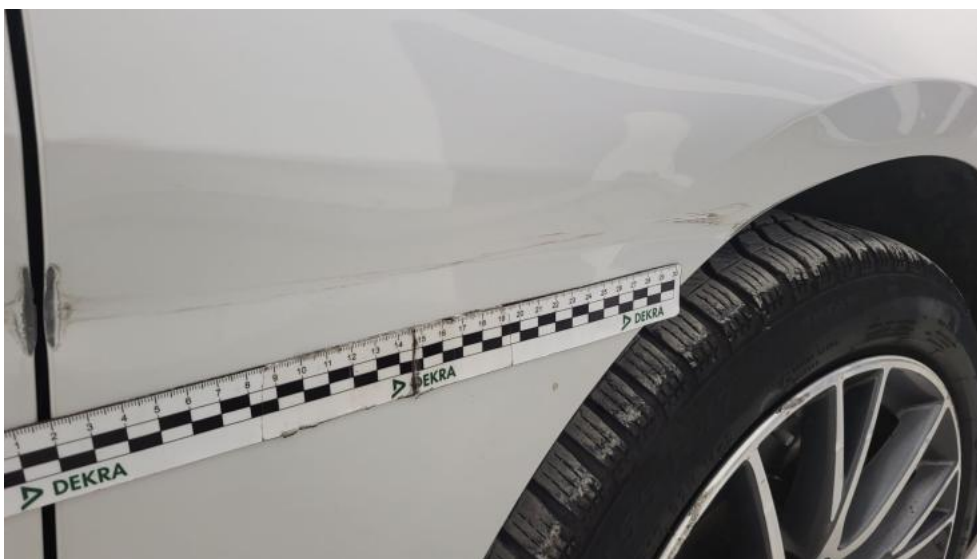
Fot. 47.
Błotnik przedni P - Rysa/odprysk 1

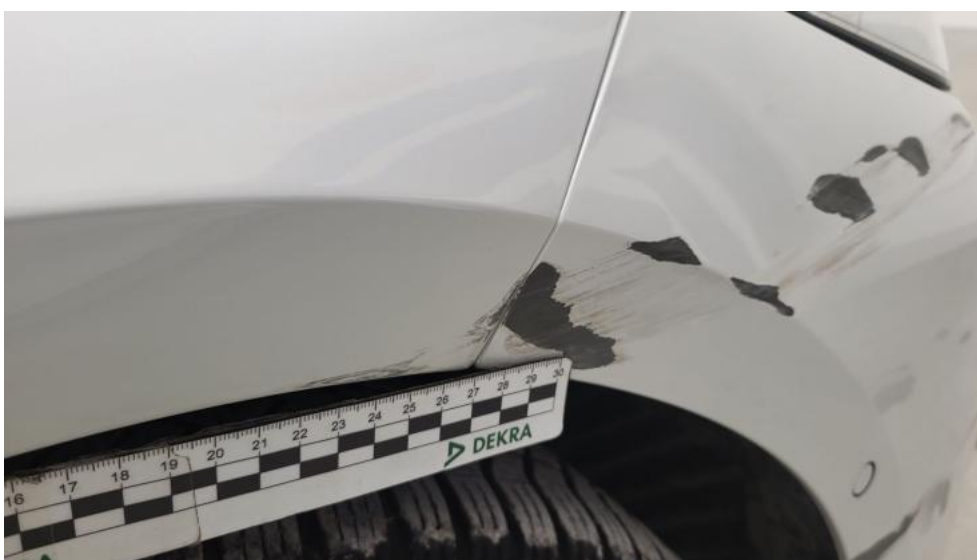
Fot. 48.
Błotnik przedni P - Rysa/odprysk 2

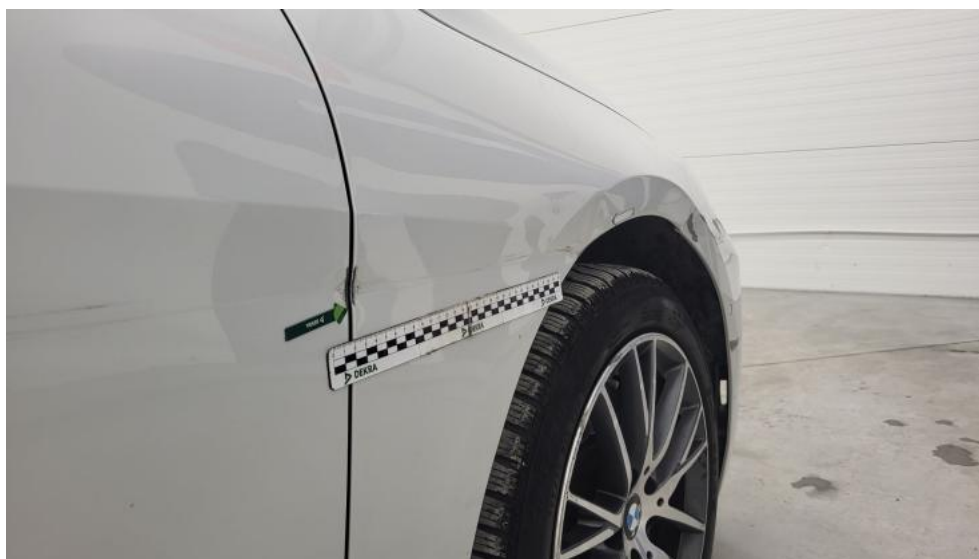
Fot. 49.
Błotnik przedni P - Wgniecenie/odkształcenie 1

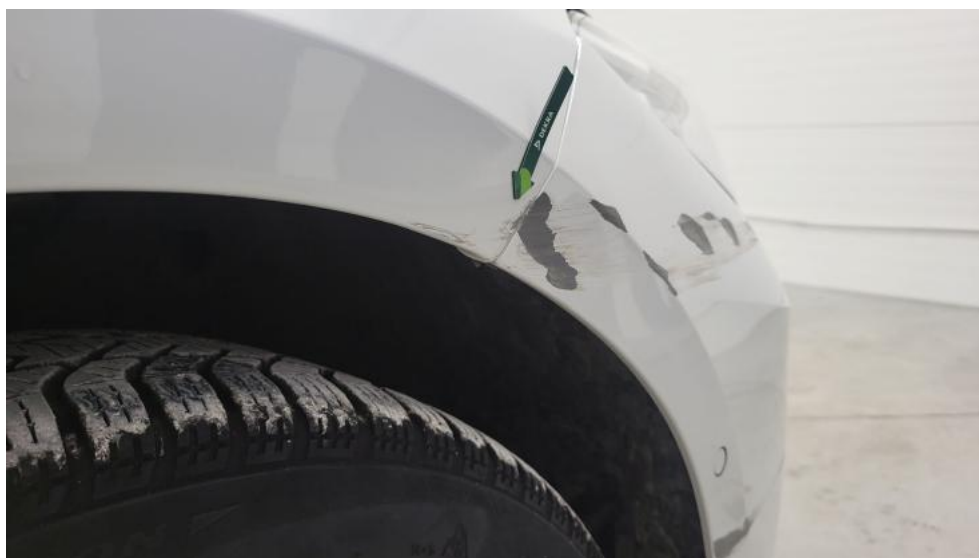
Fot. 50.
Błotnik przedni P - Wgniecenie/odkształcenie 2

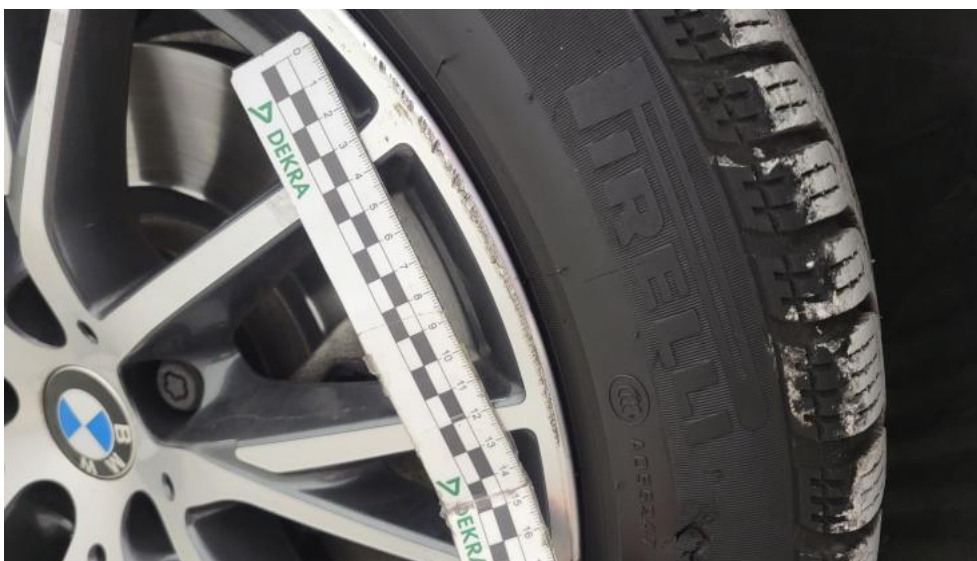
Fot. 51.
Felga aluminiowa przednia P - Rysa/odprysk 1

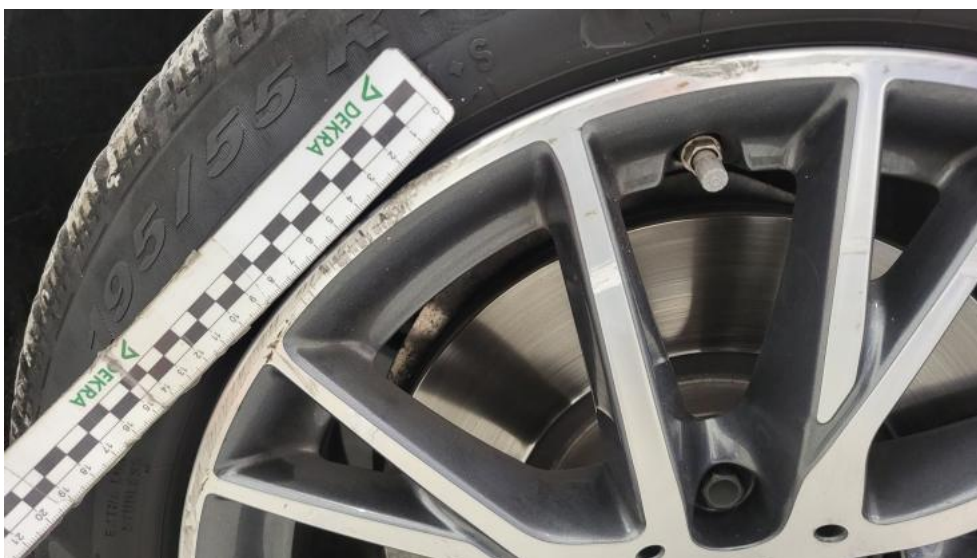
Fot. 52.
Felga aluminiowa przednia P - Rysa/odprysk 2

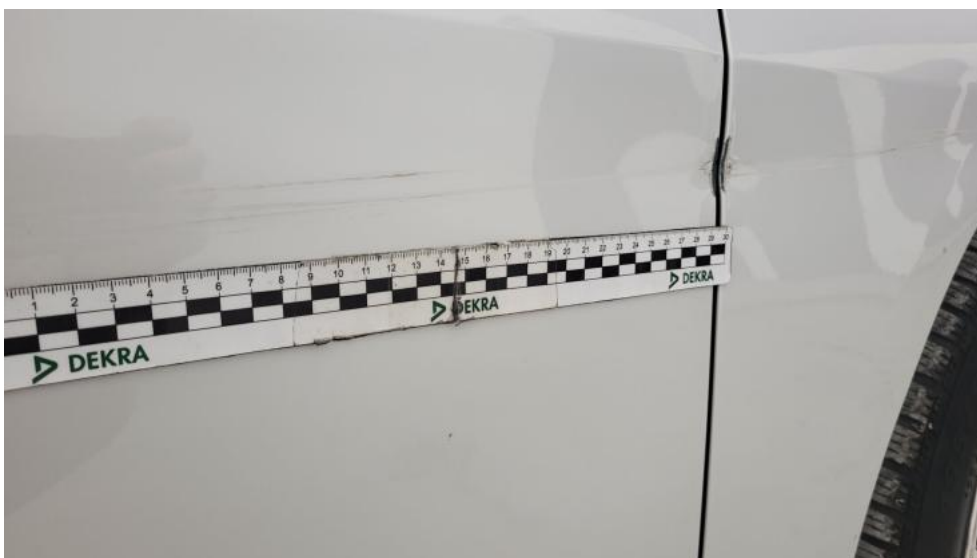
Fot. 54.
Drzwi przednie P - Rysa/odprysk 1

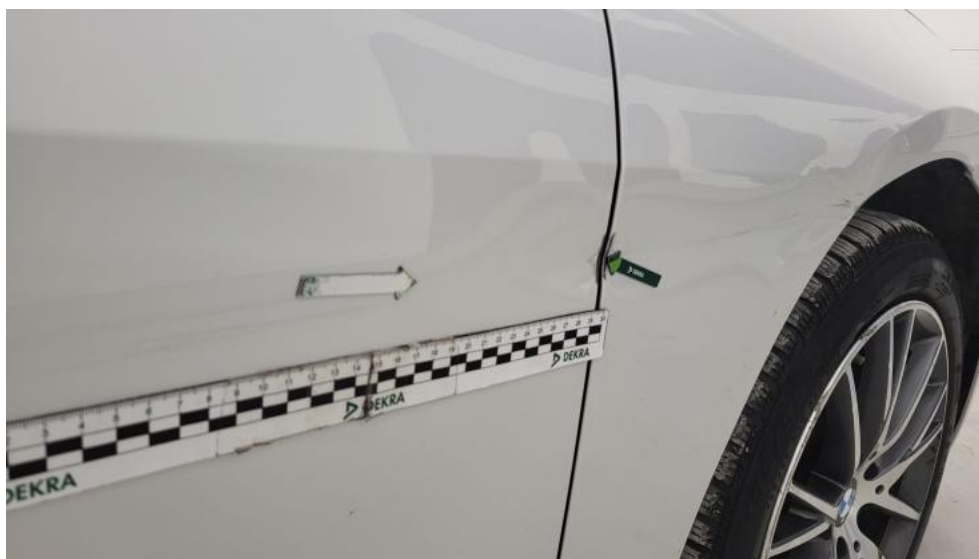
Fot. 55.
Drzwi przednie P - Wgniecenie/odkształcenie 1

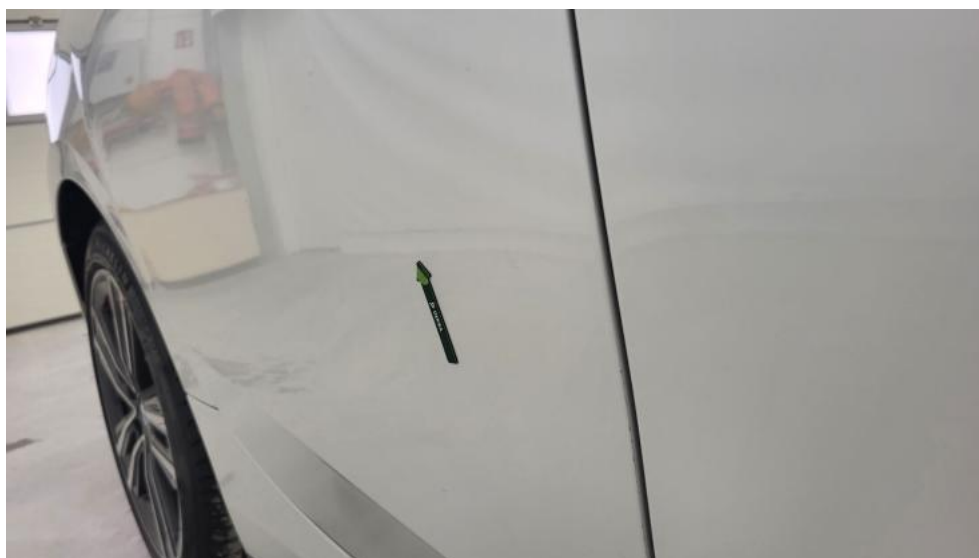
Fot. 56.
Drzwi tylne P - Wgniecenie/odkształcenie 1

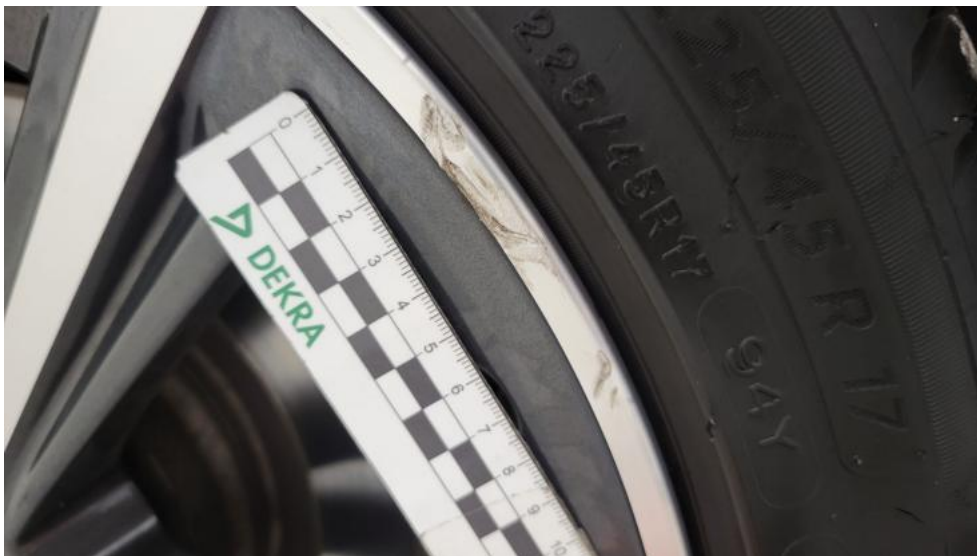
Fot. 57.
Felga aluminiowa tylna P - Rysa/odprysk 1

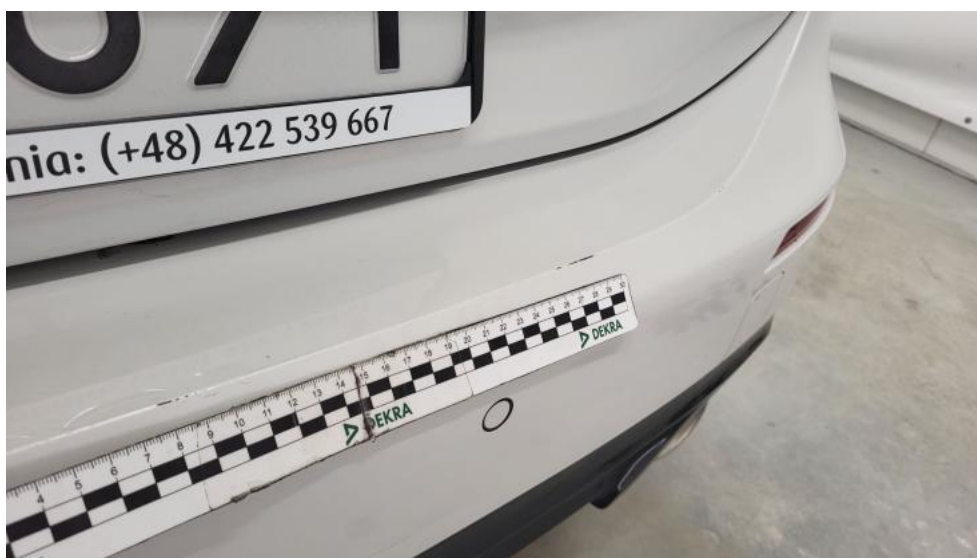
Fot. 58.
Zderzak tylny - Rysa/odprysk 1

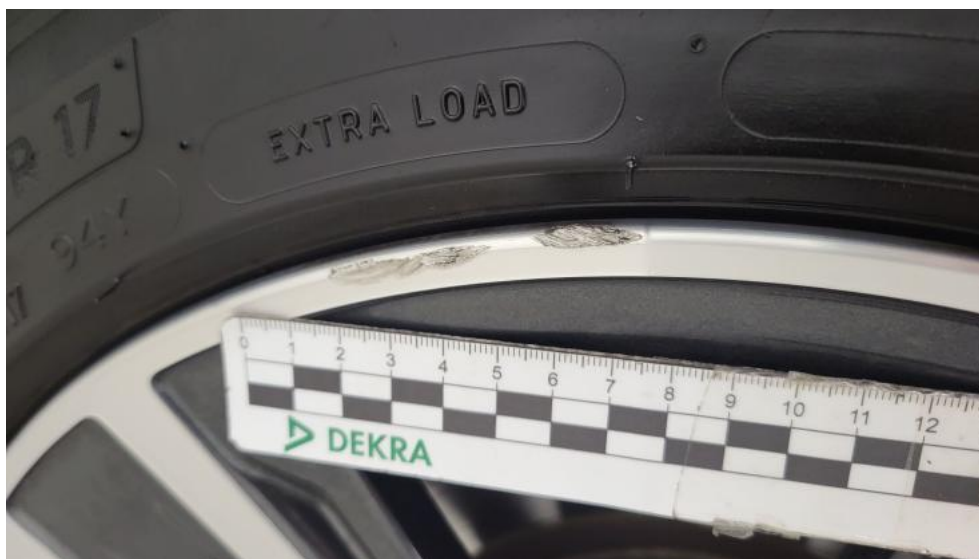
Fot. 59.
Felga aluminiowa tylna L - Rysa/odprysk 1

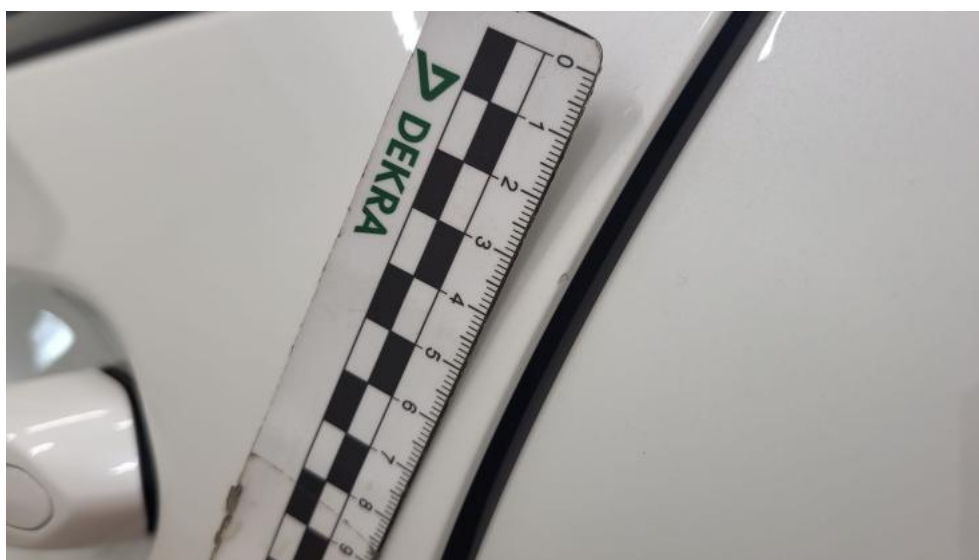
Fot. 60.
Drzwi przed L - Rysa/odprysk 1

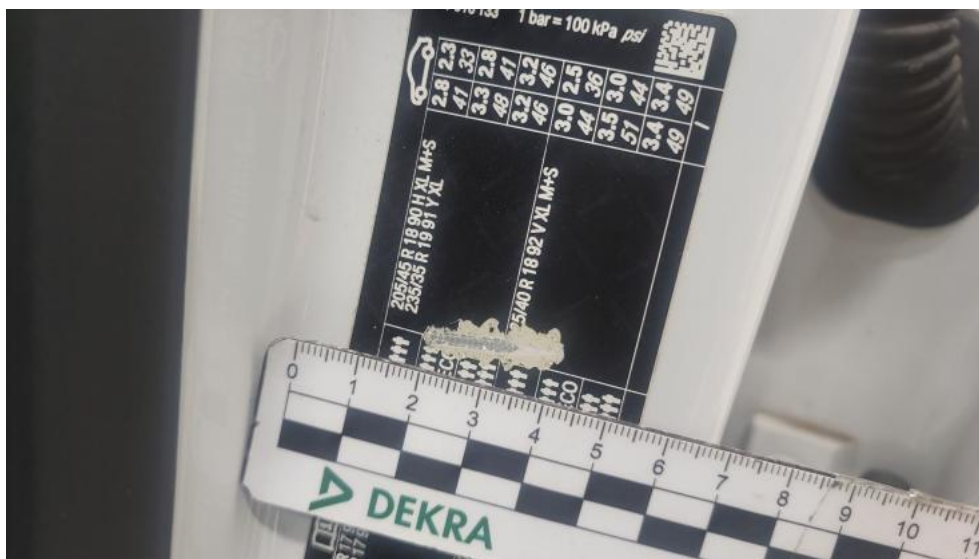
Fot. 61.
Stupek środkowy L - Rysa/odprysk 1

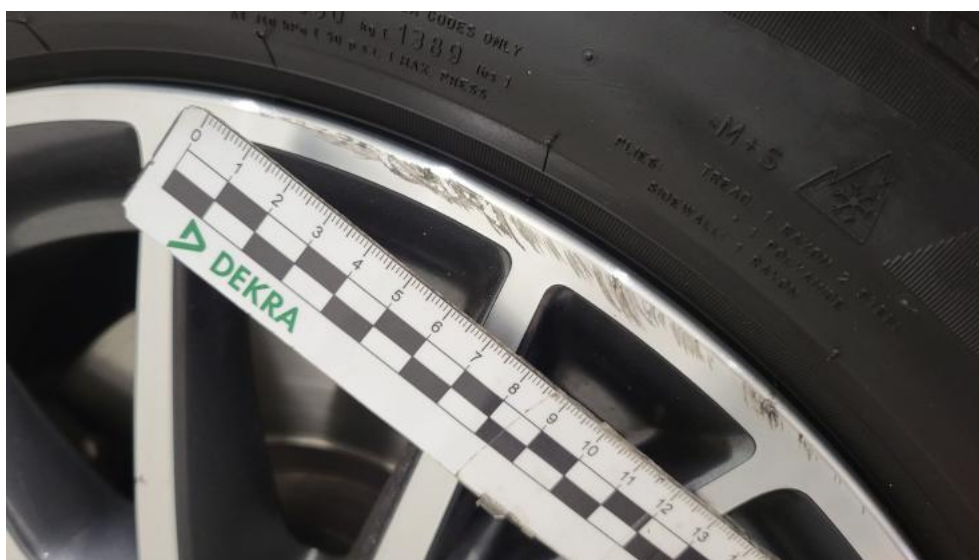
Fot. 62.
Felga Aluminiowa przednia L - Rysa/odprysk 1

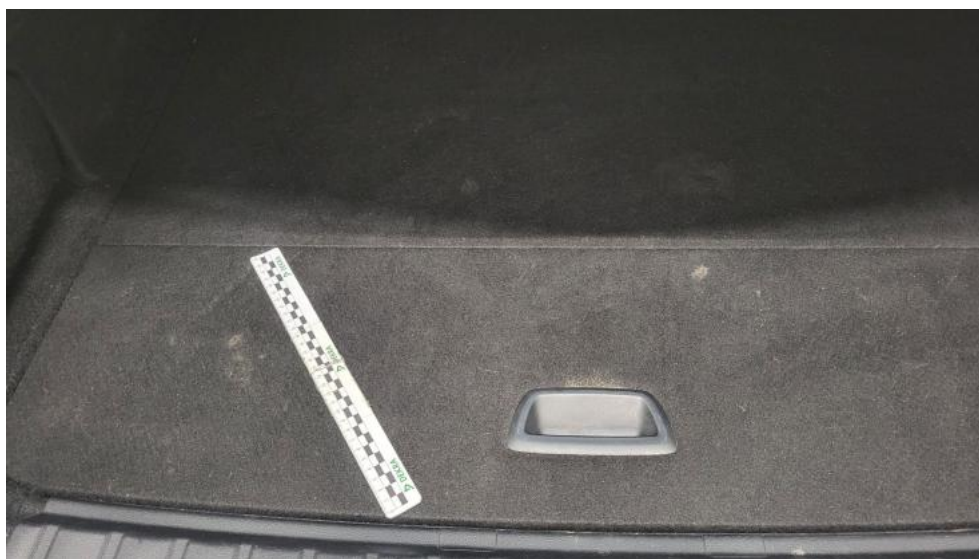
Fot. 63.

Wykładzina podłogi bagażnika - Inne 1
