Nr zlecenia DEKRA: PKOL(W)/LODZ/82237/24/10/23
Nr zlecenia/szkody: B/O/WR/2018/08/0014
Data zlecenia: 23-10-2024

Grupa obiektów (Eurotax)	samochody terenowe
Kod EC (Eurotax)	0103316
Producent	BMW
Model	X5 [F15/F85] 13-18
Typ/wersja	X5 xDrive40d
Rodzaj nadwozia	KOM
Liczba drzwi/liczba miejsc	5/5
Masa własna [kg]	2110
Dopuszczalna masa całkowita [kg]	2865
Rozstaw osi 1/2	2933
Rodzaj silnika	z zapłonem samoczynnym
Układ oczyszczana spalin	DPF
Pojemność silnika [ccm]	2993
Moc silnika [KM/kW]	313/230
Skrzynia biegów	automatyczna 8-biegowa
Nr rejestracyjny	DSWJH87
VIN	WBAKS610200N68039
Data 1. rejestracji	17-03-2017
Data nast. bad. techn.	15-03-2025
Rok produkcji	2017 (rok produkcji został zweryfikowany z zewnętrzną bazą danych)
Stan licznika [km]	220 608 (odczytany)
Kolor nadwozia/rodzaj powłoki	czarny/2-warstwowy metalizowany

Pomiar grubości powłoki lakierowej poj.

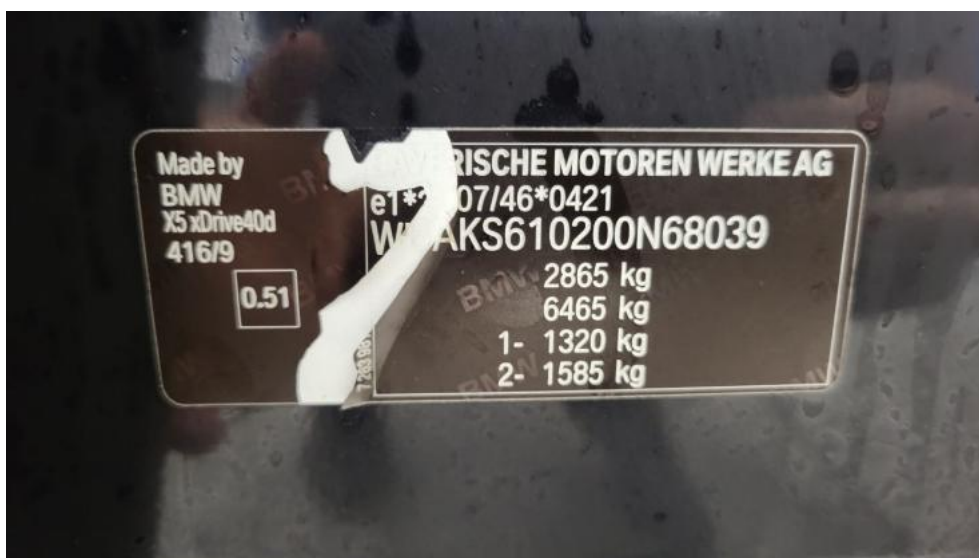
Rysy na samochodzie. Niesprawne przyciski funkcyjne w jednym z kluczyków. Uszkodzona tabliczka znamionowa. Brak półki bagażnika.

Fot. 22.
Tabliczka znamionowa

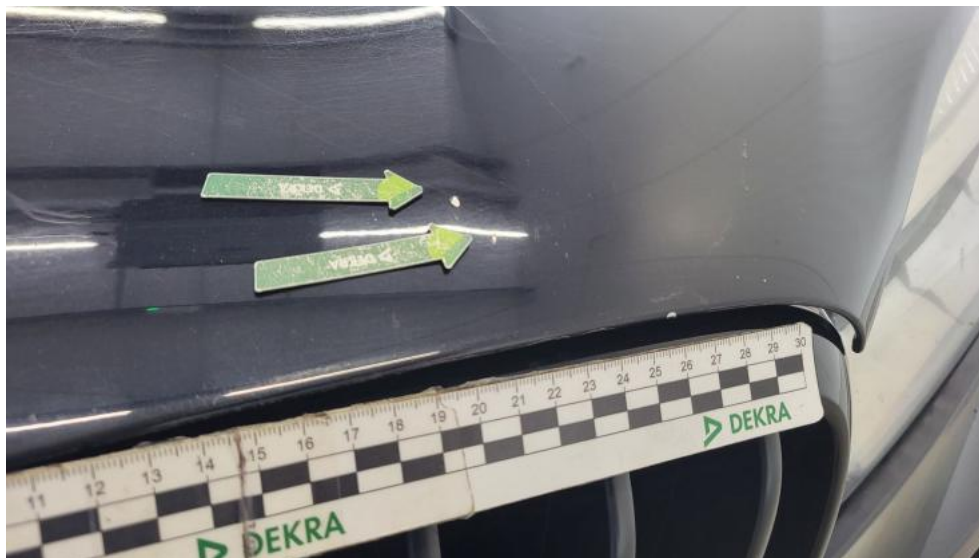
Fot. 43.
Pokrywa komory silnika - Rysa/odprysk 2

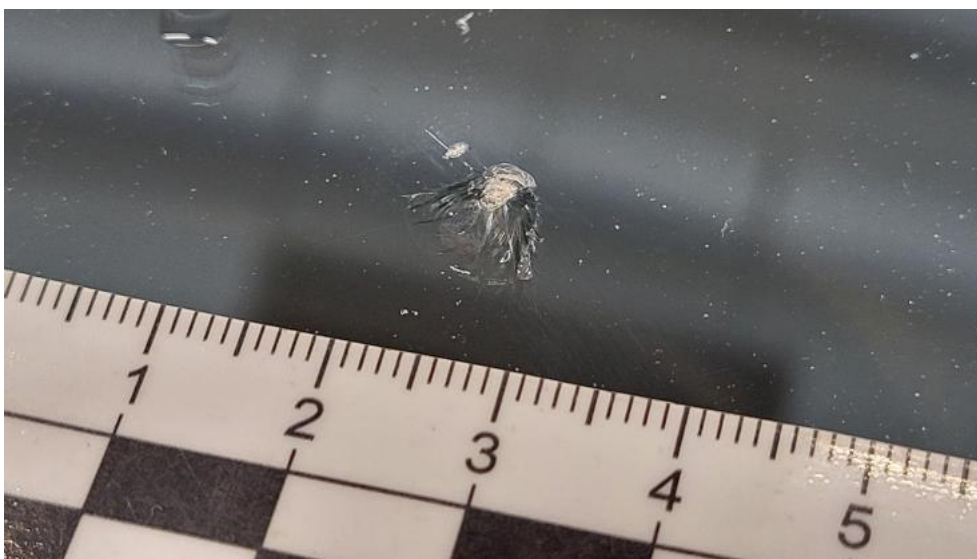
Fot. 45.
Szyba czołowa - Pęknięcie/rozerwanie 1

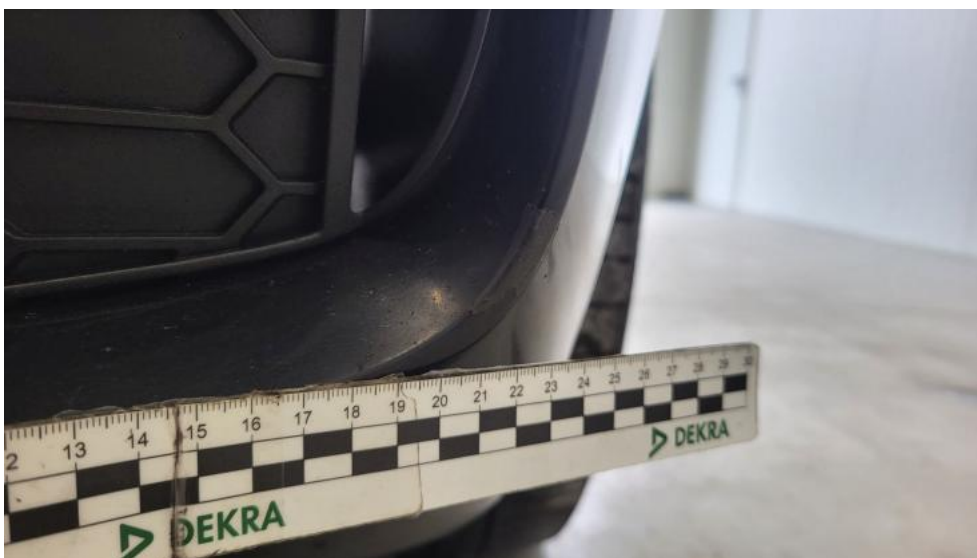
Fot. 46.
Zderzak - Rysa/odprysk 1

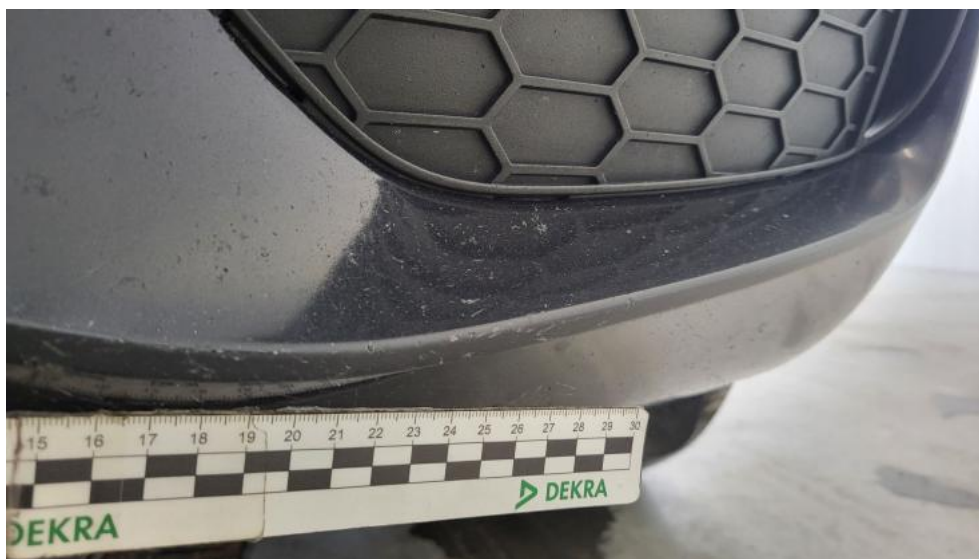
Fot. 47.
Zderzak - Rysa/odprysk 2

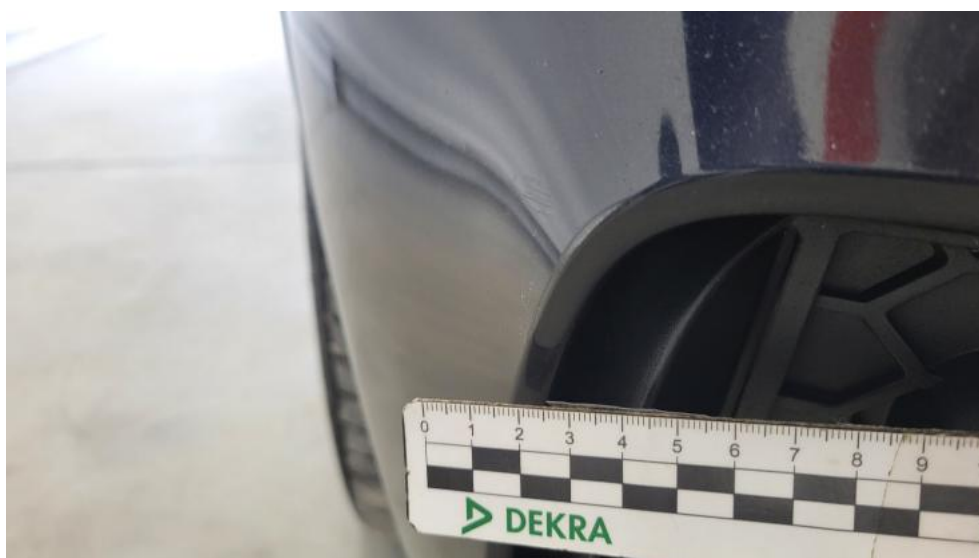
Fot. 48.
Zderzak() - Rysa/odprysk 3

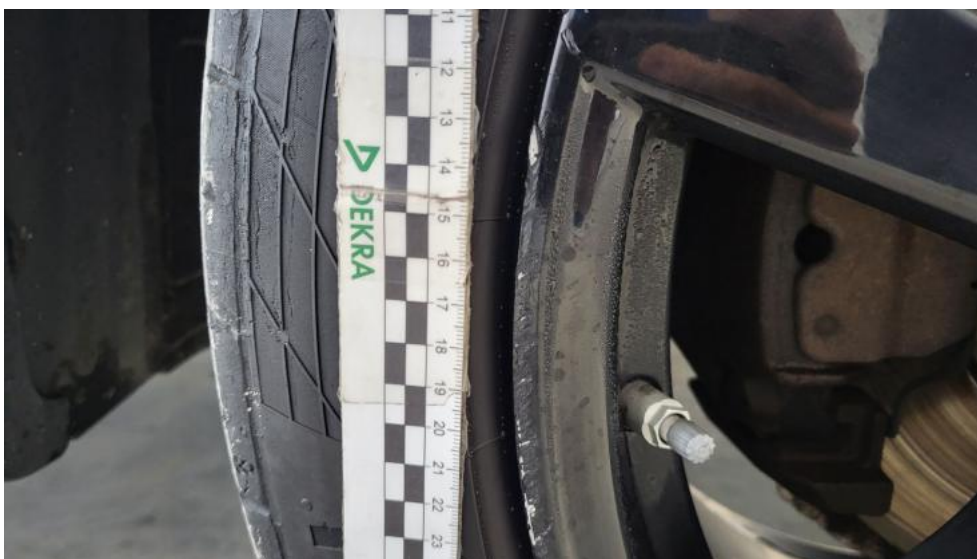
Fot. 49.
Felga aluminiowa przednia P - Rysa/odprysk 1

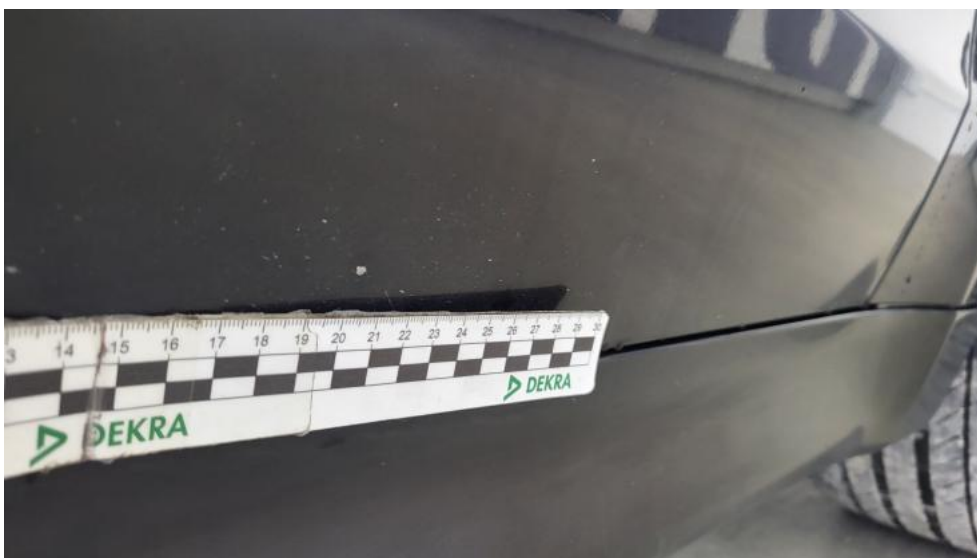
Fot. 50.
Drzwi przednie P - Rysa/odprysk 1

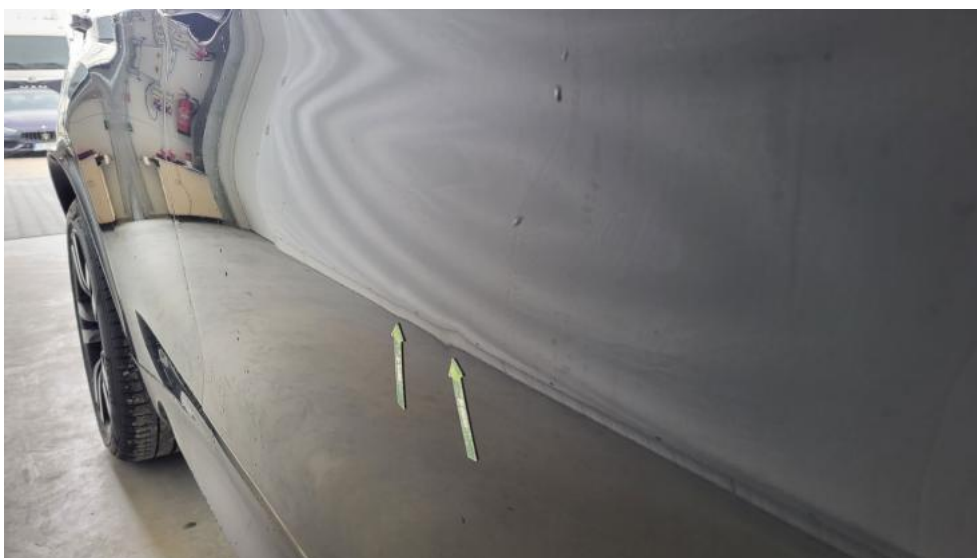
Fot. 52.
Drzwi przednie P - Wgniecenie/odkształcenie 1

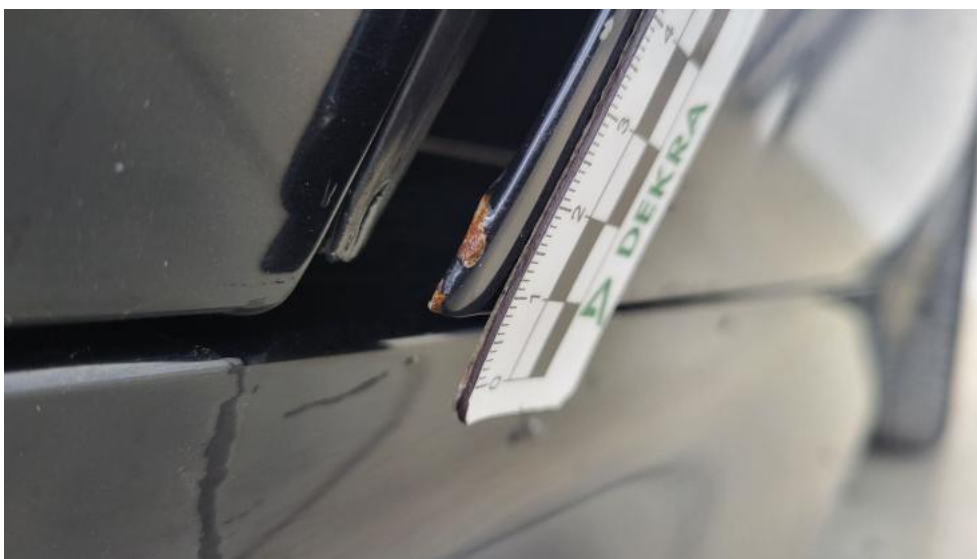
Fot. 53.

Drzwi przednie P - Inne 1

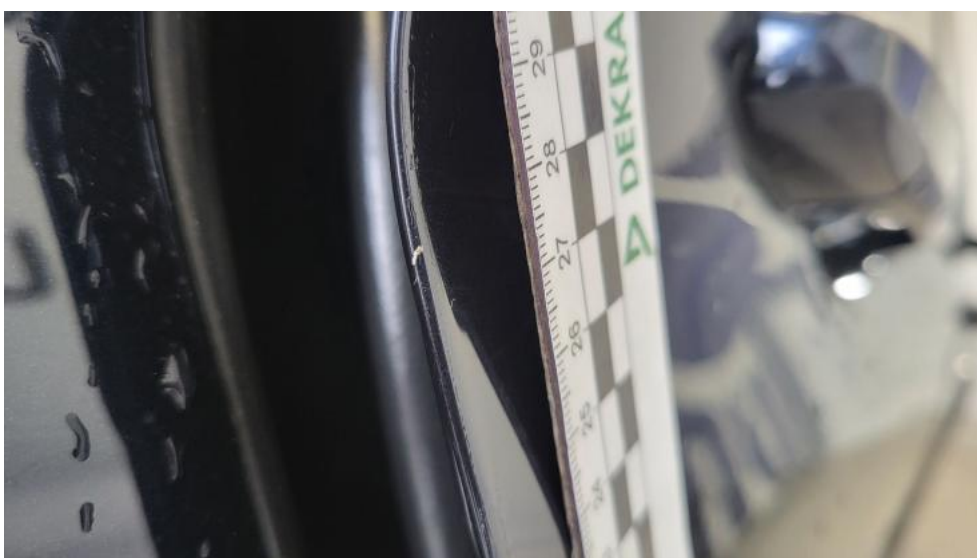
Fot. 54.

Drzwi tylne P - Rysa/odprysk 1

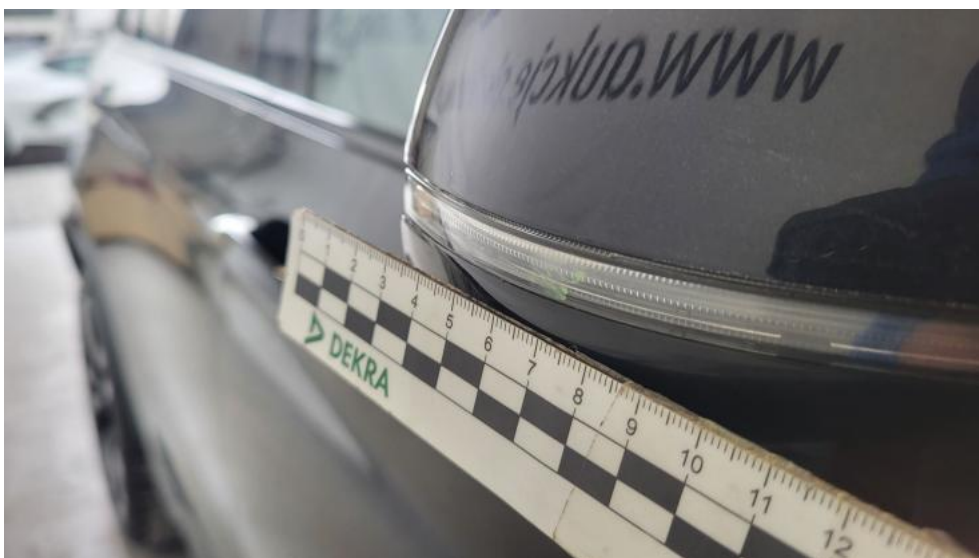
Fot. 56.
Lusterko zew P - Rysa/odprysk 1

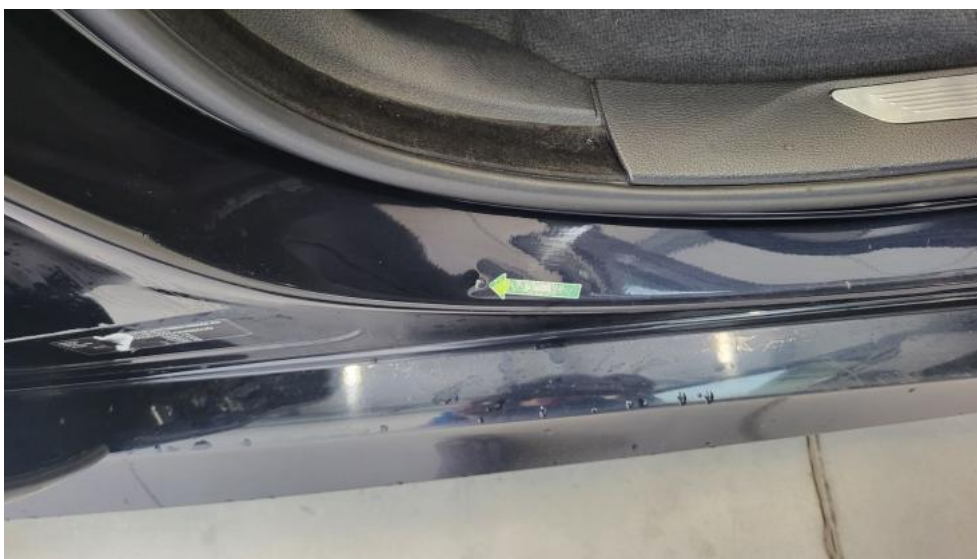
Fot. 59.
Próg P - Wgniecenie/odkształcenie 1

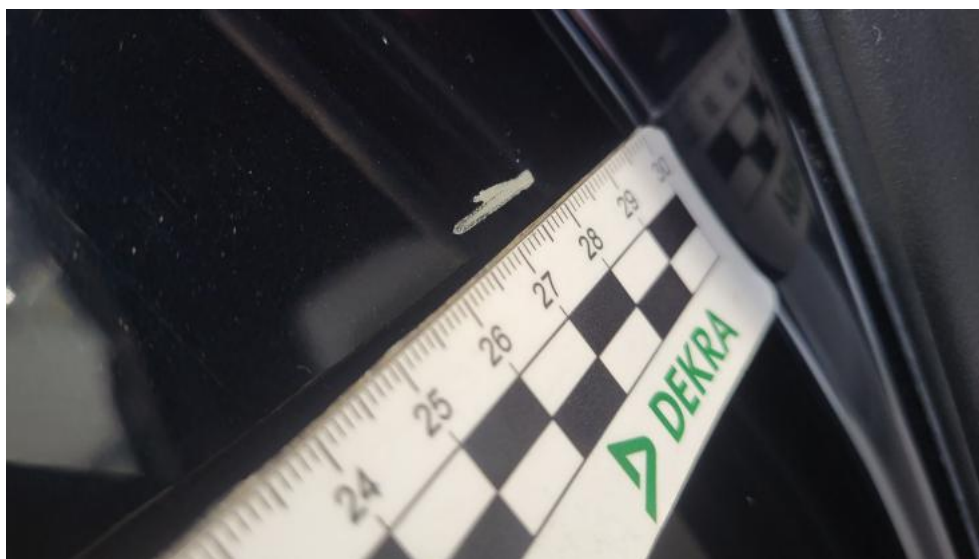
Fot. 61.

Błotnik tylny P / Ściana boczna P - Rysa/odprysk 1

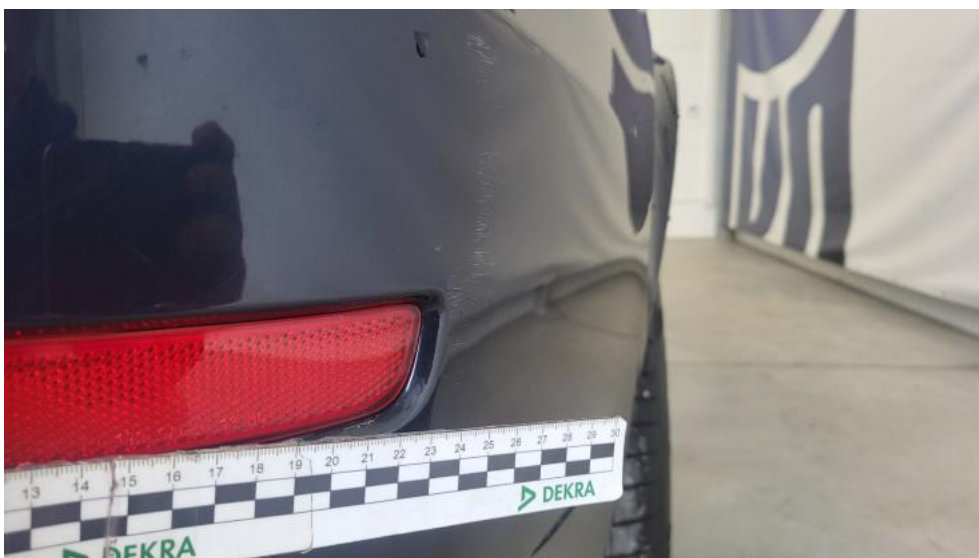
Fot. 64.
Zderzak tylny - Rysa/odprysk 1

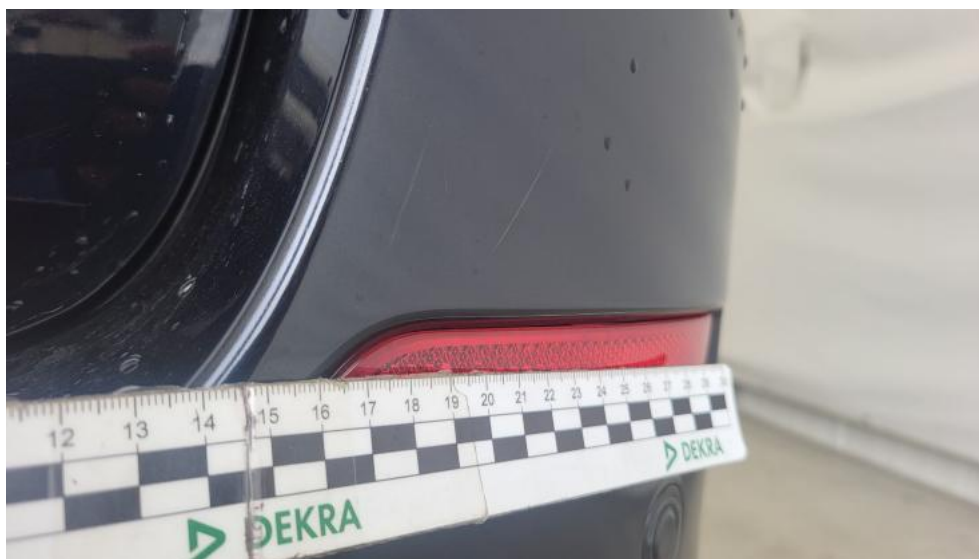
Fot. 65.
Zderzak tylny - Rysa/odprysk 2

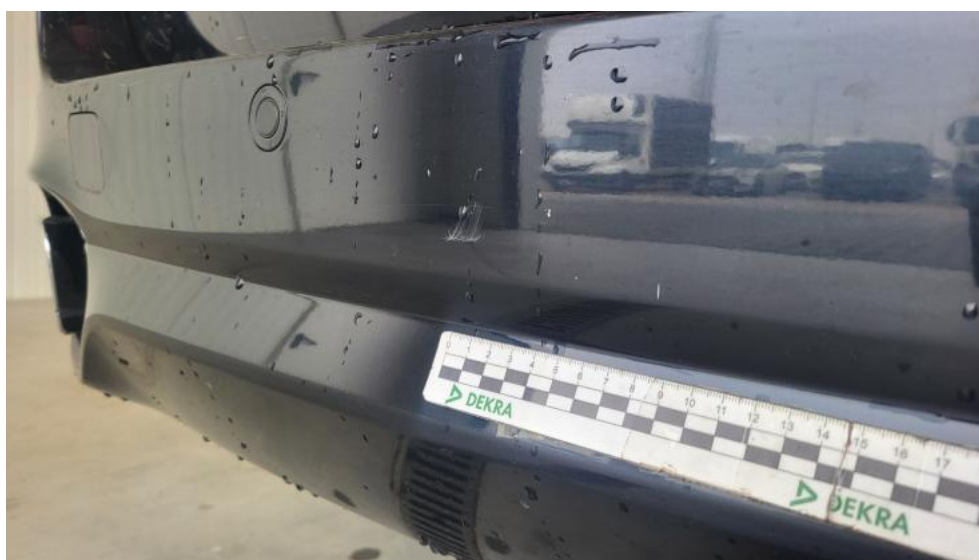
Fot. 66.
Zderzak tylny() - Rysa/odprysk 3

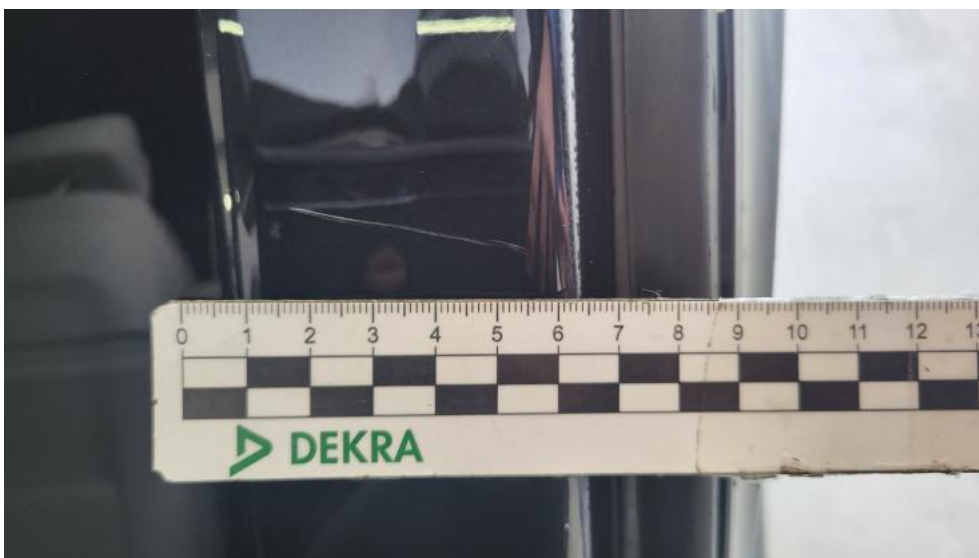
Fot. 68.

Błotnik tylny L / Ściana boczna L - Rysa/odprysk 1

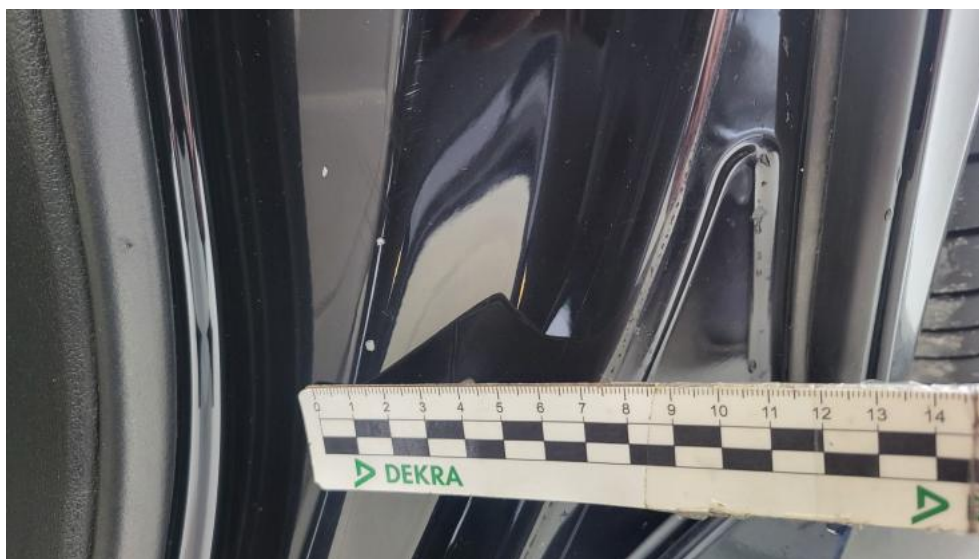
Fot. 69.
Błotnik tylny L / Ściana boczna L - Rysa/odprysk 2

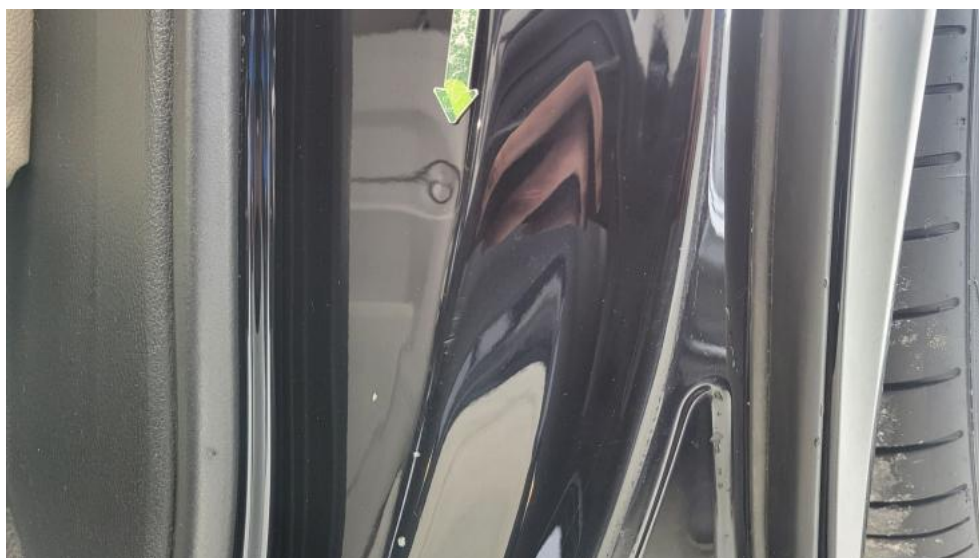
Fot. 70.
Błotnik tylny L / Ściana boczna L - Wgniecenie/odkształcenie 1

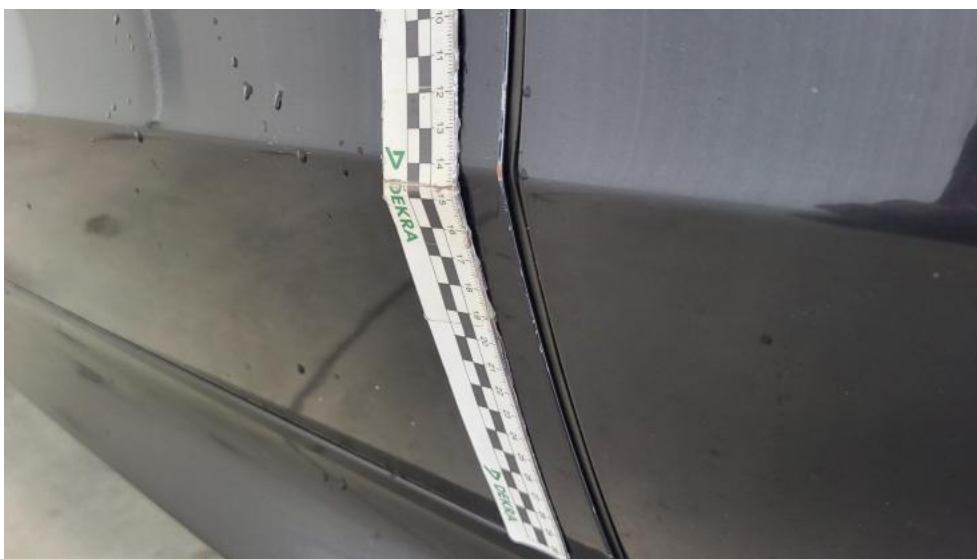
Fot. 71.
Drzwi przed L - Rysa/odprysk 1

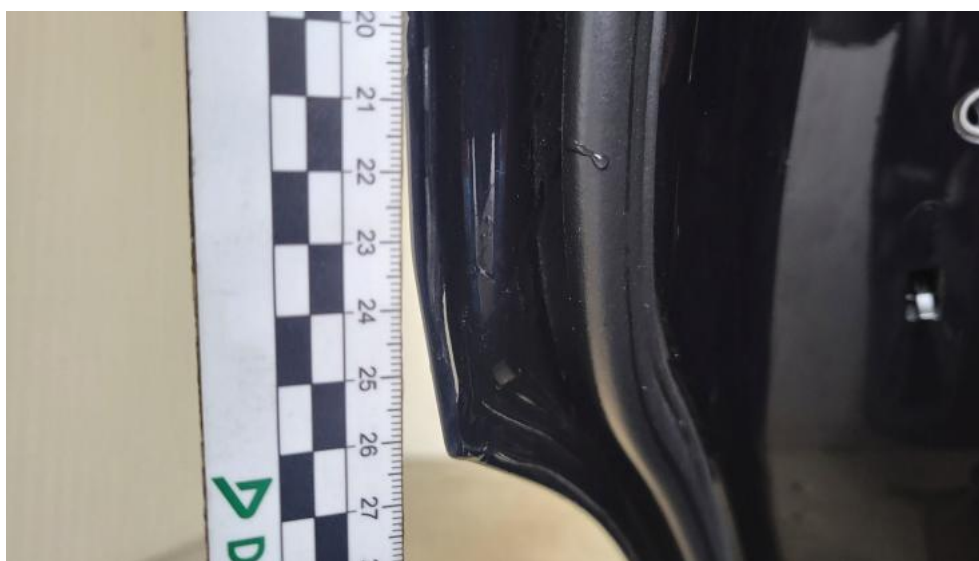
Fot. 75.
Drzwi tylne L - Rysa/odprysk 1

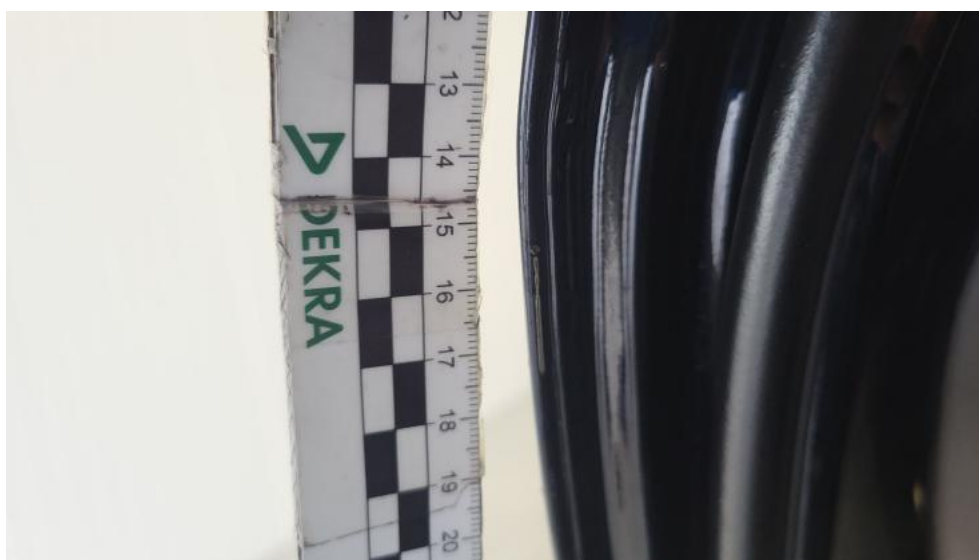
Fot. 76.
Drzwi tylne L - Rysa/odprysk 2

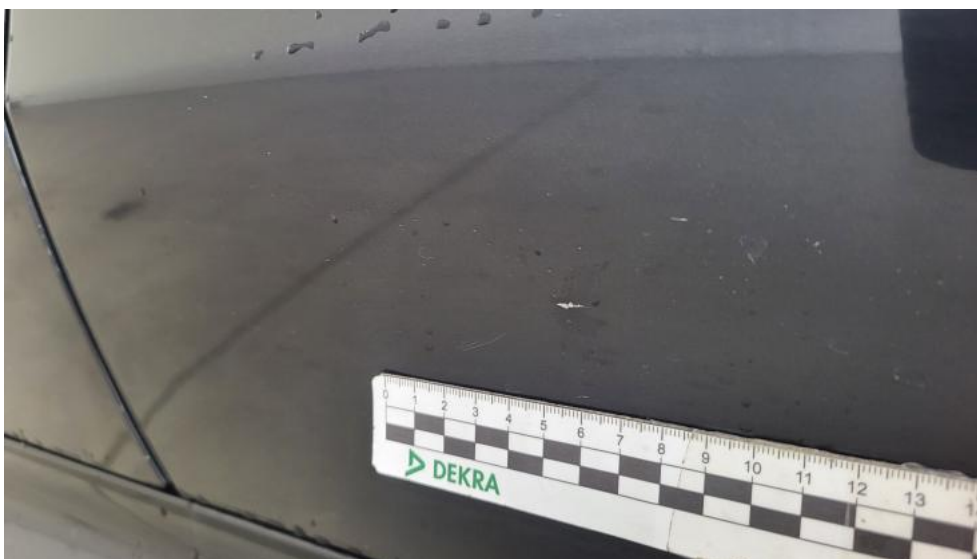
Fot. 77.
Drzwi tylne L() - Rysa/odprysk 3

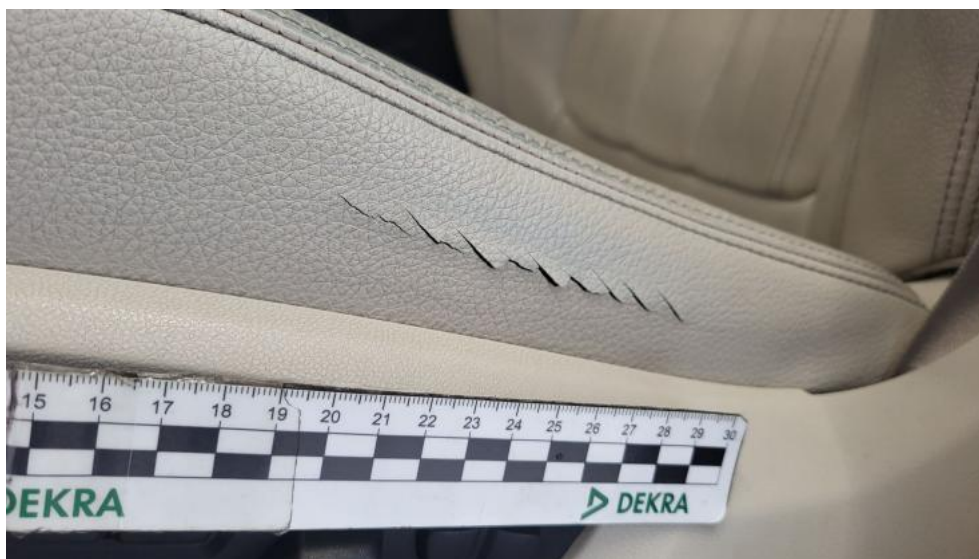
Fot. 79.

Fotel prz. lew. - Pęknięcie/rozerwanie 1

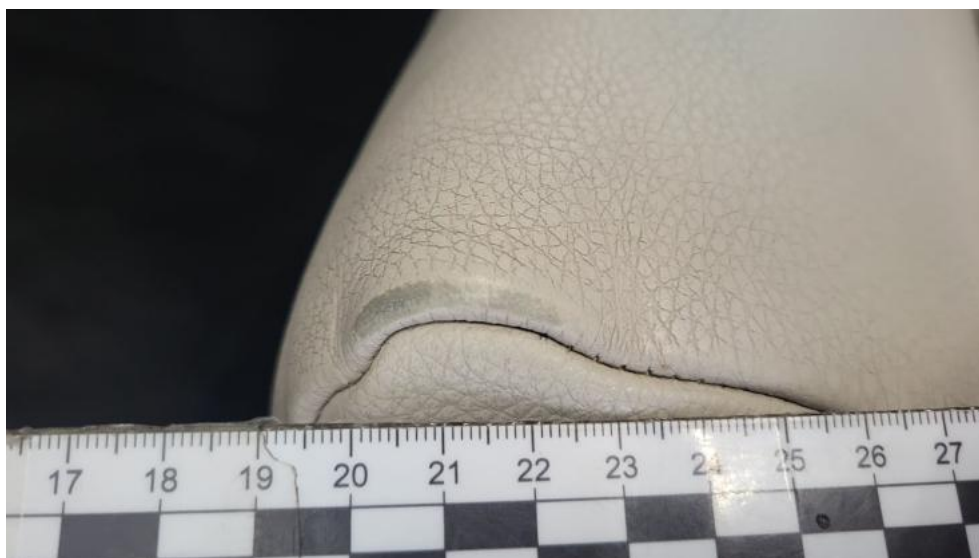
Fot. 80.

Fotel prz. lew. - Inne 1

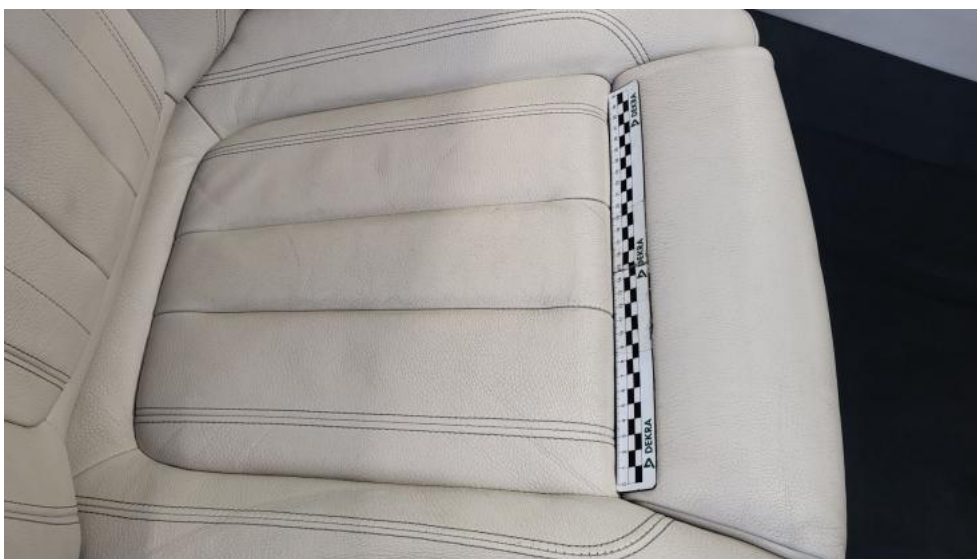
Fot. 81.
Fotel prz. praw. - Inne 1

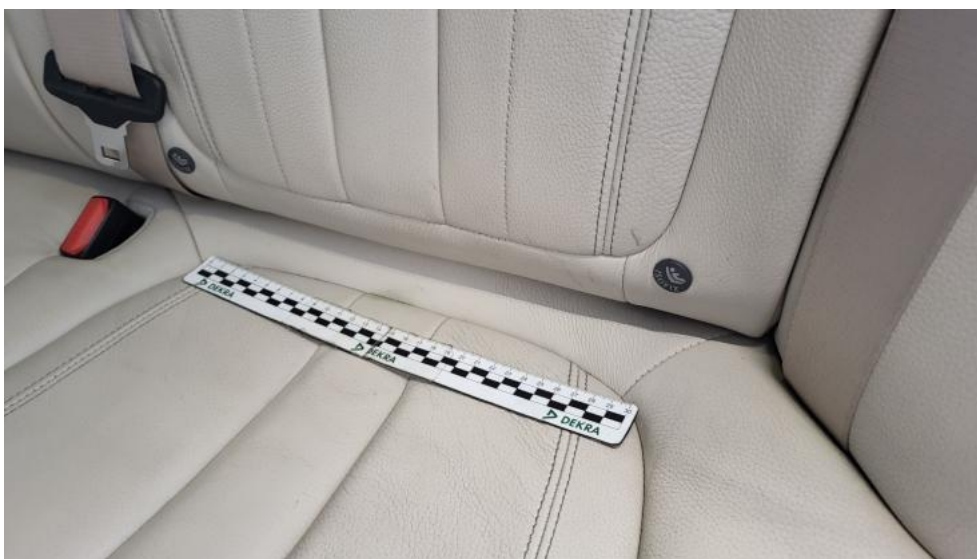
Fot. 83.
Kanapa tyl. - Inne 1

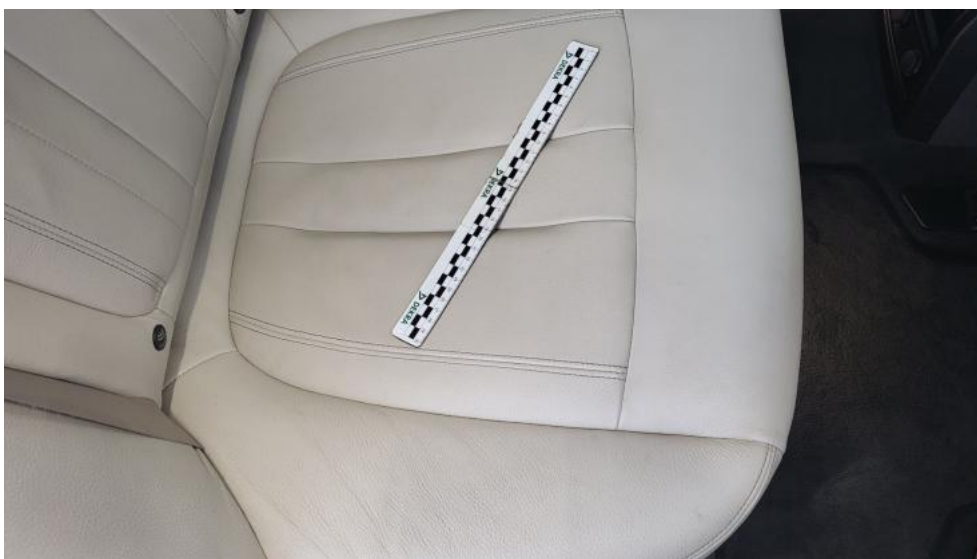
Fot. 85.
Kanapa tyl.(.) - Inne 3

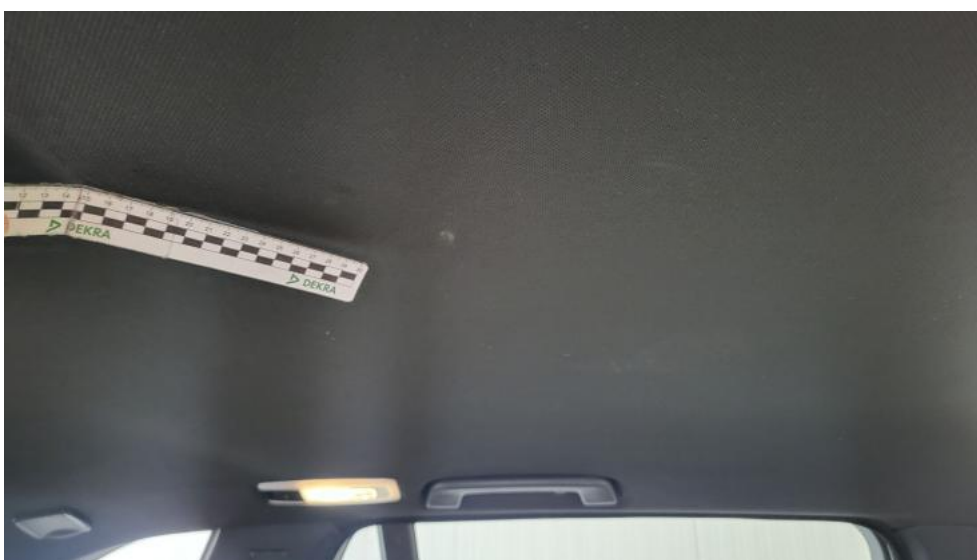
Fot. 86.
Podsufitka - Inne 1

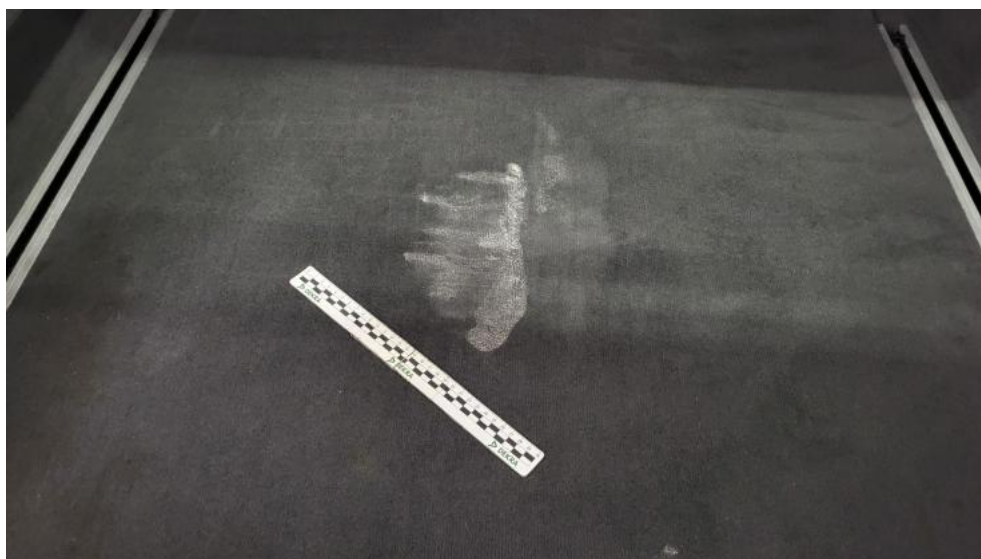
Fot. 87.

Wykładzina podłogi bagażnika - Inne 1
