Nr zlecenia DEKRA: PKOL(W)/LODZ/86553/24/11/08  
Nr zlecenia/szkody: PS/E/2341/2016/02/0523  
Data zlecenia: 08-11-2024

**DEKRA Polska - Centrala**  
02-673 Warszawa, ul. Konstruktorska 12A

**Dane pojazdu**

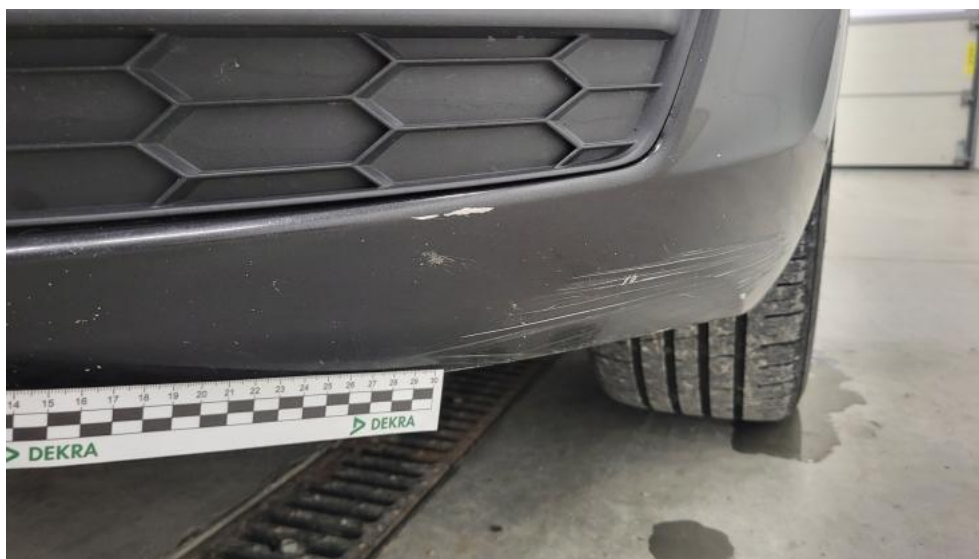
**Fot. 51.**  
Zderzak - Rysa/odprysk 2

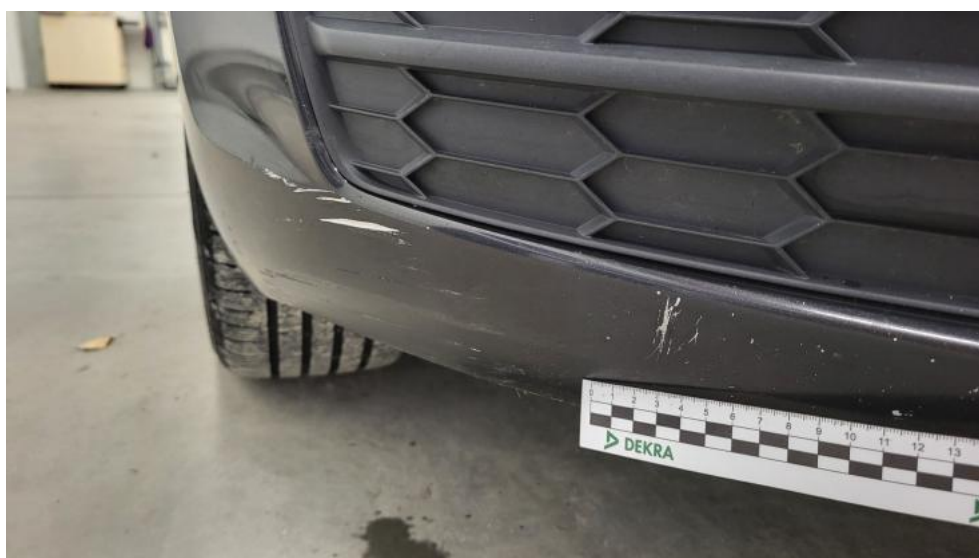
**Fot. 52.**  
Zderzak() - Rysa/odprysk 3

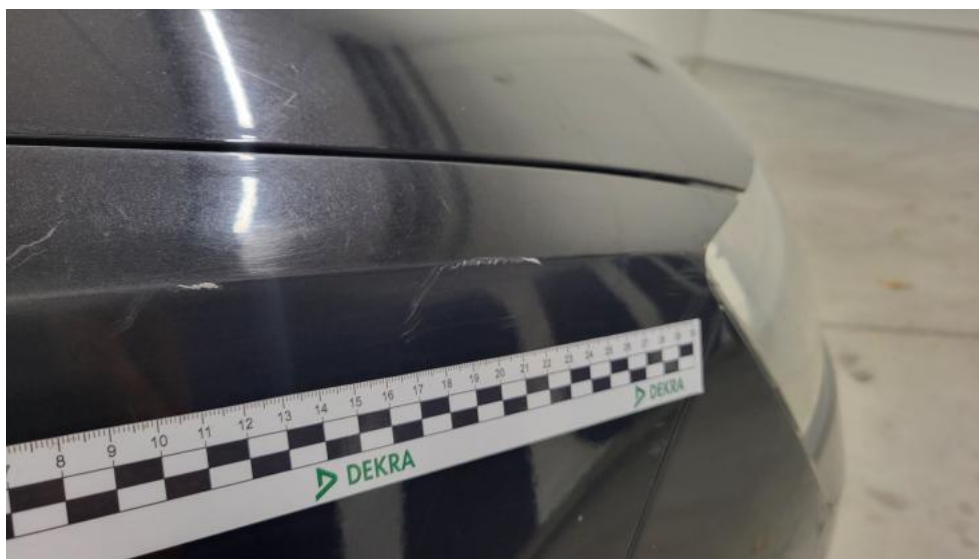
**Fot. 53.**  
Błotnik przedni P - Rysa/odprysk 1

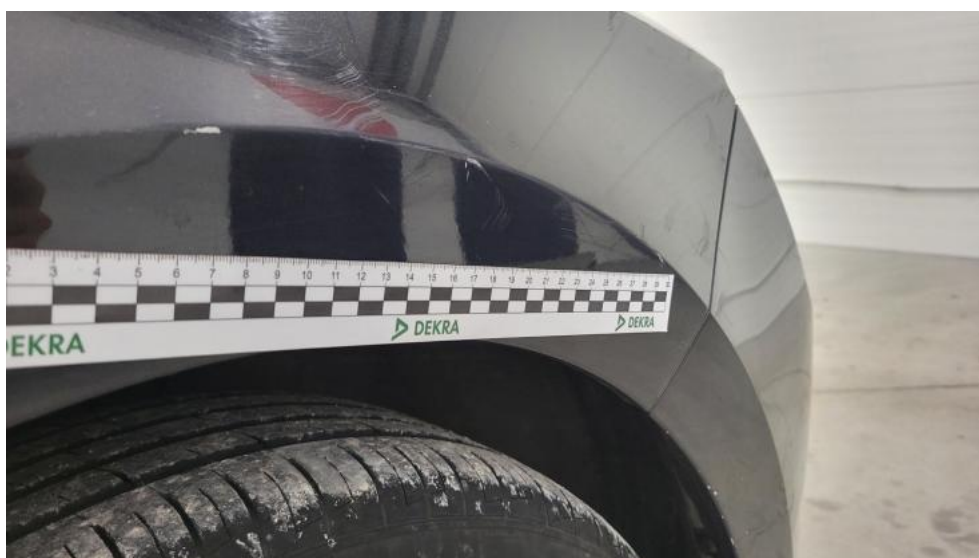
**Fot. 54.**  
Błotnik przedni P - Rysa/odprysk 2

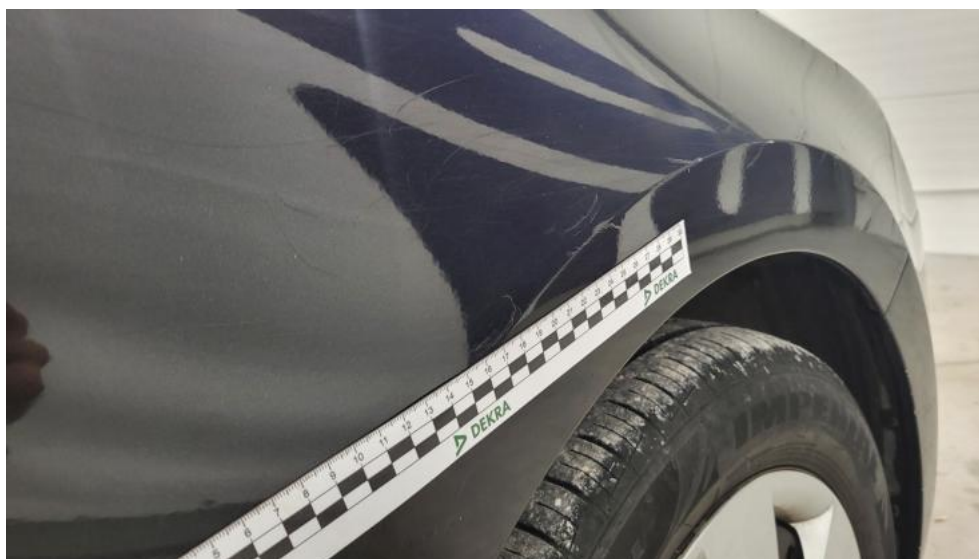
**Fot. 55.**  
Błotnik przedni P() - Rysa/odprysk 3

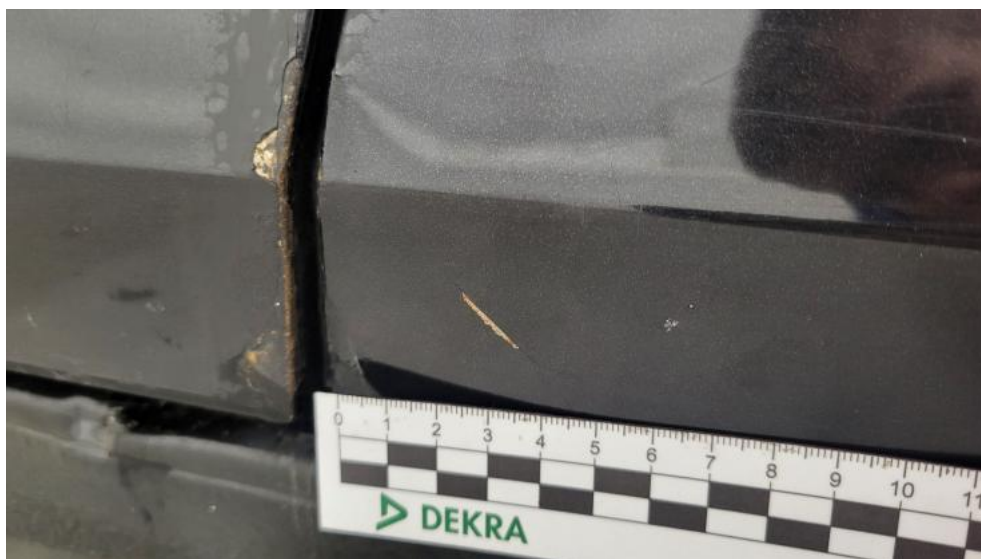
**Fot. 63.**  
Drzwi przednie P - Rysa/odprysk 1

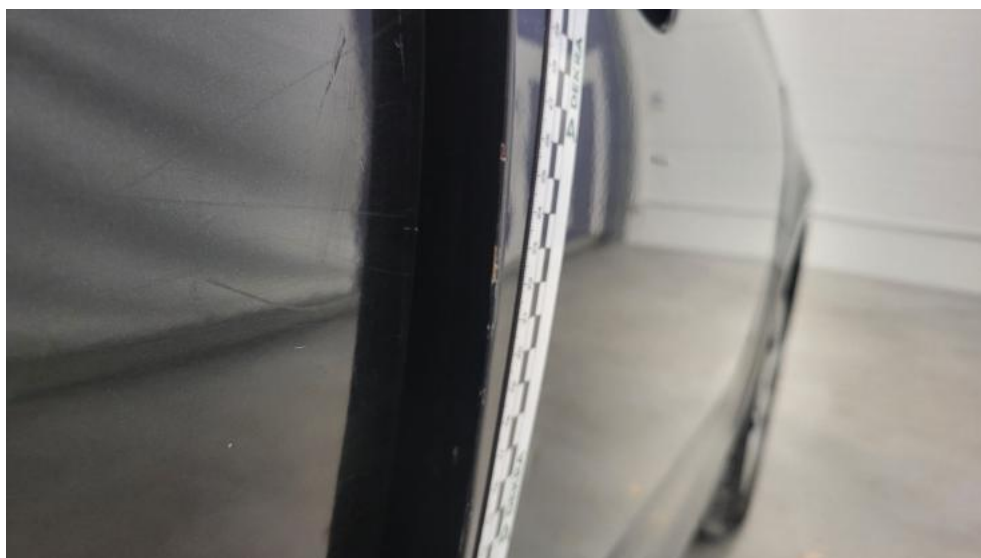
**Fot. 64.**  
Drzwi przednie P - Rysa/odprysk 2

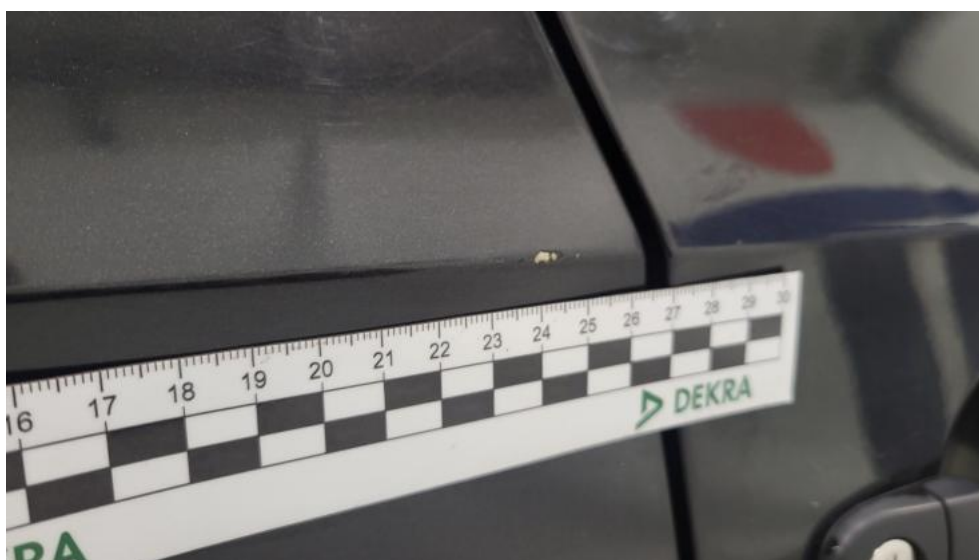
**Fot. 74.**  
Drzwi tylne P - Rysa/odprysk 1

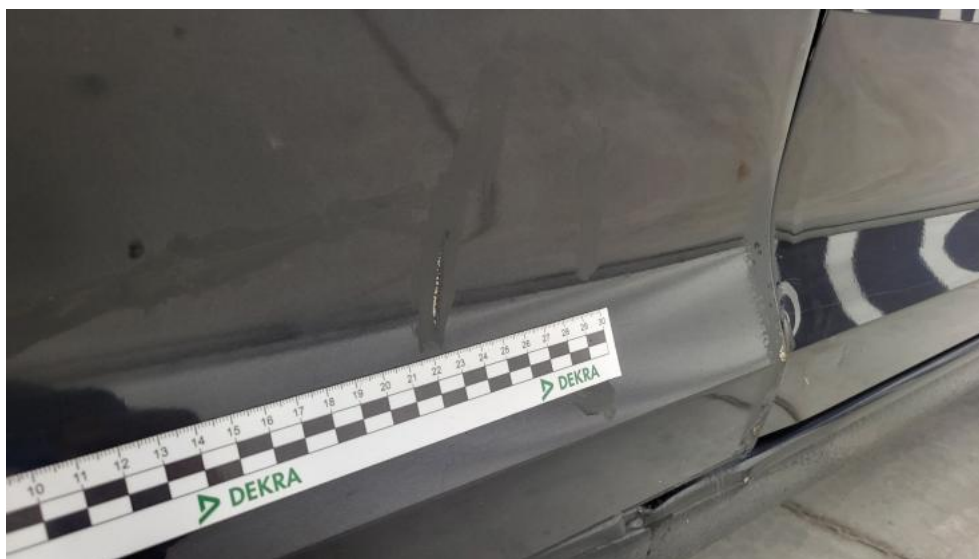
**Fot. 75.**  
Drzwi tylne P - Rysa/odprysk 2

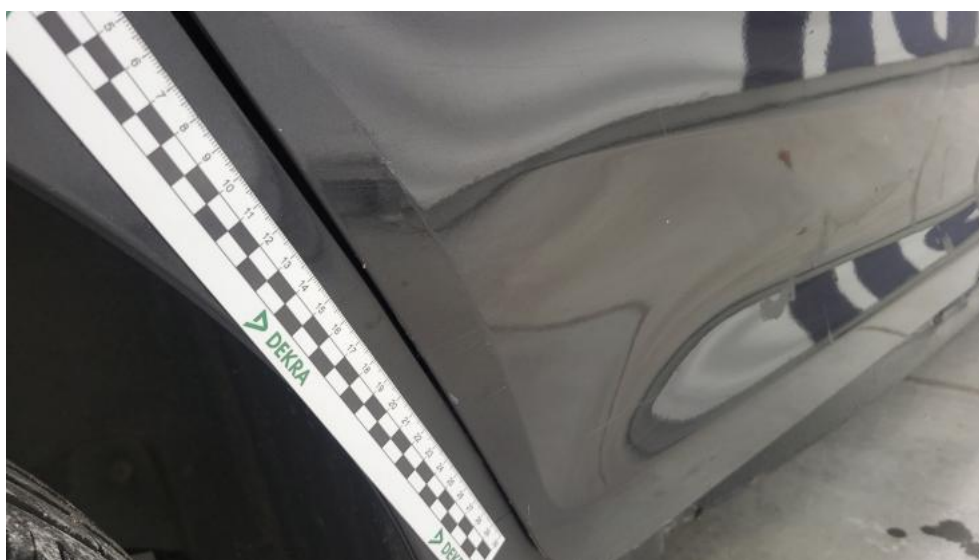
**Fot. 76.**  
Drzwi tylne P() - Rysa/odprysk 3

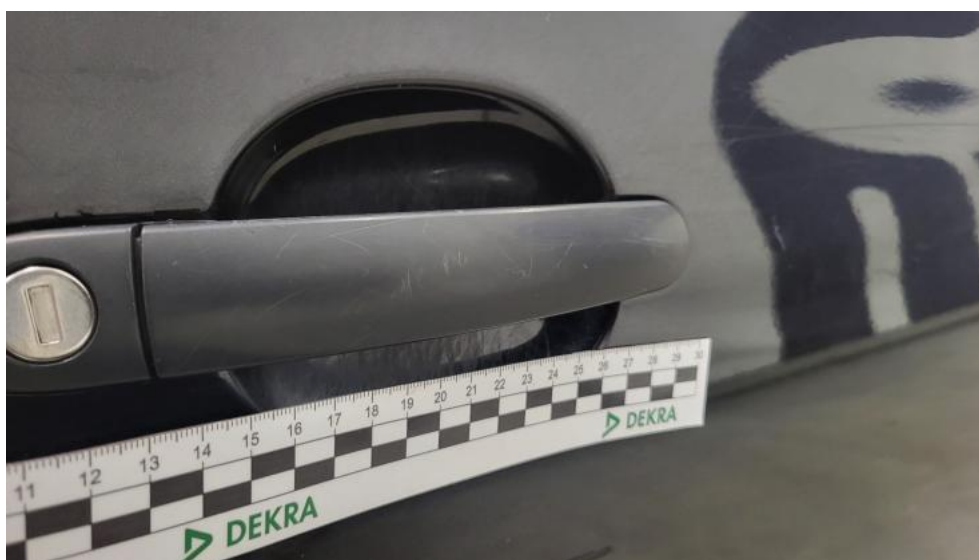
**Fot. 82.**  
Klamka drzwi prz P - Rysa/odprysk 1

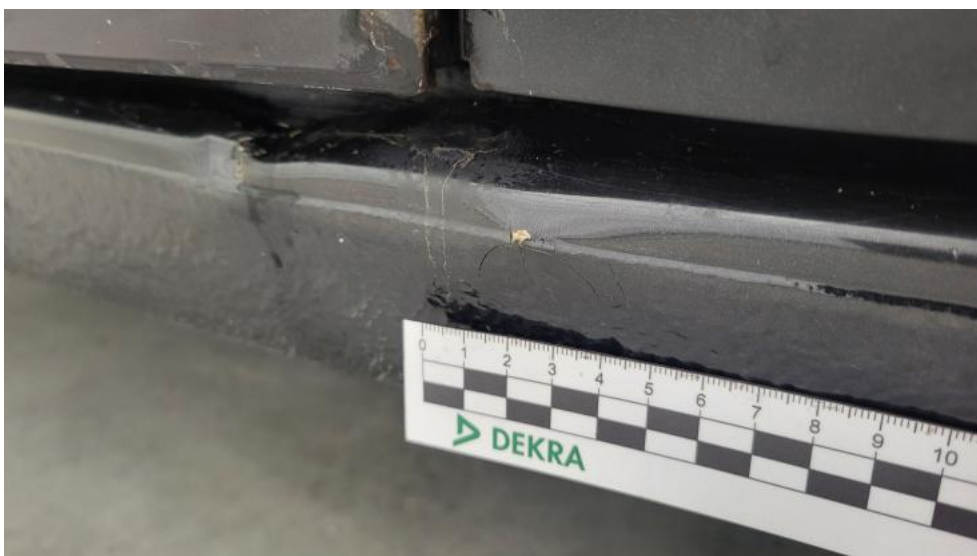
**Fot. 90.**  
Próg P - Pęknięcie/rozerwanie 1

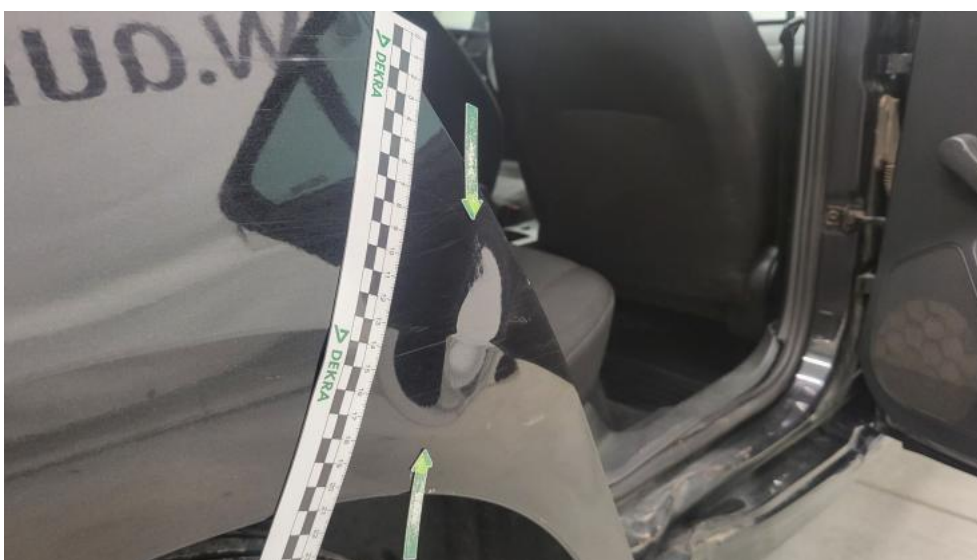
**Fot. 100.**  
Błotnik tylny P / Ściana boczna P - Wgniecenie/odkształcenie 1

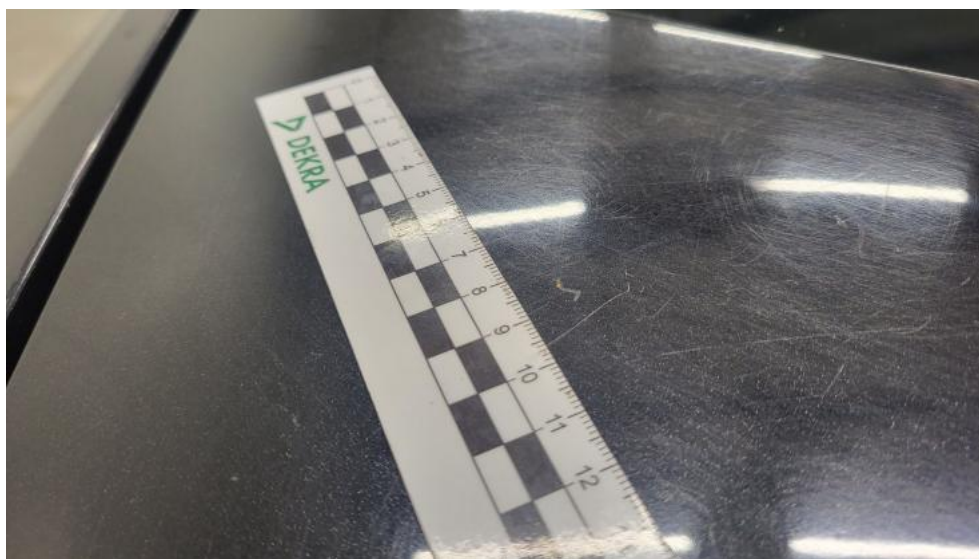
**Fot. 107.**  
Pokrywy bagażnika - Rysa/odprysk 1

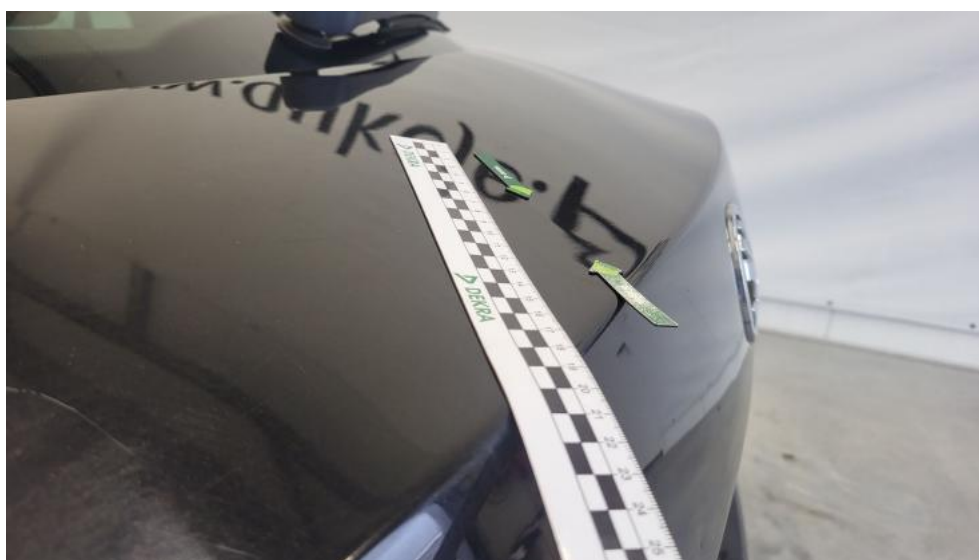
**Fot. 108.**  
Pokrywy bagażnika - Wgniecenie/odkształcenie 1

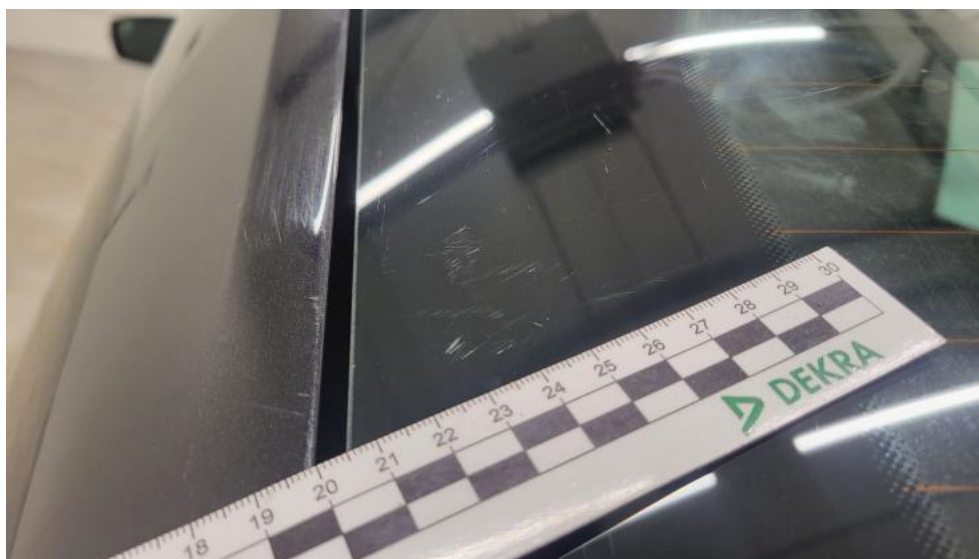
**Fot. 115.**  
Szyba tylna - Rysa/odprysk 2

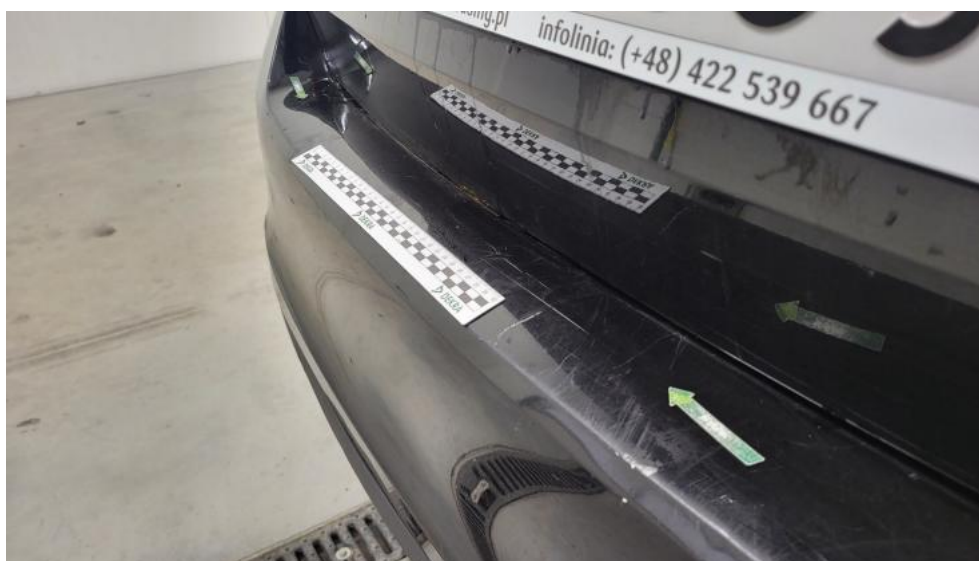
**Fot. 121.**  
Zderzak tylny - Wgniecenie/odkształcenie 1

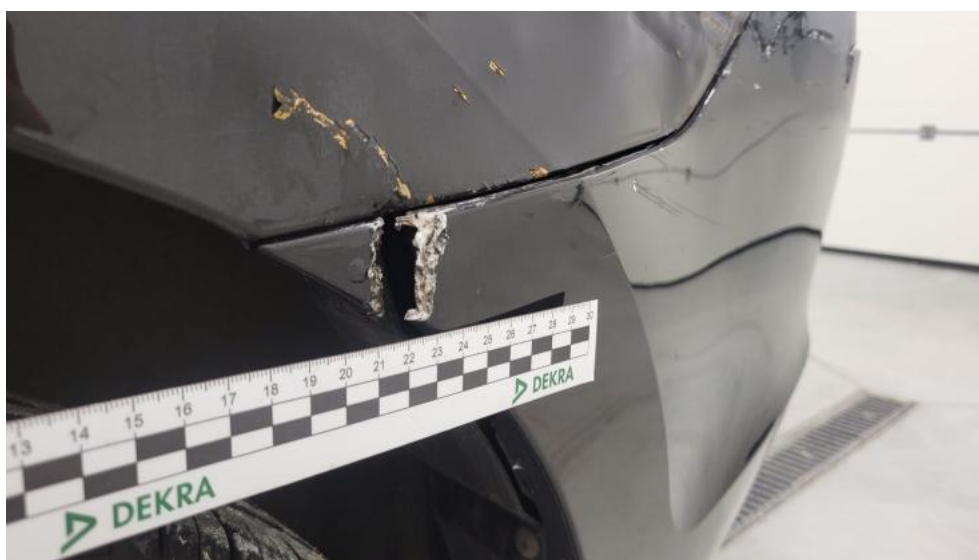
**Fot. 122.**  
Zderzak tylny - Pęknięcie/rozerwanie 1

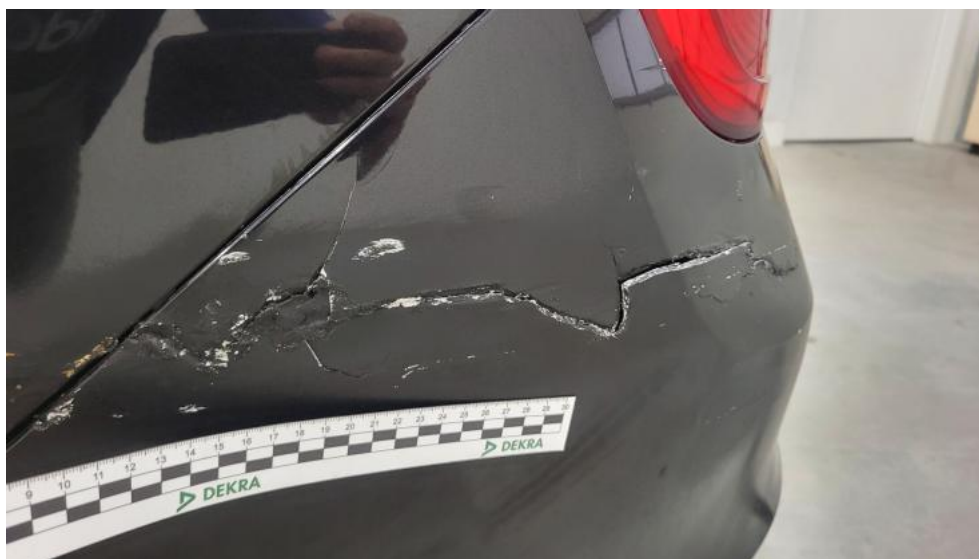
**Fot. 123.**

Zderzak tylny - Pęknięcie/rozerwanie 2

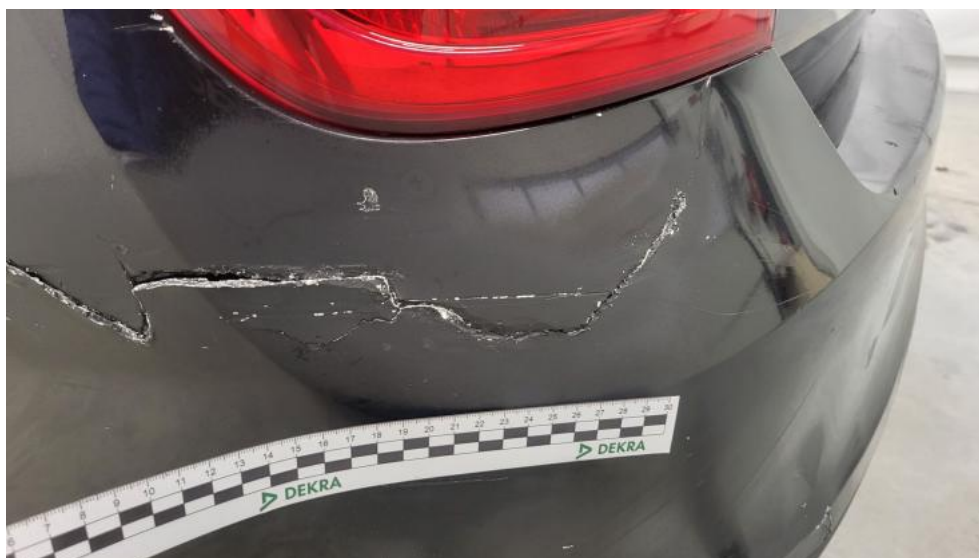
**Fot. 124.**

Zderzak tylny() - Pęknięcie/rozerwanie 3

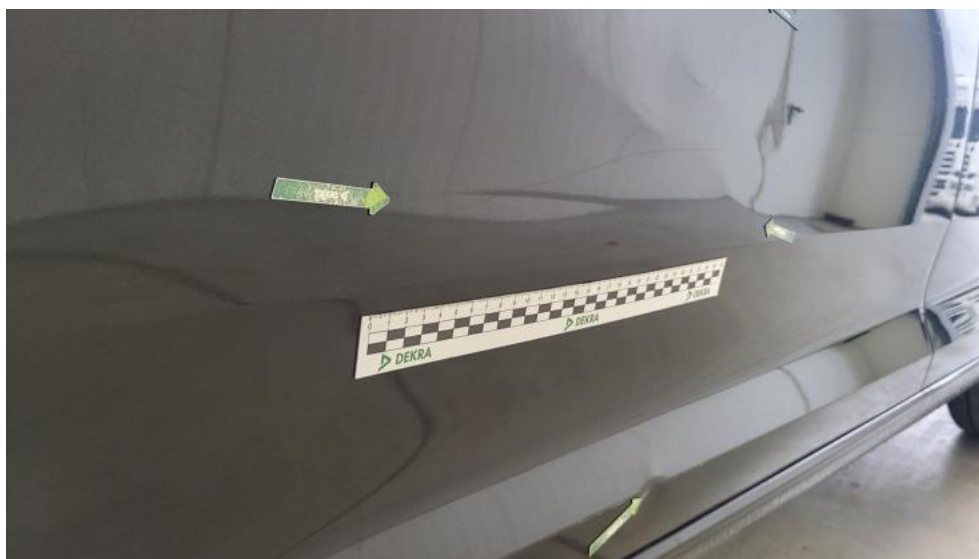
**Fot. 147.**  
Drzwi przed L - Wgniecenie/odkształcenie 2

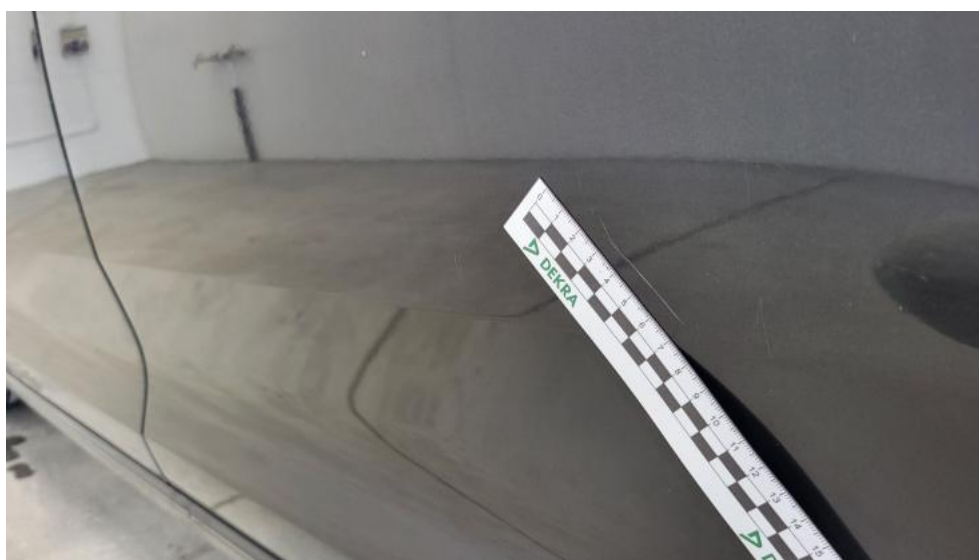
**Fot. 150.**  
Drzwi tylne L - Rysa/odprysk 1

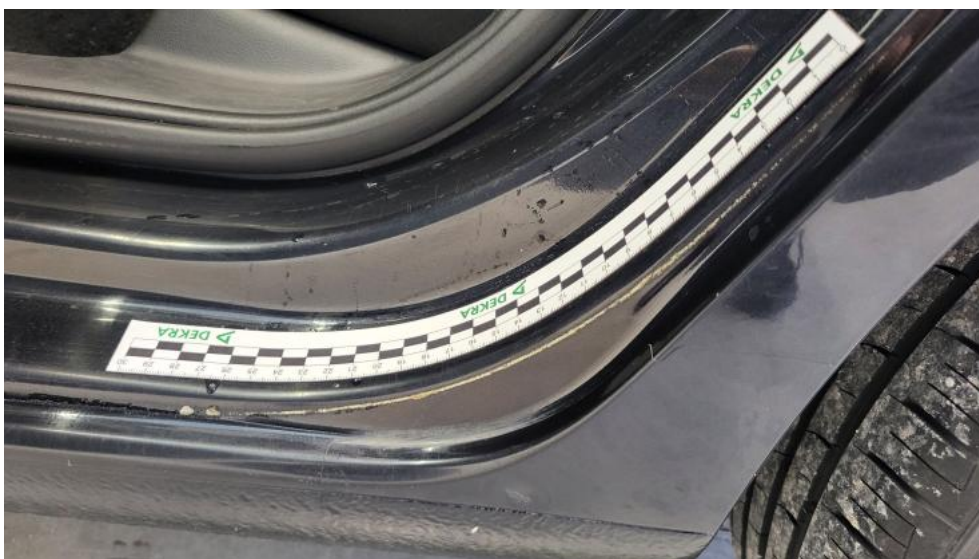
**Fot. 155.**  
Próg L - Rysa/odprysk 1

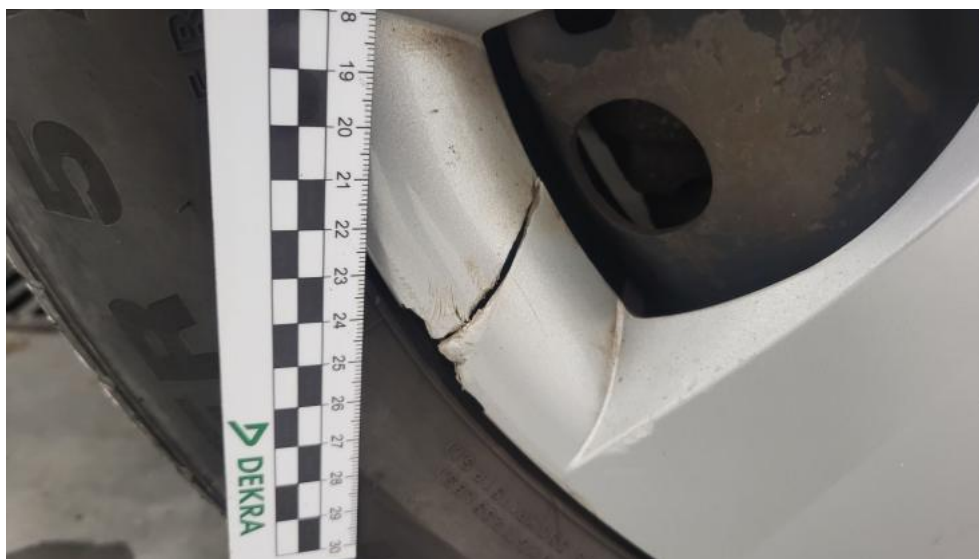
**Fot. 165.**

Kołpak przedni L - Pęknięcie/rozerwanie 1

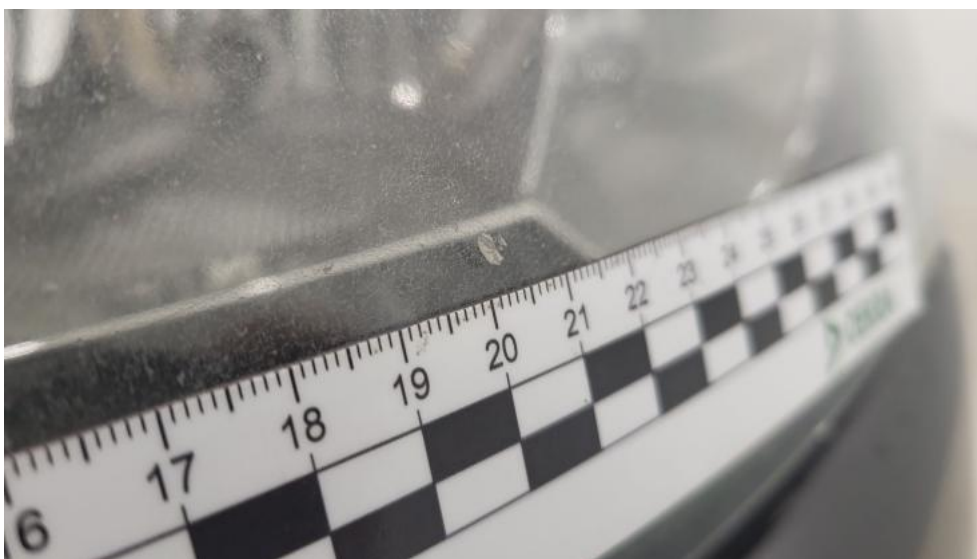
**Fot. 167.**  
Reflektor L - Pęknięcie/rozerwanie 1

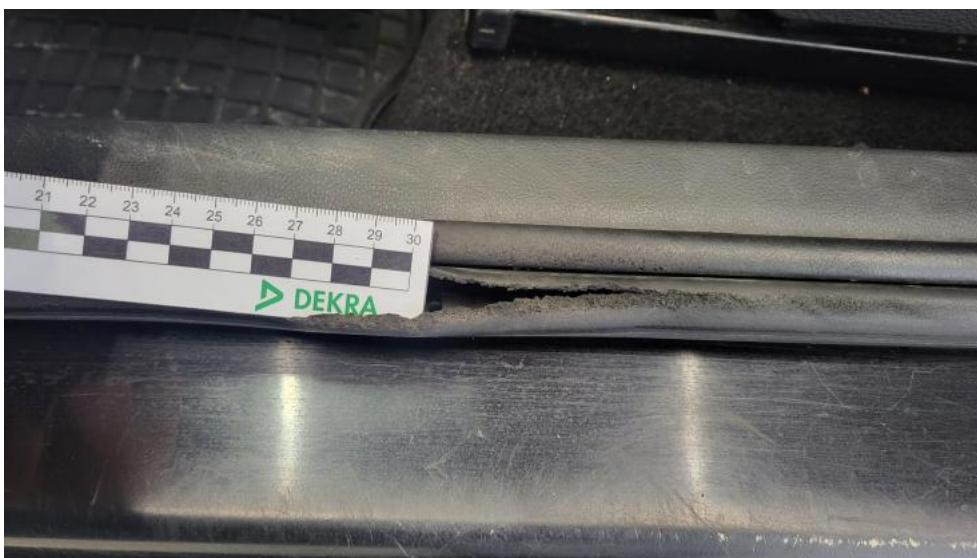
**Fot. 190.**  
Uszczelki progowe lew. - Pęknięcie/rozerwanie 1
