Nr zlecenia DEKRA: PKOL(W)/LODZ/83675/24/10/29
Nr zlecenia/szkody: 49053
Data zlecenia: 29-10-2024

Dane pojazdu

| Model | Passat Alltrack [B8] 15-19 |
| VIN | WVWZZZ3CZKE044636 |

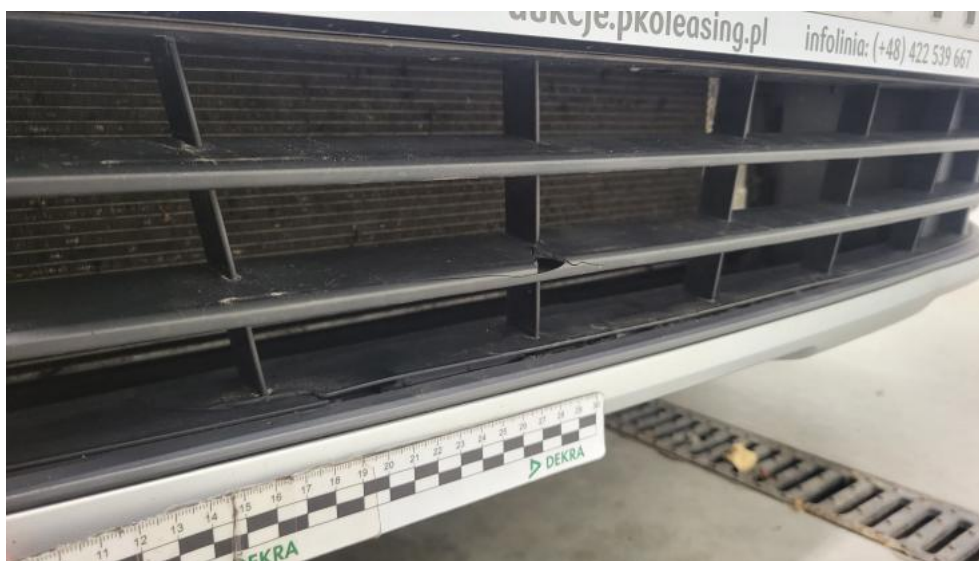
Fot. 47.
Atrapa przednia - Pęknięcie/rozerwanie 1

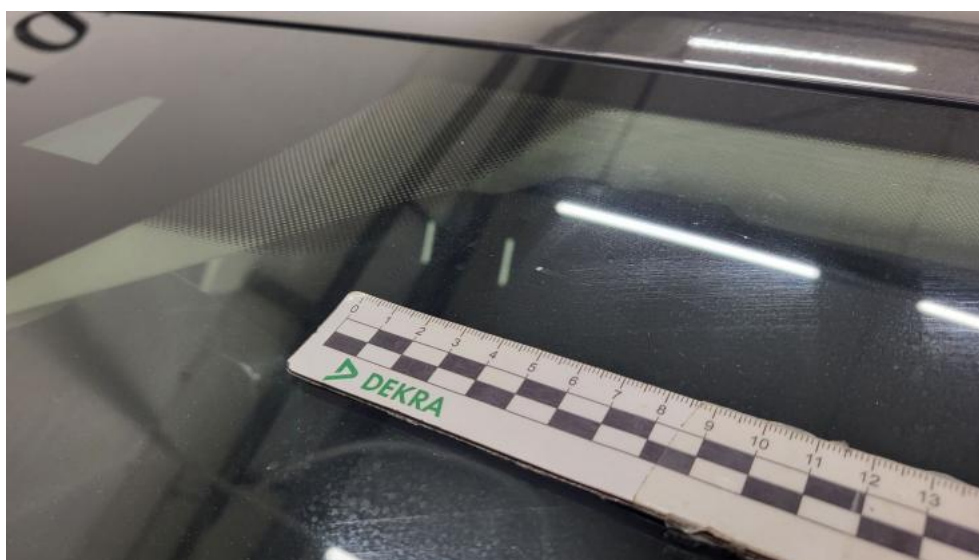
Fot. 48.
Szyba czołowa - Rysa/odprysk 1

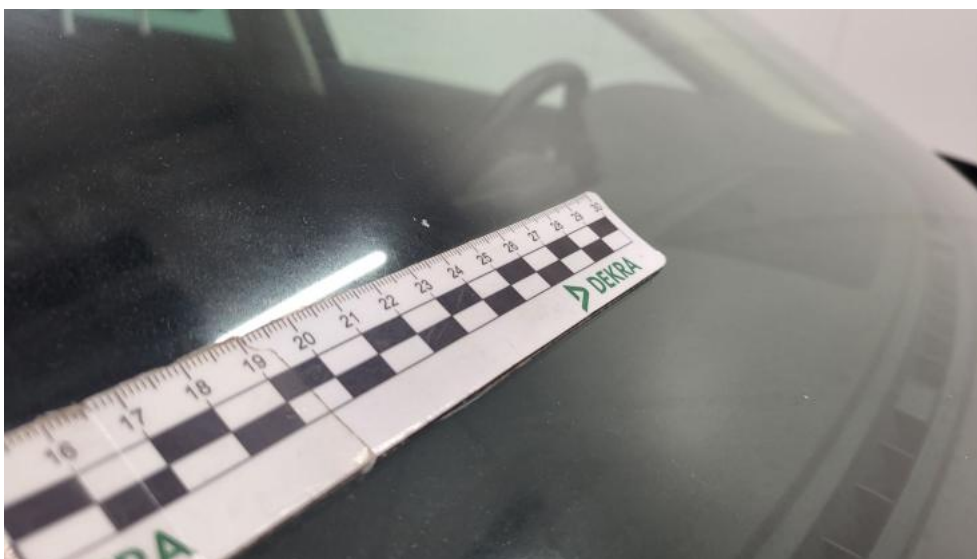
Fot. 49.
Szyba czołowa - Rysa/odprysk 2

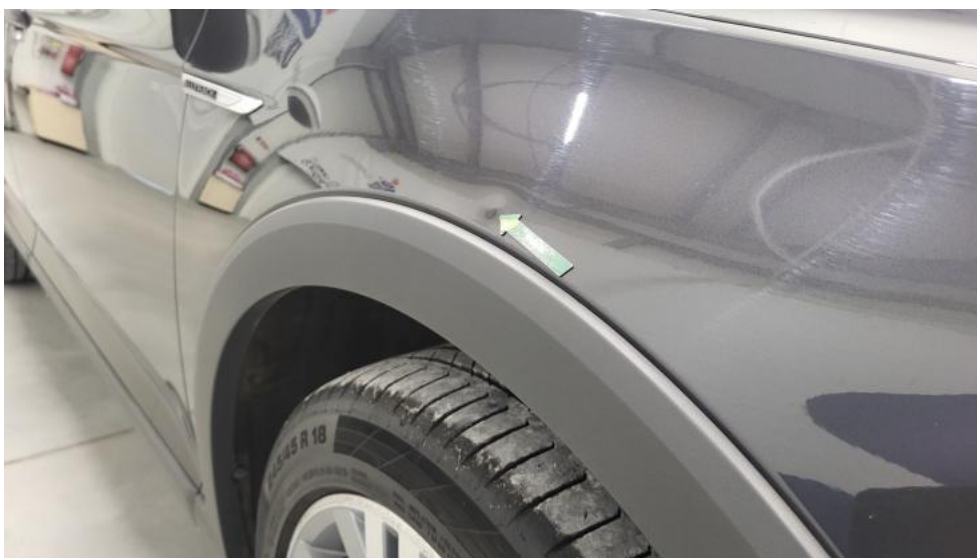
Fot. 50.
Błotnik przedni P - Wgniecenie/odkształcenie 1

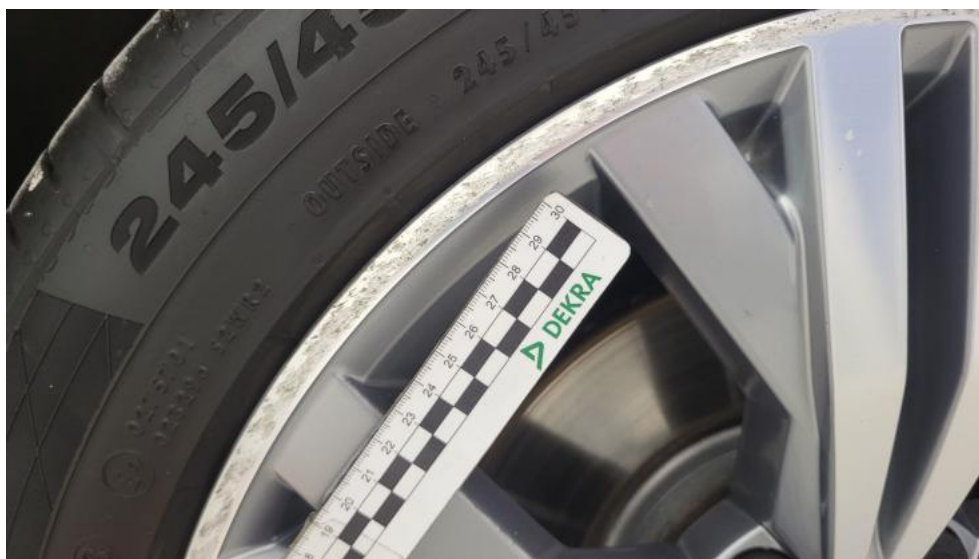
Fot. 51.
Felga aluminiowa przednia P - Rysa/odprysk 1

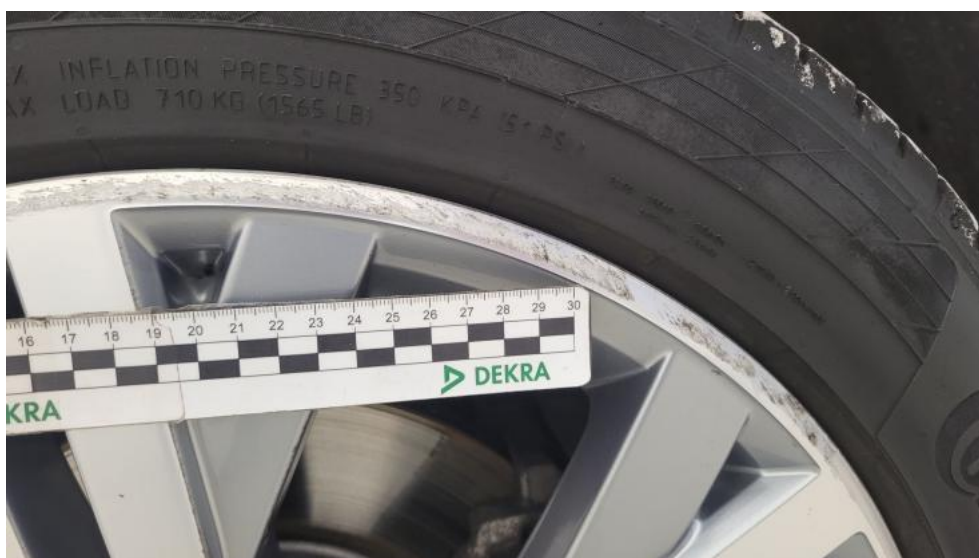
Fot. 52.
Felga aluminiowa przednia P - Rysa/odprysk 2

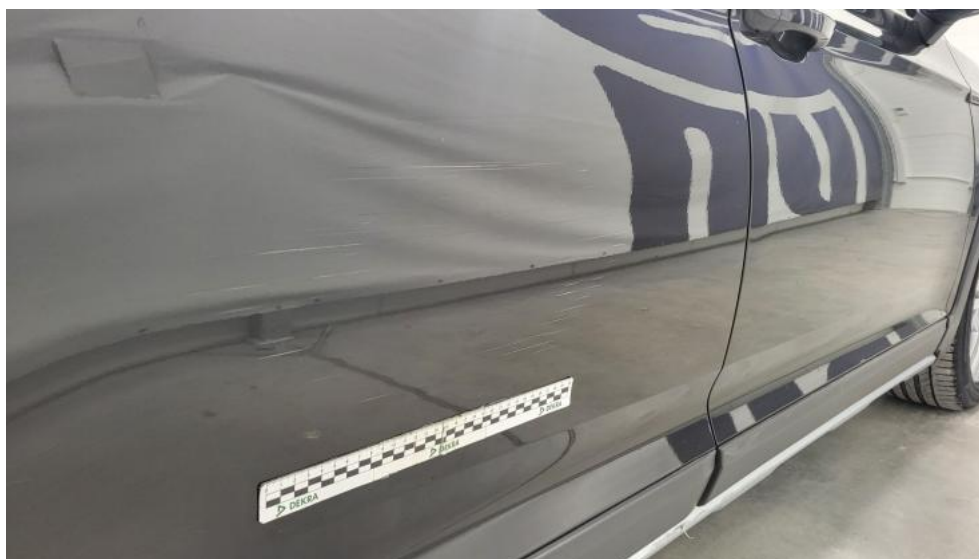
Fot. 53.
Drzwi tylne P - Rysa/odprysk 1

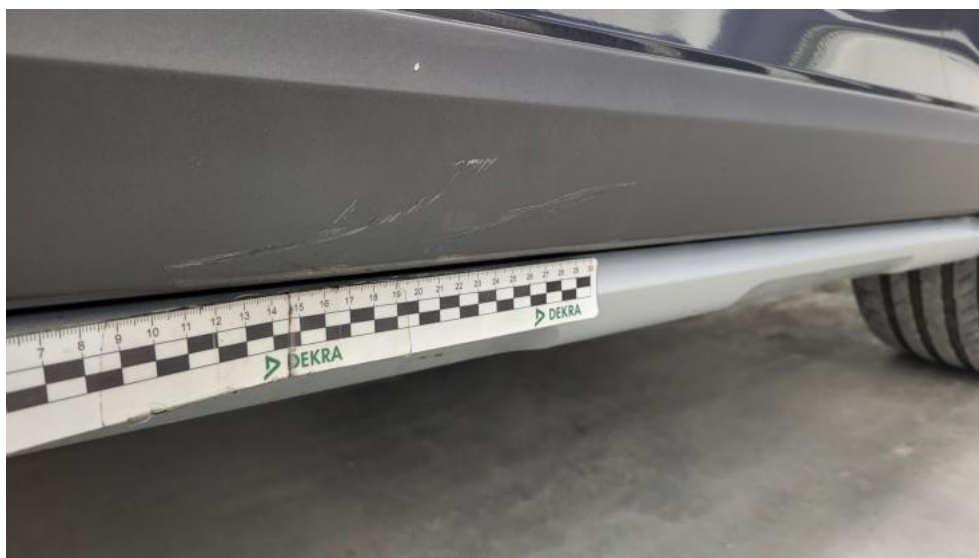
Fot. 54.
Listwa drzwi przednich P - Rysa/odprysk 1

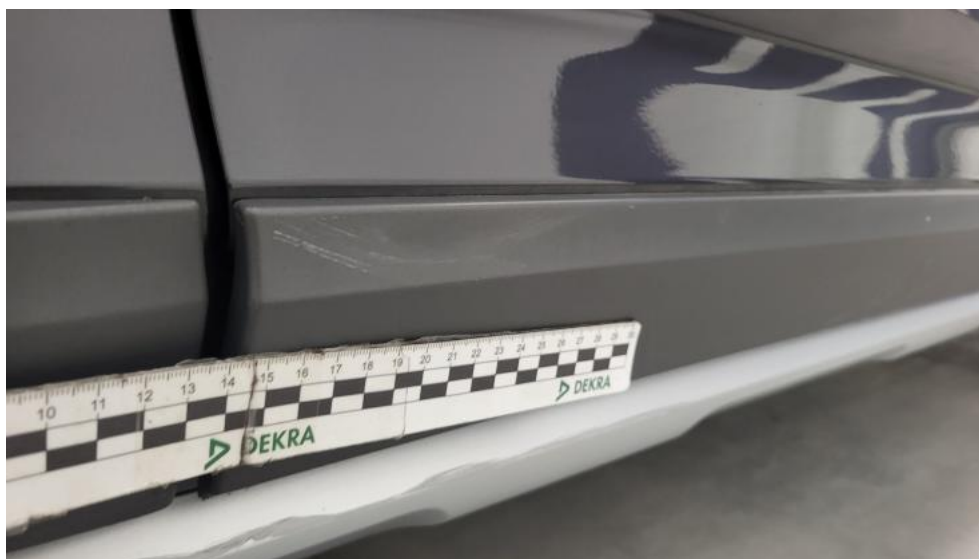
Fot. 55.

Listwa drzwi przednich P - Rysa/odprysk 2

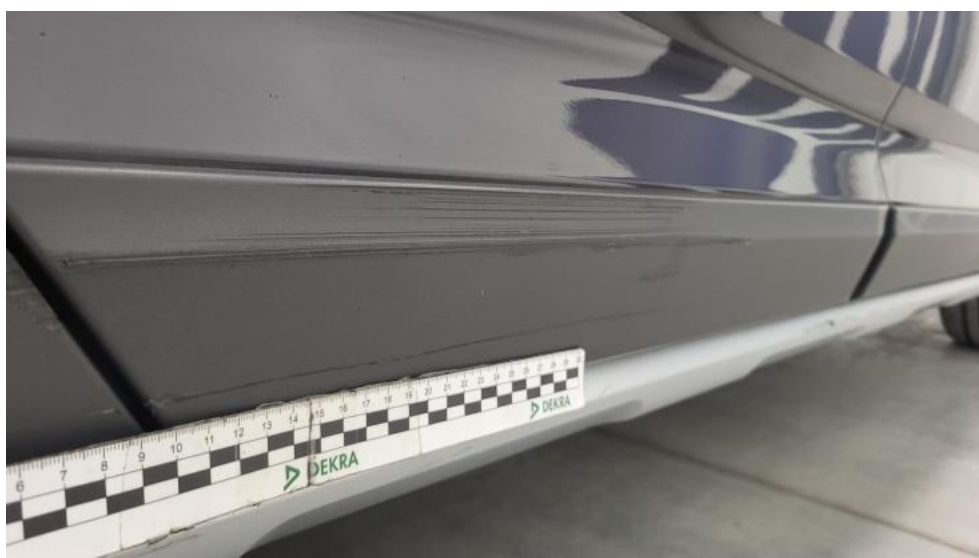
Fot. 56.

Listwa drzwi tylnych P - Rysa/odprysk 1

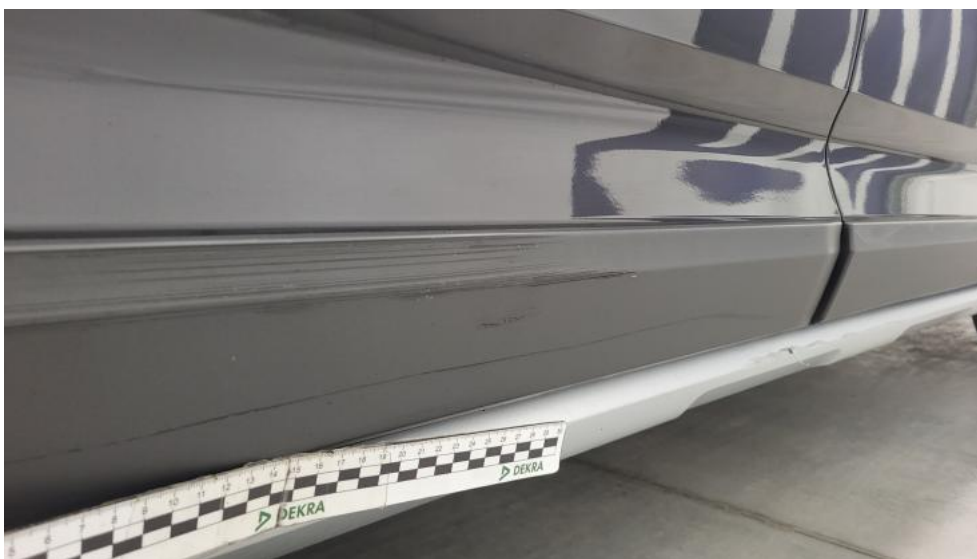
Fot. 57.
Listwa drzwi tylnych P - Rysa/odprysk 2

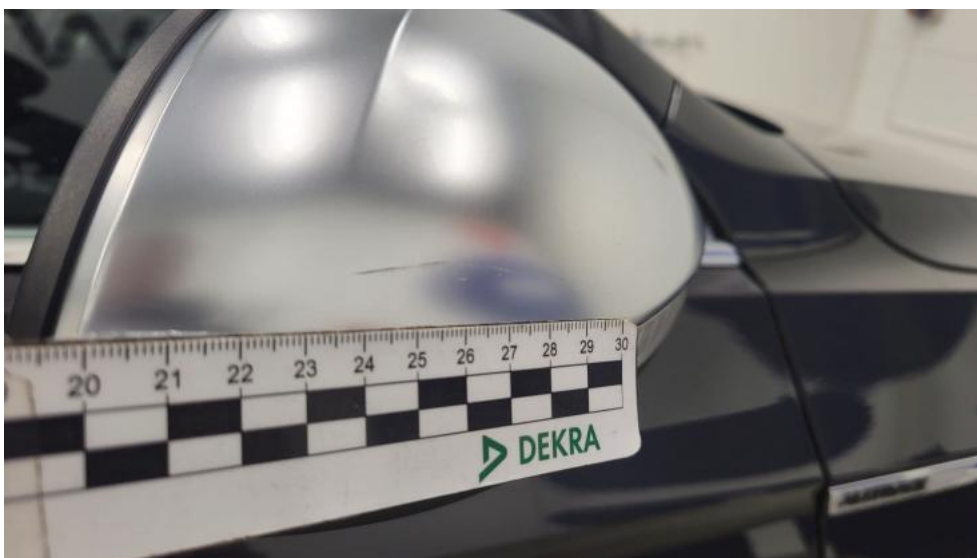
Fot. 58.
Lusterko zew P - Rysa/odprysk 1

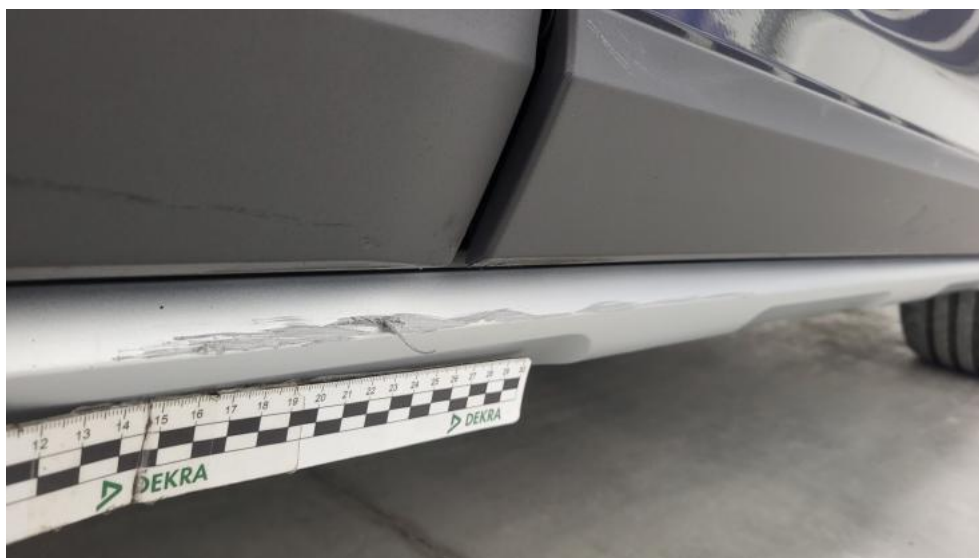
Fot. 60.
Próg P - Rysa/odprysk 1

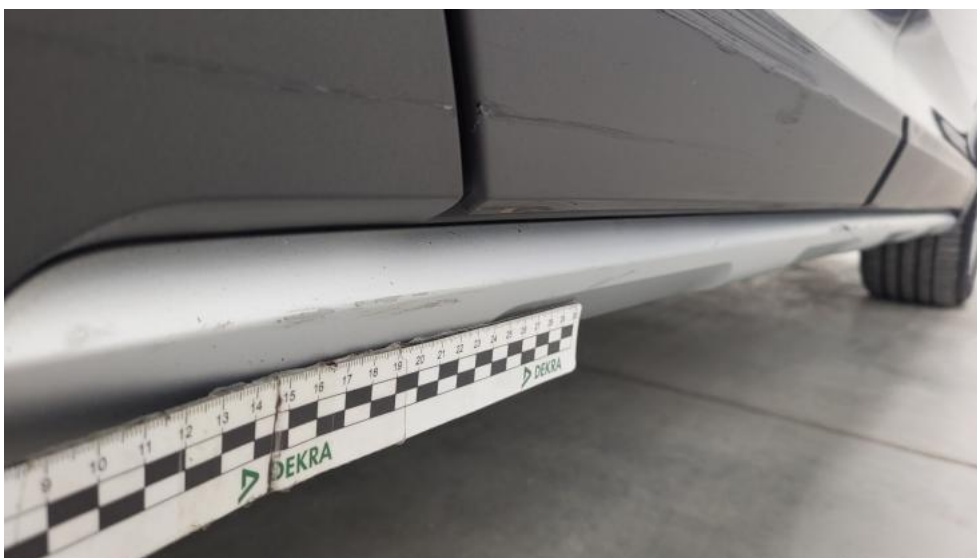
Fot. 62.
Próg P() - Rysa/odprysk 3

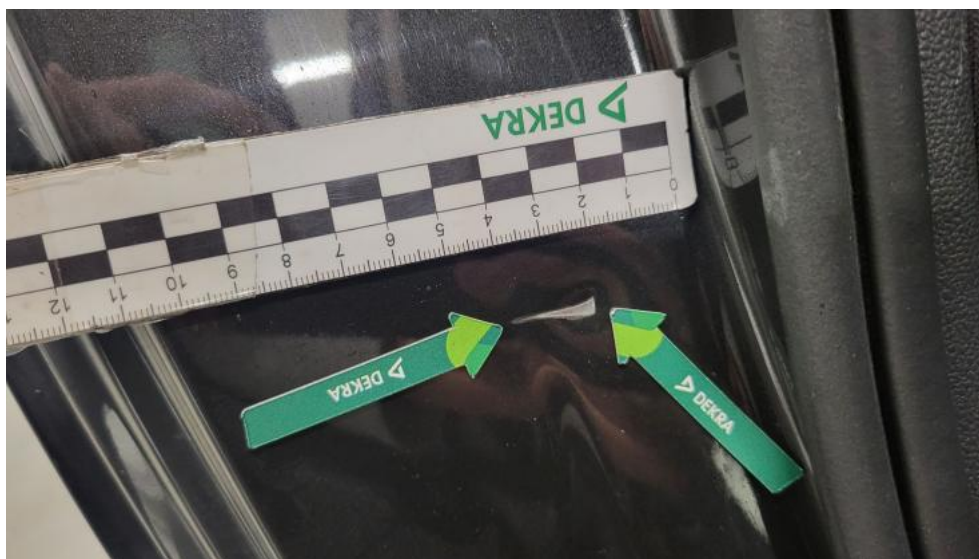
Fot. 63.
Błotnik tylny P / Ściana boczna P - Rysa/odprysk 1

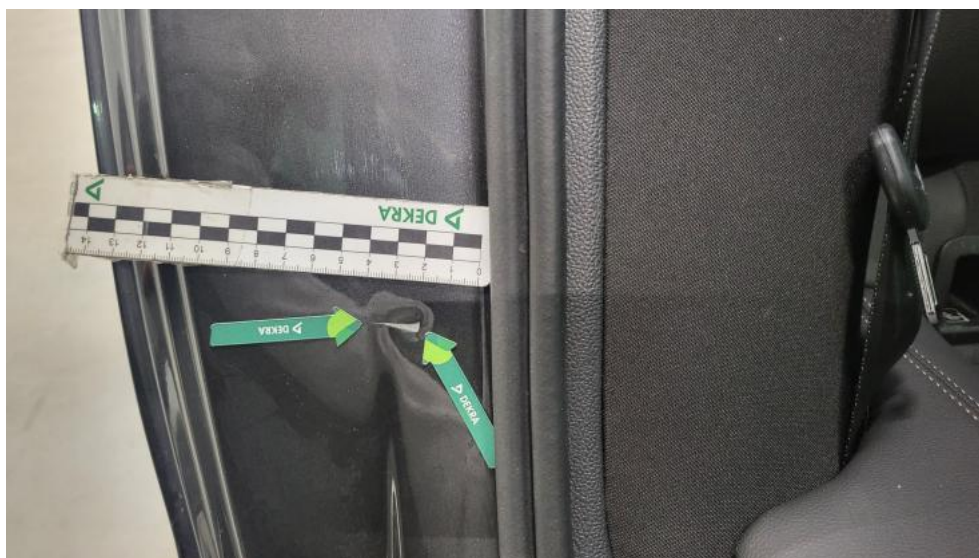
Fot. 64.
Błotnik tylny P / Ściana boczna P - Wgniecenie/odkształcenie 1

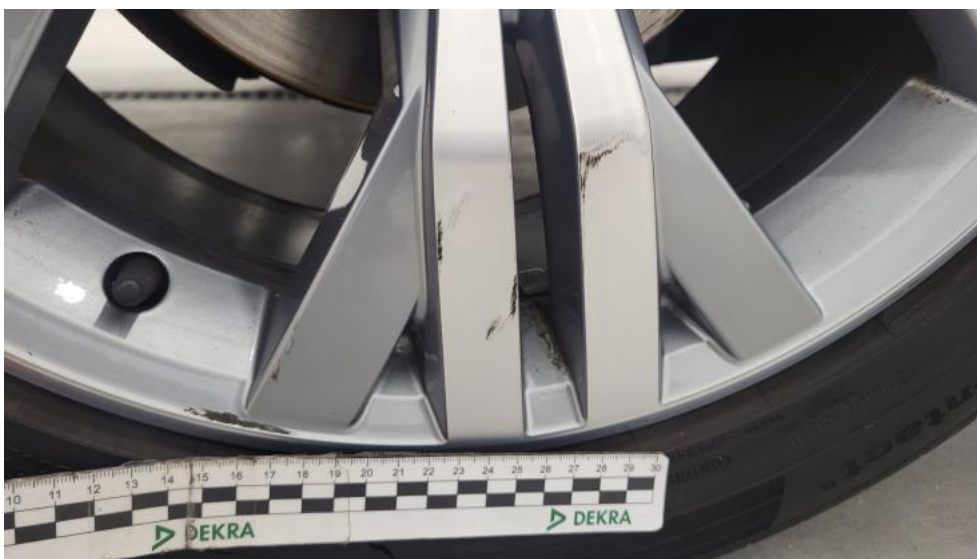
Fot. 65.
Felga aluminiowa tylna P - Rysa/odprysk 1

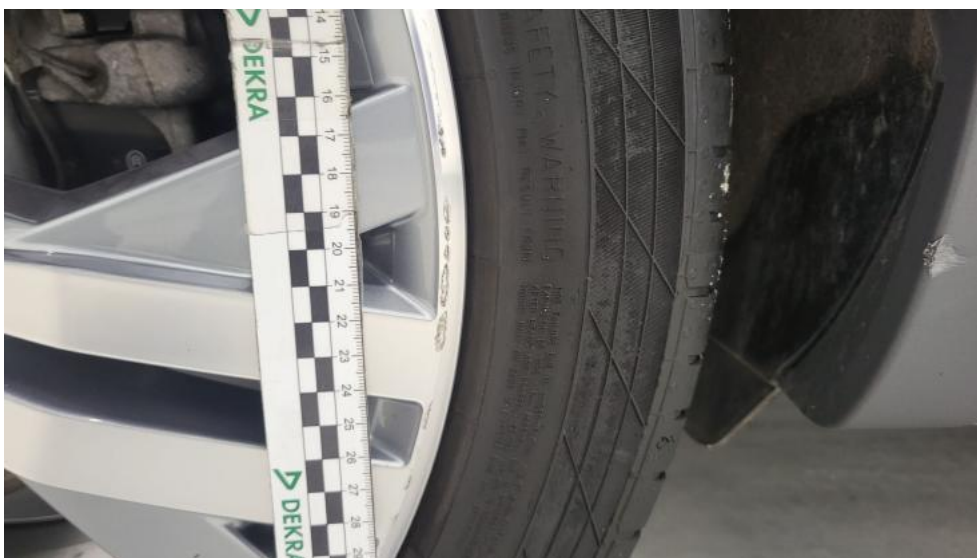
Fot. 66.
Felga aluminiowa tylna P - Rysa/odprysk 2

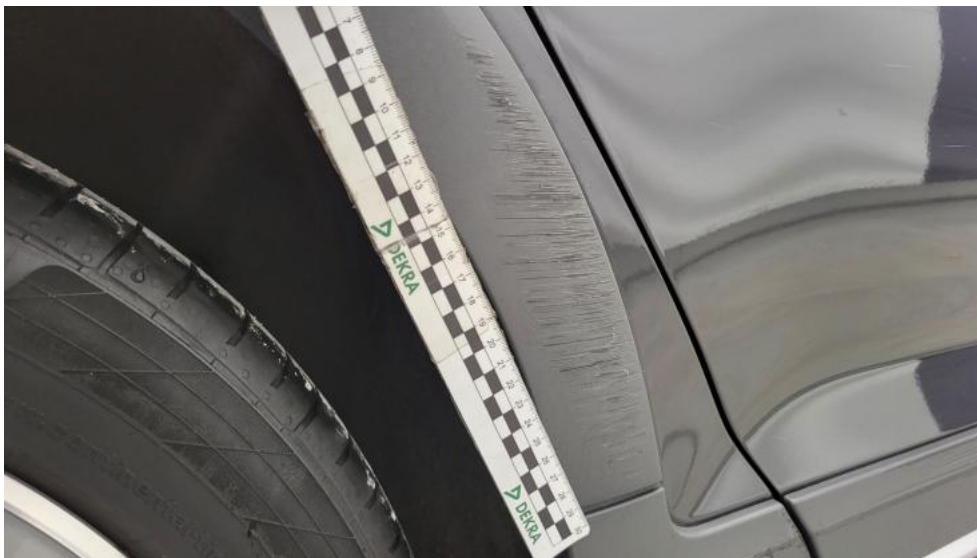
Fot. 67.

Listwa krawędzi błotnika tył P - Rysa/odprysk 1

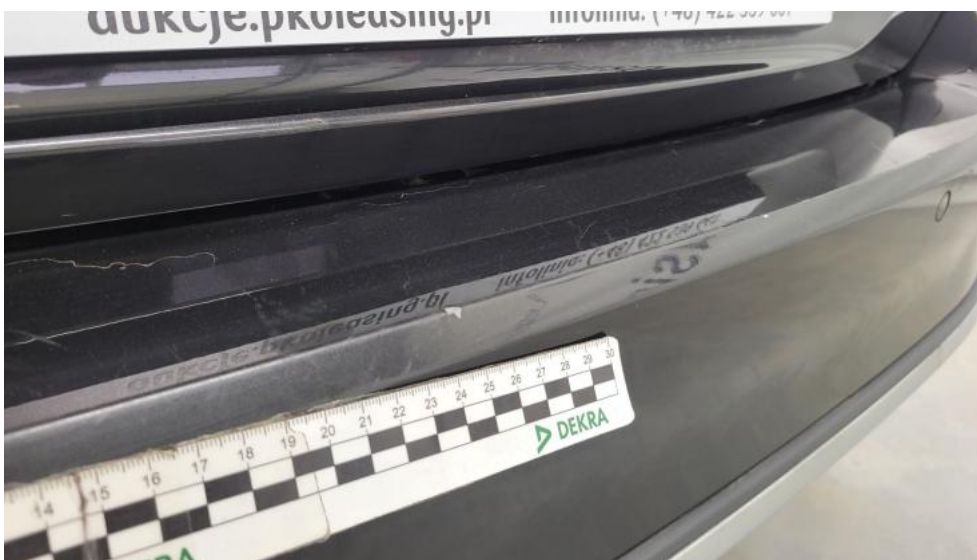
Fot. 70.
Zderzak tylny - Rysa/odprysk 1

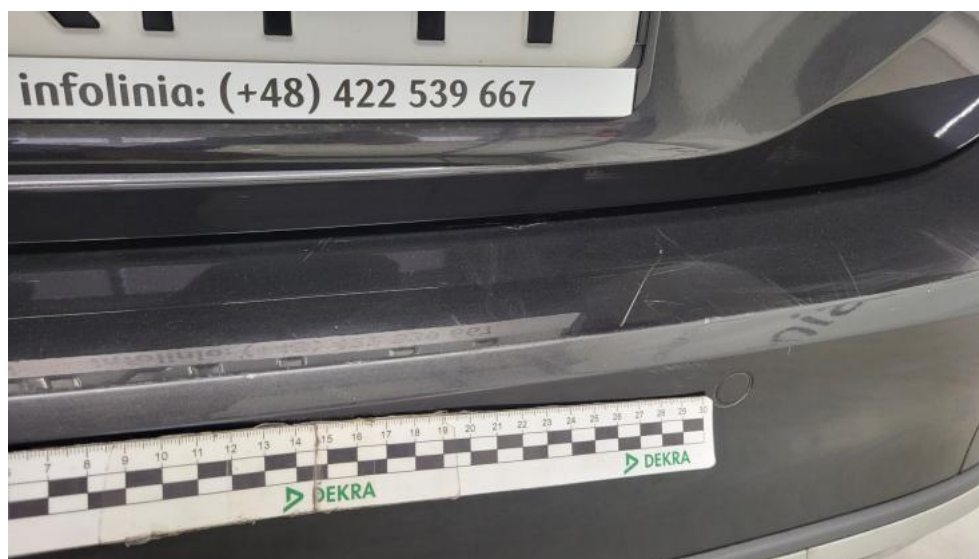
Fot. 71.
Zderzak tylny - Rysa/odprysk 2

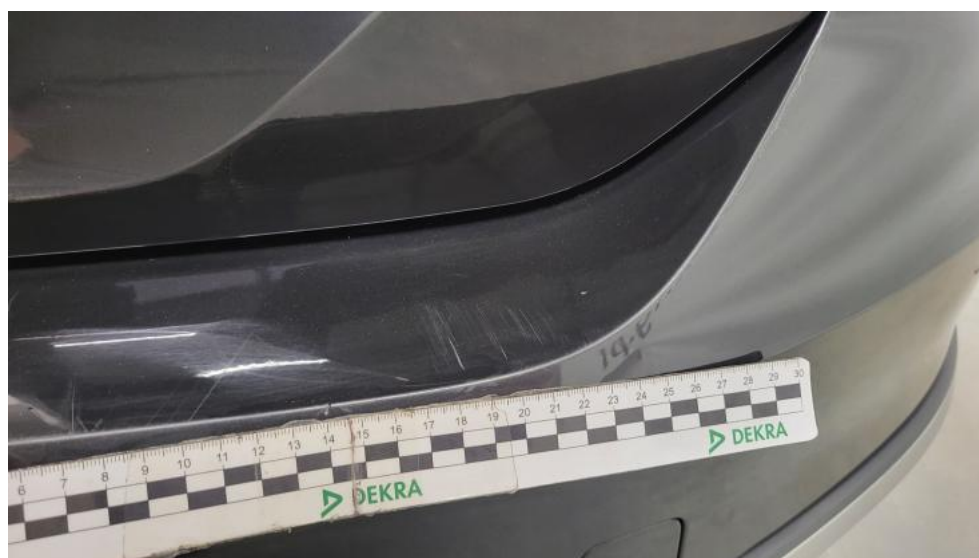
Fot. 72.
Zderzak tylny() - Rysa/odprysk 3

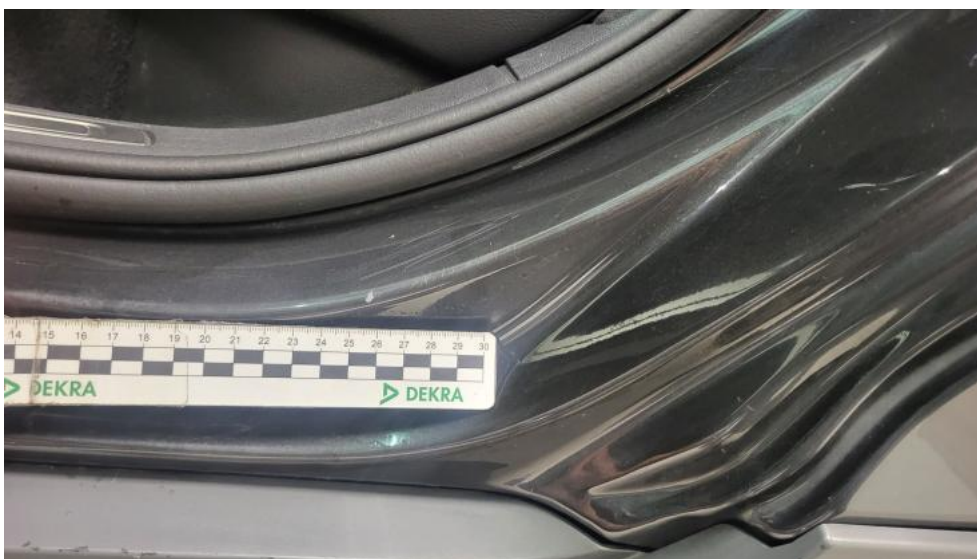
Fot. 77.
Błotnik tylny L / Ściana boczna L - Rysa/odprysk 2

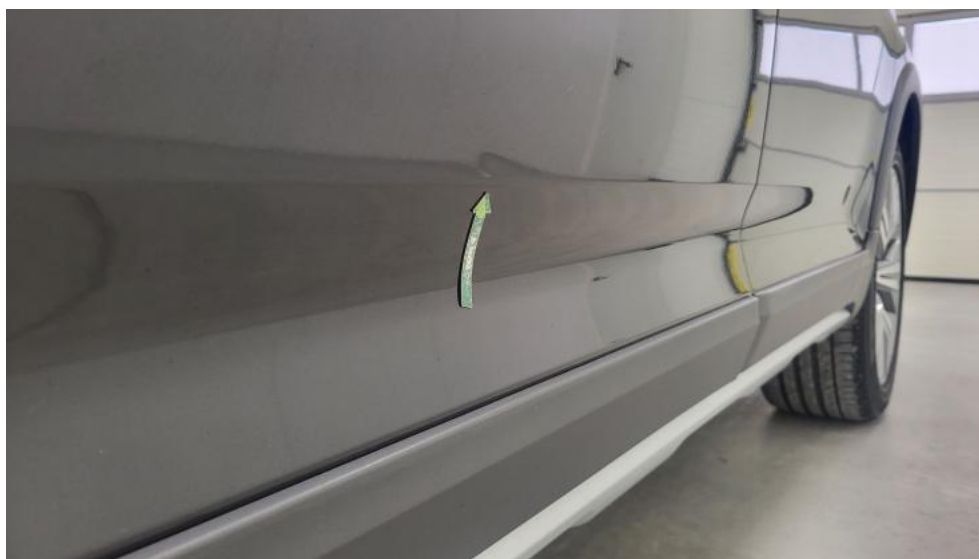
Fot. 79.
Drzwi przed L - Wgniecenie/odkształcenie 1

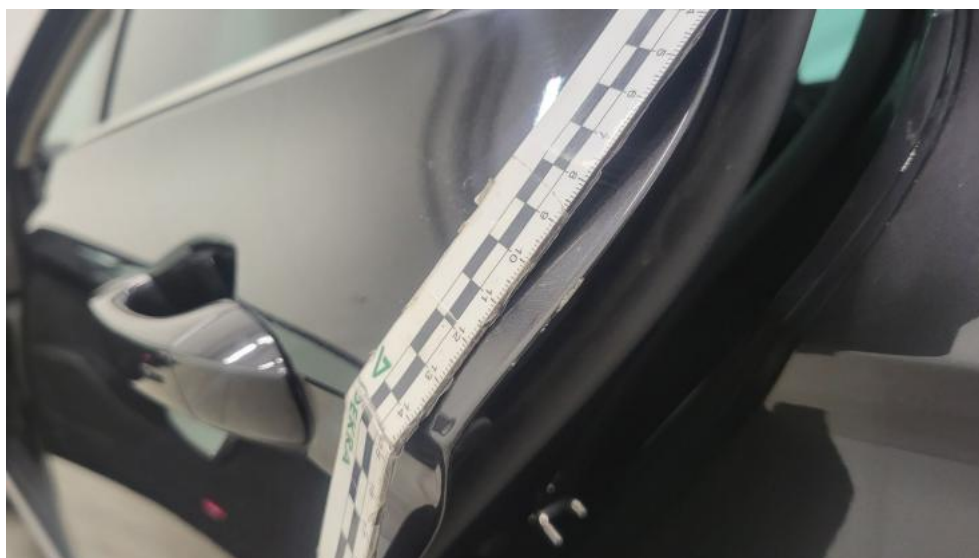
Fot. 80.
Drzwi tylne L - Rysa/odprysk 1

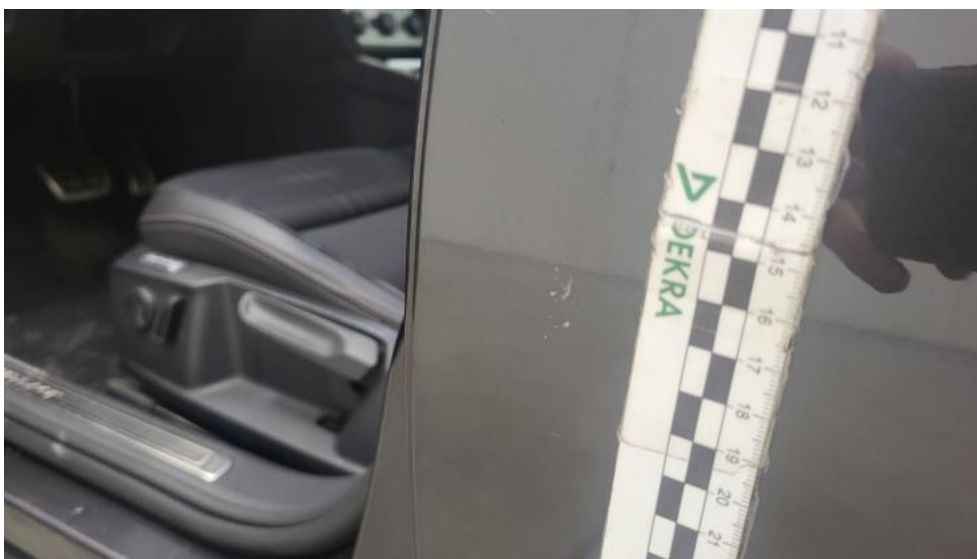
Fot. 81.
Drzwi tylne L - Rysa/odprysk 2

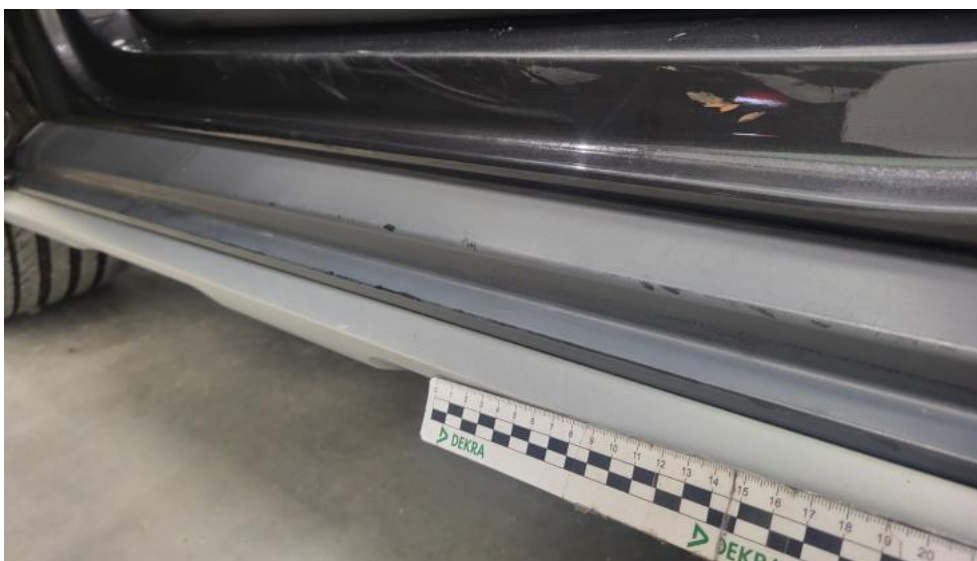
Fot. 85.
Próg L - Rysa/odprysk 2

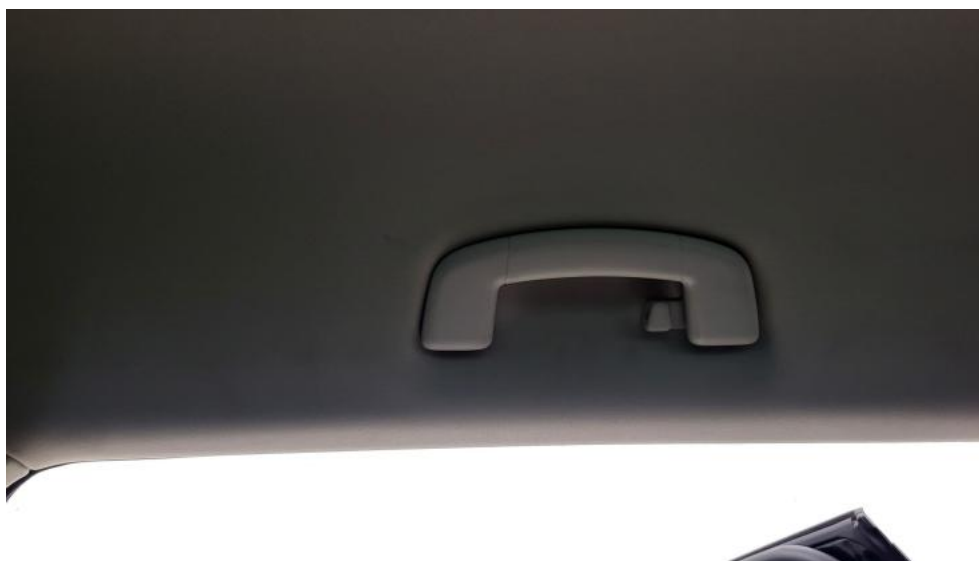
Fot. 87.
Podsufitka - Inne 2

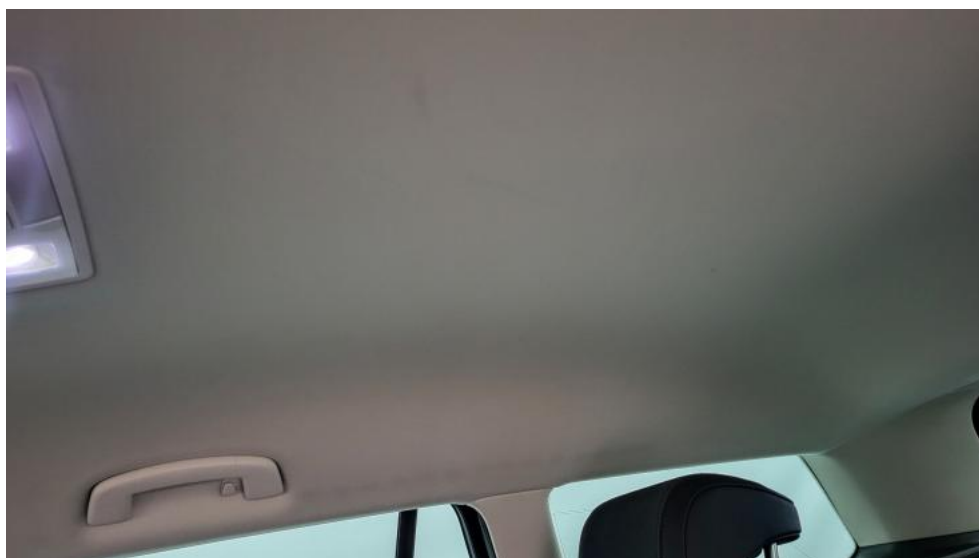
Fot. 88.
Podsufitka() - Inne 3
