DEKRA's commission No. : PKOL(W)/LODZ/15280/25/02/28
 commission/ damage No. : 22/020931
 Date of commission: 28-02-2025

Group of objects (Eurotax)	jeeps
EC code (Eurotax)	0103316
Manufacturer	BMW
Model	X5 [F15/F85] 13-18
Type / version	X5 xDrive40d
Body type	KOM
Number of doors / seats	5/5
Curb weight [kg]	2110
Gross vehicle weight [kg]	2865
Wheelbase 1/2	2933
Engine type	Automatic ignition
Pollution reduction system	DPF
Engine capacity [ccm]	2993
Engine Power [hp/kW]	313/230
Gearbox	automatic
Registration /record No.	EL7EP07
VIN / serial number	WBAKS610800N69048
Date of first registration	12-06-2017
Date of next. tech. test	18-06-2025
Year of manufacture	2017 (year has been verified with the manufacturer's base)
Readout [km]	202 090 (read)
Body color / type of coating	grafitowy/double-layered, metallized

Measurement of thickness of the vehicle lacquer coating

PHOTOGRAPHIC DOCUMENTATION

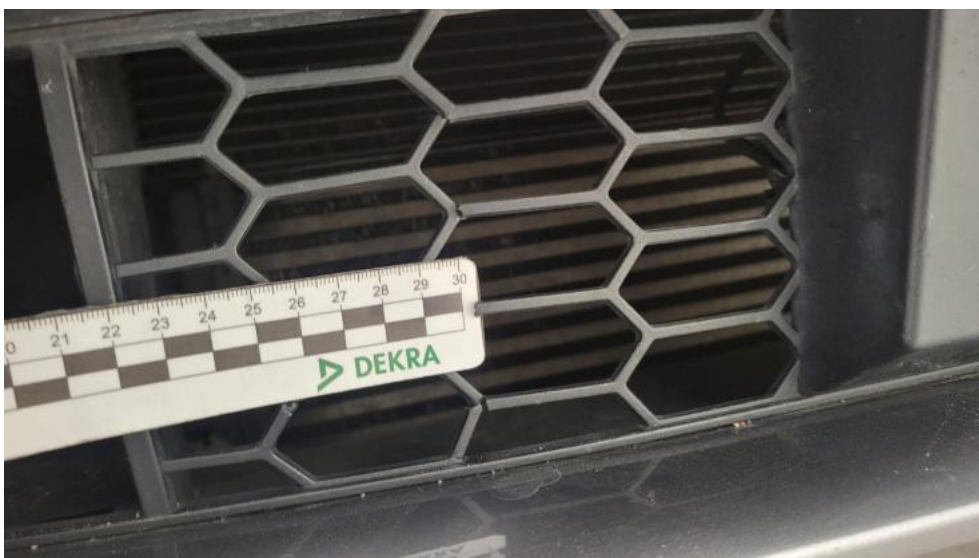
Photo 40.
Krata zderzaka prz. - Pęknięcie/rozerwanie 1

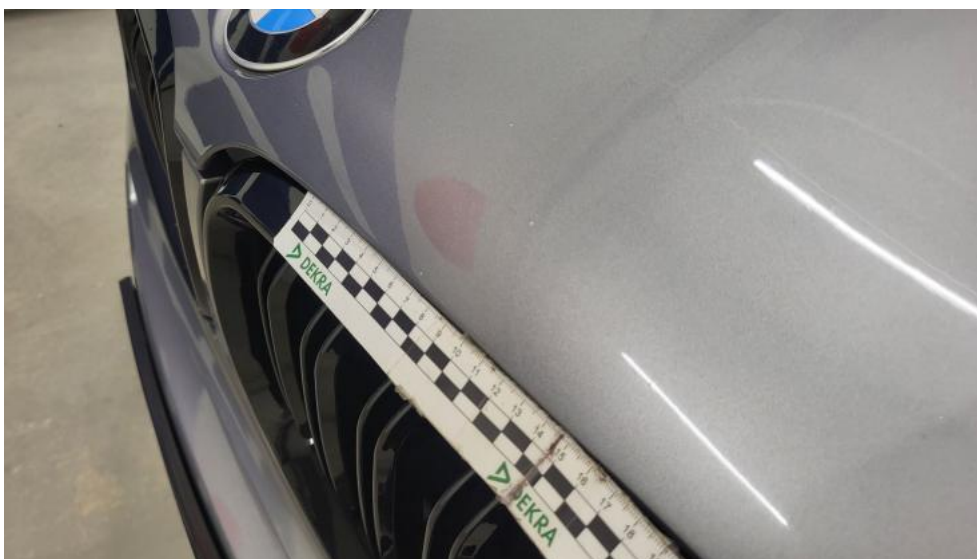
Photo 41.

Pokrywa komory silnika - Rysa/odprysk 1

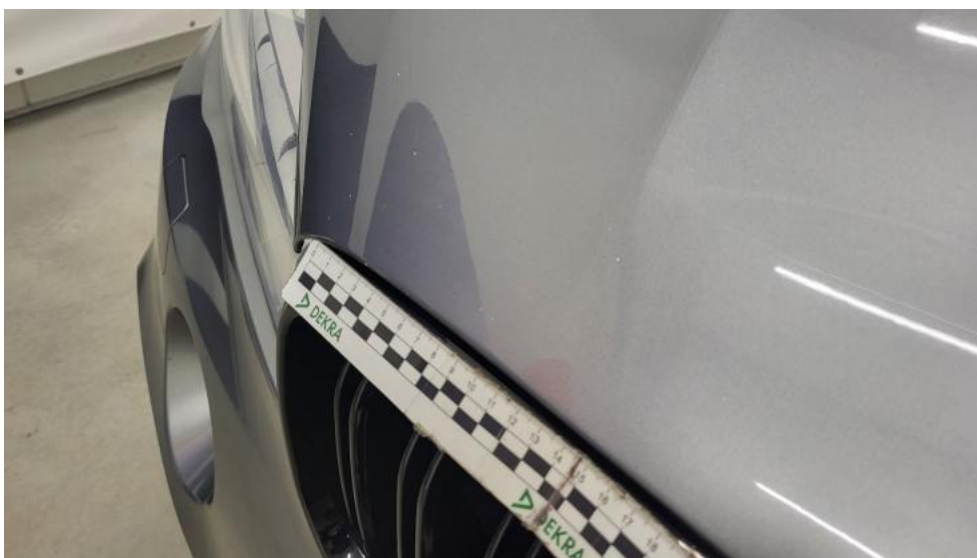
Photo 42.

Pokrywa komory silnika - Rysa/odprysk 2

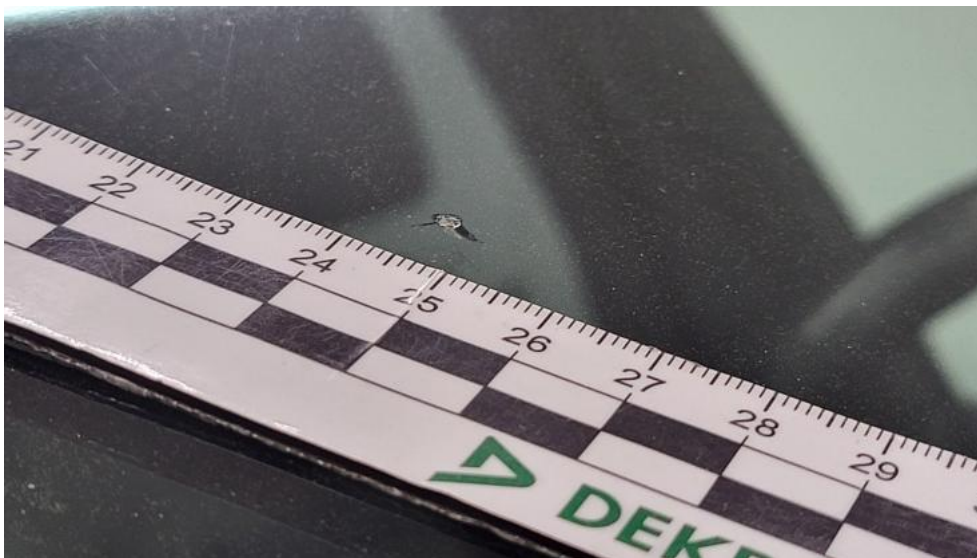
Photo 45.
Szyba czołowa - Pęknięcie/rozerwanie 2

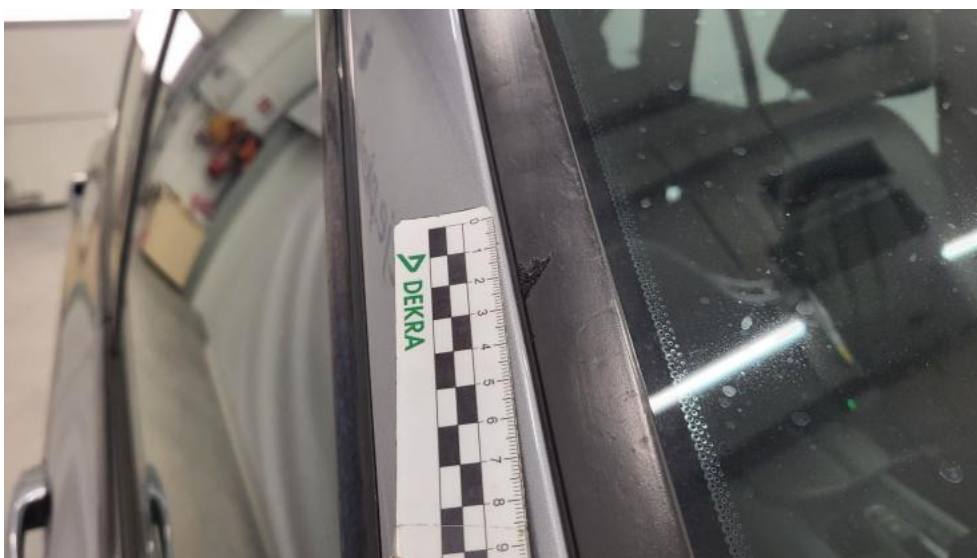
Photo 46.
Uszczelka/listwa szyby czołowej - Rysa/odprysk 1

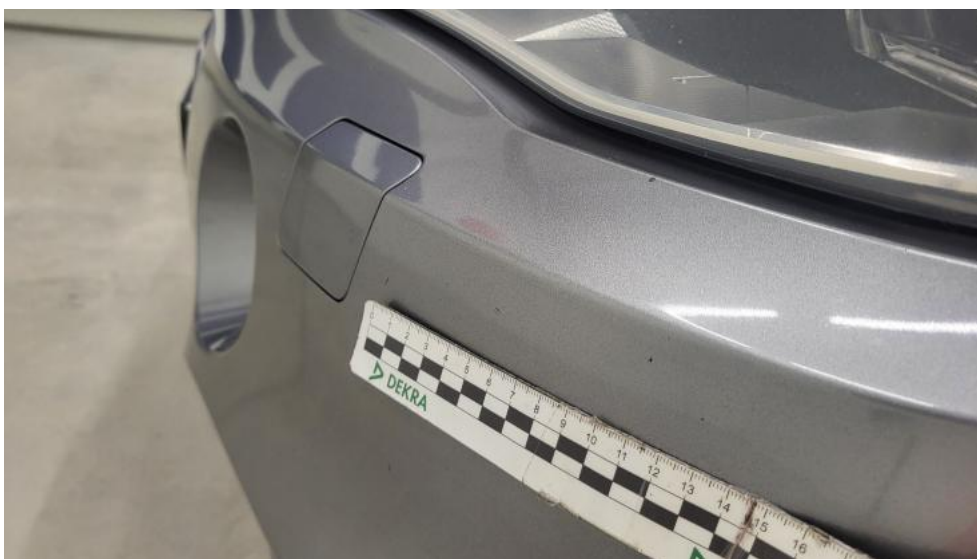
Photo 47.
Zderzak - Rysa/odprysk 1

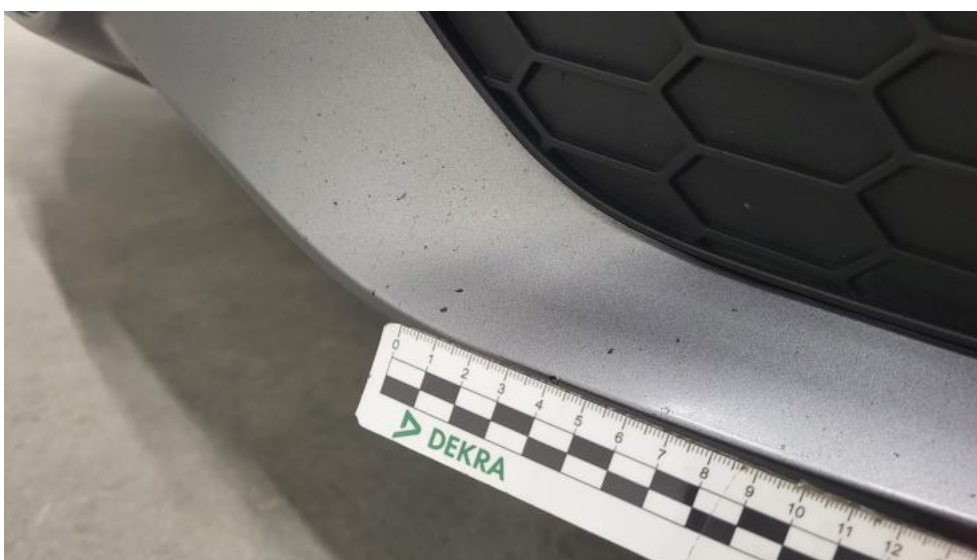
Photo 48.
Zderzak - Rysa/odprysk 2

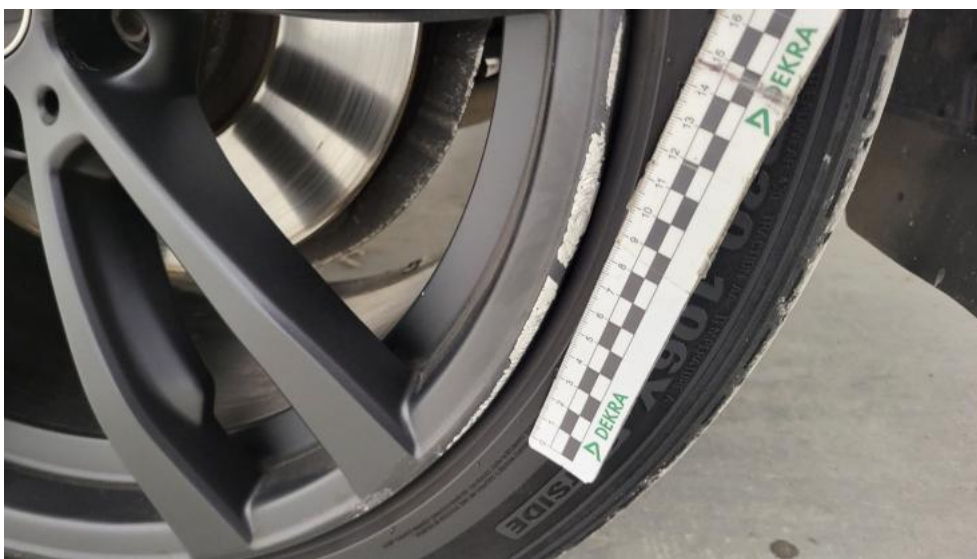
Photo 51.
Felga aluminiowa przednia P - Rysa/odprysk 2

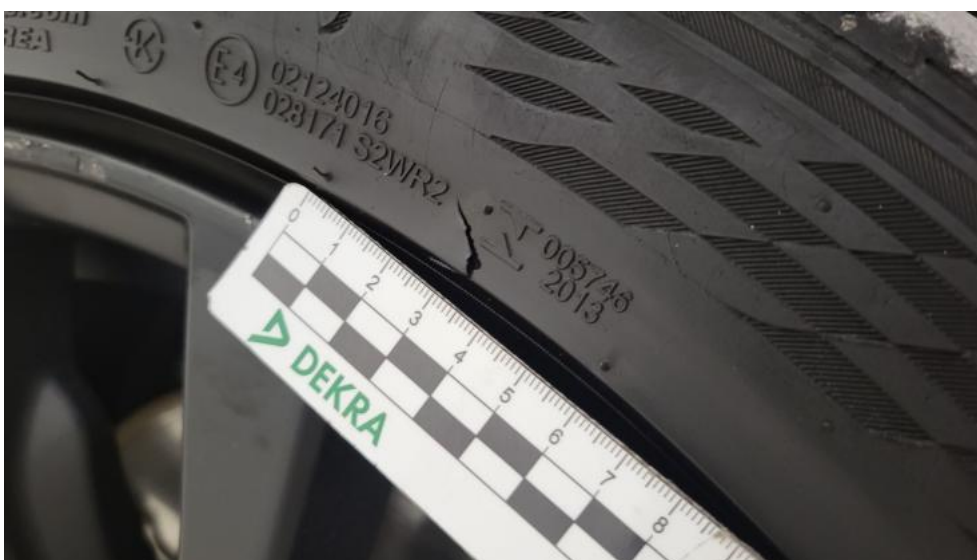
Photo 52.
Opona przednia P - Pęknięcie/rozerwanie 1

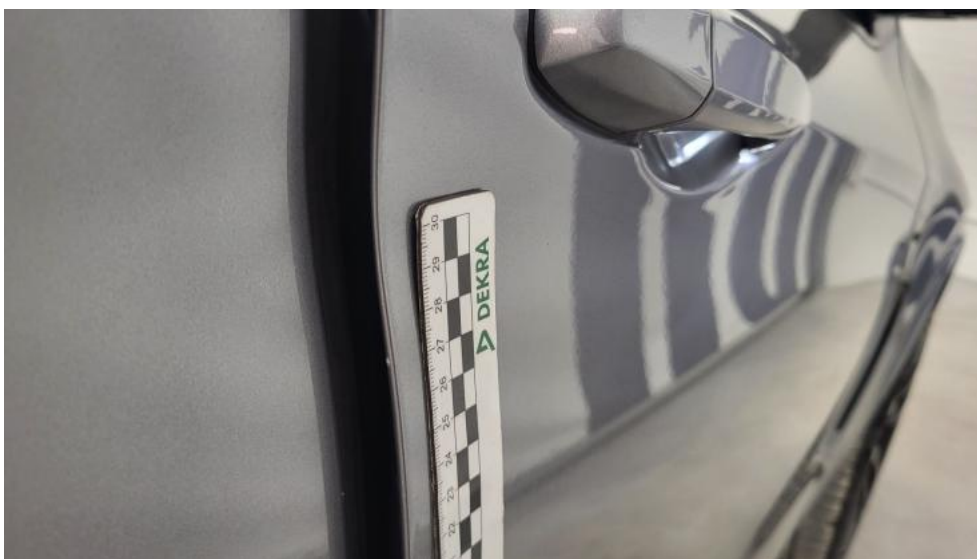
Photo 53.
Drzwi przednie P - Rysa/odprysk 1

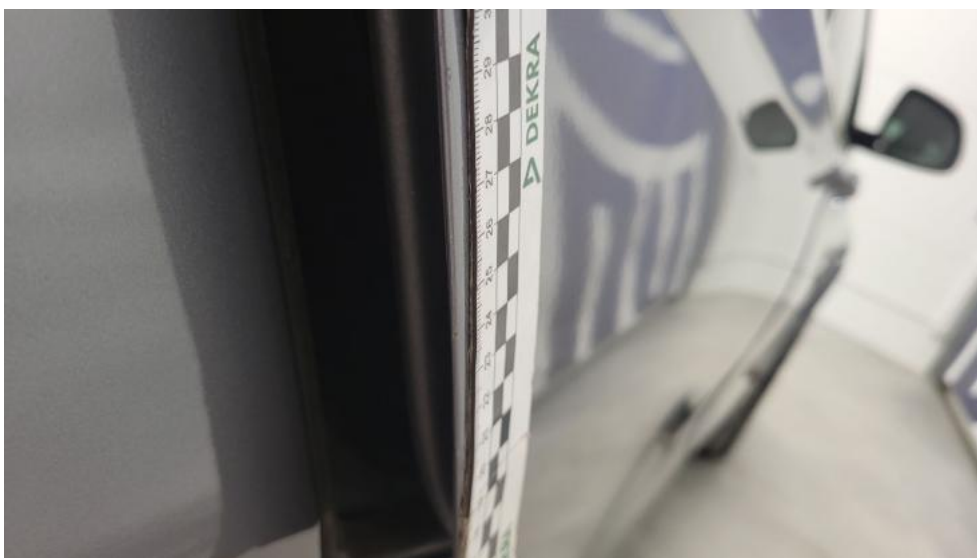
Photo 54.
Drzwi tylne P - Rysa/odprysk 1

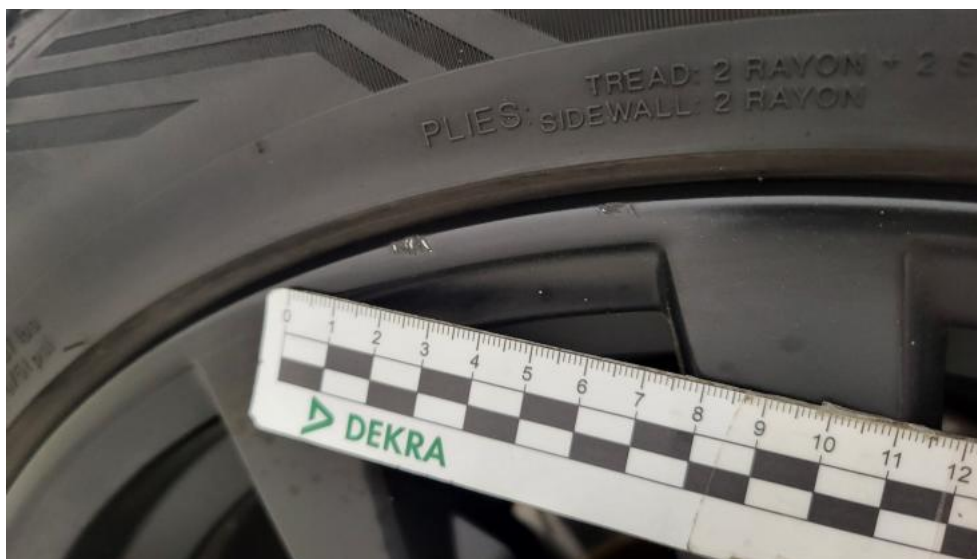
Photo 57.

Felga aluminiowa tylna P - Rysa/odprysk 1

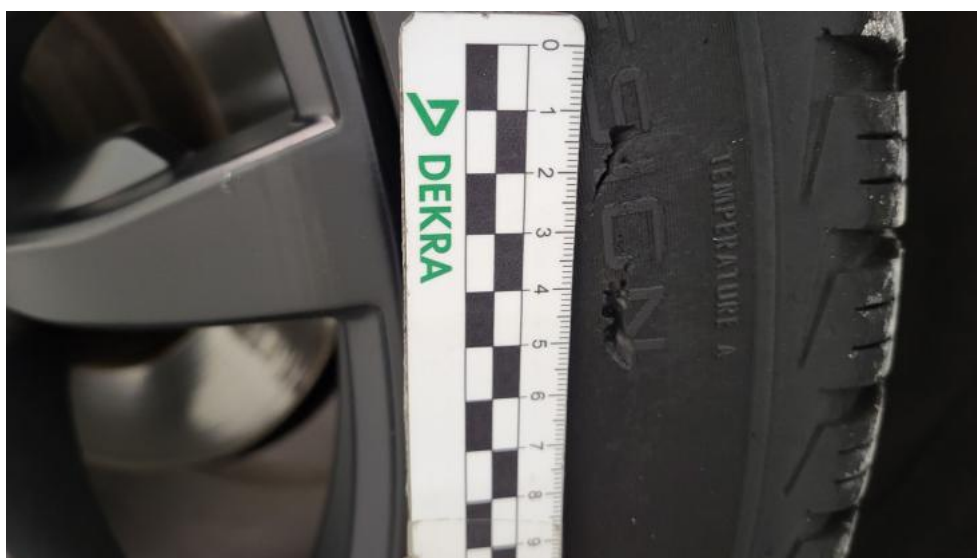
Photo 58.

Opona tylna P - Pęknięcie/rozerwanie 1

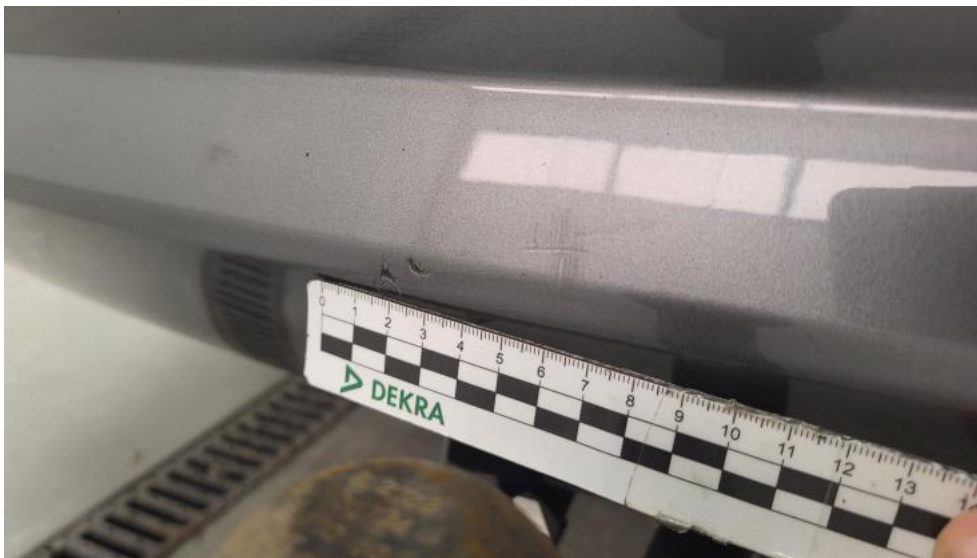
Photo 61.
Zderzak tylny - Rysa/odprysk 1

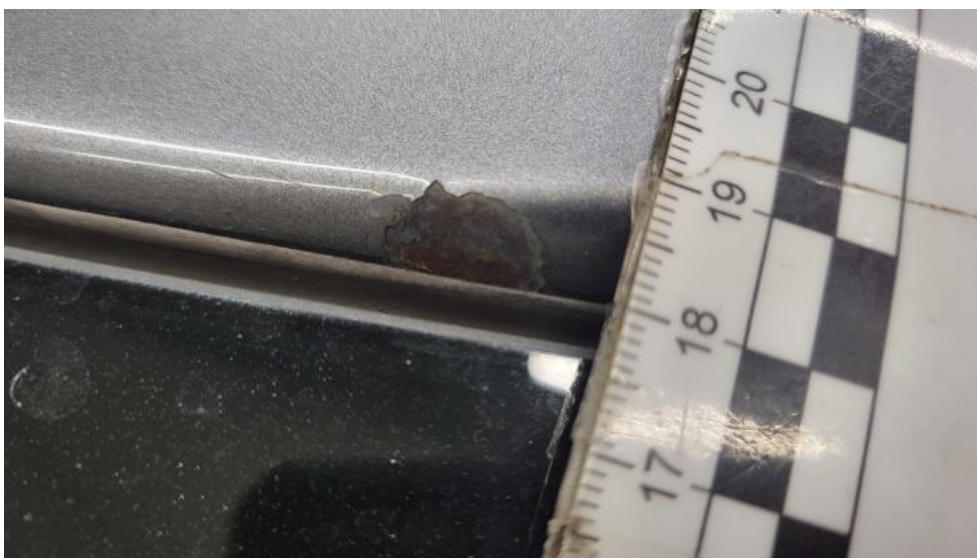
Photo 62.
Dach - Inne 1

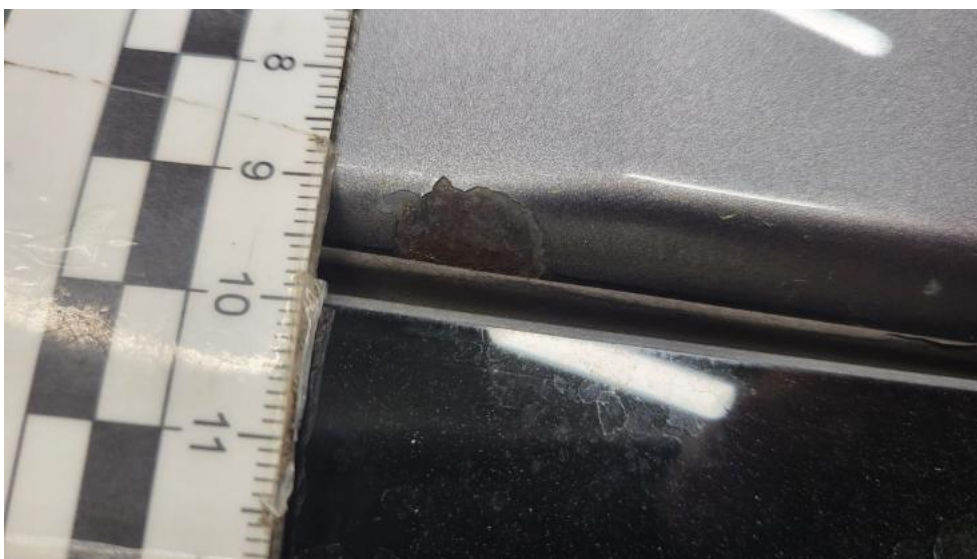
Photo 63.
Dach - Inne 2

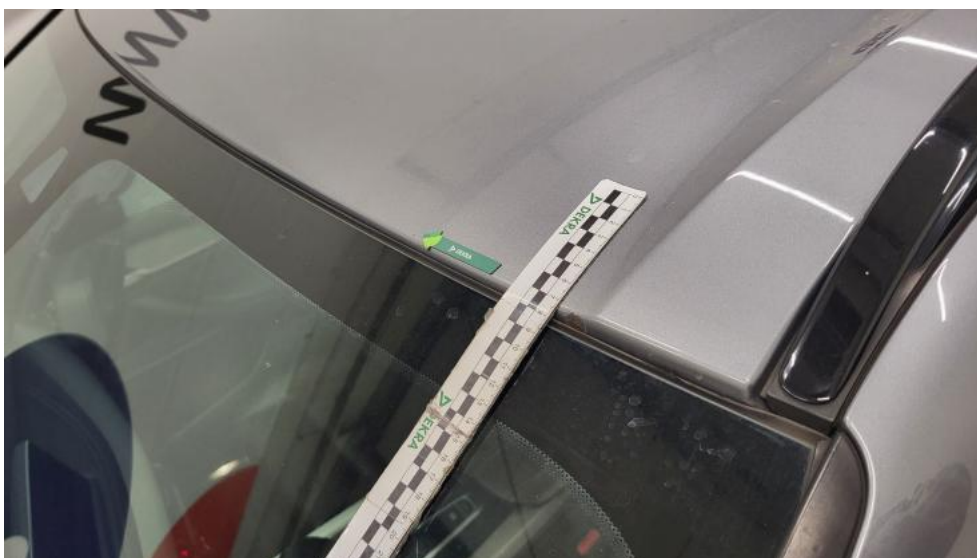
Photo 64.
Dach() - Inne 3

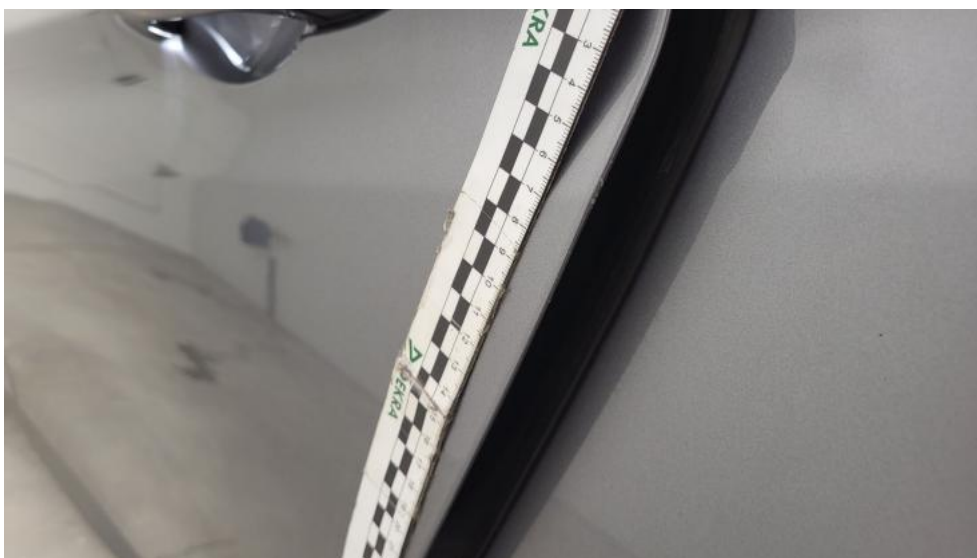
Photo 70.
Drzwi tylne L - Rysa/odprysk 1

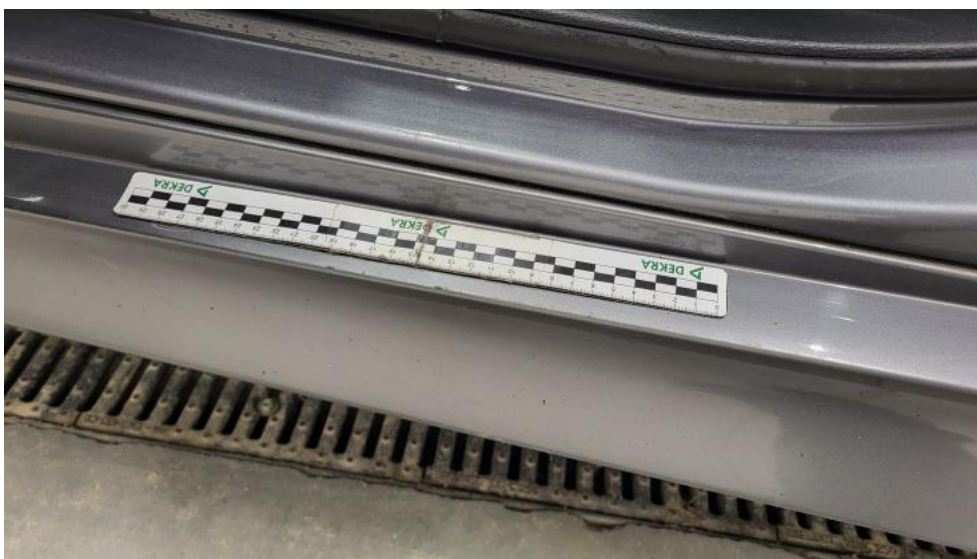
Photo 71.
Próg L - Rysa/odprysk 1

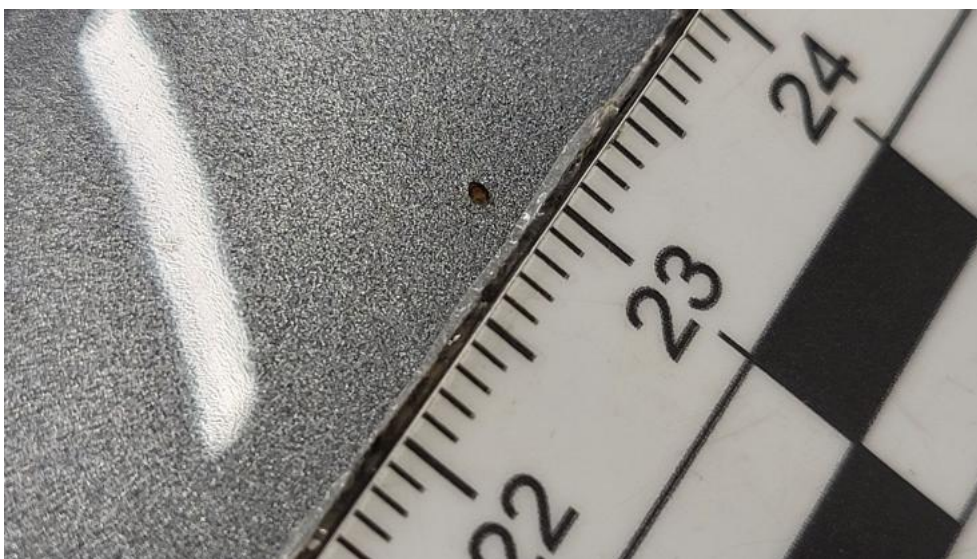
Photo 73.

Stupek przedni L - Inne 1

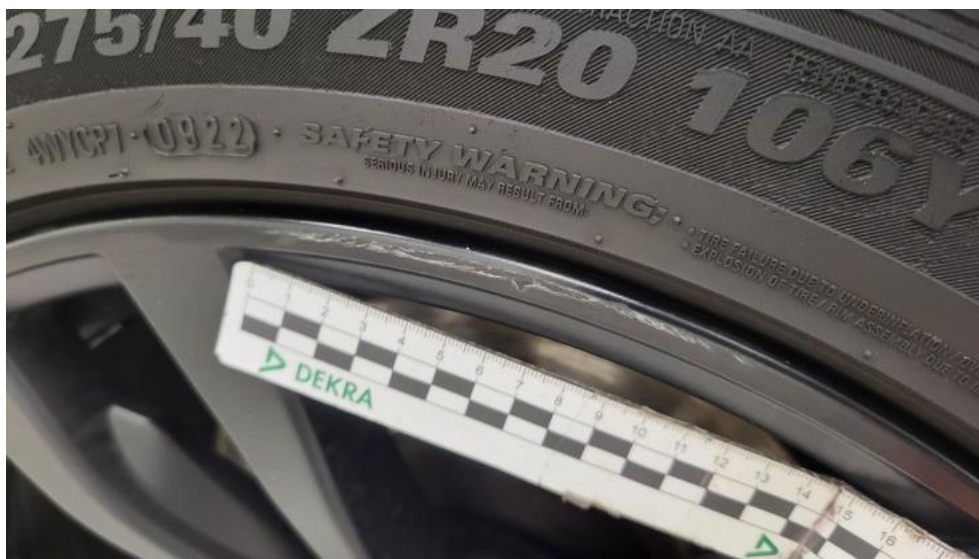
Photo 75.
Felga przednia L - Rysa/odprysk 2

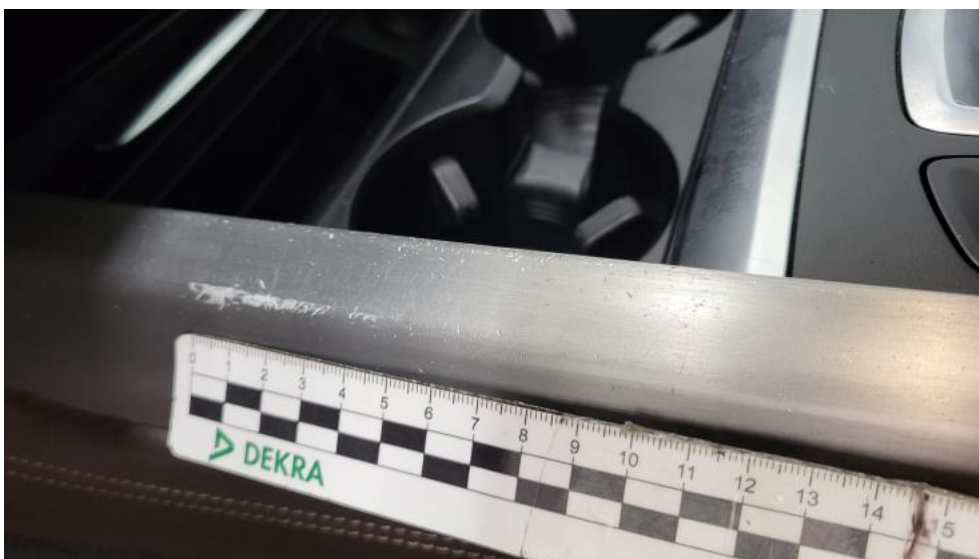
Photo 77.
Konsola środkowa - Rysa/odprysk 1

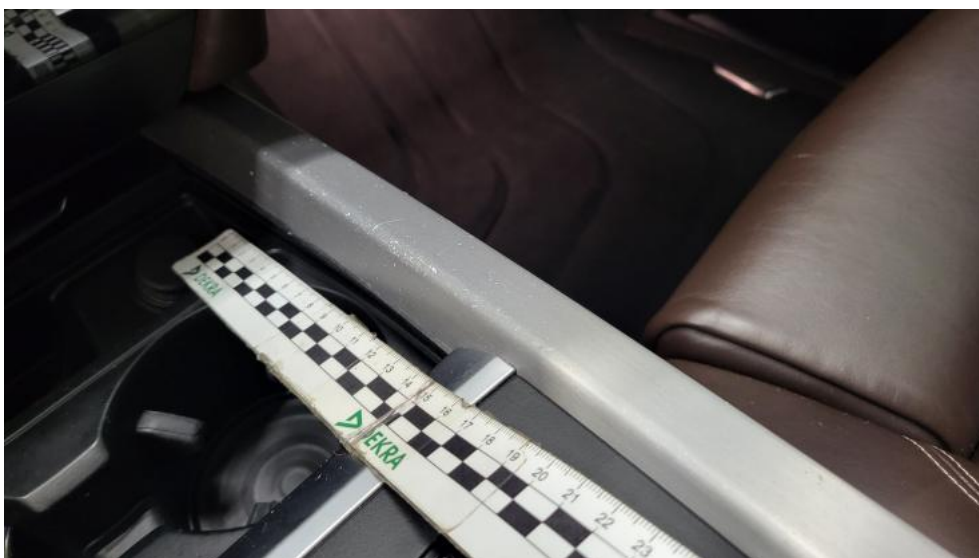
Photo 78.
Konsola środkowa - Rysa/odprysk 2

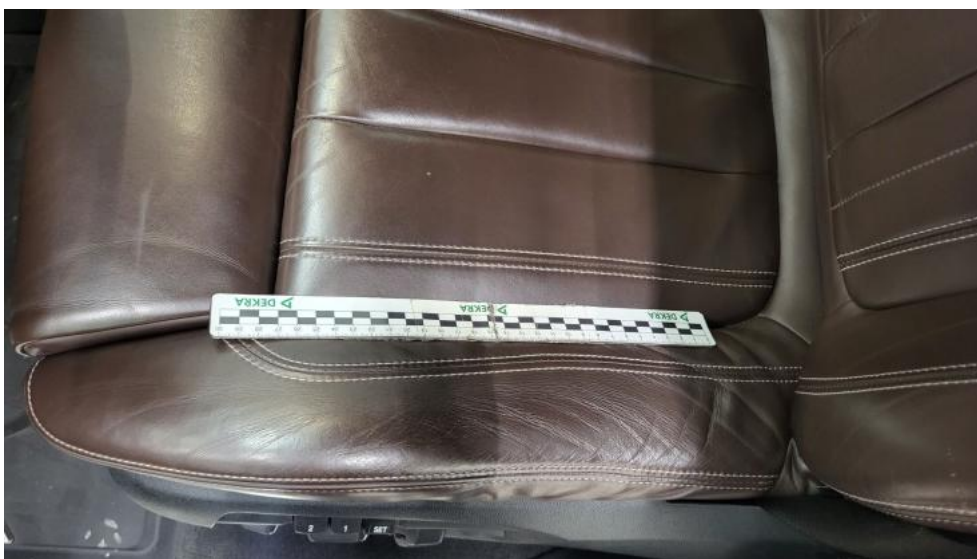
Photo 79.
Fotel prz. lew. - Inne 1

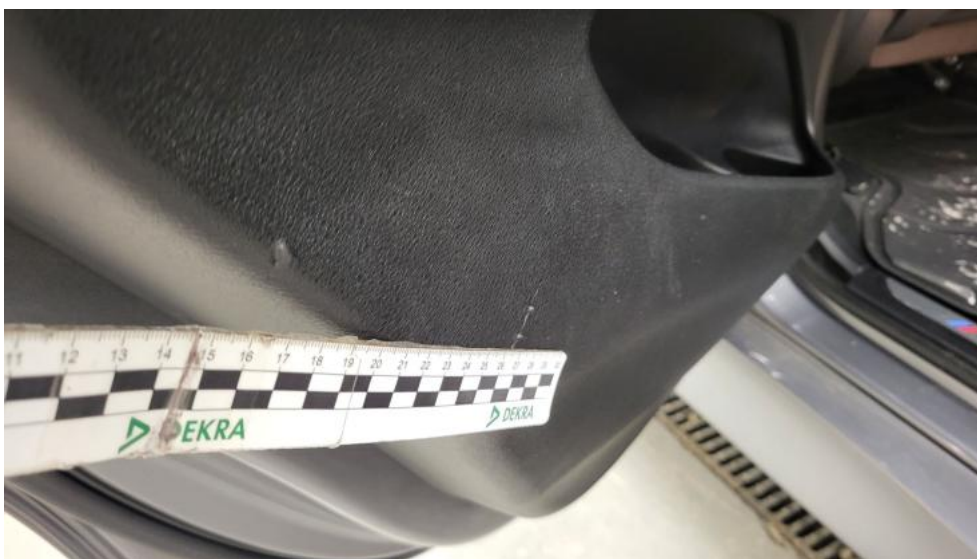
Photo 83.
Tapicerka drzwi tylnych L - Wgniecenie/odkształcenie 1

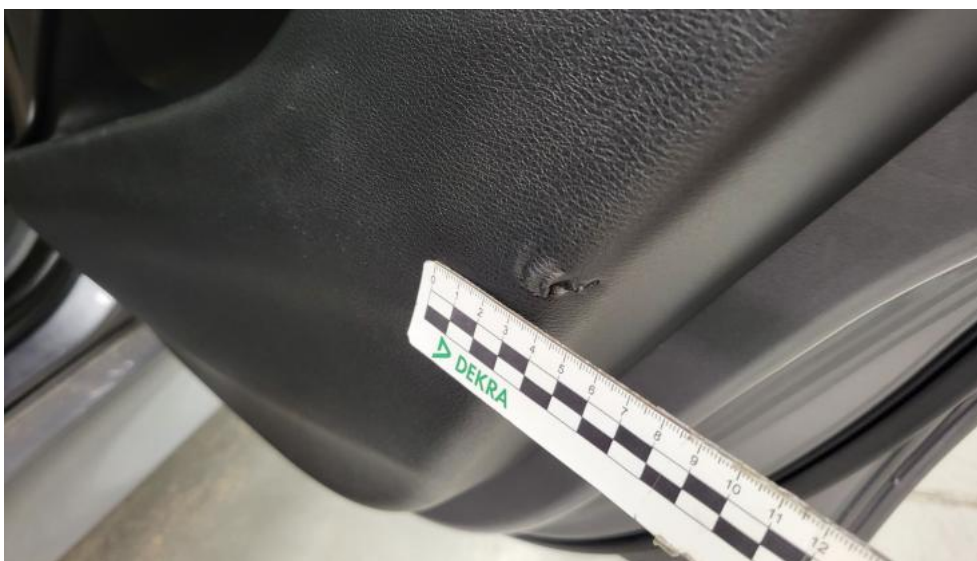
Photo 85.

Tapicerka drzwi tylnych P - Wgniecenie/odkształcenie 1

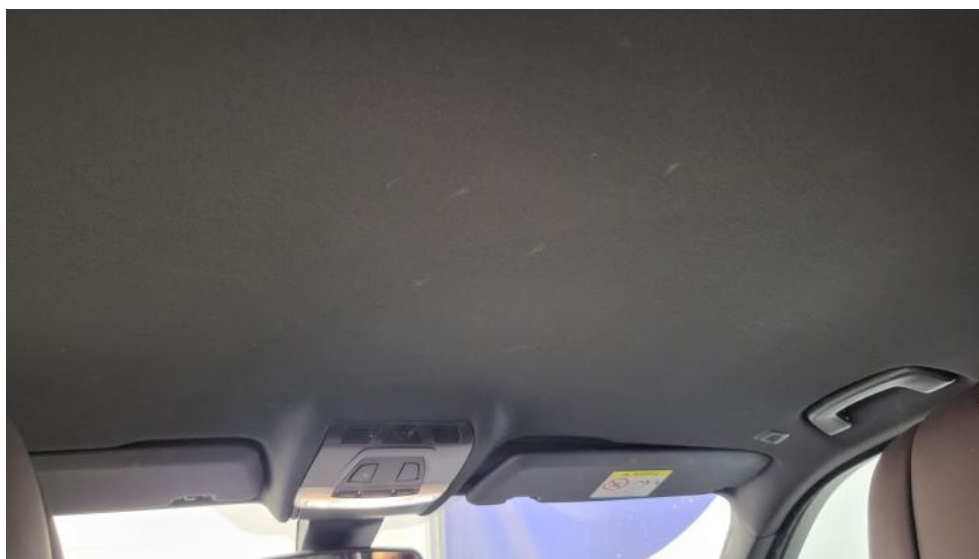
Photo 87.
Podsufitka - Inne 1
