Nr zlecenia DEKRA: PKOL(W)/LODZ/99770/24/12/27
Nr zlecenia/szkody: 23/012703
Data zlecenia: 27-12-2024

Dane pojazdu

Grupa obiektów (Eurotax)	samochody osobowe
Kod EC (Eurotax)	0147505
Producent	SKODA
Model	Superb III Kombi 19-24
Typ/wersja	Superb 2.0 TDI SCR Style DSG
Rodzaj nadwozia	KOM
Liczba drzwi/liczba miejsc	5/5
Masa własna [kg]	1514
Dopuszczalna masa całkowita [kg]	2231
Rozstaw osi 1/2	2841
Rodzaj silnika	z zapłonem samoczynnym
Układ oczyszczana spalin	KSC
Pojemność silnika [ccm]	1968
Moc silnika [KM/kW]	200/147
Skrzynia biegów	automatyczna
Nr rejestracyjny	PY39826
VIN	TMBJR7NP4P7048322
Data 1. rejestracji	11-05-2023
Data nast. bad. techn.	11-05-2026
Rok produkcji	2023 (rok produkcji został zweryfikowany z zewnętrzną bazą danych)
Stan licznika [km]	61 521 (odczytany)
Kolor nadwozia/rodzaj powłoki	czarny/2-warstwowy metalizowany

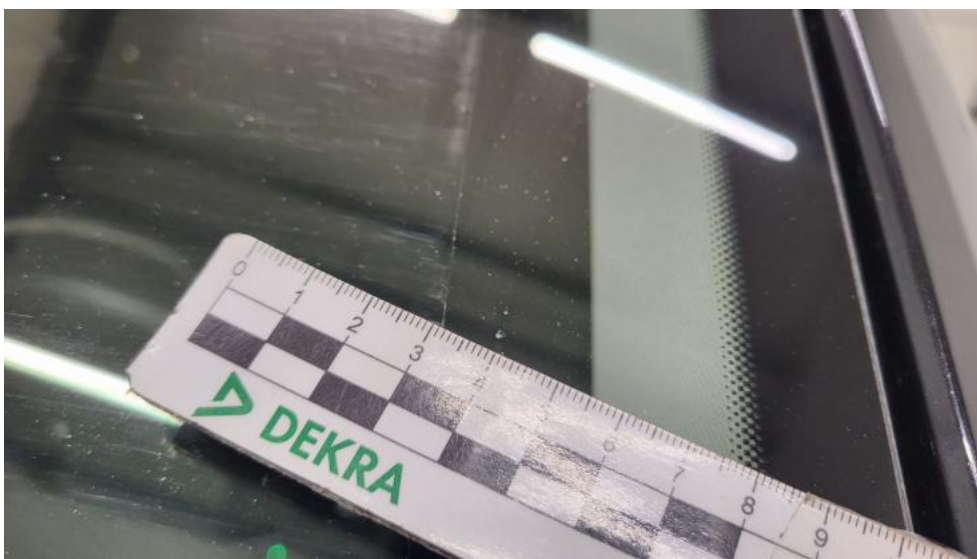
Fot. 39.
Szyba czołowa - Rysa/odprysk 1

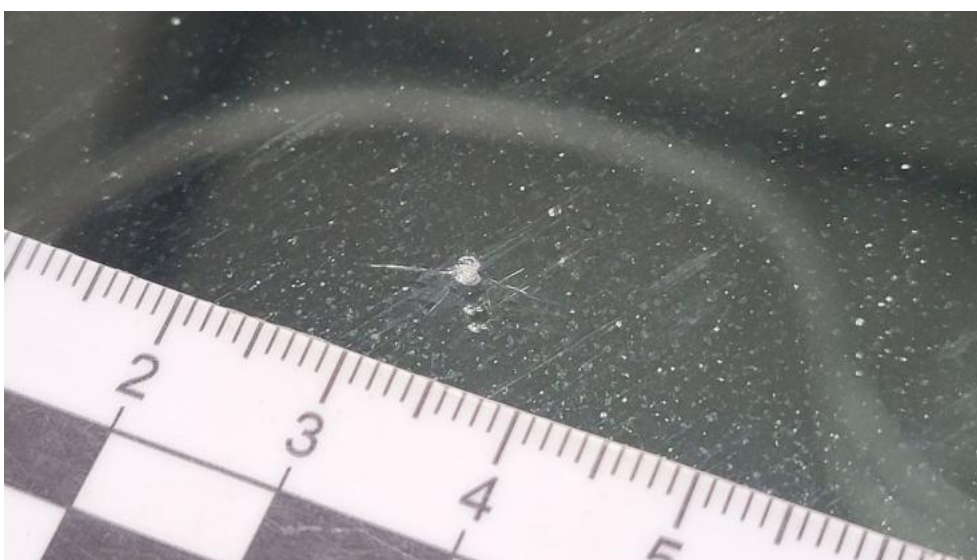
Fot. 40.
Szyba czołowa - Pęknięcie/rozerwanie 1

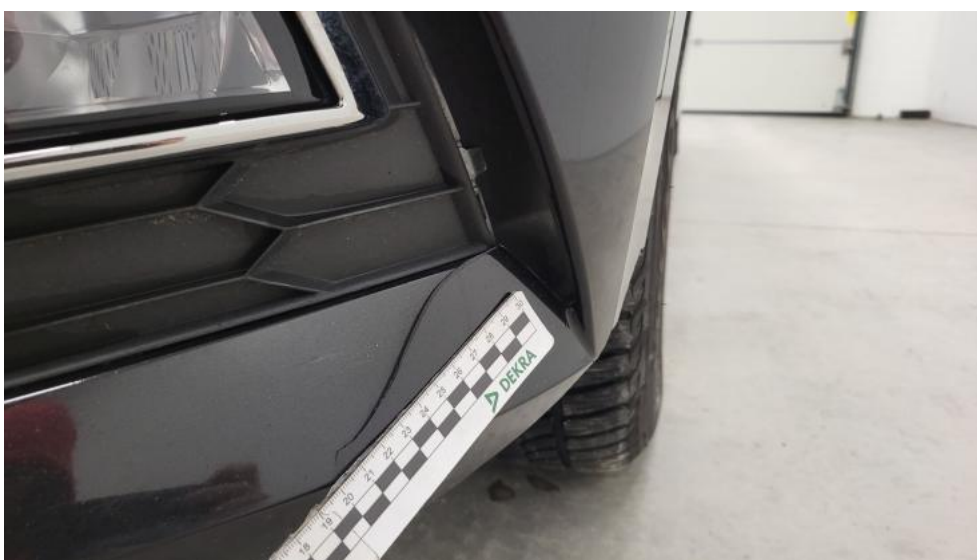
Fot. 42.
Zderzak - Pęknięcie/rozerwanie 1

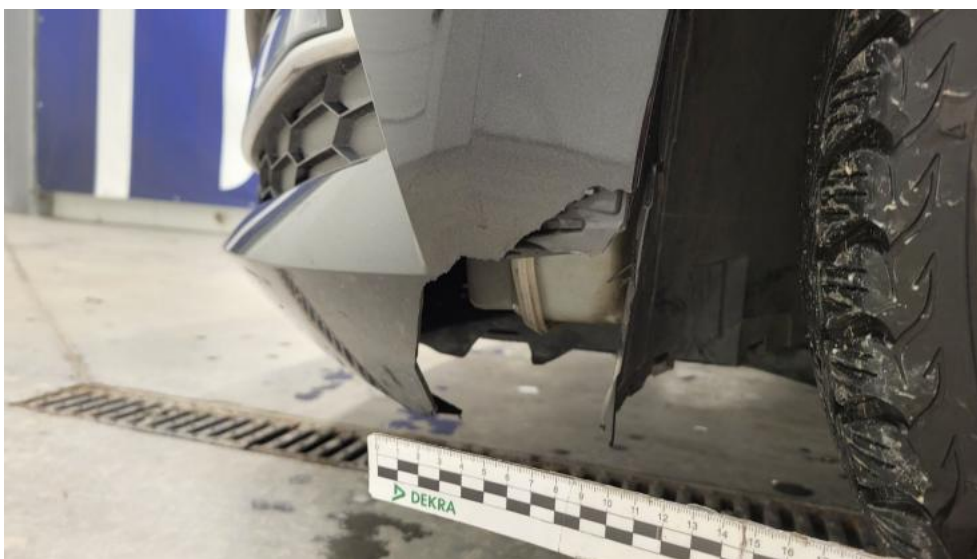
Fot. 43.
Zderzak - Pęknięcie/rozerwanie 2

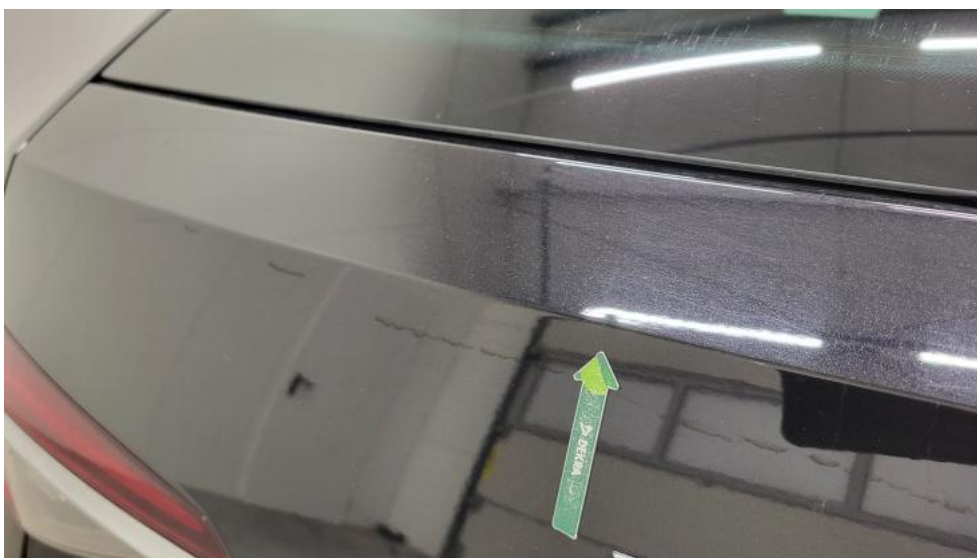
Fot. 44.
Pokrywy bagażnika - Wgniecenie/odkształcenie 1

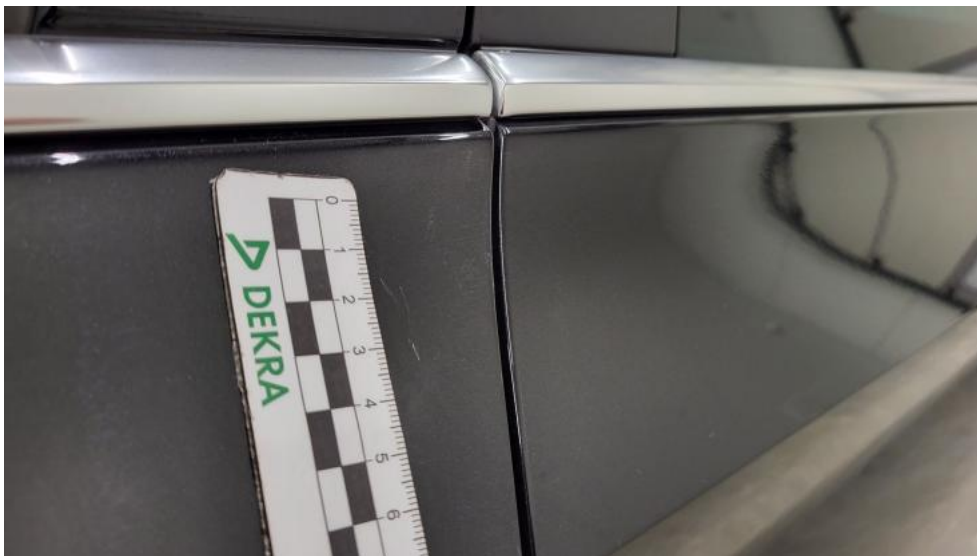
Fot. 45.
Drzwi przed L - Rysa/odprysk 1

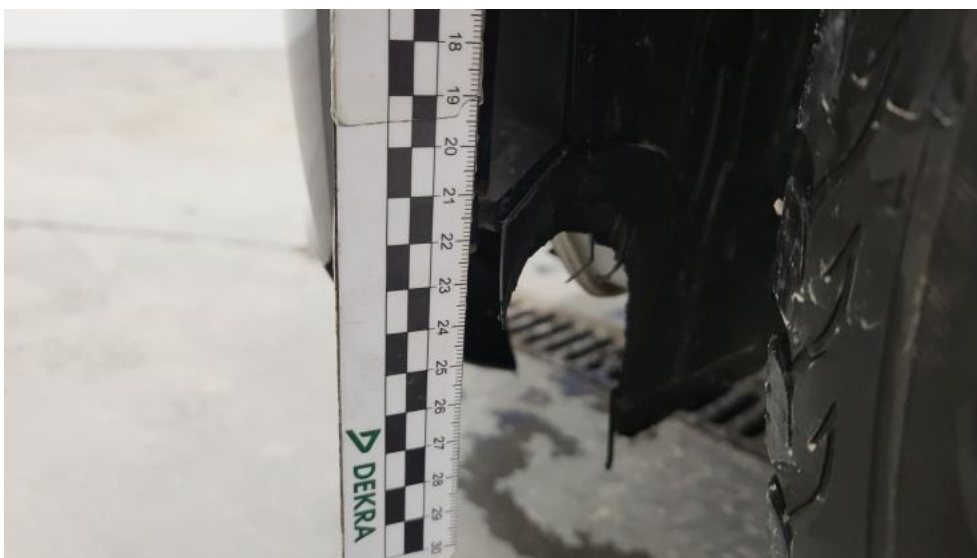
Fot. 46.
Nadkole przednie L - Pęknięcie/rozerwanie 1

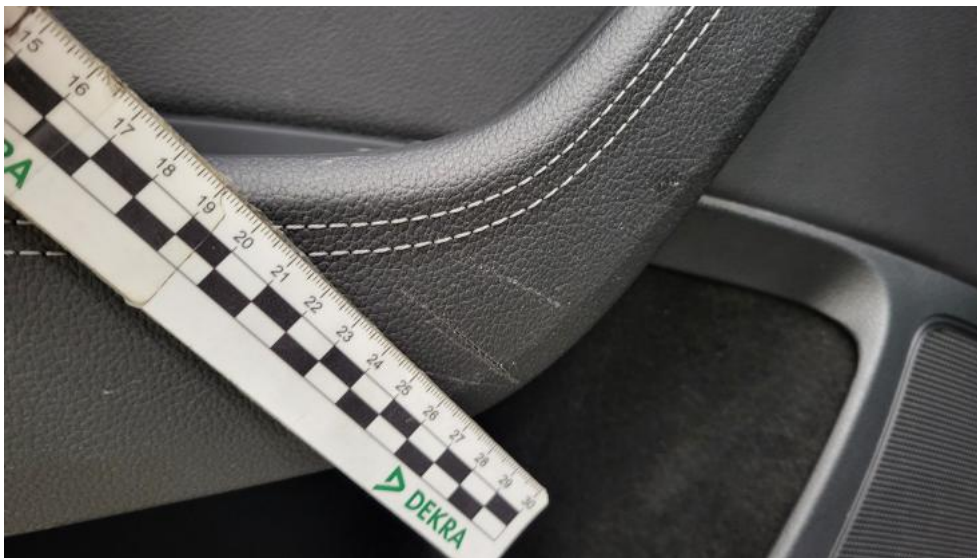
Fot. 47.

Uchwyt drzwi tyl L - Rysa/odprysk 1
