Nr zlecenia DEKRA: PKOL(W)/LODZ/39229/25/05/30  
Nr zlecenia/szkody: PS21/08016  
Data zlecenia: 30-05-2025

**DEKRA Polska - Centrala**  
02-673 Warszawa, ul. Konstruktorska 12A

| Producent | MERCEDES-BENZ |
| Typ/wersja | AMG CLA 45 4-Matic |

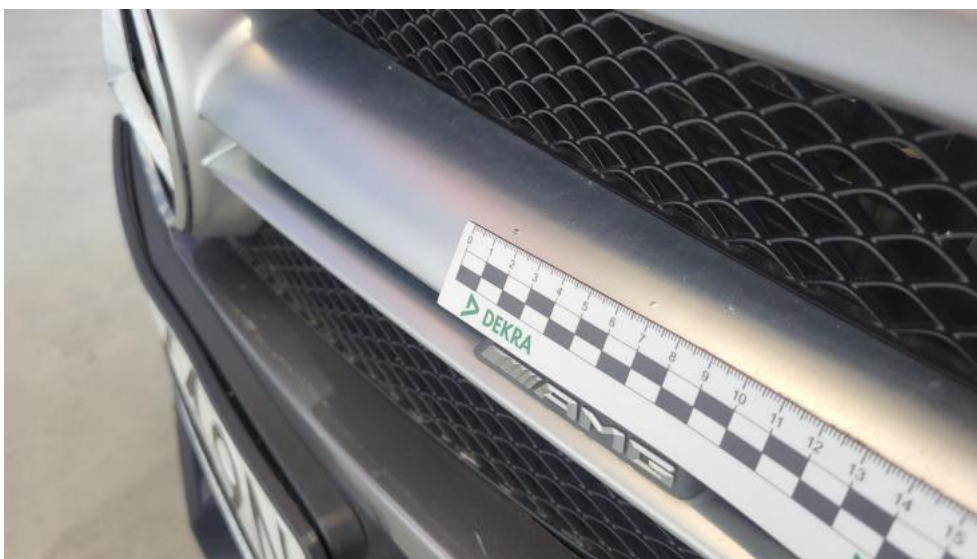
**Fot. 49.**

Atrapa przednia - Rysa/odprysk 1

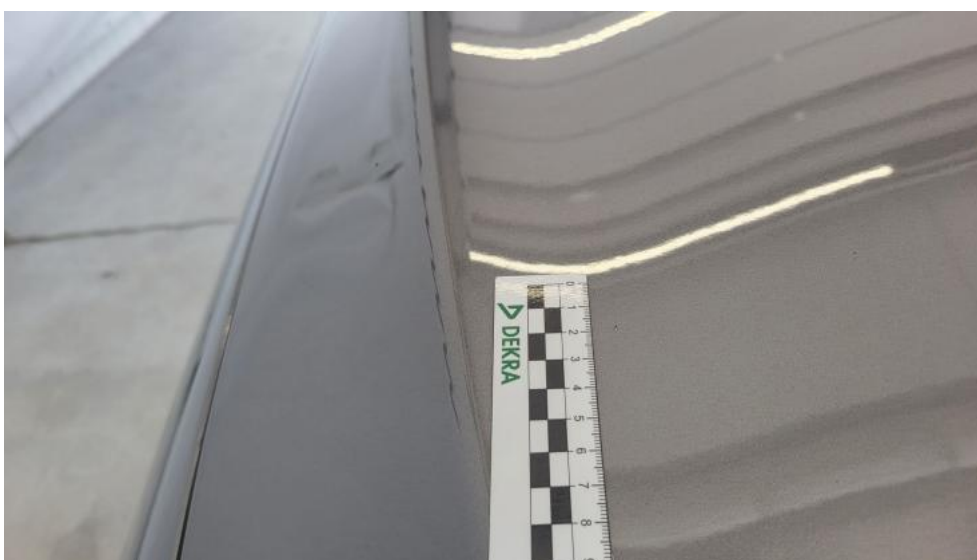
**Fot. 50.**

Pokrywa komory silnika - Rysa/odprysk 1

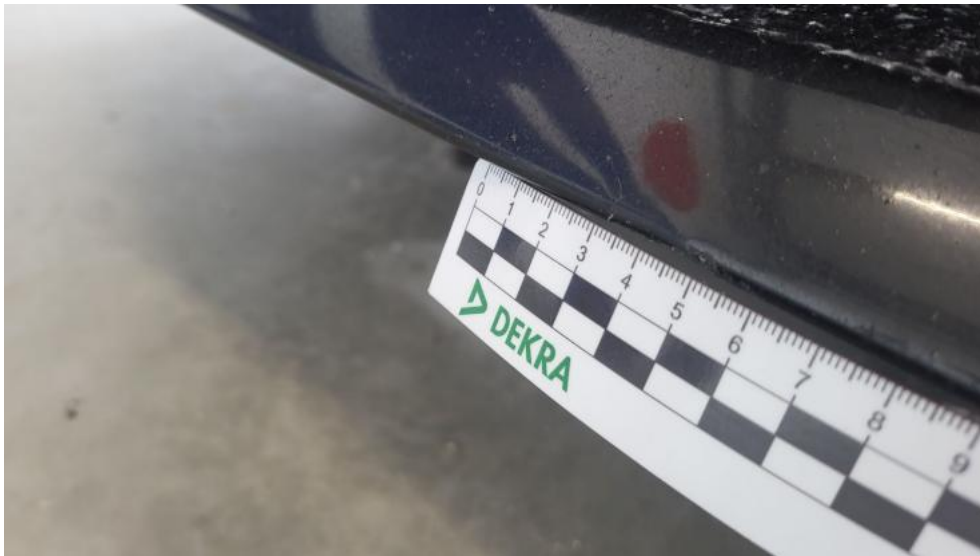
**Fot. 51.**

Spoiler zderzaka przedniego - Pęknięcie/rozerwanie 1

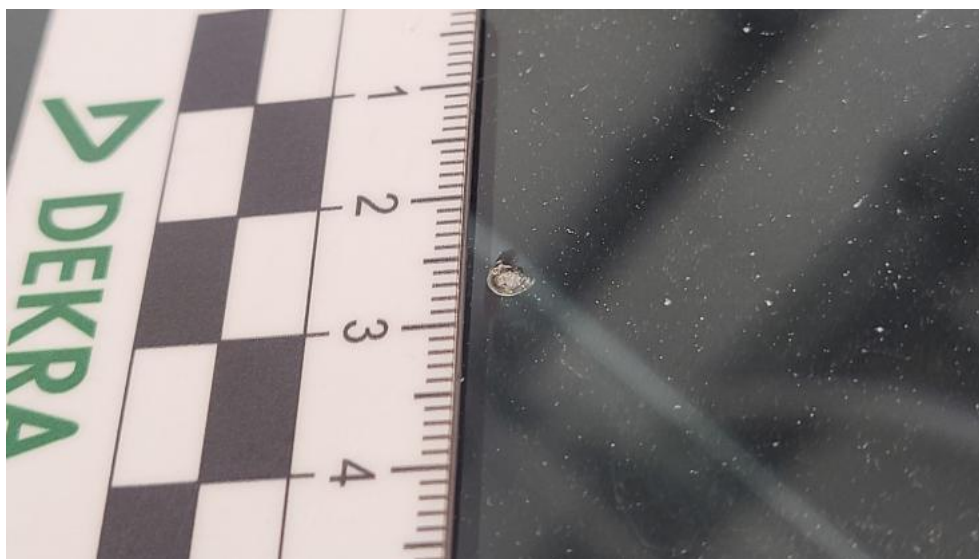
**Fot. 53.**

Rysy na samochodzie. Brak aktualnych badań technicznych 28.01.2022. Pierwsza rejestracja w kraju 10.05.2017. Informacja lewe światło mijania. Informacja usterka z prawej strony z przodu. Informacja lewe światło dzienne. niesprawny lewy reflektor. Informacja 4matic chwilowo niedostępny. Informacja collision prevention asisst plus nieaktywny. Informacja lewe przednie światło parkingowe. Przegląd A1 wymagany od 3100km. Brak zaślepek w tylnej kanapie. Odpryski na szybie czołowej.

Szyba czołowa - Pęknięcie/rozerwanie 1

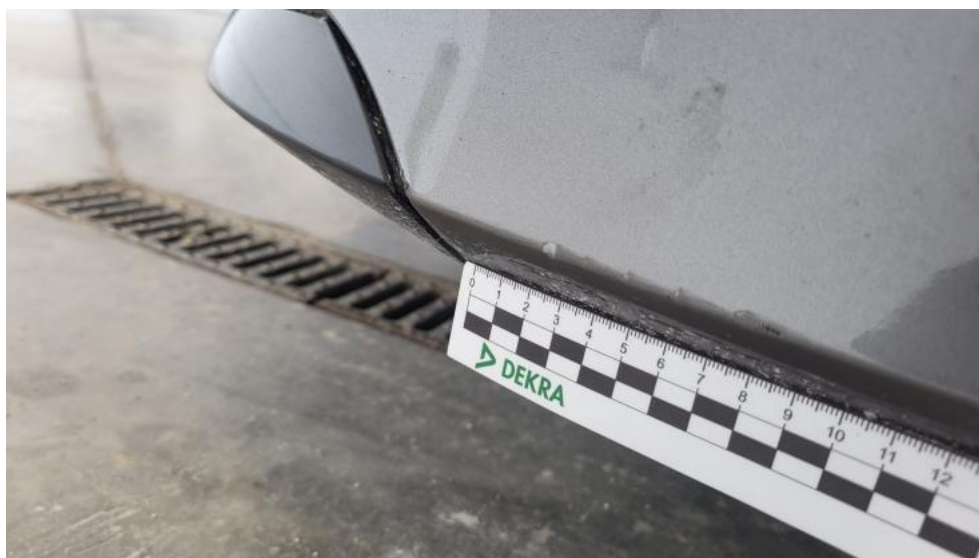
**Fot. 54.**

Zderzak - Rysa/odprysk 1

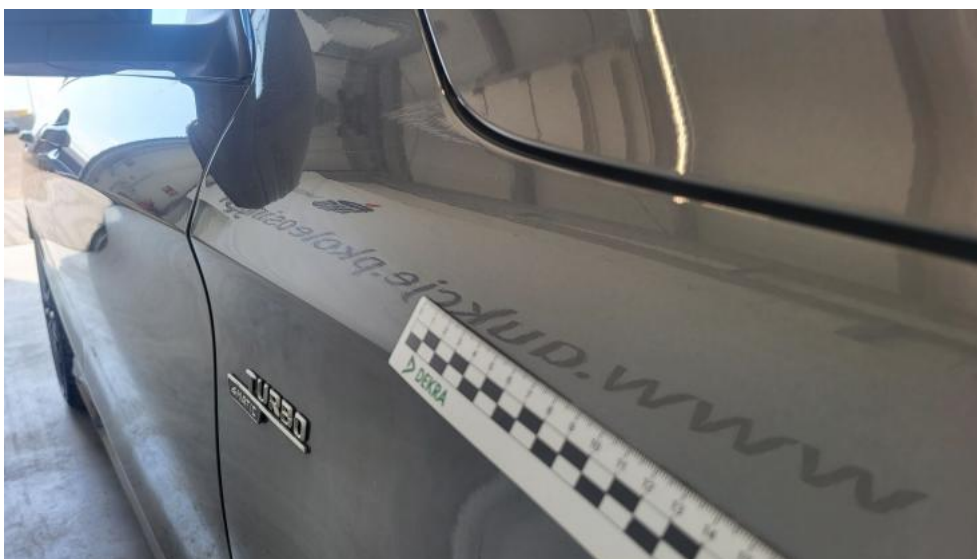
**Fot. 55.**

Błotnik przedni P - Wgniecenie/odkształcenie 1

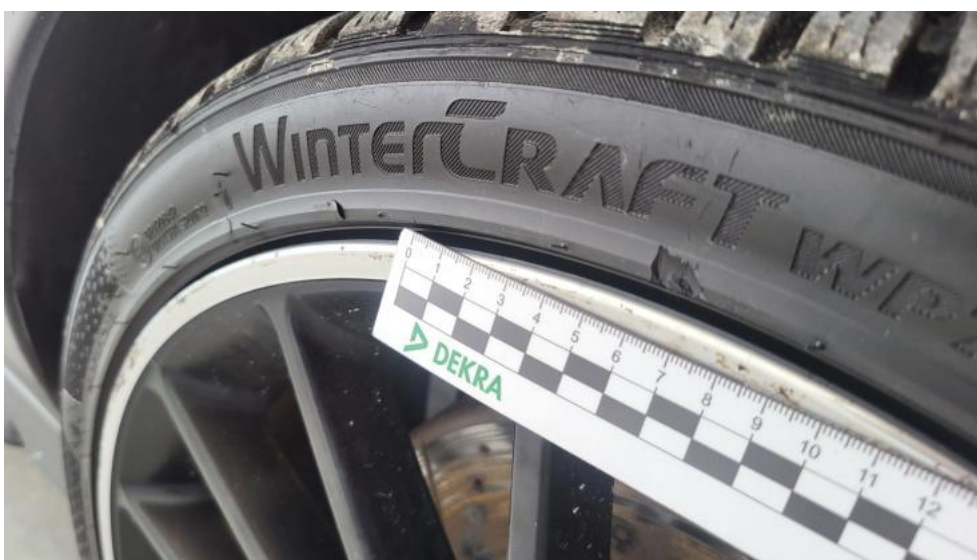
**Fot. 56.**

Opona przednia P - Pęknięcie/rozerwanie 1

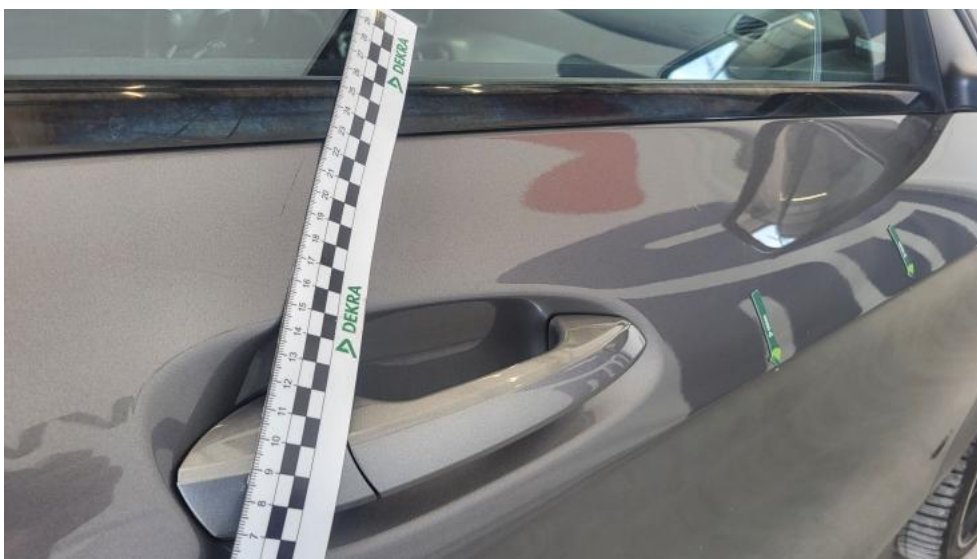
**Fot. 57.**

Drzwi przednie P - Rysa/odprysk 1

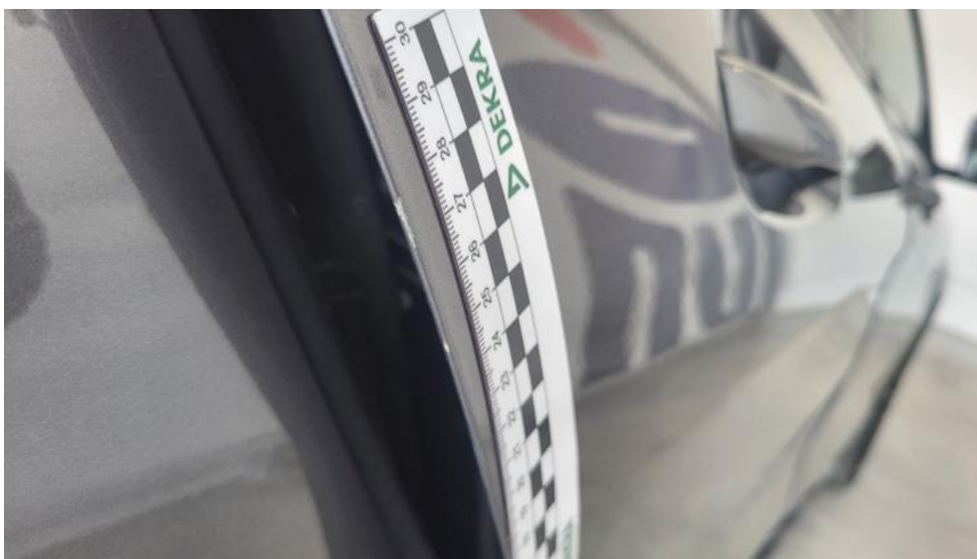
**Fot. 59.**

Drzwi tylne P - Rysa/odprysk 1

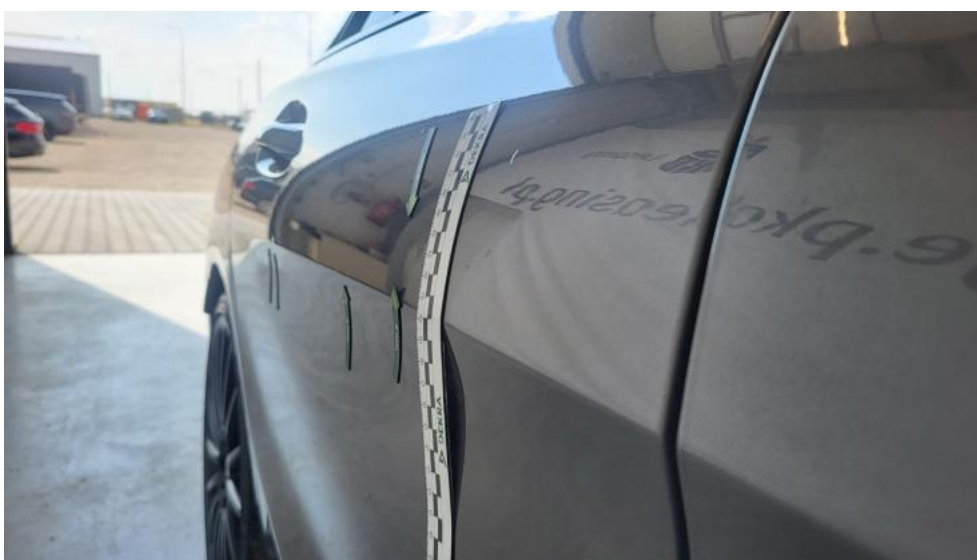
**Fot. 60.**

Drzwi tylne P - Wgniecenie/odkształcenie 1

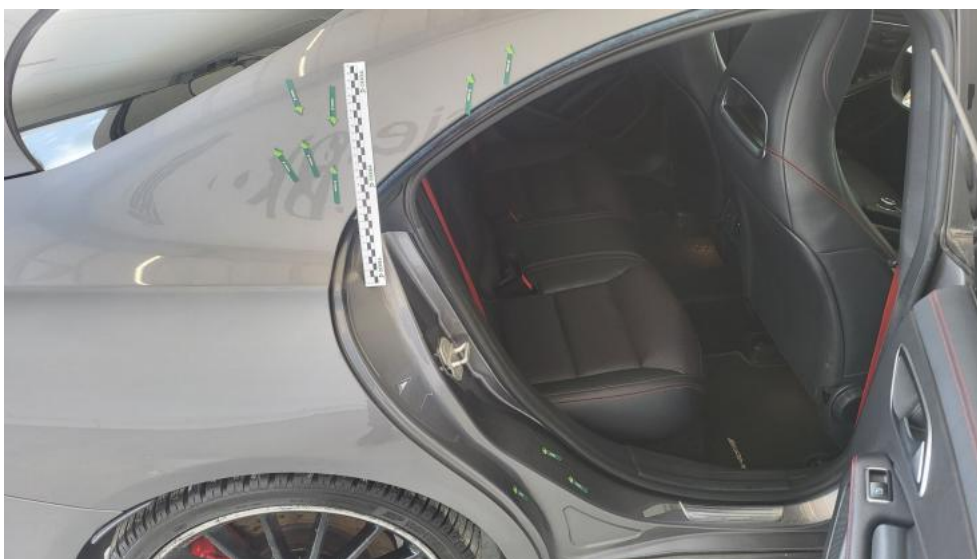
**Fot. 61.**

Błotnik tylny P / Ściana boczna P - Wgniecenie/odkształcenie 1

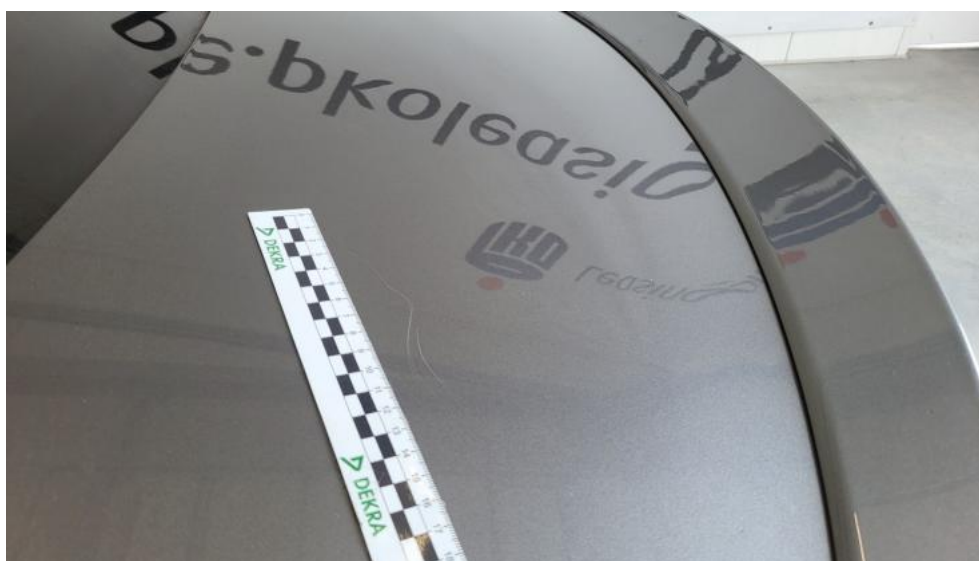
**Fot. 65.**

Pokrywy bagażnika - Rysa/odprysk 1

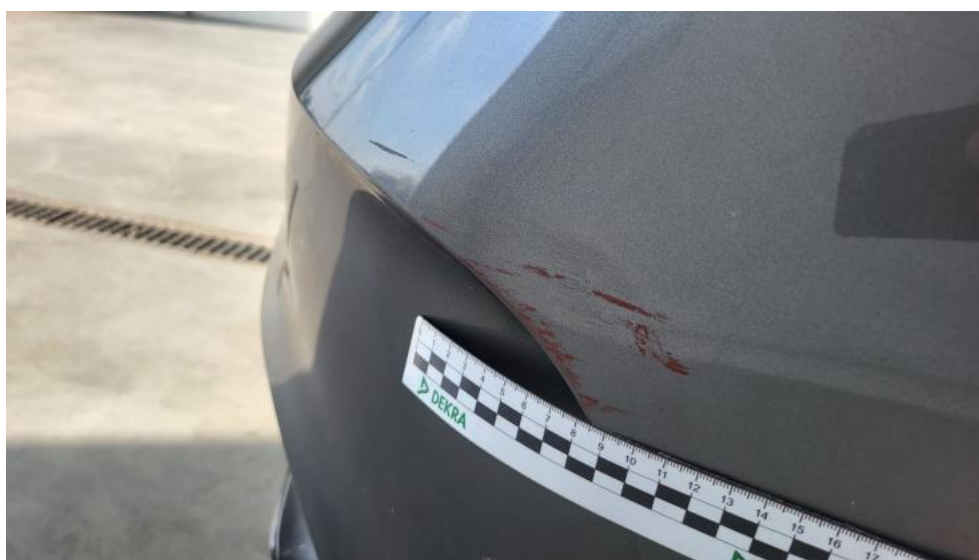
**Fot. 66.**

Zderzak tylny - Rysa/odprysk 1

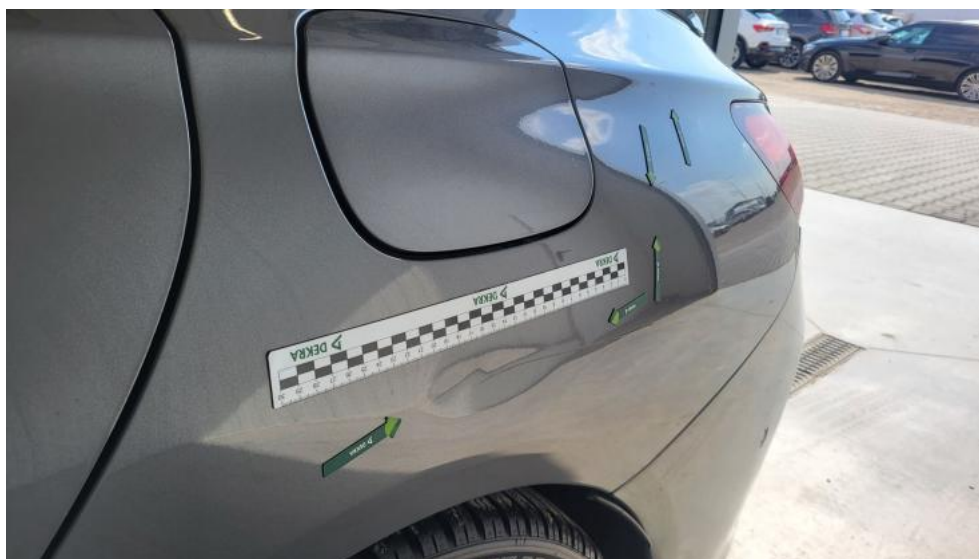
**Fot. 69.**

Błotnik tylny L / Ściana boczna L - Wgniecenie/odkształcenie 1

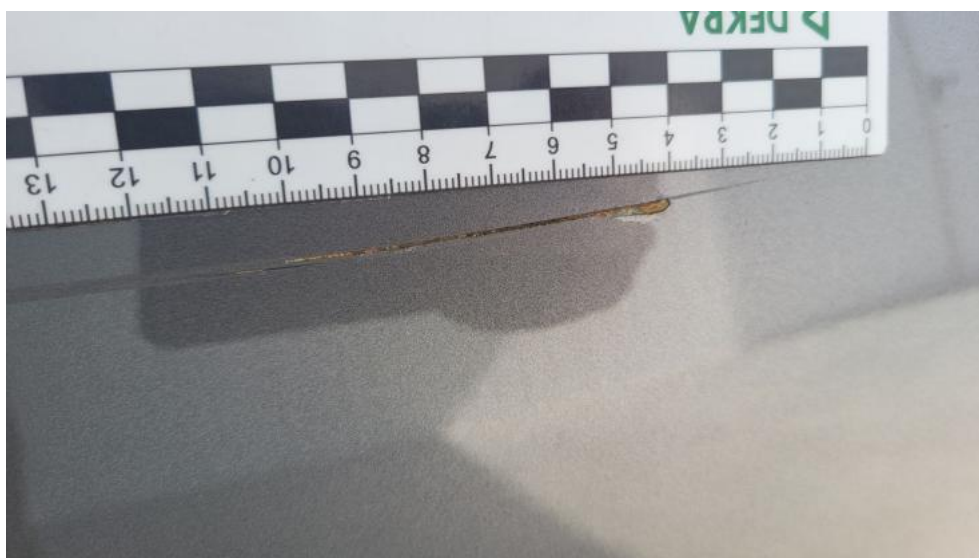
**Fot. 70.**

Błotnik tylny L / Ściana boczna L - Inne 1

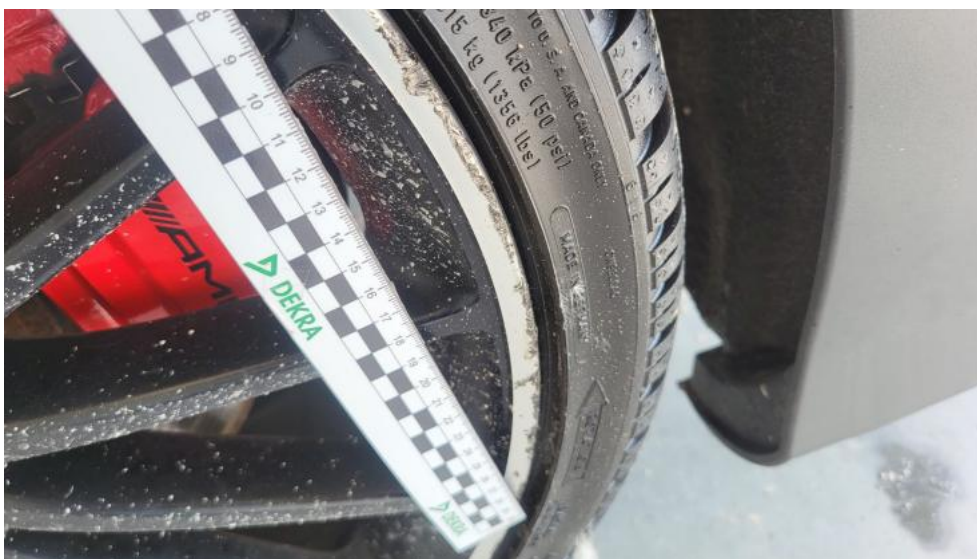
**Fot. 71.**

Felga aluminiowa tylna L - Rysa/odprysk 1

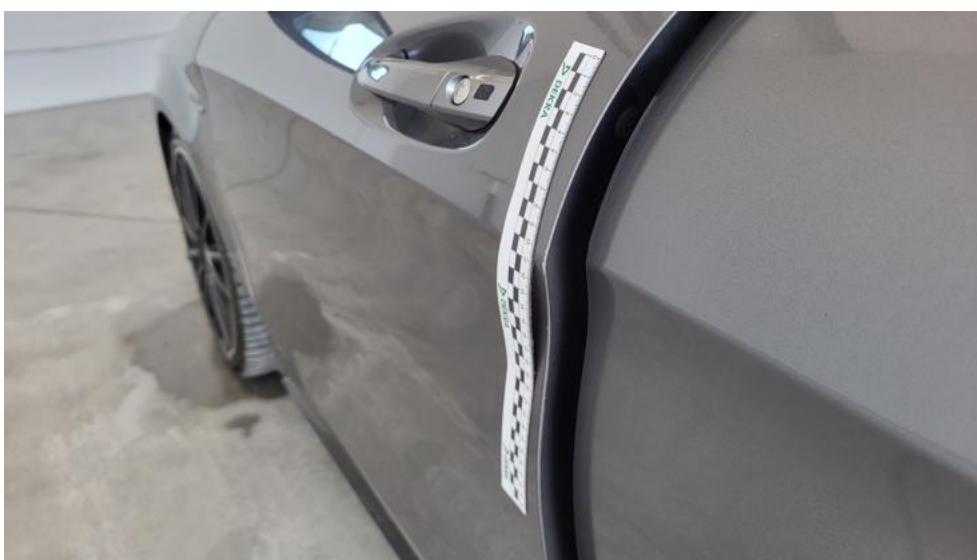
**Fot. 72.**

Drzwi przed L - Rysa/odprysk 1

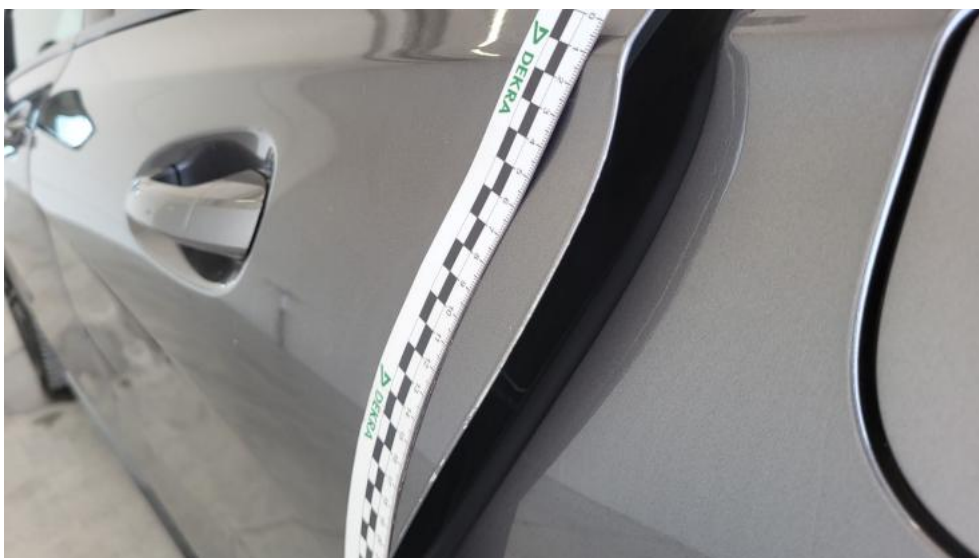
**Fot. 74.**

Drzwi tylne L - Rysa/odprysk 1

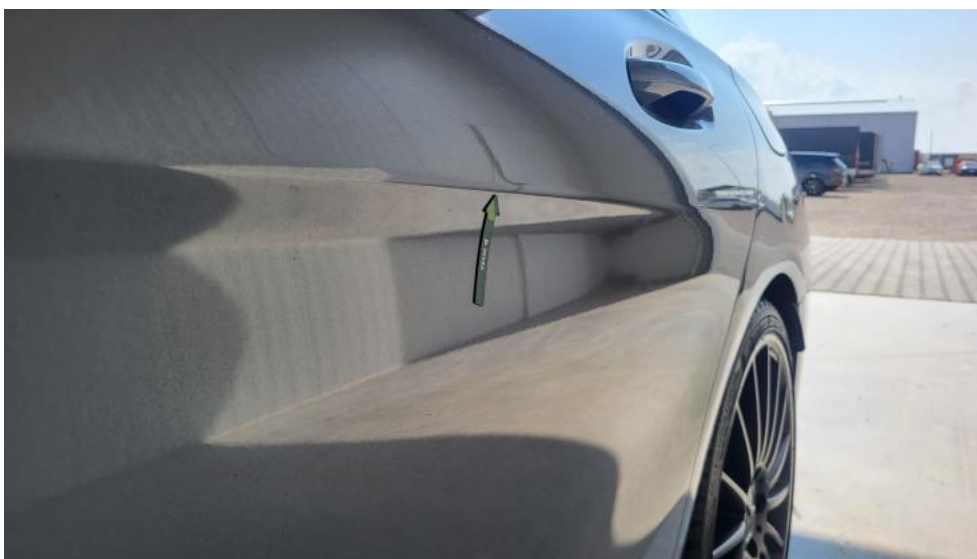
**Fot. 75.**

Drzwi tylne L - Wgniecenie/odkształcenie 1

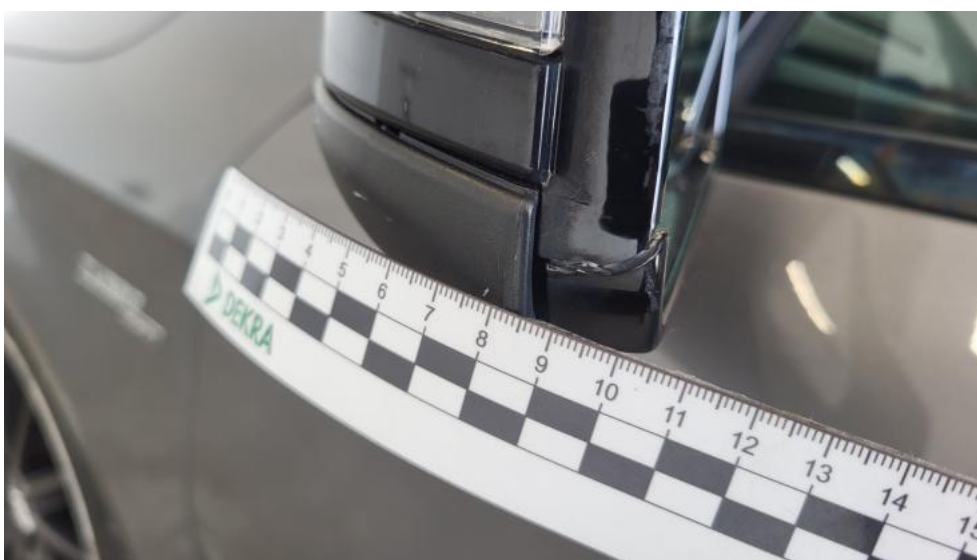
**Fot. 76.**

Lusterko zew L - Pęknięcie/rozerwanie 1

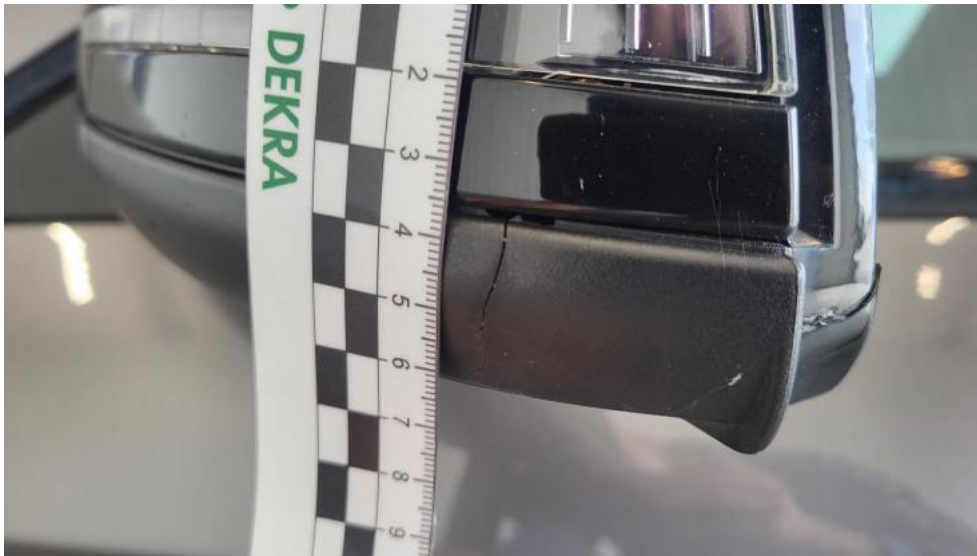
**Fot. 77.**

Lusterko zew L - Pęknięcie/rozerwanie 2

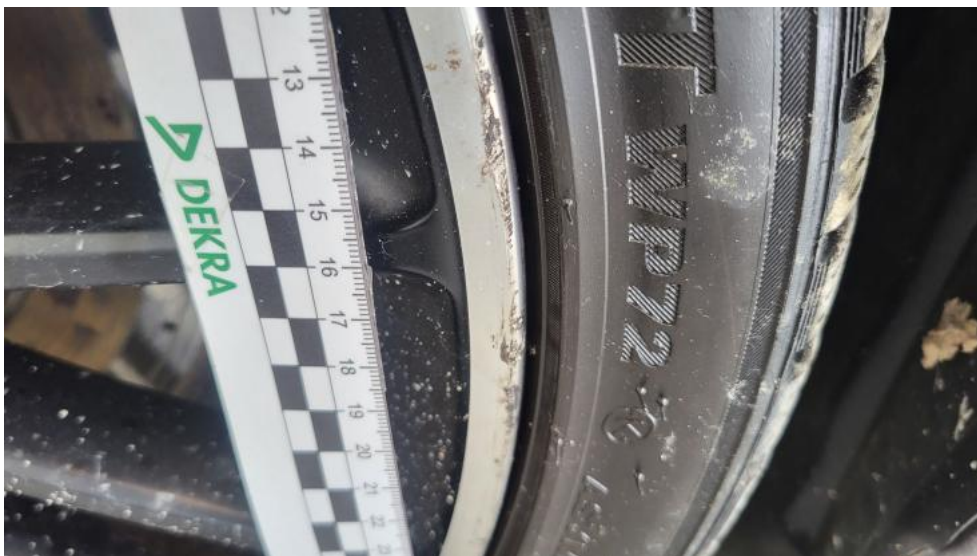
**Fot. 78.**

Felga Aluminiowa przednia L - Rysa/odprysk 1

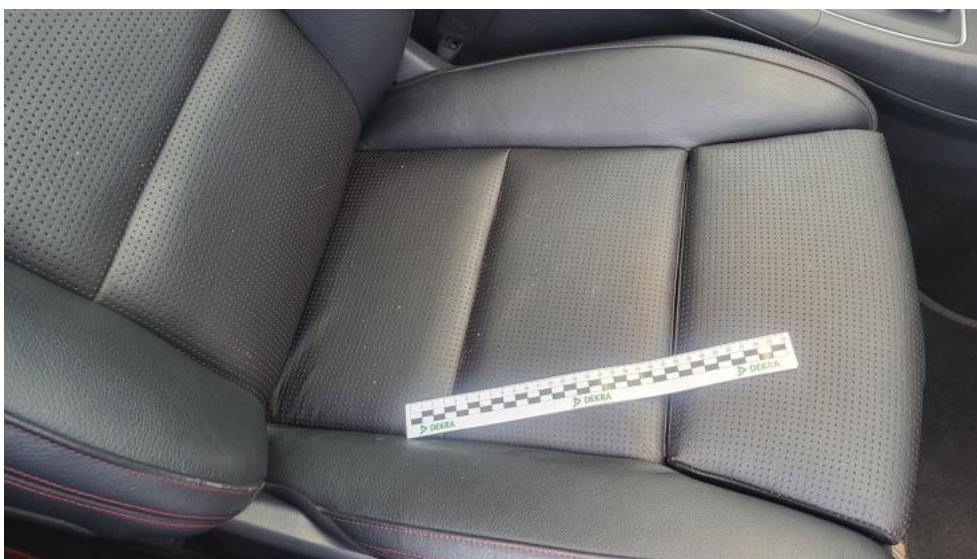
**Fot. 83.**  
Fotel prz. praw. - Inne 1

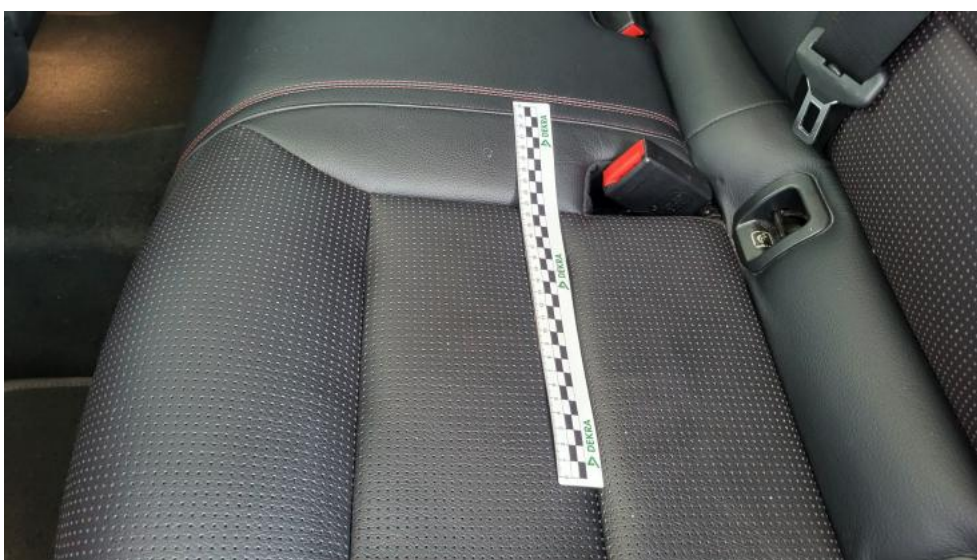
**Fot. 84.**  
Kanapa tyl. - Inne 1

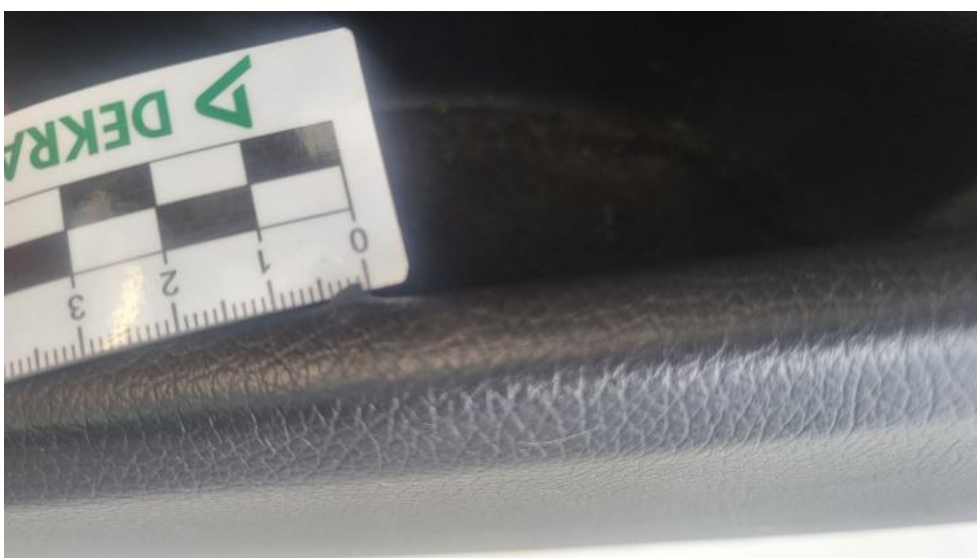
**Fot. 86.**

Tapicerka drzwi przednich P - Pęknięcie/rozerwanie 1

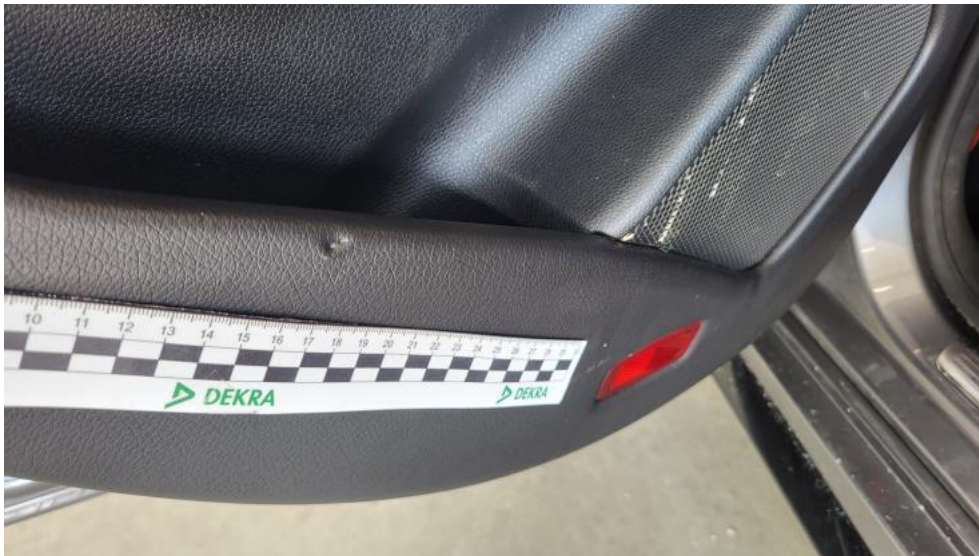
**Fot. 87.**

Tapicerka drzwi tylnych L - Wgniecenie/odkształcenie 1

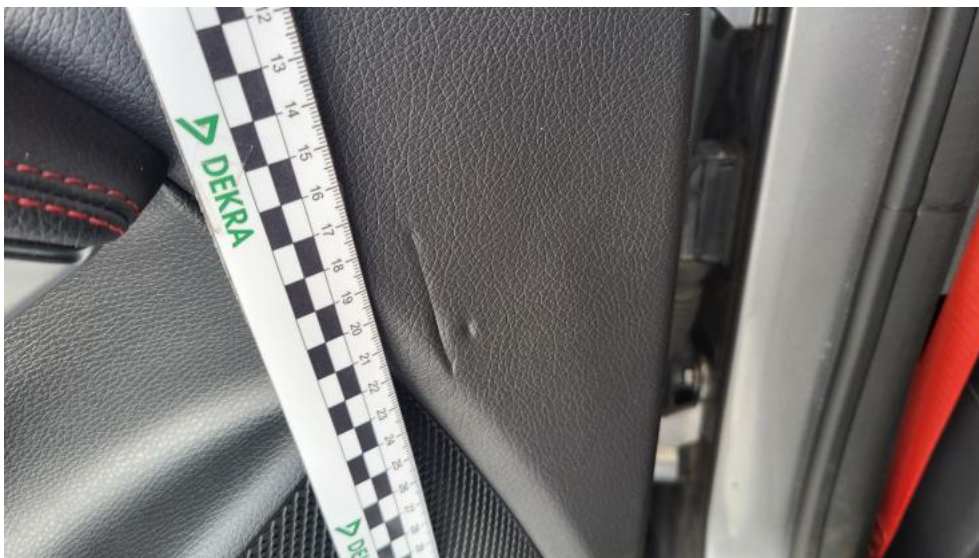
**Fot. 88.**

Tapicerka drzwi tylnych L - Wgniecenie/odkształcenie 2

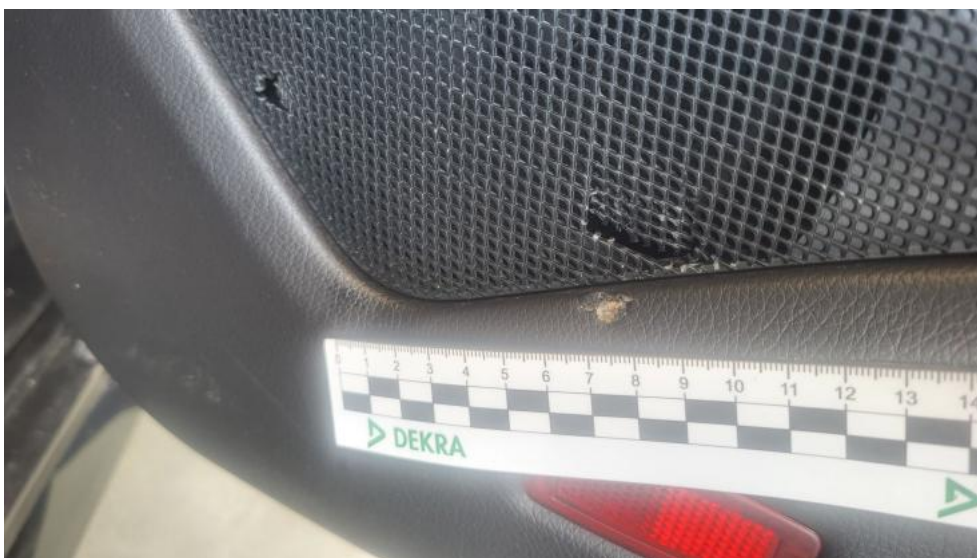
**Fot. 90.**

Tapicerka drzwi tylnych P - Pęknięcie/rozerwanie 1

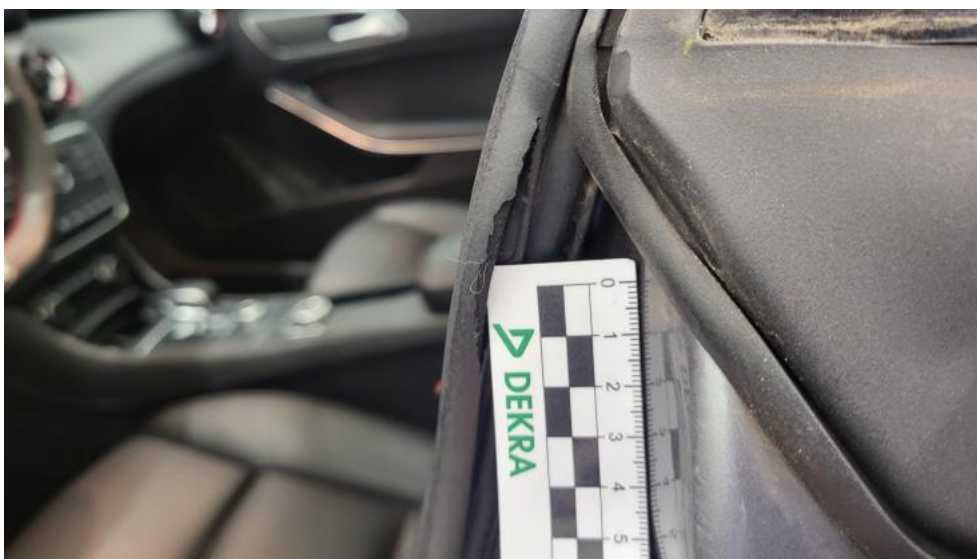
**Fot. 91.**

Uszczelka drzwi przednich L - Pęknięcie/rozerwanie 1

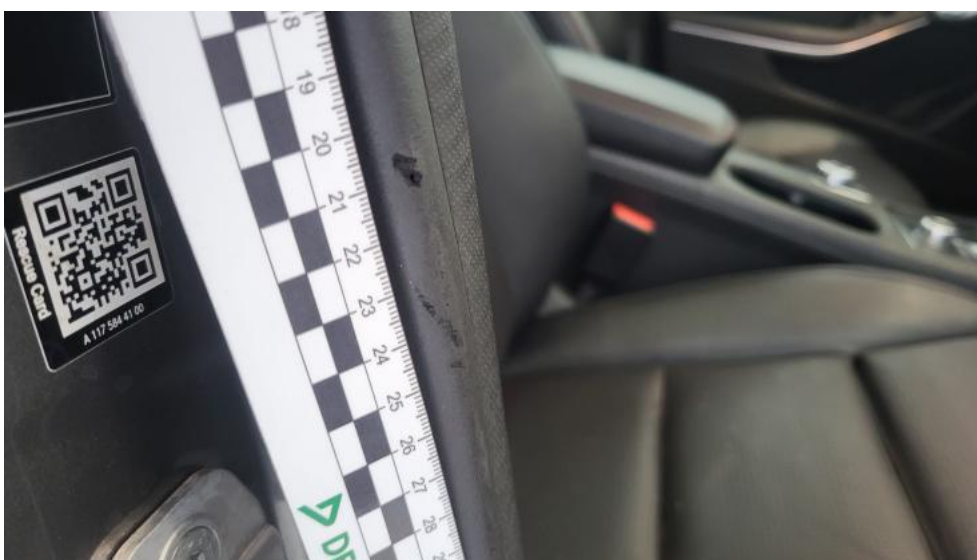
**Fot. 92.**

Uszczelka drzwi przednich P - Rysa/odprysk 1

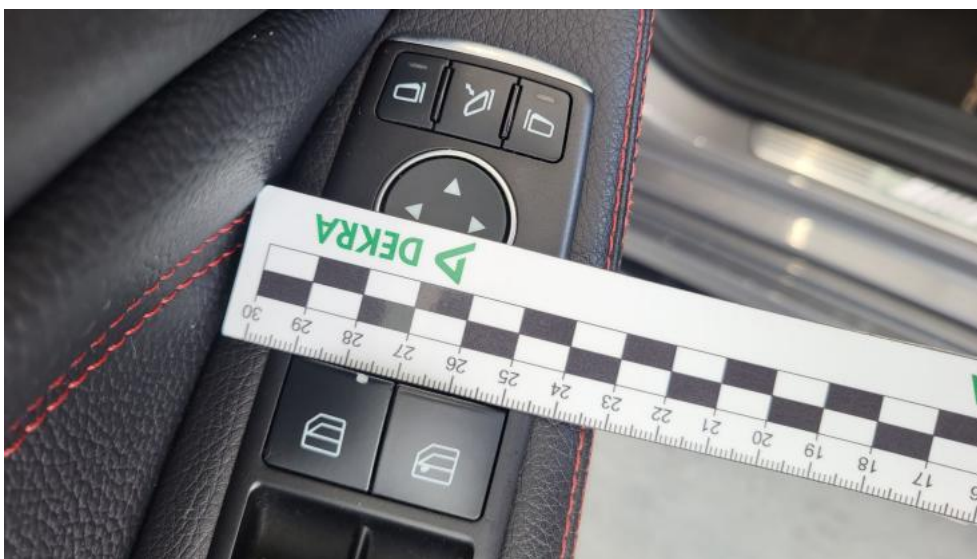
**Fot. 93.**

Włączniki/przełączniki drzwi prz L - Rysa/odprysk 1
