Nr zlecenia DEKRA: PKOL(W)/LODZ/23884/25/04/01  
Nr zlecenia/szkody: FUTURA  
Data zlecenia: 01-04-2025

**DEKRA Polska - Centrala**  
02-673 Warszawa, ul. Konstruktorska 12A

| Producent | HYUNDAI |
| Typ/wersja | Elantra 1.6 Executive CVT |

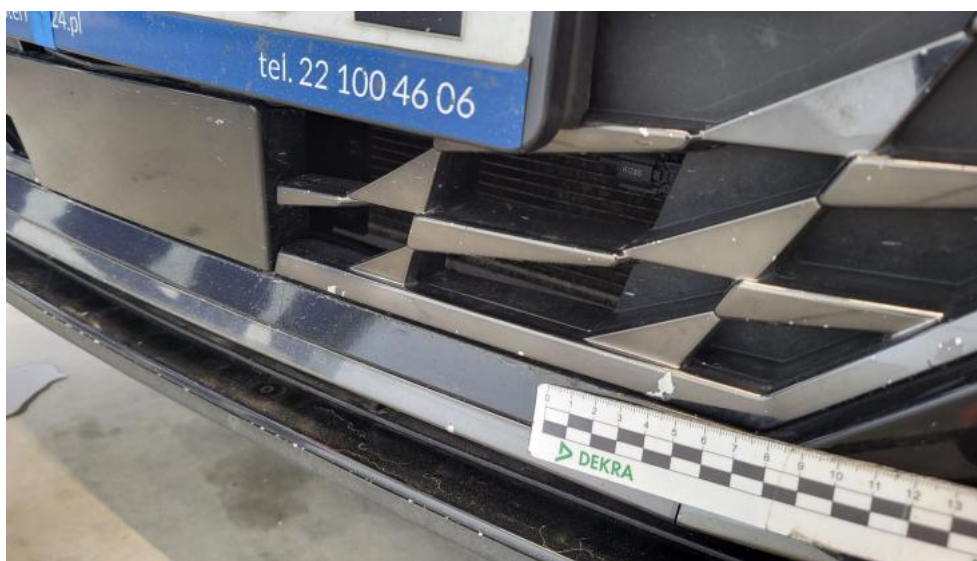
**Fot. 39.**

Atrapa przednia - Rysa/odprysk 1

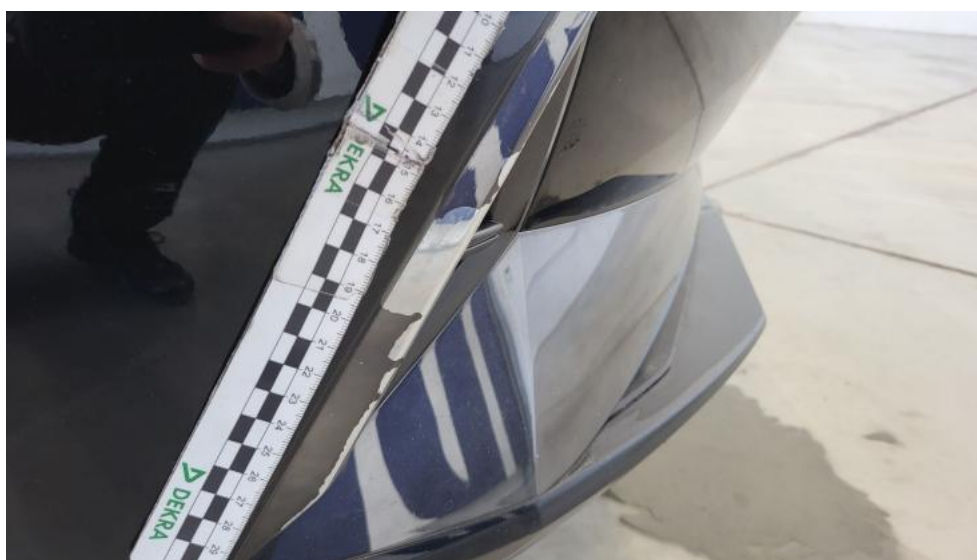
**Fot. 40.**

Kratka/zaślepka halogenu P - Inne 1

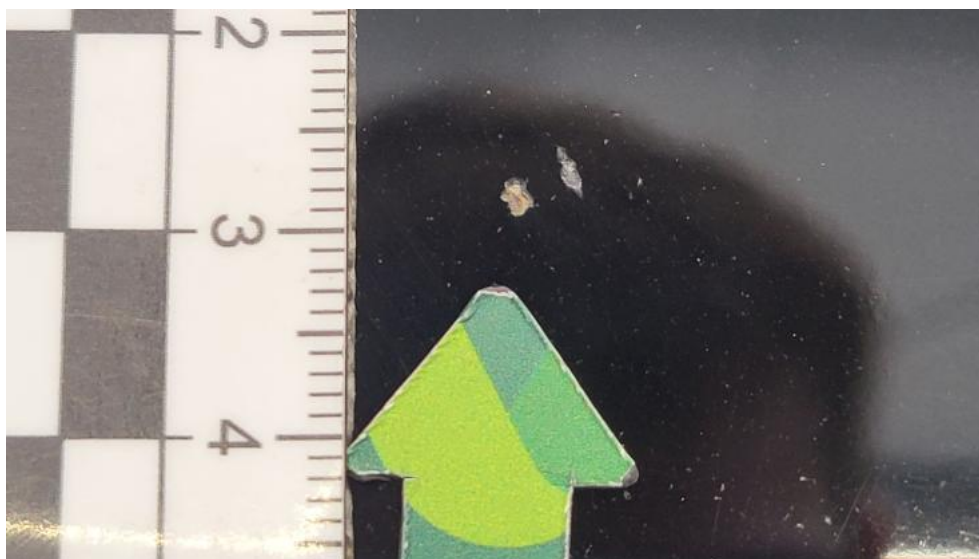
**Fot. 41.**

Pokrywa komory silnika - Inne 1

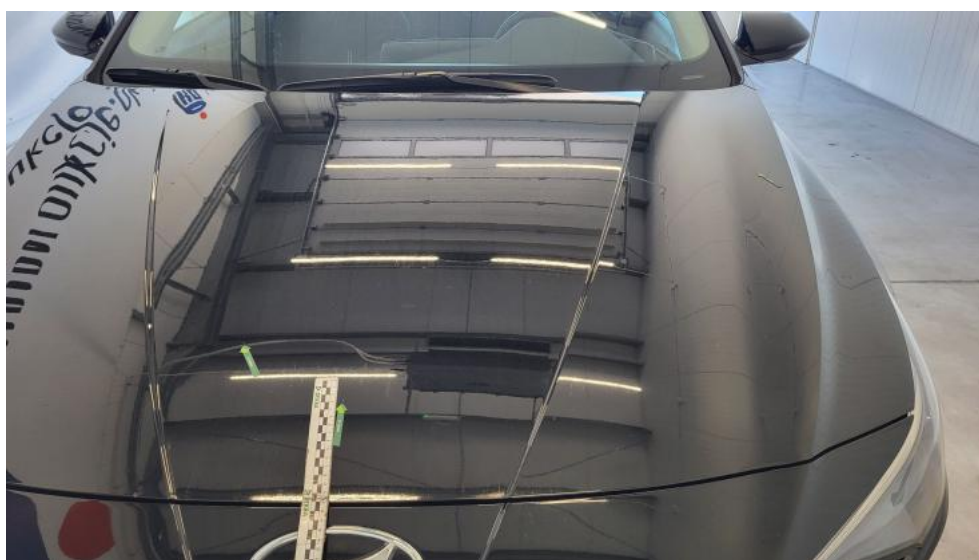
**Fot. 42.**

Pokrywa komory silnika - Inne 2

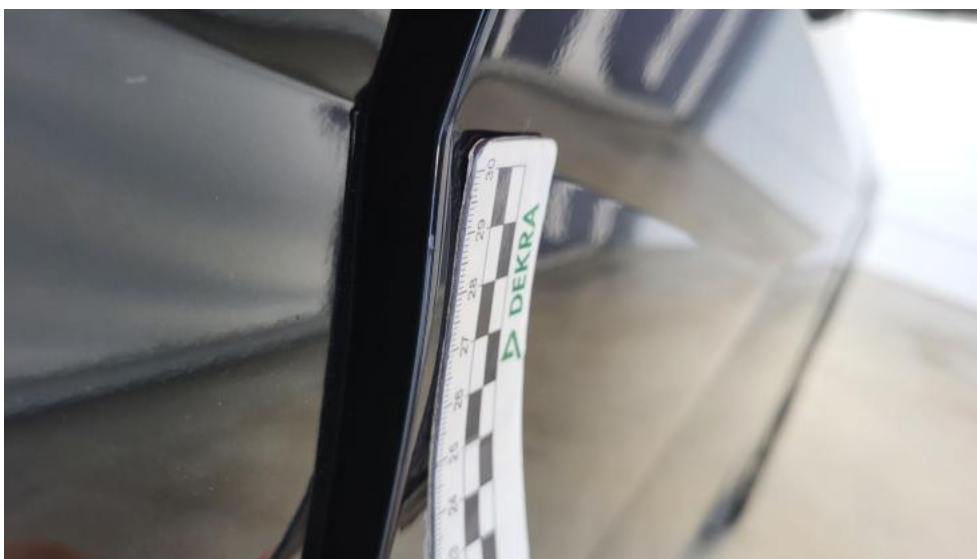
**Fot. 43.**

Drzwi przednie P - Rysa/odprysk 1

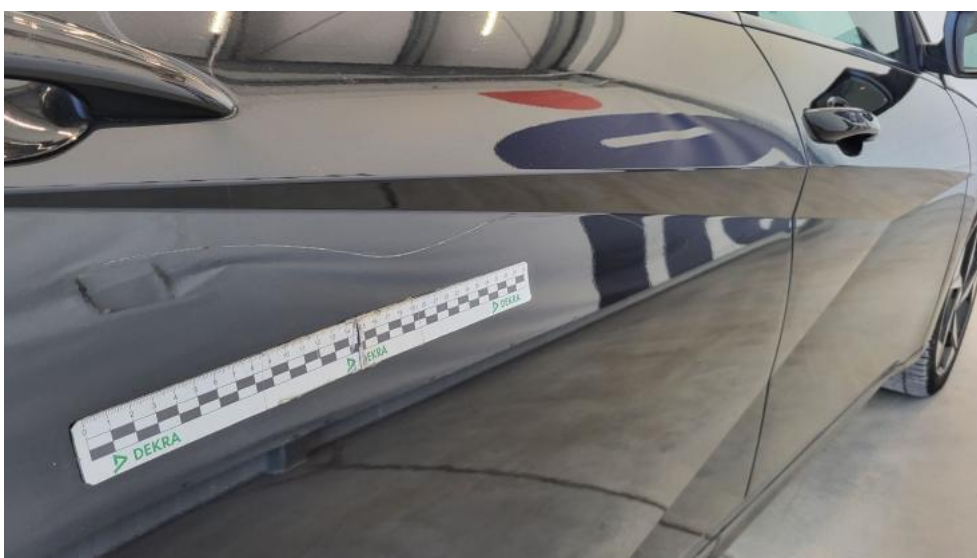
**Fot. 44.**

Drzwi tylne P - Rysa/odprysk 1

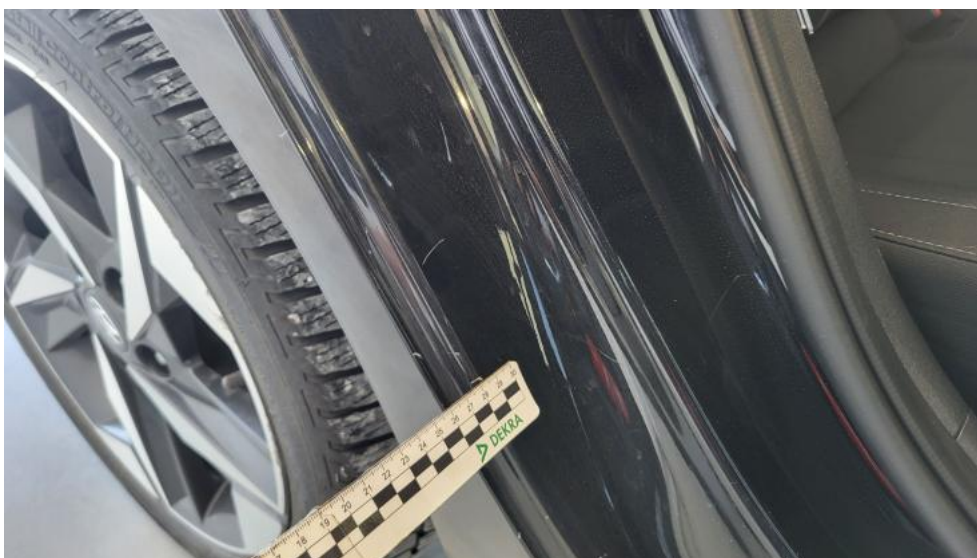
**Fot. 46.**  
Błotnik tylny P / Ściana boczna P - Rysa/odprysk 1

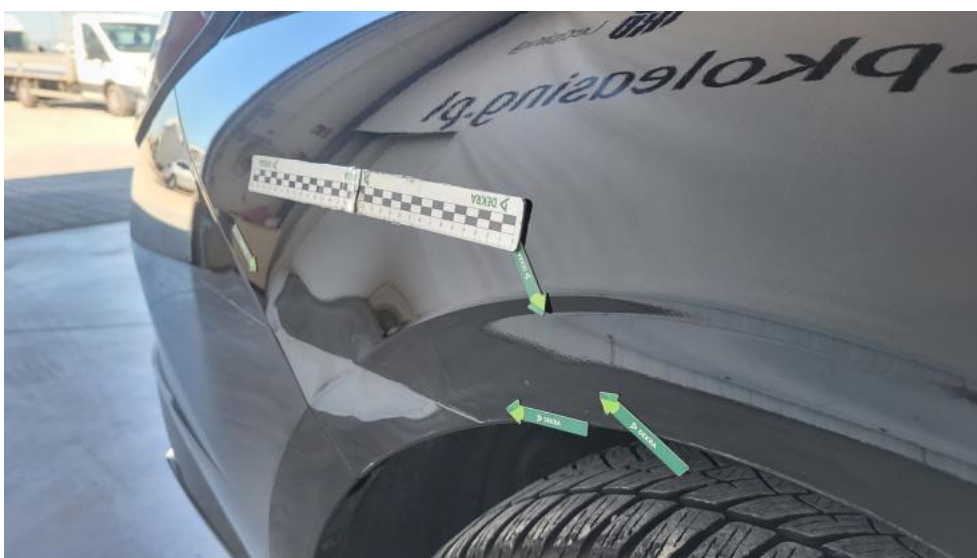
**Fot. 48.**

Błotnik tylny P / Ściana boczna P - Wgniecenie/odkształcenie 1

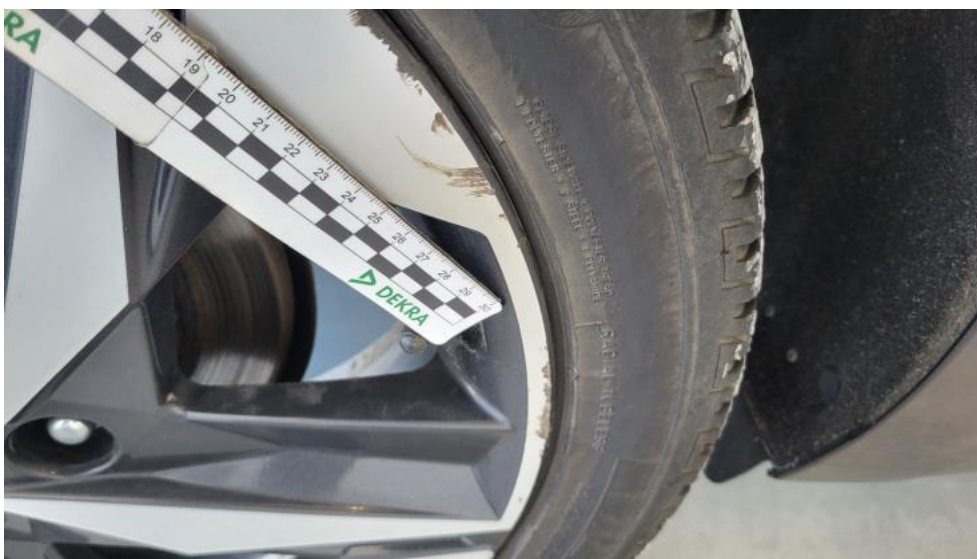
**Fot. 49.**

Felga aluminiowa tylna P - Rysa/odprysk 1

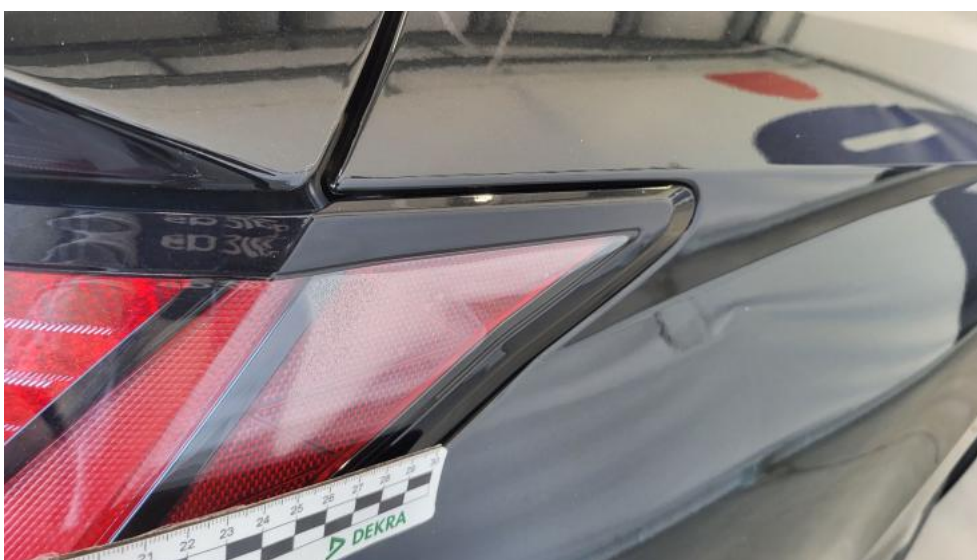
**Fot. 50.**

Lampa tylna zew P - Inne 1

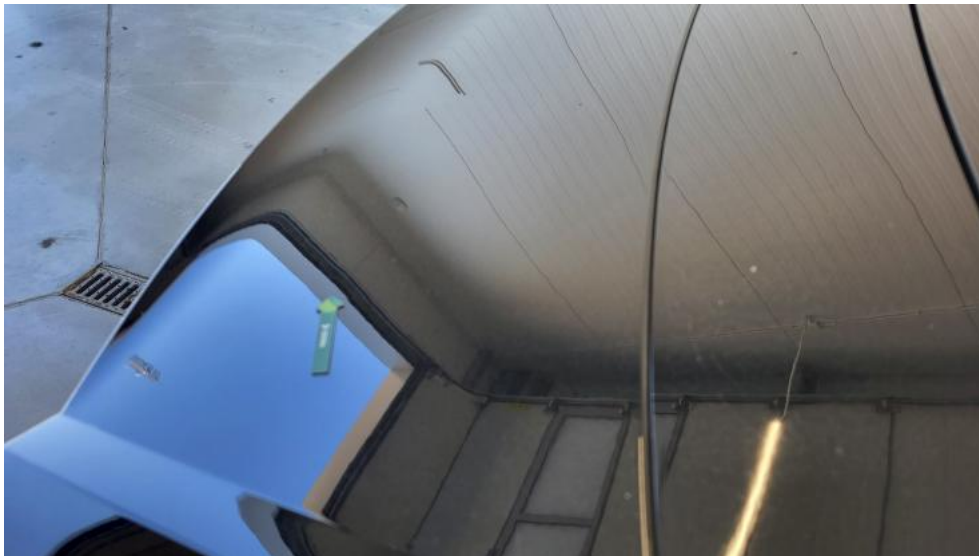
**Fot. 51.**

Pokrywy bagażnika - Wgniecenie/odkształcenie 1

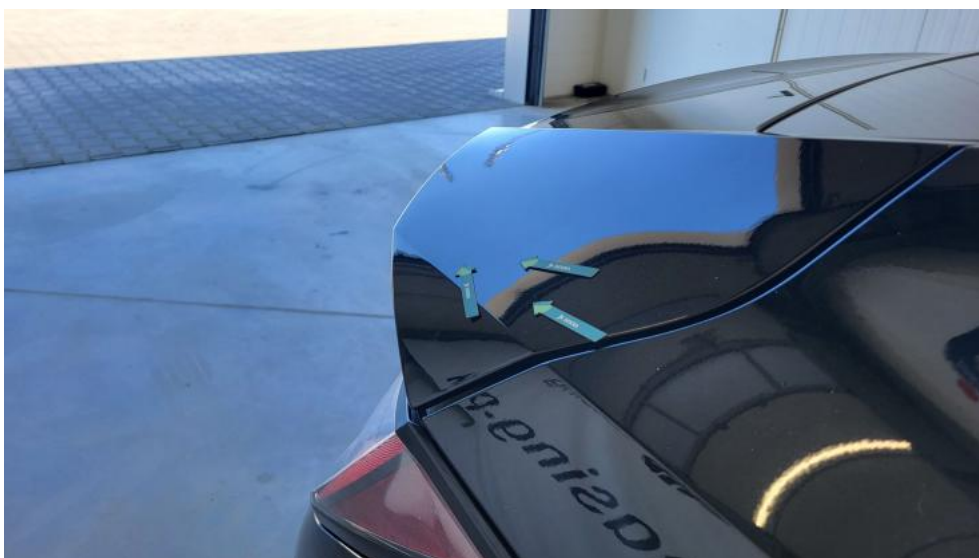
**Fot. 52.**

Pokrywy bagażnika - Wgniecenie/odkształcenie 2

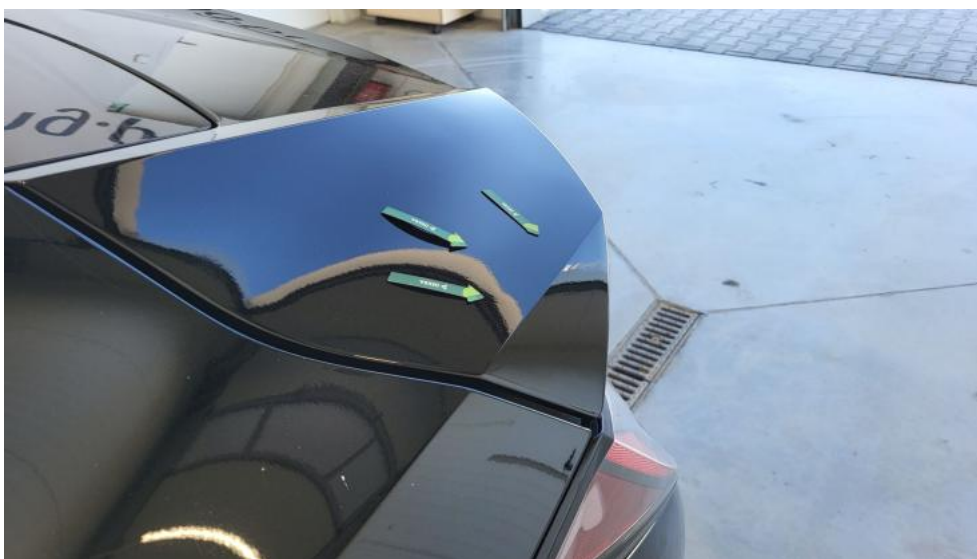
**Fot. 53.**

Pokrywy bagażnika() - Wgniecenie/odkształcenie 3

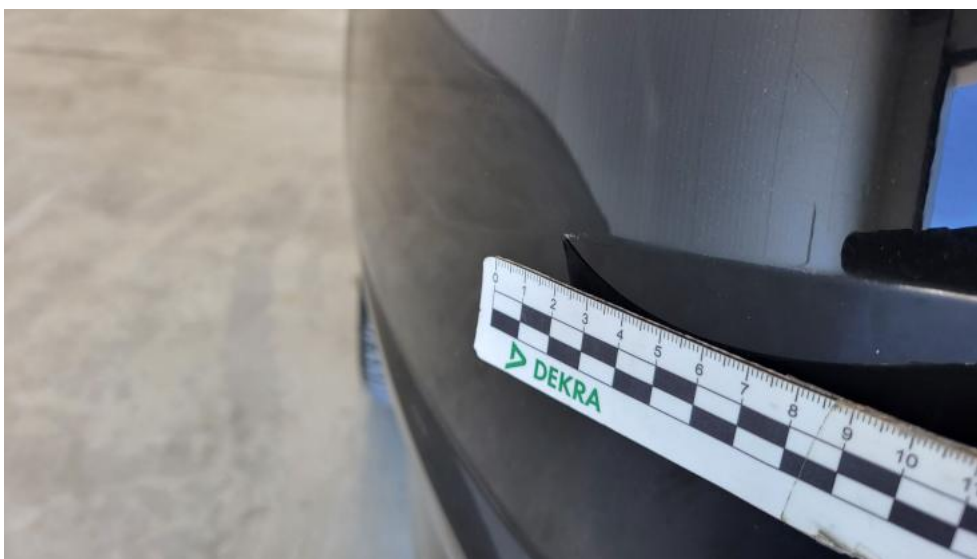
**Fot. 55.**

Zderzak tylny - Rysa/odprysk 2

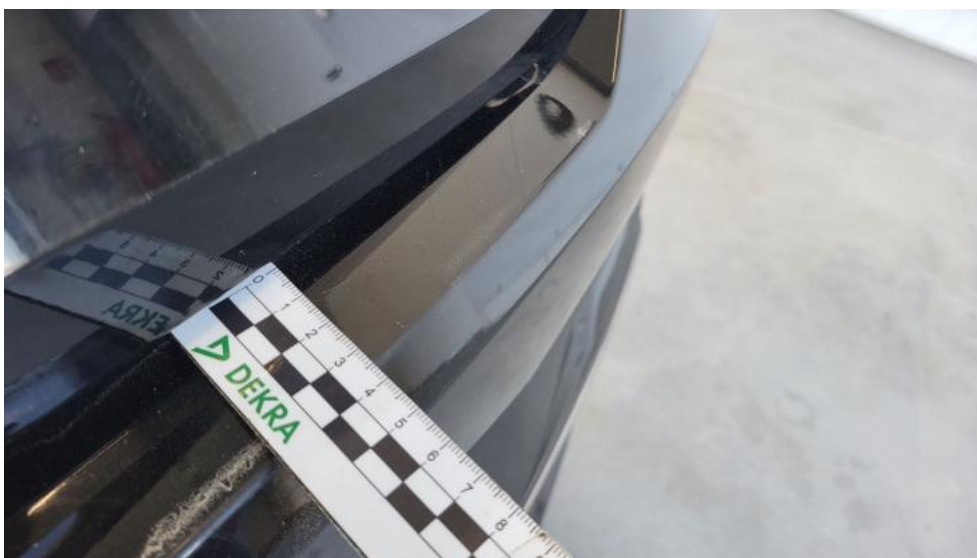
**Fot. 56.**

Zderzak tylny() - Rysa/odprysk 3

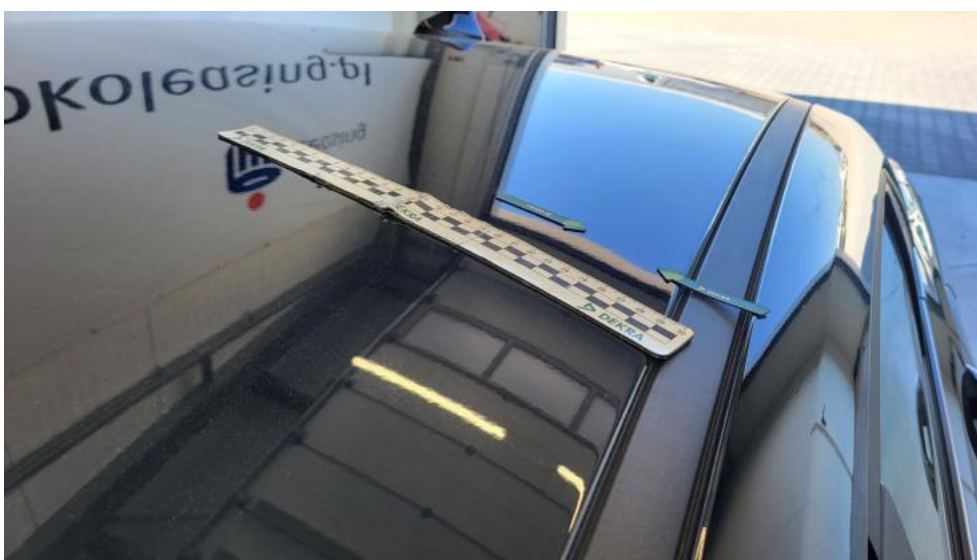
**Fot. 58.**

Dach - Wgniecenie/odkształcenie 2

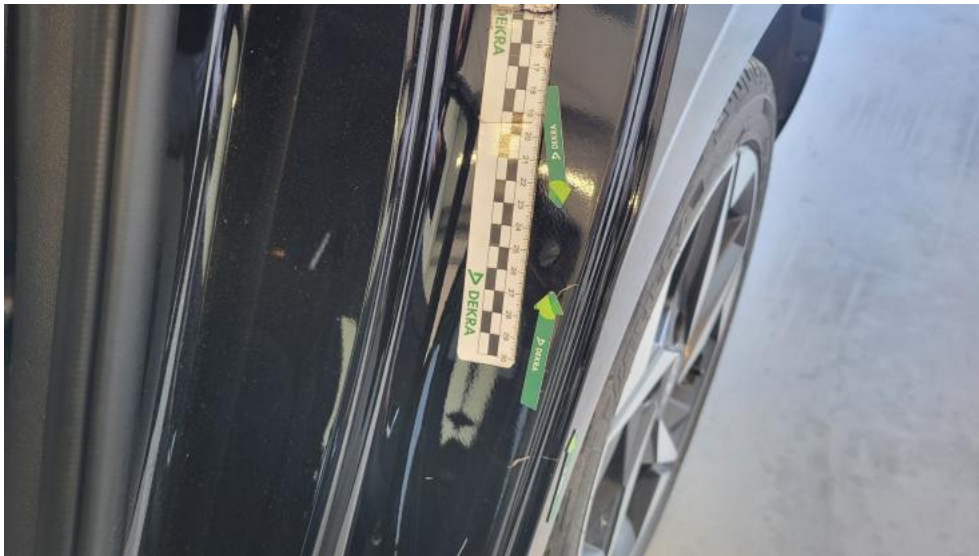
**Fot. 59.**

Błotnik tylny L / Ściana boczna L - Wgniecenie/odkształcenie 1

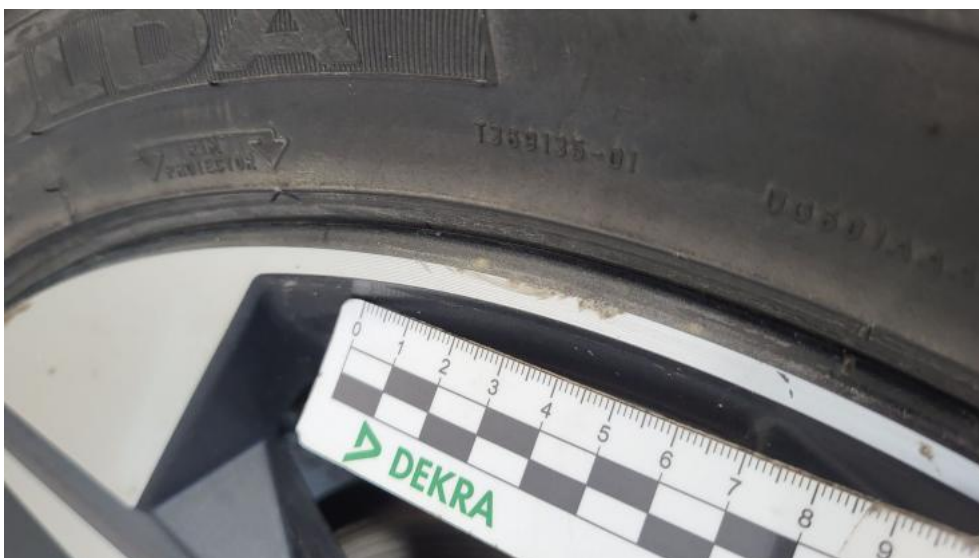
**Fot. 60.**

Felga aluminiowa tylna L - Rysa/odprysk 1

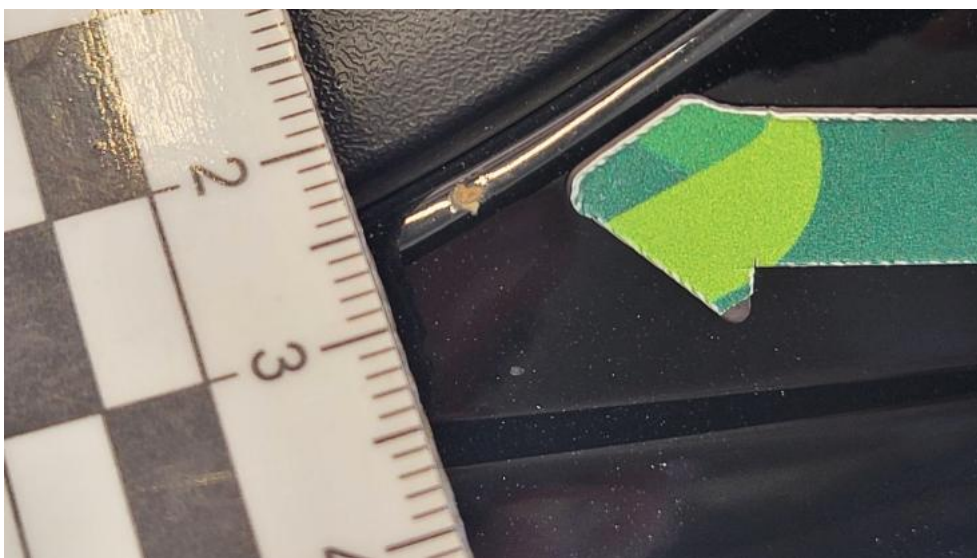
**Fot. 70.**

Słupek przedni L - Inne 1

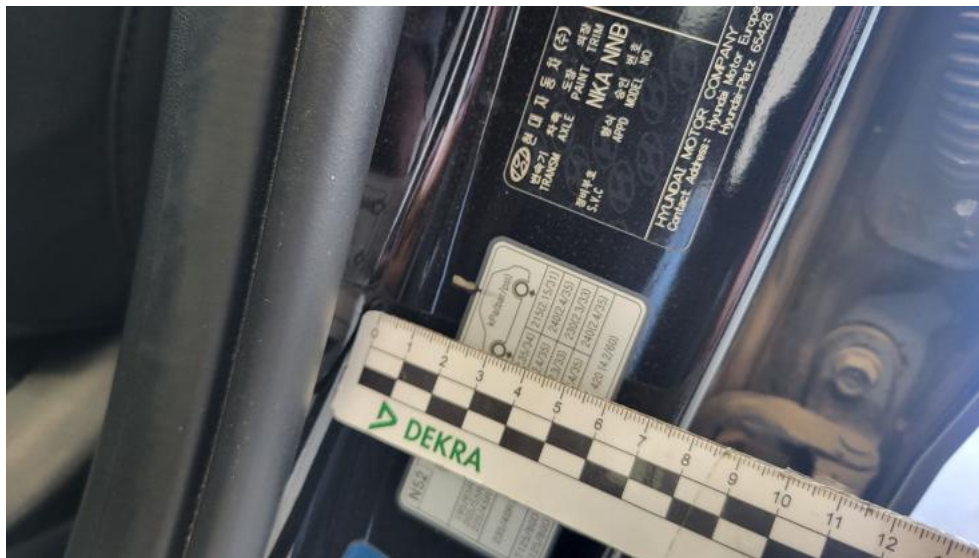
**Fot. 71.**

Słupek środkowy L - Rysa/odprysk 1

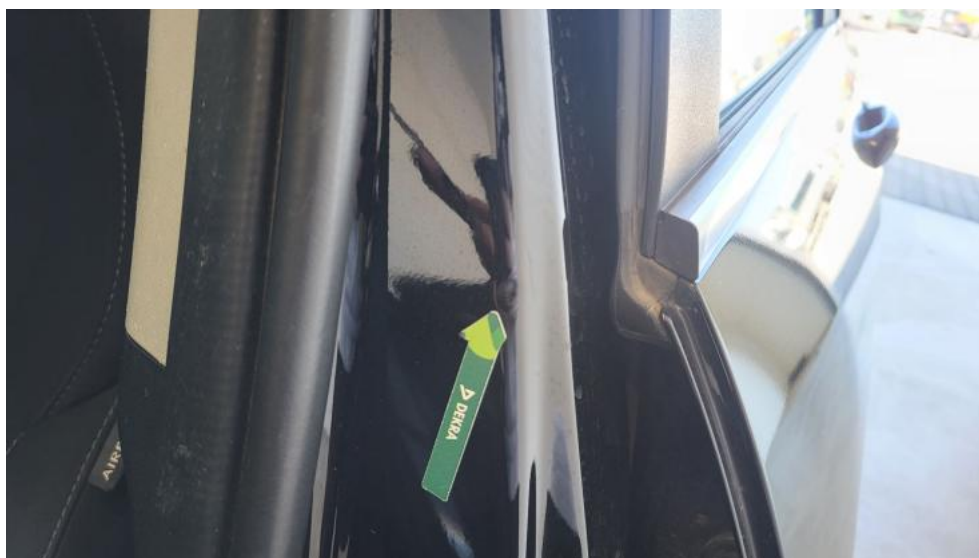
**Fot. 72.**

Słupek środkowy L - Wgniecenie/odkształcenie 1

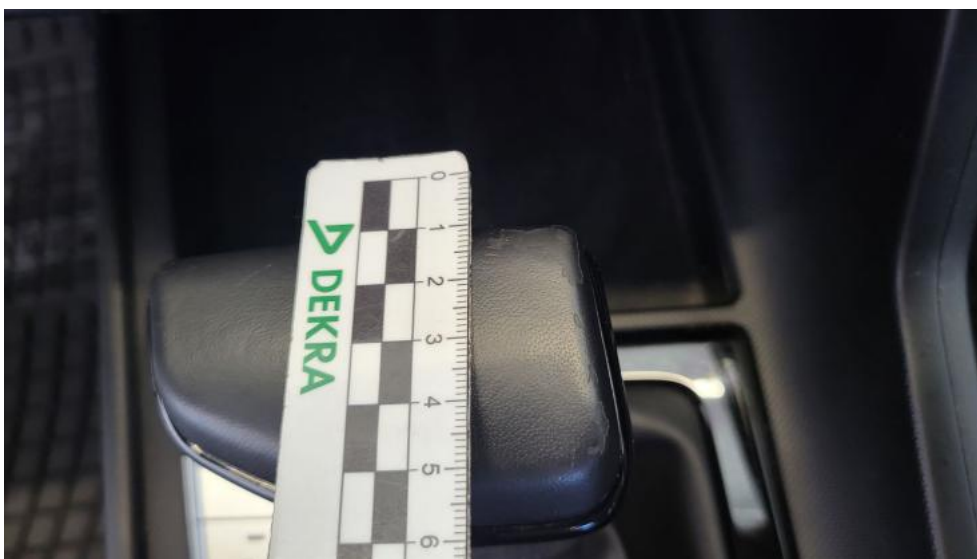
**Fot. 73.**

Gałka dźwigni zmiany biegów - Inne 1

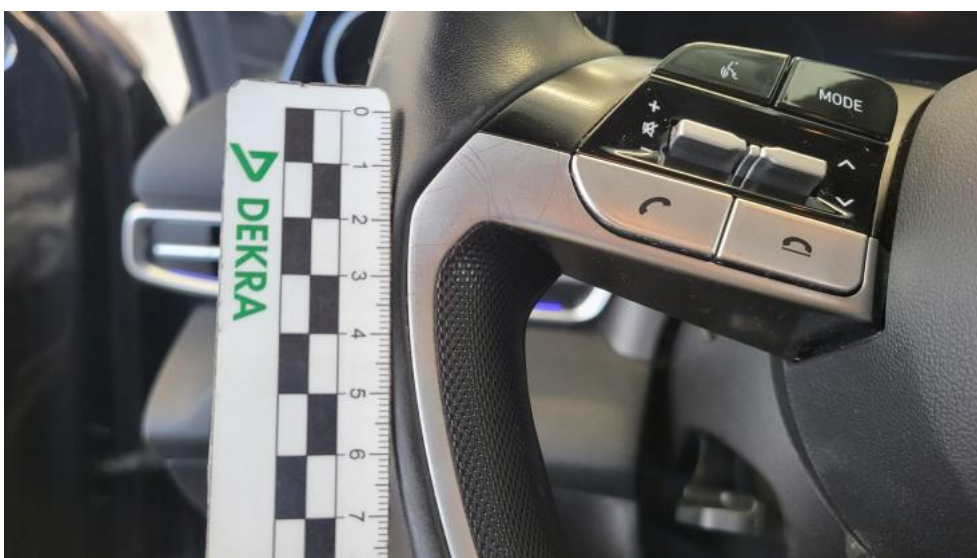
**Fot. 74.**

Koło kierownicy - Rysa/odprysk 1

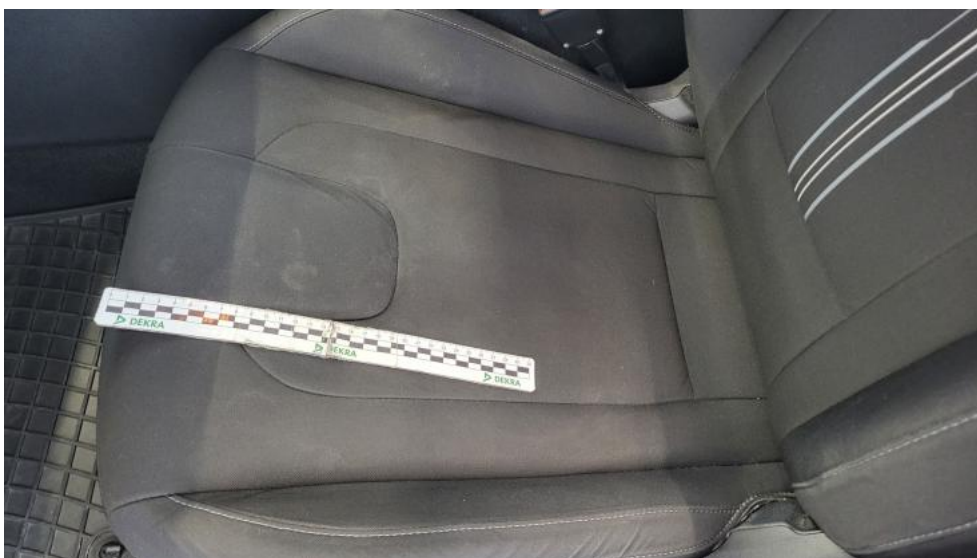
**Fot. 76.**

Fotel prz. lew. - Inne 1

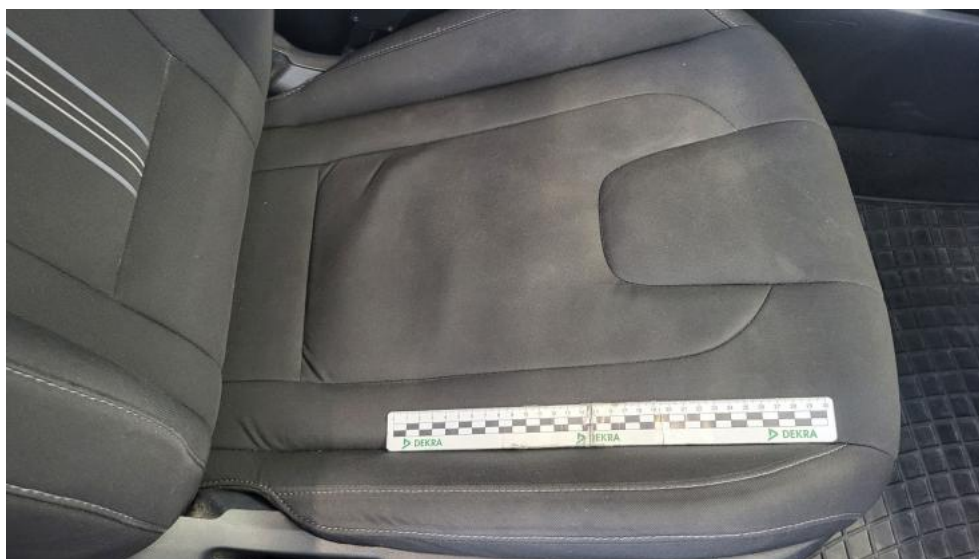
**Fot. 79.**  
Fotel prz. praw. - Inne 1

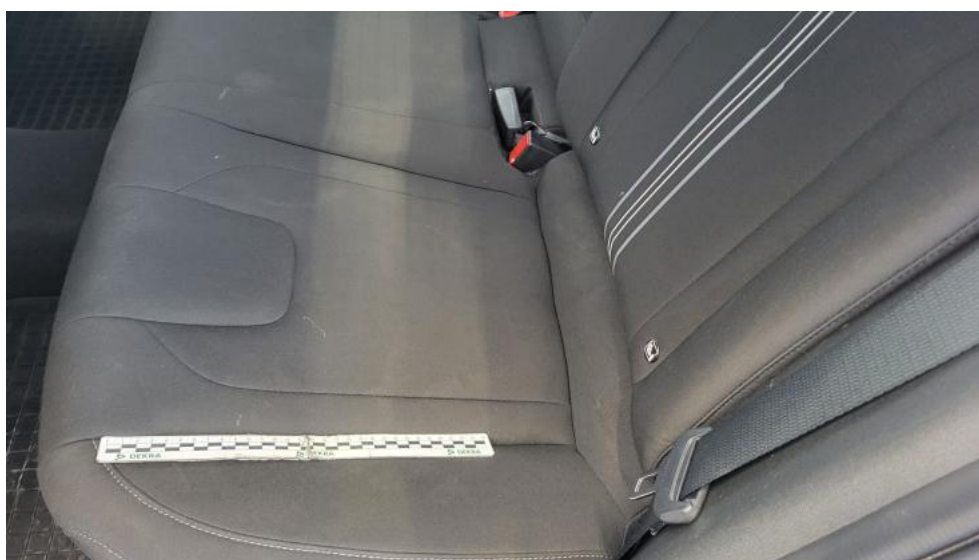
**Fot. 80.**  
Kanapa tyl. - Inne 1

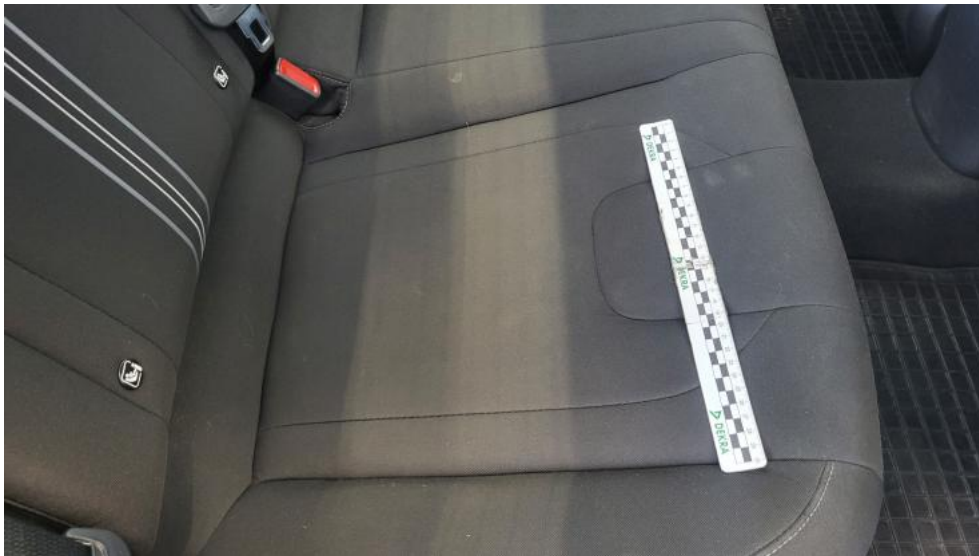
**Fot. 81.**  
Kanapa tyl. - Inne 2

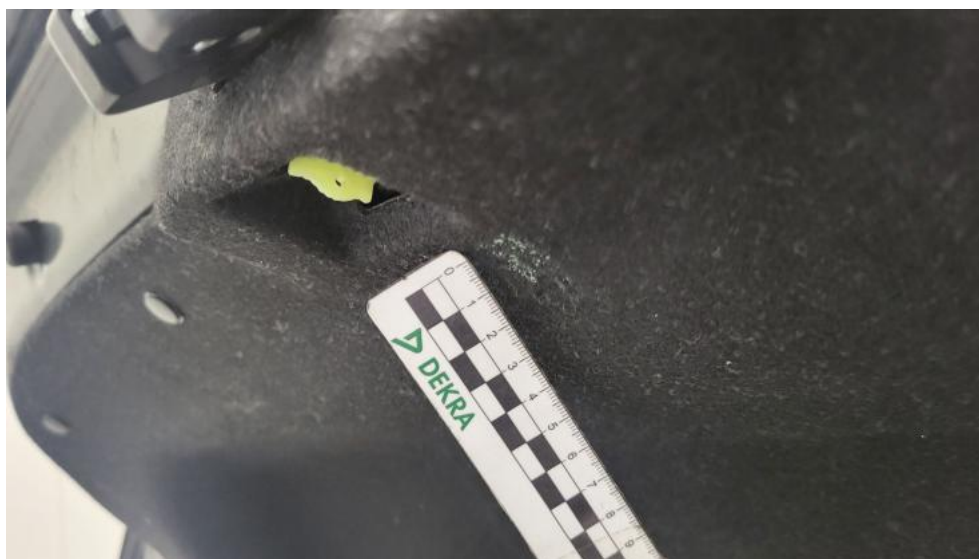
**Fot. 85.**

Wykładzina pokrywy tylnej - Inne 1
