DEKRA's commission No. : PKOL(W)/LODZ/36261/25/05/20  
commission/ damage No. : FUTURA  
Date of commission: 20-05-2025

| Manufacturer | VOLKSWAGEN |
| Model | Golf VIII Variant 20-24 |
| Registration /record No. | WD3850P |

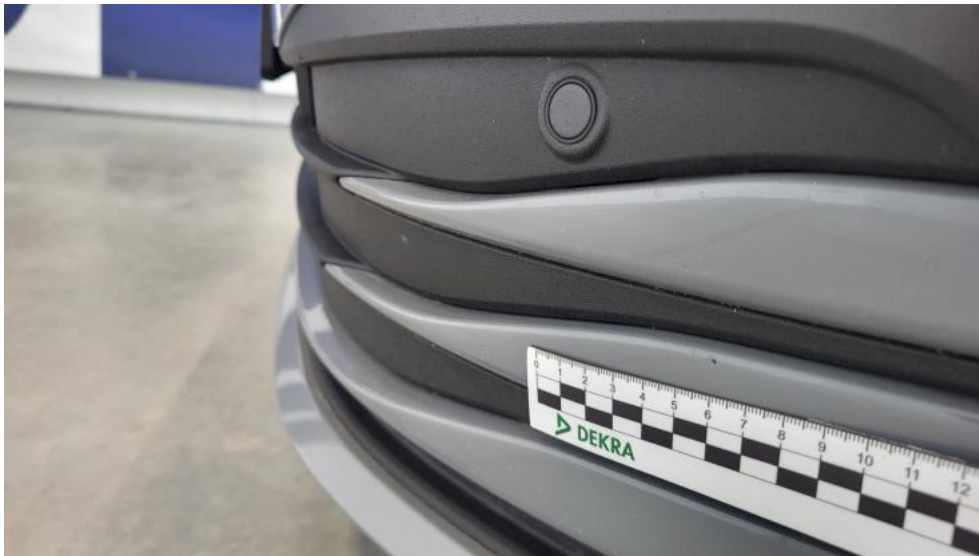
Krata zderzaka prz. - Rysa/odprysk 1

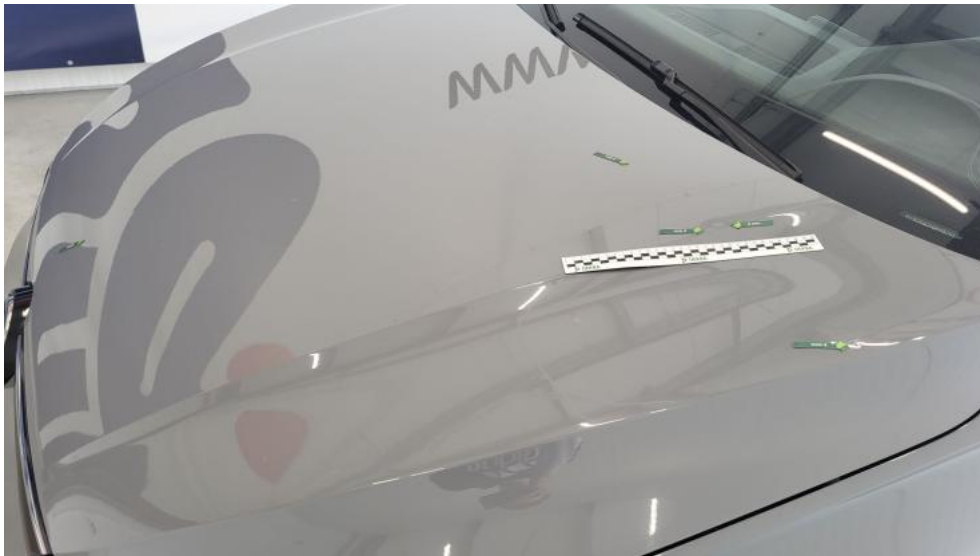
Pokrywa komory silnika - Wgniecenie/odkształcenie 1

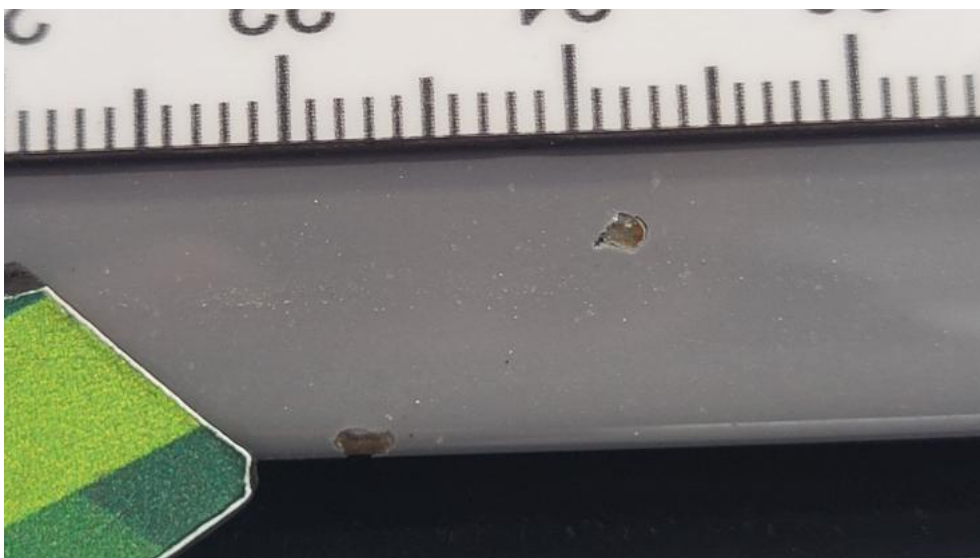
Pokrywa komory silnika - Inne 1

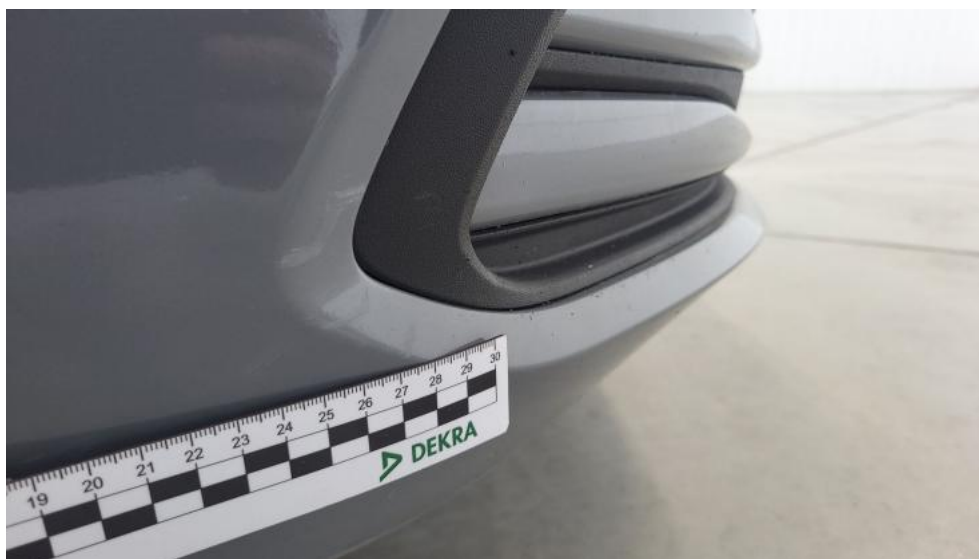
Zderzak - Rysa/odprysk 2

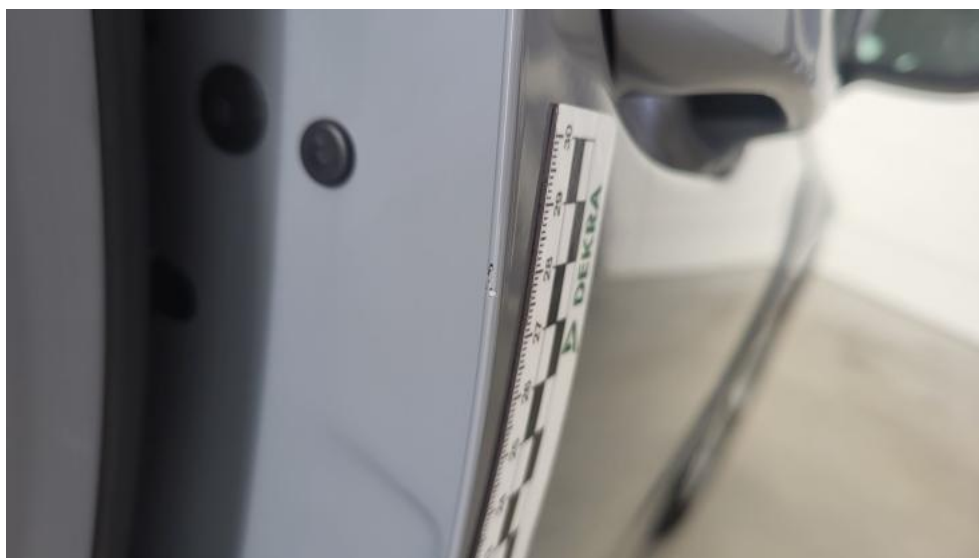
Drzwi przednie P - Rysa/odprysk 1

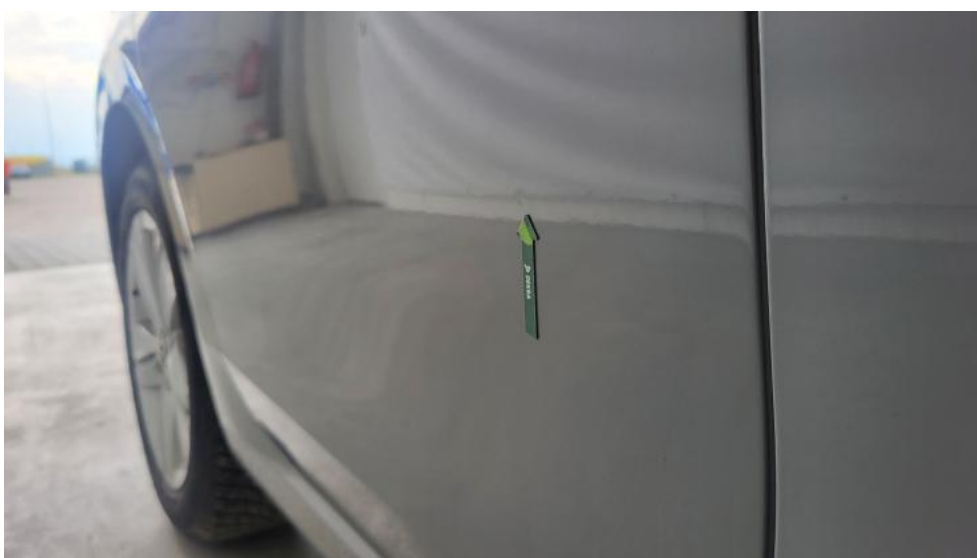
Drzwi tylne P - Wgniecenie/odkształcenie 1

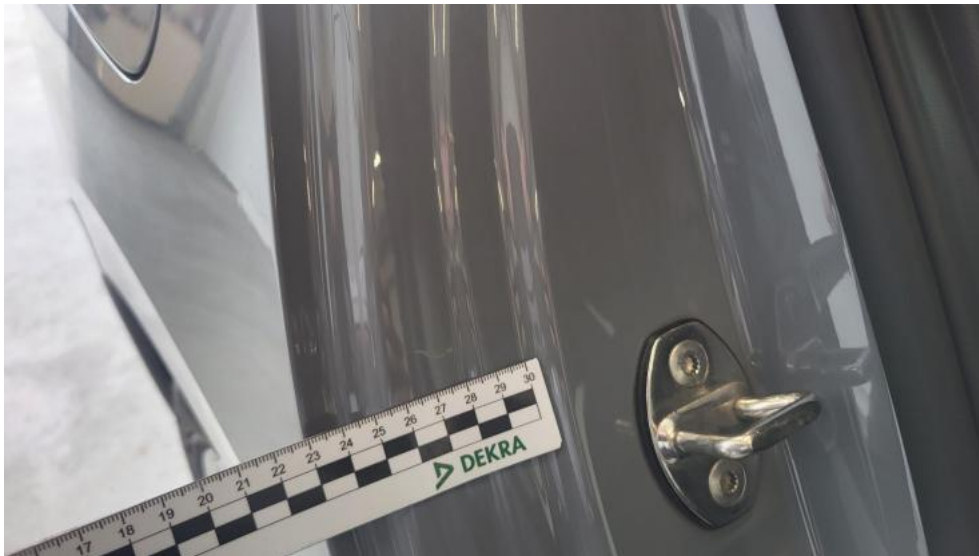
Błotnik tylny P / Ściana boczna P - Rysa/odprysk 1

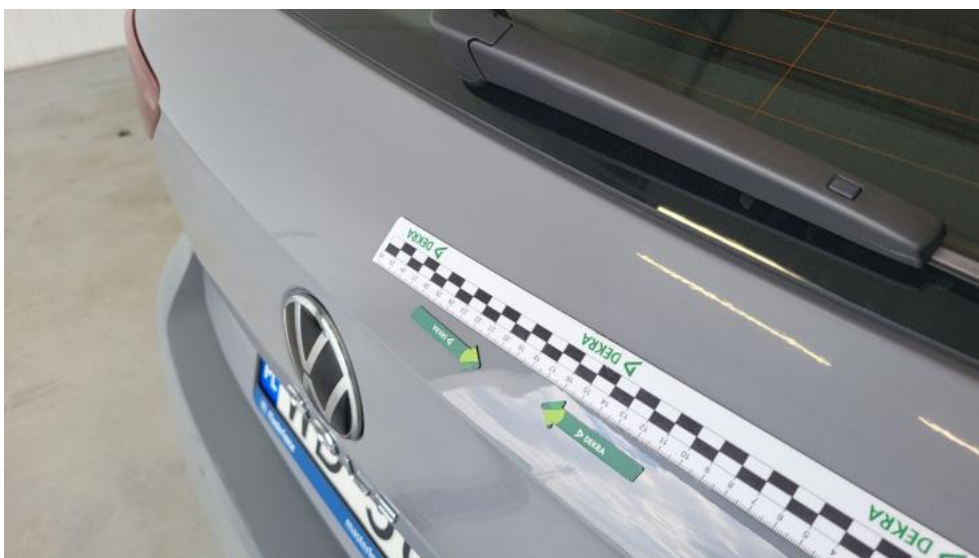
Pokrywy bagażnika - Wgniecenie/odkształcenie 1

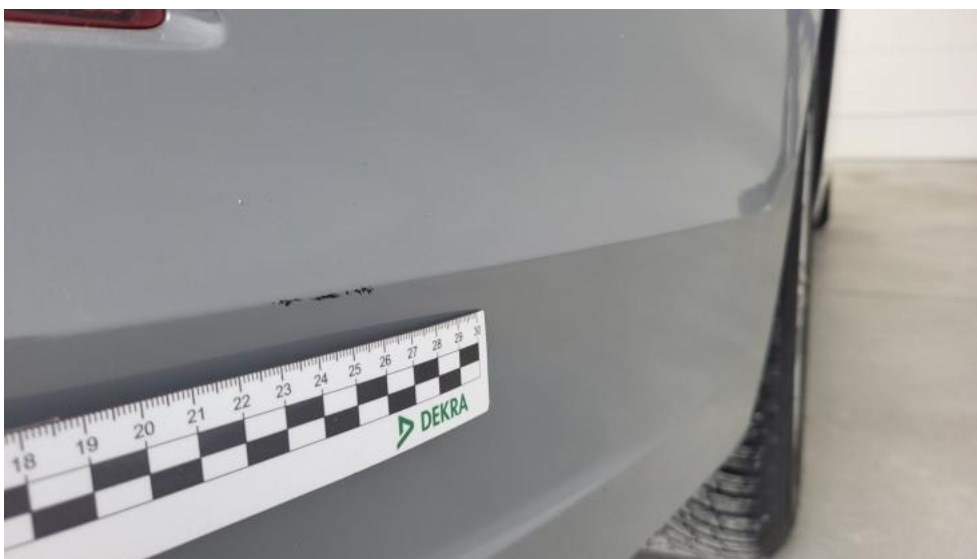
Zderzak tylny - Rysa/odprysk 1

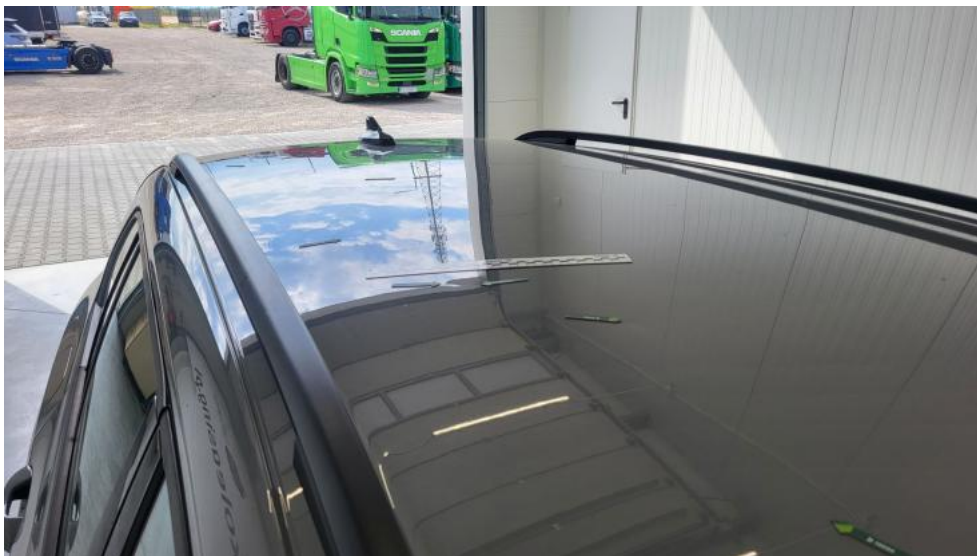
Dach - Wgniecenie/odkształcenie 1

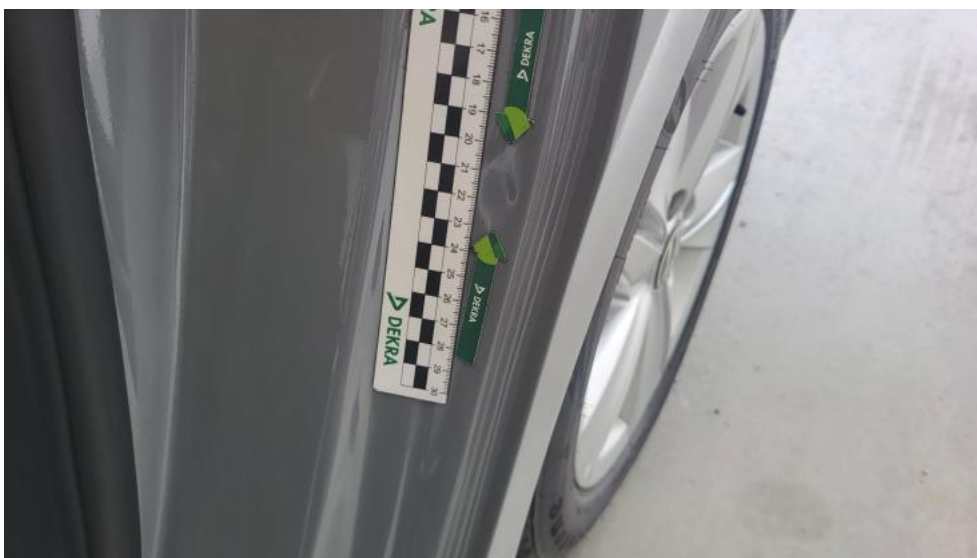
| No. of controlled item | Controlled item | Measured range of thickness of the lacquer coat [ $\mu\text{m}$ ] |
|---|---|---|
| 9 | Rear left fender | 150 - 2000 |

Łotnik tylny L / Ściana boczna L - Wgniecenie/odkształcenie 1

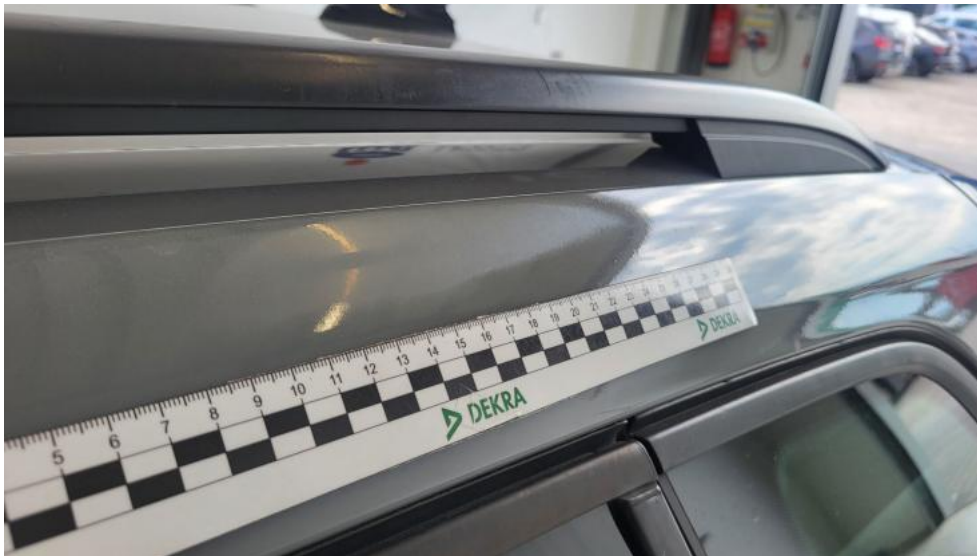
Błotnik tylny L / Ściana boczna L - Inne 1

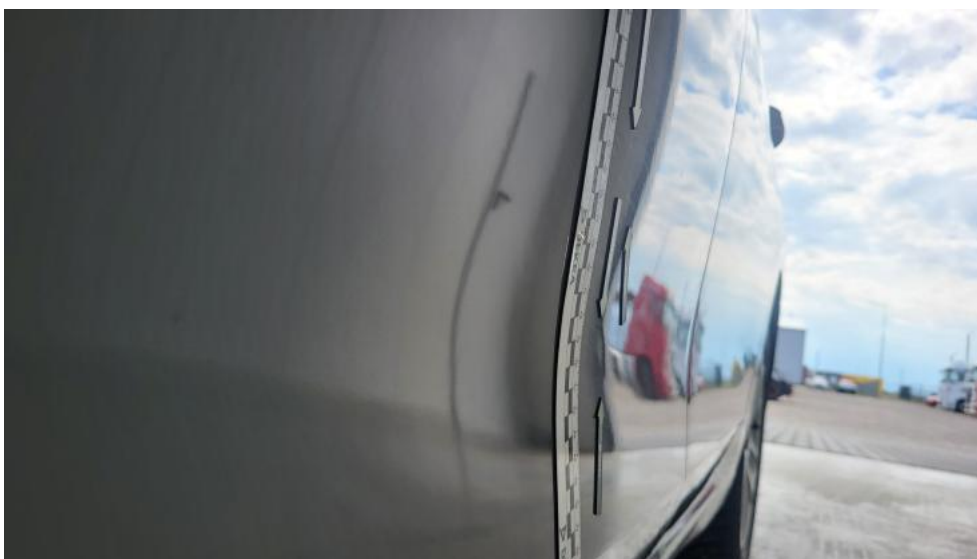
Drzwi przed L - Wgniecenie/odkształcenie 1

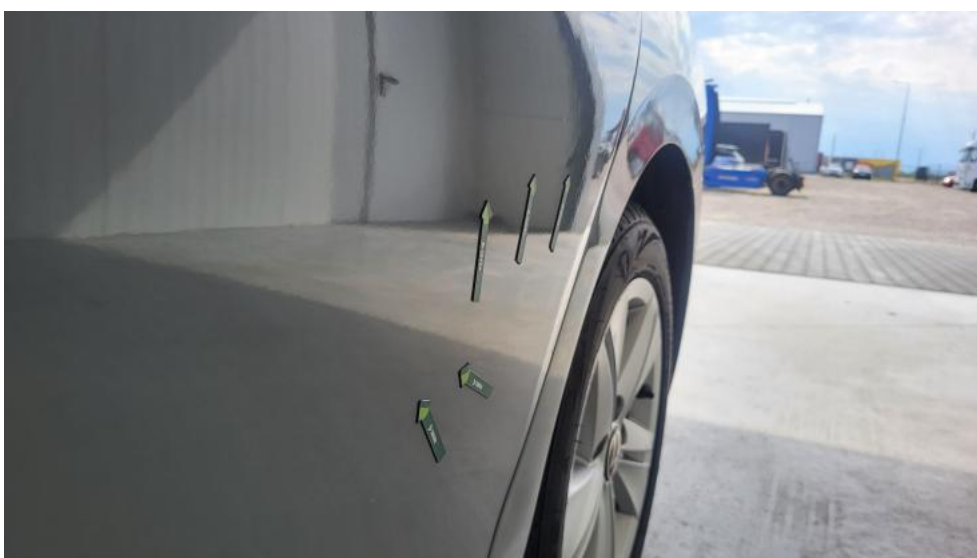
| No. of controlled item | Controlled item | Measured range of thickness of the lacquer coat [ $\mu\text{m}$ ] |
|---|---|---|
| 8 | Left rear door | 150 - 1000 |

Drzwi tylne L - Wgniecenie/odkształcenie 1

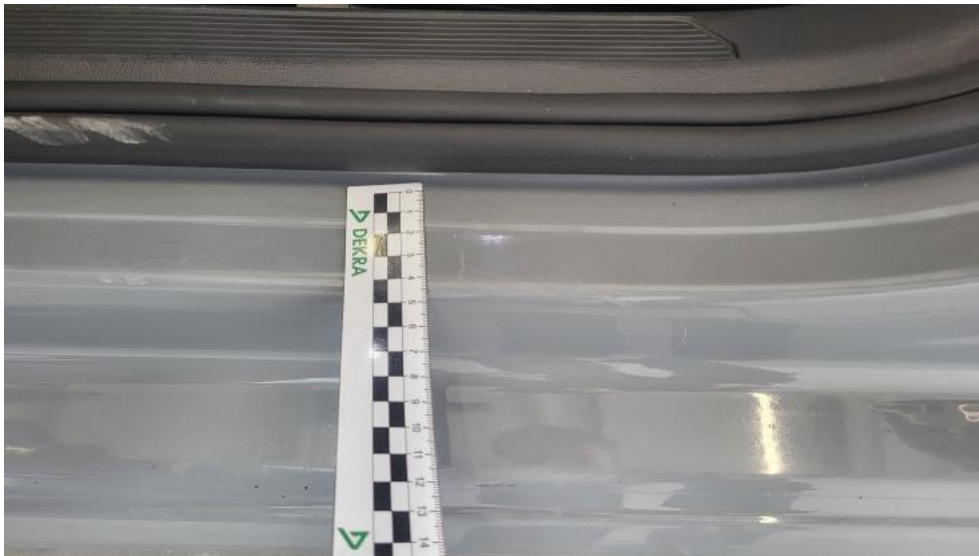
Próg L - Rysa/odprysk 1

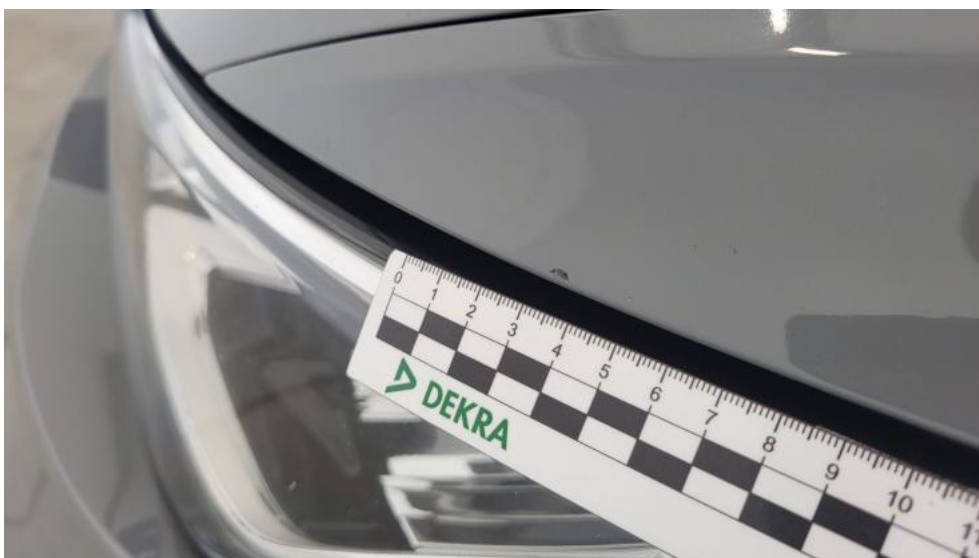
Błotnik przedni L - Rysa/odprysk 1

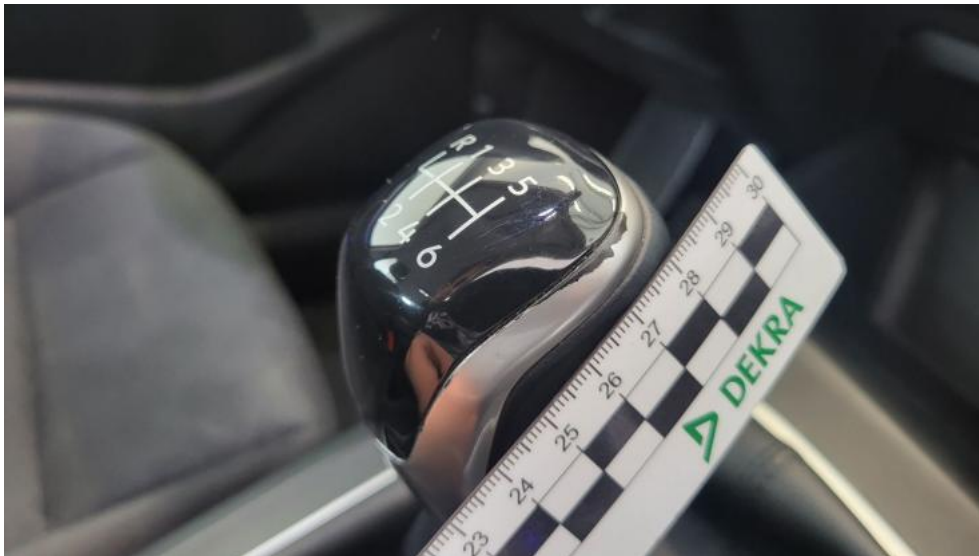
Gałka dźwigni zmiany biegów - Inne 1

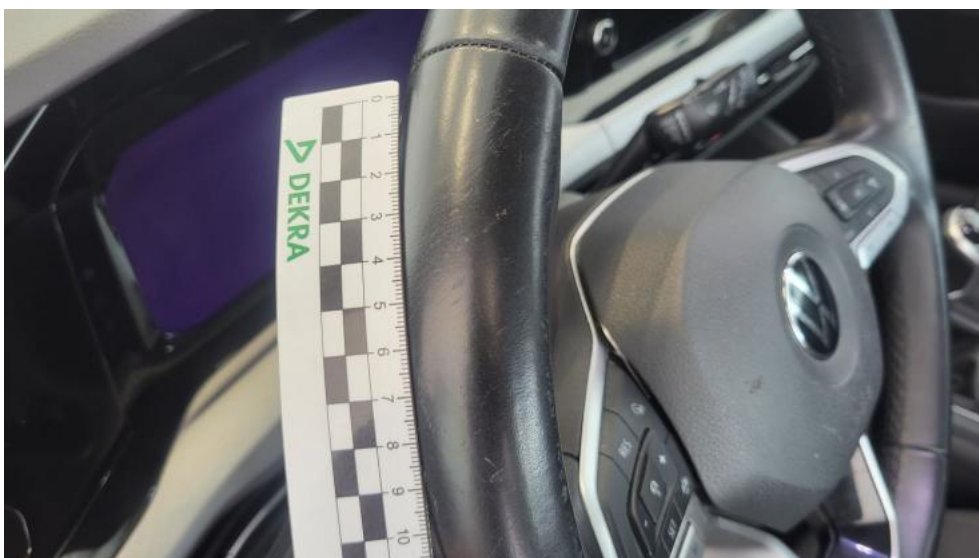
Koło kierownicy - Rysa/odprysk 1

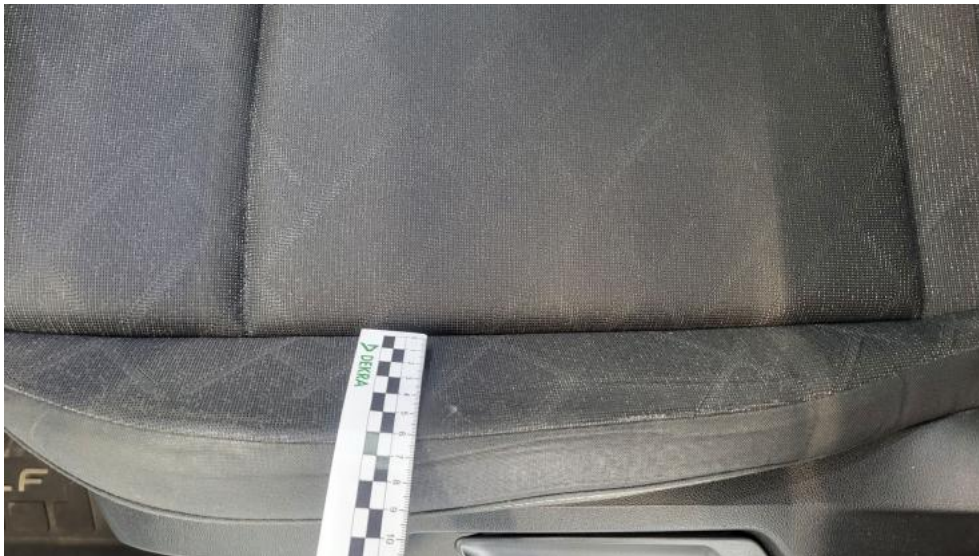
Fotel prz. lew. - Inne 1

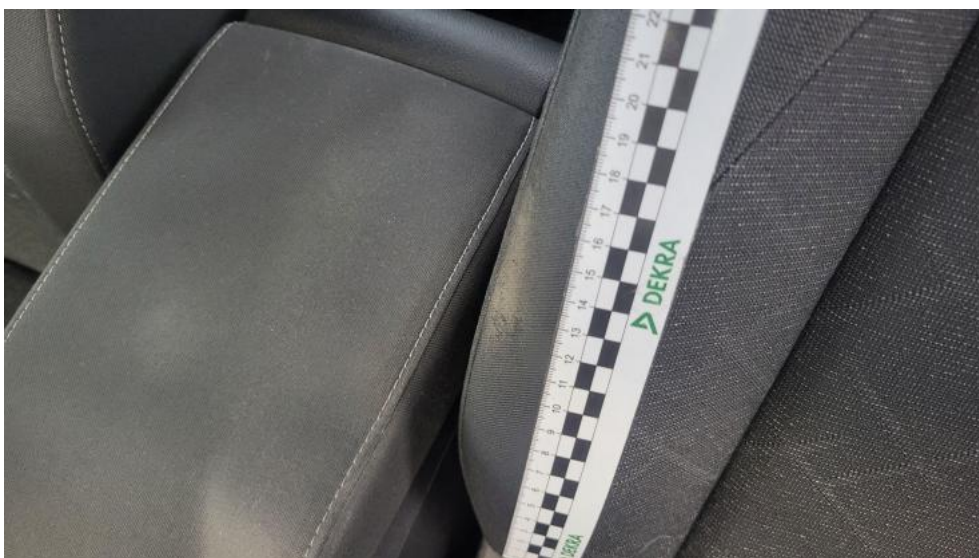
Fotel prz. lew. - Inne 2

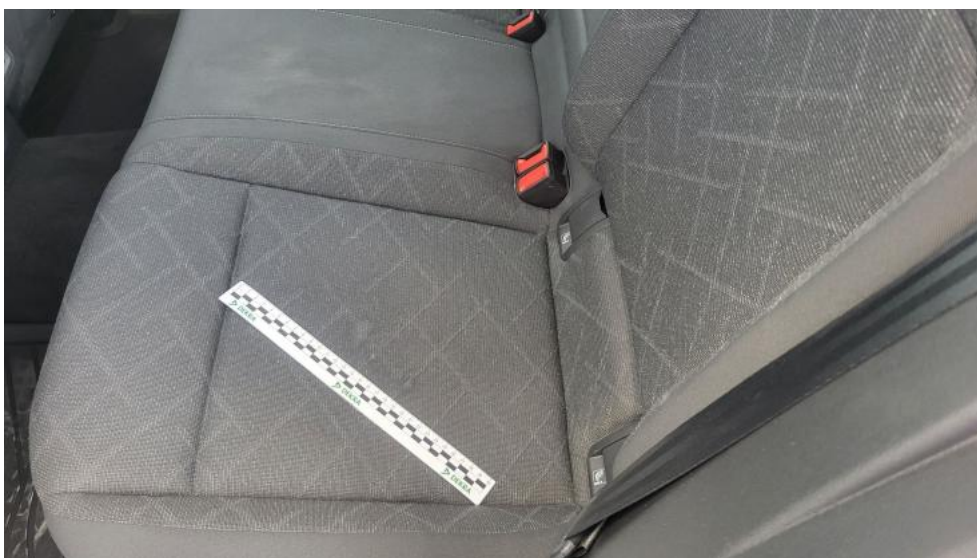
Kanapa tyl. - Inne 1

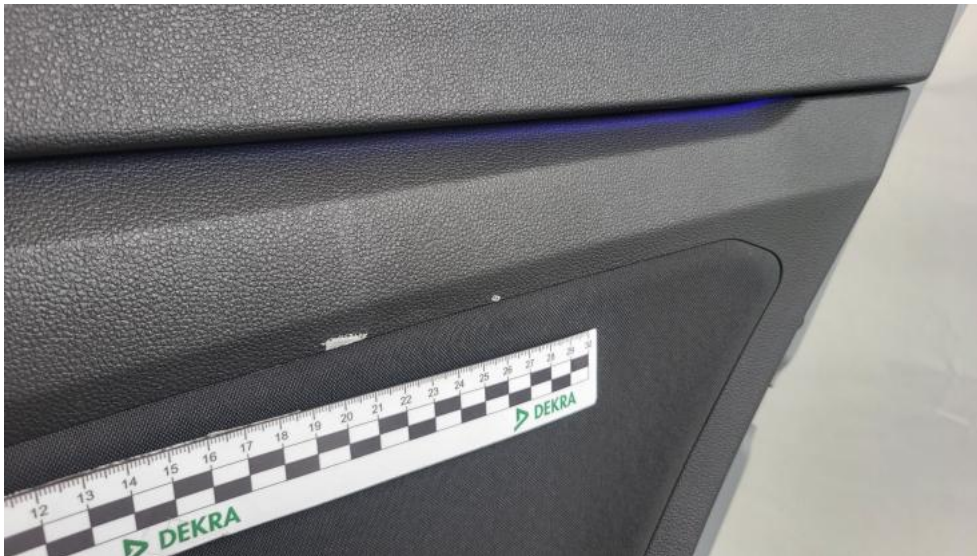
Tapicerka drzwi tylnych P - Inne 1

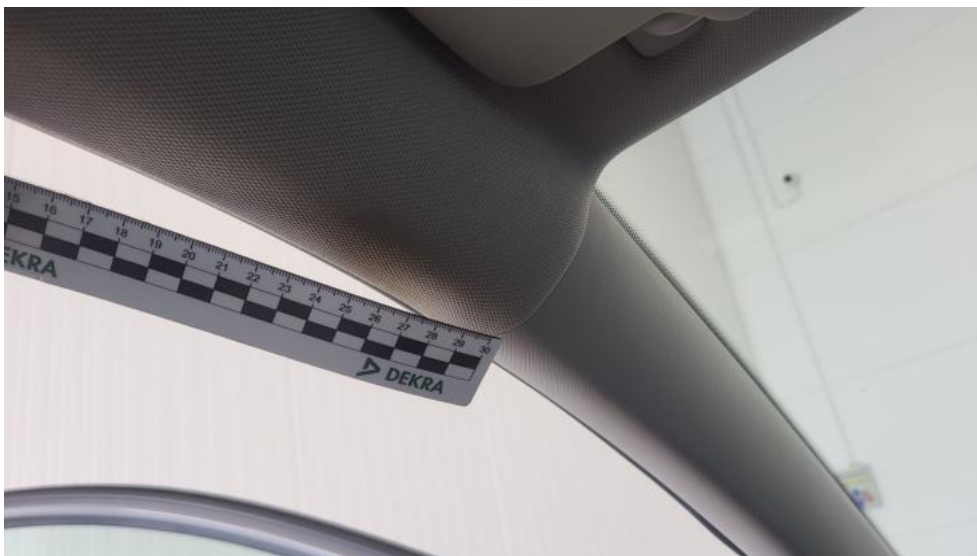
Podsufitka - Inne 1

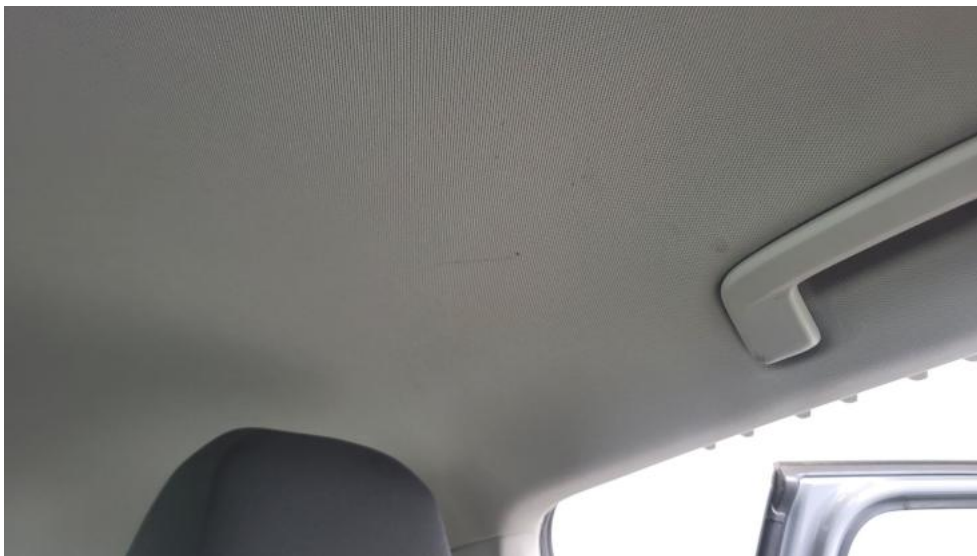
**Photo 69.**  
Podsufitka - Inne 2
