Nr zlecenia DEKRA: PKOL(W)/LODZ/19361/25/03/17
Nr zlecenia/szkody: Futura
Data zlecenia: 17-03-2025

Grupa obiektów (Eurotax)	samochody osobowe
Kod EC (Eurotax)	0137057
Producent	FORD
Model	Mondeo Kombi 19-21
Typ/wersja	Mondeo 2.0 EcoBlue Titanium AWD aut
Rodzaj nadwozia	KOM
Liczba drzwi/liczba miejsc	5/5
Masa własna [kg]	1812
Dopuszczalna masa całkowita [kg]	2365
Rozstaw osi 1/2	2850
Rodzaj silnika	z zapłonem samoczynnym
Układ oczyszczana spalin	KSC
Pojemność silnika [ccm]	1997
Moc silnika [KM/kW]	190/140
Skrzynia biegów	automatyczna
Nr rejestracyjny	WD9395M
VIN	WF0FXXWPCFKU82233
Data 1. rejestracji	16-12-2019
Data nast. bad. techn.	25-11-2025
Rok produkcji	2019 (rok produkcji został zweryfikowany z zewnętrzną bazą danych)
Stan licznika [km]	181 542 (odczytany)
Kolor nadwozia/rodzaj powłoki	czarny/UNI

Pomiar grubości powłoki lakierowej poj.

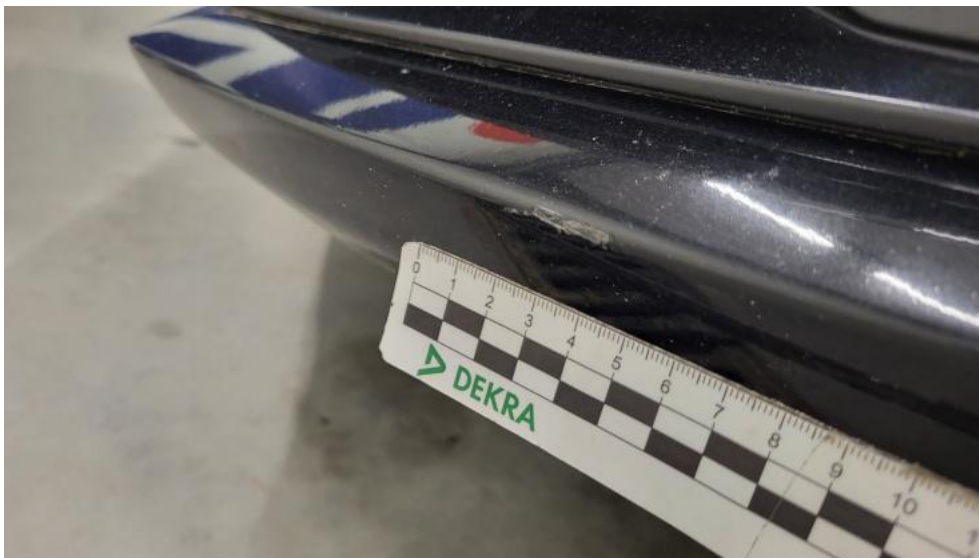
Fot. 37.
Zderzak - Rysa/odprysk 1

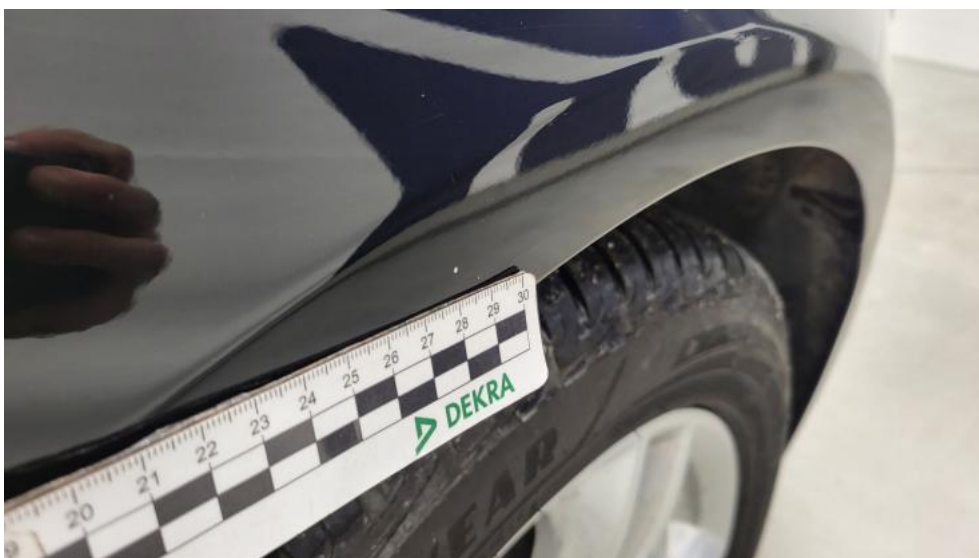
Fot. 38.
Błotnik przedni P - Rysa/odprysk 1

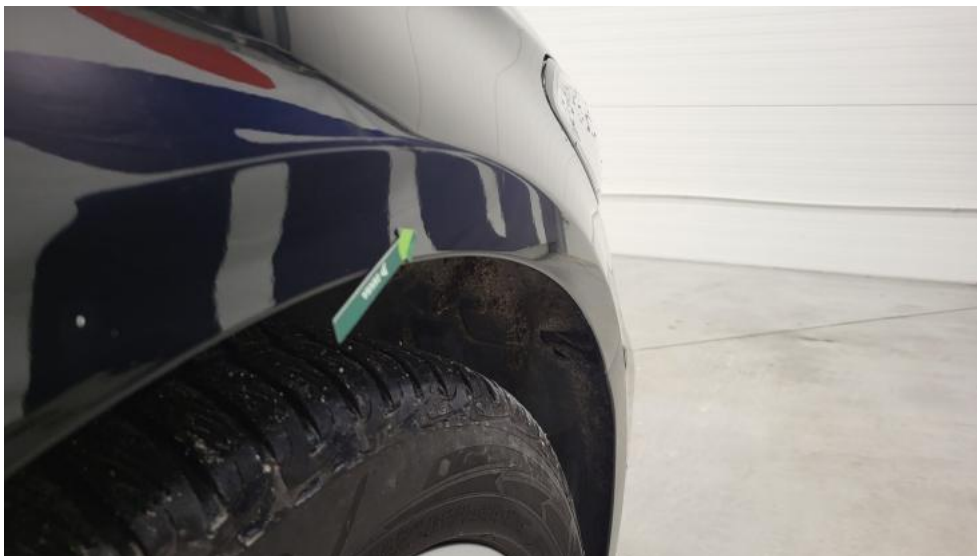
Fot. 39.
Błotnik przedni P - Wgniecenie/odkształcenie 1

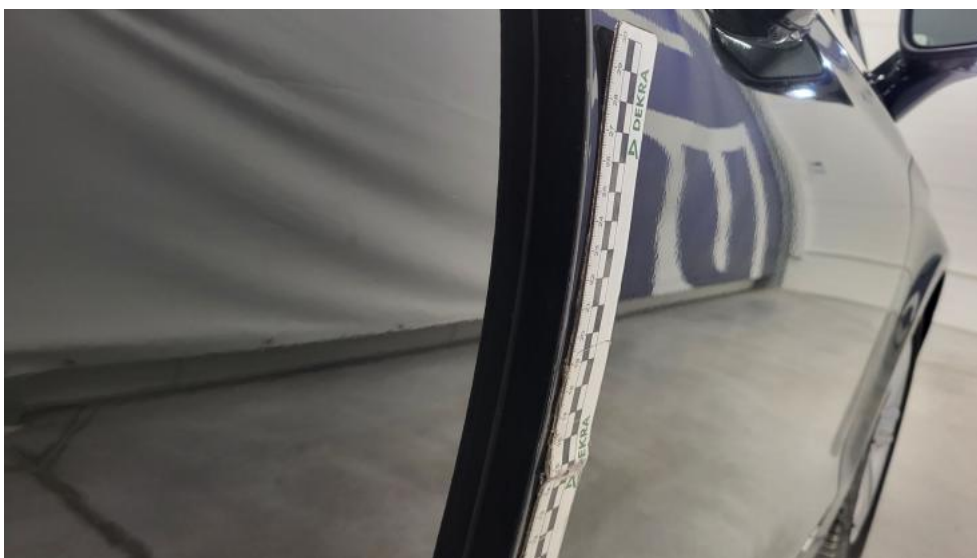
Fot. 40.
Drzwi przednie P - Rysa/odprysk 1

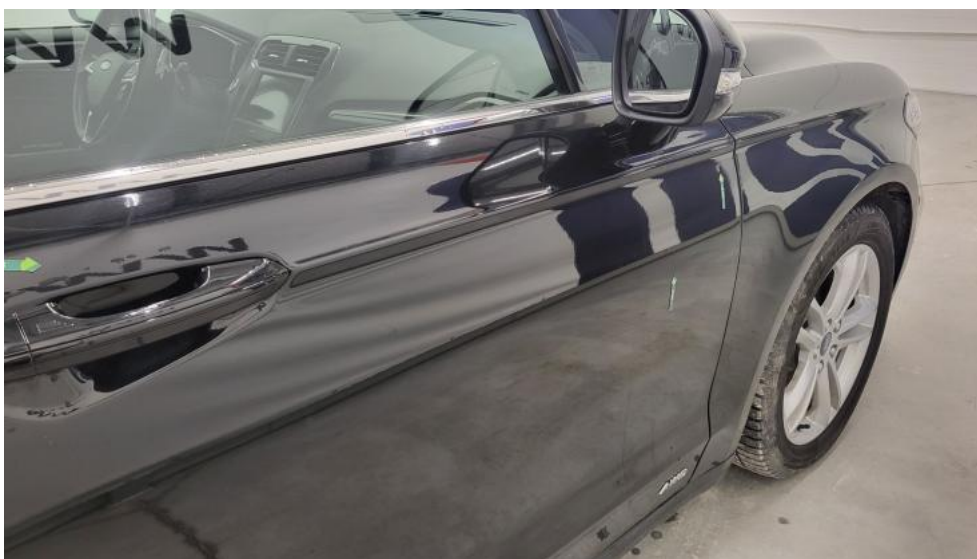
Fot. 41.
Drzwi przednie P - Wgniecenie/odkształcenie 1

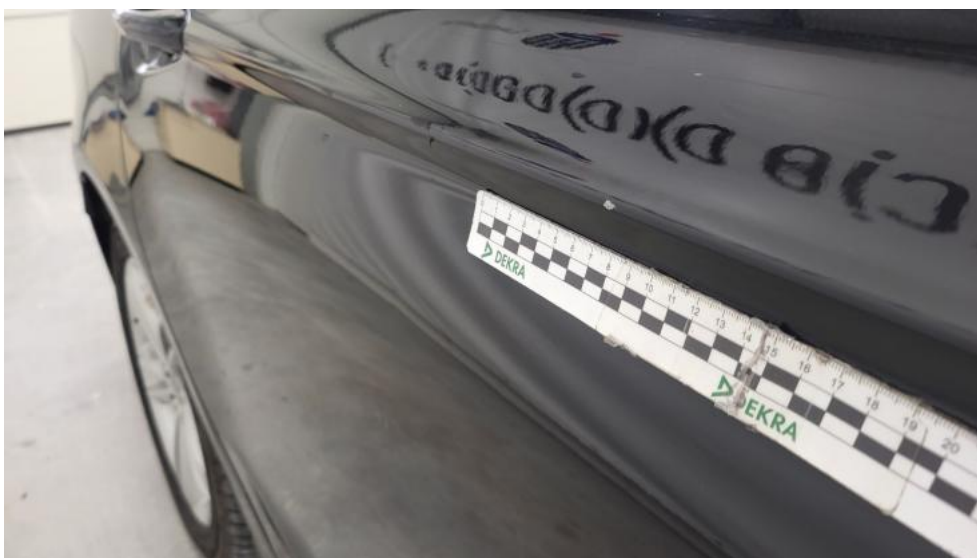
Fot. 42.
Drzwi tylne P - Rysa/odprysk 1

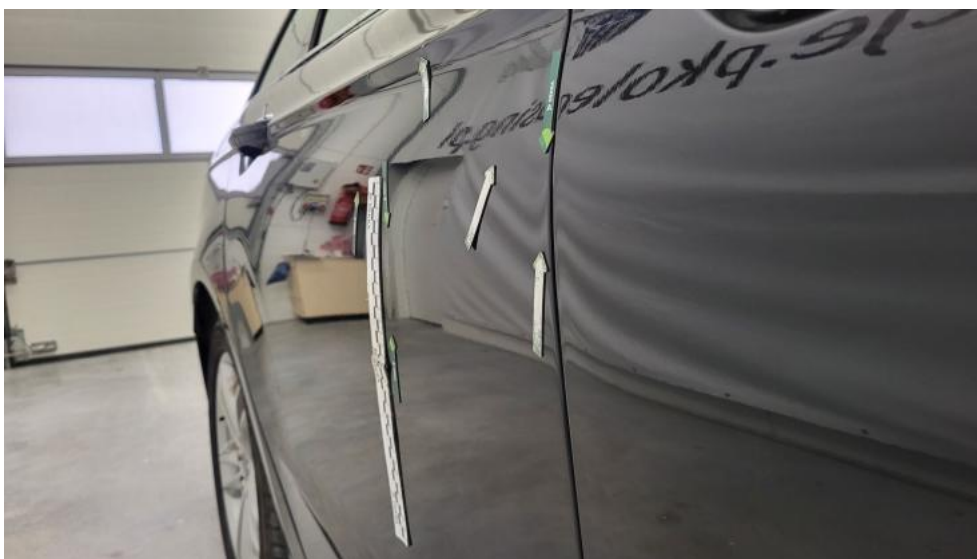
Fot. 43.
Drzwi tylne P - Wgniecenie/odkształcenie 1

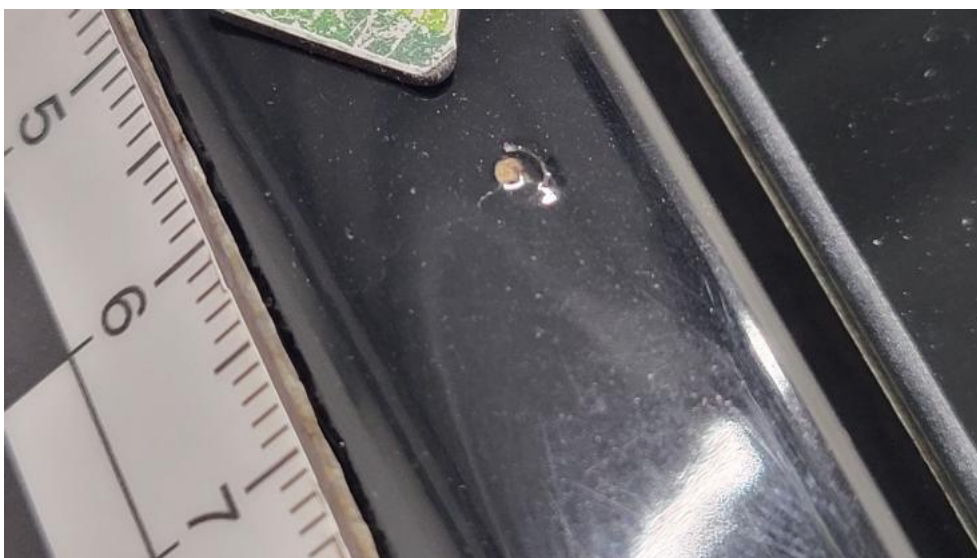
Fot. 46.
Słupek przedni P - Inne 1

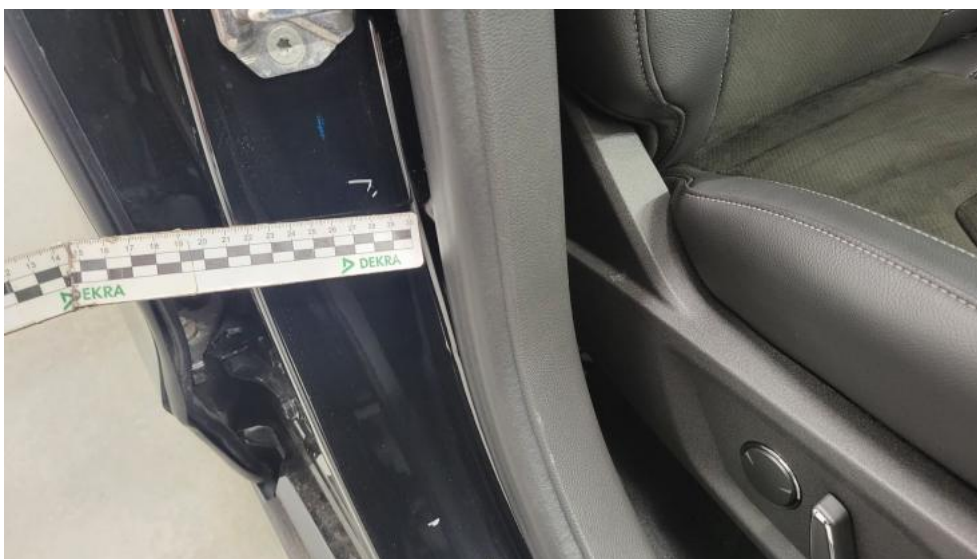
Fot. 47.
Stupek środkowy P - Rysa/odprysk 1

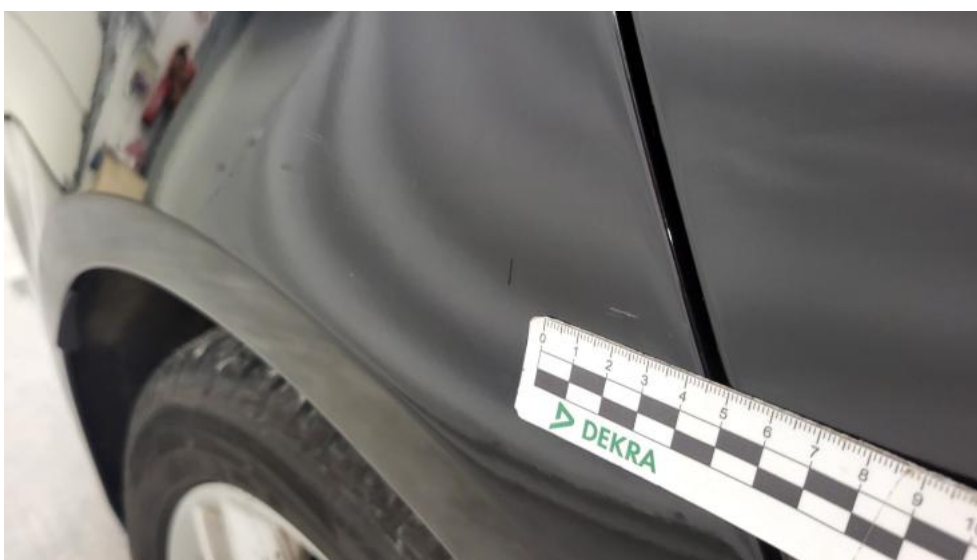
Fot. 48.
Błotnik tylny P / Ściana boczna P - Rysa/odprysk 1

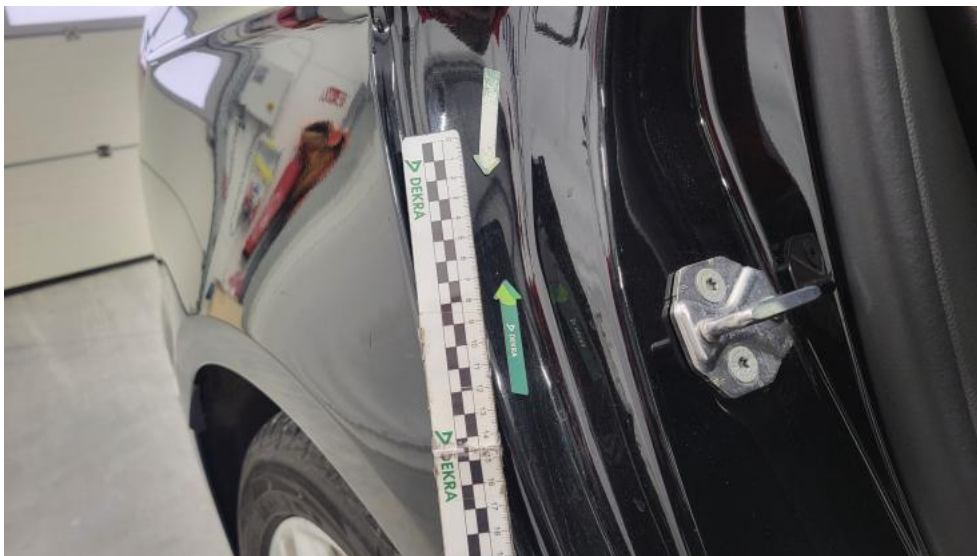
Fot. 49.
Błotnik tylny P / Ściana boczna P - Wgniecenie/odkształcenie 1

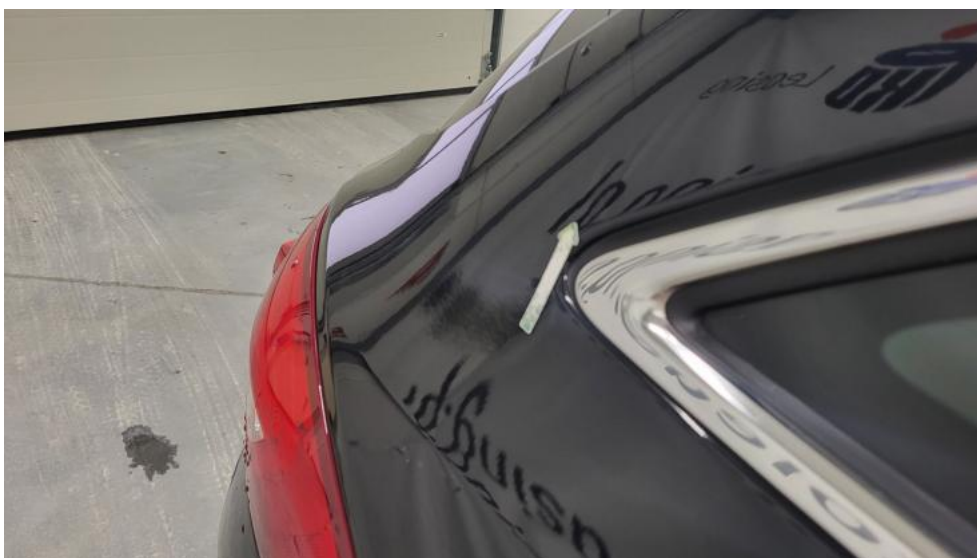
Fot. 50.
Błotnik tylny P / Ściana boczna P - Wgniecenie/odkształcenie 2

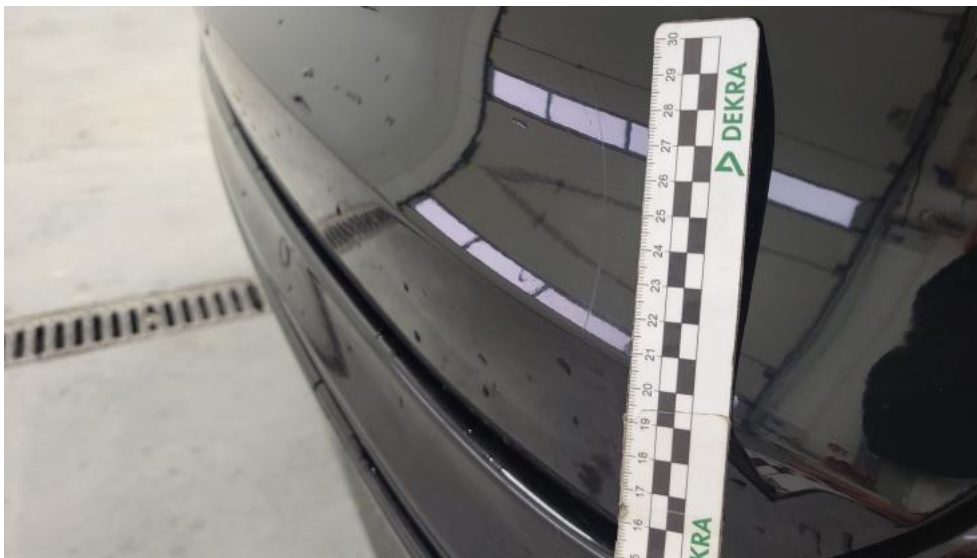
Fot. 51.
Pokrywy bagażnika - Rysa/odprysk 1

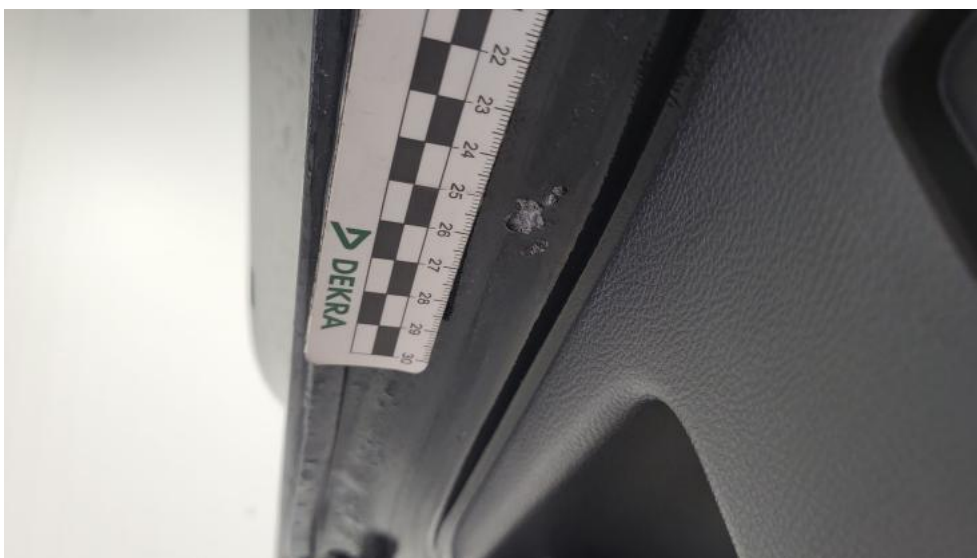
Fot. 52.
Pokrywy bagażnika - Wgniecenie/odkształcenie 1

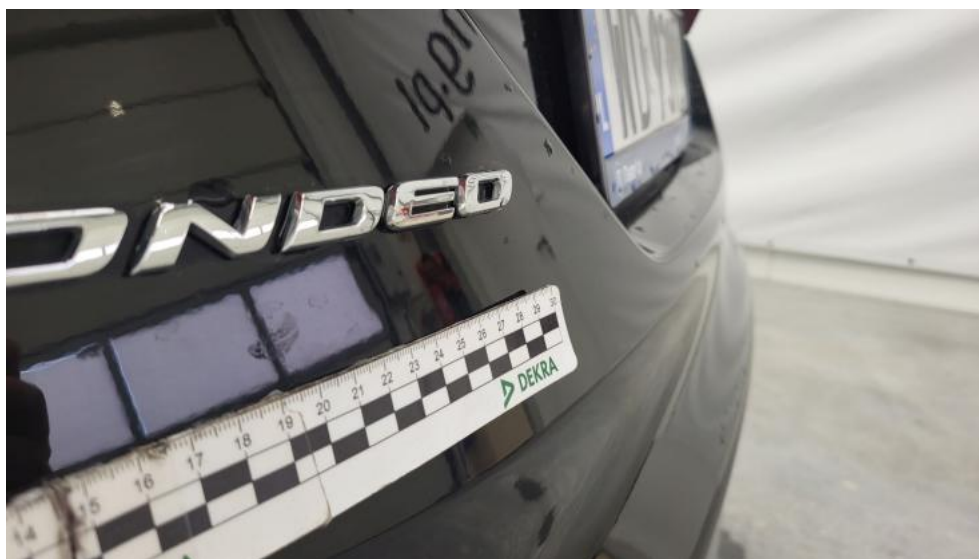
Fot. 53.
Pokrywy bagażnika - Wgniecenie/odkształcenie 2

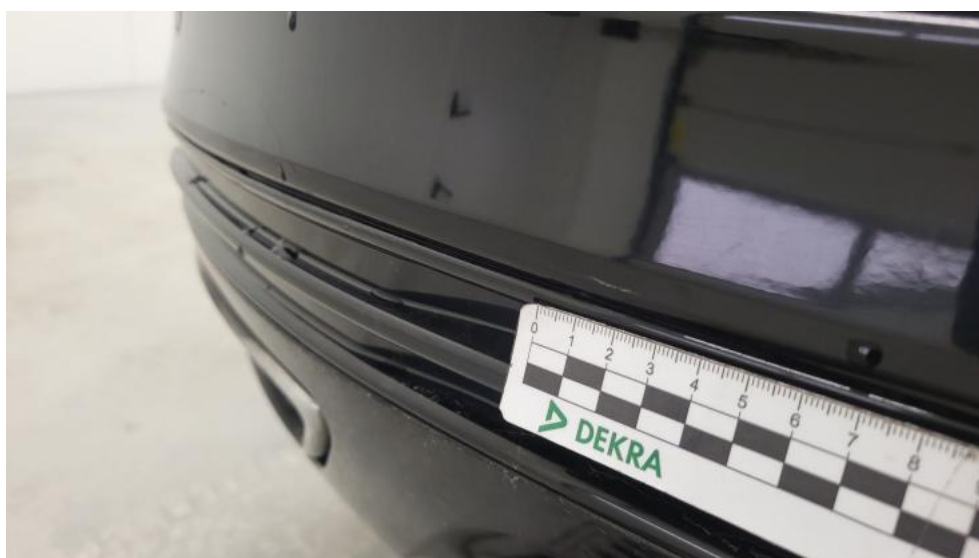
Fot. 54.
Zderzak tylny - Rysa/odprysk 1

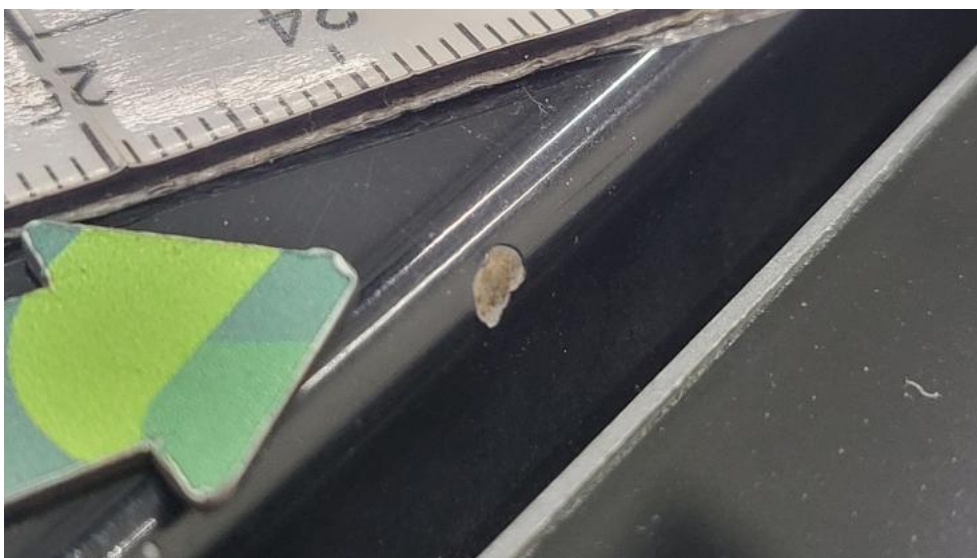
Fot. 56.
Dach - Inne 1

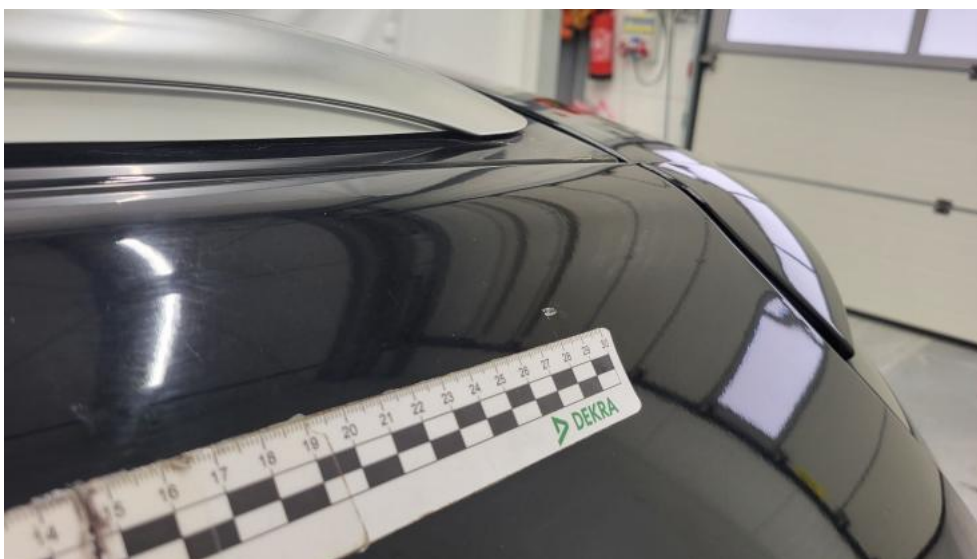
Fot. 57.
Błotnik tylny L / Ściana boczna L - Rysa/odprysk 1

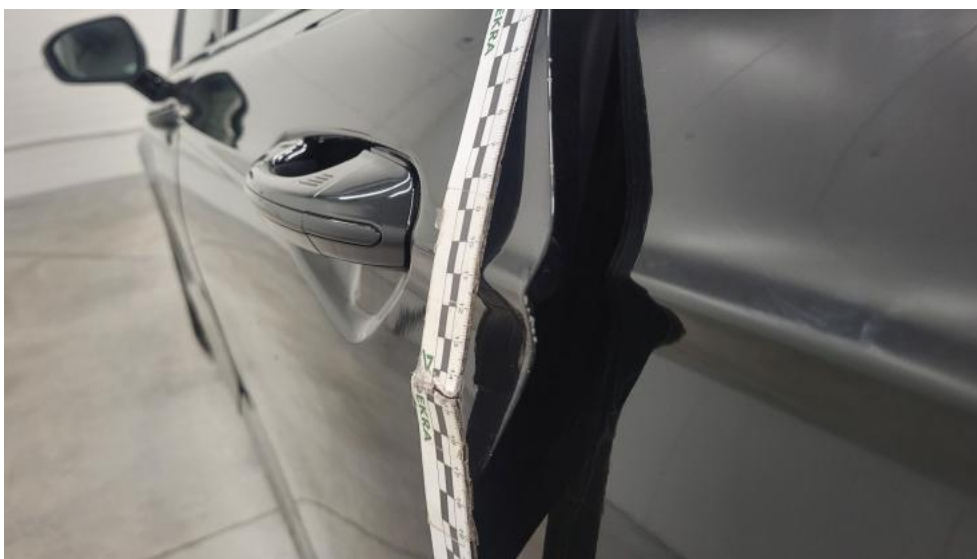
Fot. 59.
Drzwi tylne L - Rysa/odprysk 1

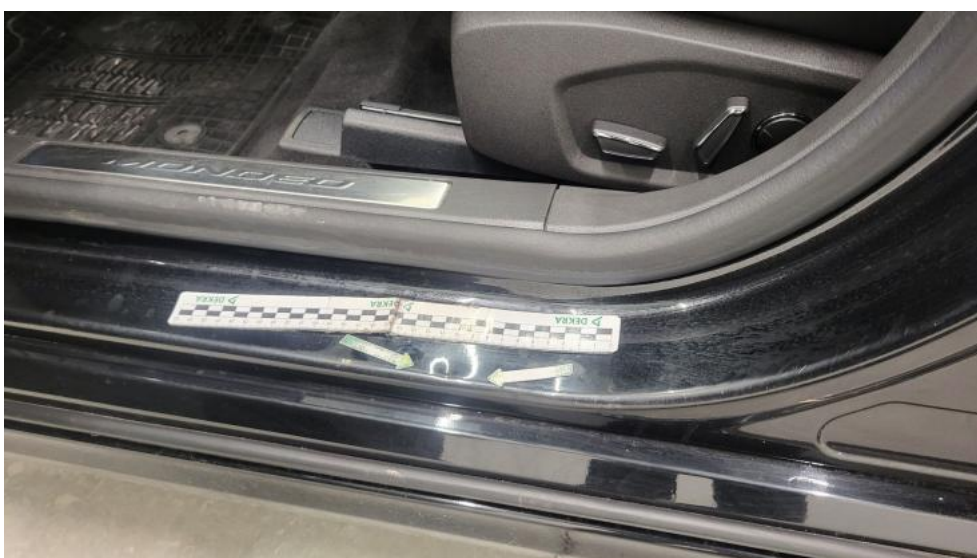
Fot. 60.
Próg L - Wgniecenie/odkształcenie 1

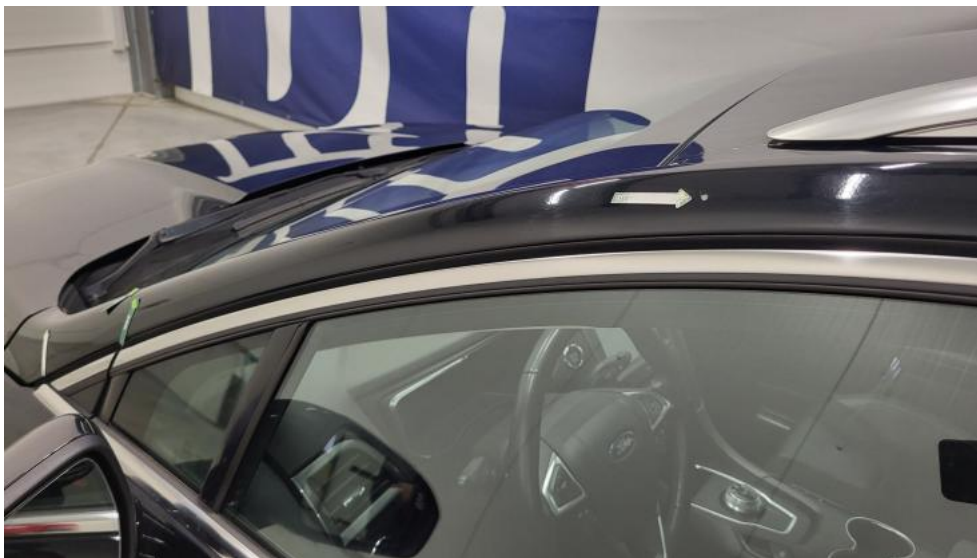
Fot. 61.
Stupek przedni L - Rysa/odprysk 1

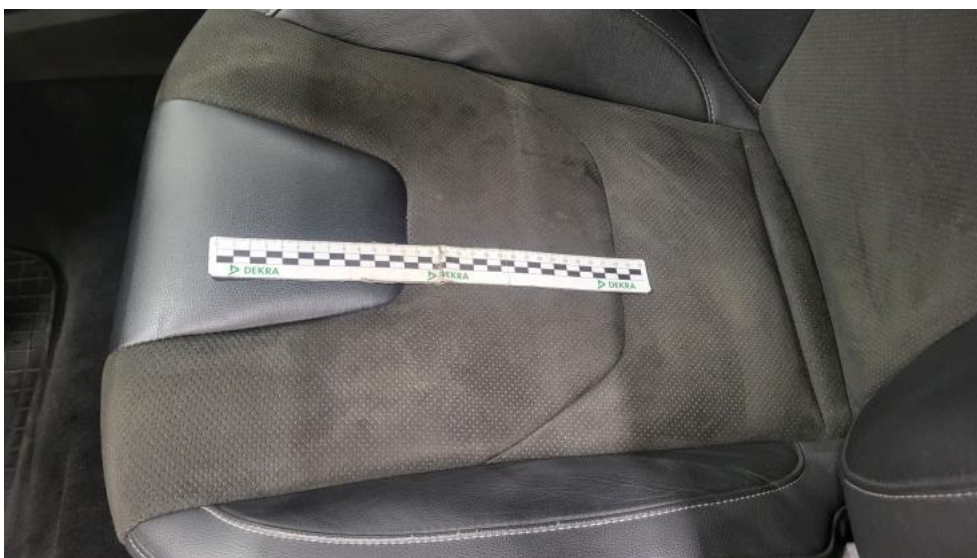
Fot. 62.
Fotel prz. lew. - Inne 1

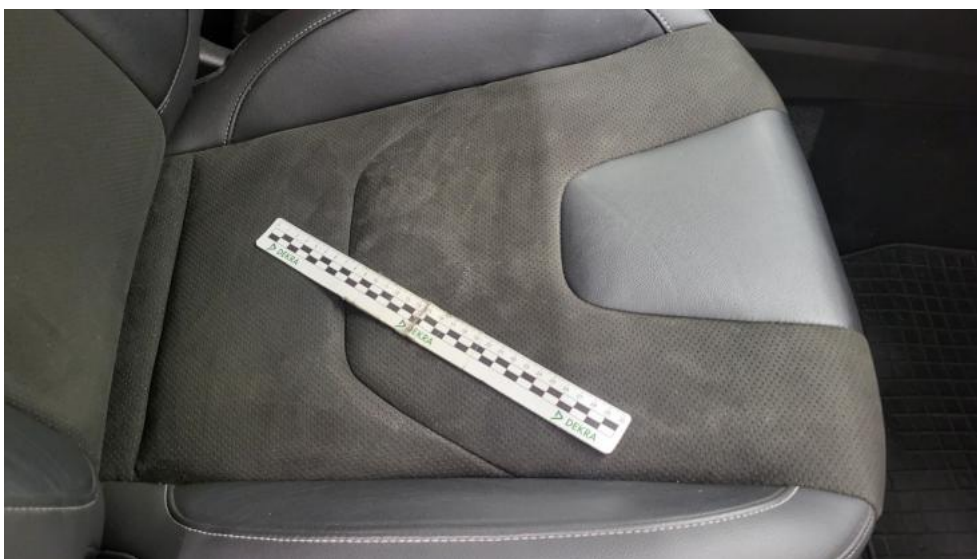
Fot. 63.
Fotel prz. praw. - Inne 1

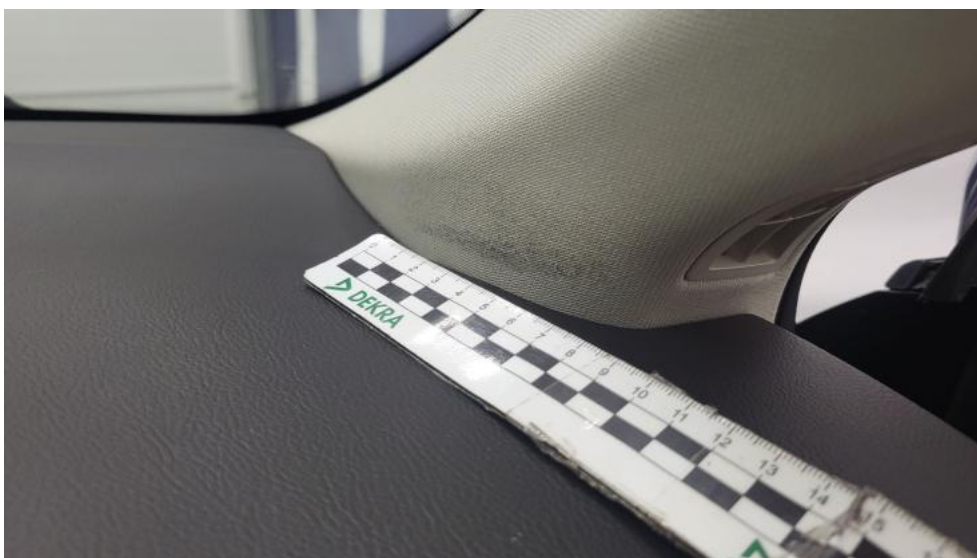
Fot. 64.
Wykładzina(y) słupka przedniego P - Inne 1
