Nr zlecenia DEKRA: PKOL(W)/LODZ/23041/25/03/28  
Nr zlecenia/szkody: FUTURA  
Data zlecenia: 28-03-2025

**DEKRA Polska - Centrala**  
02-673 Warszawa, ul. Konstruktorska 12A

| Producent | TOYOTA |
| Typ/wersja | Corolla 2.0 Hybrid Comfort |

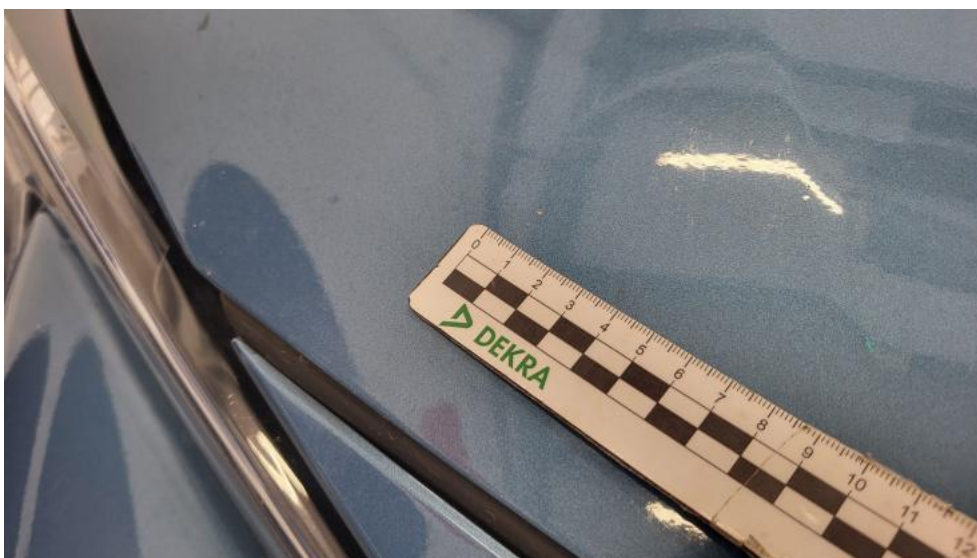
**Fot. 38.**  
Pokrywa komory silnika - Rysa/odprysk 1

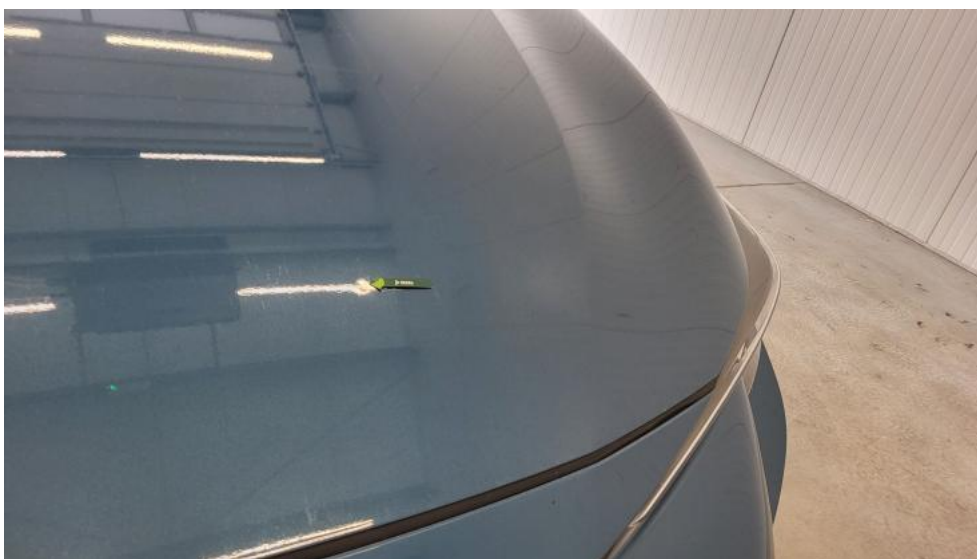
**Fot. 39.**

Pokrywa komory silnika - Wgniecenie/odkształcenie 1

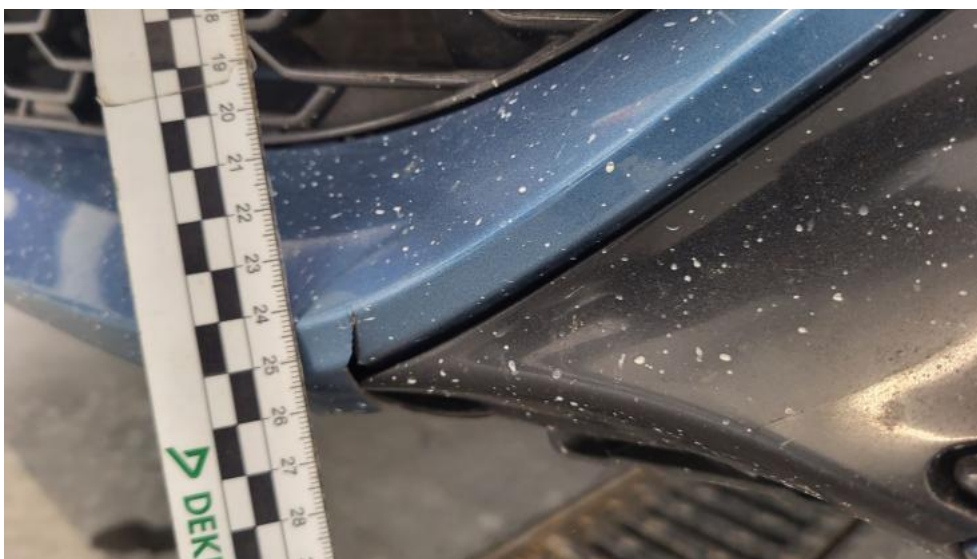
**Fot. 41.**

Zderzak - Pęknięcie/rozerwanie 1

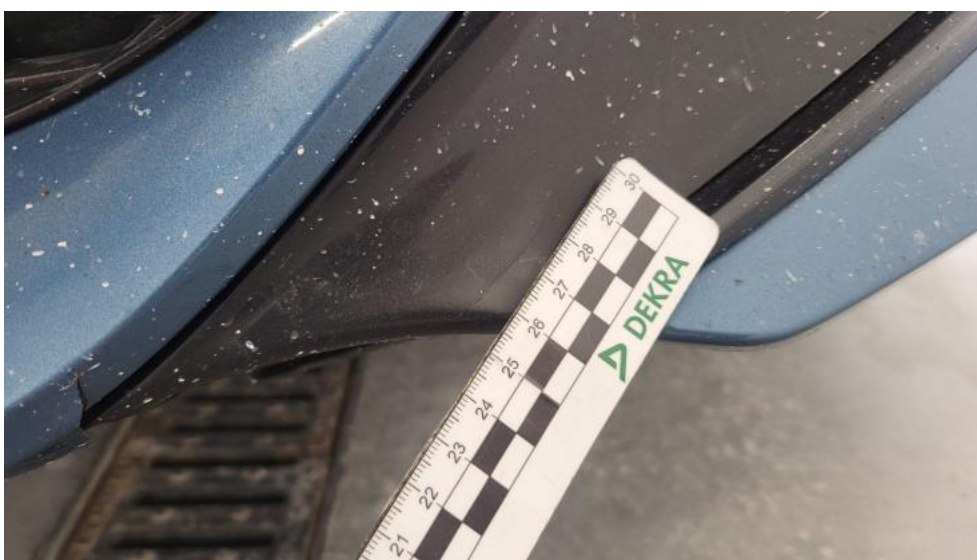
**Fot. 42.**

Zderzak przedni cz L - Rysa/odprysk 1

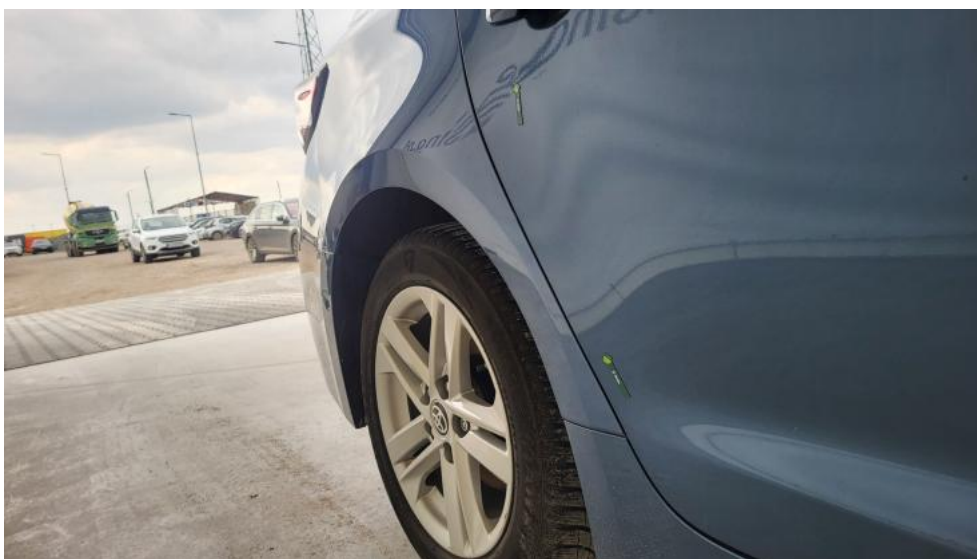
**Fot. 45.**

Drzwi tylne P - Wgniecenie/odkształcenie 1

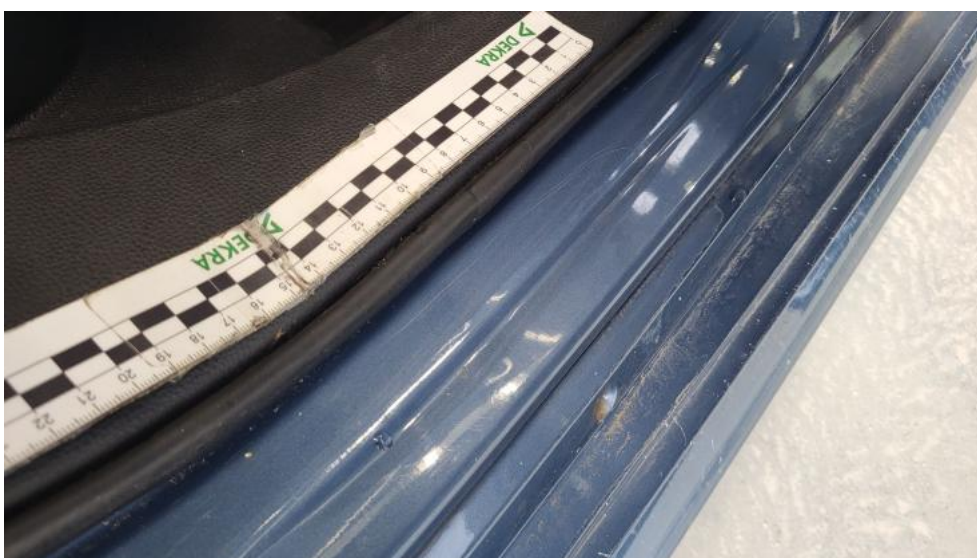
**Fot. 46.**

Próg P - Rysa/odprysk 1

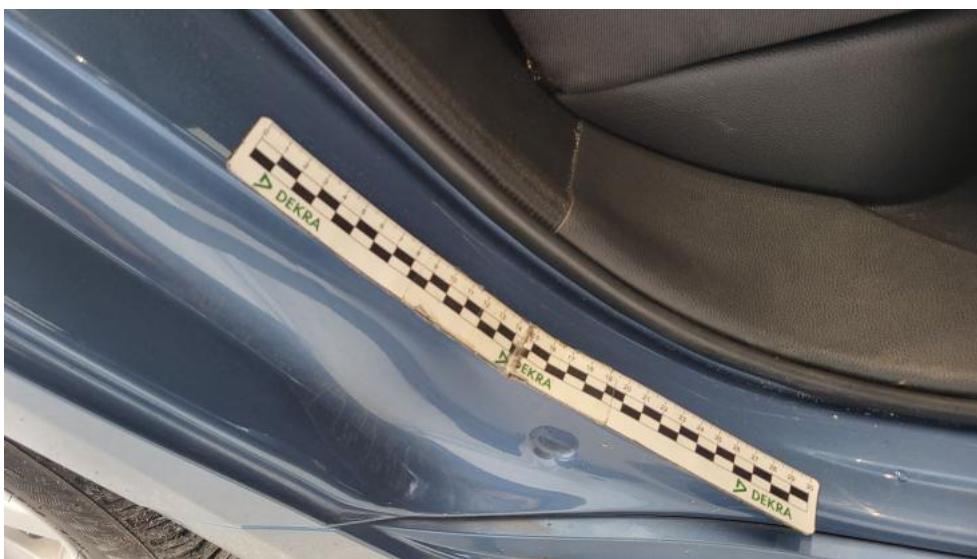
**Fot. 47.**

Łotnik tylny P / Ściana boczna P - Rysa/odprysk 1

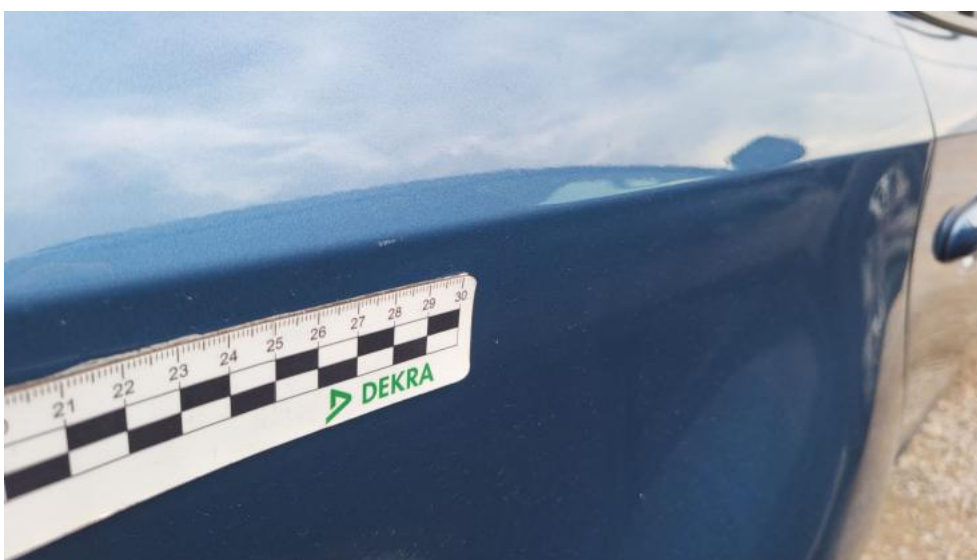
**Fot. 48.**

Łotnik tylny P / Ściana boczna P - Rysa/odprysk 2

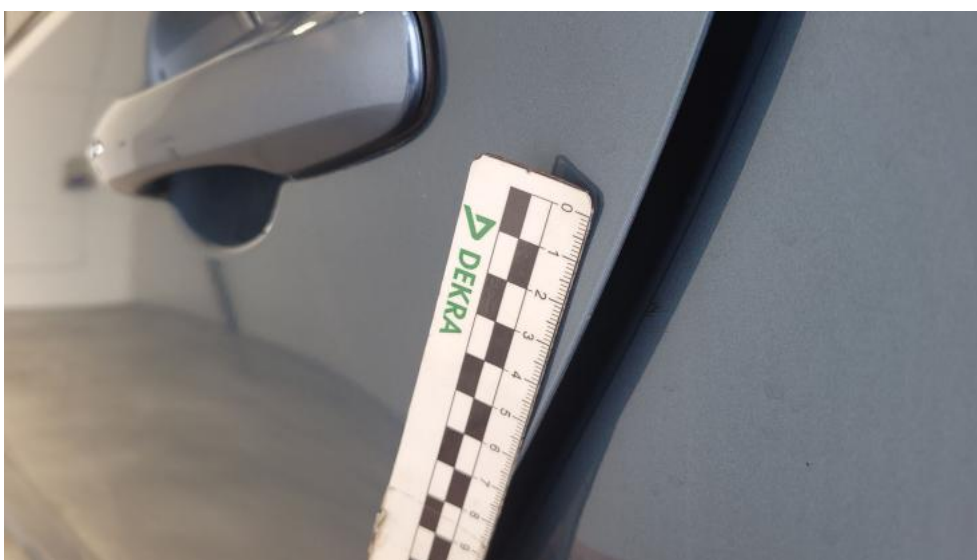
**Fot. 52.**

Drzwi tylne L - Rysa/odprysk 1

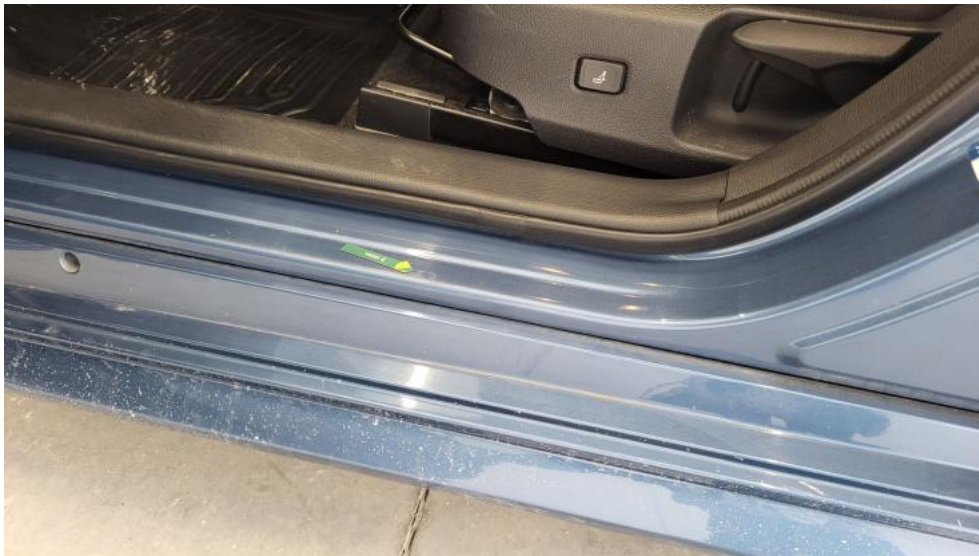
**Fot. 53.**  
Próg L - Wgniecenie/odkształcenie 1

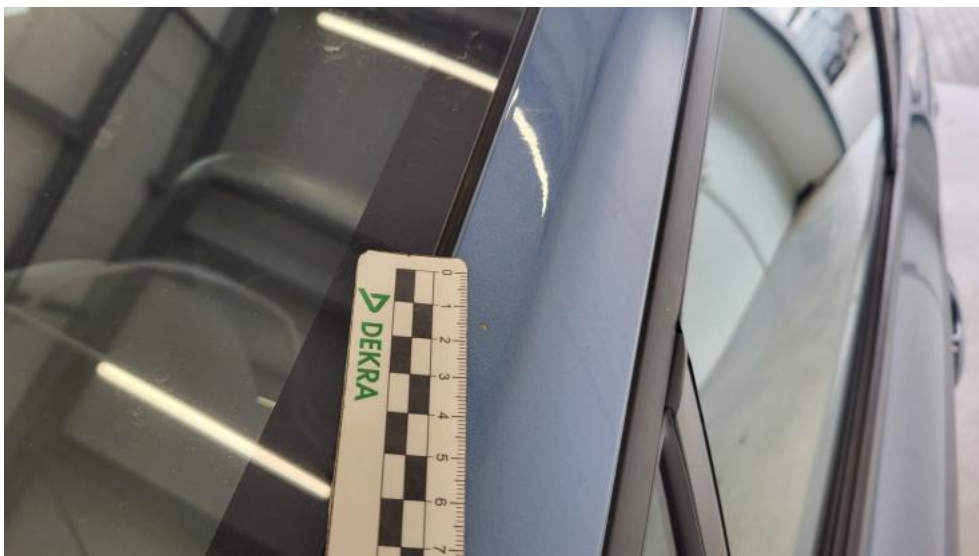
**Fot. 54.**  
Słupek przedni L - Rysa/odprysk 1

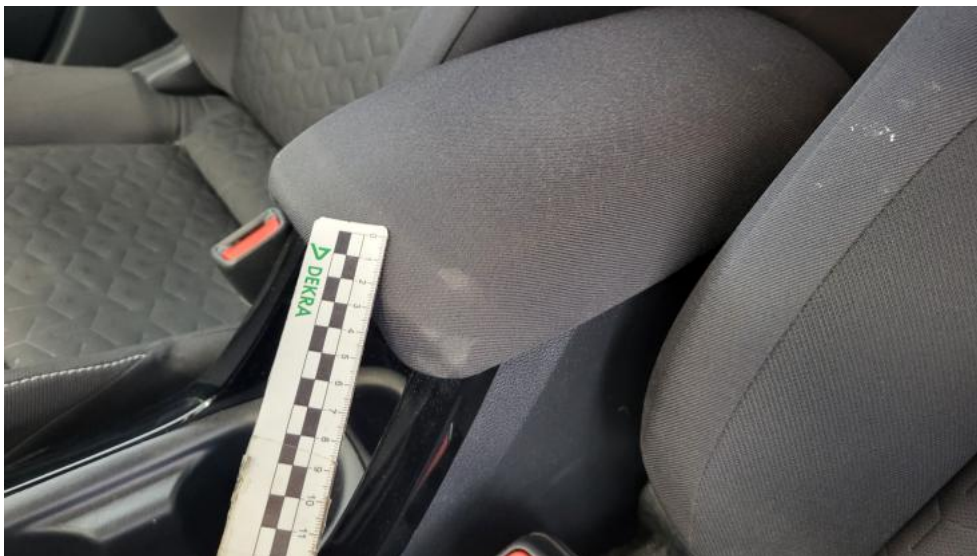
**Fot. 55.**

Podłokietnik środkowy przedni - Inne 1

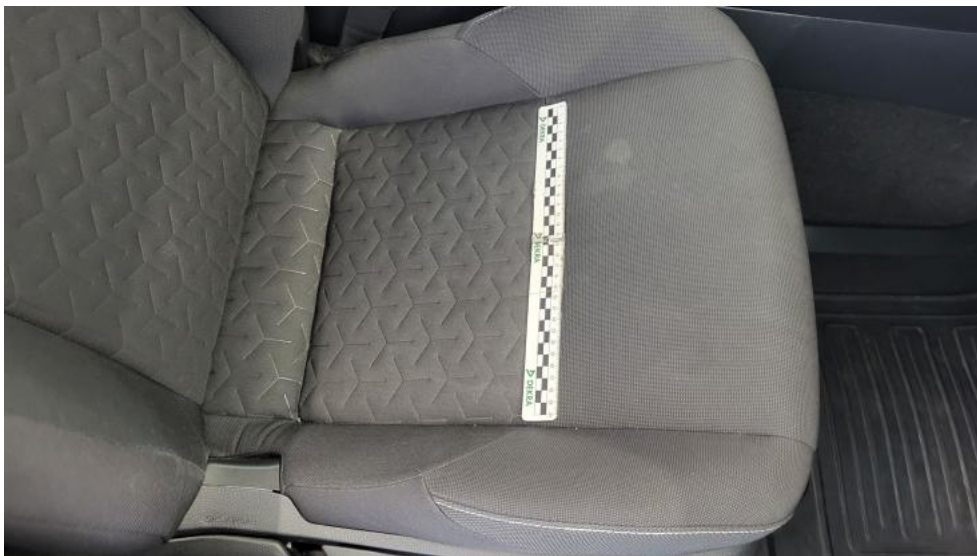
**Fot. 59.**  
Fotel prz. praw. - Inne 1

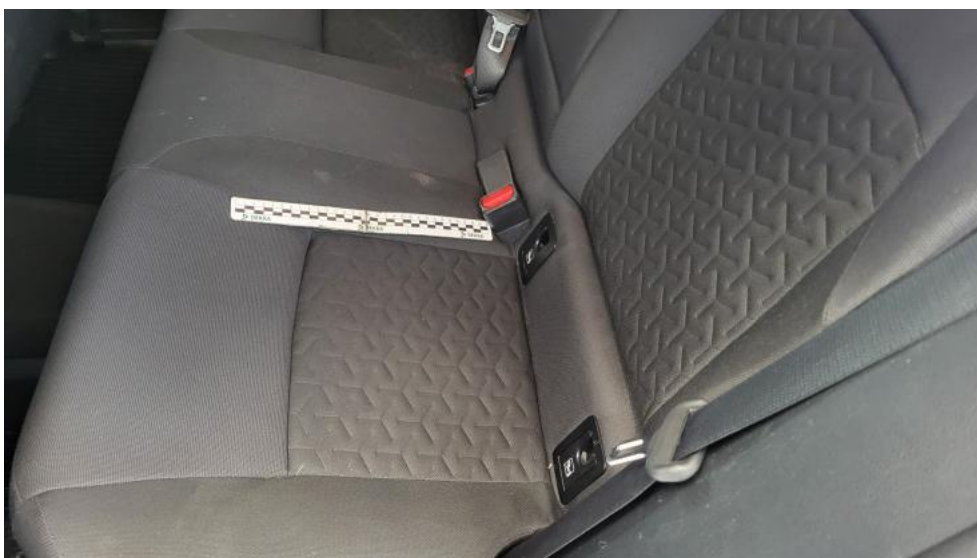
**Fot. 60.**  
Kanapa tyl. - Inne 1

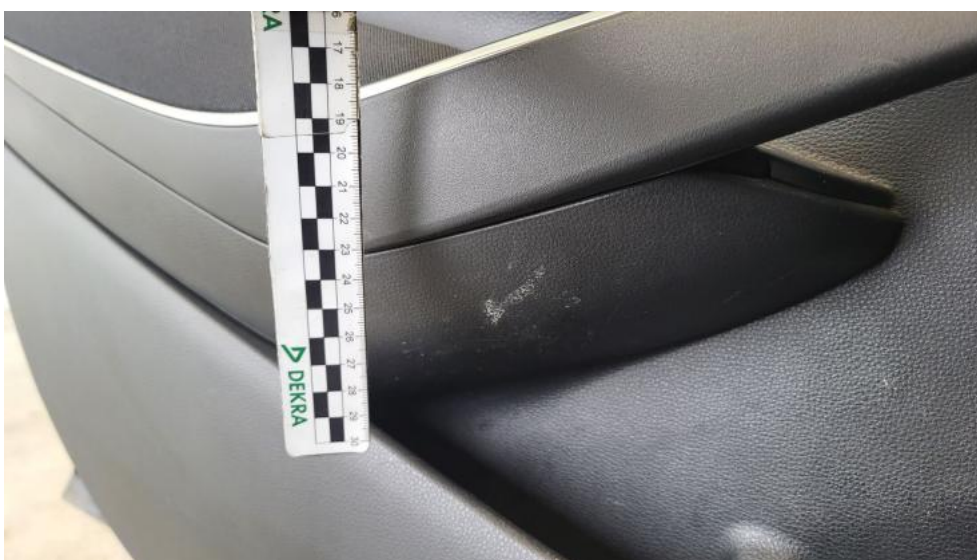
**Fot. 62.**  
Tapicerka drzwi przednich L - Inne 1

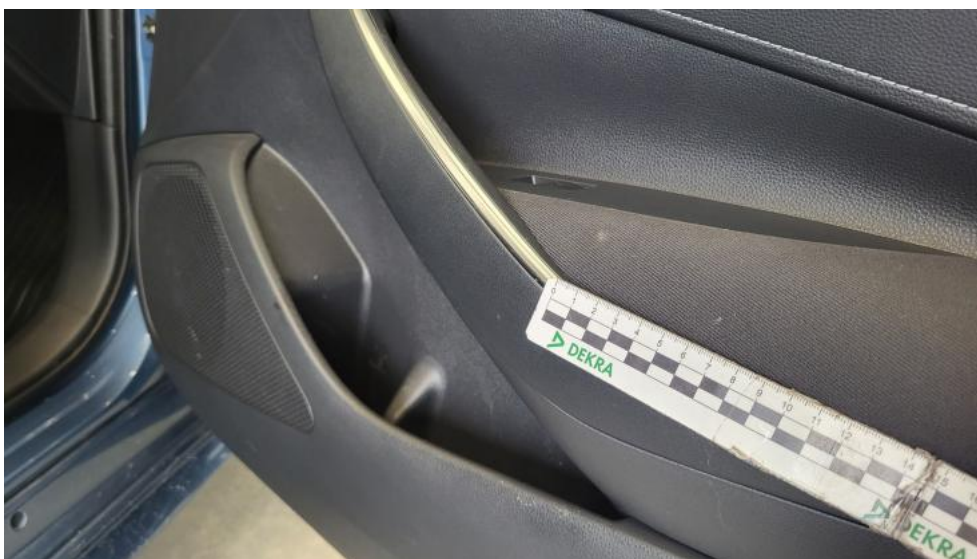
**Fot. 63.**

Tapicerka drzwi przednich P - Inne 1

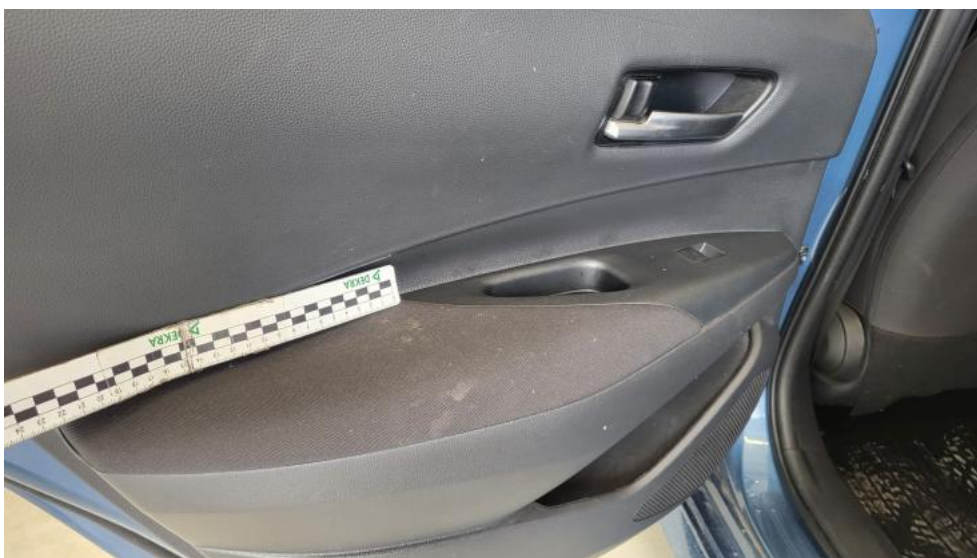
**Fot. 64.**

Tapicerka drzwi tylnych L - Inne 1

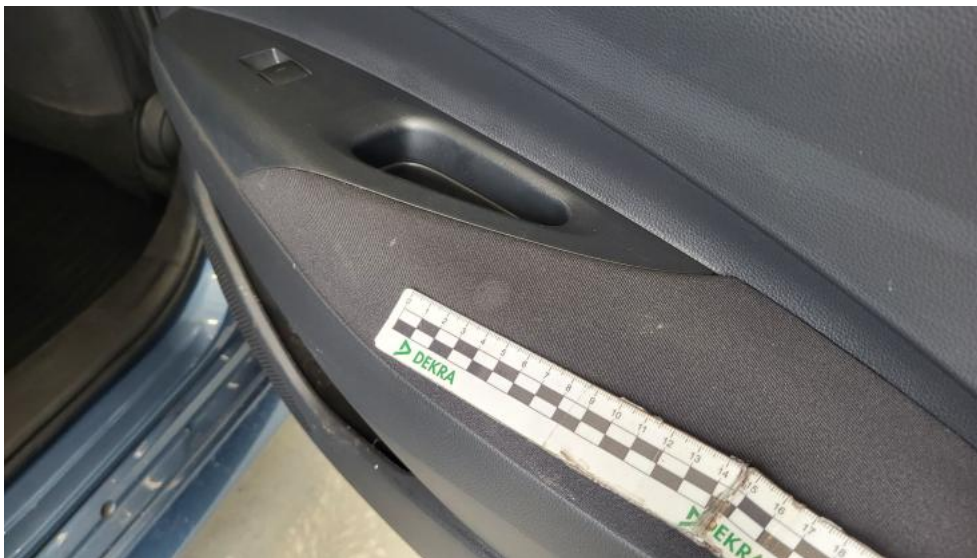
**Fot. 65.**

Tapicerka drzwi tylnych P - Inne 1

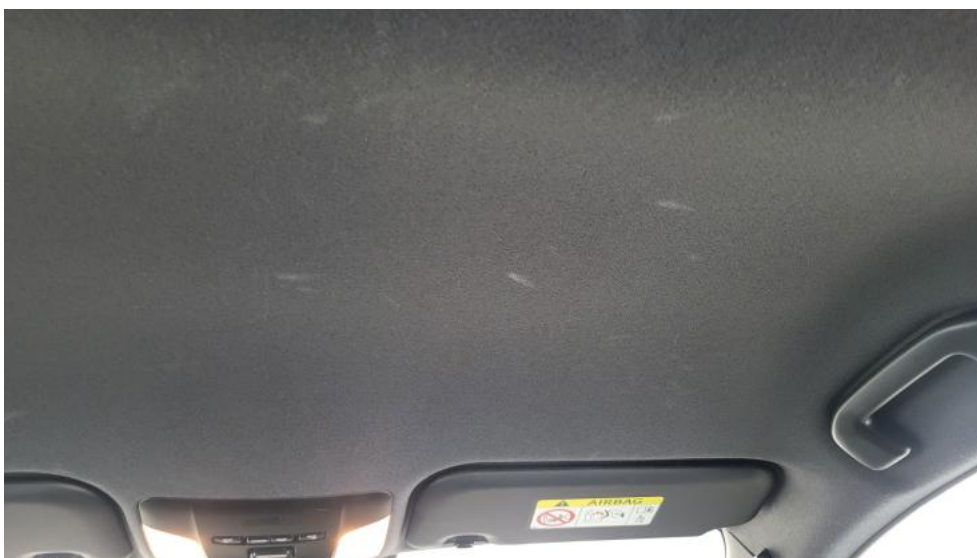
**Fot. 66.**

Podsufitka - Inne 1
