DEKRA's commission No. : PKOL(W)/LODZ/25807/25/04/08  
commission/ damage No. : FUTURA  
Date of commission: 08-04-2025

| Manufacturer | VOLKSWAGEN |
| Model | Caddy 15-20 |
| Registration /record No. | WD3210M |

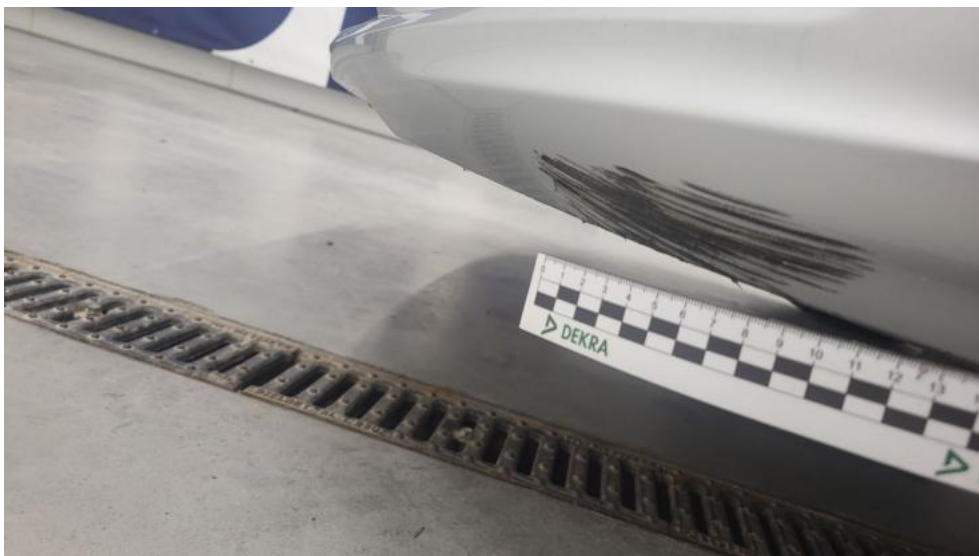
**Photo 38.**  
Zderzak - Rysa/odprysk 1

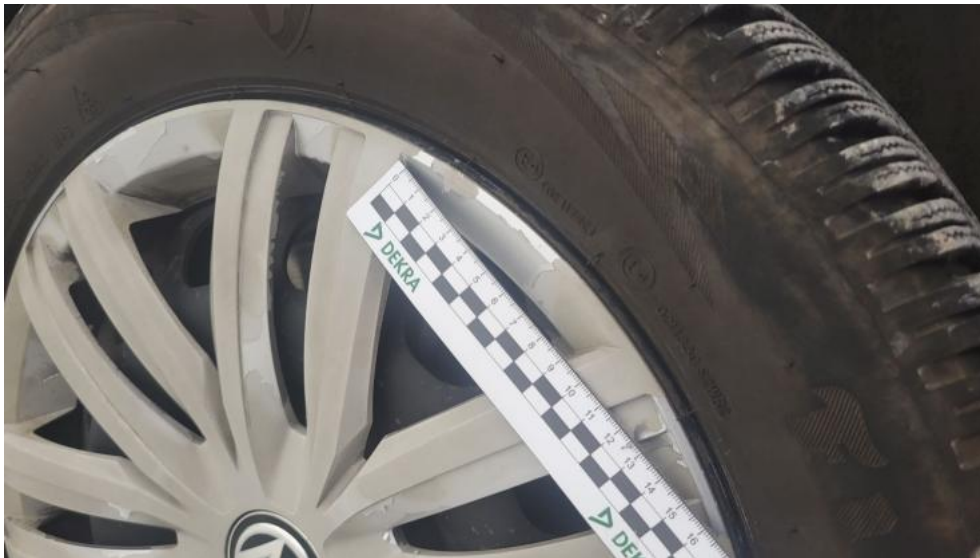
Kołpak przedni P - Inne 1

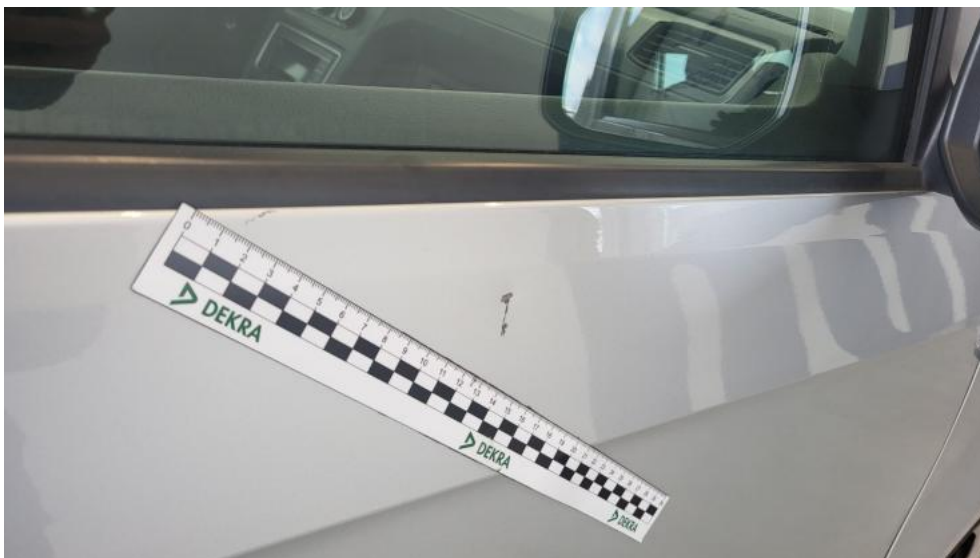
Drzwi przednie P - Rysa/odprysk 1

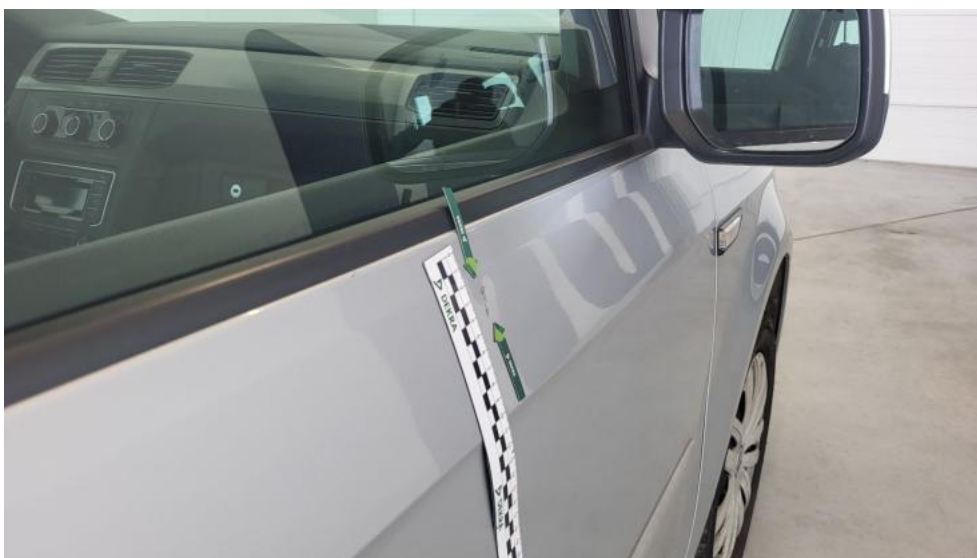
Drzwi przednie P - Wgniecenie/odkształcenie 1

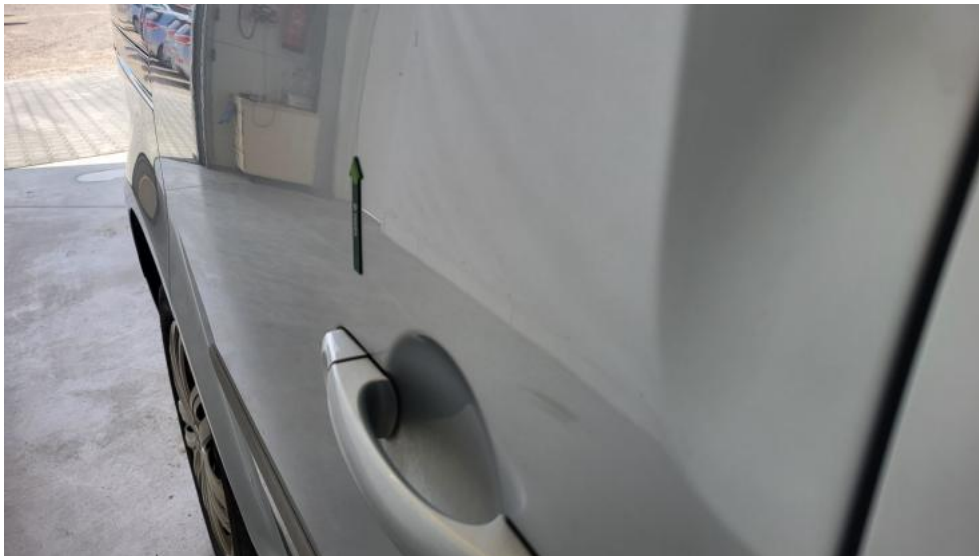
Drzwi tylne P - Wgniecenie/odkształcenie 1

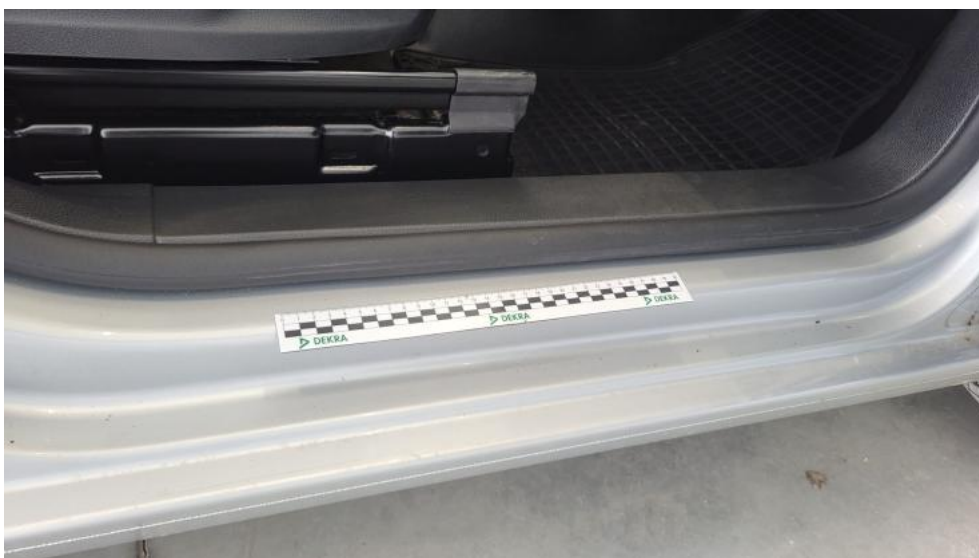
Próg P - Rysa/odprysk 1

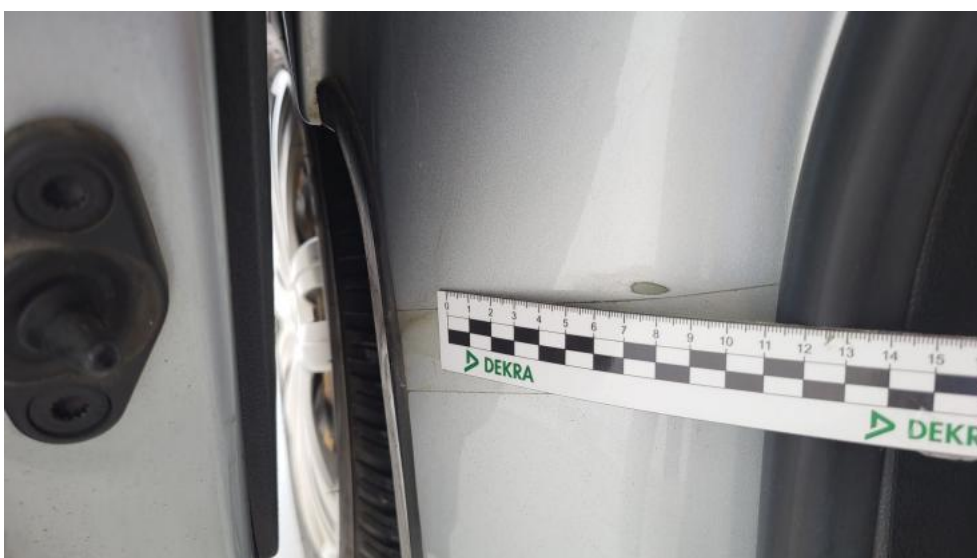
Błotnik tylny P / Ściana boczna P - Rysa/odprysk 1

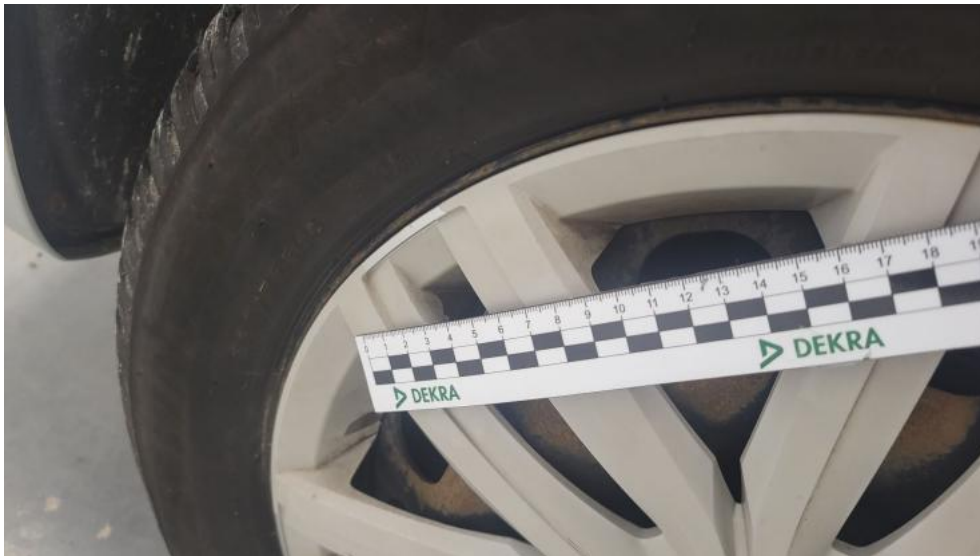
Kołpak tylny P - Inne 1

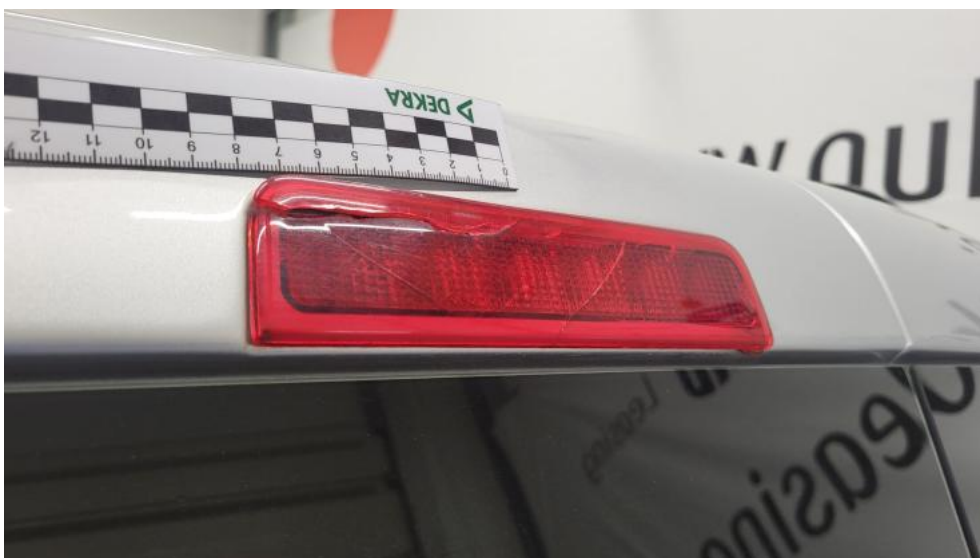
Dodatkowa lampa stopu - Pęknięcie/rozerwanie 1

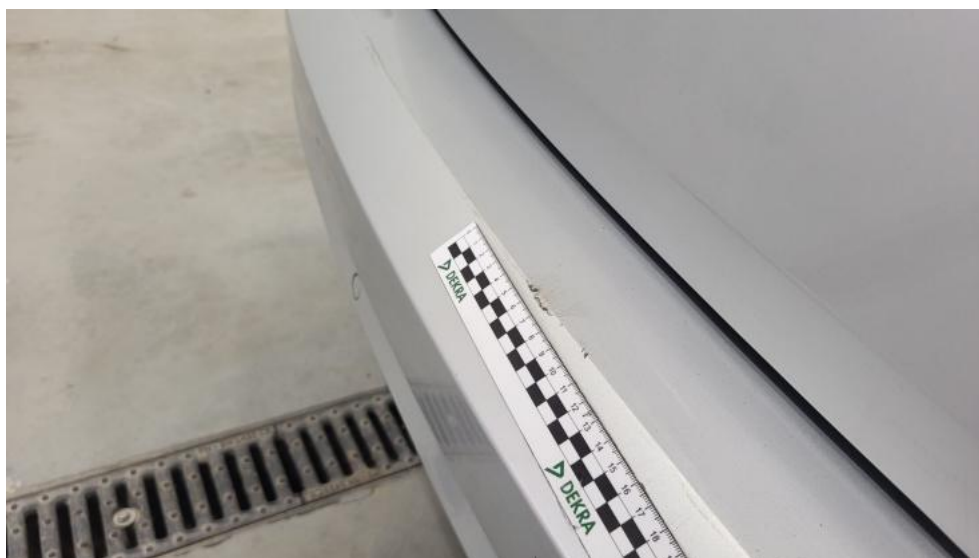
Zderzak tylny - Rysa/odprysk 1

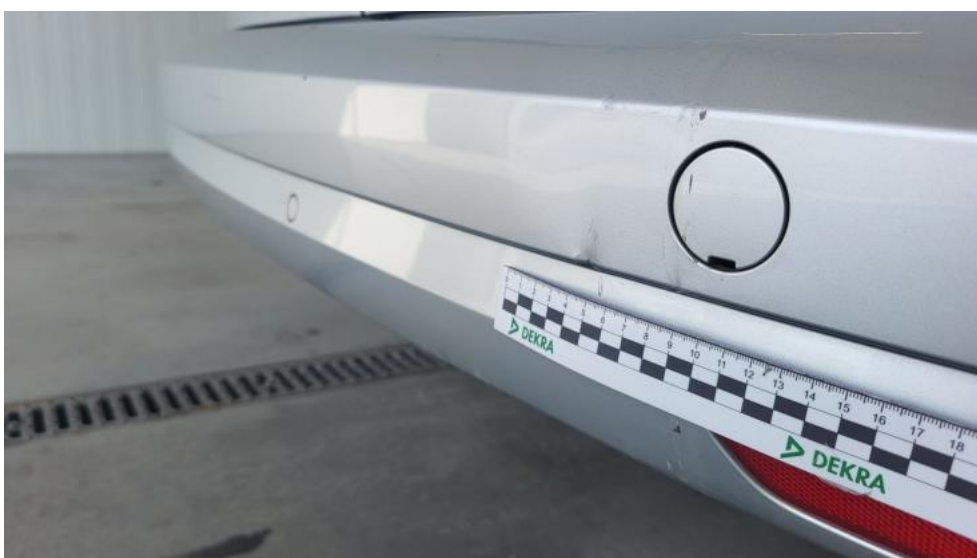
Zderzak tylny - Wgniecenie/odkształcenie 2

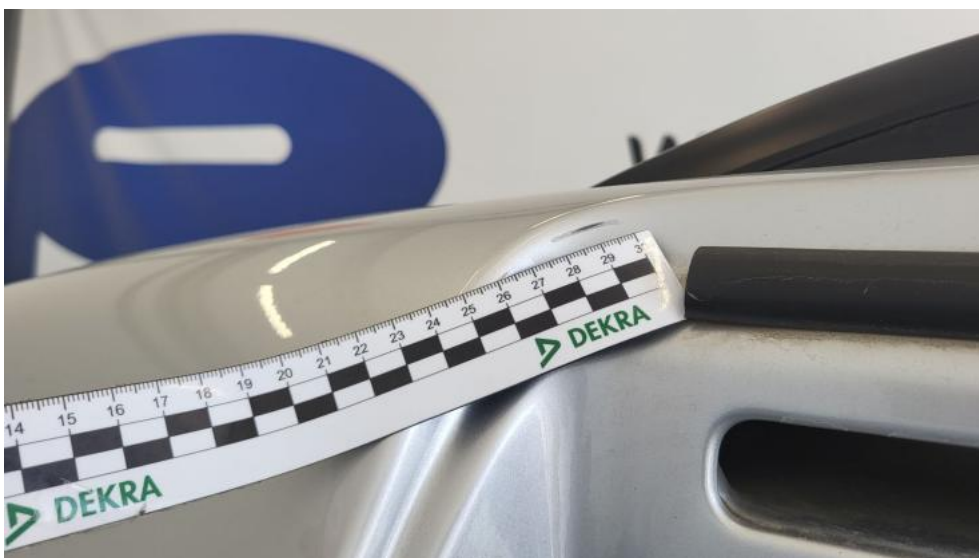
Błotnik tylny L / Ściana boczna L - Rysa/odprysk 1

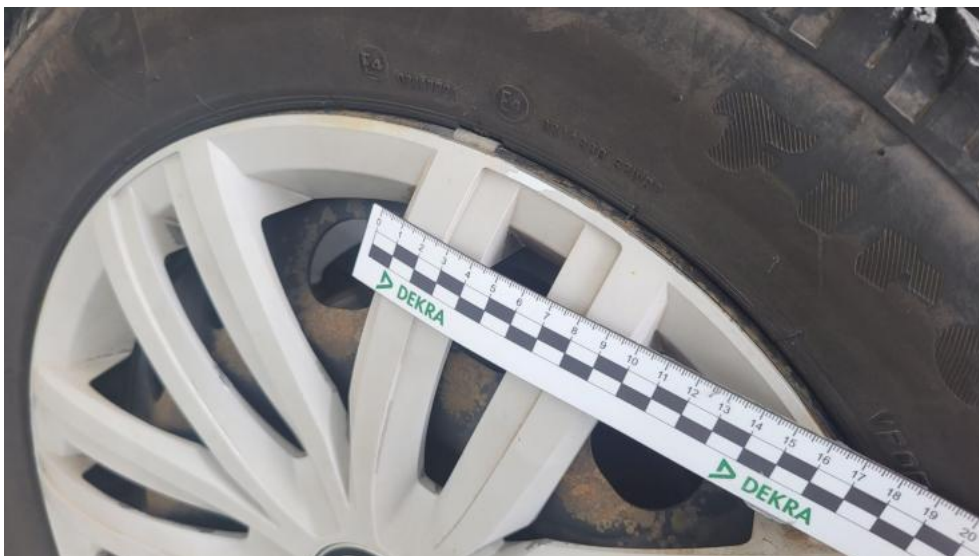
Kołpak tylny L - Inne 1

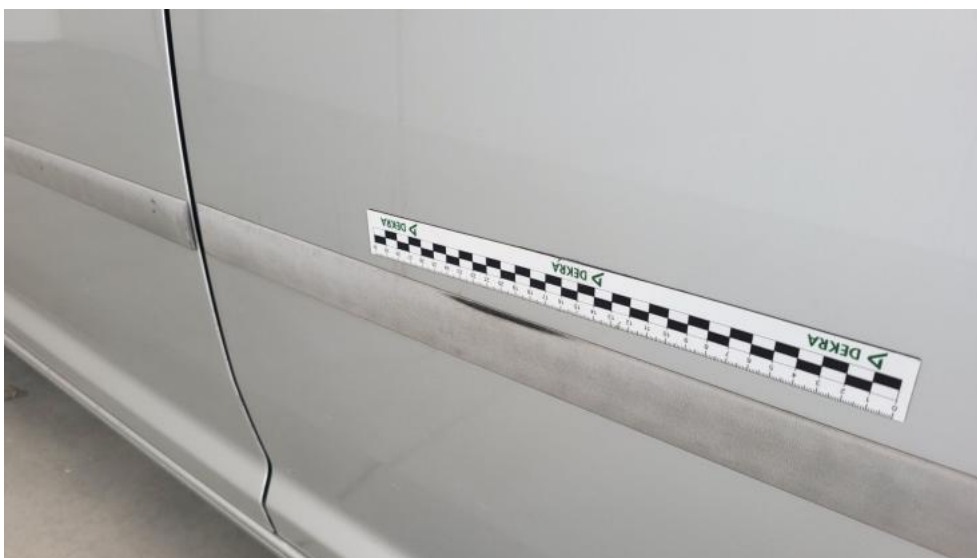
Listwa drzwi tylnych L - Inne 1

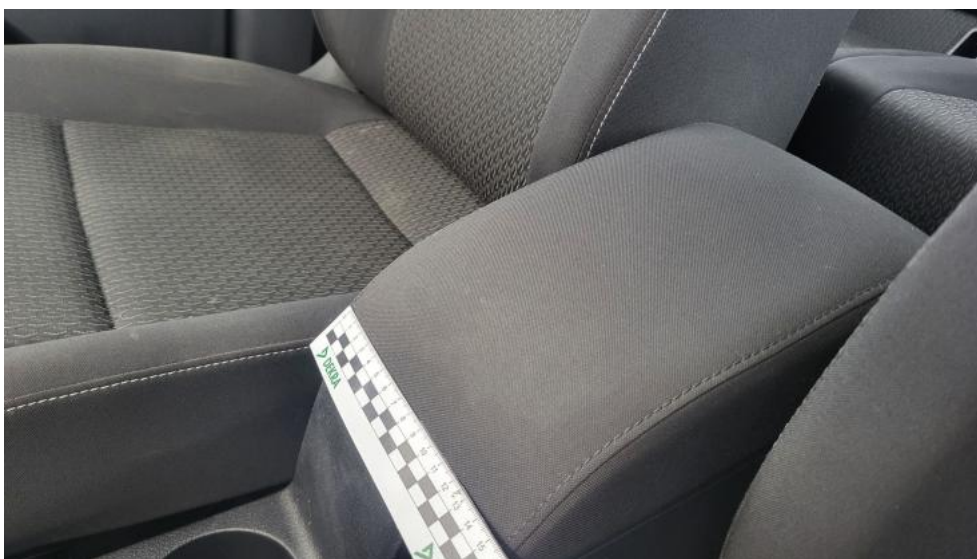
Podłokietnik środkowy przedni - Inne 1

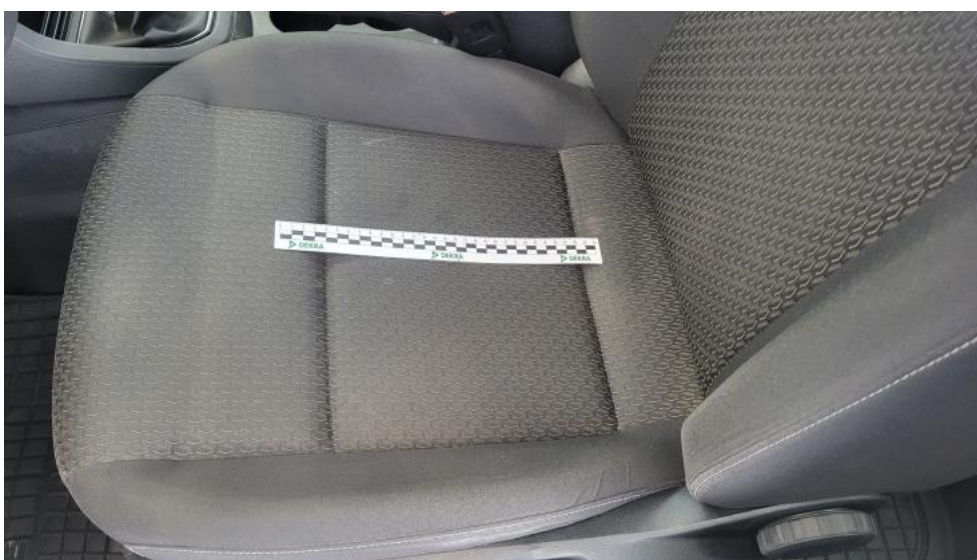
Fotel prz. lew. - Inne 1

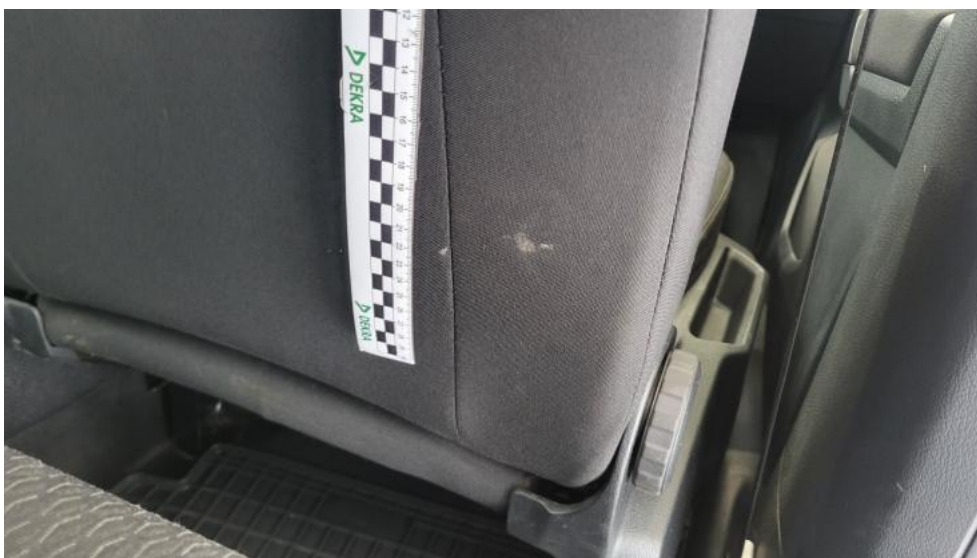
Fotel prz. praw. - Inne 1

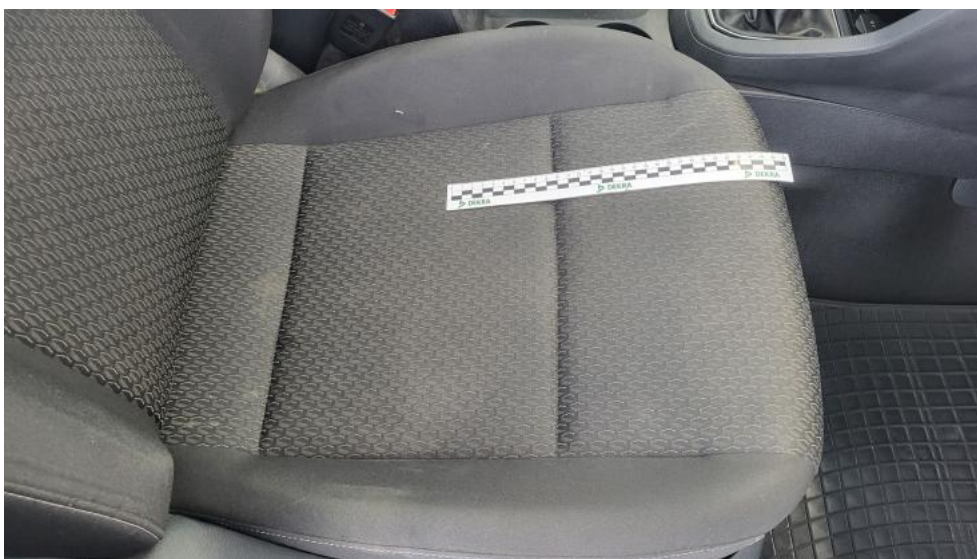
Fotel prz. praw. - Inne 2

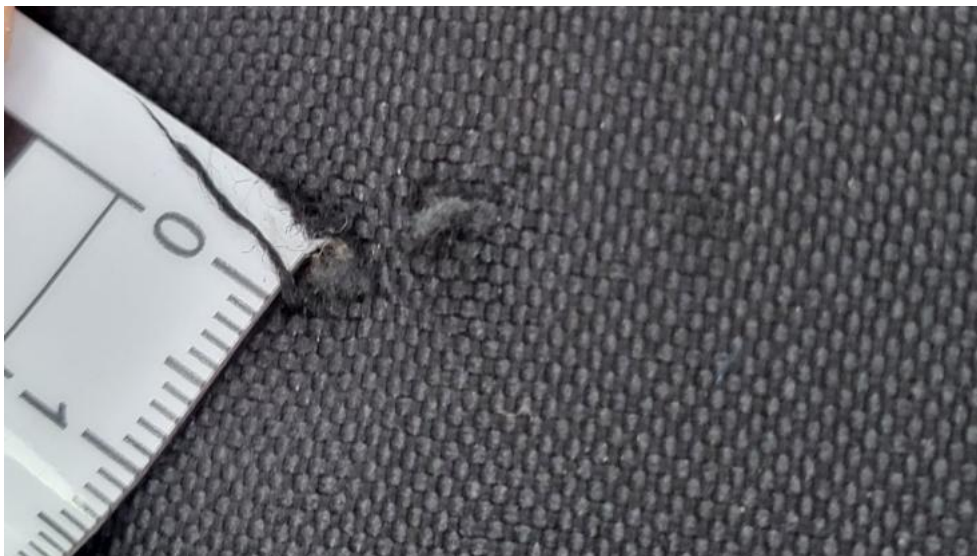
Kanapa tyl. - Pęknięcie/rozerwanie 1

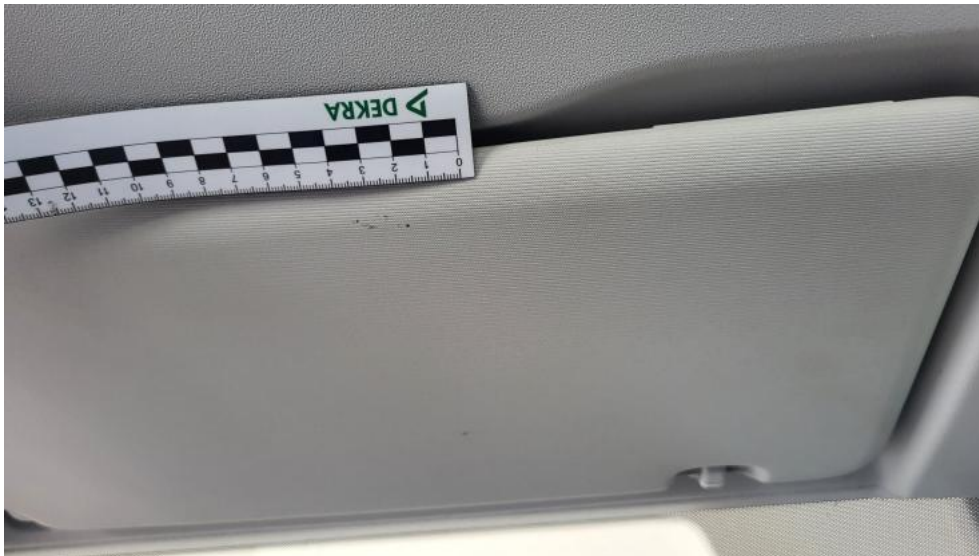
Osłona p/słoneczna lewa - Inne 1

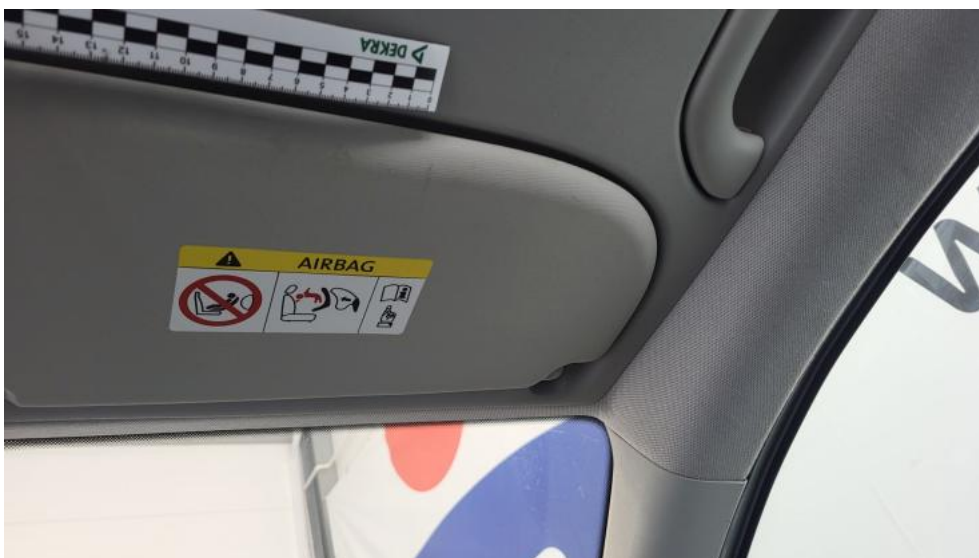
Osłona p/słoneczna prawa - Inne 1

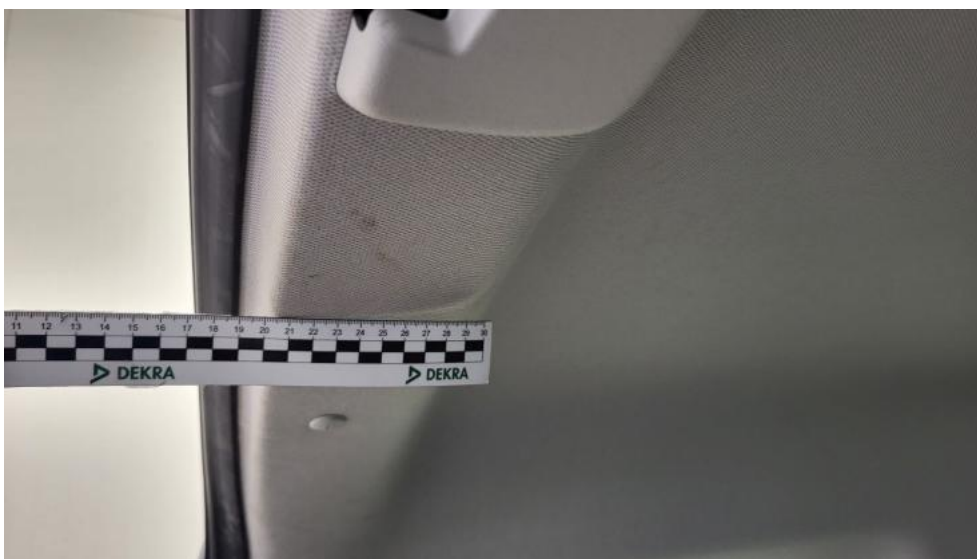
Podsufitka - Inne 1

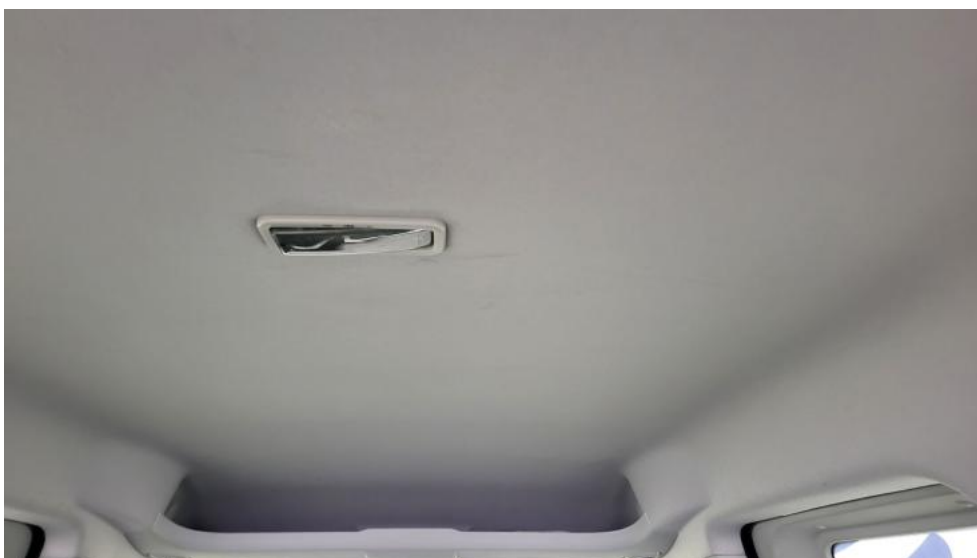
Podsufitka - Inne 2

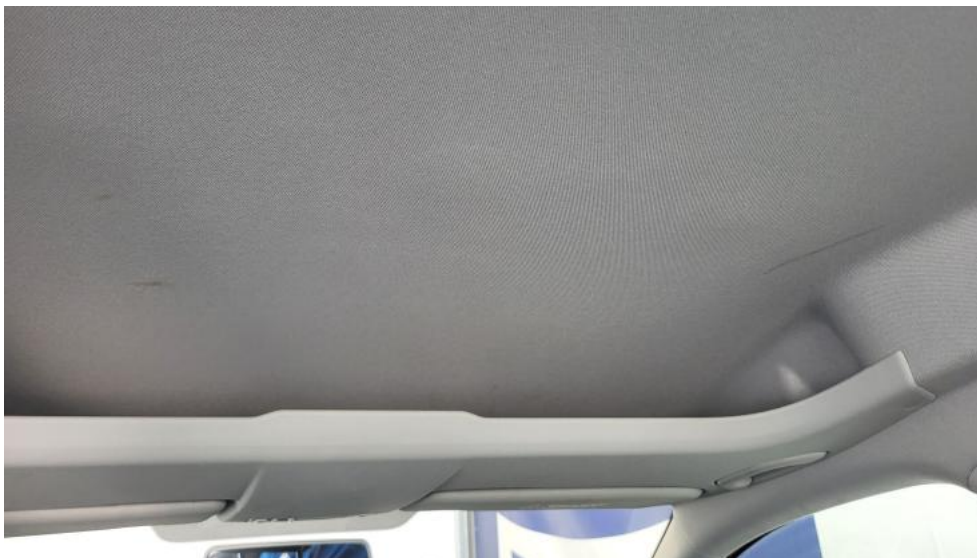
Podsufitka() - Inne 3
