DEKRA's commission No. : PKOL(W)/LODZ/21227/25/03/24  
commission/ damage No. : PS22/00667  
Date of commission: 24-03-2025

**DEKRA Poland - Headquarters**  
02-673 Warszawa, ul. Konstruktorska 12A

| Manufacturer | OPEL |
| Model | Corsa-e F Hatchback 19-23 |

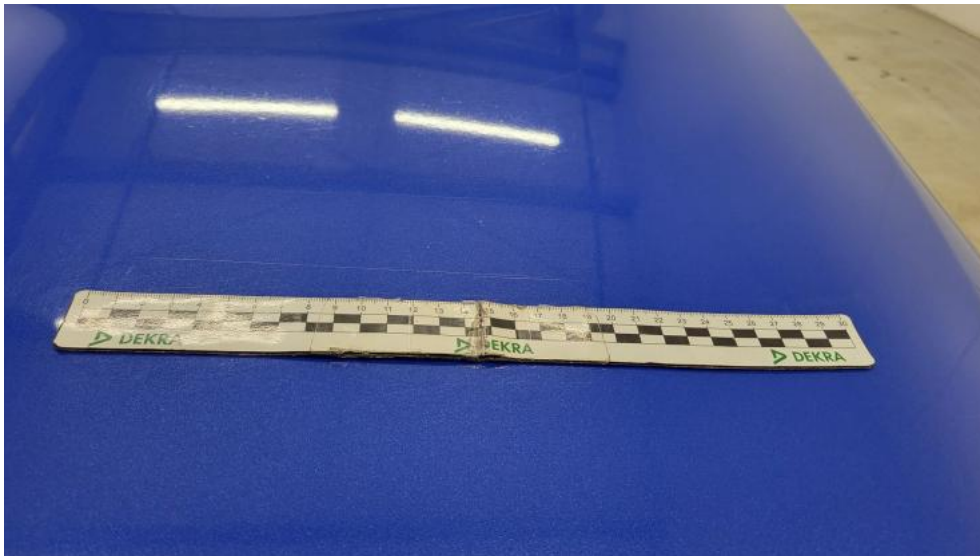
**Photo 37.**

Pokrywa komory silnika - Rysa/odprysk 1

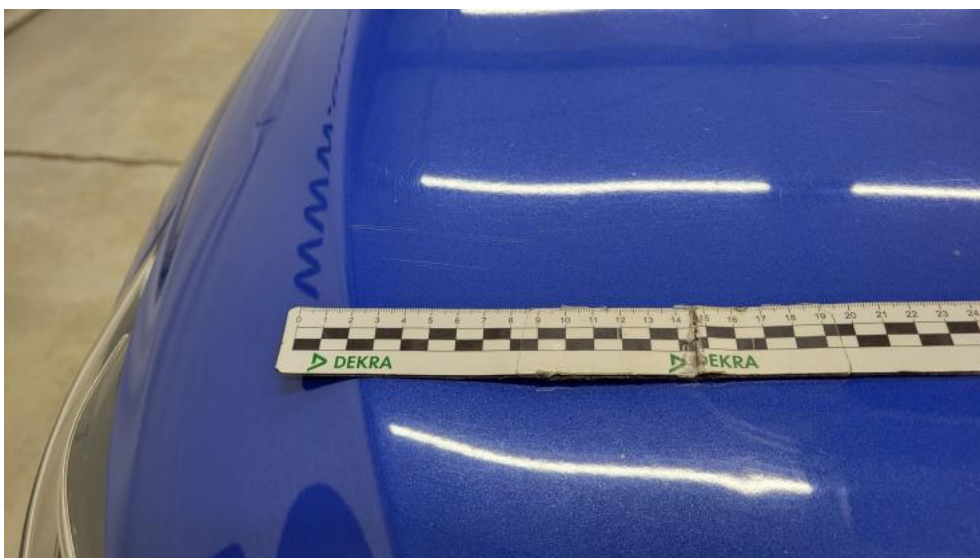
**Photo 38.**

Pokrywa komory silnika - Rysa/odprysk 2

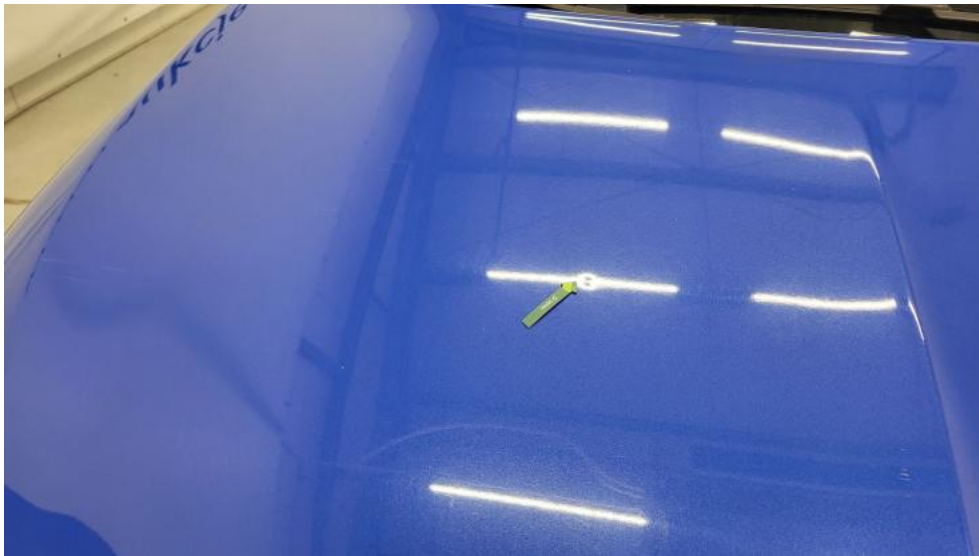
**Photo 39.**

Pokrywa komory silnika - Wgniecenie/odkształcenie 1

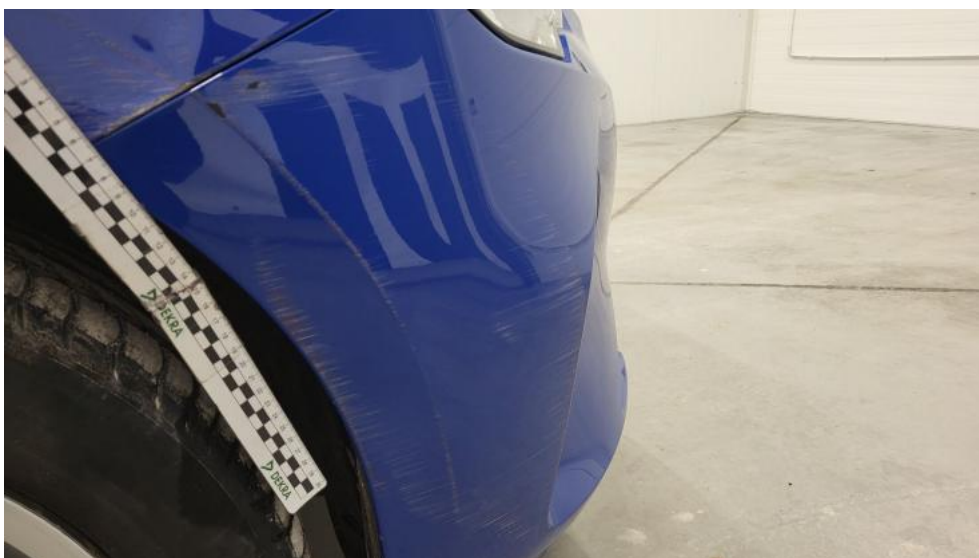
**Photo 40.**

Zderzak - Rysa/odprysk 1

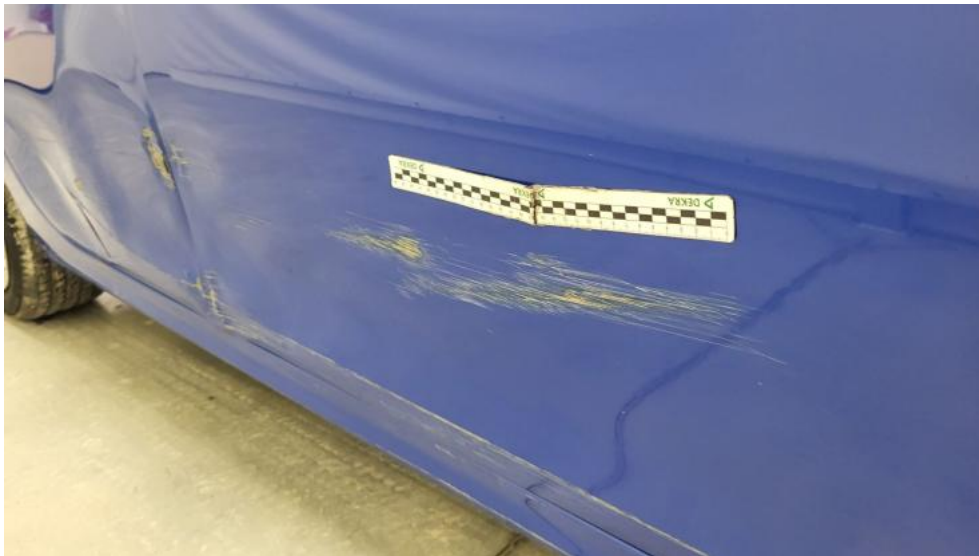
**Photo 45.**

Drzwi przednie P - Rysa/odprysk 1

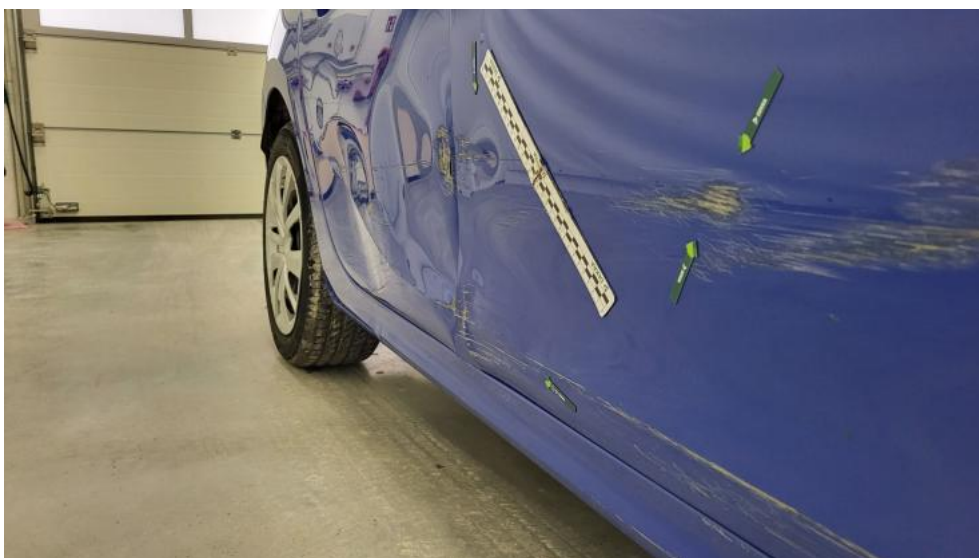
**Photo 46.**

Drzwi przednie P - Wgniecenie/odkształcenie 1

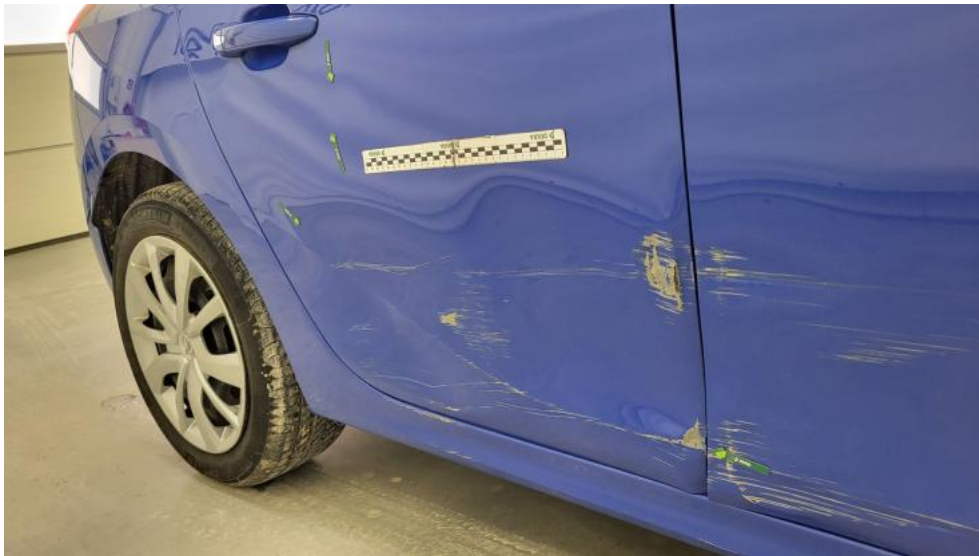
**Photo 47.**

Drzwi tylne P - Wgniecenie/odkształcenie 1

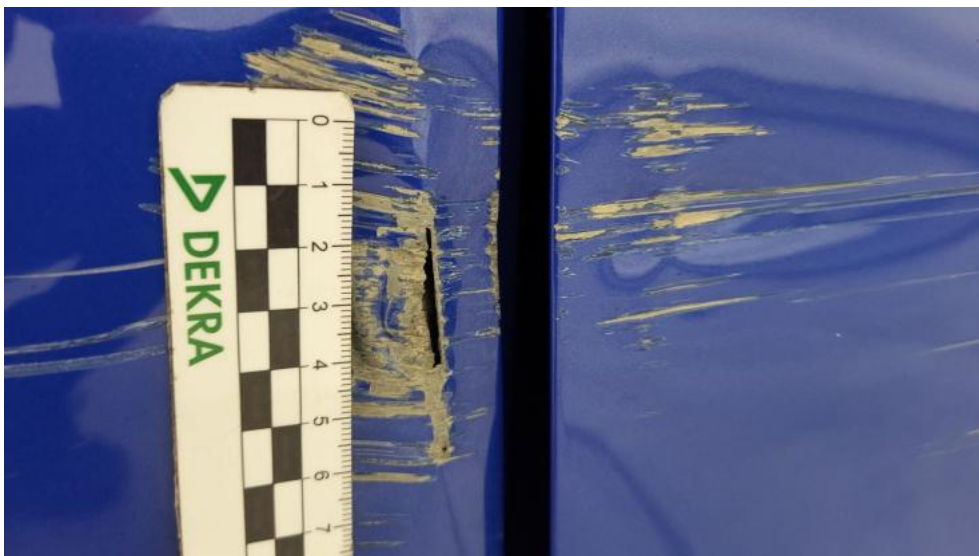
**Photo 48.**

Drzwi tylne P - Pęknięcie/rozerwanie 1

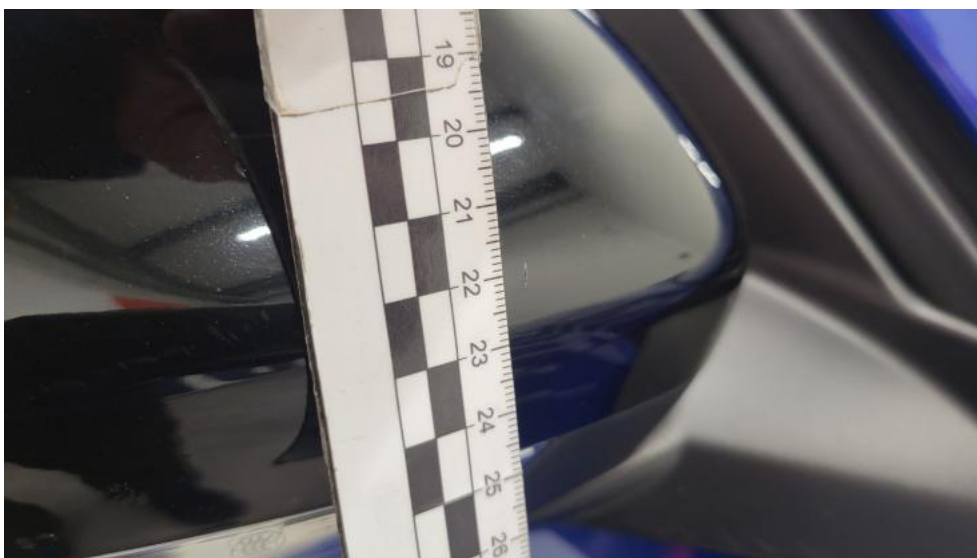
**Photo 50.**

Lusterko zew P - Rysa/odprysk 1

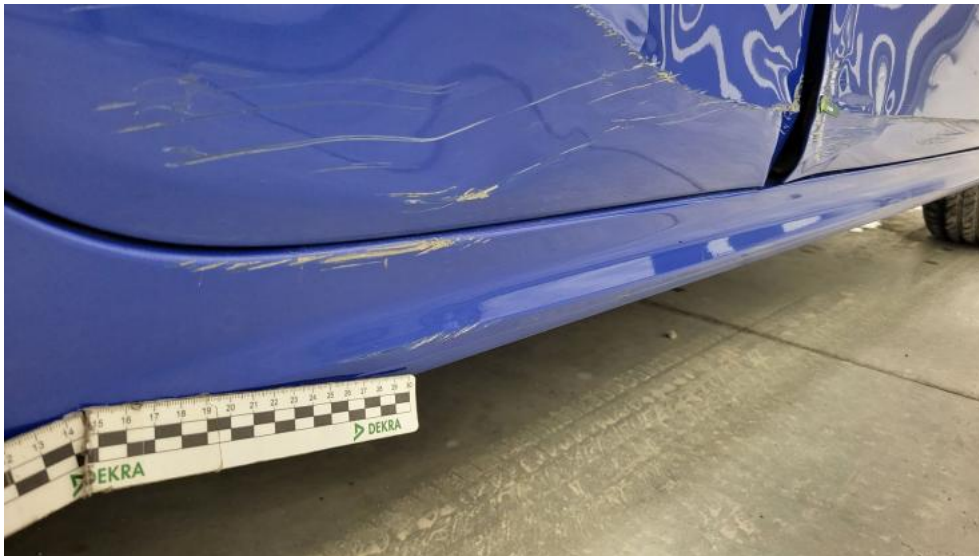
**Photo 51.**  
Próg P - Rysa/odprysk 1

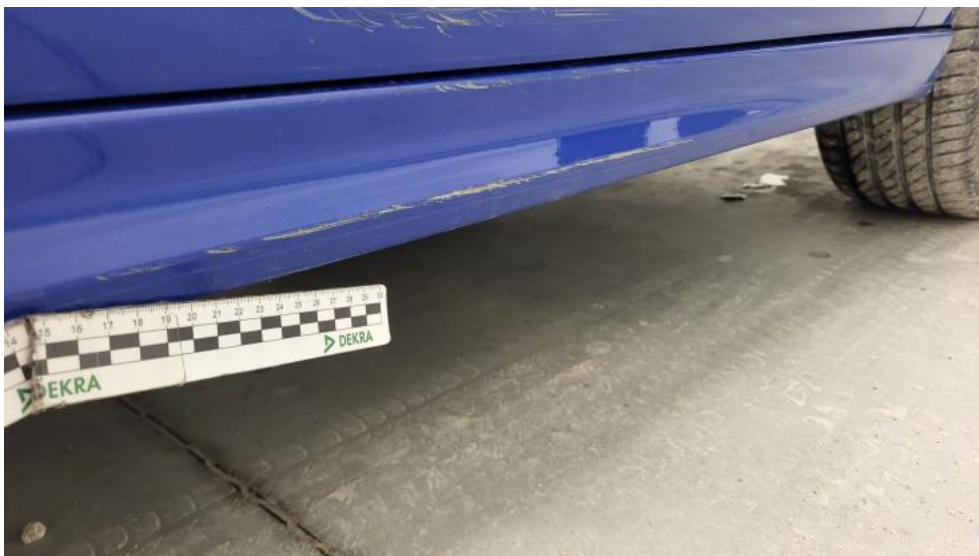
**Photo 52.**  
Próg P - Rysa/odprysk 2

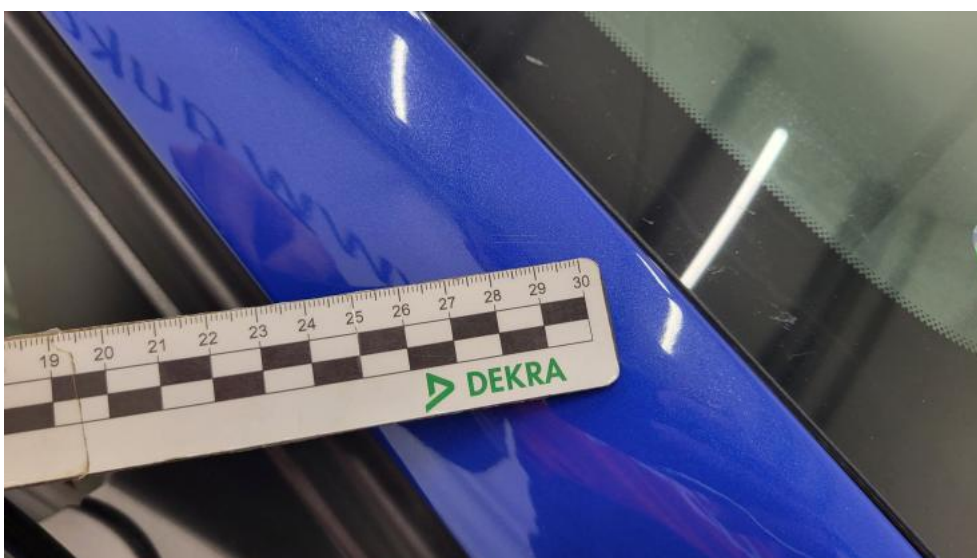
**Photo 54.**

Słupek przedni P - Rysa/odprysk 1

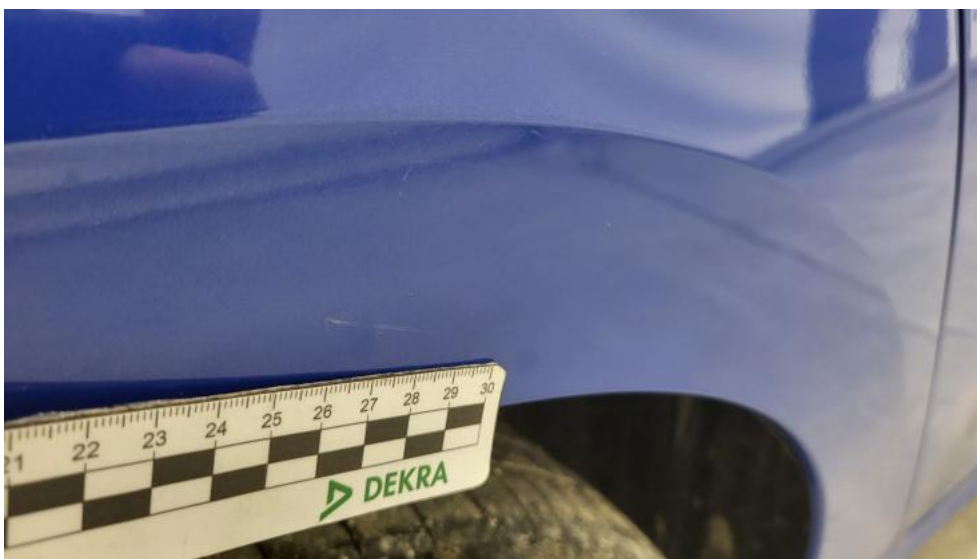
**Photo 55.**

Błotnik tylny P / Ściana boczna P - Rysa/odprysk 1

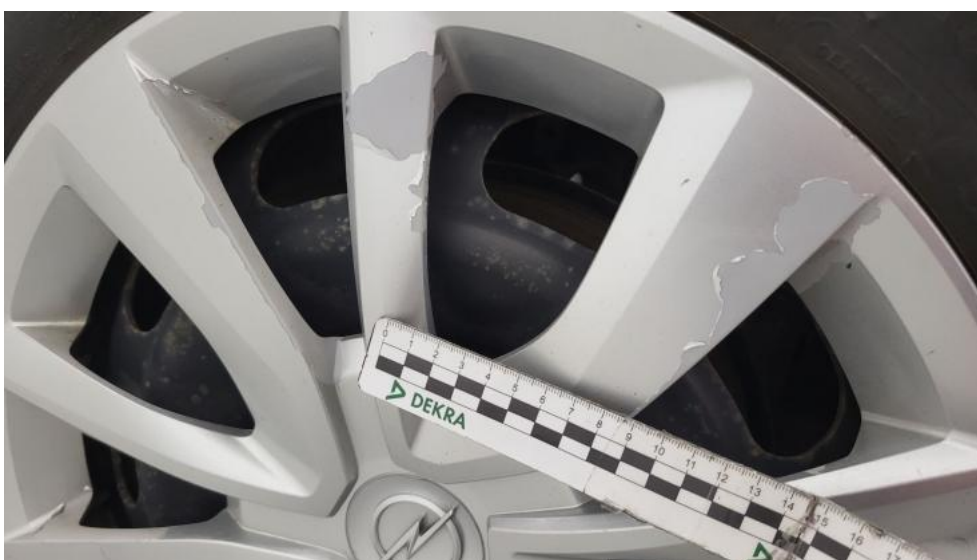
**Photo 56.**

Kołpak tylny P - Rysa/odprysk 1

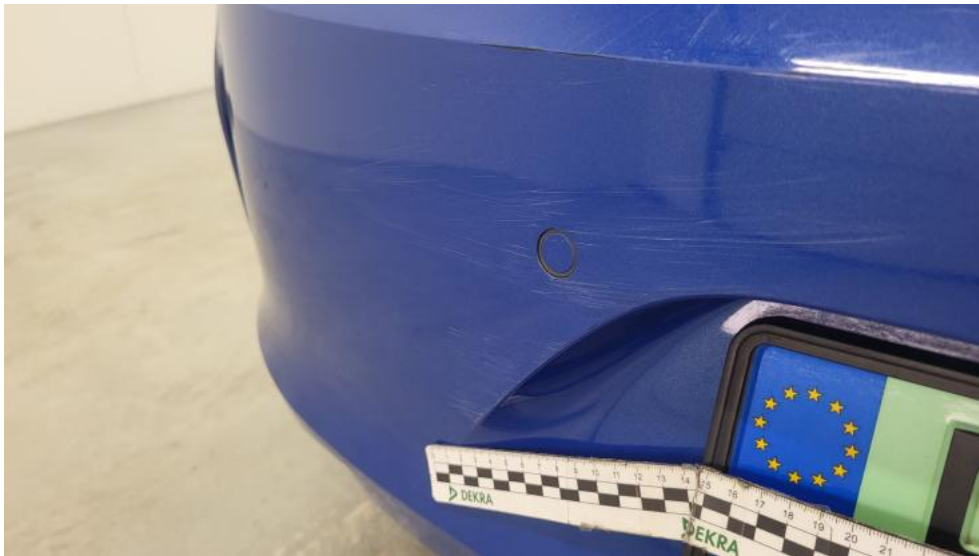
**Photo 59.**

Zderzak tylny - Rysa/odprysk 1

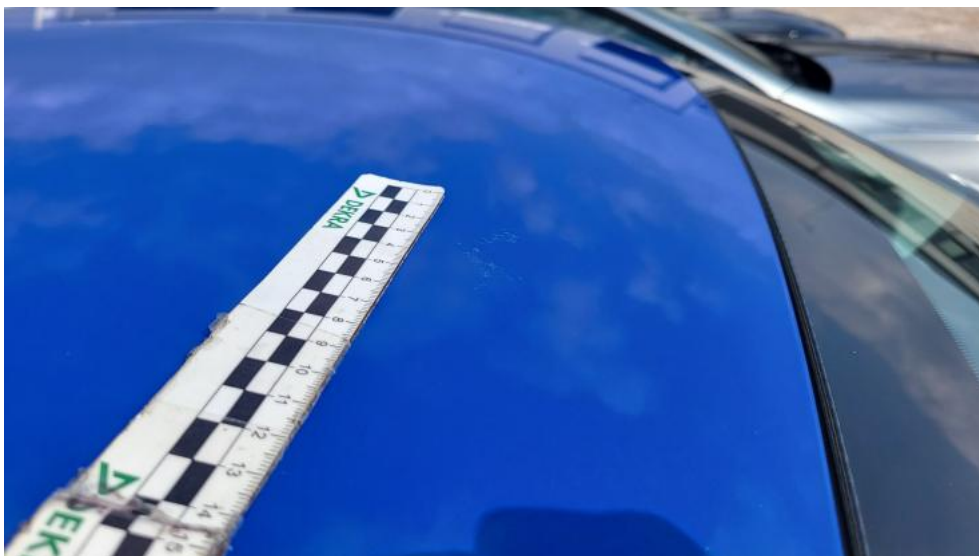
**Photo 60.**

Dach - Rysa/odprysk 1

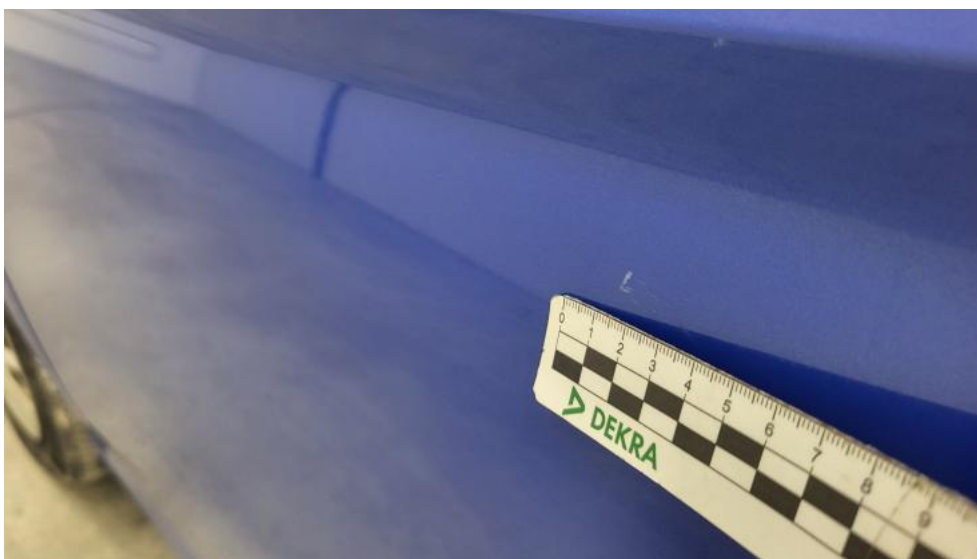
**Photo 65.**

Drzwi przed L - Rysa/odprysk 2

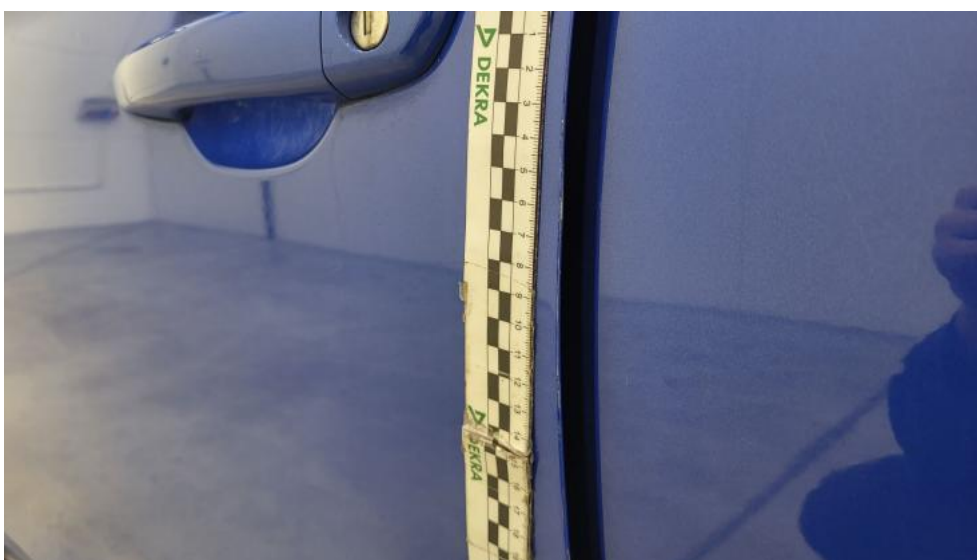
**Photo 66.**

Drzwi przed L() - Rysa/odprysk 3

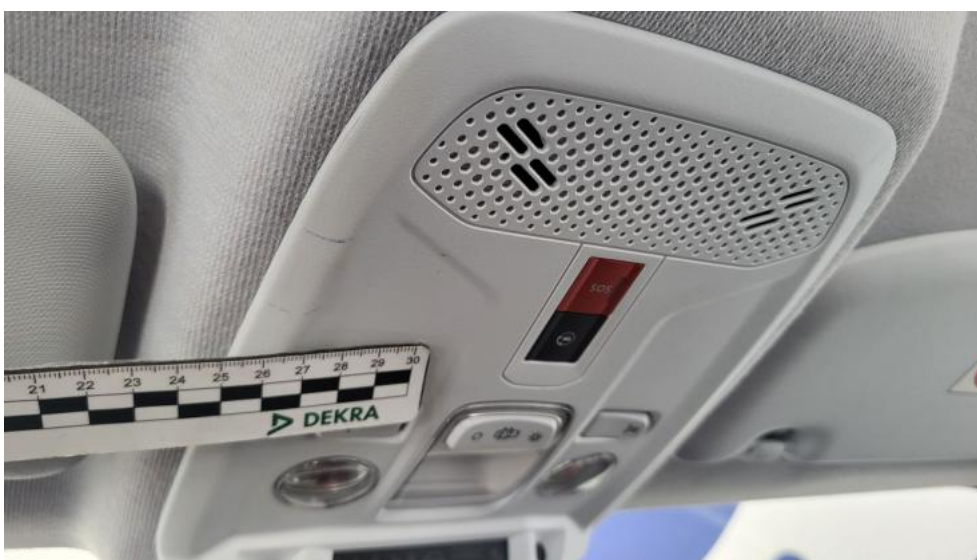
**Photo 74.**  
Włączniki/przeł. podsufitki - Inne 1

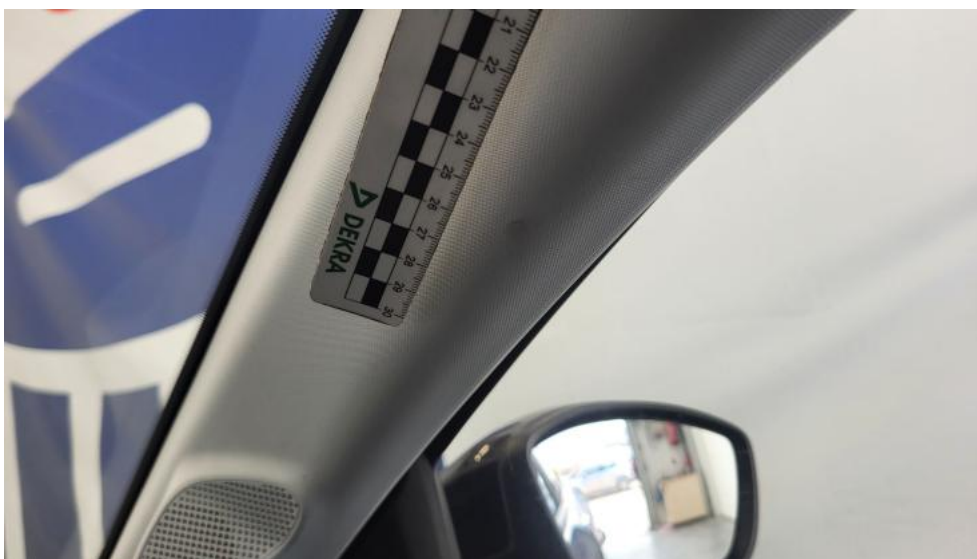
**Photo 75.**

Wykładzina(y) słupka przedniego P - Inne 1
